PROCES-VERBAL DESCRIPTIF

LA S.A.R.L DUGONG INVESTISSEMENT

4 Rue Cazaubon Norbert à PAU (64000)

En date du mercredi 20 avril 2022

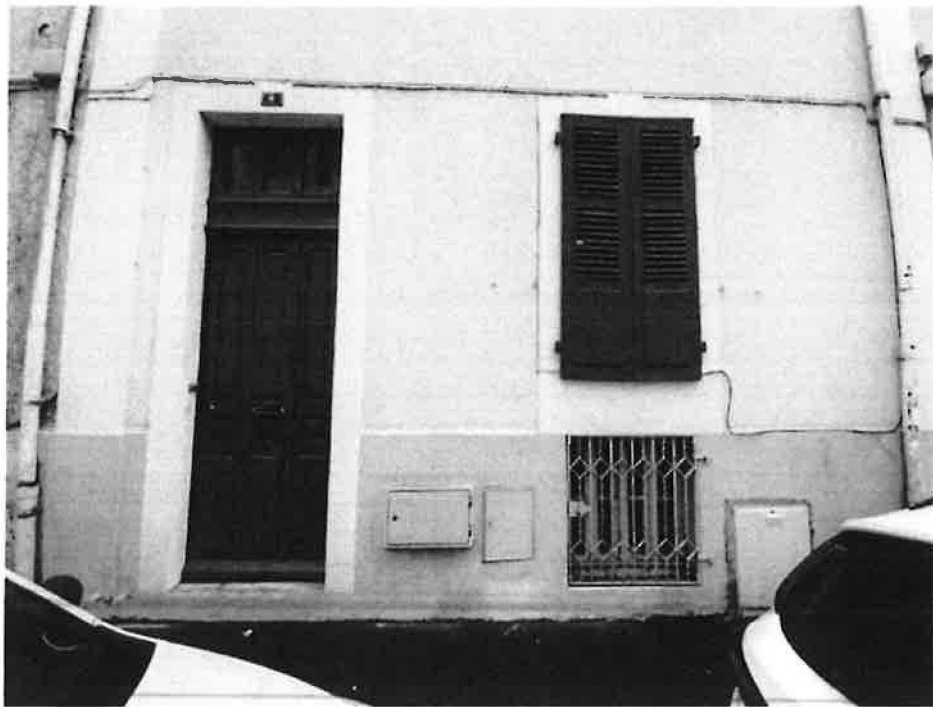
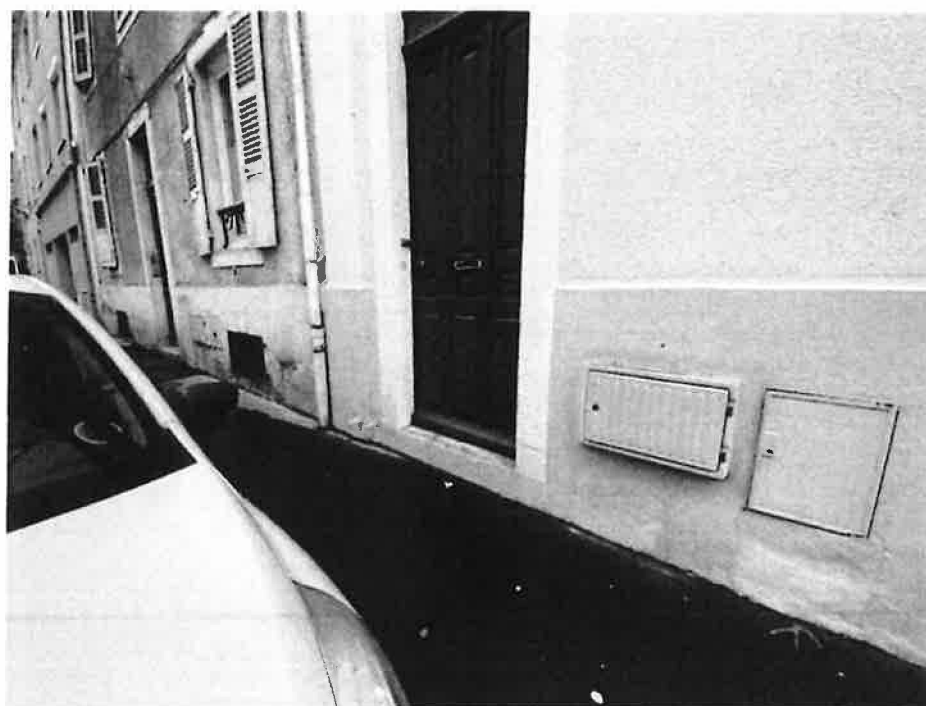
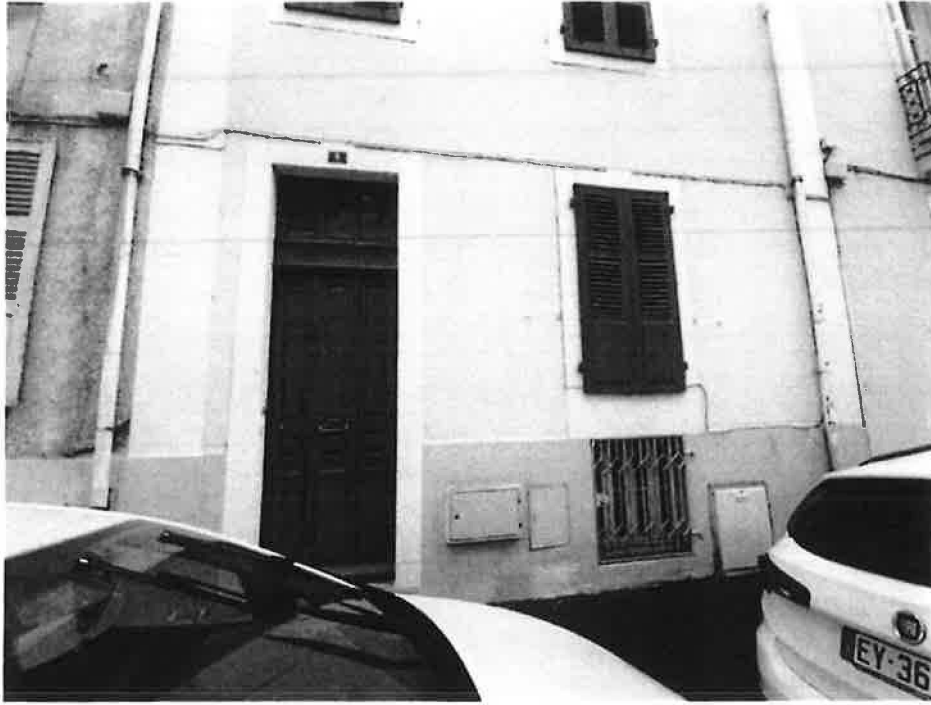
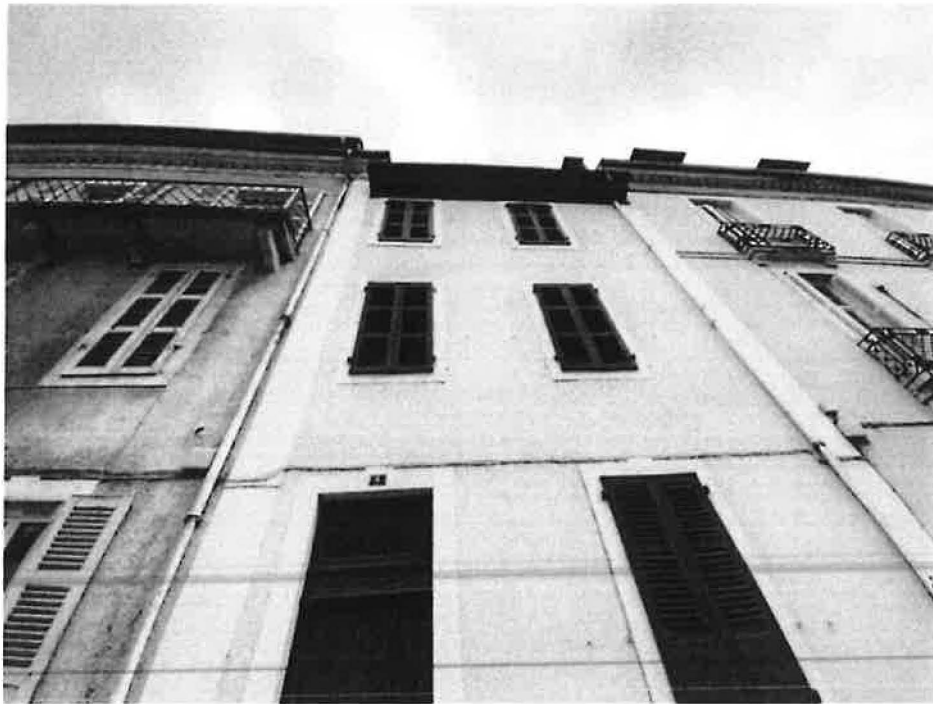
Façade de l'immeuble (donnant Rue Cazaubon Norbert) :

La façade est crépie avec soubassement enduit peint avec en façade une porte d'entrée, une fenêtre et une ouverture donnant sur la cave au rez-de-chaussée, deux fenêtres au premier étage et deux fenêtres au second étage.

Cette maison est mitoyenne de deux autres immeubles.

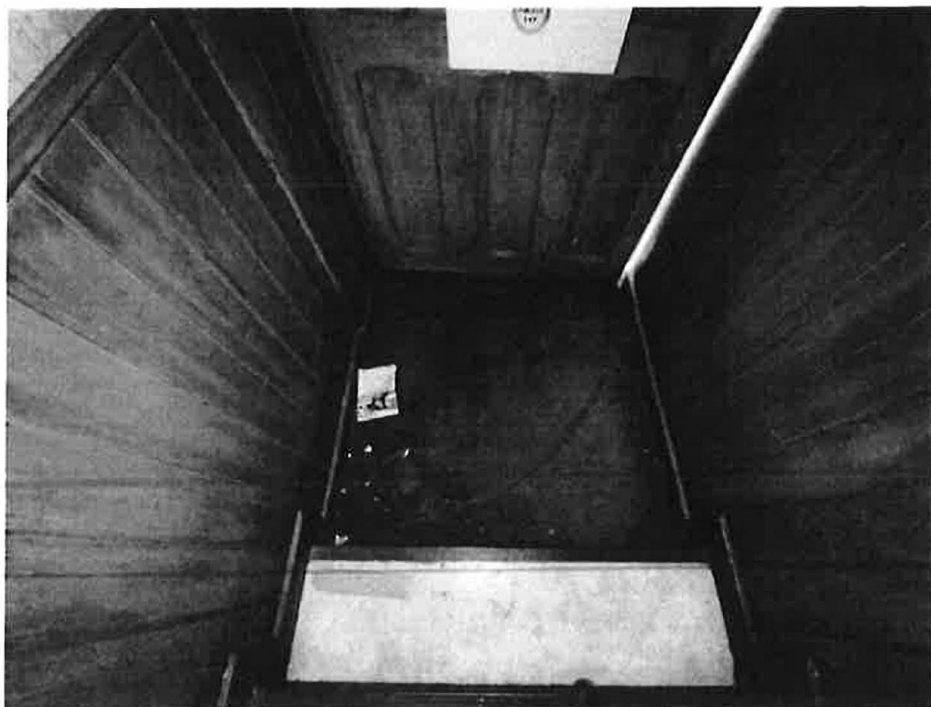
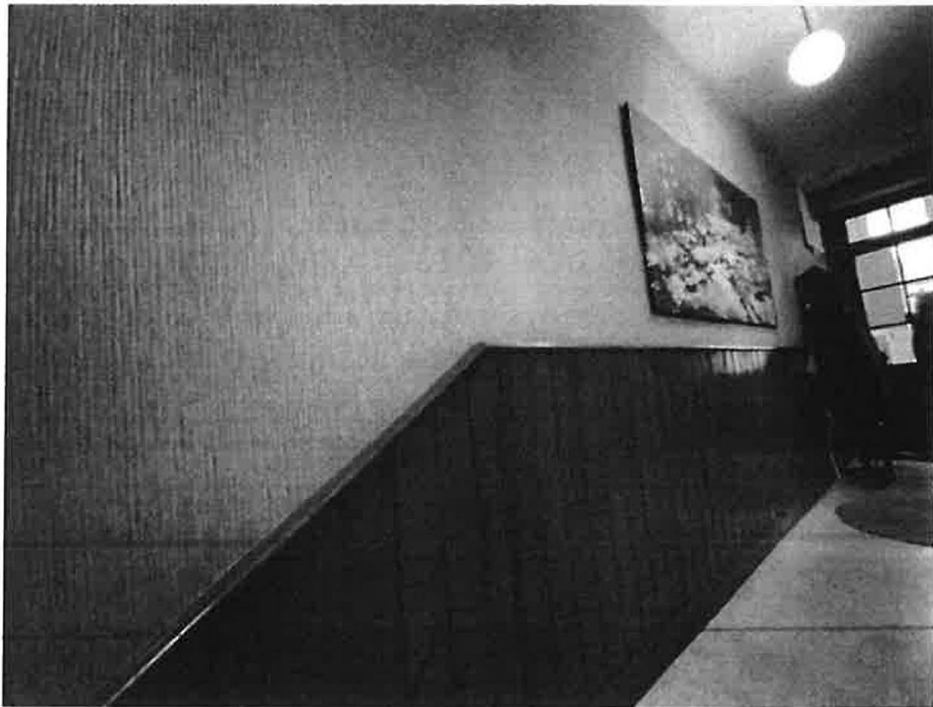
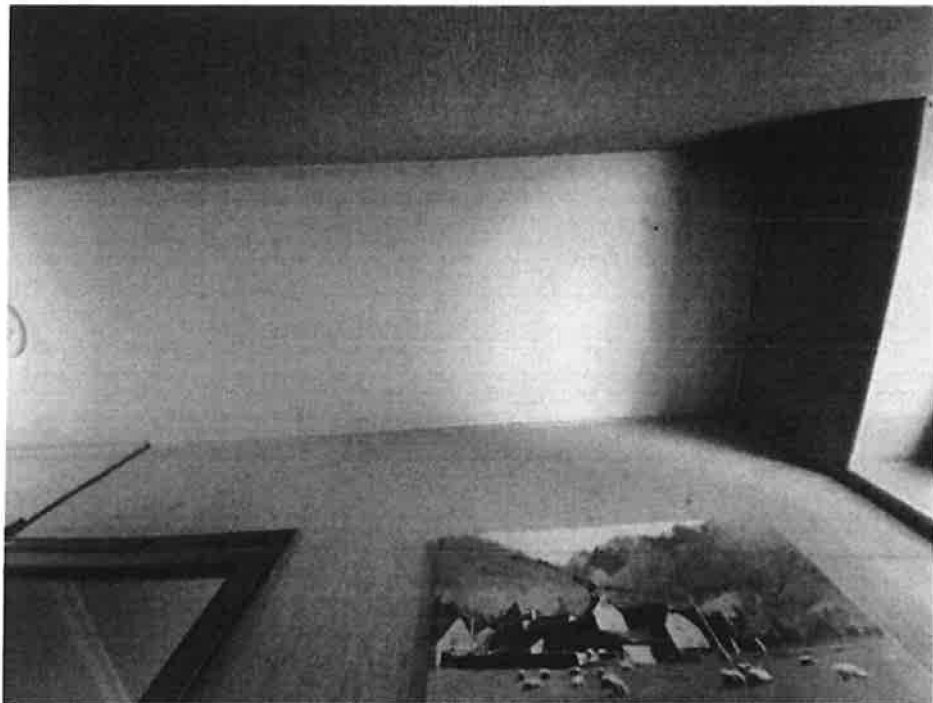
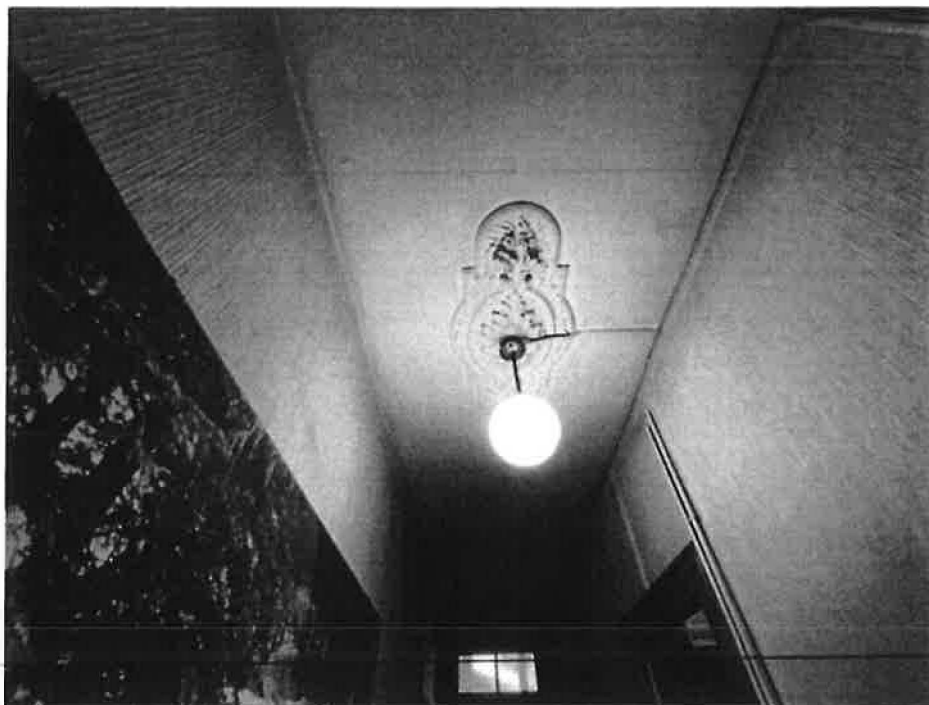
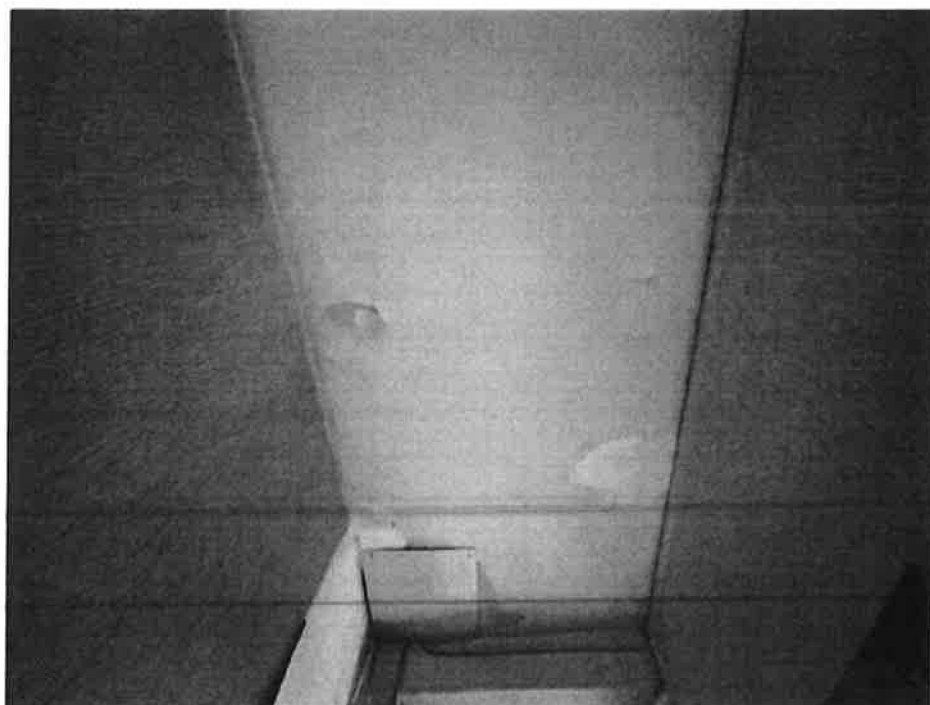
Entrée et dégagement :

A l'entrée donnant sur la Rue Cazaubon Norbert, une porte en bois surmontée d'un imposte vitré, de facture ancienne avec la peinture défraîchie.

A l'entrée, le palier est revêtu d'une moquette ancienne, défraîchie, usé.

Les murs sont recouverts d'une ancienne tapisserie, défraîchie, qui se décolle au fond du couloir, avec du parement en lambris bois verni en partie basse.

Le plafond est peint avec un point lumineux, écaillé avec des microfissures à de nombreux endroits, en mauvais état.

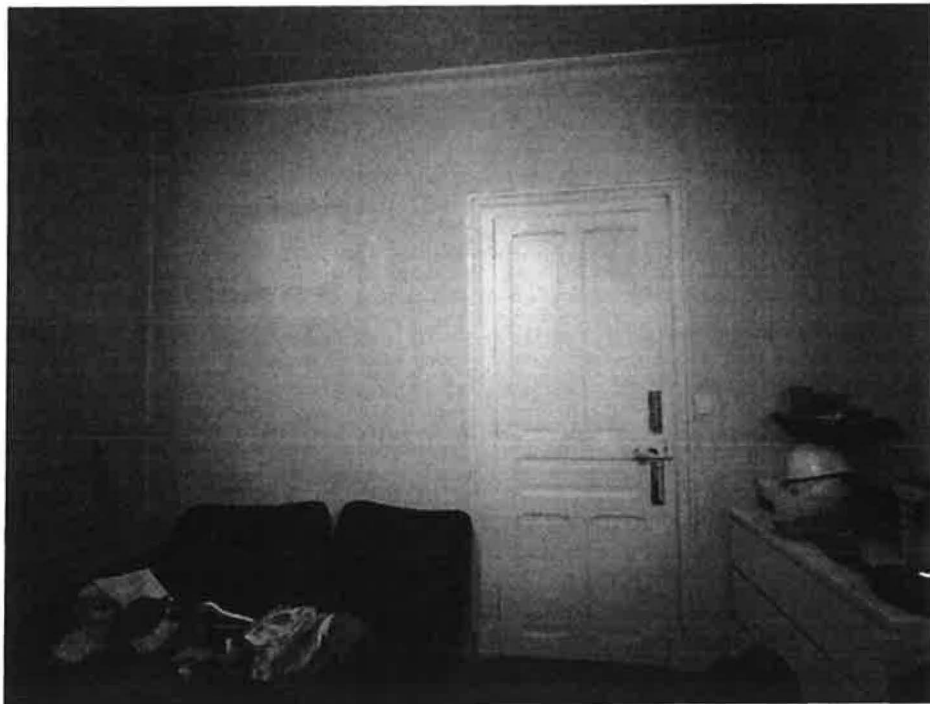
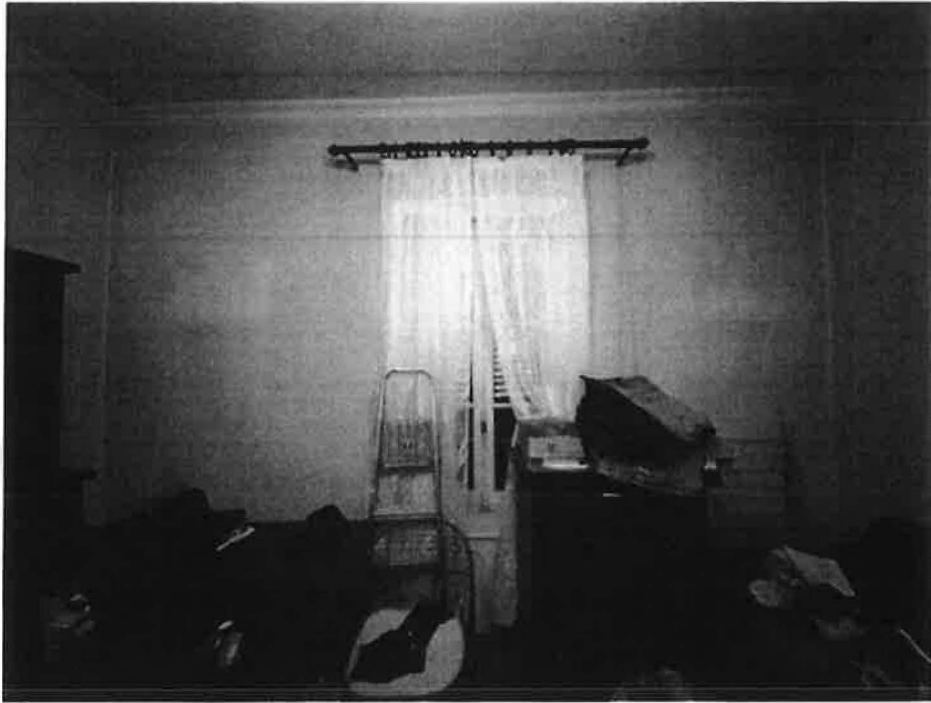
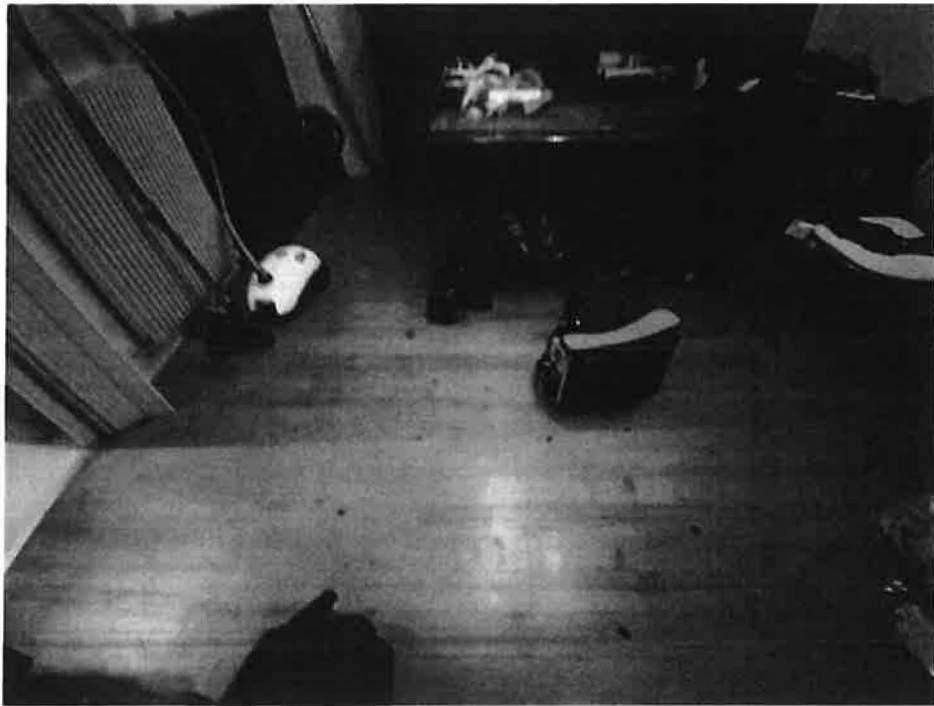
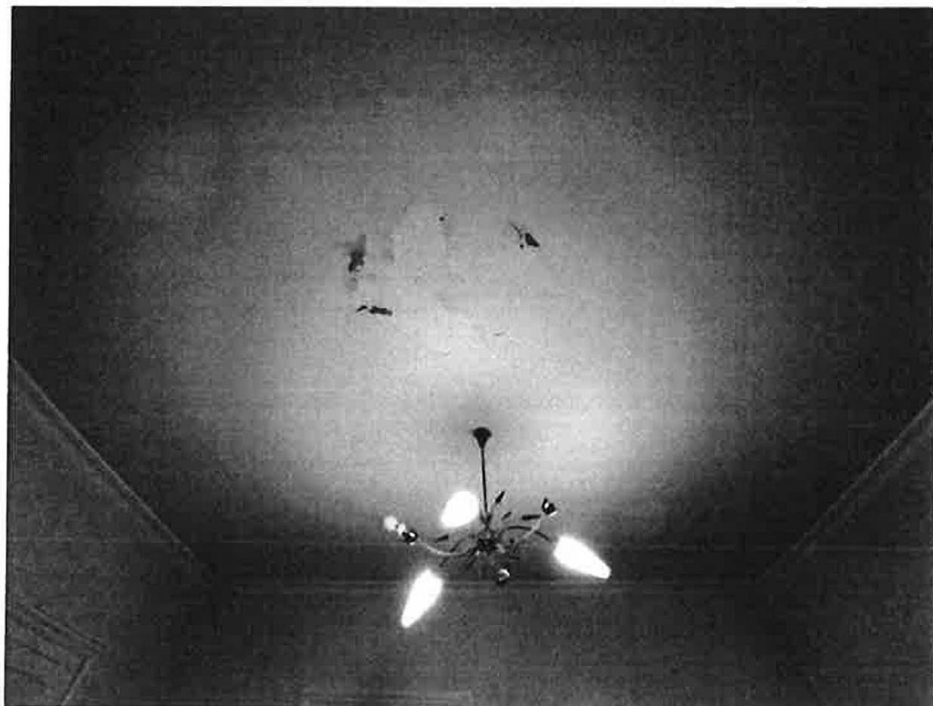
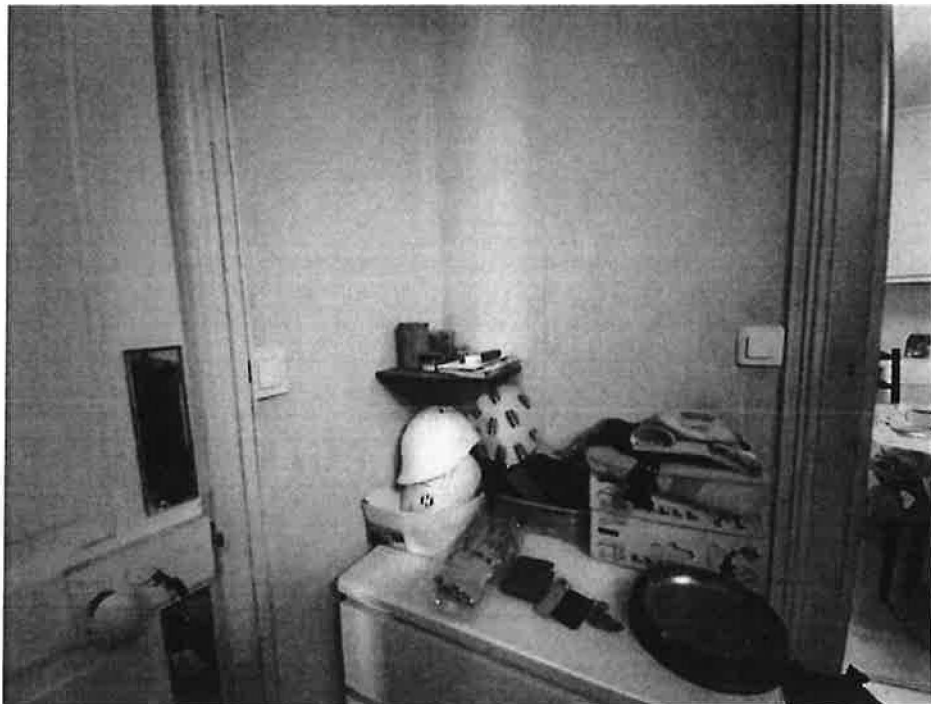
Salon (Première pièce à droite dans le couloir) :

Les murs sont revêtus de tapisserie, ancienne, noircie et défraîchie.

Plafond peint avec la peinture qui s'écaille et un point lumineux.

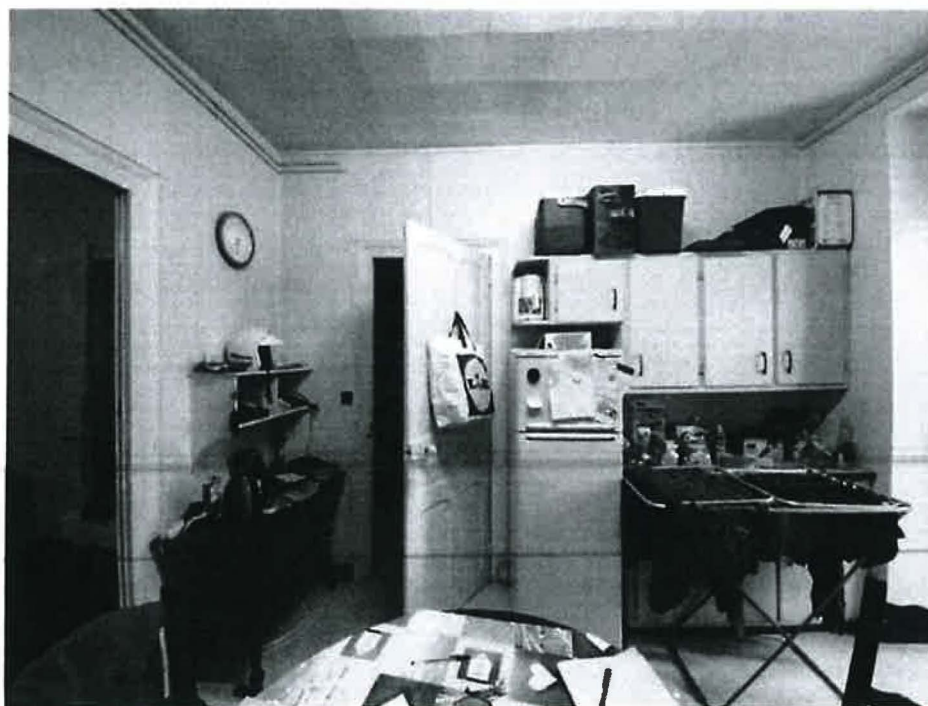
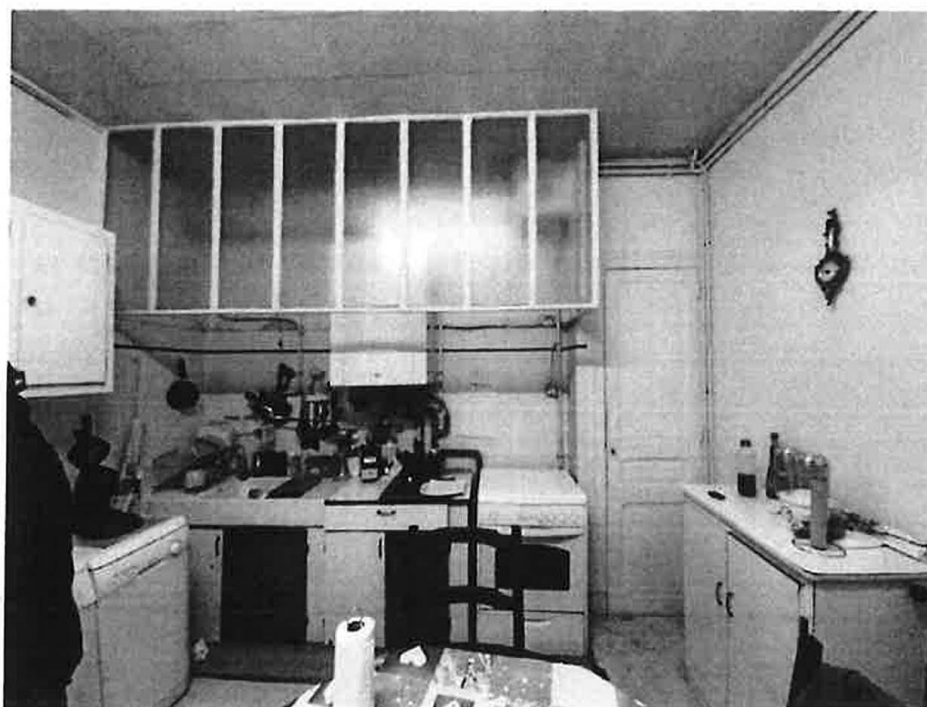
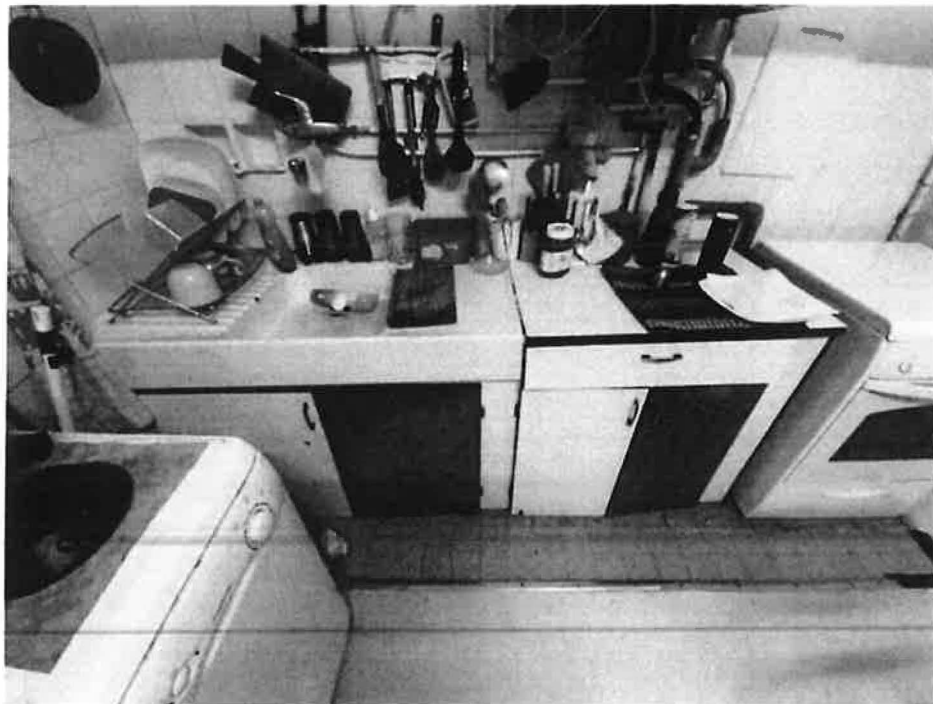
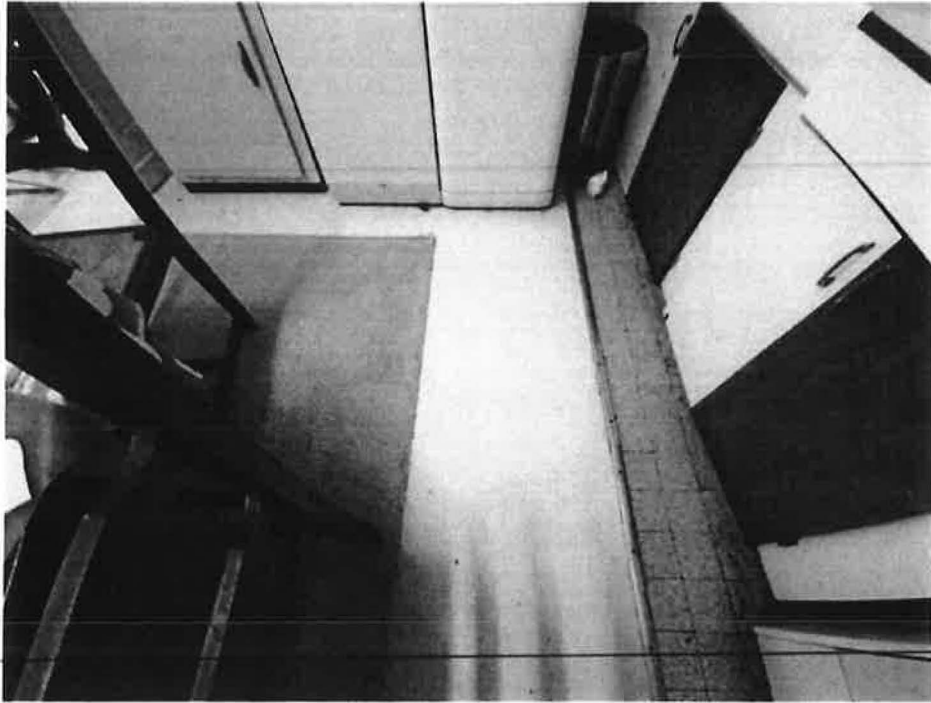
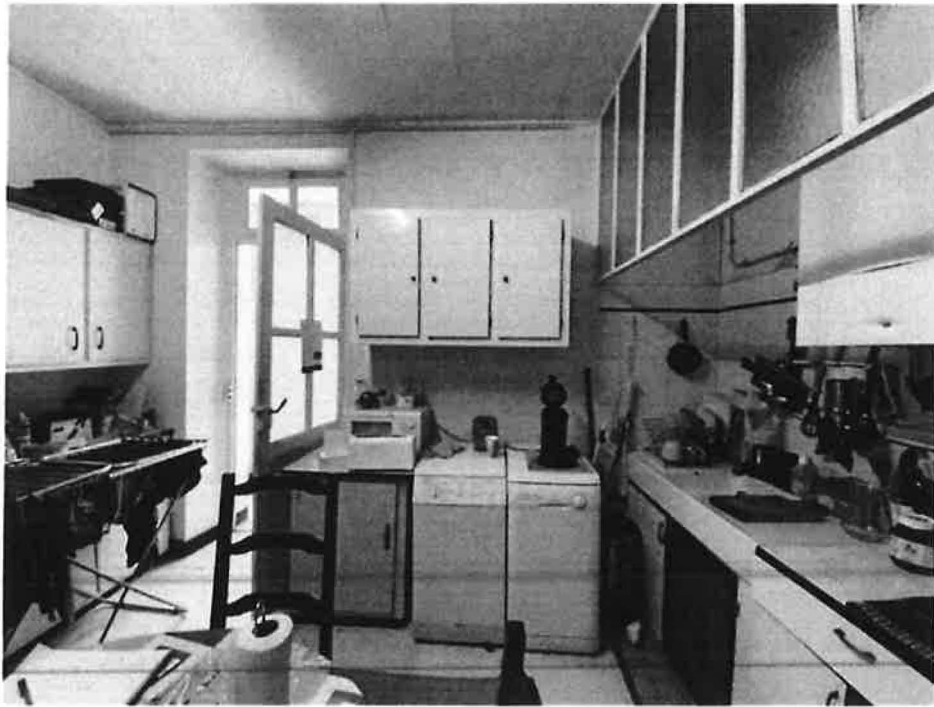
Cuisine :

Le sol revêtu de PVC, ancien, usé, en mauvais état avec une partie carrelée côté évier.

Cette cuisine est équipée de placards en bois en entrant à gauche depuis le couloir et coté évier, de facture ancienne, en mauvais état.

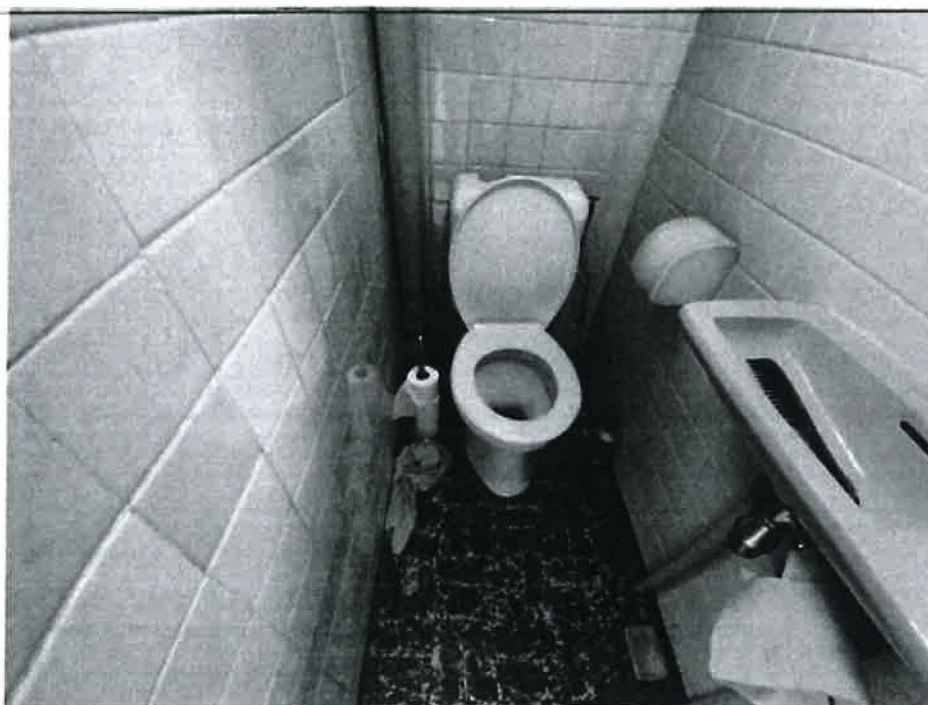
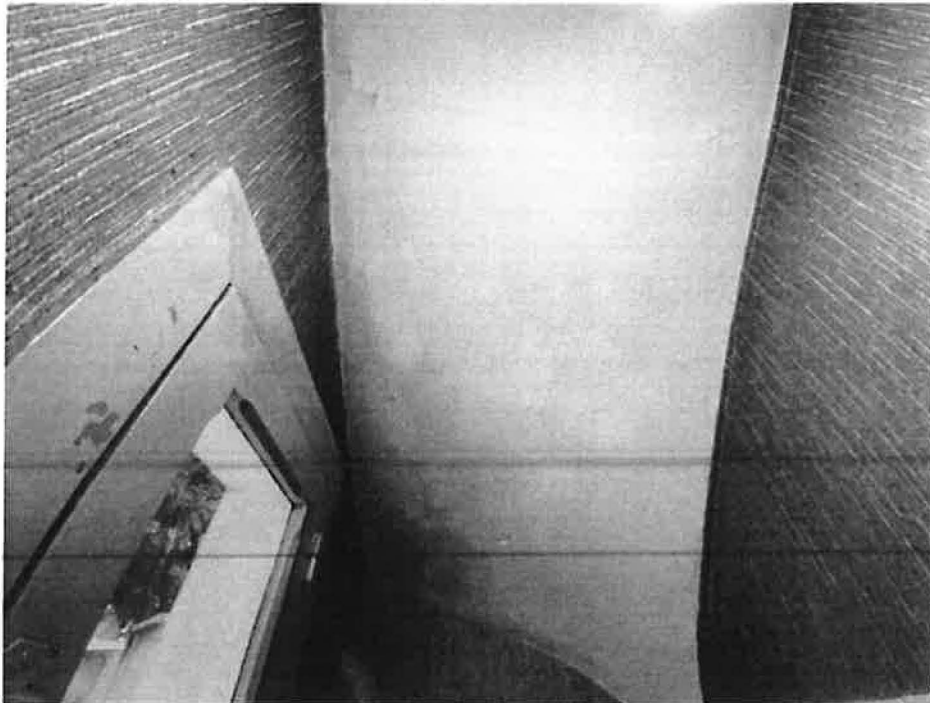
WC :

Une petite fenêtre en bois simple vitrage peinte, la peinture est écaillée.

Plafond peint noirci avec la peinture qui s'écaille, des microfissures.

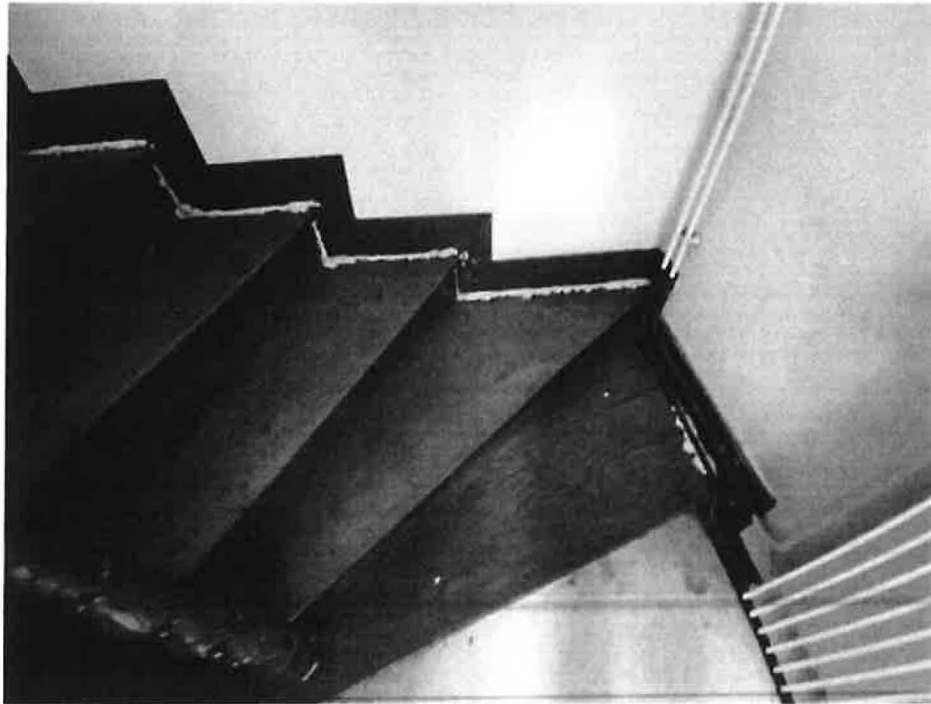
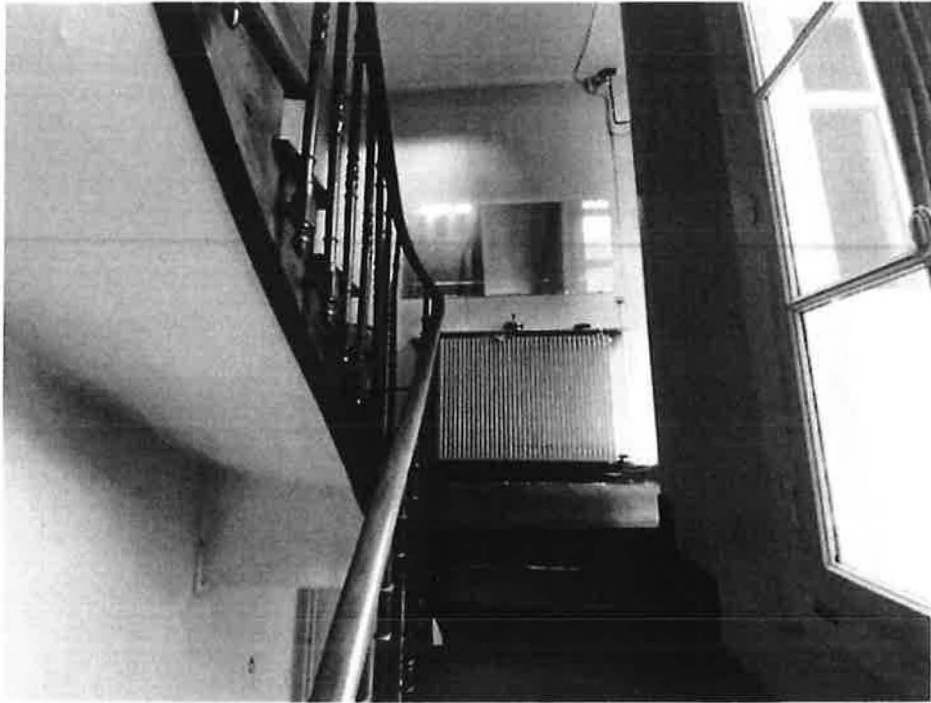
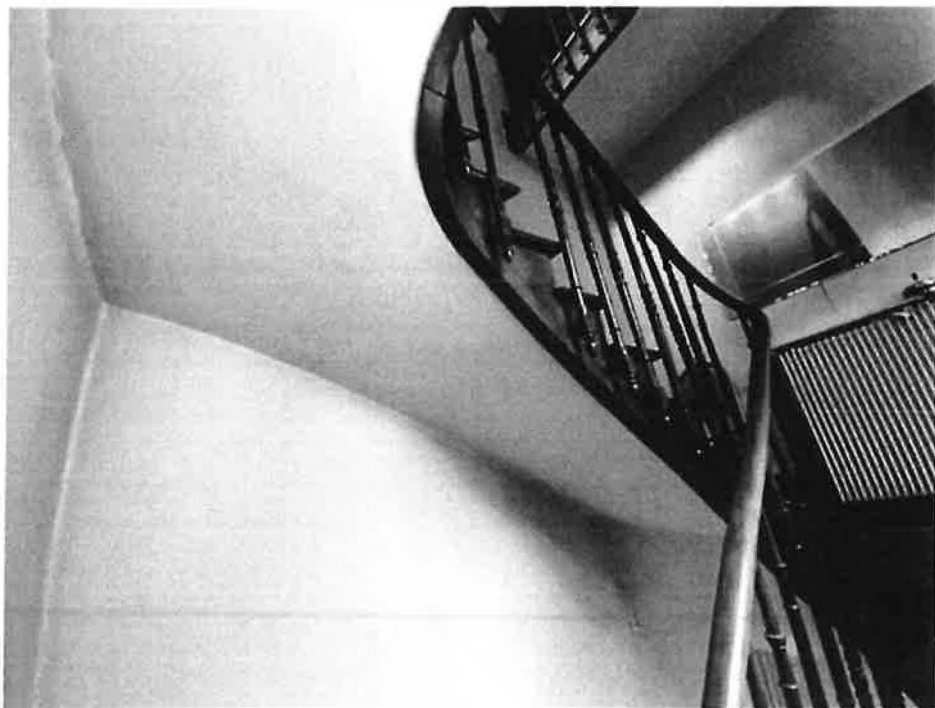
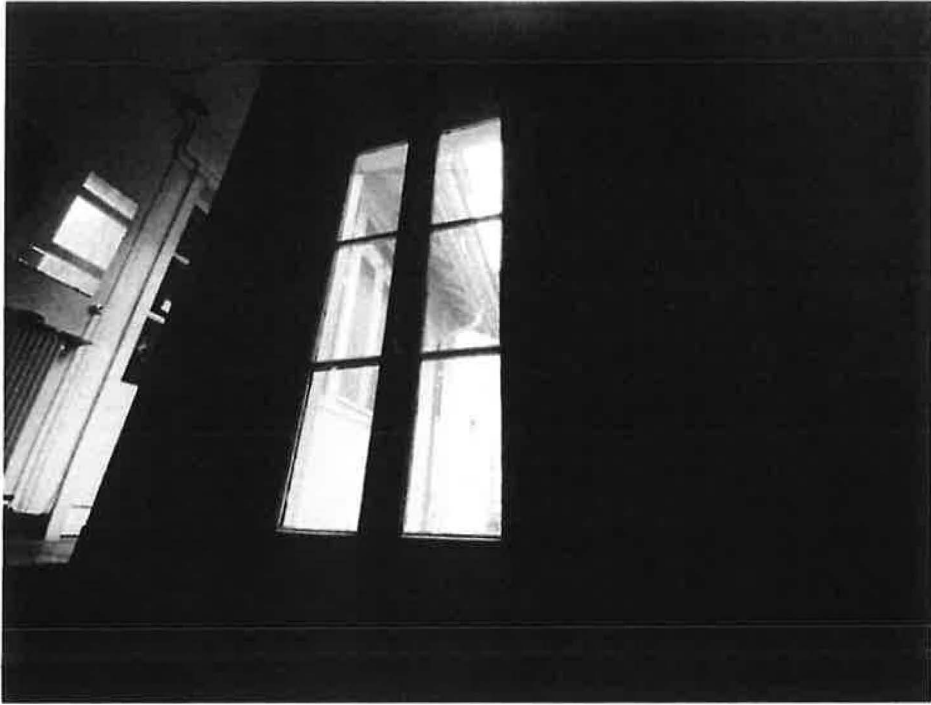
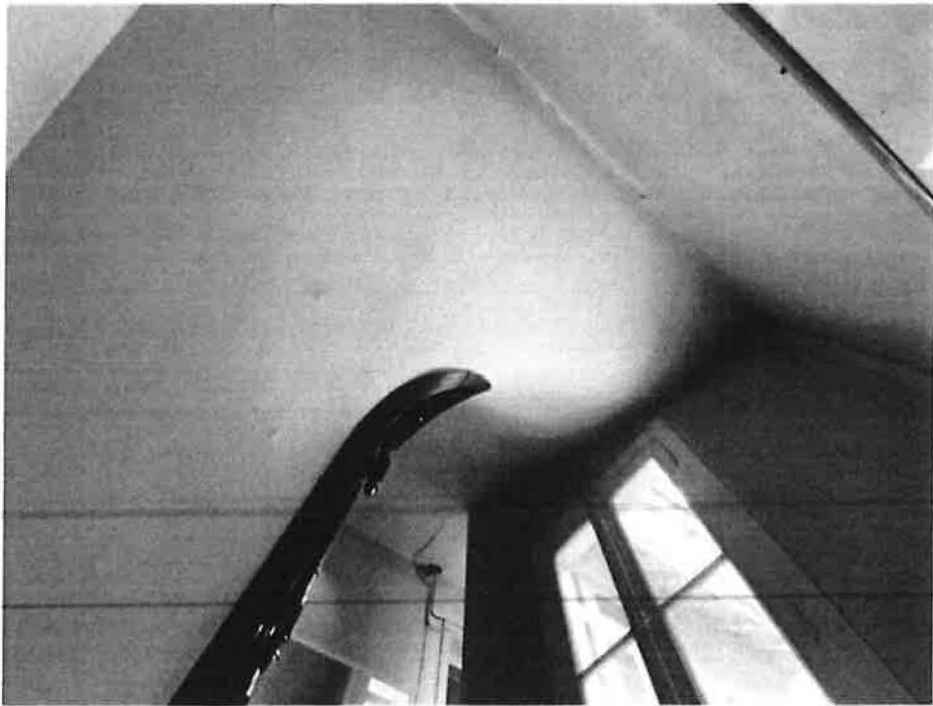
Cage d'escalier :

Un escalier en bois ancien avec pilastre de départ, barreaudage, main courante en bois. Du silicone a été appliqué à la jonction des marches et du mur.

Les murs sont recouverts de tapisserie défraîchie,

La peinture de la sous-face de la cage d'escalier est écaillée.

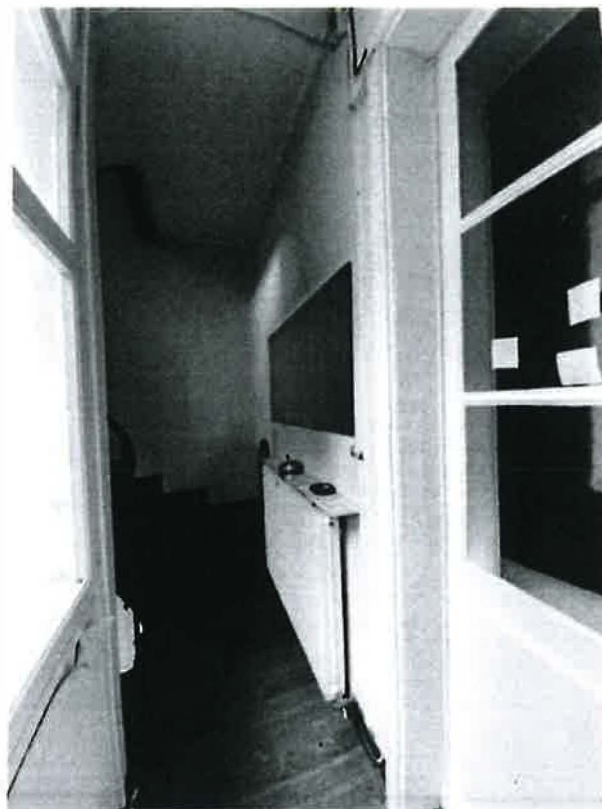
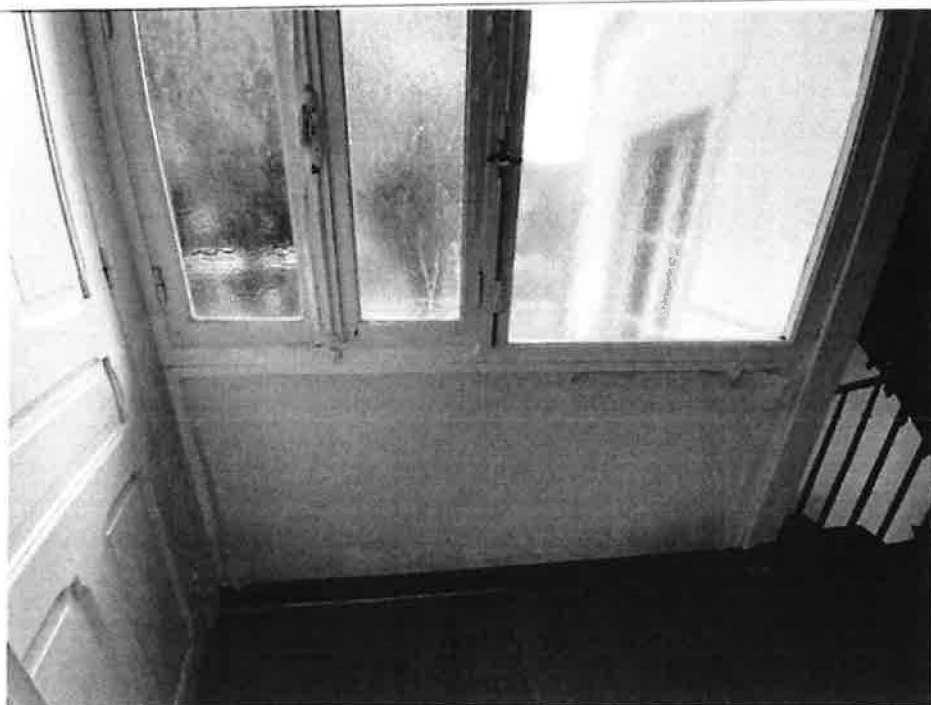
Palier / Dégagement :

Murs revêtus de tapisserie ancienne, défraîchie.

Plafond peint avec une fissure au niveau de l'arrivée palière.

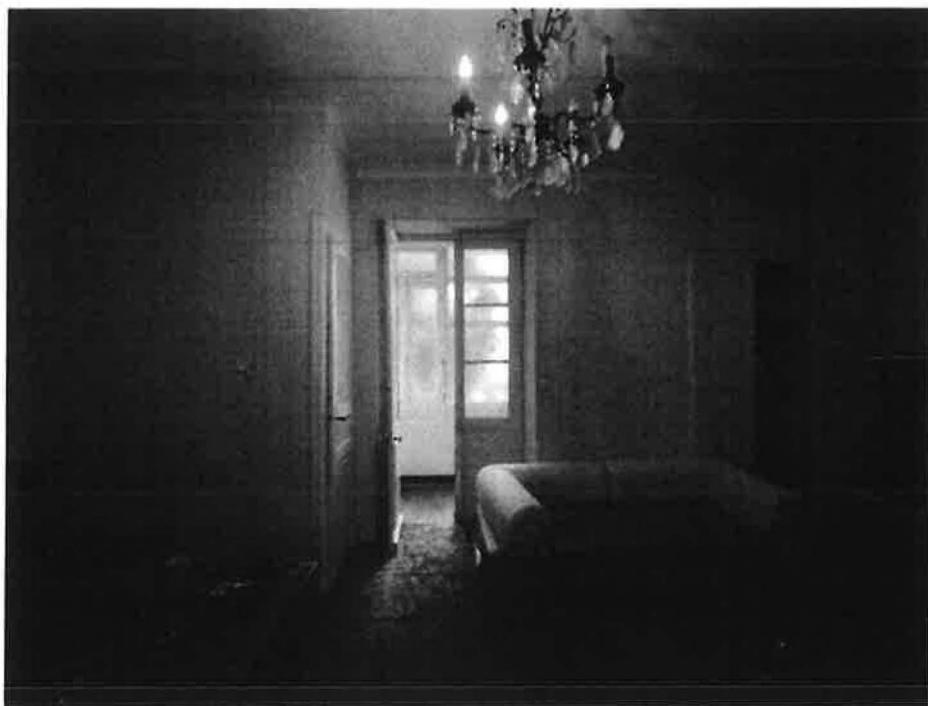
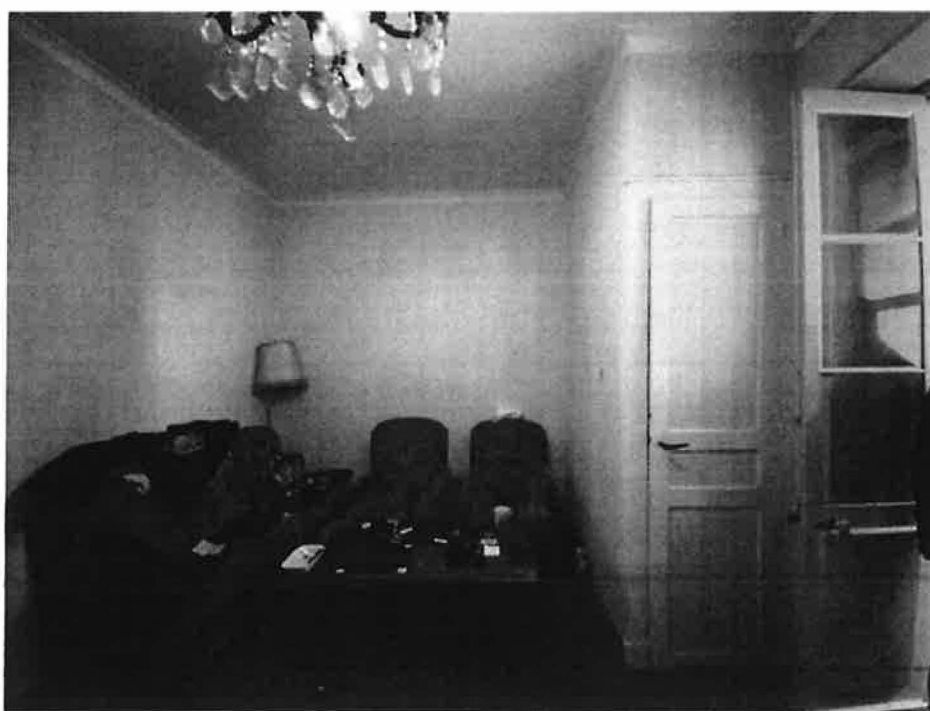
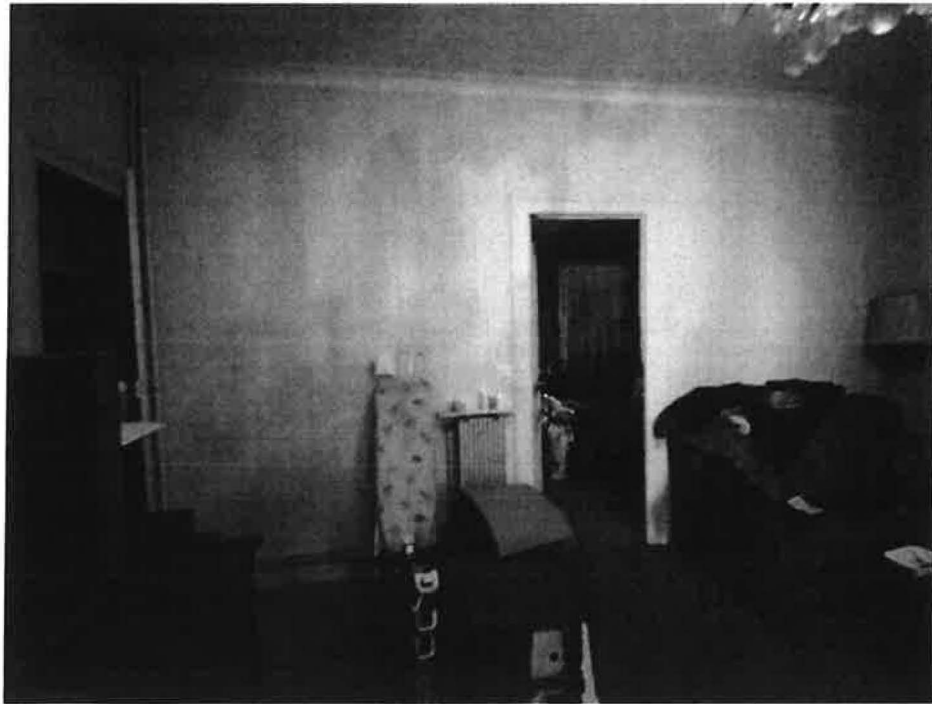
Salon :

Le sol est revêtu de moquette, défraîchie, ancienne, en mauvais état.

Le plafond est peint avec la peinture qui s'écaille et un point lumineux.

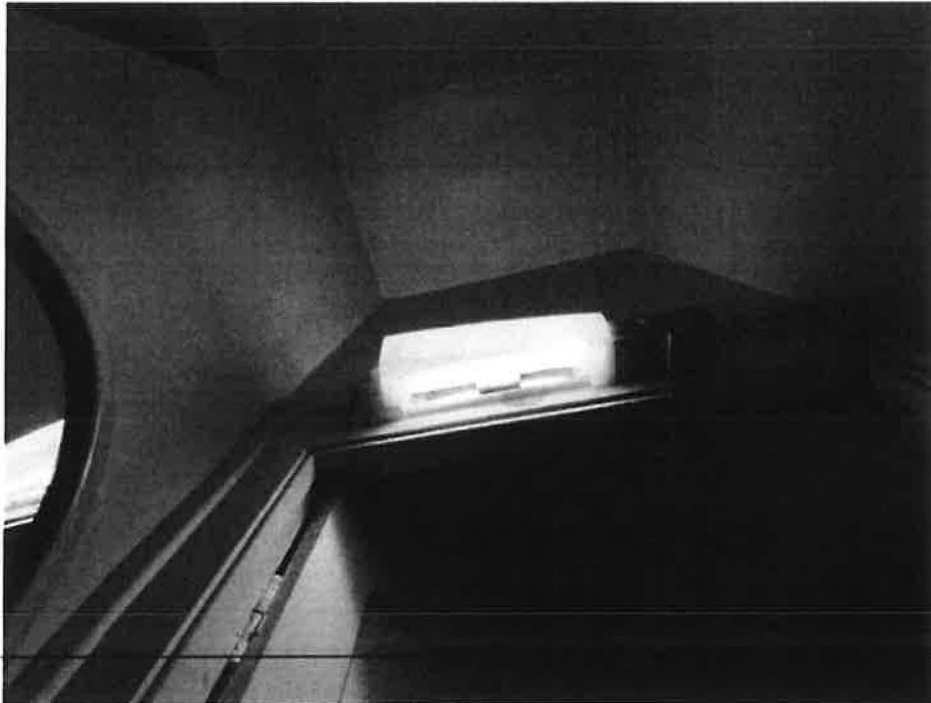
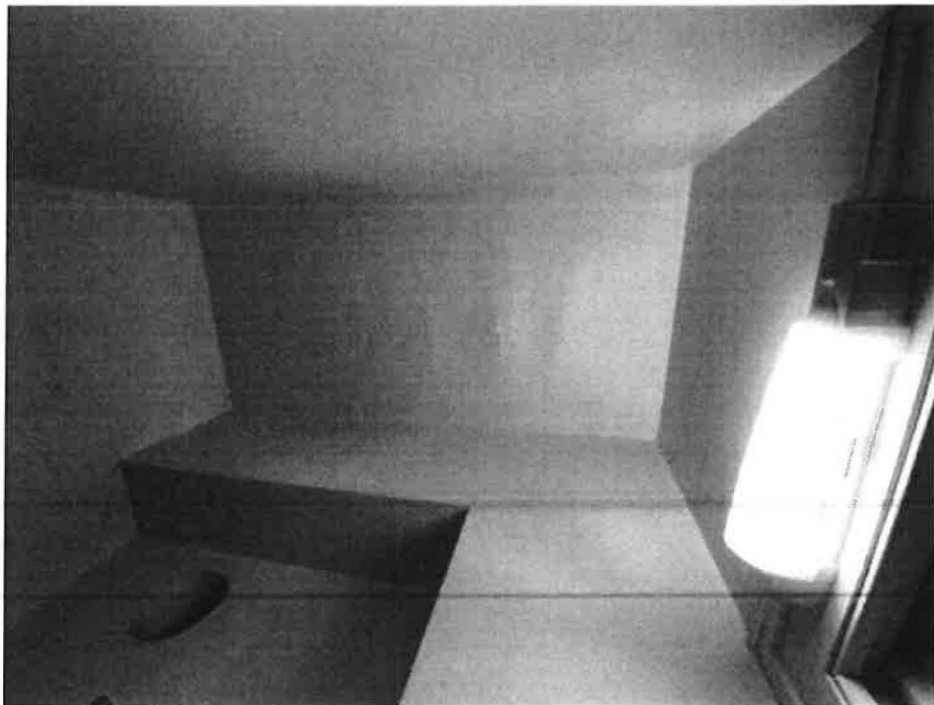
Salle d'eau en entrant à droite dans le salon :

Les murs sont carrelés sur moitié de hauteur environ et peint au-dessus, avec la peinture écaillée.

Le plafond est peint, avec la peinture écaillée, microfissuré.

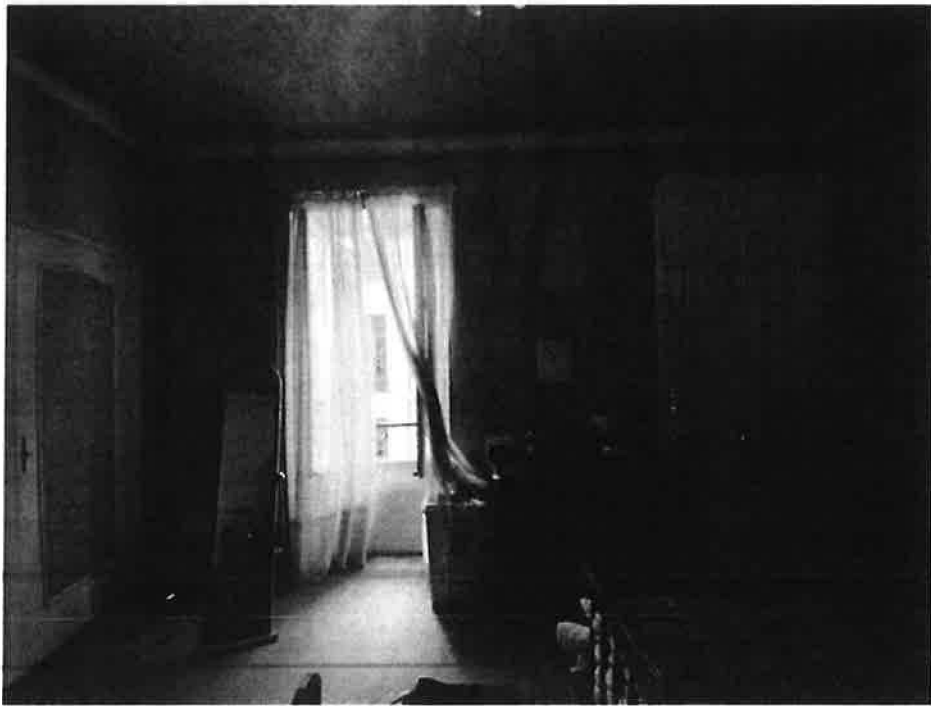
Chambre 1 (donnant en façade de la Rue Cazaubon Norbert) :

Les murs sont tapissés. La tapisserie est ancienne, défraîchie.

La peinture des fenêtres est écaillée.
