PROCES-VERBAL DESCRIPTIF

LA S.A.R.L DUGONG INVESTISSEMENT

4 Rue Cazaubon Norbert à PAU (64000)

En date du mercredi 20 avril 2022

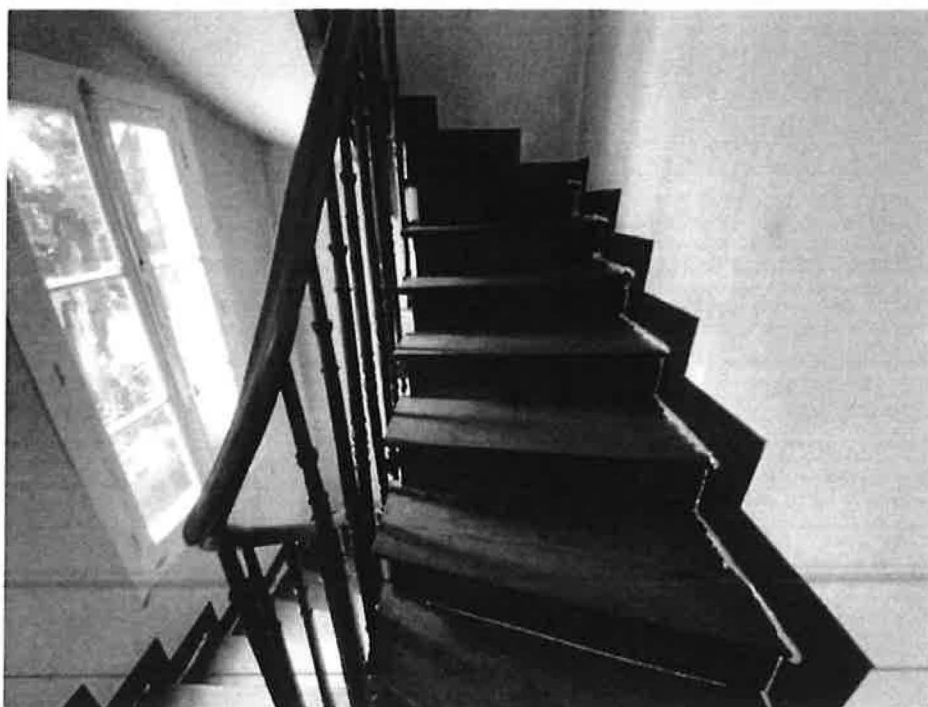
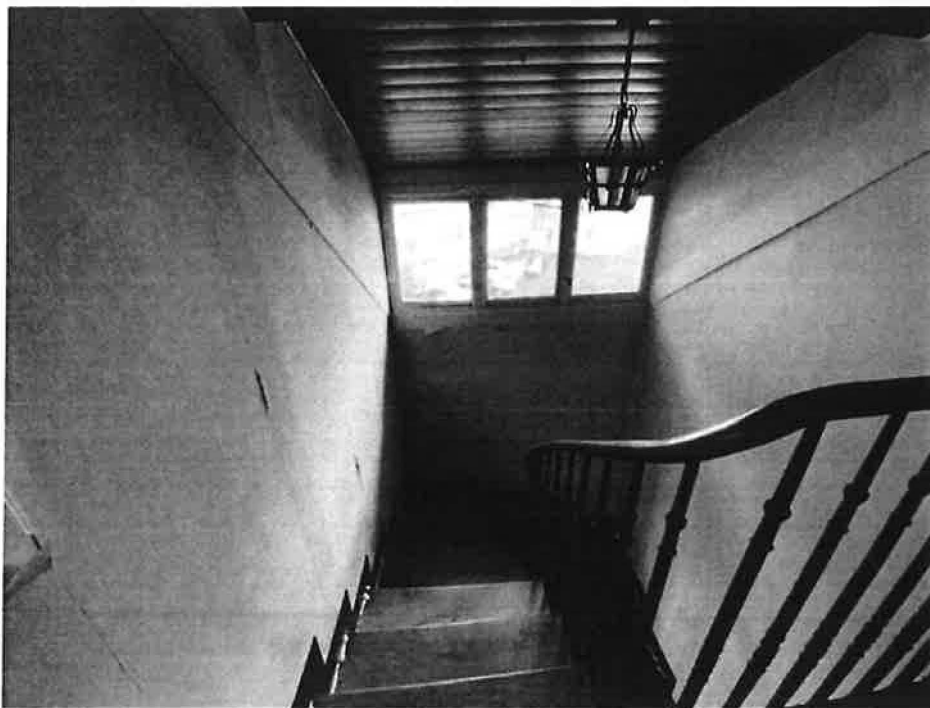
Cage d'escalier vers le second étage :

Les murs sont recouverts de tapisserie défraîchie, ancienne, qui se décolle par endroits.

La peinture de la sous-face de la cage d'escalier est écaillée.

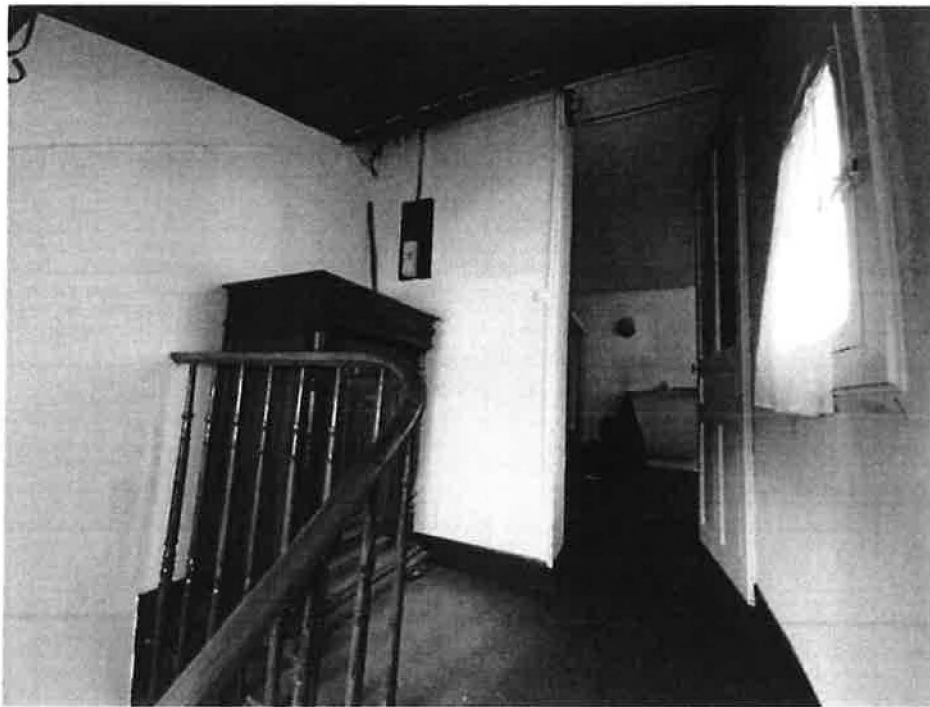
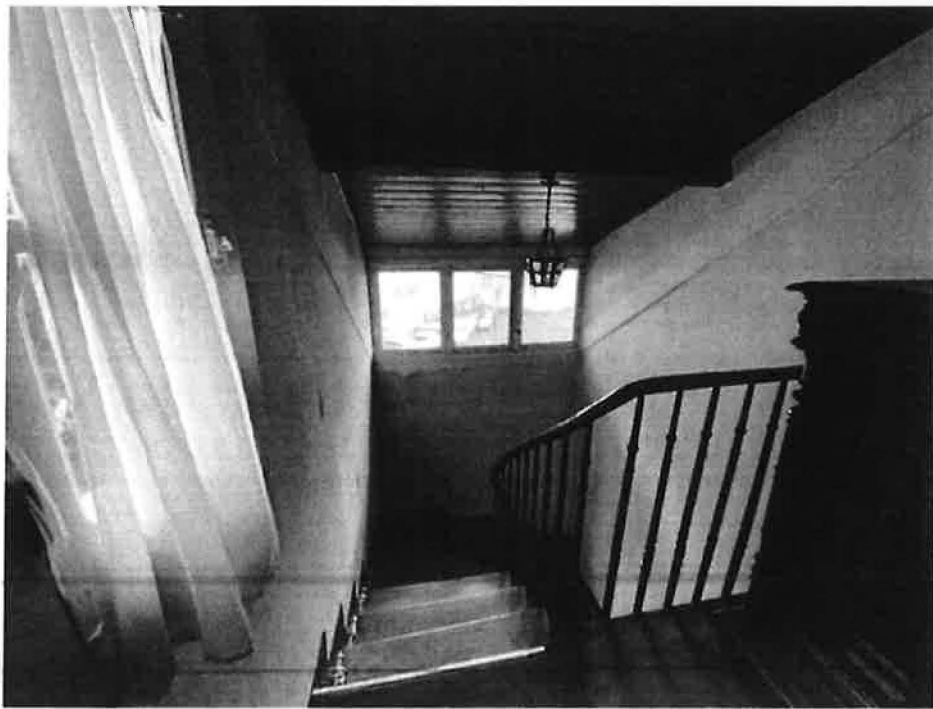
Palier :

Le sol est revêtu de moquette ancienne, défraîchie, en mauvais état.

Les plinthes sont en bois peintes, écaillées.

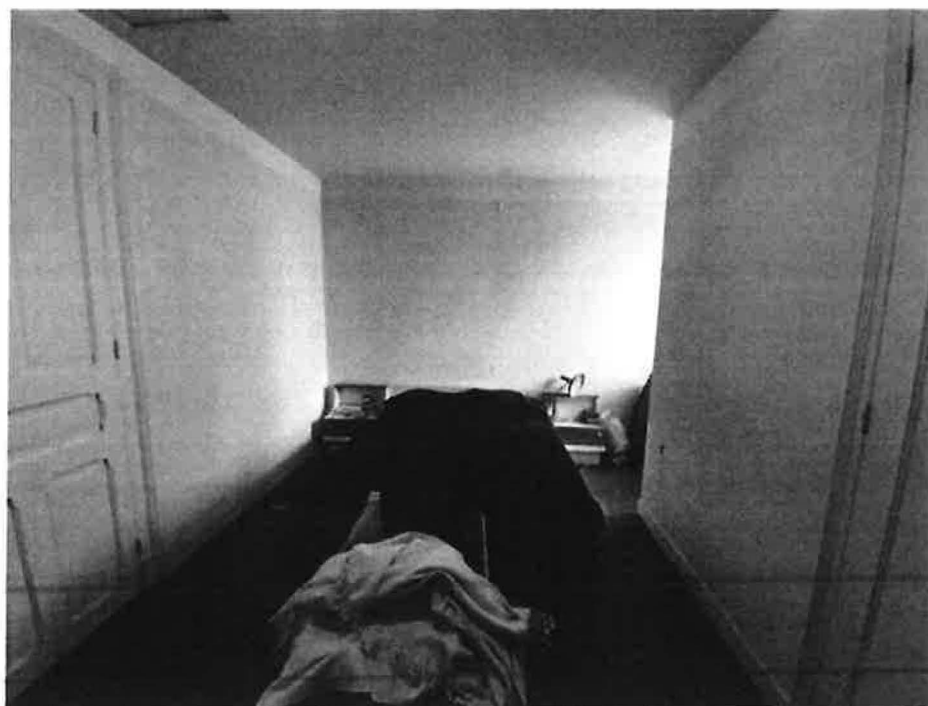
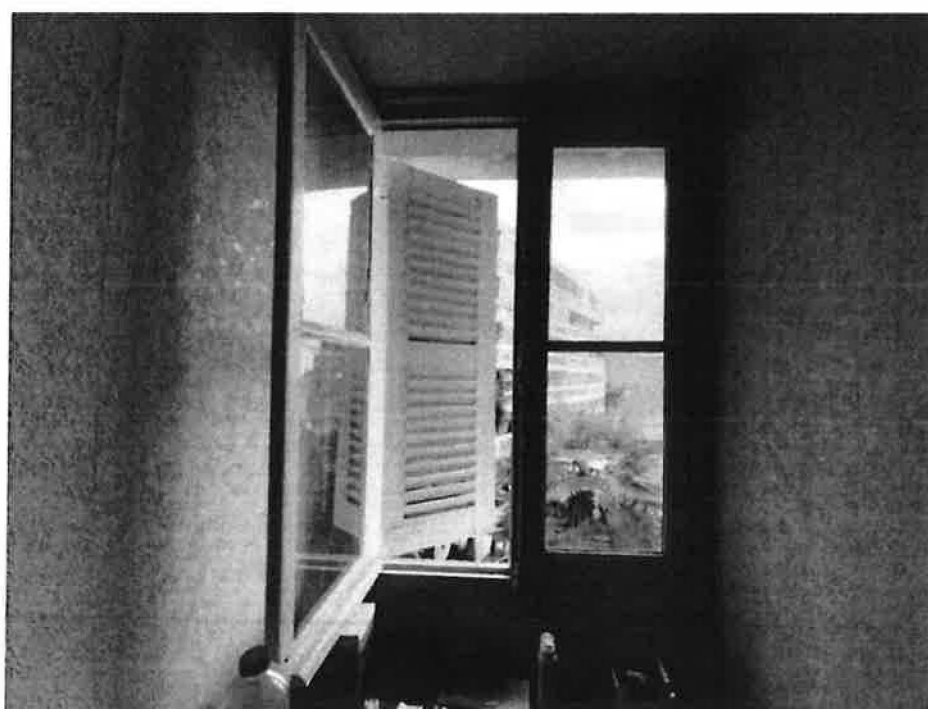
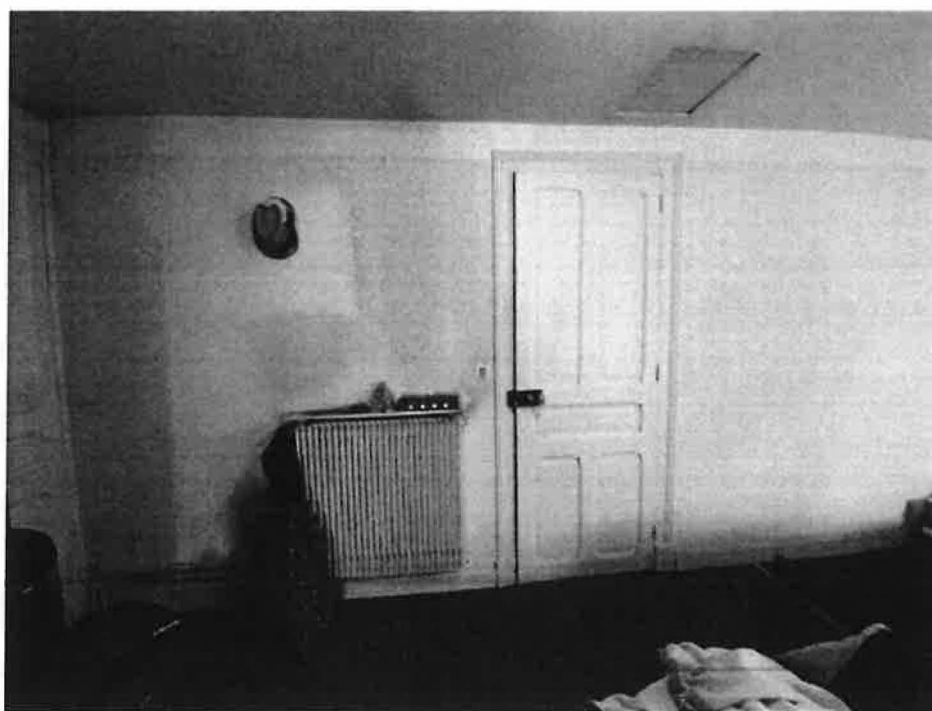
Chambre 2 avec salle d'eau :

Le sol est revêtu de moquette, ancienne, défraîchie, en mauvais état.

Les murs sont tapissés. La tapisserie est ancienne, défraîchie, noircie.

Une fenêtre en bois simple vitrage avec volets en bois peints donnant côté cour. La peinture est défraîchie.

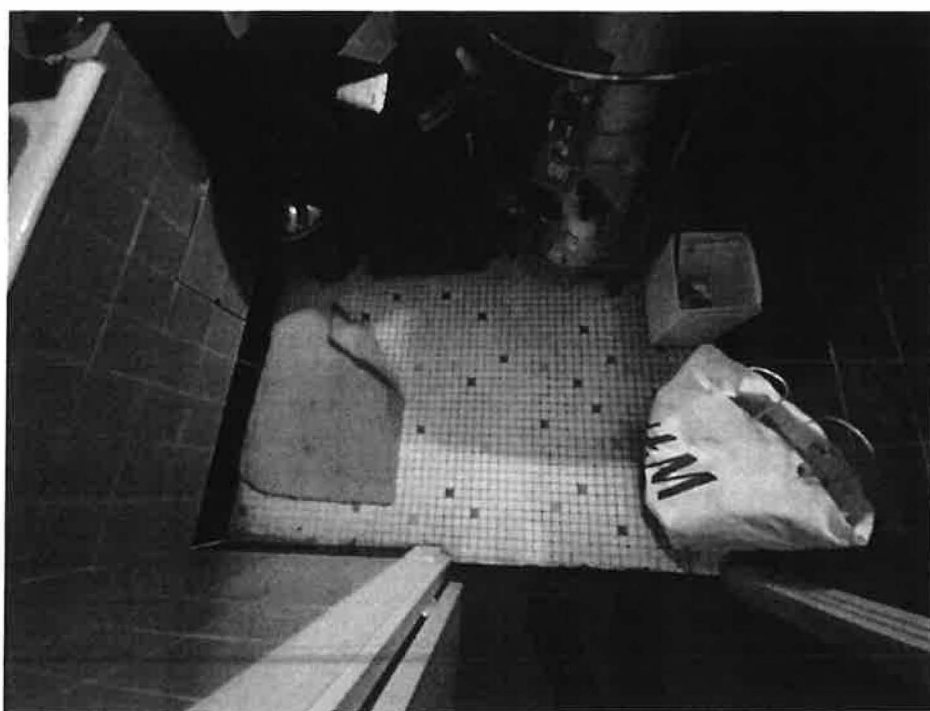
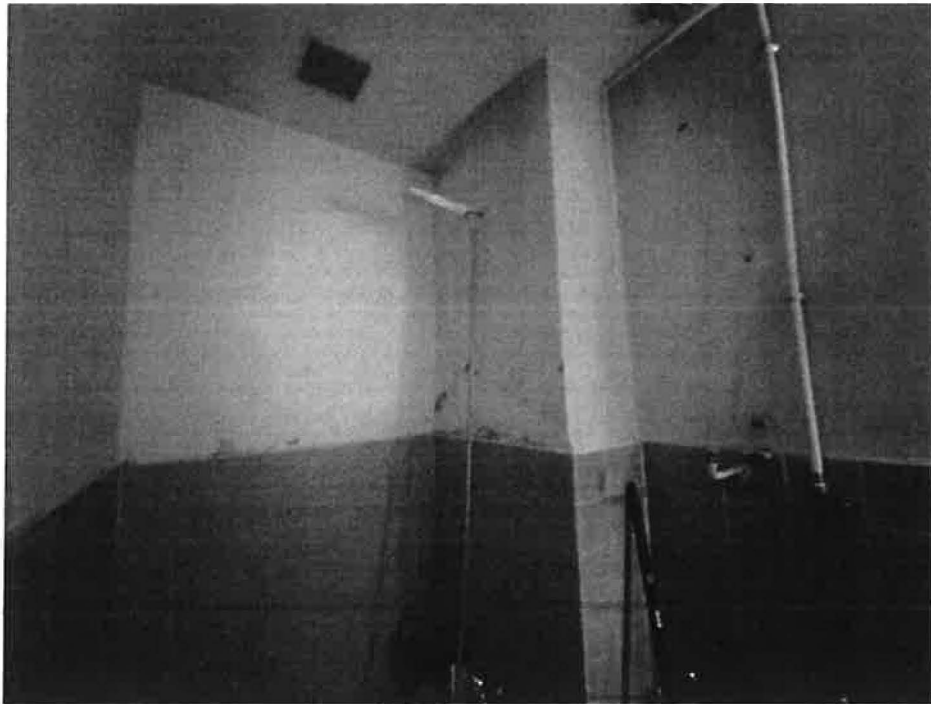
Salle d'eau (dans la chambre) :

Les murs sont carrelés sur environ moitié de hauteur anciens et peints au-dessus. La peinture est fortement écaillée.

Le plafond est peint avec une sortie bouchée et une grille d'évacuation, défraîchi.

L'ensemble est ancien, défraîchi.

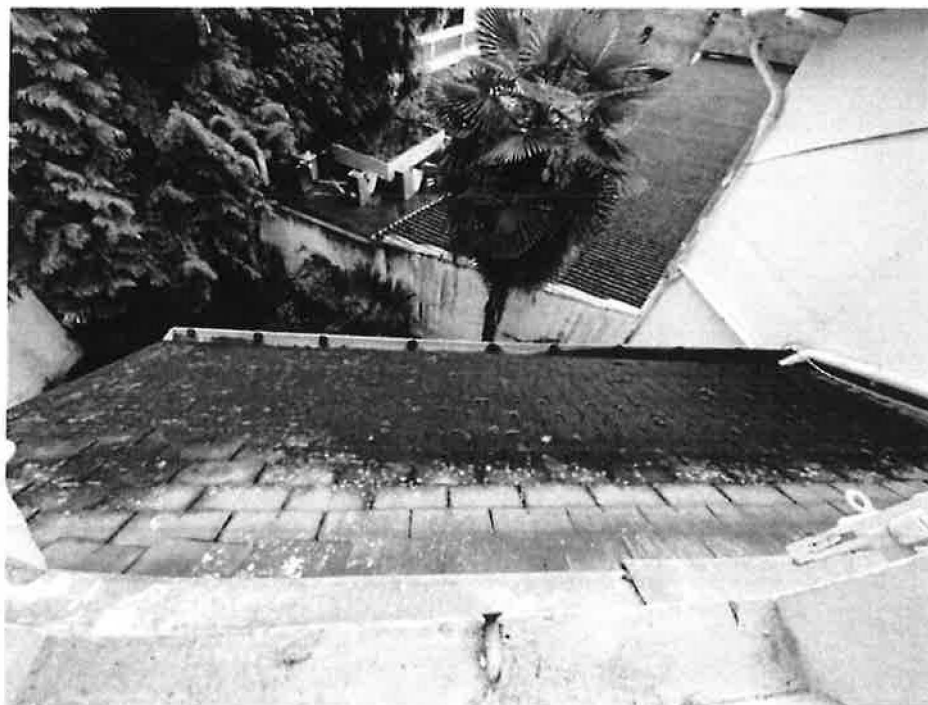
Depuis la fenêtre de cette chambre, je vois la couverture de l'avant-toit du premier étage, recouverte d'ardoises avec de la mousse (le technicien chargé des diagnostics me déclare qu'il s'agit d'ardoise en fibres ciment) et le côté enduit de la façade de la cage d'escalier.

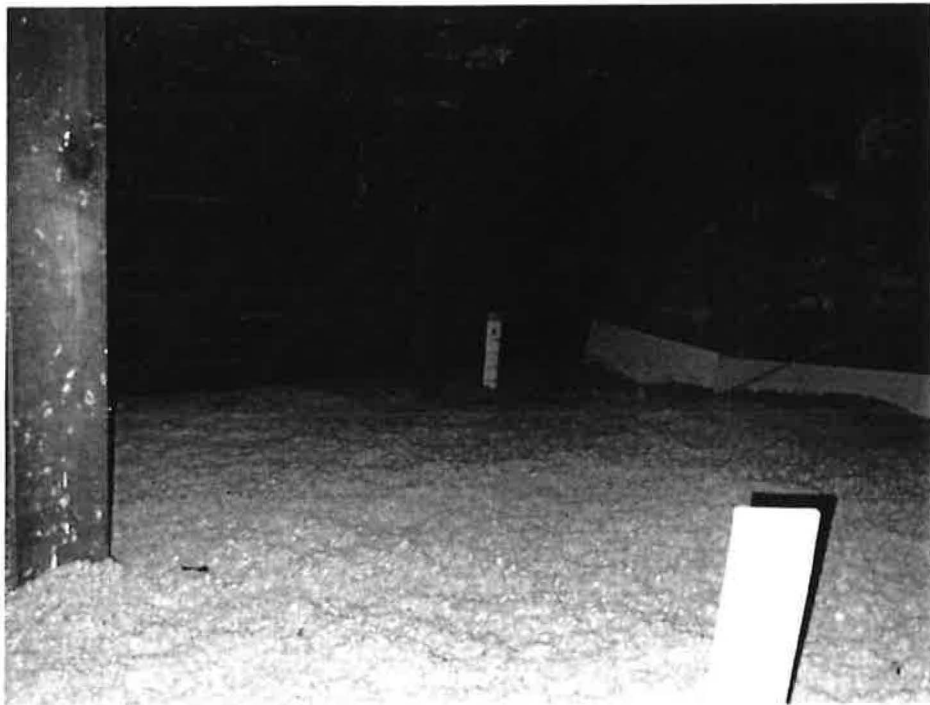
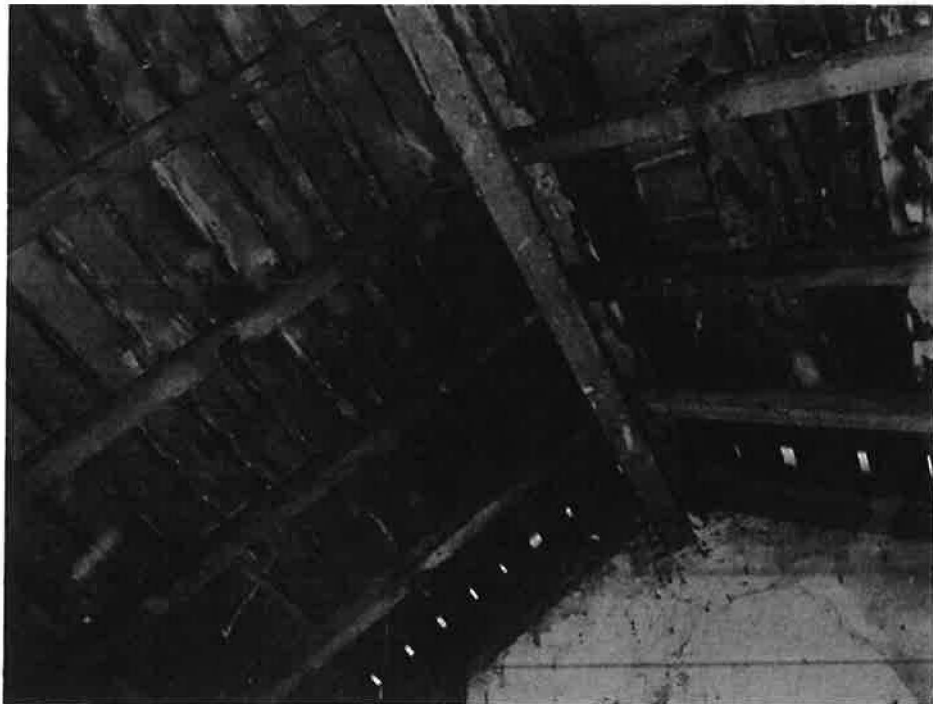
Depuis la trappe de visite de la chambre, on accède aux combles perdus :

Le plafond est en mauvais état avec les voliges en bois anciennes, en mauvais état et manquantes par endroits.

On voit les plaques ondulées de la couverture.

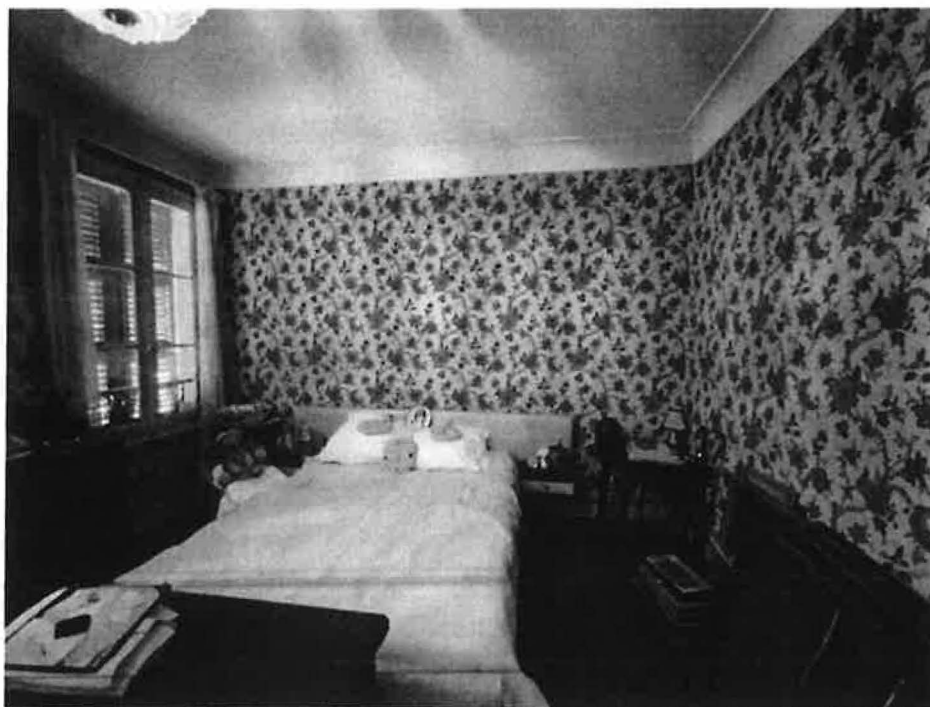
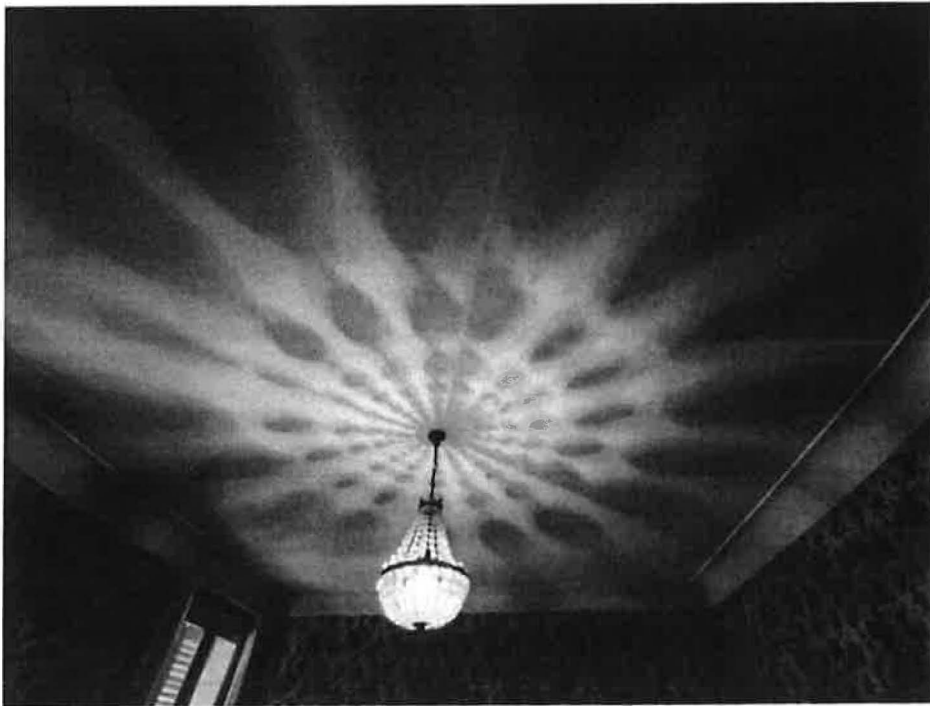
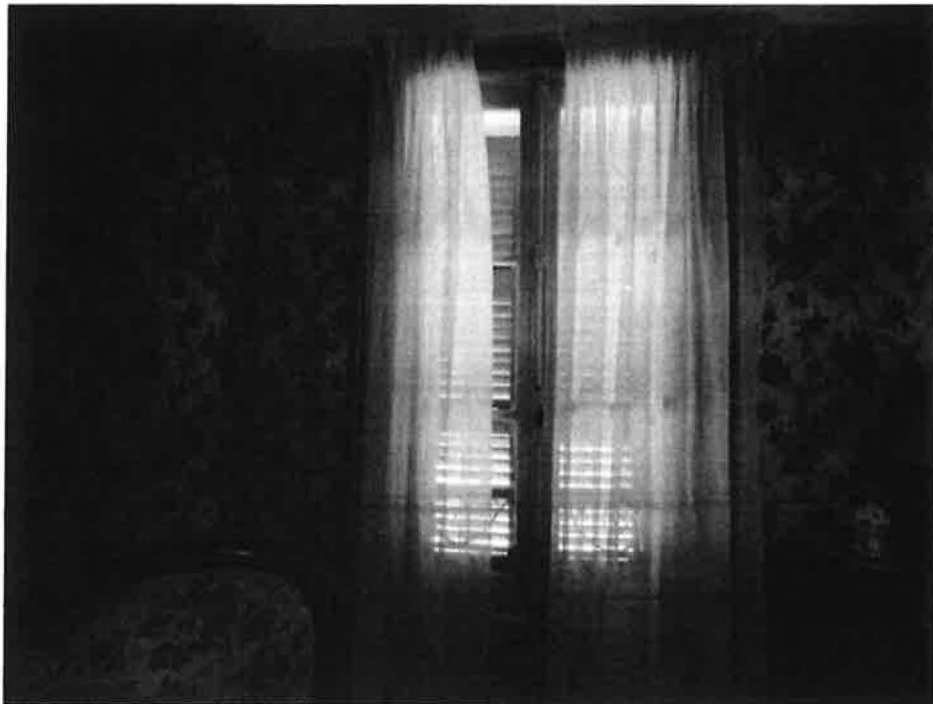
Chambre 3 donnant en façade sur la rue Cazaubon Norbert :

Le sol est revêtu de moquette, ancienne, défraîchie en mauvais état.

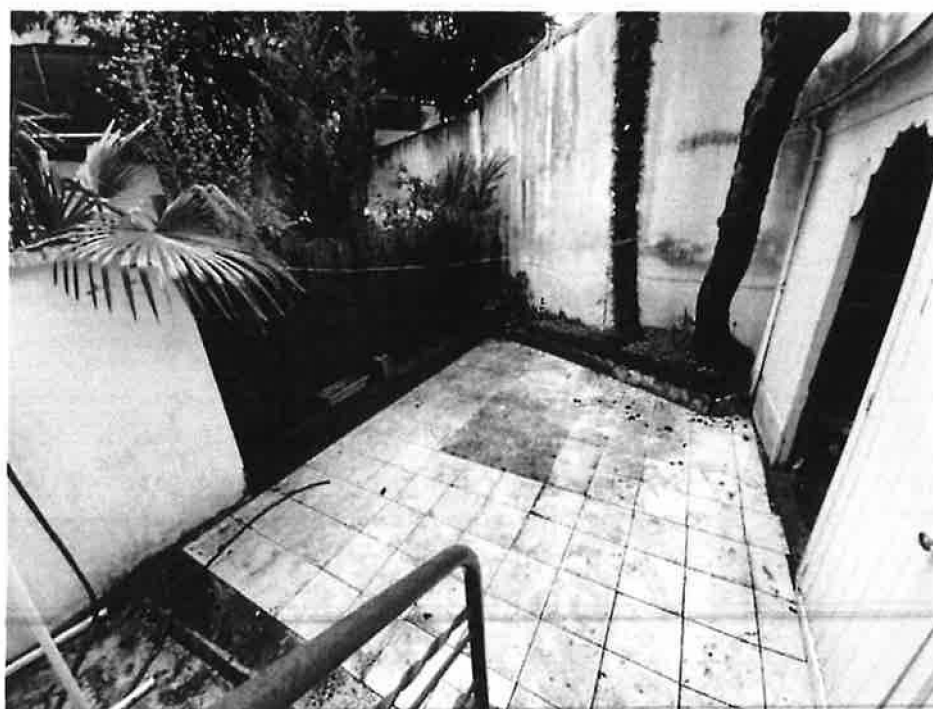
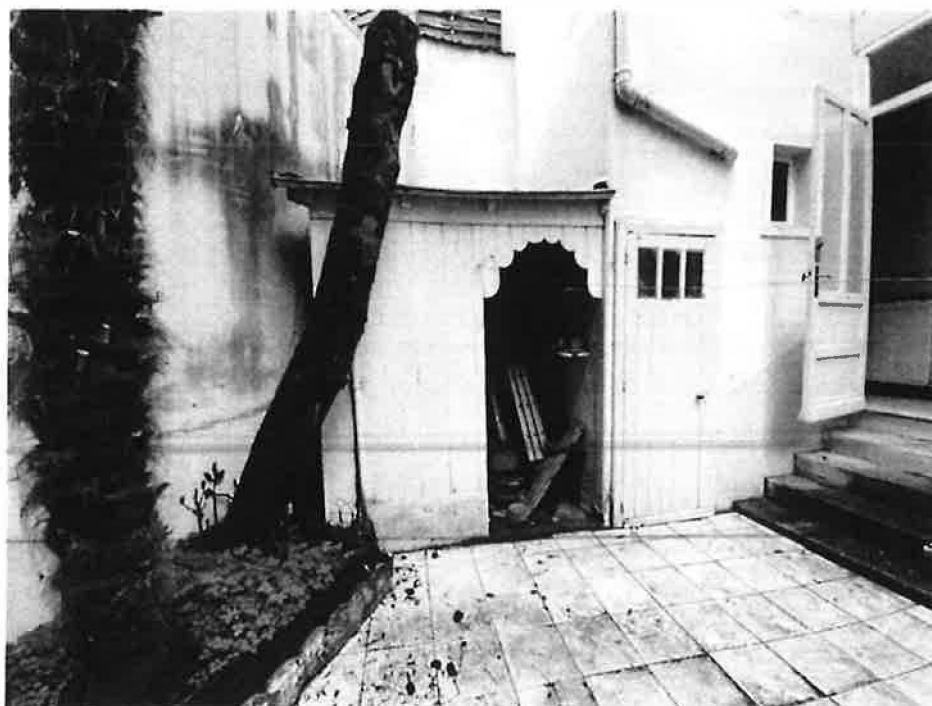
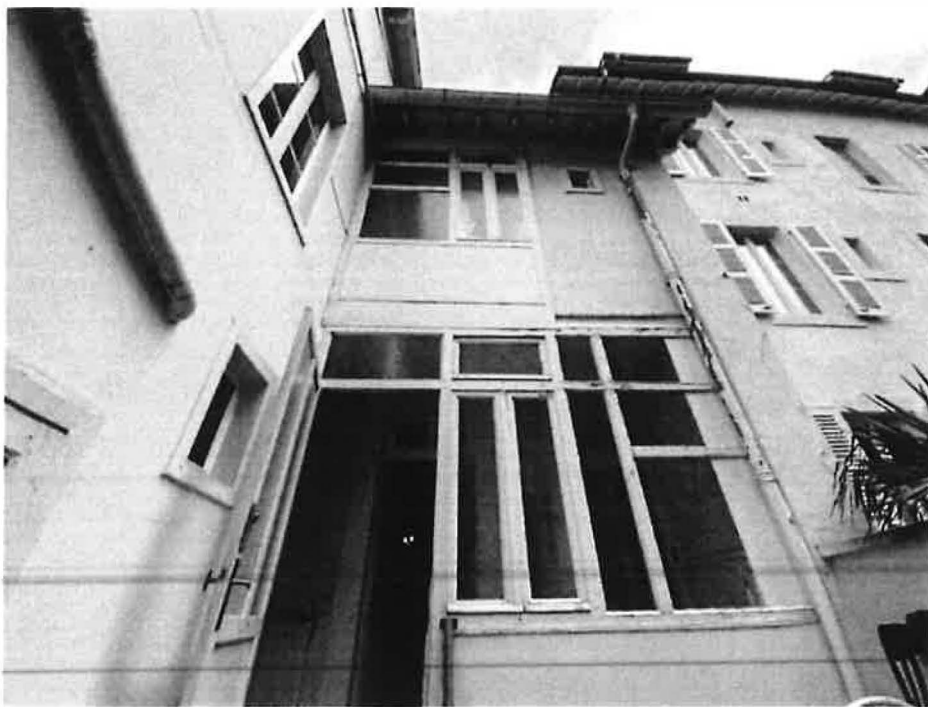
Cour à l'arrière :

Un muret enduit défraichi, verdi à l'opposé de l'entrée.

A gauche en sortant dans la cour, un muret enduit défraichi, verdi prolongé d'un grillage avec soubassement béton.

Les façades sont enduites, défraichi, écaillées par endroits.

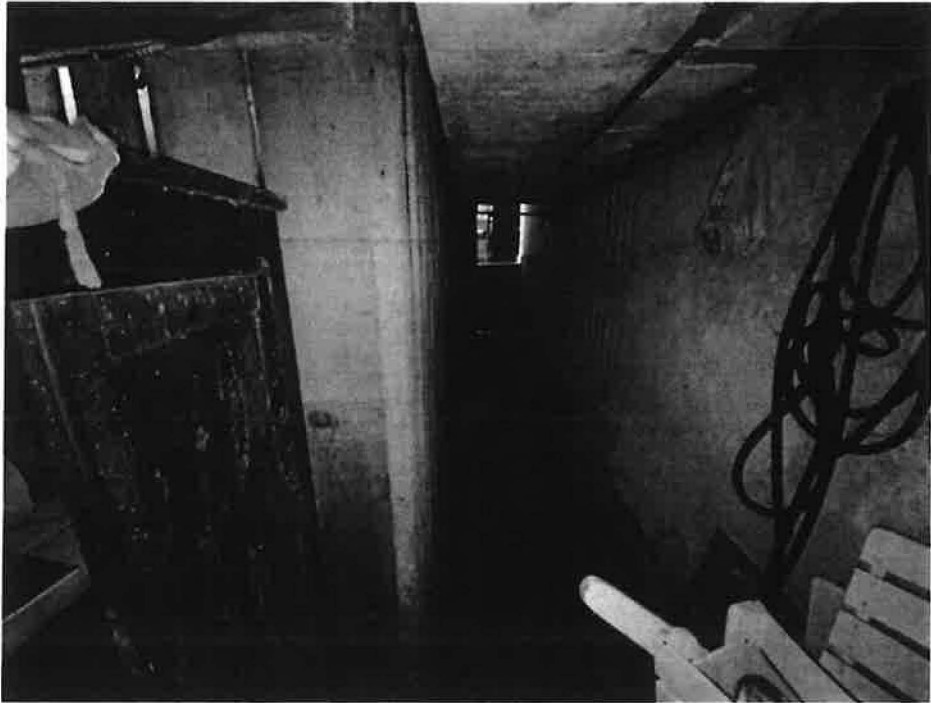
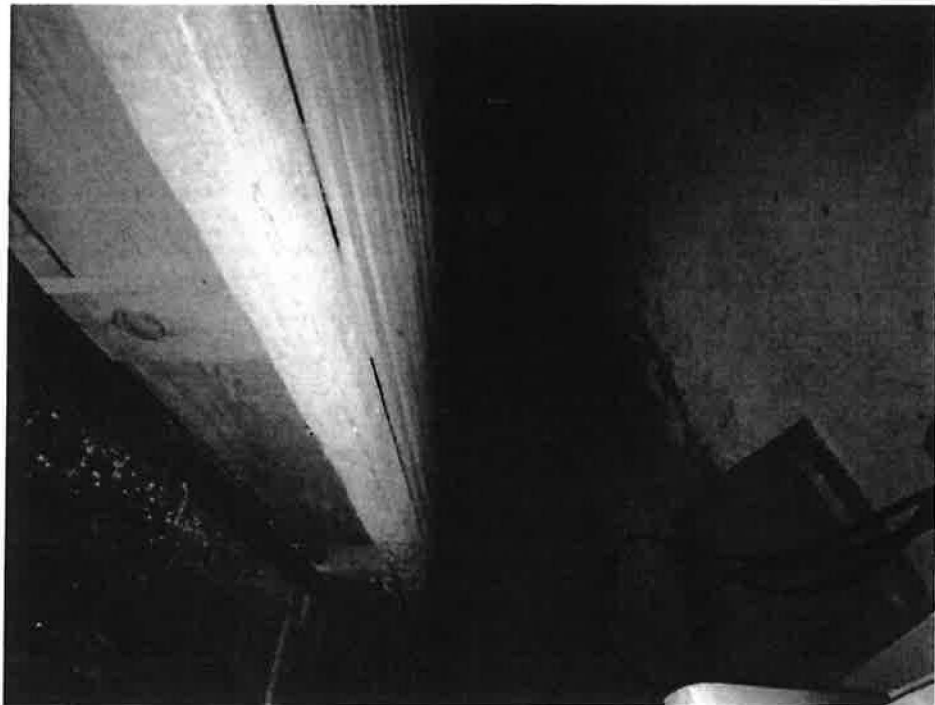
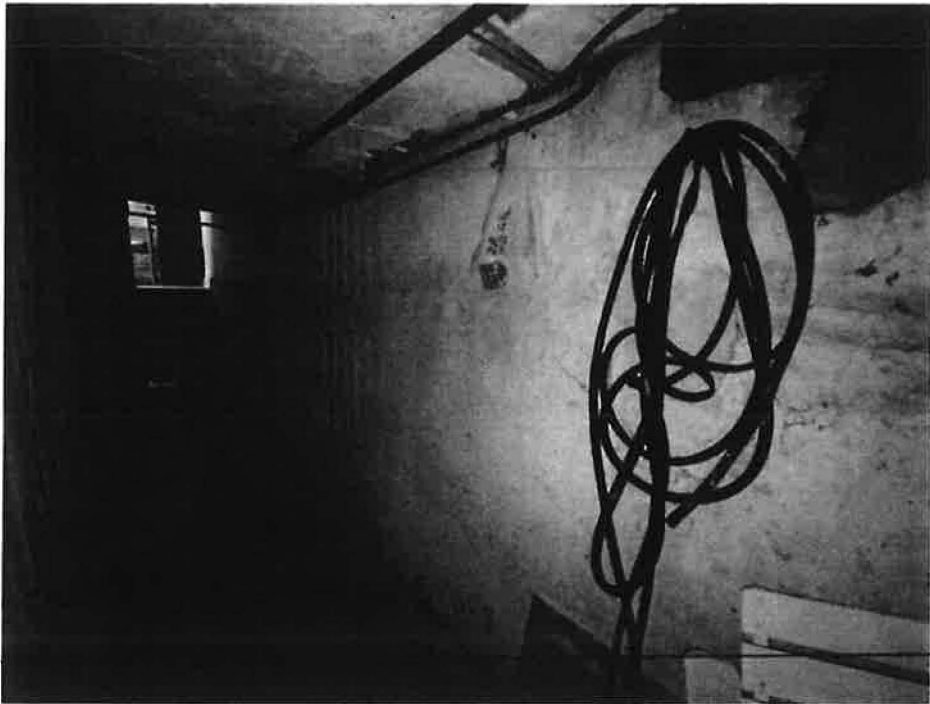
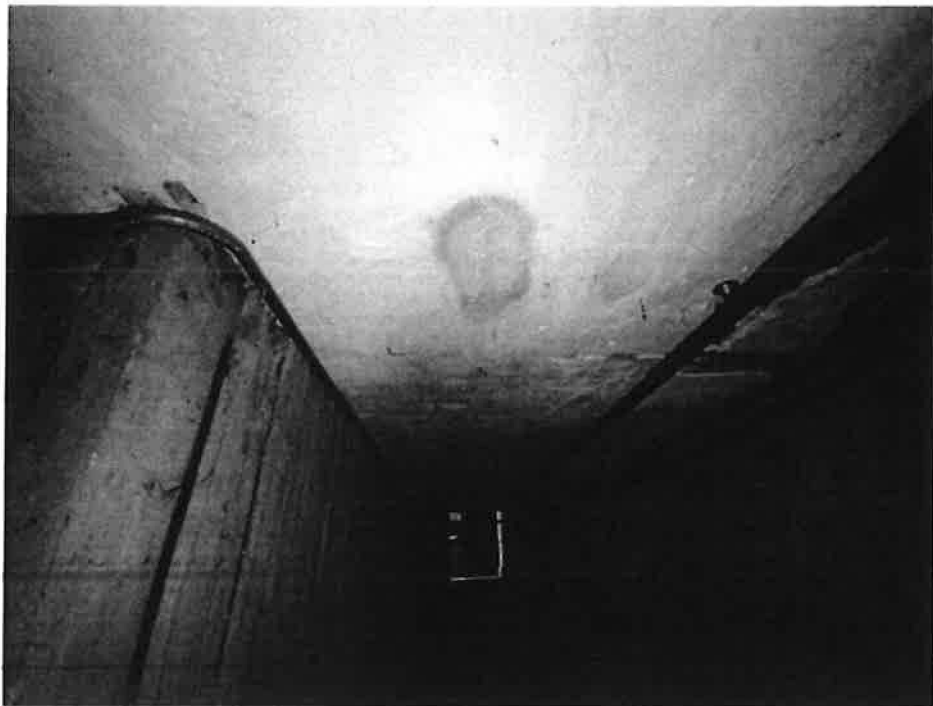
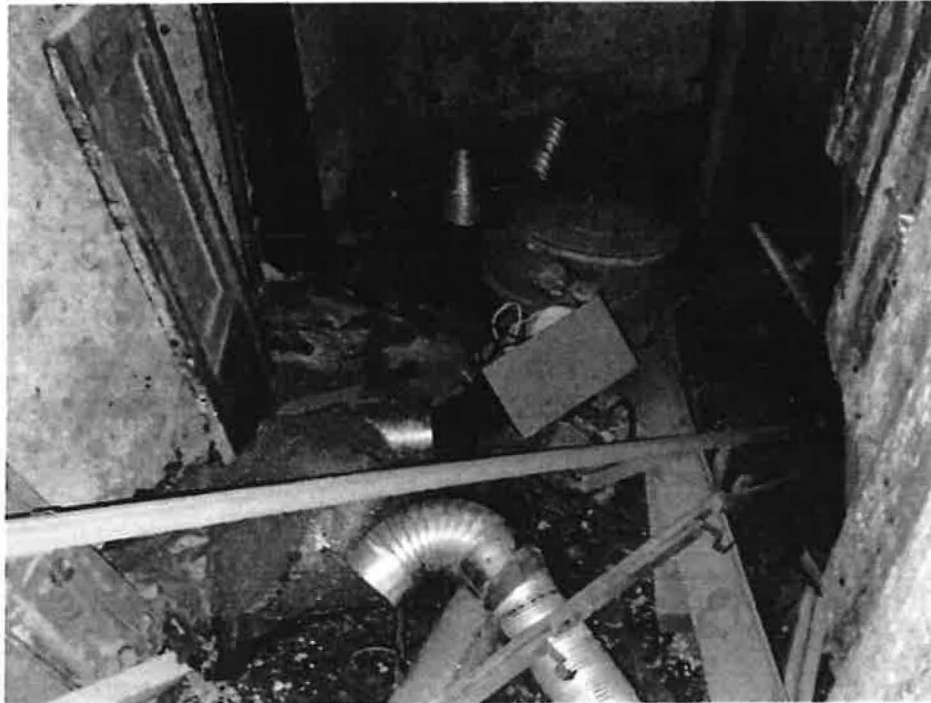
Photos escalier et accès caves :

Sol plancher ancien en mauvais état.

Les murs sont enduits, anciens, fortement défraichis, griffés avec des éclats et des restes de peinture.

Plafond peint en mauvais état, fortement défraichi.

On y accède par un escalier bois, ancien, en mauvais état.

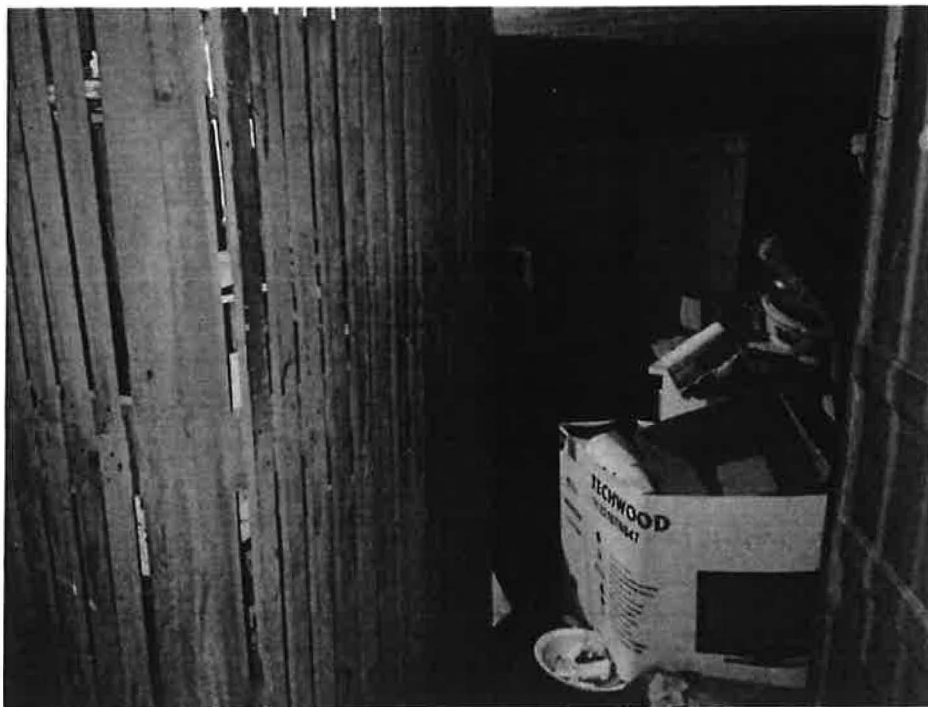
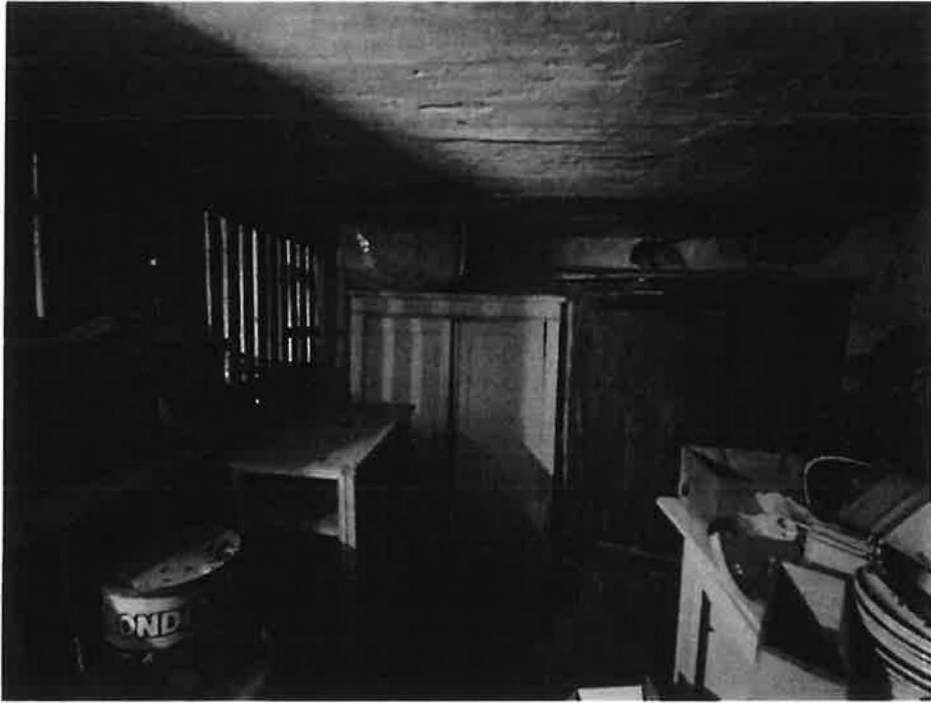
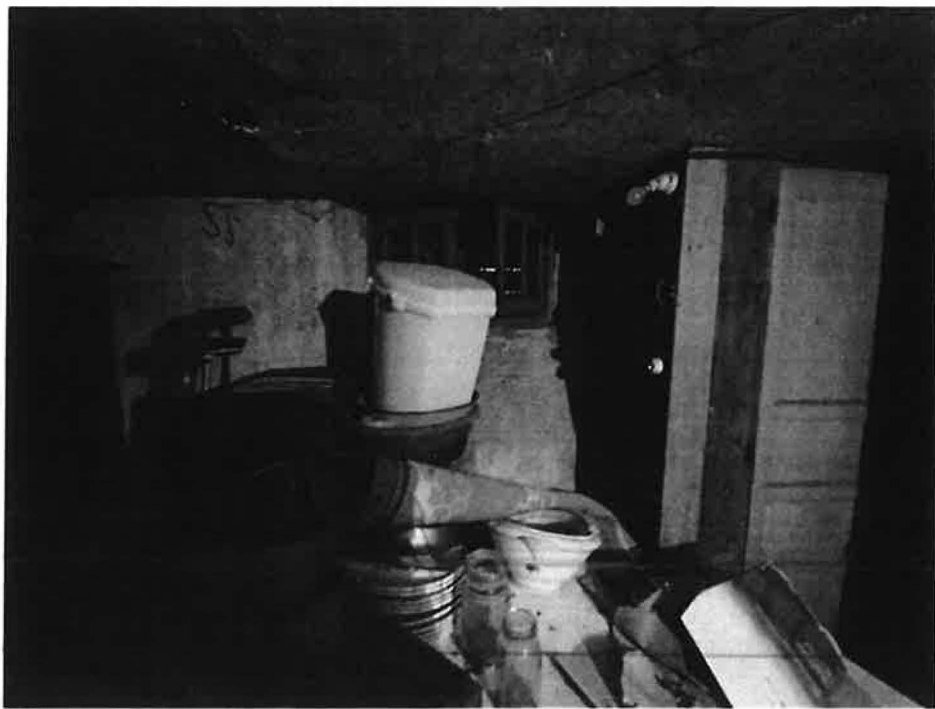
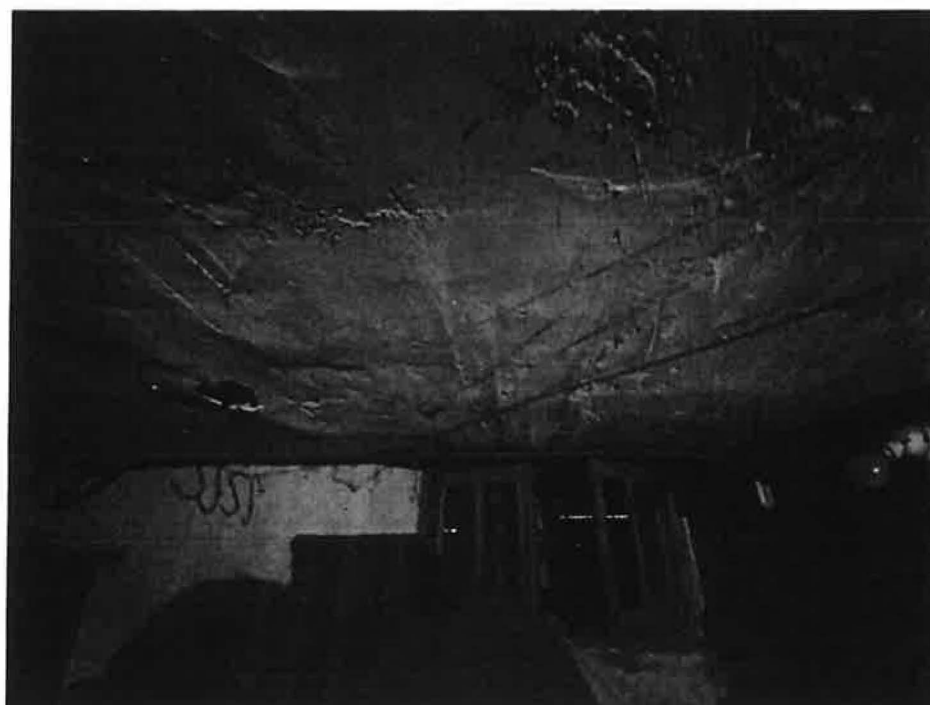
Photos cave numéro 3 :

Les murs sont enduits bétons de facture ancienne, en mauvais état avec des cloisons intérieures en bois ajourés formant trois caves.

Plafond enduit de plâtre sur plancher supérieur, anciens, en mauvais état.

On aperçoit le lattis par endroits de plancher par endroits.

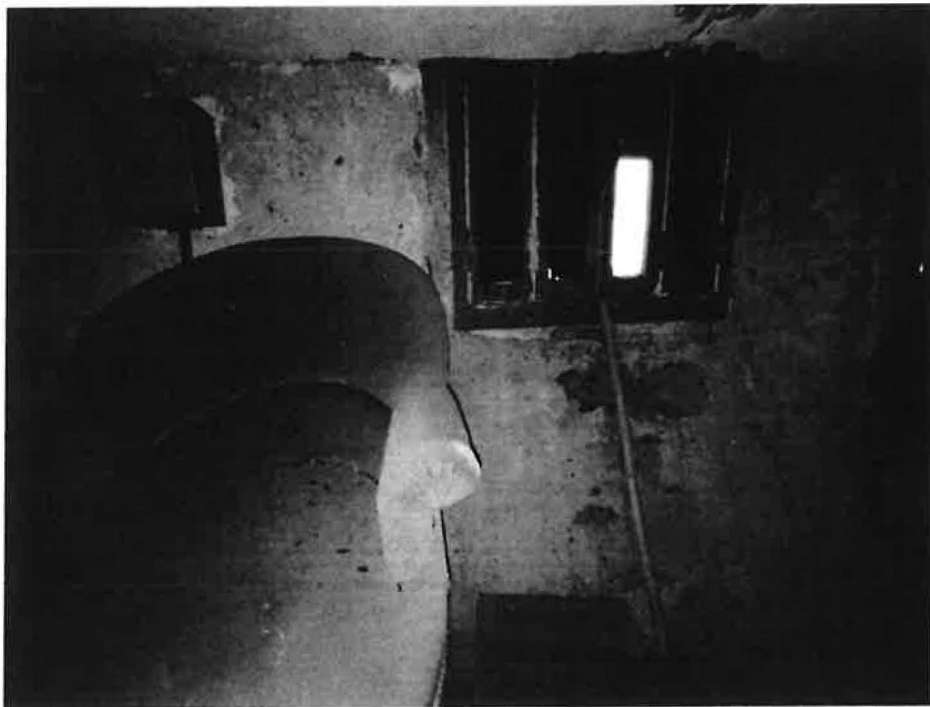
Façade avec ouverture côté rue Cazaubon Norbert :

Une ouverture donnant sur la rue Cazaubon Norbert en bois, ancienne, en mauvais état et une ouverture en bois donnant sur cour ancienne en mauvais état.
