**L'AN DEUX MILLE DIX SEPT ET TROIS JUILLET**

***J'ai Cyrielle LAMOLLE, Huissier de Justice associé à la SCP C.LAURENT - V.LAURENT - C.LAMOLLE, en résidence de TARBES, 43 Rue Maréchal Foch, soussignée***

Sis à : Tarbes, 8 rue Desaix

## ↳ Description générale du bien

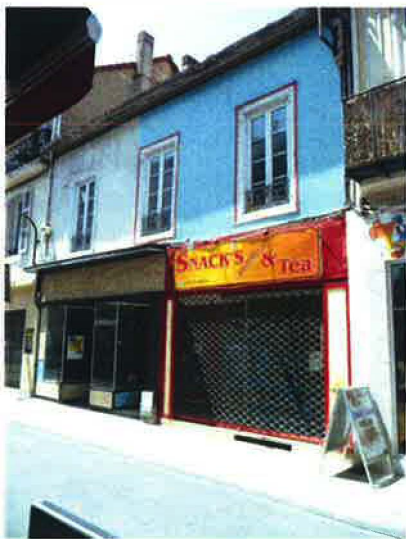
La toiture paraît en mauvais état ainsi que les dessous de toit et gouttières.

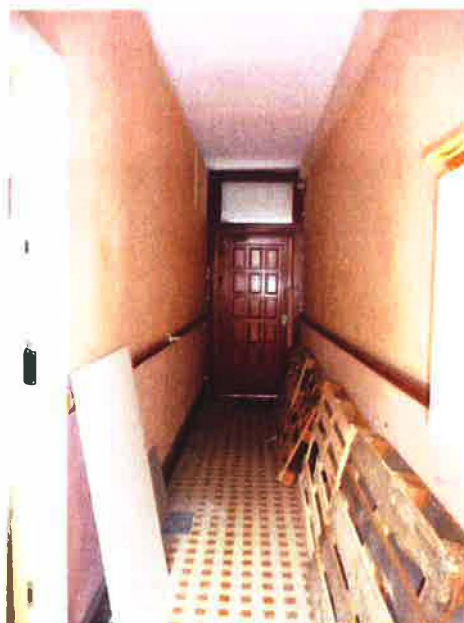
Couloir commun.

Le sol recouvert de carrelage est ancien.

La peinture des murs et du plafond est en mauvais état.

Une armoire contenant les compteurs de gaz se situe en fond de couloir.

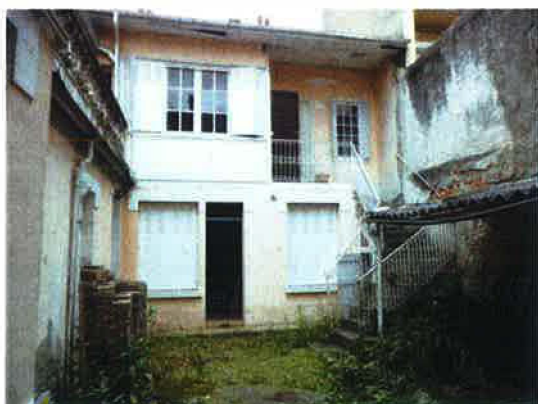
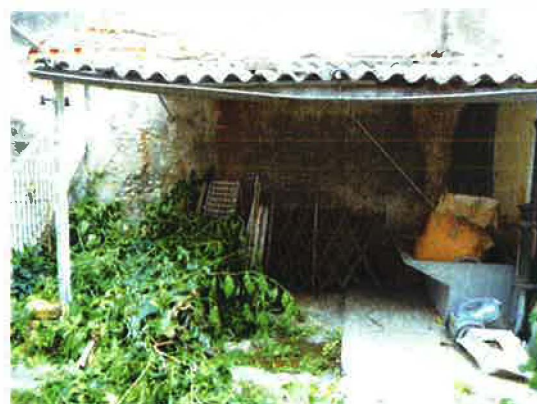
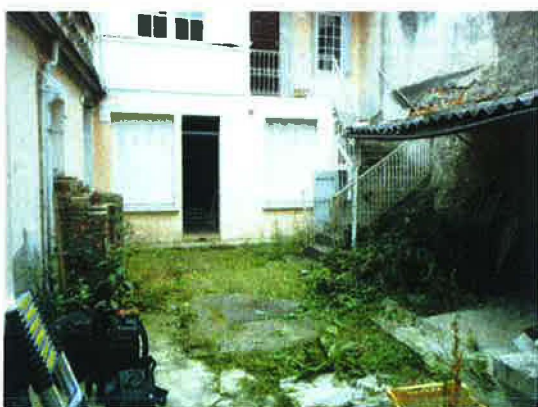
#### Cour intérieure

Elle est recouverte de béton et de galets. Elle n'est pas entretenue et la végétation a poussé. Des déchets et végétaux coupés y sont stockés. Elle comporte également un abri en mauvais état. Elle contient les compteurs électriques.

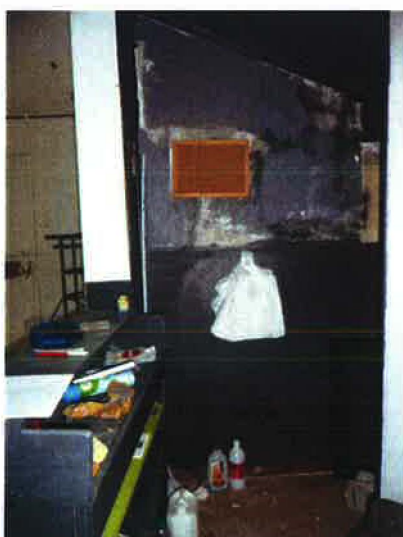
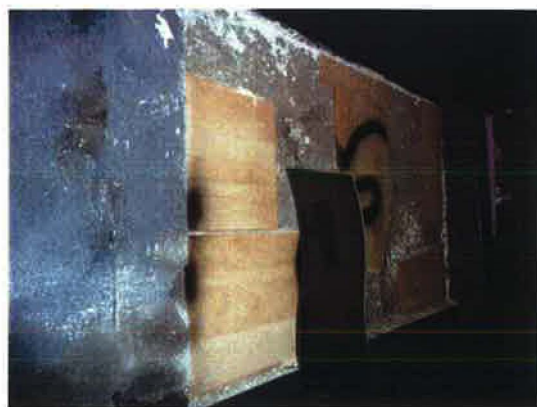
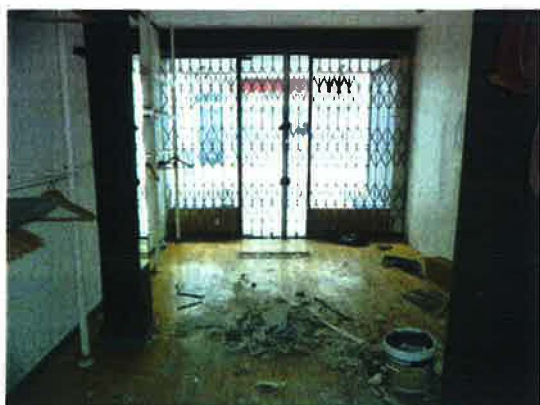
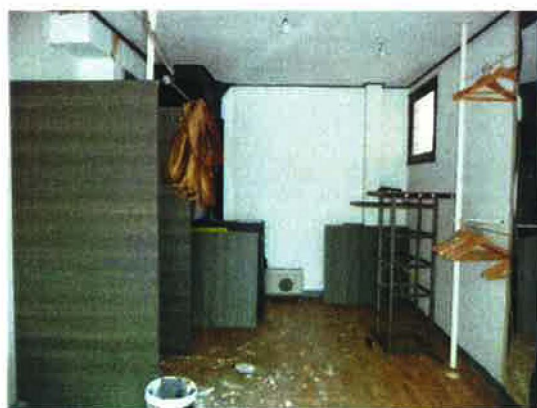
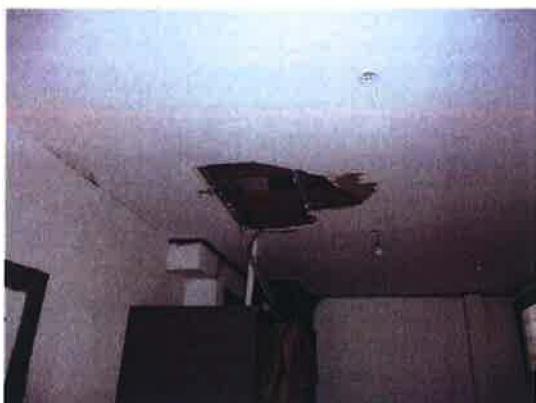
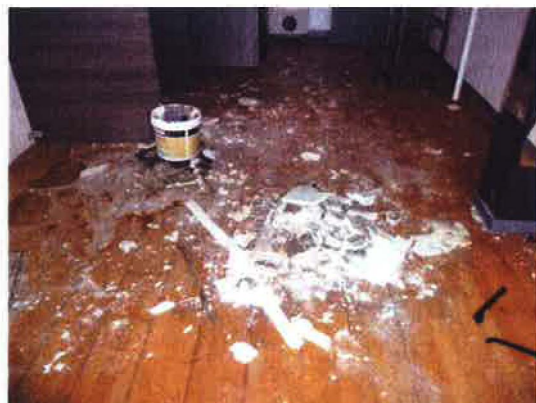
#### ✓ Local principal

Le sol recouvert de parquet est en mauvais état. La peinture des murs est en mauvais état, une partie est tapissée et en mauvais état. Le plafond est en mauvais état. Un trou important dans plafond.

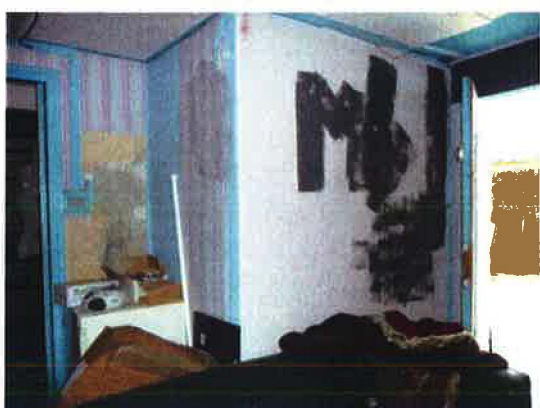
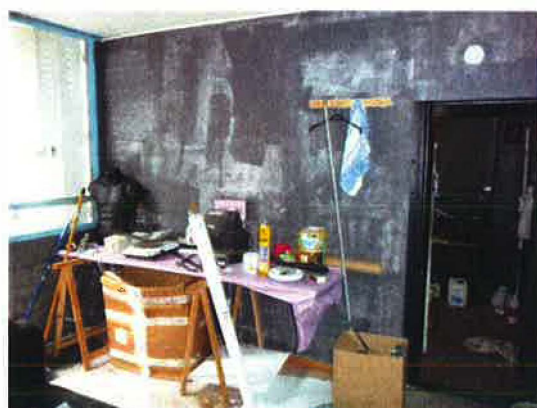
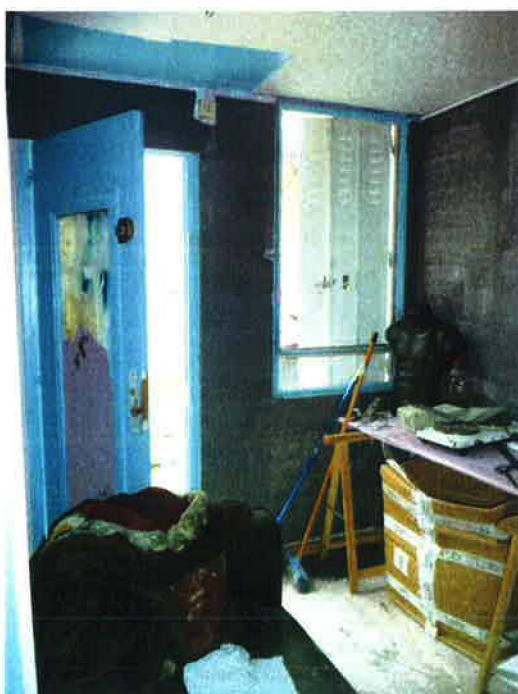
✓ Réserve 1

Pas de porte séparative avec le local principal. Le sol est à l'état brut. Le revêtement des murs est en mauvais état, dégradé. Le plafond se compose de plaque de polystyrène collé en mauvais état.

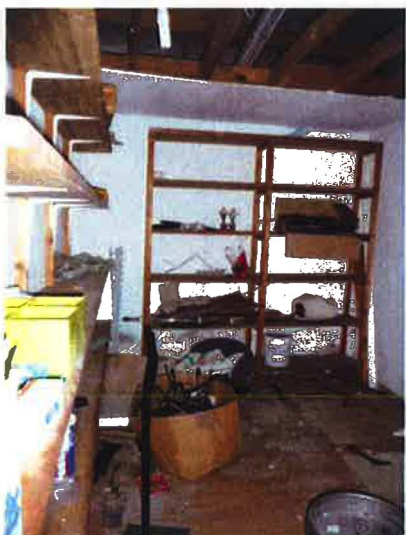
✓ Réserve 2

La porte d'accès est en mauvais état.

Le sol est partiellement recouvert de parquet.

Les murs sont à l'état brut, quelques morceaux de Placo.

Le plafond est directement à l'hourdis et ossature de charpente.

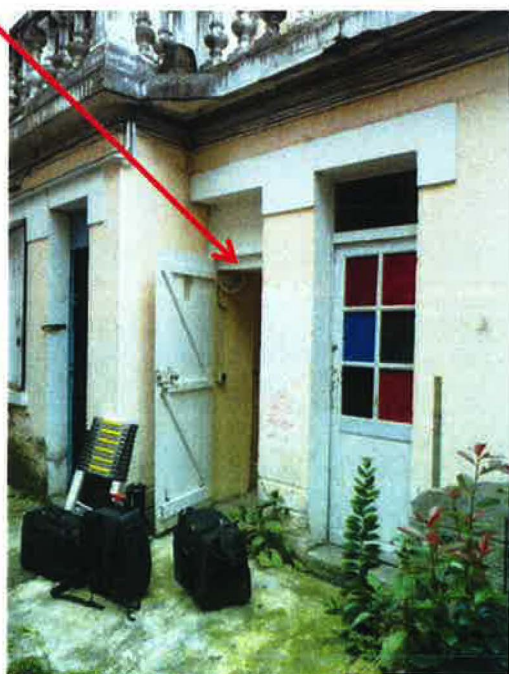
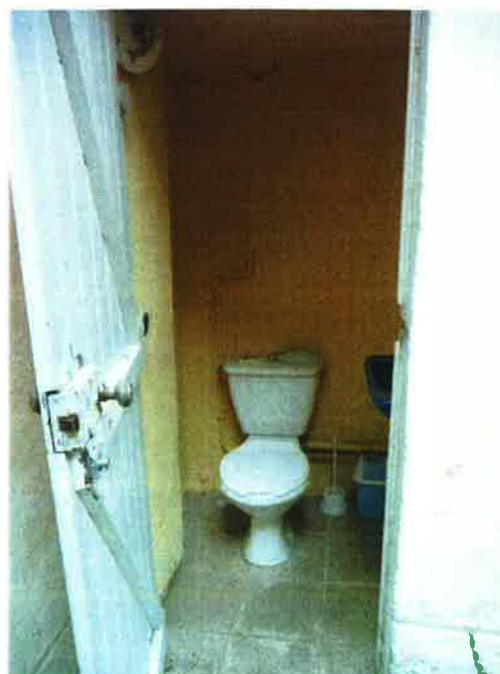
✓ WC

Le tout est en mauvais état général.

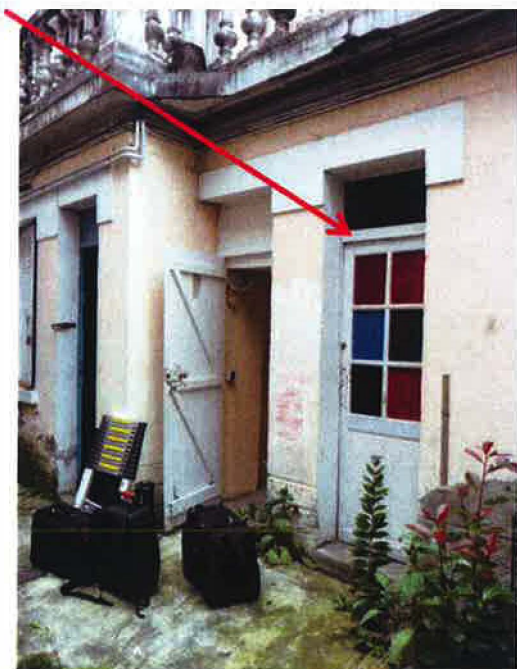
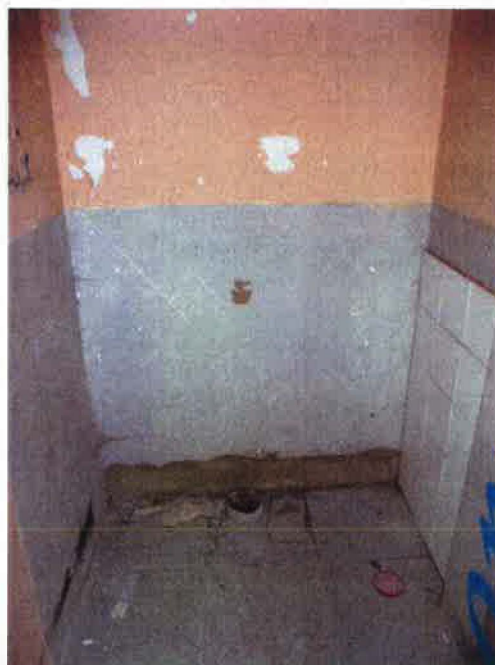
✓ WC

La pièce est en mauvais état général sans équipement.

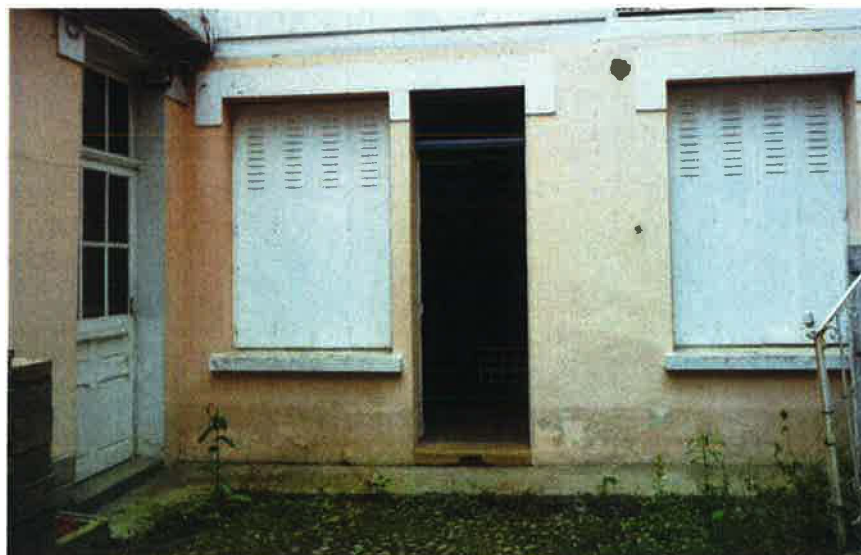
## ✿ APPARTEMENT 2

Il se compose d'une cuisine, un séjour, une salle bain, une chambre.  
L'appartement est en mauvais état général des travaux de démolition ont été débuté.  
L'électricité est quasiment absence quelques câbles, fils, gaines pendent.  
Le logement est rempli d'encombrants.  
La porte d'accès est en mauvais état.  
Elle ouvre dans le séjour.

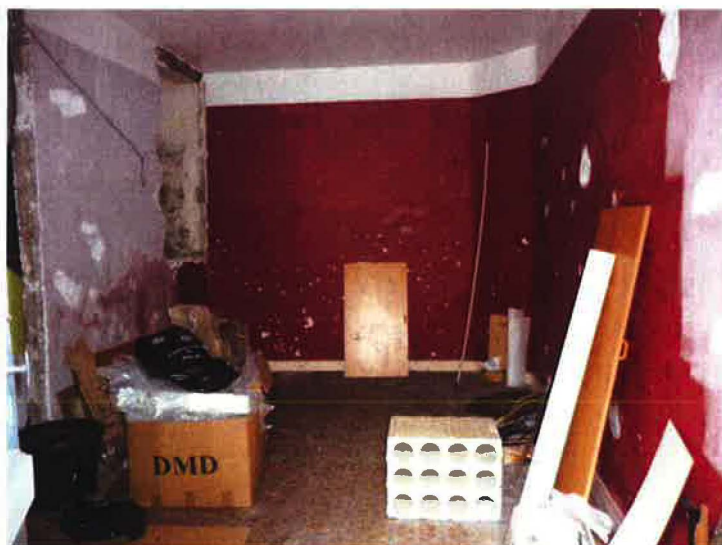
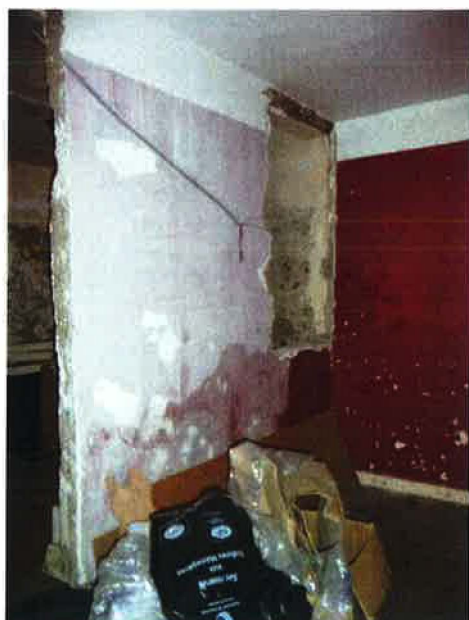
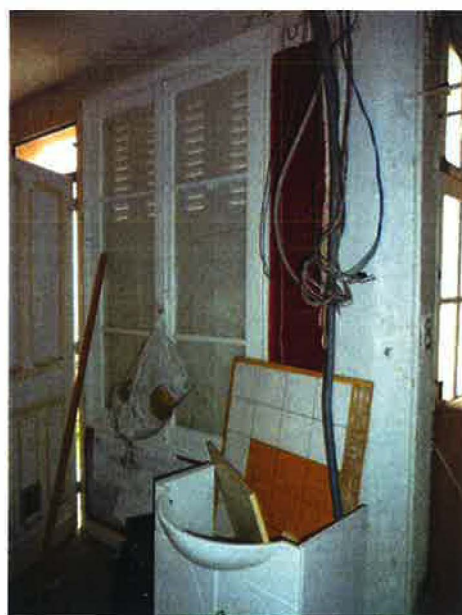
✓ Le séjour

Le sol recouvert de linoléum est en mauvais état.

Les murs sont en mauvais état, partiellement démolis.

Le plafond est vulgairement peint.

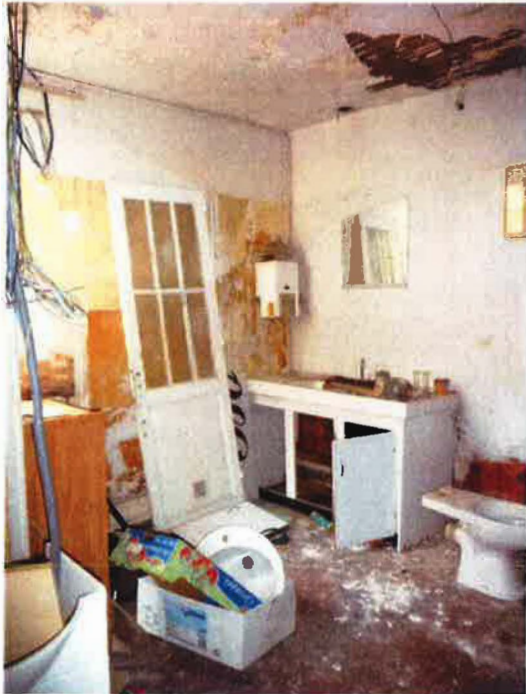
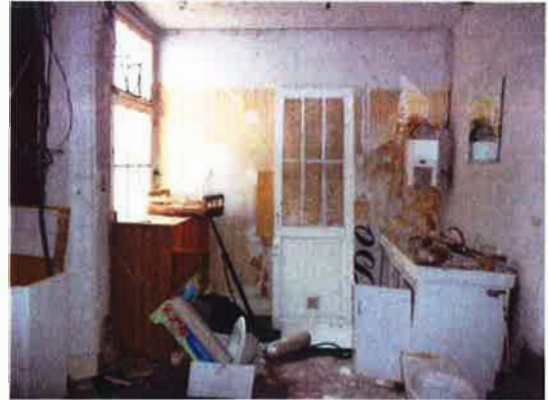
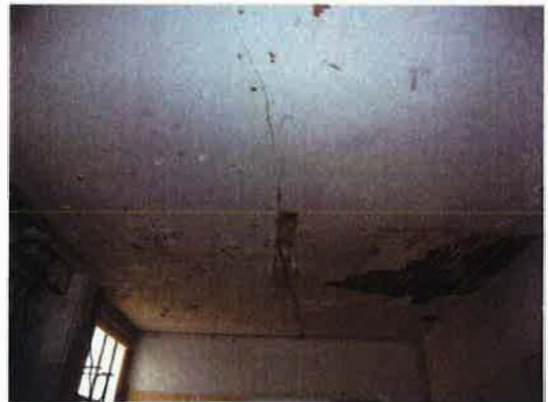
✓ Cuisine

Le sol est à l'état brut.

Les murs et le plafond sont en mauvais état.

Le plafond se détache par plaques.

La pièce contient une porte fenêtre en bois, fermeture à clé, en mauvais état donnant dans la cour.

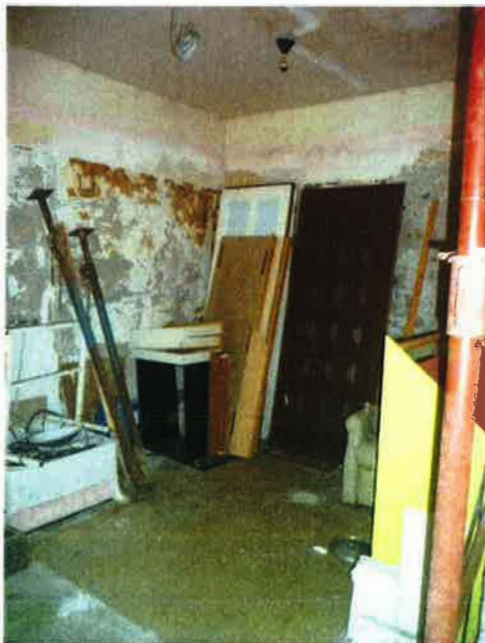
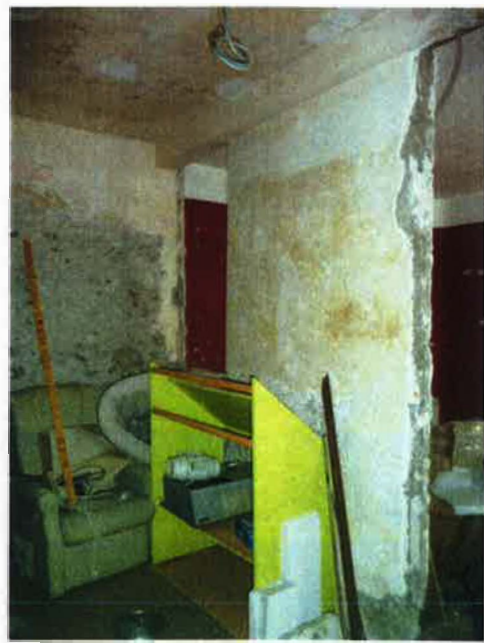
✓ Salle de bain

La cloison séparative avec la cuisine a été abattue.

Le sol, les murs sont dégradés.

J'observe des vestiges d'une arrivée d'eau dans un bac à douche.

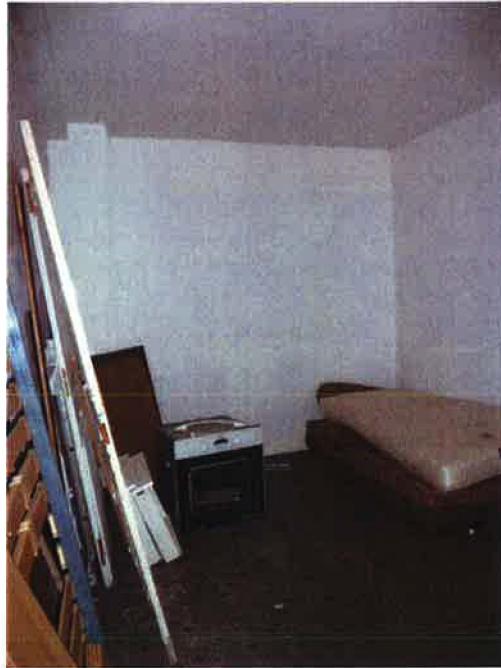
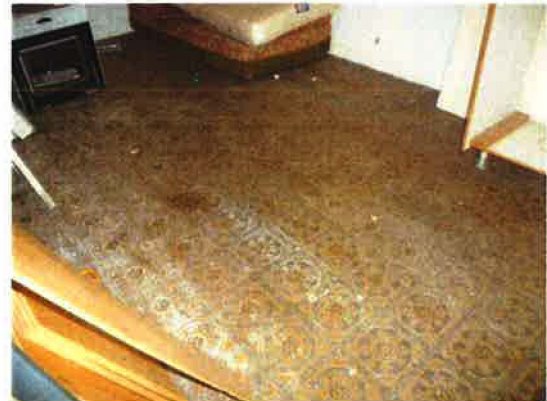
✓ Chambre

La porte d'accès est démontée et stockée dans la pièce.

Le sol recouvert de linoléum est en mauvais état.

La tapisserie et la peinture des murs sont en mauvais état.

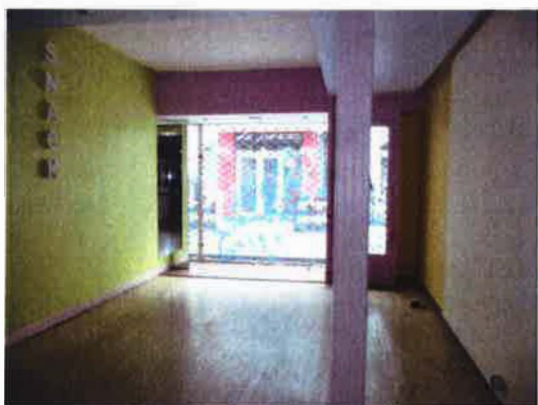
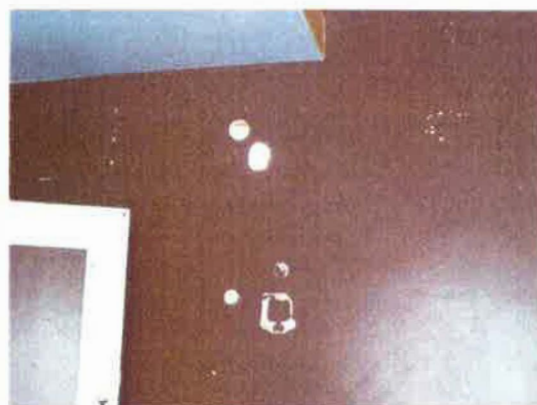
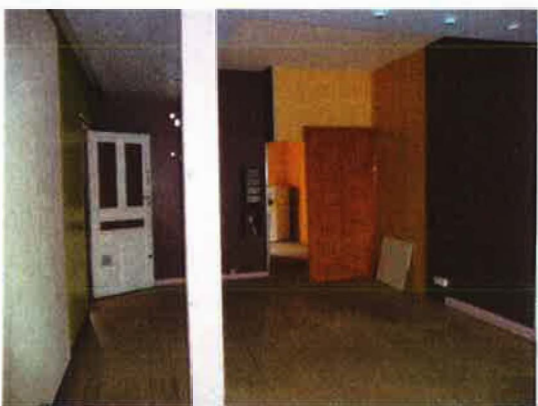
✓ Pièce principale

Le sol recouvert de parquet est en mauvais état. La peinture des murs est en mauvais état. La peinture du plafond est défraîchie.

La pièce bénéficie d'une ouverture sur la cour en fond de pièce mais elle est actuellement condamnée par une cloison en Placo. Le volet est cassé. Des branchements non-conforme sortent de cette fenêtre.

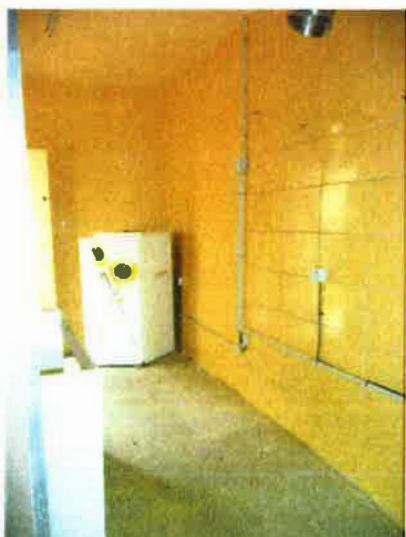
✓ Cuisine

L'accès se fait directement depuis la pièce principale.  
Elle est accessible depuis la cour également par une porte en bois simple.  
Au-dessus de la porte, la partie fixe a été trouée.  
Le sol recouvert de carrelage est usagé.  
La faïence au mur est usagée.  
La peinture au plafond est défraîchie.  
Une aération de hotte aspirante. Évacuation des eaux.  
La pièce contient une fenêtre en bois, volets métalliques.

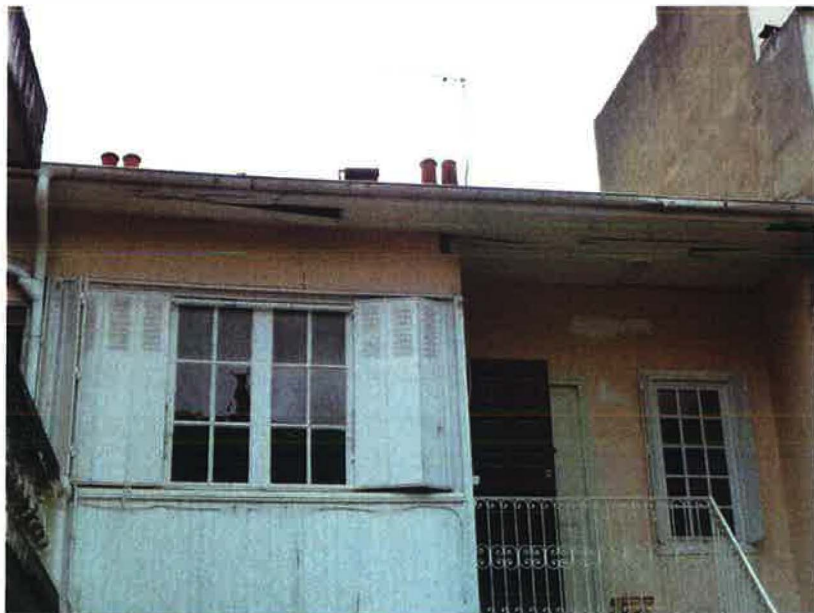
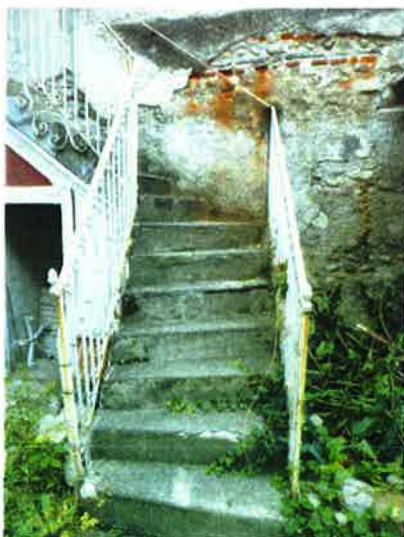
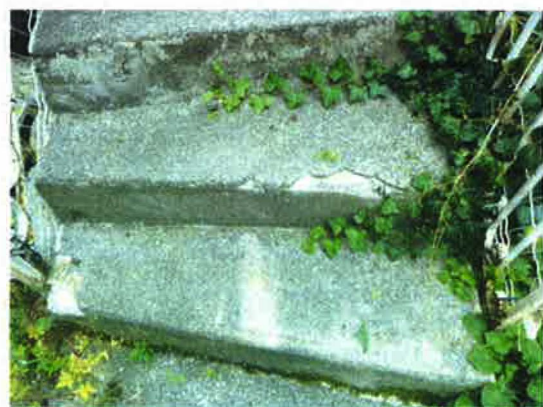
#### ✿ Appartement 4

Il se situe au premier étage en fond de cour.  
L'accès se fait par un escalier extérieur. L'escalier est en béton, plusieurs marches sont cassées. La rambarde en fer est en mauvais état.

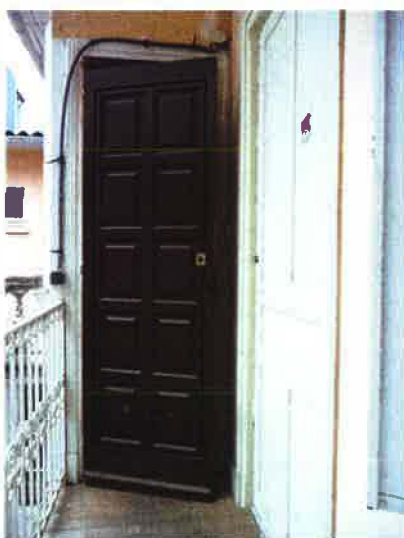
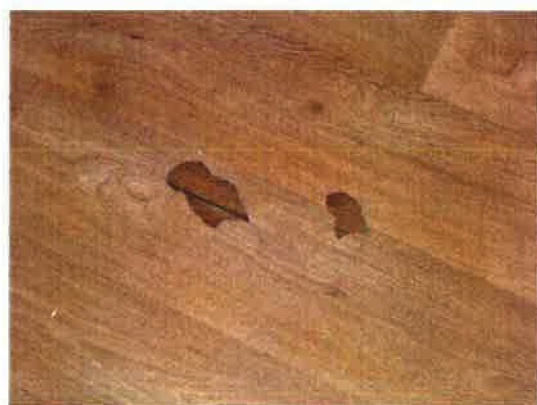
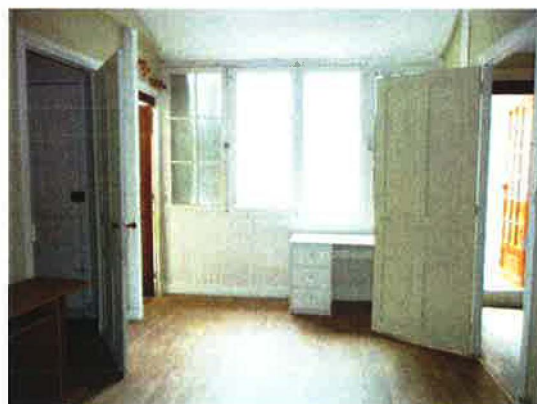
✓ Séjour

La porte d'accès est abîmée.

Le sol est recouvert de linoléum est mauvais état, posé sur du parquet.

La peinture des murs est en mauvais état.

La peinture du plafond est défraîchie.

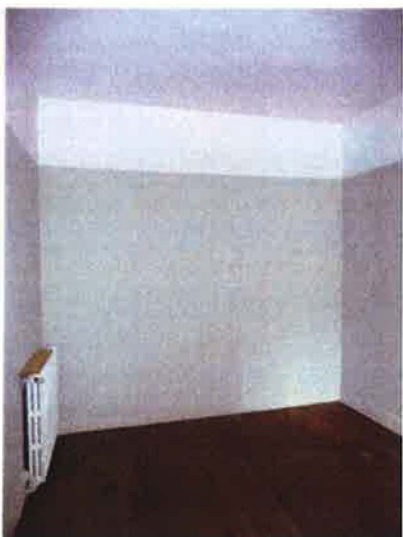
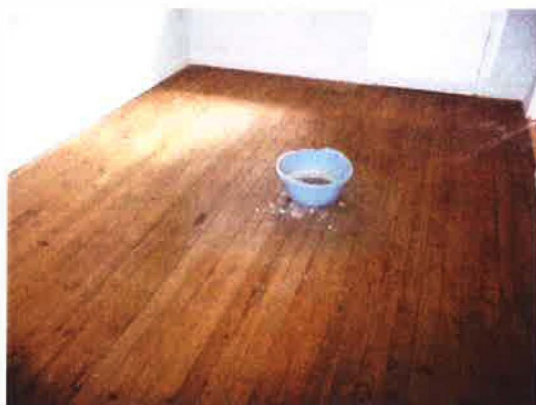
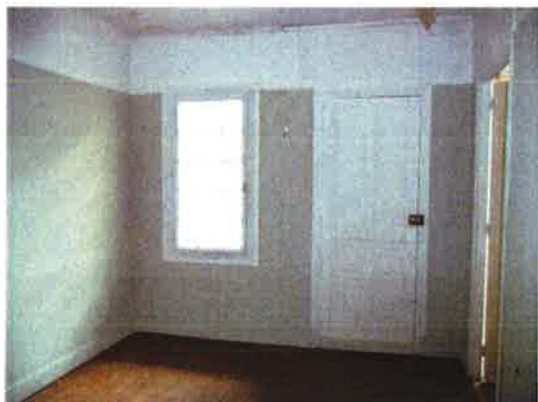
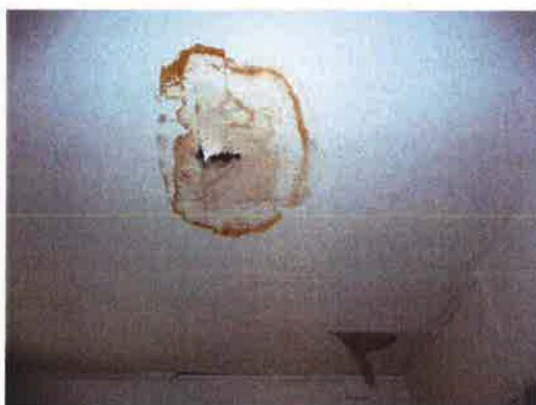
✓ Chambre 1

Le sol recouvert de parquet est usagé.

Le plafond subit un dégât des eaux important avec écroulement du plafond.

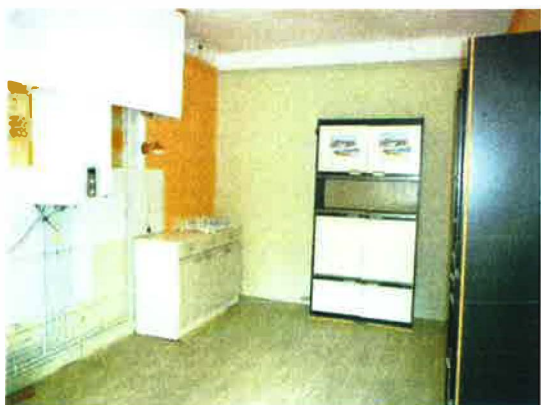
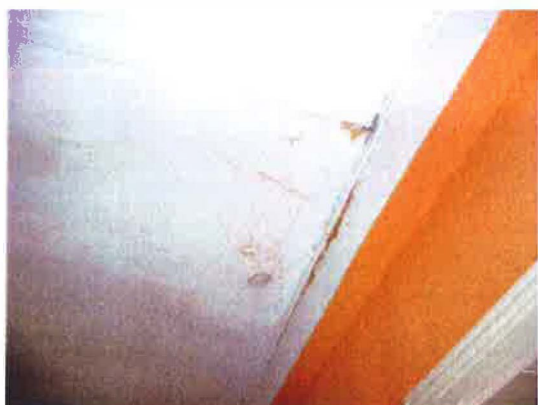
#### ✓ Cuisine

Le sol recouvert de linoléum est en mauvais état. La peinture des murs est usagée. Le plafond est en mauvais état, détachement du revêtement par plaque, tâches d'infiltration.

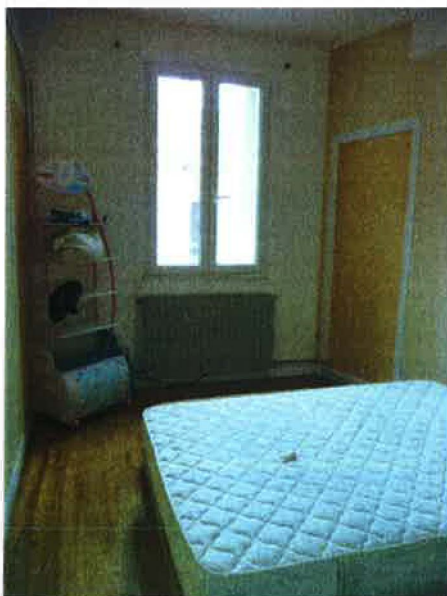
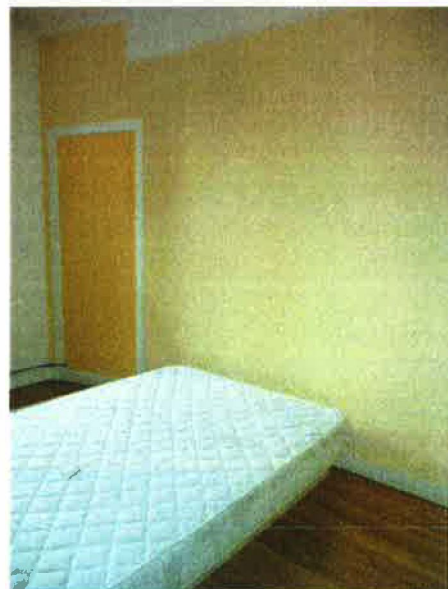
✓ Chambre 1

La porte d'accès est à l'état d'usage. Le sol recouvert de parquet est usagé. Les murs sont peints, tachés. Le plafond est peint, correct.

La pièce présente deux portes condamnées une donnant sur le palier l'autre dans l'autre chambre.

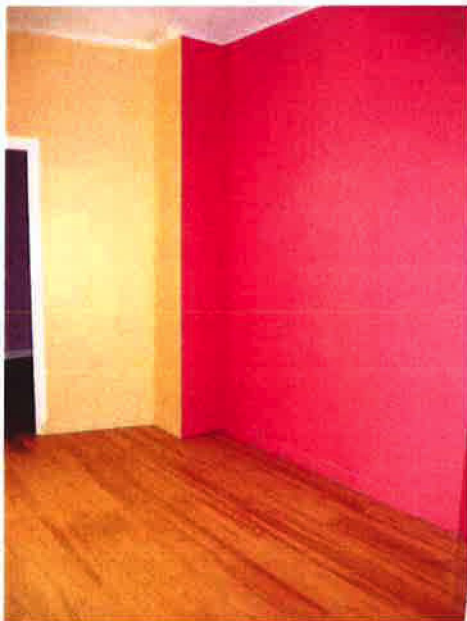
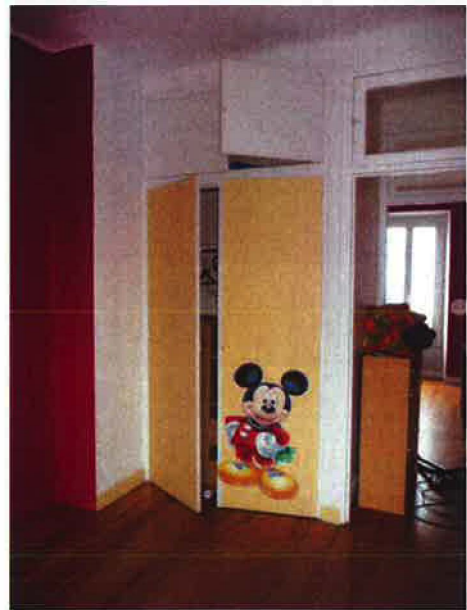
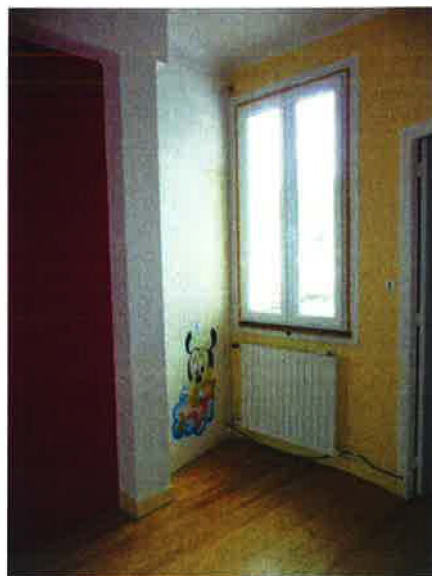
✓ Chambre 2

La porte d'accès est abîmée.

La peinture des murs est en mauvais état.

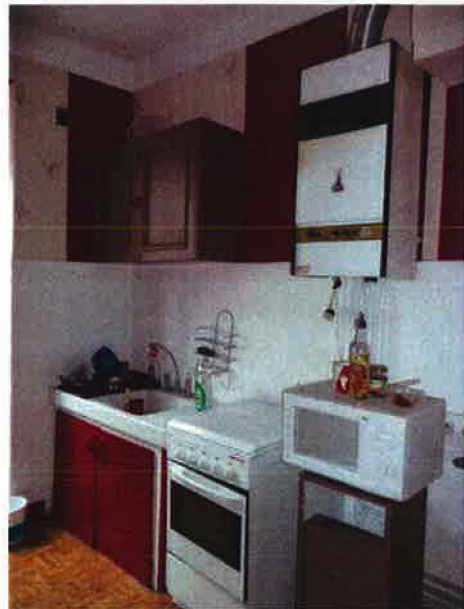
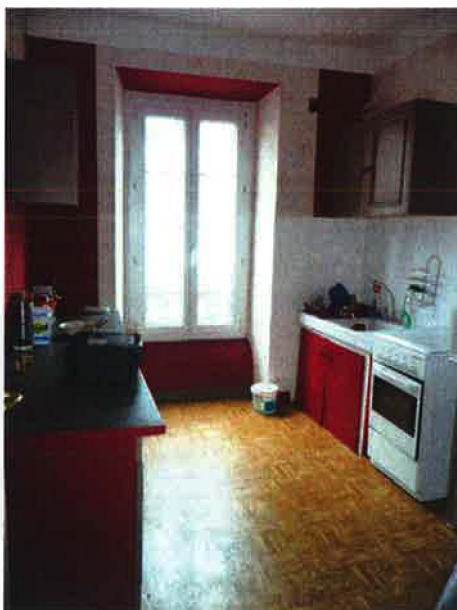
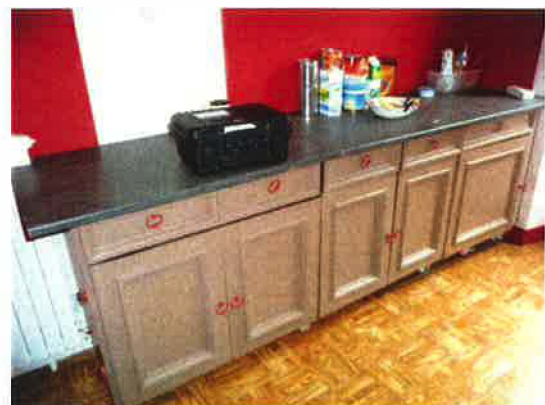
✓ Cuisine

La tapisserie des murs est usagée. La peinture du plafond est tachée.

Une ouverture donnant dans la salle de bain, le carreau est cassée  
Chaudière.

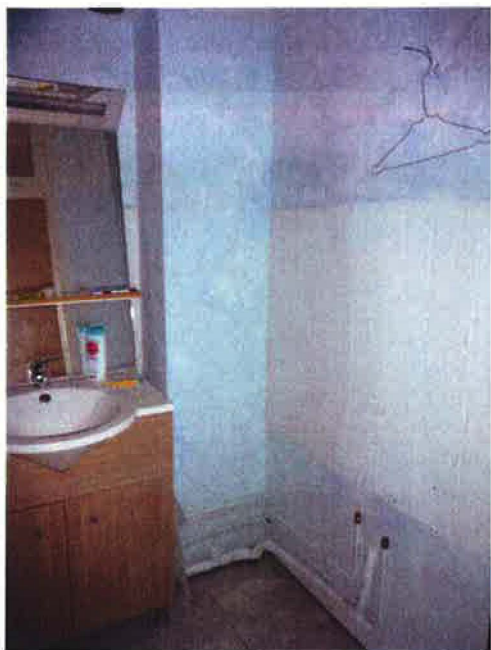
✓ Salle de bain

Le sol recouvert de dalles est en mauvais état.

- d'un meuble vasque avec miroir cassé
- une baignoire sabot

Le tout est usagé.

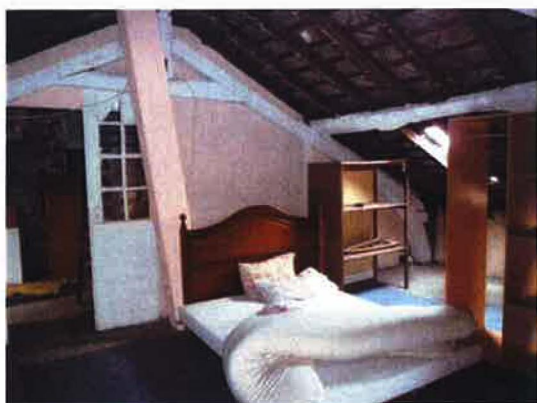
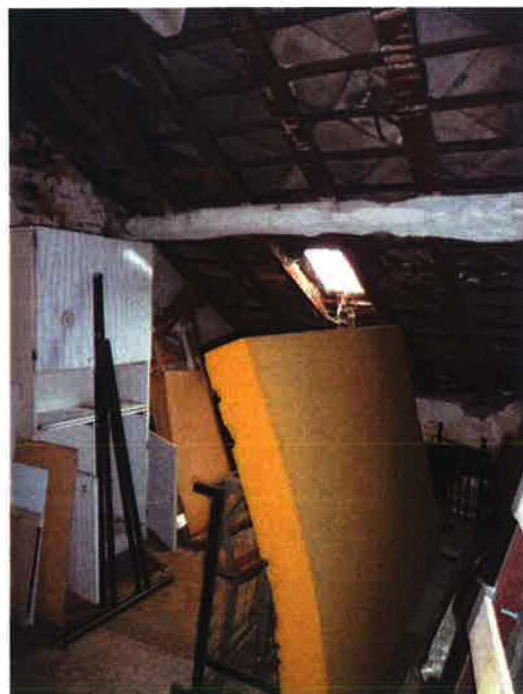
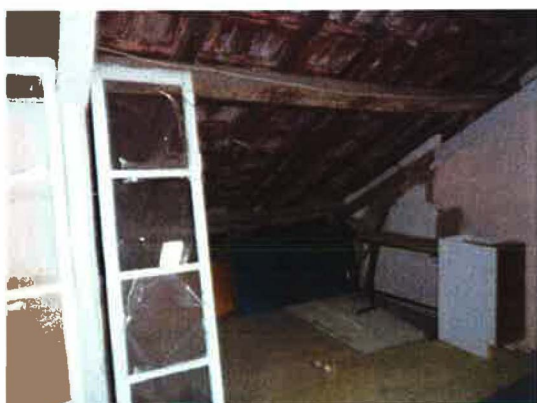
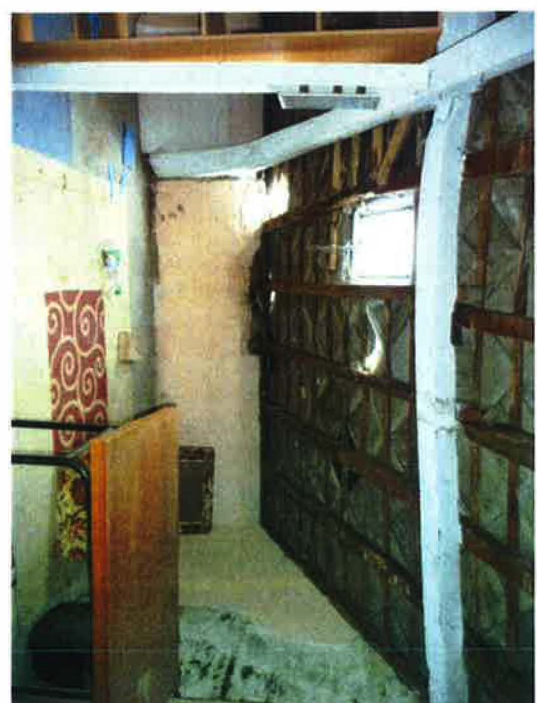
★ COMBLES

Aucune isolation.

La toiture présente des trous.
