PROCES-VERBAL DE CONSTAT

**PROCÈS-VERBAL DE CONSTAT
DESCRIPTIF**

Certifie m'être rendu ce jour Commune de TARBES, 2 bis avenue Aristide Briand, et là étant, en présence de la SARL AB DIAGNOSTICS, j'ai procédé à la description des lieux telle qu'elle suit :

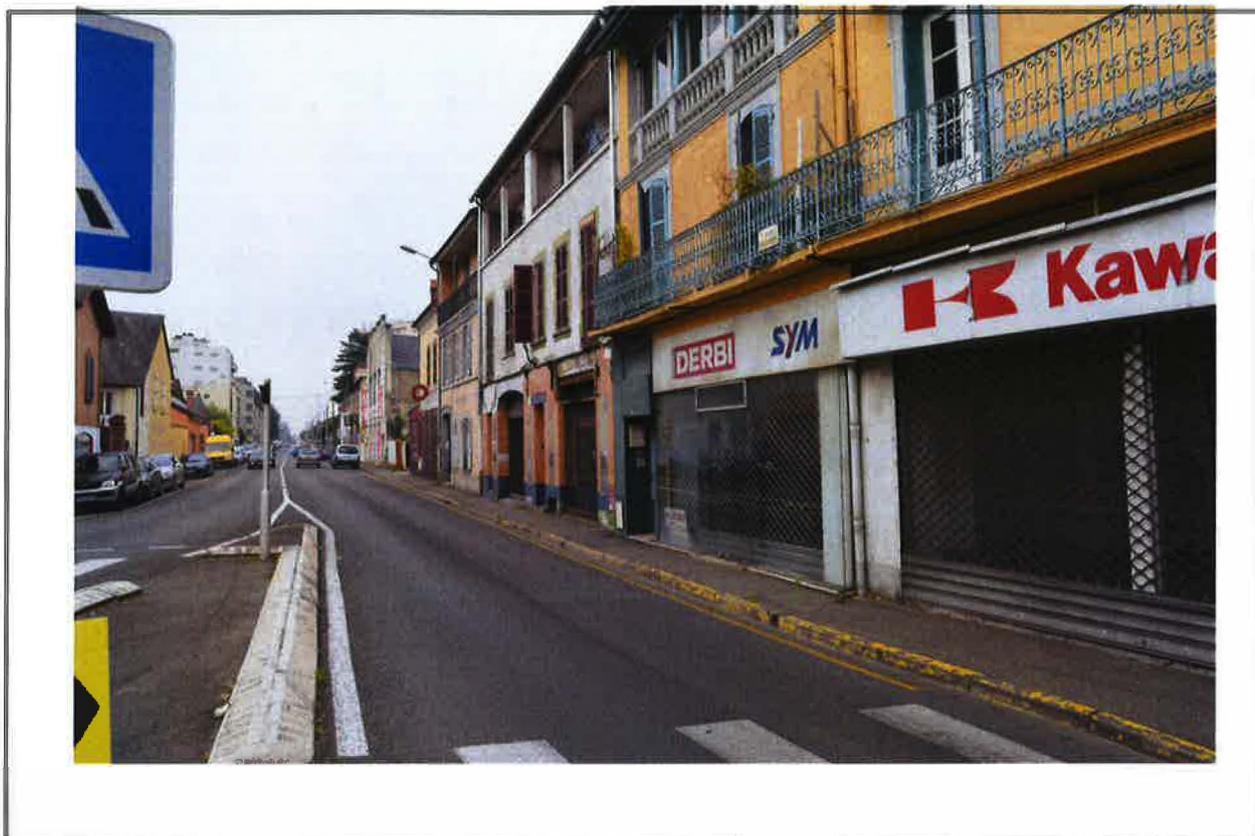
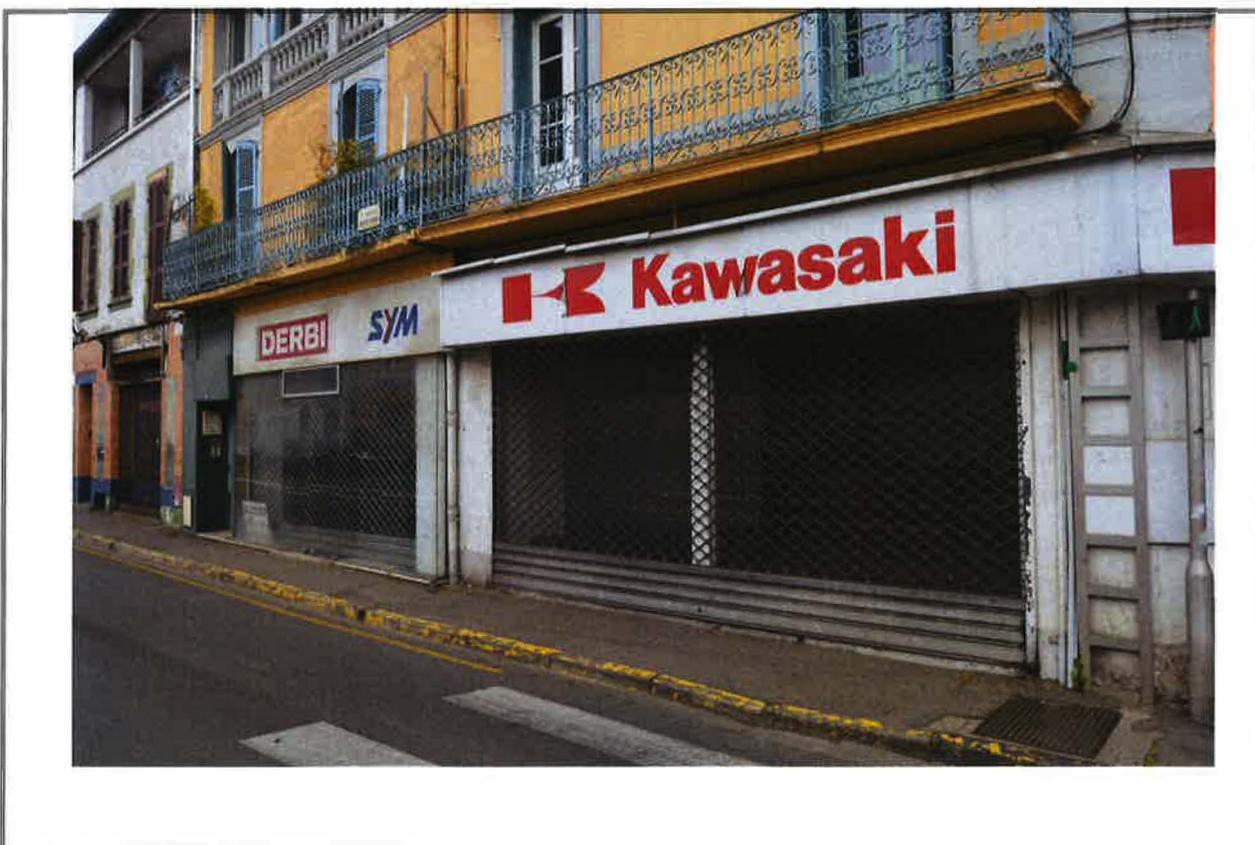
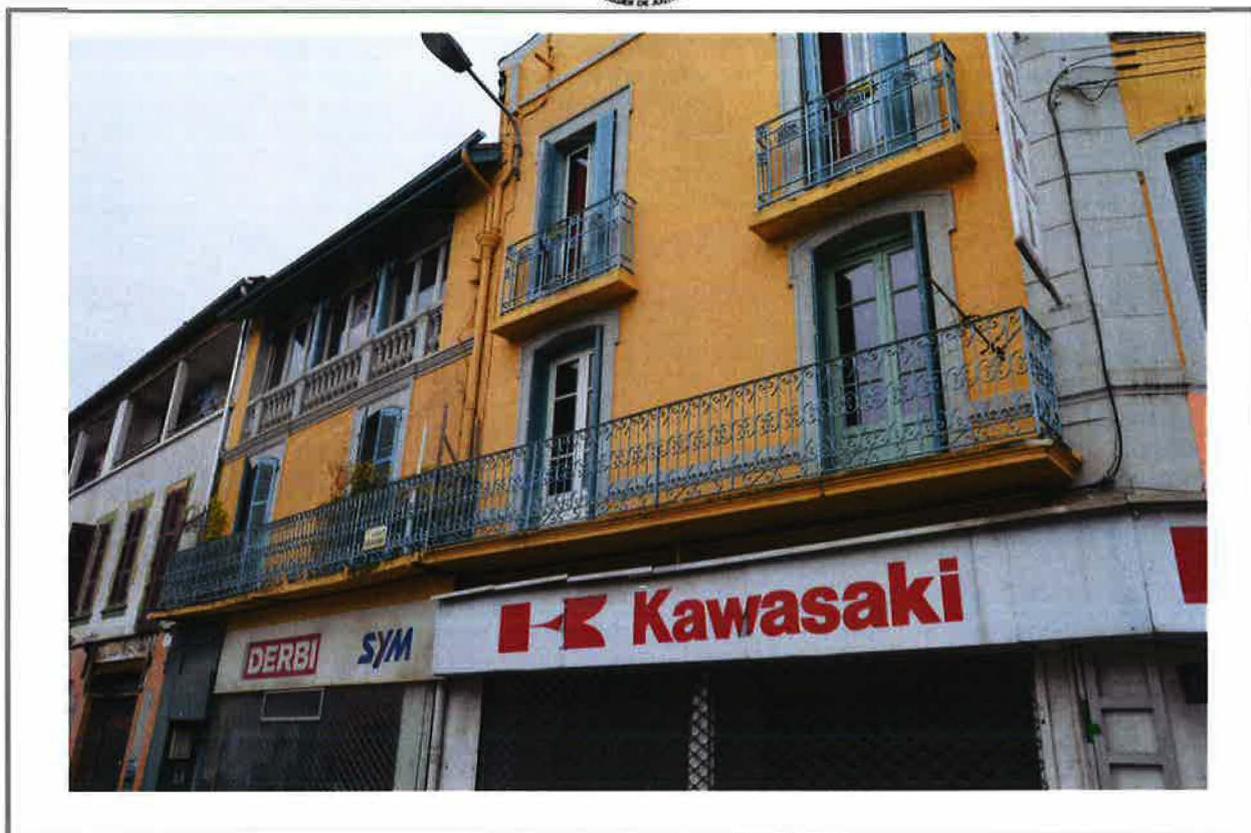
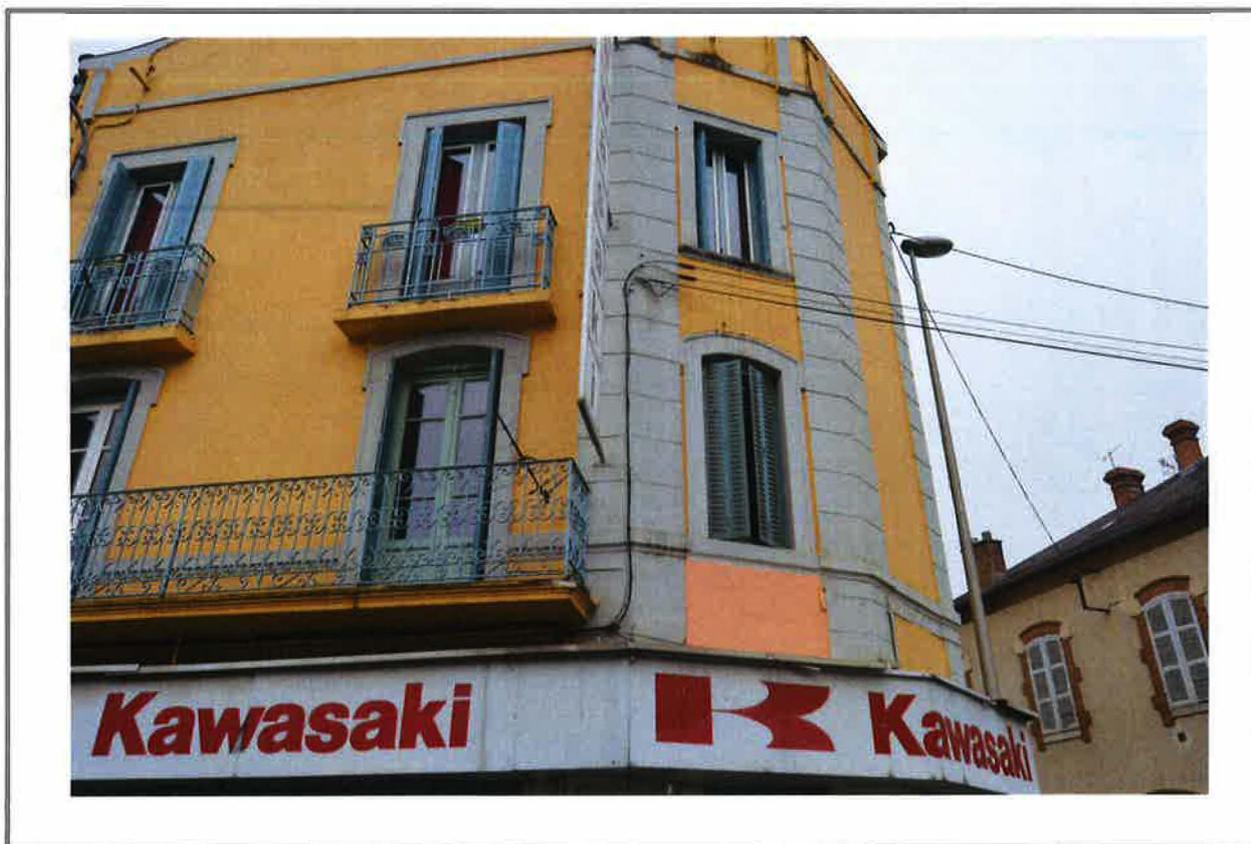
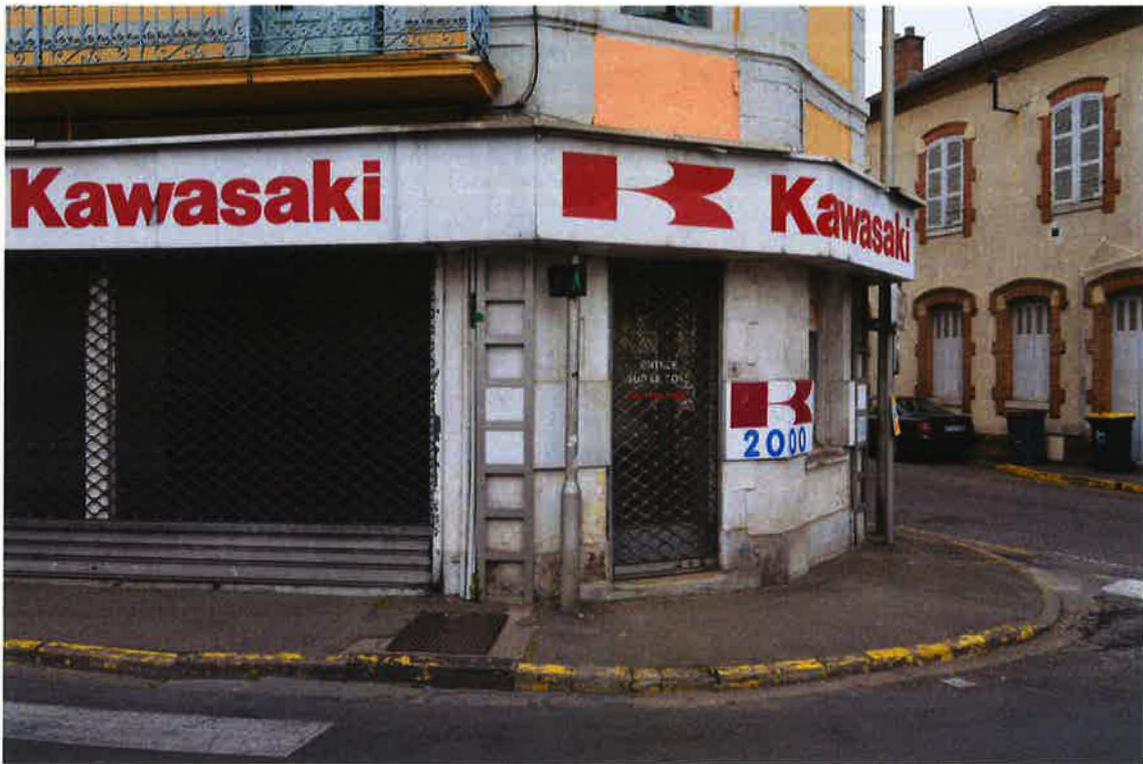
Il s'agit d'un bâtiment édifié en bordure de la voie publique en nature d'immeuble édifié sur deux niveaux avec terrasse et combles.

Au niveau du rez-de-chaussée, se trouve un local commercial non occupé.

L'accès s'effectue par une porte avec digicode et commande d'ouverture à distance.

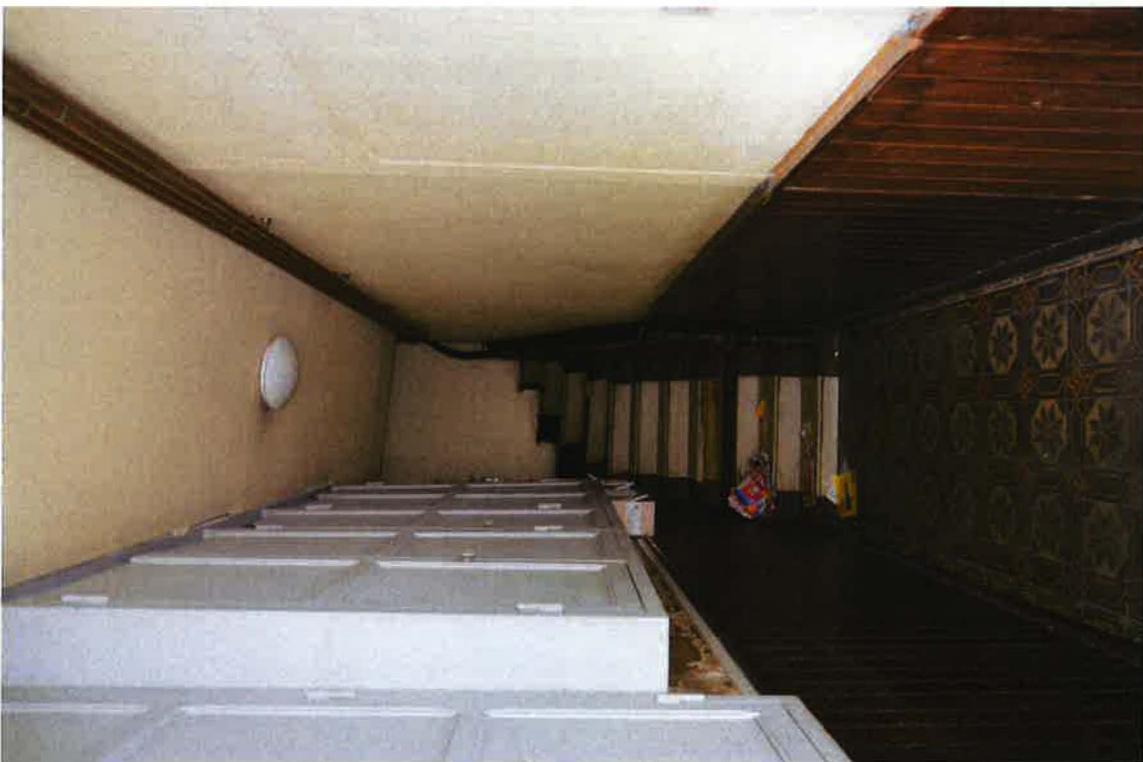
Photo n°6

La porte d'accès depuis l'avenue Aristide Briand ouvre sur un couloir de distribution constituant les parties communes du rez-de-chaussée, qui se prolonge par un escalier en bois avec rampe bois.

Les murs sont recouverts d'une peinture défraîchie.

Sol : les escaliers sont recouverts de linoléum légèrement abîmé.

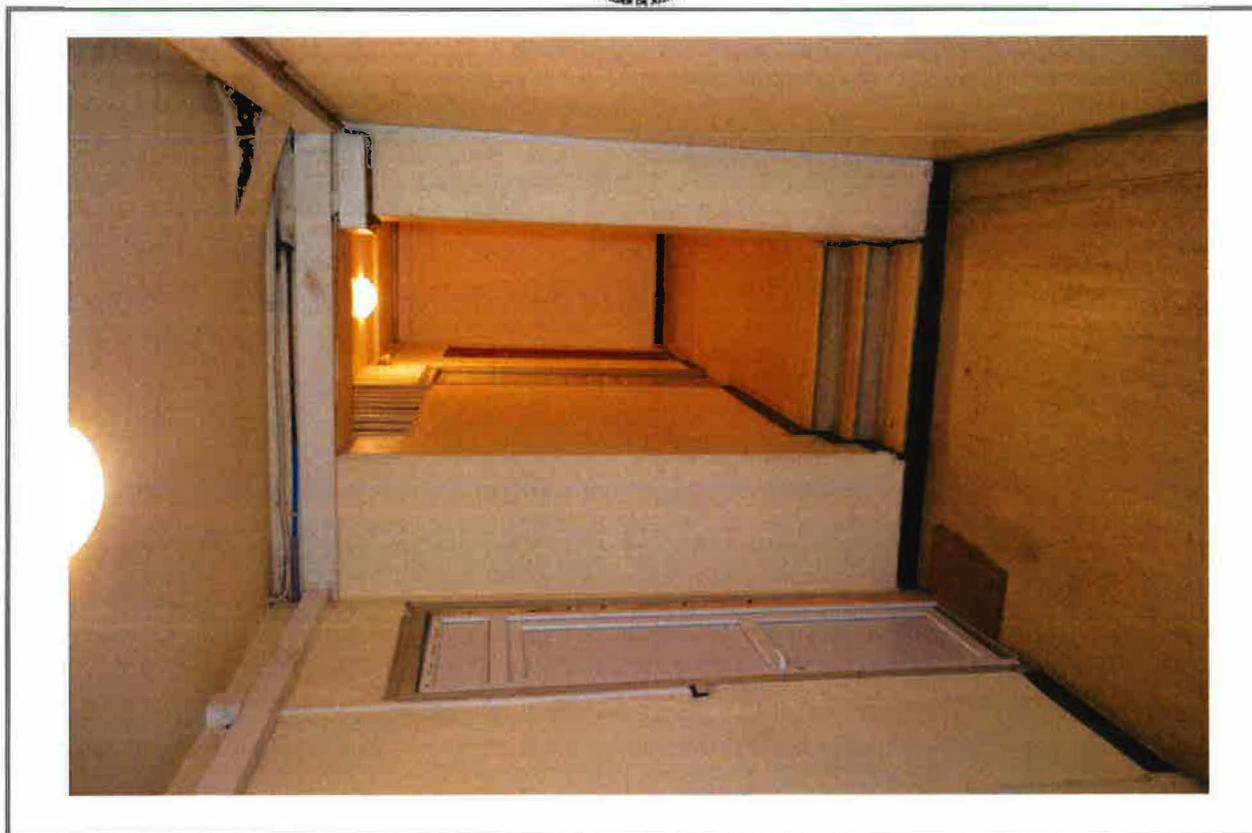
Photo n°7

Les paliers sont coiffés par des plafonds éclairés de demi-globes lumineux avec détecteurs automatiques de présence.

Les murs sont recouverts de peinture et de papier de verre peint.

Sur sol, linoléum.

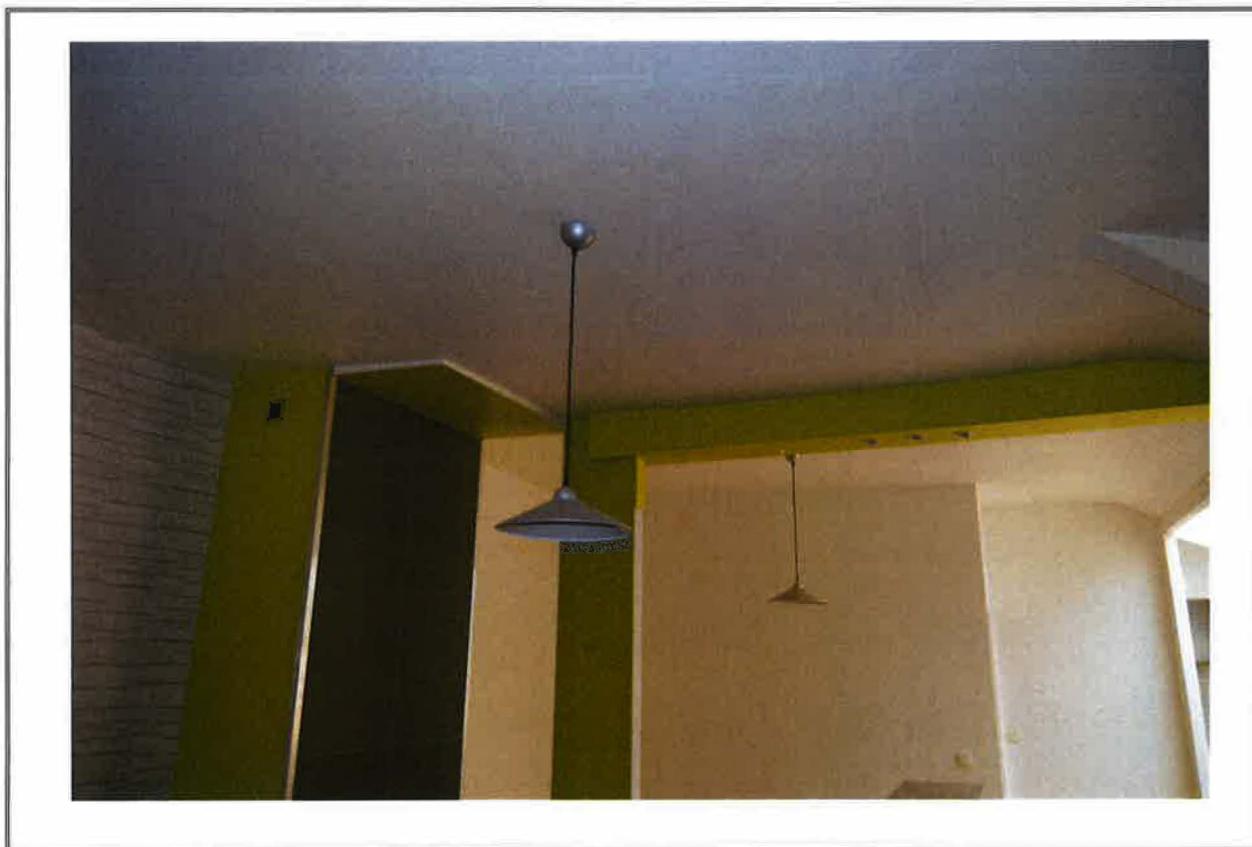
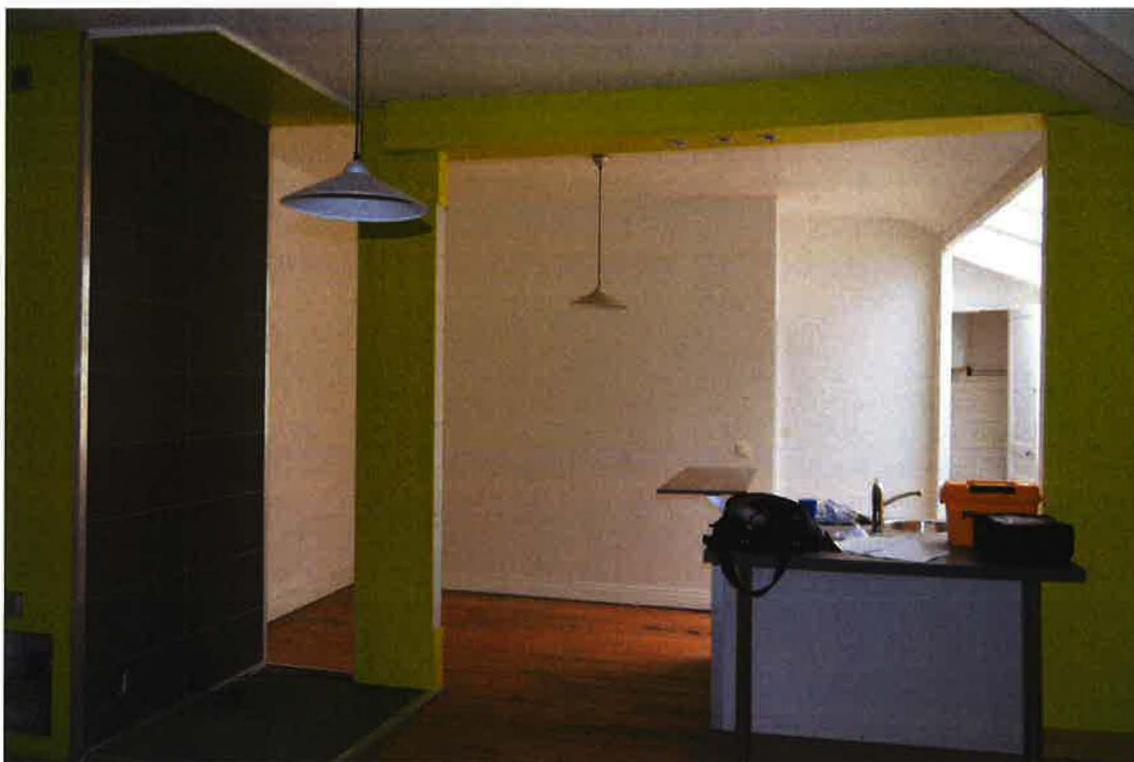
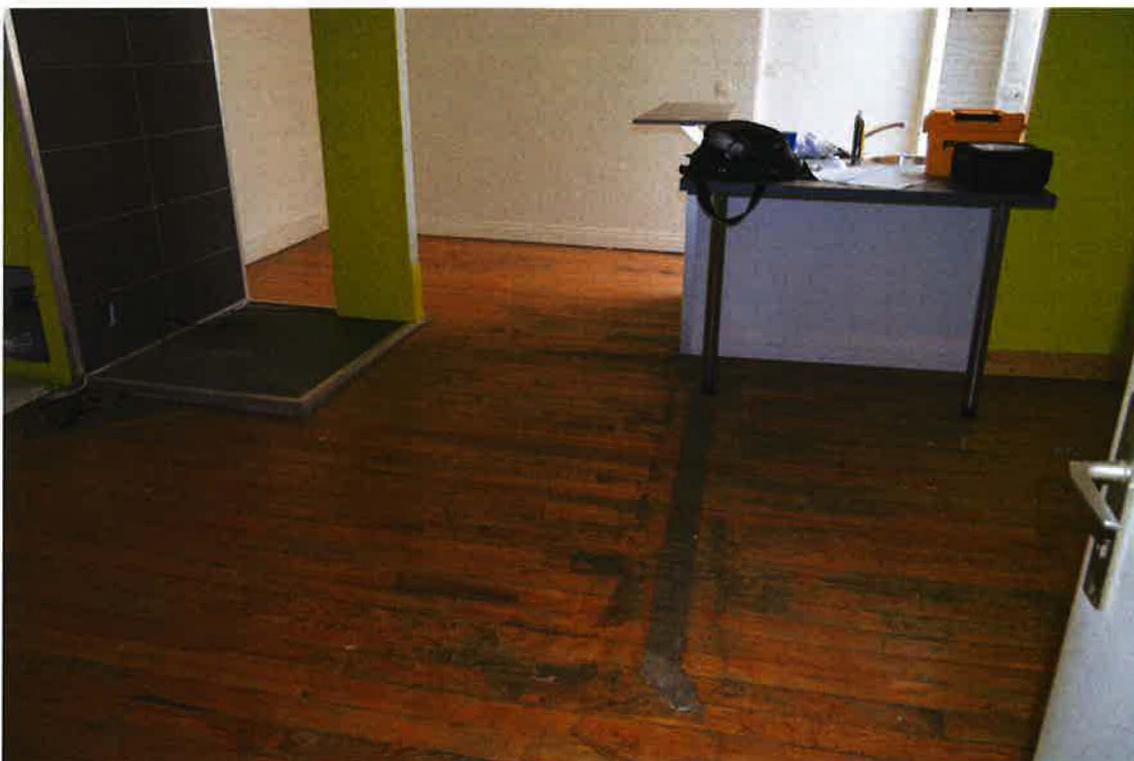
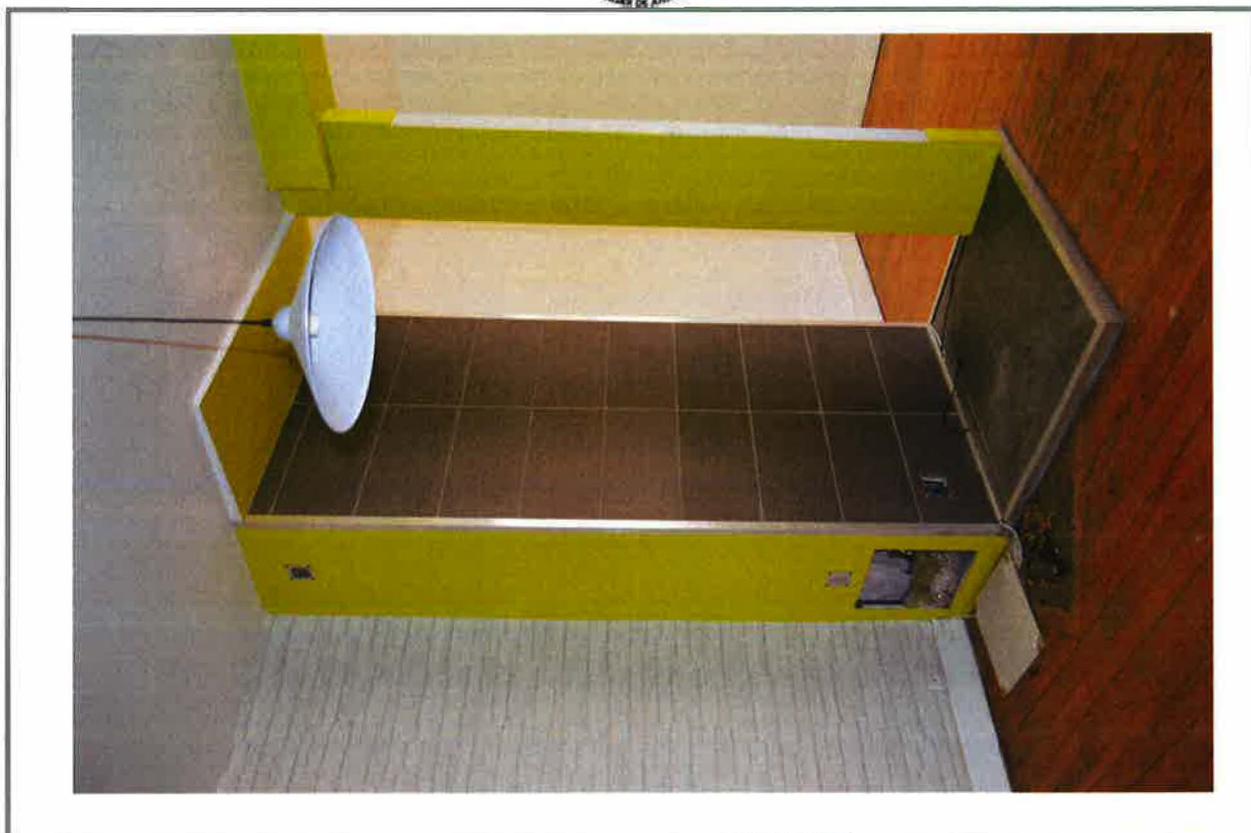
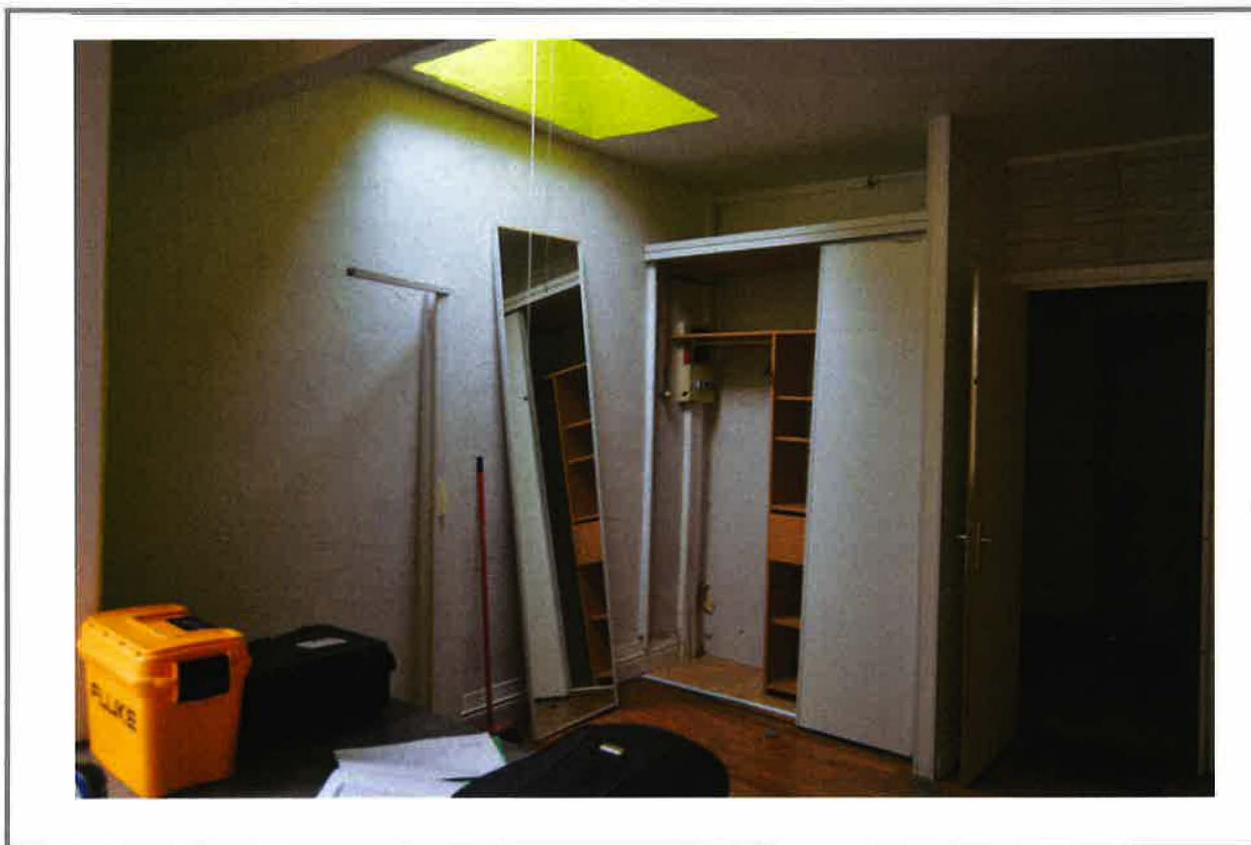
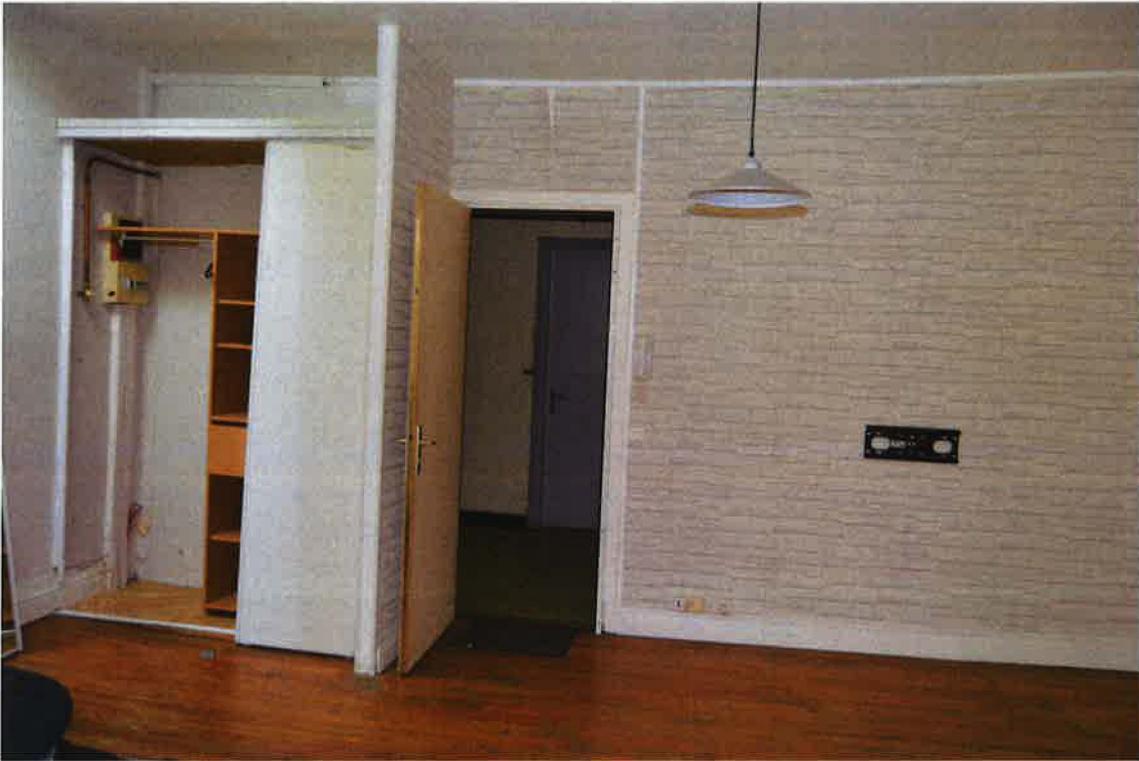
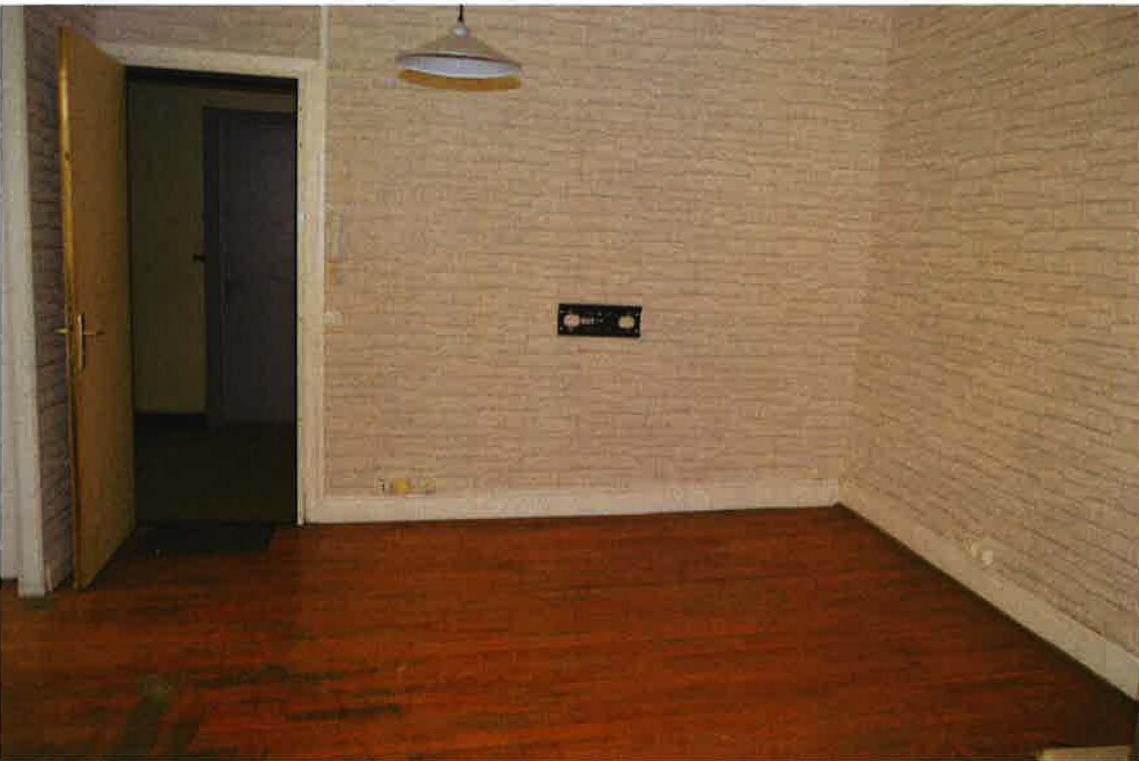
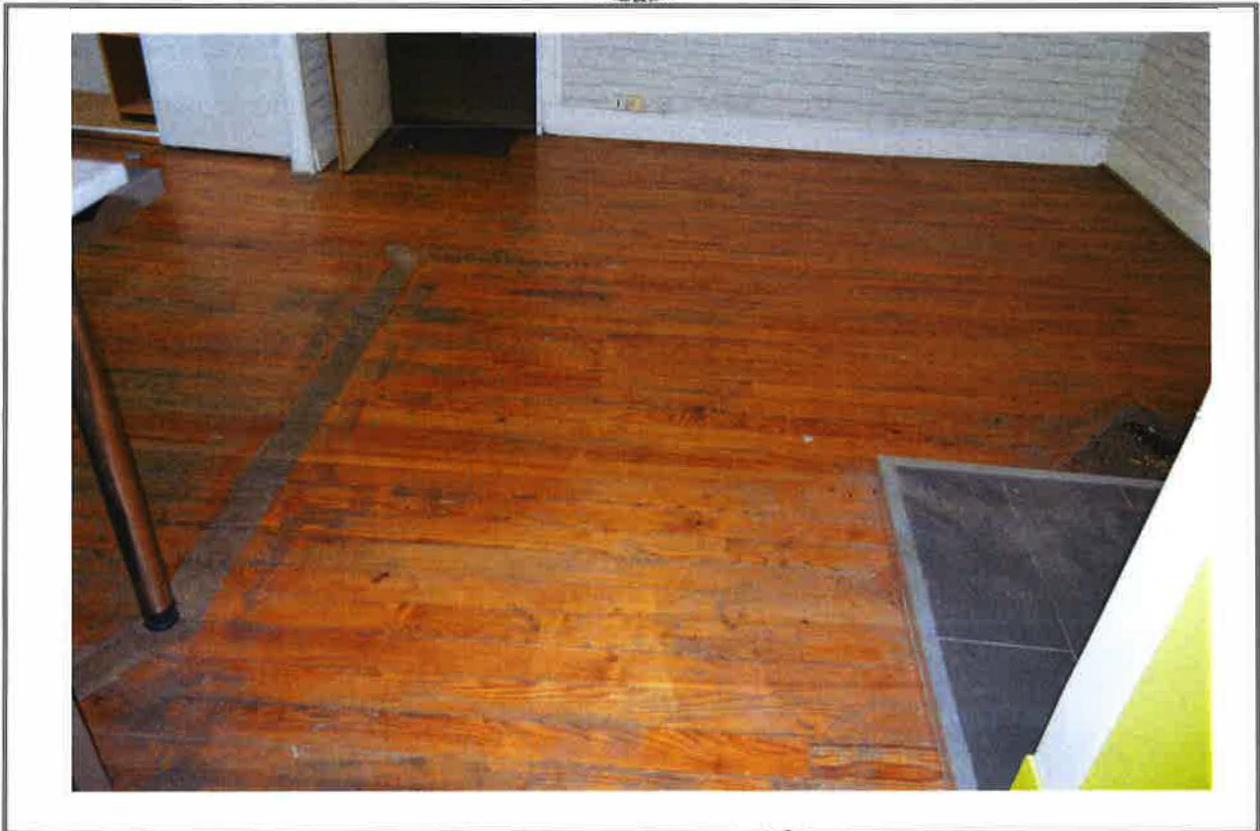
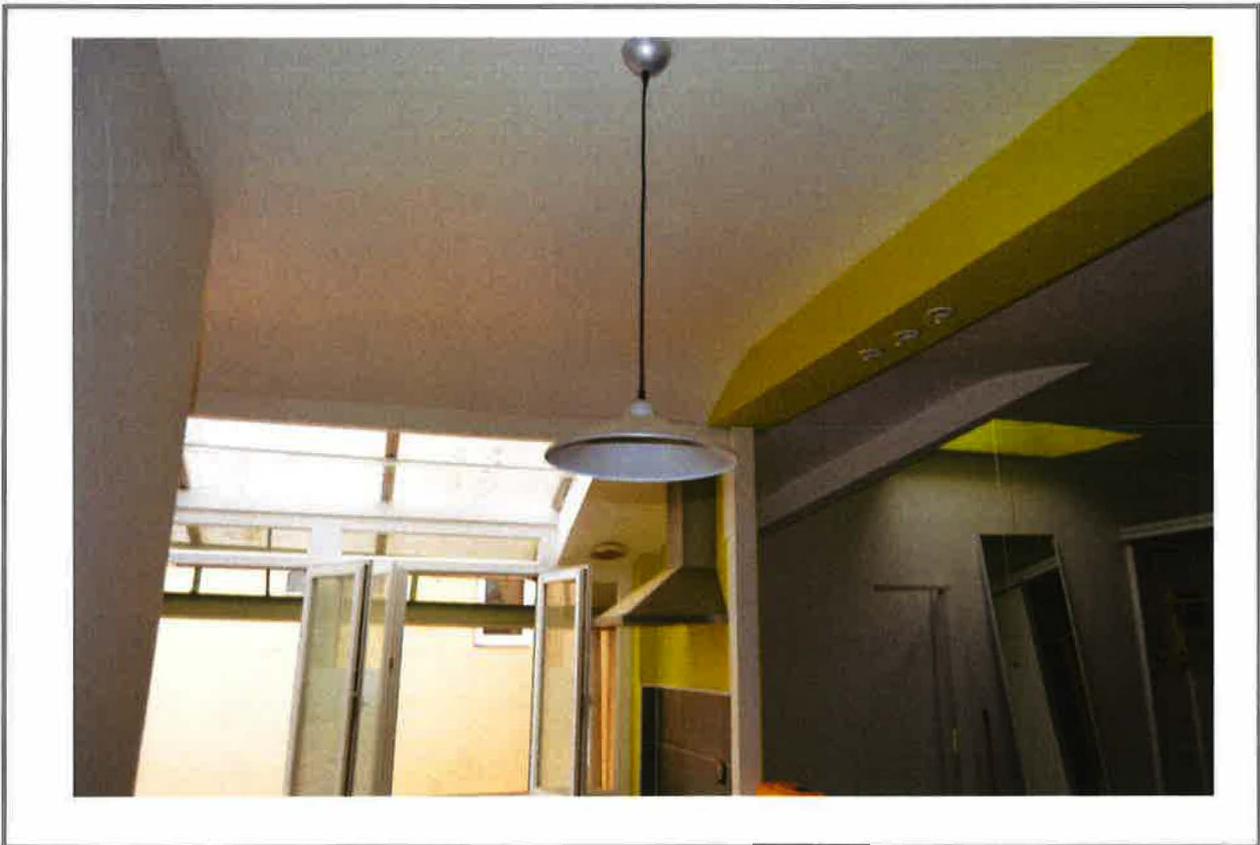
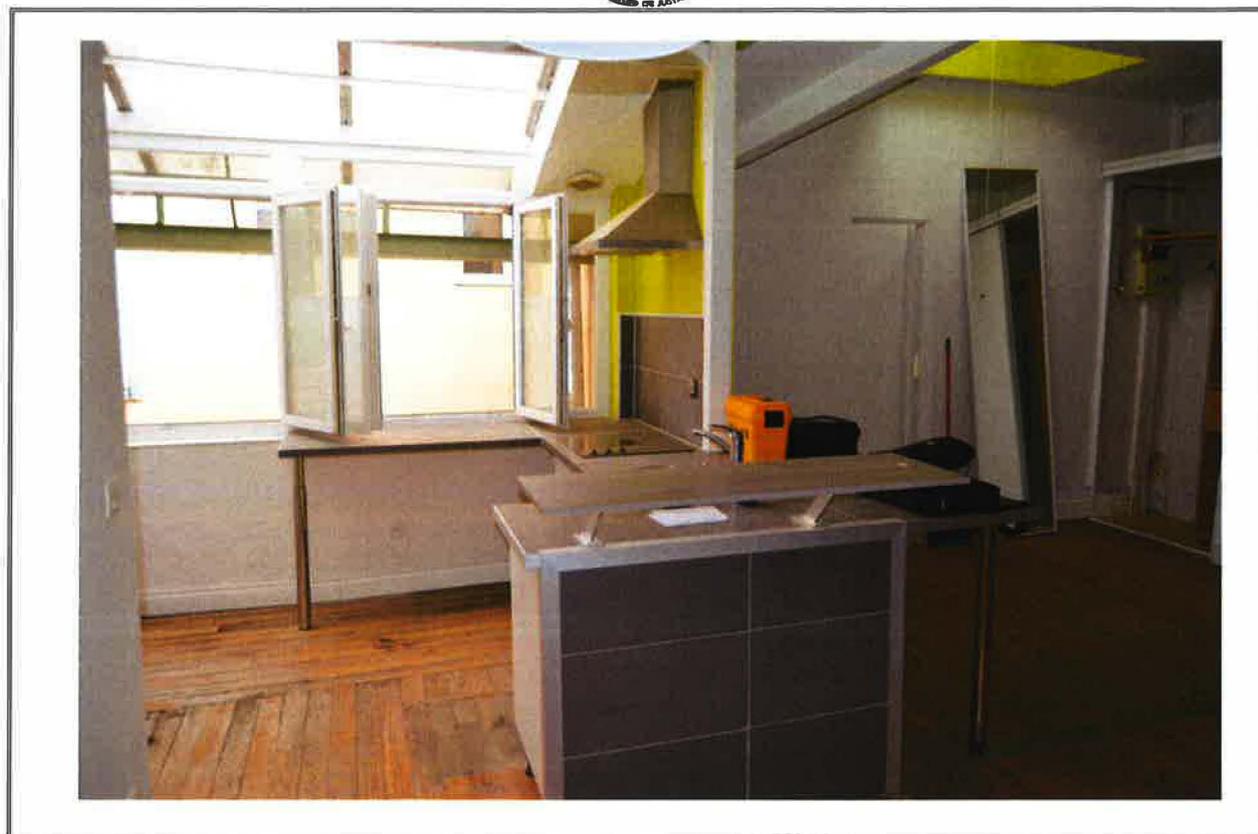
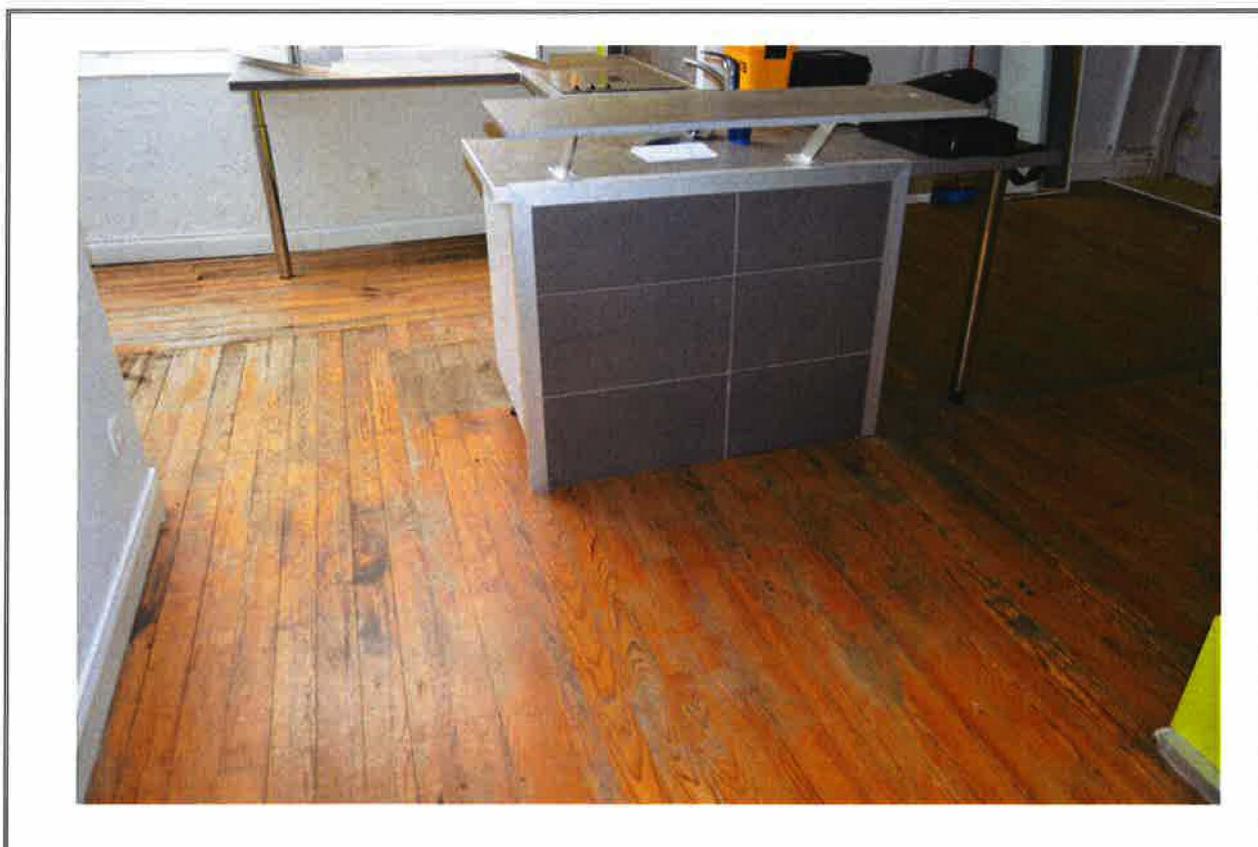
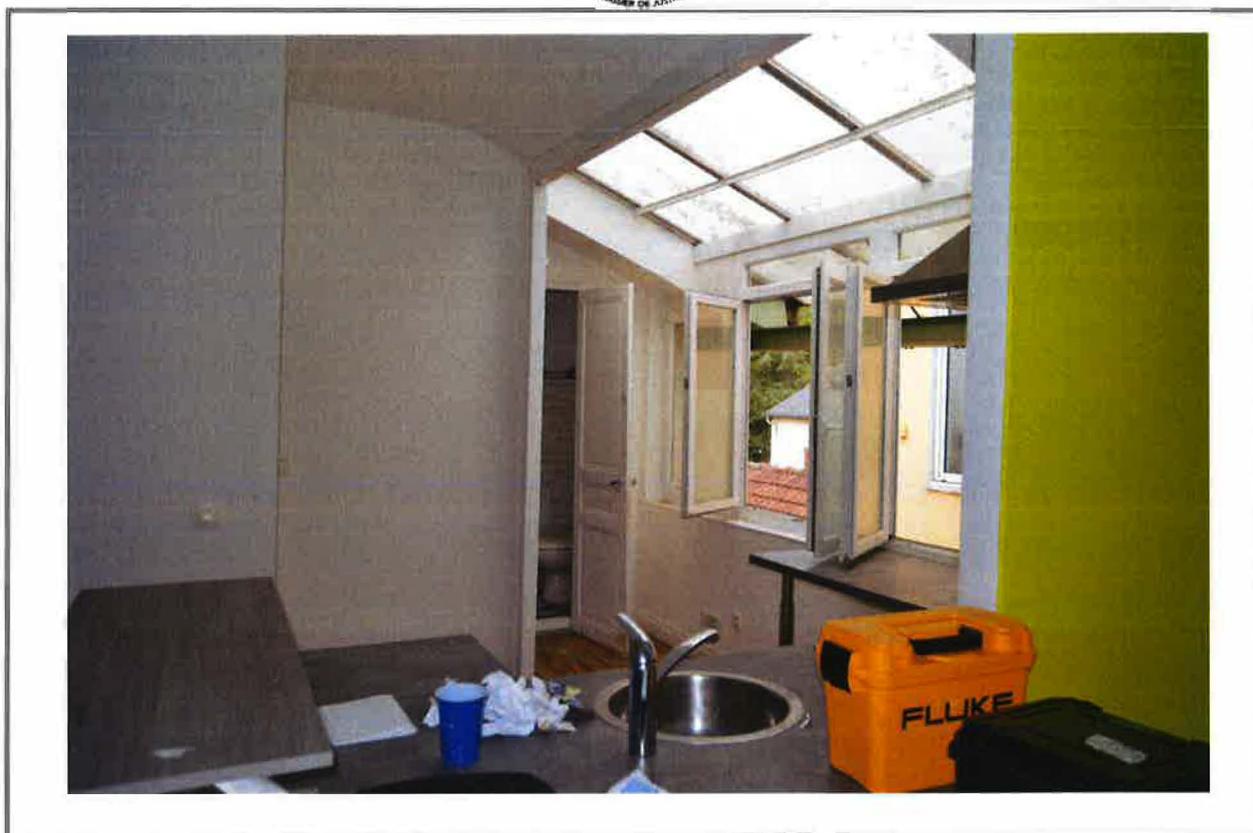
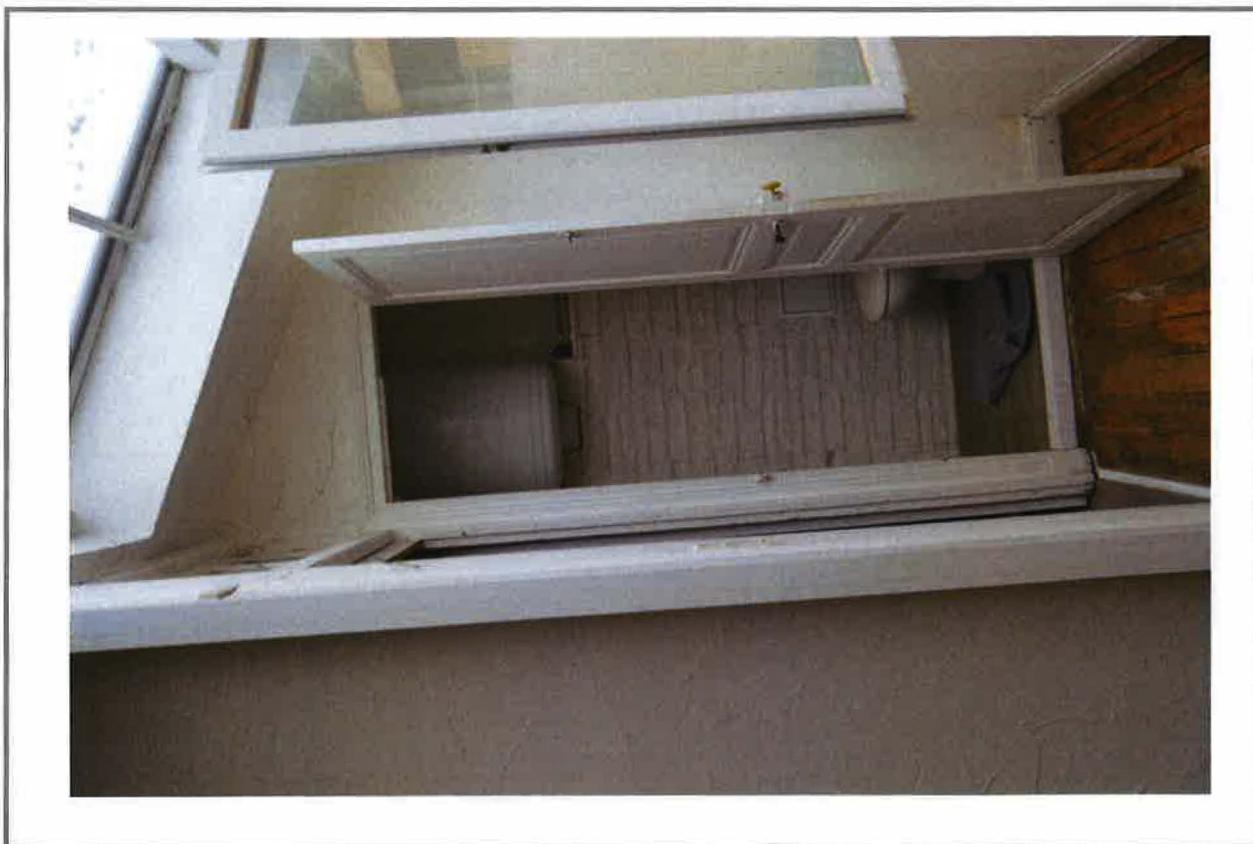
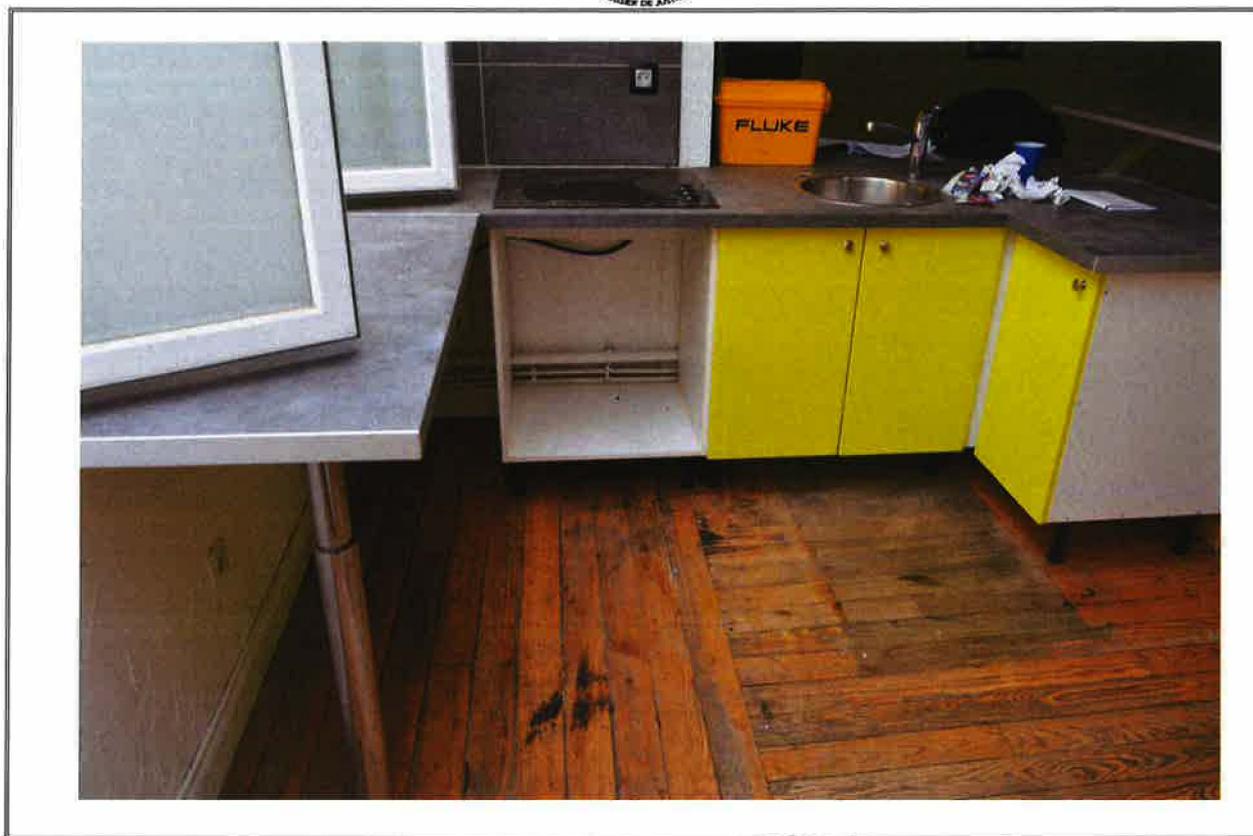
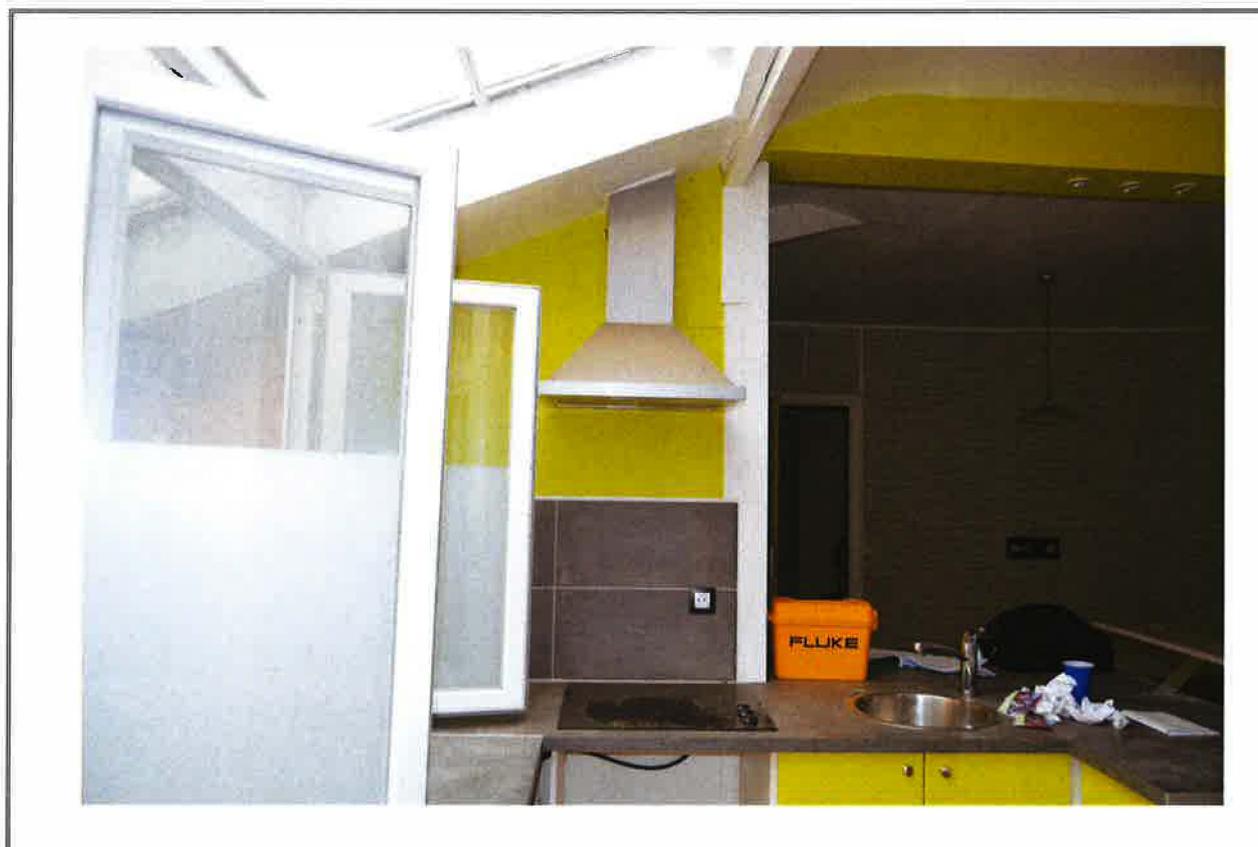
Le plafond est coiffé d'une tapisserie repeinte tandis que les murs sont également constitués de tapisserie côtés Sud-est et Nord-est à l'intérieur du placard-penderie.

Ce dernier ferme par deux portes coulissantes, dont une est démembrée.

Sol : parquet ancien, vernis défraîchi.

En partie centrale, comptoir avec coin-cuisine comportant plan de travail avec support-comptoir, un évier alimenté en eau par robinet mitigeur, une plaque de cuisson cassée, au-dessus de laquelle se trouve une hotte aspirante, le tout se prolongeant par un comptoir côté Nord.
