PROCES-VERBAL DE CONSTAT

**PROCÈS-VERBAL DE CONSTAT
DESCRIPTIF**

Certifie m'être rendu ce jour Commune de TARBES, 2 bis avenue Aristide Briand, et là étant, en présence de la SARL AB DIAGNOSTICS, j'ai procédé à la description des lieux telle qu'elle suit :

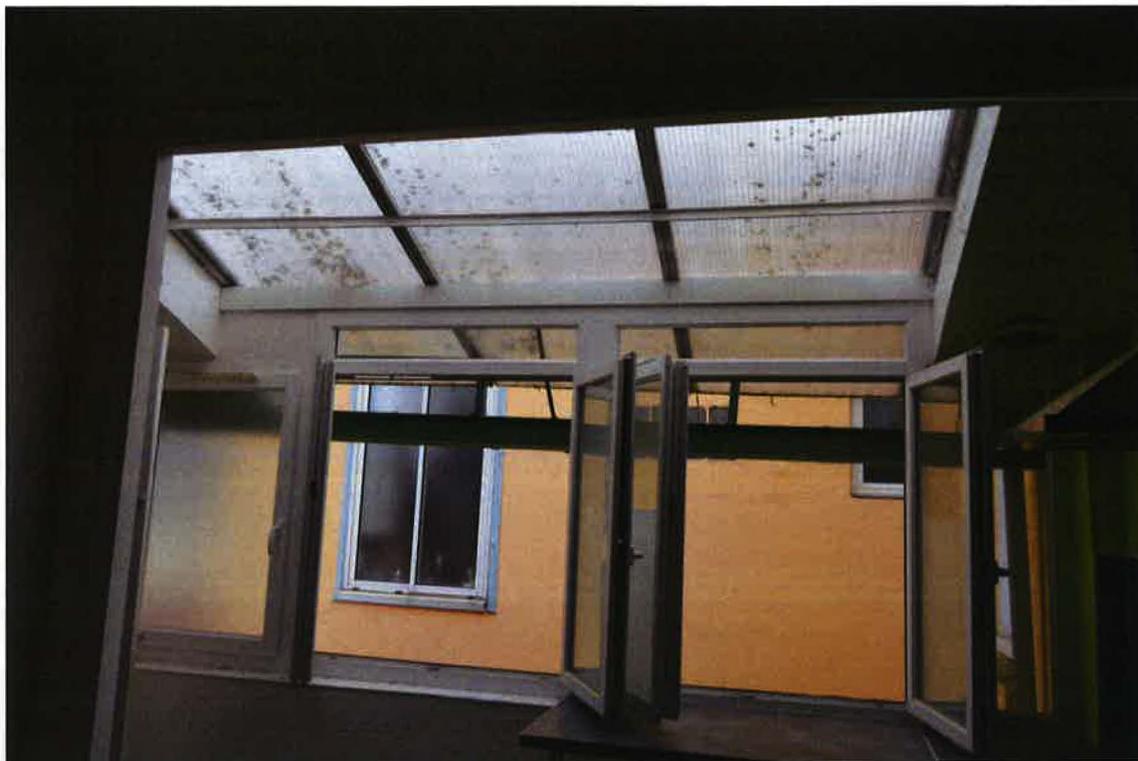
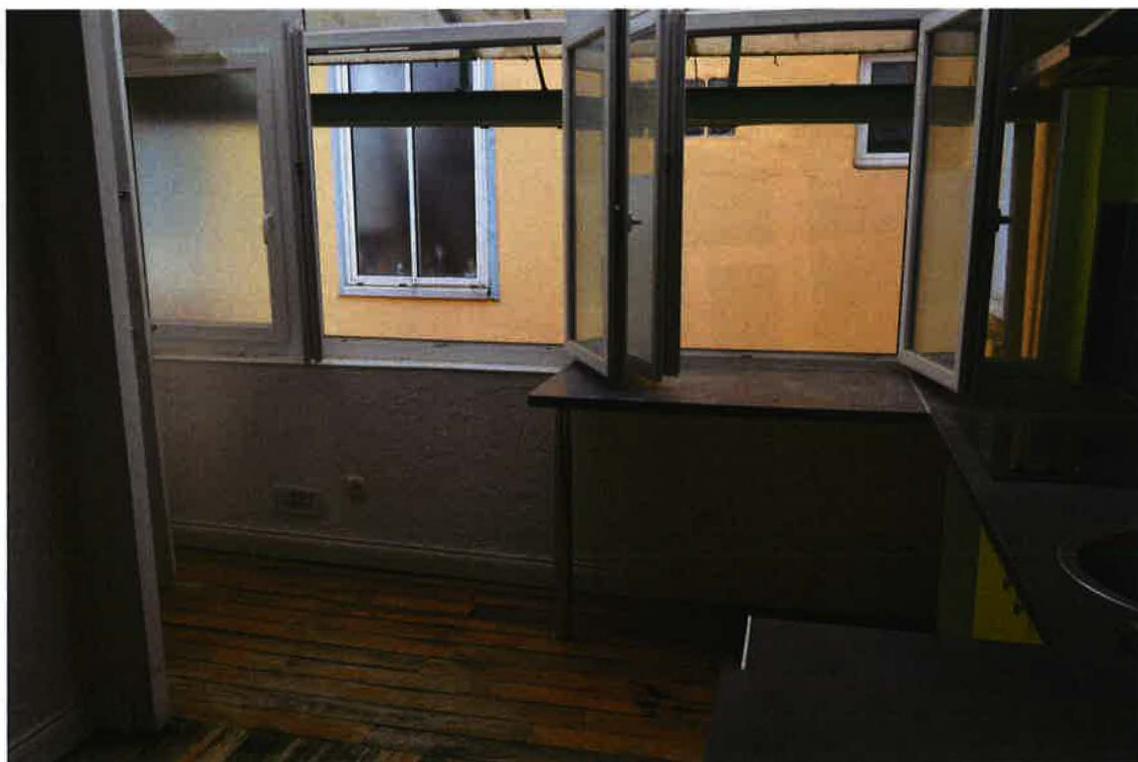
Le mur est percé de fenêtres double-battant, double-vitrage, au nombre de trois, dont deux sont constituées de deux battants.

Au-dessus de ces fenêtres, se trouvent un pan de toiture type plexiglas sur armature métallique.

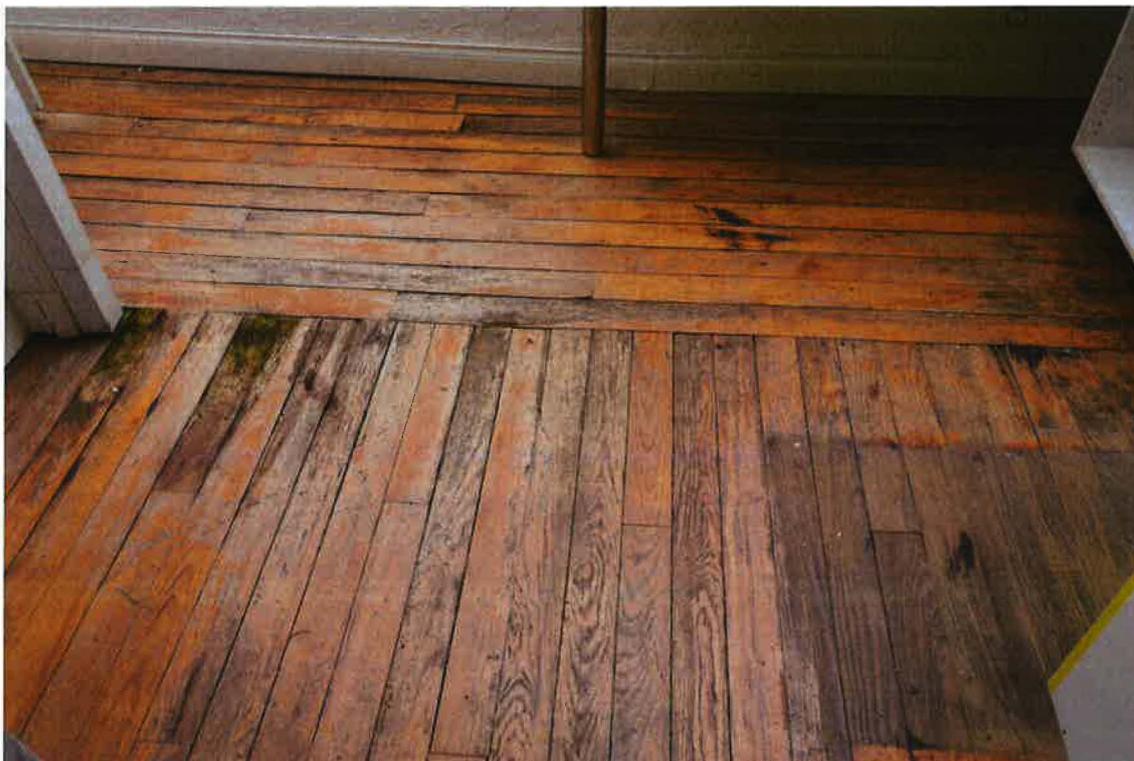
Photo n°25

A ce niveau, nous constatons que le sol parquet est abîmé, marqué par impacts et creux.

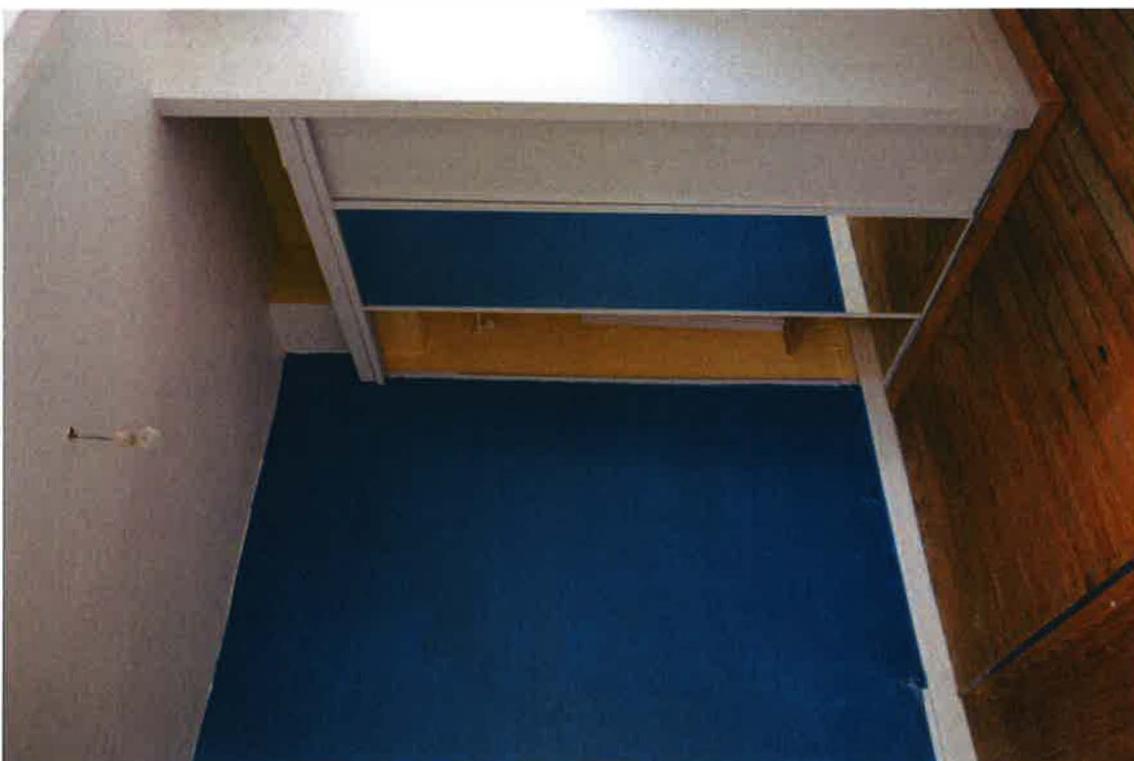
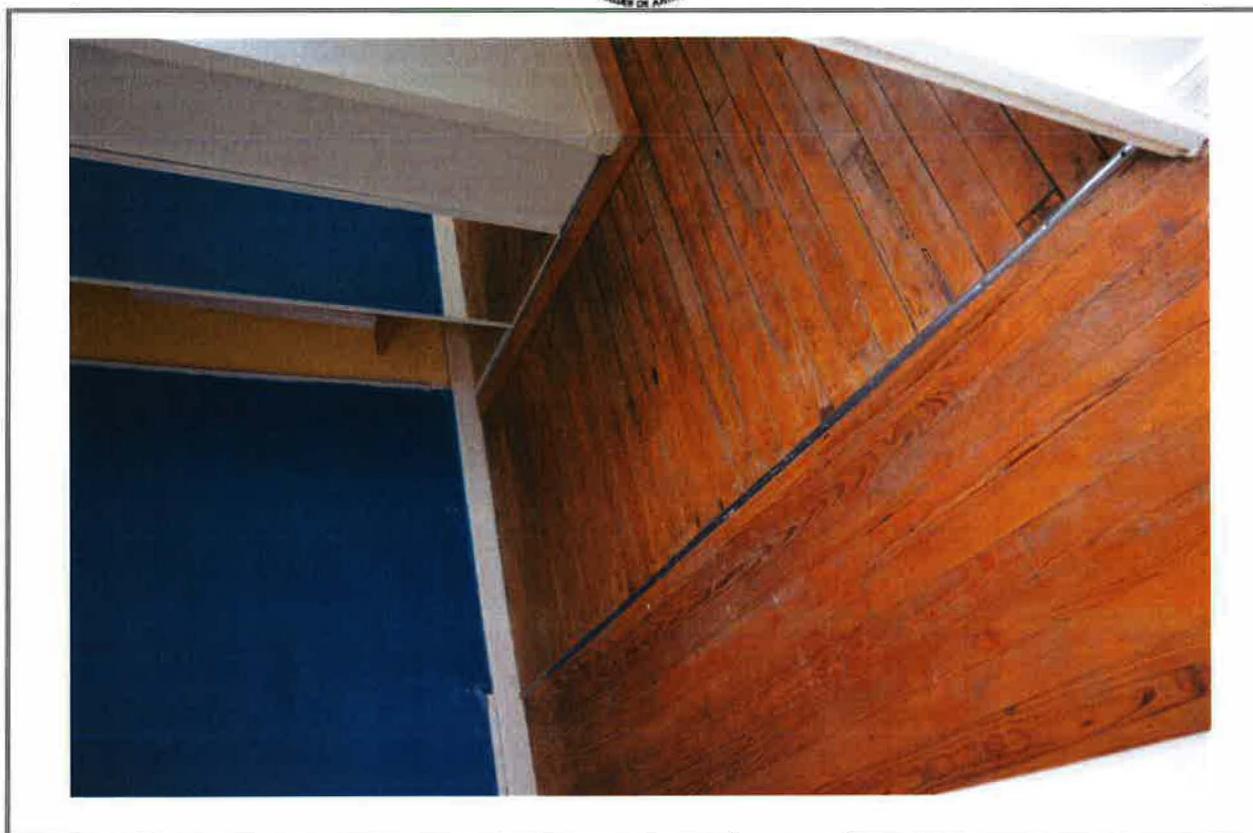
Plafond et murs : recouverts de tapisserie repeinte avec pan de mur côté Ouest en plâtre et percé d'une fenêtre double-battant, double-vitrage.

Présence d'un placard contre le mur Sud fermant par deux portes coulissantes en mauvais état.

Sol : parquet ancien.

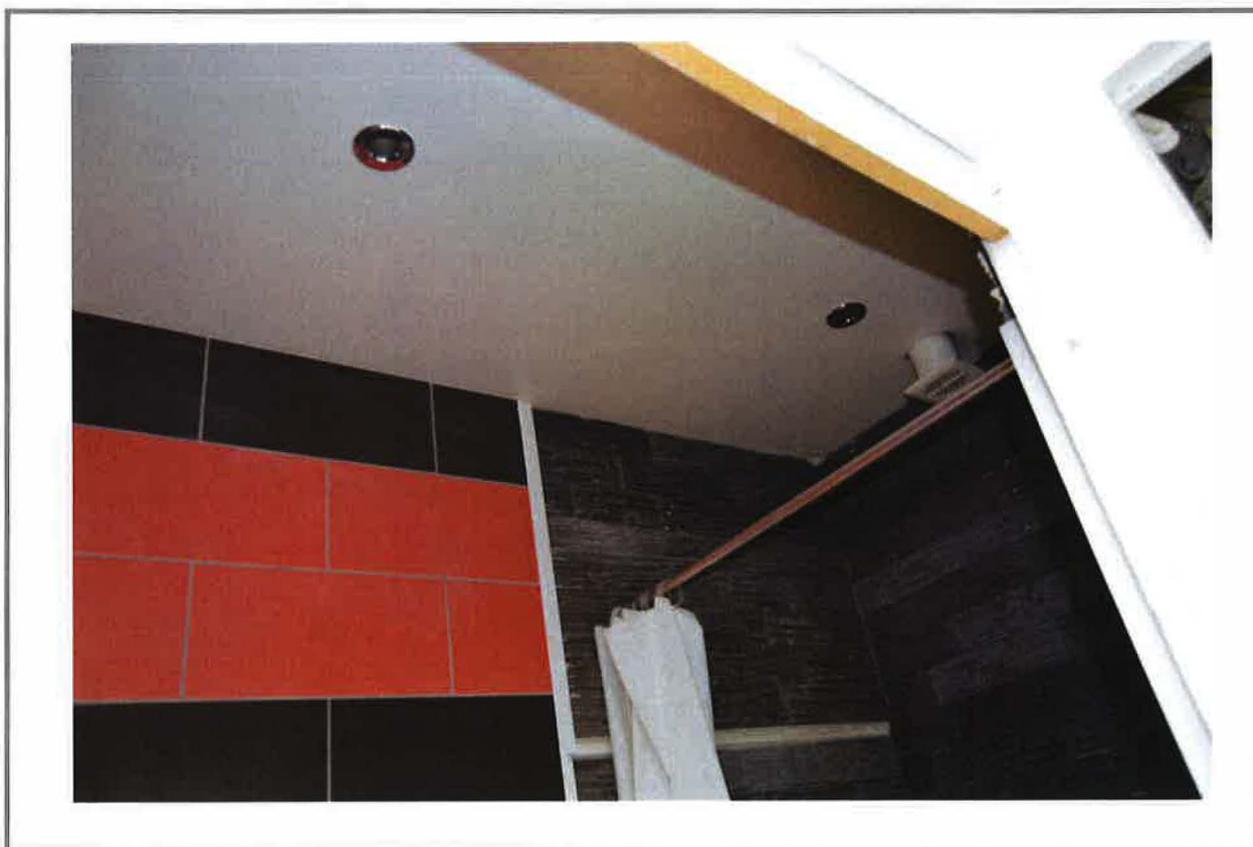
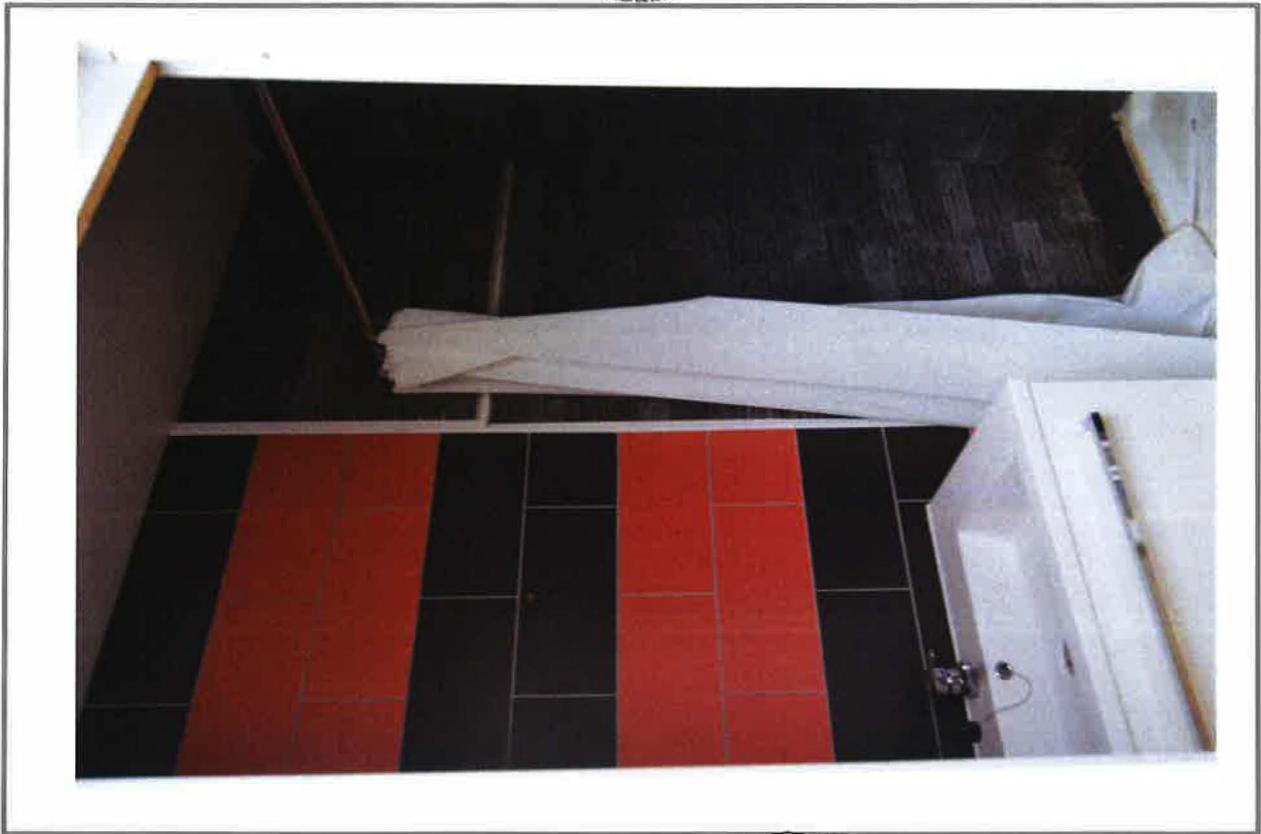
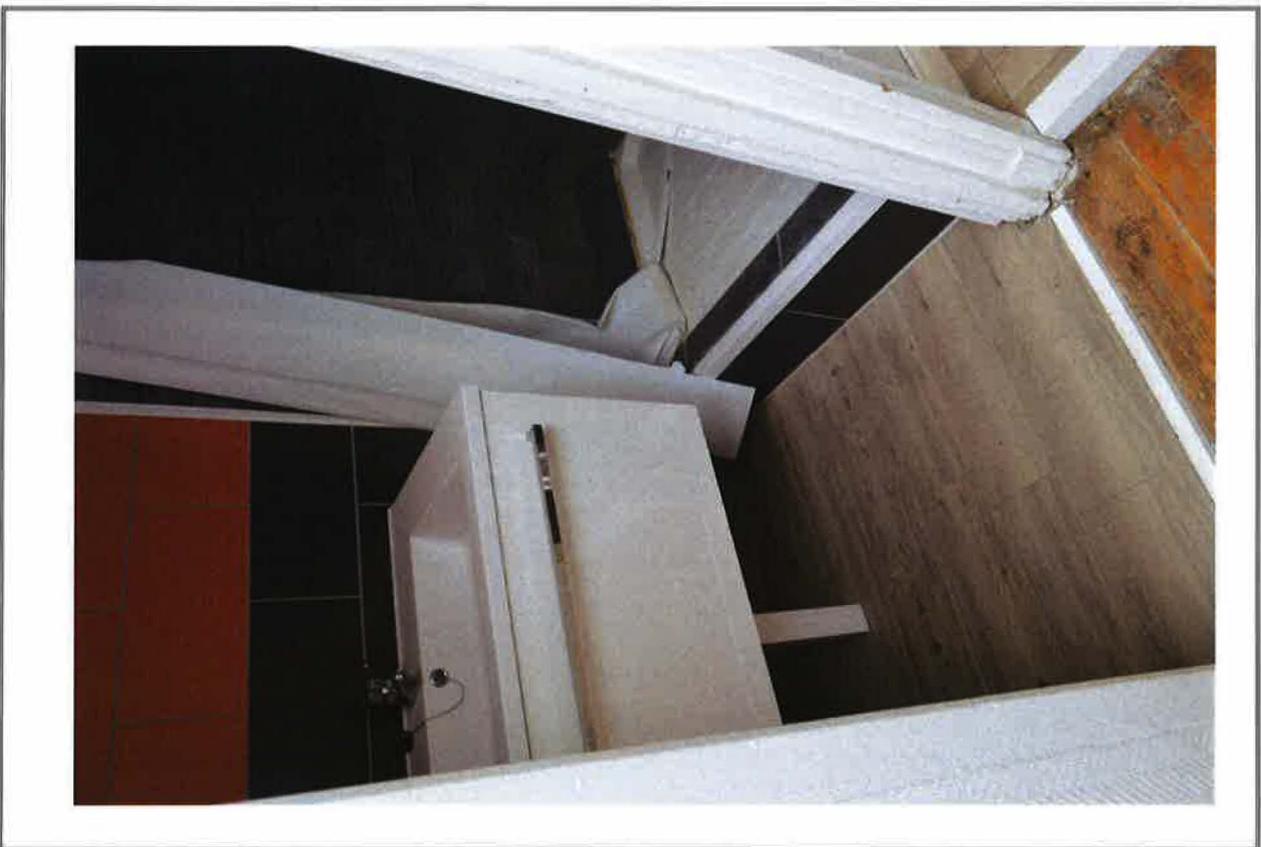
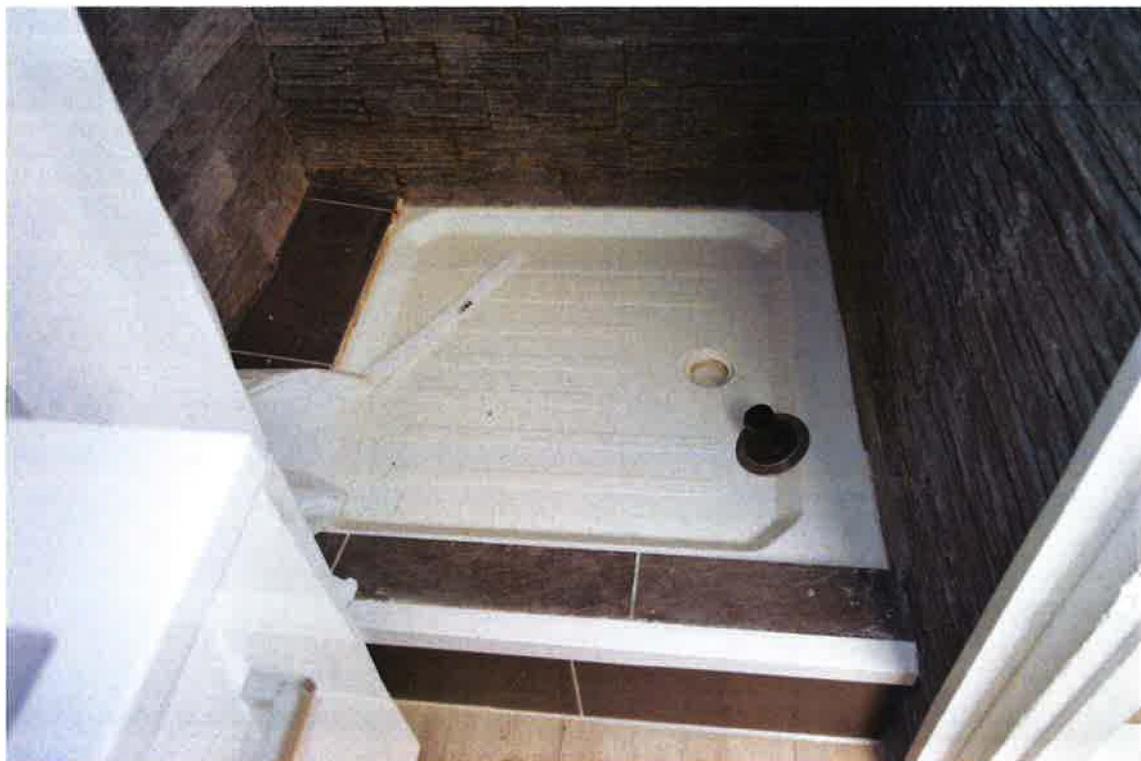
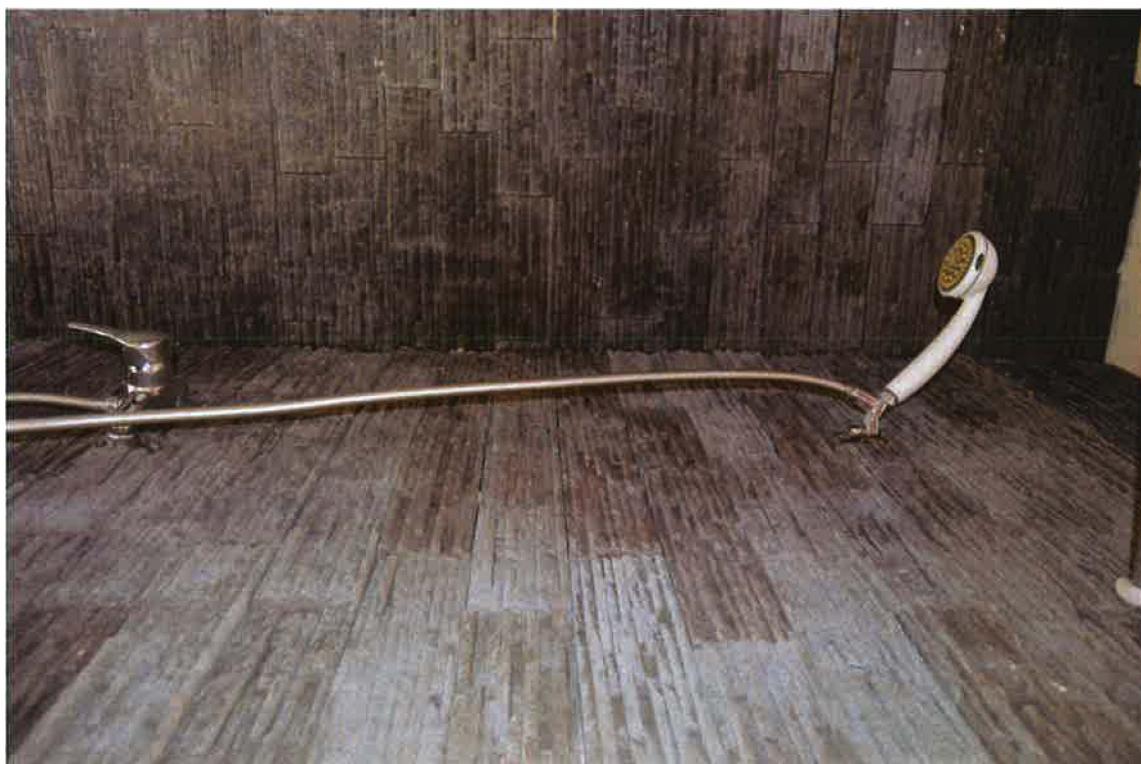
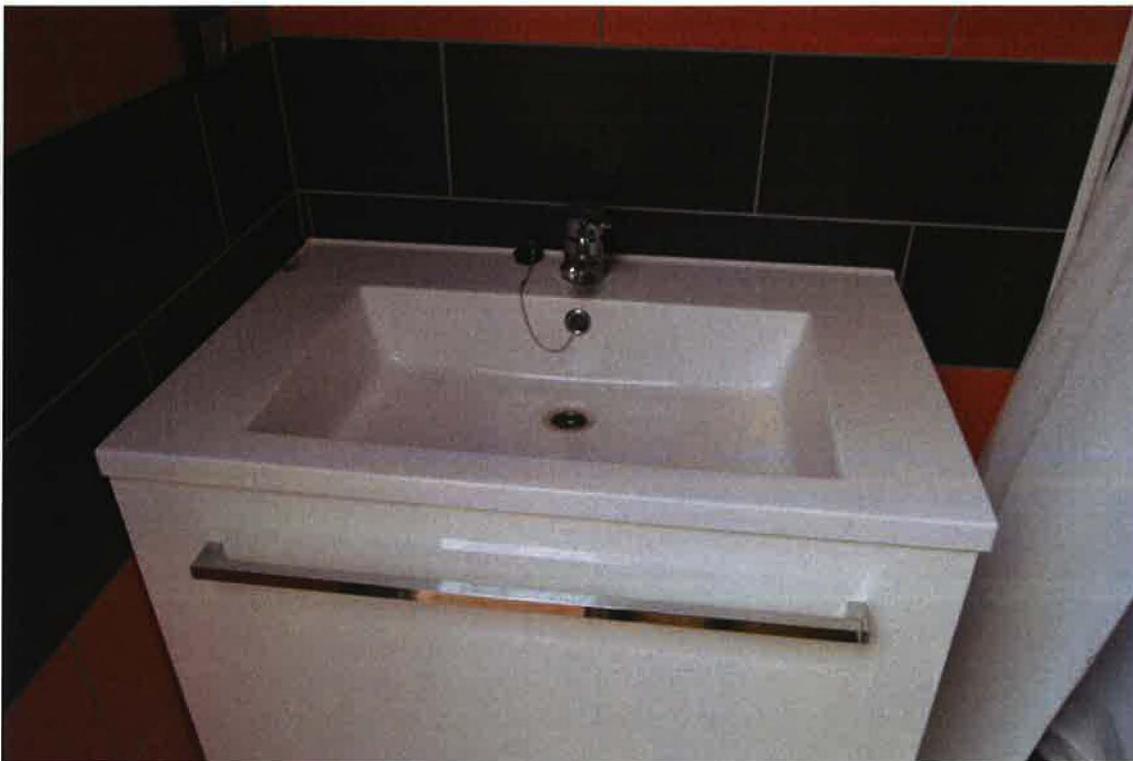
Absence de porte, encadrement bois.

Plafond : placo, éclairé par deux spots avec une bouche de ventilation VMC.

Pan de mur : carrelé avec bac de douche partie Ouest et meuble-lavabo alimenté par robinet mitigeur côté Est.

Sol : parquet flottant.

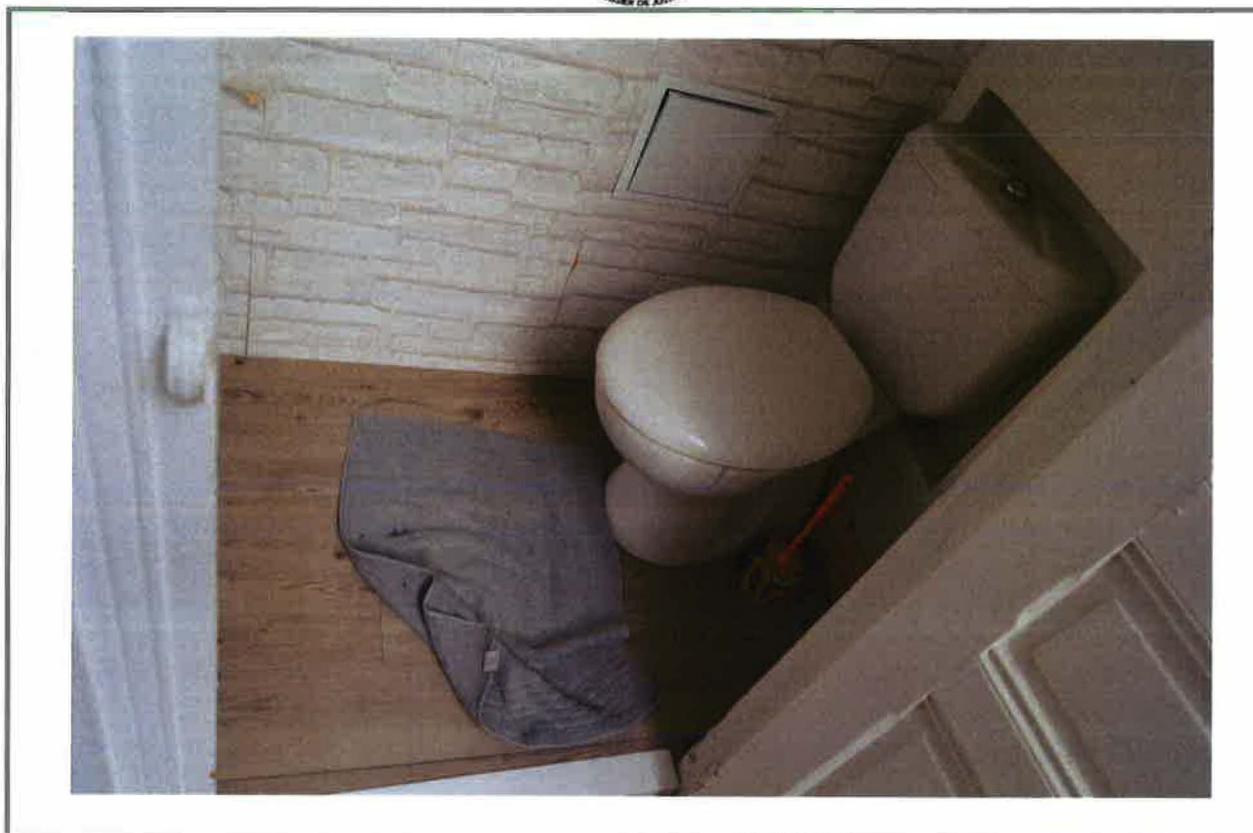
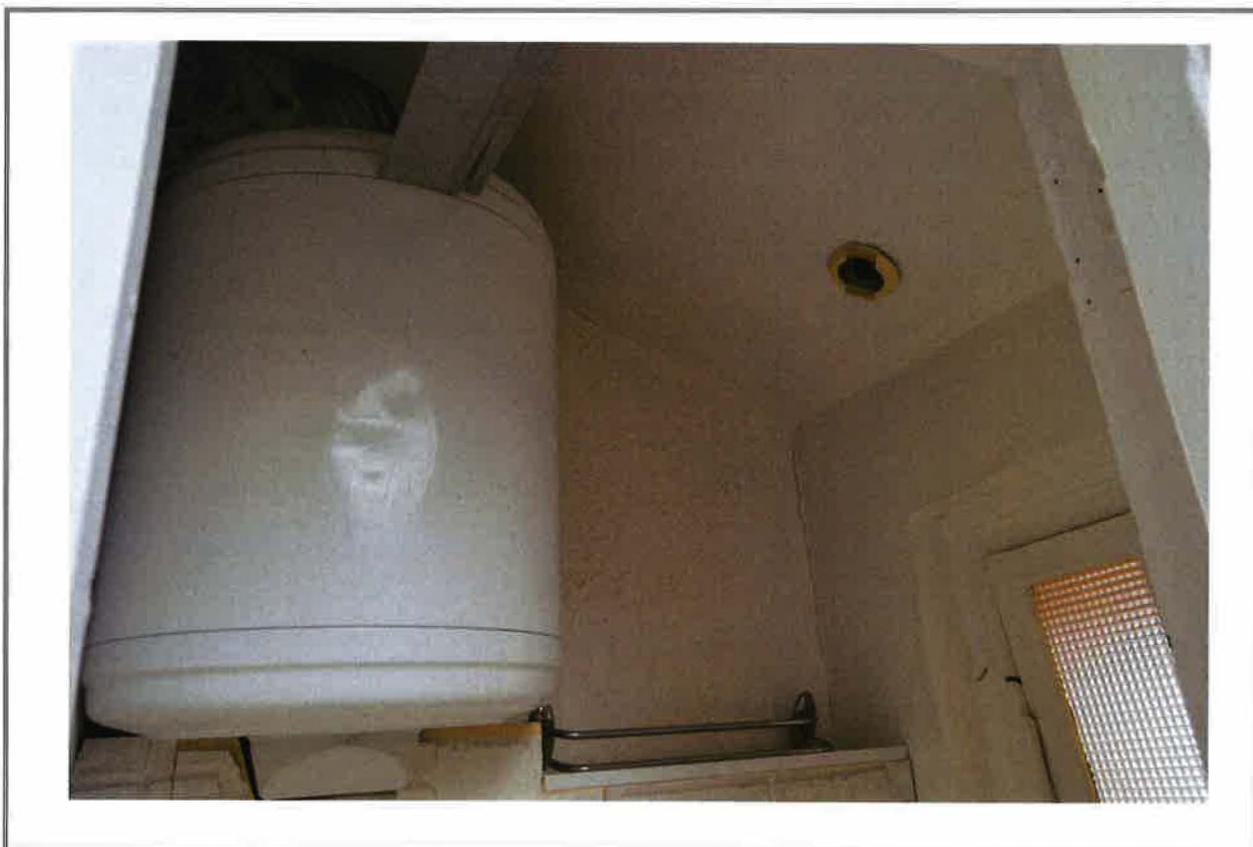
Porte : bois avec poignée métallique permettant d'accéder au cabinet de WC coiffé par un mur recouvert de tapisserie repeinte avec bouche d'aération VMC mécanique.

Présence d'un cumulus électrique assurant la production d'eau chaude sanitaire.

Contre le mur Nord, cuvette avec chasse d'eau et double-abattant.

Sur sol, parquet flottant.

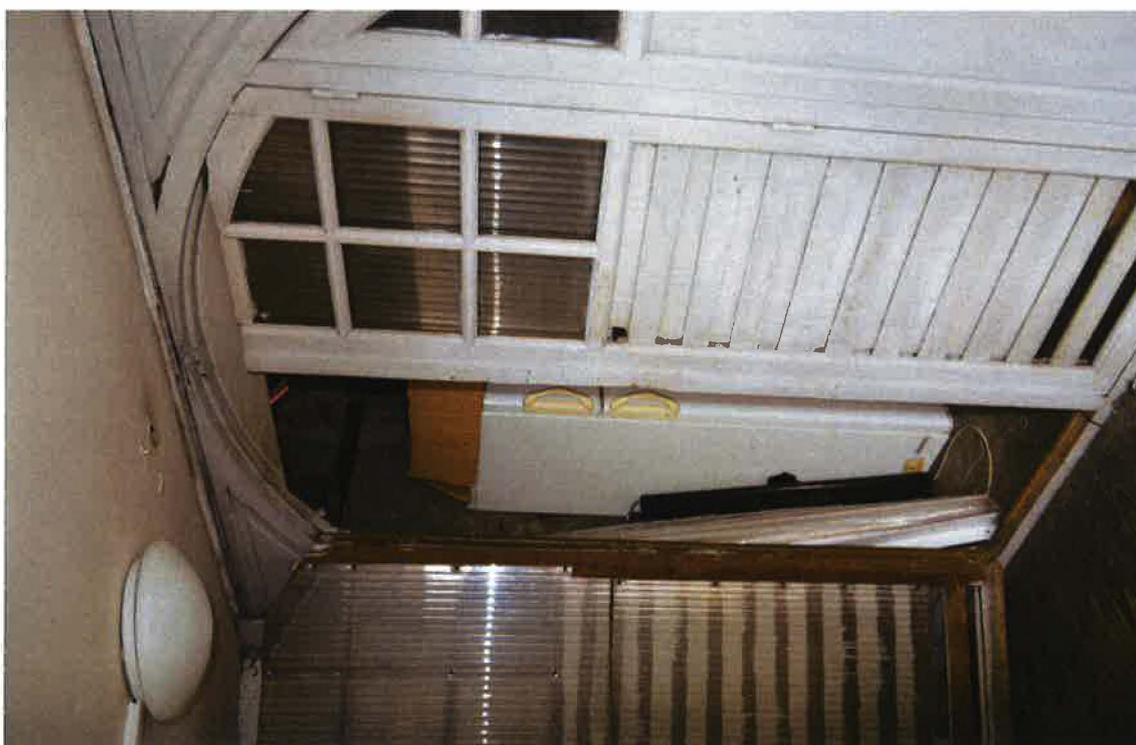
Photo n°38

Le lot n°52 est en nature de local accessible par deux portes bois.

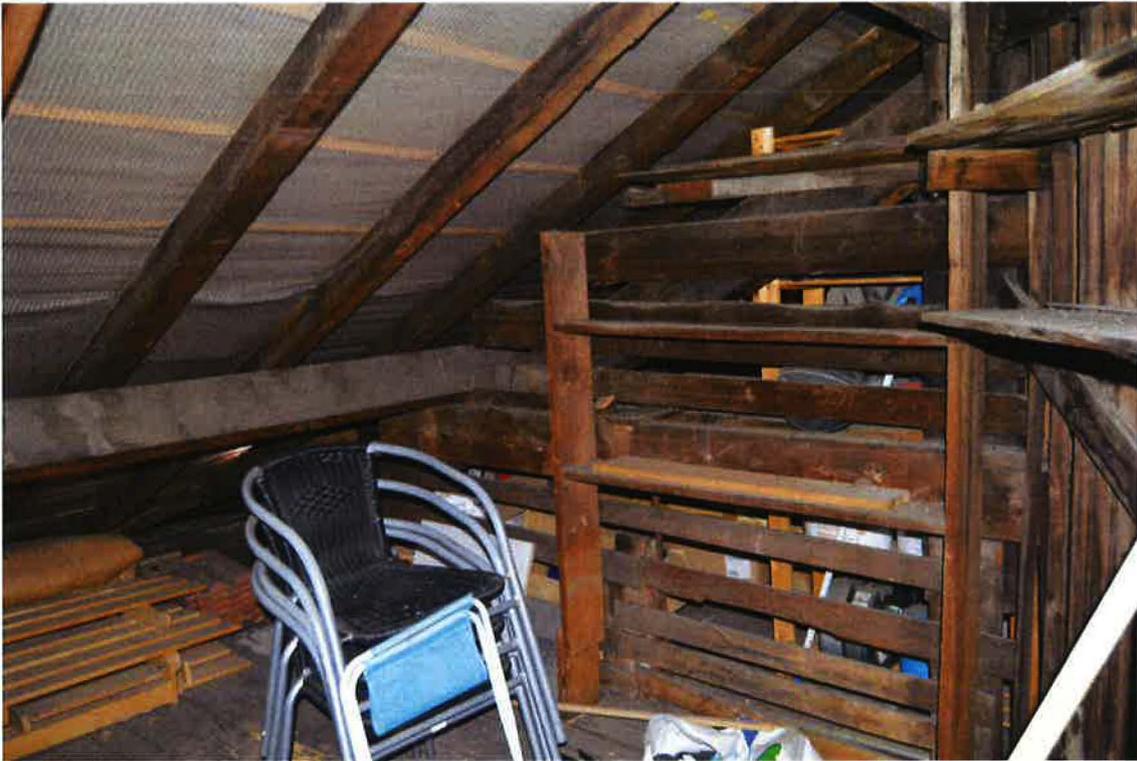
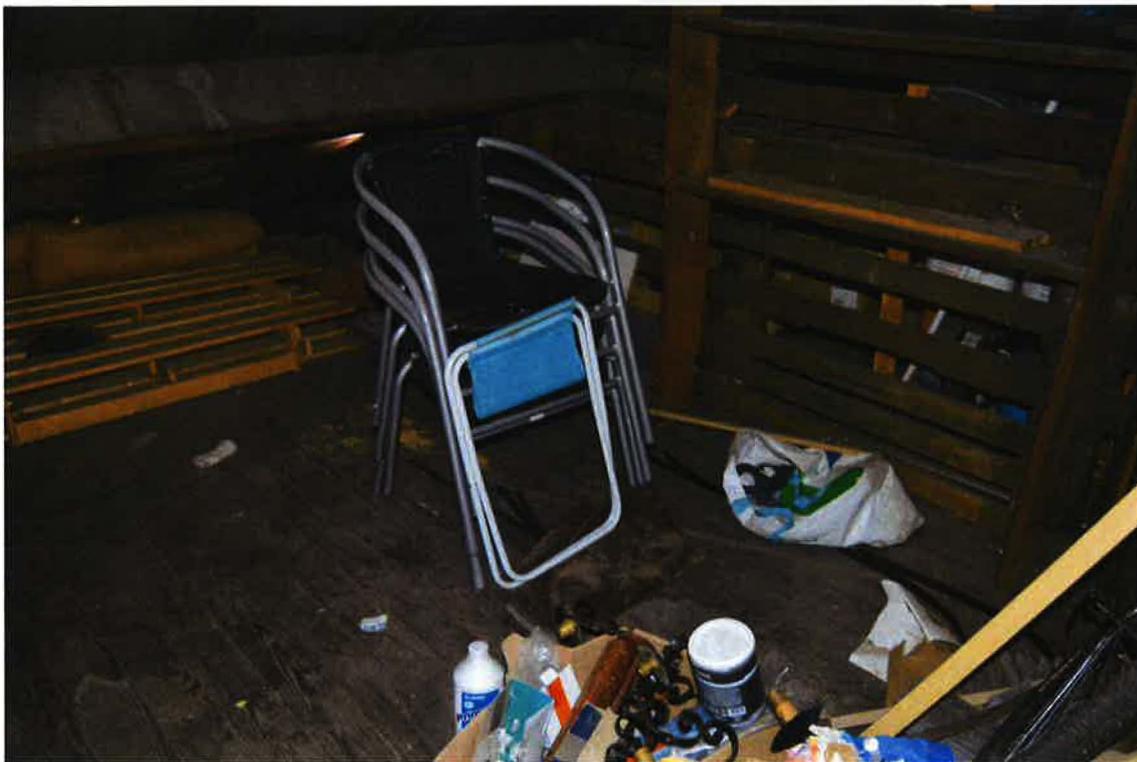
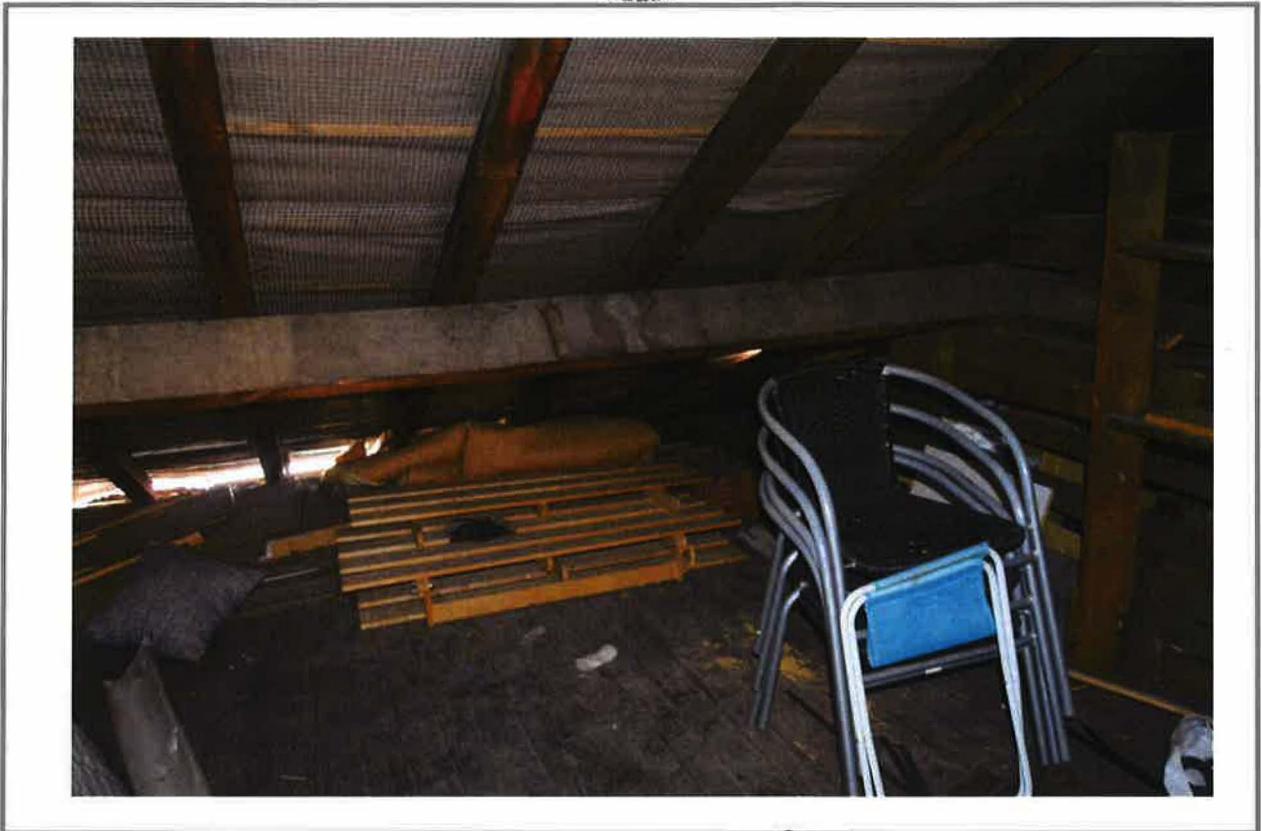
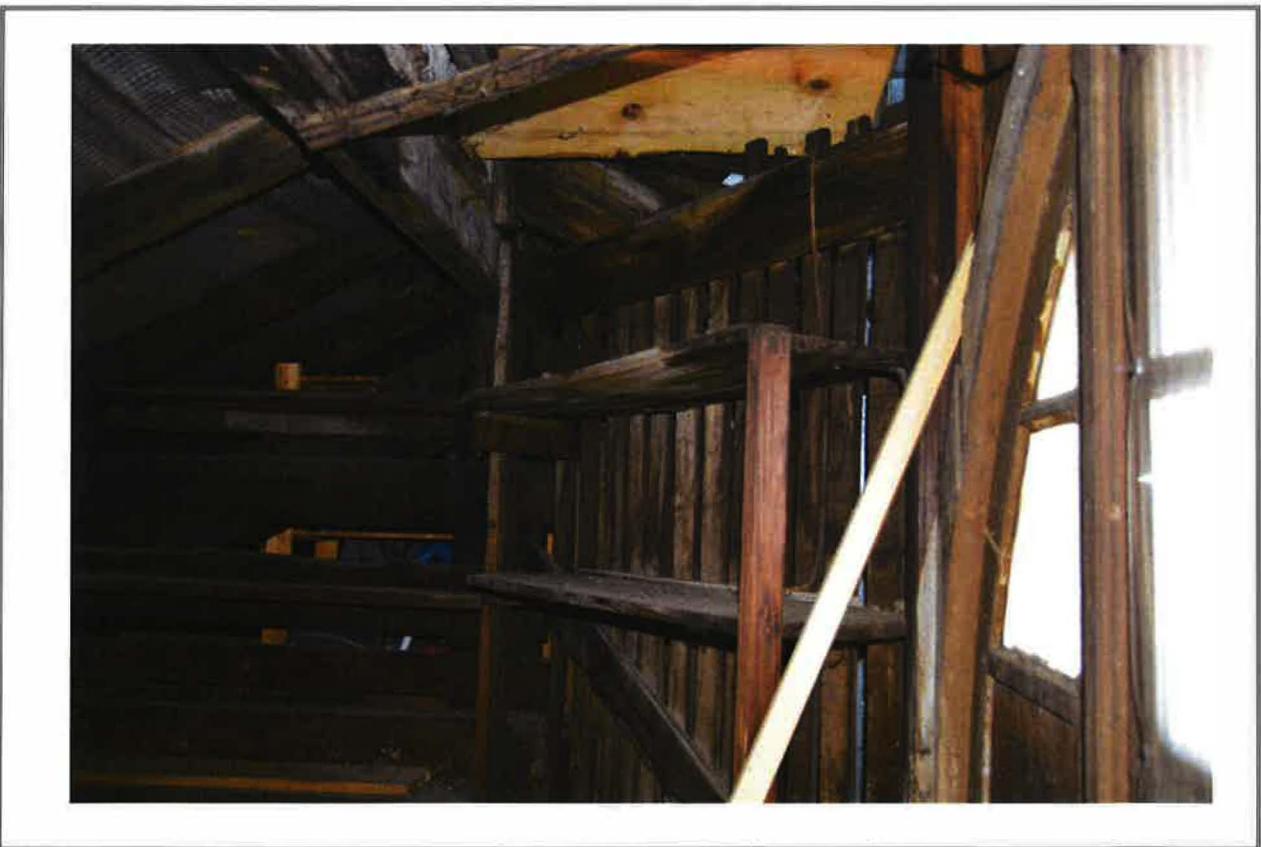
Il s'agit en réalité d'un local, sur lequel aucune séparation n'a été effectuée d'avec le lot n°51.

En effet, le lot n°51 se trouve côté Sud tandis que le lot n°52 se trouve côté Nord, c'est-à-dire sur la moitié latérale droite en entrant dans ledit local.

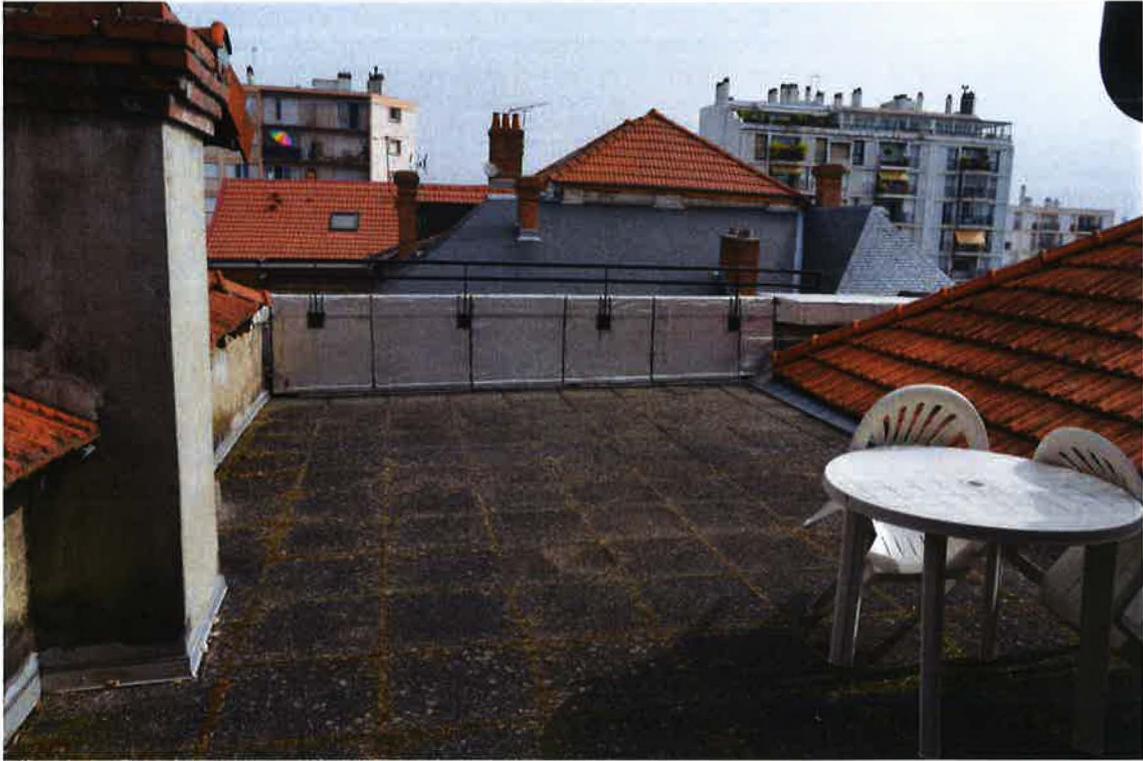
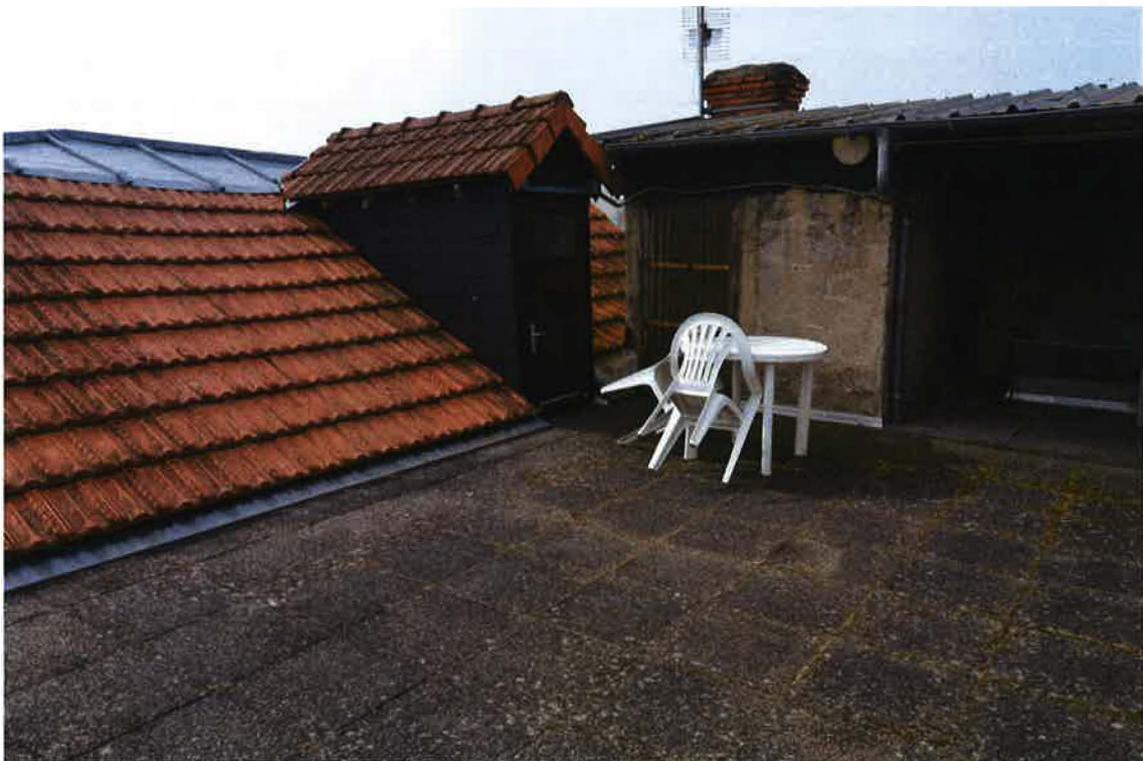
Il convient enfin de préciser qu'une terrasse commune se trouve au dernier niveau avec ancien lavoir prise d'eau.
