PROCES-VERBAL

PROCES VERBAL DE DESCRIPTION DES LIEUX

L'AN DEUX MILLE DIX NEUF et le TREIZE SEPTEMBRE

Certifions nous être rendu ce Vendredi 13 Septembre 2019 à quinze heures, Chemin de Geu, Commune de BERBERUST LIAS (65100), à l'effet de procéder à la description des biens qui y sont situés cadastrés Section B n°287 et Section B n°18,

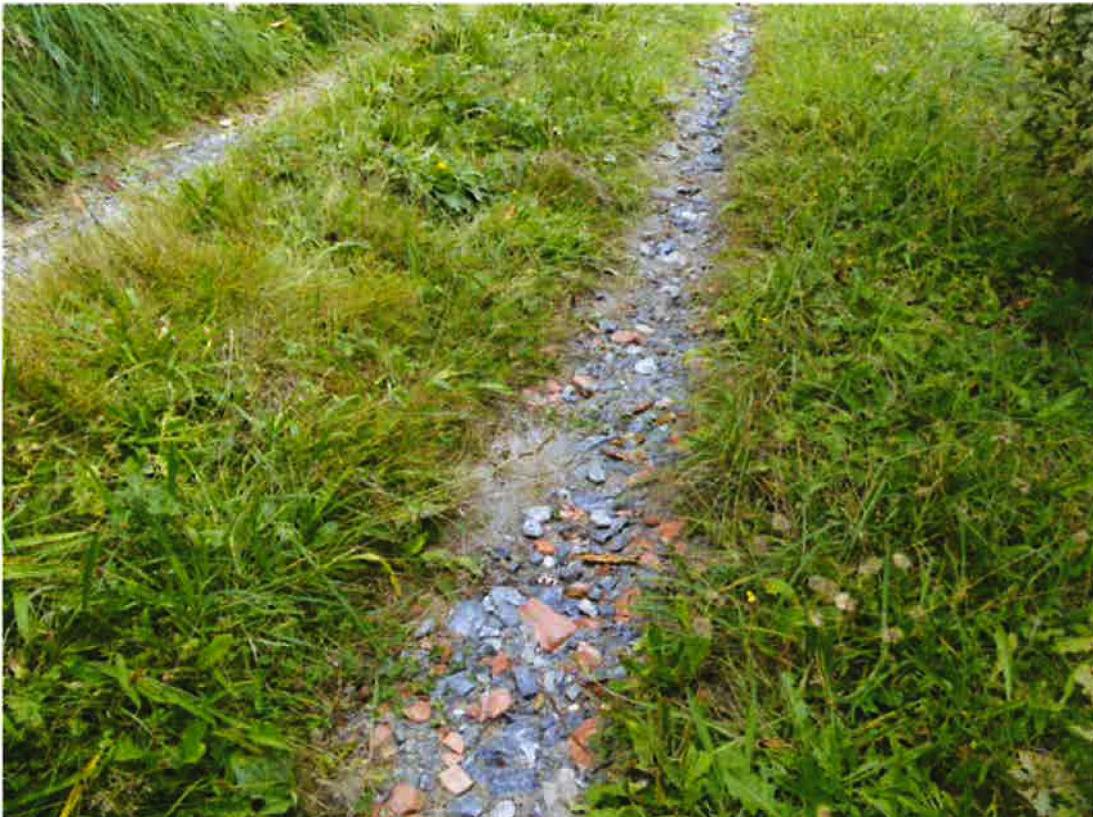
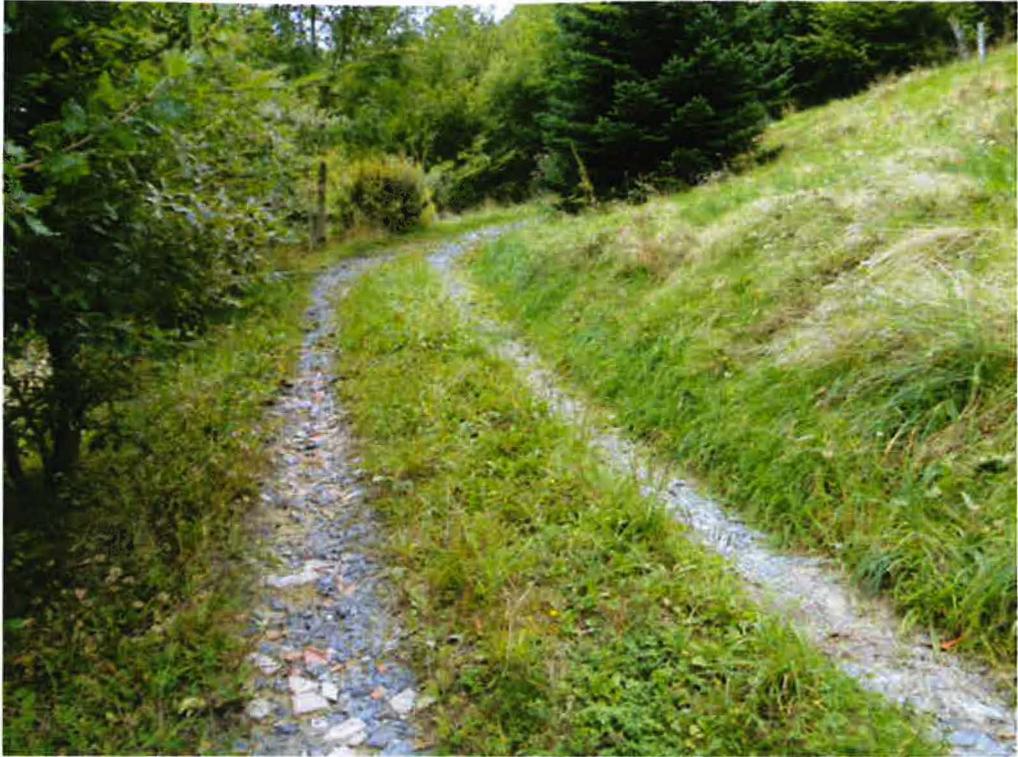
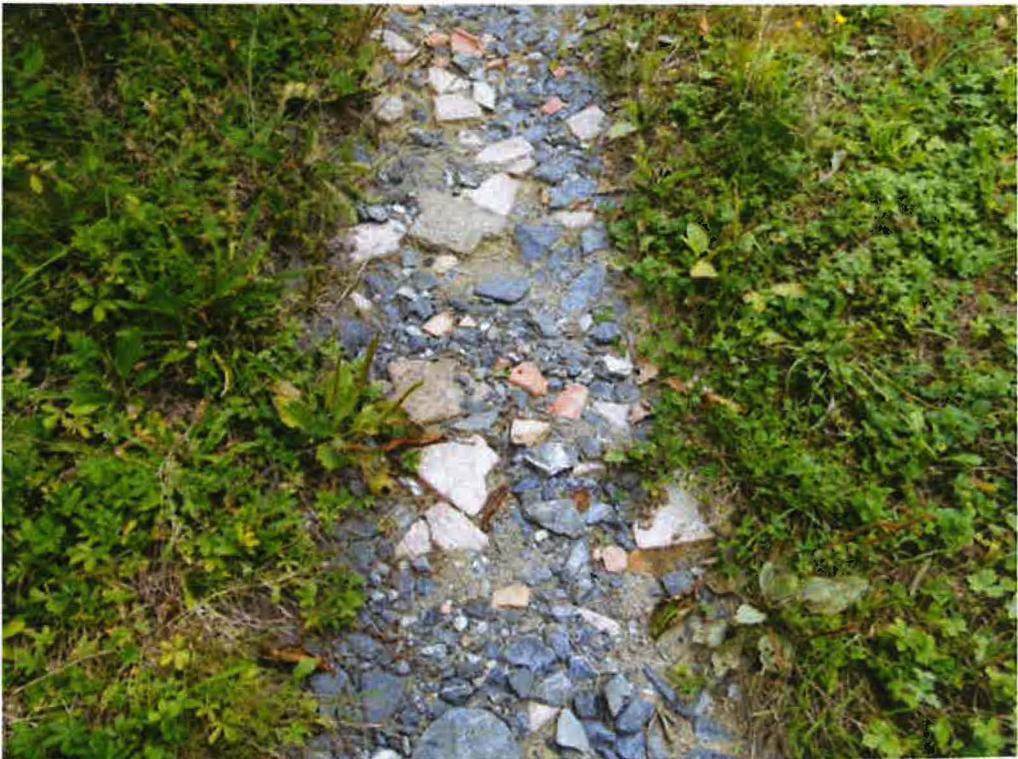
Sur la piste d'accès, des pierres et des tessons de briques sont visibles.

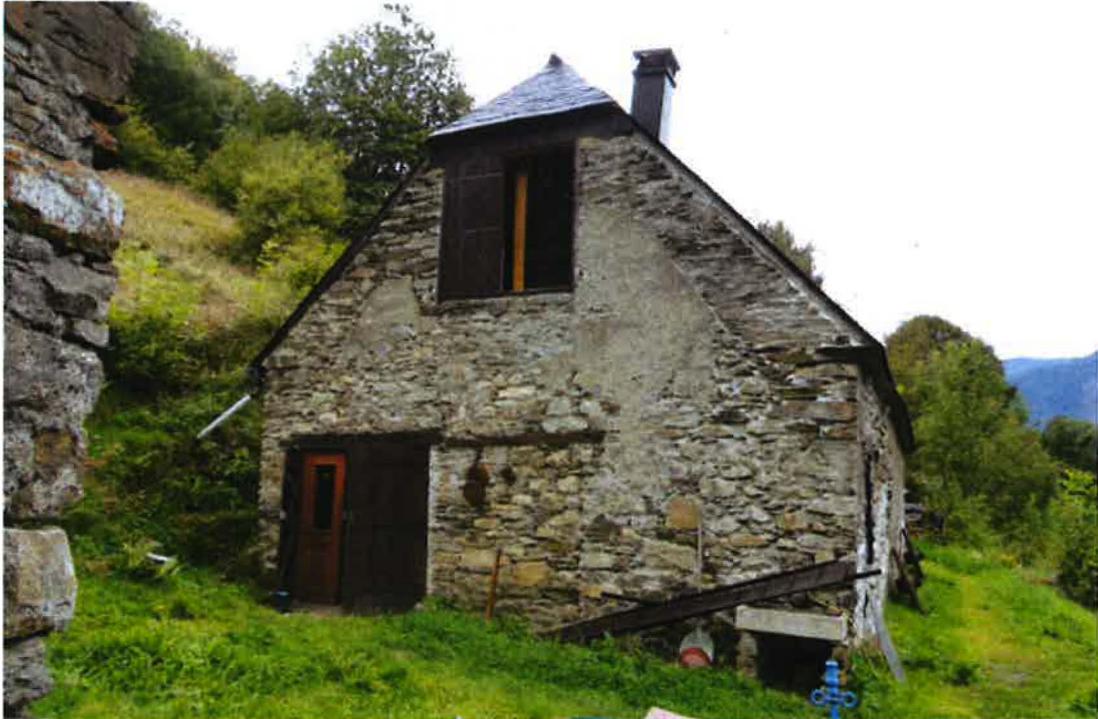
Grange Ouest pignon Est

Les murs extérieurs sont en pierres brutes, un crépi ancien en mauvais état sur la plus grande partie des murs, le pignon ouest jointoyé plus récemment.

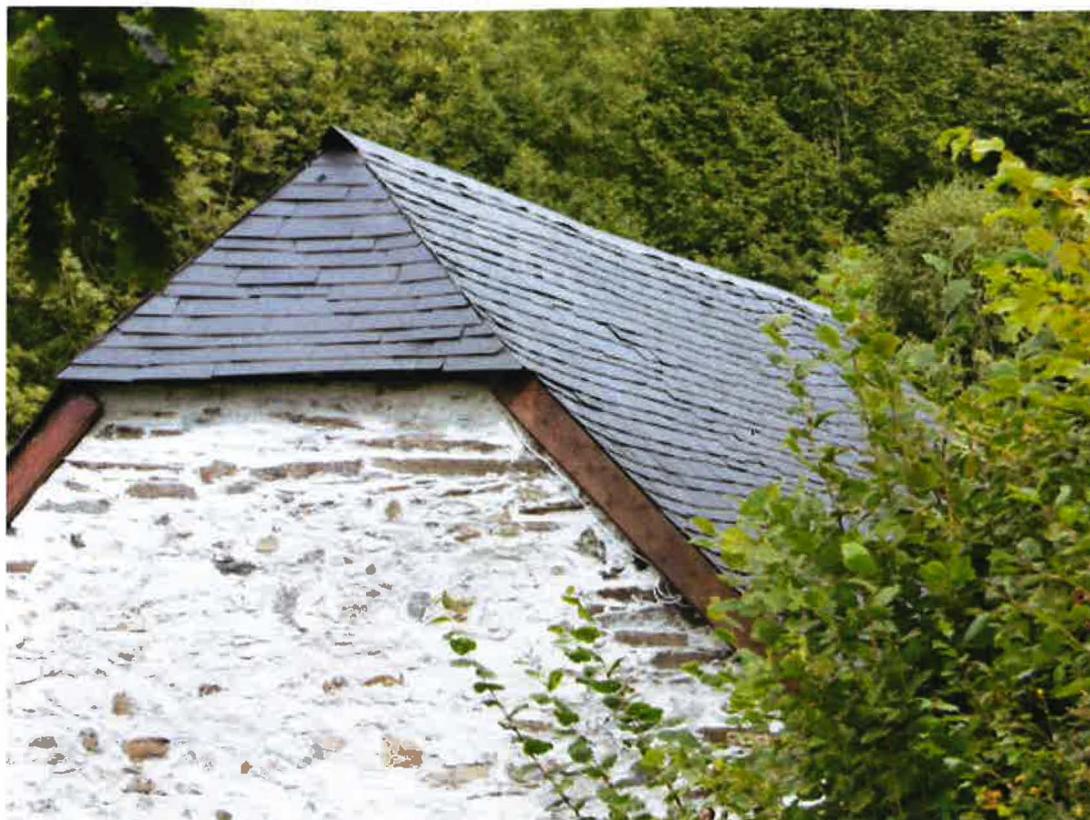
Grange Ouest couverture en ardoises

La couverture est en ardoises récentes posées sur une charpente ancienne marquée de multiples ondulations (photo ci-dessous).

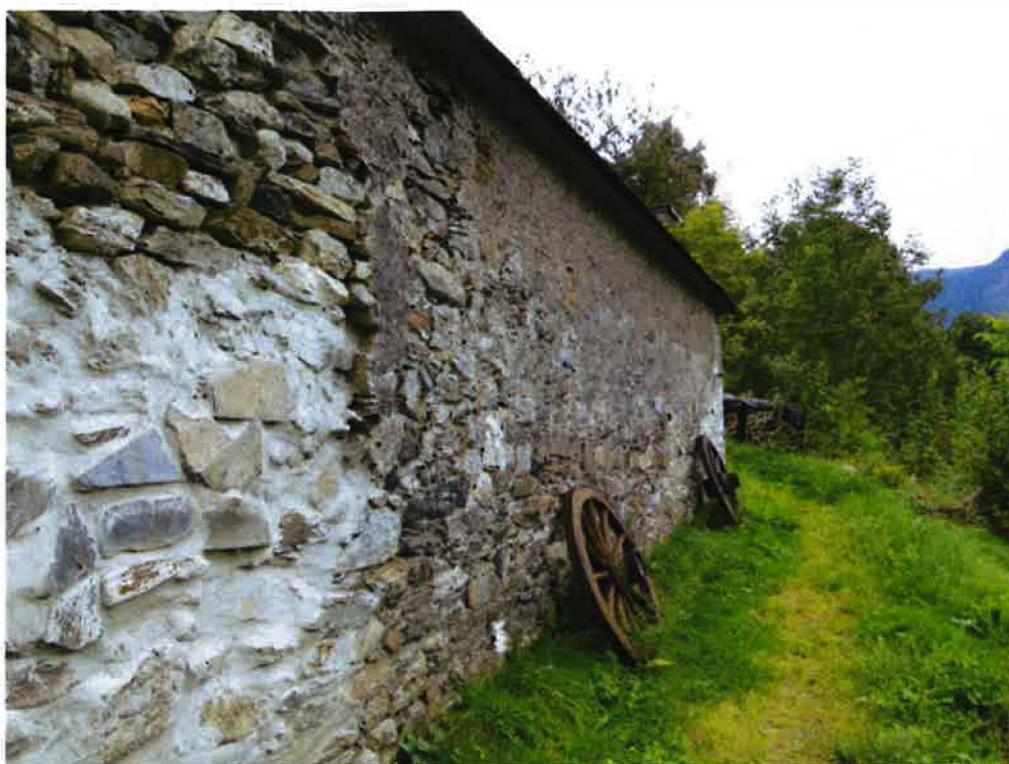
Le tiers Est du mur Nord équipé d'une fenêtre semble avoir été repris ou redressé, les pierres à la base appareillées et jointoyées de manière différente par rapport au reste du mur (photo ci-dessus).

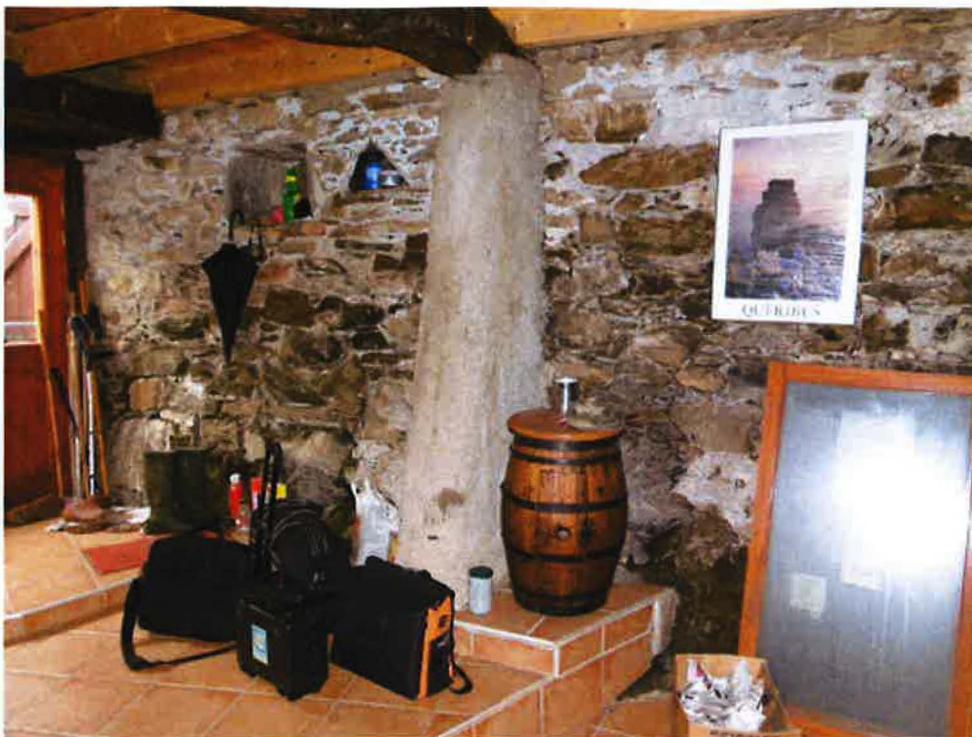
Un renfort maçonné est construit contre le mur Sud, non loin de la porte d'entrée (photo ci-dessus).

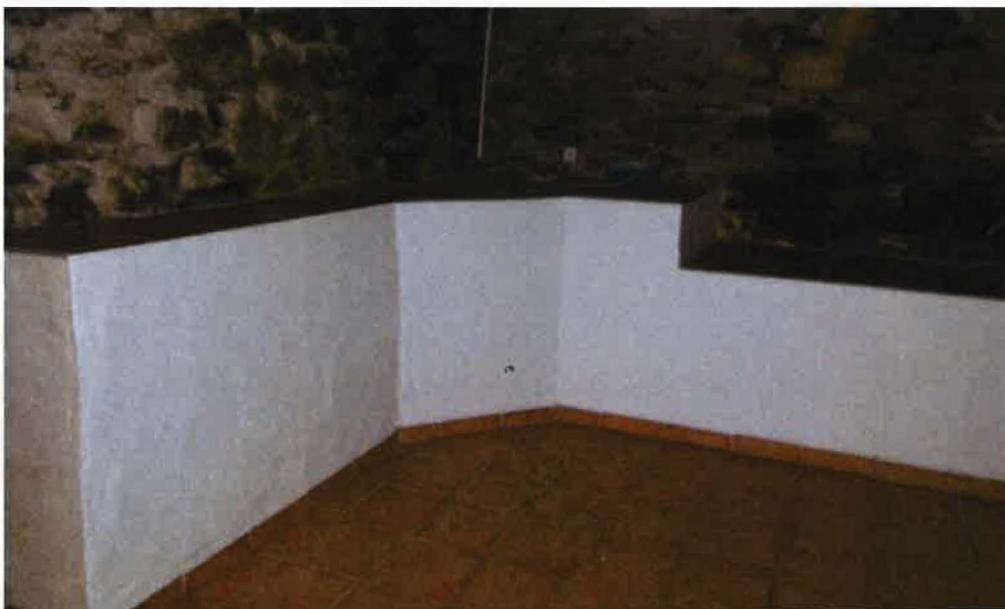
Banquette maçonnée à l'angle sud-ouest-dessus carrelé

Une banquette maçonnée est construite à la base des murs à l'angle sud-ouest du bâtiment. Les murs en pierres, anciens sont marqués par l'humidité notamment côté sud enterré.

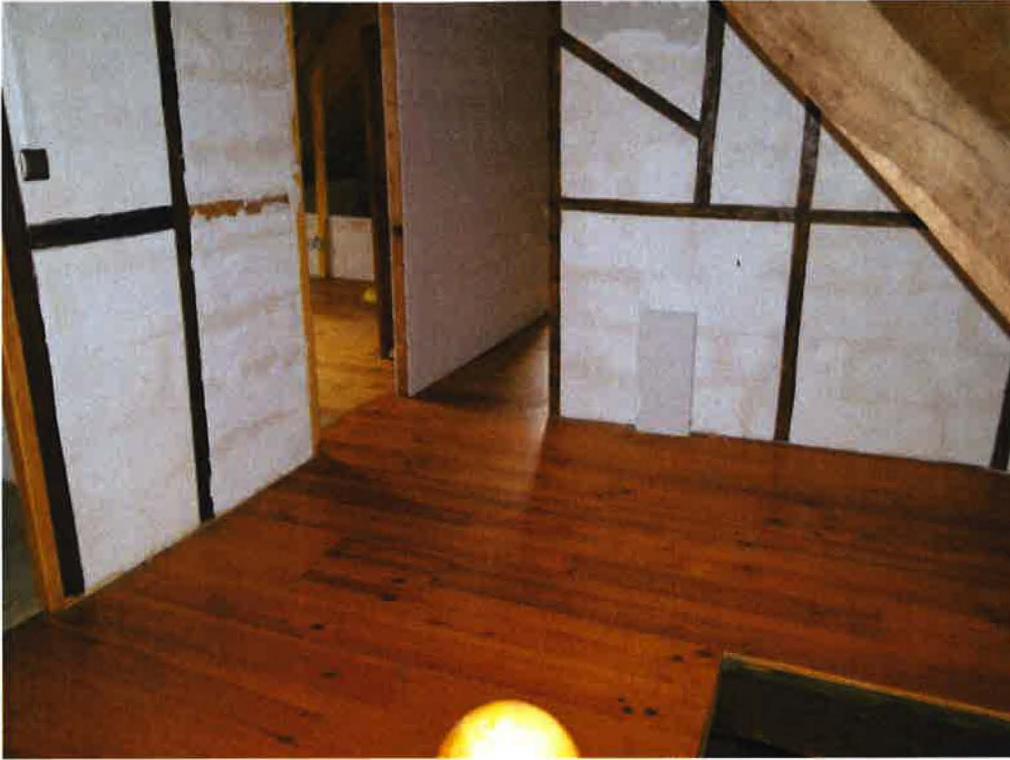
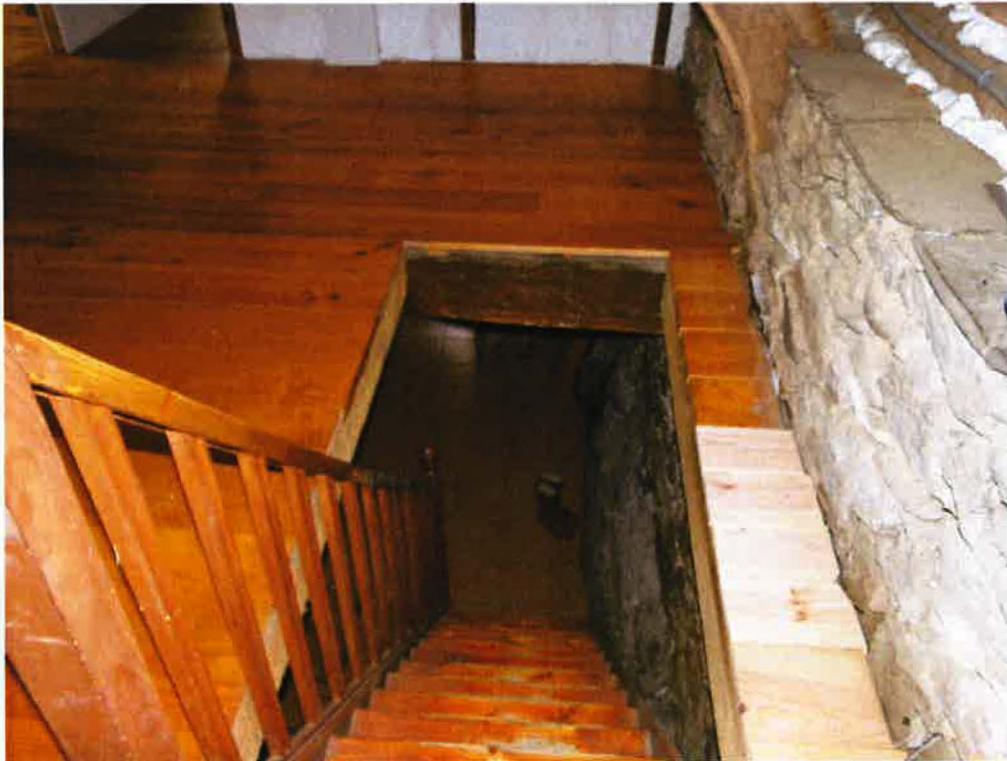
La trémie au-dessus de l'escalier est dépourvue de garde-corps (deux photos suivantes).

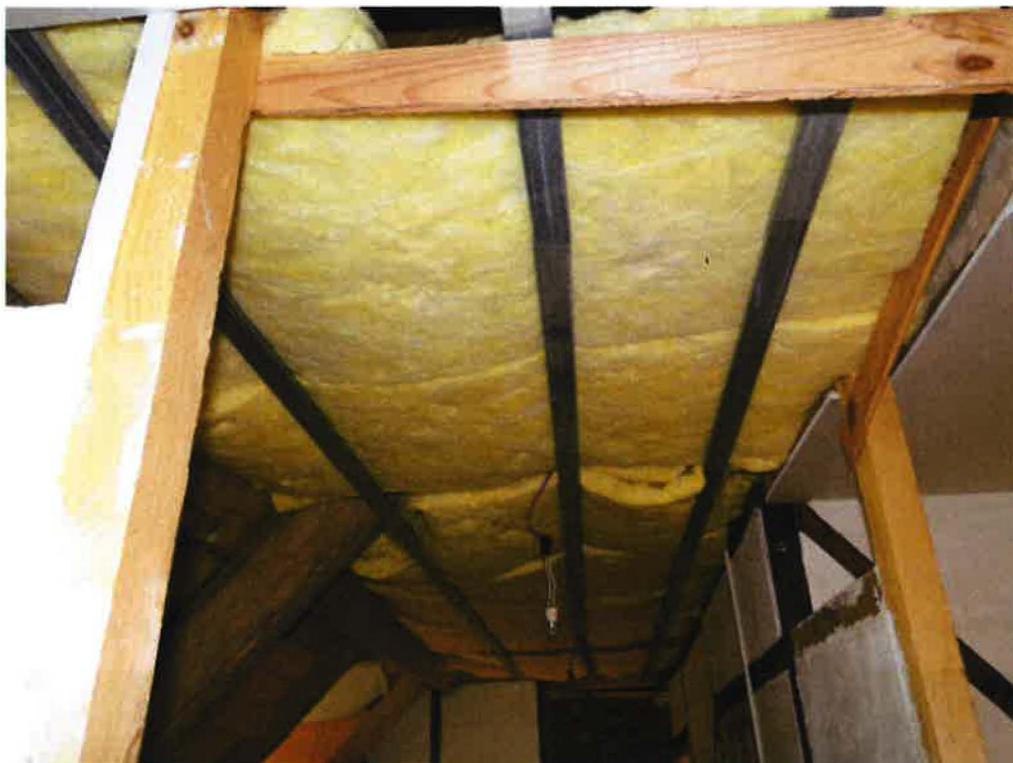
Le plafond est inachevé, des rouleaux de laine de verre dépliés au-dessus des structures métalliques destinées à recevoir du placoplâtre (photo ci-dessous).

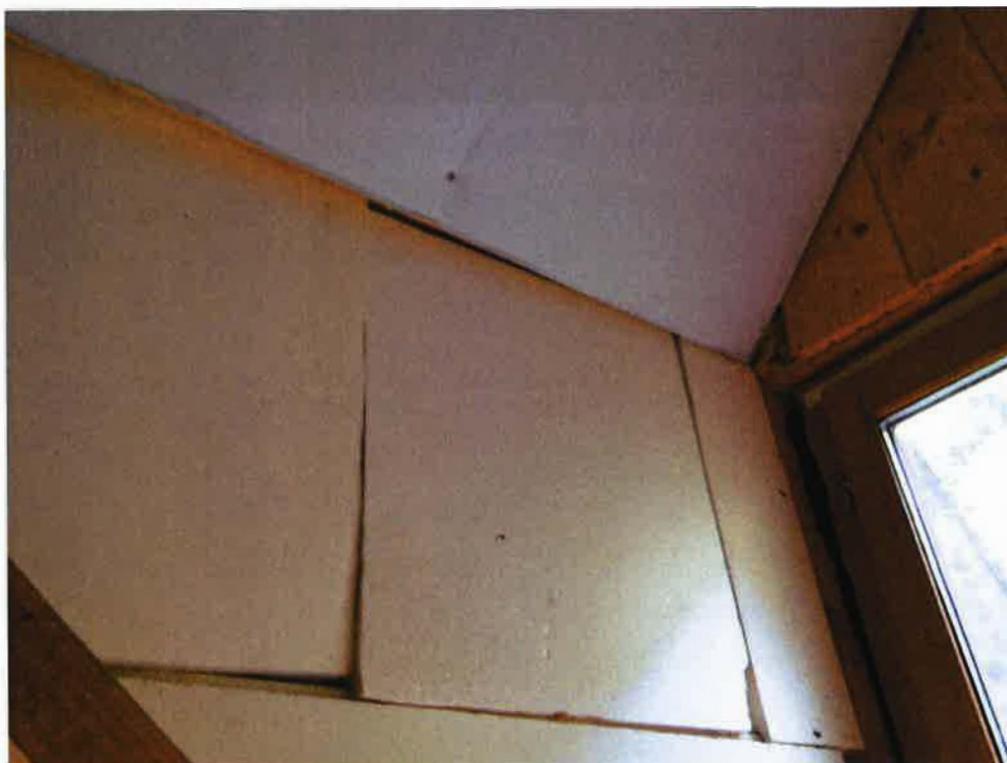
Côté Sud, un chien-assis grossièrement isolé et calfeutré s'ouvre sur le talus, il est équipé d'une menuiserie à double vitrage.

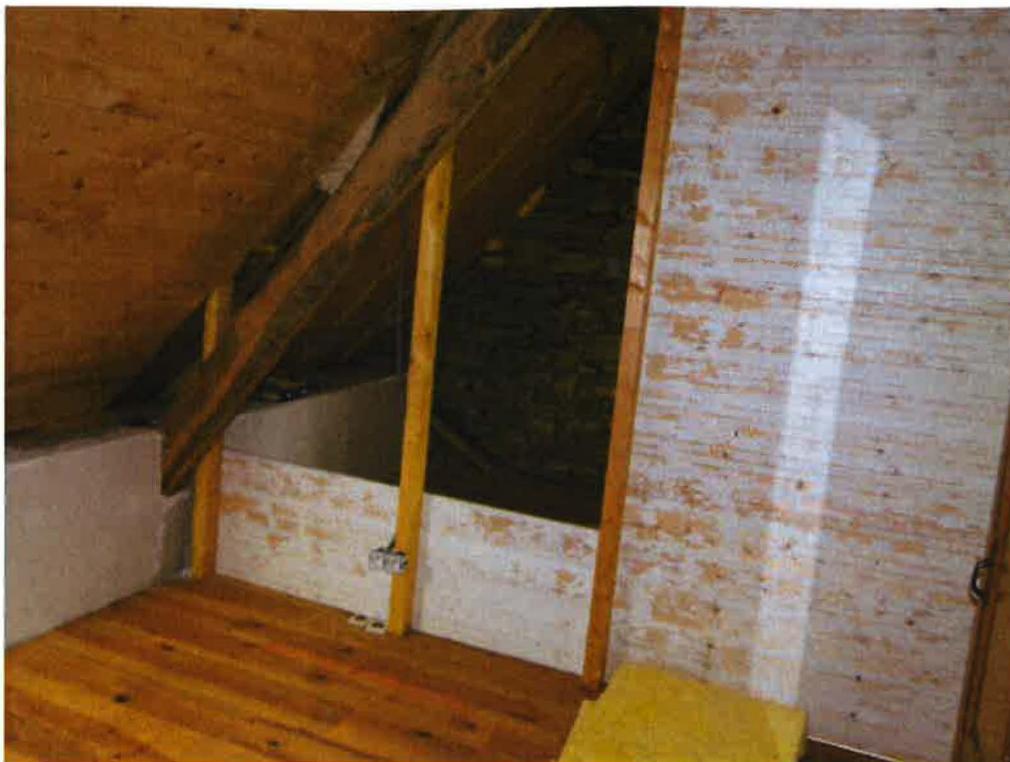
Les cloisonnements entre ces deux chambres, en lambris sont inachevés (photo ci-dessous).

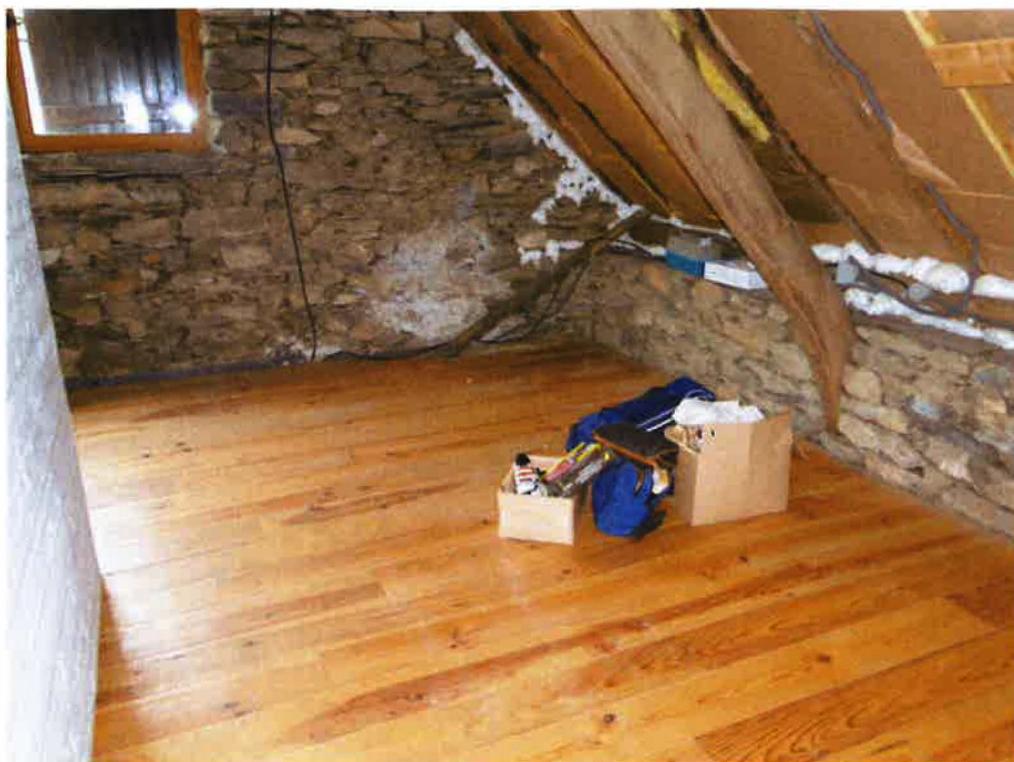
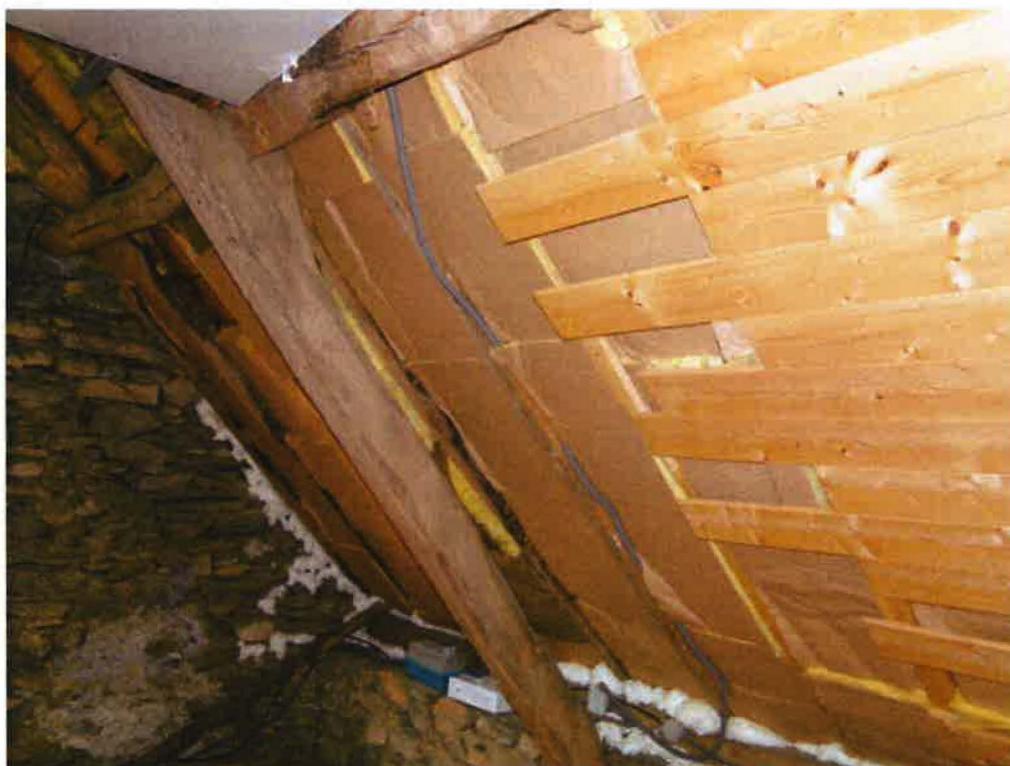
Dans la chambre Est près du pignon Est, les murs extérieurs en pierres sont bruts. La charpente ancienne est apparente. L'isolation est irrégulière et inachevée.

Les lambris sous les rampants sont inachevés (photo ci-dessus).

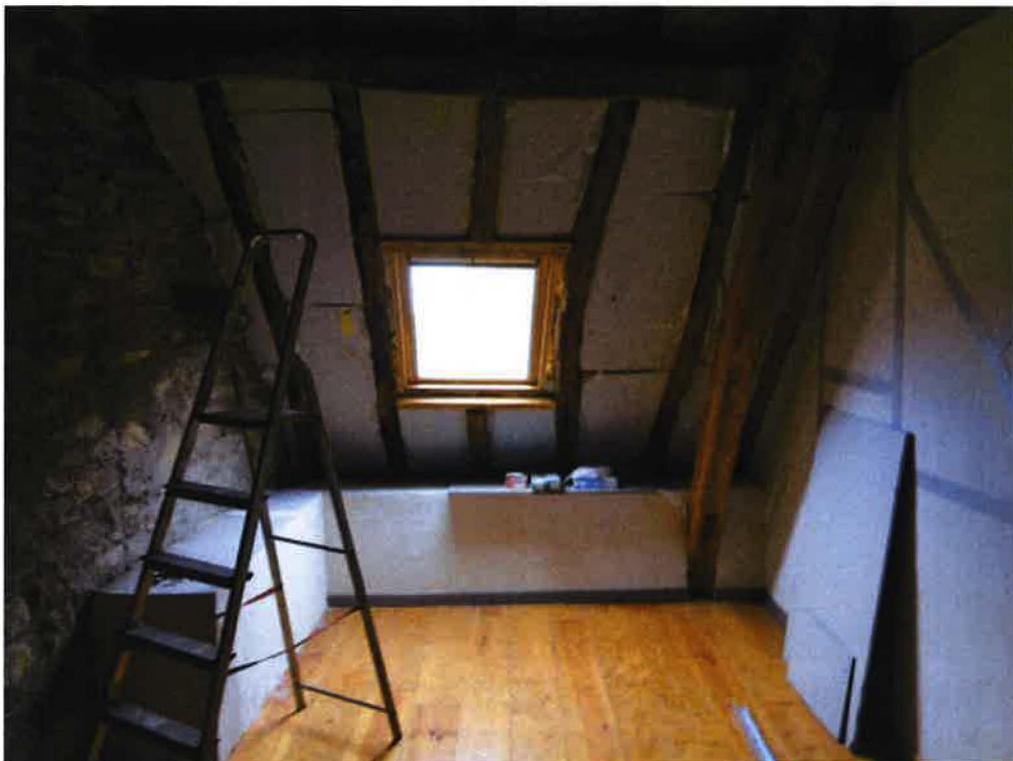
Sous les rampants, une isolation grossière inachevée est visible (deux photos suivantes).

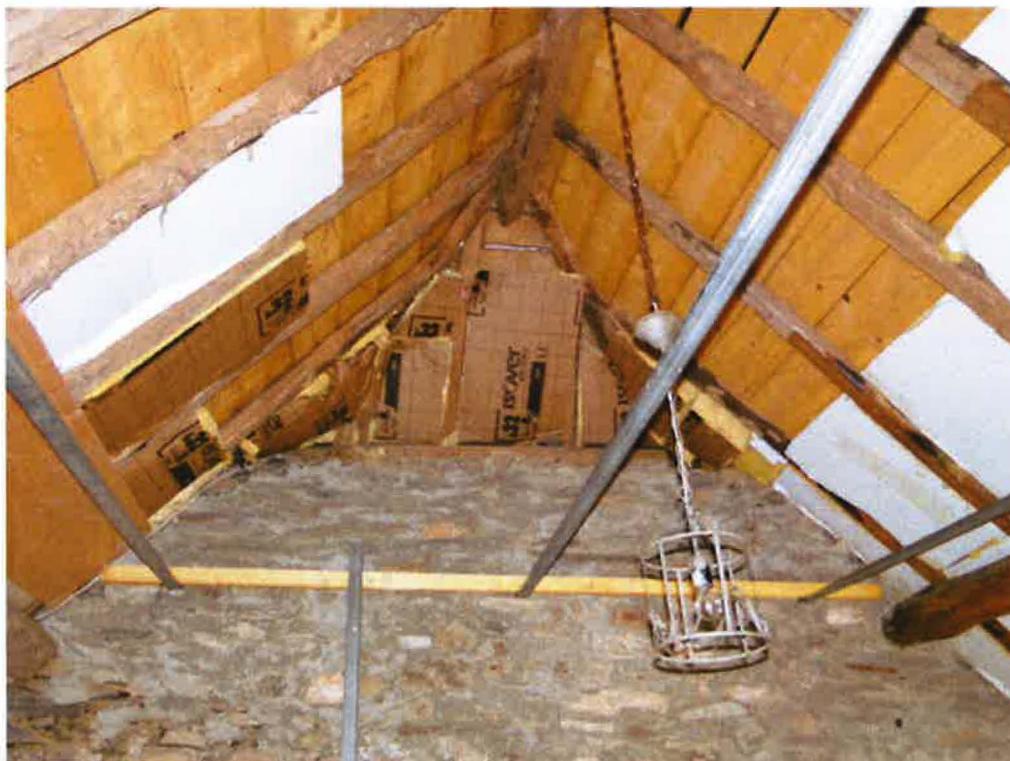
L'isolation sous le toit est inachevée, largement incomplète (photo ci-dessous).

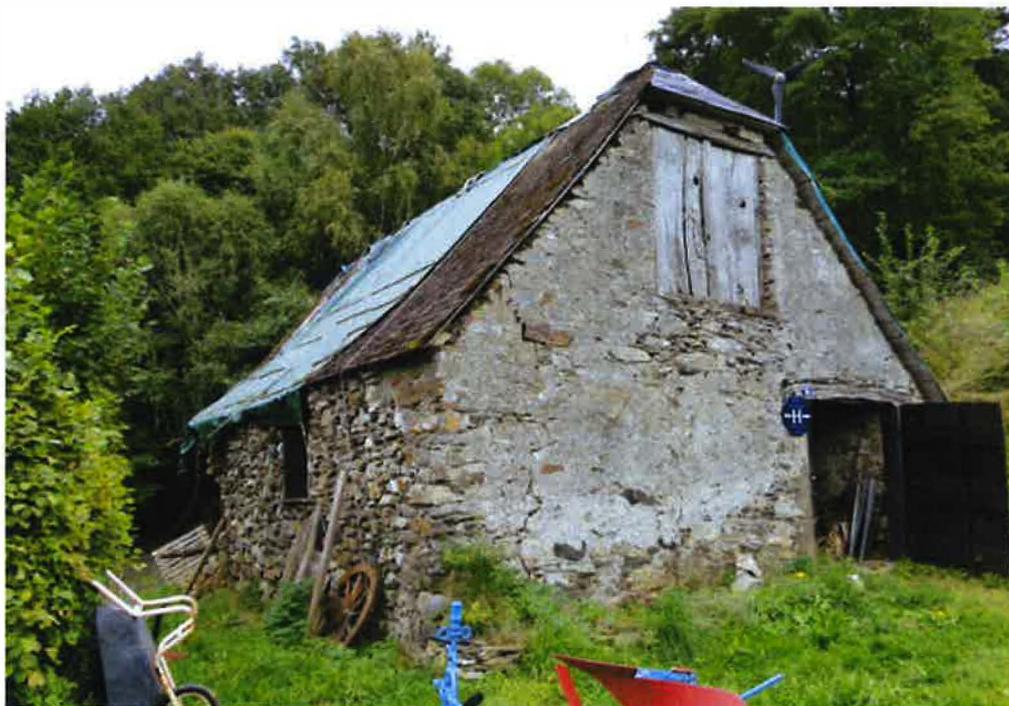
Les deux murs nord et sud sont troués, effondrés, éboulés sur leur tiers Est.

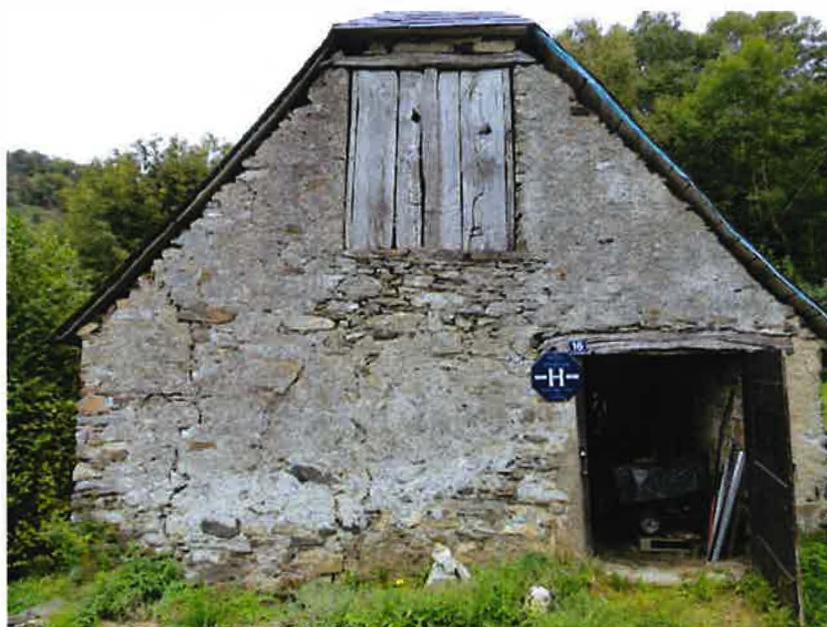
Pignon ouest fissuré côté nord

Les deux pignons Est et Ouest sont fissurés de manière à donner l'impression que ce qui reste du mur nord (soit les deux tiers Ouest) s'écarte du bâtiment et a vocation à s'effondrer.

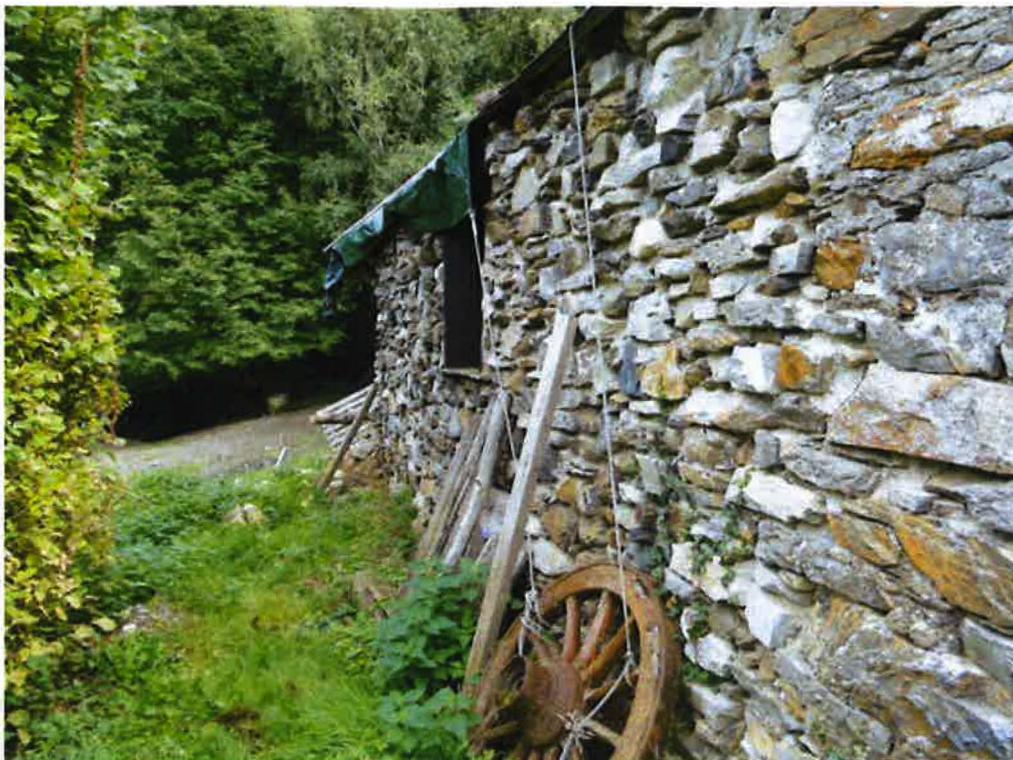
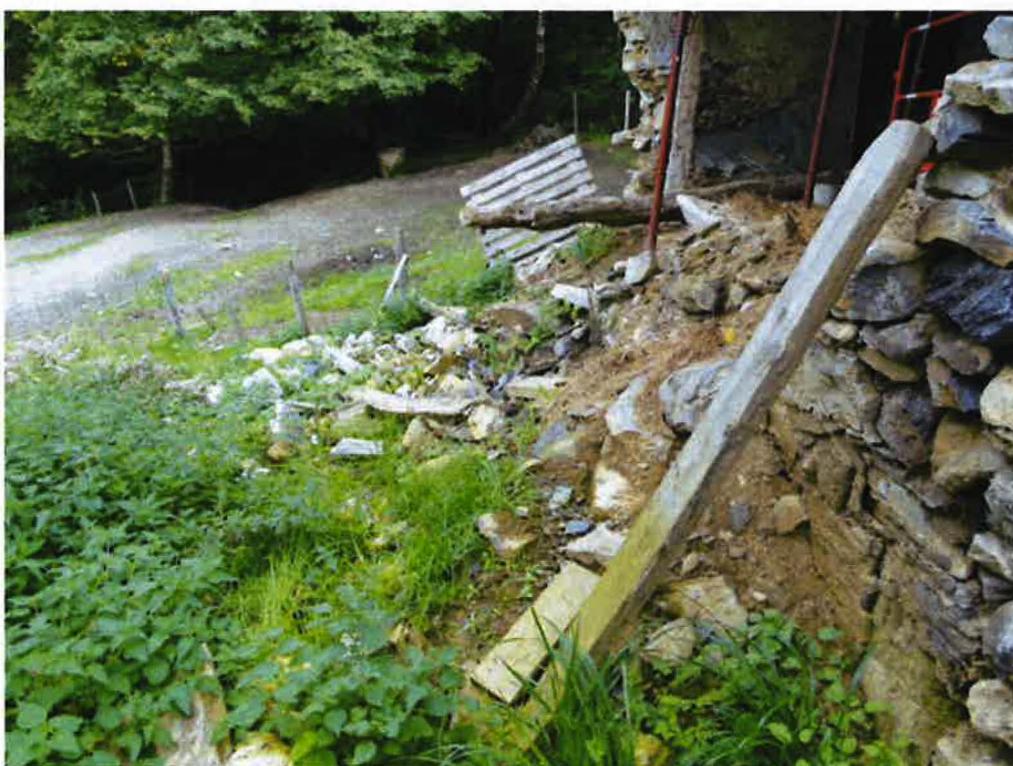
Le mur nord à son extrémité Est est effondré sur plus de 4 m de long, des étais maintiennent tant bien que mal les poutres de l'ancien plancher à niveau.

Le bâtiment donne l'impression qu'il est dangereux de s'aventurer à l'intérieur.

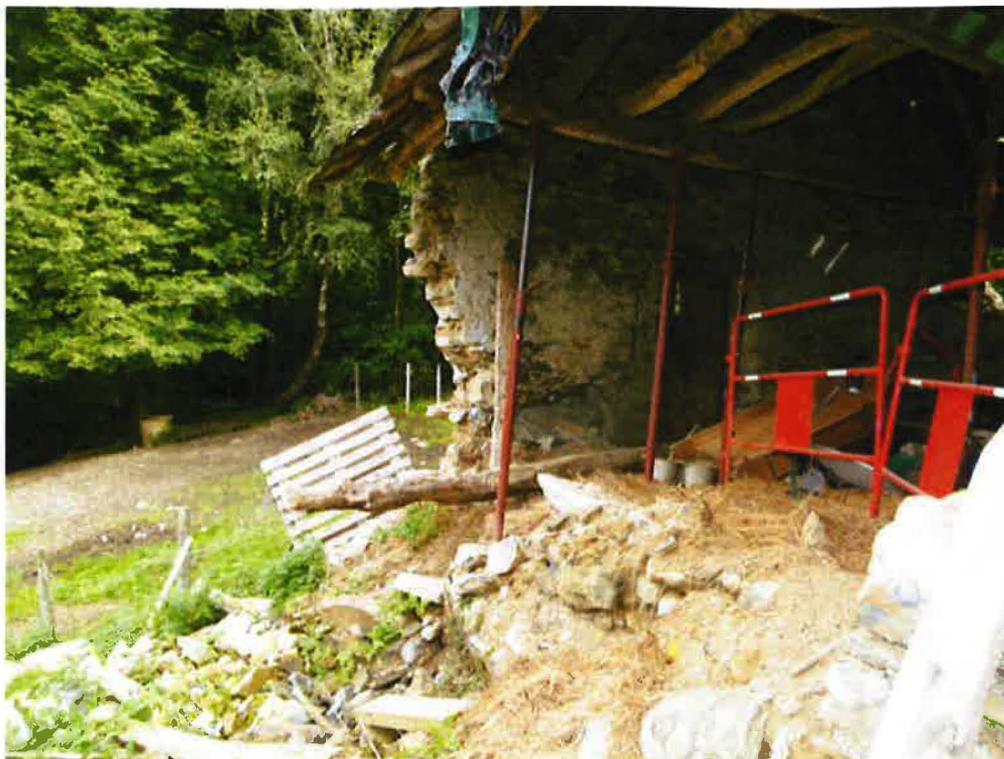
Une partie du pignon Est s'est effondrée avec le mur nord (photo ci-dessus)

Le reste des murs à proximité de l'effondrement présentent des signes d'instabilité, des fissures et des déformations.

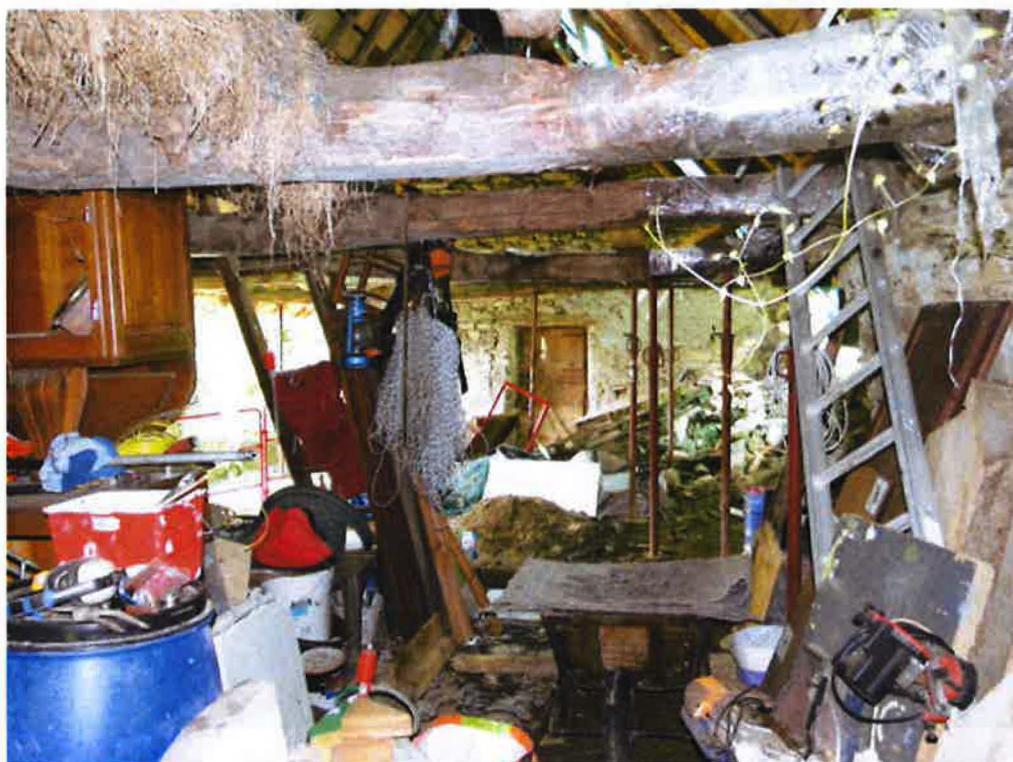
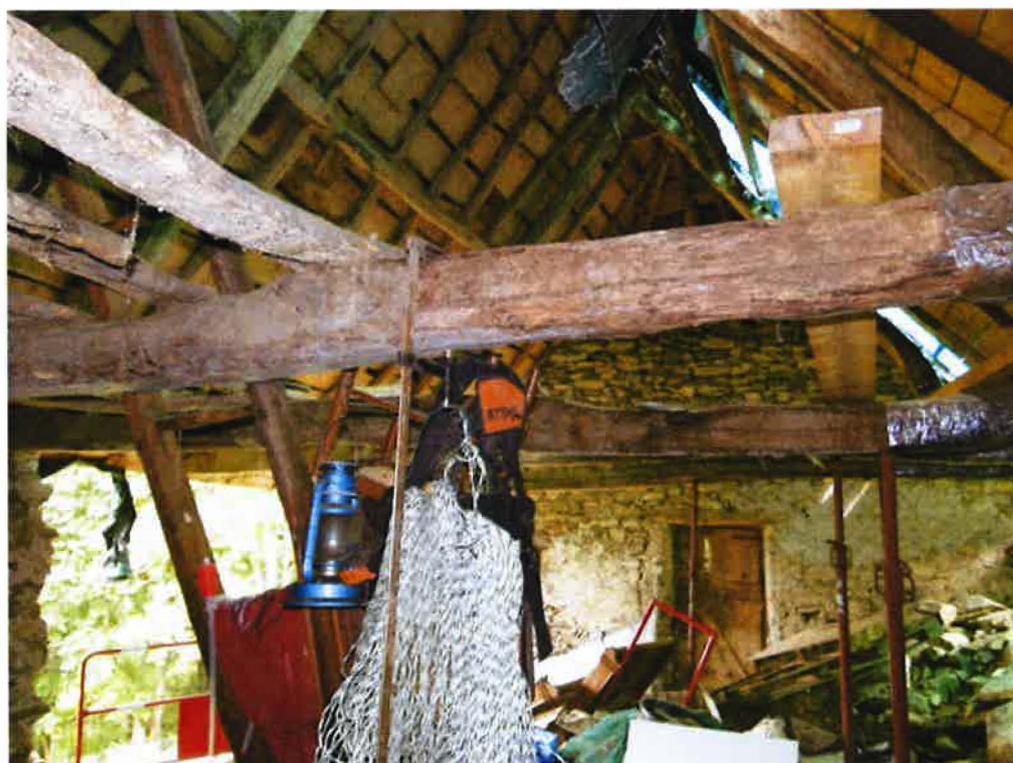
La toiture est en très mauvais état, crevée trouée, en grande partie recouverte par des bâches plastiques.

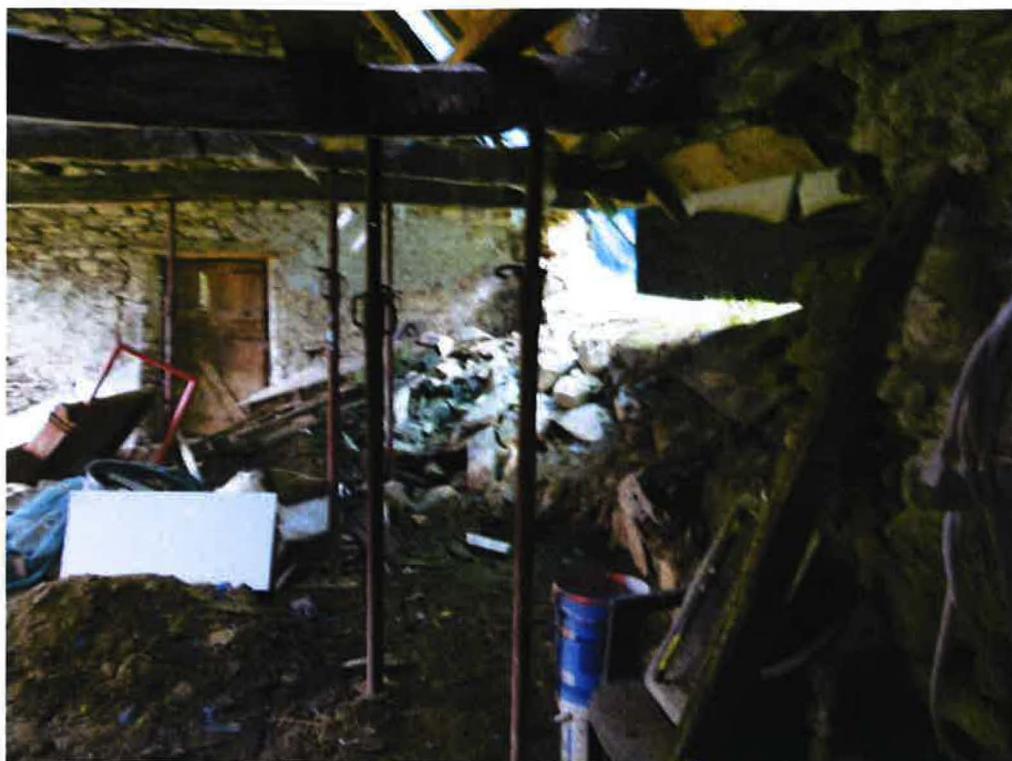
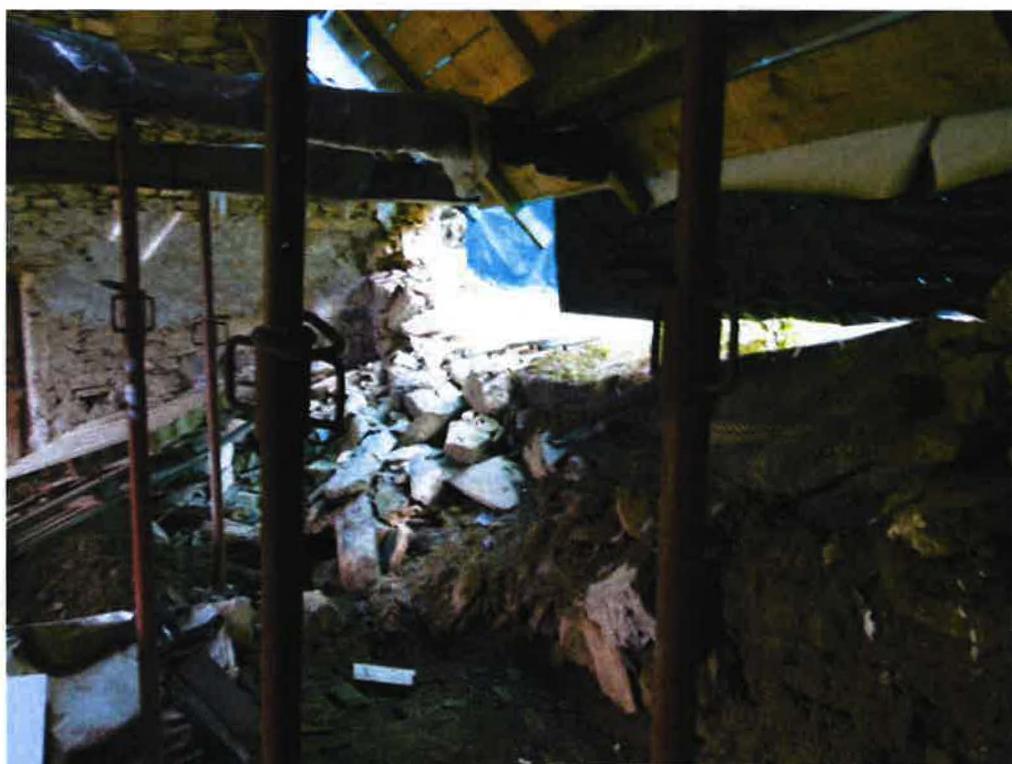
Le mur Sud est également crevé, cassé, effondré dans l'axe et dans les mêmes proportions que le mur nord (photo ci-dessus et ci-dessous)

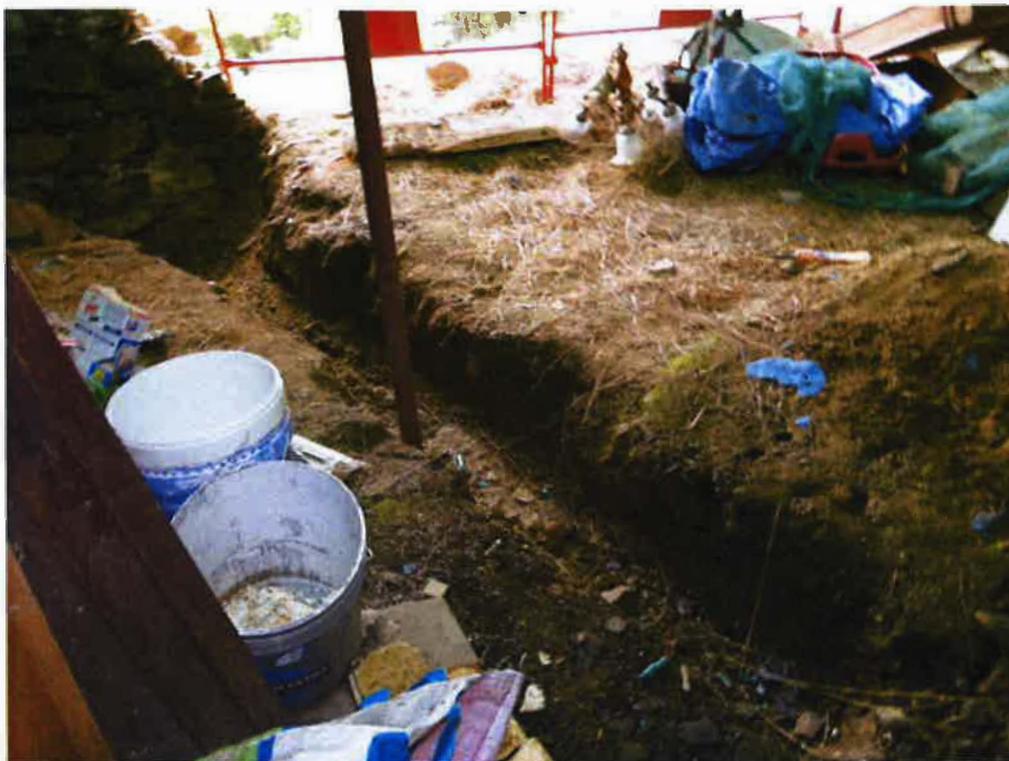
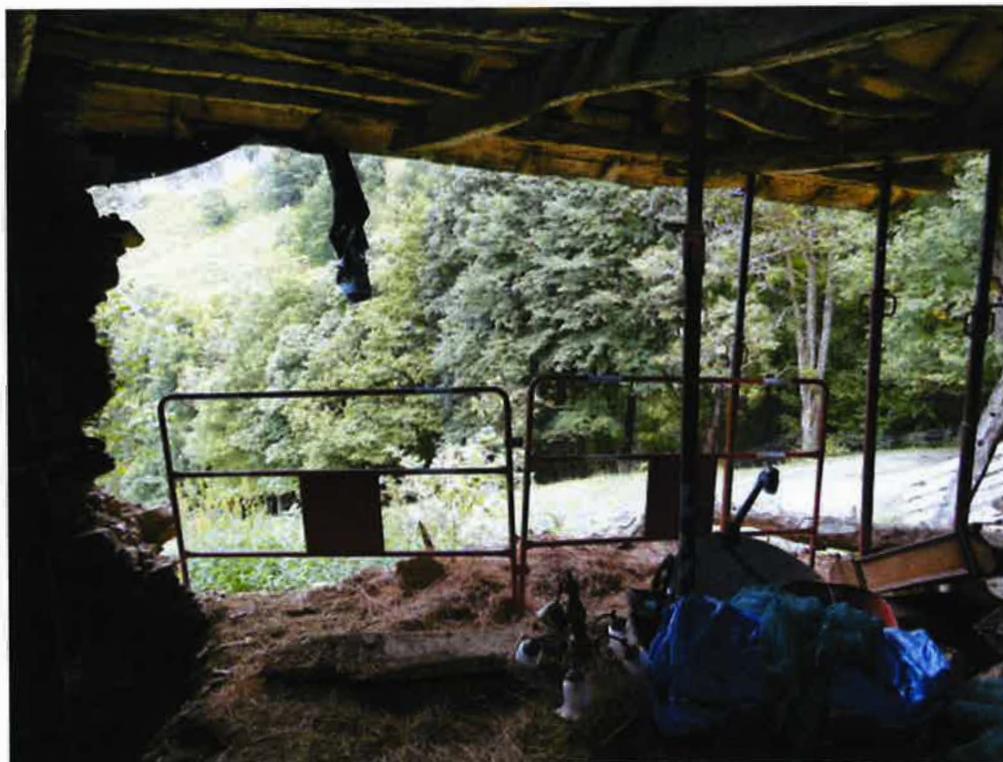
Quelques solives étayées maintiennent les sablières et toute la charpente restante dans un équilibre précaire.

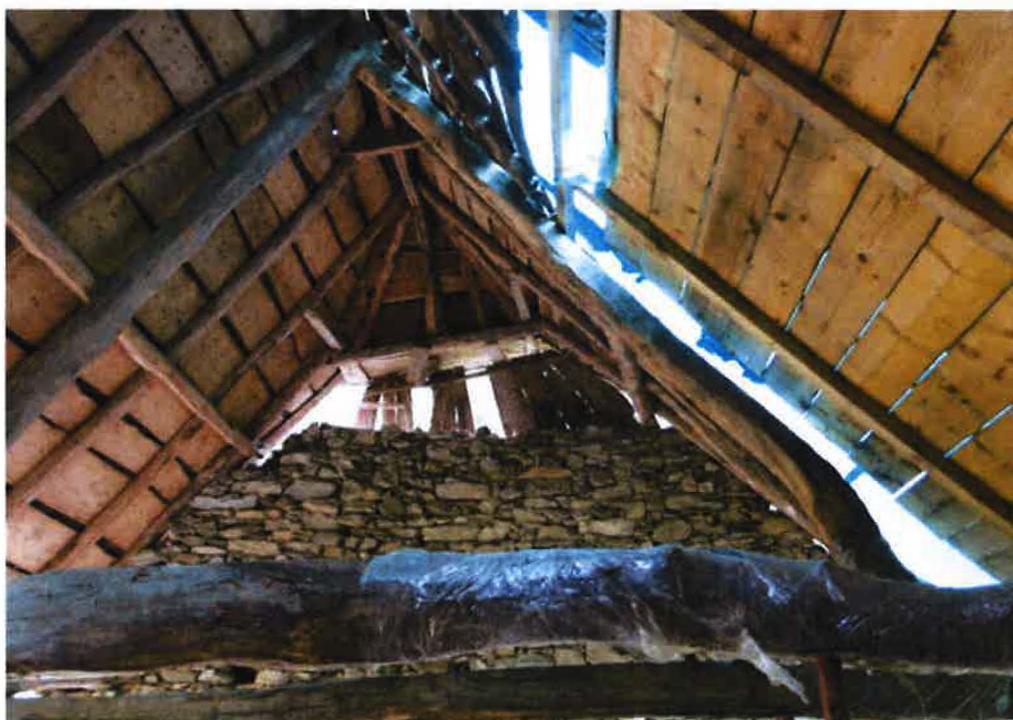
Ce qui reste du toit est visiblement désaxé par rapport au bâtiment et donne l'impression d'avoir été décalé vers le nord. Le côté sud de la charpente est troué cassé, non loin du pignon Est (photo ci-dessous).
