PROCES-VERBAL DESCRIPTIF

Adresse du bien saisi : 84, rue du 4 août 69100 VILLEURBANNE

[Pv descriptif]
[16 MARS 2021]
[270508]

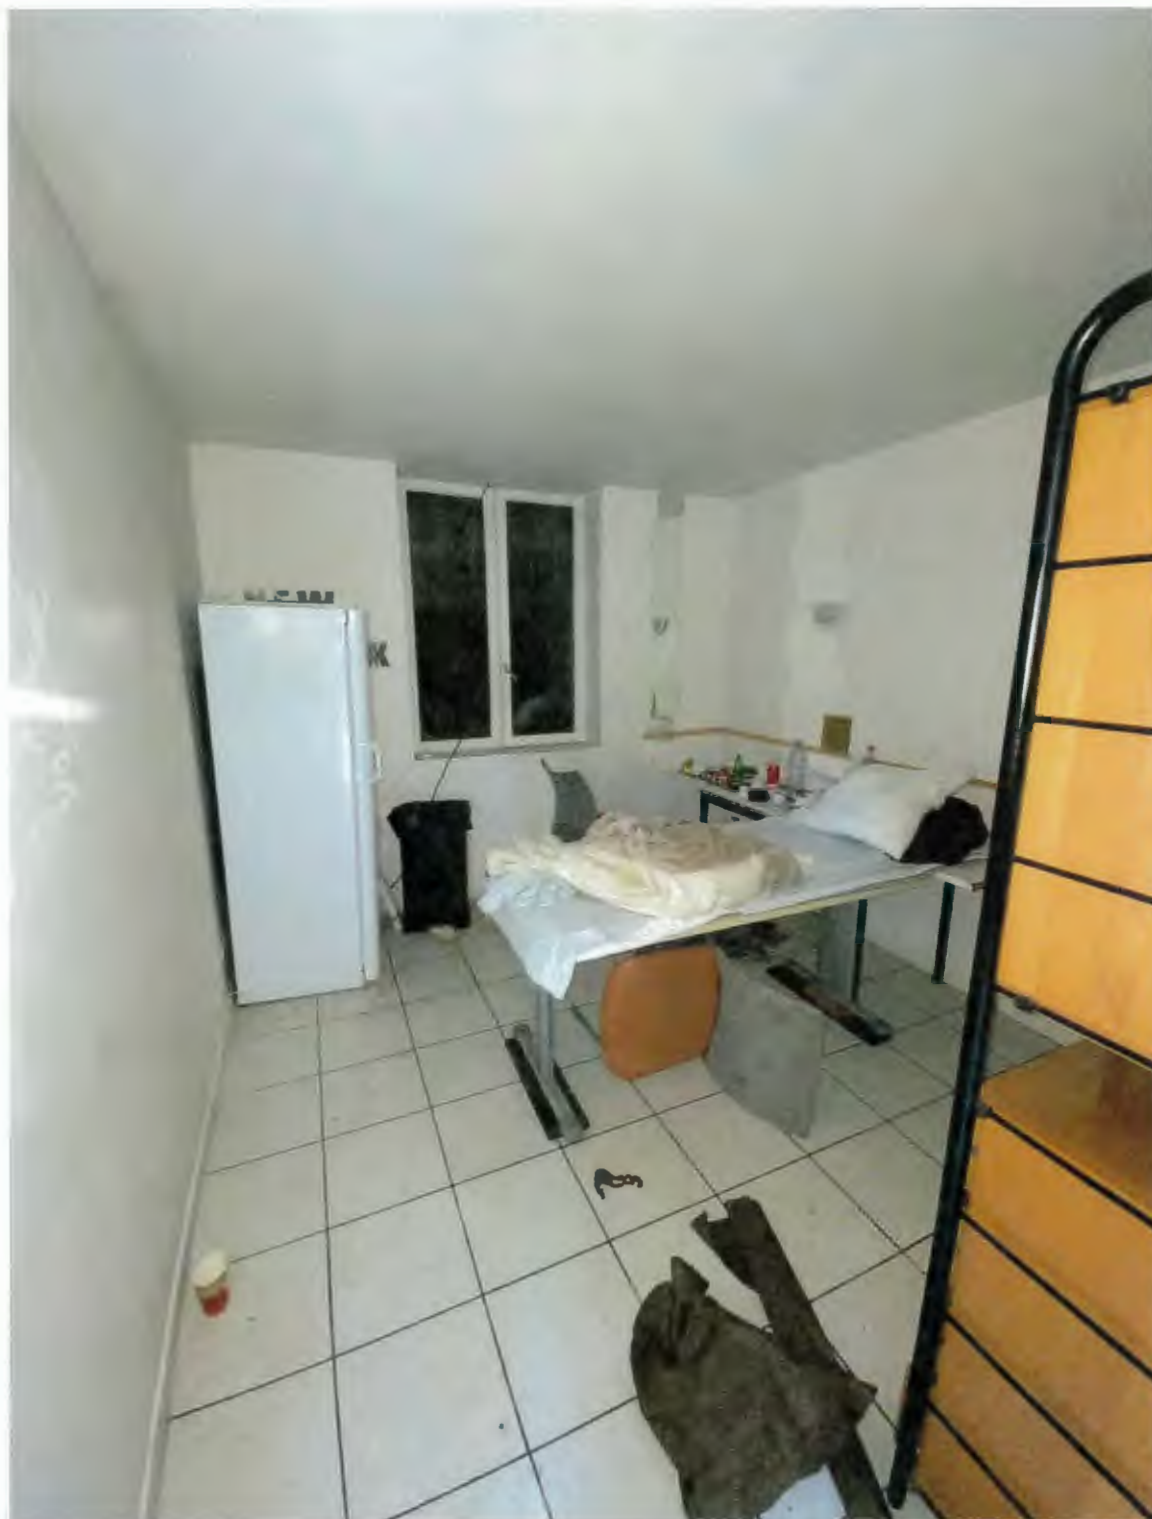
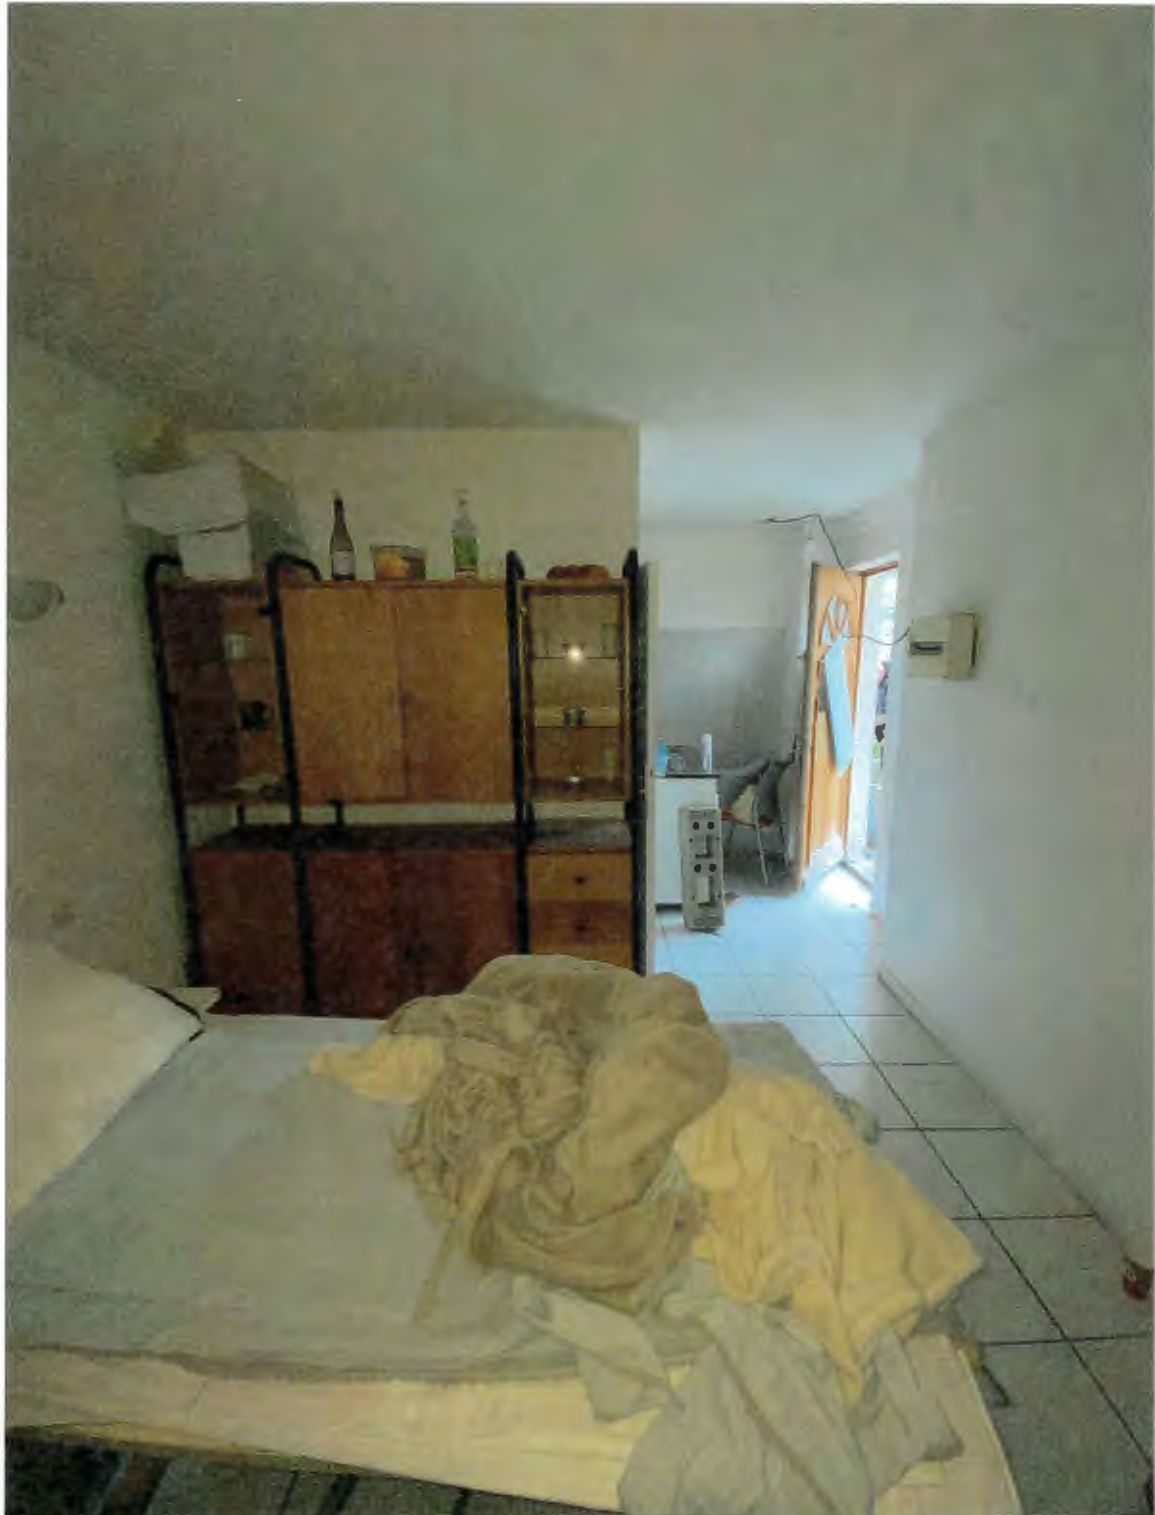
Pièce unique

Le sol est couvert d'un carrelage en bon état. La peinture murale est en mauvais état. Cette pièce comporte un coin évier en mauvais état.

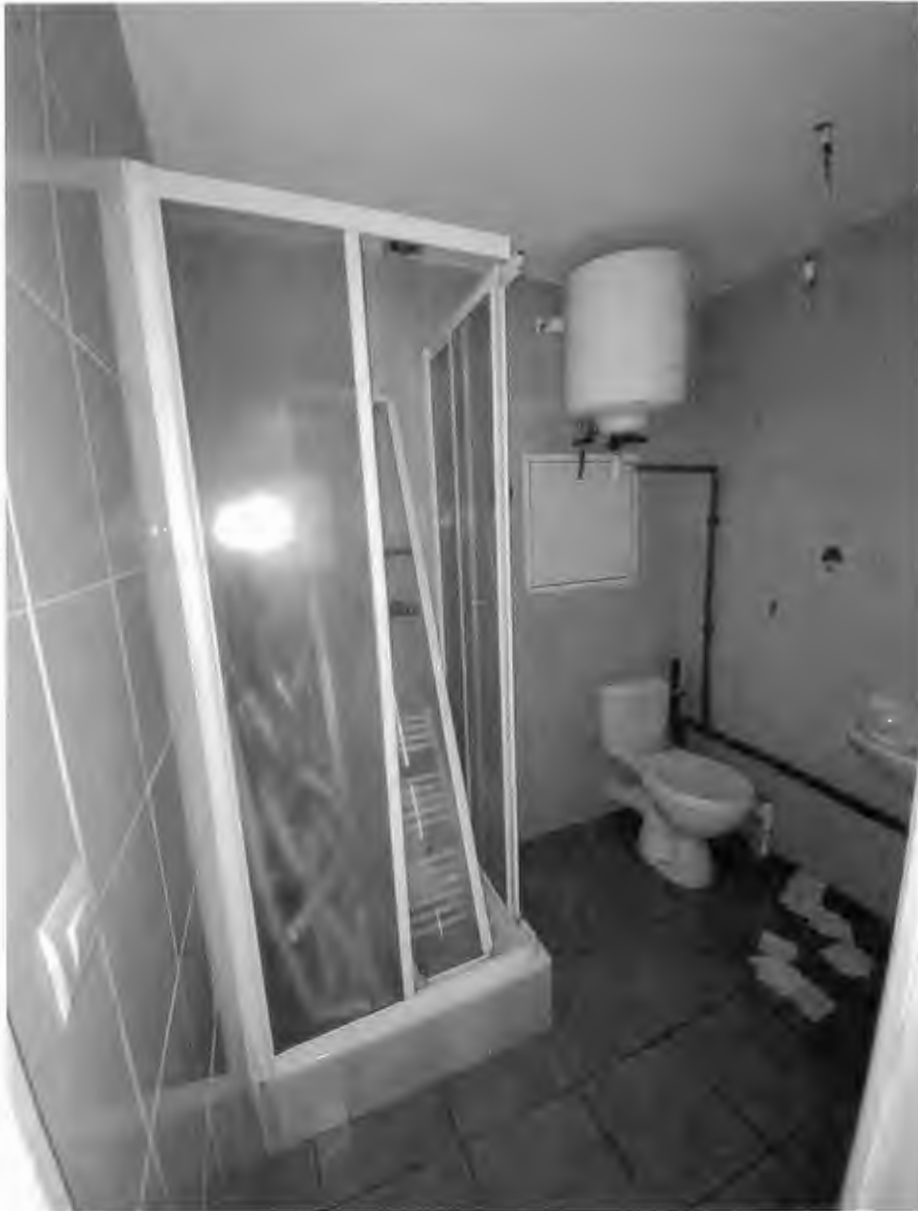
Douche - WC

Le sol et les murs sont couverts d'un carrelage usagé. La cuvette de WC, le lavabo, et le bac à douche sont usagés.

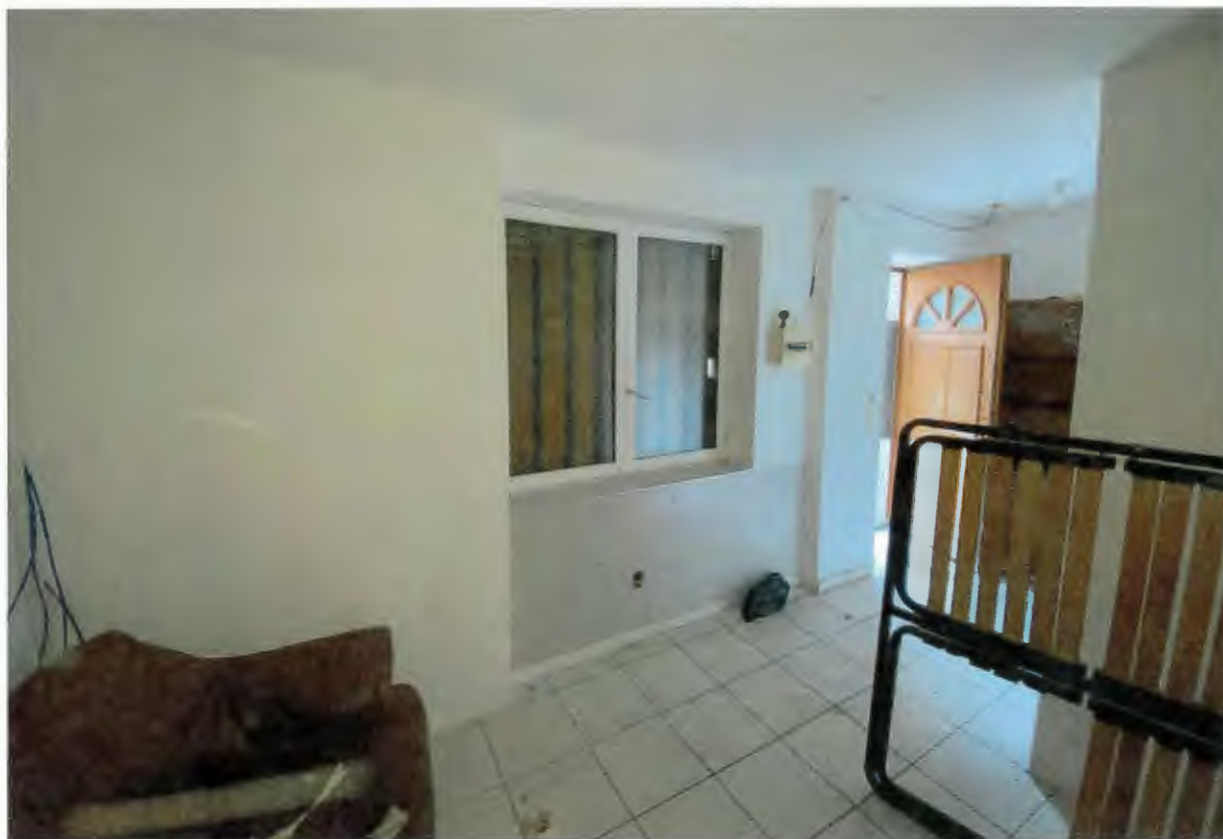
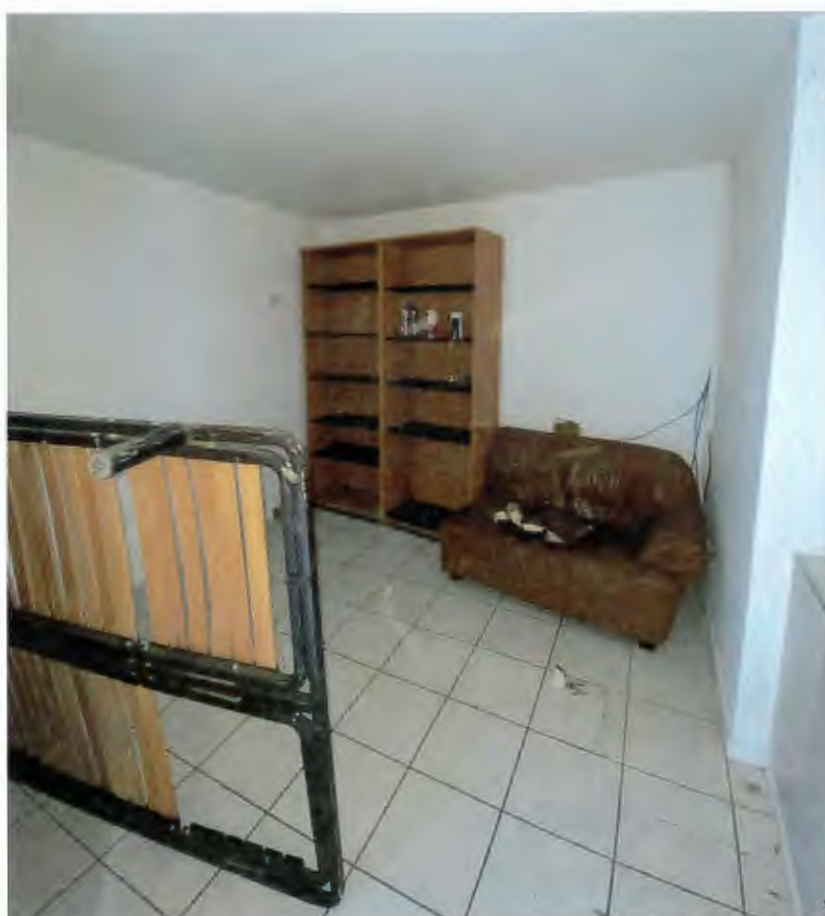
REZ-DE-CHAUSSEE DROITE

Le sol est couvert d'un carrelage en bon état mais sale. La peinture murale est en mauvais état.

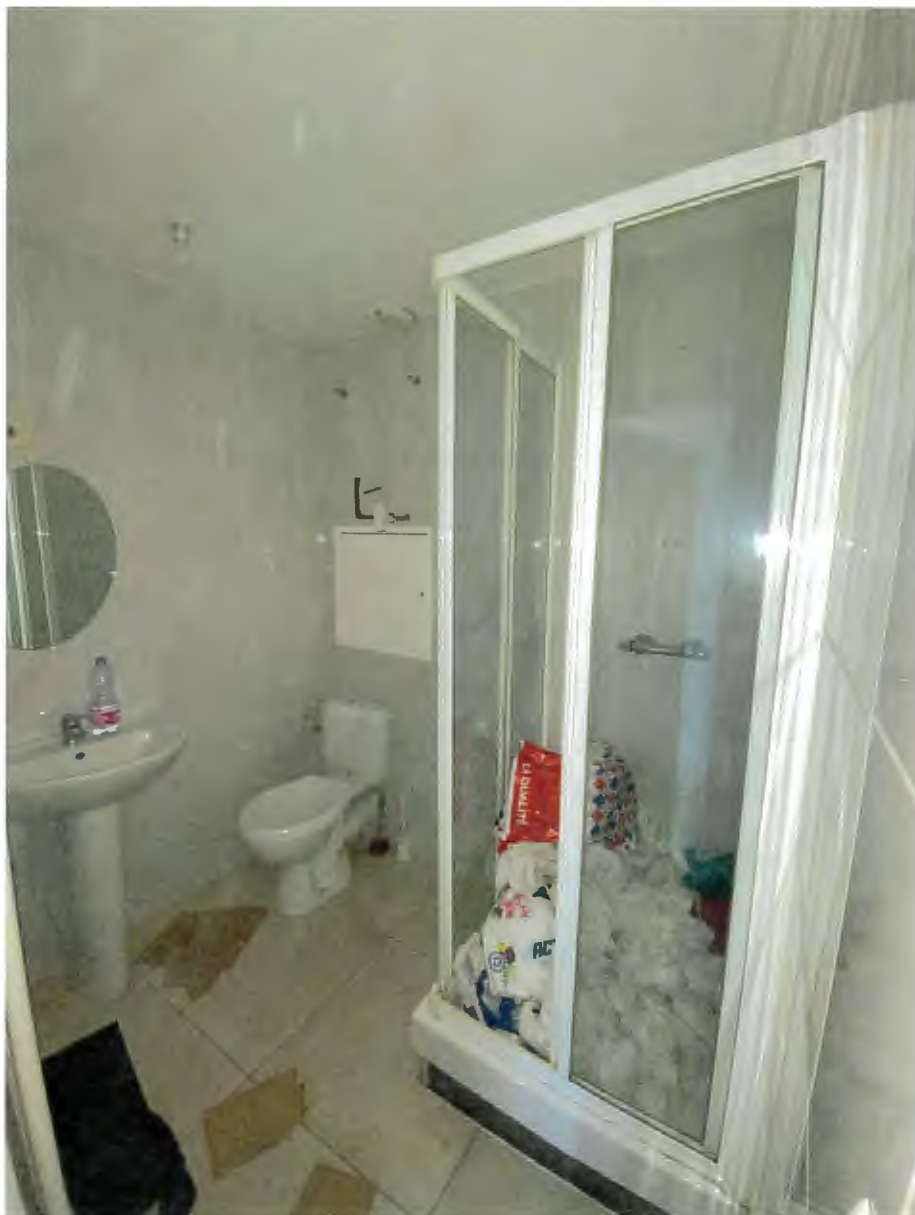
Douche-WC

Le sol et les murs sont couverts d'un carrelage usagé. La cuvette de WC, le lavabo, et le bac à douche sont usagés.

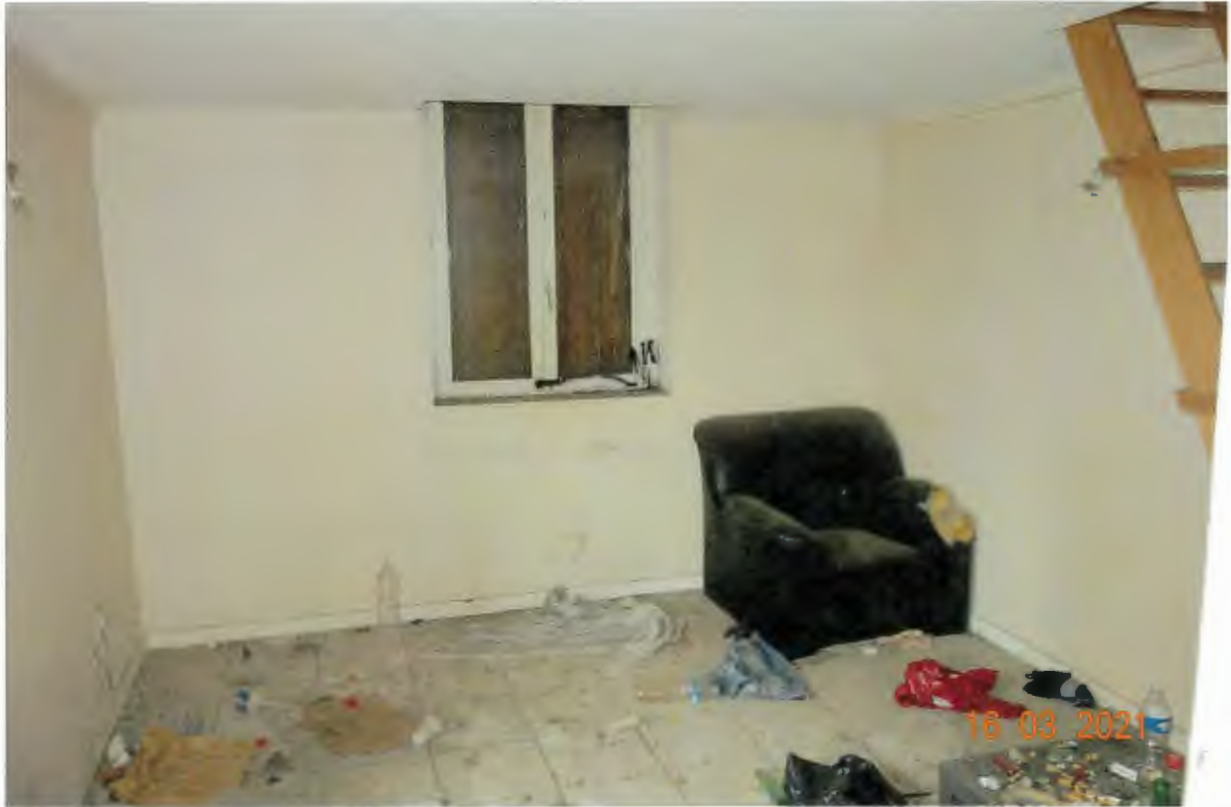
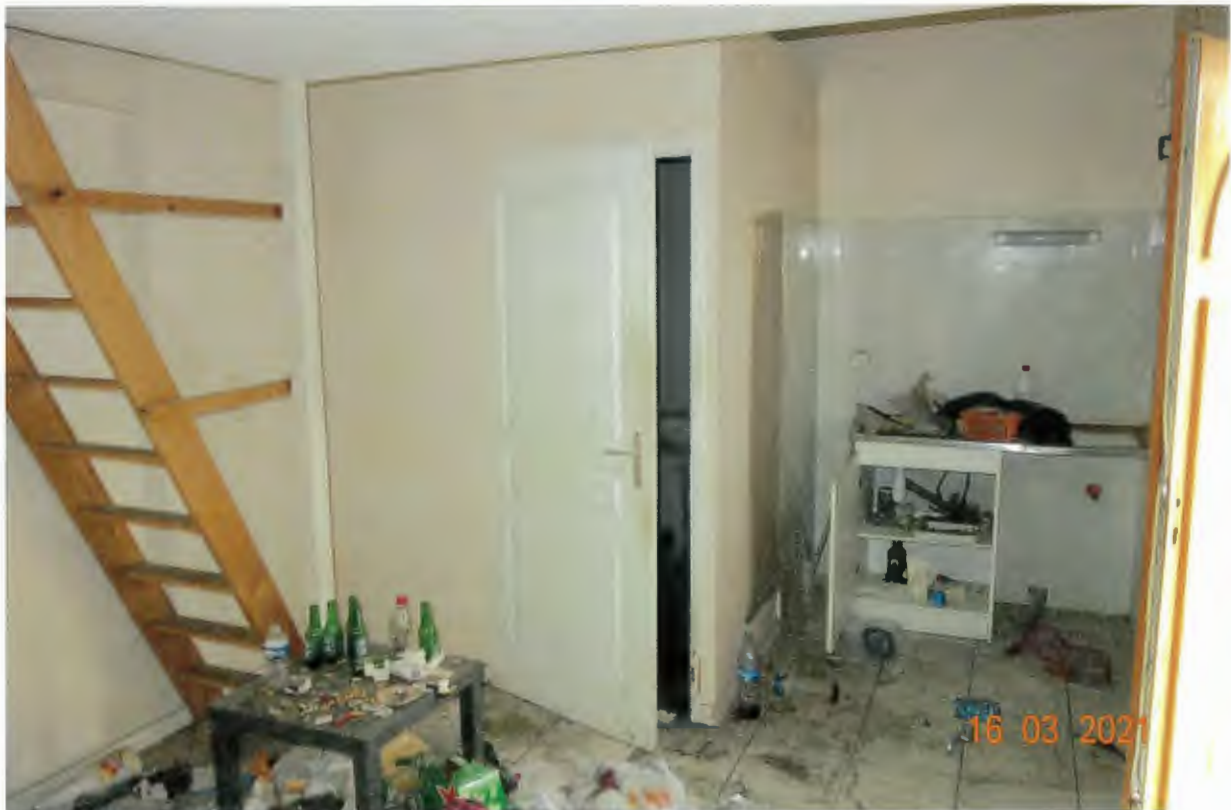
1^{er} ETAGE GAUCHE

Le sol est couvert d'un carrelage en bon état mais sale. La peinture murale est en mauvais état.

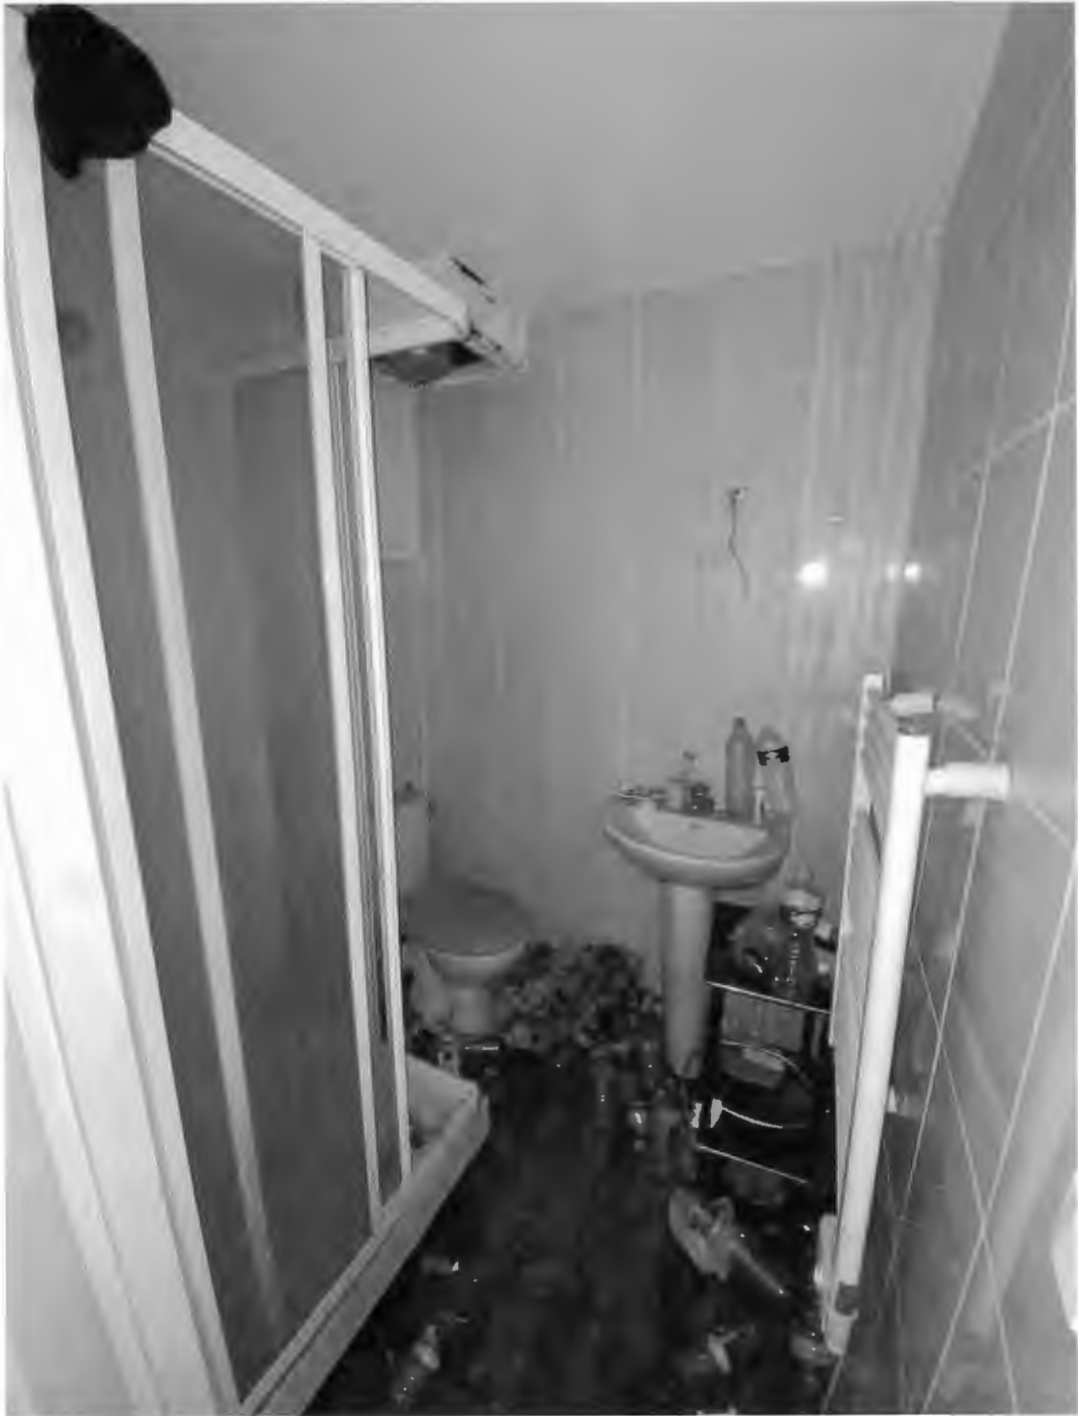
Douche-WC

Le sol et les murs sont couverts d'un carrelage usagé. La cuvette de WC, le lavabo, et le bac à douche sont usagés.

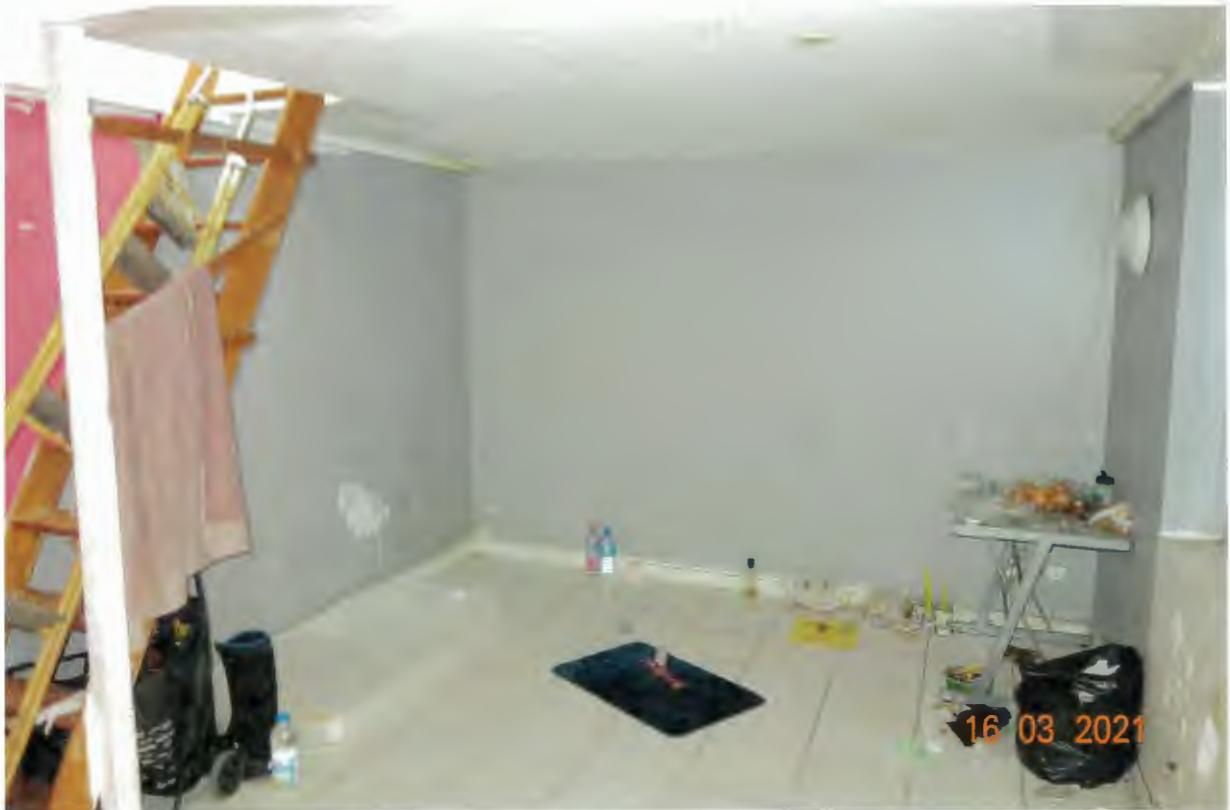
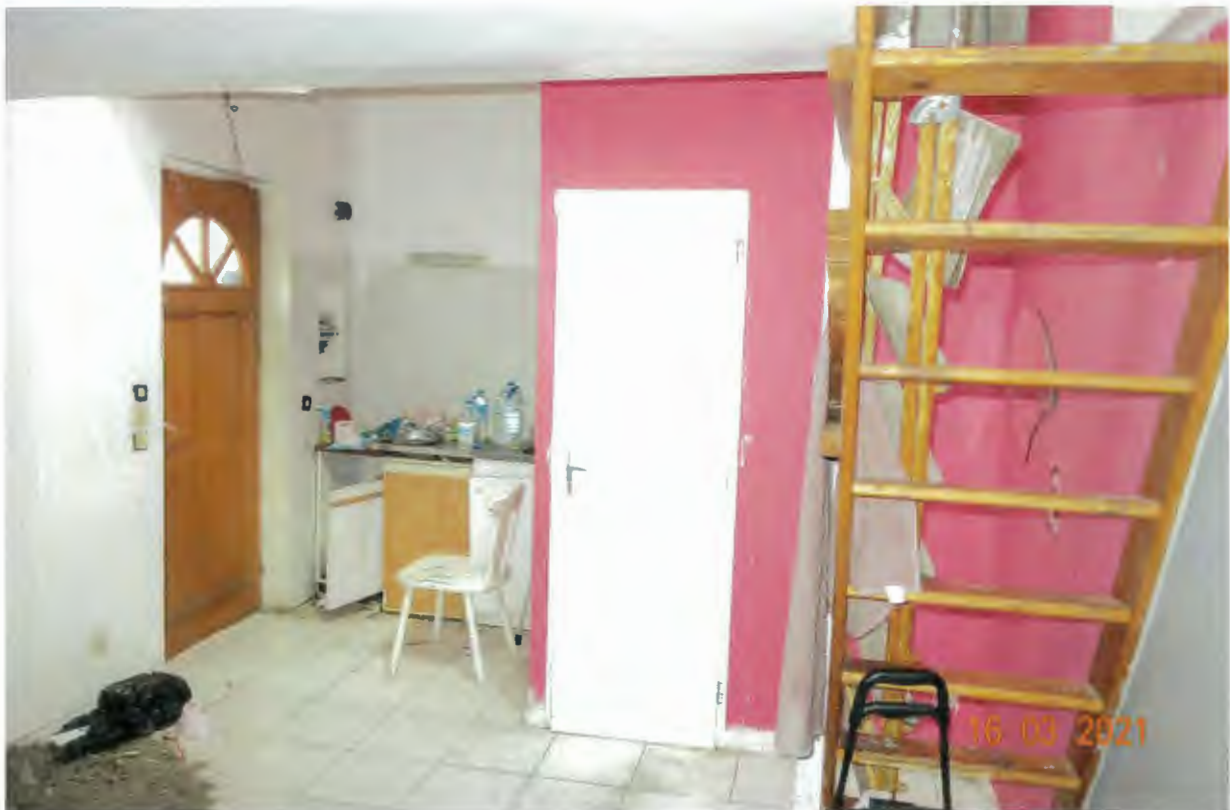
1^{er} ETAGE DROITE

Le sol est couvert d'un carrelage en bon état mais sale. La peinture murale est en mauvais état.

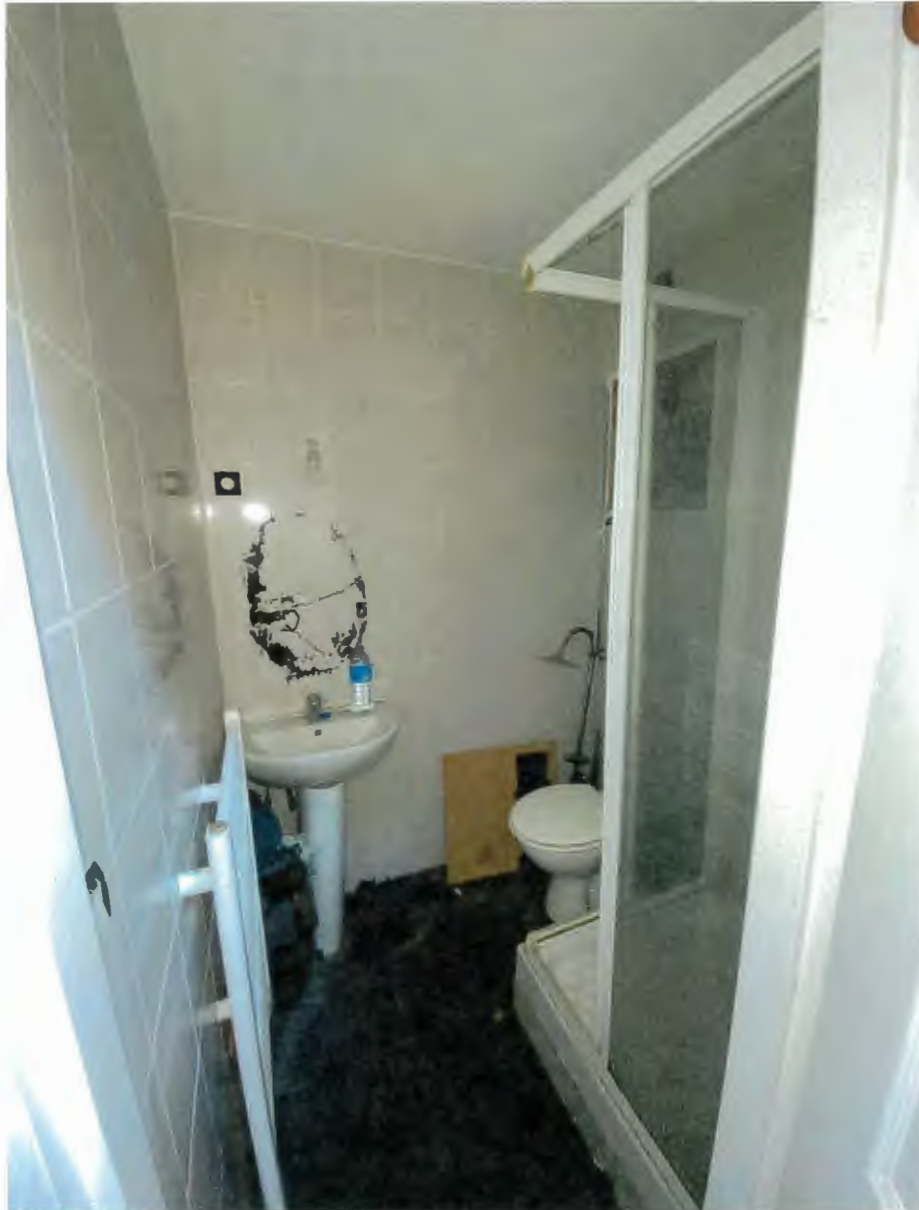
Douche-WC

Le sol est couvert d'un carrelage en bon état mais sale. La faïence murale est en mauvais état. Le lavabo, la cuvette de WC, et le bac à douche sont usagés.

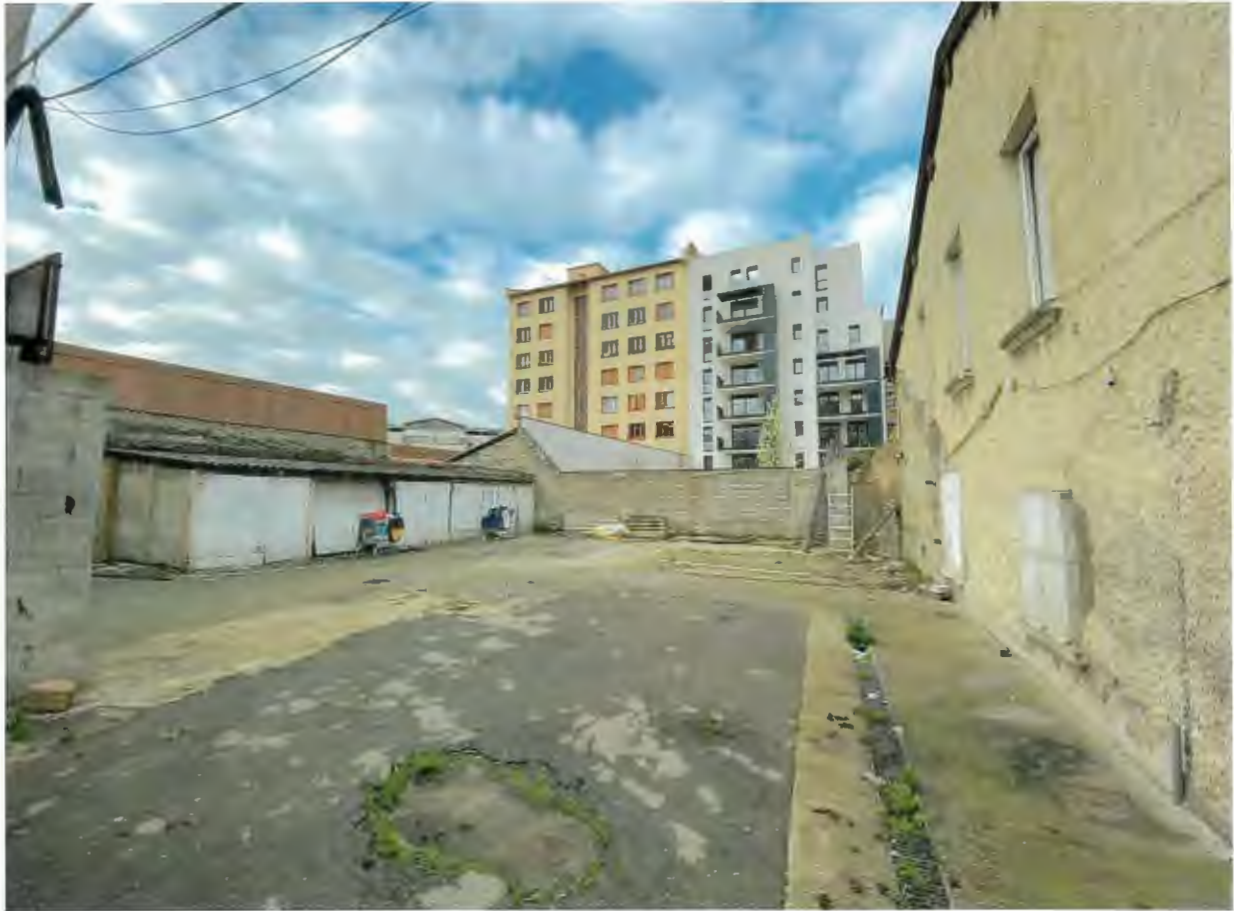
COUR

Le revêtement goudronné est en mauvais état.

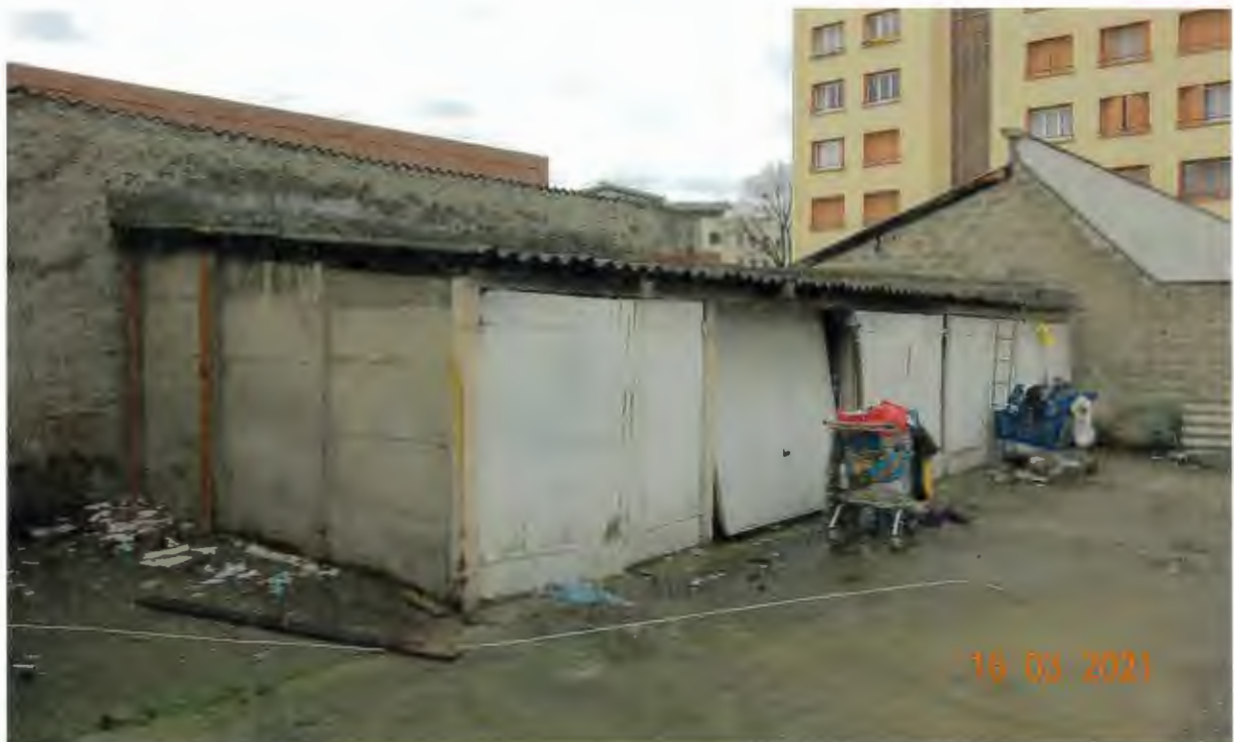
GARAGES

Les portes des garages sont en mauvais état.

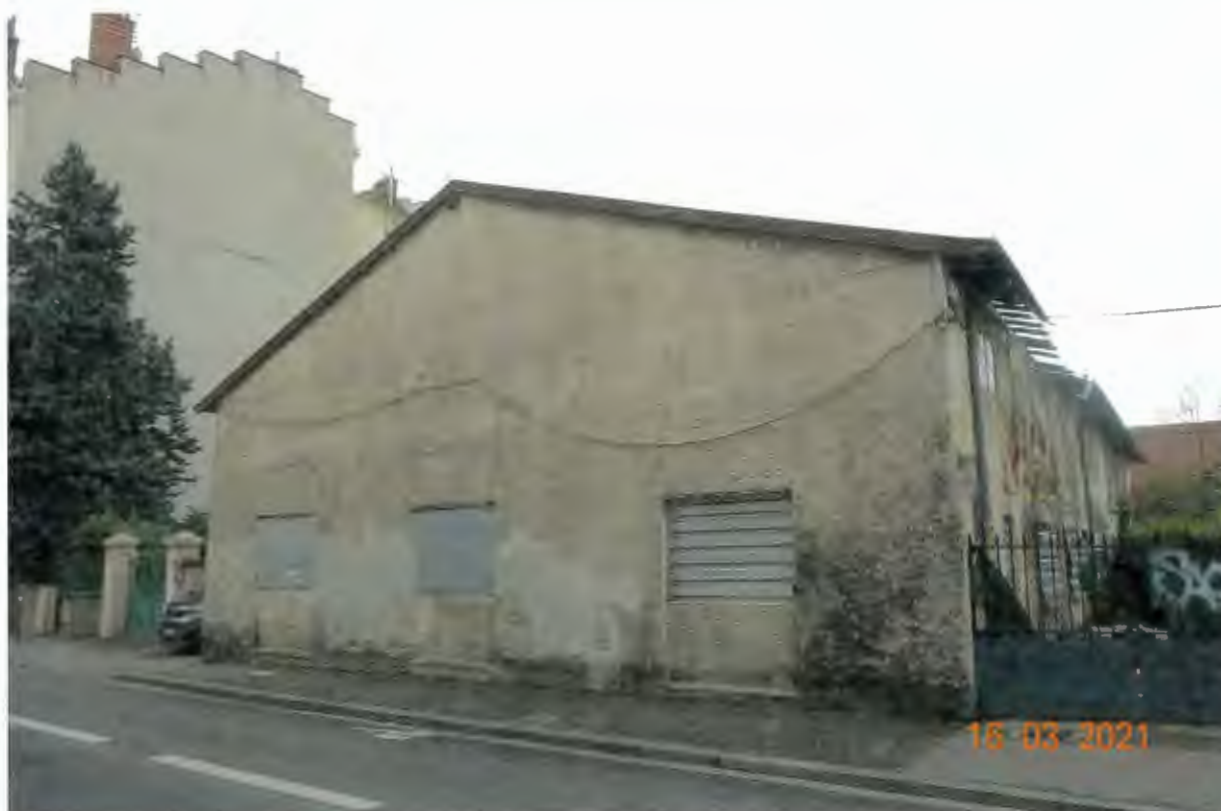
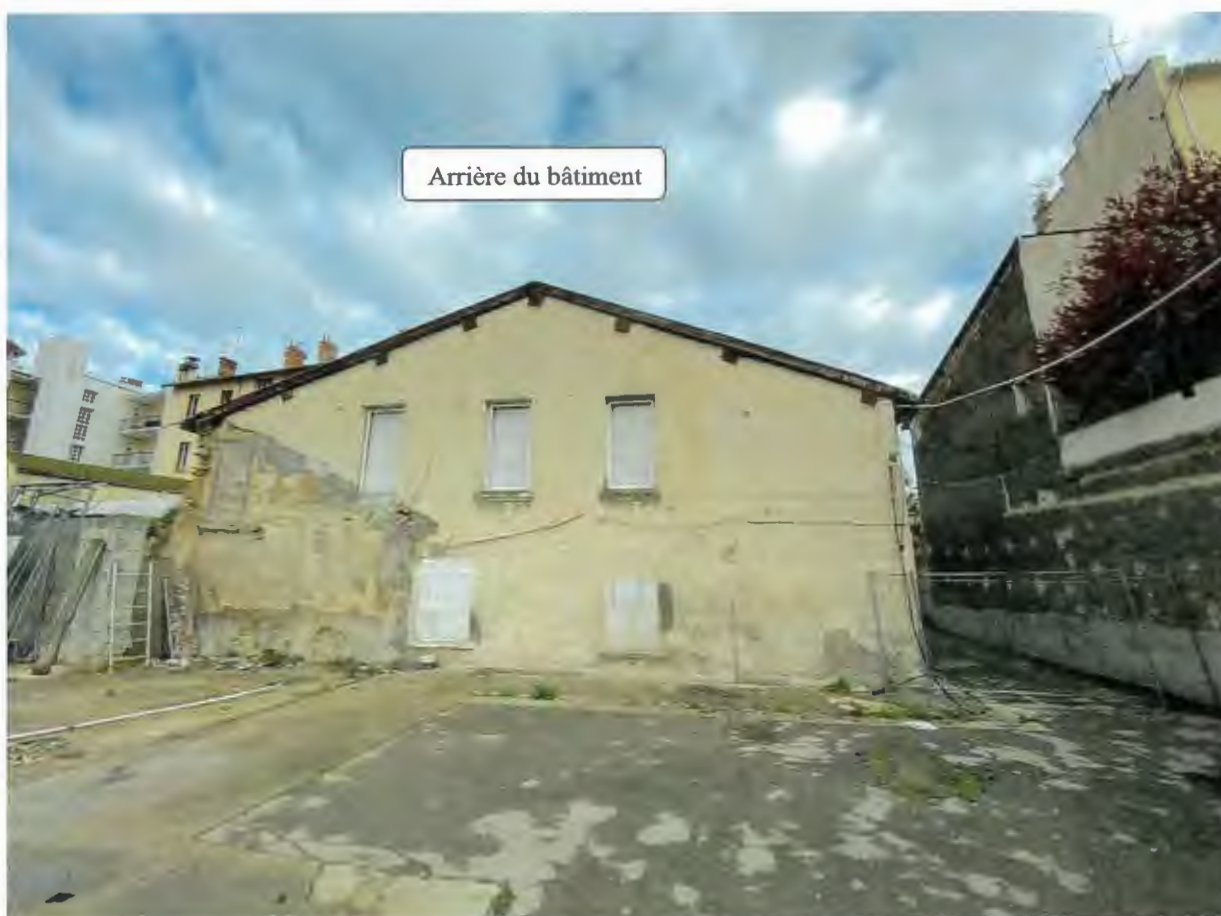
BATIMENT SUR RUE

Le bâtiment sur rue est divisé en plusieurs appartements. Tous sont en très mauvais état et inhabitables.

Les revêtements des murs, sols, et plafonds sont en très mauvais état. La toiture est par endroits effondrée.
