## PROCES-VERBAL DE CONSTAT

**PROCES-VERBAL DESCRIPTIF**

**L'AN DEUX MILLE VINGT-DEUX et le DIX SEPT OCTOBRE**

Certifie m'être rendu ce jour, 3 Petite rue Rouy 65100 LOURDES

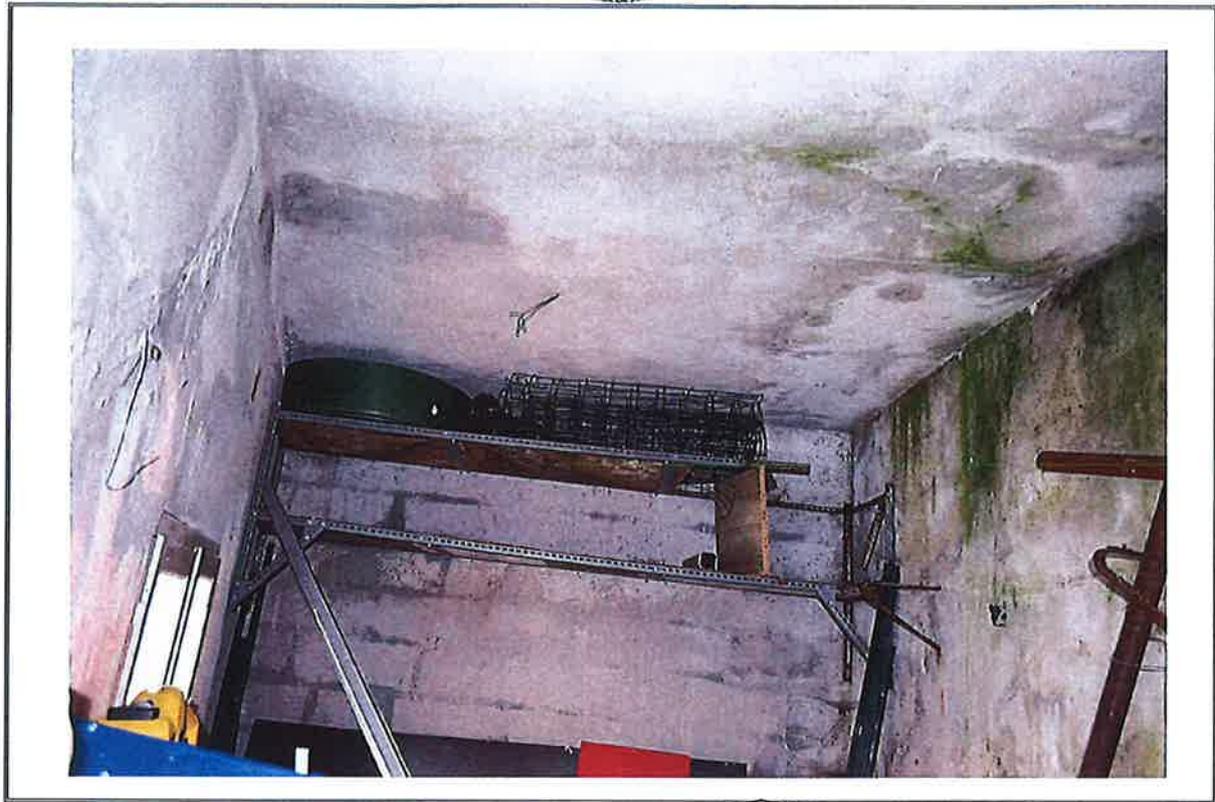
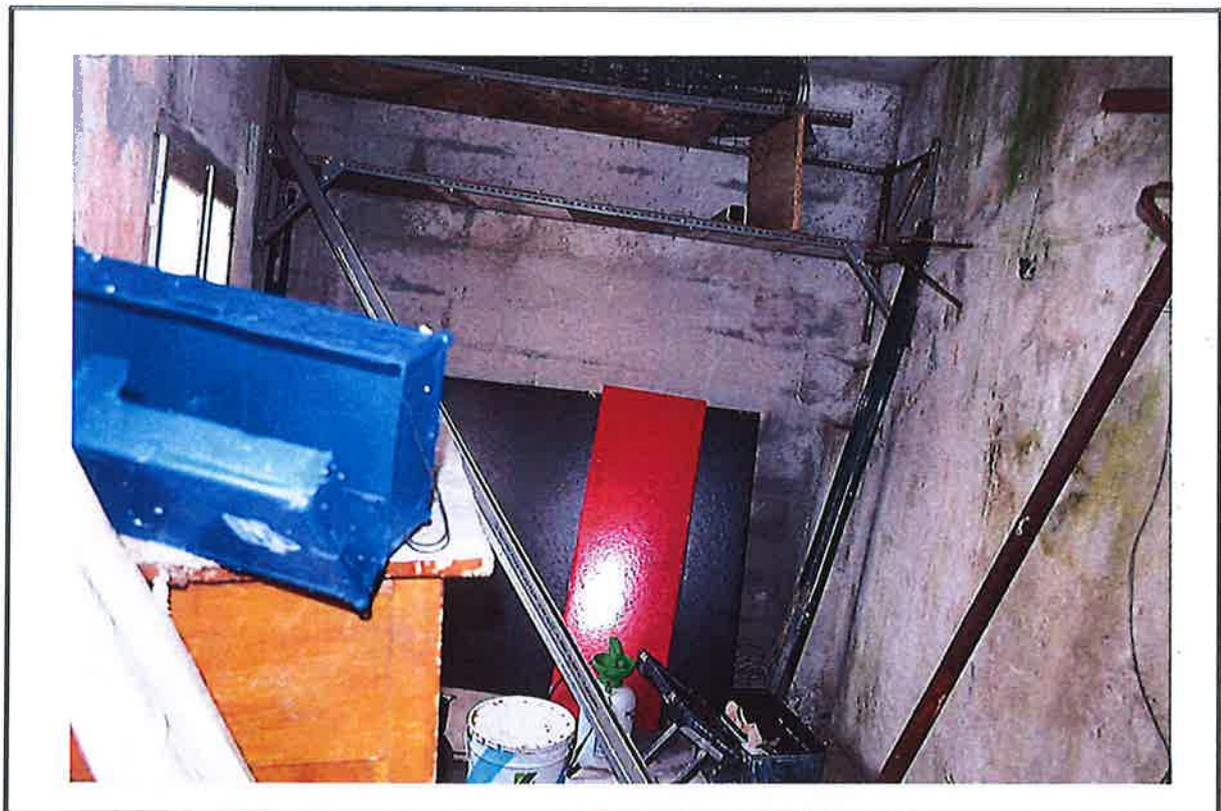
Cette édification comprend une fenêtre double battant, vitrage cassé occulté par volets bois et une porte accès métallique.

Cet abri comprend murs et plafond bruts de ciment d'une surface réduite.

Il est édifié également sur une dalle béton. (Voir photos n°36 à 39)

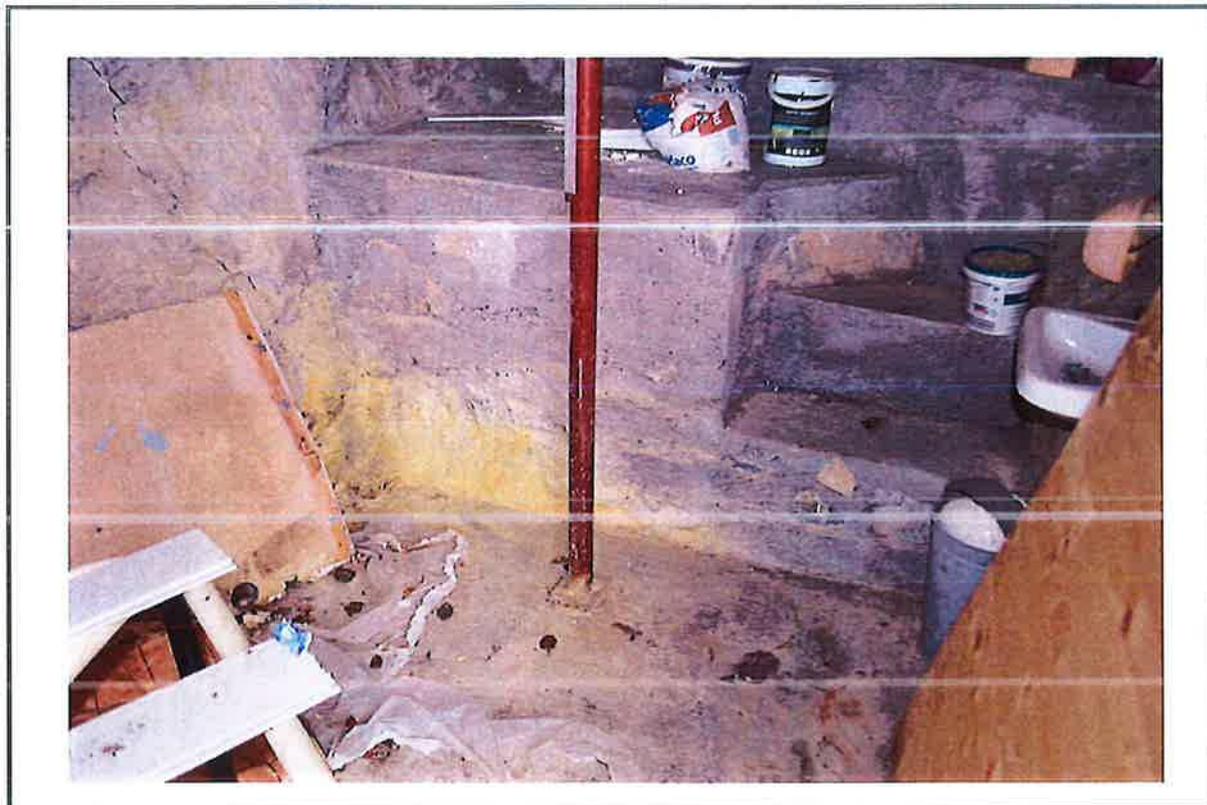
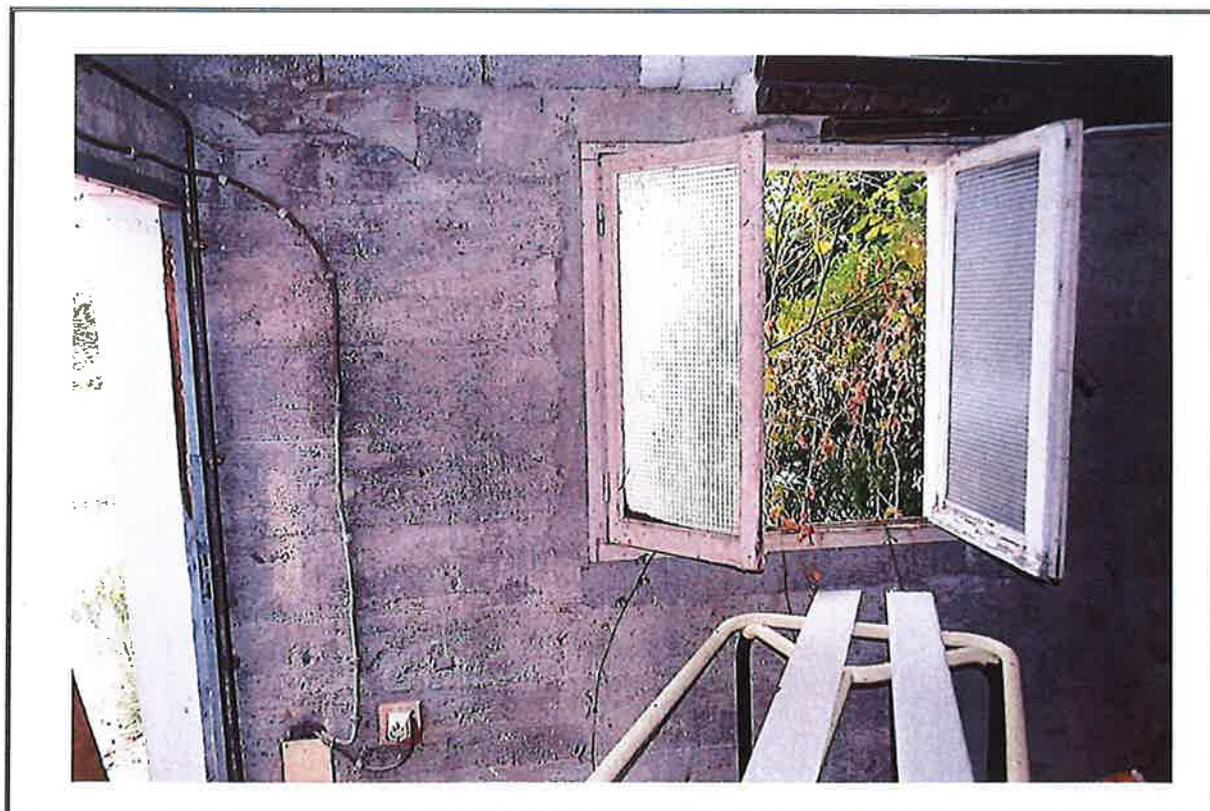
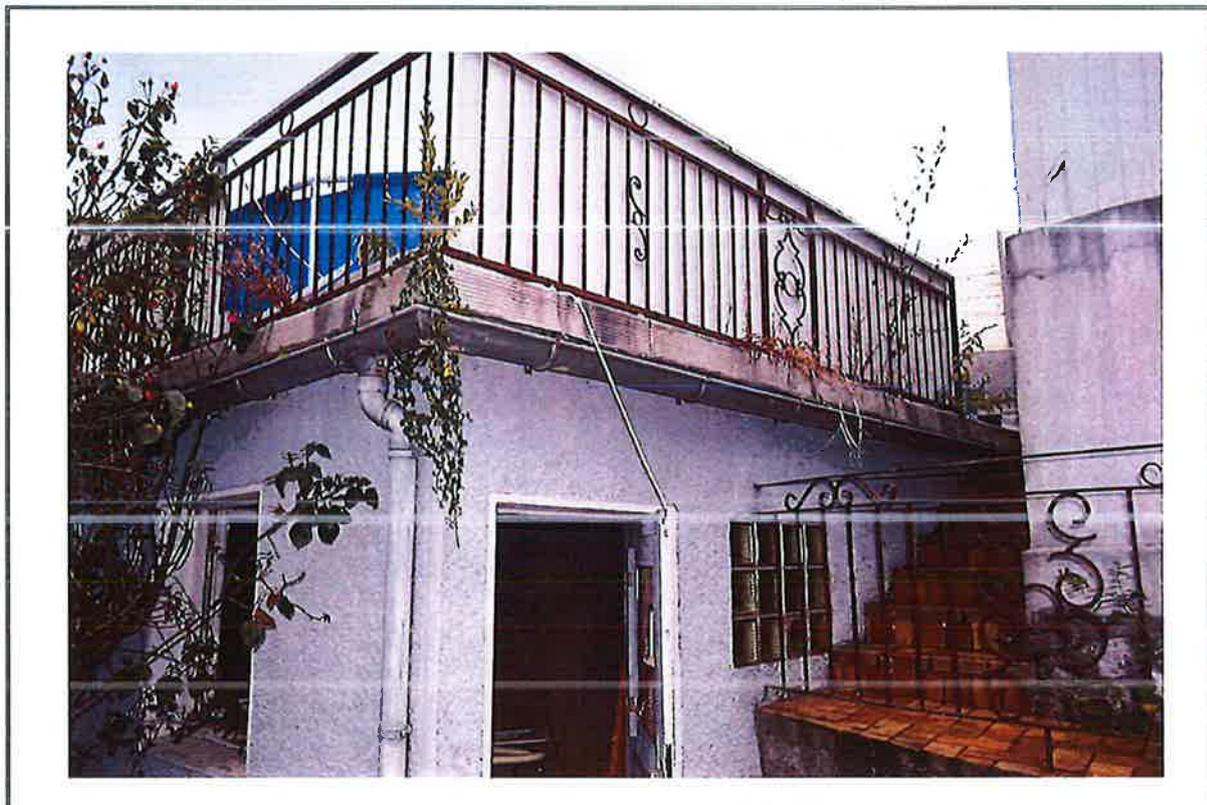
Murs bruts de maçonnerie avec porte bois cassée, fenêtre double battant, châssis bois, également abîmée.

L'intérieur de cet abri a fait l'objet de reprises de maçonnerie, le plafond étant constitué d'un plancher hourdis. (Voir photos n°42 à 47)

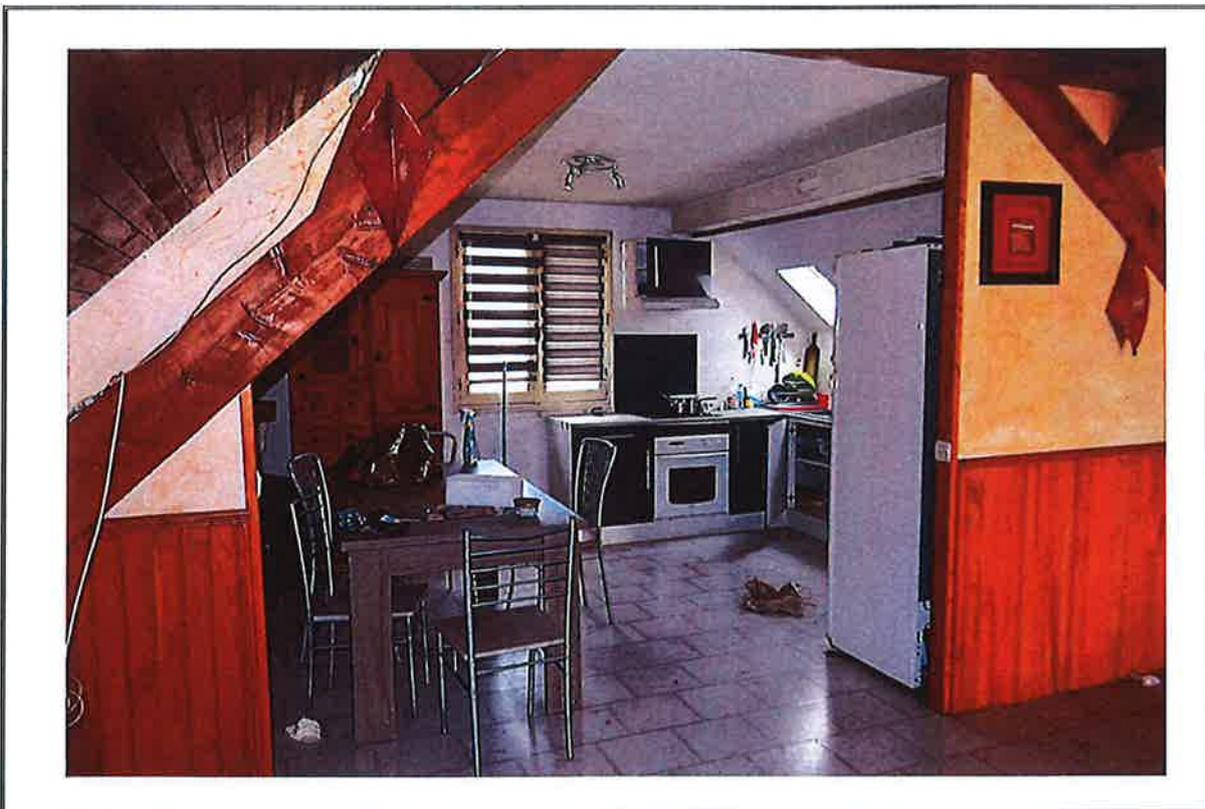
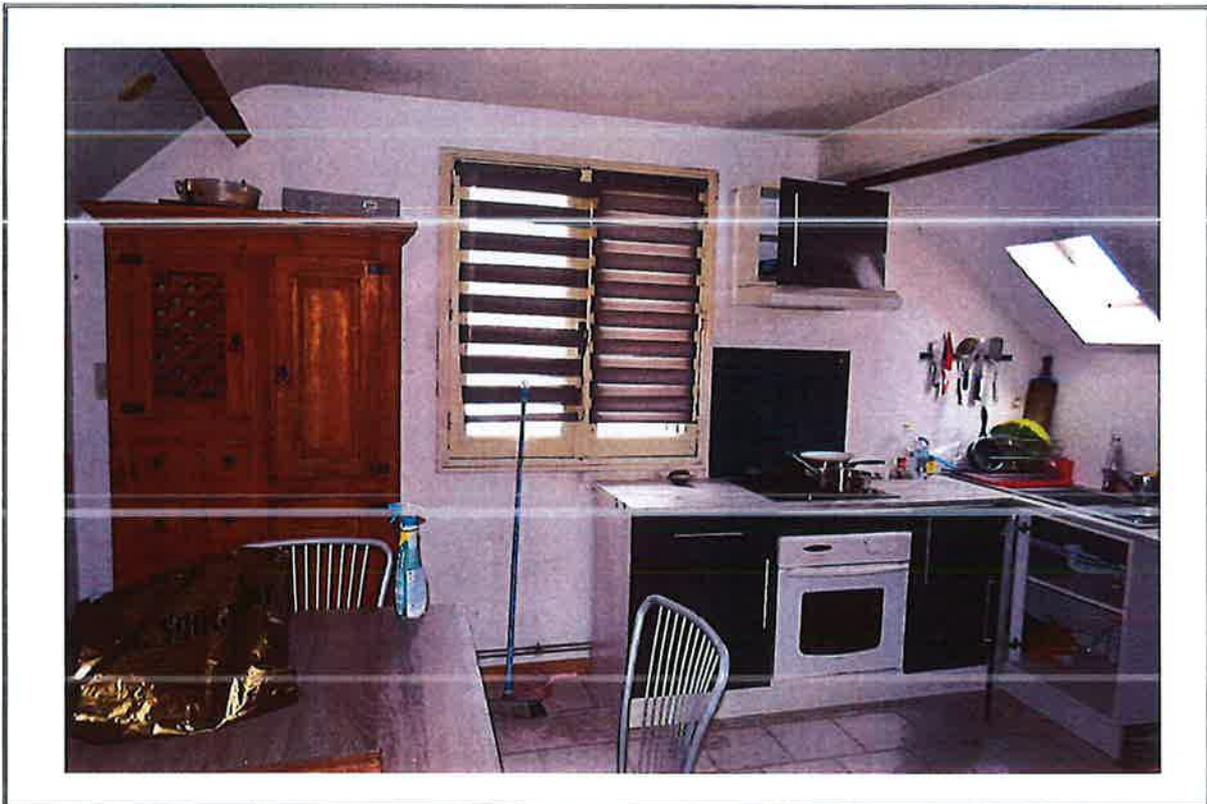
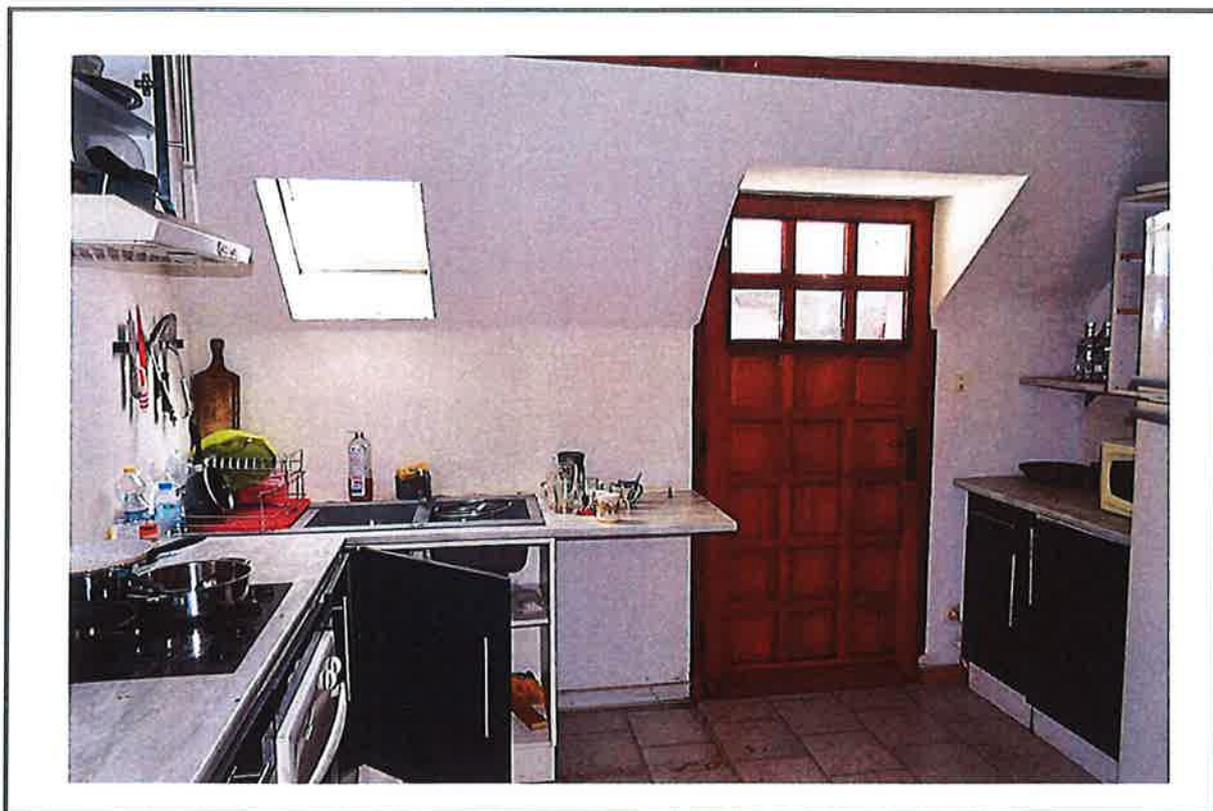
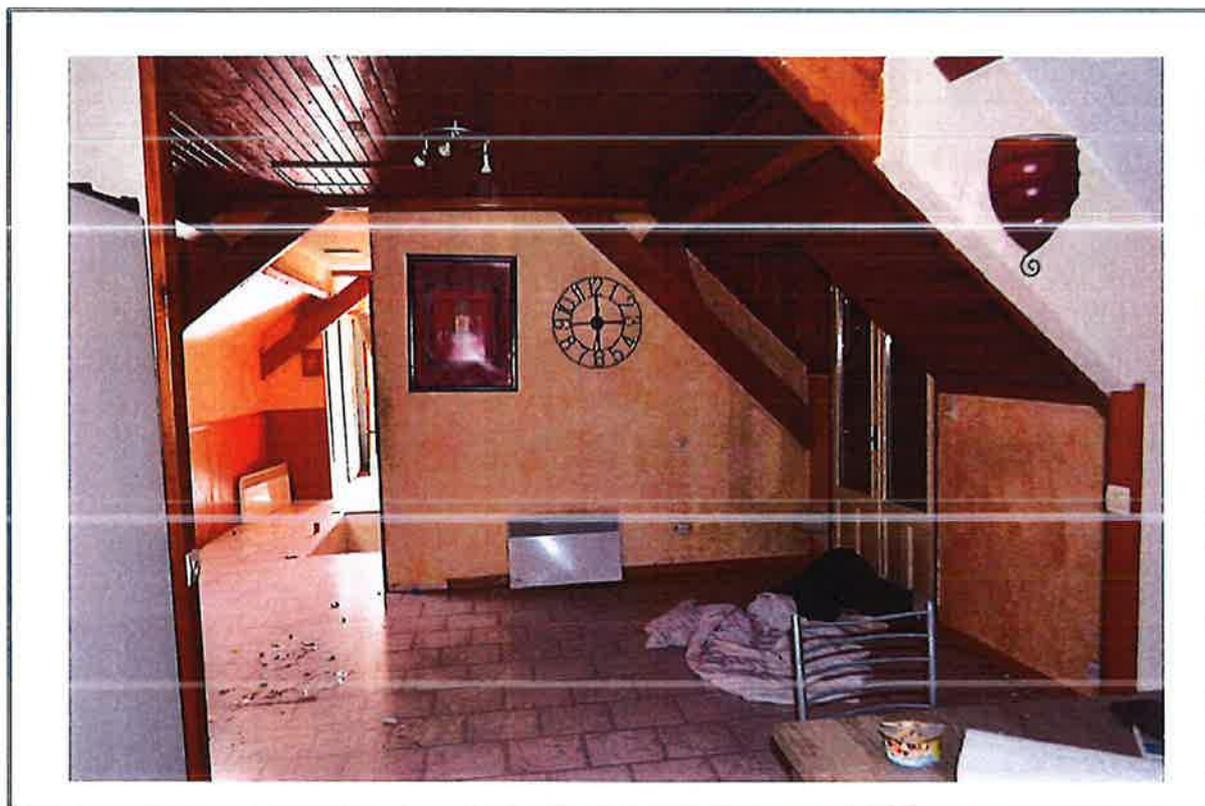
Sol recouvert de dalflex marqué par de nombreux impacts. **(Voir photos n°65 à 72)**

Le plan de travail est constitué de bois reconstitué avec placage très abîmé, plaque de cuisson et four également dégradés tout comme la hotte aspirante.

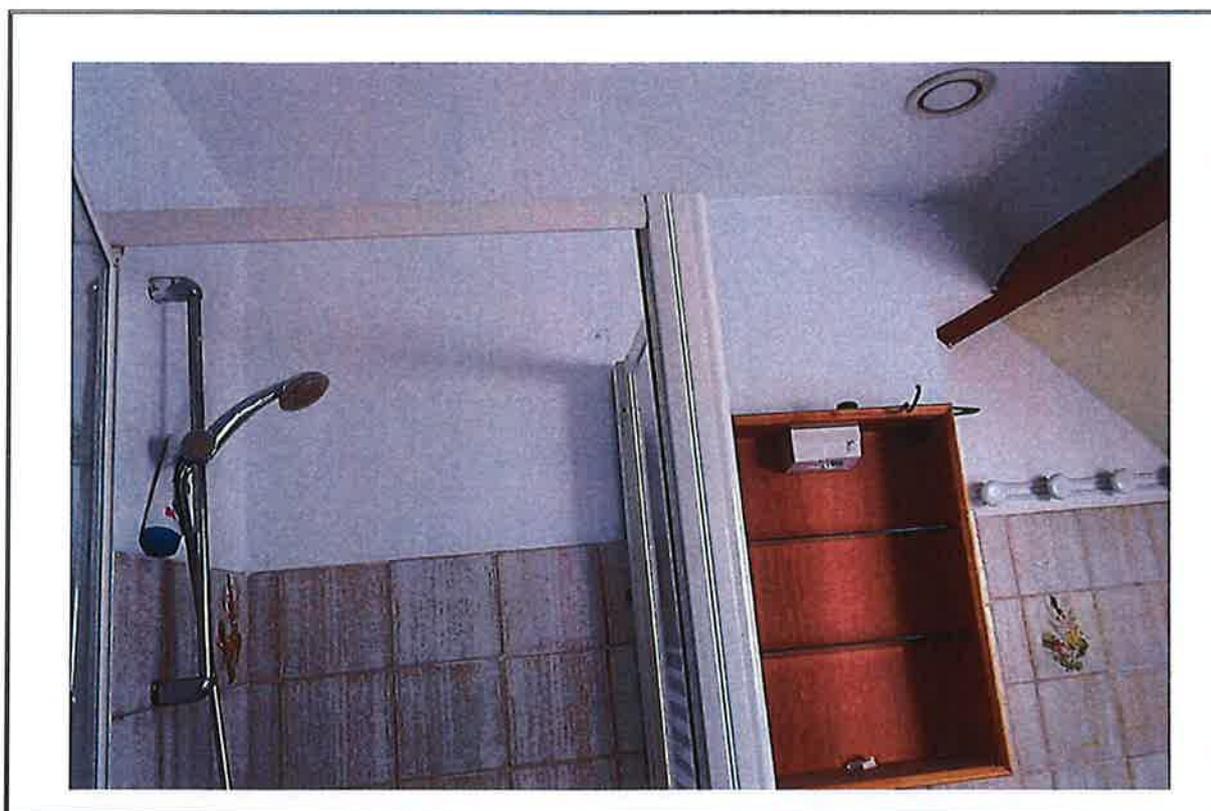
Photo n°85

Meuble haut de salle de bains bois avec porte glace abîmée.

Cuvette de WC avec sanibroyeur abîmé.

Côté Ouest, se trouve une baignoire alimentée en eau par robinet eau chaude et eau froide dont les joints sont corrodés.

Le bac douche comprend un flexible, pommeau avec robinet mitigeur. Les joints sont corrodés. Le carrelage est sale.

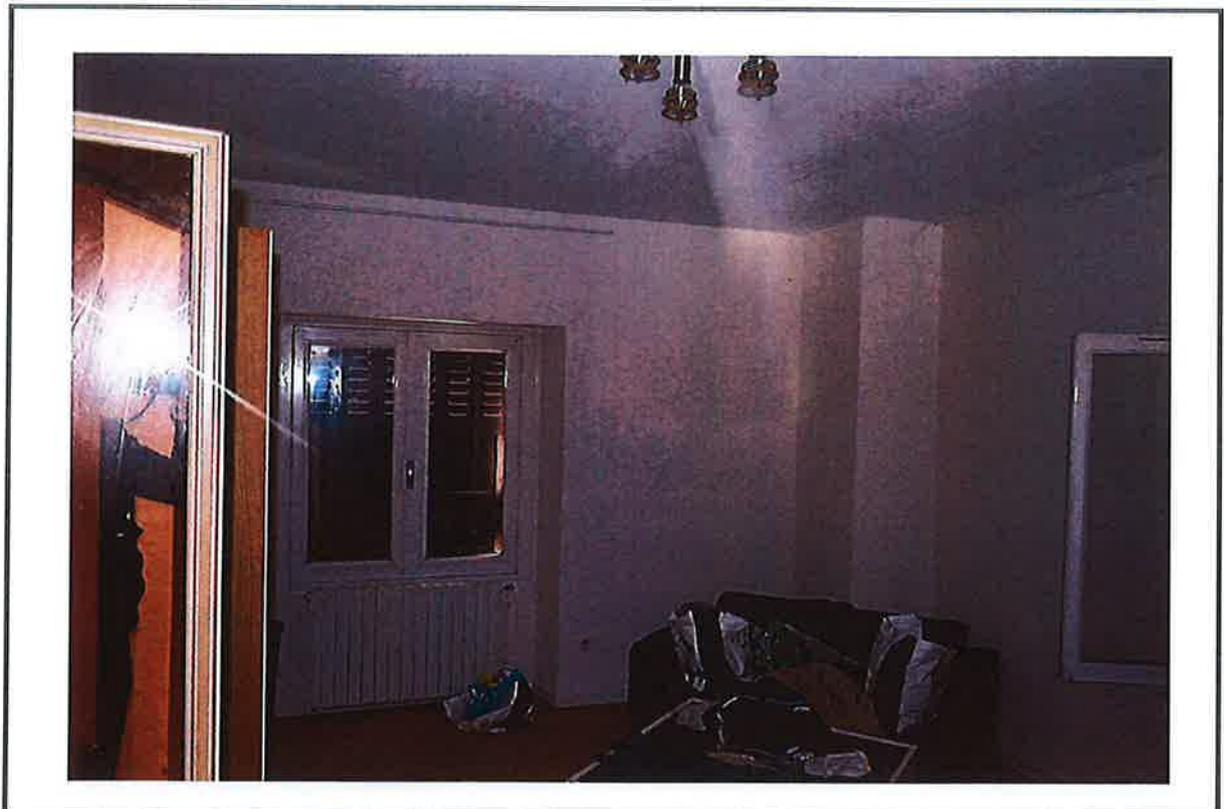
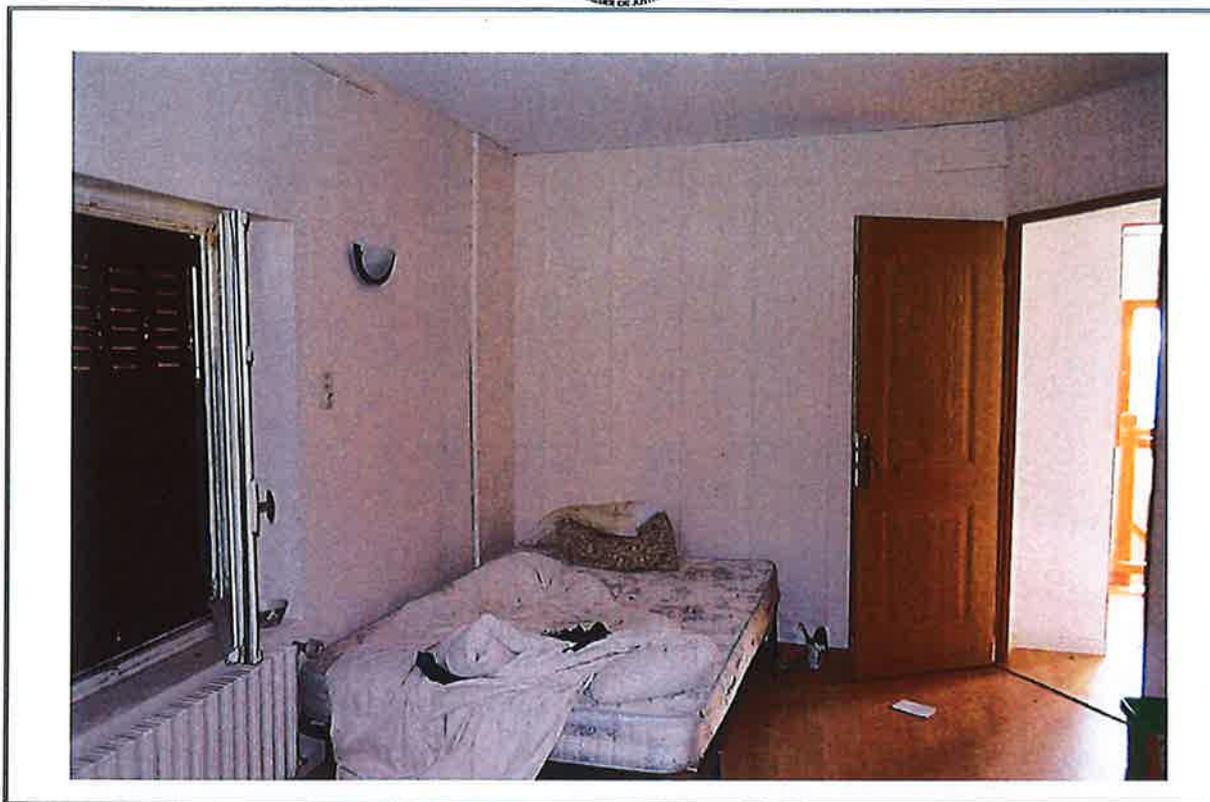
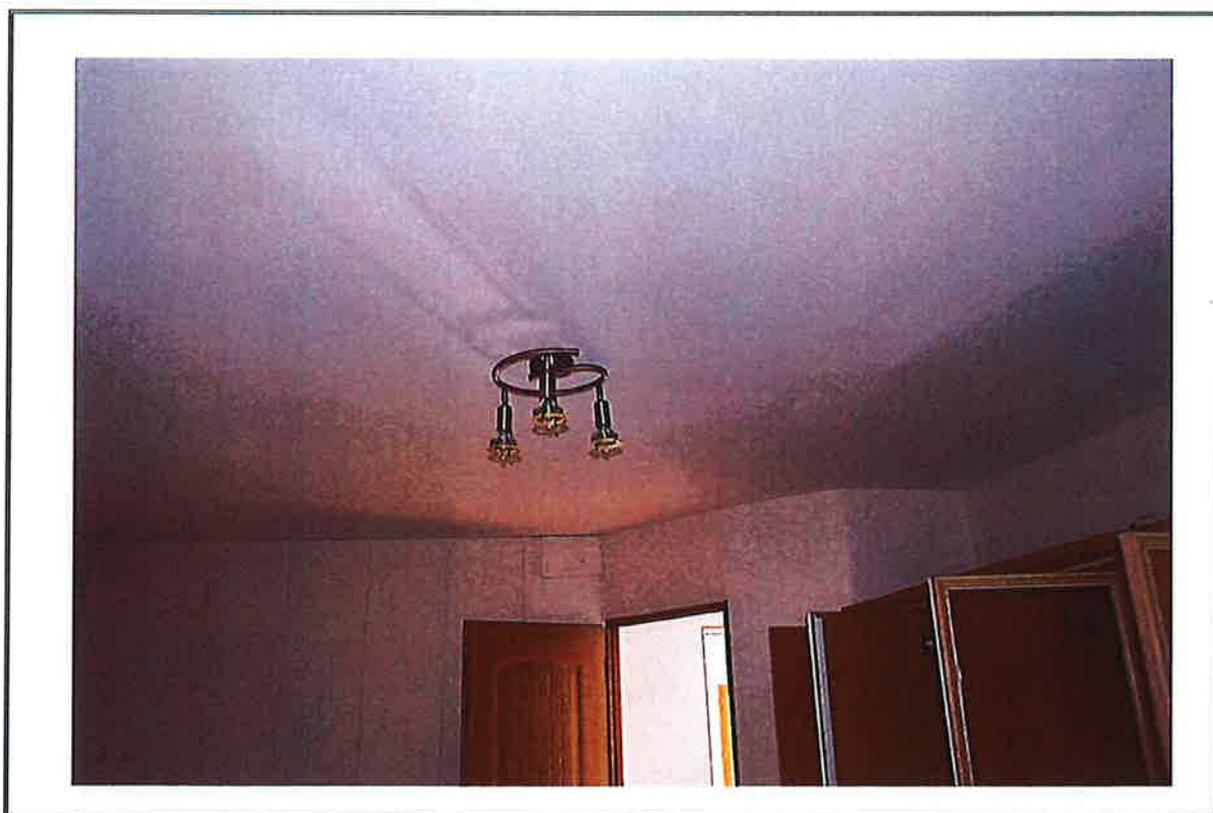
L'accès s'effectue par une porte en bois avec poignées imitation alu brossé cassées. (Voir photos n°129 à 134)
