PROCES VERBAL DESCRIPTIF

Que, dans le cadre d'une procédure de saisie immobilière et après un commandement de payer valant saisie délivré par acte de mon ministère en date du 25 septembre à Madame xxx elle me requiert à l'effet de bien vouloir dresser le procès-verbal descriptif d'un bien situé sur la commune de SAINT RUSTICE

(31620), au 12 rue de Marignan, cadastré section B n° 13 et n° 15, et consistant en une maison d'habitation de type T5 sur deux niveaux, avec double garage, terrasse et terrain attenant.

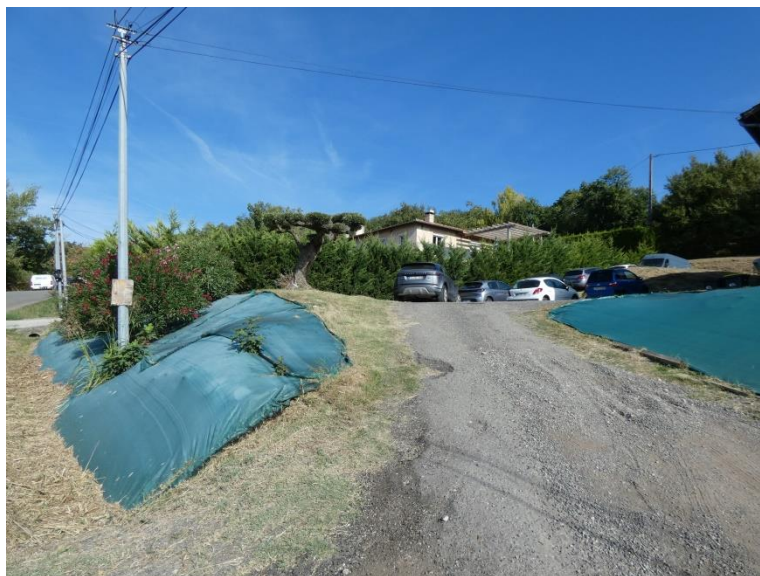
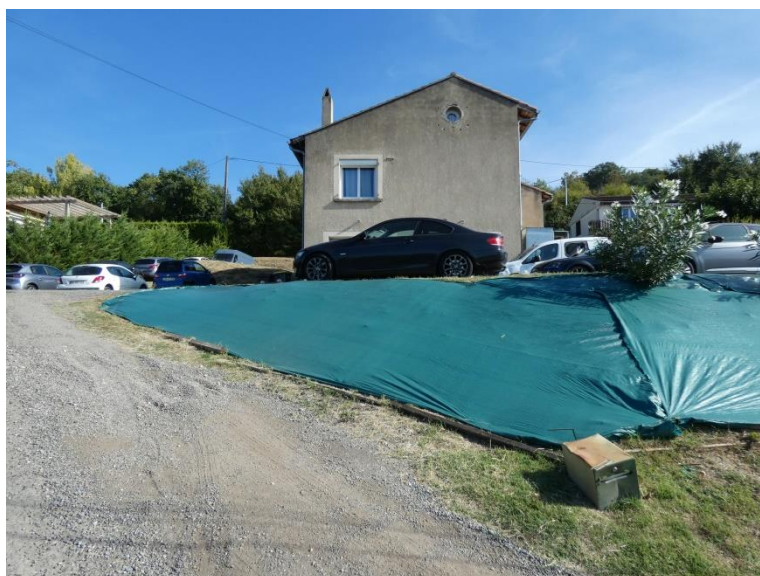
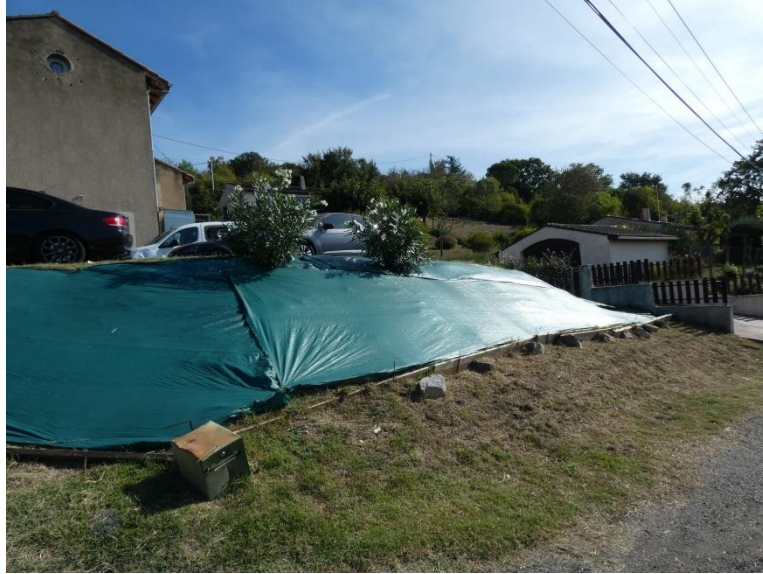
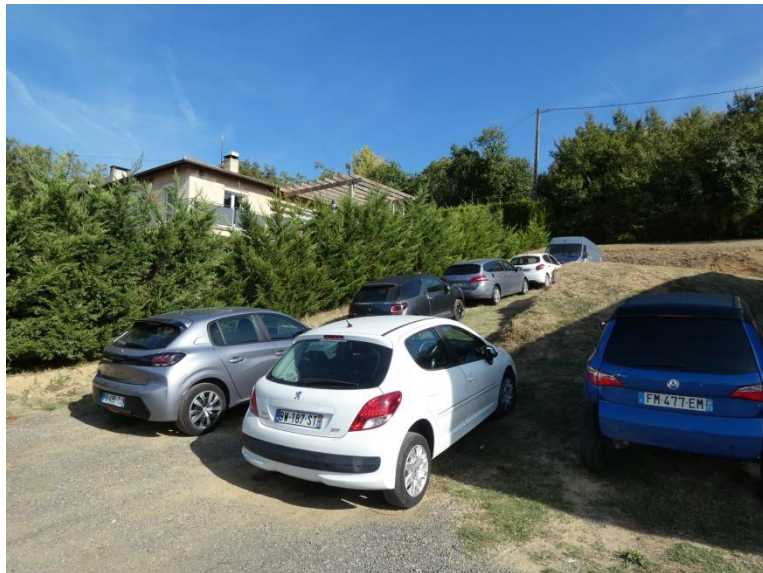
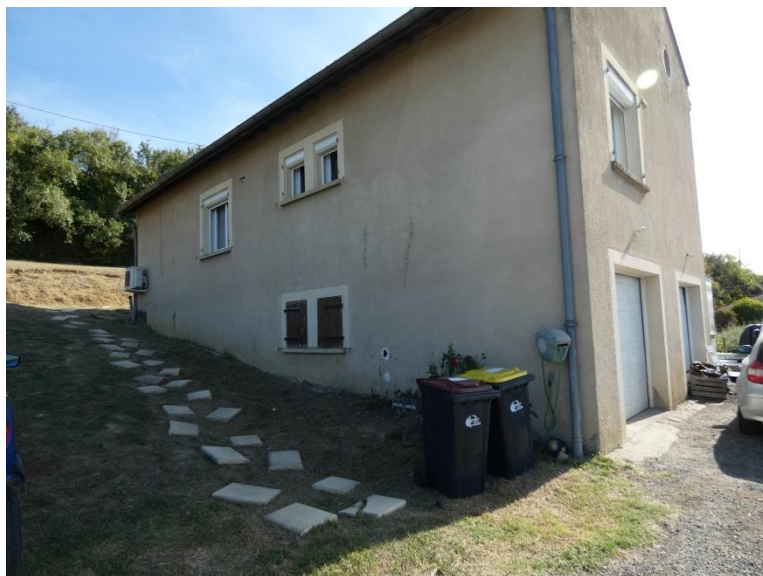
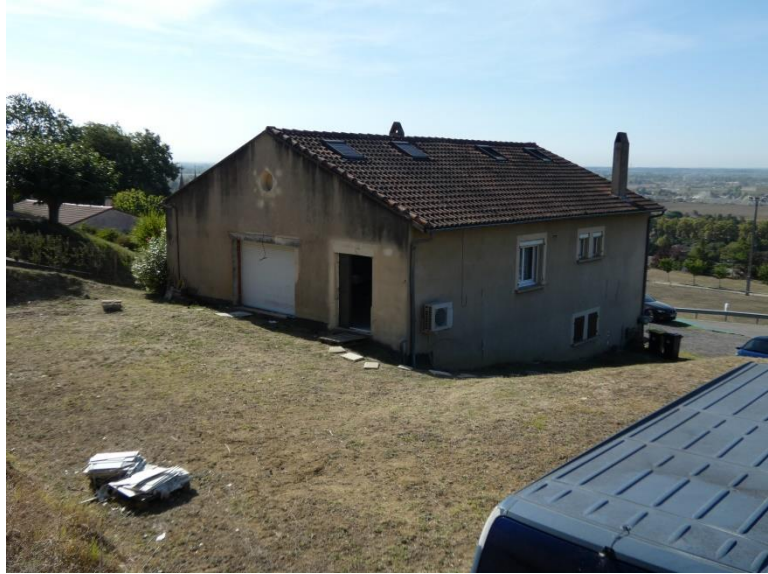
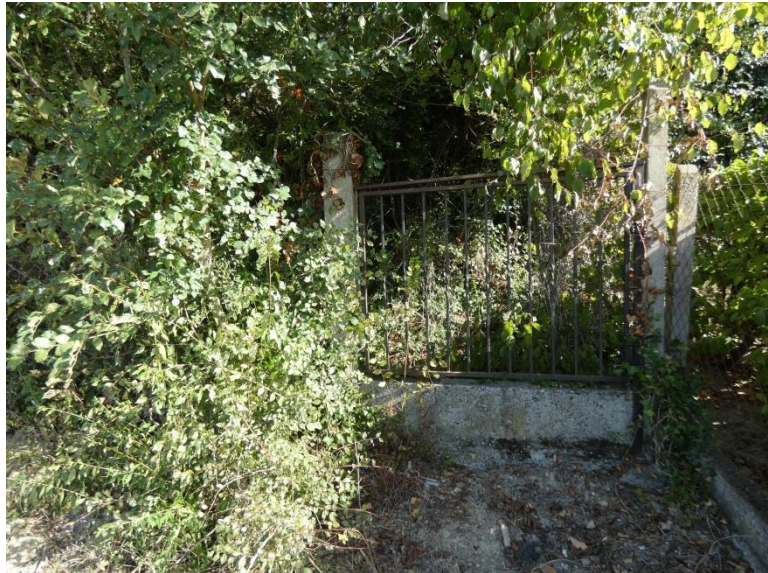
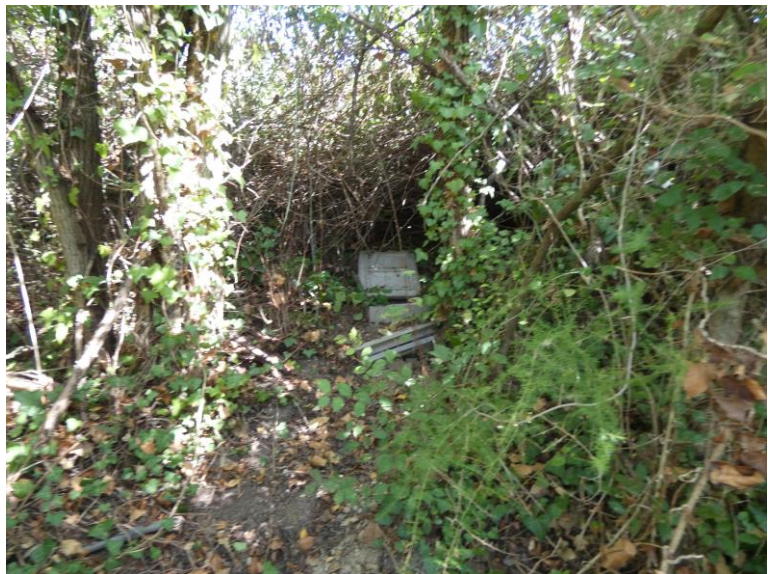
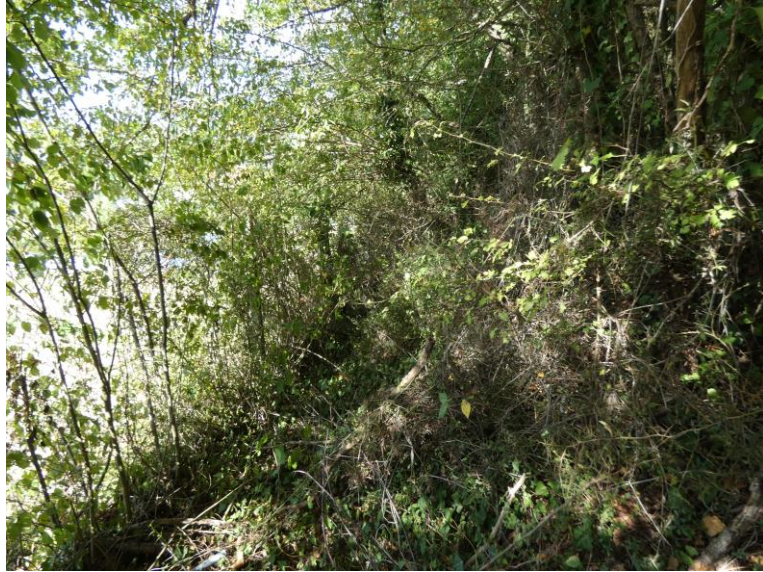
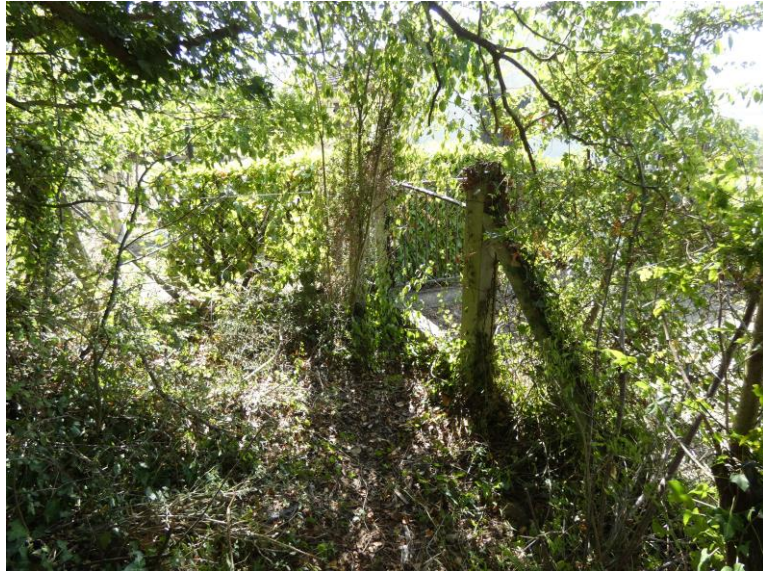
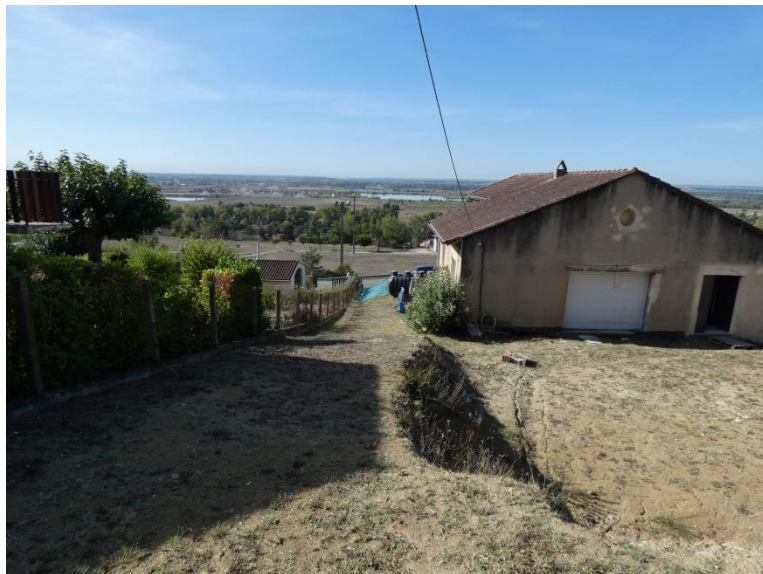
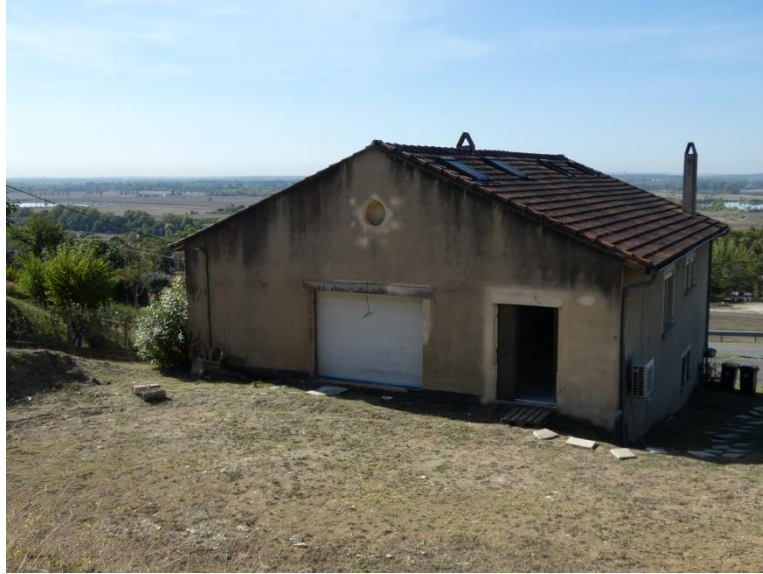
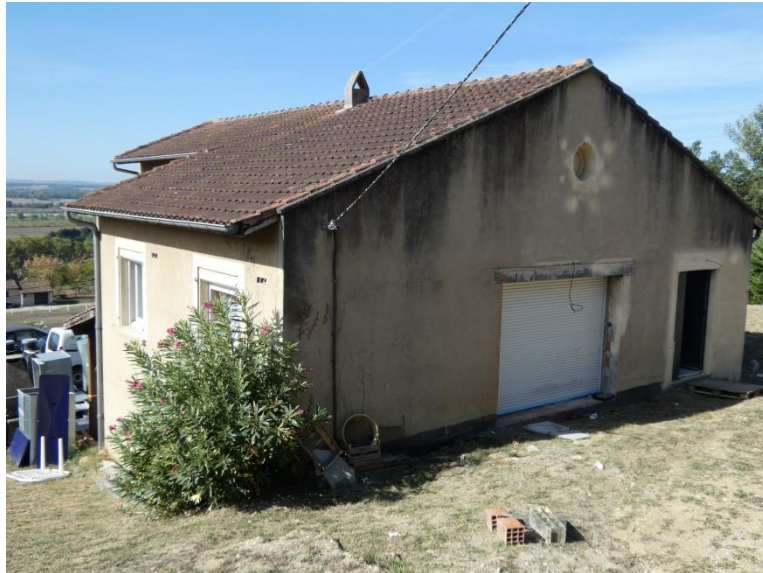
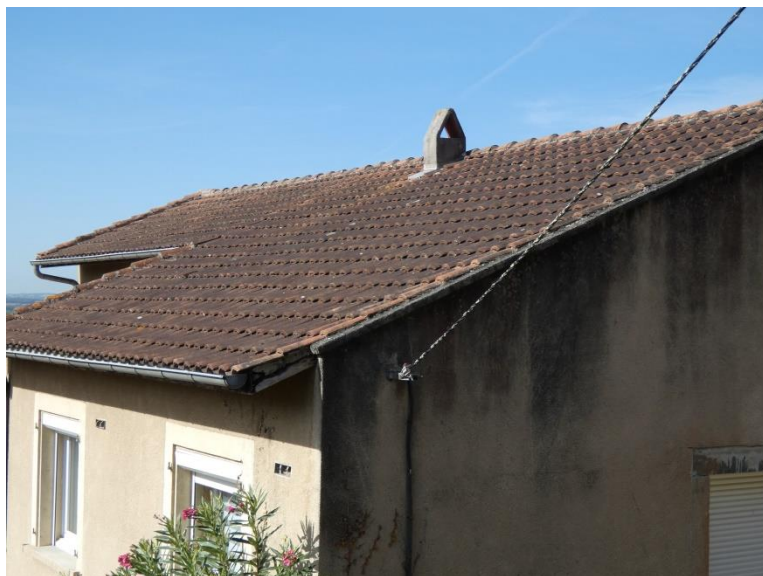
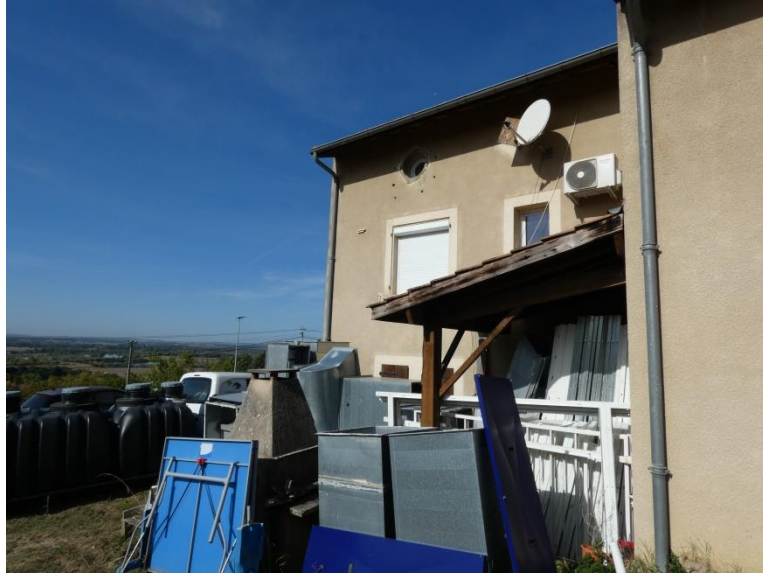
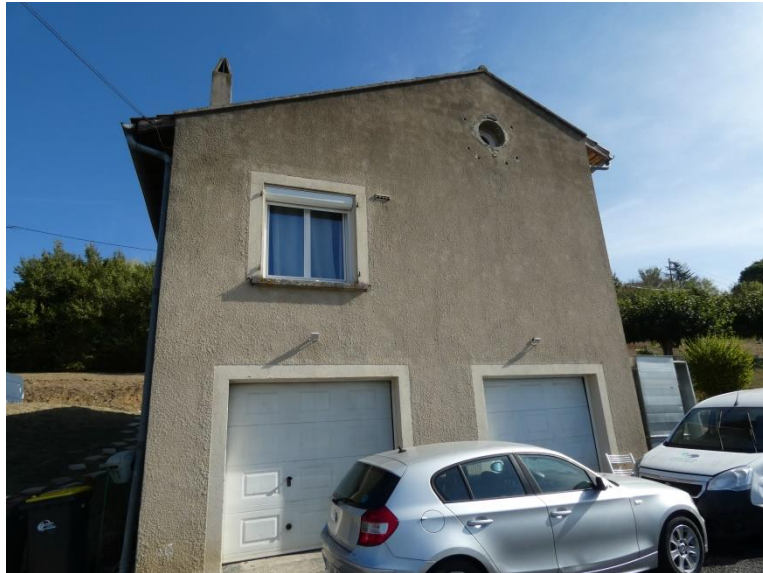
La maison est recouverte d'un crépi de couleur claire, ancien.

Les descentes des eaux pluviales en zinc sont en mauvais état.

La toiture à deux pans est en tuiles canal recouvertes de taches et en mauvais état d'entretien.

Le jardin est encombré de véhicules et de matériaux divers côté parcelle numéro 17.

Nous accédons à l'entrée de l'habitation située sur l'arrière du terrain en empruntant côté parcelle 13 des pas japonais en ton pierre. **(photos 1 à 16)**

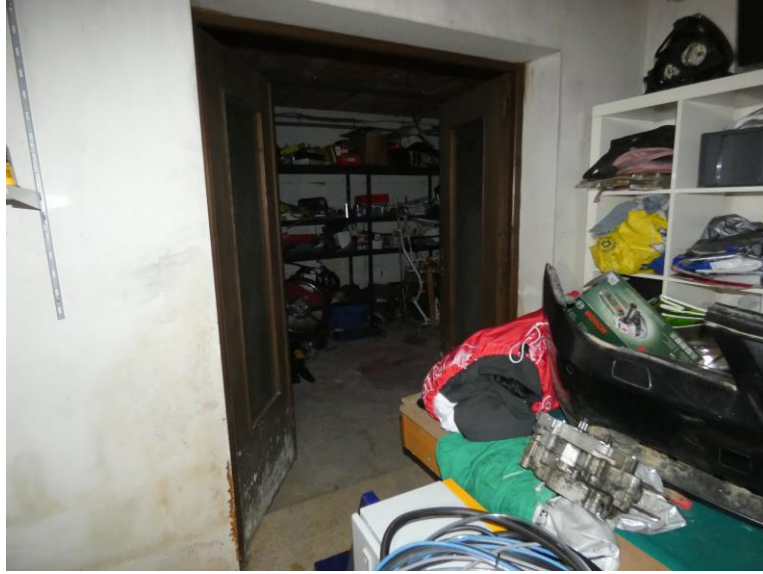
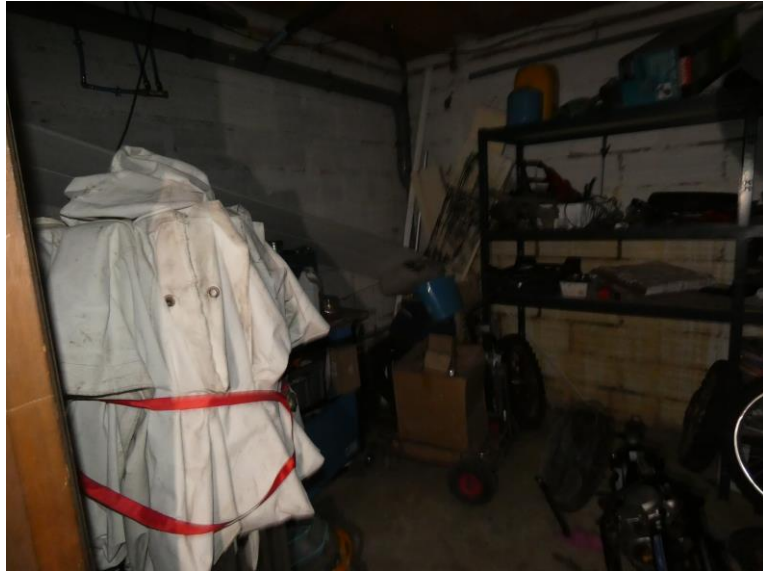
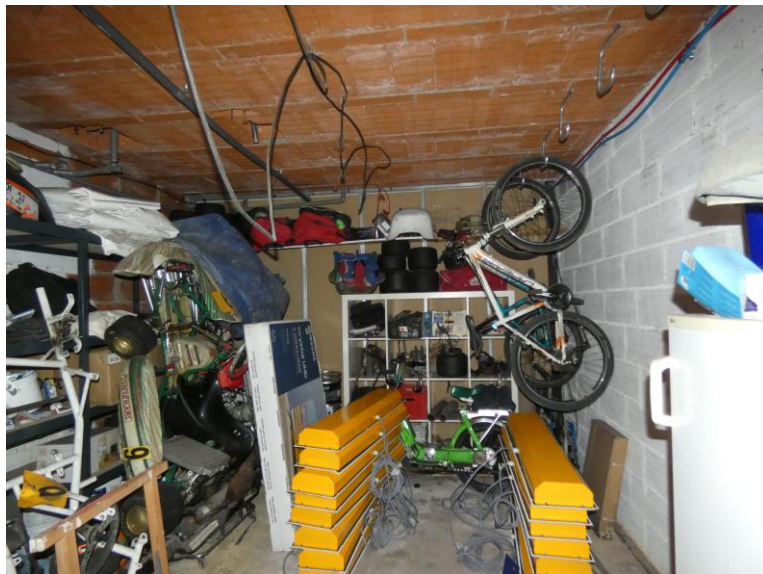
Les murs sont en parpaings, tuyauterie apparente, et présence d'un ballon d'eau chaude.

Madame xxx me précise qu'il alimentait l'eau chaude de la pièce principale, mais qu'il est hors service.

Pièce encombrée **(photos 39 à 41).**

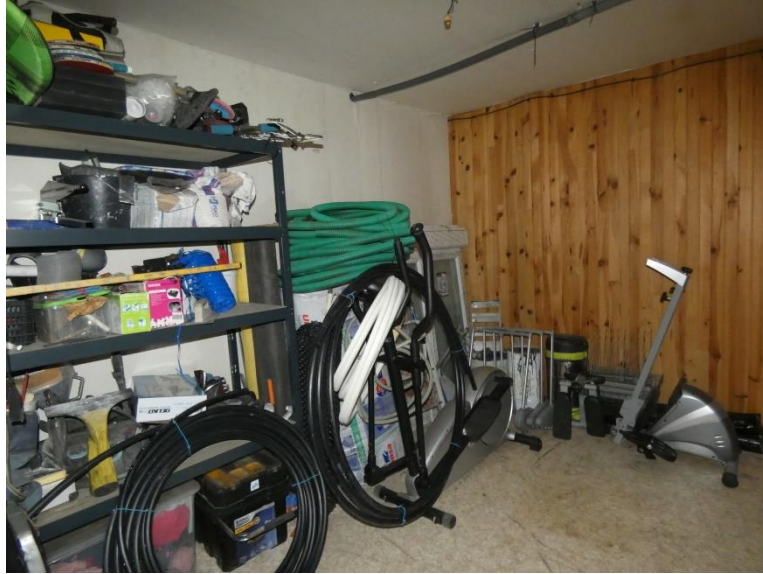
45.

Présence d'un compteur électrique LINKY.

Un étau soutient toute la partie tuyauterie (**photo 45**)

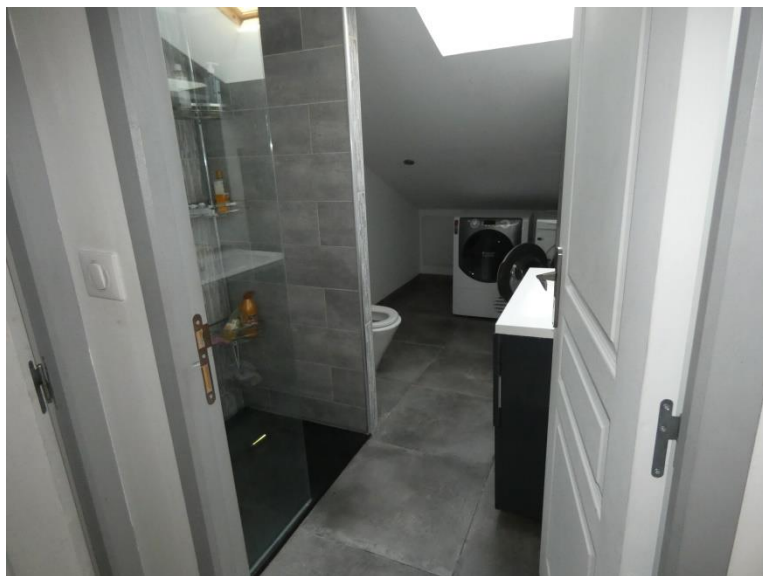
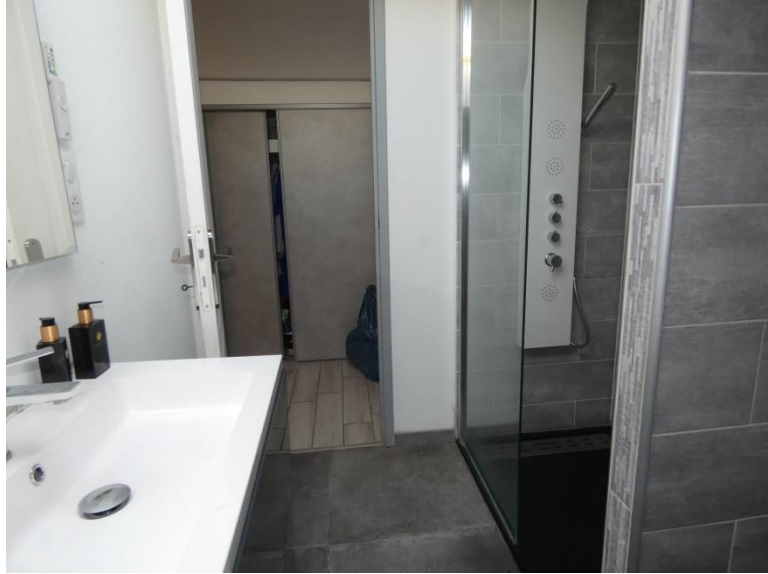
La peinture est à terminer autour du meuble vasque. (**photos 53 et 54**)
