# PROCES VERBAL DESCRIPTIF

## PROCES VERBAL DE CONSTAT

**L'AN DEUX MILLE DIX-NEUF ET VINGT-DEUX JANVIER**

Certifie m'être rendu ce jour Commune de TOURNAY (Hautes-Pyrénées), là étant, j'ai pu procéder aux constatations suivantes :

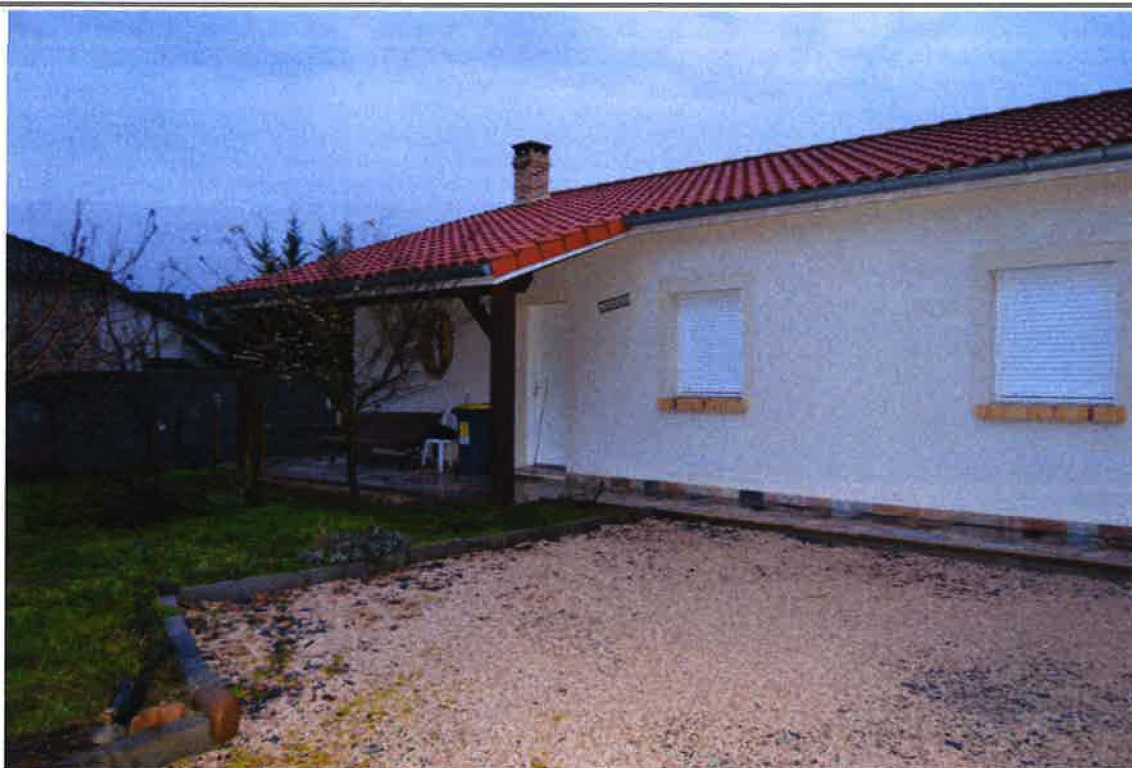
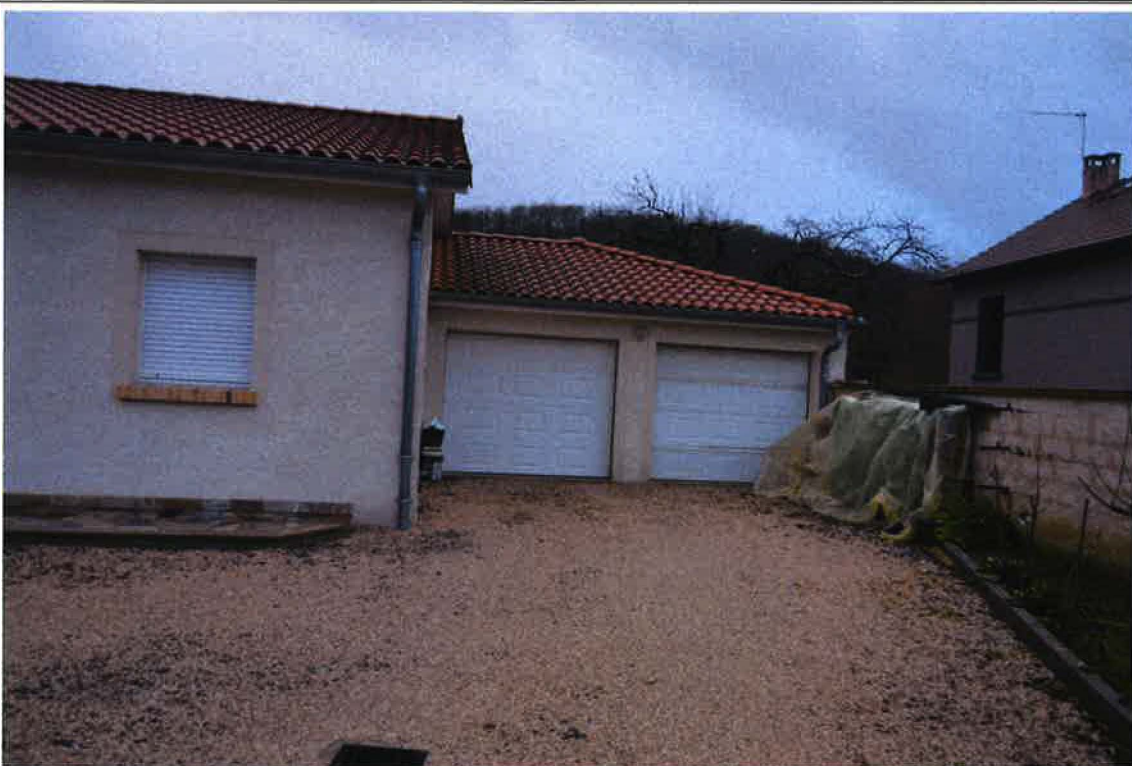
L'accès s'effectue en façade Est de la maison et comprend une cour intérieure permettant d'accéder à deux garages. **(Voir photos n°1 et 2)**

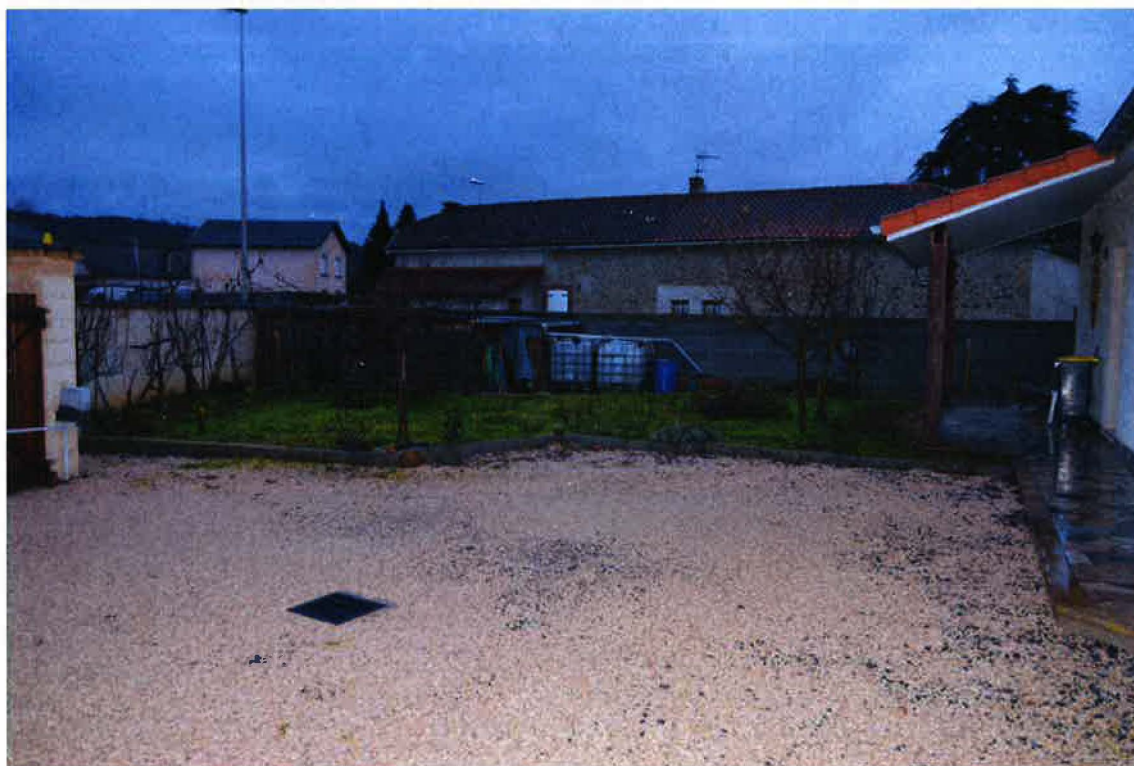
Photo n°3

La cour intérieure comprend également une zone en herbe avec petit abri bois. **(Voir photo n°3)**

Tandis que les pieds de façade Est, Sud et Ouest comprennent une terrasse carrelée. **(Voir photos n°3 et 4)**

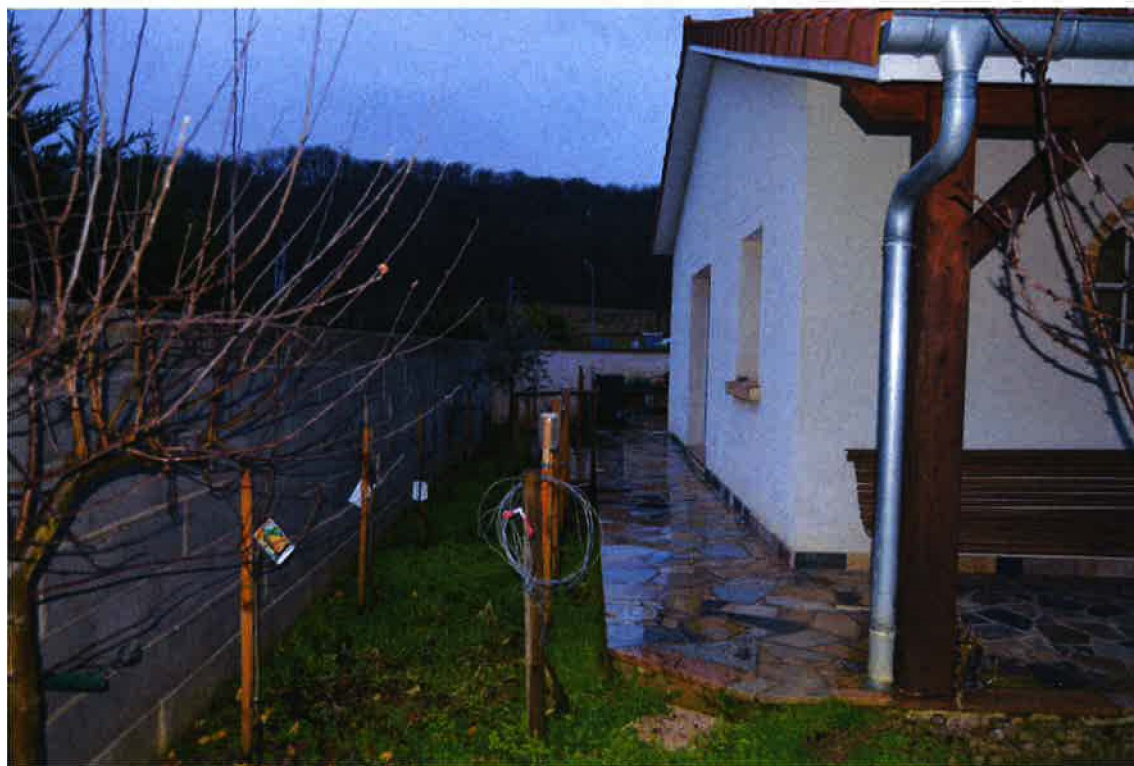
Photo n°4

Côté Sud, un passage permettant la circulation vers la partie Ouest de la maison, comprend également une zone en herbe. **(Voir photo n°4)**

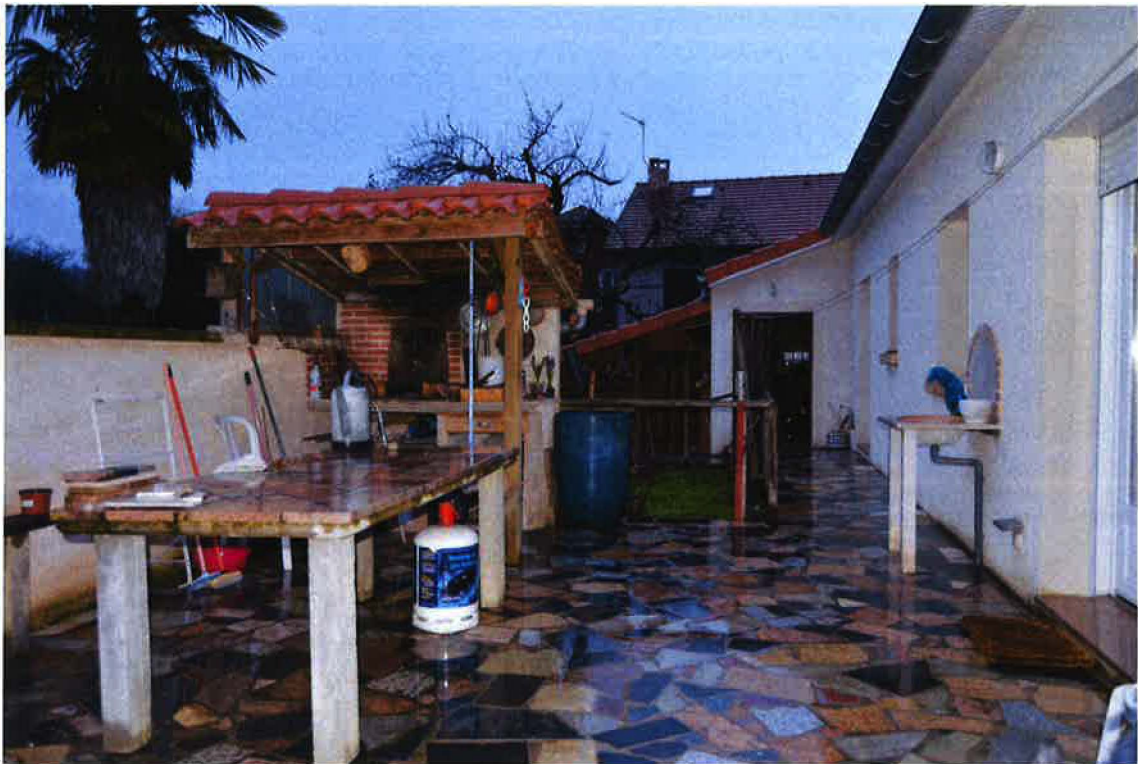
Photo n°5

Côté Ouest, la terrasse carrelée comprend également un petit abri avec barbecue. **(Voir photo n°5)**

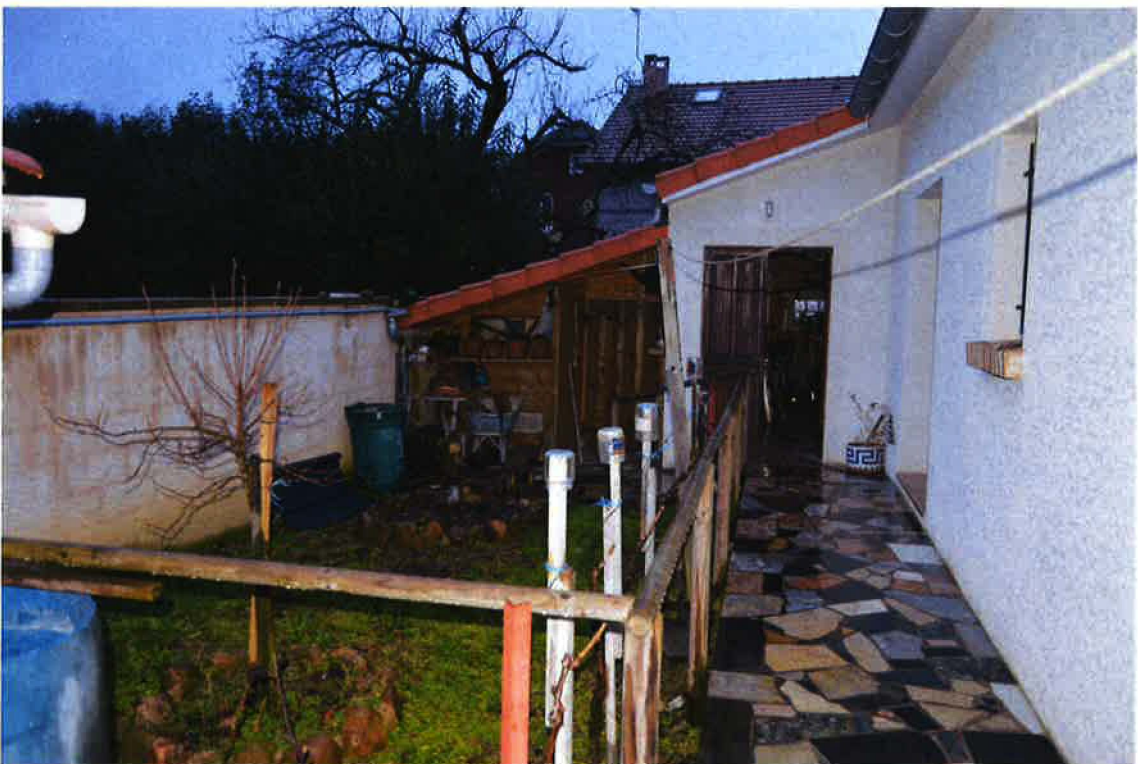
Photo n°6

Et zone jardin avec dans le prolongement du garage, une zone atelier. **(Voir photo n°6)**

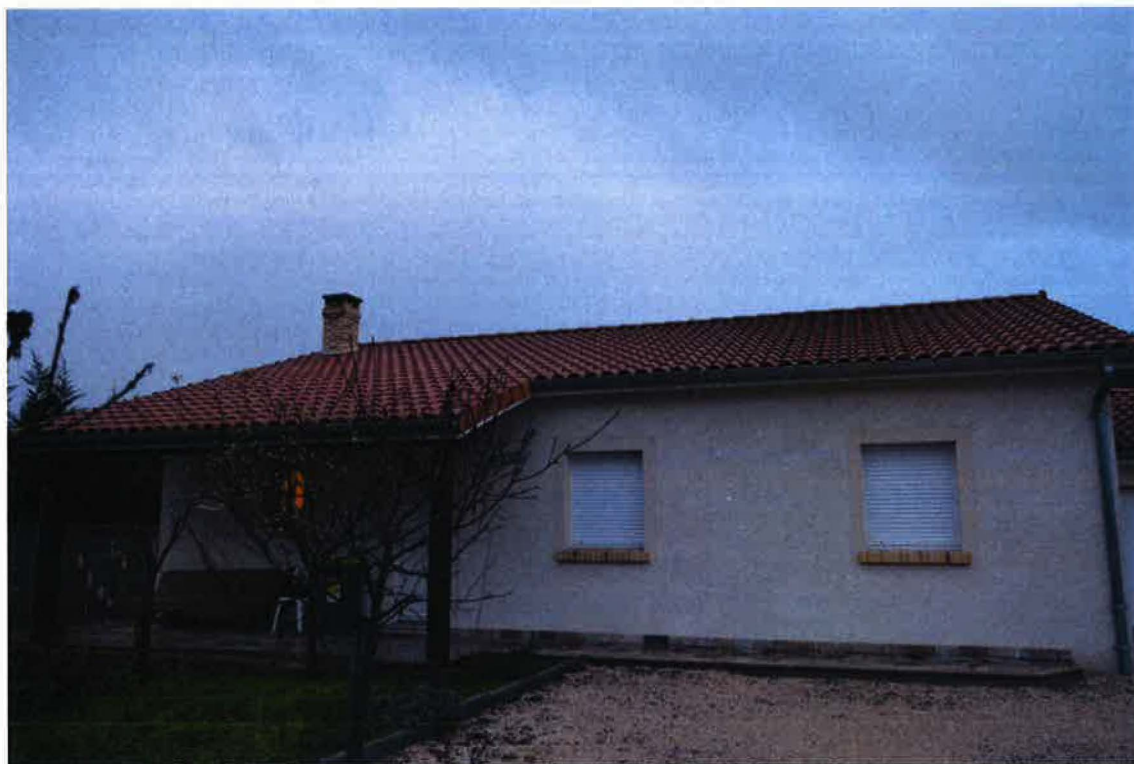
Photo n°7

La maison est coiffée d'une toiture double pente versant Est et versant Ouest. **(Voir photo n°7)**

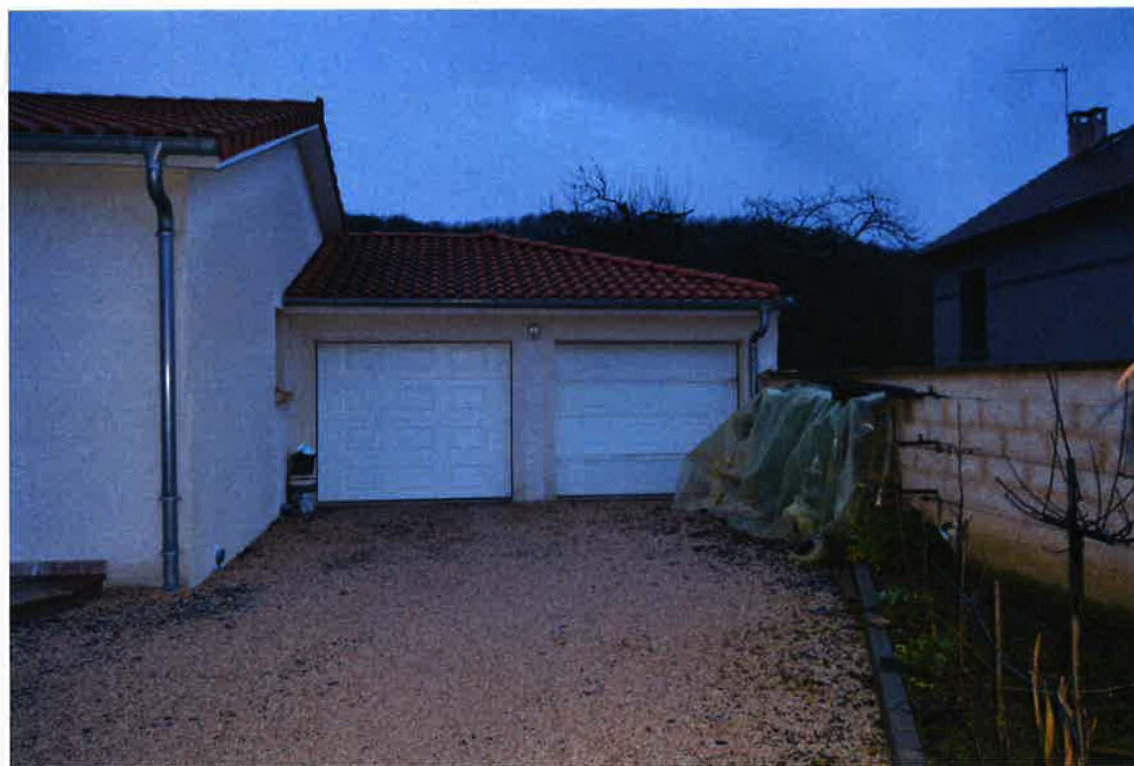
Photo n°8

Le garage comprend une toiture versant Ouest et versant Est avec décrochage versant Nord. **(Voir photo n°8)**

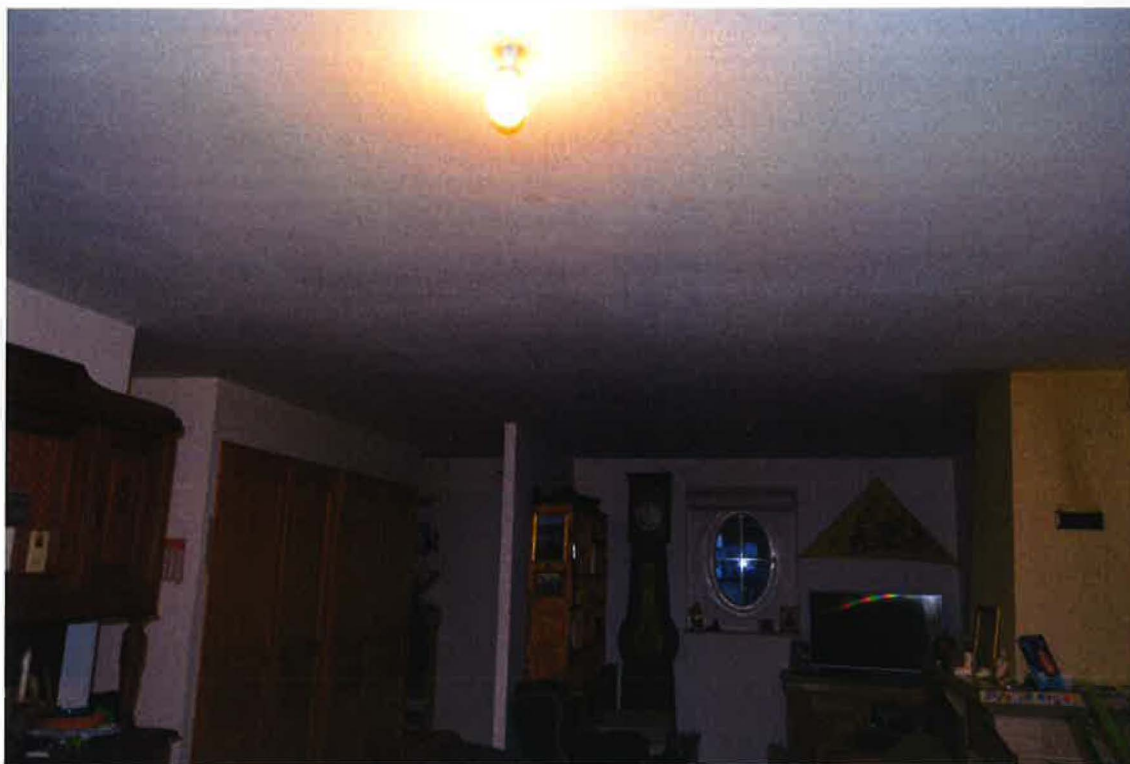
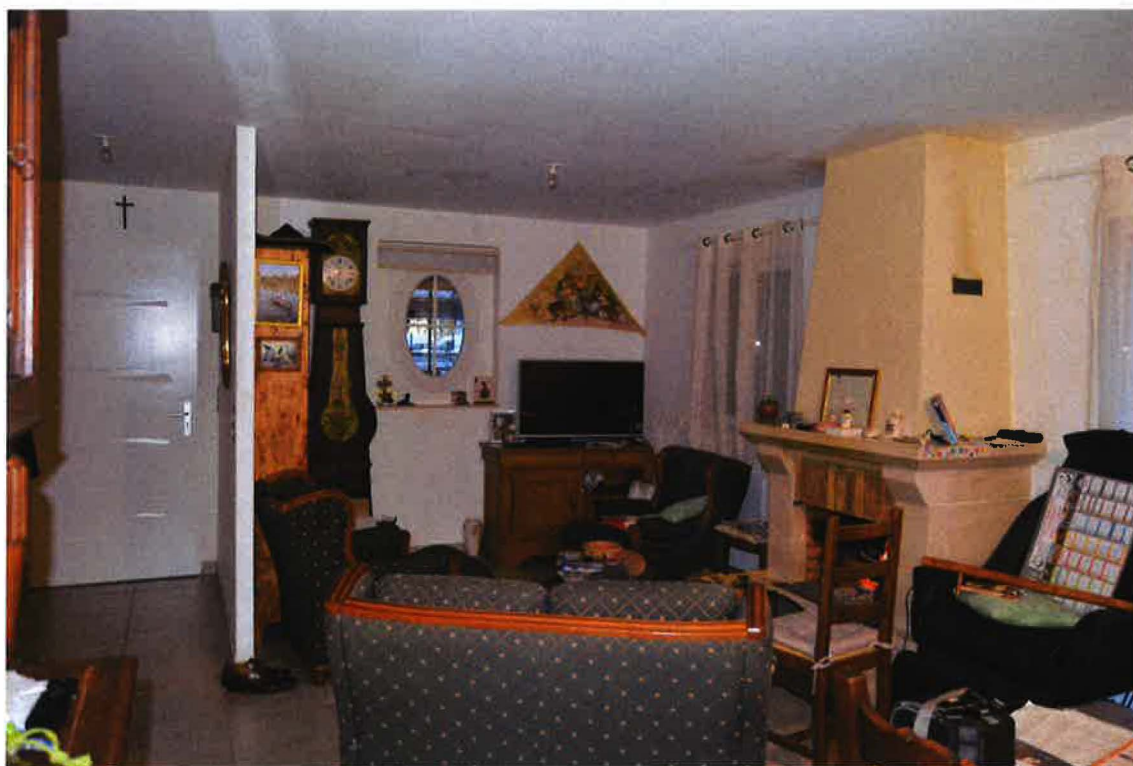
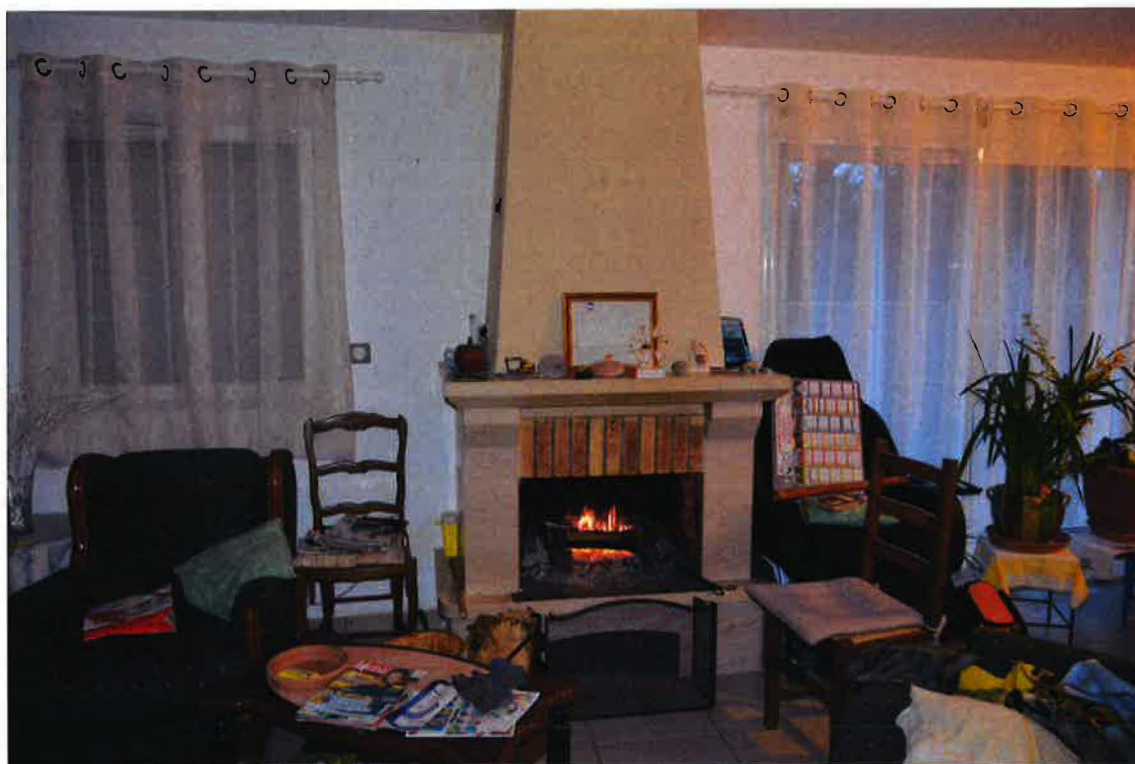
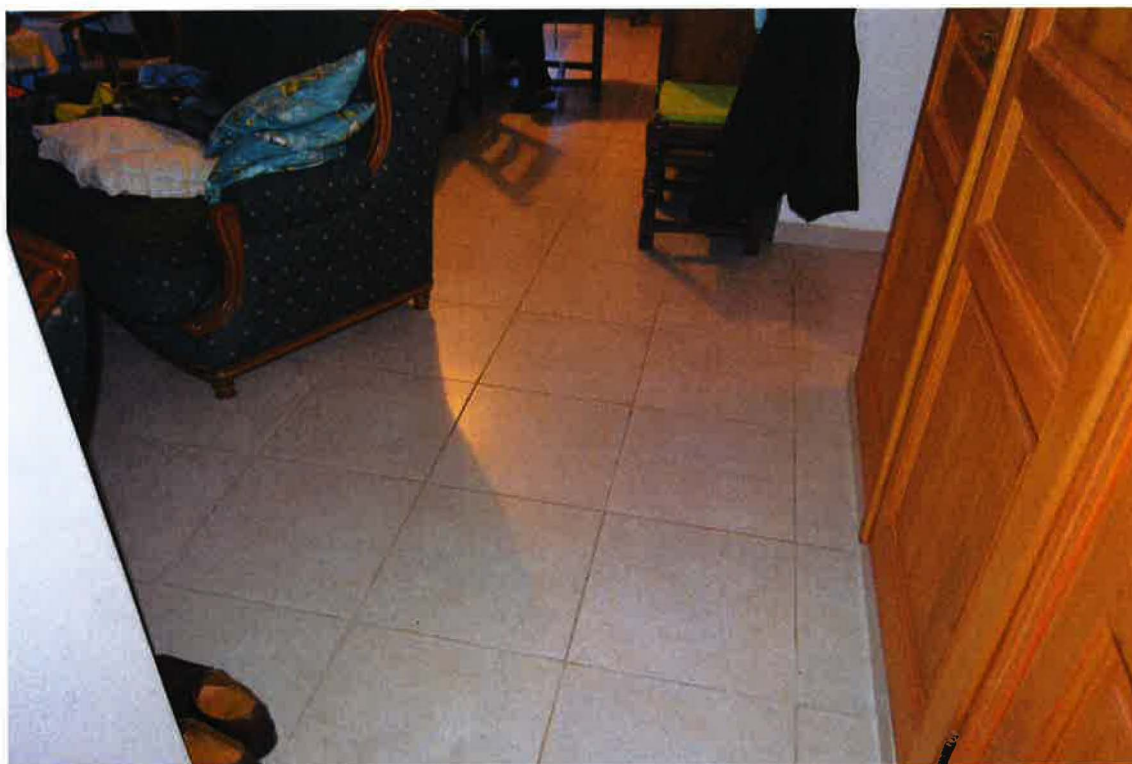
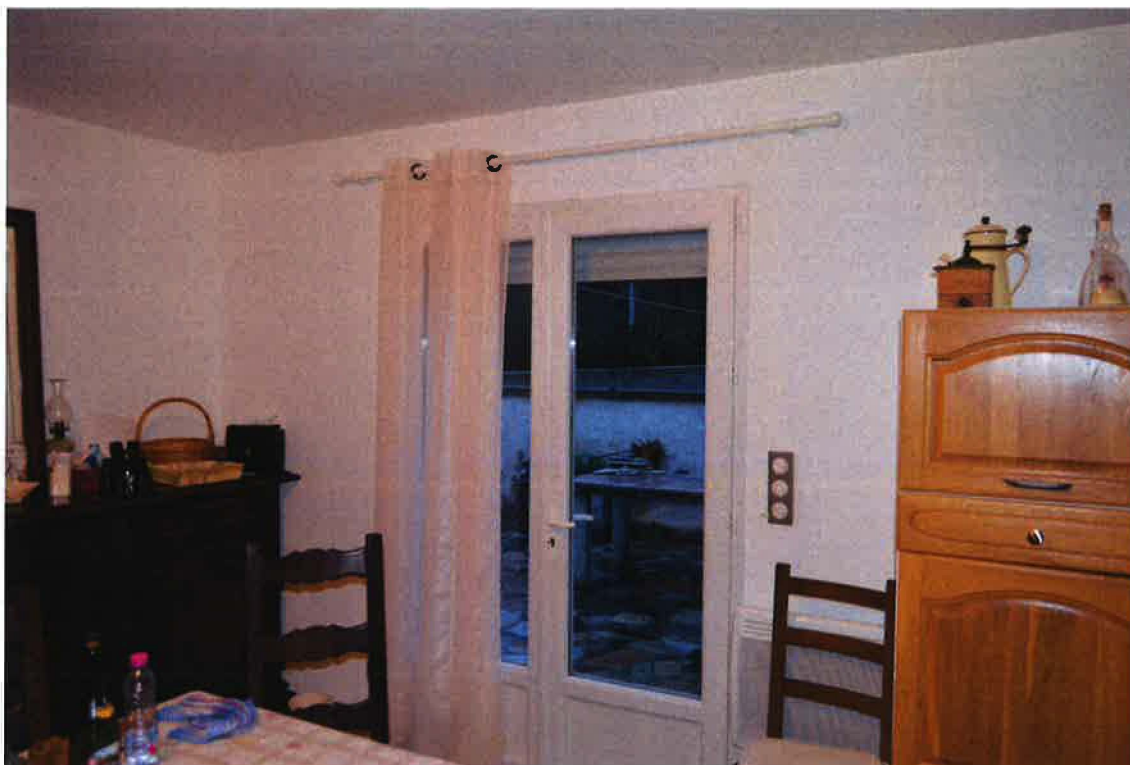
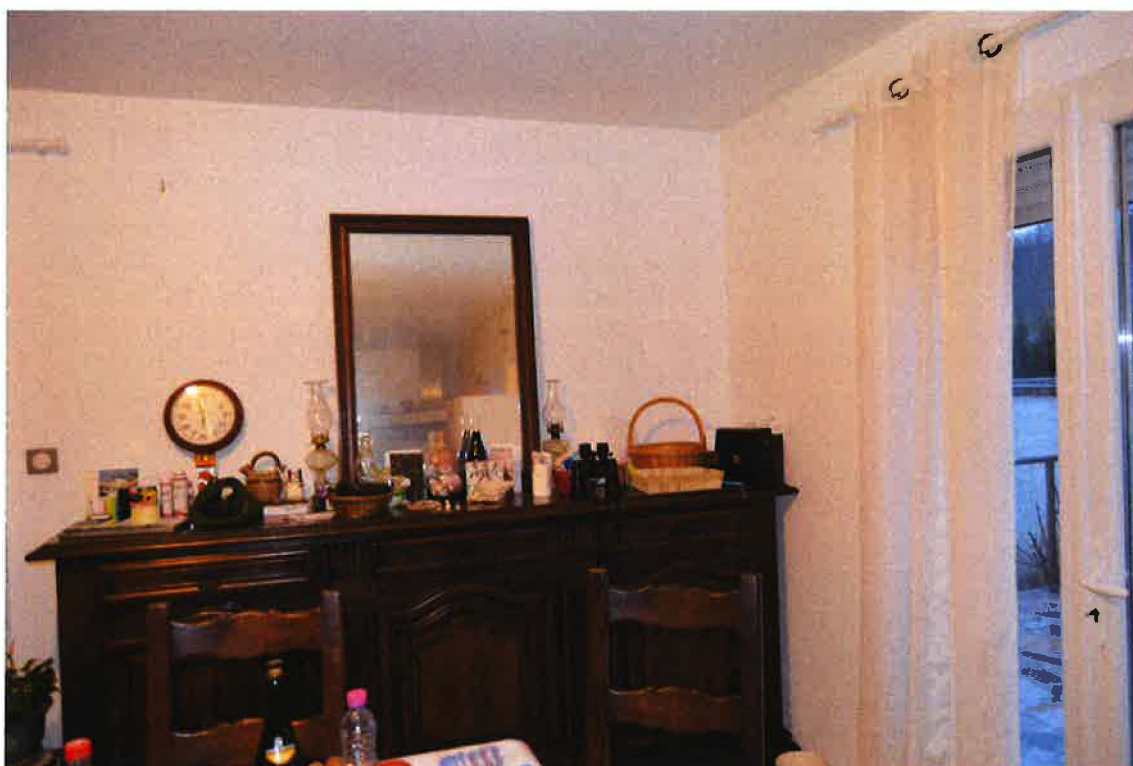
En partie Sud, le mur est percé d'une fenêtre double battant, double vitrage, châssis PVC, d'une baie vitrée coulissante deux éléments. (**Voir photos n°9 à 14**)

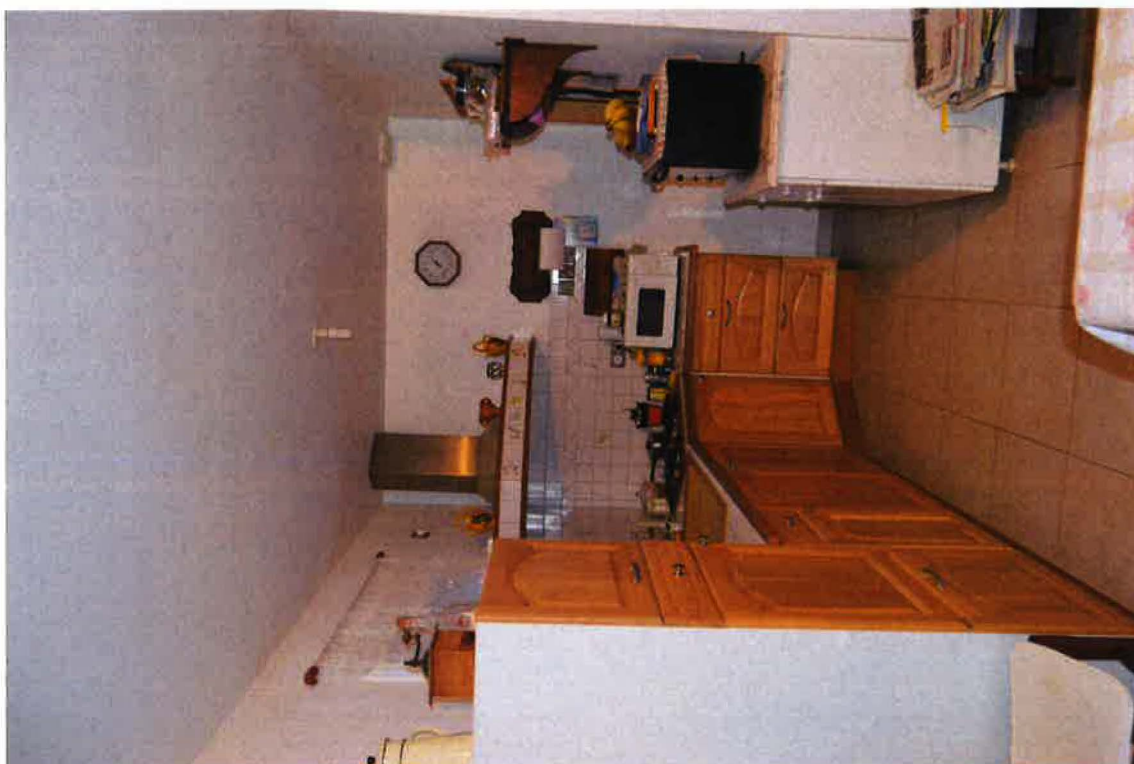
Photo n°15

En angle Nord-est se trouve une bouche de ventilation VMC. **(Voir photo n°15)**

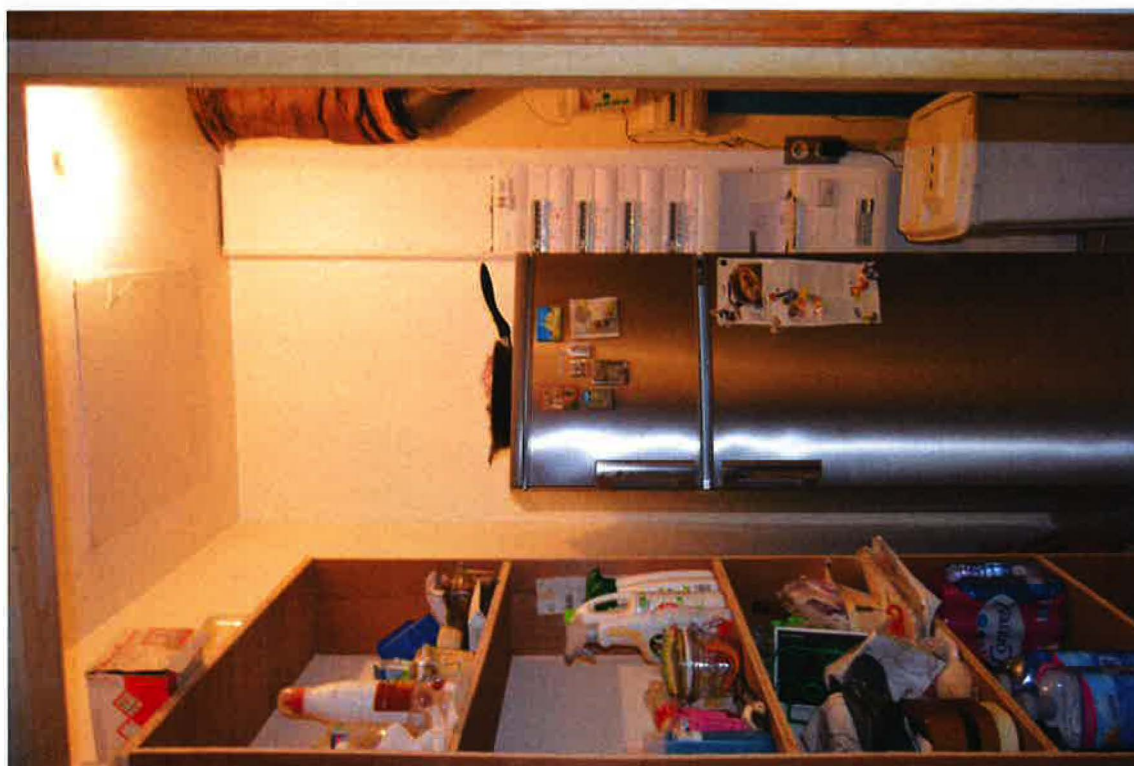
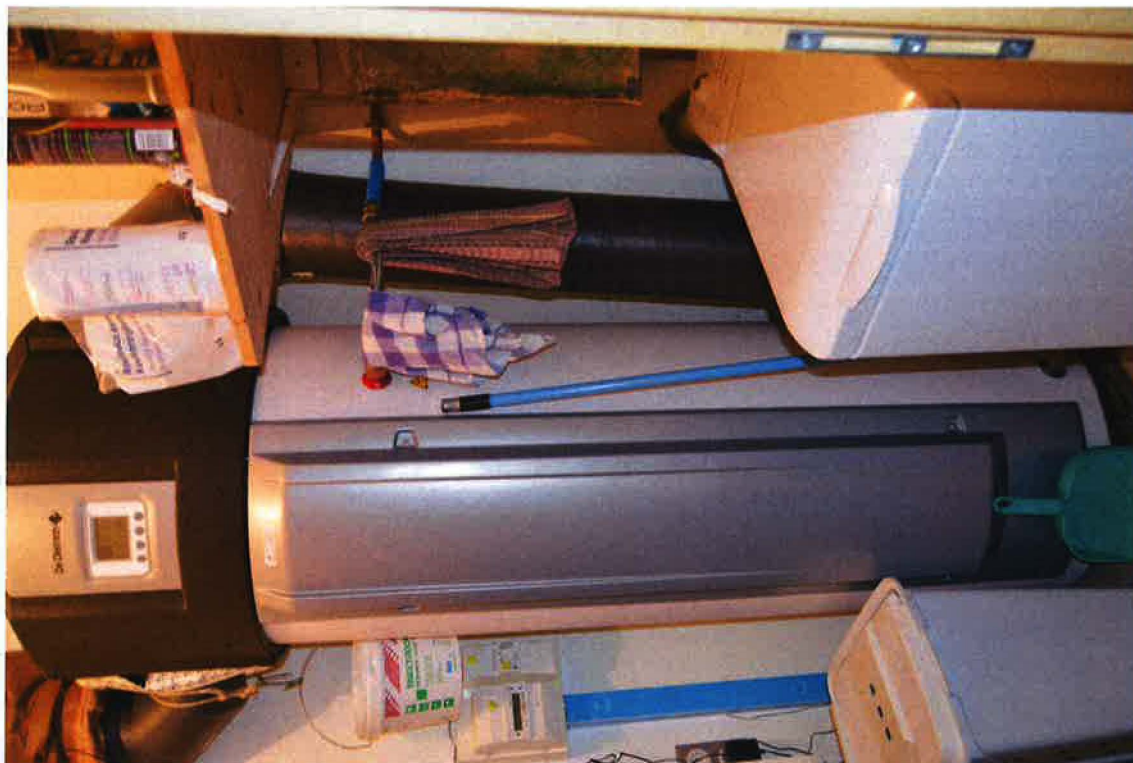
Le plafond comprend également une trappe d'accès aux combles avec éclairage ampoule sur douille tandis que les murs recouverts de cloisons placo sont recouverts de peinture en bon état sur sol carrelé avec plinthes carrelées assorties. **(Voir photos n°16 et 17)**

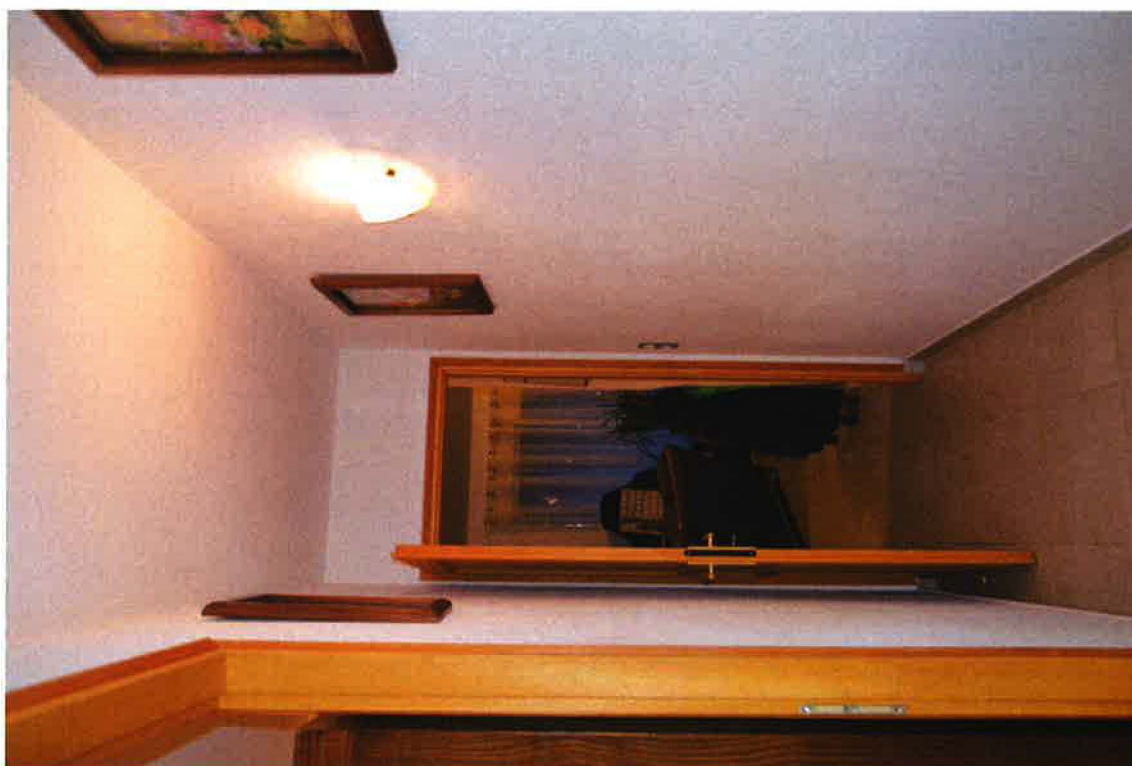
Photo n°18

Ce couloir est coiffé par un plafond placo avec murs en placo et encadrement menuiserie bois. **(Voir photo n°18)**

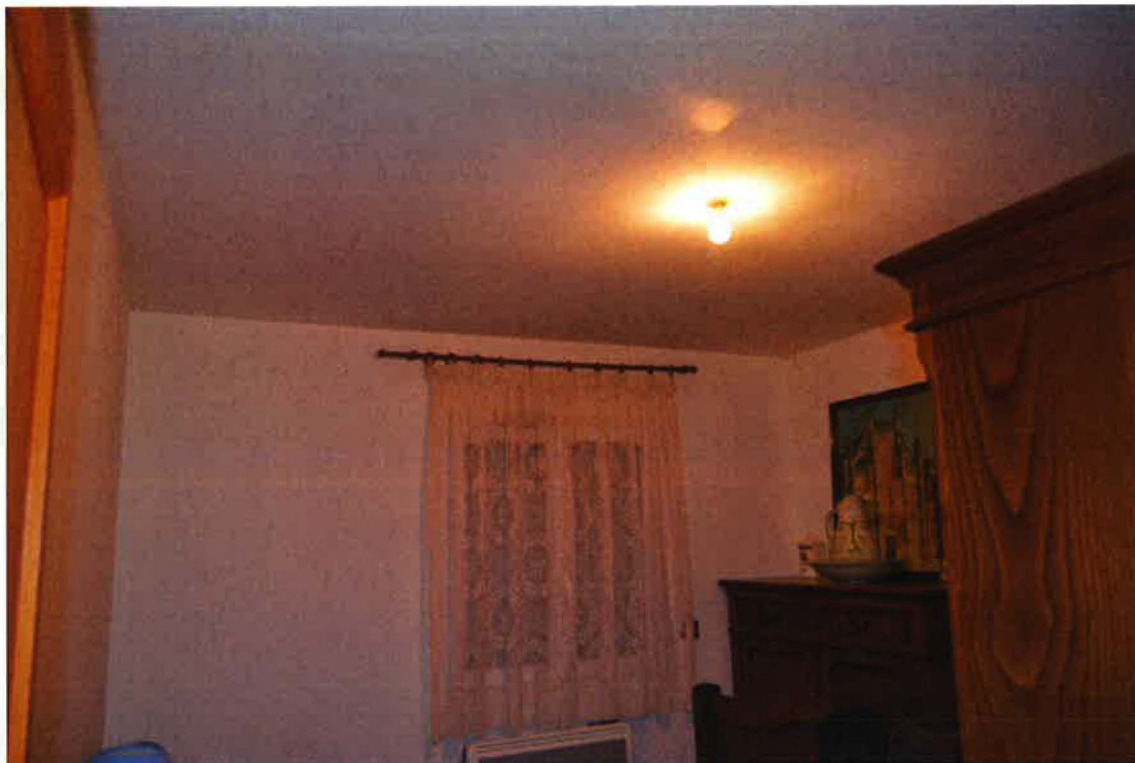
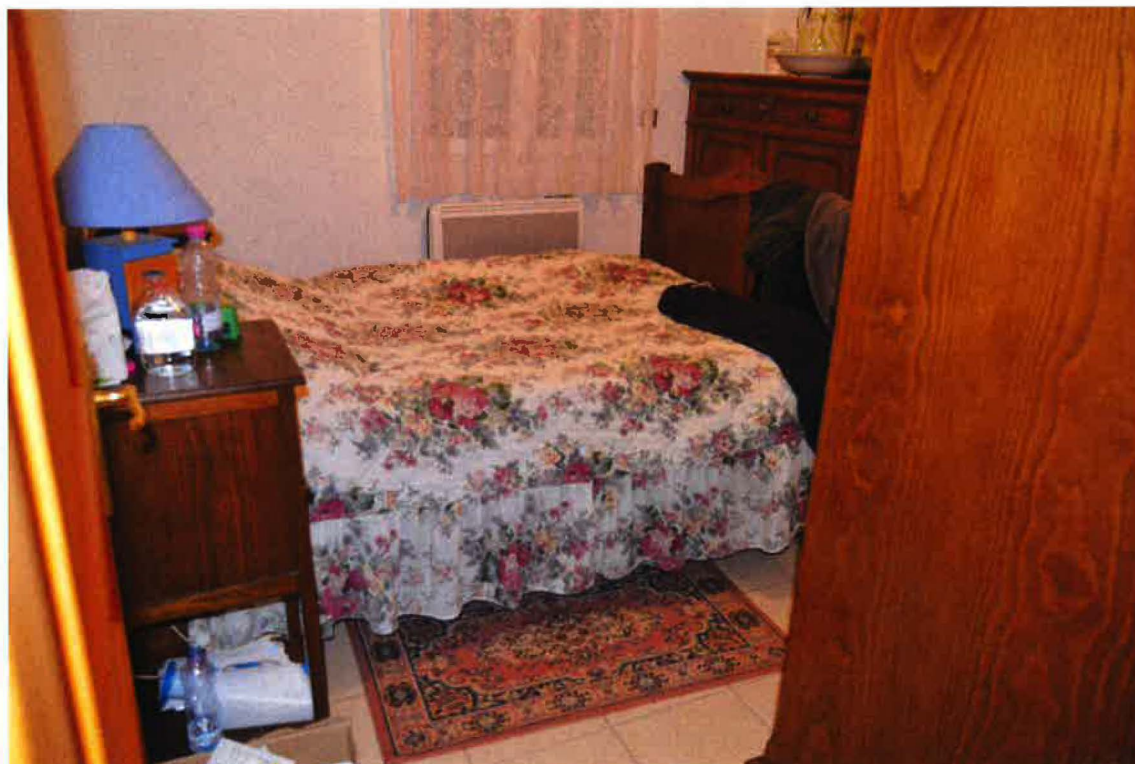
Murs et cloisons : placo. **(Voir photos n°19 et 20)**

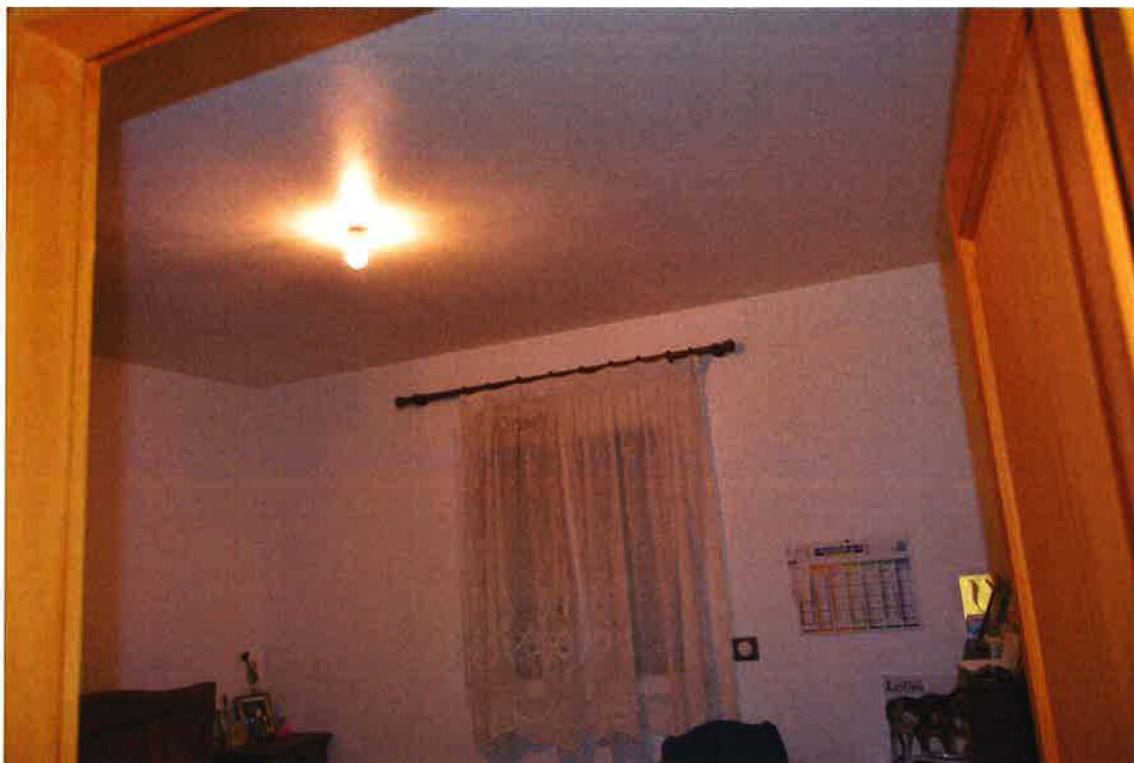
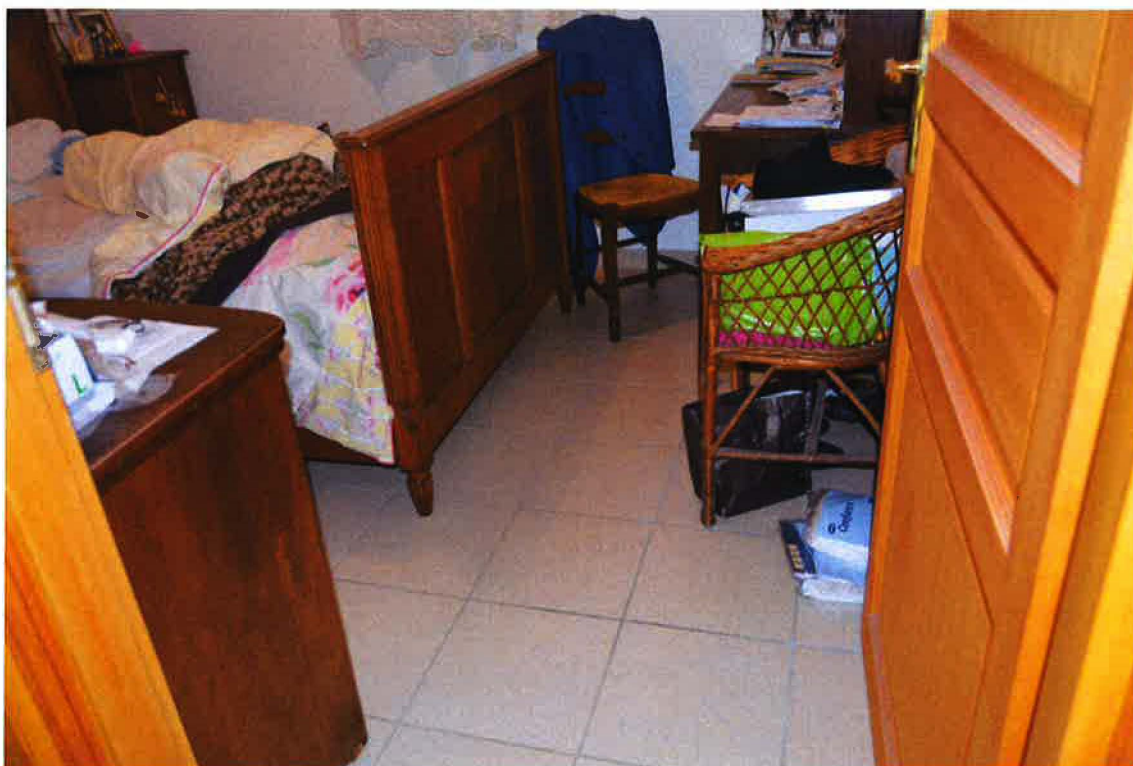
Sol : carrelé avec plinthes carrelées. **(Voir photos n°21 et 22)**

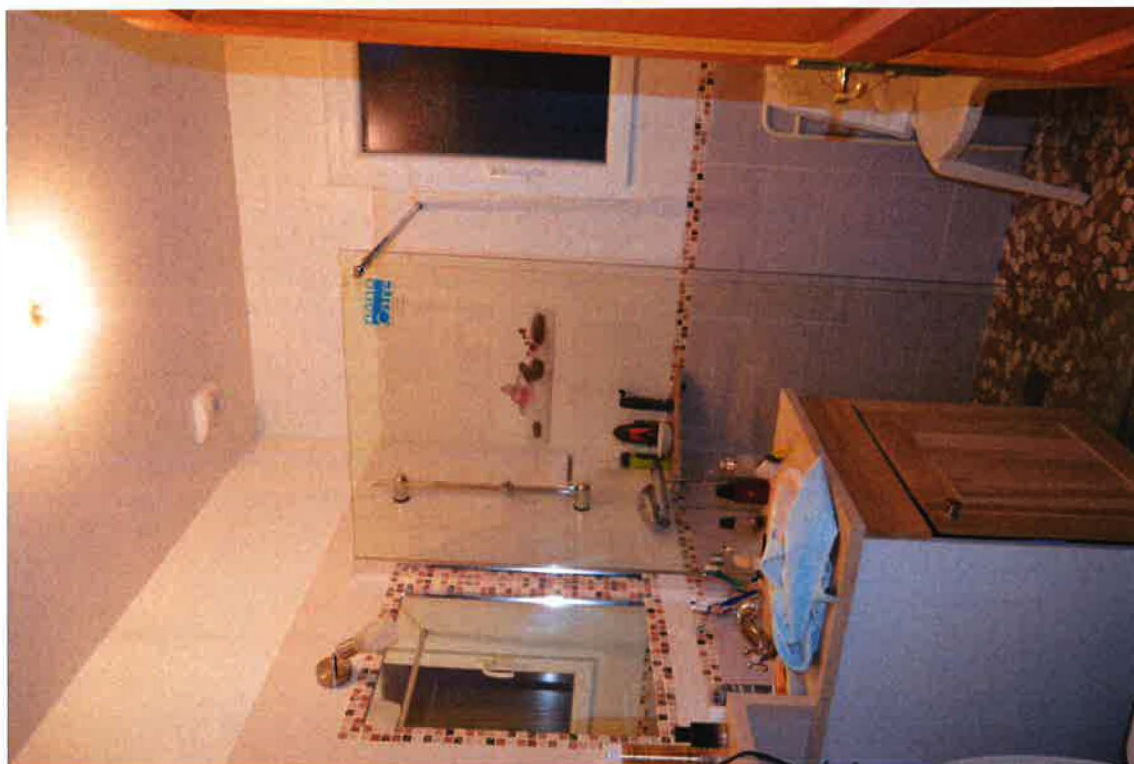
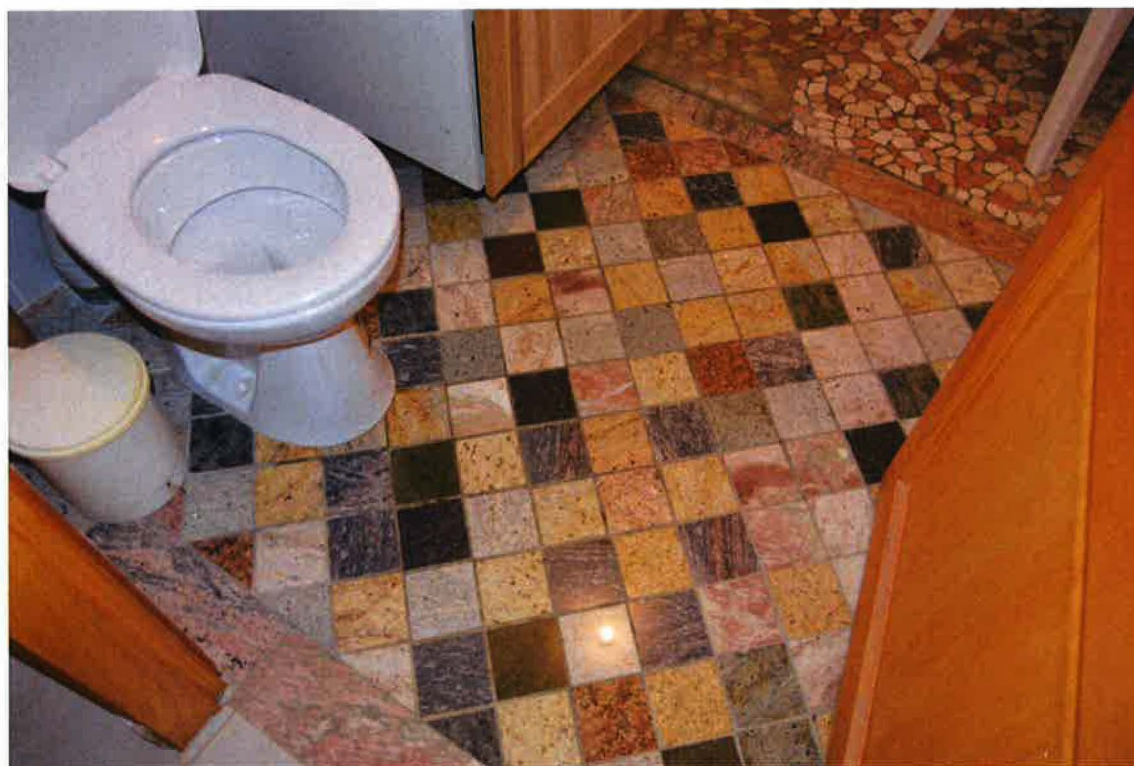
Les murs carrelés sont en bon état d'usage pour la partie inférieure du mur avec présence d'un meuble salle de bains côté latéral Est en nature de vasque, alimentée en eau par robinet eau chaude - eau froide, sur console contreplaqué avec porte simple battant.

Contre le mur en angle Nord-ouest, présence d'une douche à l'Italienne avec parement vitré.  
**(Voir photos n°23 et 24)**

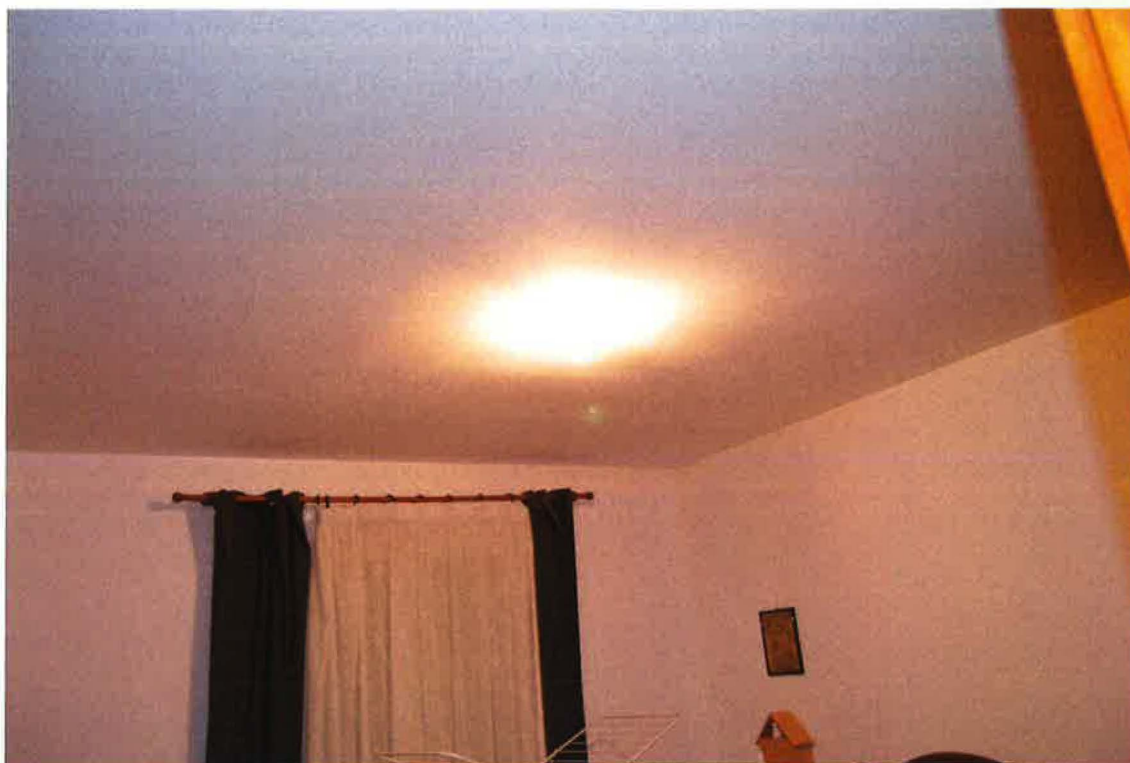
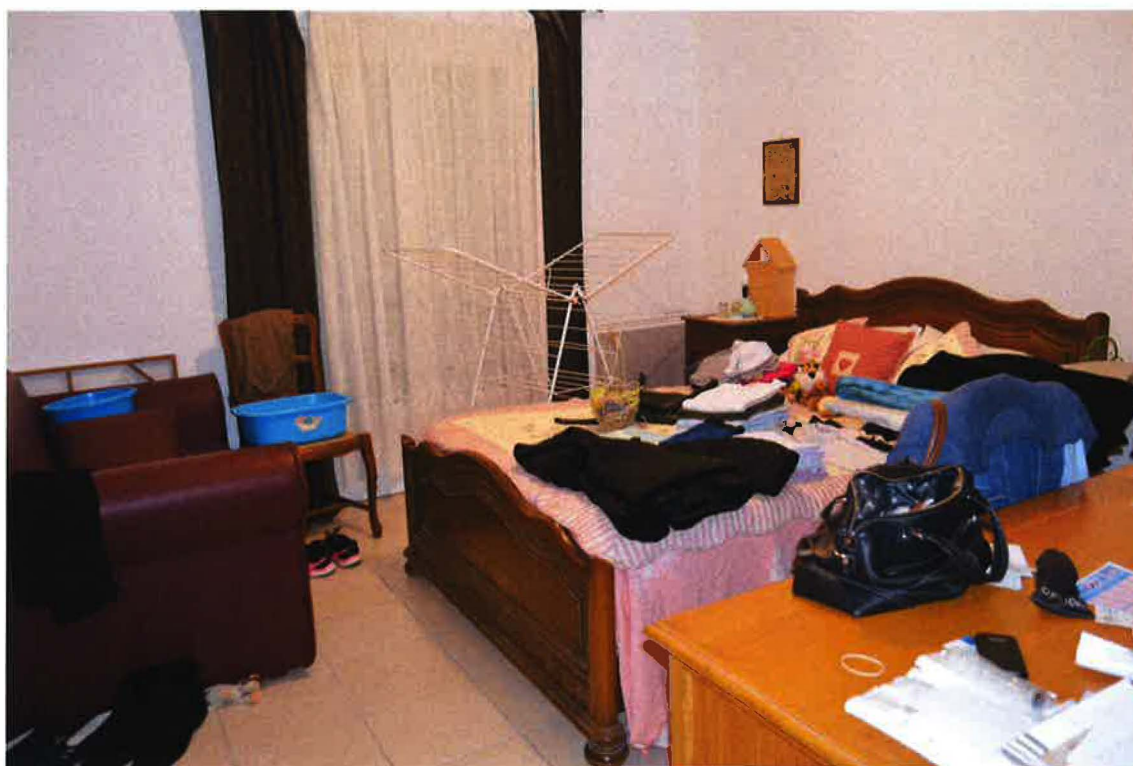
Plafond et murs : placo avec éclairage ampoule sur douille. **(Voir photos n°25 et 26)**
