# PROCES VERBAL DESCRIPTIF

## PROCES VERBAL DE CONSTAT

**L'AN DEUX MILLE DIX-NEUF ET VINGT-DEUX JANVIER**

Certifie m'être rendu ce jour Commune de TOURNAY (Hautes-Pyrénées), là étant, j'ai pu procéder aux constatations suivantes :

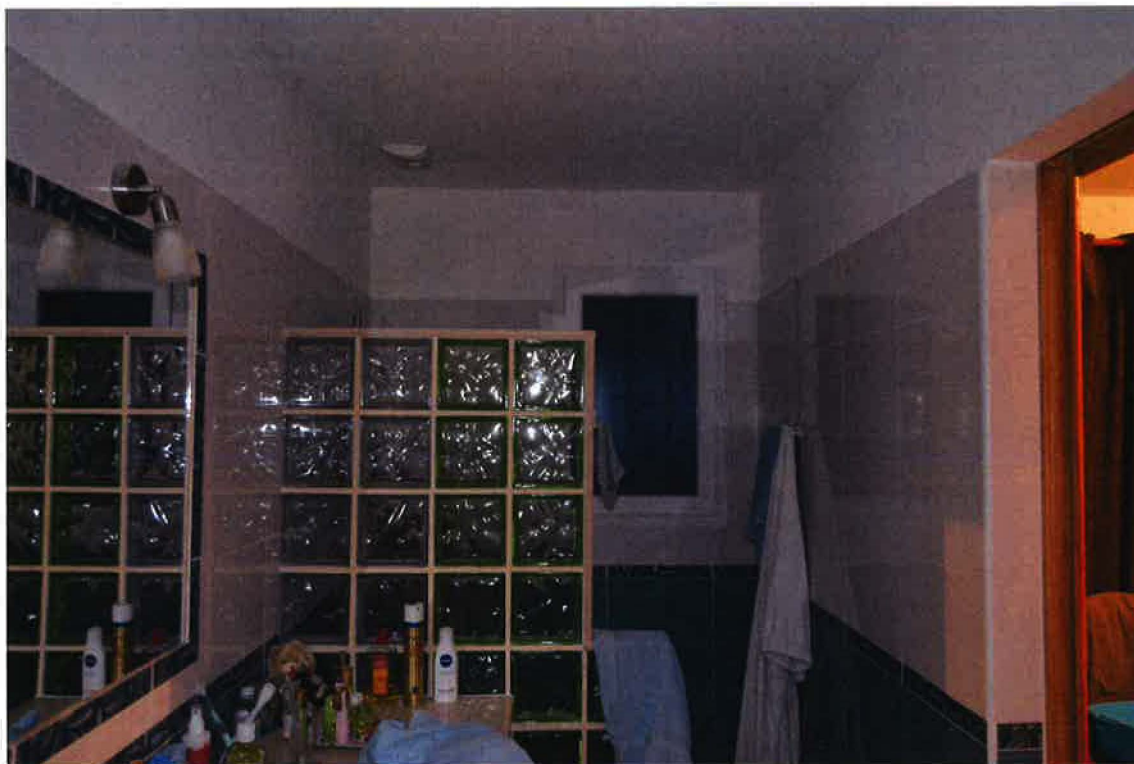
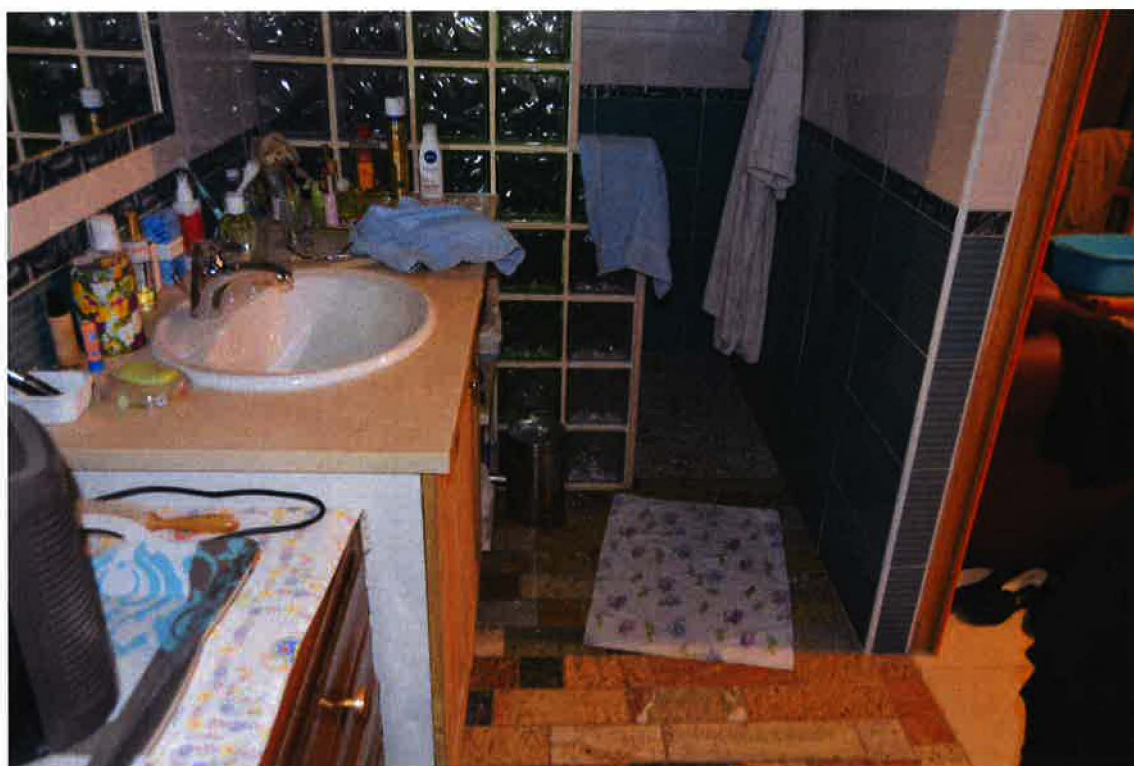
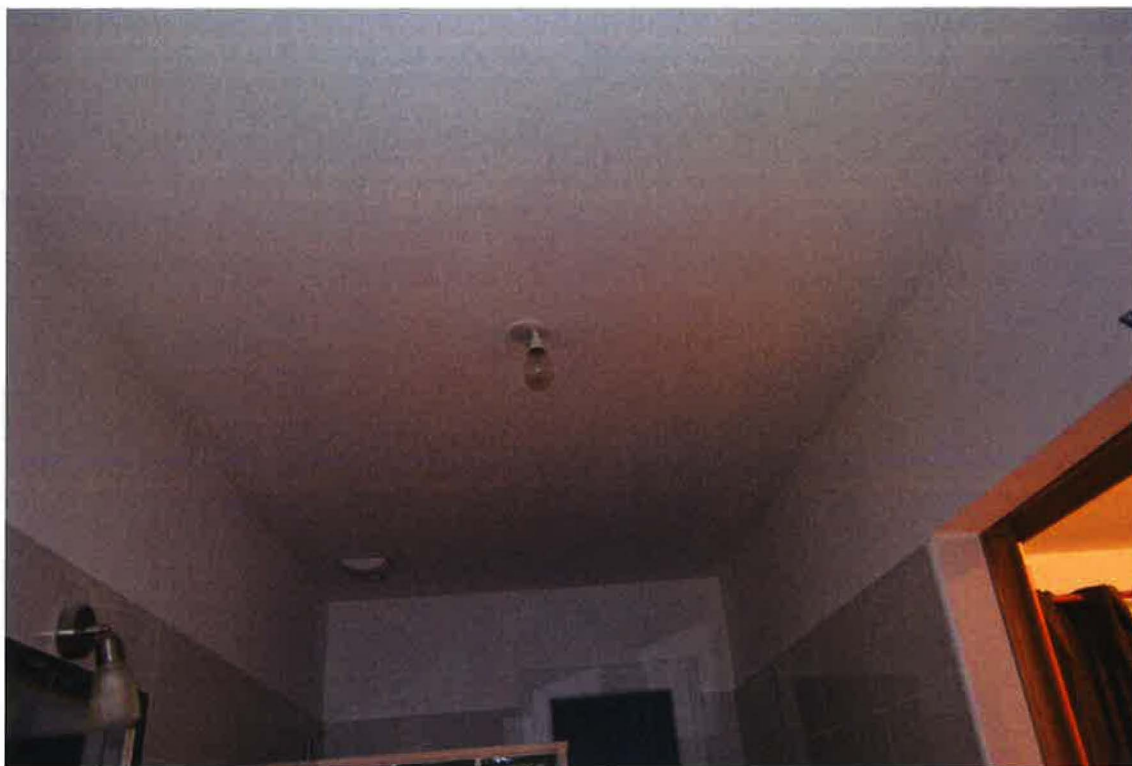
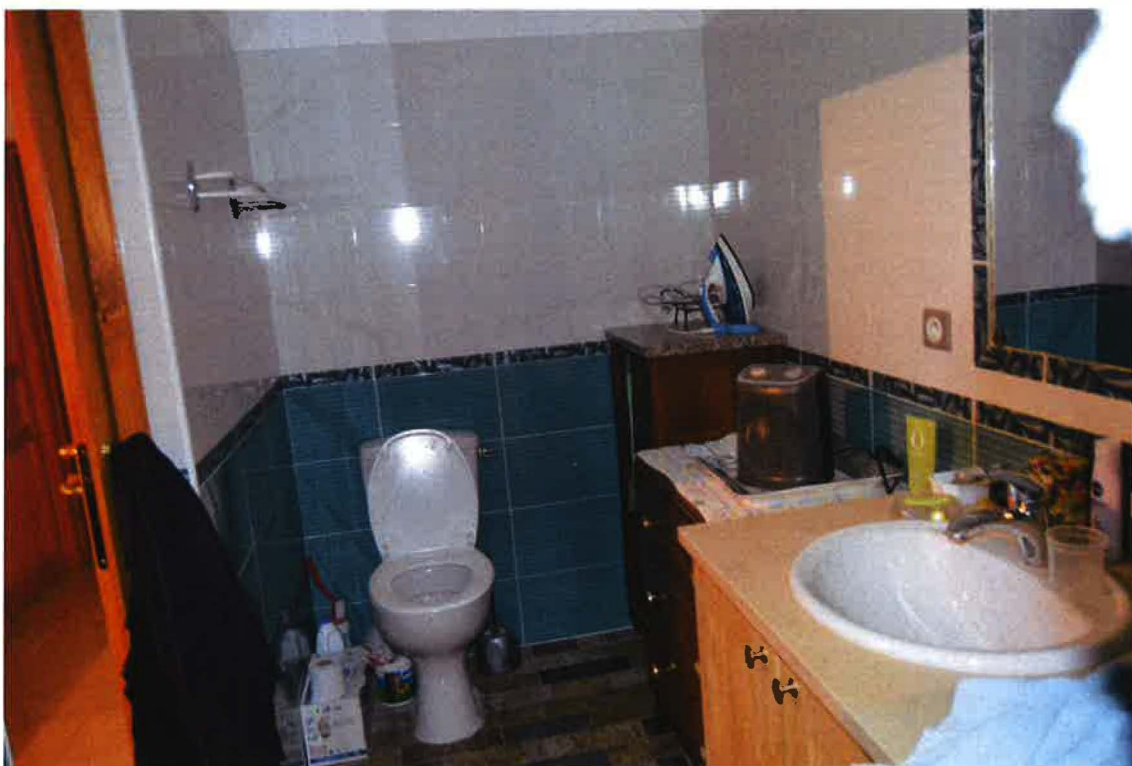
Douche à l'Italienne, vasque en eau simple, alimentée par robinet mitigeur.  
**(Voir photos n°27 à 30)**

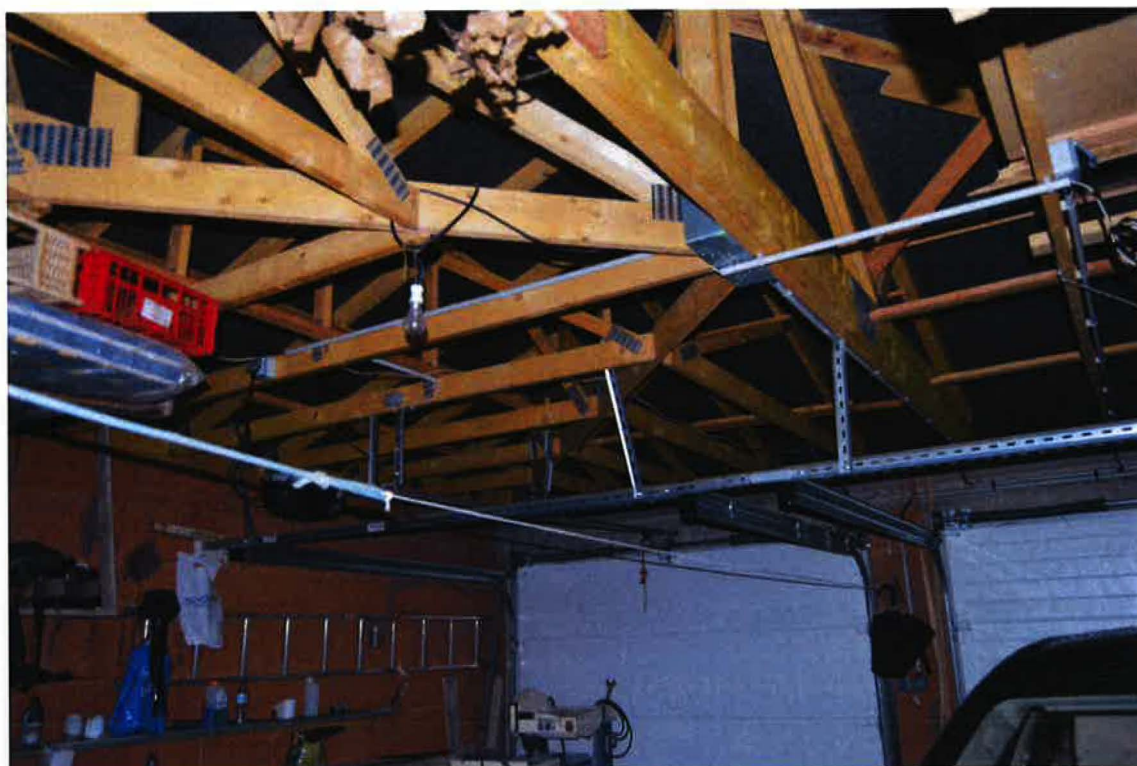
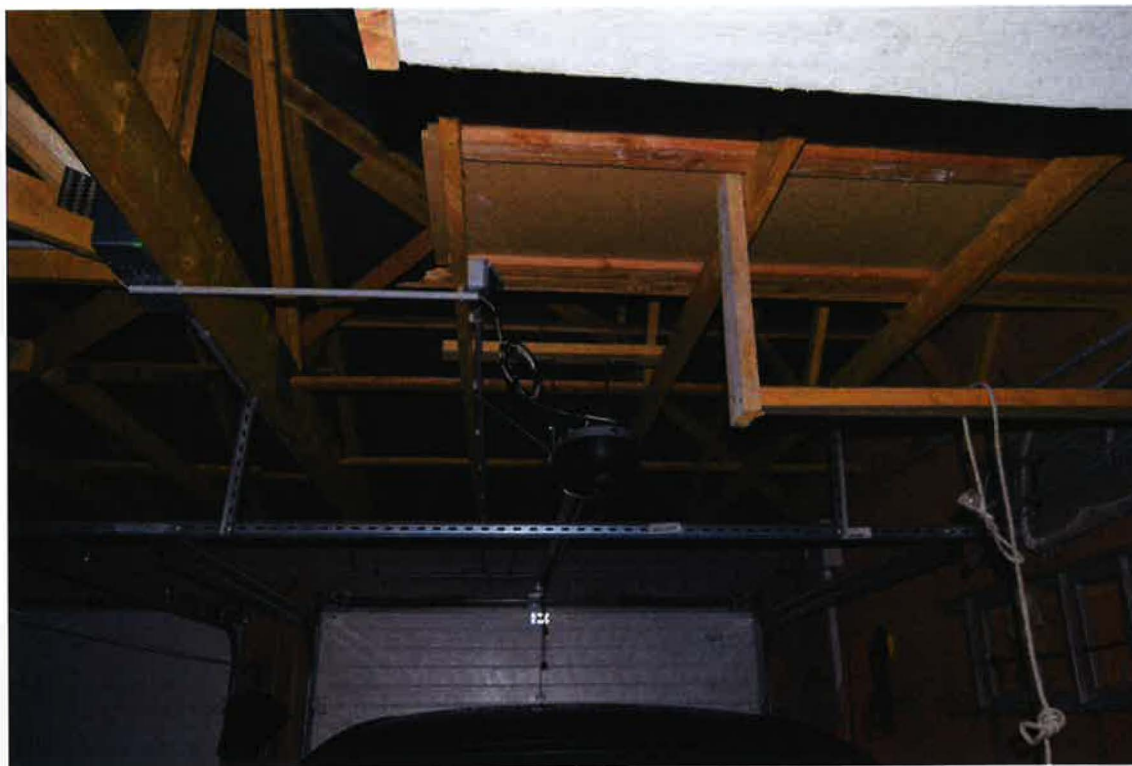
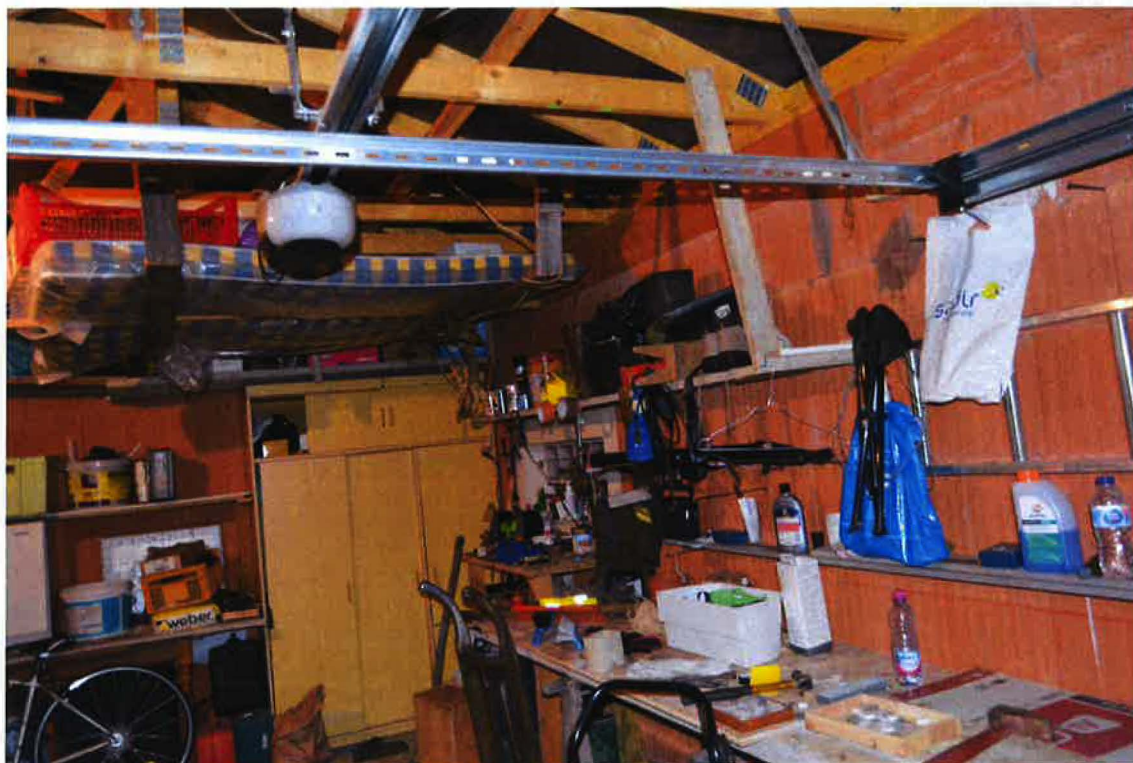
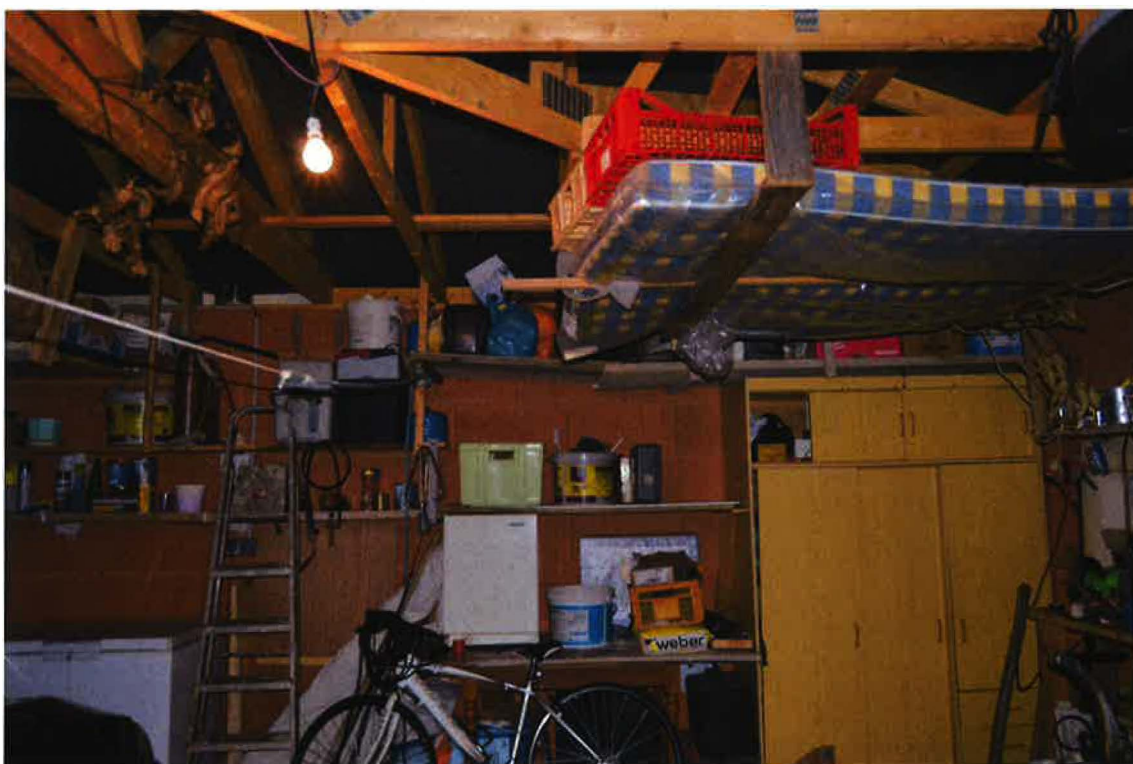
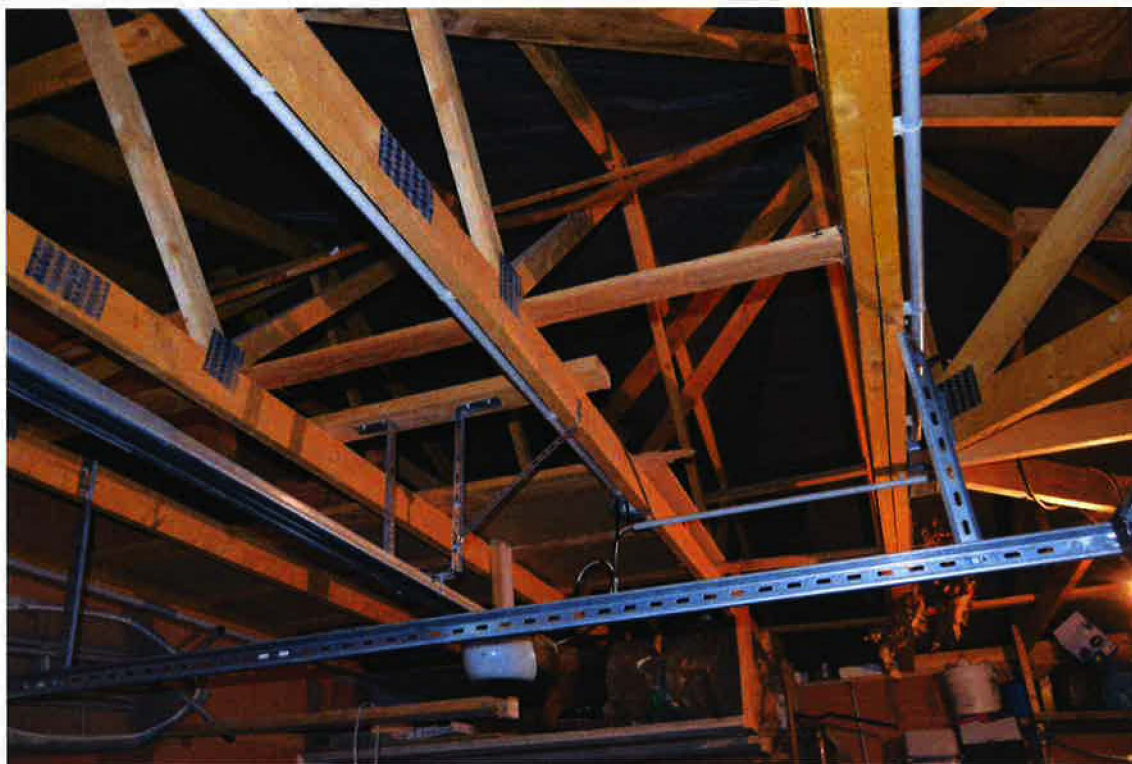
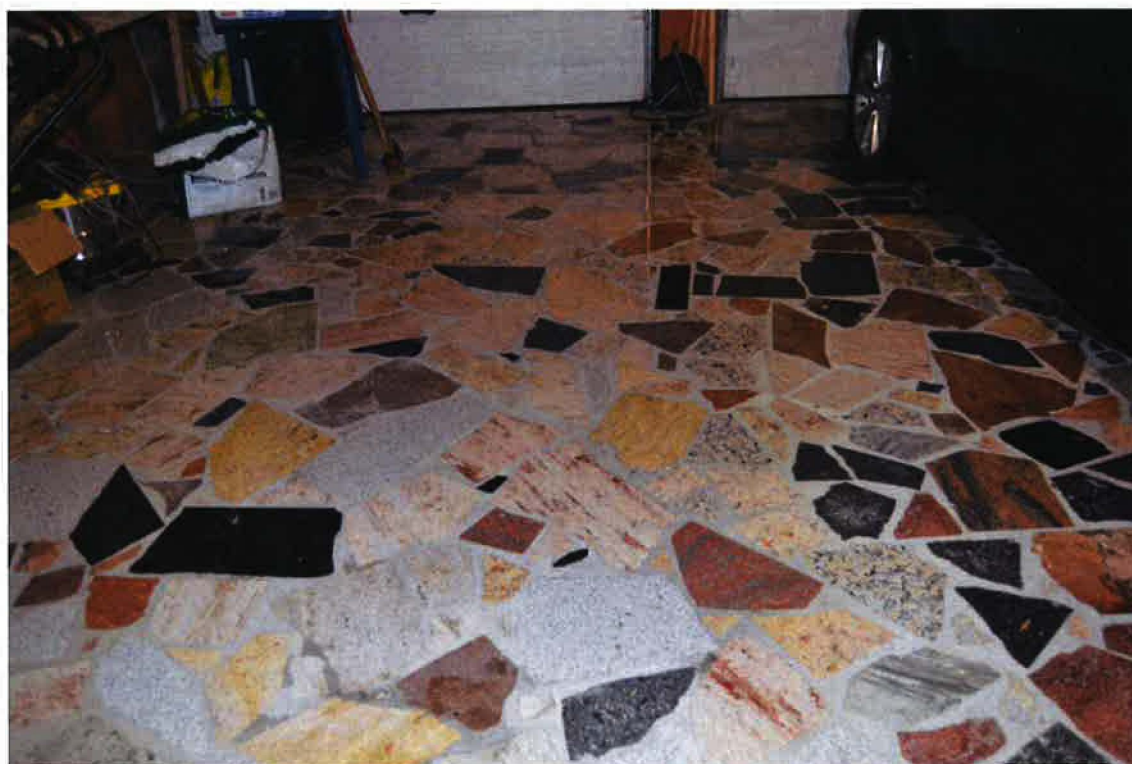
Les murs sont constitués d'éléments briques brutes tandis que la sous-face de toiture tuiles canal est équipée d'un pare-pluie avec charpente bois apparente.

Eclairage : ampoule sur douille. **(Voir photos n°31 à 36)**
