### PROCES-VERBAL DE CONSTAT

**PROCES-VERBAL DE CONSTAT  
DESCRIPTIF**

**L'AN DEUX MILLE VINGT DEUX et le DIX NEUF AVRIL**

La parcelle de terrain se trouvant au 19, rue Maurice Thorez à SOUES, cadastrée Section AB - n°112 est implantée en bordure de voirie dont elle est séparée par un muret séparatif de propriétés. (Voir photo n°1)

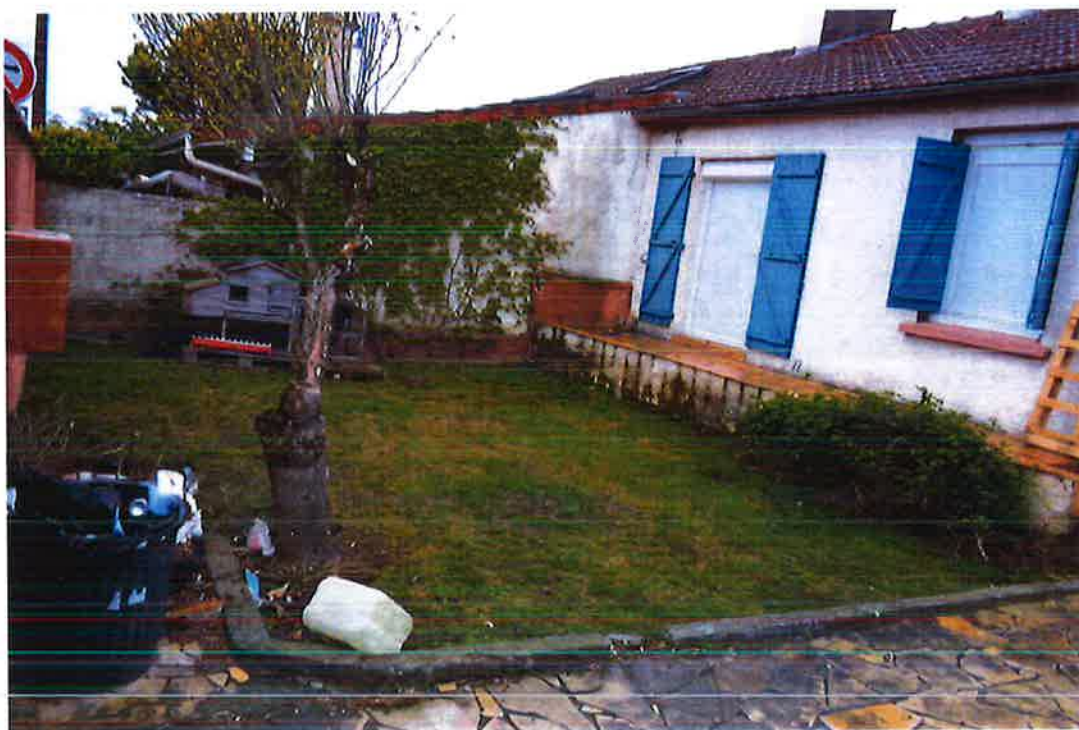
Photo n°3

Côté Nord se trouve un jardin tandis que la partie Nord de la maison comporte une terrasse. (Voir photo n°3)

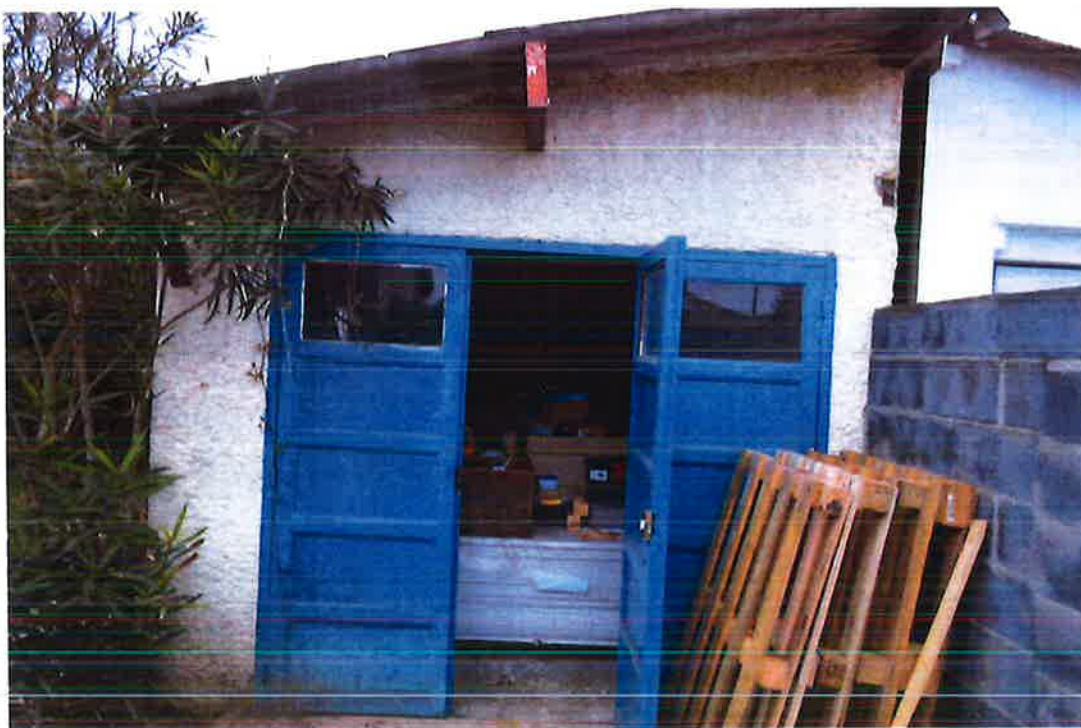
Photo n°11

Le garage est coiffé par une toiture fibrociment ondulée, accessible par porte bois trois battants. (Voir photo n°11)

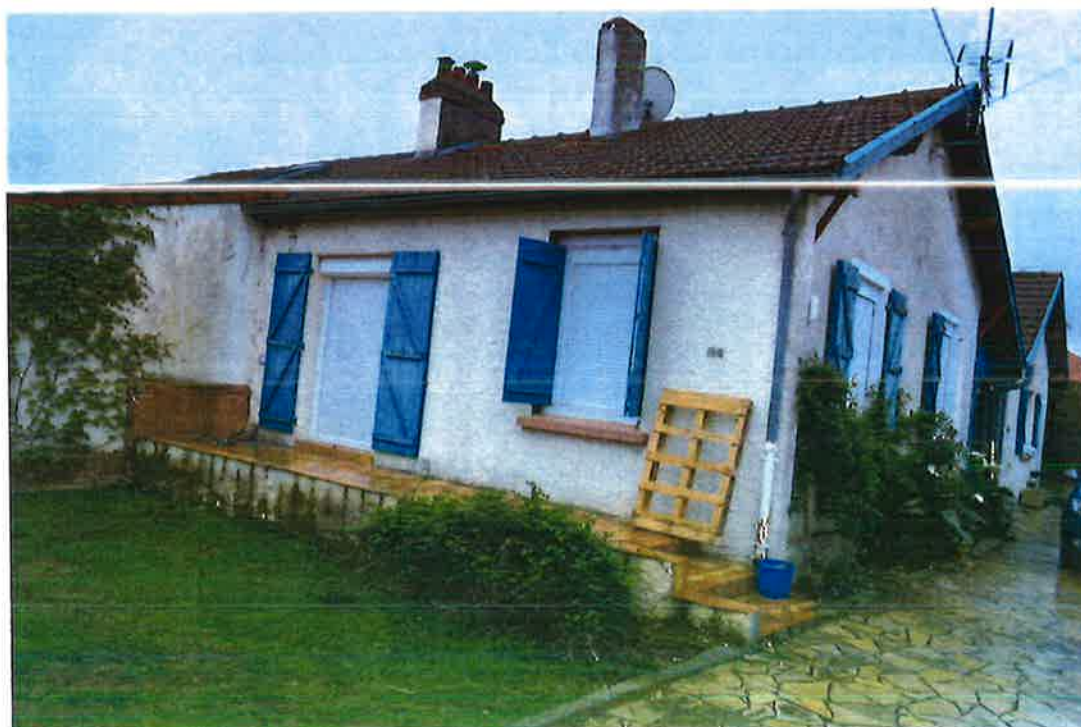
Photo n°16

Le mur de façade Nord est percé de deux ouvertures et comprend une terrasse donnant sur la partie de jardin située côté Nord. **(Voir photo n°16)**

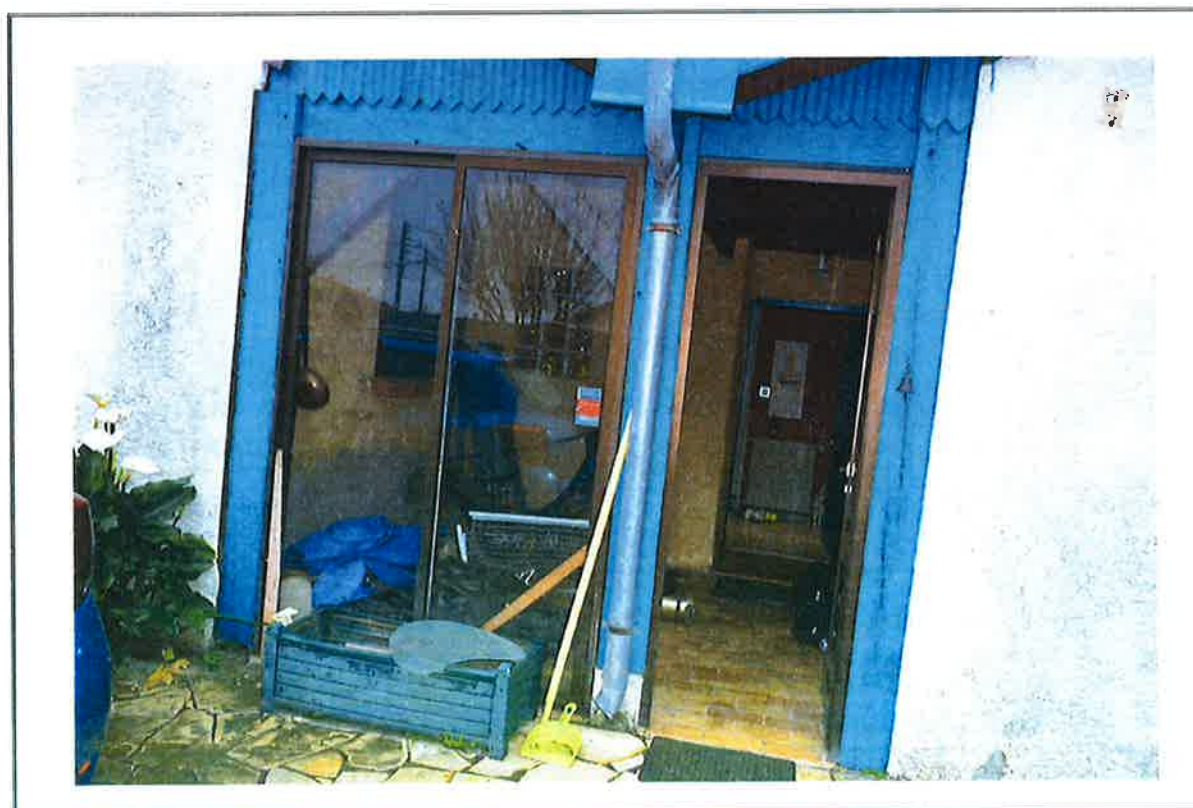
Photo n°18

Les murs de façade Ouest sont percés d'ouvertures type fenêtre avec un sas d'entrée en partie centrale. **(Voir photo n°18)**

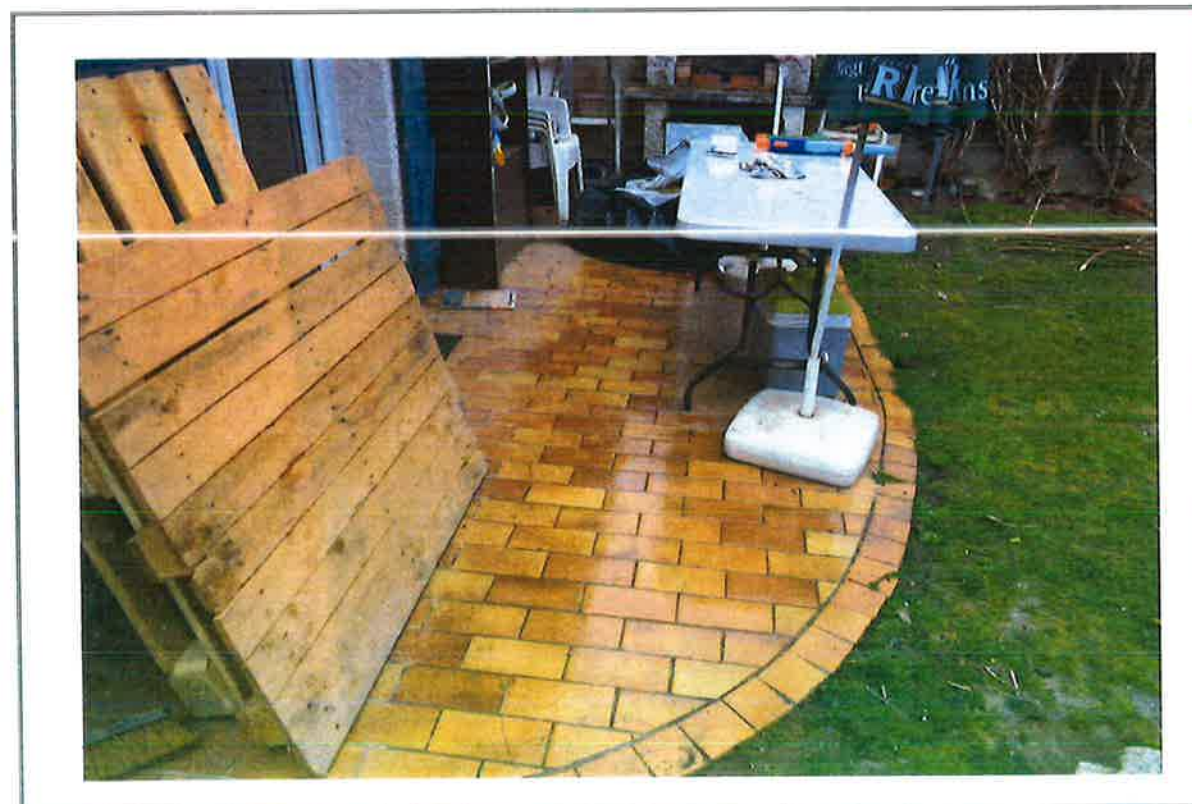
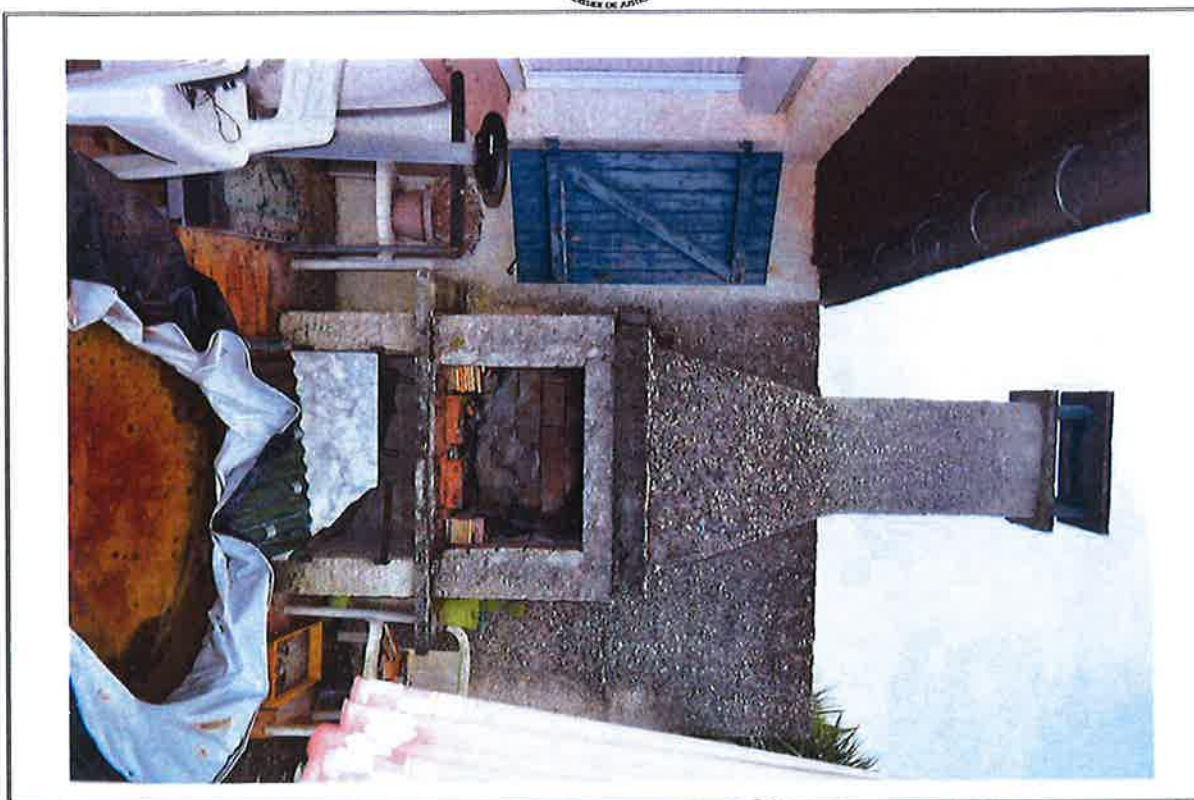
Au-devant de cette façade Sud se trouvent également une terrasse carrelée fissurée et un bloc barbecue implanté contre le mur de façade contre le mur séparatif de propriétés situé côté Est. **(Voir photos n°20 et 21)**

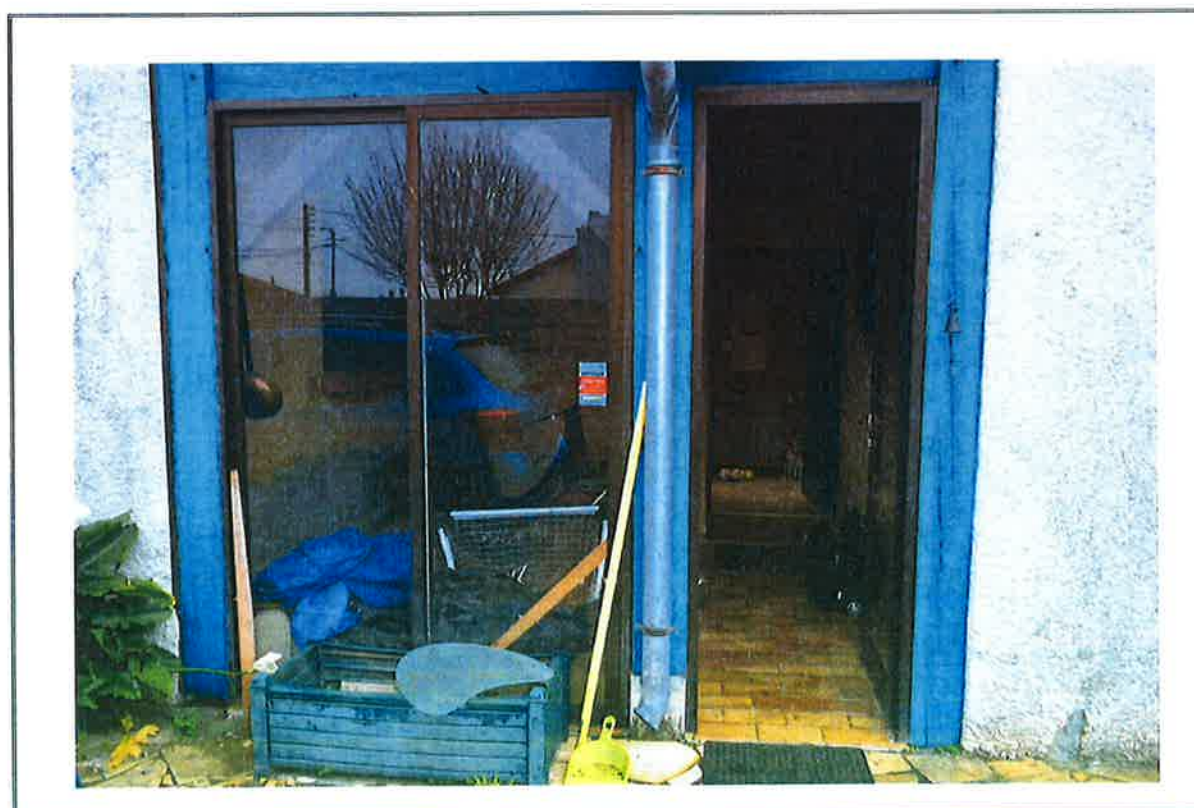
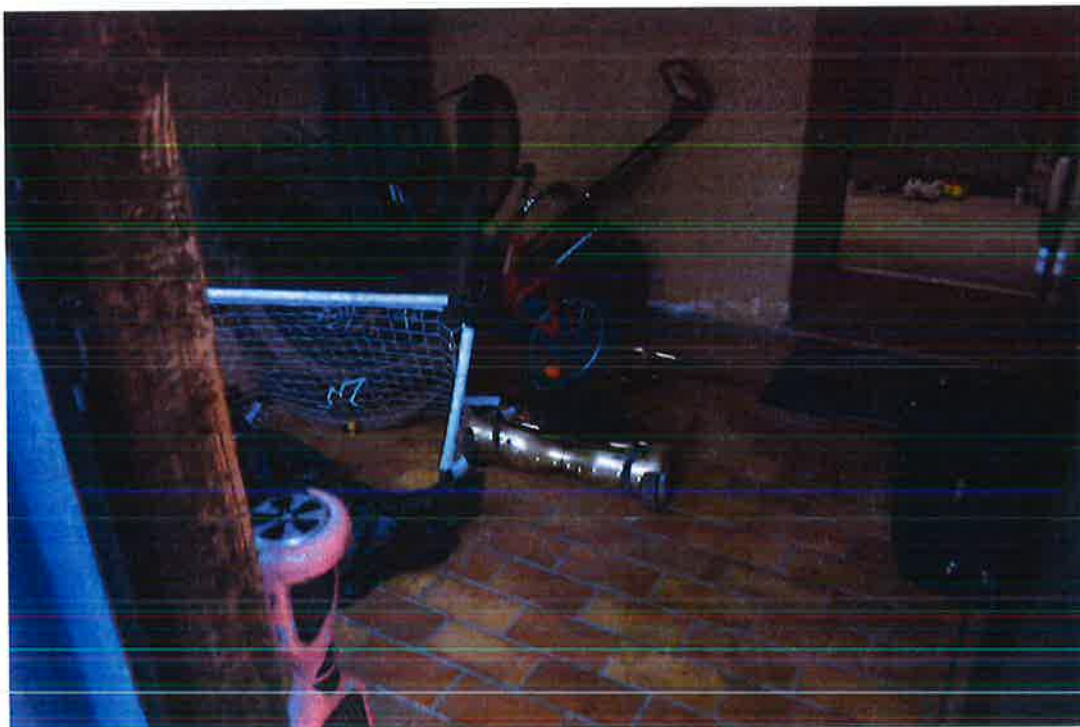
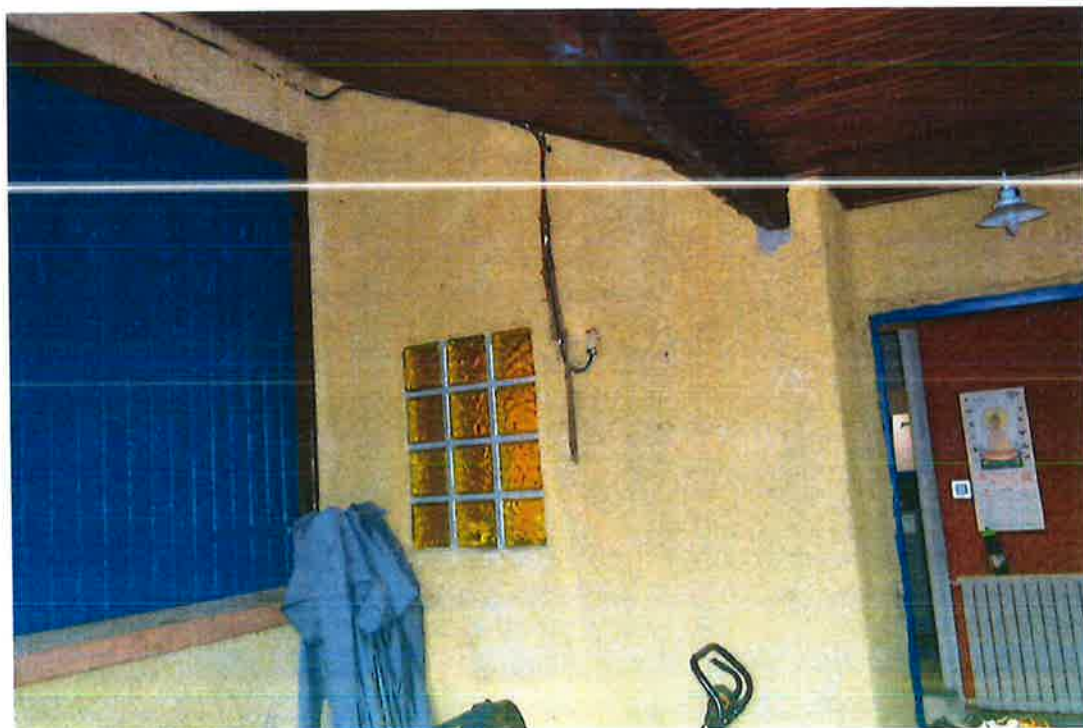
Le sol est recouvert d'un carrelage ancien et fissuré. **(Voir photos n°22 à 24)**

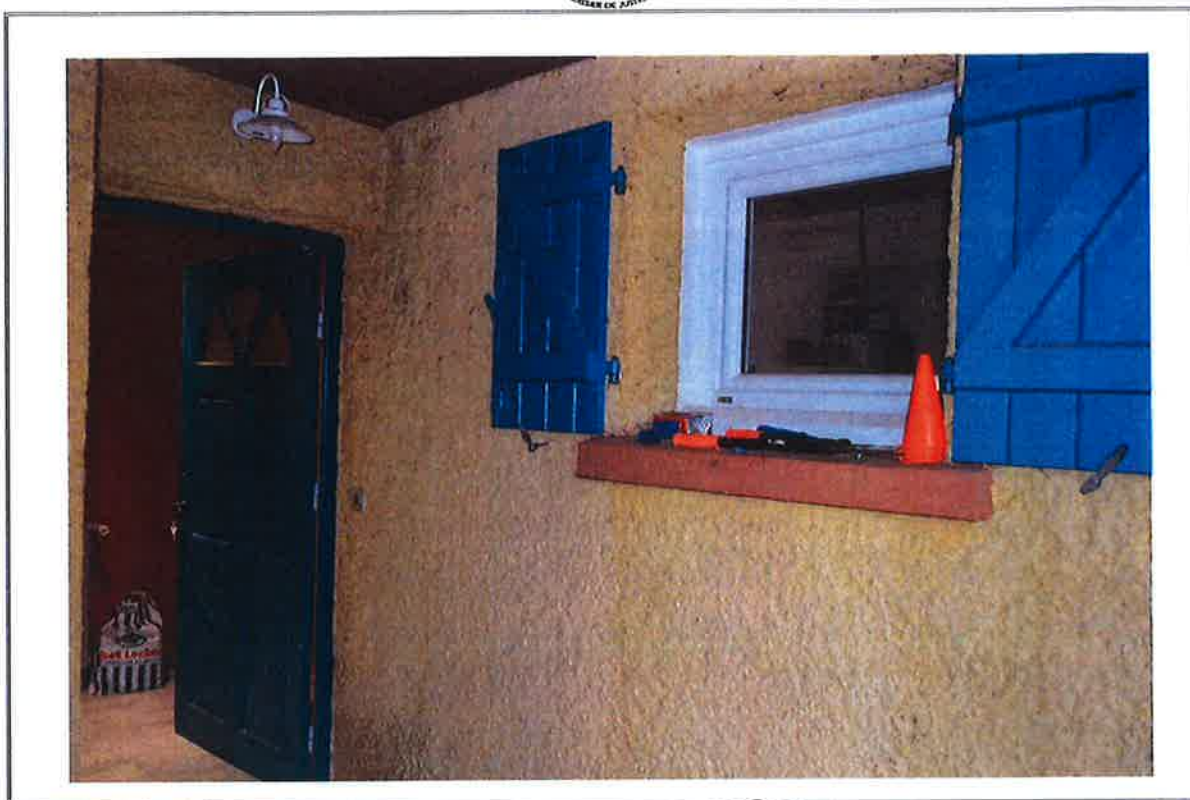
Photo n°25

Sur la partie Sud du sas à côté de la porte d'entrée se trouve un fenestron donnant sur la partie cuisine. **(Voir photo n°25)**

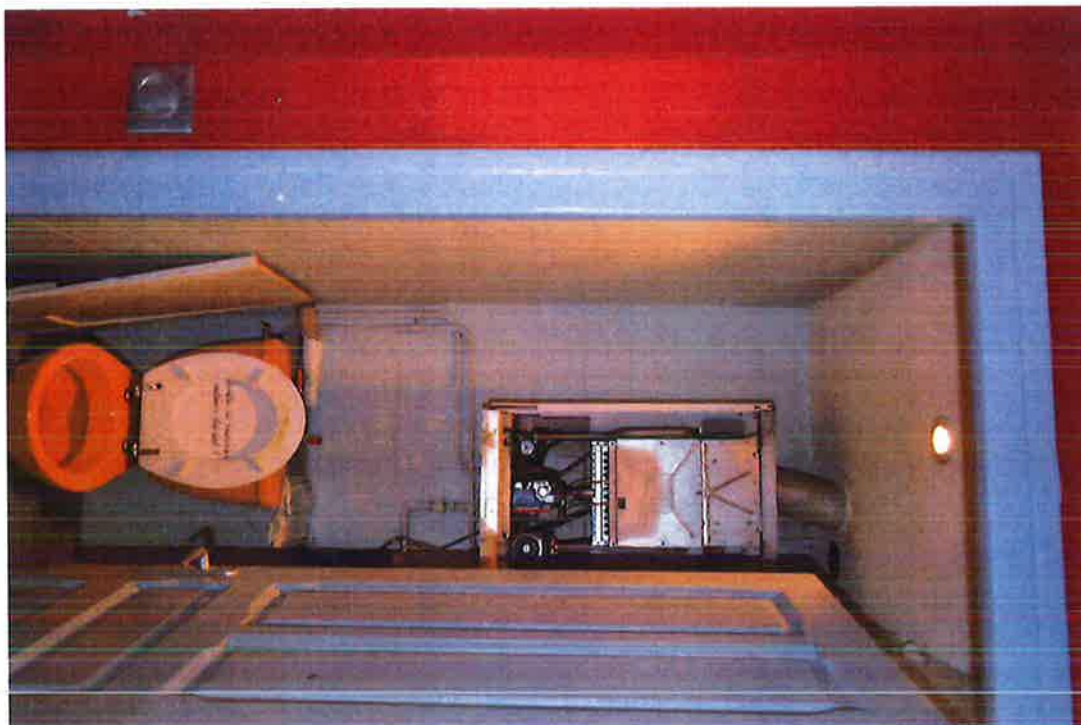
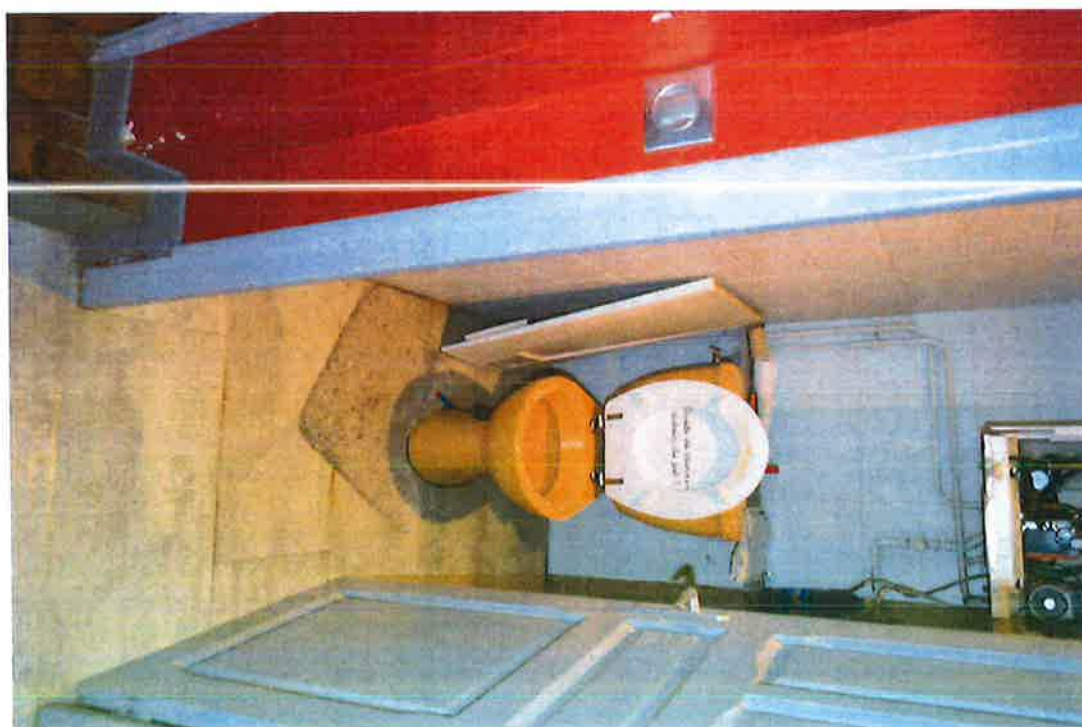
Le capot protégeant le corps de cet équipement est démonté.

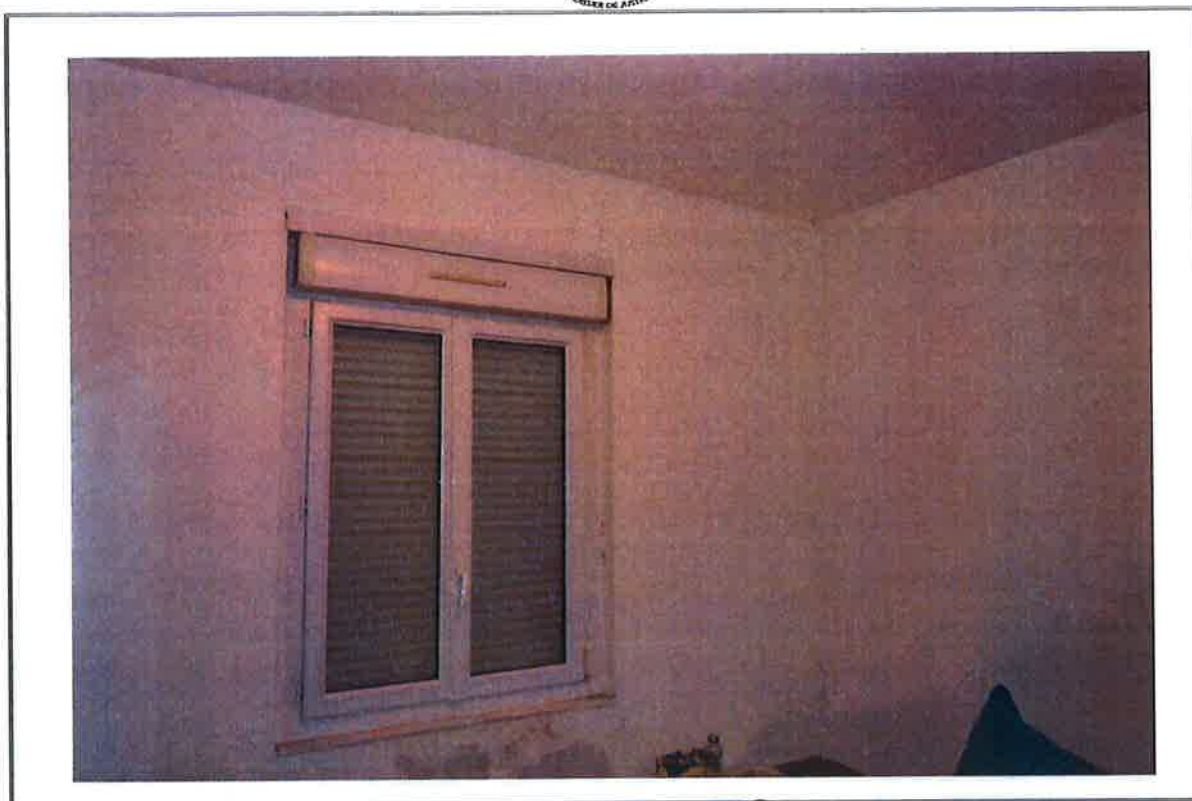
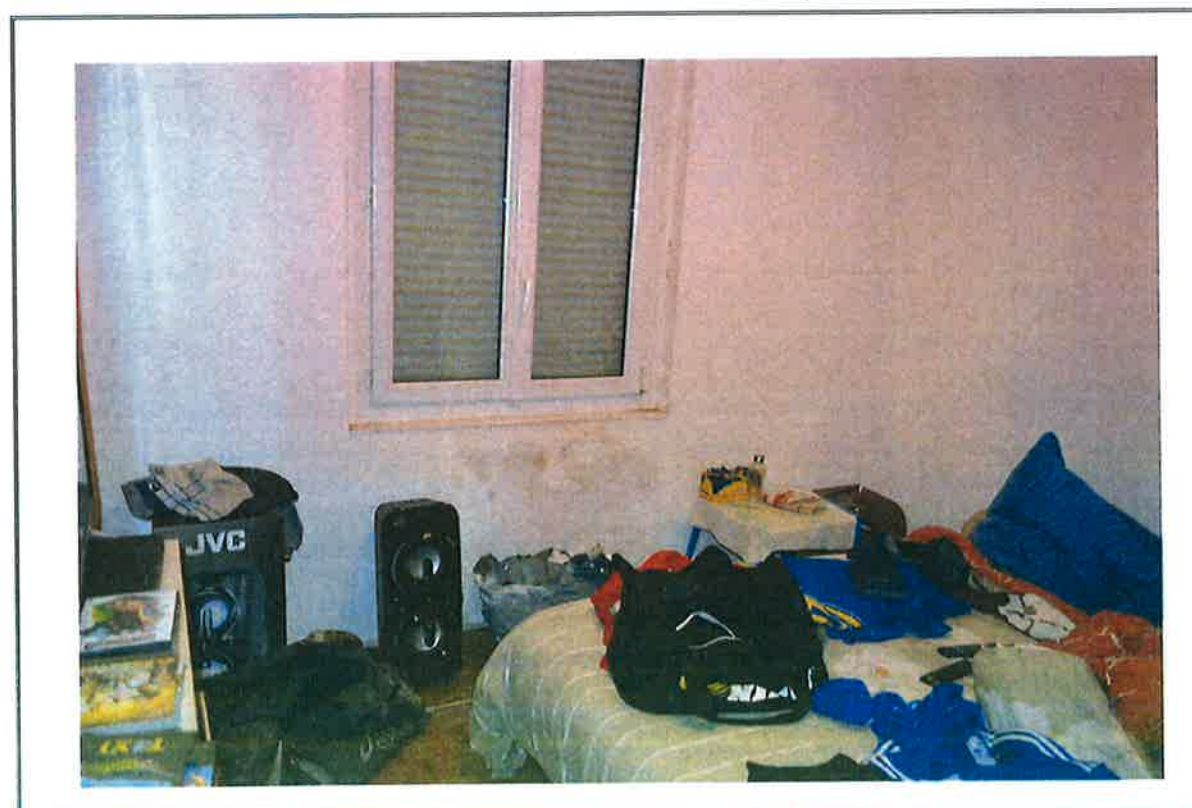
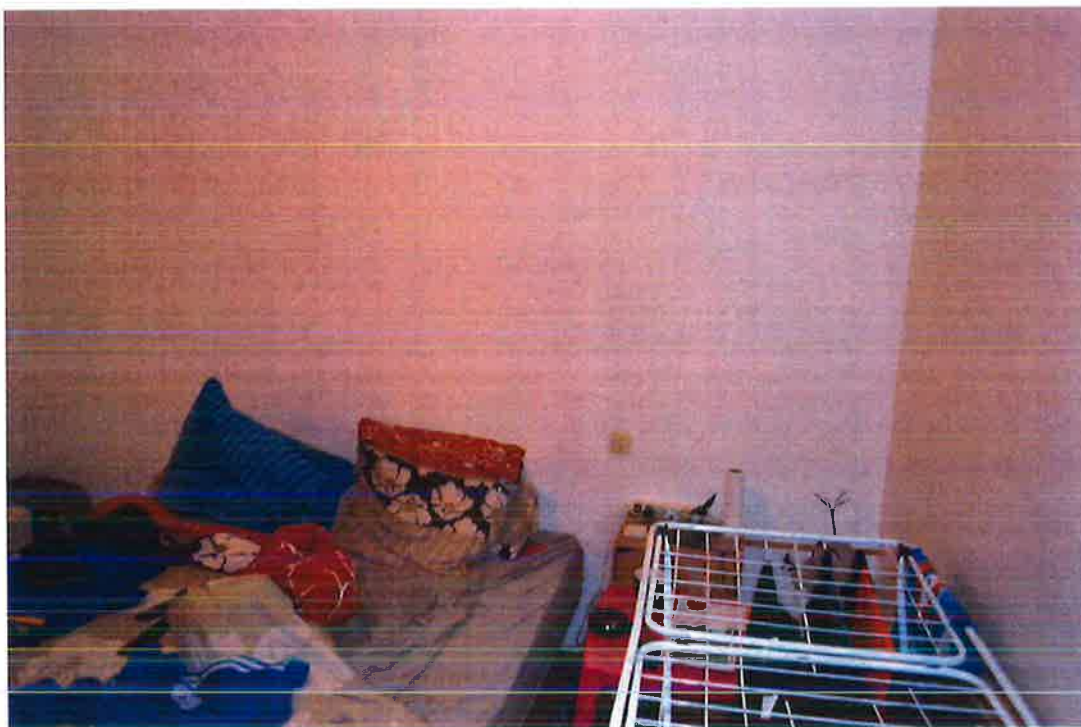
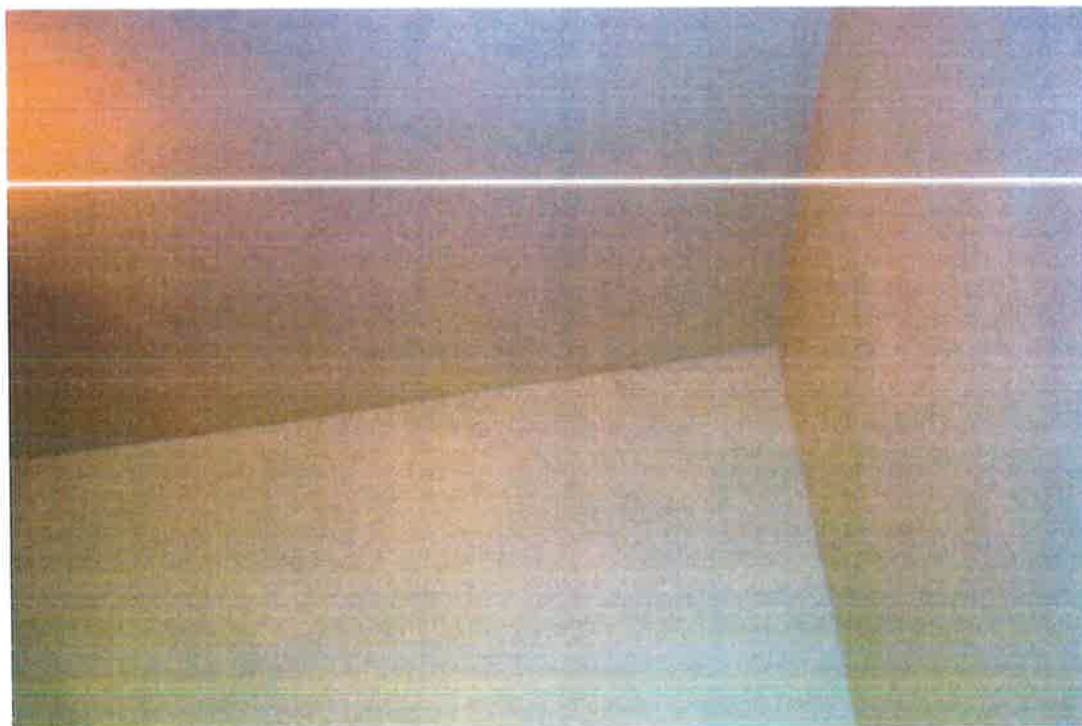
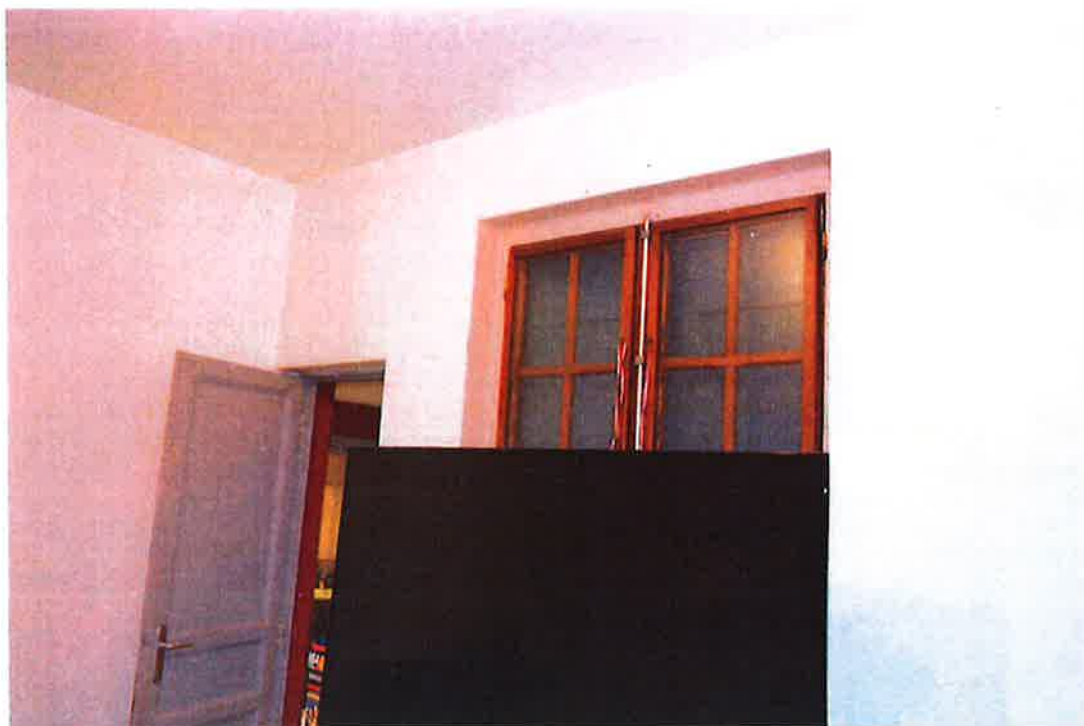
Les murs sont recouverts de peinture défraîchie ayant cloqué.
