**PROCÈS-VERBAL
DE CONSTAT**

PROCÈS-VERBAL DE CONSTAT

- LOT 210 correspondant à un appartement nord portant le n° 4 sur palier au 2ème étage de trois pièces principales d'une surface habitable de 69 m² et les 93/10000ème de la propriété du sol et des parties communes,
- LOT 200 : une cave au rez-de-chaussée portant le n° 4 et les 1/10000ème de la propriété du sol et des parties communes générales,
- LOT 268 : un parking portant le n° 52 et les 2/10000ème de la propriété du sol et des parties communes générales,

Aux environs de 11h58, au 12, route de Vourles, allée n°8 à SAINT-GENIS-LAVAL (69230)

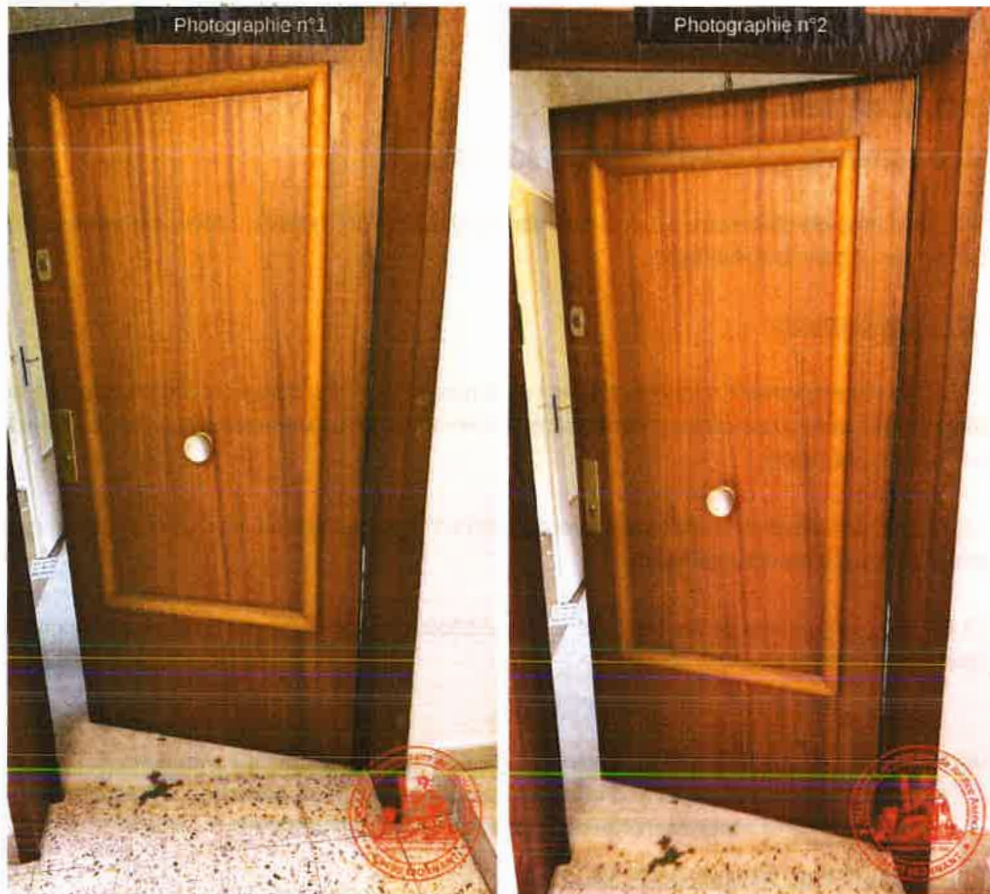
L'accès à l'appartement saisi se fait par une porte en bois post-formée, équipée d'une serrure centrale à clé et d'un verrou.

La sonnette est hors d'usage.

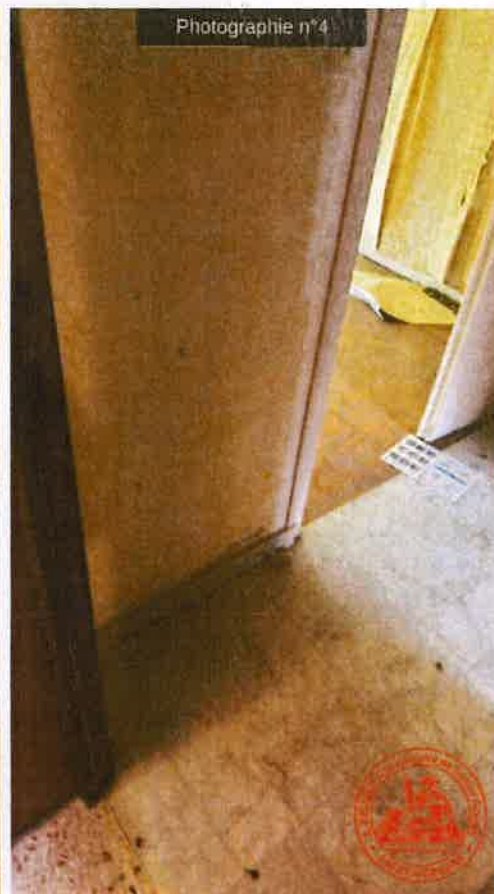
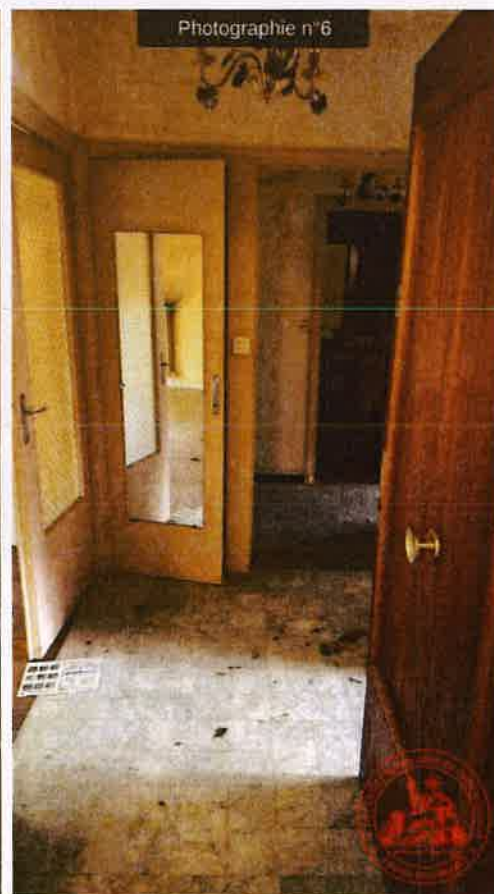
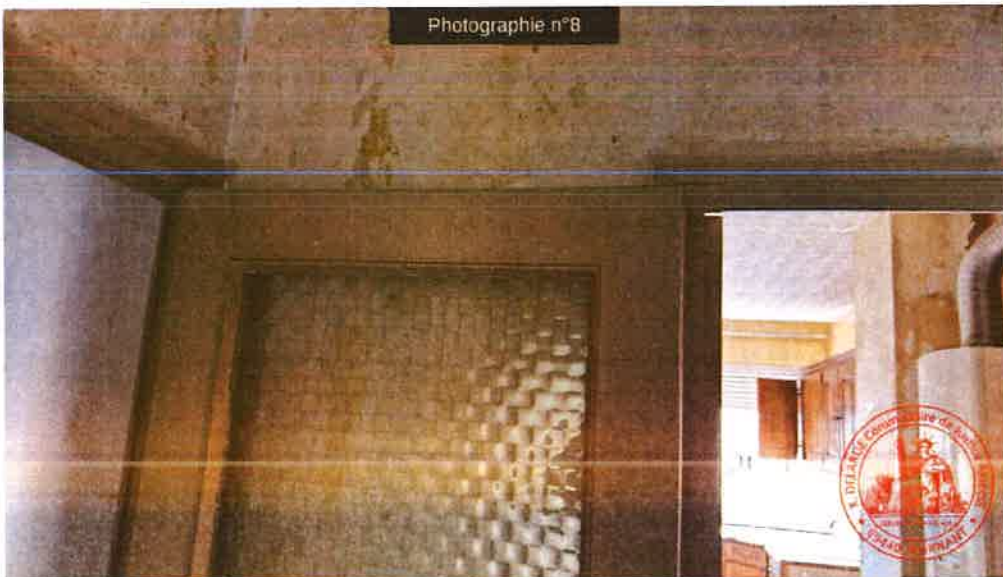
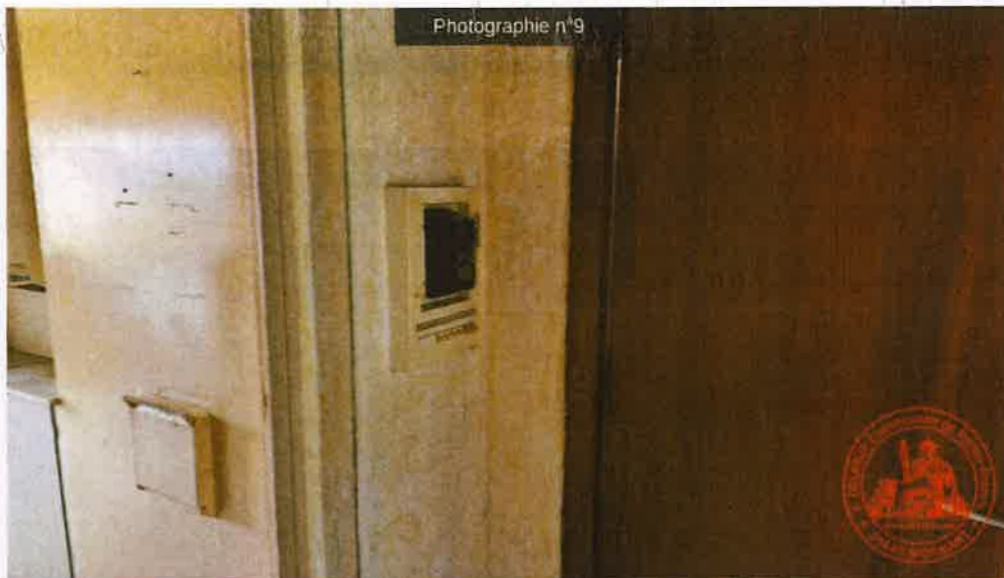
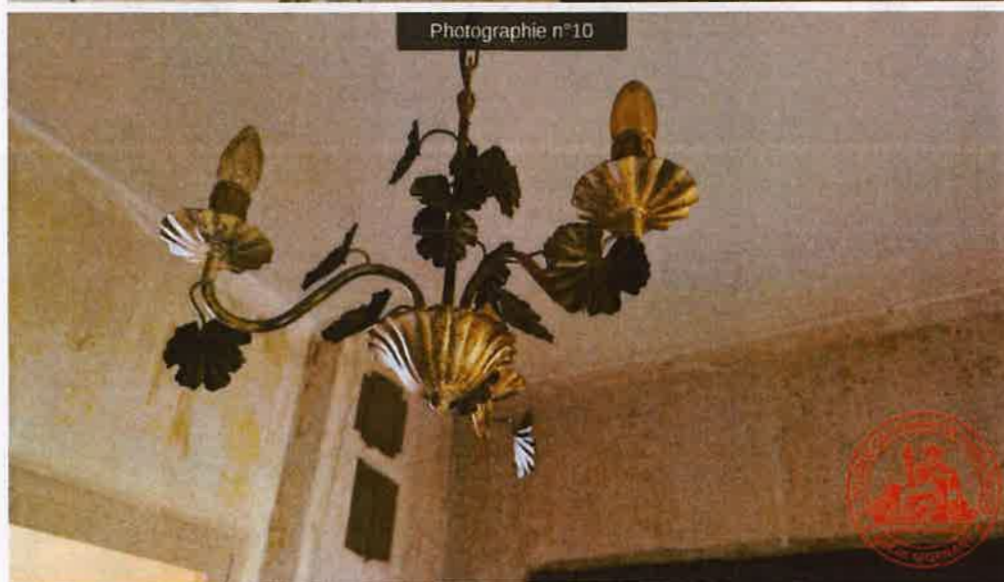
Le sol est habillé de carrelage marbré. La cueillie inférieure des murs est habillée de carrelage marbré. Les murs sont en plâtre brut, aucun revêtement de finition est présent. Le plafond est peint en blanc, les surfaces sont défraîchies.

Le compteur électrique est situé à l'Est. L'installation électrique semble obsolète.

L'interphone est hors d'usage.

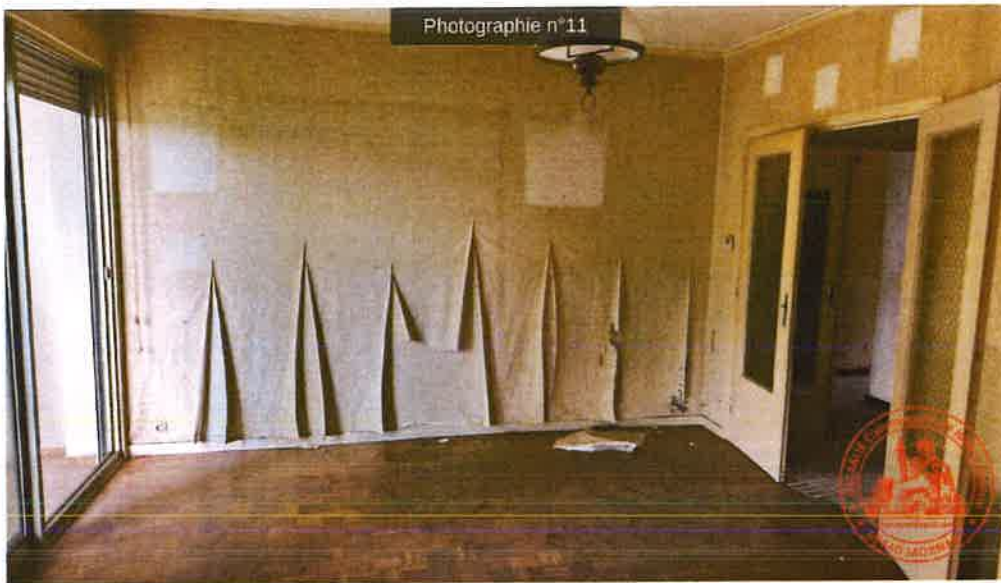
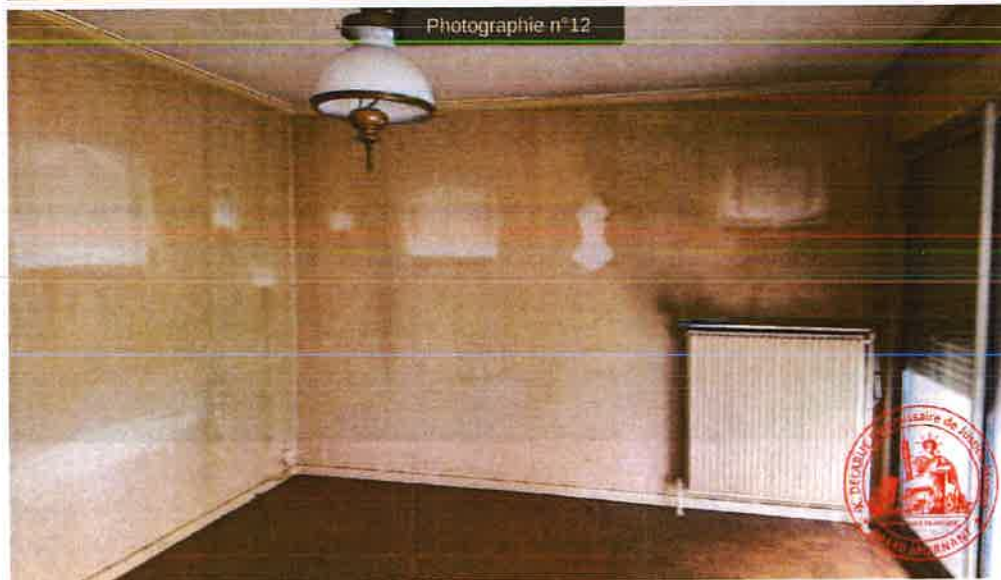
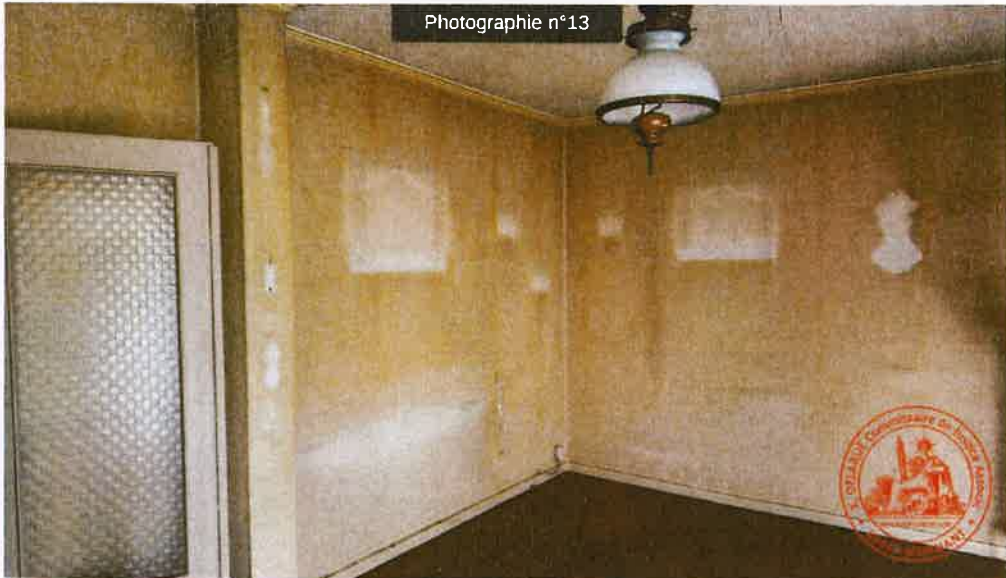
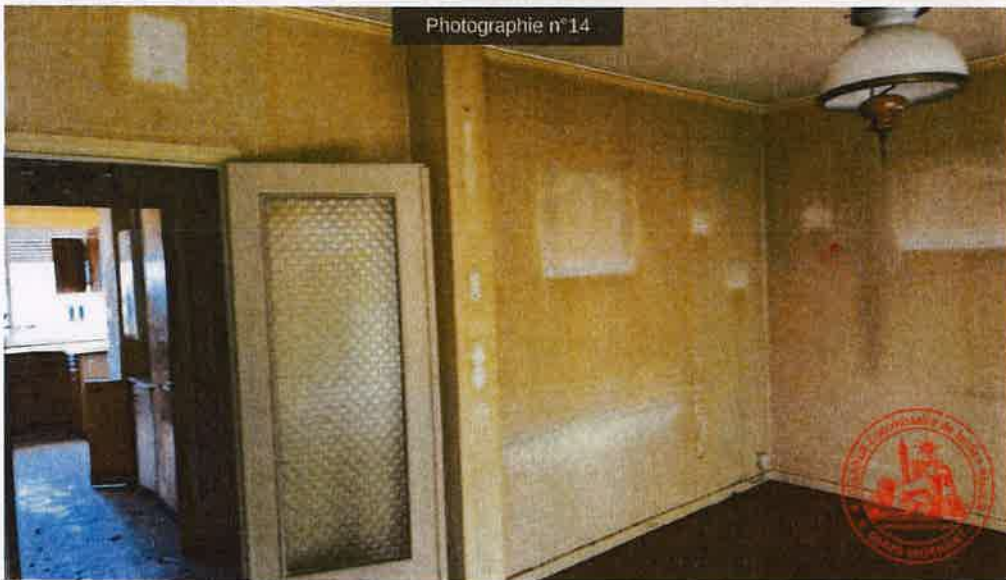
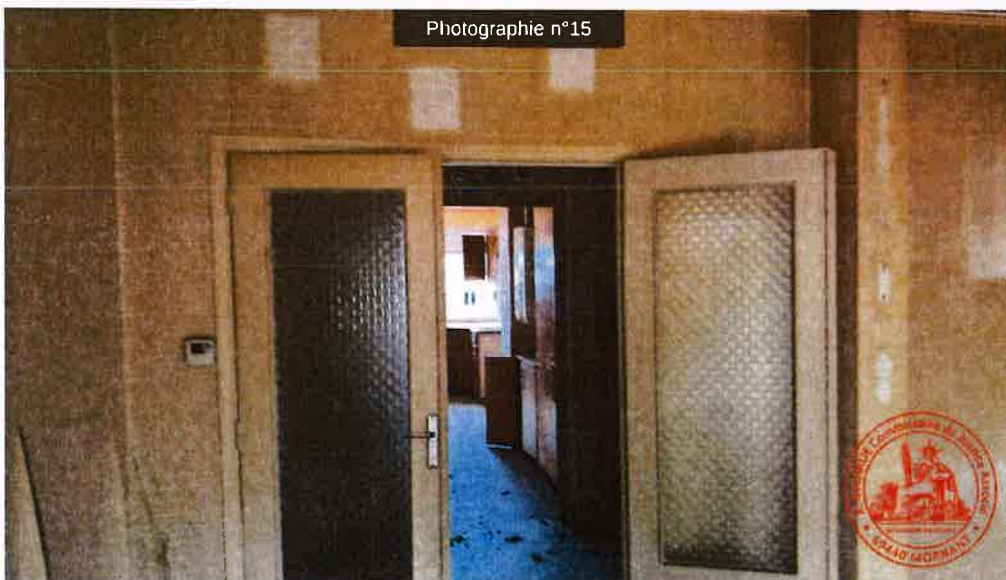
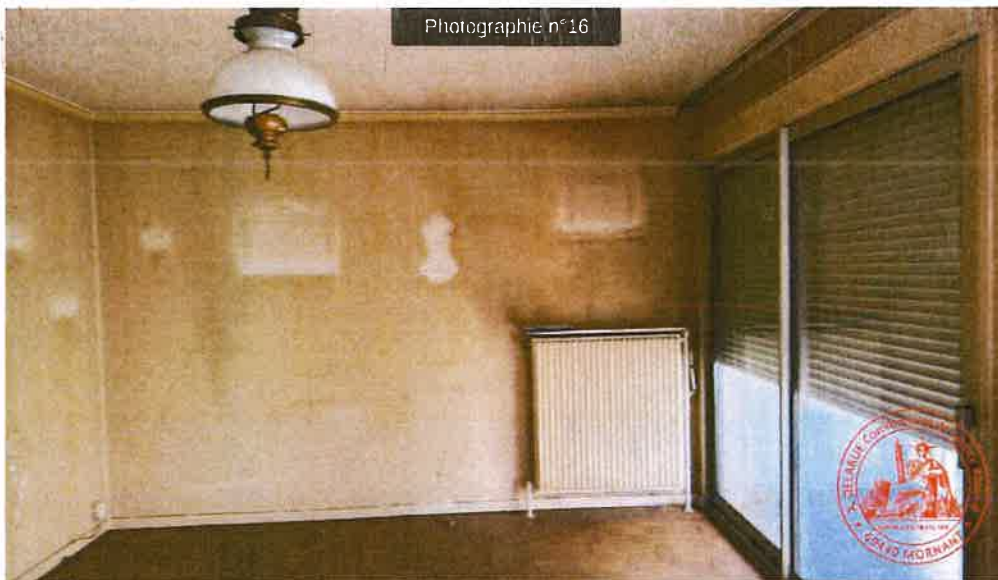
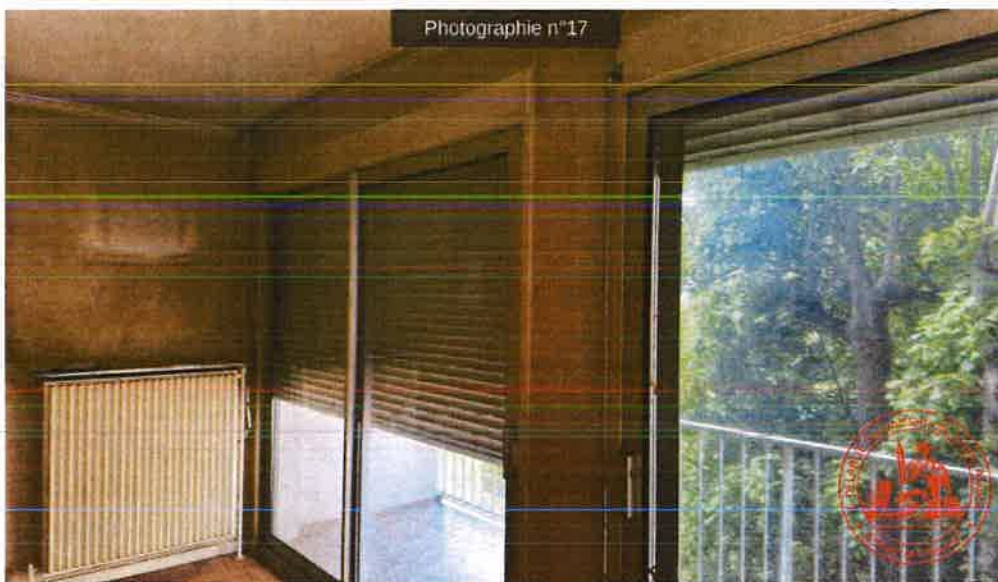
Le sol du salon est habillé de parquet lamellé collé. Le parquet est tuilé par endroits. La cueillie inférieure des murs est habillée de plinthes en bois peintes en blanc. Les murs sont habillés de papier peint. Les lés de papier peint sont décollés par endroits. Le plafond peint en blanc est fissuré dans le sens de la largeur, au droit de la fixation de la suspension.

La cueillie supérieure des murs est habillée de comiches, sauf le mur Ouest qui en est dépourvu. Le plafond est peint en blanc. Les surfaces sont défraîchies.

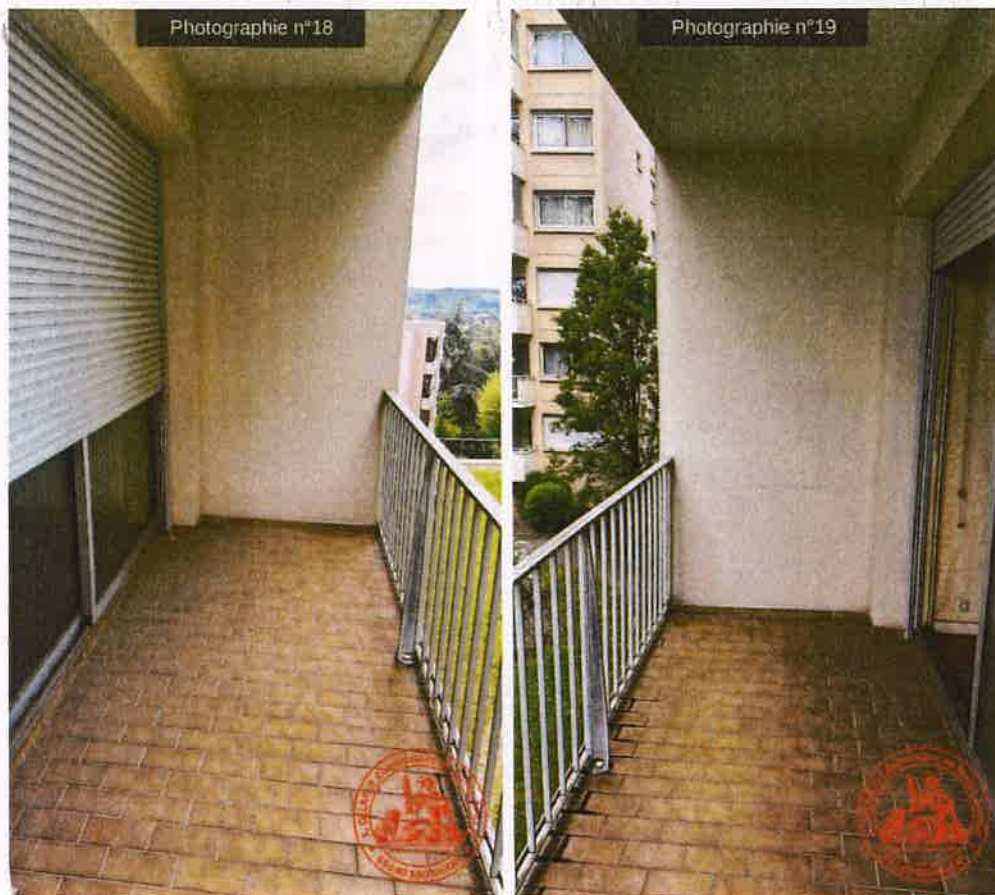
Le sol du balcon est carrelé. Les murs sont enduits.

Les surfaces sont plus ou moins à l'état.

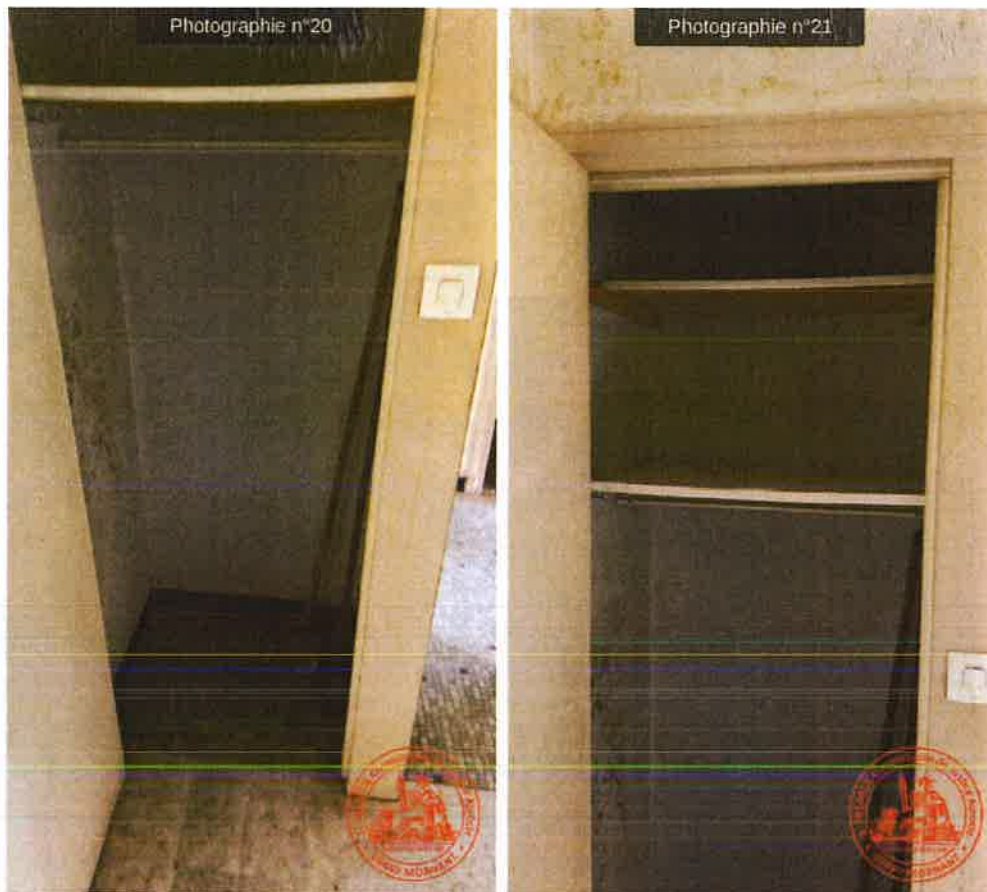
Le sol de ce placard est carrelé. Les parois du placard, peintes de couleur claire, présentent des traces d'infiltrations.

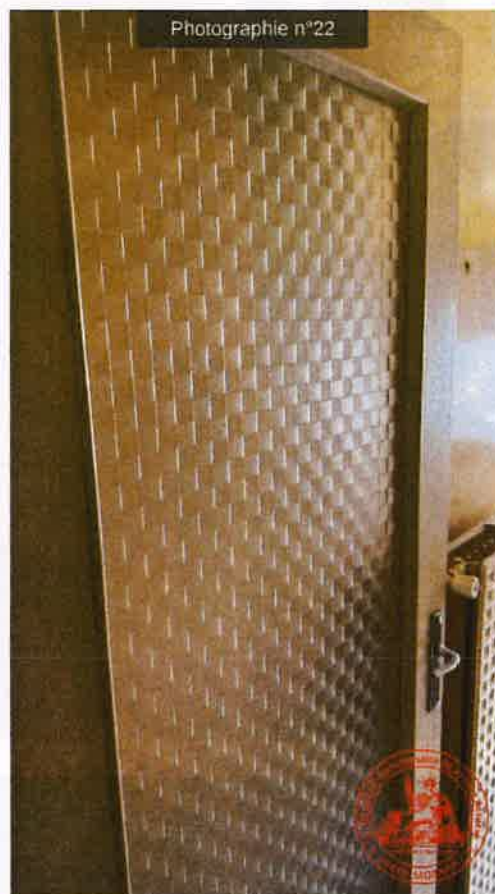
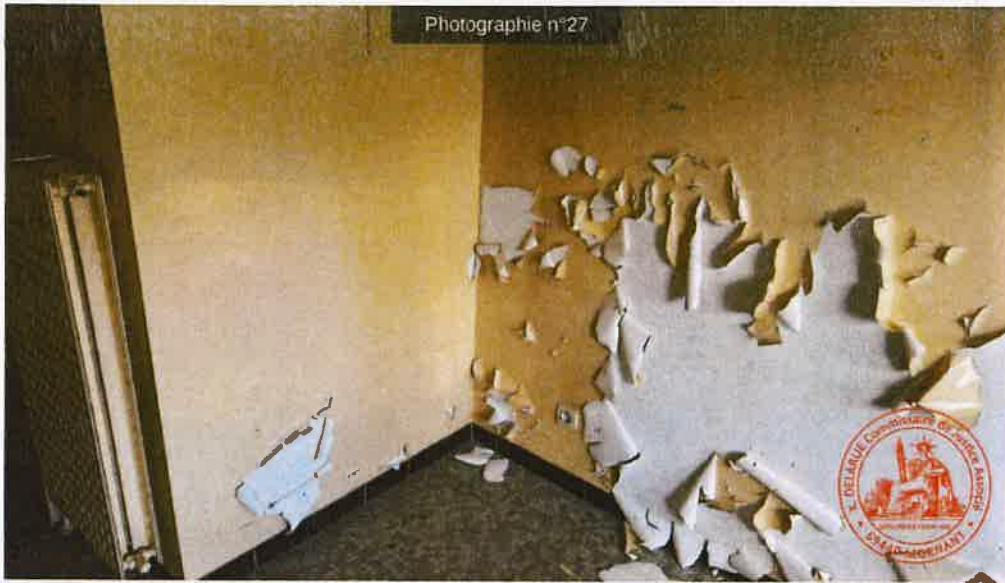
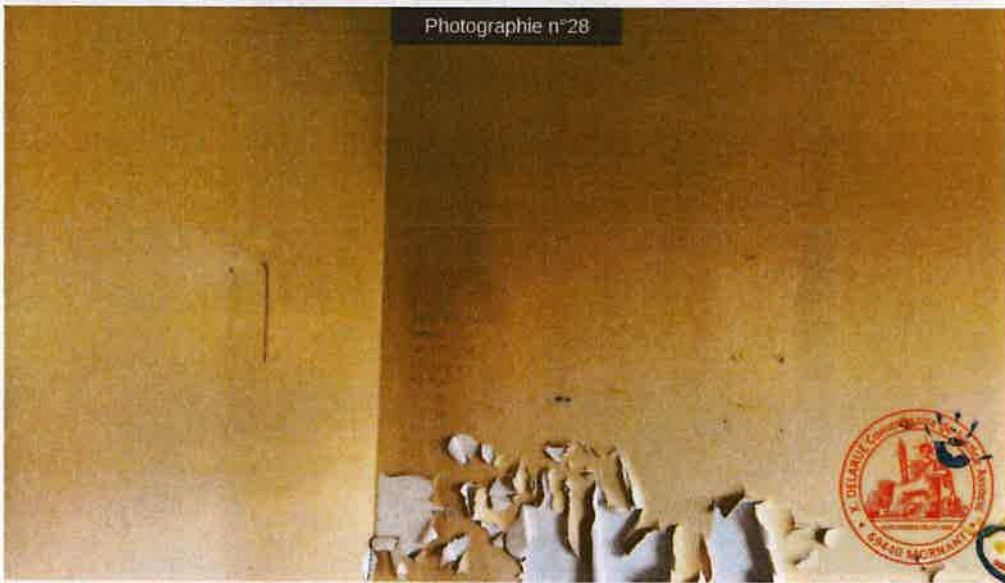
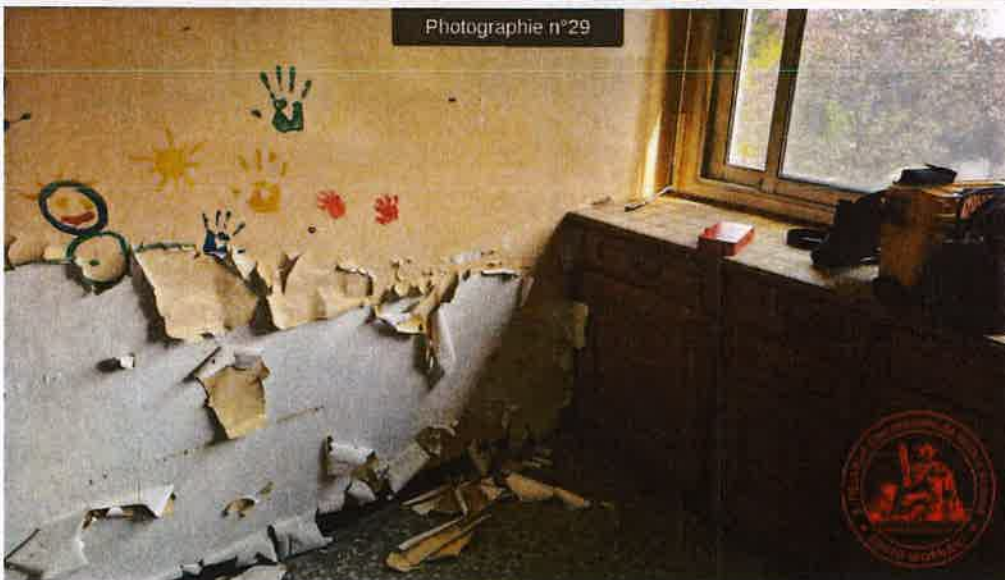
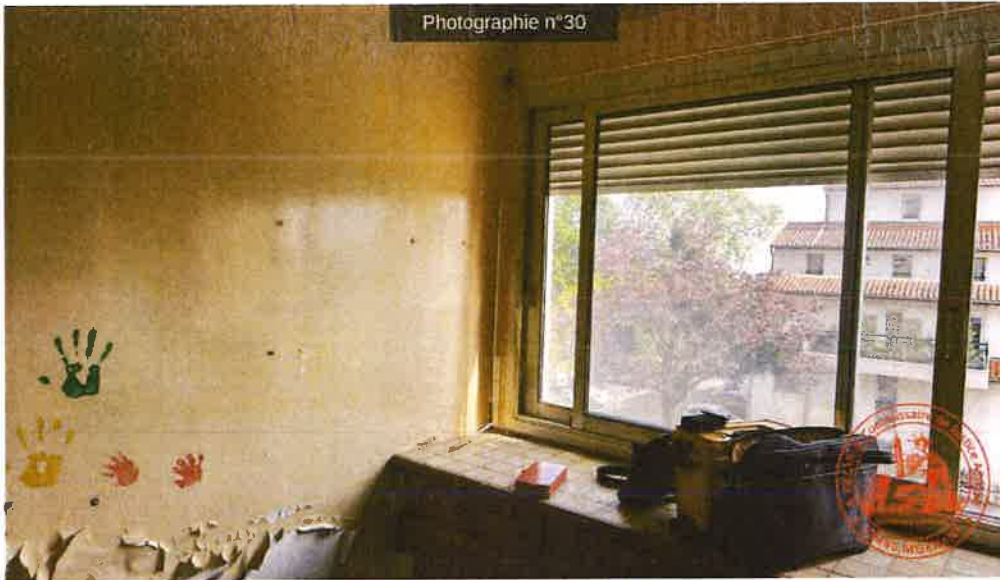
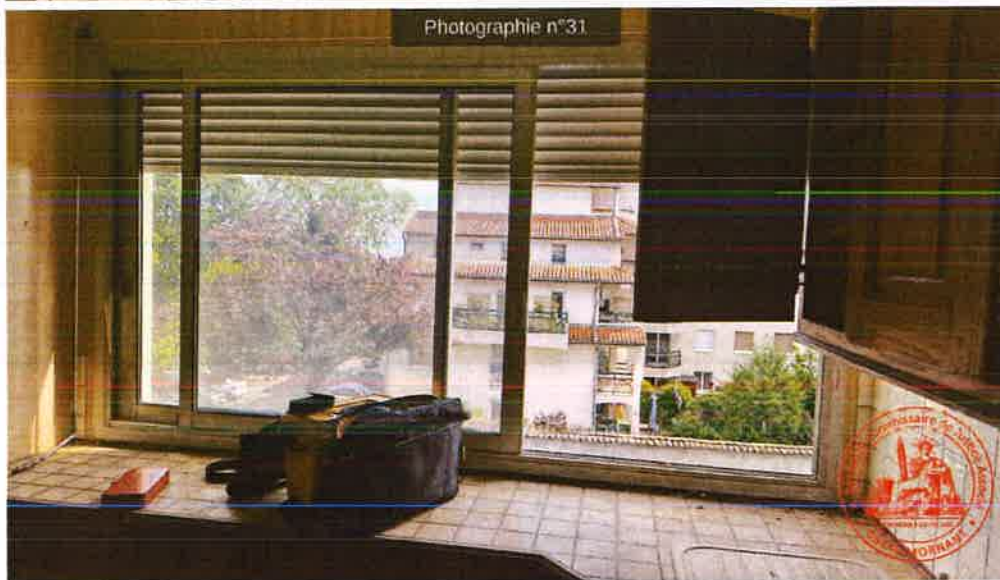
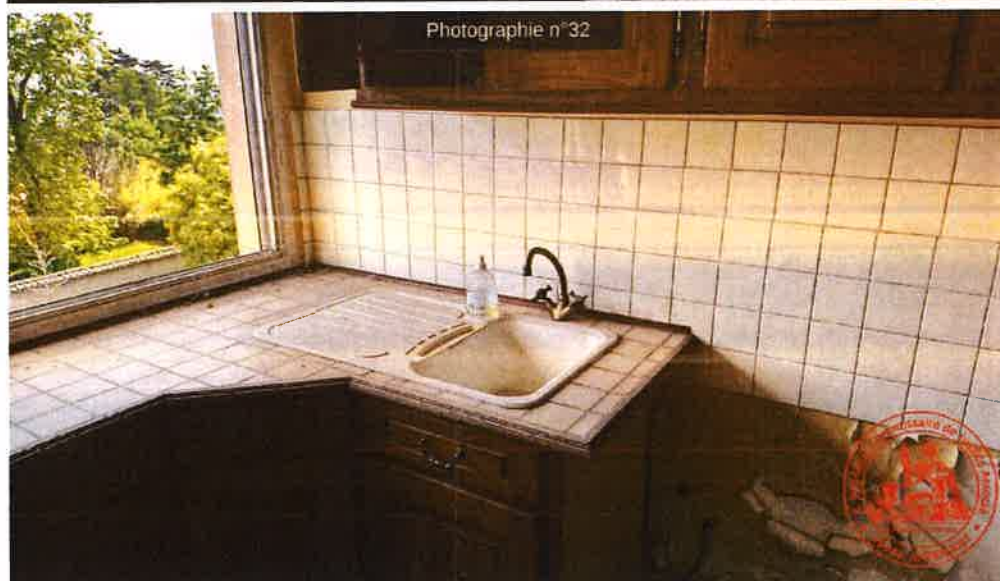
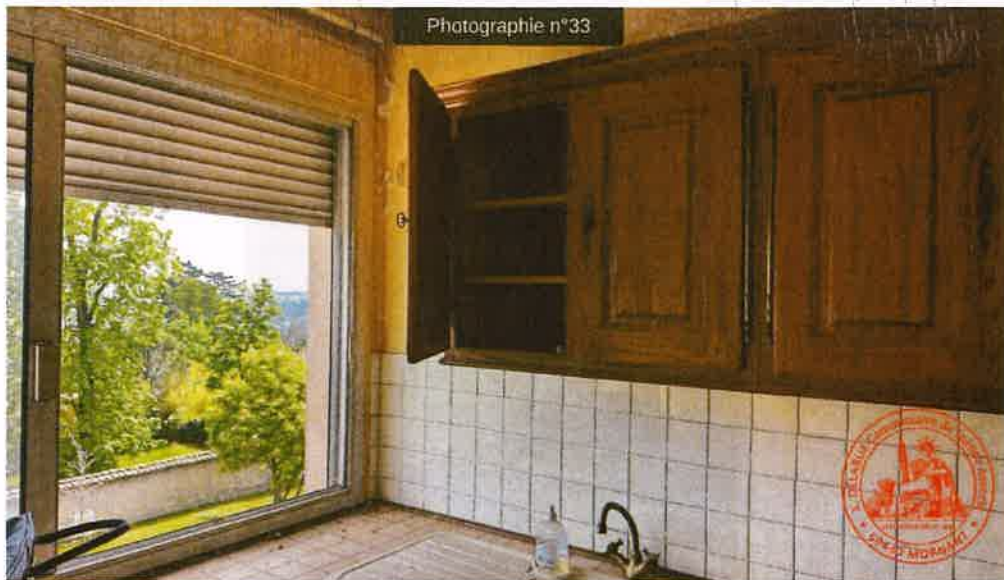
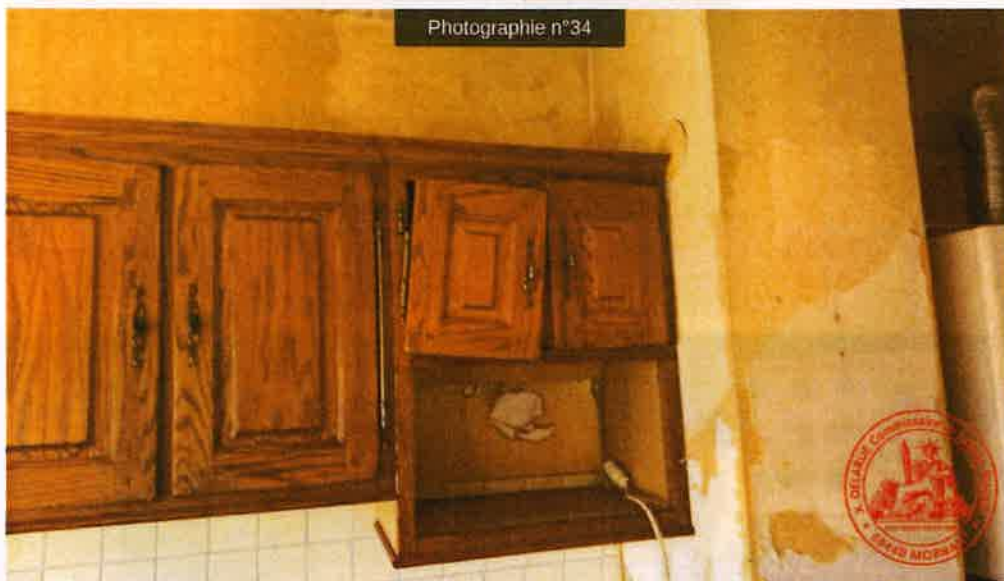
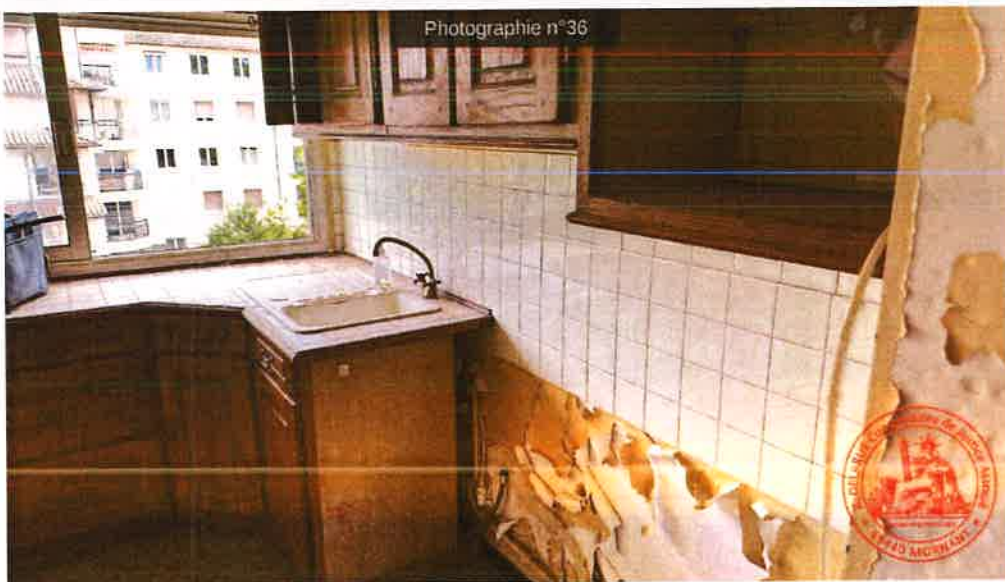
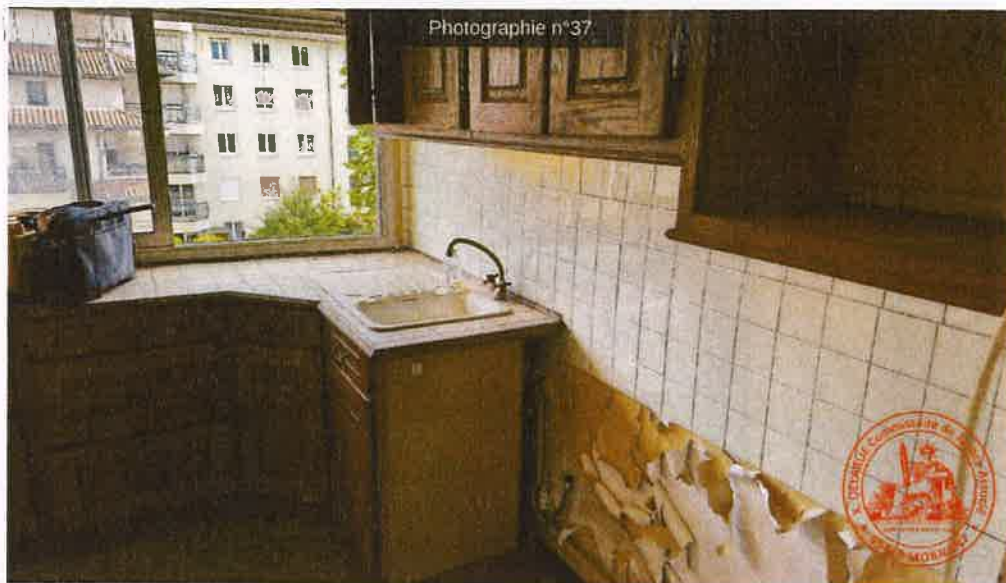
On note quelques fissurations sur les murs ainsi que des chutes de peinture conséquentes.

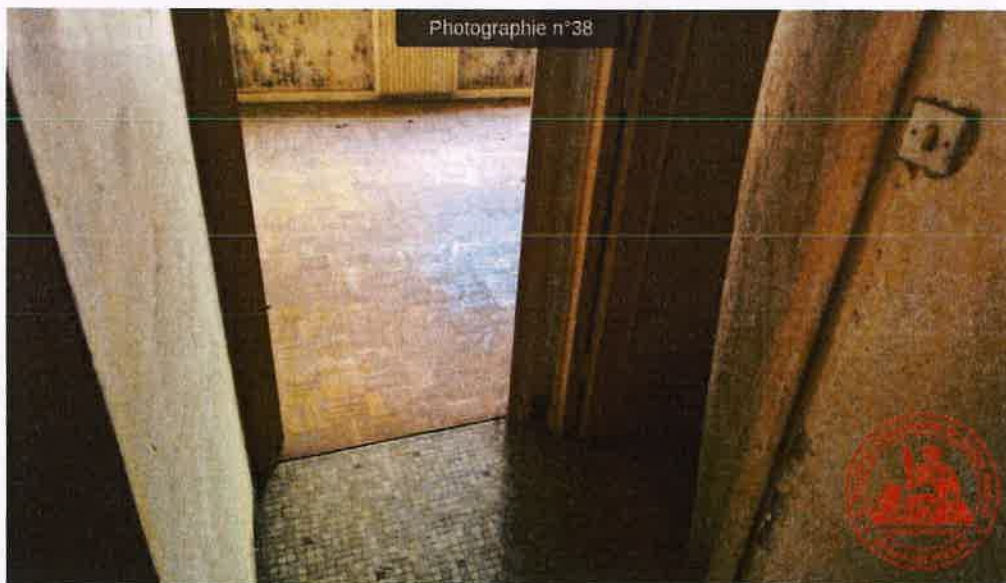
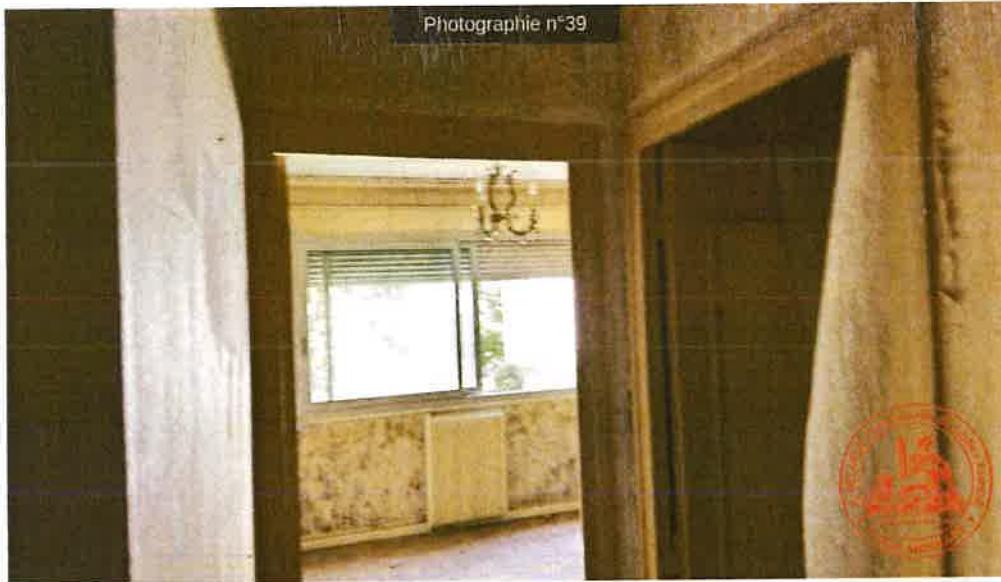
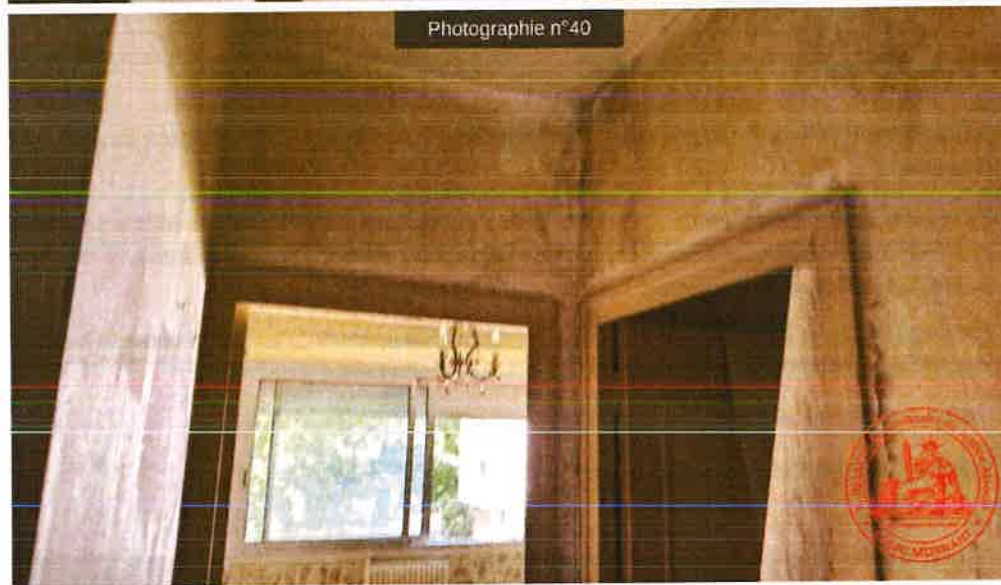
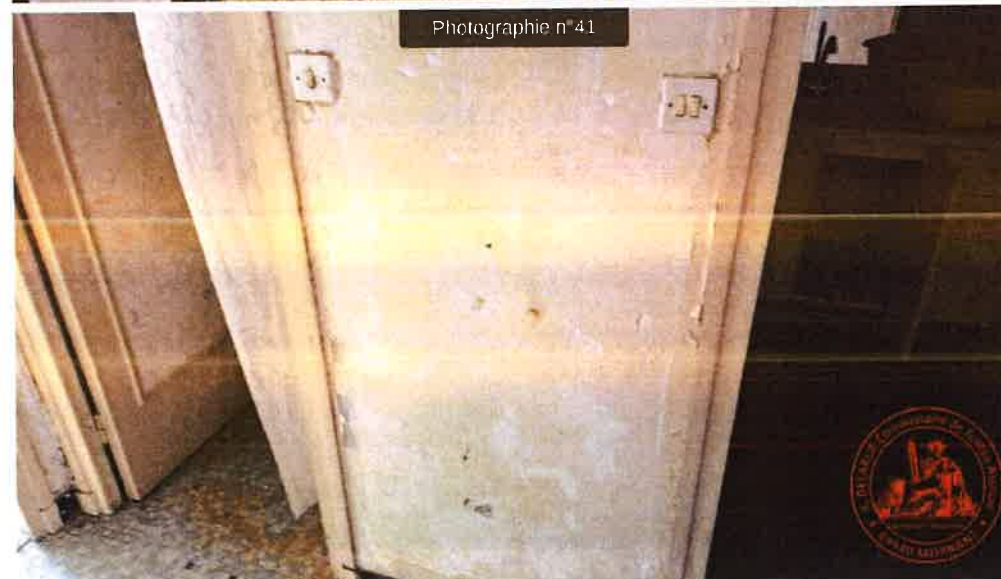
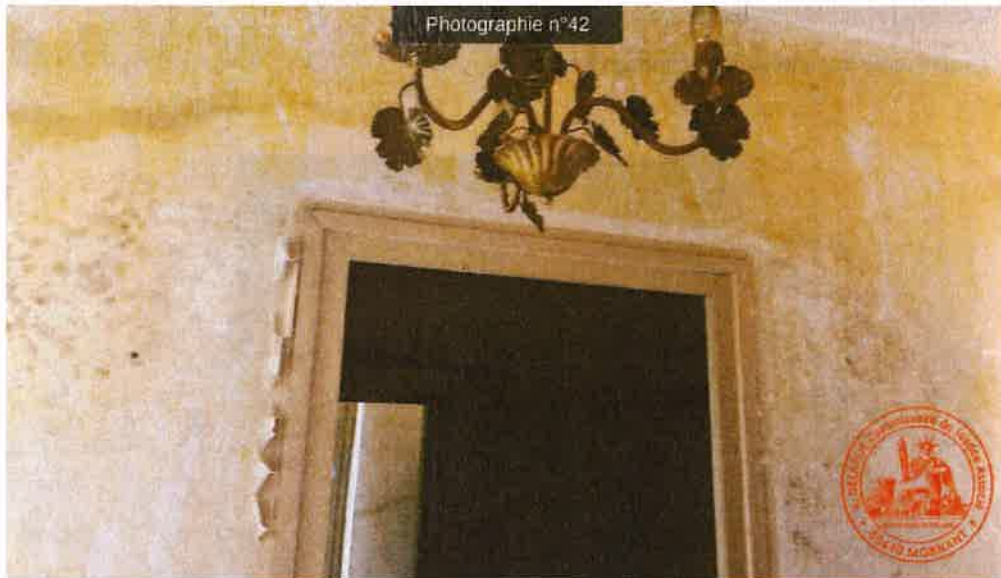
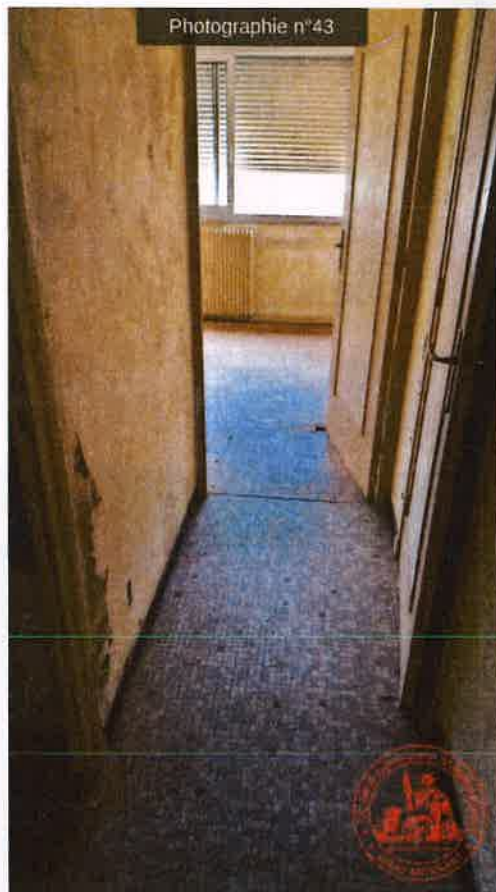
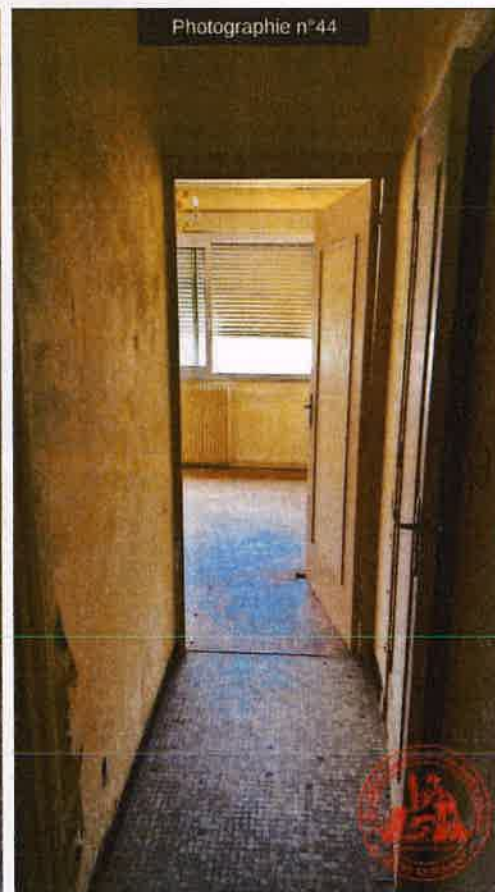
Le sol est habillé de mosaïque. La cueillie inférieure des murs est habillée de plinthes carrelées. Les murs sont dépourvus de revêtement de finition. Les surfaces sont défraîchies et présentent des traces d'infiltrations par endroits. Le plafond est peint en blanc.

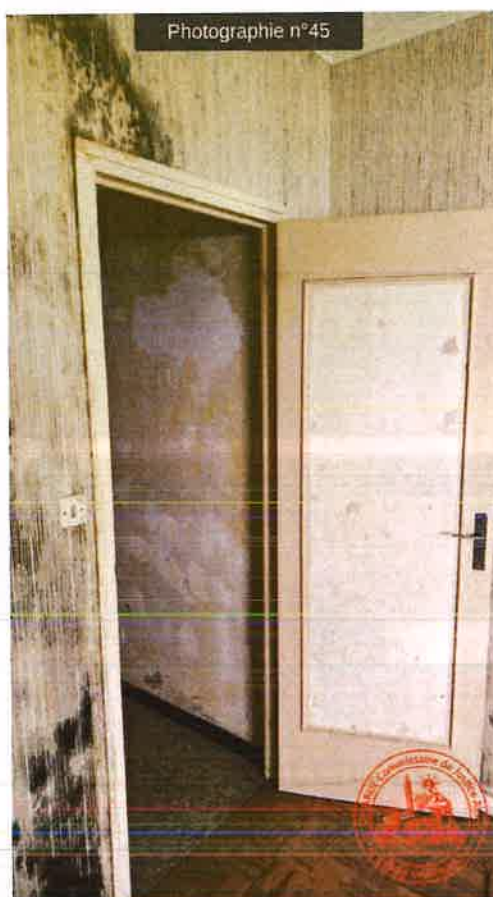
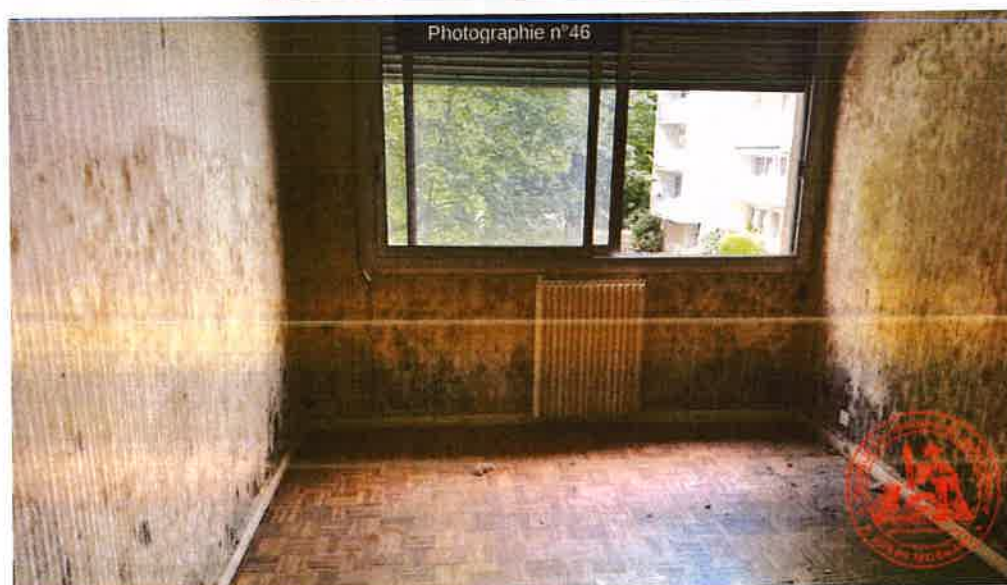
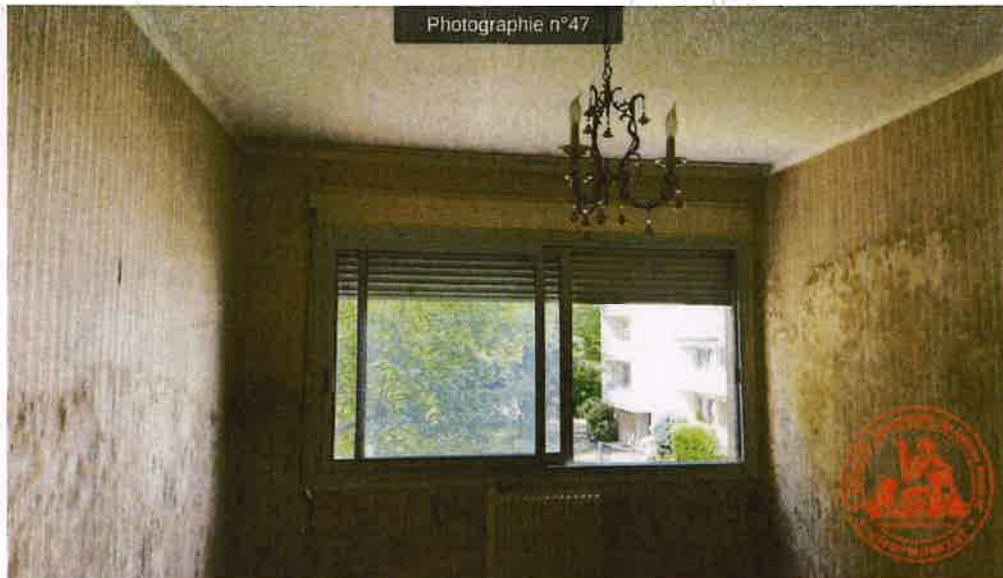
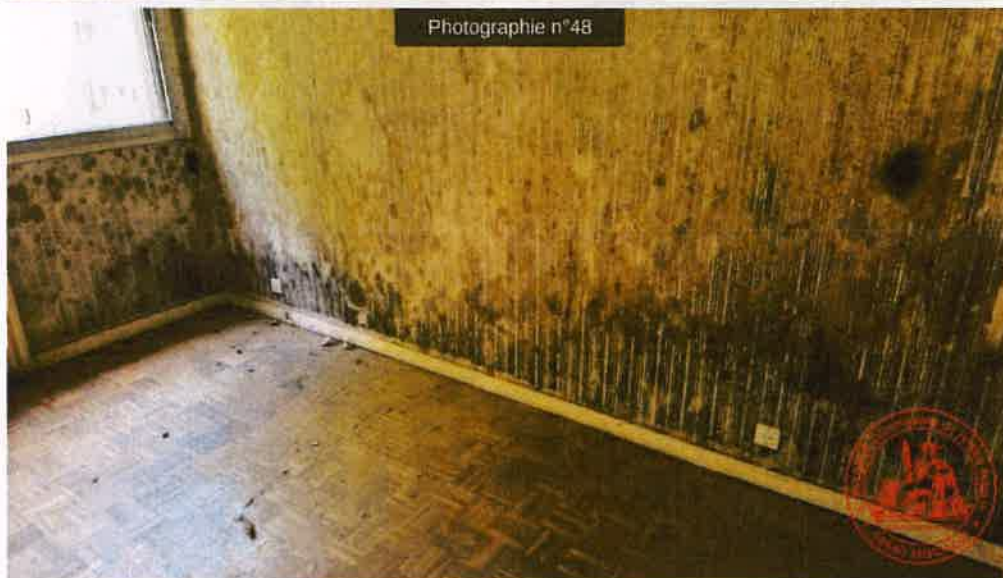
Le sol est habillé de parquet en lamellé collé, présentant des tuilages et des bombés par endroits. La base des murs est habillée de plinthes en bois peintes en blanc. Les murs sont habillés de moquette murale défraîchie et présentant des traces de moisissures prononcées. La cueille supérieure des murs est habillée de corniches. Le plafond est peint en blanc.
