**PROCÈS-VERBAL
DE CONSTAT**

PROCÈS-VERBAL DE CONSTAT

- LOT 210 correspondant à un appartement nord portant le n° 4 sur palier au 2ème étage de trois pièces principales d'une surface habitable de 69 m² et les 93/10000ème de la propriété du sol et des parties communes,
- LOT 200 : une cave au rez-de-chaussée portant le n° 4 et les 1/10000ème de la propriété du sol et des parties communes générales,
- LOT 268 : un parking portant le n° 52 et les 2/10000ème de la propriété du sol et des parties communes générales,

Aux environs de 11h58, au 12, route de Vourles, allée n°8 à SAINT-GENIS-LAVAL (69230)

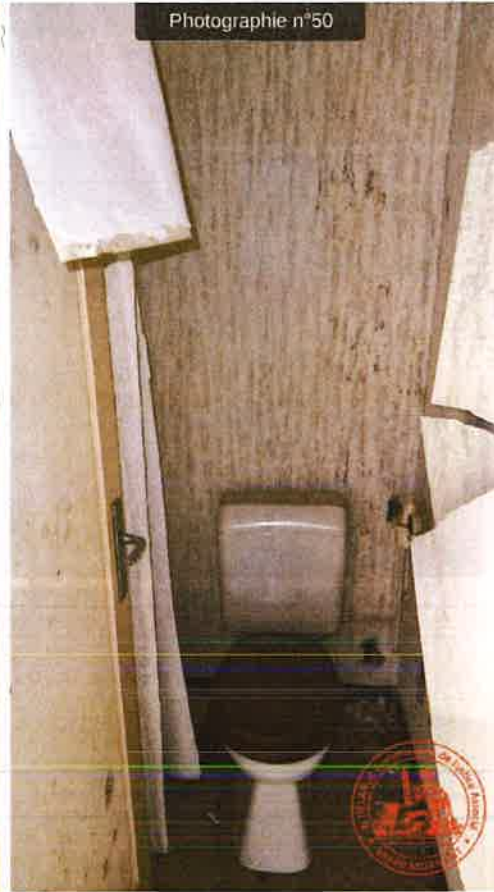
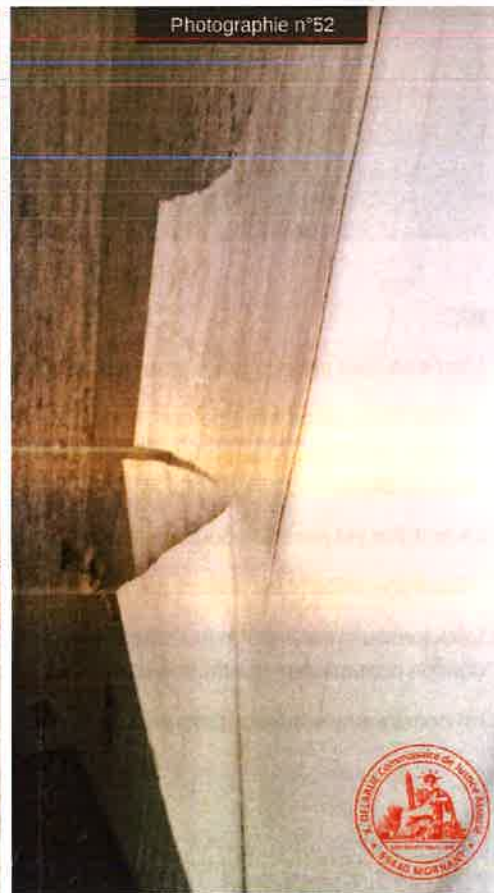
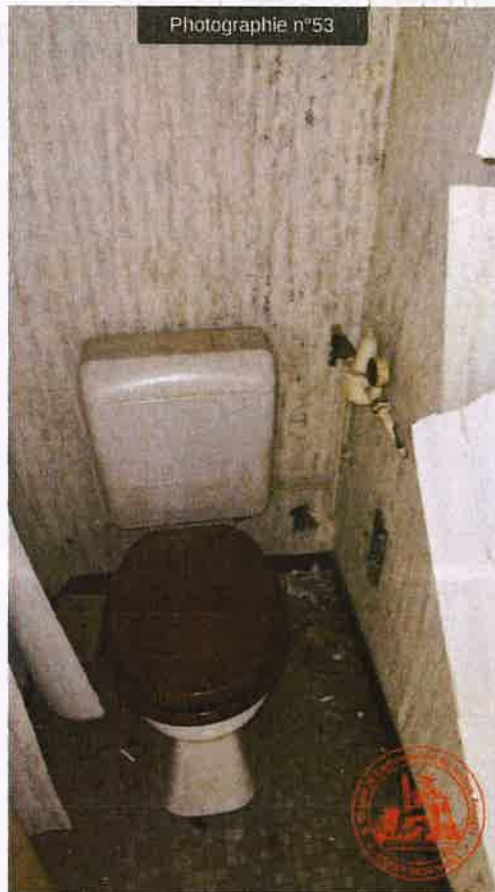
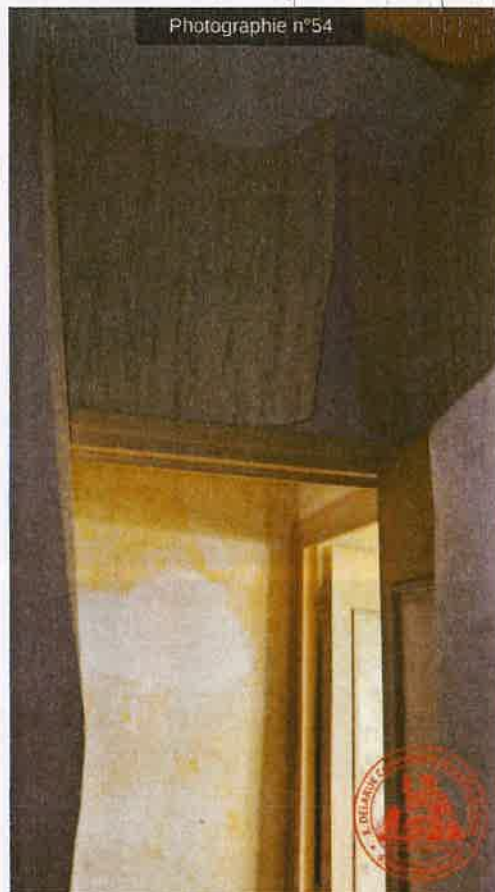
Il s'agit d'une pièce aveugle dont le sol est habillé de mosaïque. La base des murs est habillée de plinthes carrelées. Les murs sont tapissés. Les lés de papier peint sont décollés. Le plafond est peint en blanc.

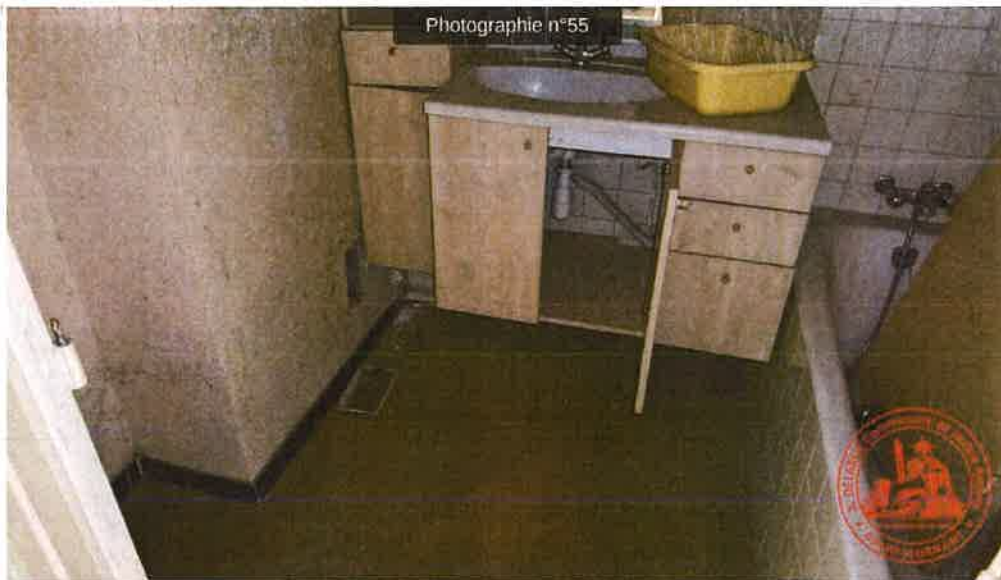
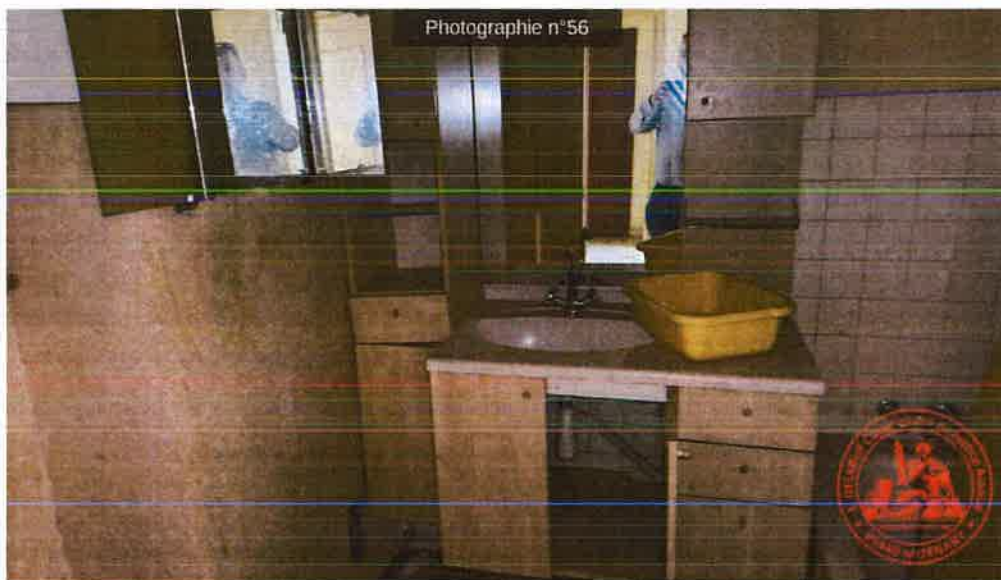
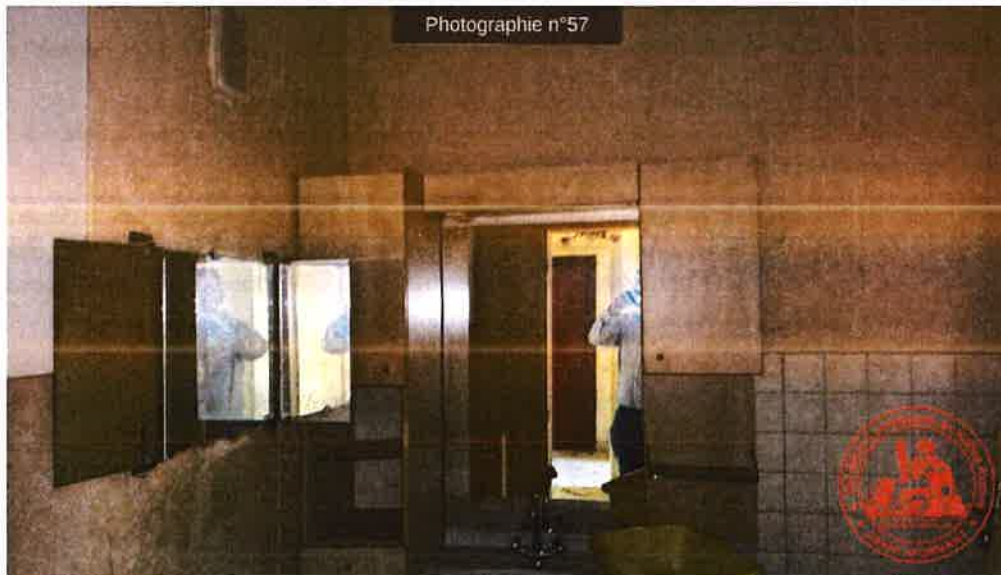
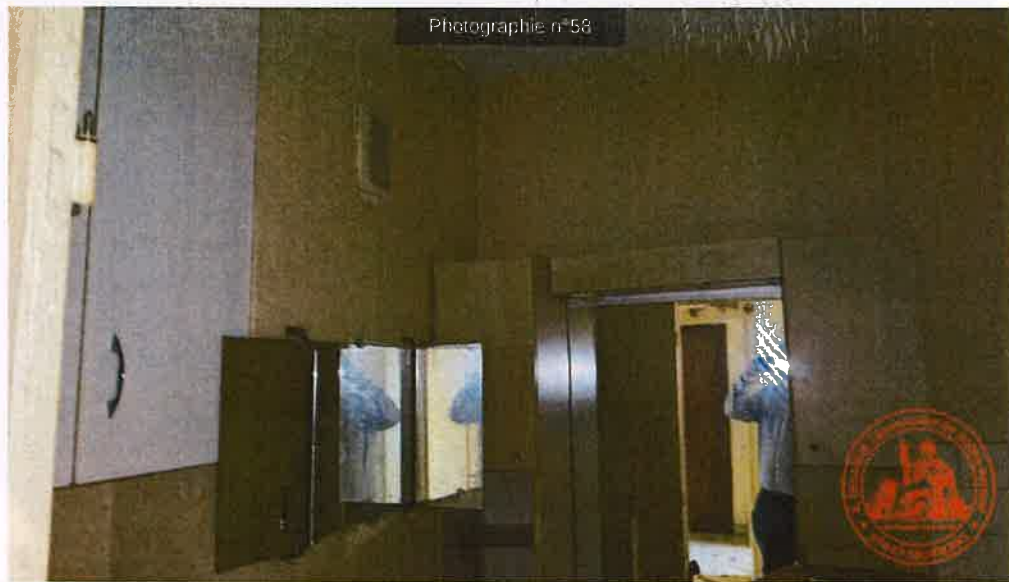
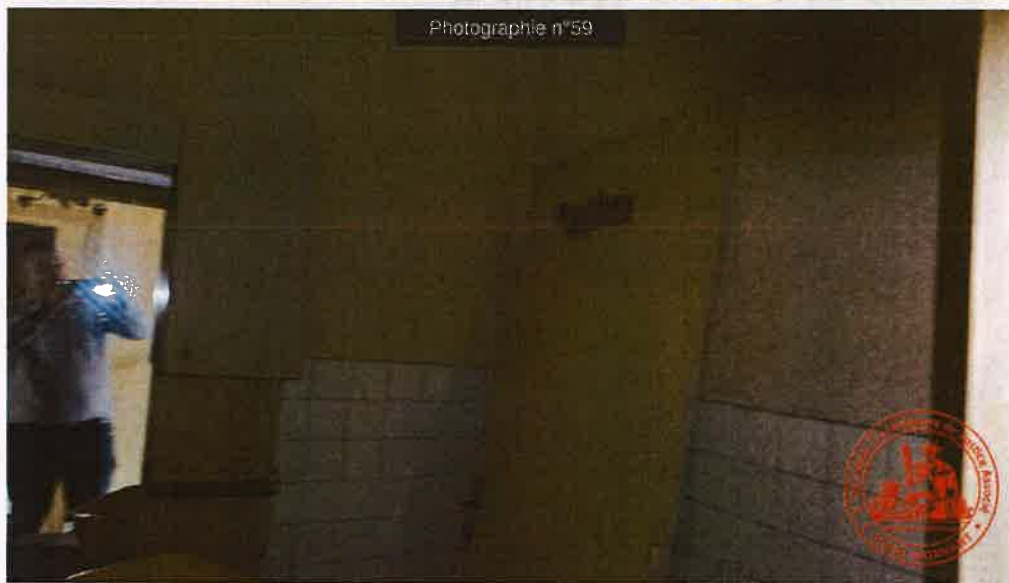
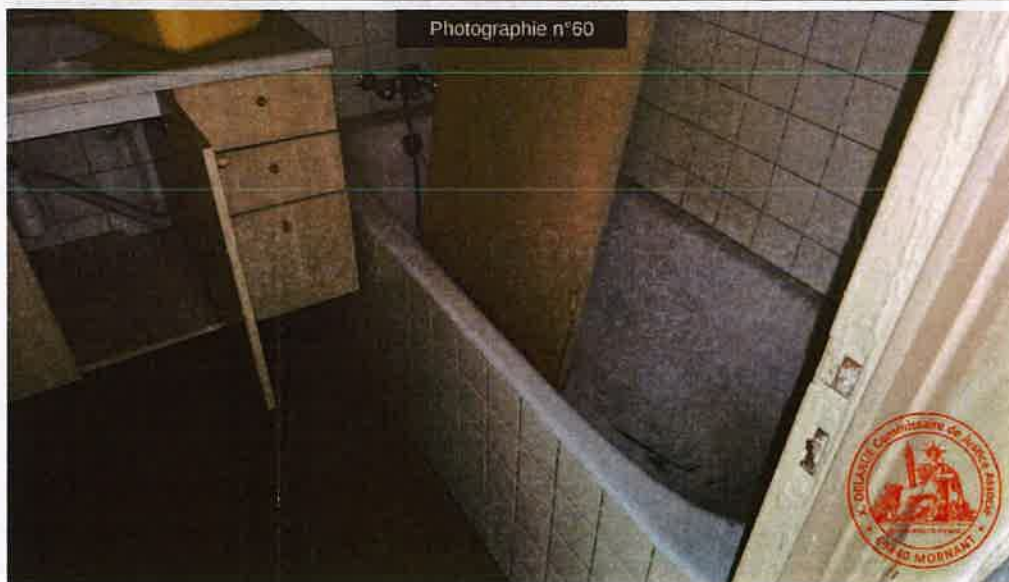
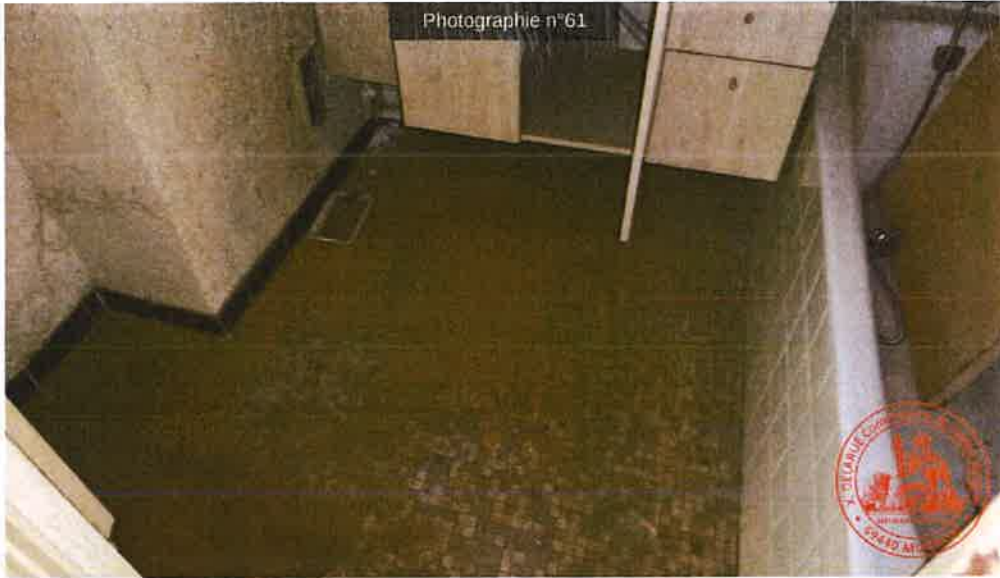
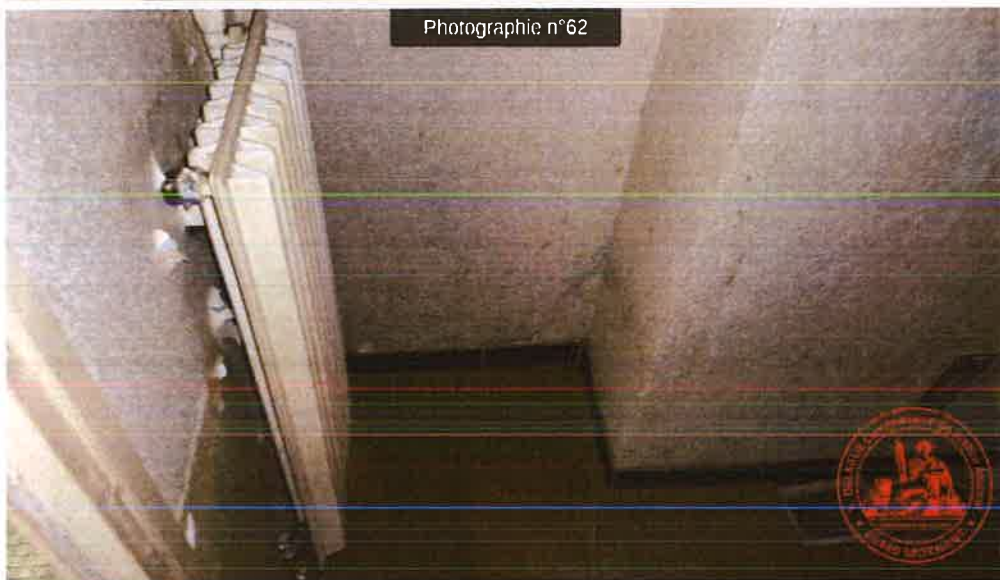
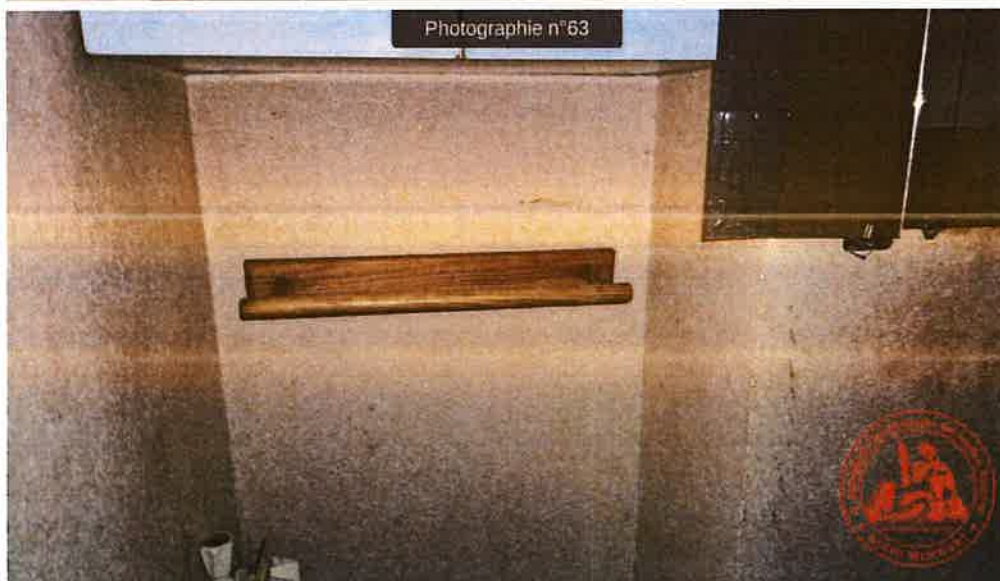
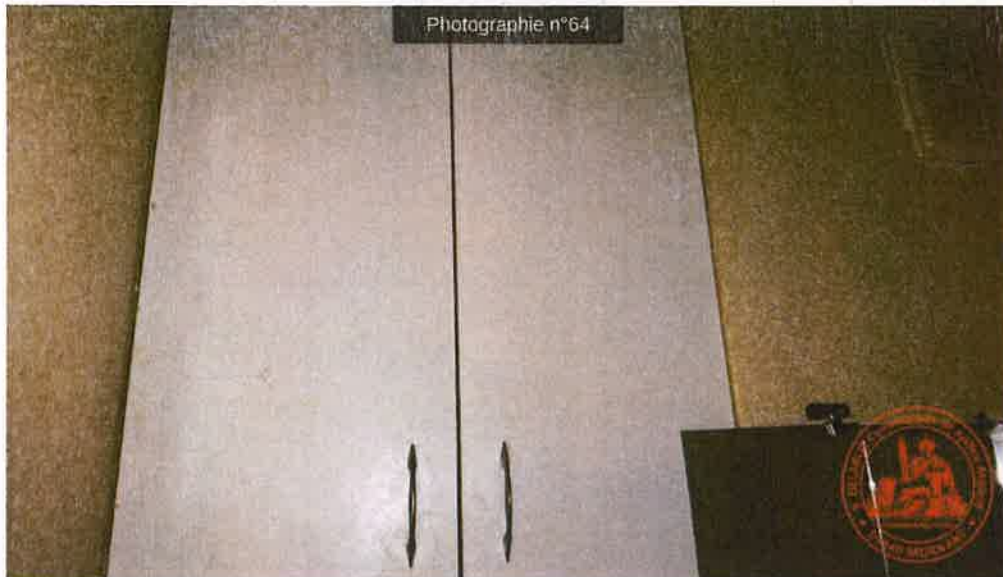
L'accès est dépourvu de porte, celle-ci est posée sur champ dans la baignoire.

Le mur Ouest est percé de bouches d'aération en partie haute et en partie basse. La grille de la bouche d'aération perçant la partie basse du mur a chuté,

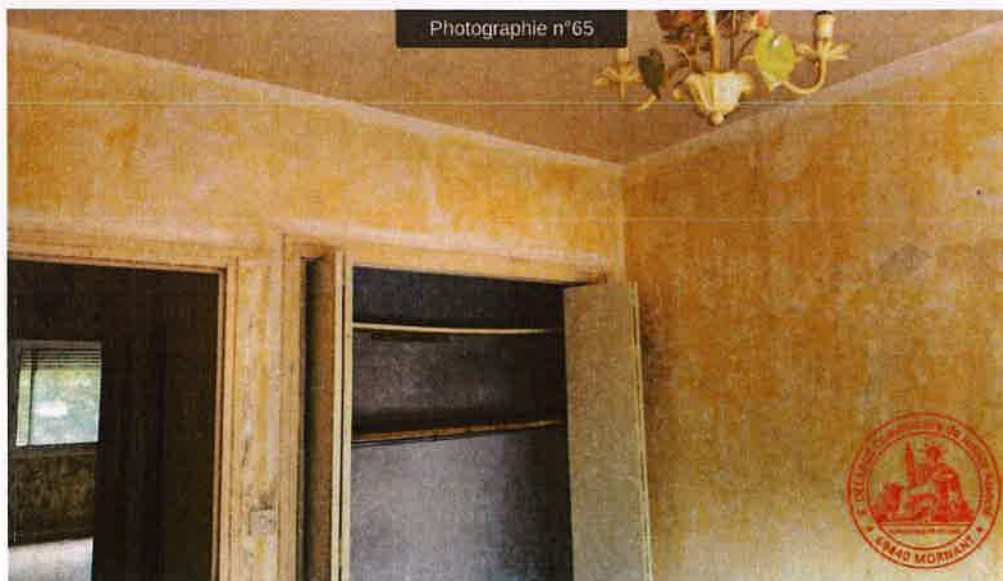
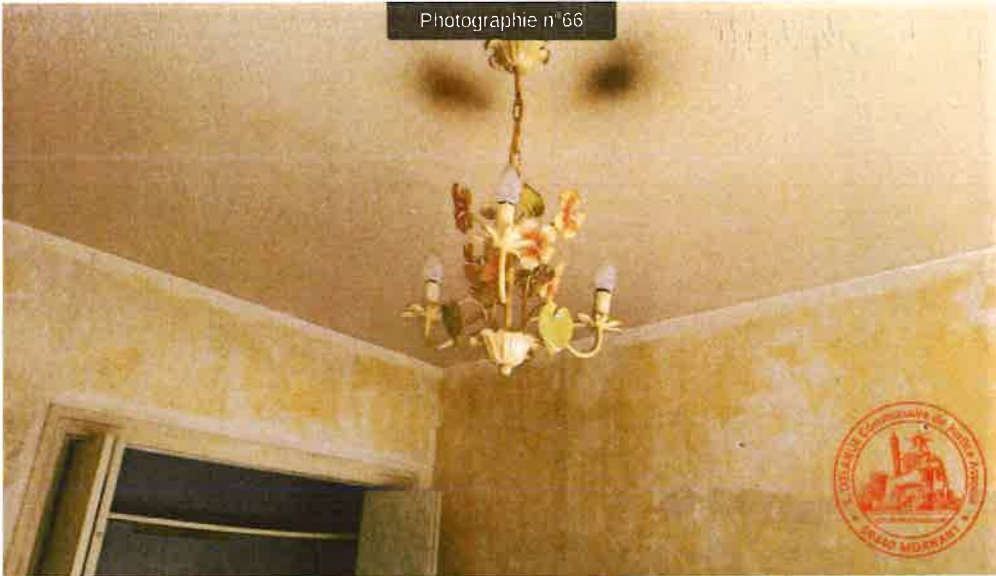
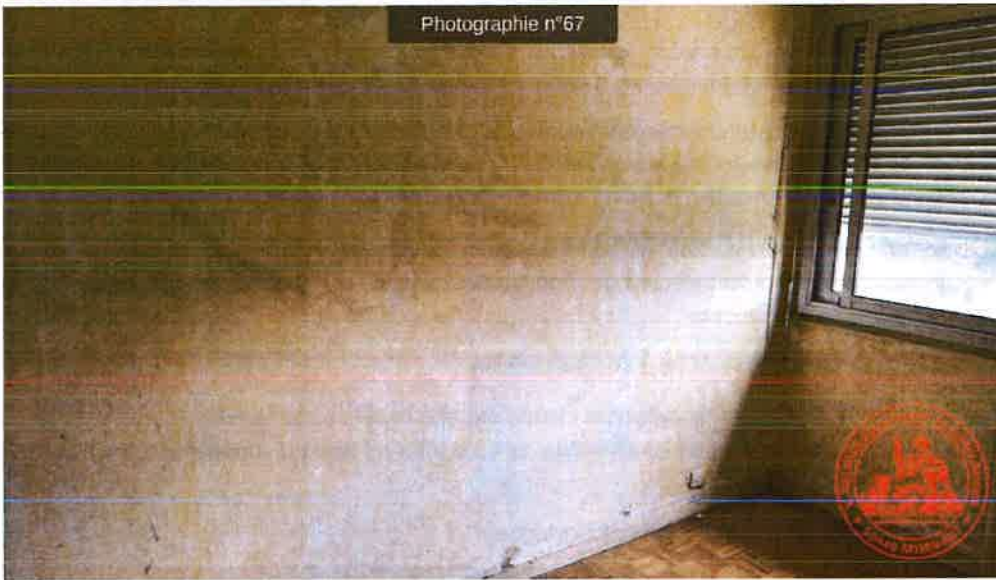
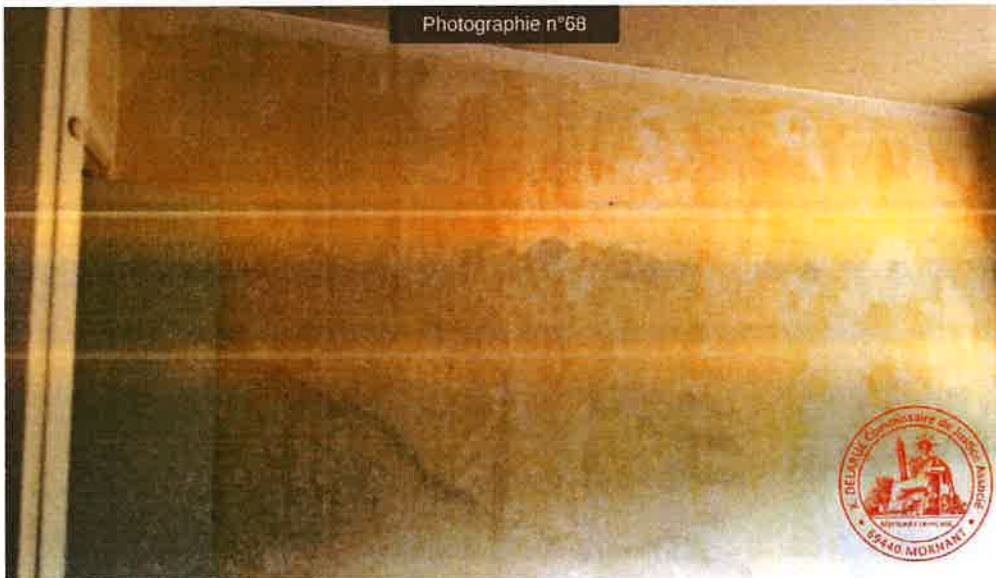
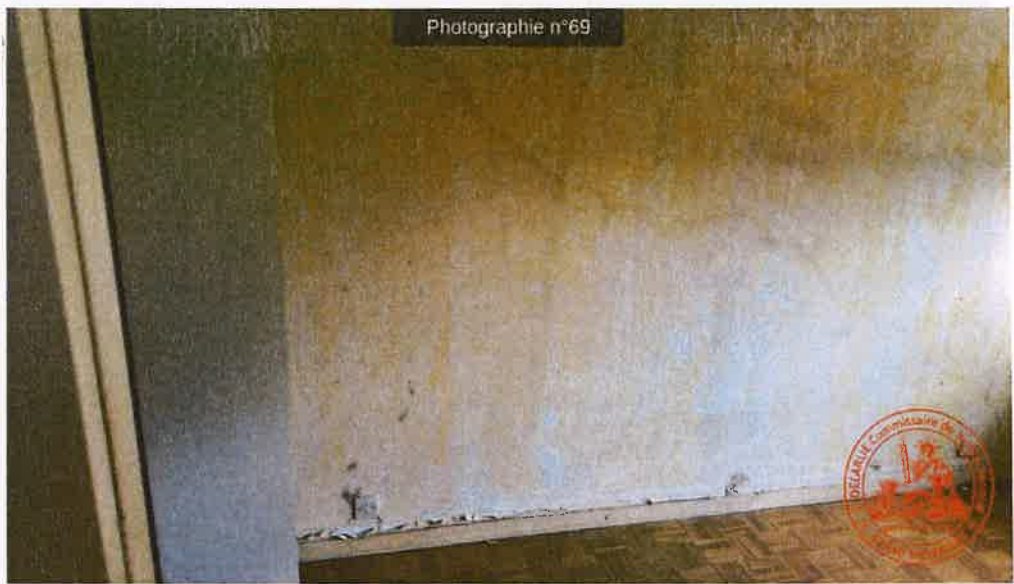
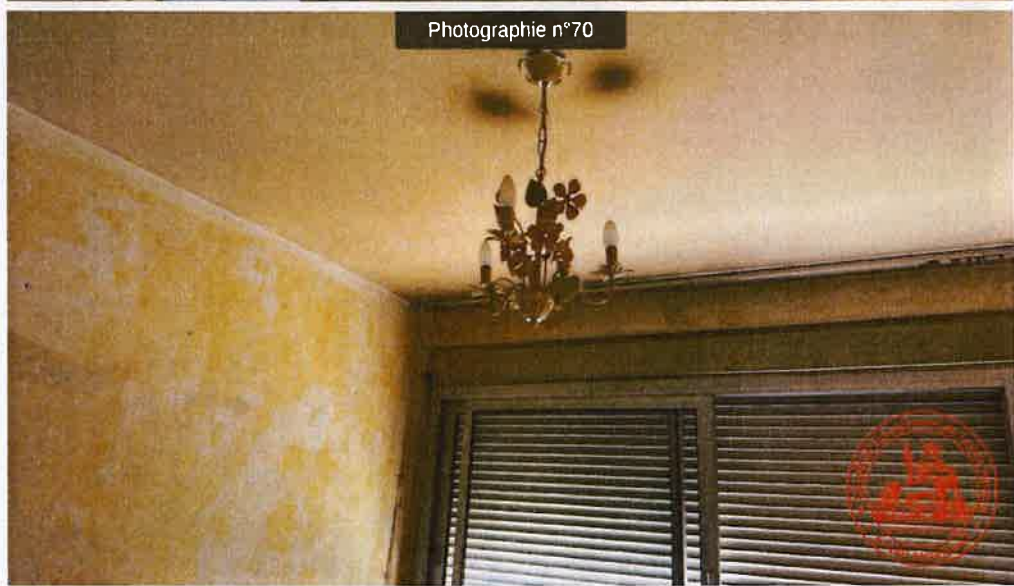
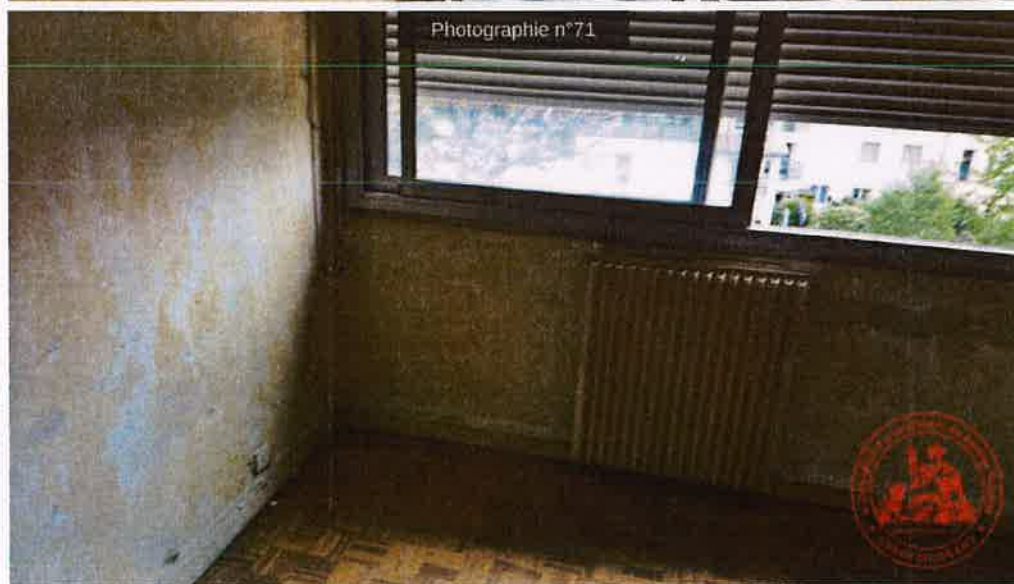
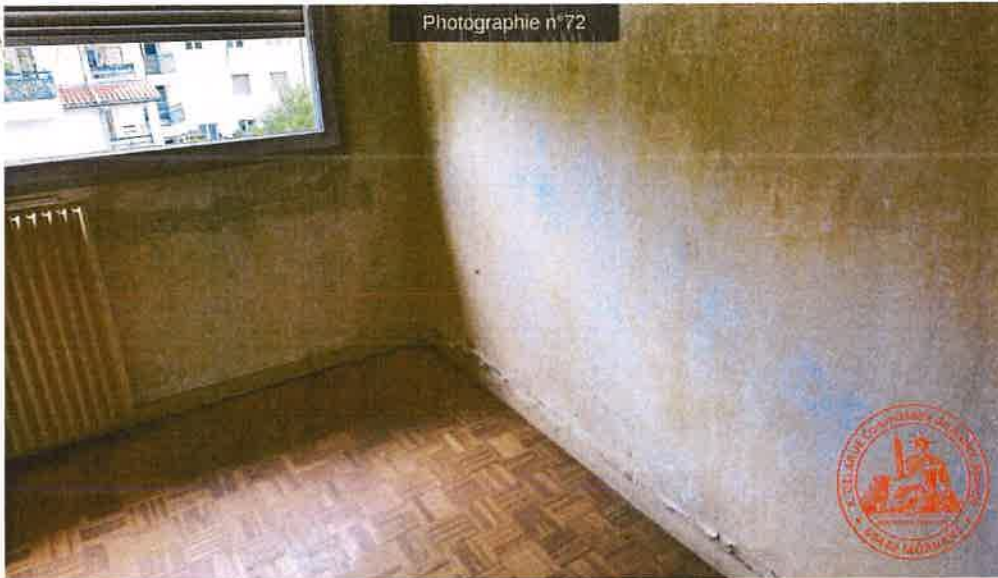
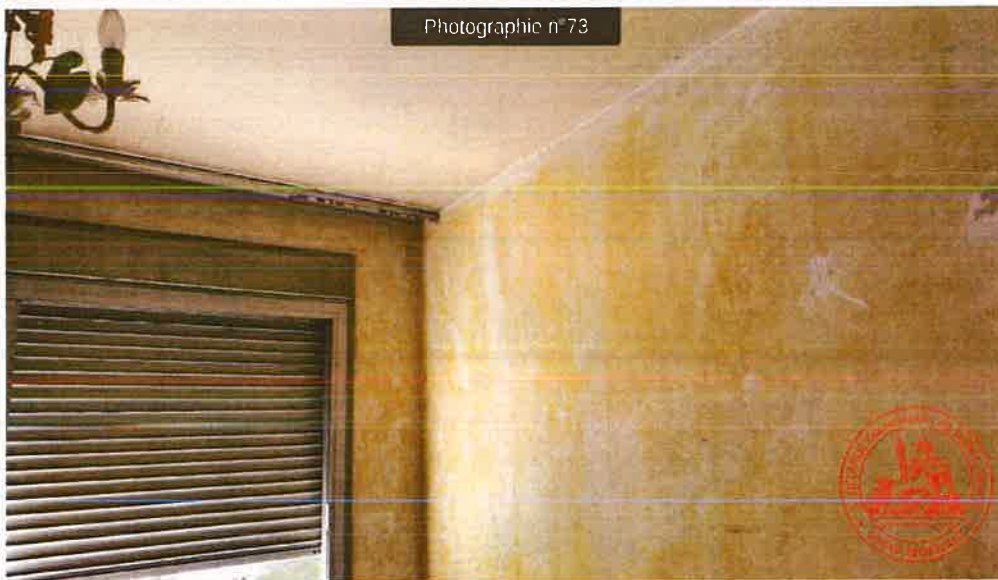
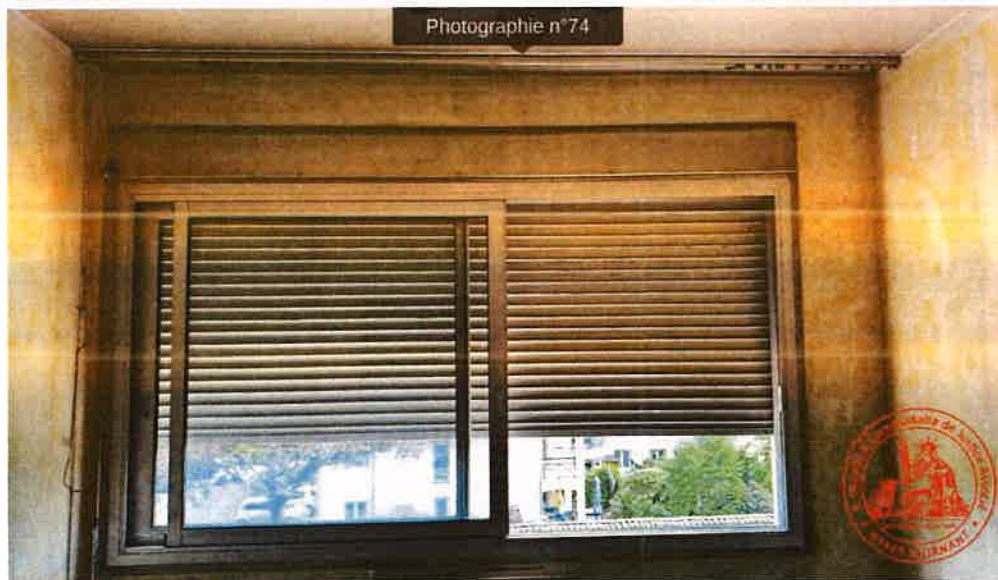
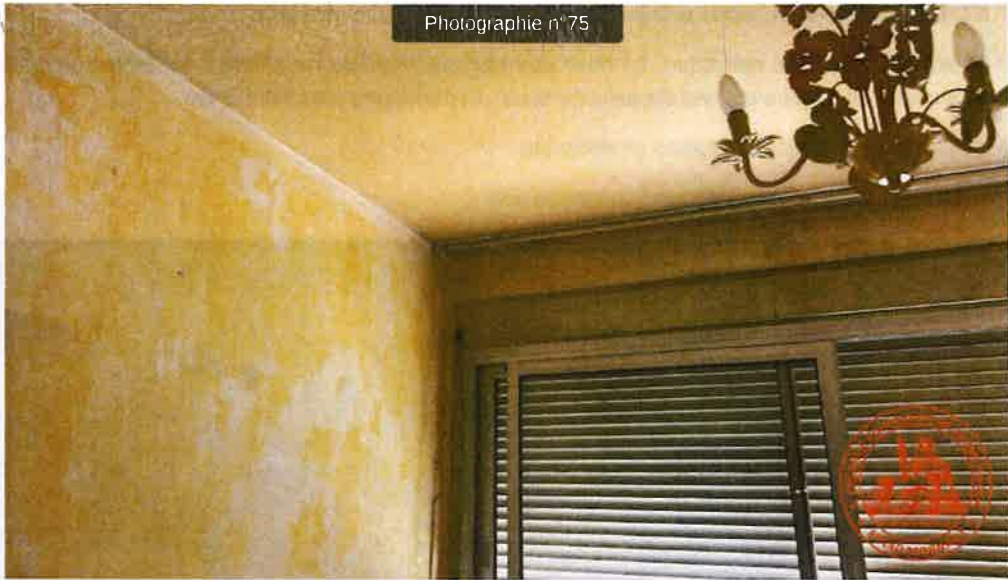
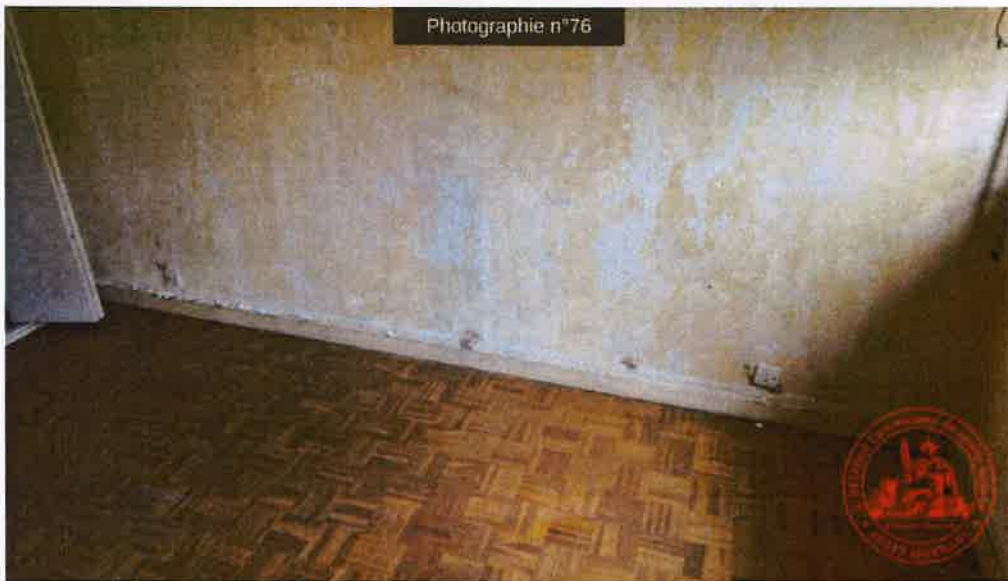
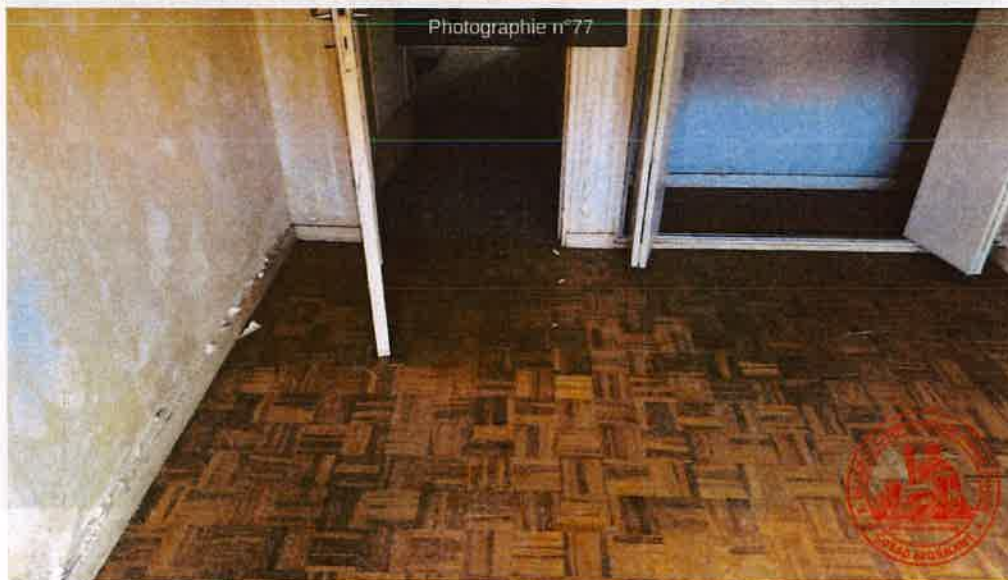
Le sol est habillé de parquet lamellé-collé, bombé et enfoncé par endroits. La base des murs est habillée de plinthes en bois peintes en blanc. Les murs sont dépourvus de revêtement de finition. Le plafond est peint en blanc.
