## **PROCES VERBAL DESCRIPTIF**

**LE QUINZE JANVIER DEUX MILLE VINGT QUATRE**

Agissant par Maître Karen FAURRE, Commissaire de Justice associée, certifiée m'êtré rendue, ce jour, à onze heures et vingt minutes à SAINT CHAFFREY, route du Granon, Résidence LE TAMBOREL III, en compagnie de Théo BELLUCI de ACTIV EXPERTISE, diagnostiqueur immobilier, j'ai procédé aux constatations suivantes.

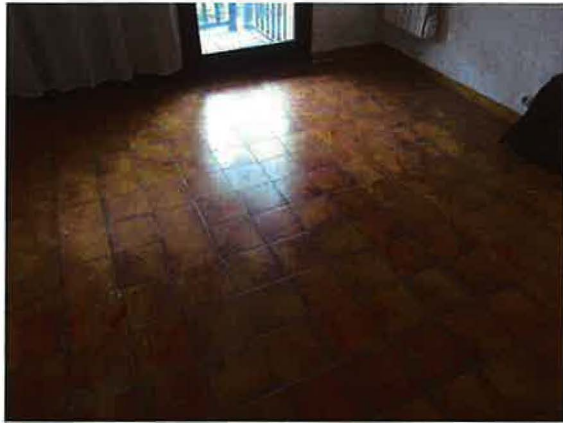
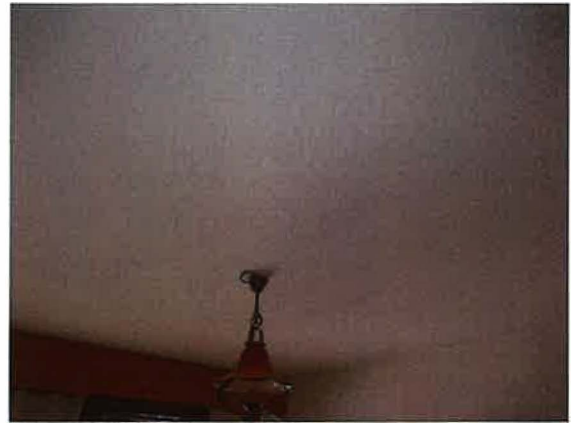
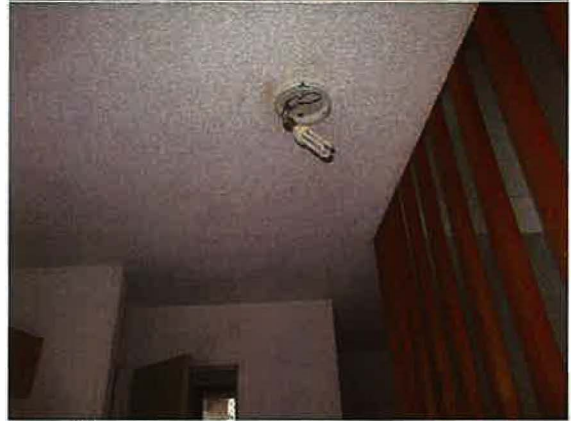
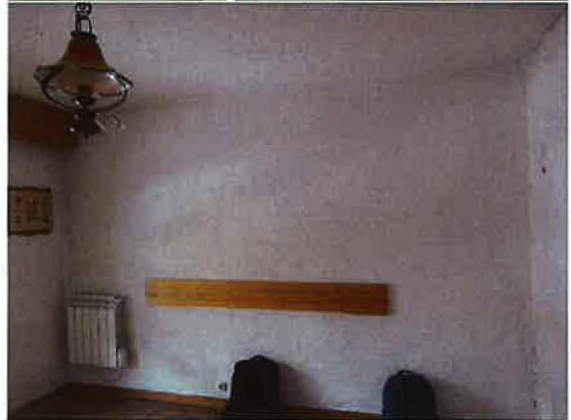
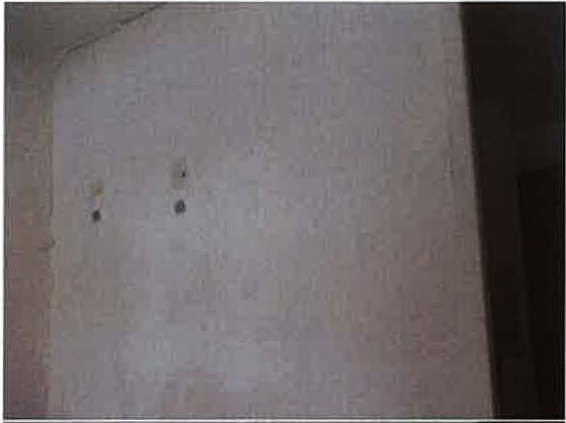
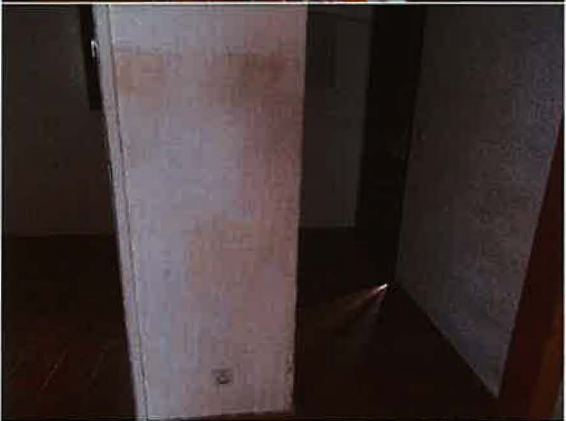
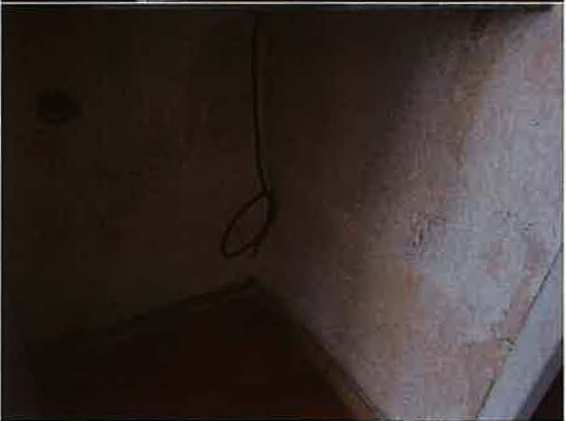
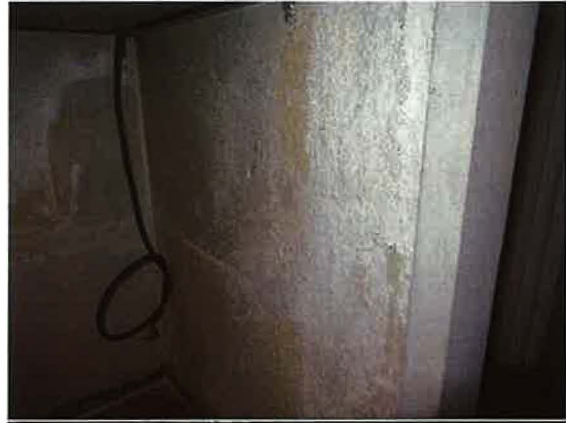
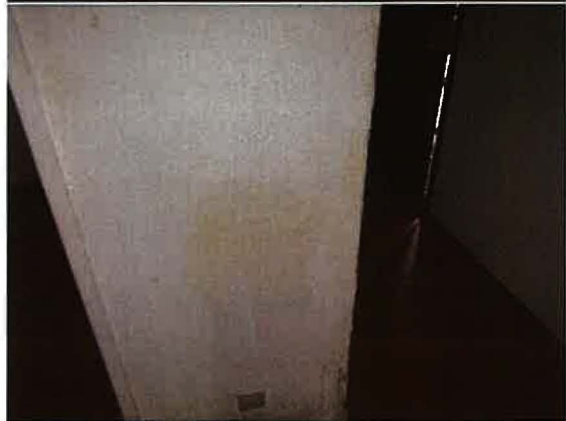
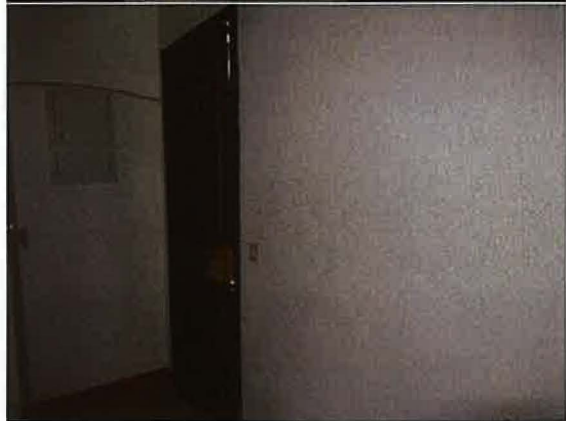
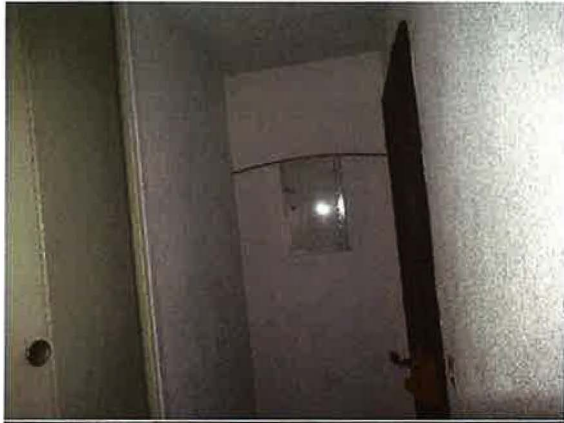
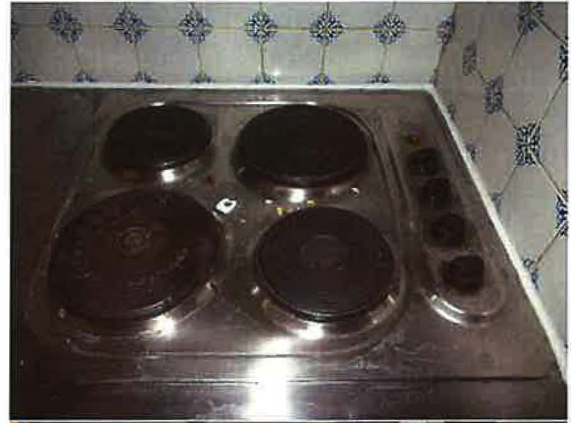
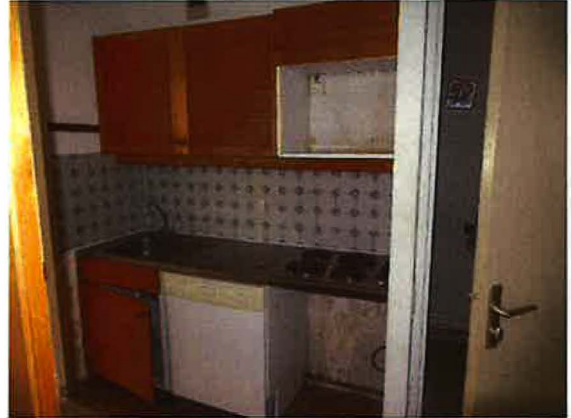
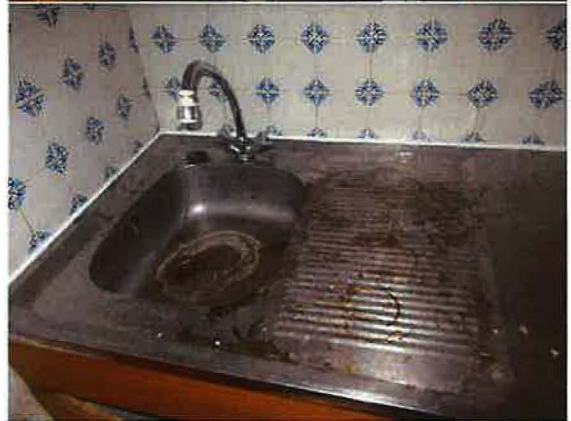
Photographies 22 à 41 :

Les murs sont recouverts de peinture type crépi qui sont à proximité de la kitchenette couverts d'humidité et de champignons et qui se décolle.

La peinture type crépi du plafond est ternie.

La kitchenette est composée d'un évier inox avec égouttoir et plan de travail, de plaques de cuisson électrique posées sur un meuble une porte ainsi que d'un placard mural haut trois portes avec dedans de la moisissure.

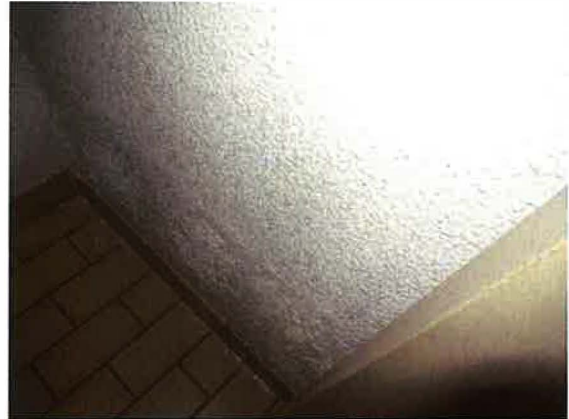
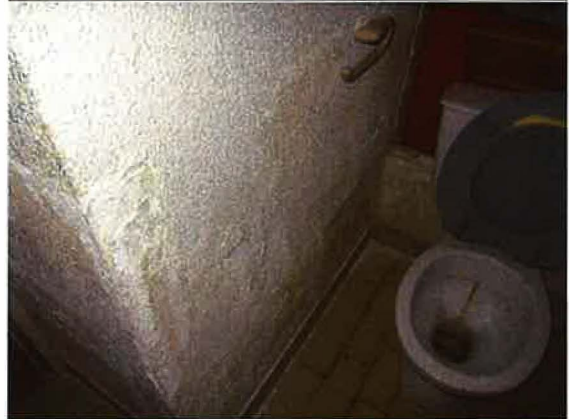
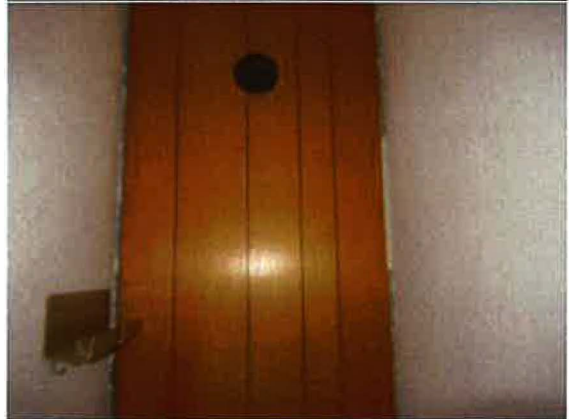
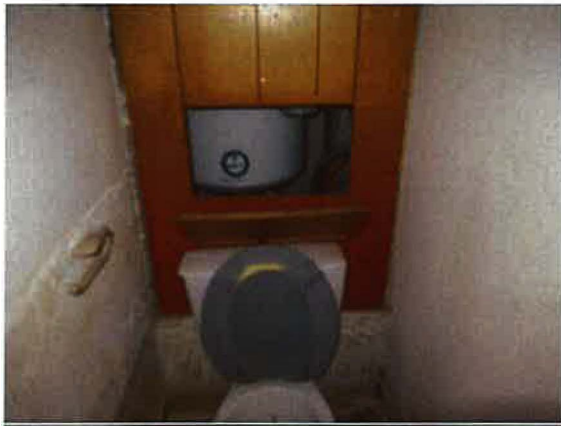
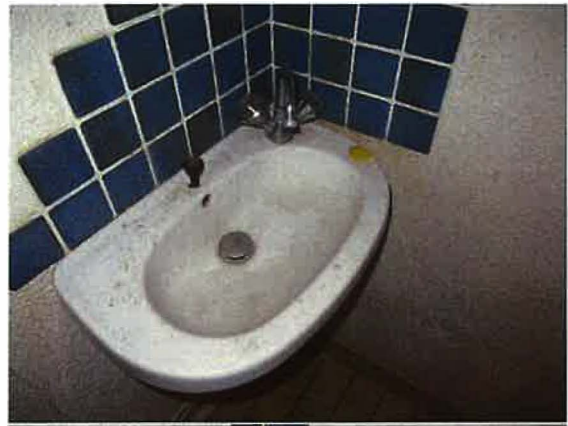
Photographies 42 à 51 :

Les murs sont recouverts de peinture type crépi qui sont, côté cuisine, couverts d'humidité et de champignons et qui se décolle.

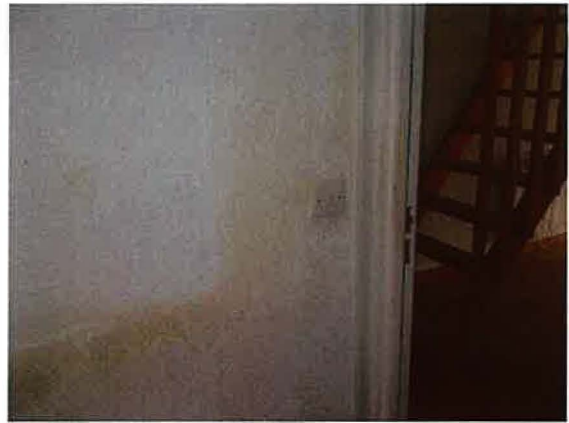
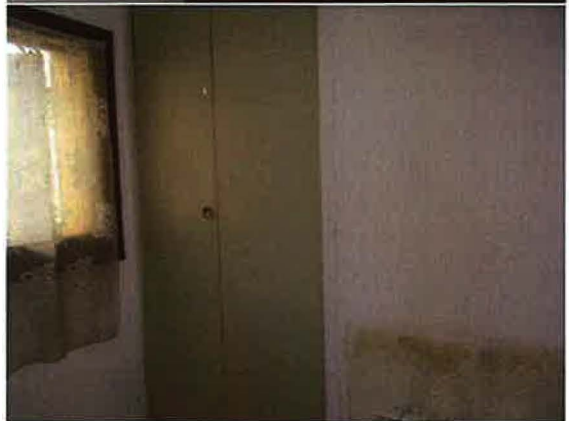
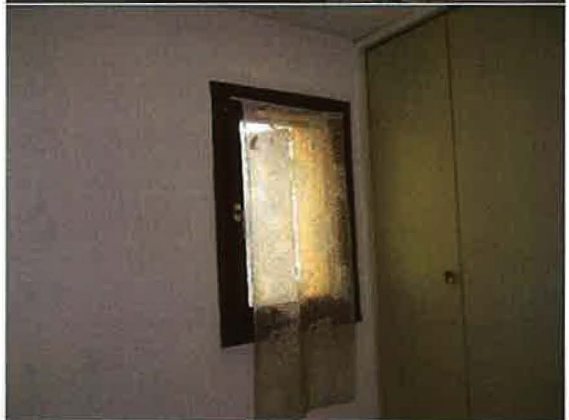
Photographies 52 à 59 :

Les murs sont recouverts de peinture type crépi qui sont, côté entrée, couverts d'humidité et de champignons et qui se décolle.

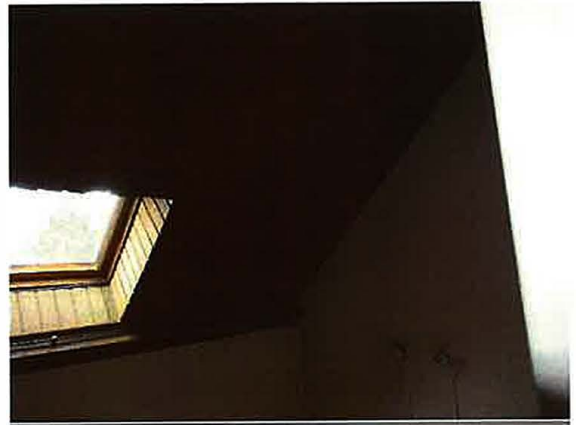
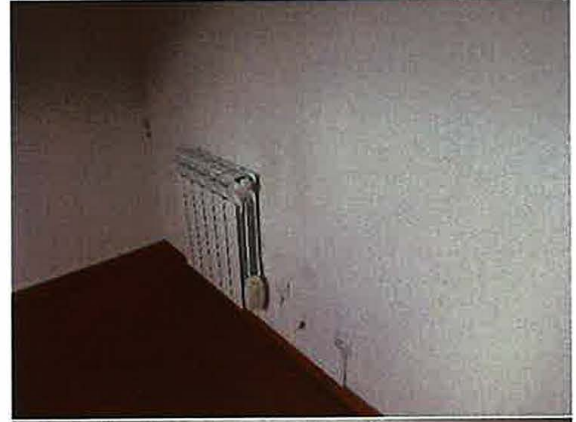
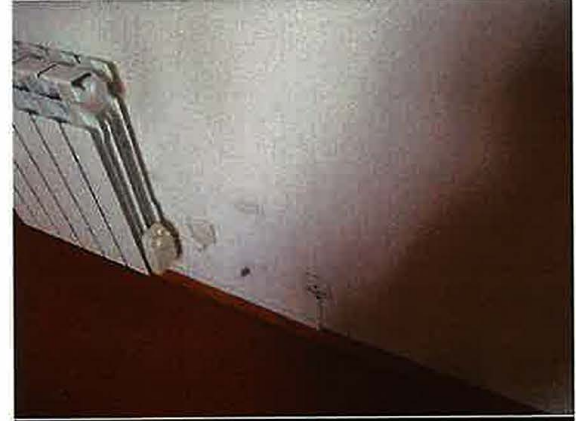
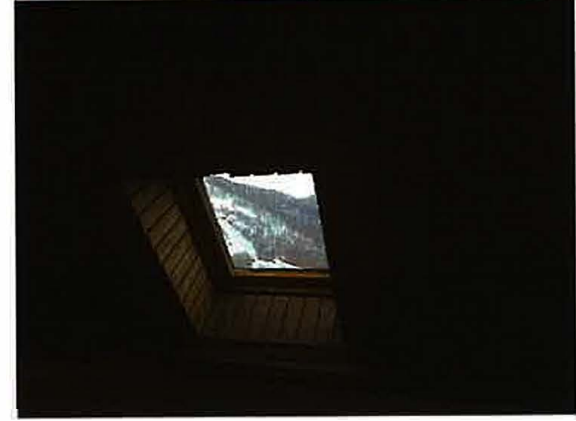
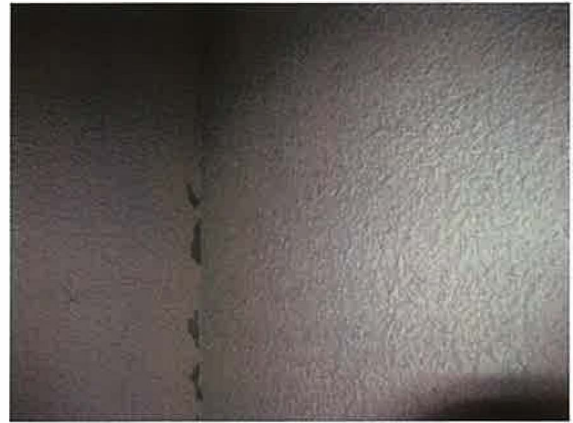
Photographies 67 à 76 :

Au sol, la moquette est ancienne et tachée.

Les murs sont recouverts de peinture type crépi avec manques de matière.

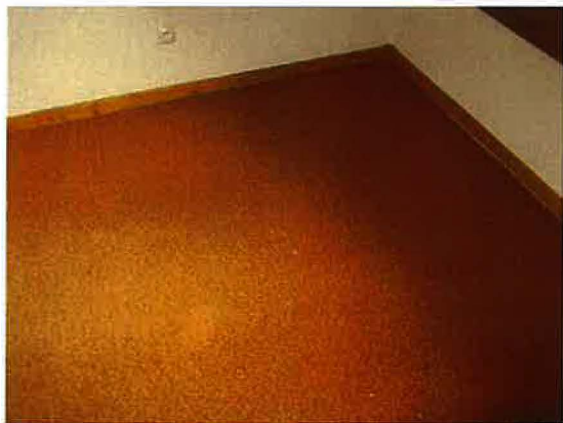
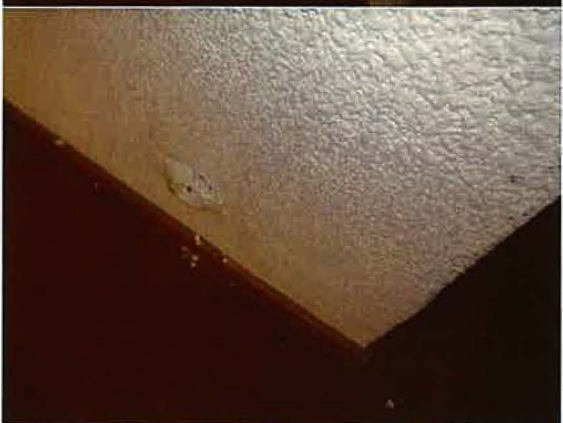
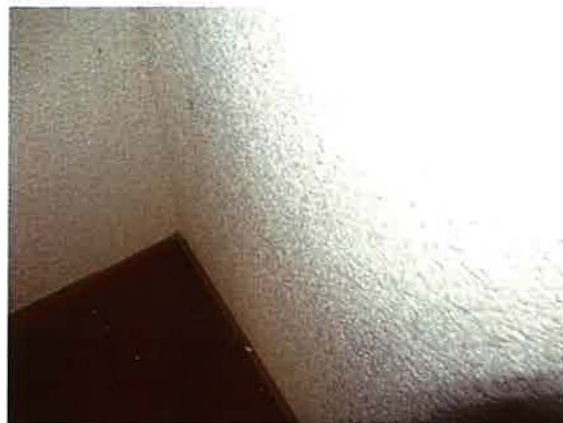
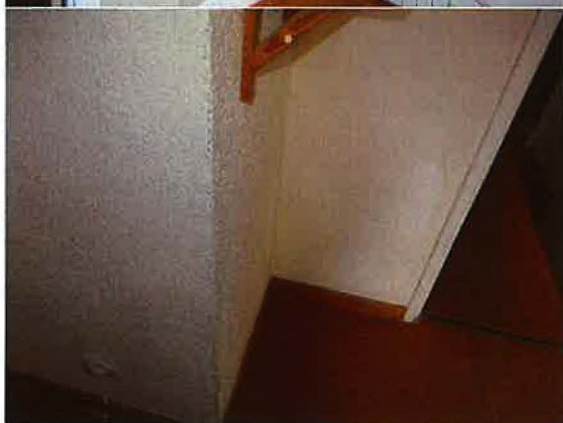
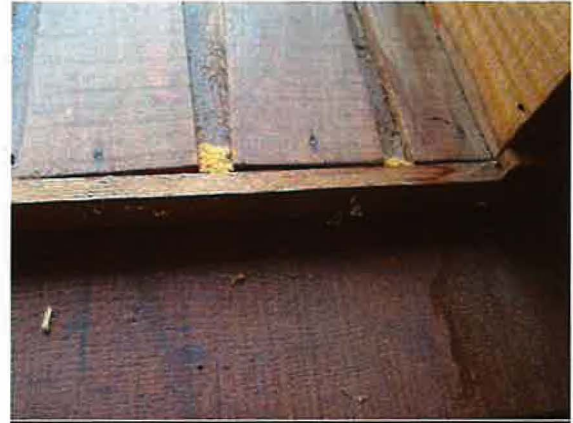
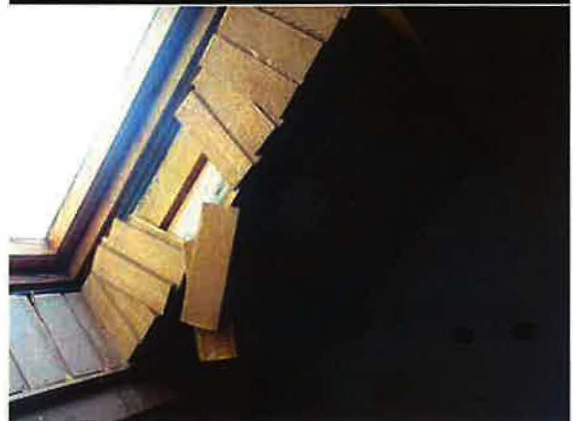
Photographies 84 à 97 :

Au sol, il y a de la moquette qui se décolle.

La peinture des murs type crépi a des manques de matière et est noircie.

Cette pièce est en sous pente, au plafond, il y a du lambris. Autour du vélux, les lattes sont déplacées et il y a de la sciure.

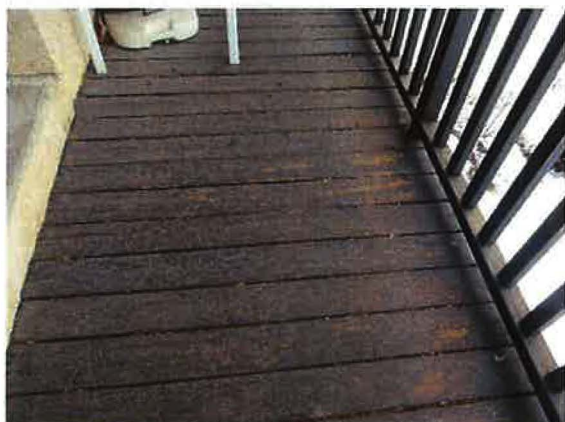
Photographies 106 à 112 :

Au sol, le bois est abimé.

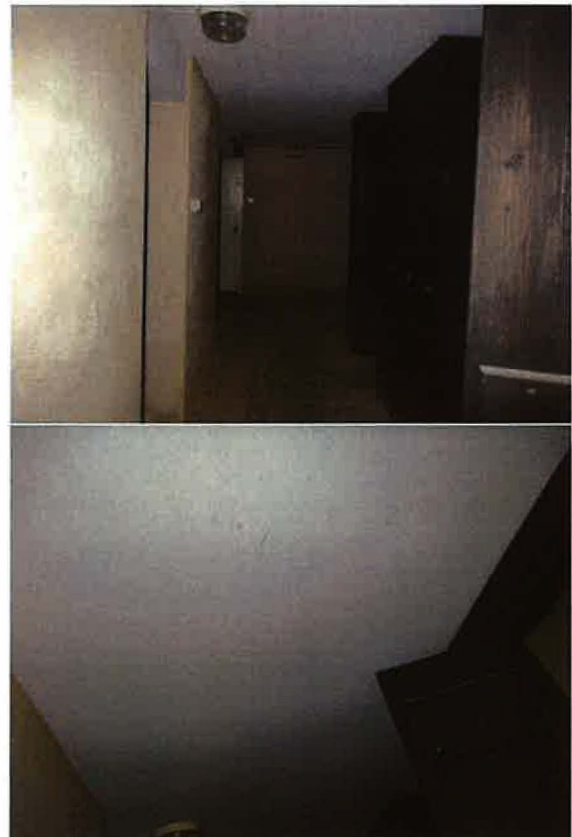
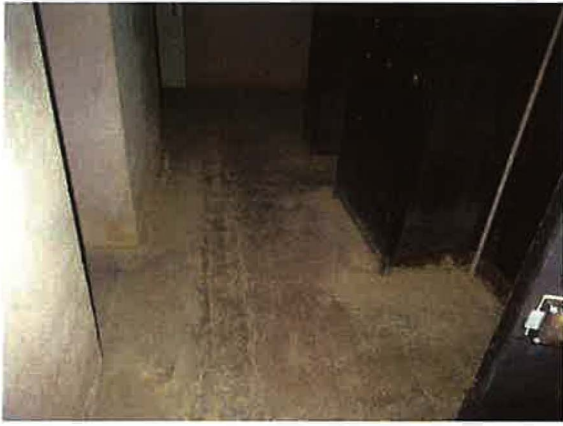
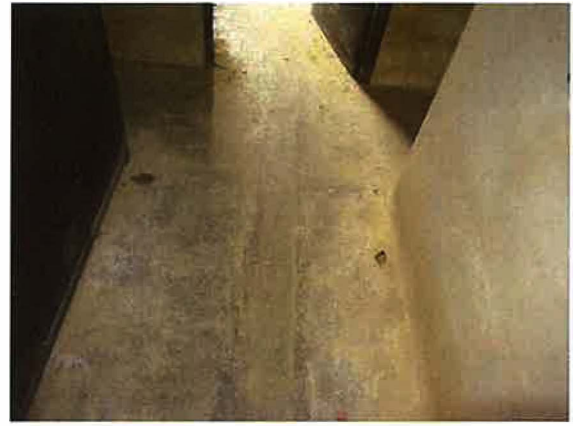
Photographies 113 à 119 :

Au sol, le béton est peint mais il y a des manques de peinture.

Les murs sont peints. Ils ont des traces noires.

Au plafond, la peinture est noircie.

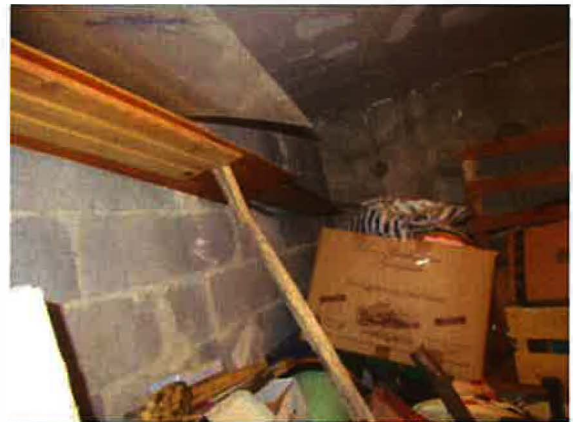
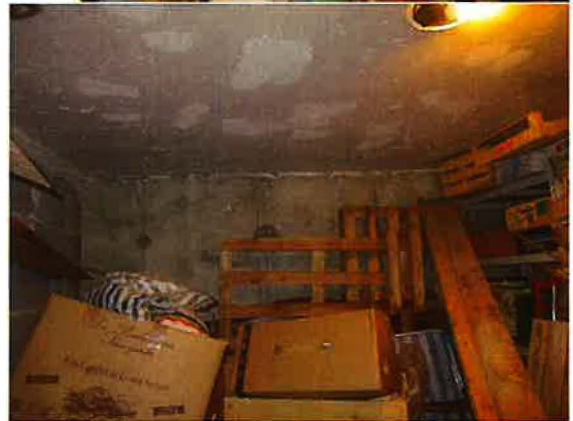
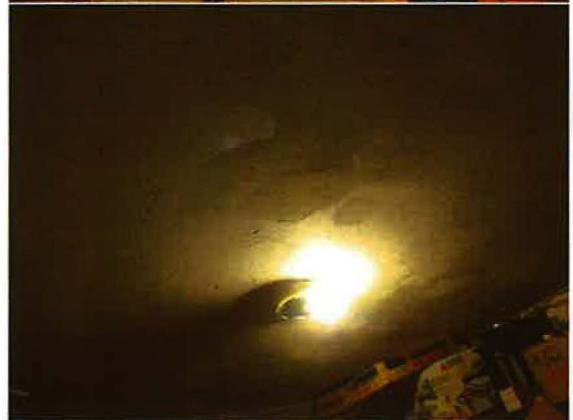
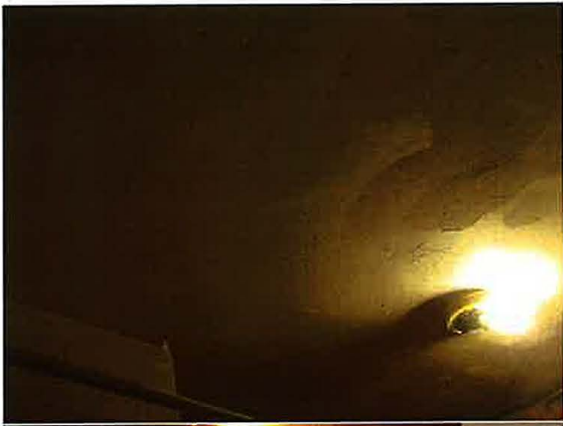
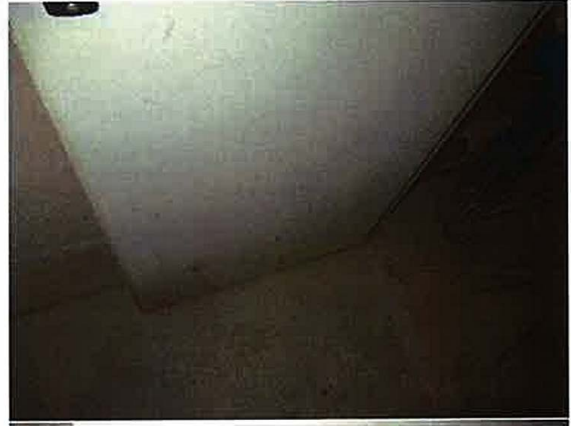
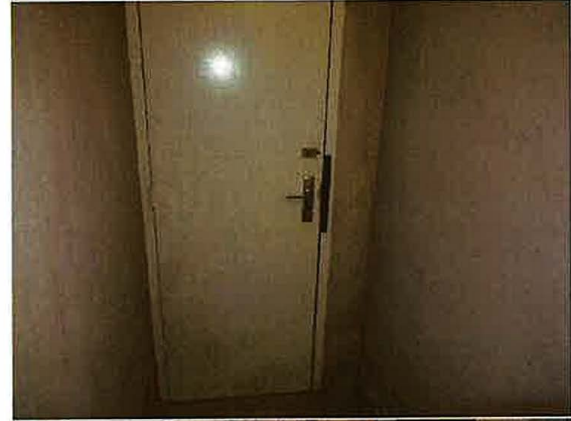
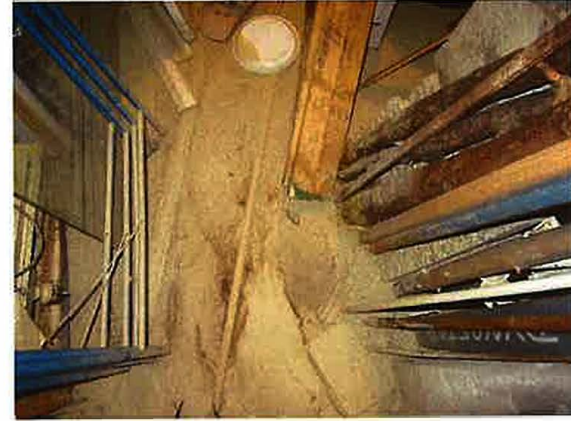
Photographies 122 et 136 :

Au sol, le béton peint est taché.

Les murs sont en béton avec traces de coulure et en moellons avec raccords.

La porte bois est abimée.
