PROCES VERBAL DE CONSTAT

- MARDI QUATRE AVRIL DEUX MILLE DIX SEPT A SEIZE HEURES QUARANTE CINQ A 31110 BAGNERES DE LUCHON, 32 avenue Rémy Comet, Lot 64, où étant, en présence de la Police Municipale, et de Monsieur LAGES, serrurier, j'ai pu rentrer et , j'ai pu procéder aux constatations suivantes et à la prise de clichés photographiques couleurs.

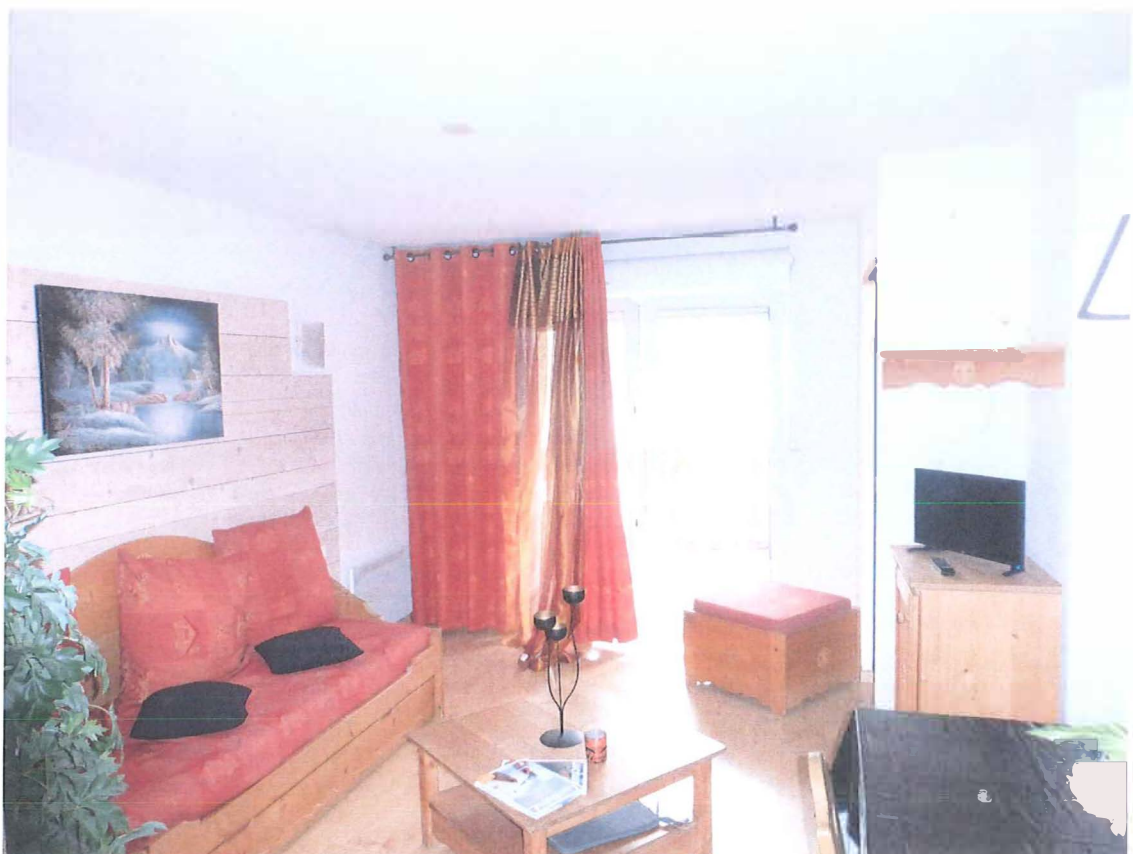
- PIECE PRINCIPALE

Le sol est constitué d'un parquet flottant, le tout normalement défraîchi.

Les murs sont enduits à la gouttelette, comme le plafond, le tout normalement défraîchi.

Cette pièce est éclairée par une porte fenêtre, menuiserie en PVC, double vantaux, double vitrage, avec un châssis fixe, avec un volet roulant manuel, en PVC, le tout en bon état.

Il existe ensuite un placard mural dans la partie gauche, à deux portes en PVC, le tout en bon état général.

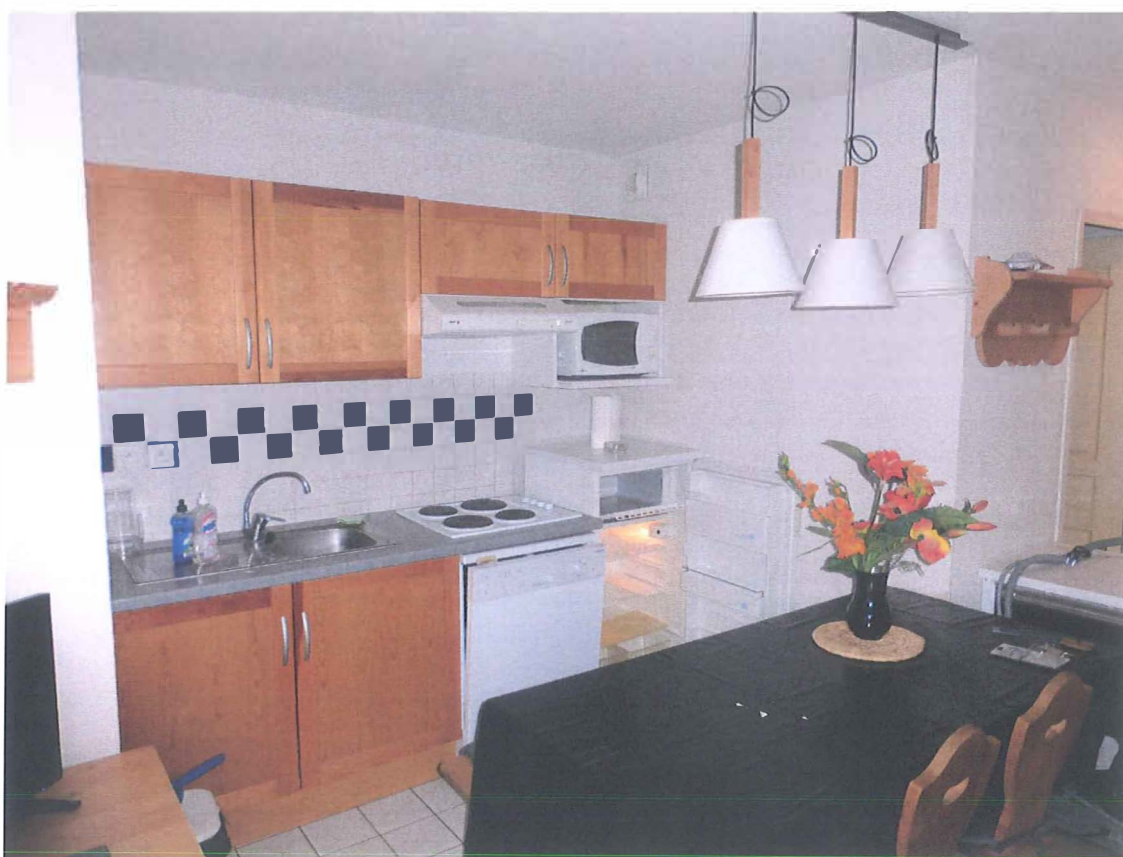
- COIN CUISINE

Le sol est constitué d'un carrelage, le tout normalement défraîchi.

Les murs et le plafond sont enduits à la gouttelette, il existe une VMC, une cuisine intégrée avec des éléments hauts et bas, avec les équipements suivants :

- Une plaque de cuisson électrique de marque GLEM
- Une hotte aspirante de marque Classic,
- Un micro ondes de marque LG
- Un frigo de marque LADEN, le tout en bon état général,
- Un lave vaisselle de marque OCEANIC

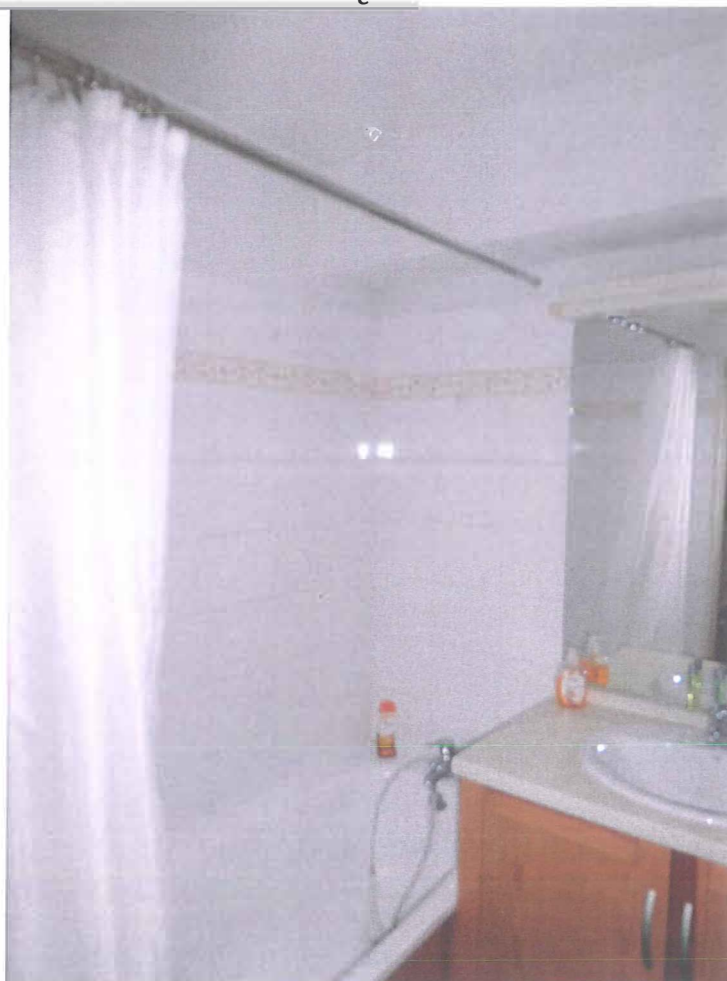
- **SALLE DE BAINS**

Le sol est constitué d'un carrelage en bon état.

Les murs sont pour partie faïencés sur une hauteur de deux mètres environ, pour partie enduits à la gouttelette comme le plafond, le tout en bon état.

- UN LAVABO UNE VASQUE SUR SON MEUBLE DEUX PORTES EN BON ETAT AVEC ROBINET MELANGEUR, au dessus de laquelle il existe une glace murale, un éclairage deux spots,
- UNE BAIGNOIRE AVEC ROBINET MELANGEUR, FLEXIBLE ET POMME DE DOUCHE EN BON ETAT
- UN CONVECTEUR ELECTRIQUE

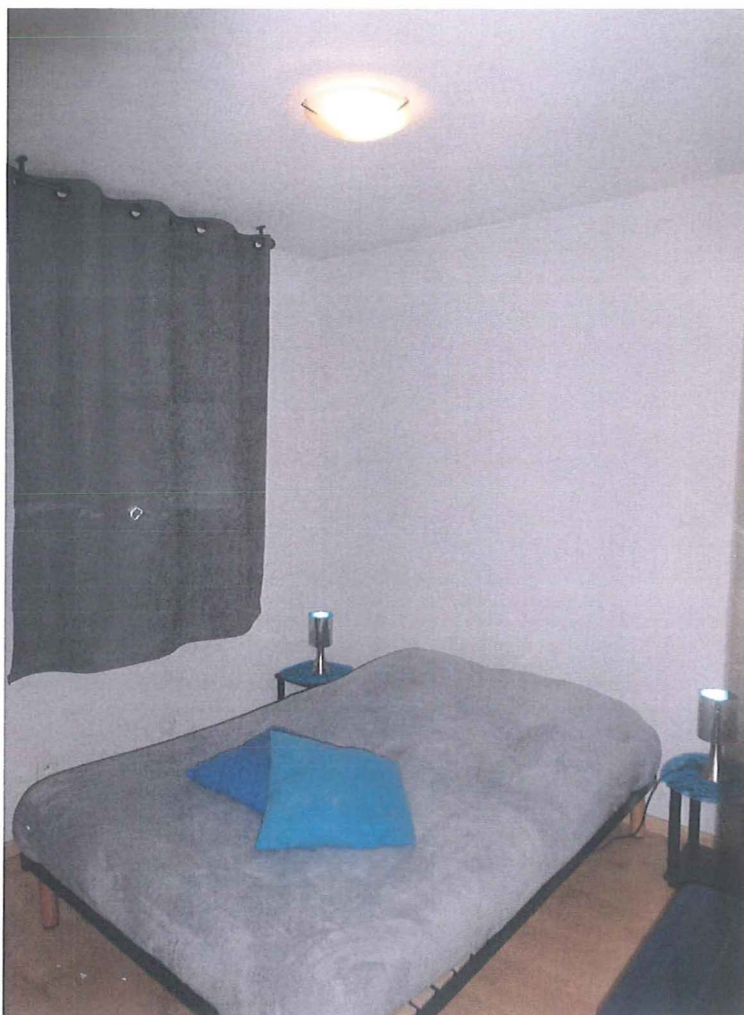
- **PREMIERE CHAMBRE**

La porte de communication en contreplaqué est en bon état. Le sol est constitué d'un parquet flottant en bon état.

Les murs et le plafond sont enduits à la gouttelette en bon état, avec un point lumineux.

Il existe un convecteur électrique, un placard mural deux portes coulissantes en PVC, et une fenêtre un vantail, menuiserie en PVC, double vitrage, avec un volet roulant en PVC en bon état (voir photo).

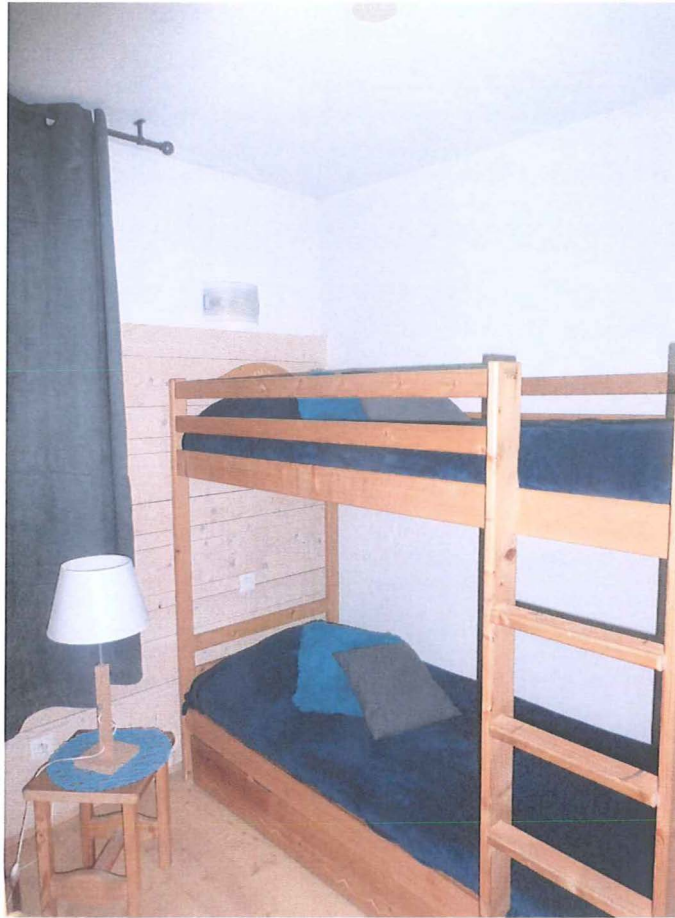
- **DEUXIEME CHAMBRE**

Il existe une porte à galandage, en bois en bon état.

Le sol est constitué d'un parquet flottant en bon état.

Les murs et le plafond sont enduits à la gouttelette en bon état.

Il existe une fenêtre menuiserie en PVC, un vantail, double vitrage, avec un volet roulant.

Il existe un placard mural, porte coulissante en PVC en bon état.
