L'AN DEUX MILLE DIX SEPT ET TROIS JUILLET

Sis à : Tarbes, 8 rue Desaix

J'ai procédé aux constatations suivantes :

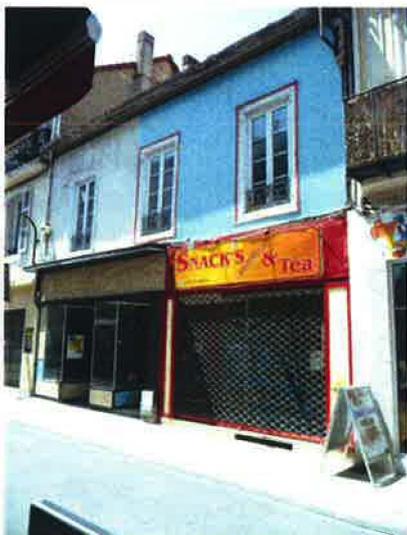
La toiture paraît en mauvais état ainsi que les dessous de toit et gouttières.

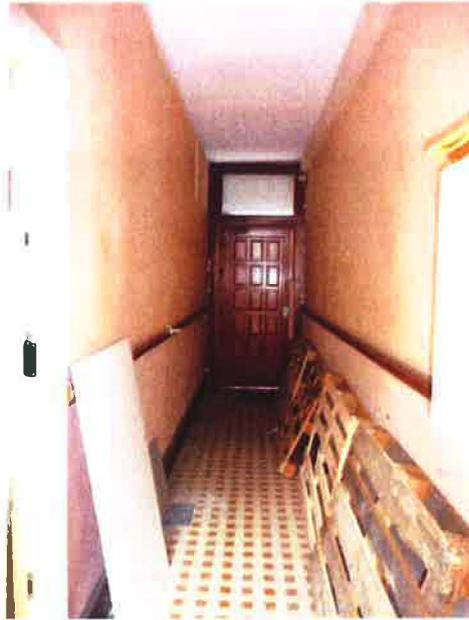
Couloir commun.

Le sol recouvert de carrelage est ancien.

La peinture des murs et du plafond est en mauvais état.

Une armoire contenant les compteurs de gaz se situe en fond de couloir.

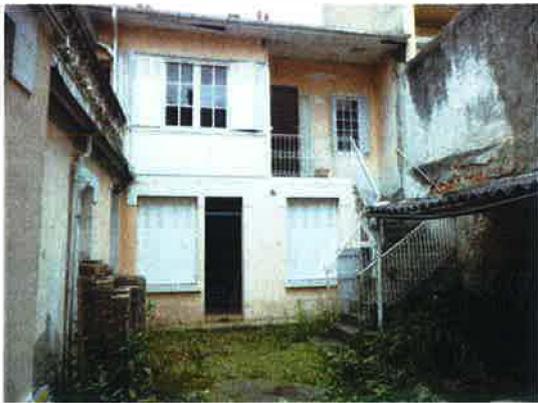
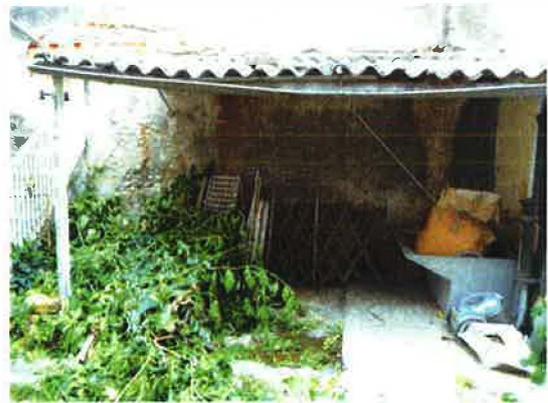
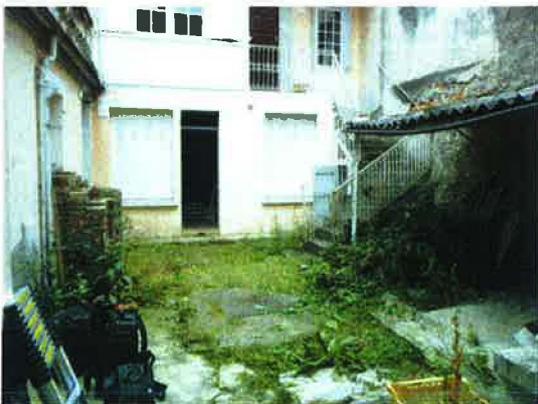
Cour intérieure

Elle est recouverte de béton et de galets. Elle n'est pas entretenue et la végétation a poussé. Des déchets et végétaux coupés y sont stockés.

Elle comporte également un abri en mauvais état.

Elle contient les compteurs électriques.

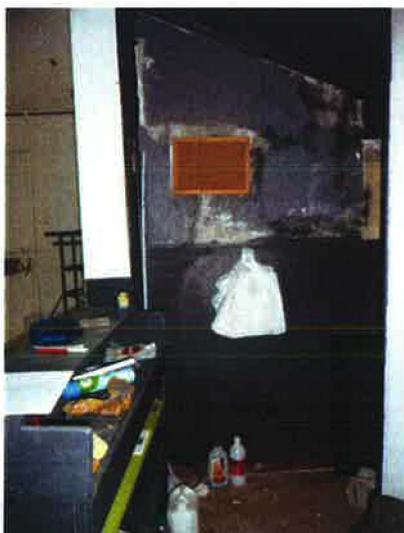
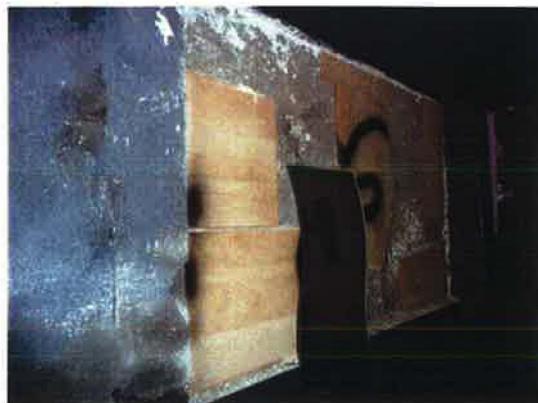
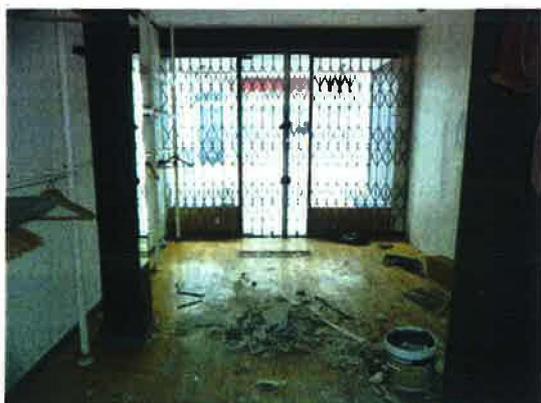
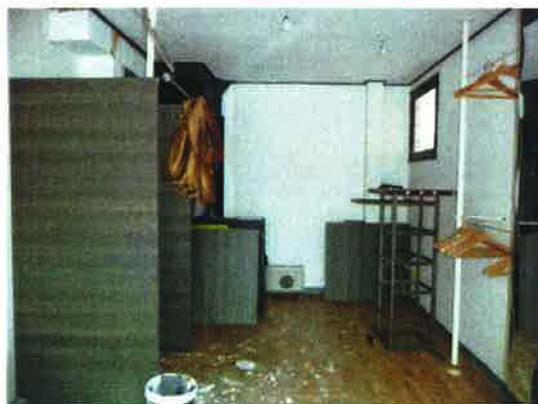
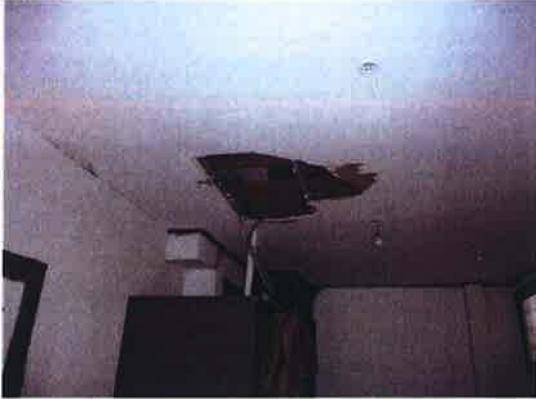
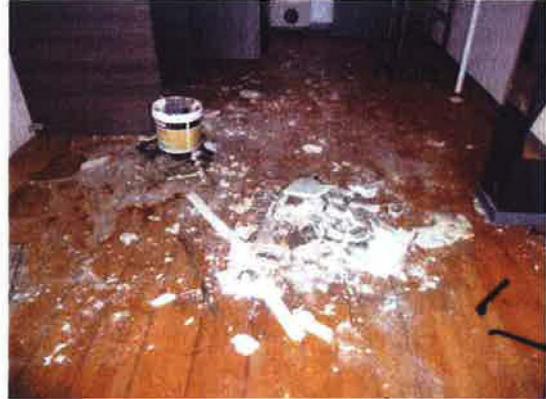
✓ Local principal

Le sol recouvert de parquet est en mauvais état. La peinture des murs est en mauvais état, une partie est tapissée et en mauvais état. Le plafond est en mauvais état. Un trou important dans plafond.

La fermeture côté rue se fait par porte vitrée entre les deux vitrines et par une grille métallique située après les vitrines et la porte.

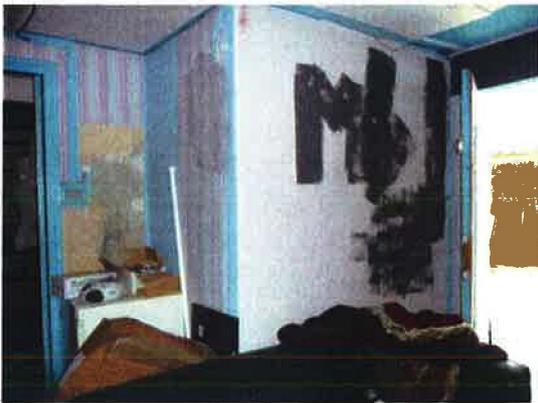
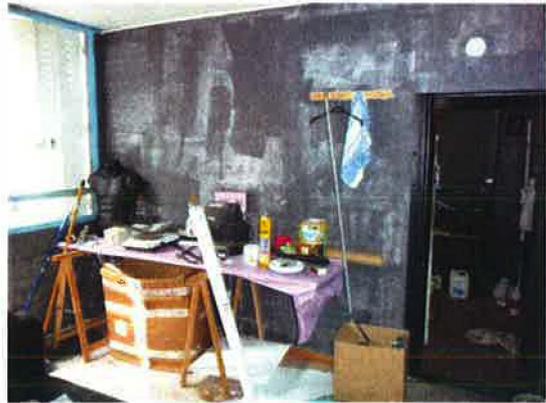
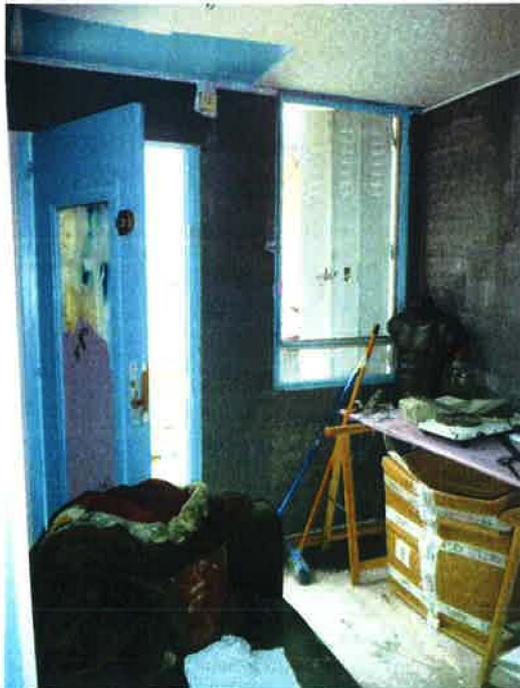
✓ Réserve 1

Pas de porte séparative avec le local principal. Le sol est à l'état brut. Le revêtement des murs est en mauvais état, dégradé. Le plafond se compose de plaque de polystyrène collé en mauvais état.

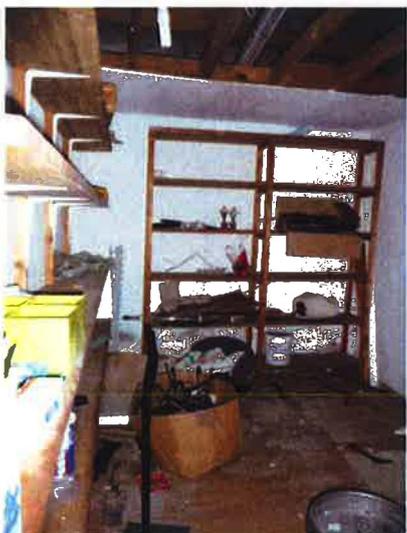
✓ Réserve 2

La porte d'accès est en mauvais état.

Le sol est partiellement recouvert de parquet.

Les murs sont à l'état brut, quelques morceaux de Placo.

Le plafond est directement à l'hourdis et ossature de charpente.

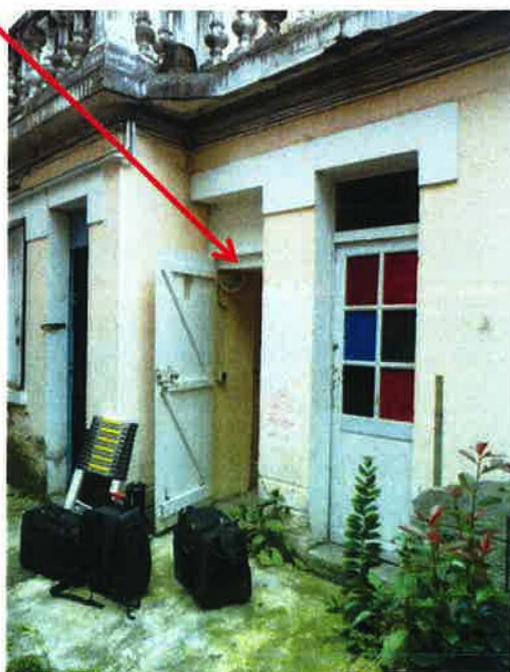
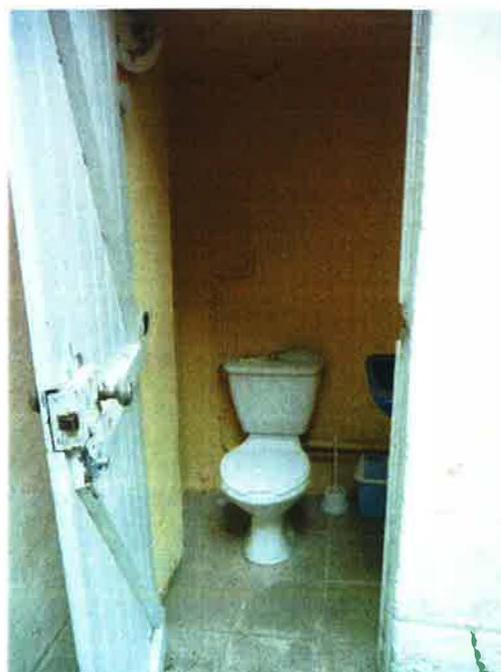
✓ WC

L'accès se fait depuis l'extérieur.

Le tout est en mauvais état général.

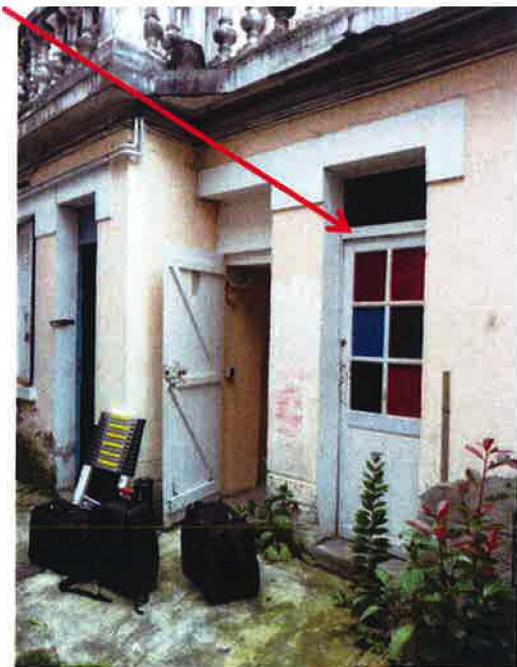
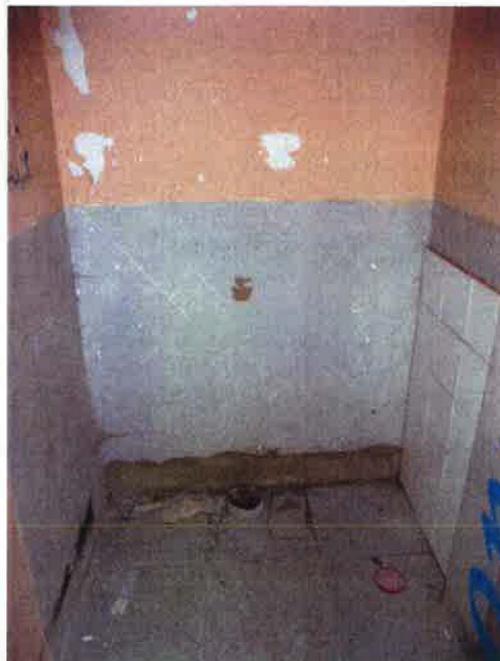
✓ WC

La pièce est en mauvais état général sans équipement.

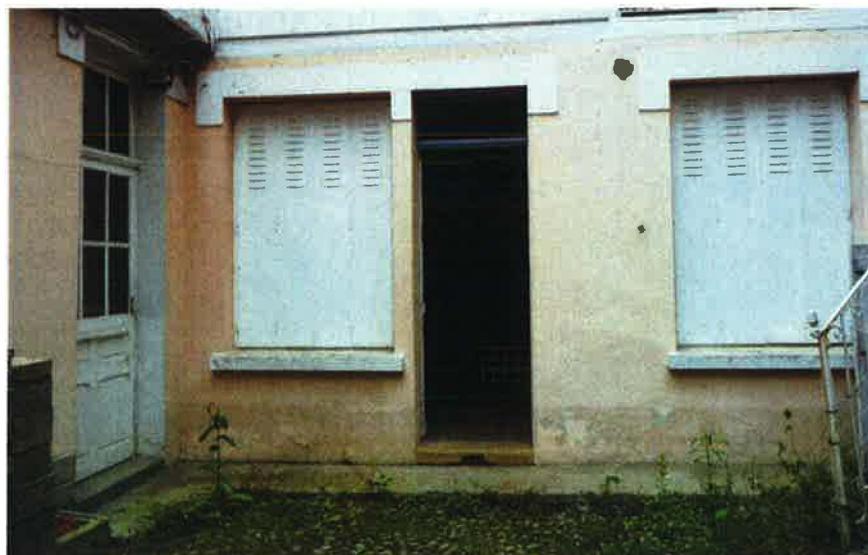
✿ APPARTEMENT 2

Il se compose d'une cuisine, un séjour, une salle bain, une chambre.
L'appartement est en mauvais état général des travaux de démolition ont été débutés.
L'électricité est quasiment absente quelques câbles, fils, gaines pendent.
Le logement est rempli d'encombrants.
La porte d'accès est en mauvais état.
Elle ouvre dans le séjour.

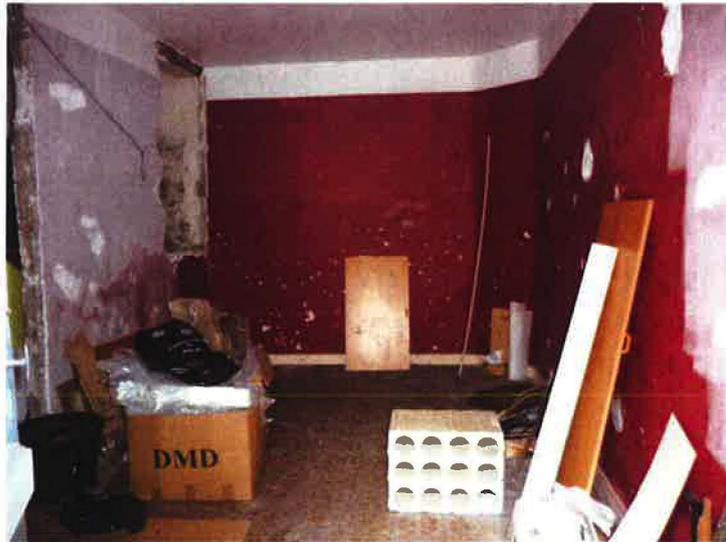
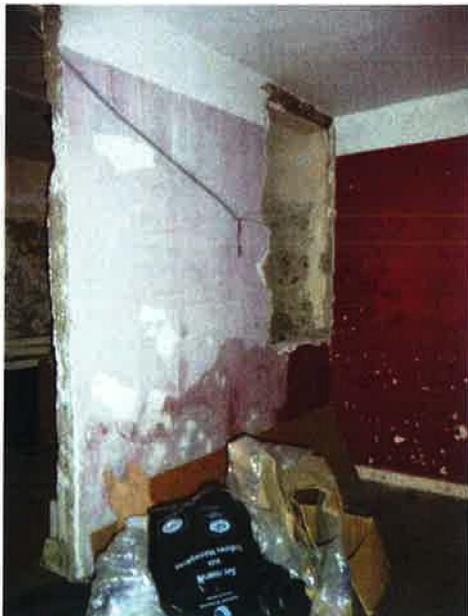
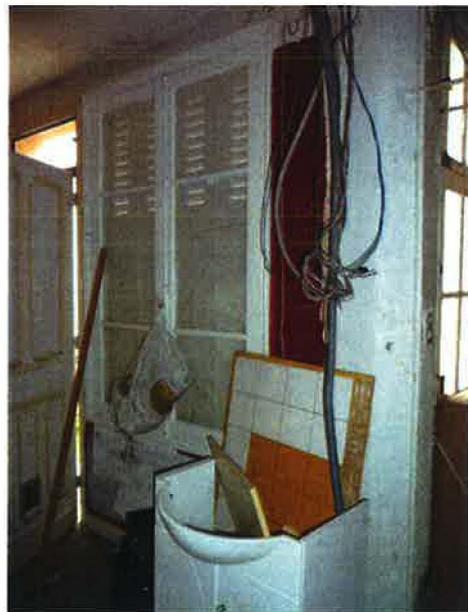
✓ Le séjour

Le sol recouvert de linoléum est en mauvais état.

Les murs sont en mauvais état, partiellement démolis.

Le plafond est vulgairement peint.

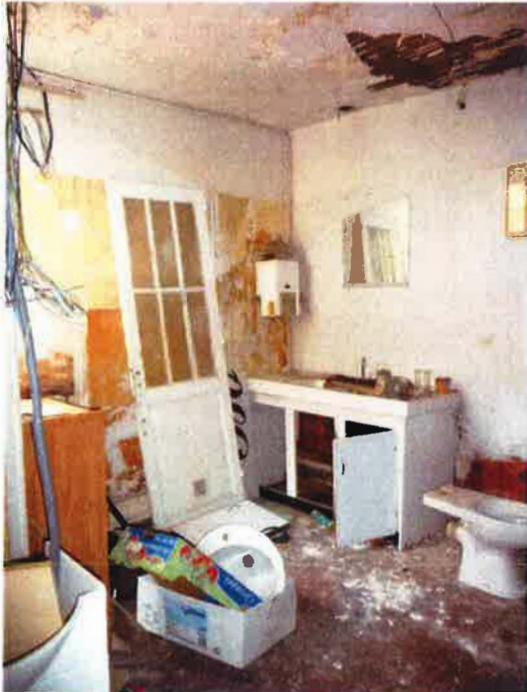
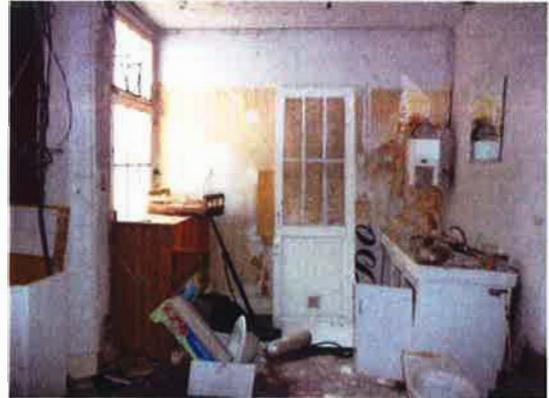
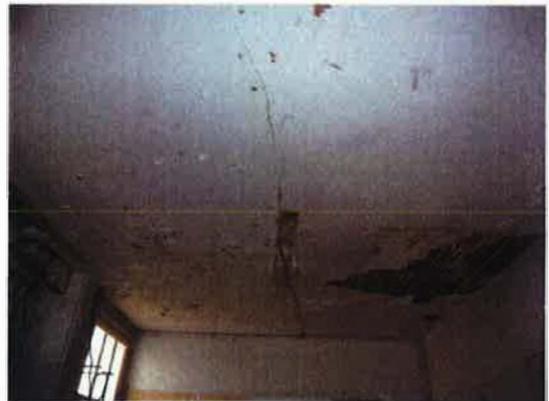
✓ Cuisine

Le sol est à l'état brut.

Les murs et le plafond sont en mauvais état.

Le plafond se détache par plaques.

La pièce contient une porte fenêtre en bois, fermeture à clé, en mauvais état donnant dans la cour.

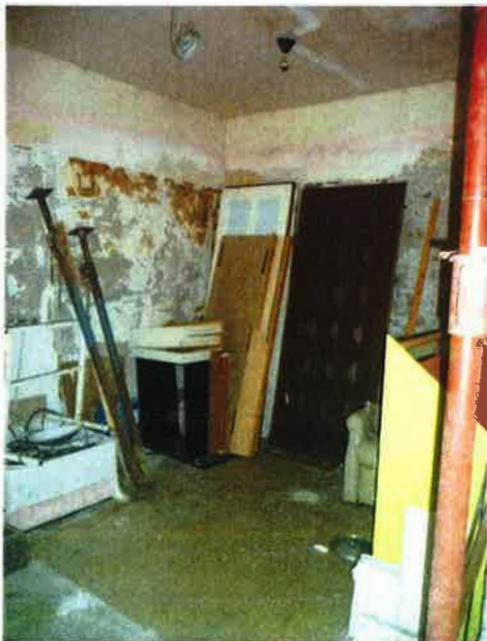
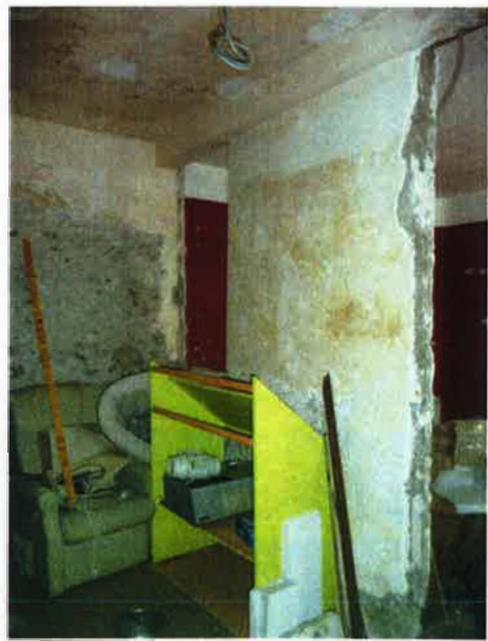
✓ Salle de bain

La cloison séparative avec la cuisine a été abattue.

Le sol, les murs sont dégradés.

J'observe des vestiges d'une arrivée d'eau dans un bac à douche.

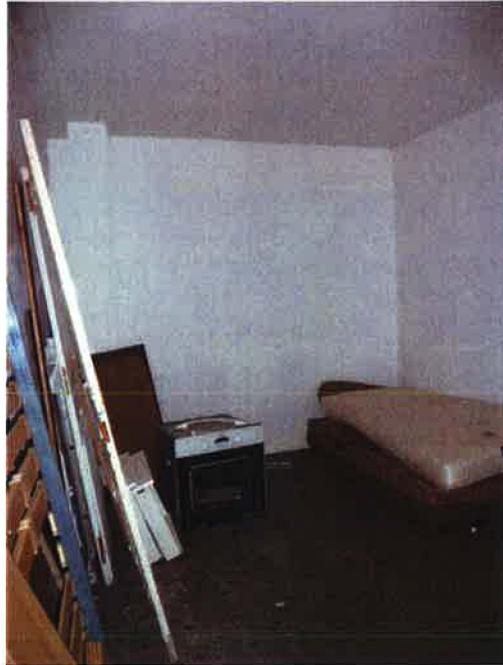
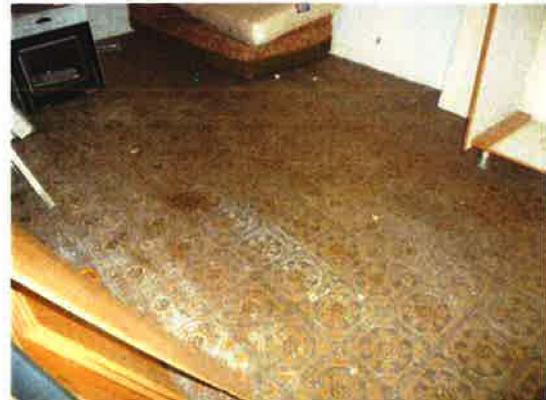
✓ Chambre

La porte d'accès est démontée et stockée dans la pièce.

Le sol recouvert de linoléum est en mauvais état.

La tapisserie et la peinture des murs sont en mauvais état.

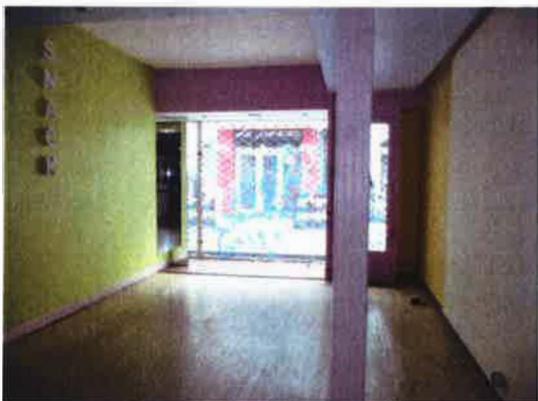
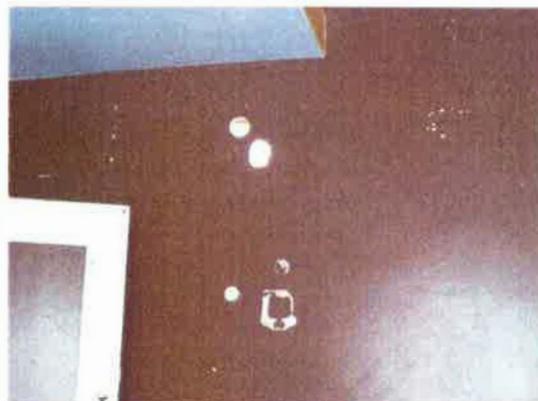
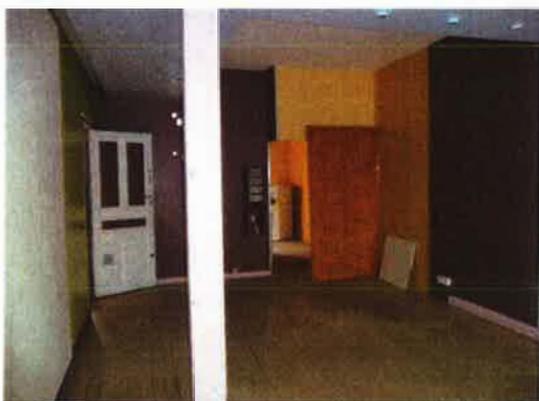
✓ Pièce principale

Le sol recouvert de parquet est en mauvais état. La peinture des murs est en mauvais état. La peinture du plafond est défraîchie.

La pièce bénéficie d'une ouverture sur la cour en fond de pièce mais elle est actuellement condamnée par une cloison en Placo. Le volet est cassé. Des branchements non-conforme sortent de cette fenêtre.

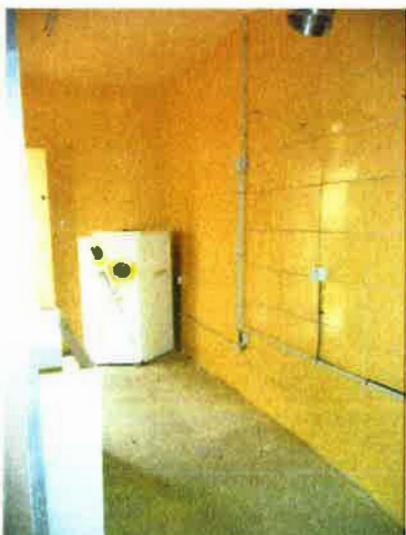
✓ Cuisine

L'accès se fait directement depuis la pièce principale.
Elle est accessible depuis la cour également par une porte en bois simple.
Au-dessus de la porte, la partie fixe a été trouée.
Le sol recouvert de carrelage est usagé.
La faïence au mur est usagée.
La peinture au plafond est défraîchie.
Une aération de hotte aspirante. Évacuation des eaux.
La pièce contient une fenêtre en bois, volets métalliques.

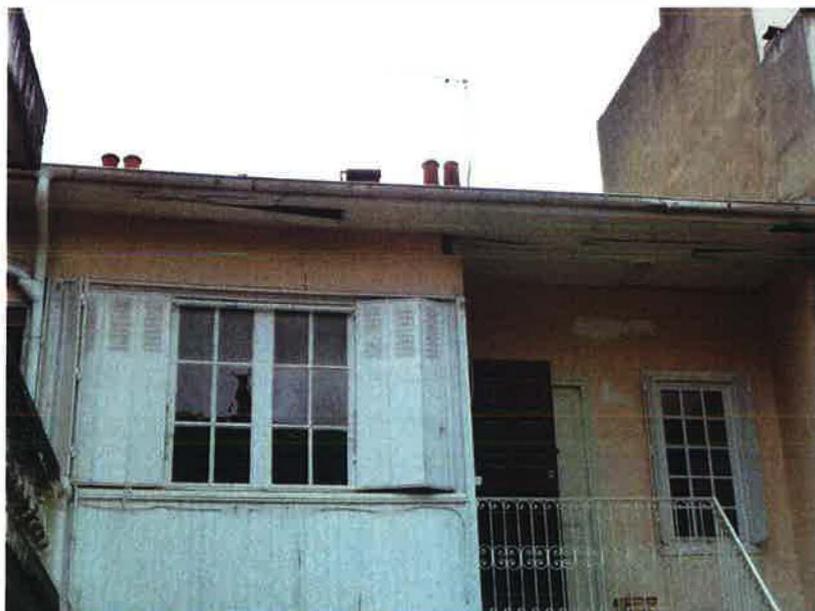
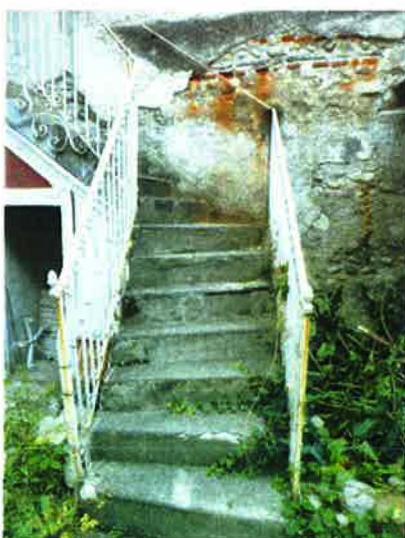
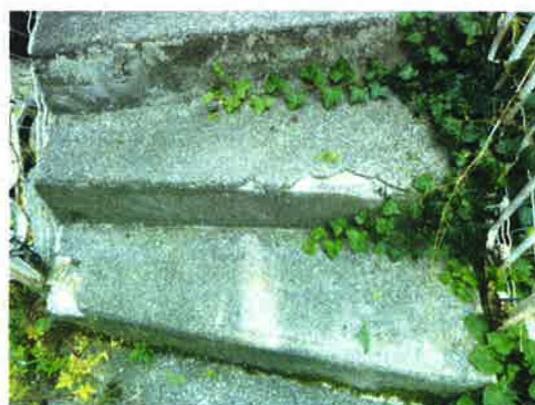
✿ Appartement 4

Il se situe au premier étage en fond de cour.
L'accès se fait par un escalier extérieur. L'escalier est en béton, plusieurs marches sont cassées. La rambarde en fer est en mauvais état.

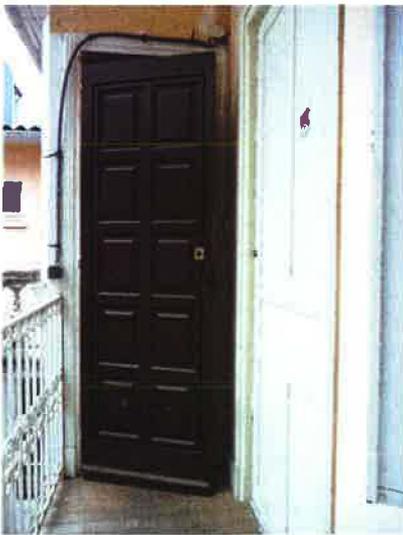
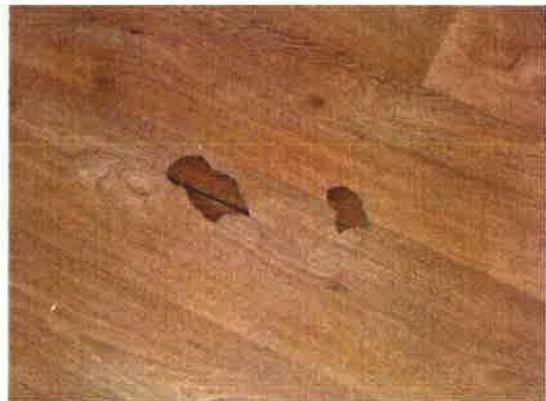
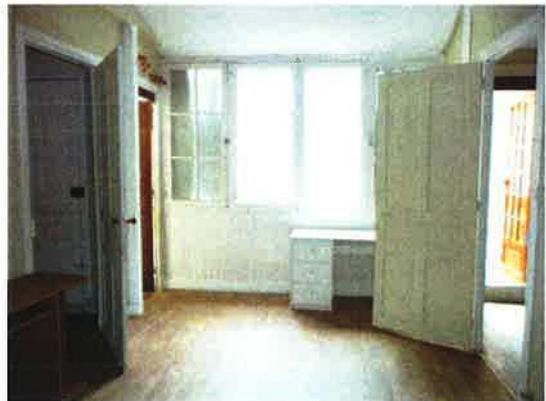
✓ Séjour

La porte d'accès est abimée.

Le sol est recouvert de linoléum est mauvais état, posé sur du parquet.

La peinture des murs est en mauvais état.

La peinture du plafond est défraîchie.

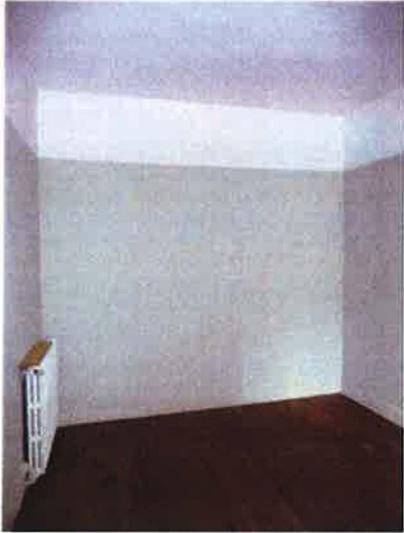
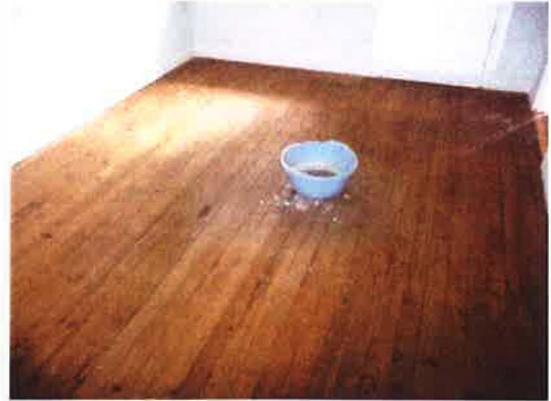
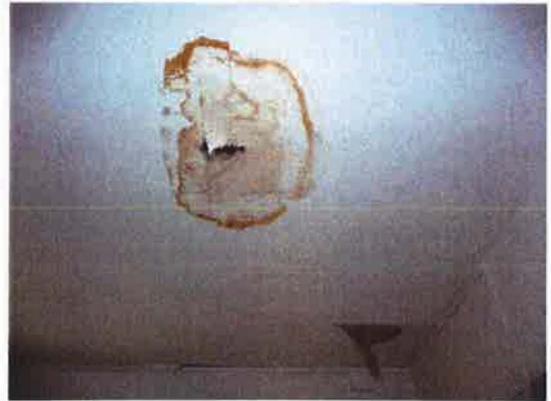
✓ Chambre 1

Le plafond subit un dégât des eaux important avec écroulement du plafond.

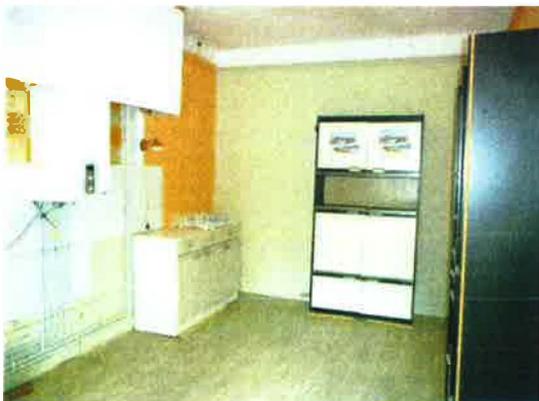
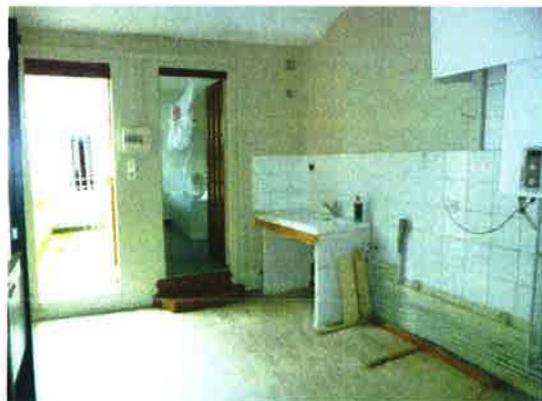
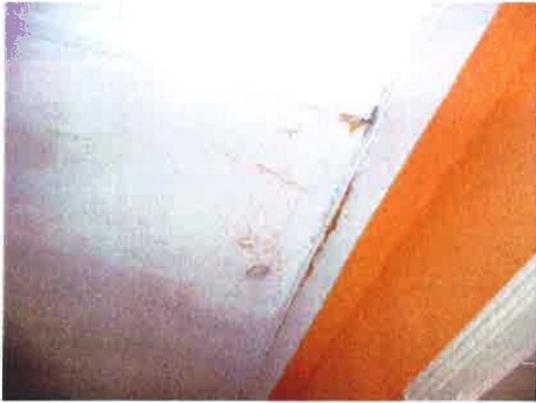
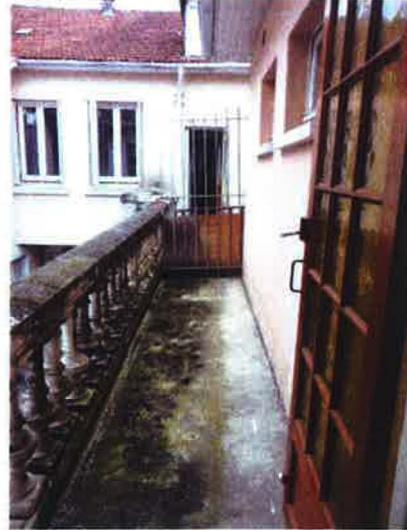
✓ Cuisine

Le sol recouvert de linoléum est en mauvais état. La peinture des murs est usagée. Le plafond est en mauvais état, détachement du revêtement par plaque, tâches d'infiltration.

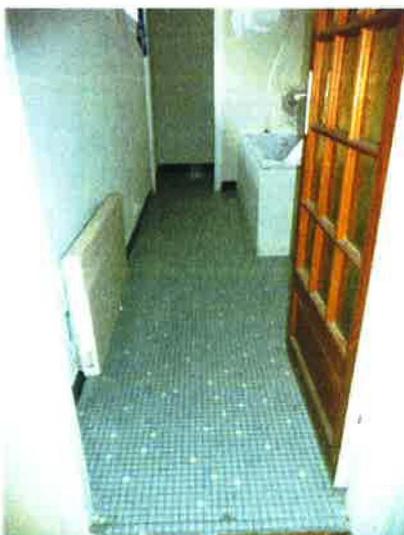
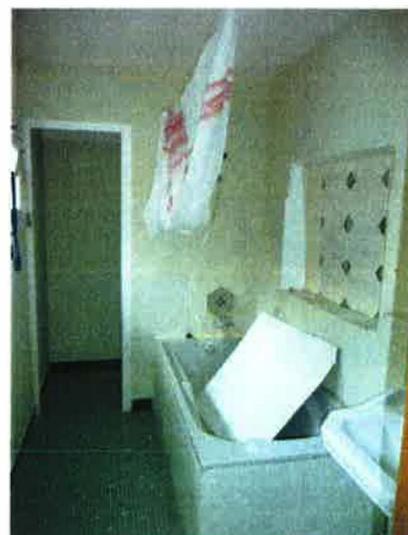
✓ Salle de bain

En prolongement de la salle de bain se trouve un WC sans porte séparative.
Les murs sont abîmés. Le sol est carrelé comme dans la salle de bain.
Un point lumineux. Un WC.

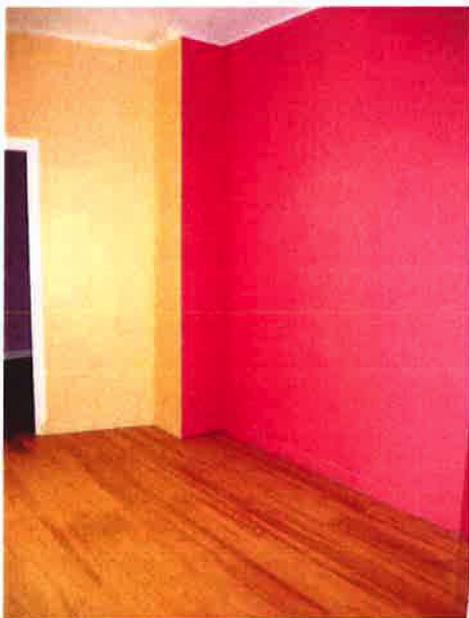
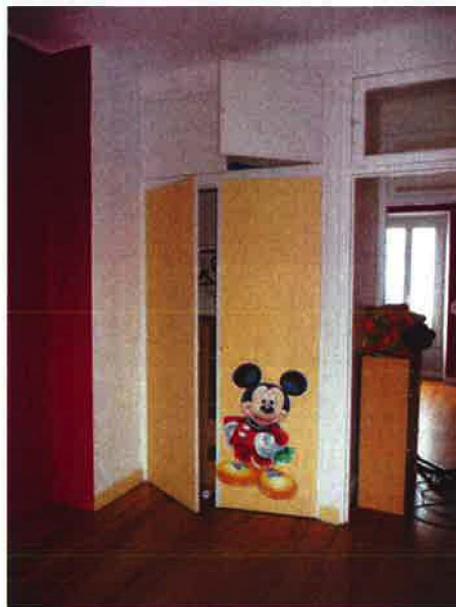
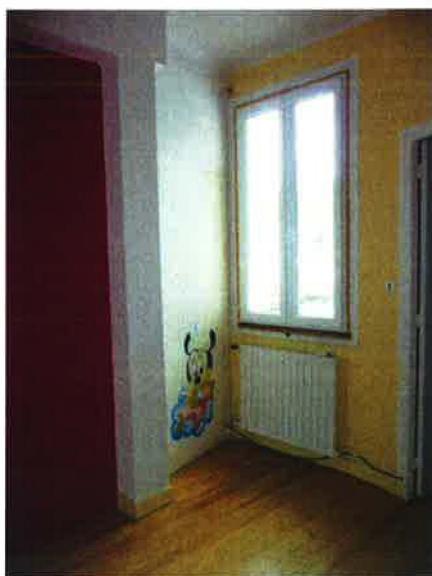
✓ Chambre 2

La porte d'accès est abîmée.

La peinture des murs est en mauvais état.

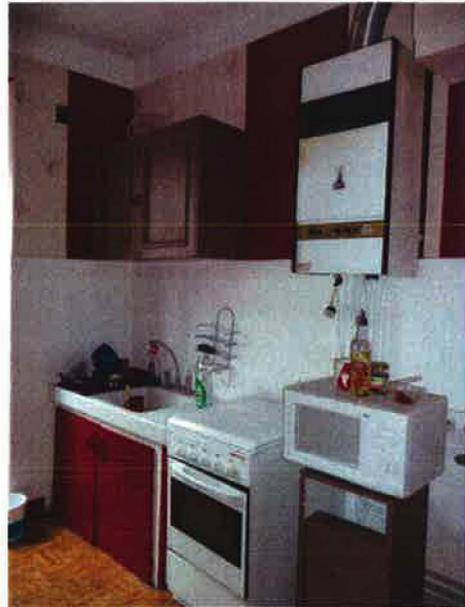
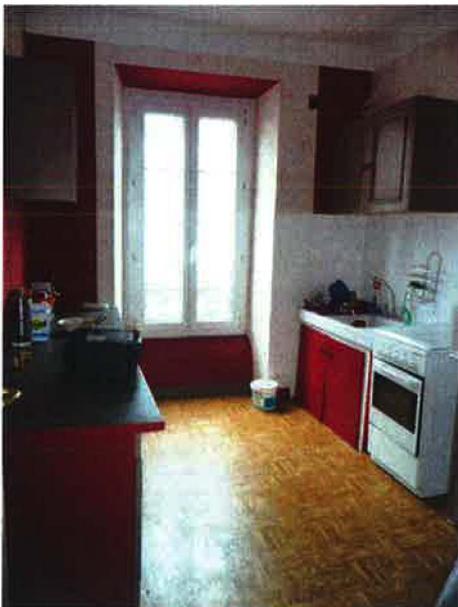
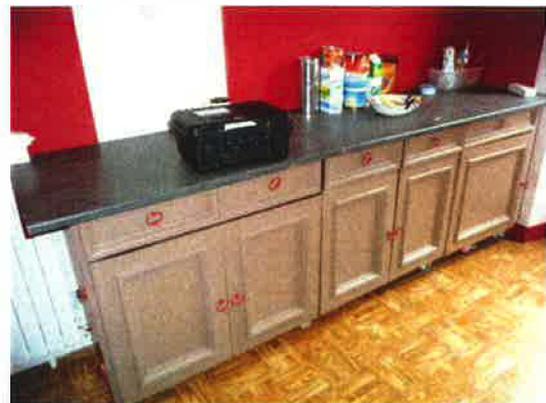
✓ Cuisine

Une ouverture donnant dans la salle de bain, le carreau est cassée
Chaudière.

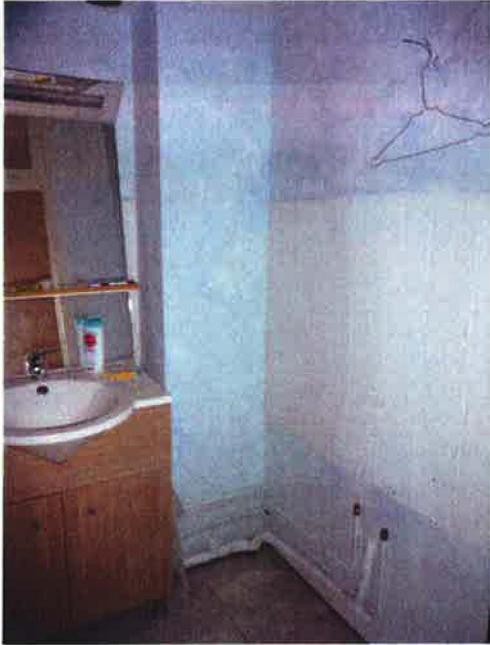
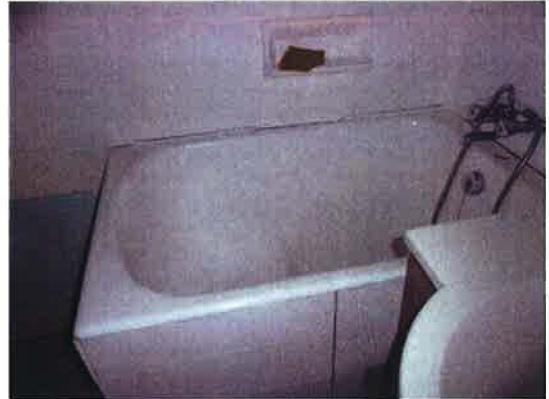
✓ Salle de bain

Le sol recouvert de dalles est en mauvais état.
Les murs sont à moitié peints, à moitié faïence
La pièce est équipée :

- d'un meuble vasque avec miroir cassé
- une baignoire sabot

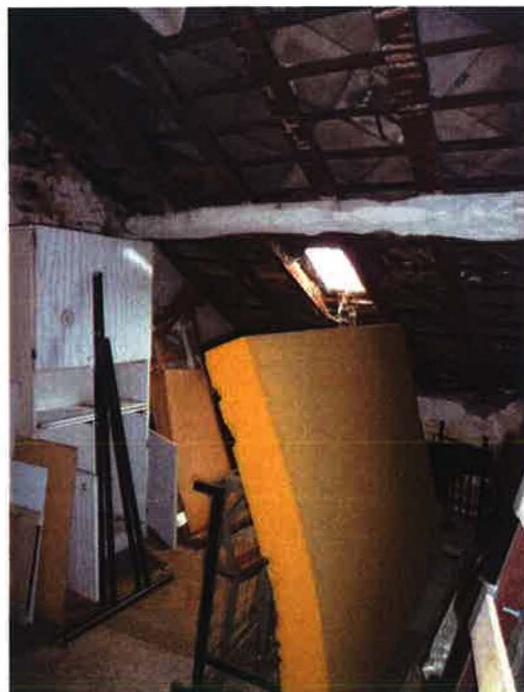
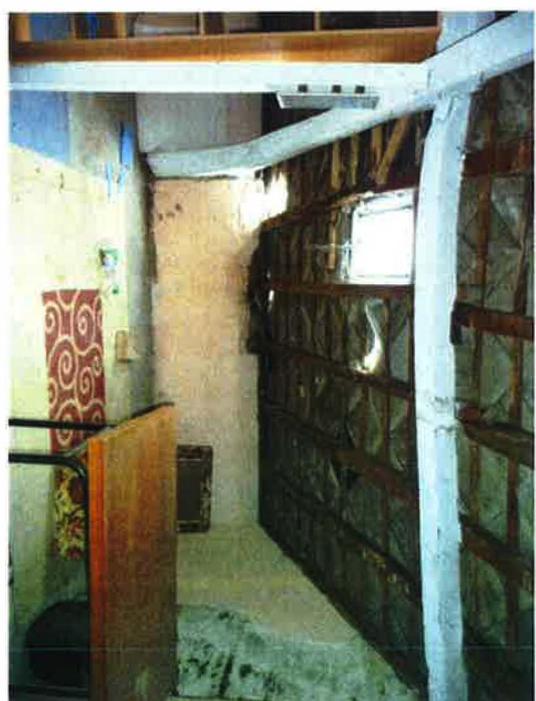
★ COMBLES

Aucune isolation.

La toiture présente des trous.
