## PROCES VERBAL DE DESCRIPTION

51 route d'Espagne

31100 TOULOUSE

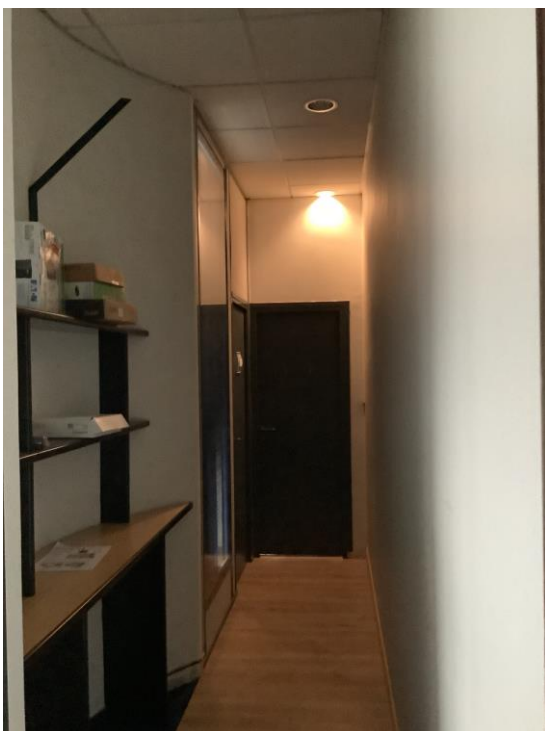
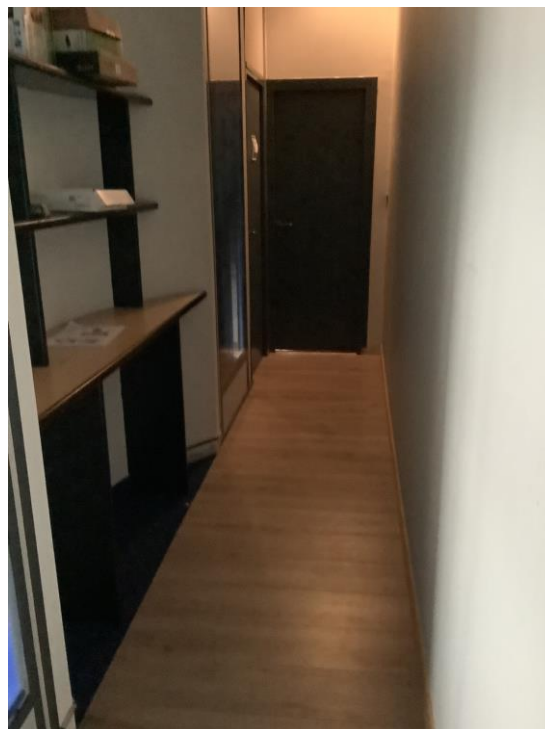
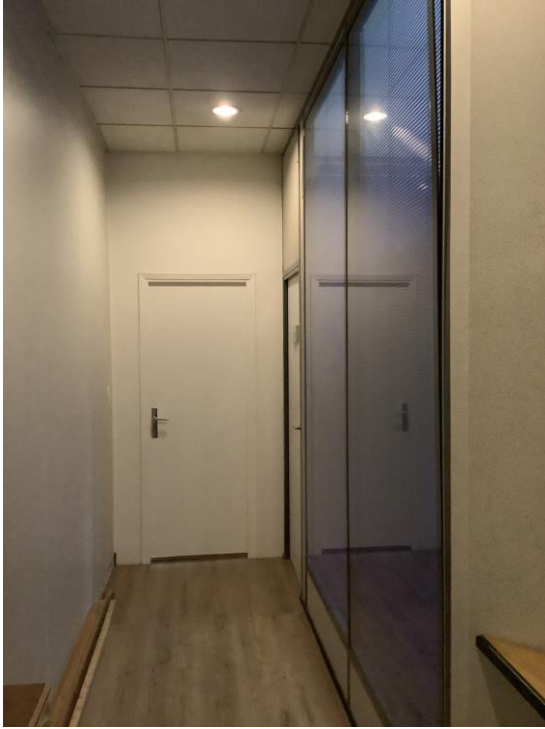
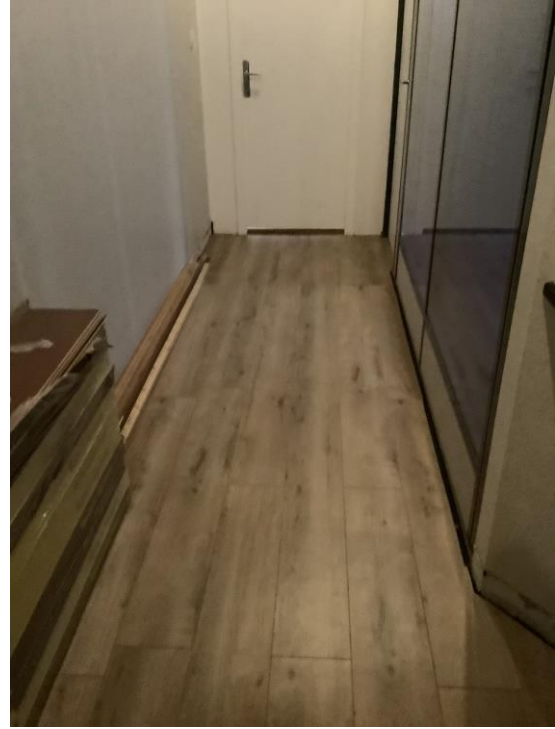
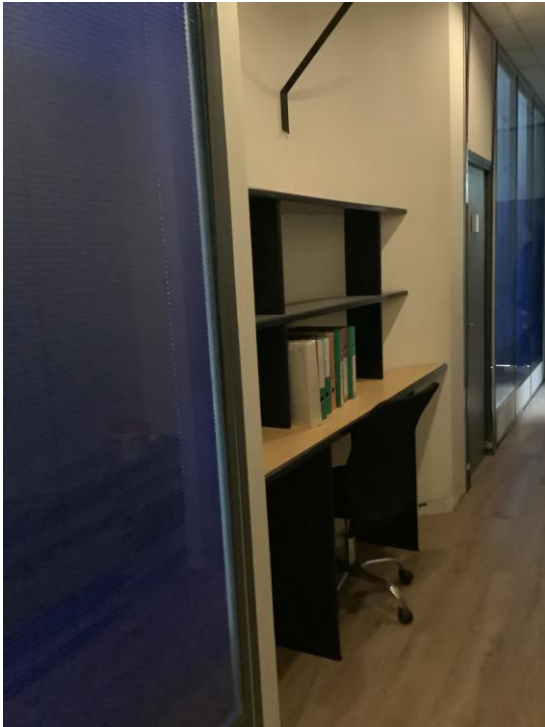
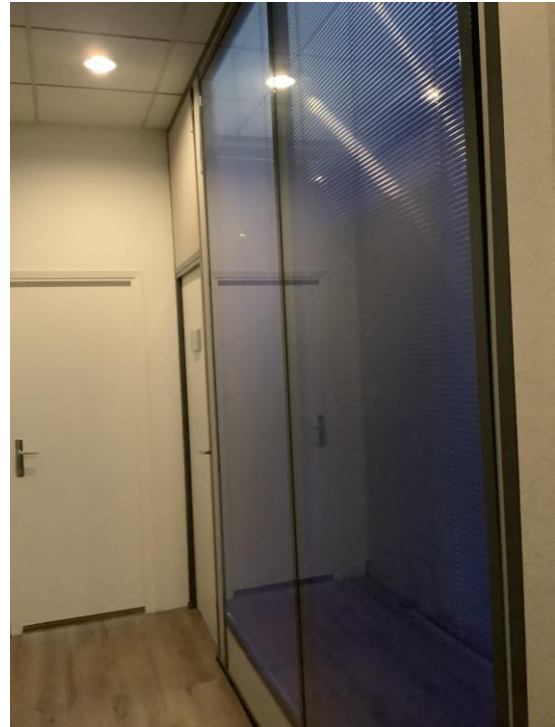
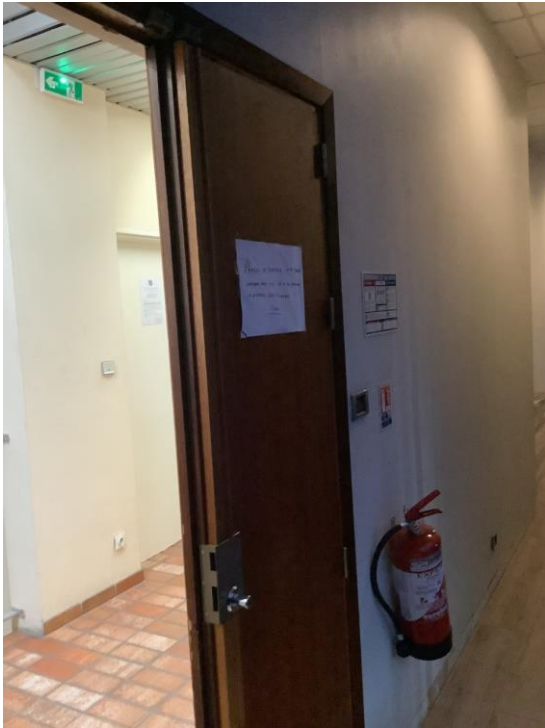
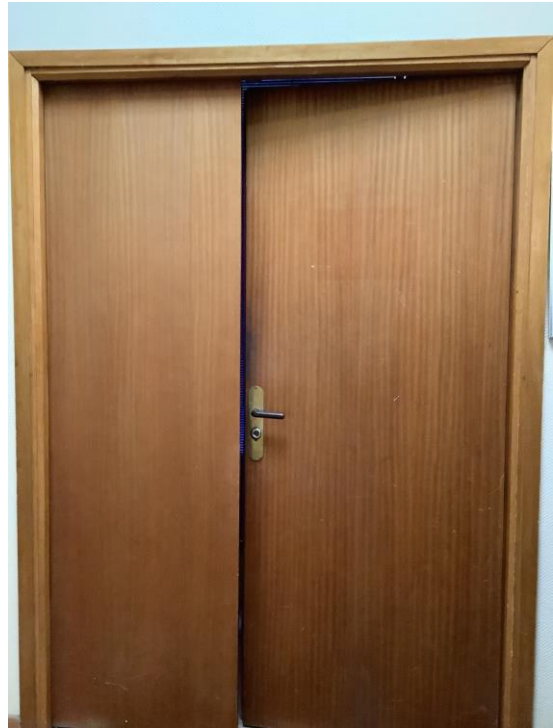
Le parquet au sol est en bon état d'usage et sans dégradation.  
Des plinthes sont manquantes au pied de parois.  
Les parois sont recouvertes d'un enduit plâtré repeint, en bon état d'usage et sans dégradation.  
Les cloisons et châssis vitrés qui délimitent les bureaux sont en bon état d'usage.  
Les dalles au plafond sont en état d'usage et sans dégradation. Des spots encastrés sont présents.  
Le bloc BAES au dessus de la porte d'entrée ne fonctionne pas.  
L'entrée dans le local s'effectue par une porte en bois à deux battants en bon état d'usage.  
Deux étagères avec plan de travail sont installés dans ce couloir.

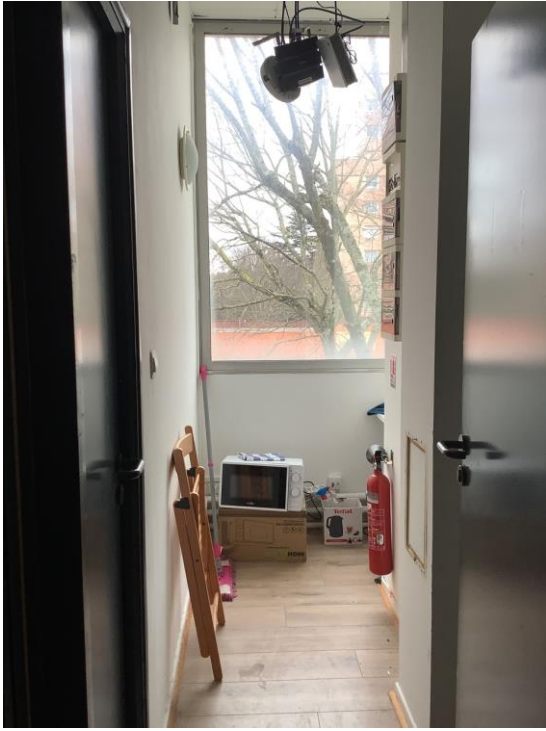
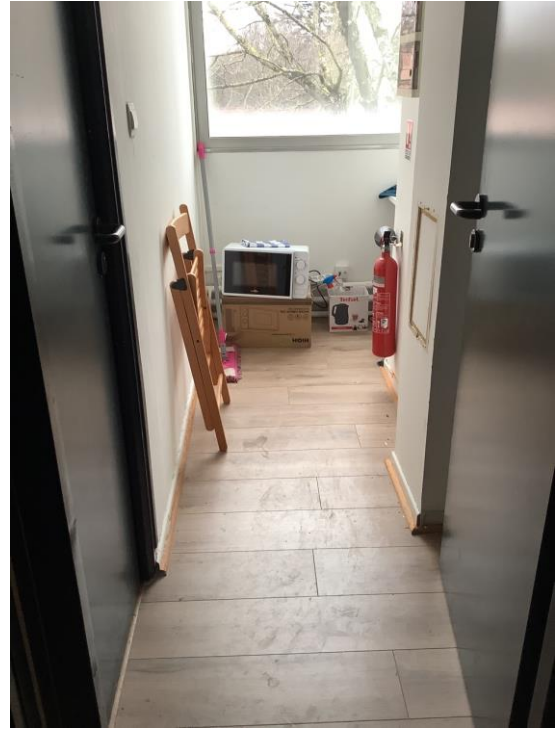
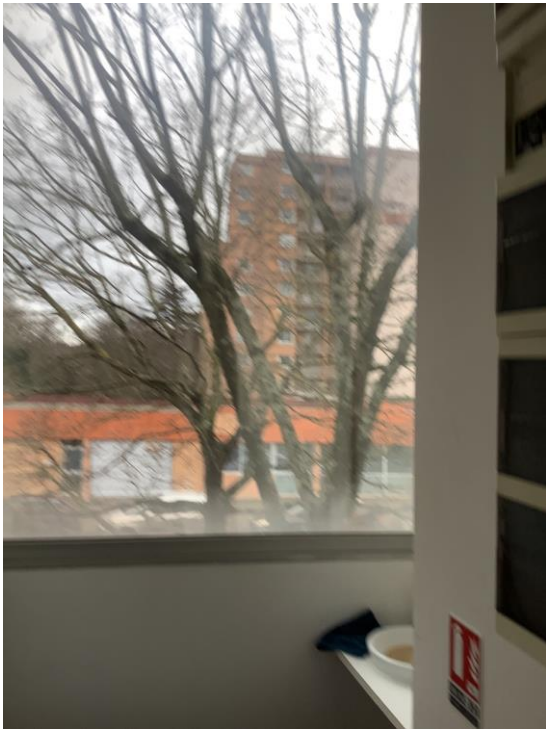
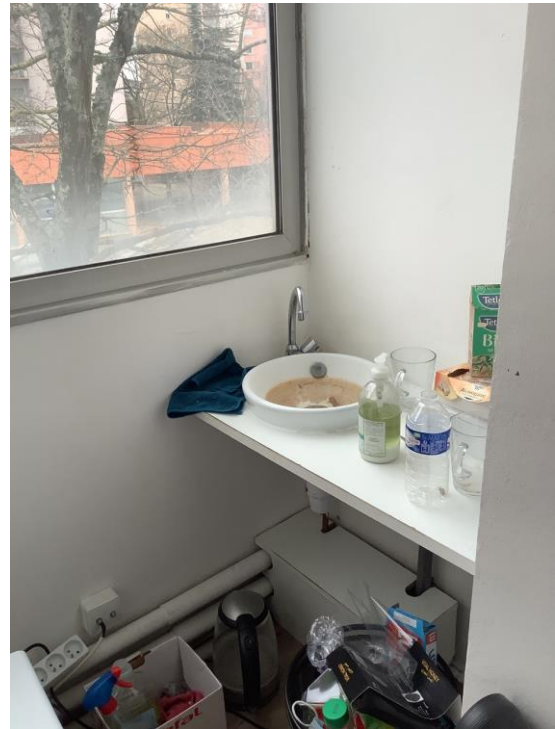
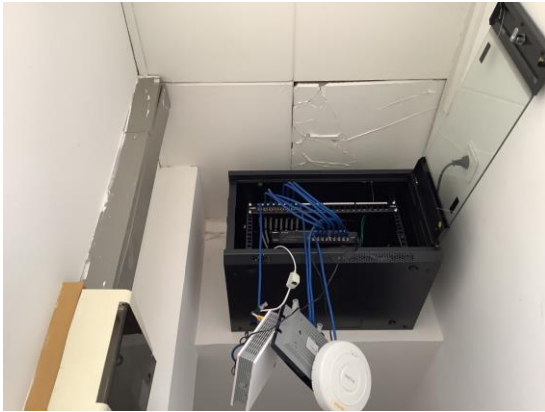
Le parquet au sol est en bon état d'usage.

Les parois sont recouvertes d'un enduit plâtré en état d'usage et sans dégradation.

Les dalles de faux-plafond sont en état d'usage et sans dégradation, une dalle est endommagée.

La pièce est éclairée par un châssis vitré avec encadrement en aluminium, le tout en état d'usage et sans dégradation.

Cet espace est équipé d'un lave-main, en état d'usage mais entartré.

La porte isoplane est en état d'usage et sans dégradation.

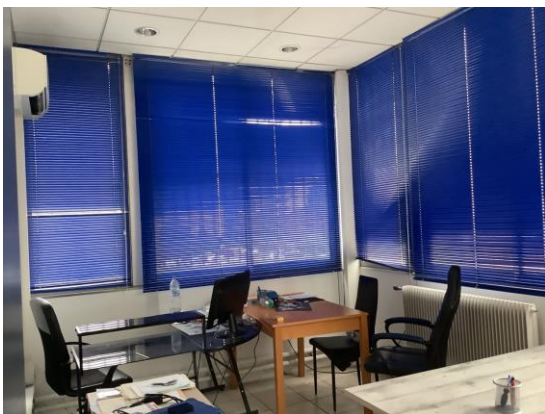
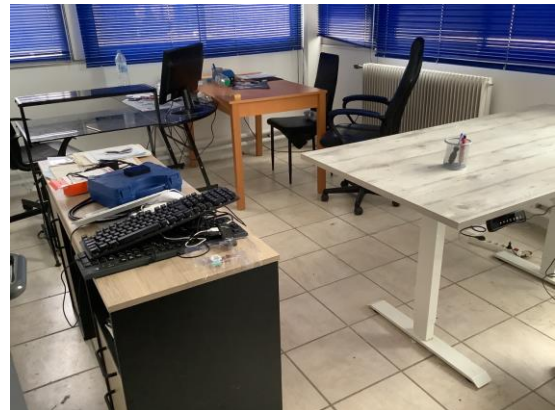
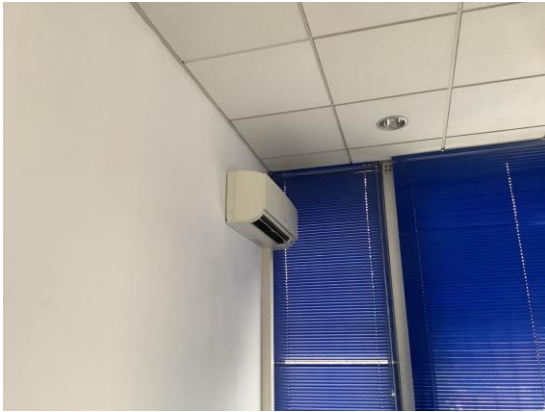
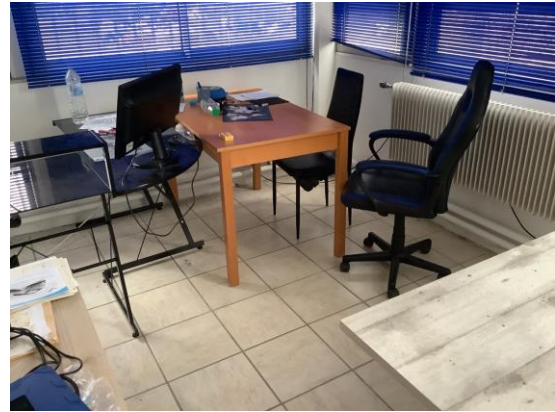
Le carrelage au sol est en état d'usage et sans dégradation.

Les parois sont recouvertes d'un enduit plâtré en état d'usage et sans dégradation.

Les dalles de faux-plafond sont en état d'usage et sans dégradation. Des spots encastrés sont présents.

Je note la présence d'un split de climatisation et d'un radiateur à eau, en état d'usage.

La pièce est éclairée par des fenêtres à vantaux coulissants et des châssis vitrés avec encadrements en aluminium, le tout en état d'usage et sans dégradation.

La porte isoplane est en état d'usage et sans dégradation.

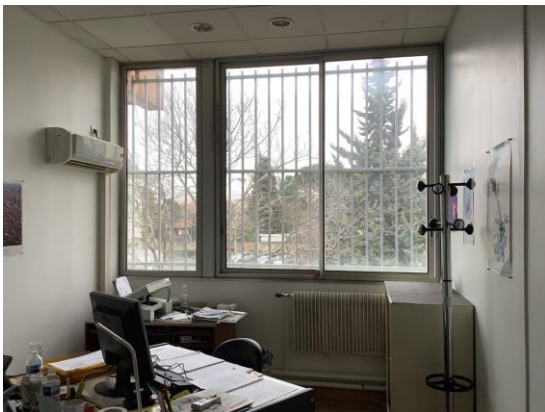
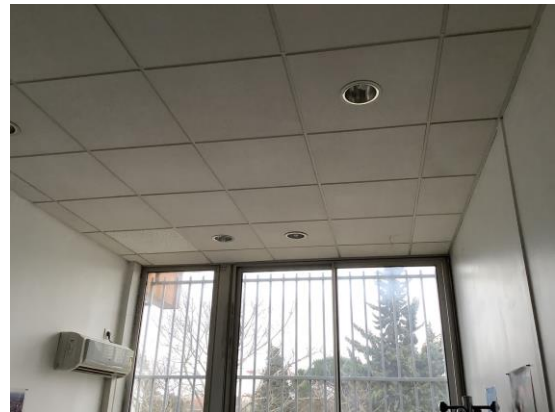
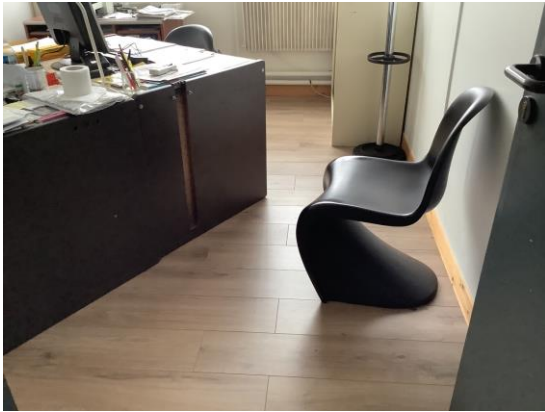
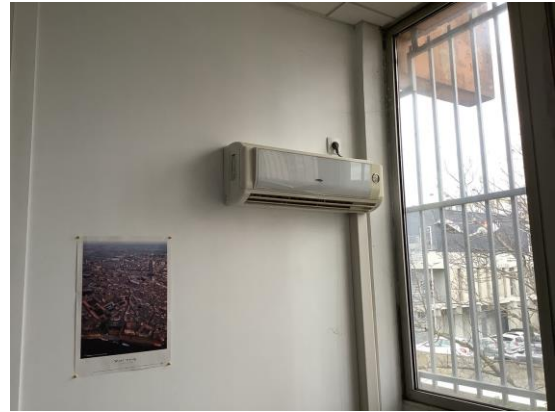
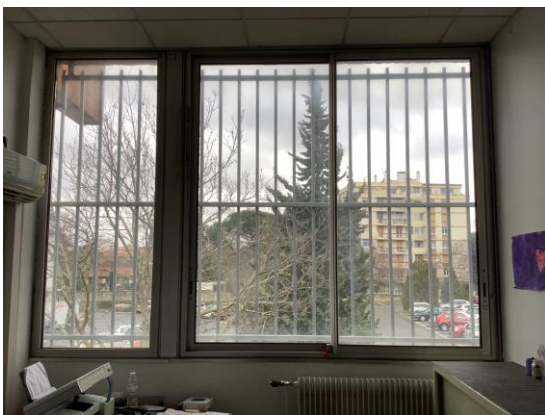
Le parquet au sol est en état d'usage et sans dégradation.

Les parois sont recouvertes d'un enduit plâtré blanc, en état d'usage et sans dégradation.

Les dalles de faux plafond sont en état d'usage et sans dégradation. Des spots encastrés sont présents.

La pièce est éclairée par un châssis vitré et une fenêtre identiques aux autres pièces, le tout en état d'usage et sans dégradation.

Je note la présence d'un split de climatisation et d'un radiateur à eau, le tout en état d'usage et sans dégradation.

La cloison vitré donnant sur le couloir est partiellement masquée par une étagère.

La porte isoplane est en bon état d'usage et sans dégradation.

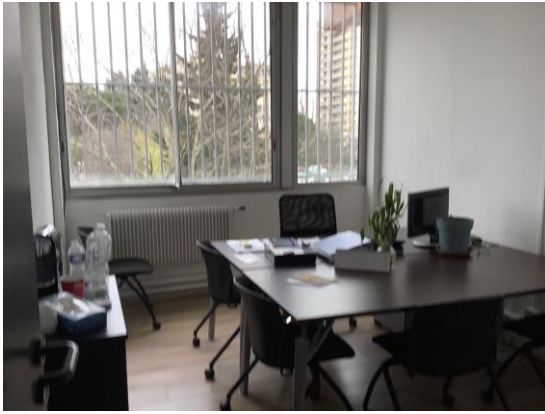
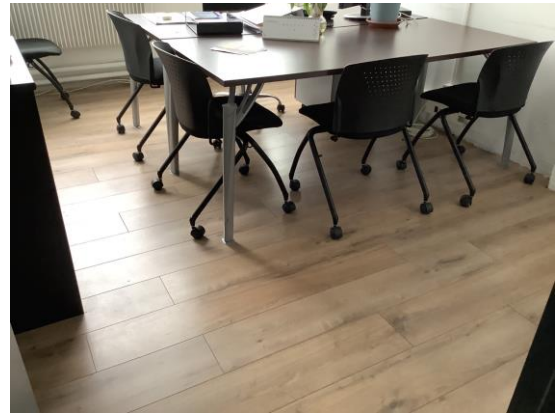
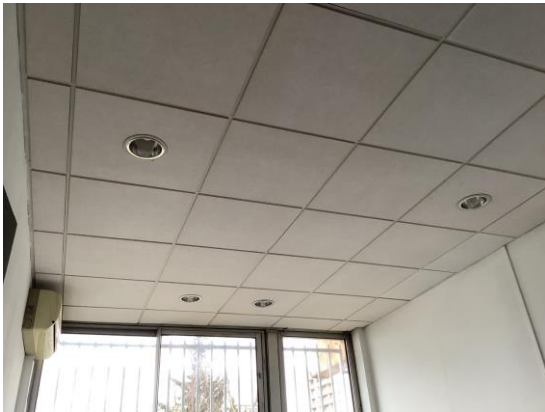
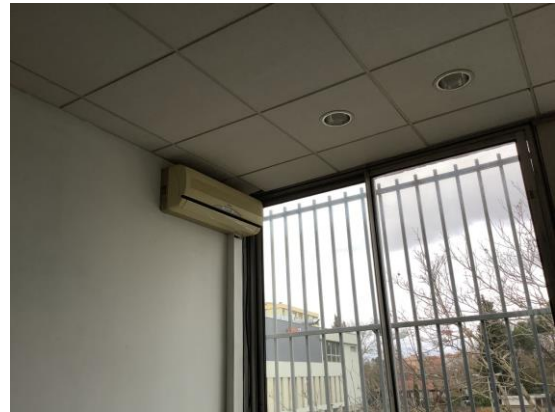
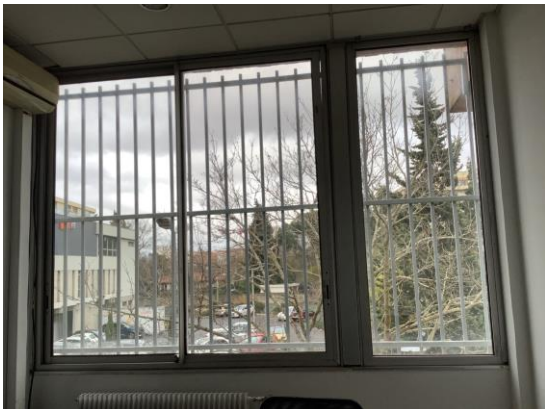
Le parquet au sol est en état d'usage et sans dégradation. Des plinthes sont manquantes.

Les parois sont recouvertes d'un enduit plâtré blanc, en état d'usage et sans dégradation.

Les dalles de faux plafond sont en état d'usage et sans dégradation. Des spots encastrés sont présents.

La pièce est éclairée par un châssis vitré et une fenêtre identiques aux autres pièces, le tout en état d'usage et sans dégradation.

Je note la présence d'un split de climatisation et d'un radiateur à eau, le tout en état d'usage et sans dégradation.

La cloison vitré donnant sur le couloir est en état d'usage et sans dégradation.

La porte isoplane est en bon état d'usage et sans dégradation.

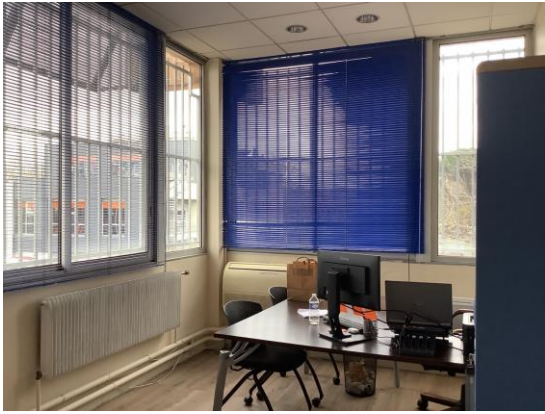
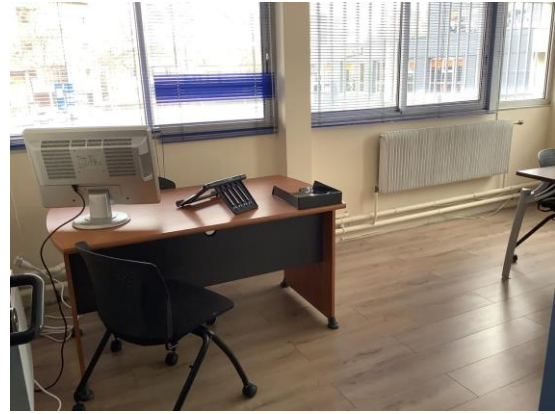
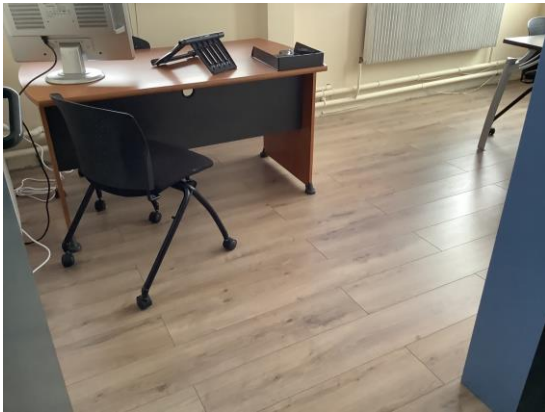
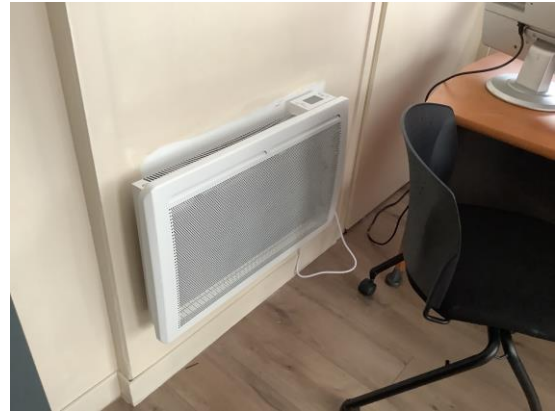
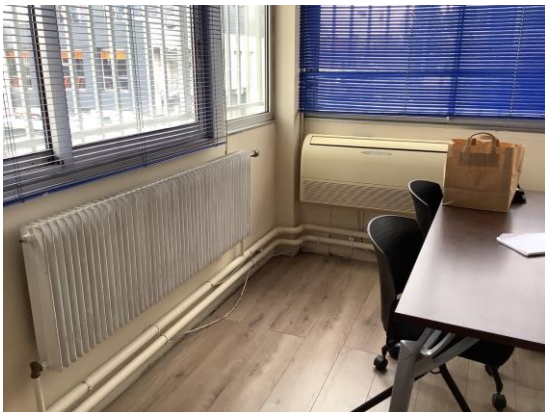
Le parquet au sol est en état d'usage et sans dégradation.

Les parois sont recouvertes d'un enduit plâtré blanc, en état d'usage et sans dégradation.

Les dalles de faux plafond sont en état d'usage et sans dégradation. Des spots encastrés sont présents.

La pièce est éclairée par des châssis vitrés et des fenêtres identiques à ceux des autres pièces, le tout en état d'usage et sans dégradation.

Je note la présence d'un split de climatisation, d'un radiateur à eau et deux convecteurs électriques, le tout en état d'usage et sans dégradation.

La porte isoplane est en bon état d'usage et sans dégradation.

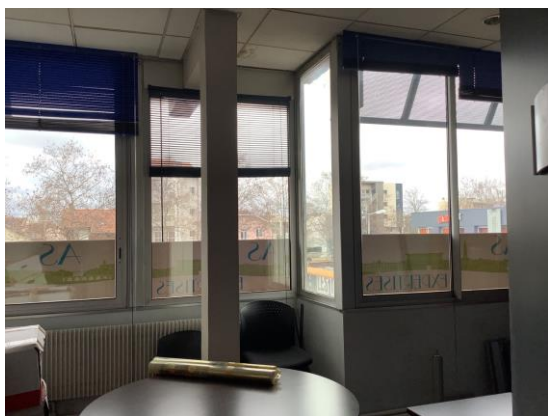
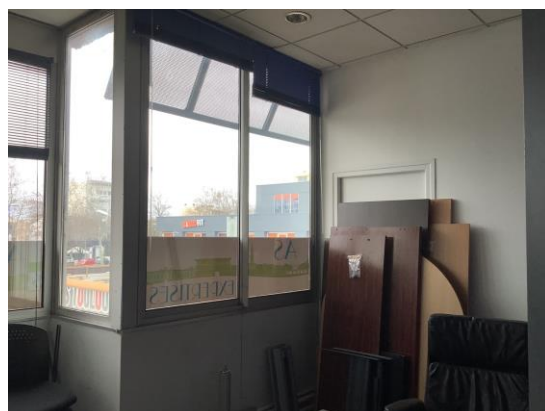
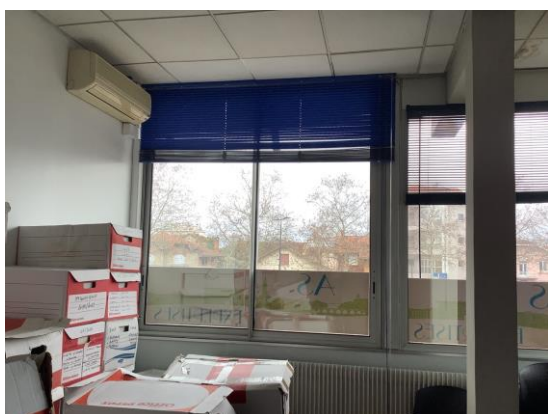
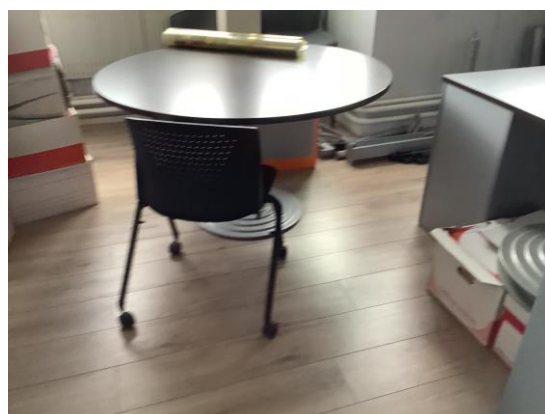
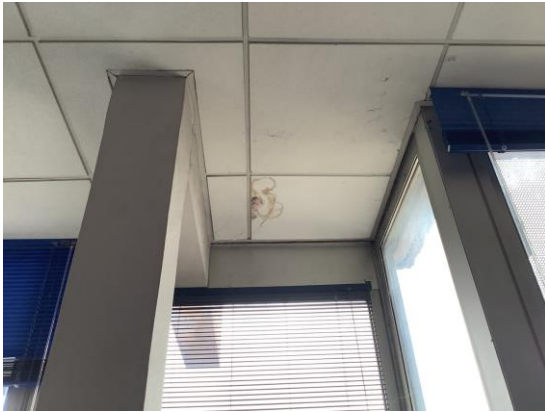
Le parquet au sol est en état d'usage et sans dégradation.  
Les parois sont recouvertes d'un enduit plâtré blanc, en état d'usage et sans dégradation. Des cloisons à revêtement synthétique sont également présentes.  
Les dalles de faux plafond sont en état d'usage et sans dégradation. Je note qu'une dalle présente un dégât des eaux. Des spots encastrés sont présents.  
La pièce est éclairée par des châssis vitrés et des fenêtrages identiques aux autres pièces, le tout en état d'usage et sans dégradation.  
Je note la présence d'un split de climatisation, d'un radiateur à eau et d'un convecteur électrique, le tout en état d'usage et sans dégradation.  
La cloison vitrée donnant sur le couloir est partiellement masquée par une étagère.  
La porte isoplane est en bon état d'usage et sans dégradation.

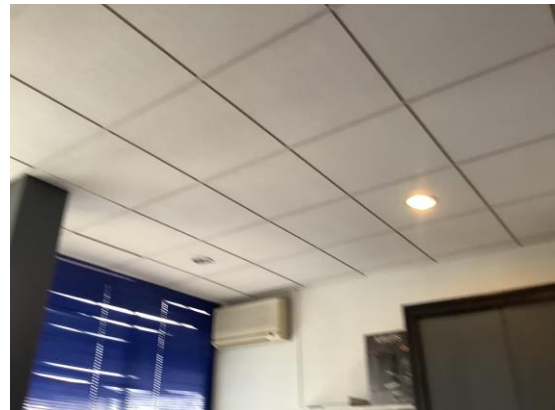
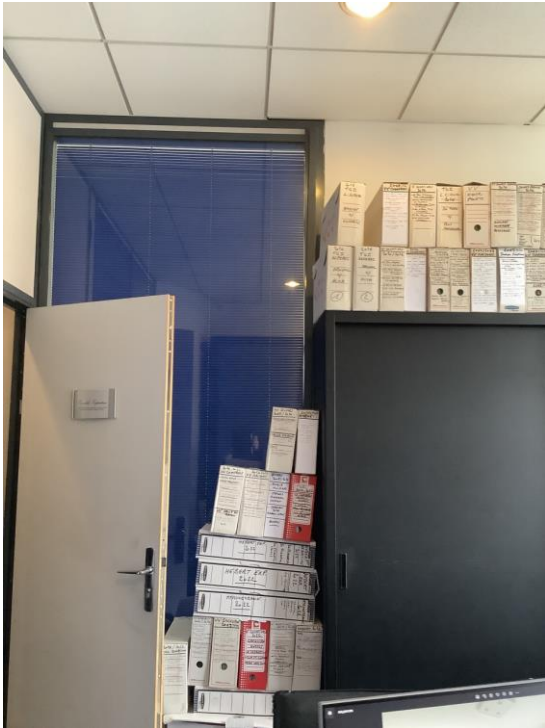
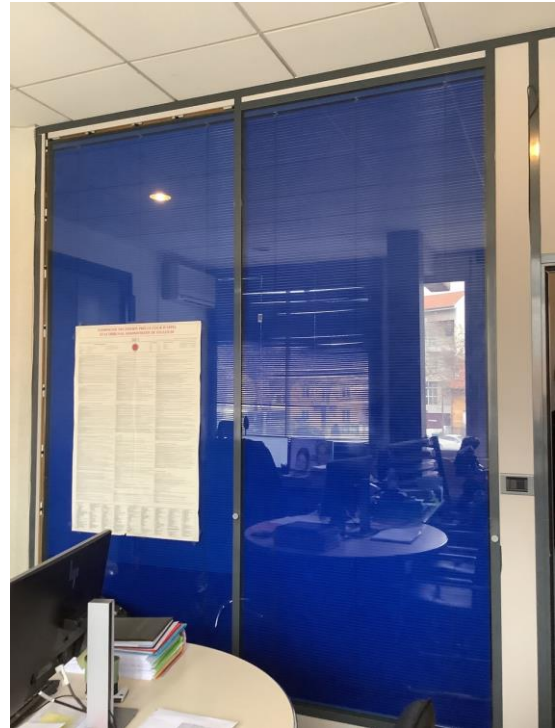
Le sol est recouvert d'une moquette en état d'usage et sans dégradation apparente. Les cloisons à revêtement synthétique et les cloisons vitrées sont en bon état d'usage et sans dégradation. Les dalles de faux plafond sont en état d'usage et sans dégradation. Des spots encastrés sont présents. Je note la présence d'un split de climatisation et d'un radiateur à eau. La pièce est éclairée par des châssis vitrés et des fenêtres identiques aux autres pièces, le tout en état d'usage et sans dégradation. La porte isoplane est en bon état d'usage et sans dégradation.

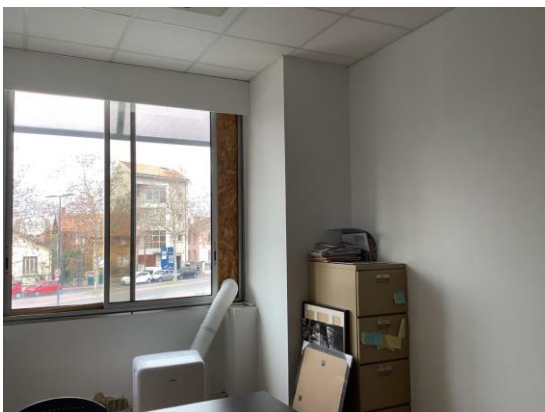
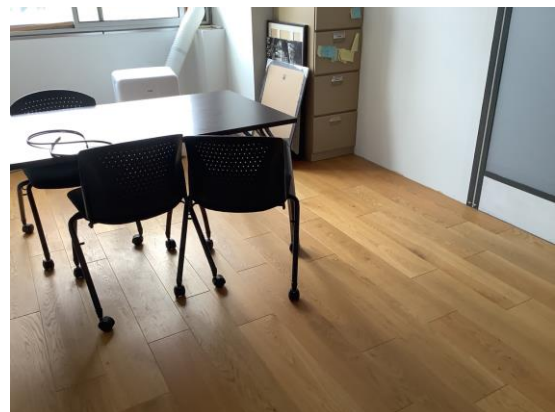
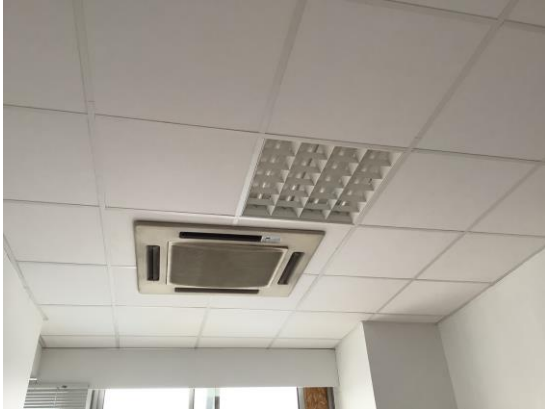
Le parquet au sol est en état d'usage et sans dégradation.

Les parois sont recouvertes d'un enduit plâtré blanc, en état d'usage et sans dégradation.

Les dalles de faux plafond sont en état d'usage et sans dégradation. Des spots encastrés sont présents. Un split de climatisation est présent au plafond.

La pièce est éclairée par des châssis vitrés et des fenêtrés identiques aux autres pièces, le tout en état d'usage et sans dégradation.

La porte isoplane desservant le couloir de distribution est en bon état d'usage et sans dégradation.

Une seconde porte isoplane dessert le bureau 9, elle est en bon état d'usage et sans dégradation.

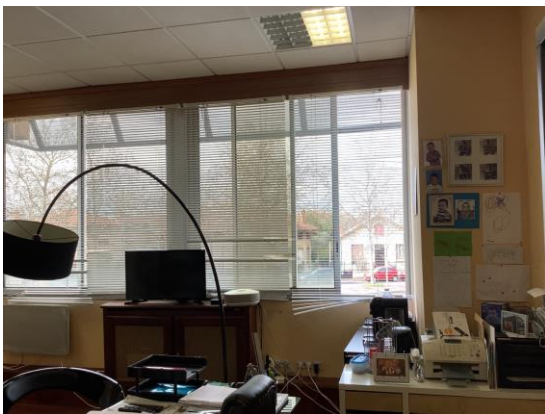
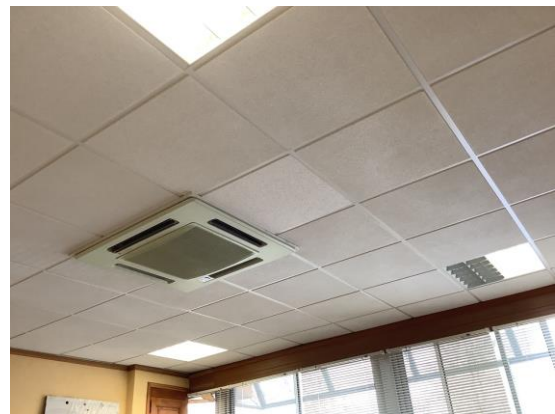
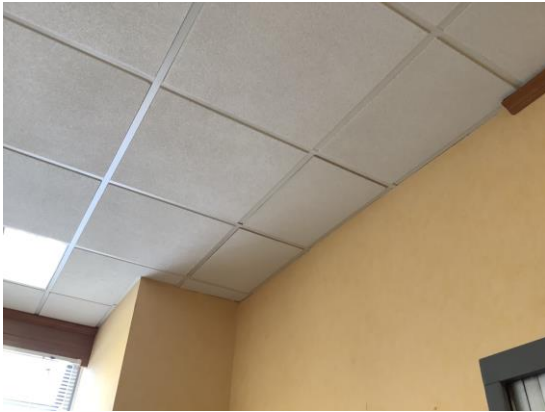
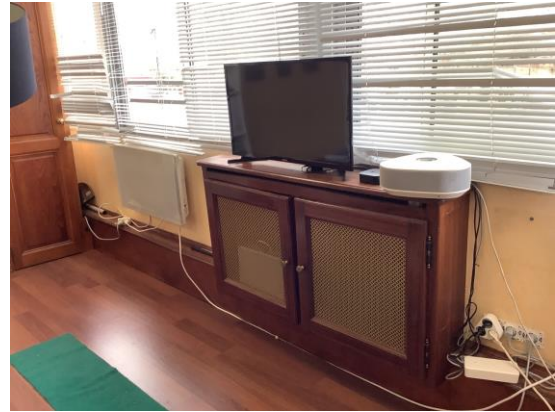
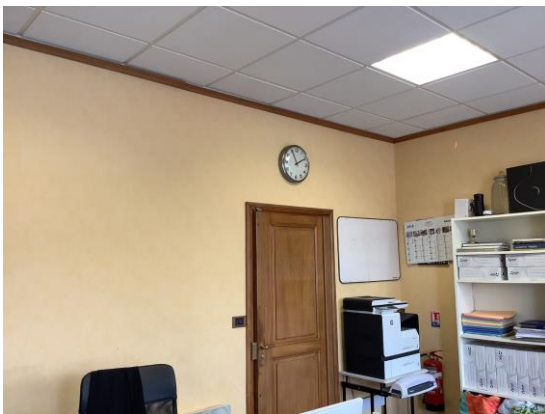
Le parquet au sol est en état d'usage et sans dégradation.

Les parois sont recouvertes d'un papier peint, en état d'usage et sans dégradation.

Les dalles de faux plafond sont en état d'usage d'usage et sans dégradation. Des dalles lumineuses sont présentes.

Je note la présence d'un radiateur à eau masqué par un coffrage en bois.

La pièce est éclairée par des châssis vitrés et des fenêtre identiques aux autres pièces, le tout en état d'usage et sans dégradation.

La porte isoplane desservant le bureau 8 est en bon état d'usage et sans dégradation.

Une seconde porte dessert le couloir des parties communes de l'immeuble, en bon état d'usage.
