PROCES VERBAL DE CONSTAT

- **MARDI SIX AVRIL DEUX MILLE VINGT ET UN A DIX HEURES TRENTE A 31110 SAINT MAMET 3 boulevard de Gascogne, où étant, en présence de Monsieur [REDACTED], j'ai procédé aux constatations suivantes et à la prise de clichés photographiques couleurs.**

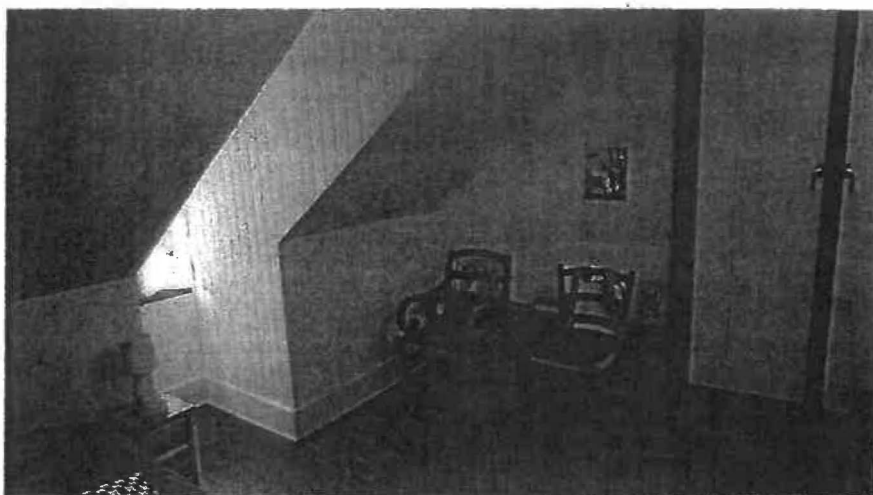
- **DEUXIEME CHAMBRE A DROITE**

La porte de communication ancienne est en bon état.

Le sol est constitué d'un lino en bon état.

Les murs sont pour partie lambrissés en bon état, pour partie enduits et peints en bon état.

Il existe un convecteur électrique, un point lumineux au plafond avec douille, ampoule et abat-jour en papier.

La pièce est éclairée par une fenêtre, menuiserie en bois, doubles vantaux, simple vitrage.

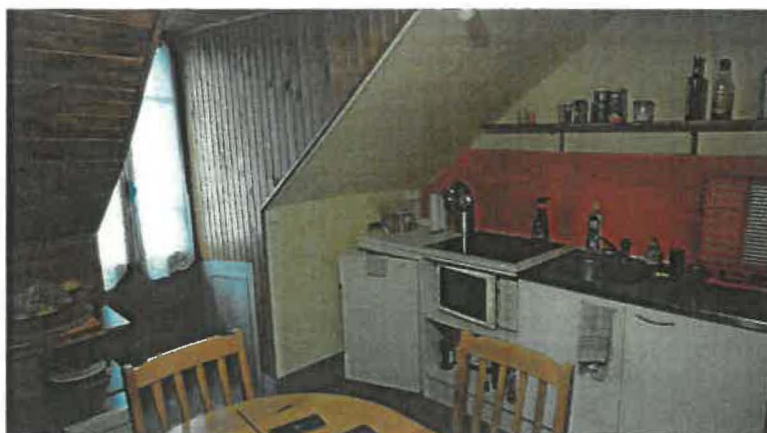
- **PIECE PRINCIPALE**

La porte ancienne est en bon état.

Le sol est constitué de lames PVC en bon état.

Les murs sont pour partie tapissés, la tapisserie est normalement défraîchie, et pour partie lambrissés comme le plafond en bon état. Il existe un point lumineux avec douille et ampoule.

La pièce est éclairée par une fenêtre doubles vantaux, simple vitrage, menuiserie en bois.

Il existe une plonge inox sur un meuble en mélaminé deux portes, avec robinet mélangeur, une plaque de cuisson sur un plan de travail en mélaminé.

Il existe un convecteur électrique et une grille de ventilation.

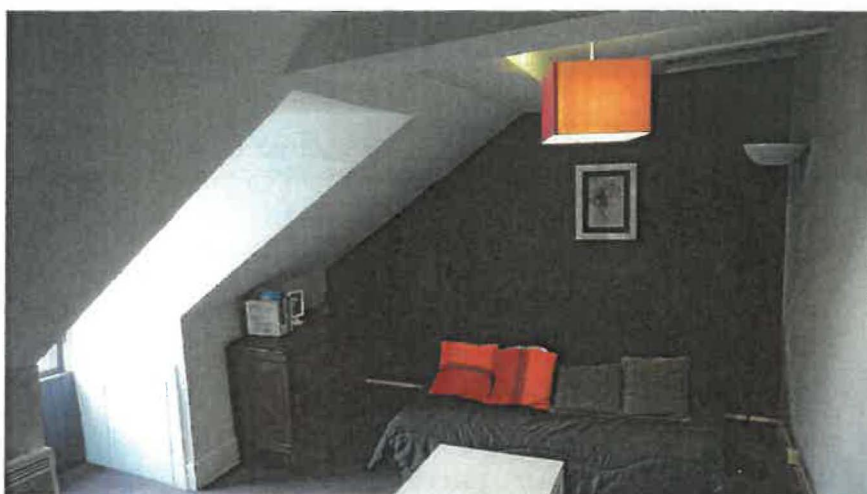
- **SALON**

La porte de communication ancienne est en bon état.

Le sol est constitué d'une moquette en bon état.

Les murs comme le plafond sont enduits et peints en bon état.

La pièce est éclairée par une fenêtre, simple vantail, menuiserie métallique, simple vitrage.

Il existe un convecteur électrique, un point lumineux au plafond.

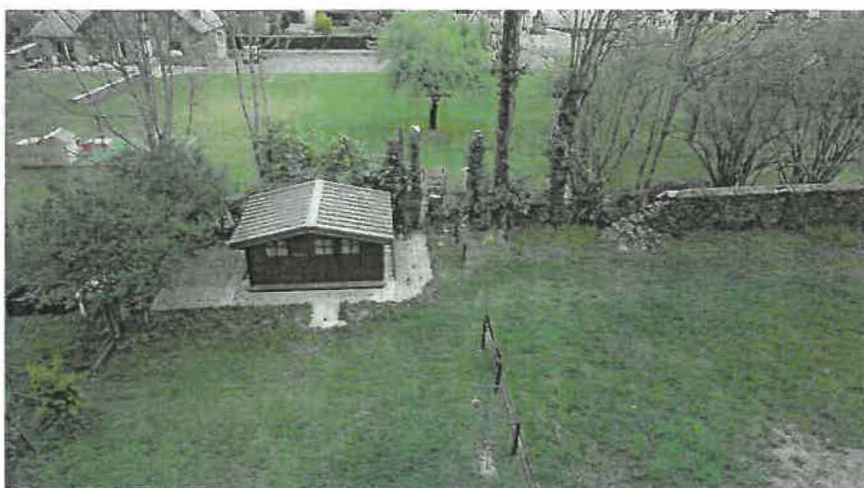
A l'arrière de la Résidence, il existe un jardin commun et un abri de jardin en indivision avec quatre copropriétaires. (cf photo).
