PROCES VERBAL DE DESCRIPTION

COPOVI JUSTICE

Je me suis rendue ce jour et heure sus indiquée, sis 20 Rue Anny de POUS à PERPIGNAN (66000), à l'effet de dresser un procès-verbal de description du bien immobilier ci-après désigné :

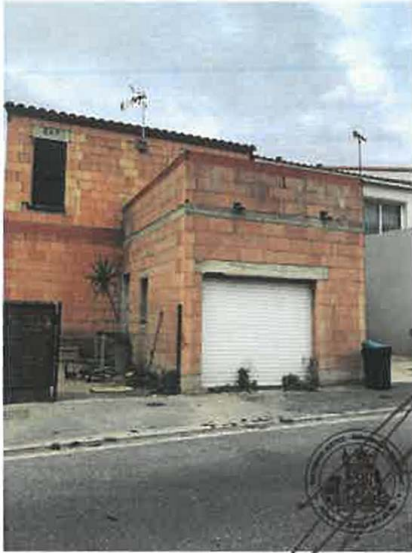
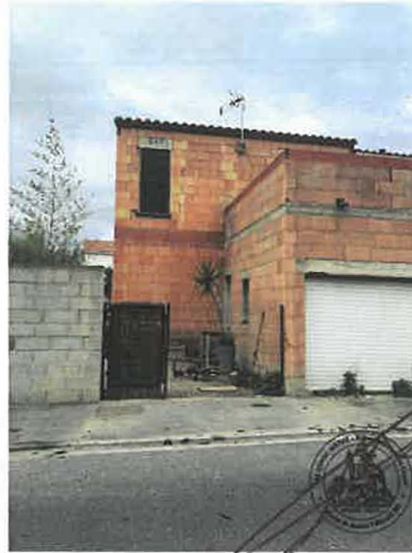
Photographie n°01 et n°02.

Façade depuis la rue Anny de POUS :

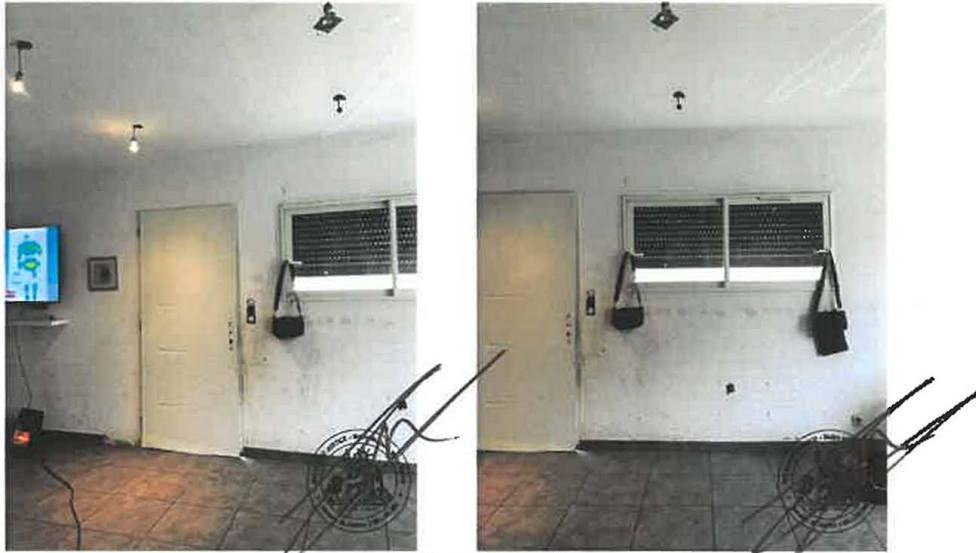
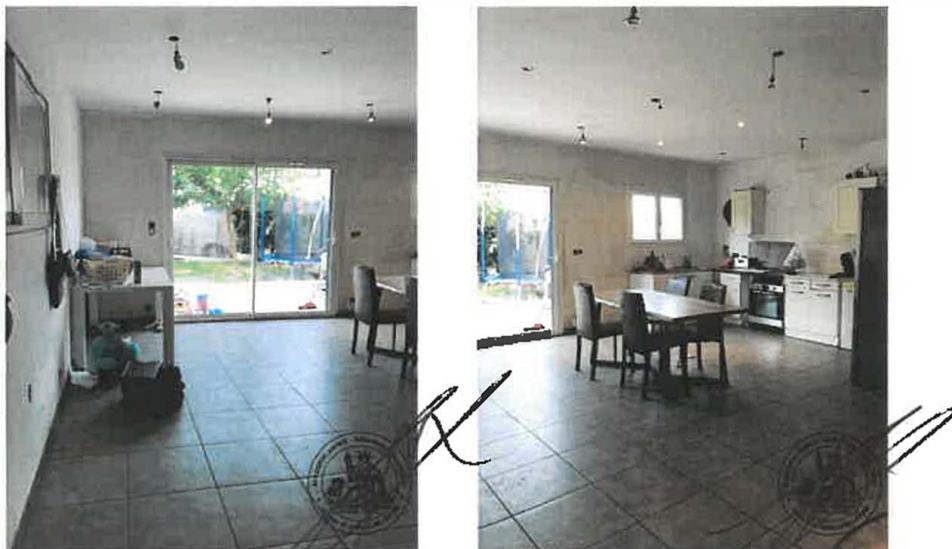
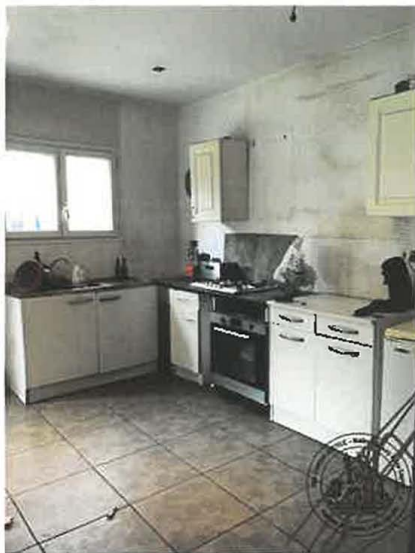
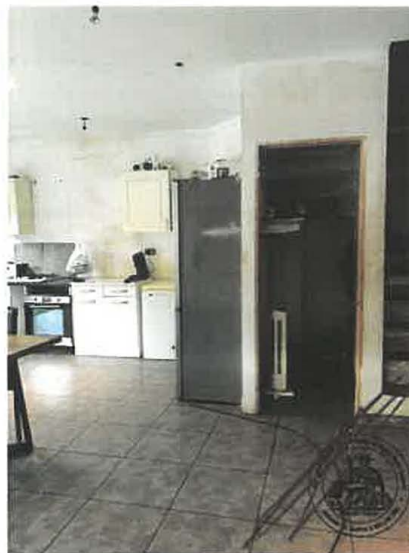
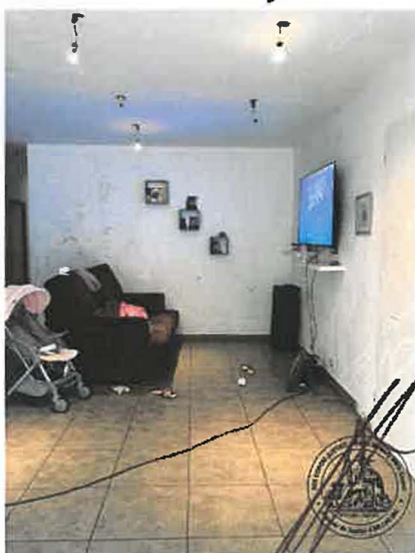
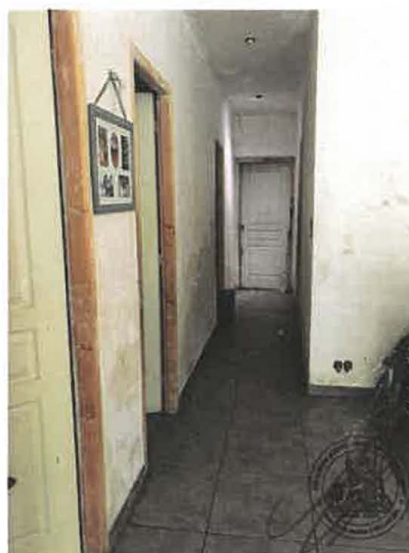
- L'accès se fait par une porte d'entrée en PVC. Je constate l'absence de poignet sur cette porte.
- Je constate que le sol est revêtu d'un carrelage gris.

- Je constate que les murs et les plafonds sont recouverts de plâtre.
- Les points lumineux sont assurés par des spots au plafond.
- Je constate la présence d'éclats, de traces et de tâches diverses sur les murs.

- Je constate la présence d'une fenêtre coulissante en aluminium, double vitrage, avec un volet roulant qui fonctionne, exposée sud-est.
- Je constate la présence d'une baie vitrée en aluminium, double vitrage, avec un volet qui ne fonctionne pas, exposée sud-ouest, ainsi que la présence d'une fenêtre en PVC, double vitrage, avec une double ouverture à la française, sans volets, exposée sud-ouest.

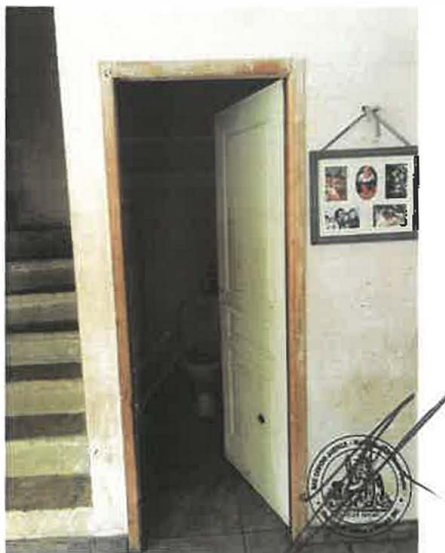
Photographie n°01.

- L'accès se fait par une porte en bois. Je constate l'absence de poignet sur cette porte.
- Je constate que le sol est revêtu d'un carrelage gris.
- Je constate que les murs et les plafonds sont recouverts de plâtre.
- Les points lumineux sont assurés par des spots au plafond.
- Je constate la présence d'éclats, de traces et de tâches diverses sur les murs.
- Un WC est présent dans la pièce.

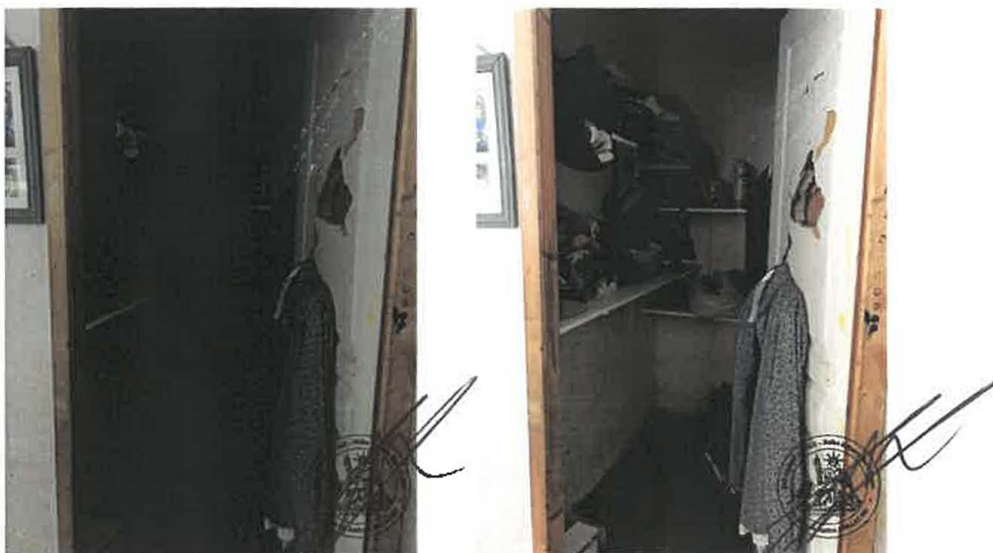
Photographie n°1 et n°02.

- L'accès se fait par une porte en bois trouée. Je constate l'absence de poignet sur cette porte.
- Je constate que le sol est revêtu d'un carrelage gris.
- Je constate que les murs et les plafonds sont recouverts de plâtre.
- Je constate l'absence de point lumineux.
- Je constate la présence d'éclats, de traces et de tâches diverses sur les murs.

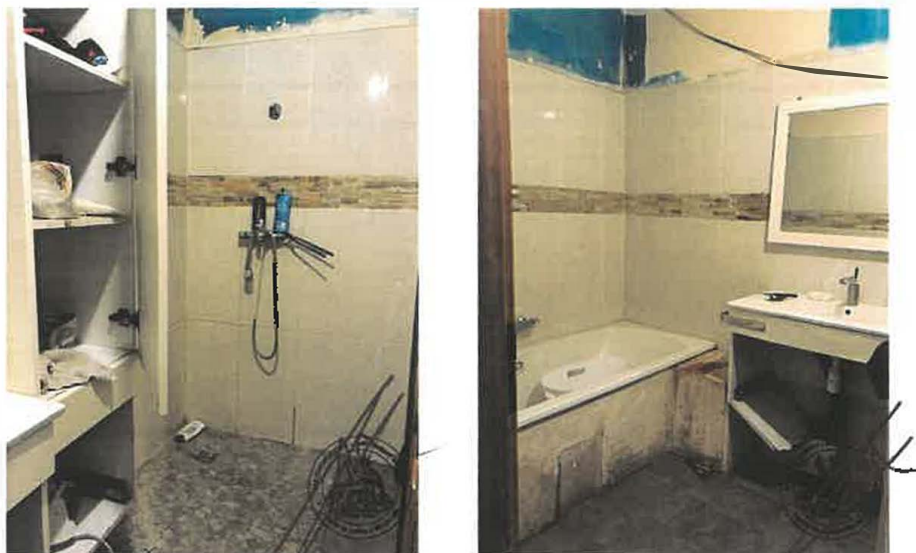
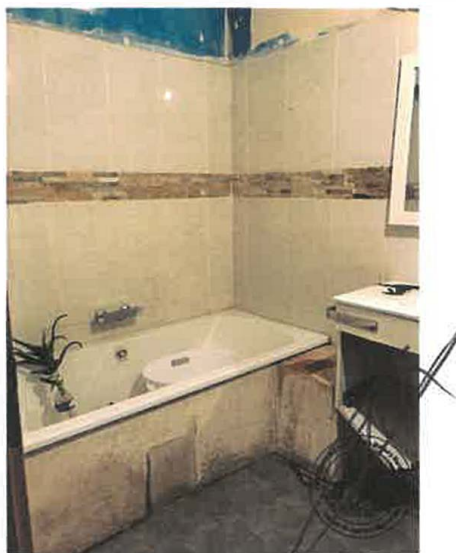
- L'accès se fait par une porte en bois. Je constate l'absence de poignet sur cette porte.
- Je constate que le sol est revêtu d'un carrelage gris.
- Je constate que les murs sont recouverts de carreaux et d'une frise décorative en partie basse, et de prémices de peinture bleue en partie haute.
- Les points lumineux sont assurés par une ampoule pour plafonnier.
- Je constate la présence d'éclats, de traces et de tâches diverses sur les murs.
- Je constate la présence d'une baignoire sans mitigeur, sans douchette et sans robinet.

- Je constate l'absence de bandeau d'habillage au niveau de la baignoire.
- Je constate la présence d'un lavabo encastré avec mitigeur, une colonne de rangement blanc, et d'une douche italienne avec douchette et mitigeur dont le sol est recouvert de galets.

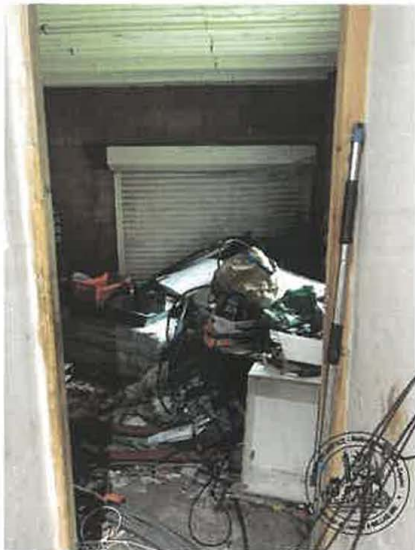
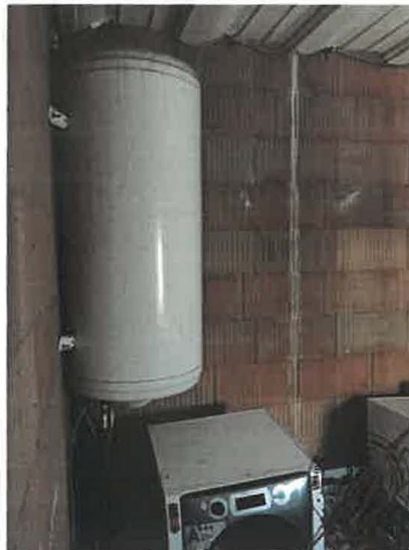
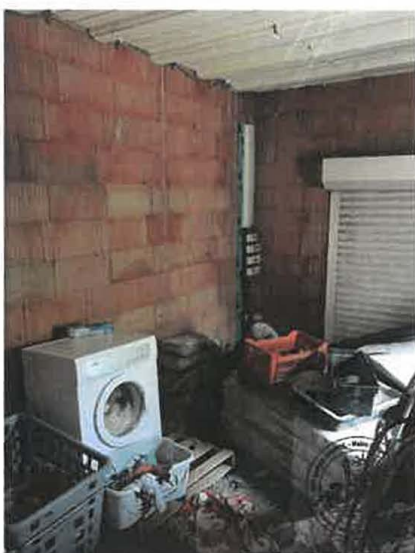
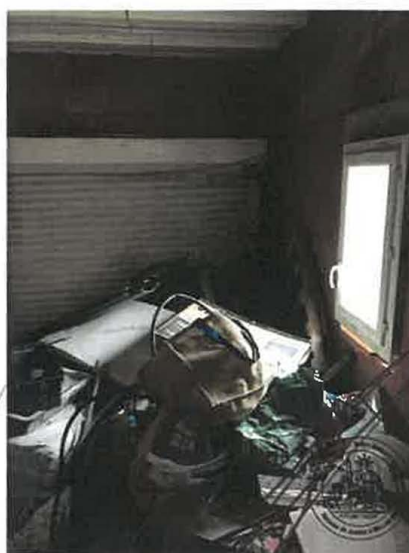
- L'accès de l'intérieur se fait par une porte en bois et sans poignet.
- Le sol est recouvert par une dalle en béton.
- Les murs sont revêtus de briques.
- Je constate la présence d'un cumulus.
- Je constate la présence d'une fenêtre simple opaque en PVC, double vitrage, oscillo battante.
- Je constate la présence d'une porte en PVC, sans poignet, et qui donne sur l'extérieur de la propriété.
- Je constate la présence d'un portail avec un volet roulant, ainsi qu'un compteur électrique.

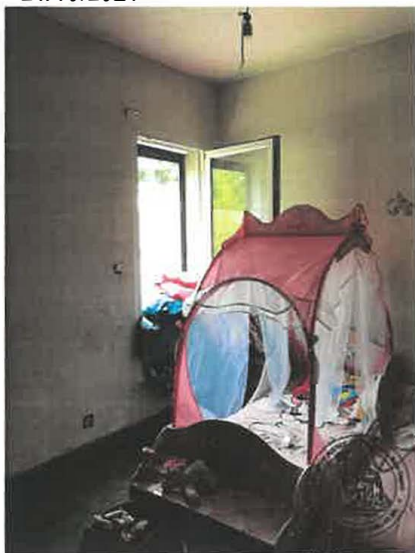
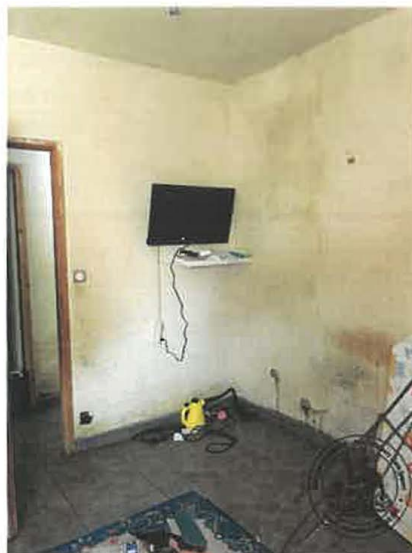
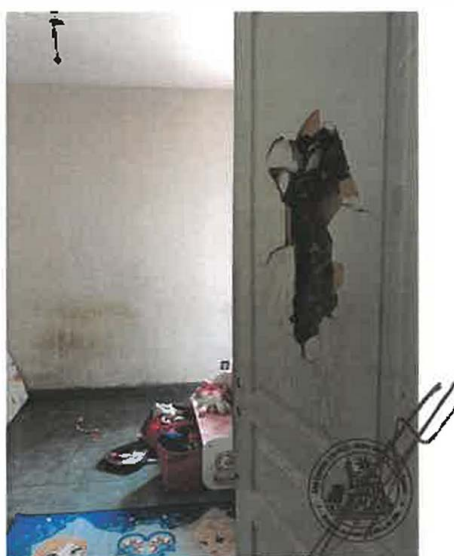
- L'accès se fait par une porte en bois, trouée et sans poignet.
- Je constate que le sol est revêtu d'un carrelage gris.
- Je constate que les murs et les plafonds sont recouverts de plâtre.
- Les points lumineux sont assurés par des spots au plafond.
- Je constate la présence d'éclats, de traces et de tâches diverses sur les murs.
- Je constate la présence d'une fenêtre simple en PVC, double vitrage, ouverture à la française, avec des volets roulants qui fonctionnent, exposés sud-est

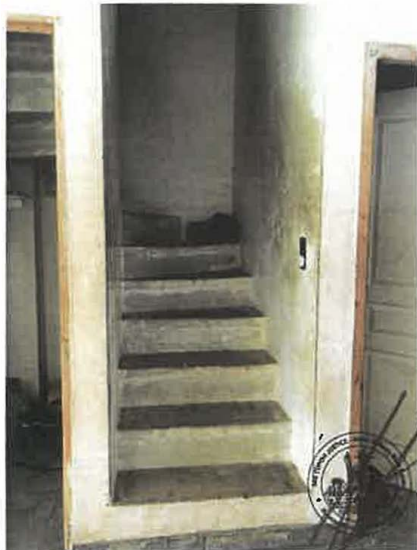
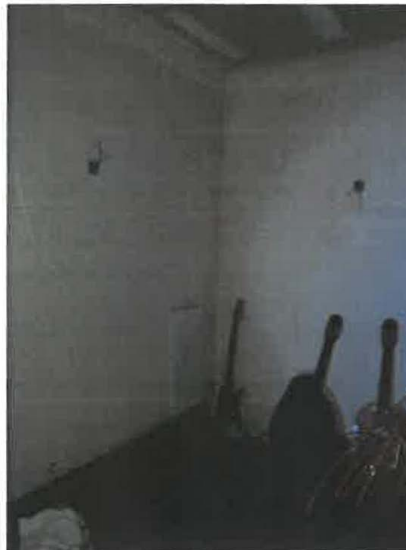
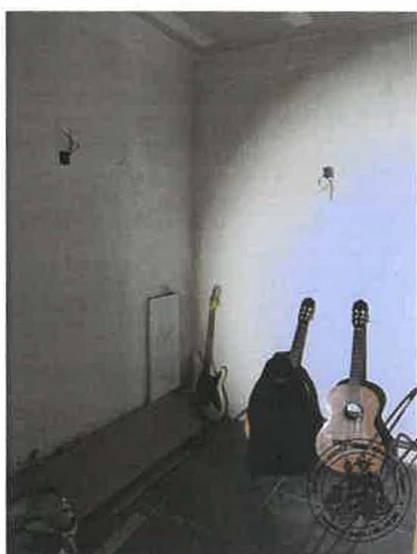
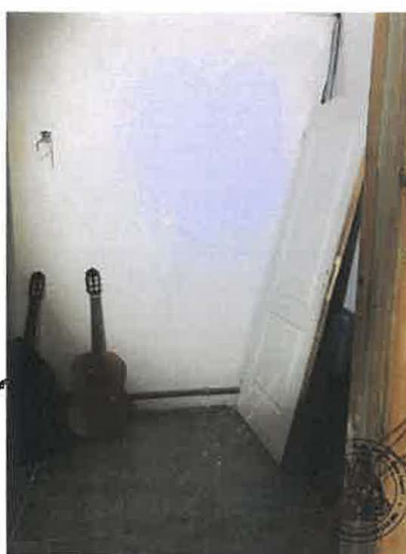
- L'accès dans la salle d'eau se fait par une porte en bois, trouée et sans poignet.
- Je constate que le sol est revêtu d'un carrelage gris.
- Je constate que les murs et les plafonds sont recouverts de plâtre.
- Je constate l'absence d'électricité et de point lumineux dans cette pièce.
- Je constate la présence d'une arrivée d'eau et d'une évacuation.

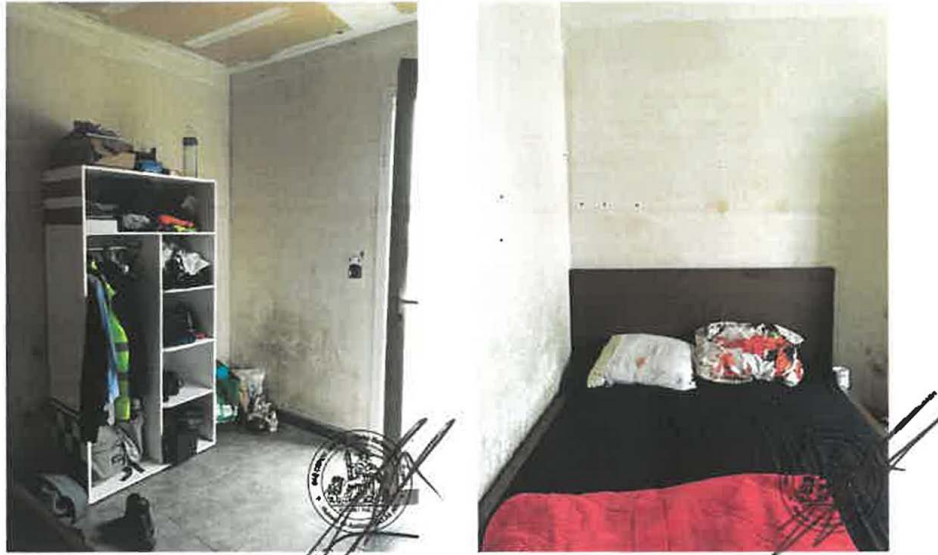
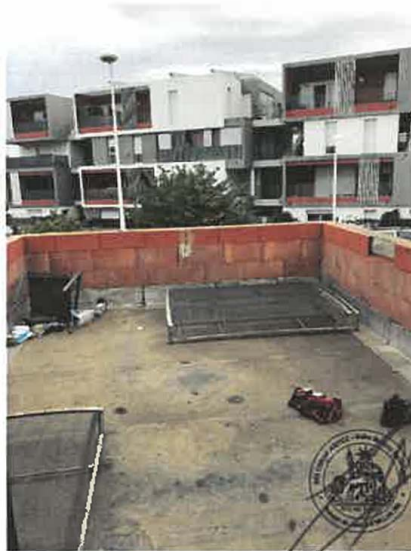
- L'accès se fait par une porte en bois, trouée et sans poignet.
- Je constate que le sol est revêtu d'un carrelage gris.
- Je constate que les murs et les plafonds sont recouverts de plâtre.
- Le point lumineux est assuré par une ampoule pour plafonnier.
- Je constate la présence d'éclats, de traces et de tâches diverses sur les murs.
- Je constate la présence d'une porte fenêtre simple en PVC, double vitrage, ouverture à la française, exposée nord.
- Je constate l'absence de volets, bien que le coffre prévu soit présent.
- Je constate que cette porte fenêtre donne accès à une terrasse recouverte par une dalle de béton située sur le toit du garage, sécurisée par un muret constitué de briques.

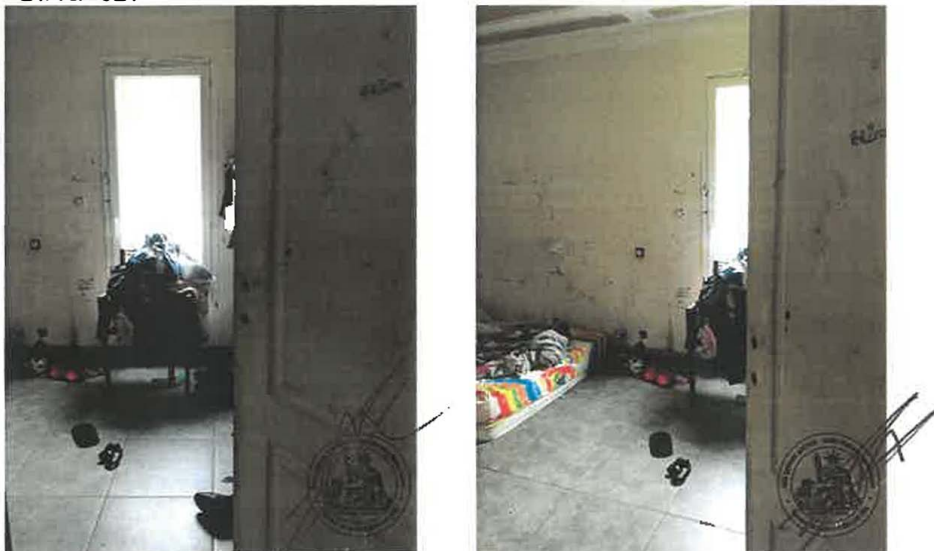
Photographie n°01 et n°02.

- L'accès se fait par une porte en bois, trouée et sans poignet.
- Je constate que le sol est revêtu d'un carrelage gris.
- Je constate que les murs et les plafonds sont recouverts de plâtre.
- Le point lumineux est assuré par une ampoule pour plafonnier.
- Je constate la présence d'éclats, de traces et de tâches diverses sur les murs.
- Je constate la présence d'une étagère fixée au mur.
- Je constate la présence de deux fenêtres simples, en PVC, double vitrage, avec une ouverture à la française. L'une est exposée au nord et dispose de volets, l'autre exposée au sud ne dispose pas de volets.

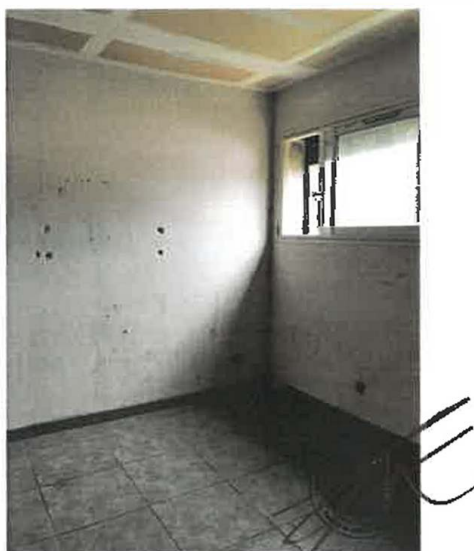
Photographie n°01.

- L'accès se fait par une porte en bois, trouée et sans poignet.
- Je constate que le sol est revêtu d'un carrelage gris.
- Je constate que les murs et les plafonds sont recouverts de plâtre.
- Le point lumineux n'est pas assuré par une ampoule pour plafonnier.
- Je constate la présence d'éclats, de traces et de tâches diverses sur les murs.
- Je constate la présence d'une fenêtre coulissante en aluminium, double vitrage, avec des volets roulants, et exposés sud-est.
- Je constate la présence d'une ouverture sur la chambre n°05.

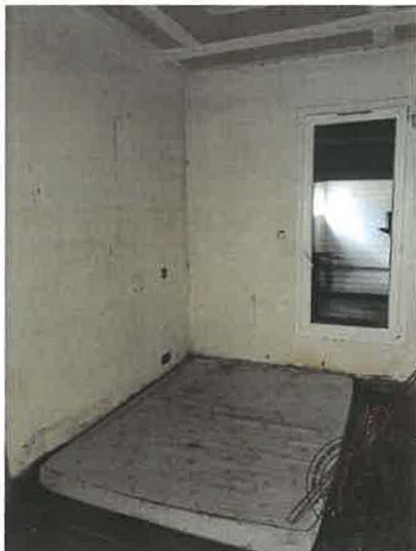
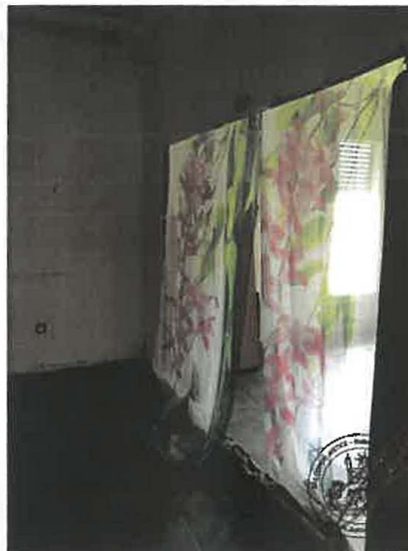
Photographie n°01 et n°02.

- L'accès se fait par une porte en bois, trouée et sans poignet.
- Je constate que le sol est revêtu d'un carrelage gris.
- Je constate que les murs et les plafonds sont recouverts de plâtre.
- Le point lumineux n'est pas assuré par une ampoule pour plafonnier.
- Je constate la présence d'éclats, de traces et de tâches diverses sur les murs.
- Je constate la présence d'une fenêtre simple en PVC, double vitrage, avec une ouverture à la française et des volets roulants, exposés sud.
- Je constate la présence d'une ouverture sur les chambres n°04 et n°06.

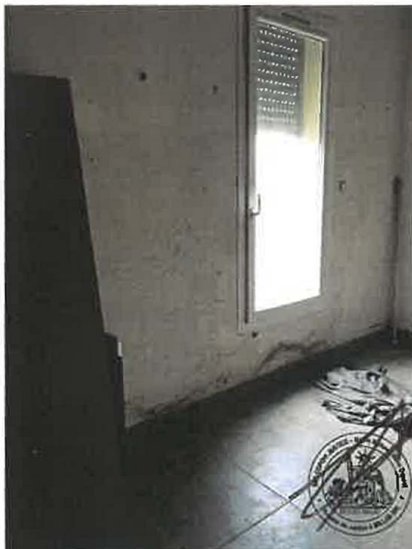
Photographie n°01.

- L'accès se fait par une porte en bois, trouée et sans poignet.
- Je constate que le sol est revêtu d'un carrelage gris.
- Je constate que les murs et les plafonds sont recouverts de plâtre.
- Je constate l'absence d'ampoule pour plafonnier.
- Je constate la présence d'éclats, de traces et de tâches diverses sur les murs.
- Je constate la présence d'une fenêtre simple en PVC, double vitrage, avec une ouverture à la française et des volets roulants, exposés sud.
- Je constate la présence d'une ouverture sur les chambres n°05.

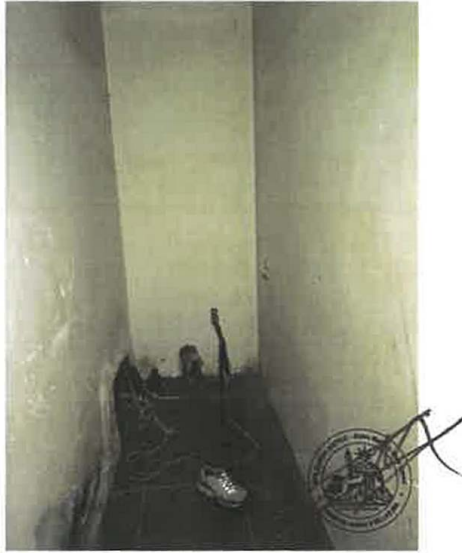
Photographie n°01.

- Je constate l'absence de porte et de WC
- Je constate que le sol est revêtu d'un carrelage gris.
- Je constate que les murs et les plafonds sont recouverts de plâtre.
- Je constate l'absence d'ampoule pour plafonnier.

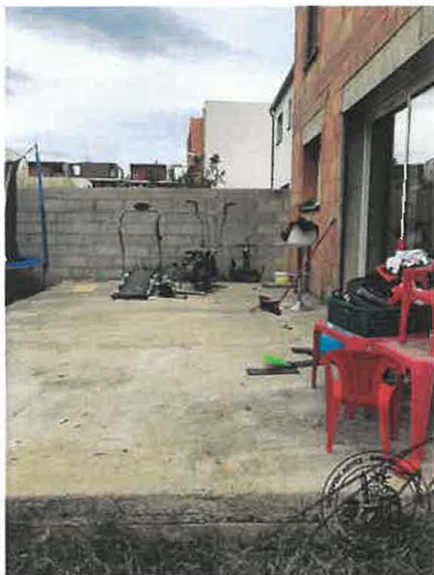
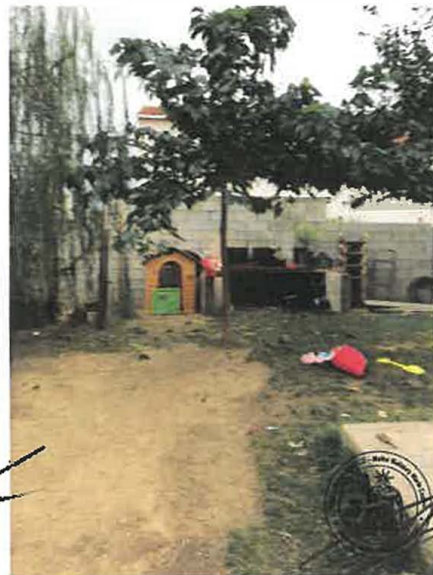
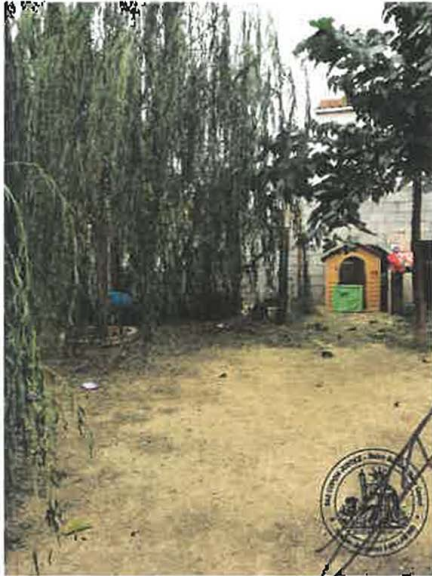
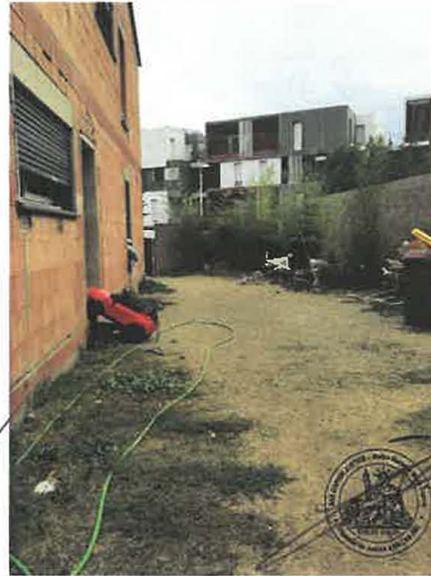
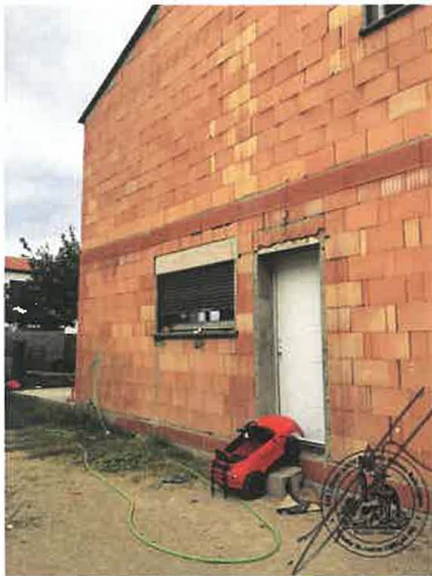
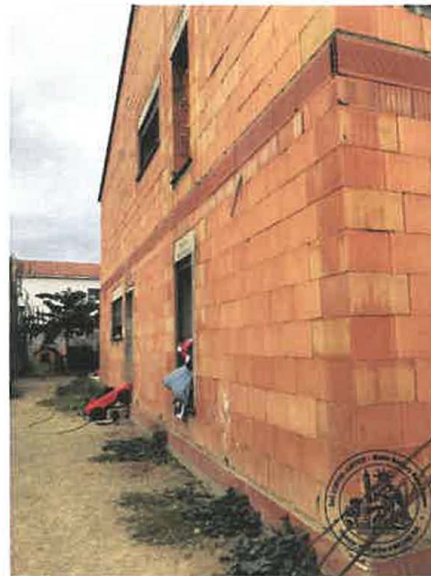
- Je constate la présence de terre au sol et d'arbres.
- Je constate que la façade est réalisée de briques et que celle-ci est non crépie.
- Je constate la présence d'une terrasse, et que le sol est revêtu d'une dalle en béton.
- L'accès à la maison se fait par un portillon.
