Dossier de Diagnostics Techniques Immobiliers

Adresse du bien : 4 RUE CAZAUBON NORBERT
64000 PAU

Dossier n° [REDACTED] 22-04-8080

Numéro de dossier : [REDACTED]
 22-04-8080
 Date du repérage : 20/04/2022

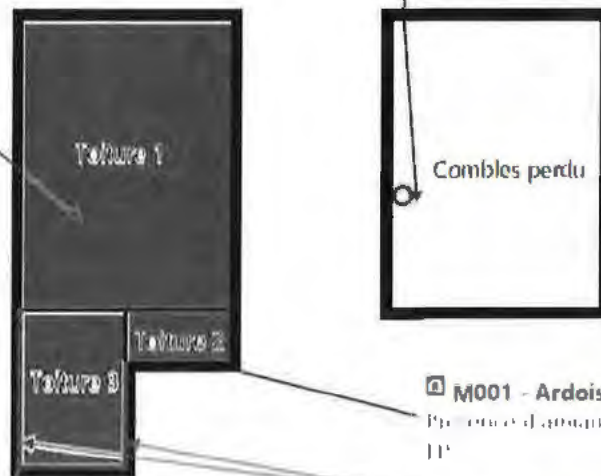
R+2

M004 - Plaques en fibres-ciment (y compris plaques « sous tuiles »)
Présence d'amiante
11'

M003 - Conduit en fibres-ciment
Présence d'amiante
11'

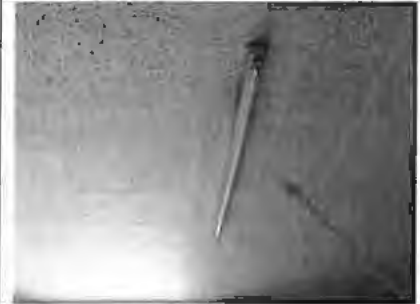
<p>Photo n° PhA005 Localisation : Rez de chaussée - Cuisine Ouvrage : 1. Flocages, Calorifugeages, Faux plafonds Partie d'ouvrage : Faux plafonds Description : Faux plafonds panneaux fibres de bois Localisation sur croquis : M005</p>

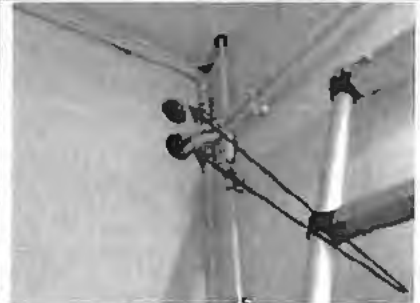
<p>Photo n° PhA006 Localisation : Rez de chaussée - Cuisine Ouvrage : 3. Conduits, canalisations et équipements intérieurs - Conduits de fluides (air, eau, autres fluides) Partie d'ouvrage : Conduits Description : 2 Conduits en fibres ciment Localisation sur croquis : M006</p>

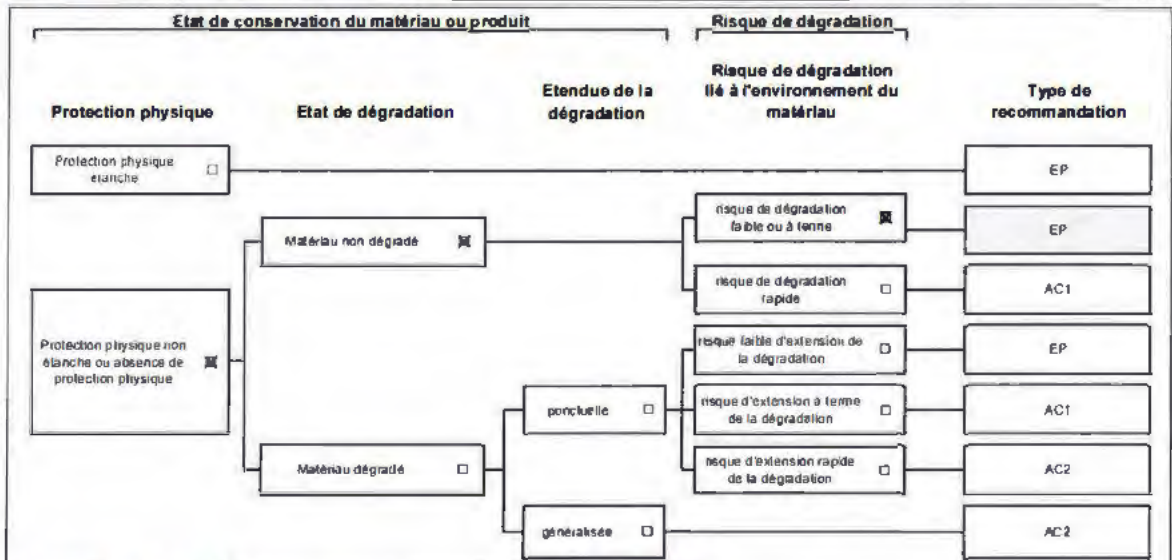
Dossier n° SARL [REDACTED] -22-04-8080
 Date de l'évaluation : 20/04/2022
 Bâtiment / local ou zone homogène : 3ème étage - Combles perdus
 Identifiant Matériau : M003
 Matériau : Conduit en fibres-ciment
 Résultat EP : Il est recommandé de réaliser une évaluation périodique.

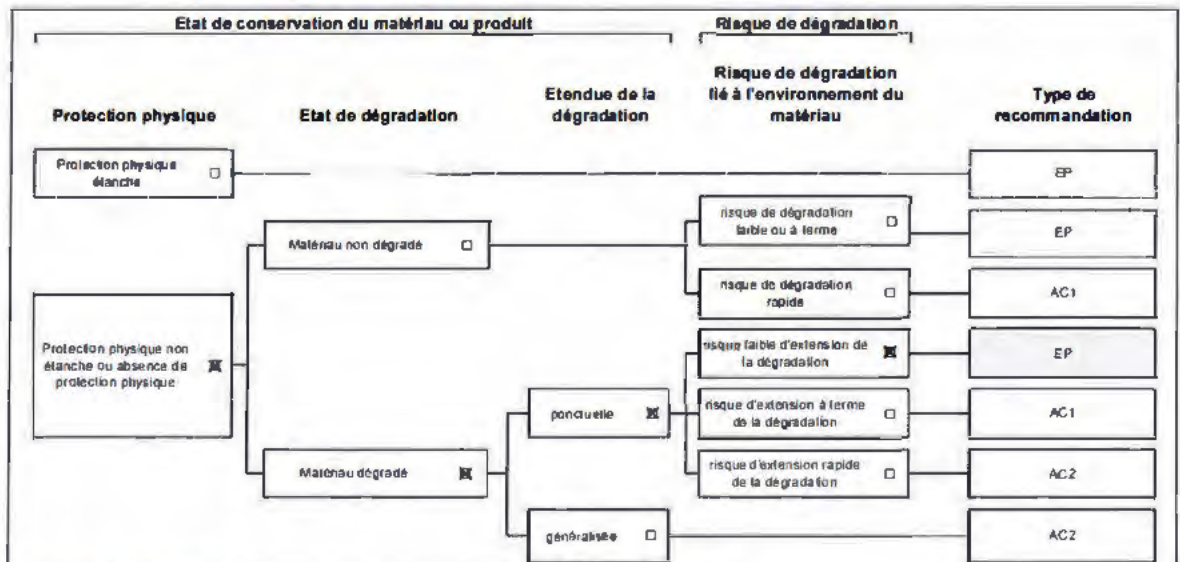
Dossier n° SARL [REDACTED] -22-04-8080
 Date de l'évaluation : 20/04/2022
 Bâtiment / local ou zone homogène : 3ème étage - Combles perdus
 Identifiant Matériau : M004
 Matériau : Plaques ondulées en fibres-ciment
 Résultat EP : Il est recommandé de réaliser une évaluation périodique.
