### PROCES VERBAL DE CONSTAT

## PROCES VERBAL DE CONSTAT DESCRIPTIF

Certifie m'être rendu ce jour, commune de TARBES, au 6 rue Carnot.

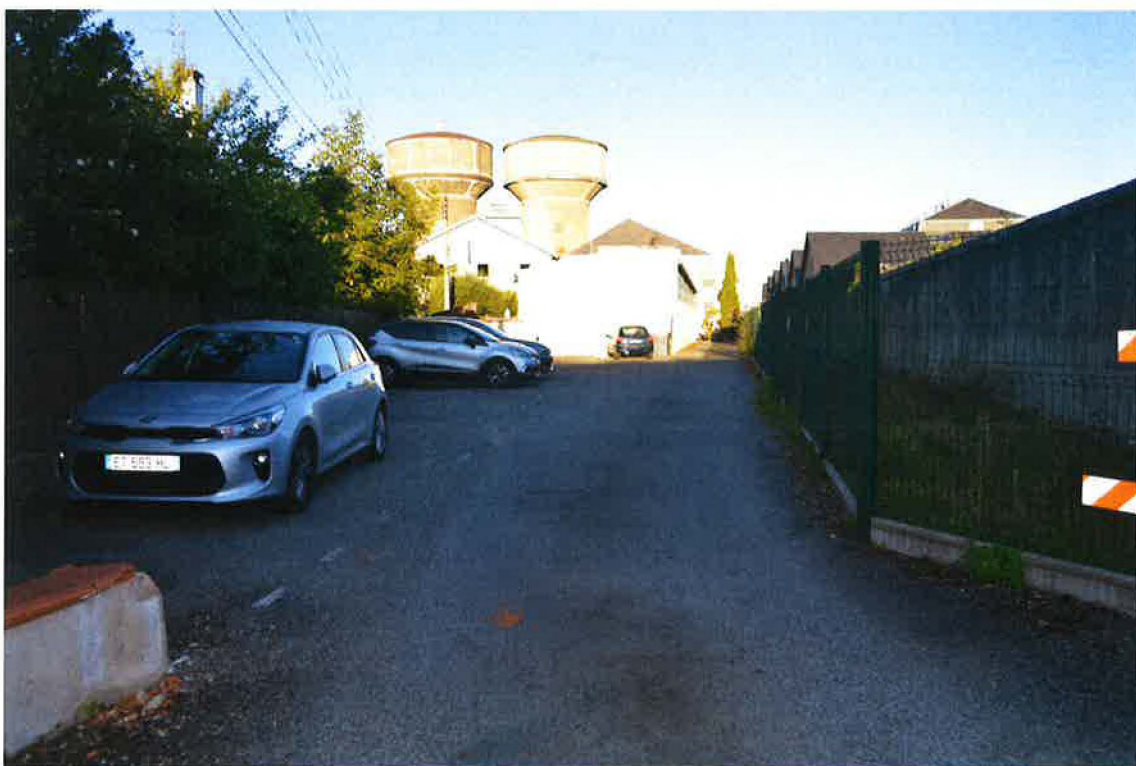
Photo n° 2

Le bâtiment au sein duquel se trouve l'habitation saisie, est un hangar ayant été aménagé, comprenant un ensemble d'habitation en nature de petits appartements côté Sud, accessible par une porte métallique donnant sur une cour intérieure. **(Voir photos n° 2 et 3)**

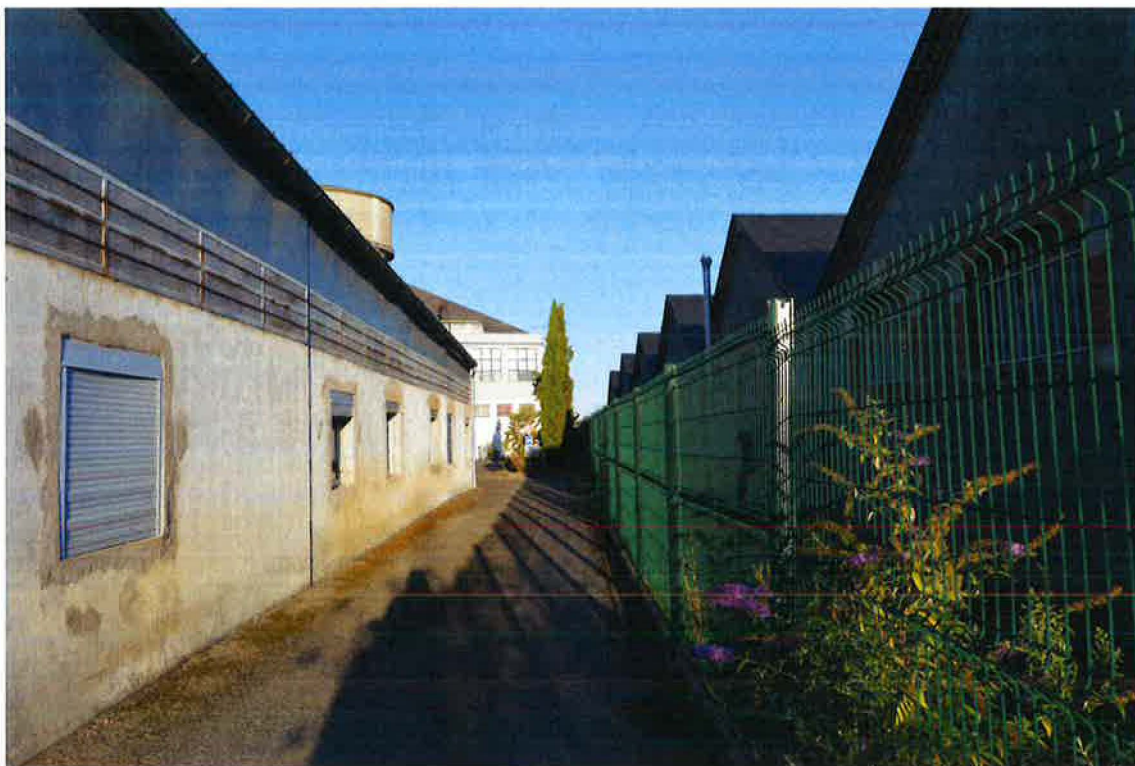
Photo n°3

Le tout attenant à une maison à usage d'habitation en limite Ouest. **(Voir photos n° 3 à 5)**

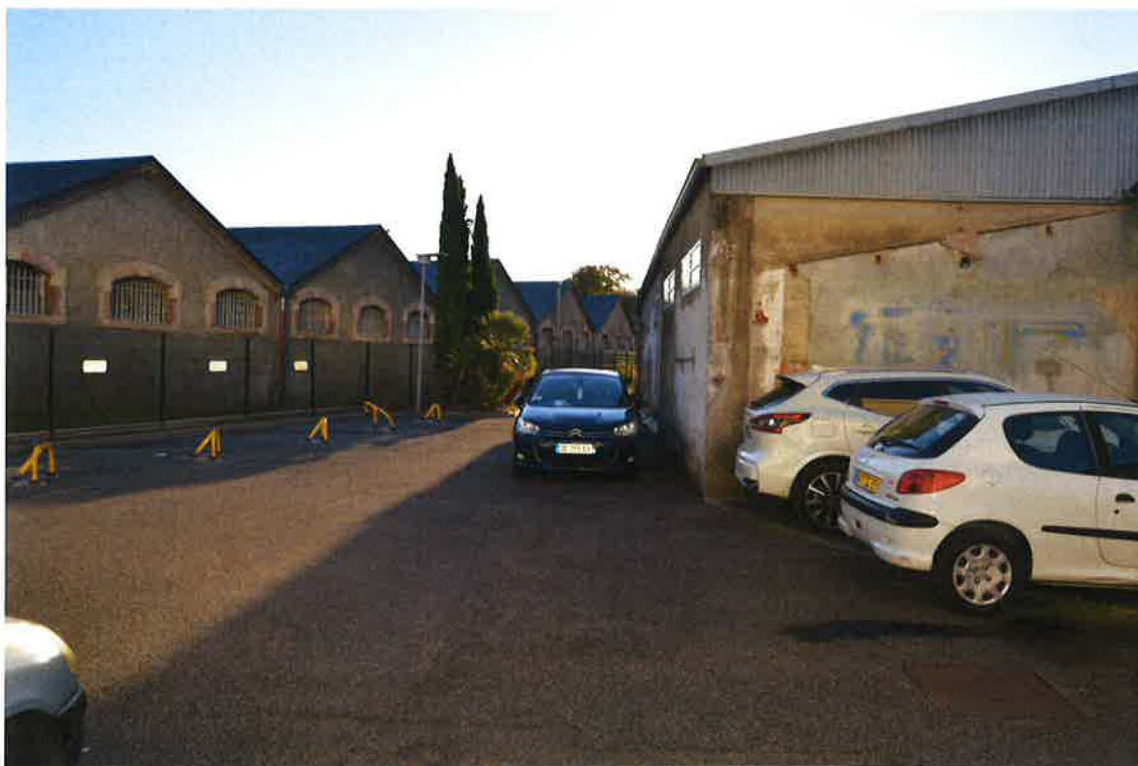
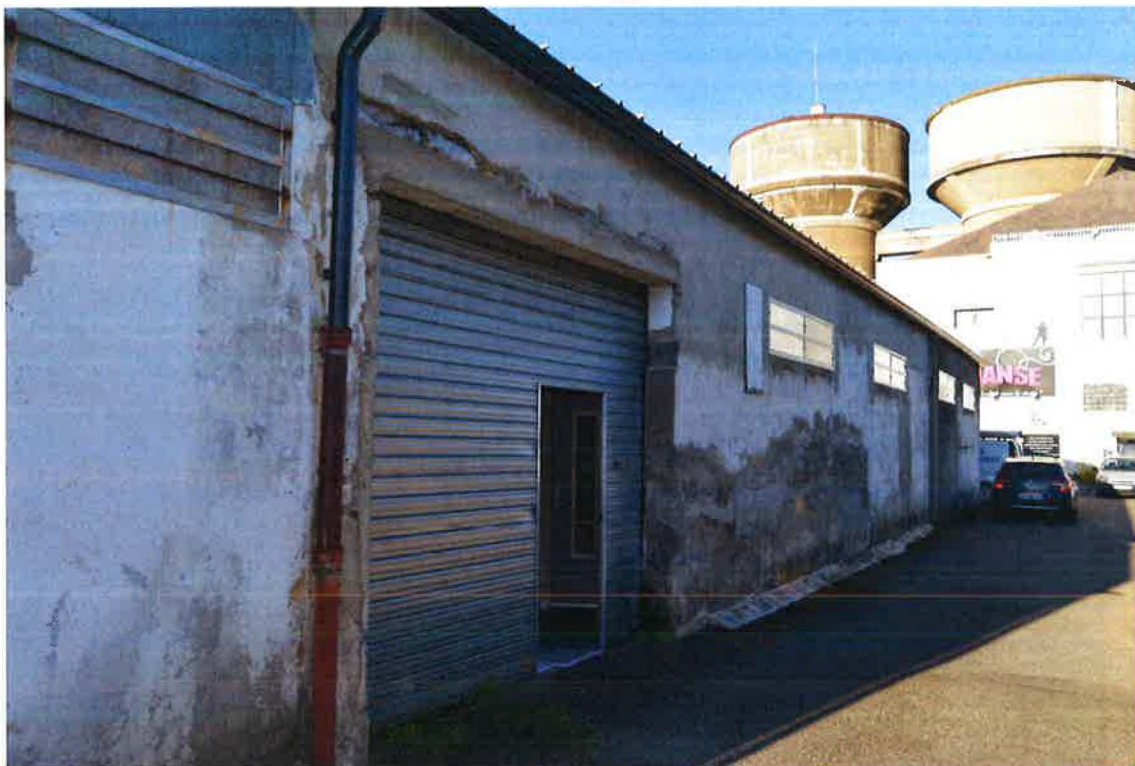
Le bâtiment objet de la saisie, en nature d'ancien hangar aménagé en local d'habitation, se trouve en extrémité Nord de ce bâtiment orienté en axe Est - Ouest et dans le prolongement des appartements précités. **(Voir photos n° 6 et 7)**

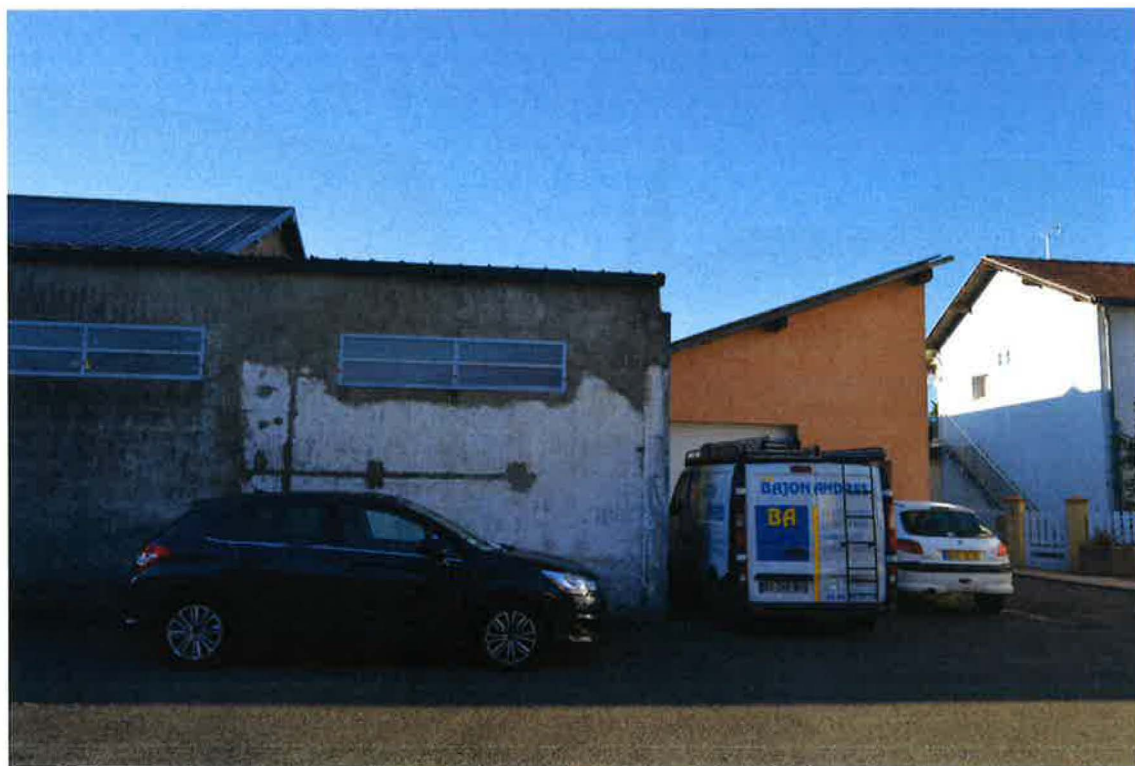
Photo n°8

Dans le prolongement Est de ce corps de bâtiment, se trouve une édification attenante non comprise dans la procédure de saisie et qui n'appartient pas à Madame xxx qui nous reçoit. **(Voir photo n° 8)**

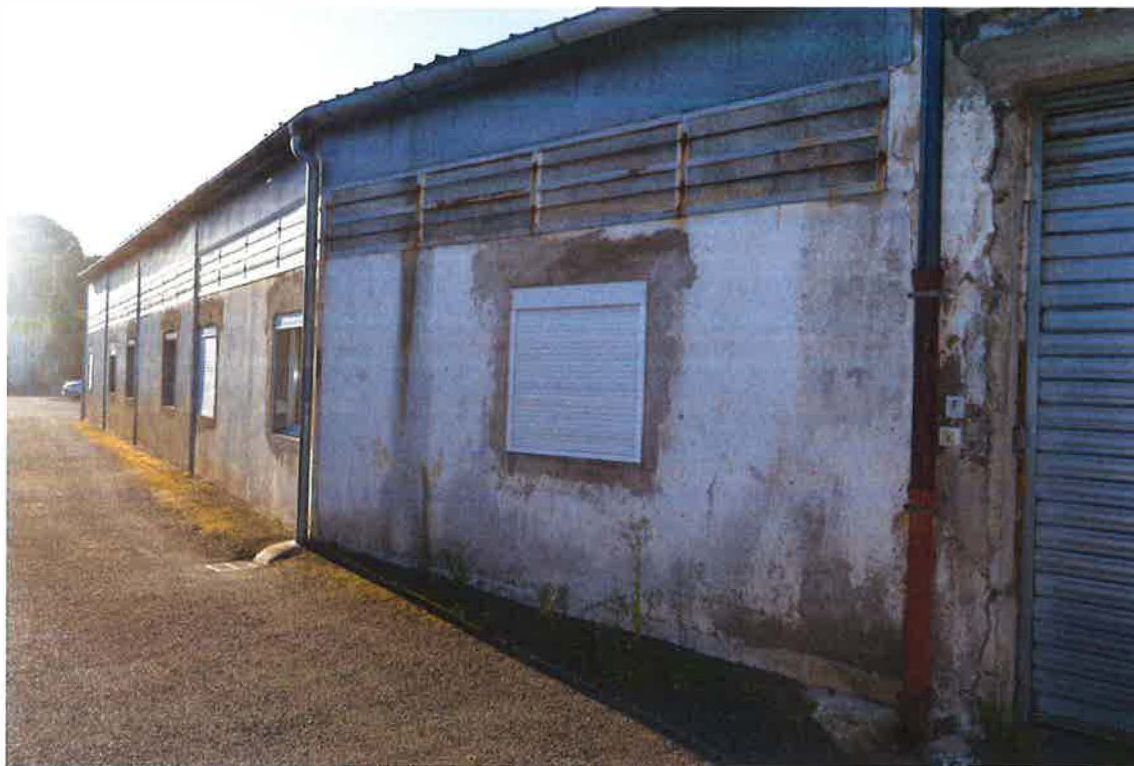
Photo n°9

Nous pouvons apercevoir, malgré tout, depuis cette cour et cette aire de parking, la toiture bacacier du bâtiment ainsi que la couverture de la maison à usage d'habitation implantée contre la façade Sud qui y est attenante. **(Voir photo n° 9)**

Le mur pignon Ouest est composé de tuiles et briques avec habillage ciment fendillé et traces de ragréage. **(Voir photos n° 9 et 10)**

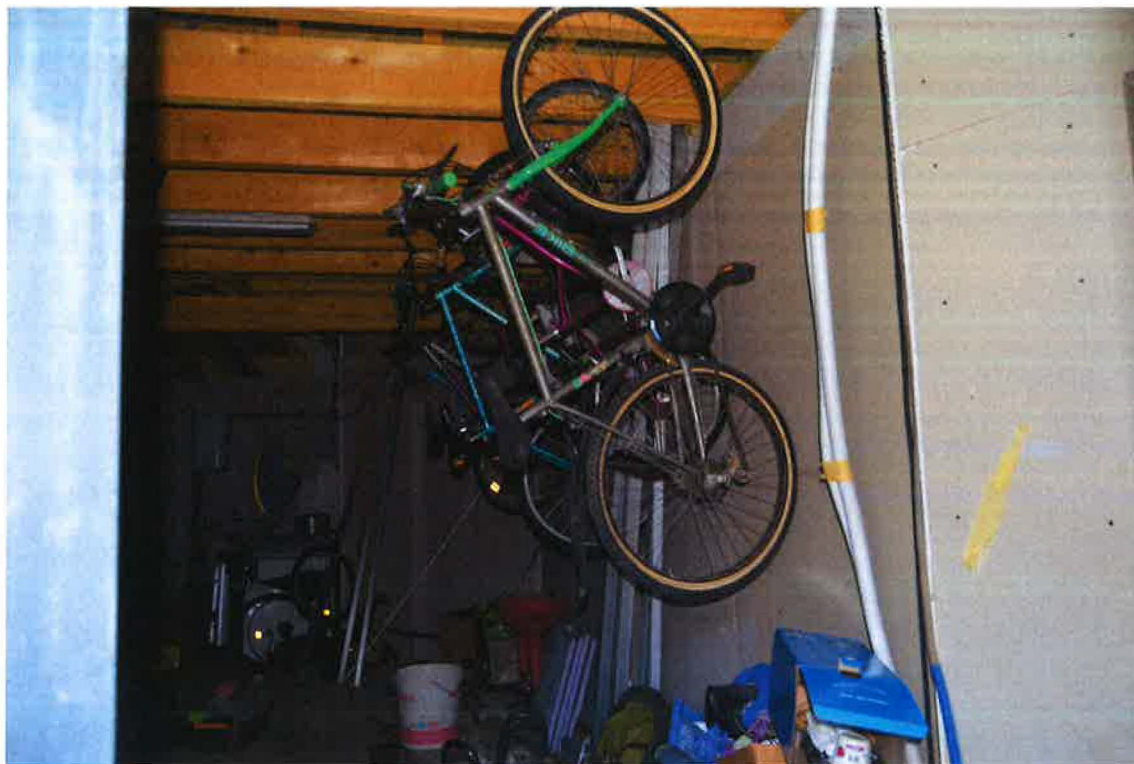
Photo n°13

Nous pouvons apercevoir depuis la zone habitation et au-dessus de ce garage une aire de stockage, sous-face constituée par un habillage lambris avec panneaux bacacier translucides et charpente métallique. **(Voir photo n° 13)**

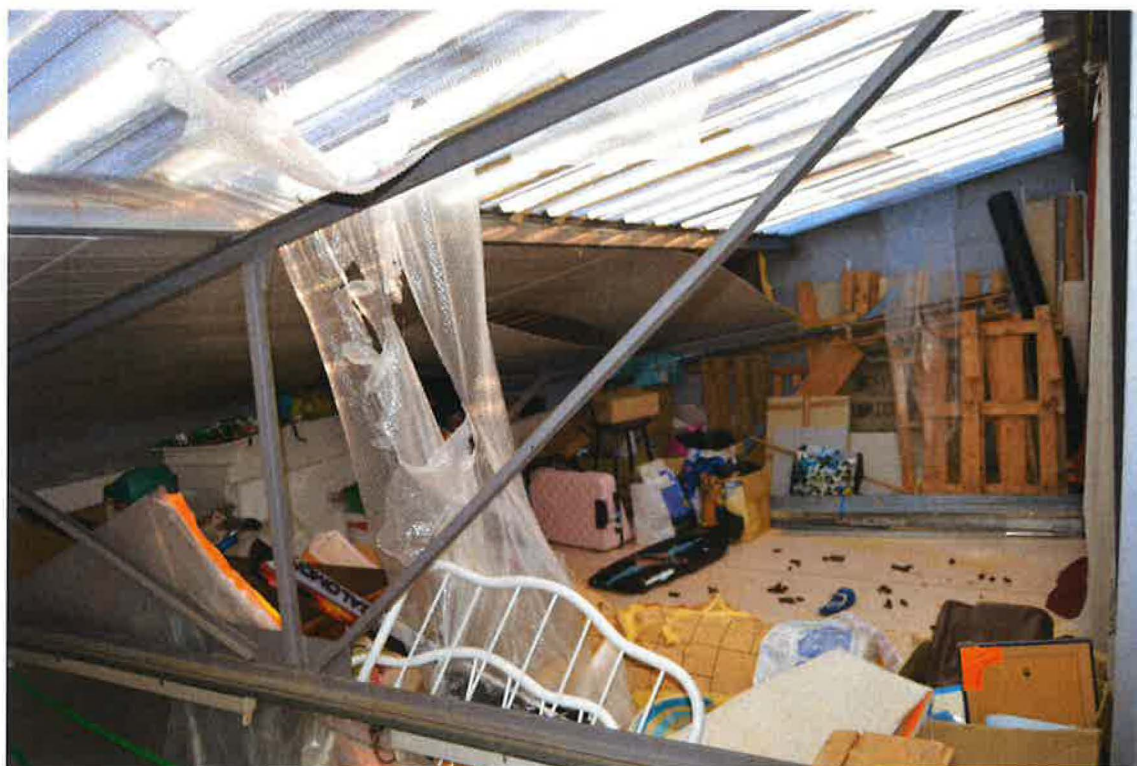
Photo n°14

Les murs sont composés de cloisons placoplâtre brut côté Est avec zone salle de bains en cours d'élaboration en partie centrale côté Est. **(Voir photo n° 14)**

Le mur Sud est composé de panneaux placoplâtre brut avec équipements cuisine : meubles hauts, meubles bas, four encastré, plan de travail avec évier simple bac et égouttoir alimenté en eau par robinet mitigeur et contre ce même mur Sud, présence de radiateur côté Est ainsi que d'un petit cagibi avec tableau électrique implanté en partie centrale. **(Voir photos n° 14 à 17)**

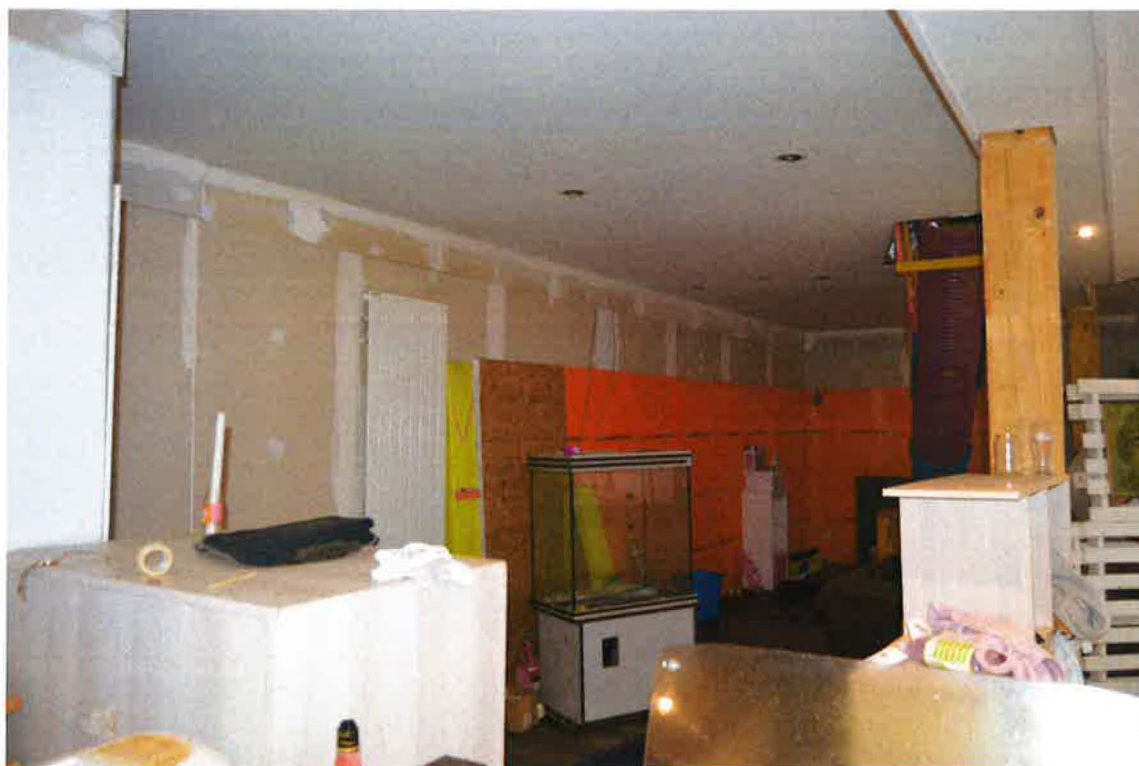
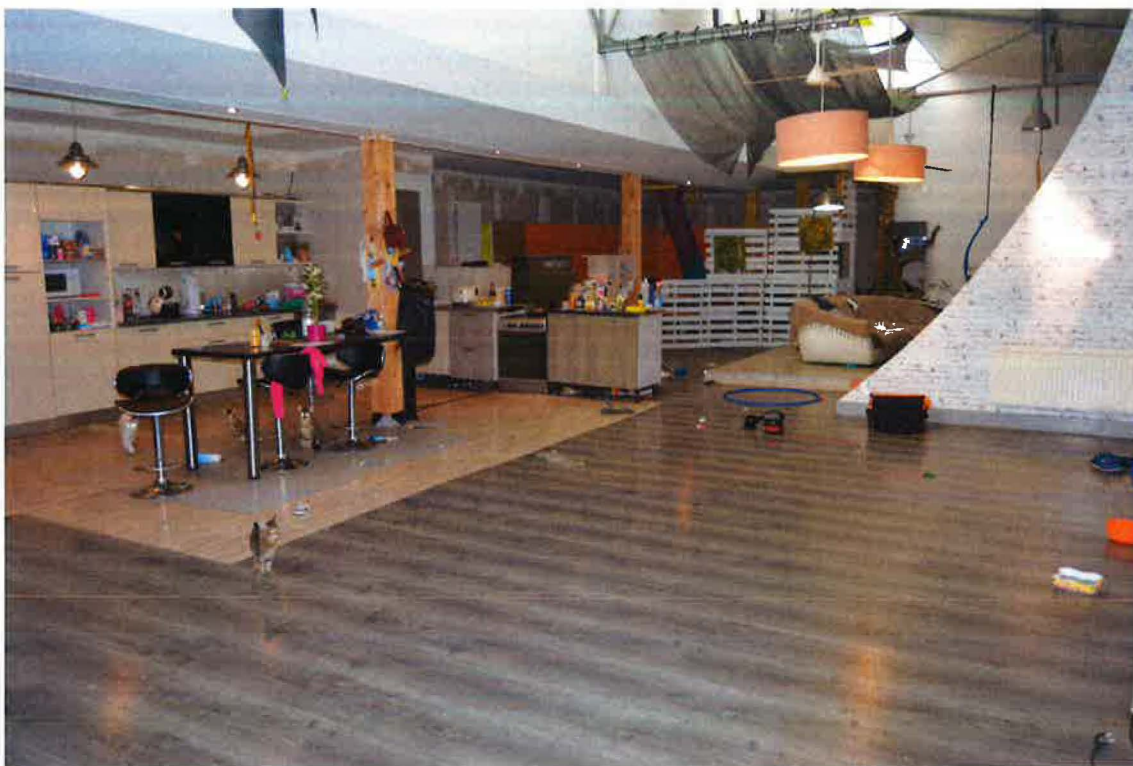
Le tout sur une dalle brute de ciment recouverte de linoleum et plancher flottant. **(Voir photos n° 18 et 19)**

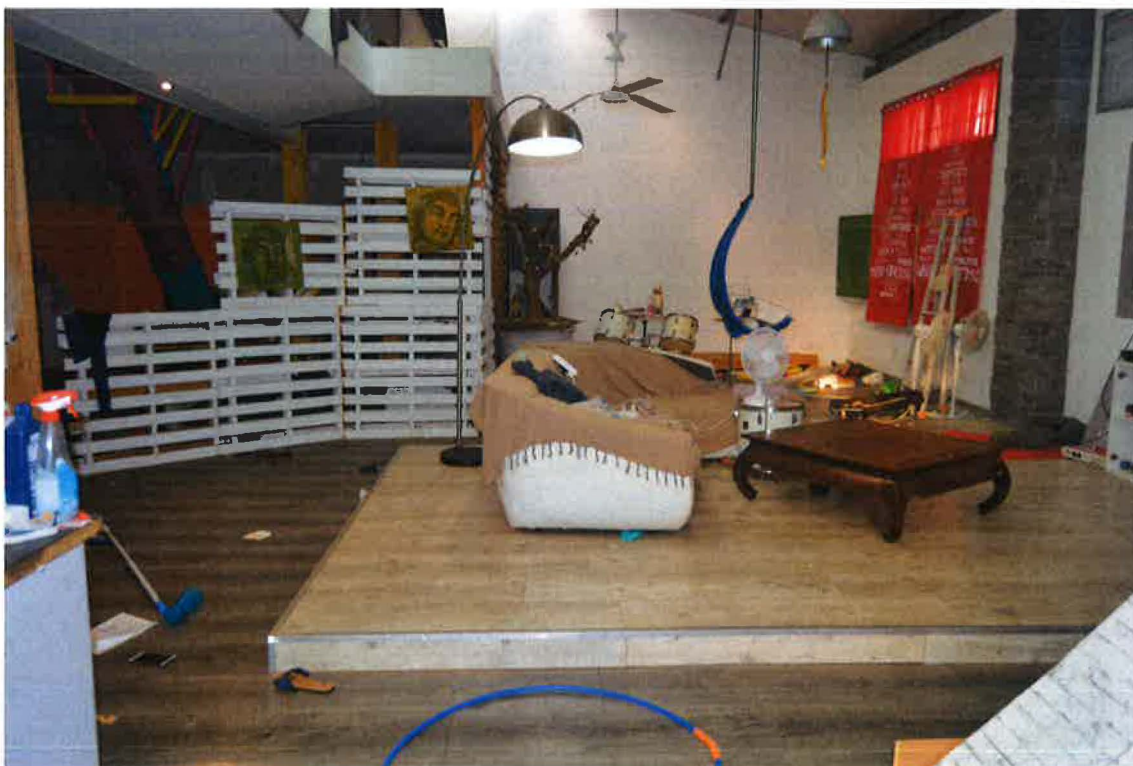
Photo n°20

Le mur Ouest de cette pièce est, en partie, peint côté Sud et brut de placoplâtre côté Nord. **(Voir photo n° 20)**

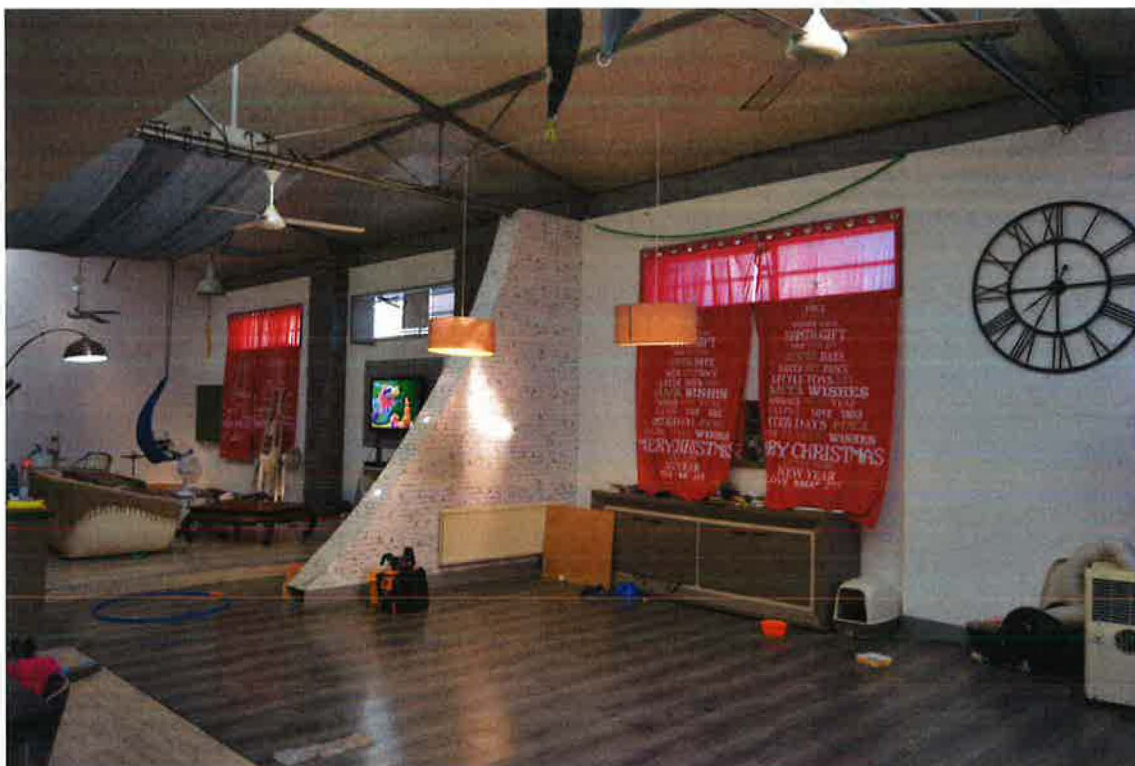
Photo n°23

L'accès s'effectue par un escalier bois implanté en limite Sud-est, lequel permet d'accéder à l'étage. **(Voir photo n° 23)**

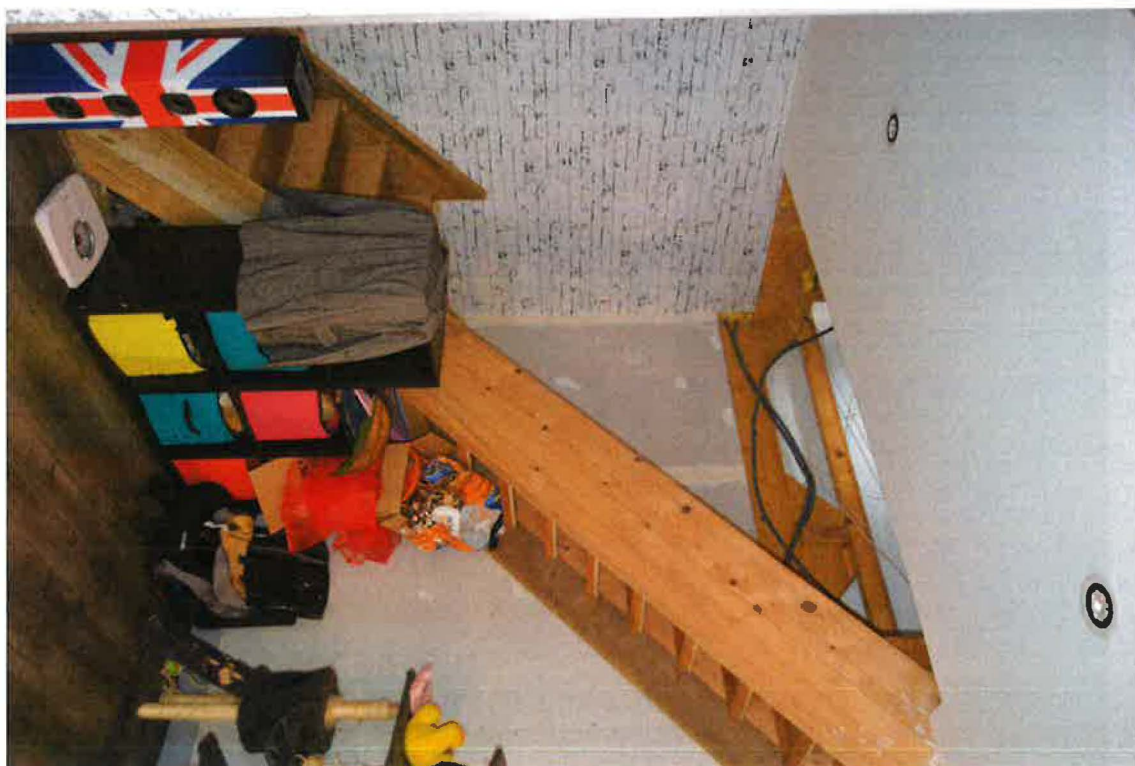
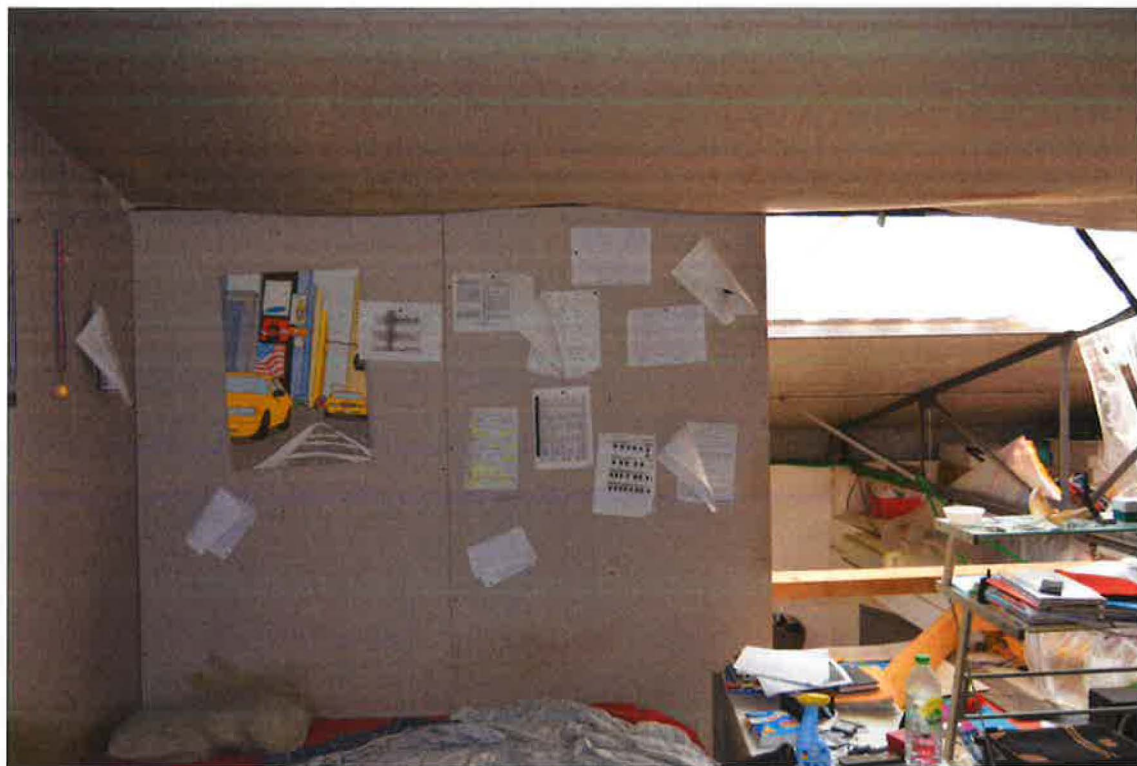
L'étage comprend la zone située côté Est implantée au-dessus du garage avec coin couchage composé d'un lit et zone de stockage; murs bruts; sur sol panneaux isorels. **(Voir photos n° 24 et 25)**

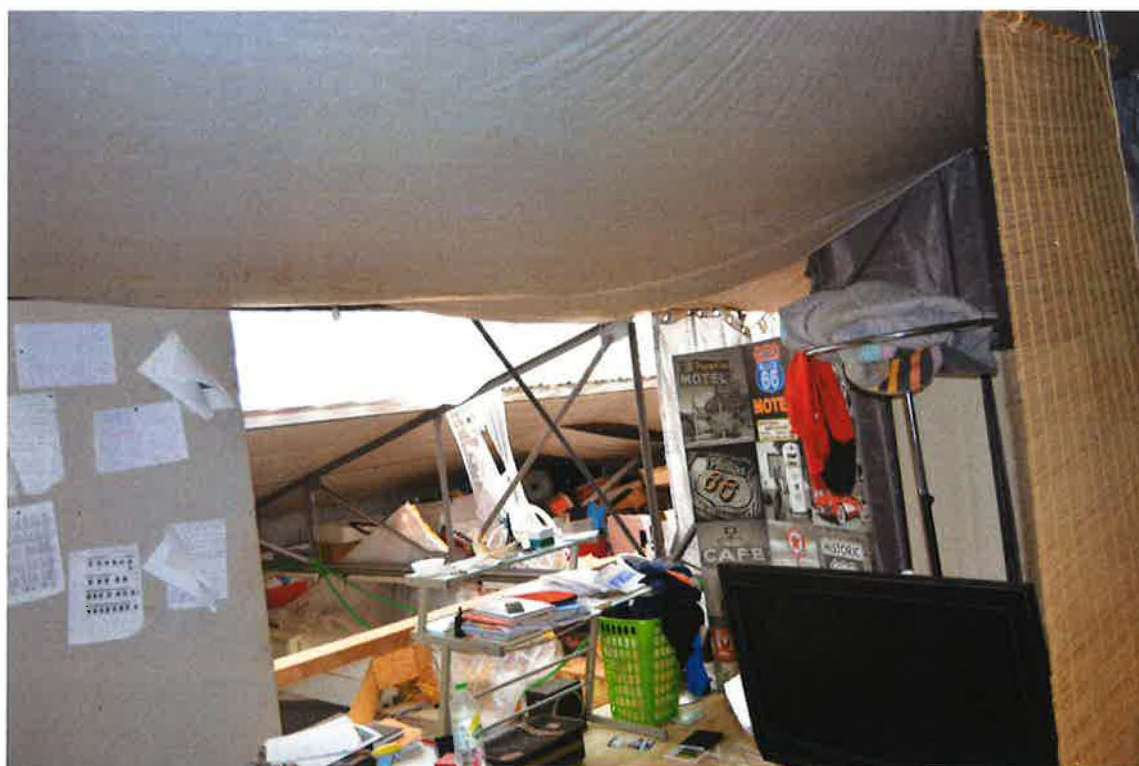
Photo n°26

La sous-face de toiture étant constituée par la sous-face du bacacier côté Est, se trouve au niveau de la zone couchage centrale isolée par de la laine de verre en cours de pose. **(Voir photo n° 26)**

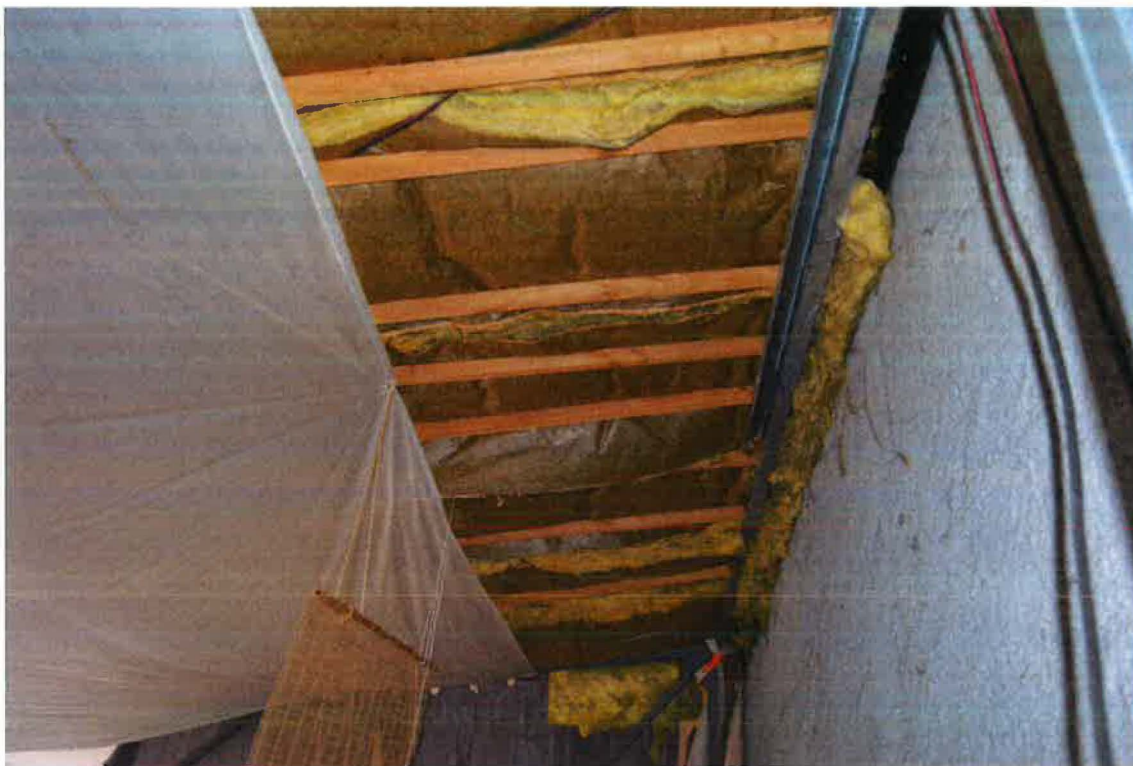
Photo n°27

En partie Nord, présence de panneaux de placoplâtre posés permettant de couper la pièce de la zone à vivre située en bas. **(Voir photo n° 27)**

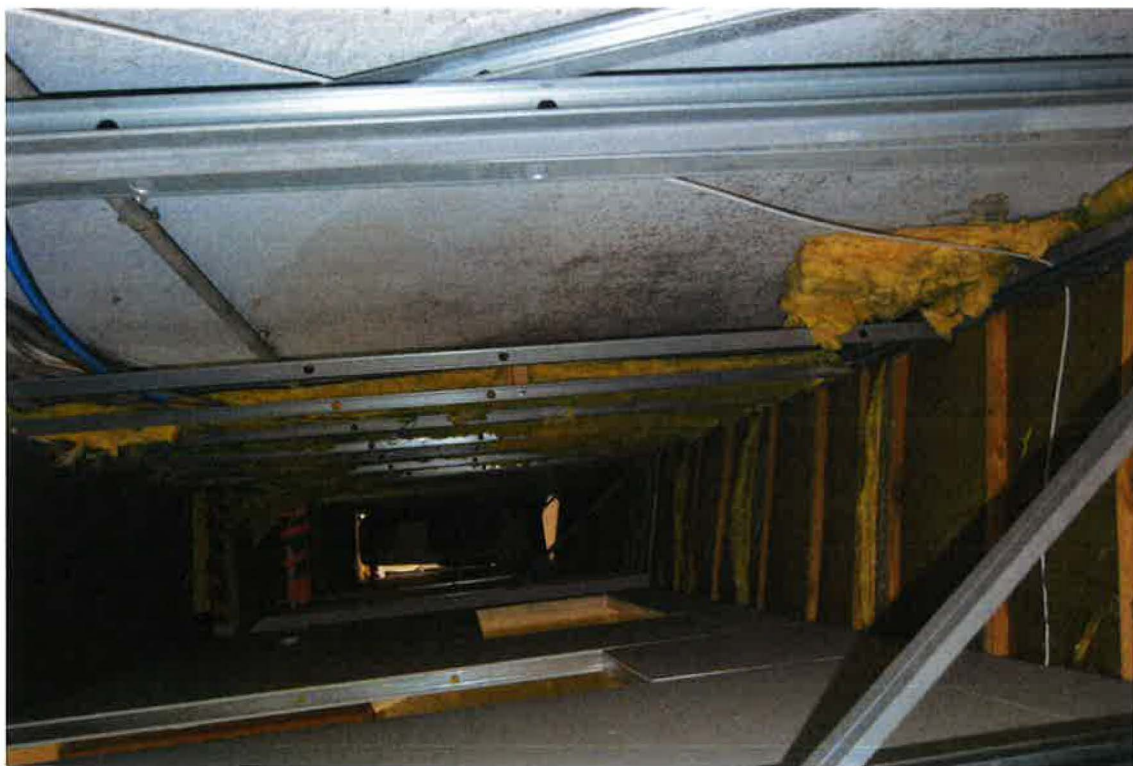
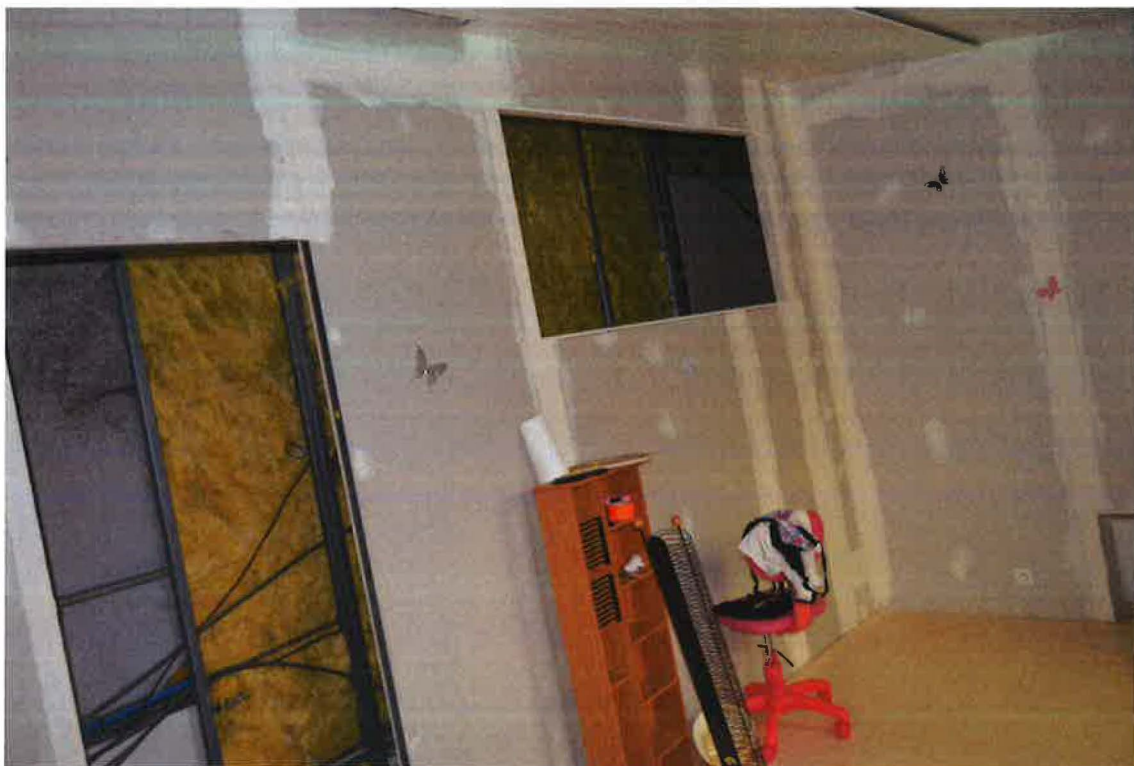
En limite Est, présence d'une pièce fermée sans porte brute de placoplâtre non peint; sur sol panneaux isorels. **(Voir photos n° 28 et 29).**

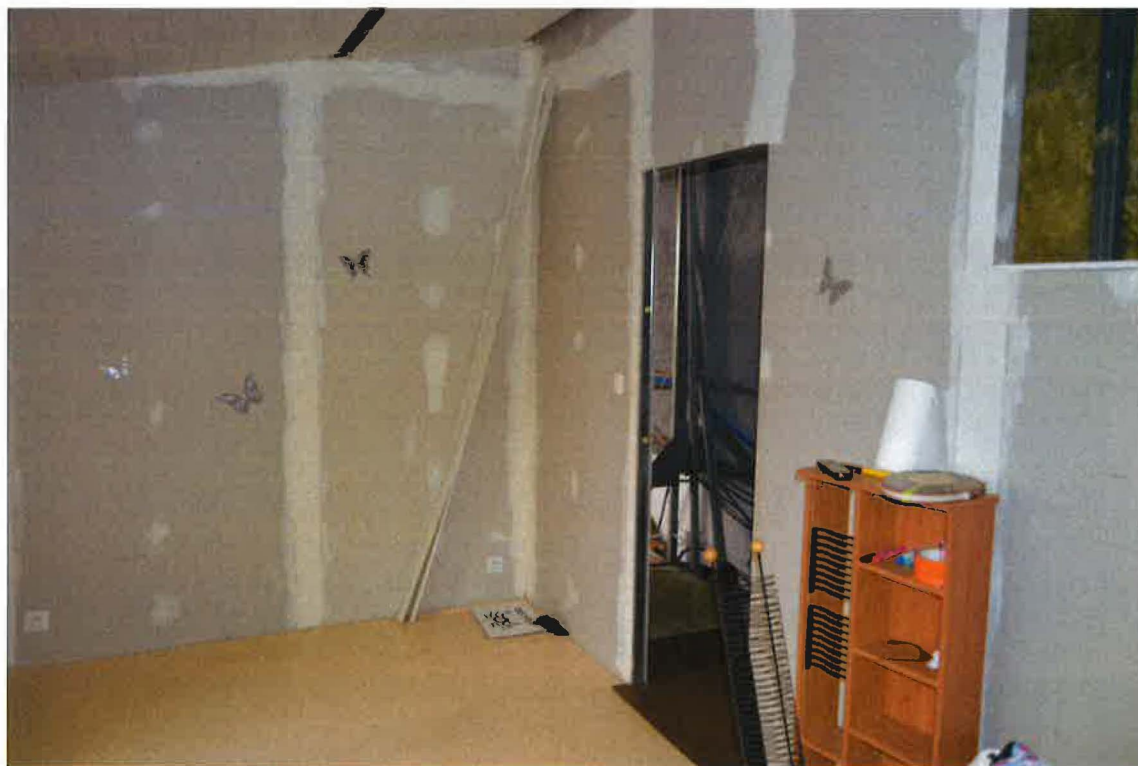
Photo n° 30

Le fait que cette pièce soit constituée de murs placoplâtre crée de fait un couloir implanté selon l'axe Est- Ouest contre le mur Sud. **(Voir photo n° 30)**

Etant précisé que le mur Nord se trouve, lui, à cet endroit ainsi que dans la pièce qui suit côté Ouest, isolé par la pose de panneaux de placoplâtre non peint et se trouve dans son prolongement une plateforme aménagée en coin couchage. **(Voir photos n° 30 à 34)**

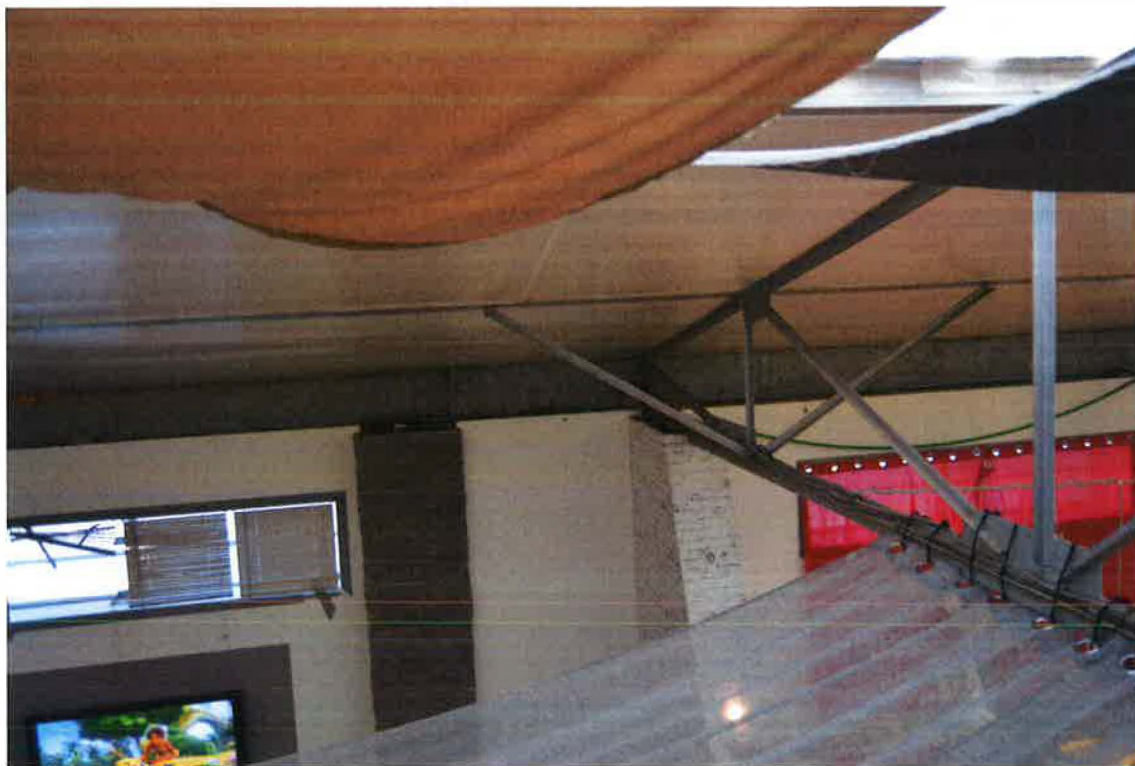
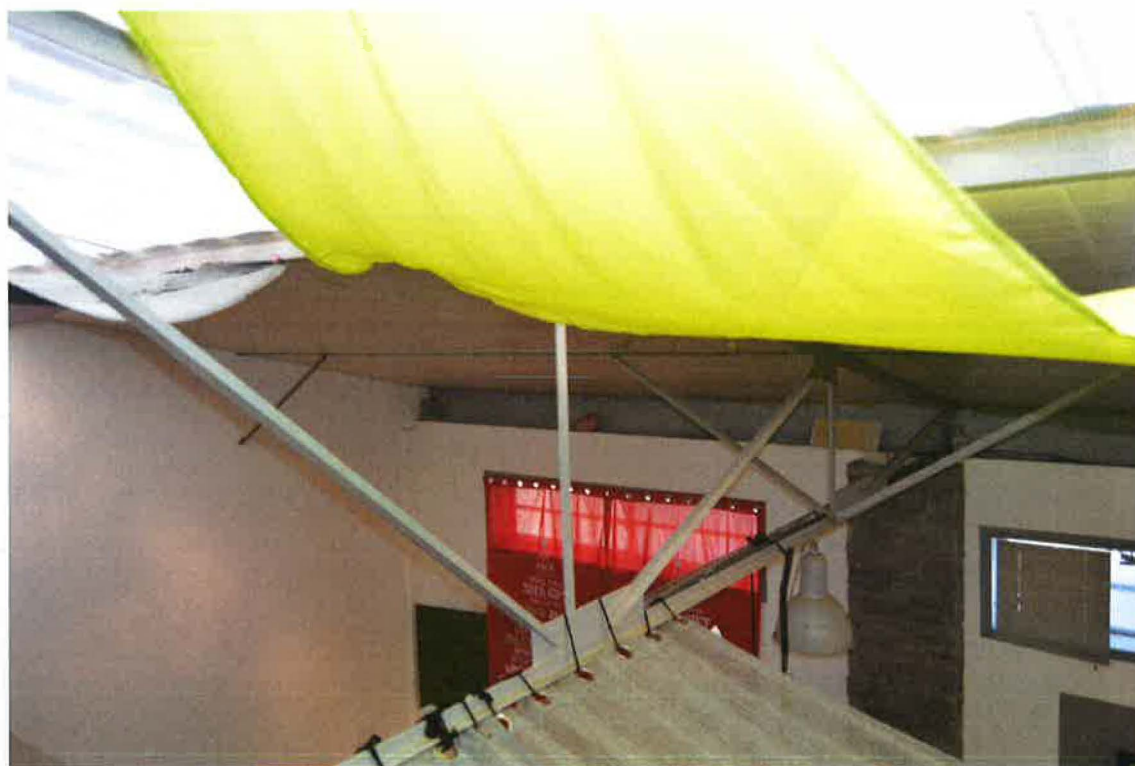
Depuis cette plateforme implantée en limite Ouest, nous pouvons avoir un point de vue sur le bas du local. **(Voir photos n° 35 et 36)**
