### PROCES VERBAL DE CONSTAT

**PROCES-VERBAL DESCRIPTIF**

**L'AN DEUX MILLE VINGT et le VINGT-SIX NOVEMBRE**

Avons été requis de dresser procès-verbal descriptif d'un bien situé commune de LOURDES (65100) cadastré dite commune section BS n°282, 11 Rue des Peyroux à LOURDES (65100).

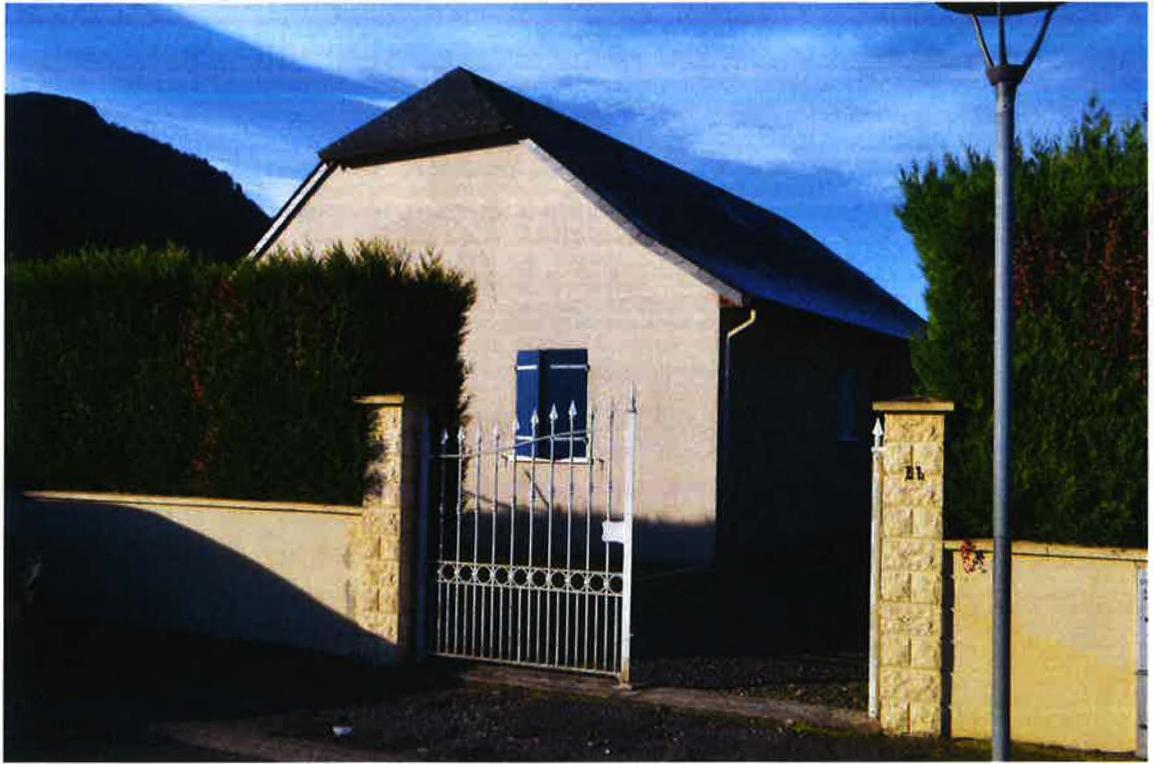
Photo n°1

La maison à usage d'habitation de forme rectangulaire est orientée selon un axe Est / Ouest comprenant en partie dans le prolongement de la façade Ouest une piscine. L'ensemble est implanté sur une parcelle de forme rectangulaire située en bordure Ouest de la voie publique dont elle est séparée par un muret ciment surmonté d'une haie végétale. Elle est accessible par un portail métallique double battant. **(Voir photo n°1)**

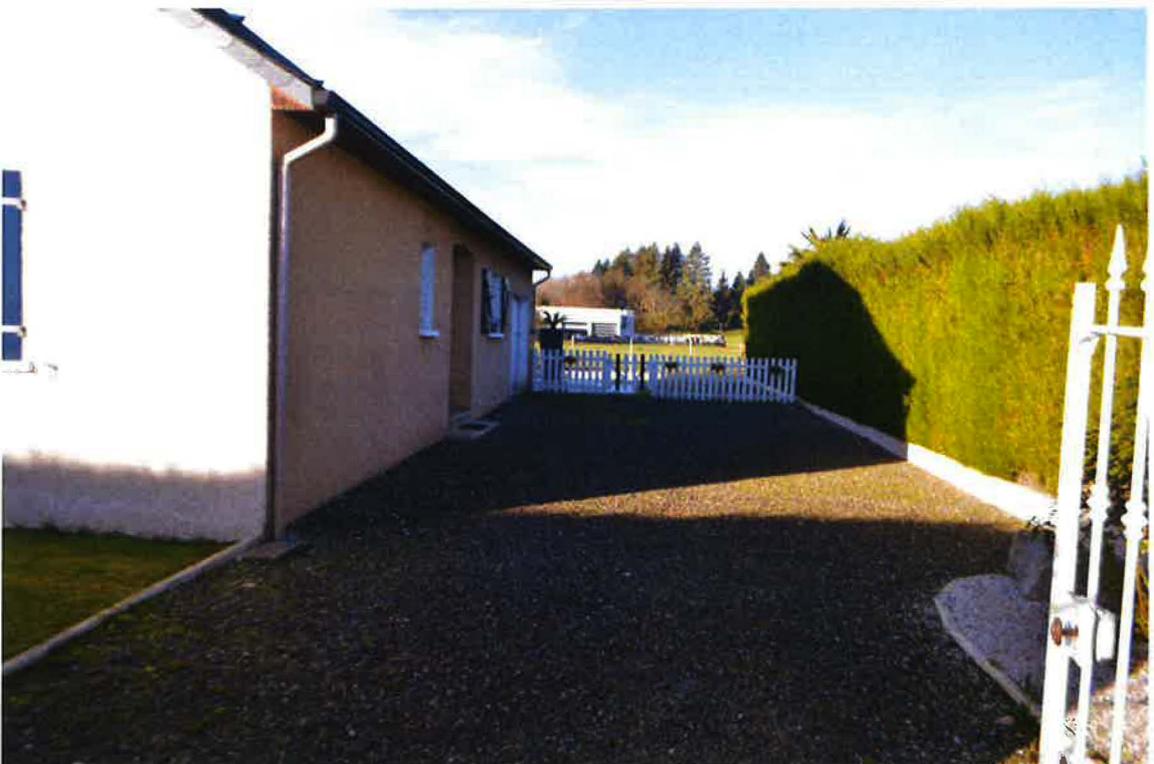
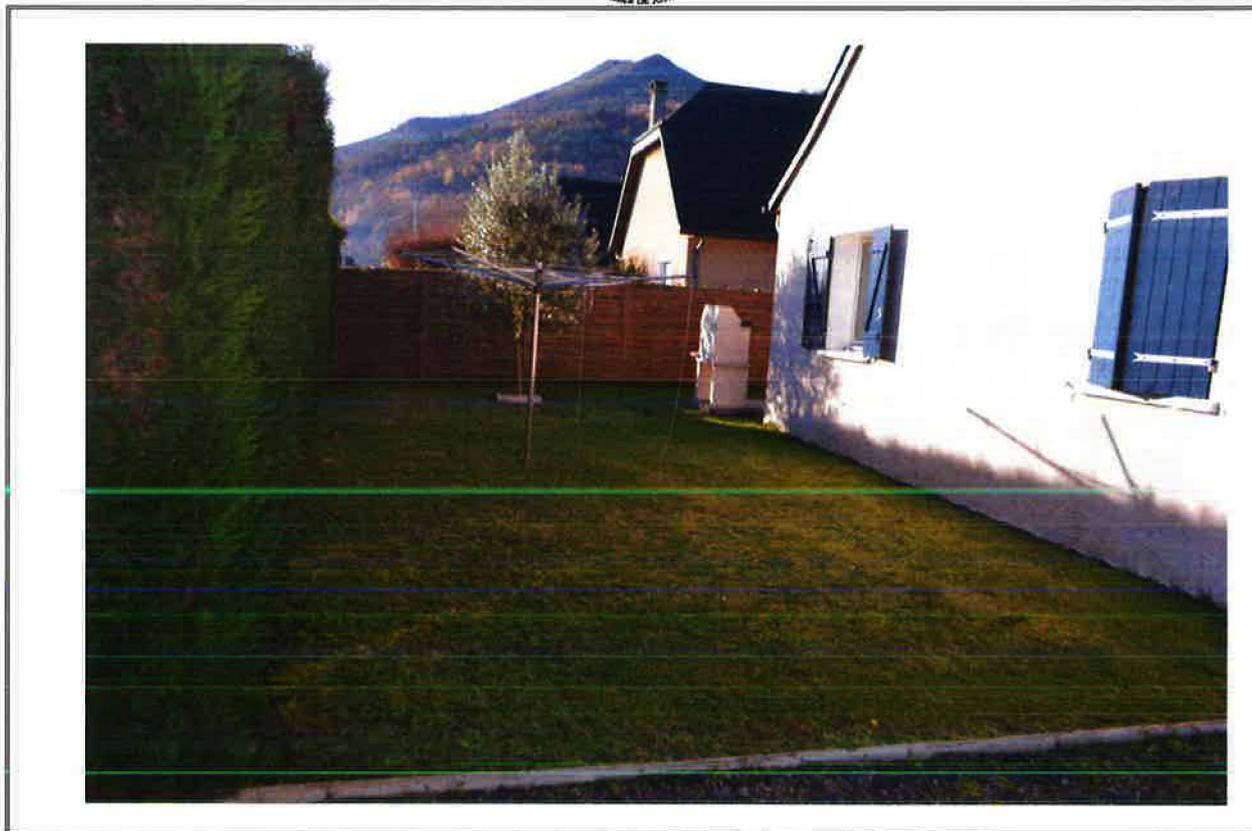
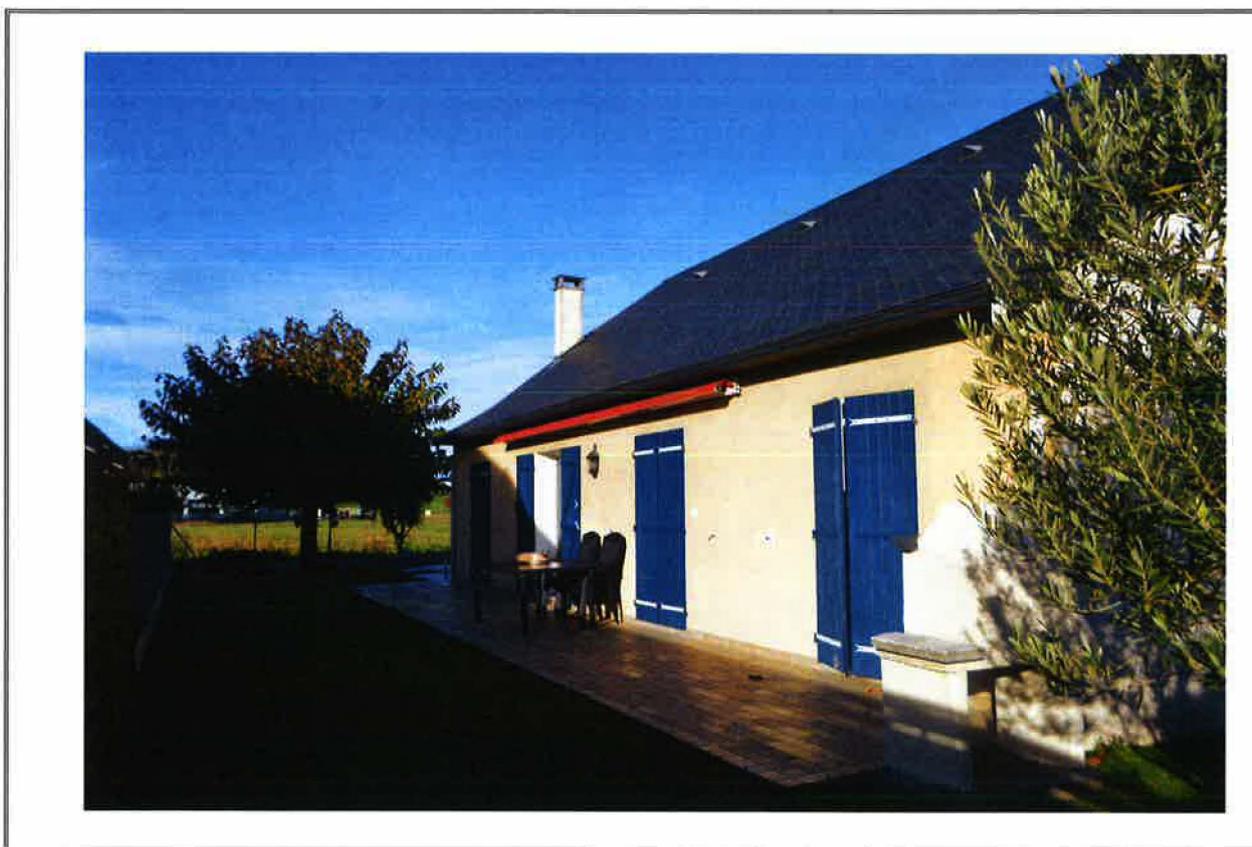
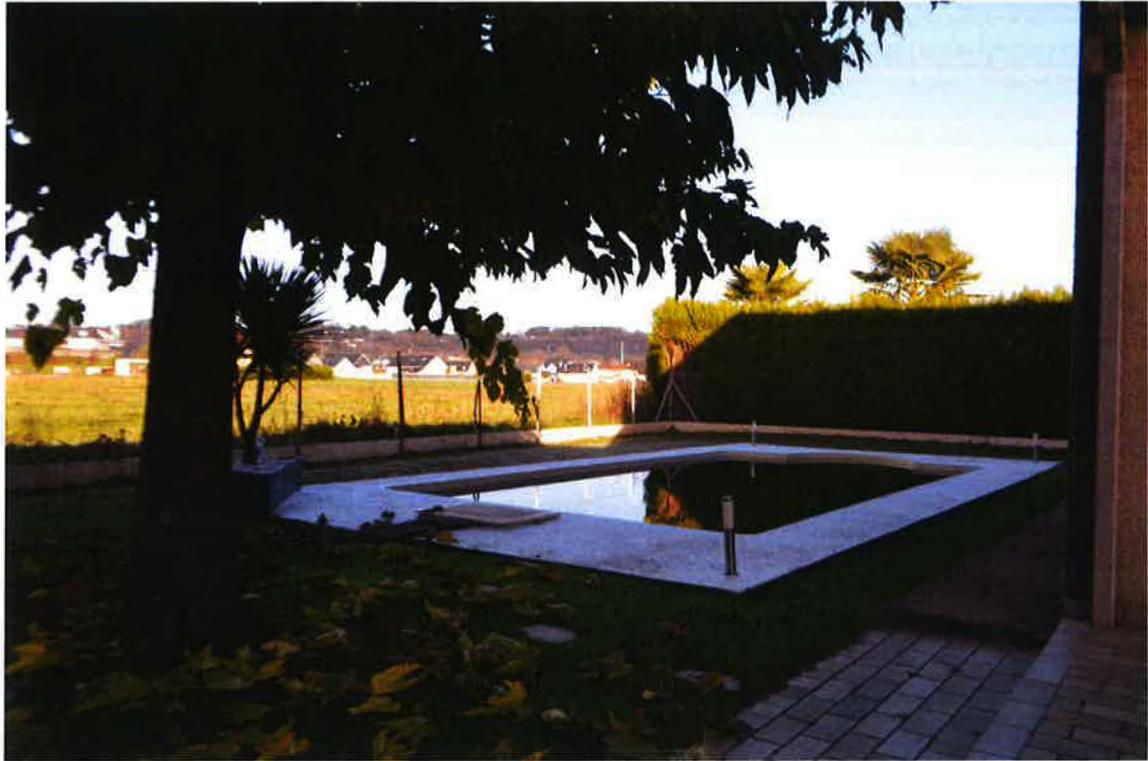
Depuis le portail côté Est, nous gagnons la cour intérieure engravillonnée située côté Nord, en retrait Sud de laquelle se trouve la maison à usage d'habitation ceinturée par une bande de terrain en herbe avec arbustes côtés Ouest, Est et Sud. **(Voir photos n°2 à 5)**

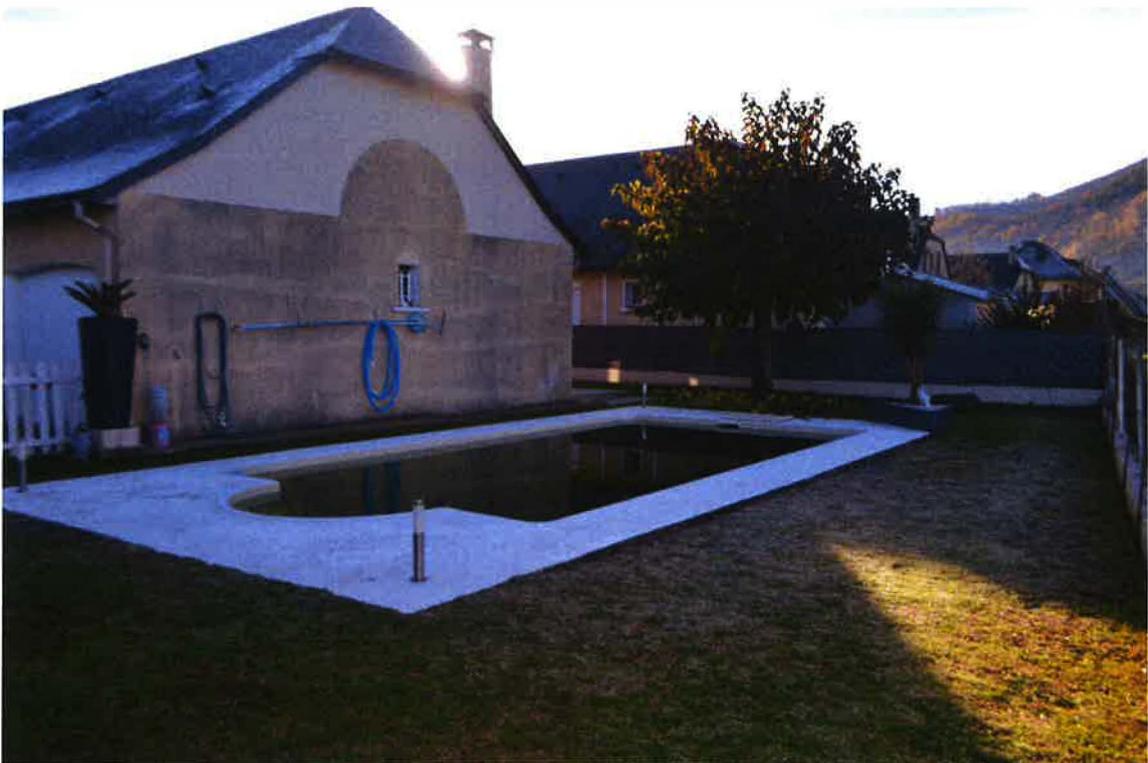
Photo n°6

En partie latérale Ouest se trouve une piscine ciment brut avec bassin équipé de quatre points lumineux avec système de filtration. **(Voir photo n°6)**

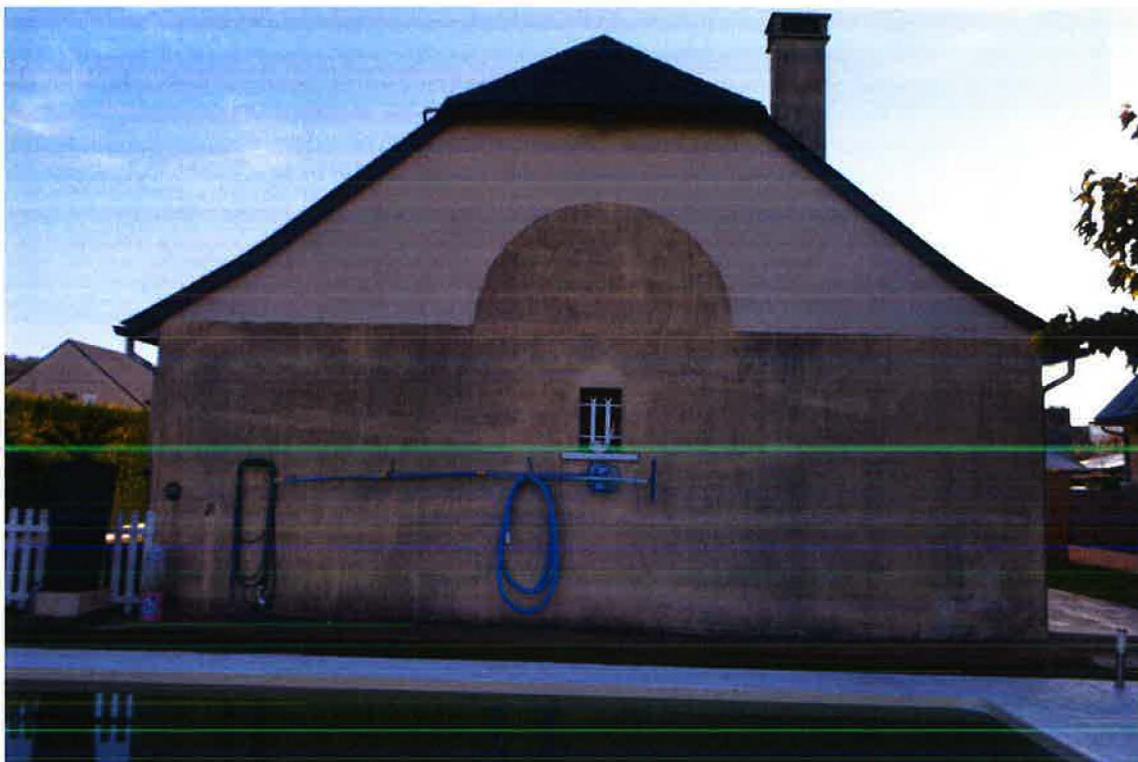
Photo n°7

Le mur Ouest comprend une ouverture type fenestron avec ferronnerie de protection, un robinet extérieur et un interrupteur. **(Voir photo n°7)**

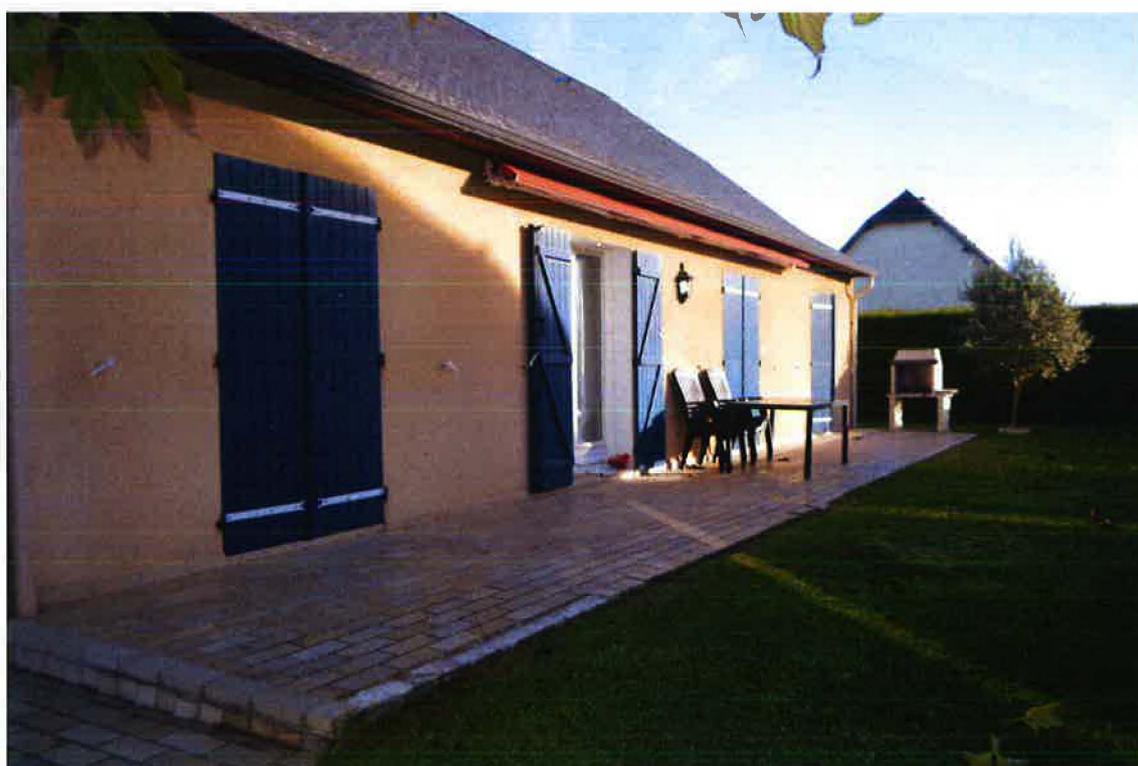
Photo n°8

La façade Sud est percée de quatre ouvertures type porte-fenêtre pouvant être occultées par des volets bois peints. Cette façade comprend un point lumineux et un store banne tandis que la maison se prolonge par une terrasse constituée de carrelage sur dalle ciment. **(Voir photo n°8)**

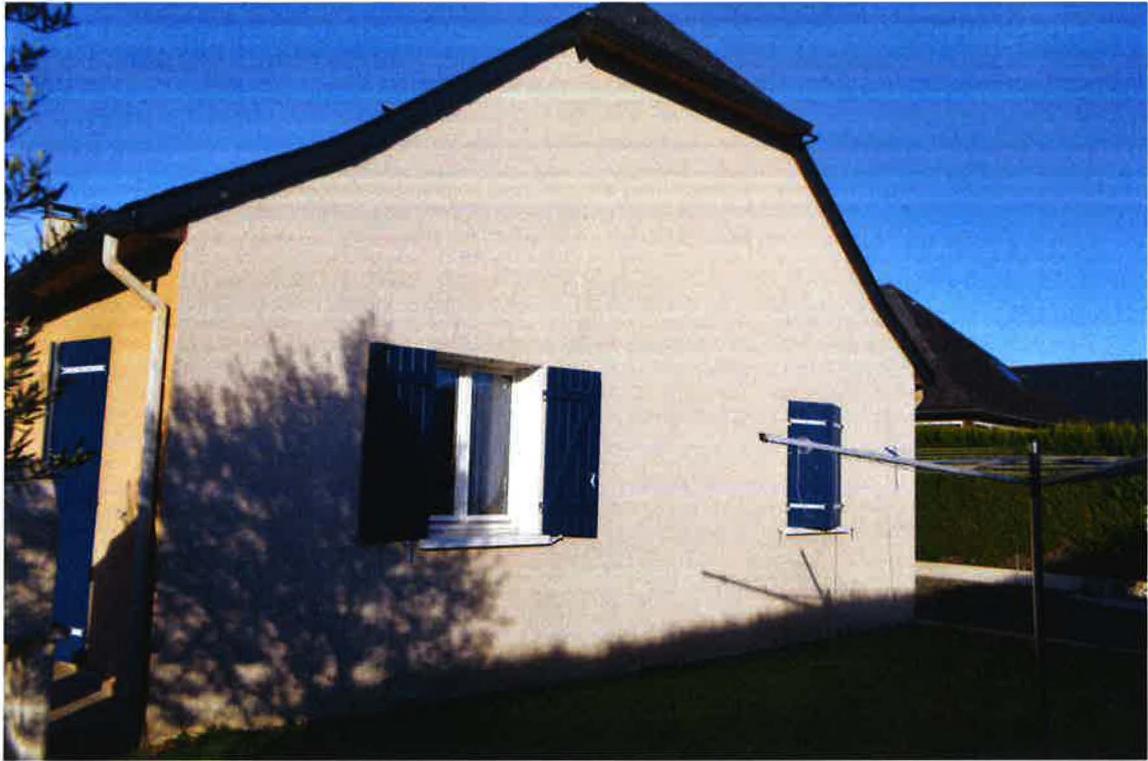
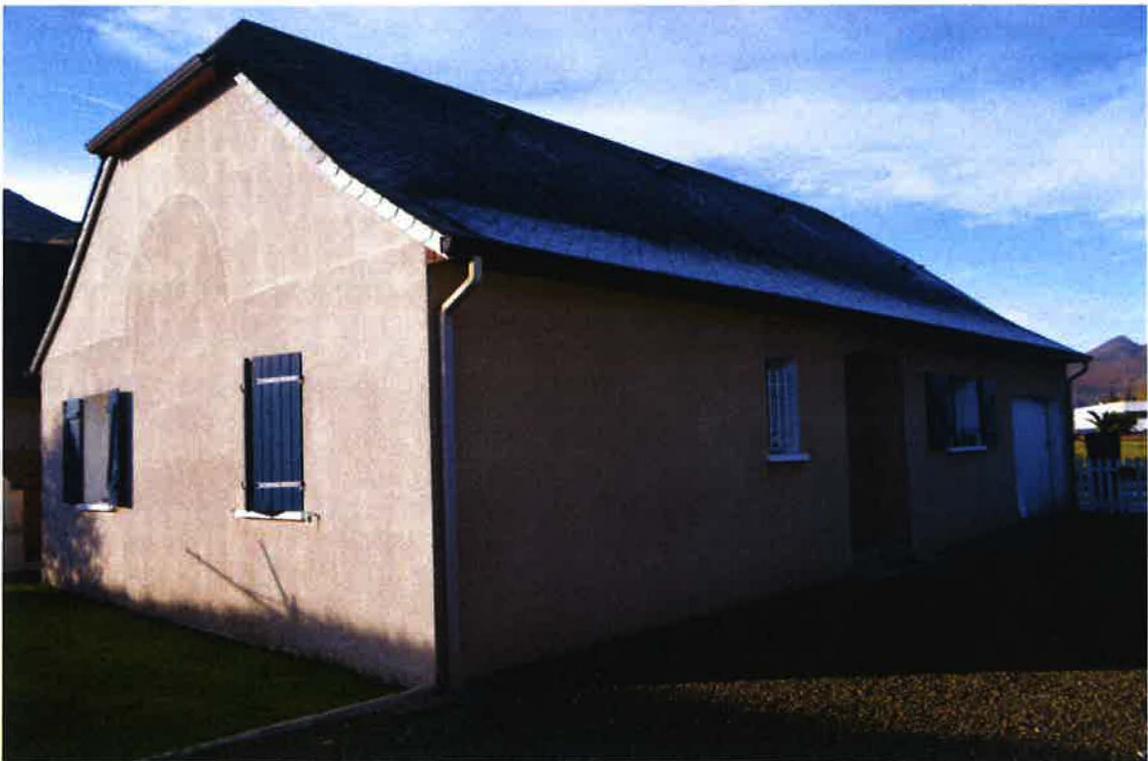
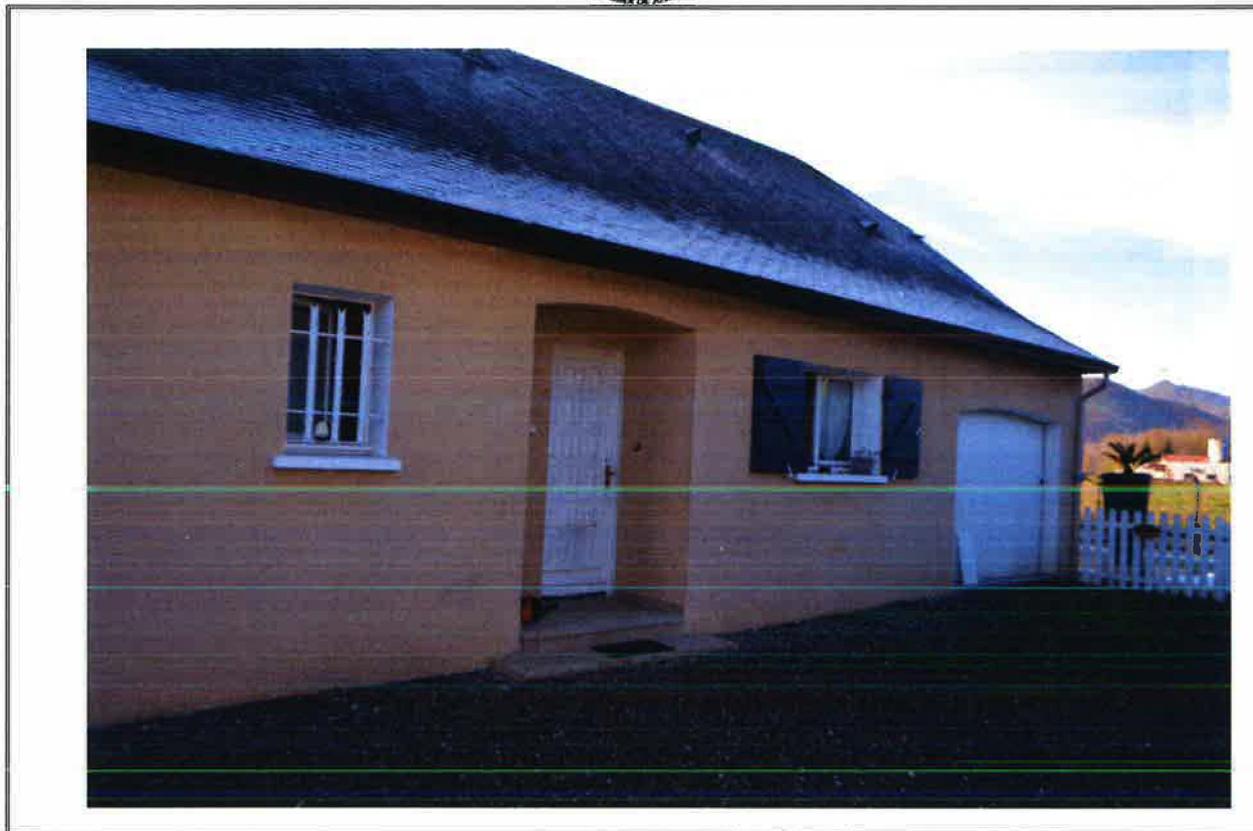
L'accès à la maison s'effectue par une marche carrelée. **(Voir photos n°9 à 11)**

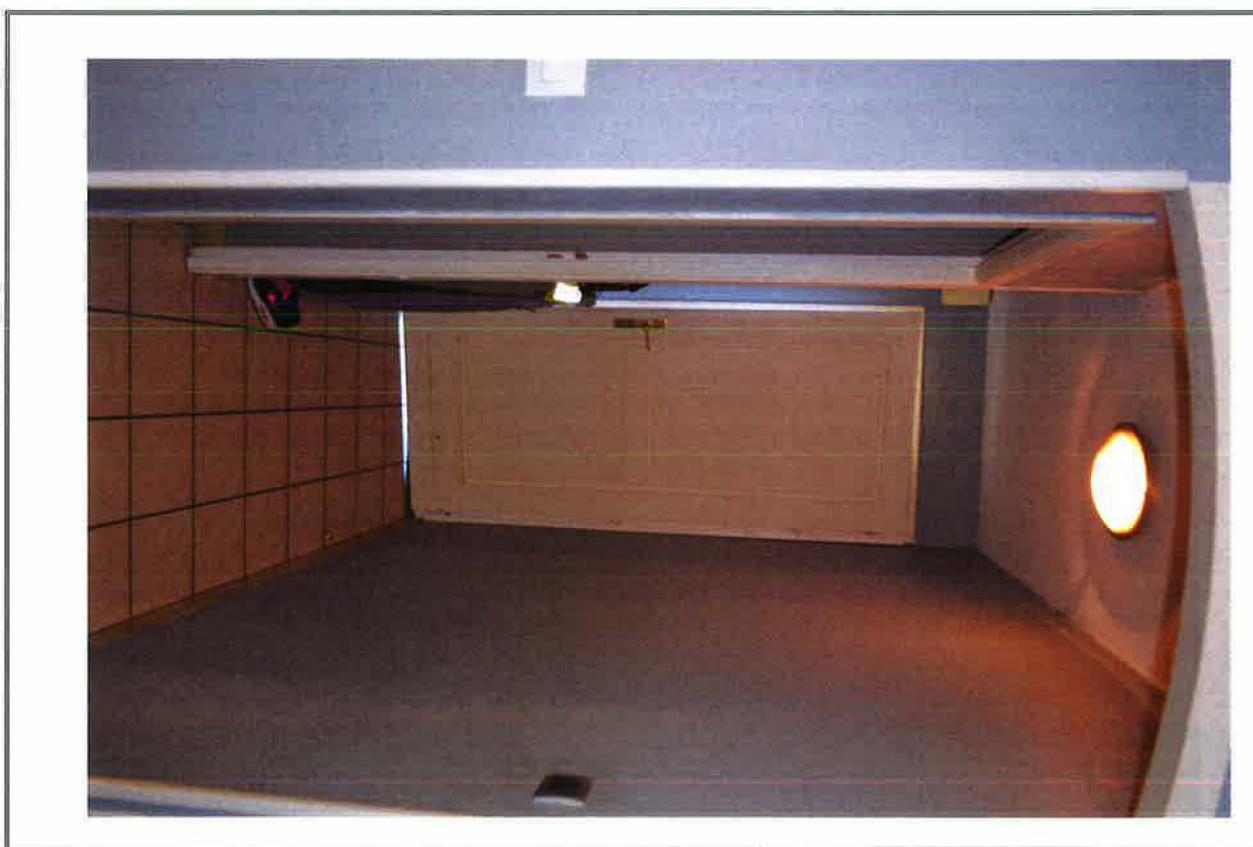
Photo n°12

Eclairage : demi-globe lumineux. **(Voir photo n°12)**

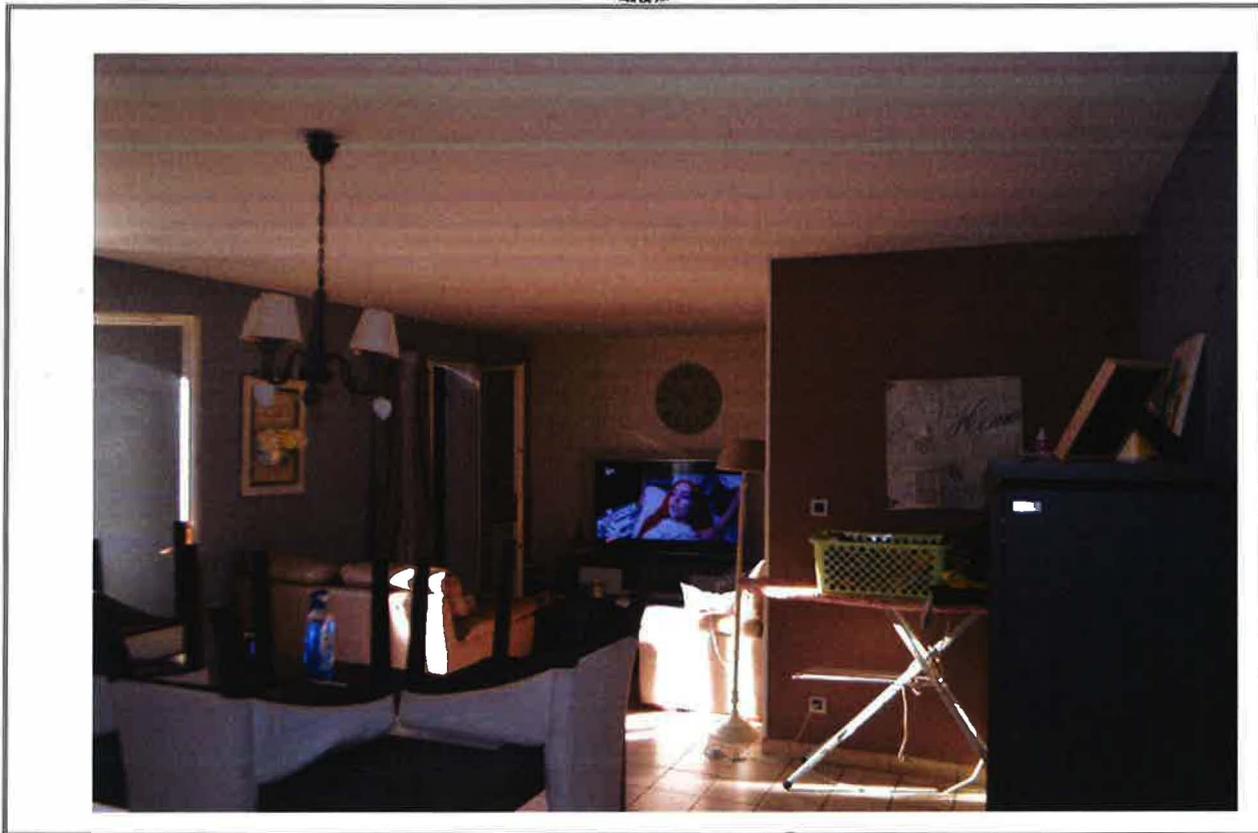
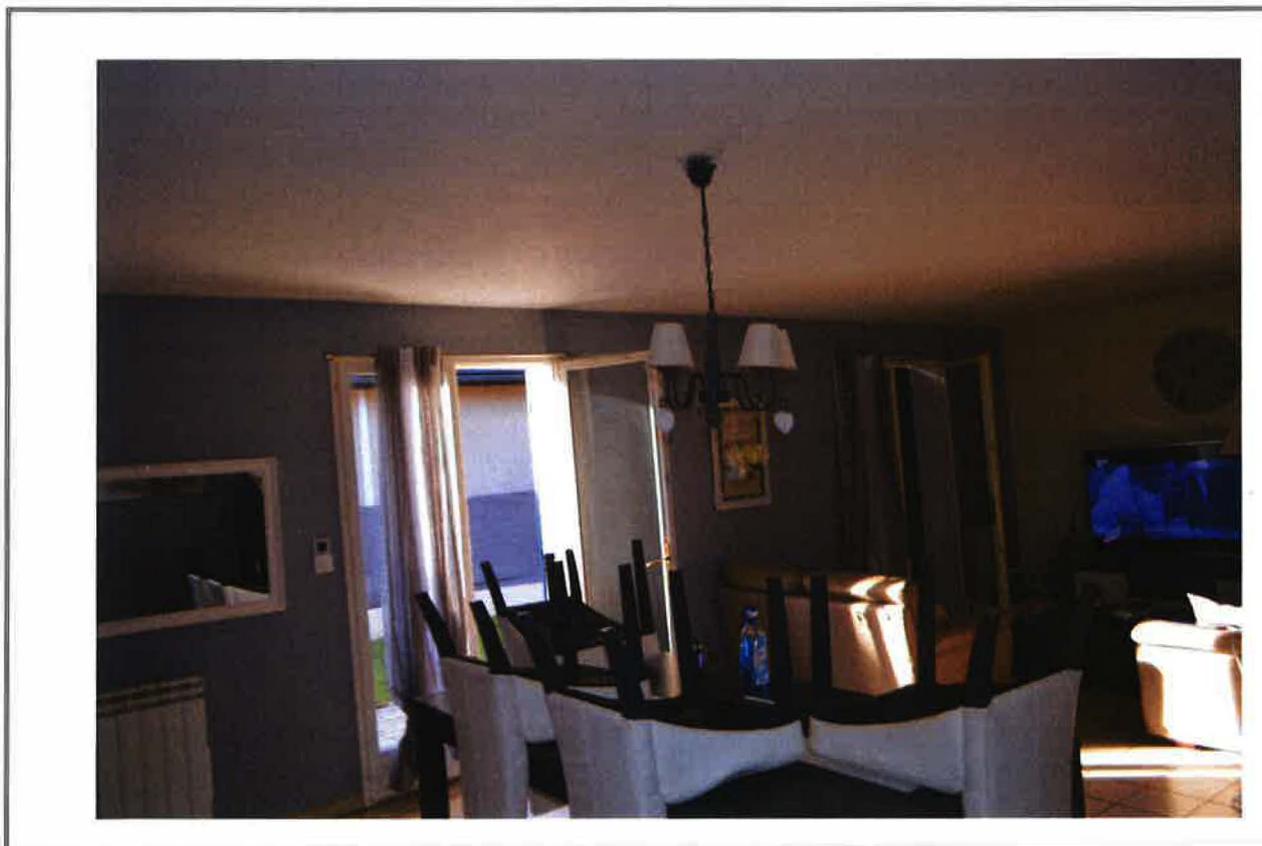
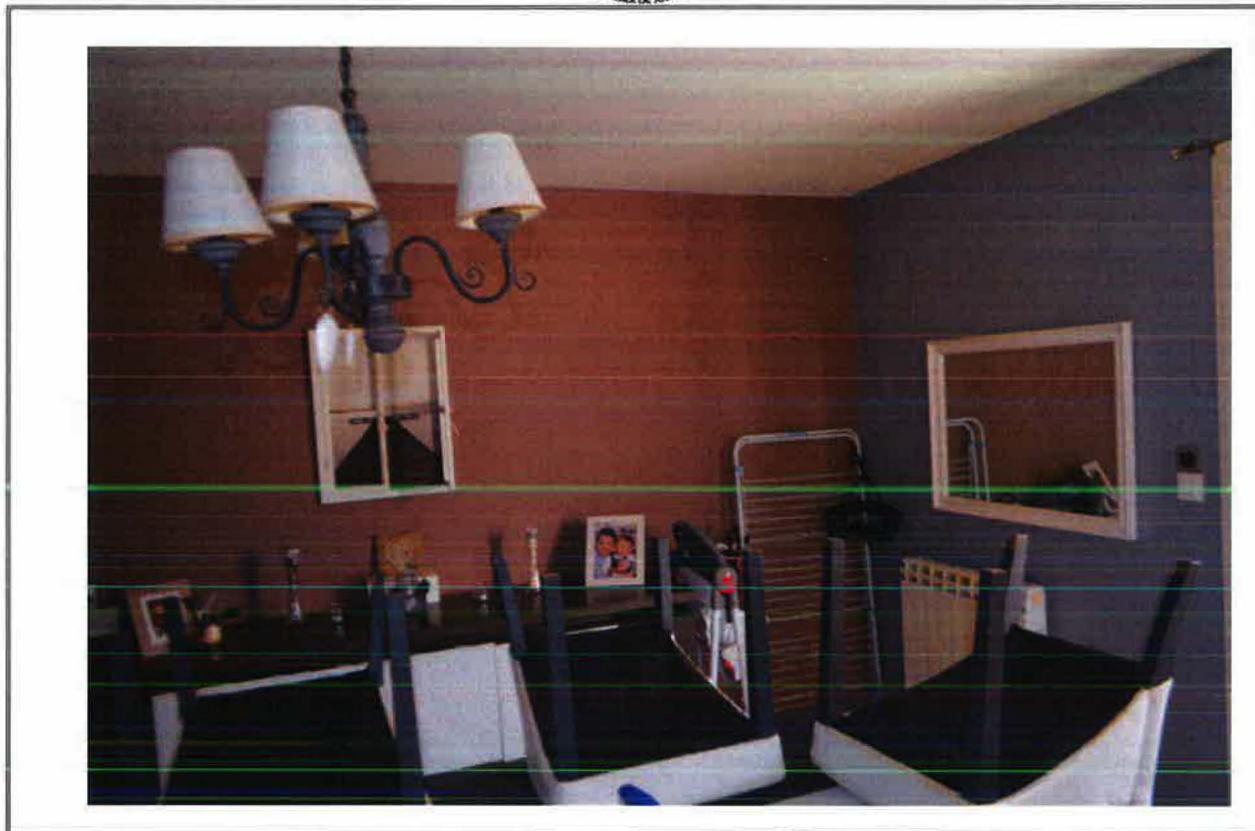
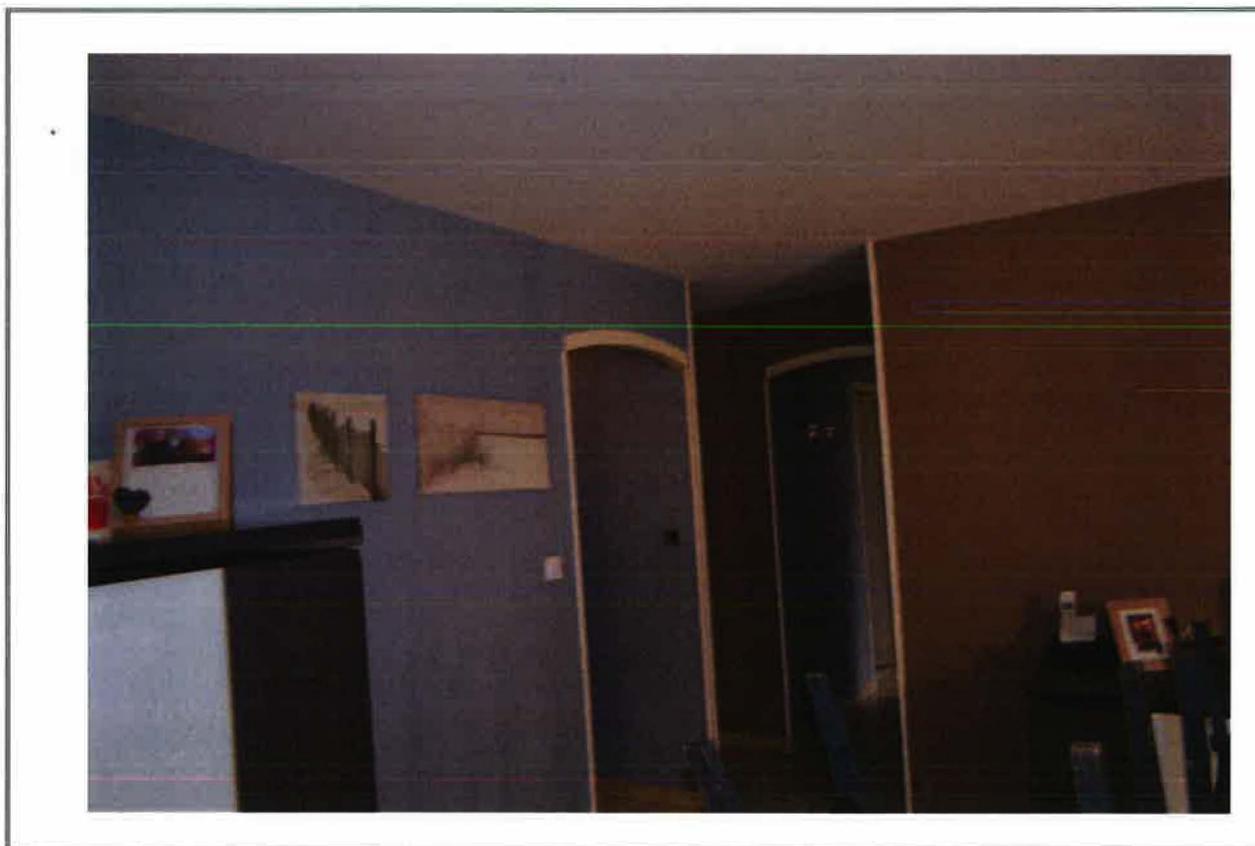
Le mur Sud est percé de deux fenêtres double battant double vitrage. **(Voir photos n°13 à 16)**

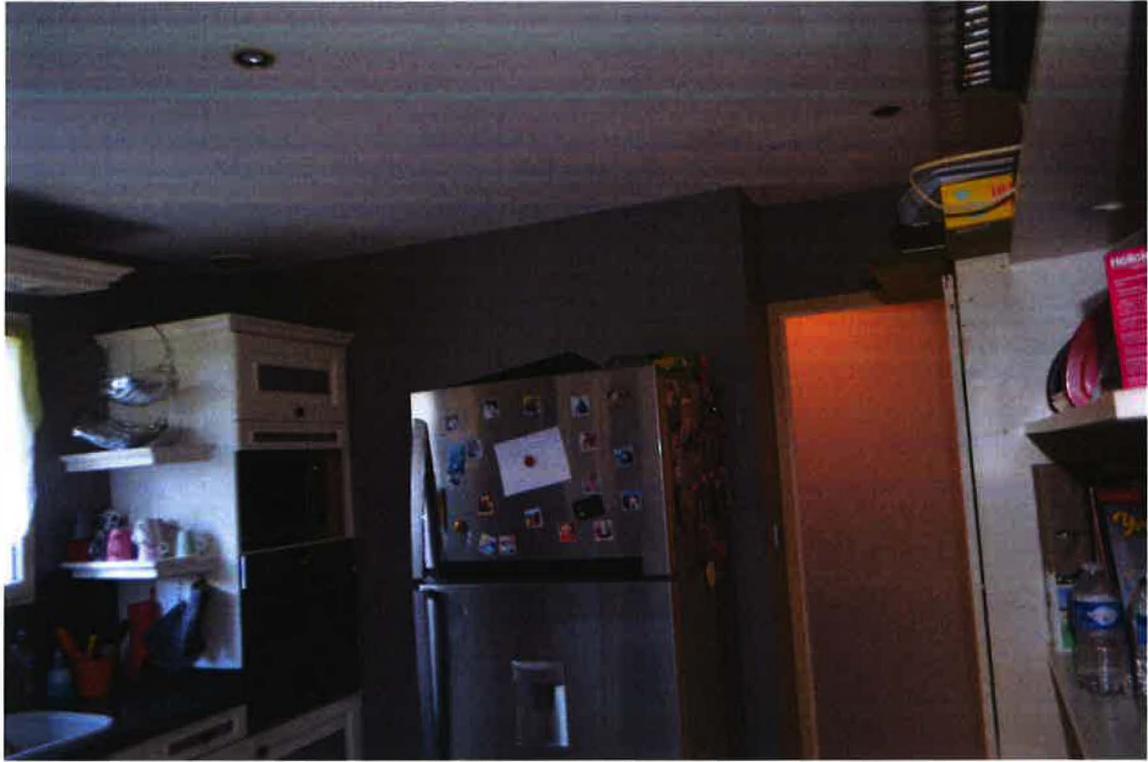
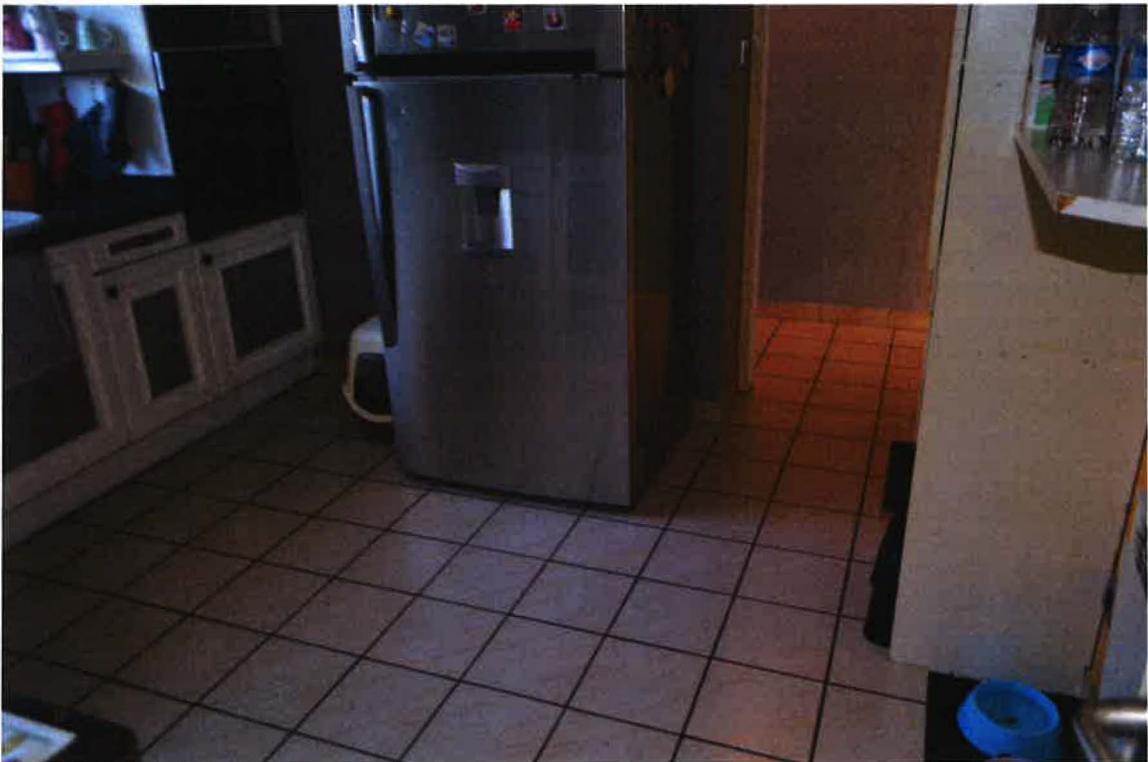
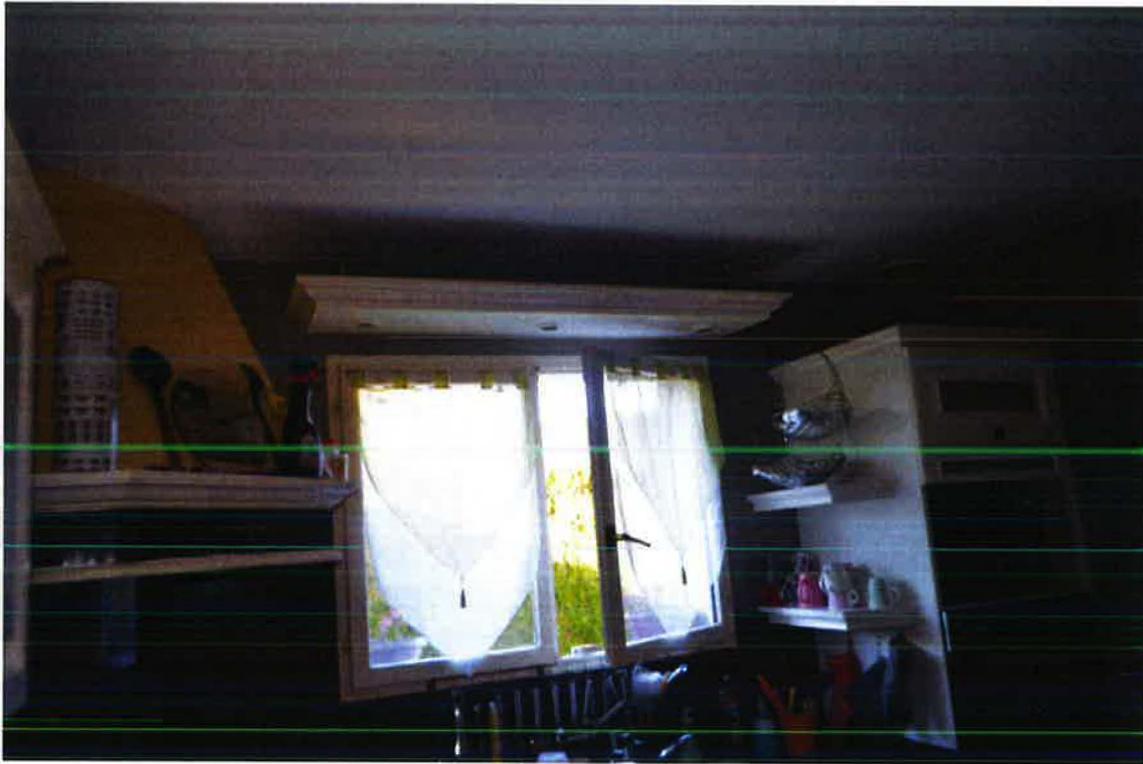
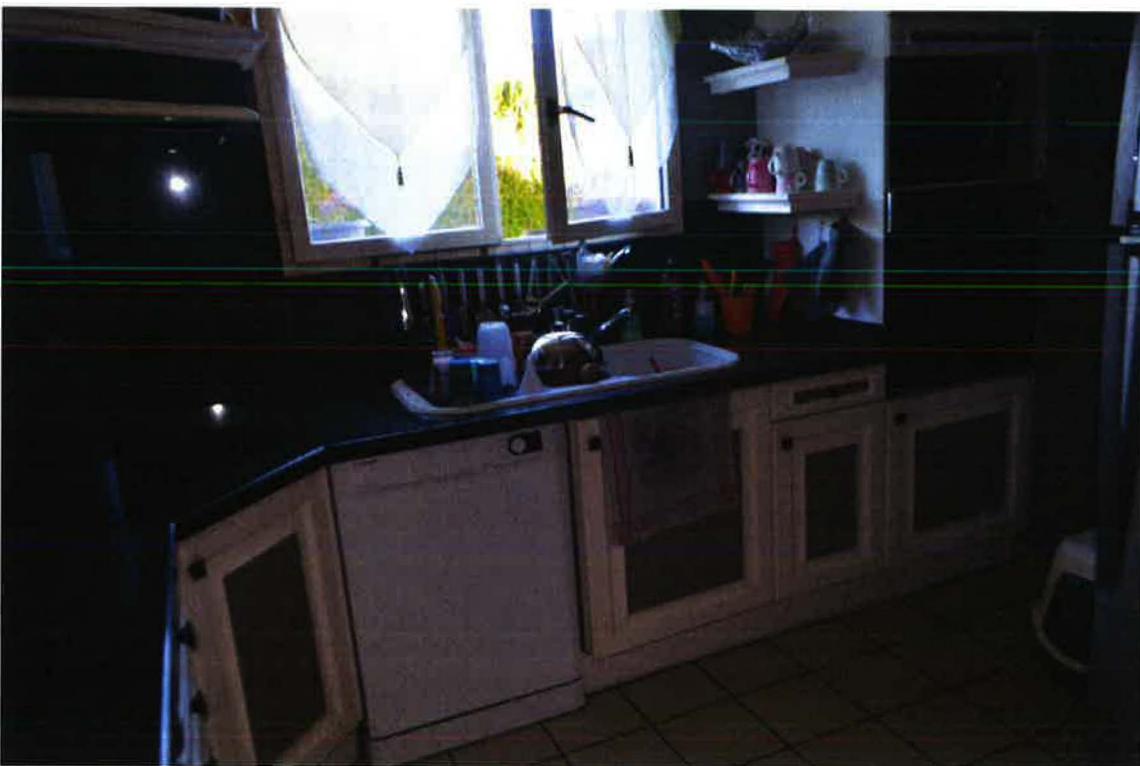
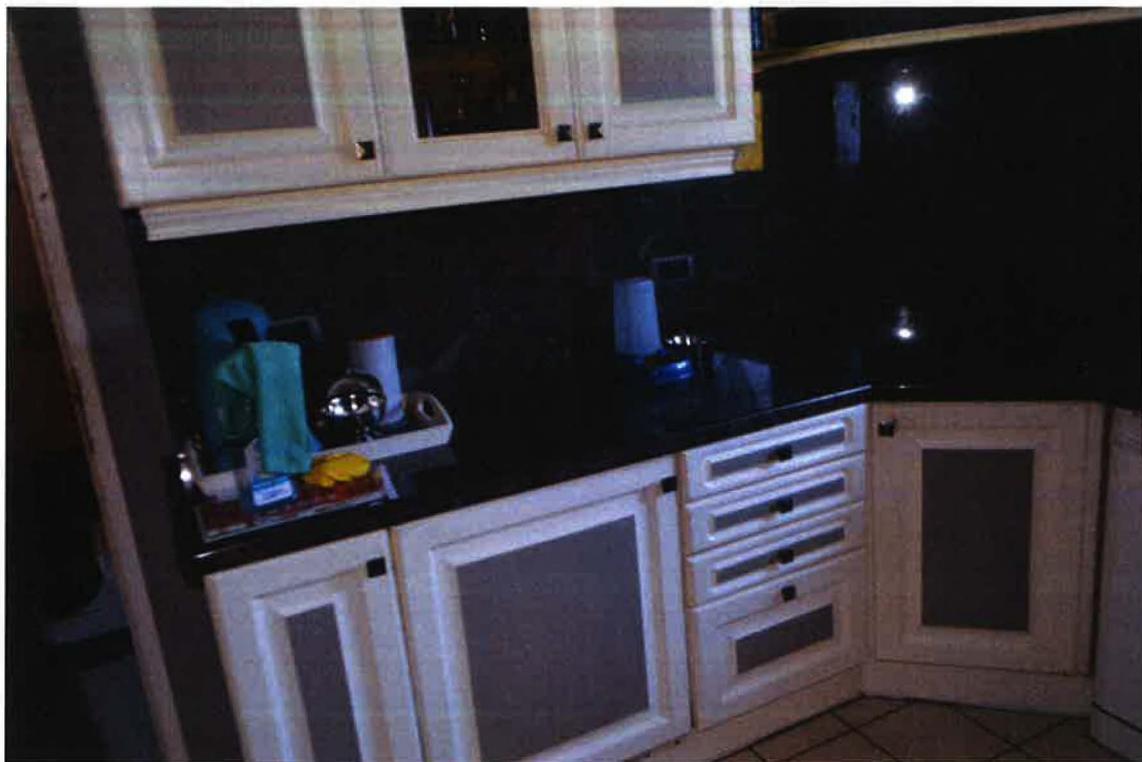
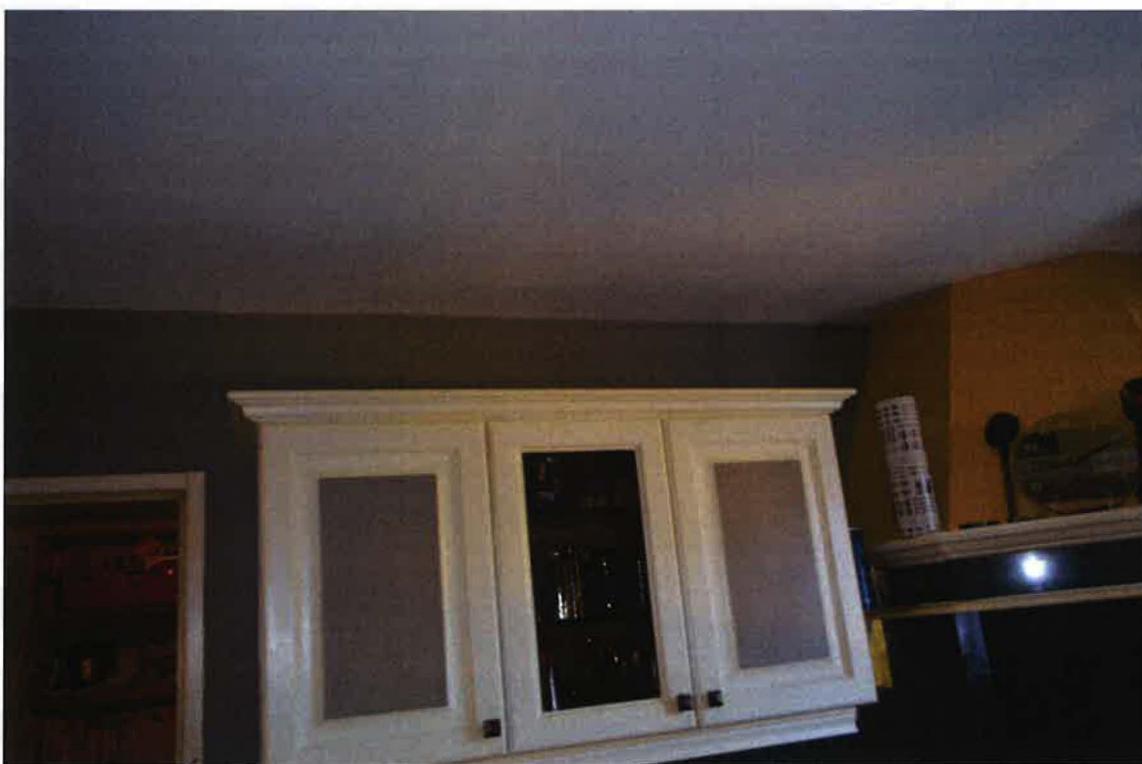
Sol carrelé avec plinthes carrelées. **(Voir photos n°17 à 22)**

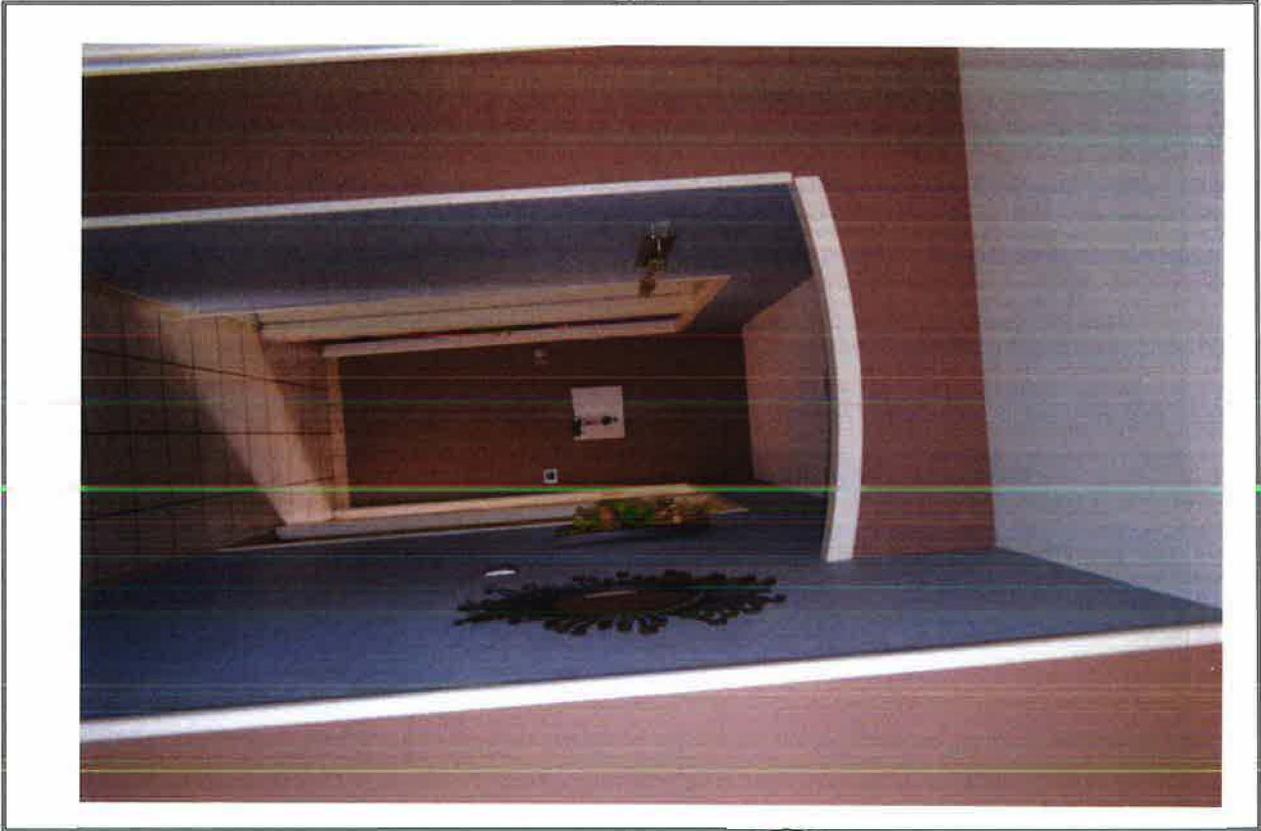
Photo n°23

Sol carrelé avec plinthes carrelées assorties. **(Voir photo n°23)**

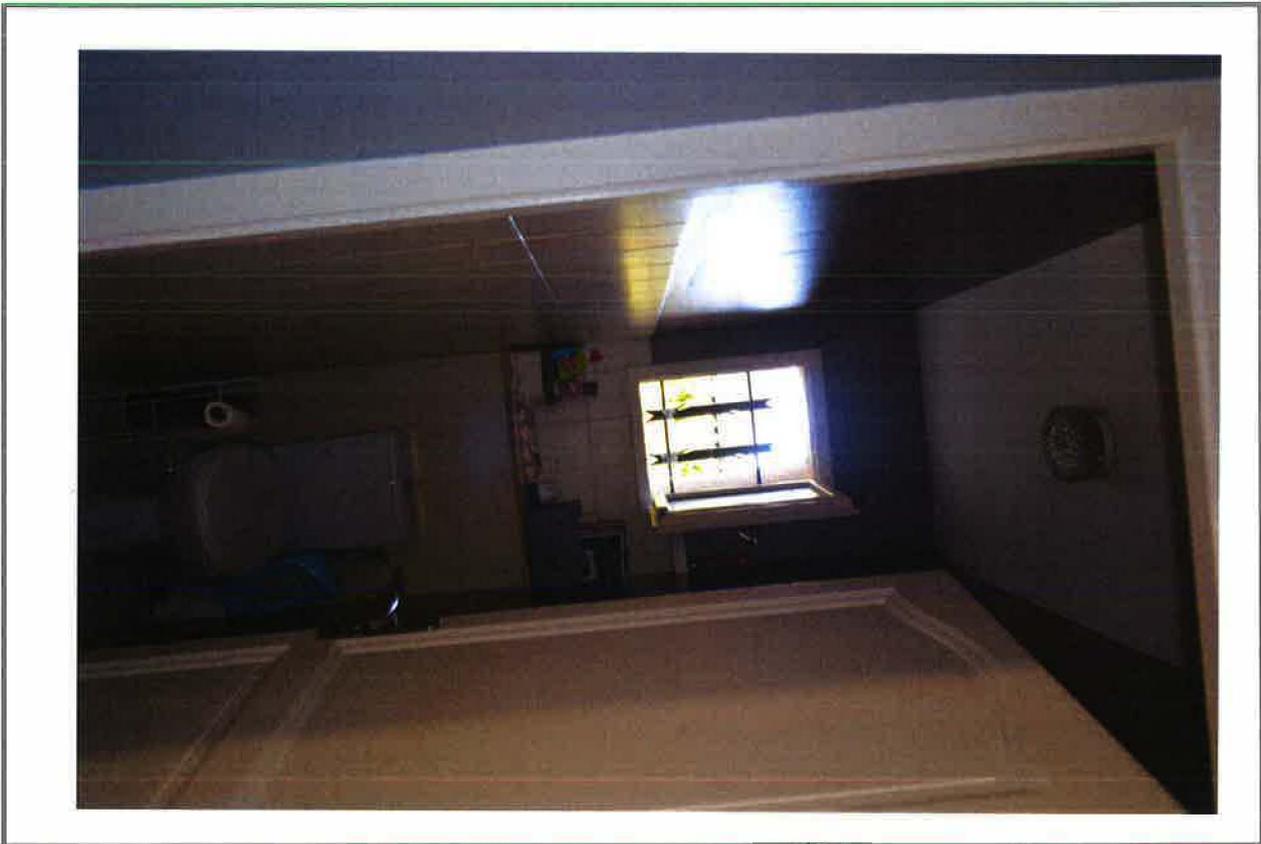
Photo n°24

Fenestron avec ferronnerie extérieure. (**Voir photo n°24**)
