### PROCES VERBAL DE CONSTAT

**PROCES-VERBAL DESCRIPTIF**

**L'AN DEUX MILLE VINGT et le VINGT-SIX NOVEMBRE**

Avons été requis de dresser procès-verbal descriptif d'un bien situé commune de LOURDES (65100) cadastré dite commune section BS n°282, 11 Rue des Peyroux à LOURDES (65100).

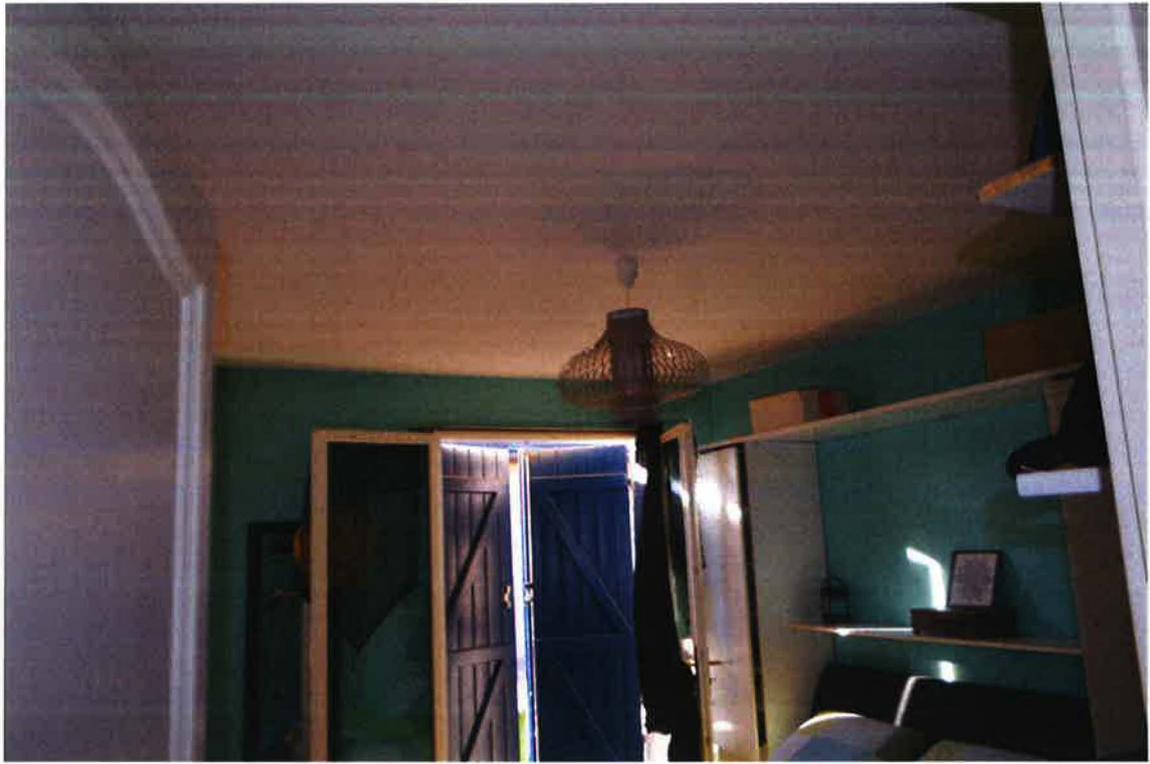
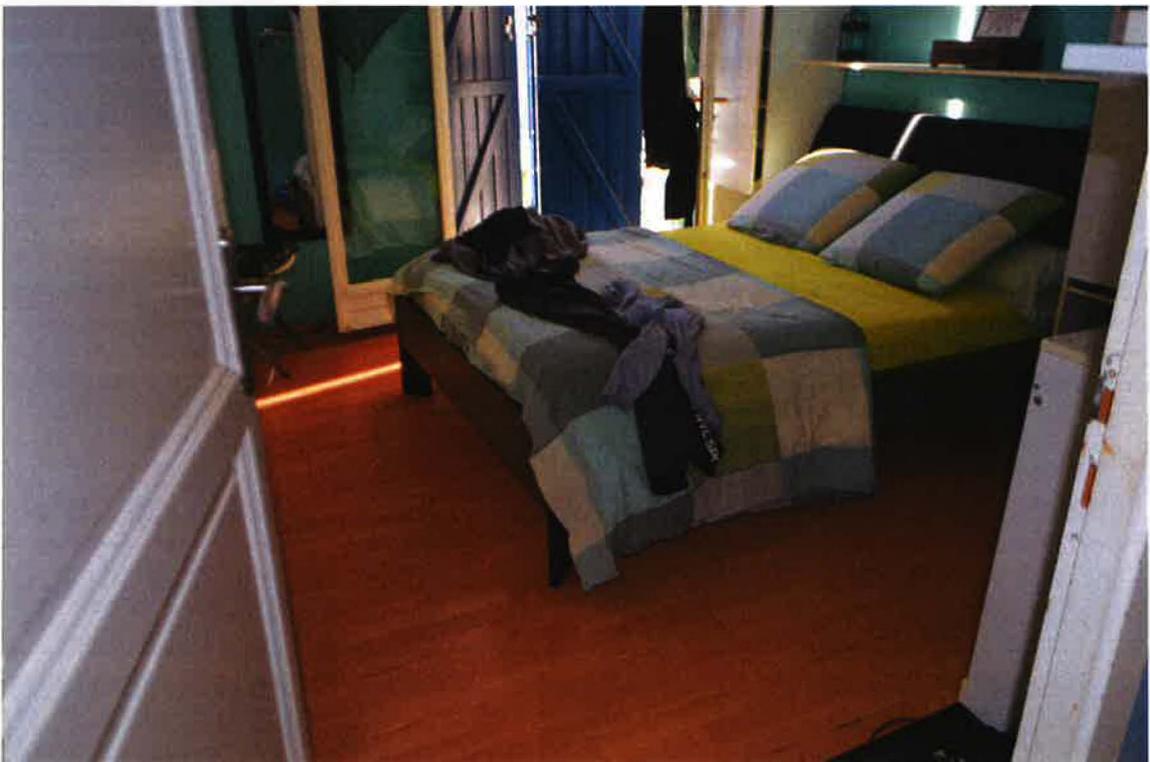
Cette pièce est accessible par une porte bois avec poignées imitation alu brossé. (**Voir photos n°25 et 26**)

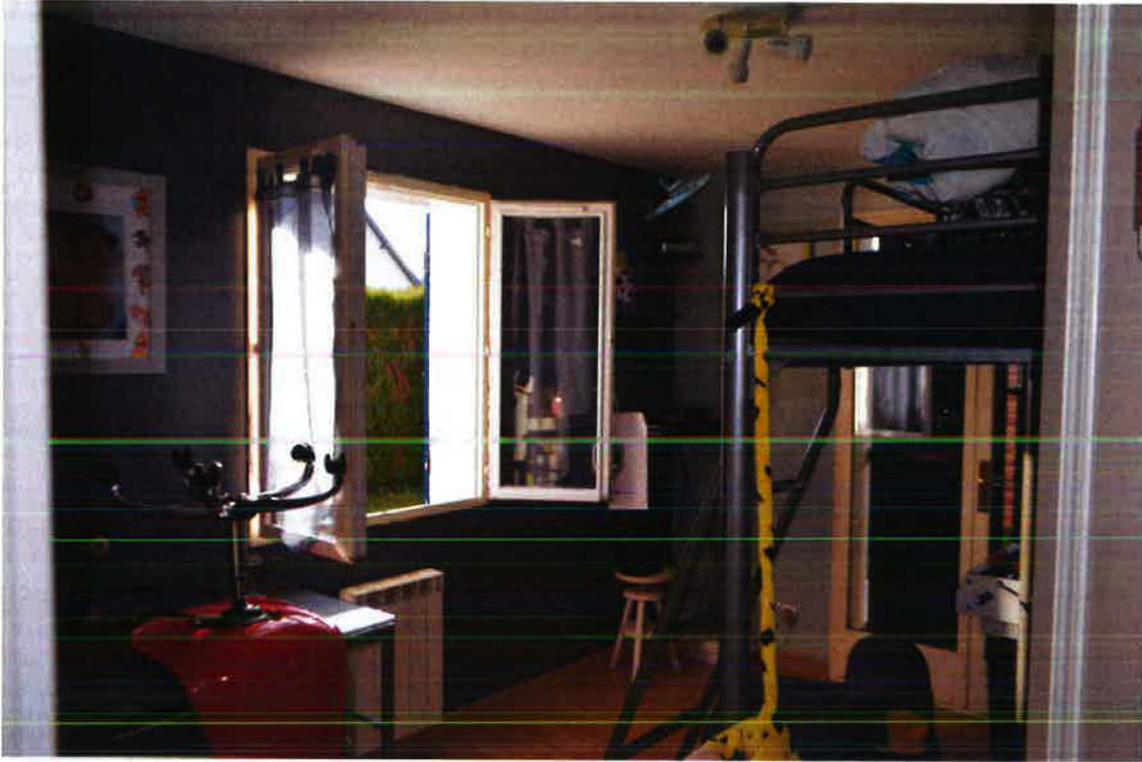
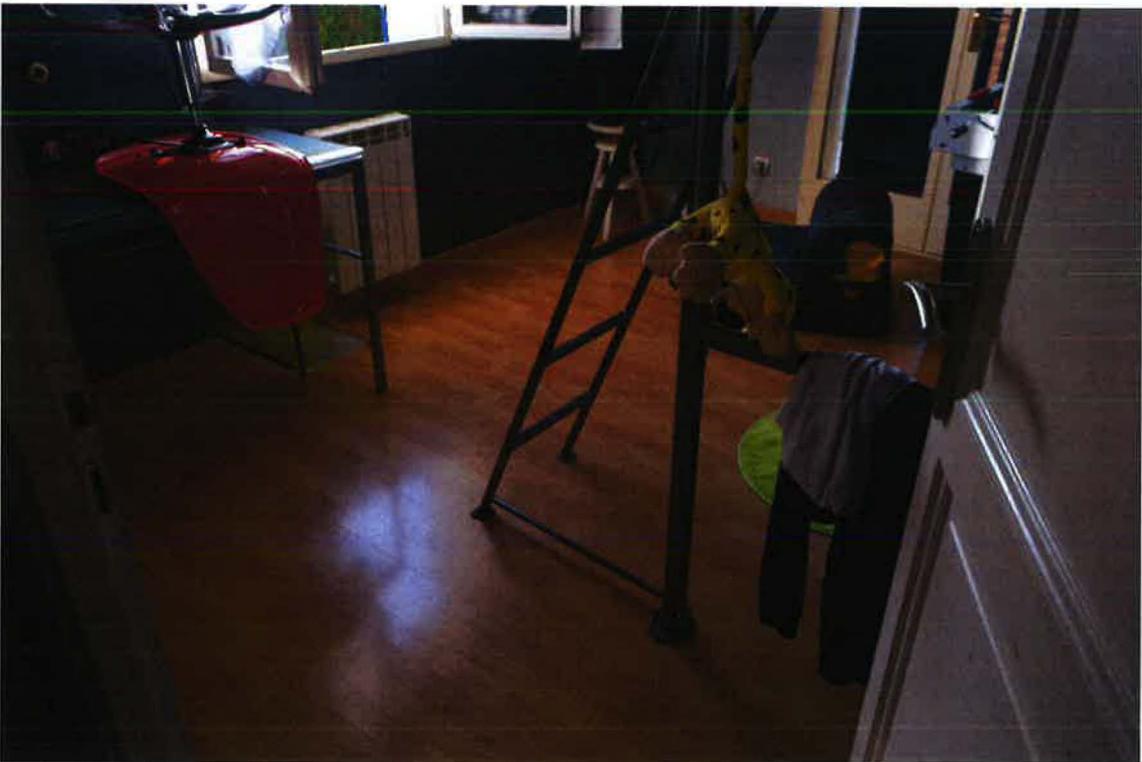
Côté Sud, présence d'une porte-fenêtre double battant double vitrage et présence d'une fenêtre double battant double vitrage côté Est. (**Voir photos n°27 et 28**)

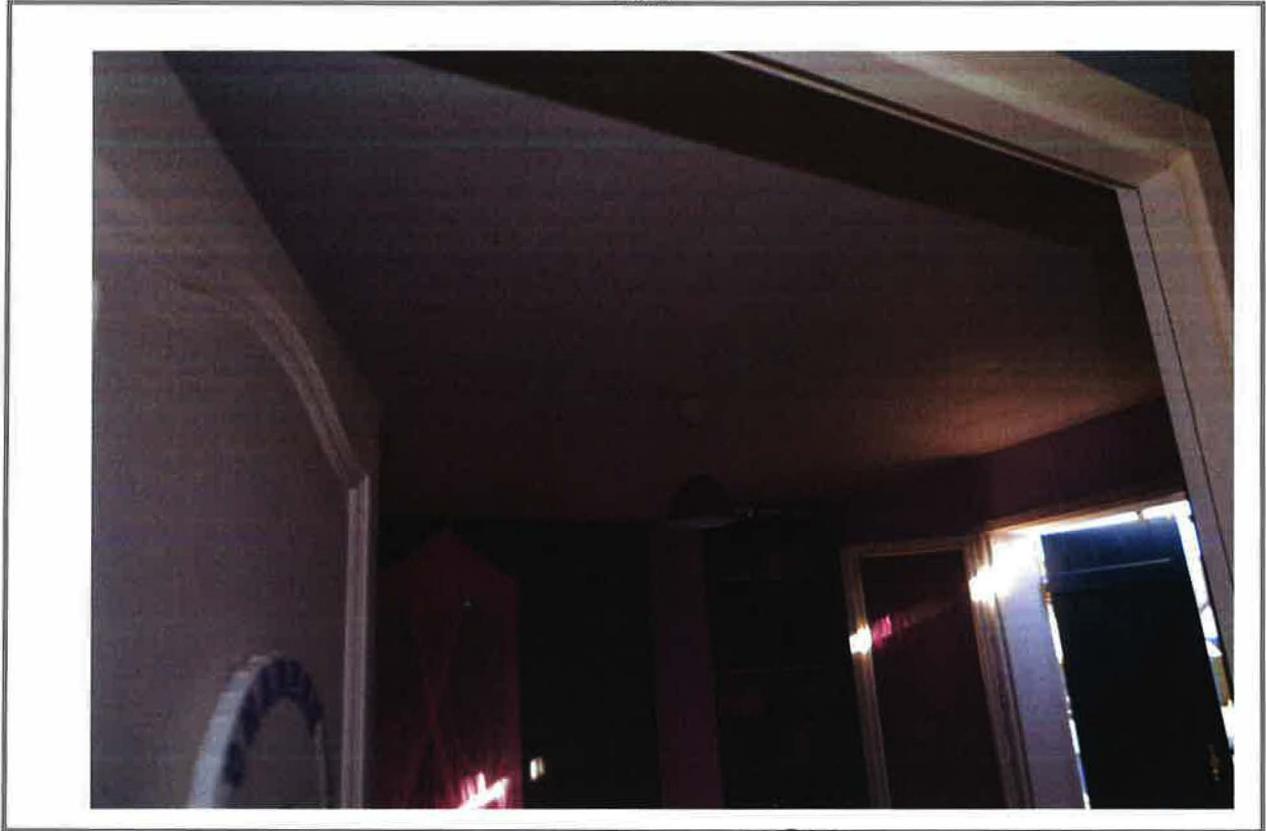
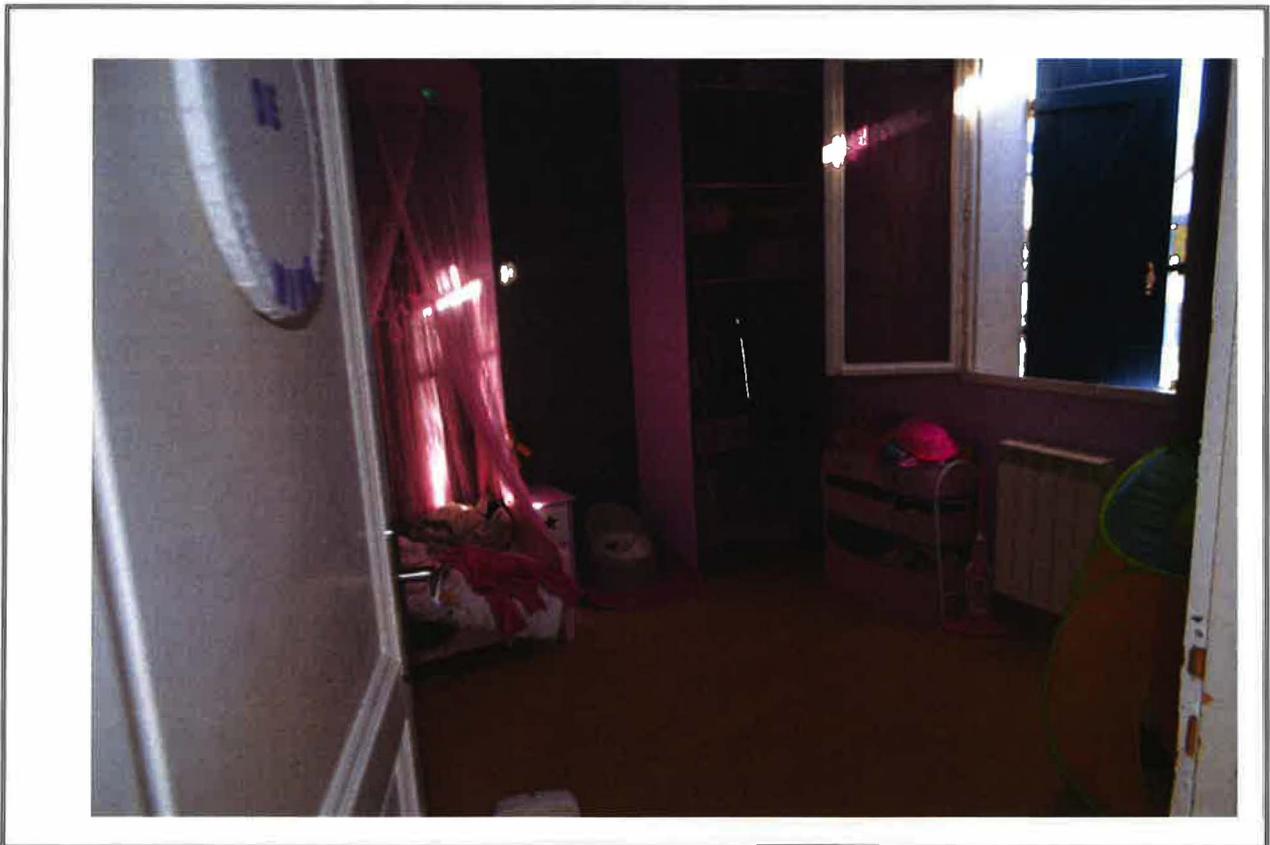
Eclairage : ampoule sur douille. (**Voir photos n°29 et 30**)

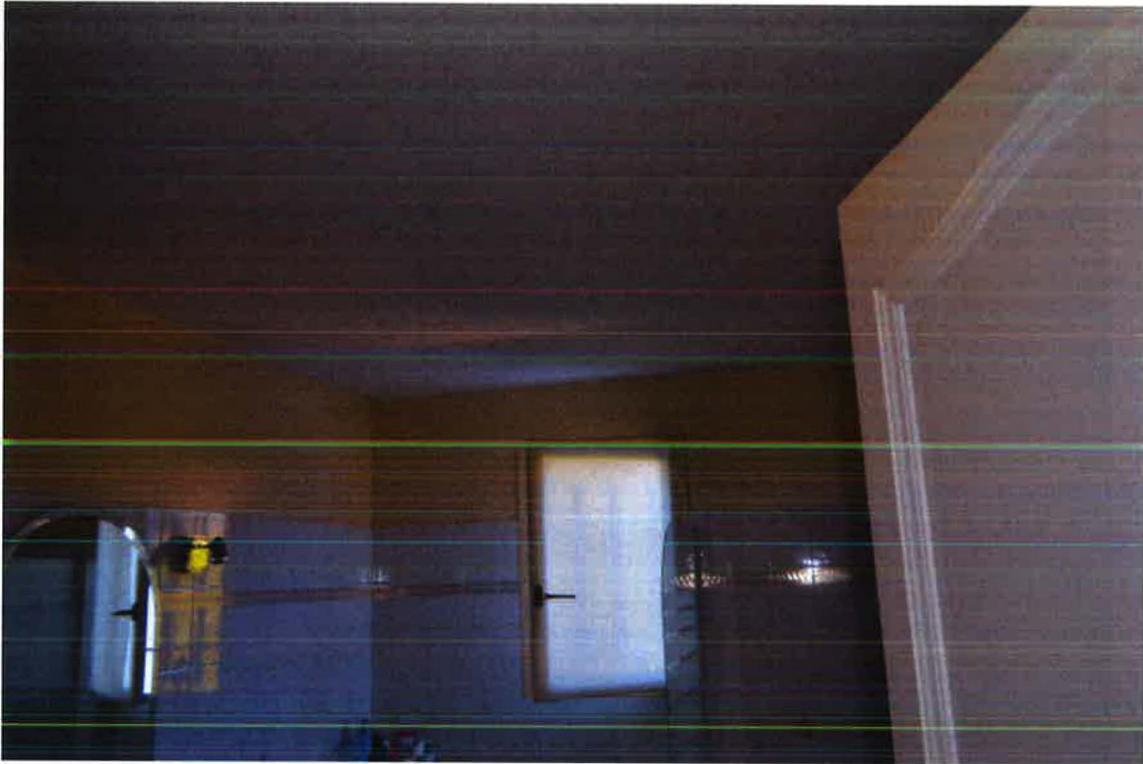
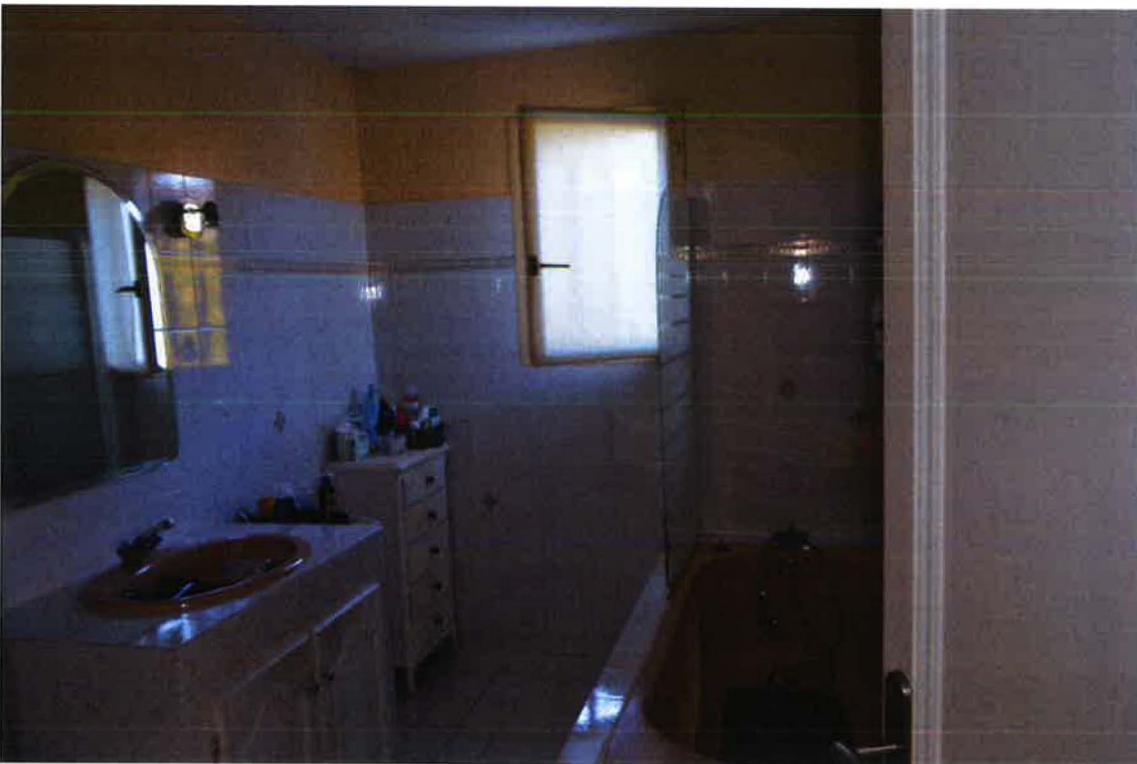
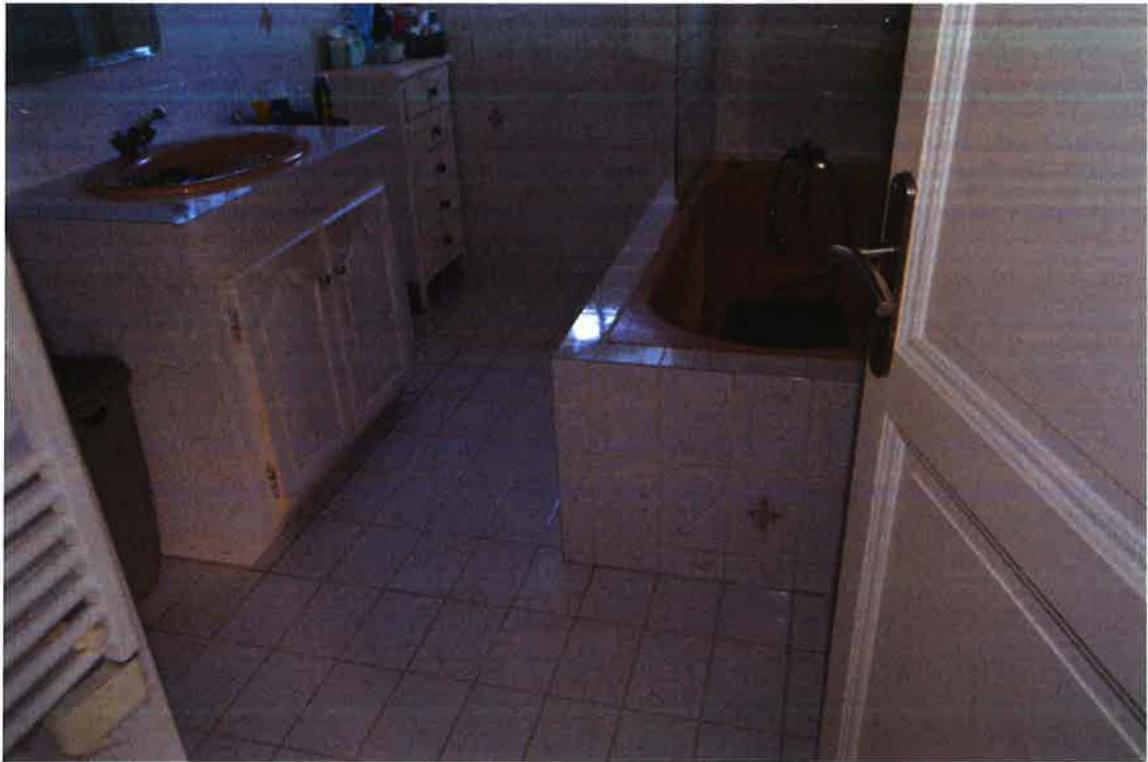
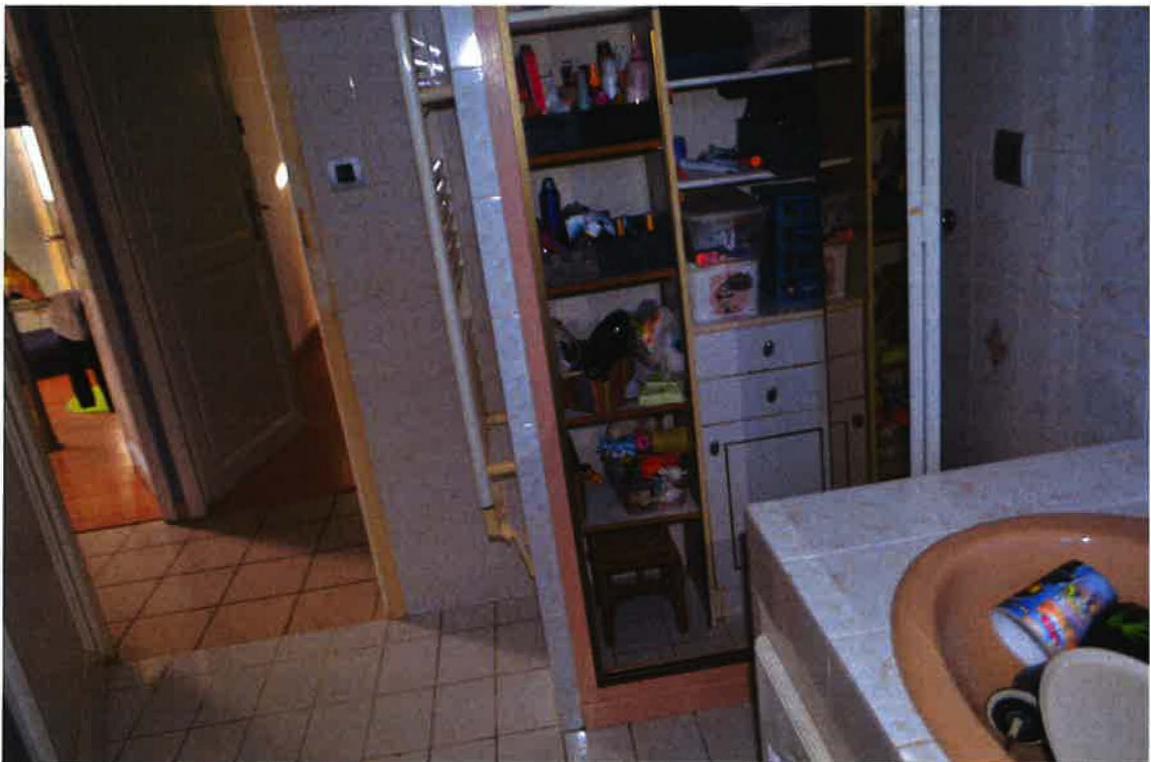
Le mur latéral Ouest est également équipé en partie Sud d'un sèche-serviette avec placards intégrés. (**Voir photos n°31 à 34**)

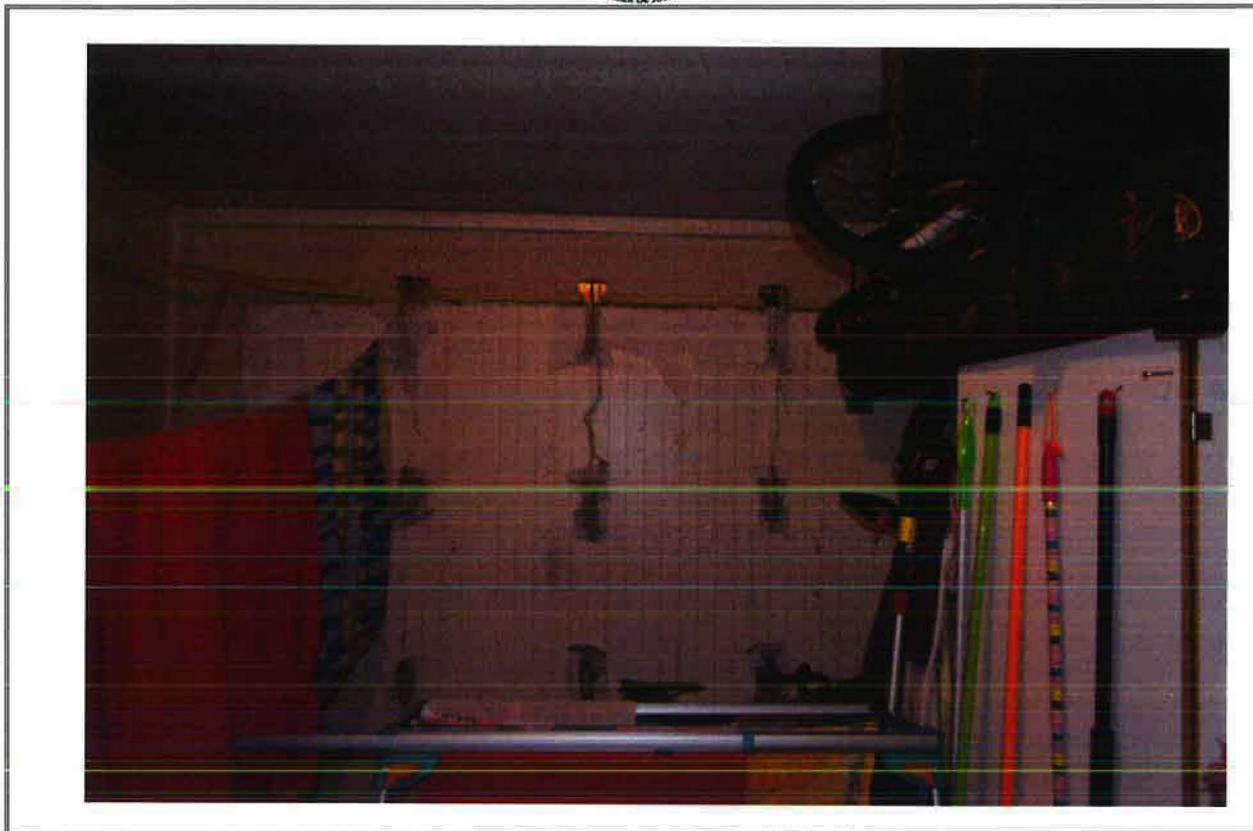
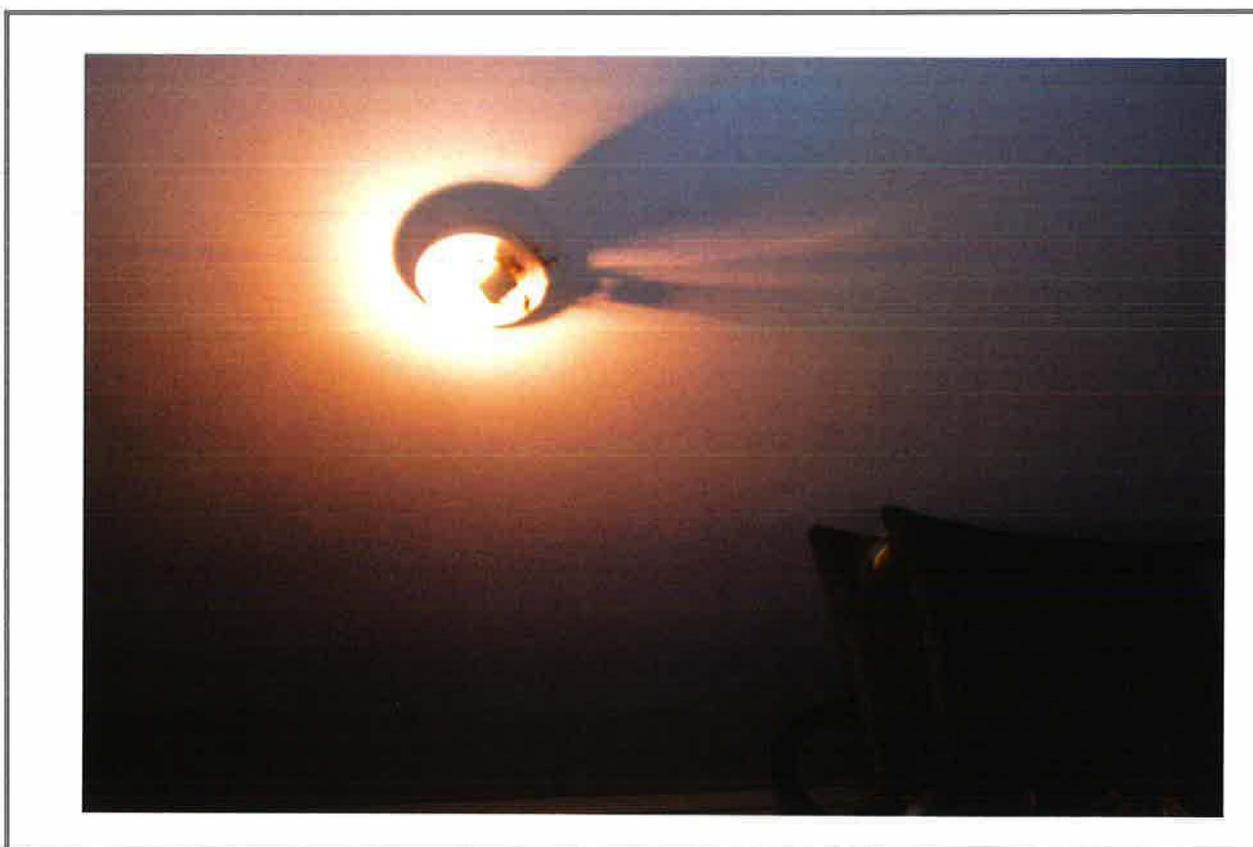
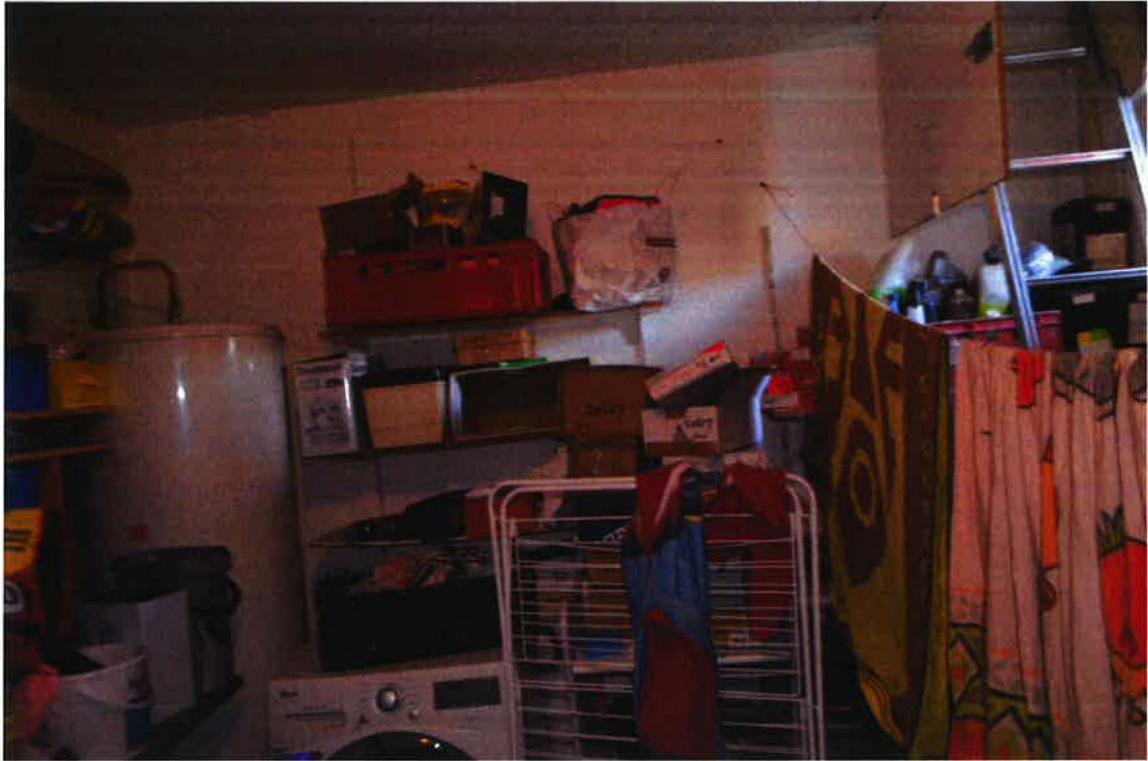
Le garage comprend une arrivée d'eau froide, une évacuation d'eaux usées et un cumulus assurant la production d'eau chaude sanitaire. (**Voir photos n°35 à 37**)
