Procès-Verbal  
de  
Constat

De réaliser le procès-verbal de description d'un immeuble situé 1 Impasse de l'Hôtel de Ville 16600 RUELLE SUR TOUVRE suite à jugement rendu en date du 8 décembre 2020 et de mes opérations dresser procès-verbal de constat.

L'immeuble situé 1 Impasse de l'Hotel de Ville à MAGNAC SUR TOUVRE, il est constitué d'une partie habitation de ville et d'une dépendance type garage avec terrain enherbé.

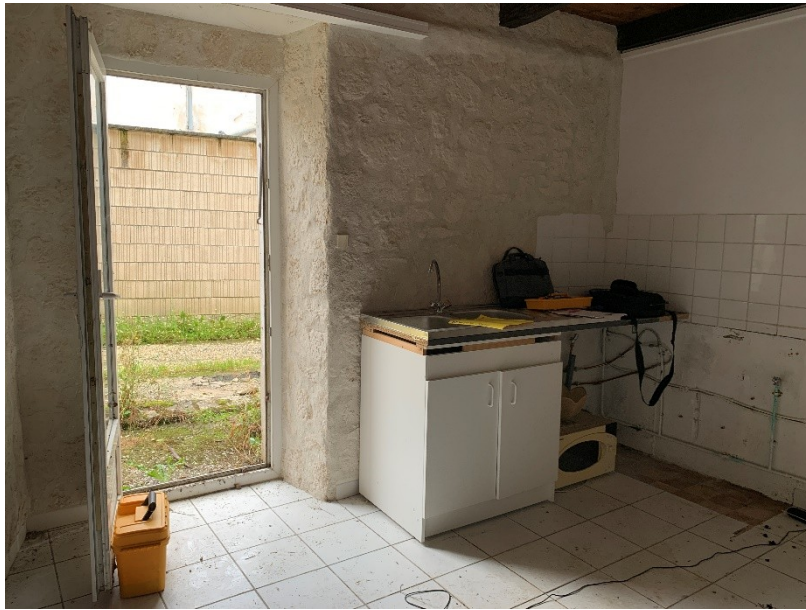
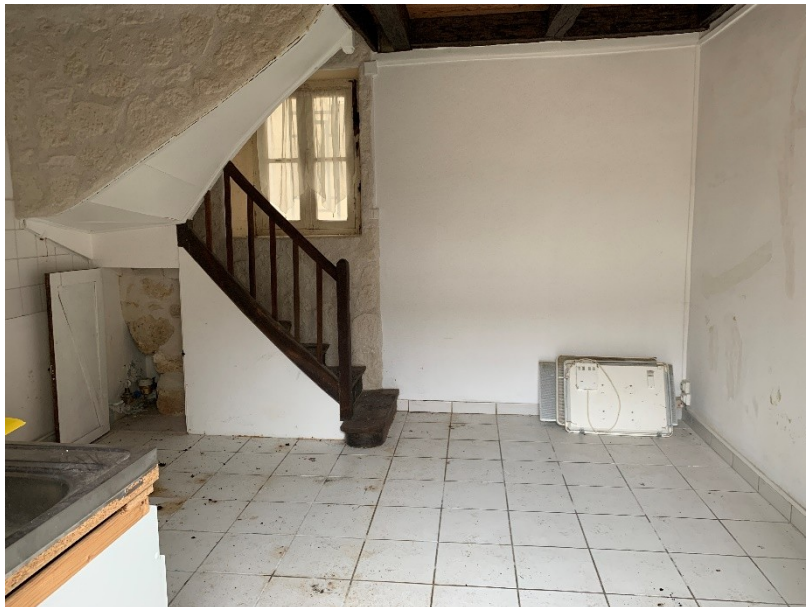
## **ENTREE-CUISINE-SALLE A MANGER :**

- Une porte en PVC double vitrage qui ouvre et ferme avec difficulté
- Un meuble sous évier en mélaminé doubles portes
- Une porte de placard sous escalier en bois contenant le compteur eau

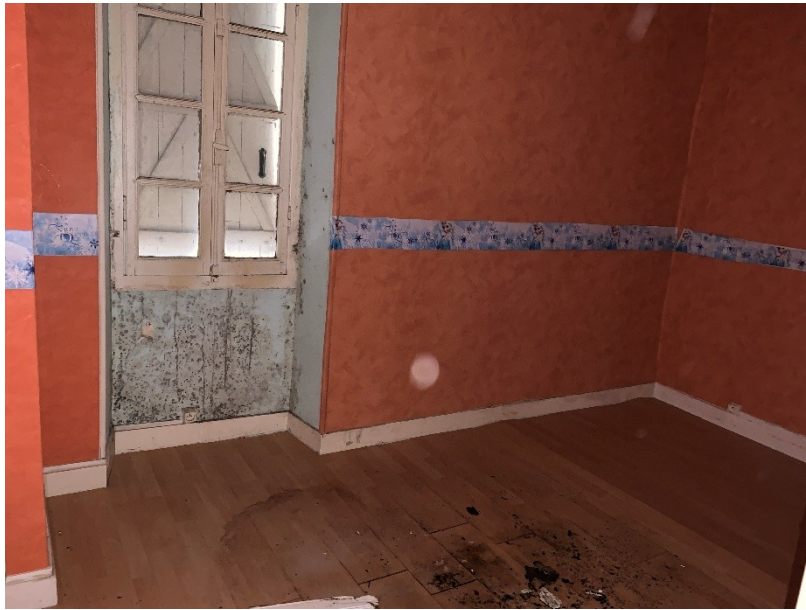
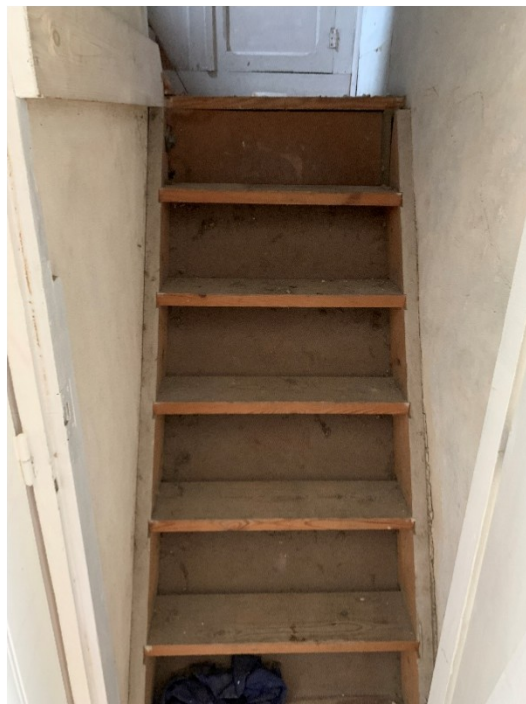
### **ACCES DEUXIEME ETAGE :**

**Le sol** est en parquet, en mauvais état.

**La toiture** est en mauvais état, constituée de poutres et de laine de verre isolante.

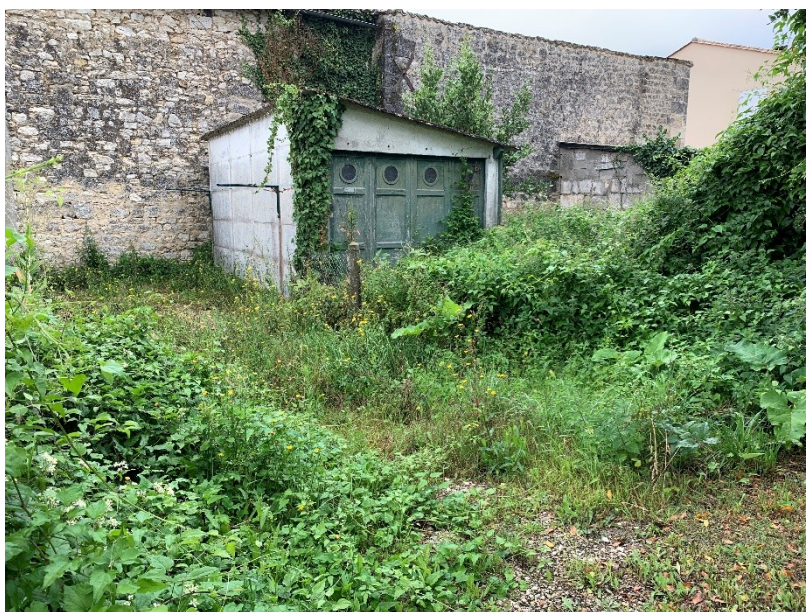
**PARCELLE AM15 :**

Sur cette parcelle est bâti un garage, inaccessible en raison de la végétation.
