Note de Synthèse

Désignation du ou des bâtiments
<i>Localisation du ou des bâtiments :</i> Adresse : 5127, Lieu-dit Les Termes de Lacamp Commune : 81500 FIAC Section cadastrale ZW n° 23/25
Désignation et situation du ou des lot(s) de copropriété : Maison individuelle Ce bien ne fait pas partie d'une copropriété
Périmètre de repérage : Toutes parties accessibles sans démontage ni destruction

État relatif à la présence de Termites dans le bâtiment

Rapport de mission de repérage des matériaux et produits contenant de l'amiante

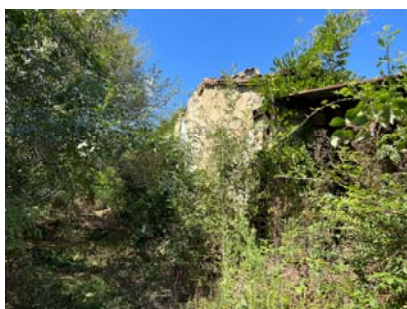
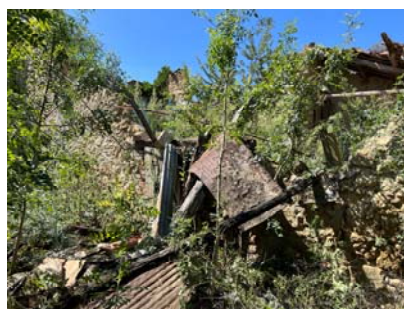
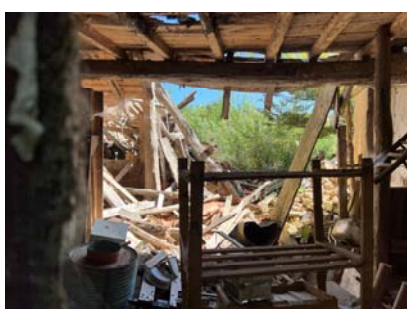
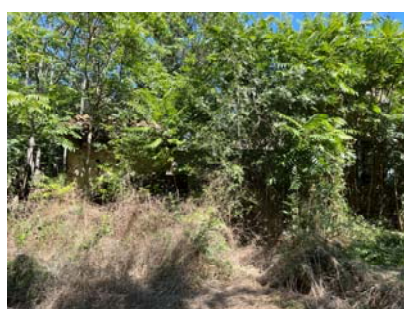
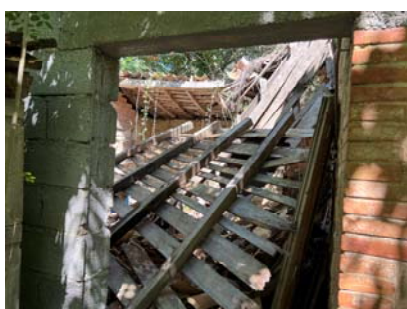
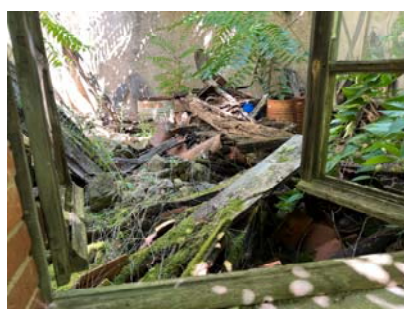
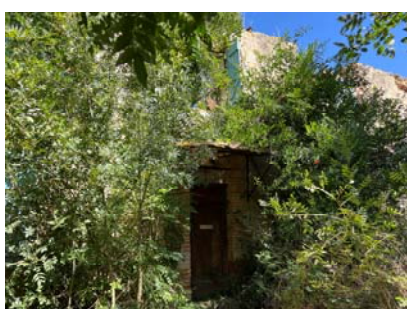
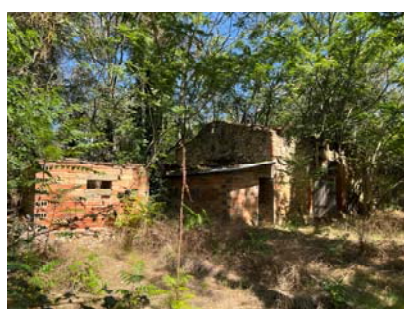
Annexe - Photos

- La plupart des éléments bois d'origine mis en œuvre dans l'ensemble immobilier présentent des dégradations biologiques de type insectes à larves xylophages (Vrillettes, Hespérophanes, ...) et champignons lignivores.
- Le diagnostic se limite aux zones rendues visibles et accessibles par le propriétaire.
- Une friche très dense s'est développée autour de l'ensemble immobilier, rendant l'inspection des abords immédiats des bâtiments relativement difficile.
- Nous nous engageons, lors d'une autre visite, à compléter le diagnostic sur les zones ayant été rendues accessibles.

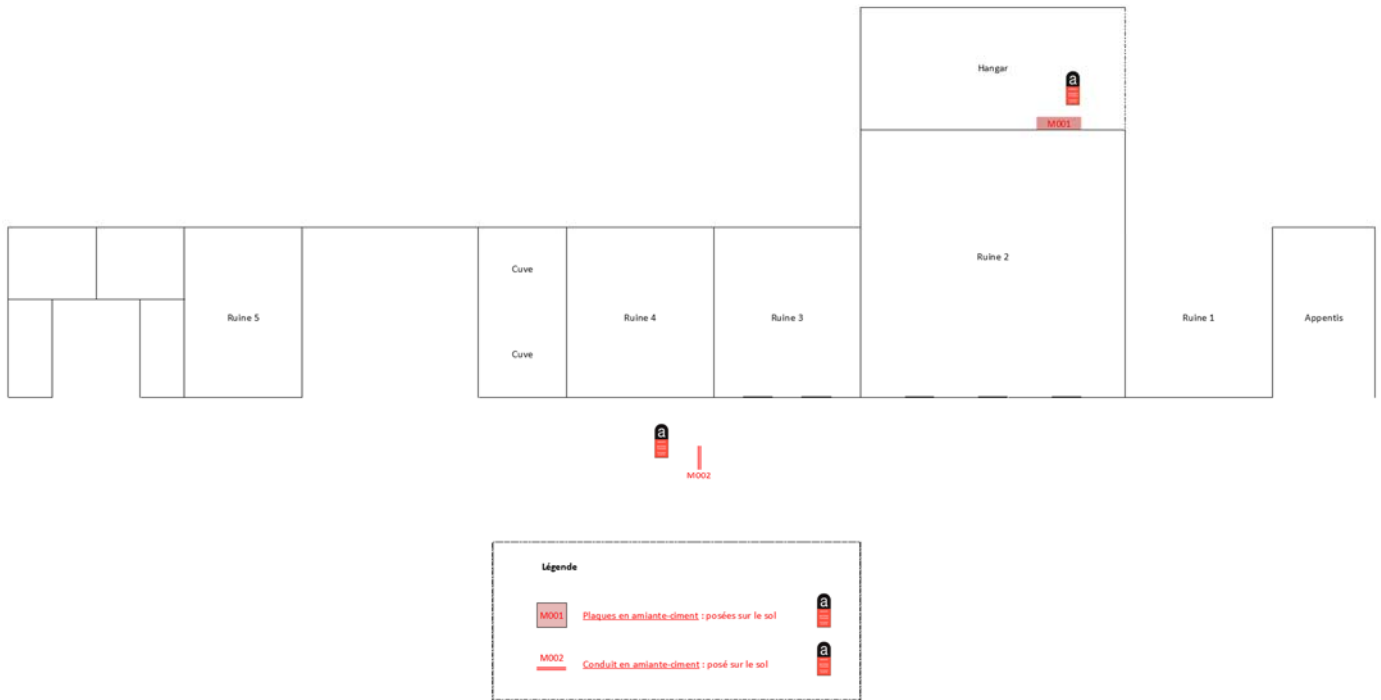
7.1 - Annexe - Schéma de repérage

Localisation	Identifiant + Description	Conclusion (justification)	Etat de conservation** et préconisations*
Extérieur - Hangar	<u>Identifiant:</u> M001 <u>Description:</u> Plaques en amiante-ciment (posées sur le sol)	Présence d'amiante (sur jugement de l'opérateur)	Matériau dégradé (étendue ponctuelle) Résultat EP** Préconisation : Il est recommandé de réaliser une évaluation périodique.
Extérieur - Terrain	<u>Identifiant:</u> M002 <u>Description:</u> Conduit en amiante-ciment (posé sur le sol)	Présence d'amiante (sur jugement de l'opérateur)	Matériau dégradé (étendue ponctuelle) Résultat EP** Préconisation : Il est recommandé de réaliser une évaluation périodique.

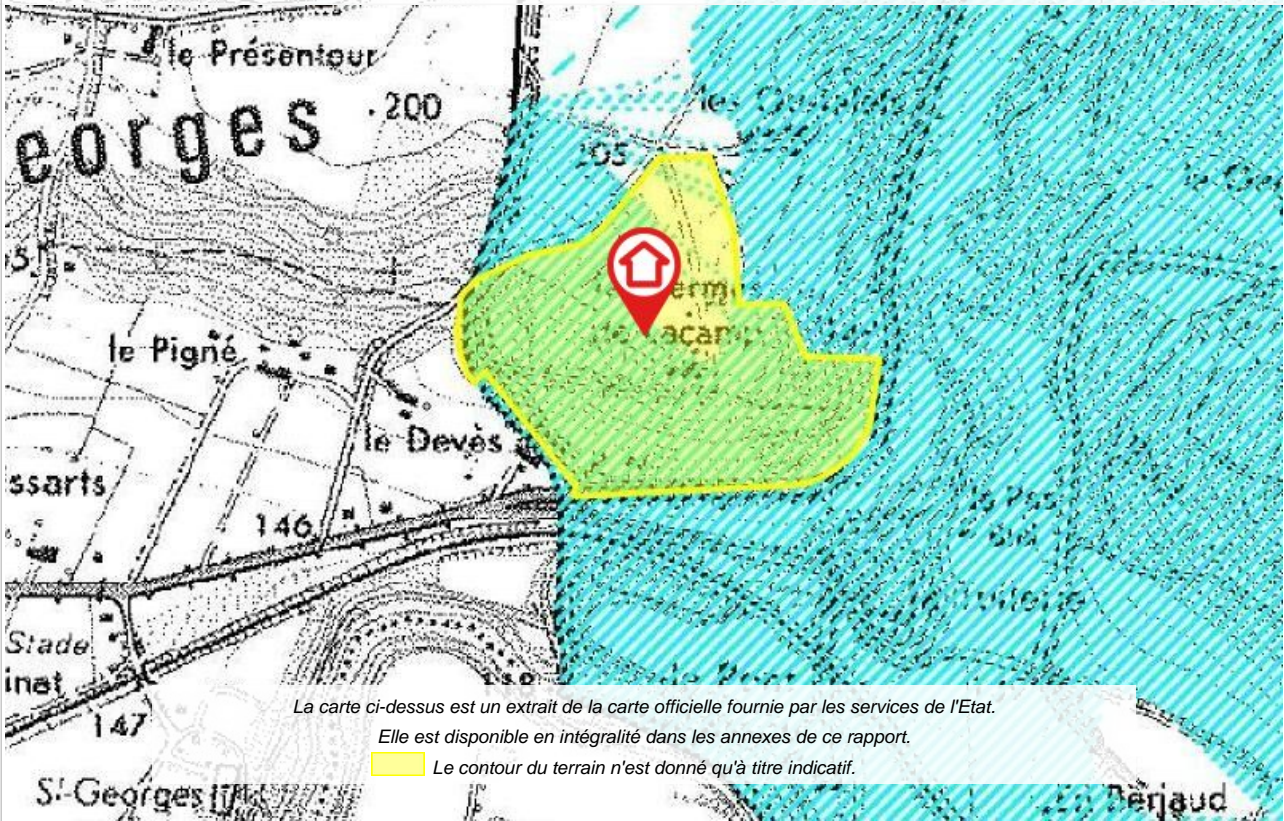
* Les parcelles sont situées dans la zone bleue B2.

La carte ci-dessus est un extrait de la carte officielle fournie par les services de l'Etat.
