## Résumé de l'expertise n° 24/01/5611

Adresse : ..... Route du granon

Commune : ..... 05330 ST CHAFFREY

# Certificat de superficie de la partie privative

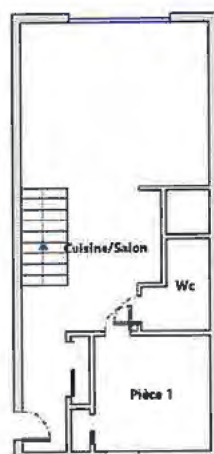
### 7.1 - Annexe - Schéma de repérage

Planche (croquis) de repérage technique effectué par le cabinet : Expert Diag 38, auteur : Bellussi theo  
Dossier n° 24/01/5611 du 15/01/2024  
Adresse du bien : Route du granon  
Tamborel 3 (16) 05330 ST CHAFFREY
