DOSSIER DE DIAGNOSTICS TECHNIQUES

**Référence : 45928 31.08.21 Recouvrement des Pyrénées-Orientales/XXX
XXX**

Bien : **Appt B201**
Adresse : **La Terrasse du Soleil
route de la forêt
66400 CÉRET**
Numéro de lot : **1**
Référence Cadastre : **BV - 158**

ETAT DU BATIMENT RELATIF A LA PRESENCE DE TERMITES

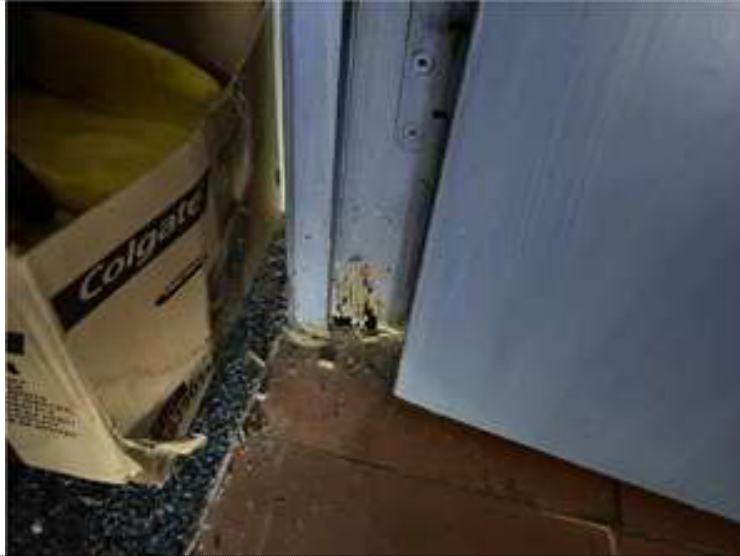
Entrée/Cuisine/Placard(RDC) : Menuiseries intérieures - (Bois)

Résultat du diagnostic : Indice d'infestation de Termites reticulitermes dits "souterrains" : Altérations dans le bois sur la porte de placard

Placard entrée/cuisine : indice d'infestation de termites réticulitermes dits souterrains sur porte de placard bois.

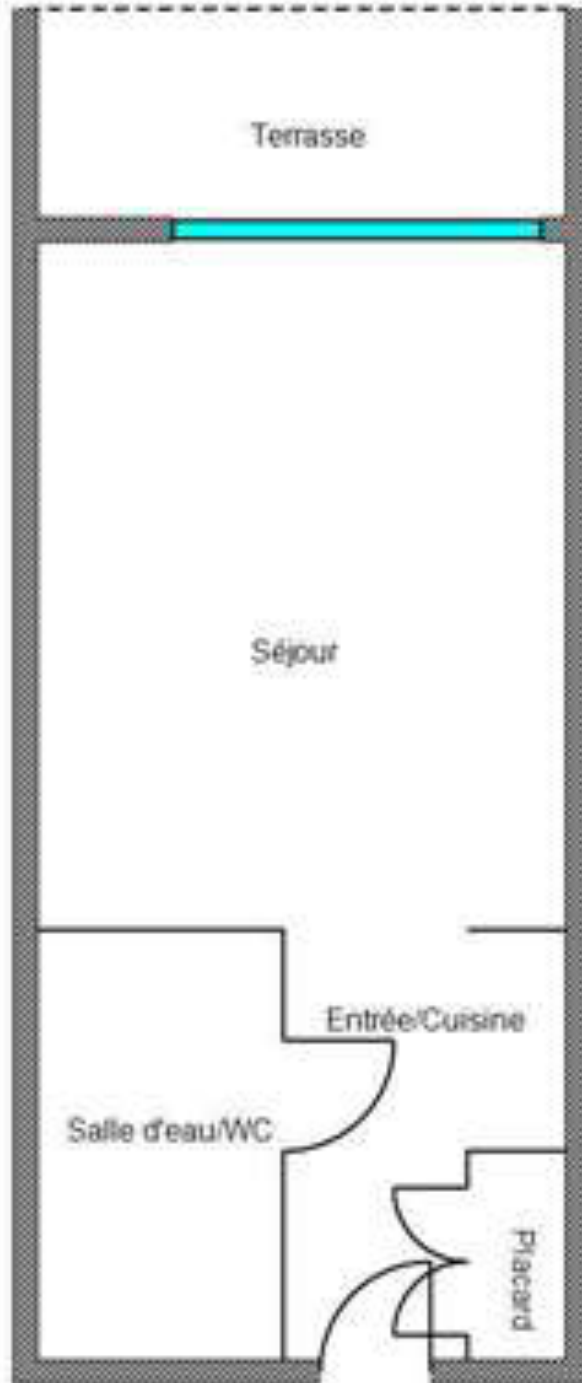
ANNEXE 1 – CROQUIS

PLANCHE DE REPERAGE USUEL				Adresse de l'immeuble :	La Terrasse du Soleil - route de la forêt 66400 CÉRET
N° dossier :	45928	31.08.21	Recouvrement Pyrénées-		
N° planche :	1/1	Version : 0	Type : Croquis		
Origine du plan :	Cabinet de diagnostics			Bâtiment – Niveau :	Logement

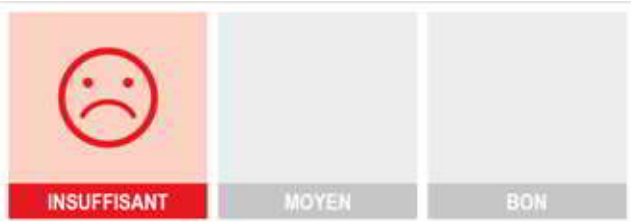
Confort d'été (hors climatisation)*

Les caractéristiques de votre logement améliorant le confort d'été :

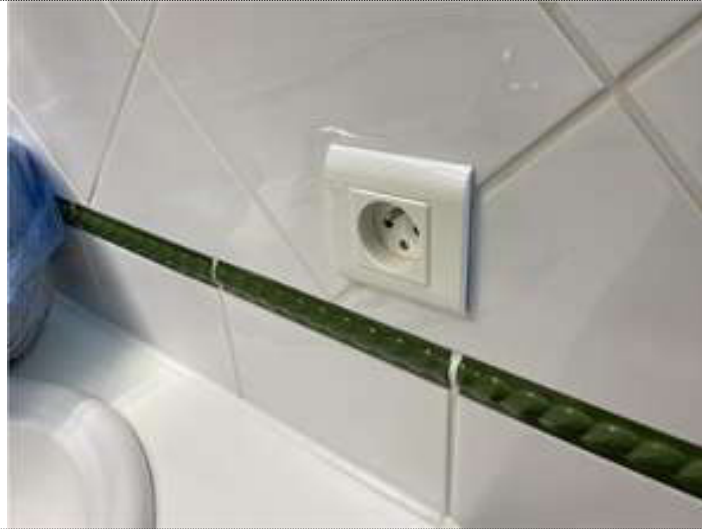
Point de contrôle N° B.6.3.1 a)

<u>Description :</u>	Local contenant une baignoire ou une douche : l'installation électrique ne répond pas aux prescriptions particulières appliquées à ce local (adéquation entre l'emplacement où est installé le MATERIEL ELECTRIQUE et les caractéristiques de ce dernier – respect des règles de protection contre les chocs électriques liées aux zones).
<u>Observation(s)</u>	La prise de courant dans le volume III de la baignoire n'est pas protégée par un dispositif différentiel haute sensibilité 30 mA. Déplacer ou remplacer les matériels électriques ou lumineux
<u>Localisation :</u>	Salle d'eau/WC

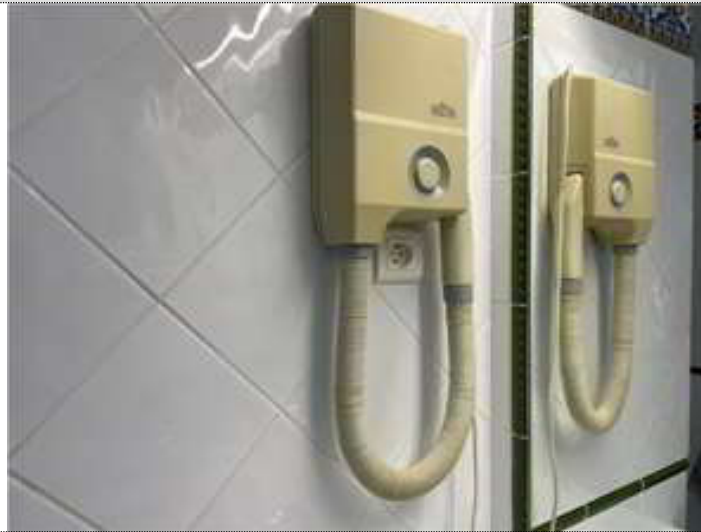
Point de contrôle N° B.6.3.1 a)

<u>Description :</u>	Local contenant une baignoire ou une douche : l'installation électrique ne répond pas aux prescriptions particulières appliquées à ce local (adéquation entre l'emplacement où est installé le MATERIEL ELECTRIQUE et les caractéristiques de ce dernier – respect des règles de protection contre les chocs électriques liées aux zones).
<u>Observation(s)</u>	La prise de courant dans le volume III de la baignoire n'est pas protégée par un dispositif différentiel haute sensibilité 30 mA. Déplacer ou remplacer les matériels électriques ou lumineux
<u>Localisation :</u>	Salle d'eau/WC
