DOSSIER TECHNIQUE IMMOBILIER

Numéro de dossier : **2024-03 GPP 1**
Date du repérage : **04/03/2024**

Localisation du ou des bâtiments :
Département : **Rhône**
Adresse : **146 Rue Edmond LOCARD**
Commune : **69005 LYON**

Désignation et situation du ou des lots de copropriété :
**6ème étage, Lot numéro 178, 150, 122
BORGET**

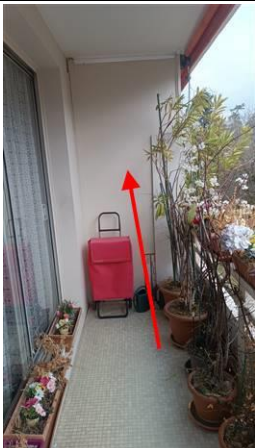
Localisation	Identifiant + Description	Conclusion (justification)	Etat de conservation** et préconisations*	Photo
6ème étage - Balcon	Identifiant: M006 Description: Panneaux (fibres-ciment) Liste selon annexe.13-9 du CSP: B	Présence d'amiante (Sur décision de l'opérateur)	Matériau non dégradé Résultat EP** Préconisation : Il est recommandé de réaliser une évaluation périodique.

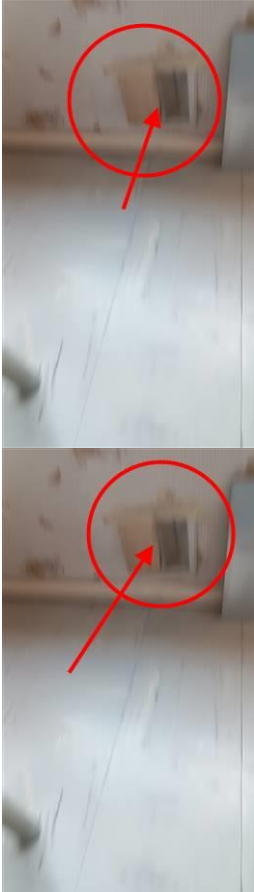
Points de contrôle ⁽³⁾ (selon la norme)	Anomalies observées (A1 ⁽⁴⁾ , A2 ⁽⁵⁾ , DG1 ⁽⁶⁾ , 32c ⁽⁷⁾)	Libellé des anomalies et recommandations	Photos
C.14 - 19.7 Ventilation du local – Amenée d'air	A2	Le dispositif de l'amenée d'air du local équipé ou prévu pour un appareil d'utilisation est obturé. (Robinet en attente) Remarques : (Cuisine) Présence d'un grille d'amenée d'air obturée ; Déboucher la grille d'amenée d'air obturée Risque(s) constaté(s) : Risque d'intoxication au monoxyde de carbone (CO) causée par une mauvaise combustion

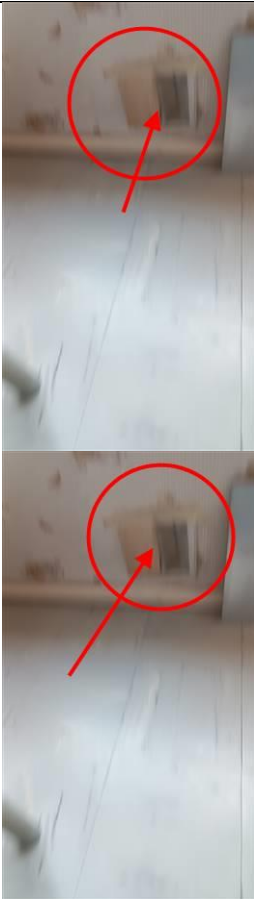
Points de contrôle ⁽³⁾ (selon la norme)	Anomalies observées (A1 ⁽⁴⁾ , A2 ⁽⁵⁾ , DGI ⁽⁶⁾ , 32c ⁽⁷⁾)	Libellé des anomalies et recommandations	Photos
C.14 - 19.7 Ventilation du local – Aménée d'air	A2	<p>Le dispositif de l'amenée d'air du local équipé ou prévu pour un appareil d'utilisation est obturé. (Chaudière SAUNIER DUVAL Plaque 4 feux)</p> <p>Remarques : (Cuisine) Présence d'un grille d'amenée d'air obturée ; Déboucher la grille d'amenée d'air obturée</p> <p>Risque(s) constaté(s) : Risque d'intoxication au monoxyde de carbone (CO) causée par une mauvaise combustion</p>

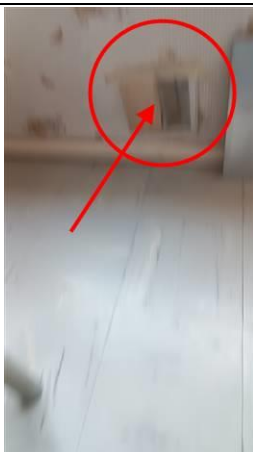
Photo n° Ph005
19.7 : le dispositif de l'amenée d'air du local équipé ou prévu pour un appareil d'utilisation est obturé. (Cuisine)
Présence d'un grille d'amenée d'air obturée; Déboucher la grille d'amenée d'air obturée

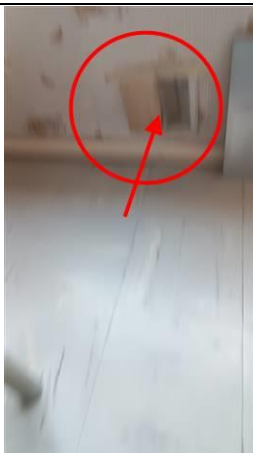
Photo n° Ph005
19.7 : le dispositif de l'amenée d'air du local équipé ou prévu pour un appareil d'utilisation est obturé. (Cuisine)
Présence d'un grille d'amenée d'air obturée; Déboucher la grille d'amenée d'air obturée

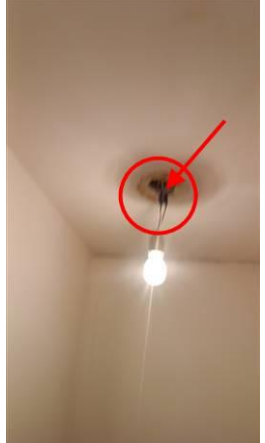
B3.3.6 a3	<p>Au moins un circuit (n'alimentant pas des socles de prises de courant) n'est pas relié à la terre. Remarques : alimentation éclairages plafonds toutes pièces</p>	B3.3.6 1	<p>Alors que des socles de prise de courant ou des circuits de l'installation ne sont pas reliés à la terre (B.3.3.6 a1), a2 et a3), la mesure compensatoire suivante est correctement mise en œuvre : - protection du (des) CIRCUIT (s) concerné (s) ou de l'ensemble de l'installation électrique par au moins un dispositif différentiel à haute sensibilité ≤ 30 mA.</p>	
B7.3 d	<p>L'installation électrique comporte au moins une connexion avec une partie active nue sous tension accessible. Remarques : Présence de connexion de matériel électrique présentant des parties actives nues sous tension ; prévoir de couper le courant avant toute intervention (pose de luminaires (6ème étage - Wc))</p>

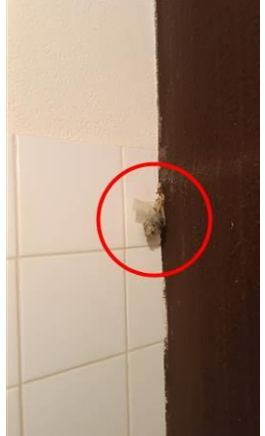
B8.3 e	<p>Au moins un conducteur isolé n'est pas placé sur toute sa longueur dans un conduit, une goulotte ou une plinthe ou une huisserie, en matière isolante ou métallique, jusqu'à sa pénétration dans le matériel électrique qu'il alimente. Remarques : Présence de conducteurs électriques non protégés mécaniquement ; Faire intervenir un électricien qualifié afin d'installer des protections mécanique sur les conducteurs non protégés (6ème étage - Salle de bain)</p>

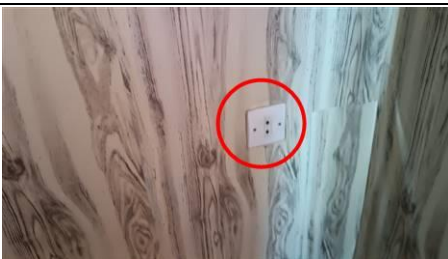
Photo Ph006

Libellé du point de contrôle : B3.3.6 a1 Au moins un socle de prise de courant ne comporte pas de broche de terre.

Remarques : Présence de circuits électriques non équipés de conducteurs de protection ; Faire intervenir un électricien qualifié afin d'installer des conducteurs de protection sur les circuits qui n'en sont pas équipés (6ème étage - Chambre, 6ème étage - Cuisine, 6ème étage - Séjour, 6ème étage - Salon, 6ème étage - Salle de bain)

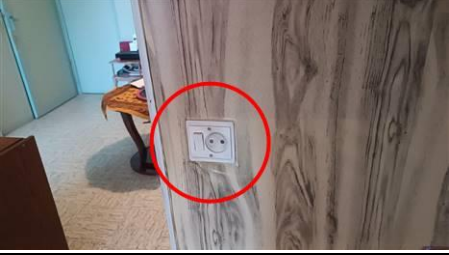
<p>Photo Ph006 Libellé du point de contrôle : B3.3.6 a1 Au moins un socle de prise de courant ne comporte pas de broche de terre. Remarques : Présence de circuits électriques non équipés de conducteurs de protection ; Faire intervenir un électricien qualifié afin d'installer des conducteurs de protection sur les circuits qui n'en sont pas équipés (6ème étage - Chambre, 6ème étage - Cuisine, 6ème étage - Séjour, 6ème étage - Salon, 6ème étage - Salle de bain)</p>

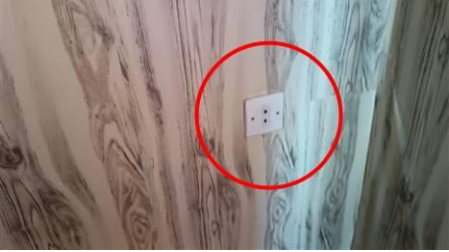
<p>Photo Ph007 Libellé de l'information complémentaire : B11 b2 Au moins un socle de prise de courant n'est pas de type à obturateur Remarques : Présence de socles de prises non équipés d'obturateur ; Faire intervenir un électricien qualifié afin de remplacer les socles de prises non équipés d'obturateur par des socles de prises à obturateur (6ème étage - Chambre, 6ème étage - Cuisine, 6ème étage - Séjour, 6ème étage - Salon, 6ème étage - Salle de bain)</p>

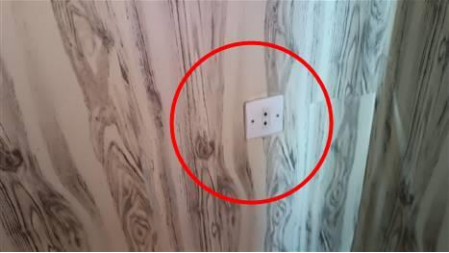
<p>Photo Ph008 Libellé de l'information complémentaire : B11 c2 Au moins un socle de prise de courant ne possède pas un puits de 15 mm. Remarques : Absence de puits de 15 mm sur les prises (6ème étage - Chambre, 6ème étage - Cuisine, 6ème étage - Séjour, 6ème étage - Salon, 6ème étage - Salle de bain)</p>

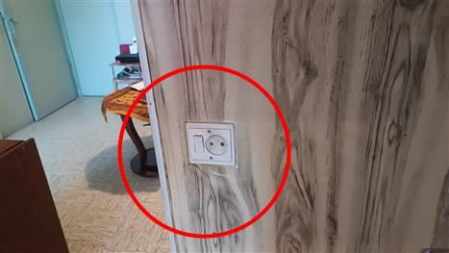
<p>Photo Ph008 Libellé de l'information complémentaire : B11 c2 Au moins un socle de prise de courant ne possède pas un puits de 15 mm. Remarques : Absence de puits de 15 mm sur les prises (6ème étage - Chambre, 6ème étage - Cuisine, 6ème étage - Séjour, 6ème étage - Salon, 6ème étage - Salle de bain)</p>

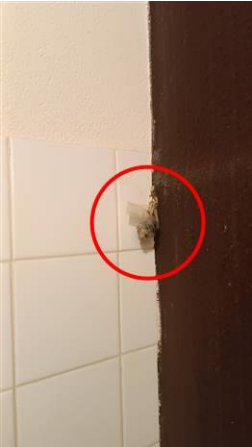
<p>Photo Ph009 Libellé de l'anomalie : B8.3 e Au moins un conducteur isolé n'est pas placé sur toute sa longueur dans un conduit, une goulotte ou une plinthe ou une huisserie, en matière isolante ou métallique, jusqu'à sa pénétration dans le matériel électrique qu'il alimente. Remarques : Présence de conducteurs électriques non protégés mécaniquement ; Faire intervenir un électricien qualifié afin d'installer des protections mécanique sur les conducteurs non protégés (6ème étage - Salle de bain)</p>

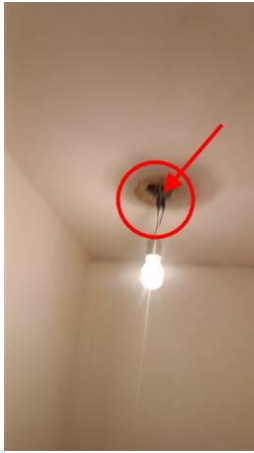
Photo Ph010

Libellé de l'anomalie : B7.3 d L'installation électrique comporte au moins une connexion avec une partie active nue sous tension accessible.
