# ETAT DES RISQUES ET POLLUTIONS

25 RUE DU BOSC 31150 FENOUILLET

**Adresse:** 25 Rue du Bosc 31150 FENOUILLET

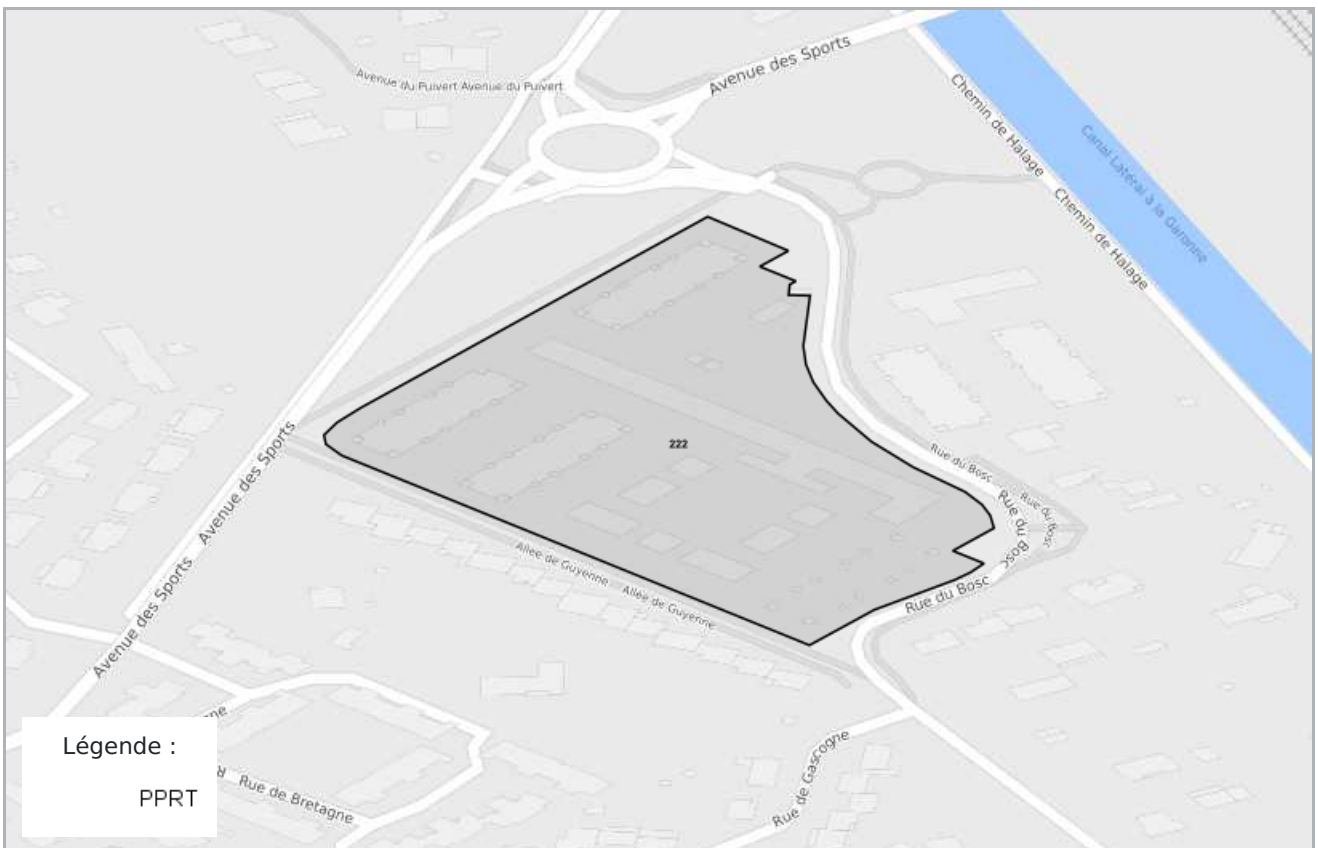
# PPR TECHNOLOGIQUE

| Type | Exposition | Plan de prevention | | |
|--|---|--|---|---|
| PPR Technologiques<br><b>Risque industriel</b> | <b>NON</b> | Risque industriel<br>FENOUILLET | Approuvé | 25/06/2017 |
| | | Risque industriel Effet thermique<br>✓ FENOUILLET | Approuvé | 25/06/2017 |
| | | Risque industriel Effet de surpression<br>✓ FENOUILLET | Approuvé | 25/06/2017 |
