DOSSIER DE DIAGNOSTICS TECHNIQUES

Bien : Maison individuelle

46 chemin de l'Eglise de Montaudran
31400 TOULOUSE

Rapport de mission de repérage des matériaux et produits contenant de l'amiante pour l'établissement du constat établi à l'occasion de la vente d'un immeuble bâti

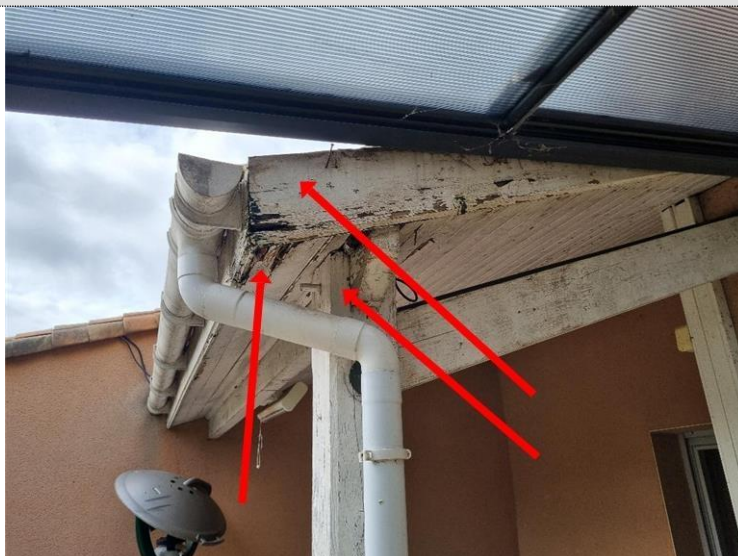
Auvent : Plafond (Lambris bois)

Plafond (Lambris bois) : Indices d'infestations d'agents de dégradation biologiques du bois

Résultat du diagnostic : Indices d'infestations d'agents de dégradation biologiques du bois

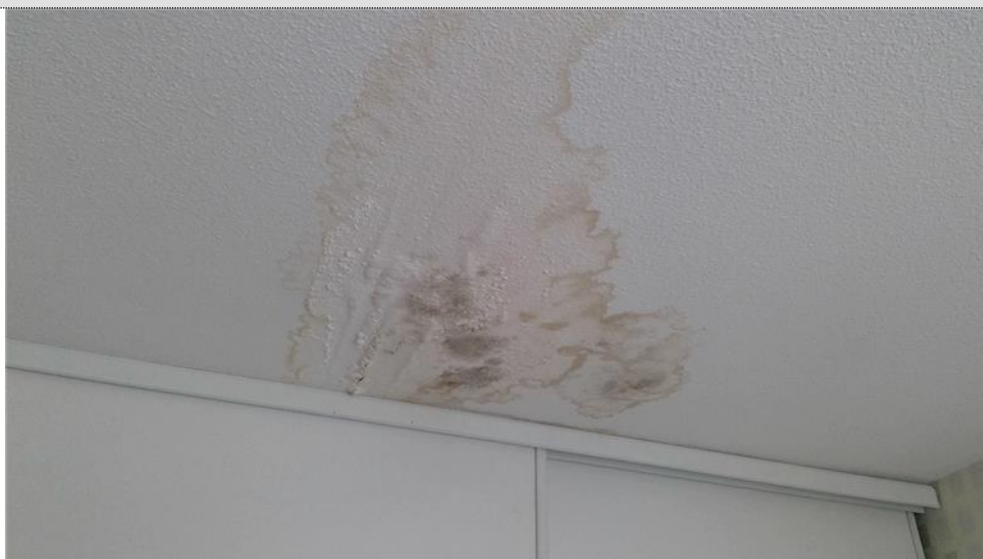
Chambre n°2(1er) : Plafond (Plâtre - Gouttelette)

Plafond (Plâtre - Gouttelette) : Infiltration d'eau constatée

Résultat du diagnostic : Infiltration d'eau constatée

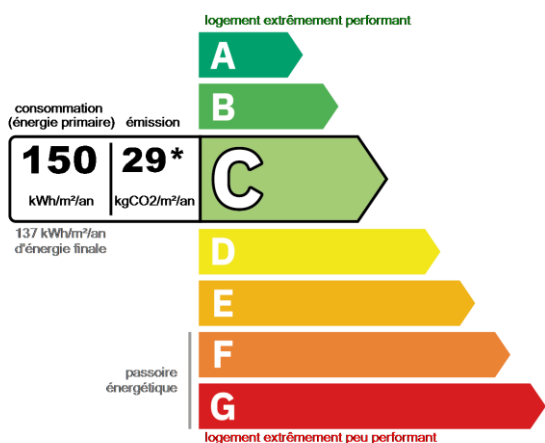
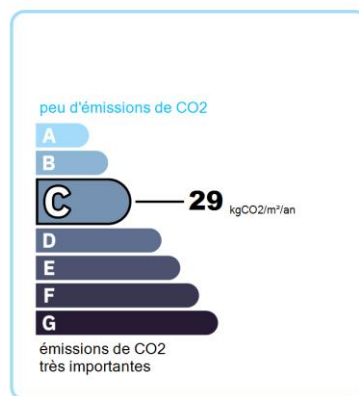
Performance énergétique et climatique

Le niveau de consommation énergétique dépend de l'isolation du logement et de la performance des équipements. Pour l'améliorer, voir pages 5 à 6

Ce logement émet 2790 kg de CO₂ par an, soit l'équivalent de 14458 km parcourus en voiture. Le niveau d'émissions dépend principalement des types d'énergies utilisées (bois, électricité, gaz, fioul, etc.)

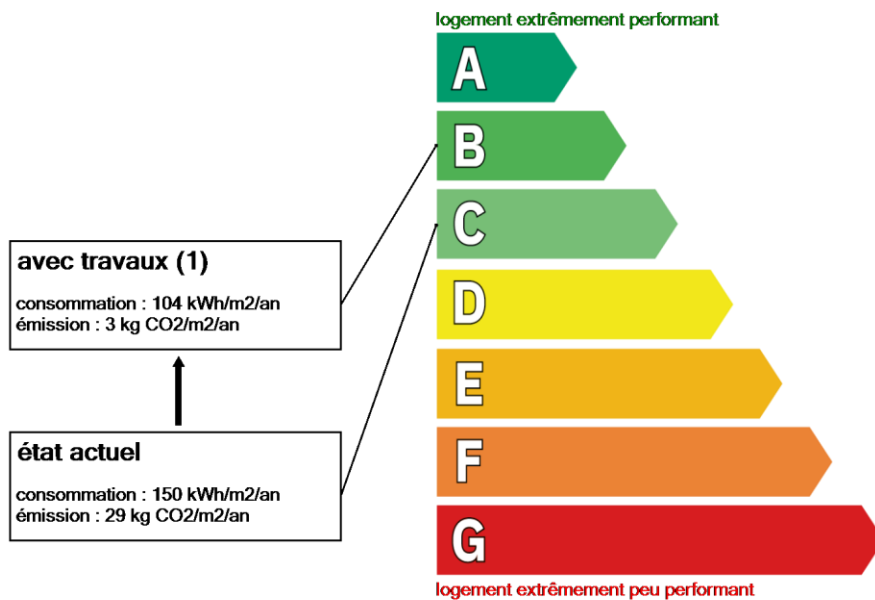
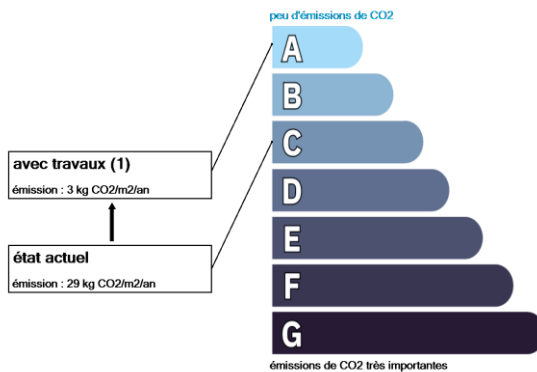
Évolution de la performance après travaux

Dont émissions de gaz à effet de serre
