## DOSSIER DE DIAGNOSTICS TECHNIQUES

Référence : 1791 SCI [REDACTED]

Bien : **Maison individuelle**  
Adresse : **137 rue Eugène Pottier**  
**35000 RENNES**

## Rapport de mission de repérage des matériaux et produits contenant de l'amiante pour l'établissement du constat établi à l'occasion de la vente d'un immeuble bâti

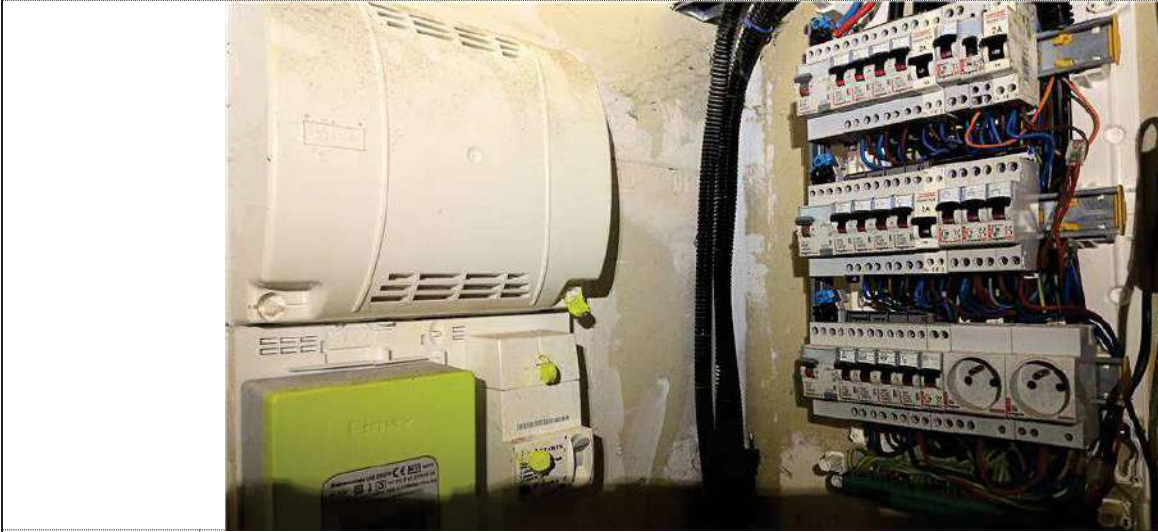
Point de contrôle N° B.2.3.2 a)

**Description :** L'installation électrique, située entre les bornes aval du DISJONCTEUR de branchement non différentiel et les bornes aval du (des) dispositif(s) de protection différentielle protégeant l'ensemble de l'installation électrique, ne présente pas une isolation équivalente à la classe II.
