DIAGNOSTIC TECHNIQUE IMMOBILIER

NOTE DE SYNTHÈSE DES CONCLUSIONS

RAPPORT N° [REDACTED] 07.11.23

Rapport de mission de repérage des matériaux et produits contenant de l'amiante pour l'établissement du constat établi à l'occasion de la vente d'un immeuble bâti

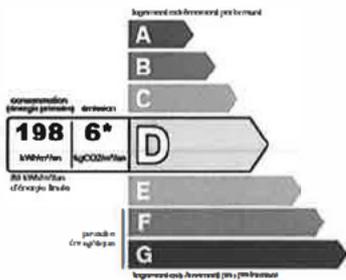
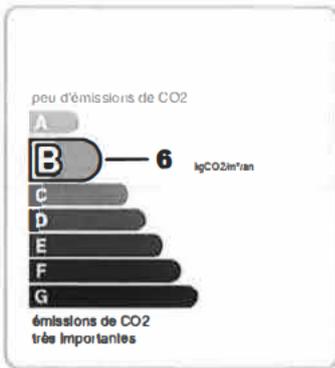
Consommations énergétiques (en énergie primaire) pour le chauffage, la production d'eau chaude sanitaire et le refroidissement, déduction faite de la production d'électricité à demeure	Emissions de gaz à effet de serre (GES) pour le chauffage, la production d'eau chaude sanitaire et le refroidissement
Consommation conventionnelle : 198 kWh_{ep}/m².an	Estimation des émissions : 6 kg_{eq}CO₂/m².an

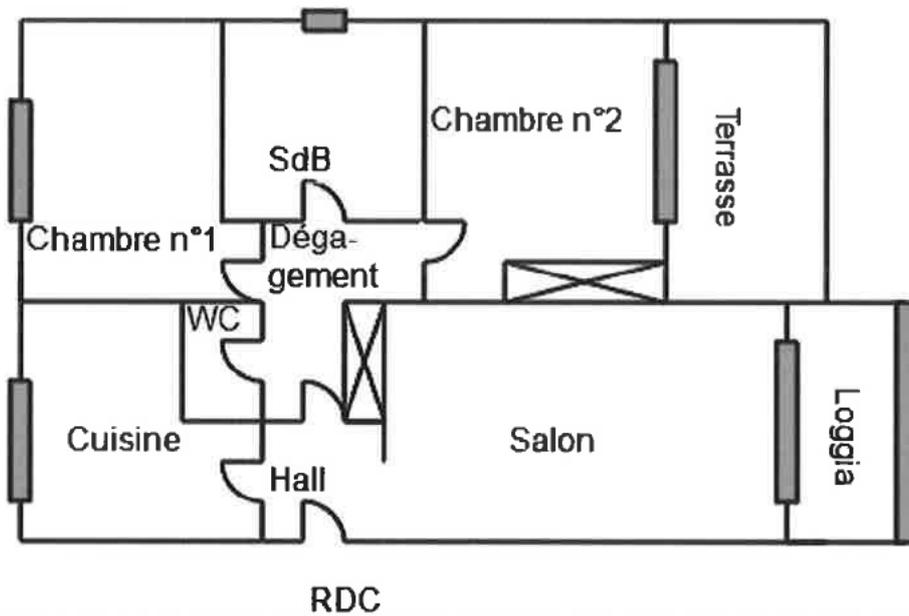
ANNEXE 1 – CROQUIS

PLANCHE DE REPERAGE USUEL					
N° dossier :		[REDACTED]		Adresse de l'immeuble : Hameau du Lubéron Néant place des Alpilles 83140 SIX-FOURS-LES-PLAGES	
N° planche :	1/1	Version :	0		
Origine du plan :				Cabinet de diagnostics	
				Bâtiment – Niveau :	
				Croquis N°1

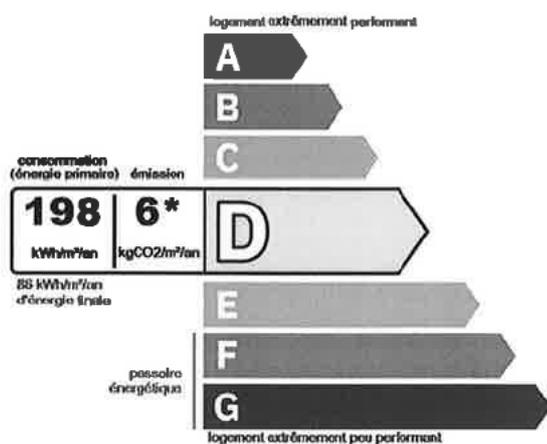
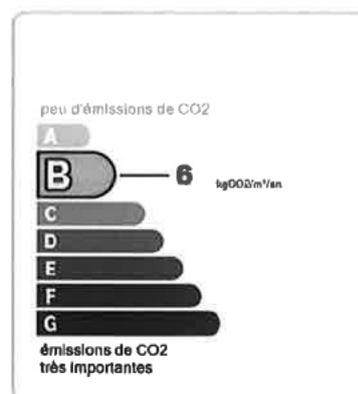
Performance énergétique

Le niveau de consommation énergétique dépend de l'isolation du logement et de la performance des équipements. Pour l'améliorer, voir pages 5 à 6

Ce logement émet 402 kg de CO₂ par an, soit l'équivalent de 2085 km parcourus en voiture. Le niveau d'émissions dépend principalement des types d'énergies utilisées (bois, électricité, gaz, fioul, etc.)

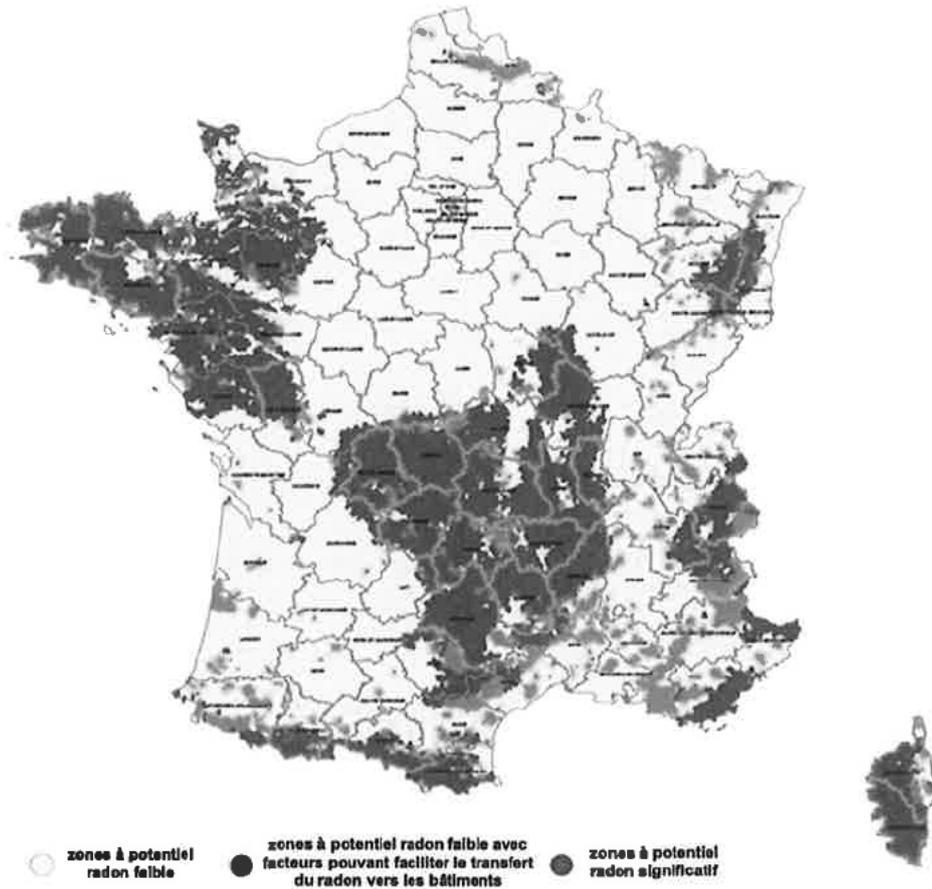
Exemple de la carte des zones à potentiel radon des sols pour la France métropolitaine

Le potentiel radon des sols de **SIX FOURS LES PLAGES (83140)** est **significatif (zone 3)**
