Dossier de Diagnostics Techniques Immobiliers

Adresse du bien : 10 BOULEVARD DU CENTENAIRE
65100 LOURDES

Dossier Technique immobilier

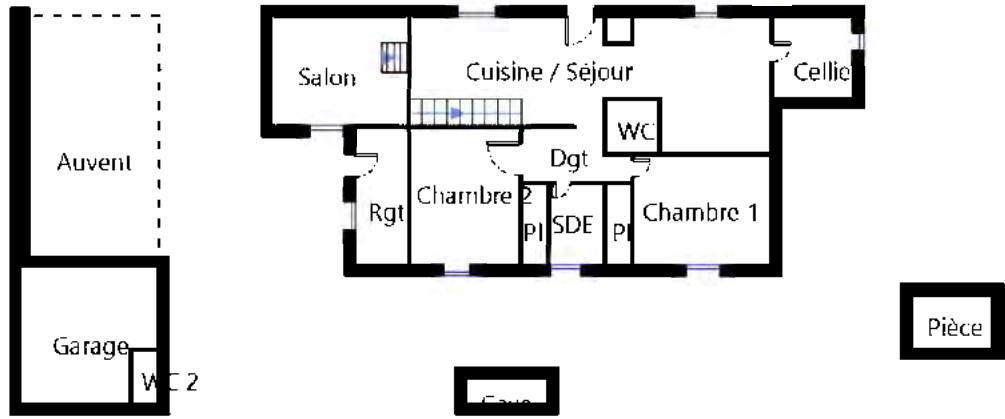
RDC

M001 - Conduit en fibres-ciment
Présence d'amiante
EP

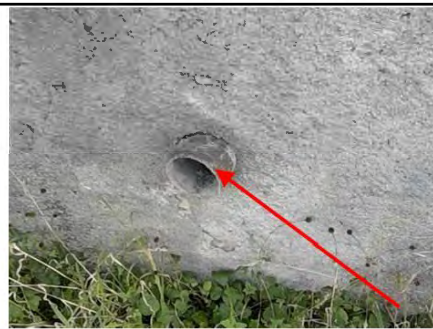
Photo n° PhA001

Localisation : Parties extérieures

Localisation	Identifiant + Description	Conclusion (justification)	Etat de conservation** et préconisations*	Photo
Parties extérieures	<u>Identifiant:</u> M001 <u>Description:</u> Conduit en fibres-ciment <u>Liste selon annexe.13-9 du CSP:</u> B	Présence d'amiante (Sur jugement de l'opérateur)	Matériau dégradé (étendue ponctuelle) Résultat EP** Préconisation : Il est recommandé de réaliser une évaluation périodique.

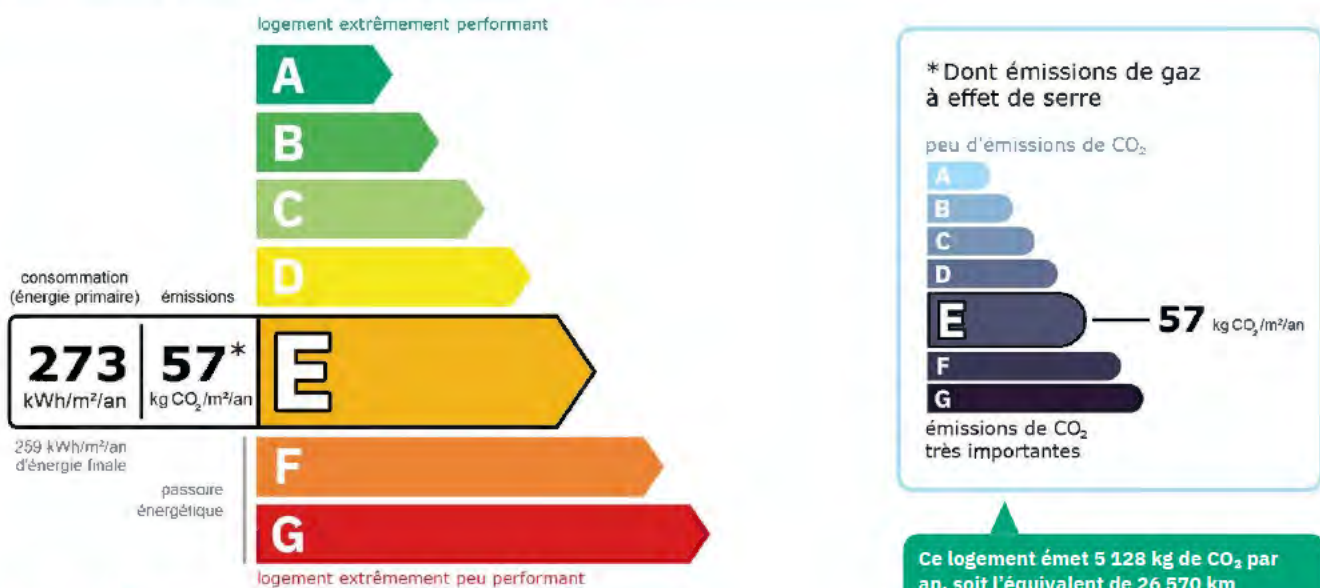
Performance énergétique et climatique

Le niveau de consommation énergétique dépend de l'isolation du logement et de la performance des équipements. Pour l'améliorer, voir pages 4 à 6

Ce logement émet 5 128 kg de CO₂ par an, soit l'équivalent de 26 570 km parcourus en voiture. Le niveau d'émissions dépend principalement des types d'énergies utilisées (bois, électricité, gaz, fioul, etc.)

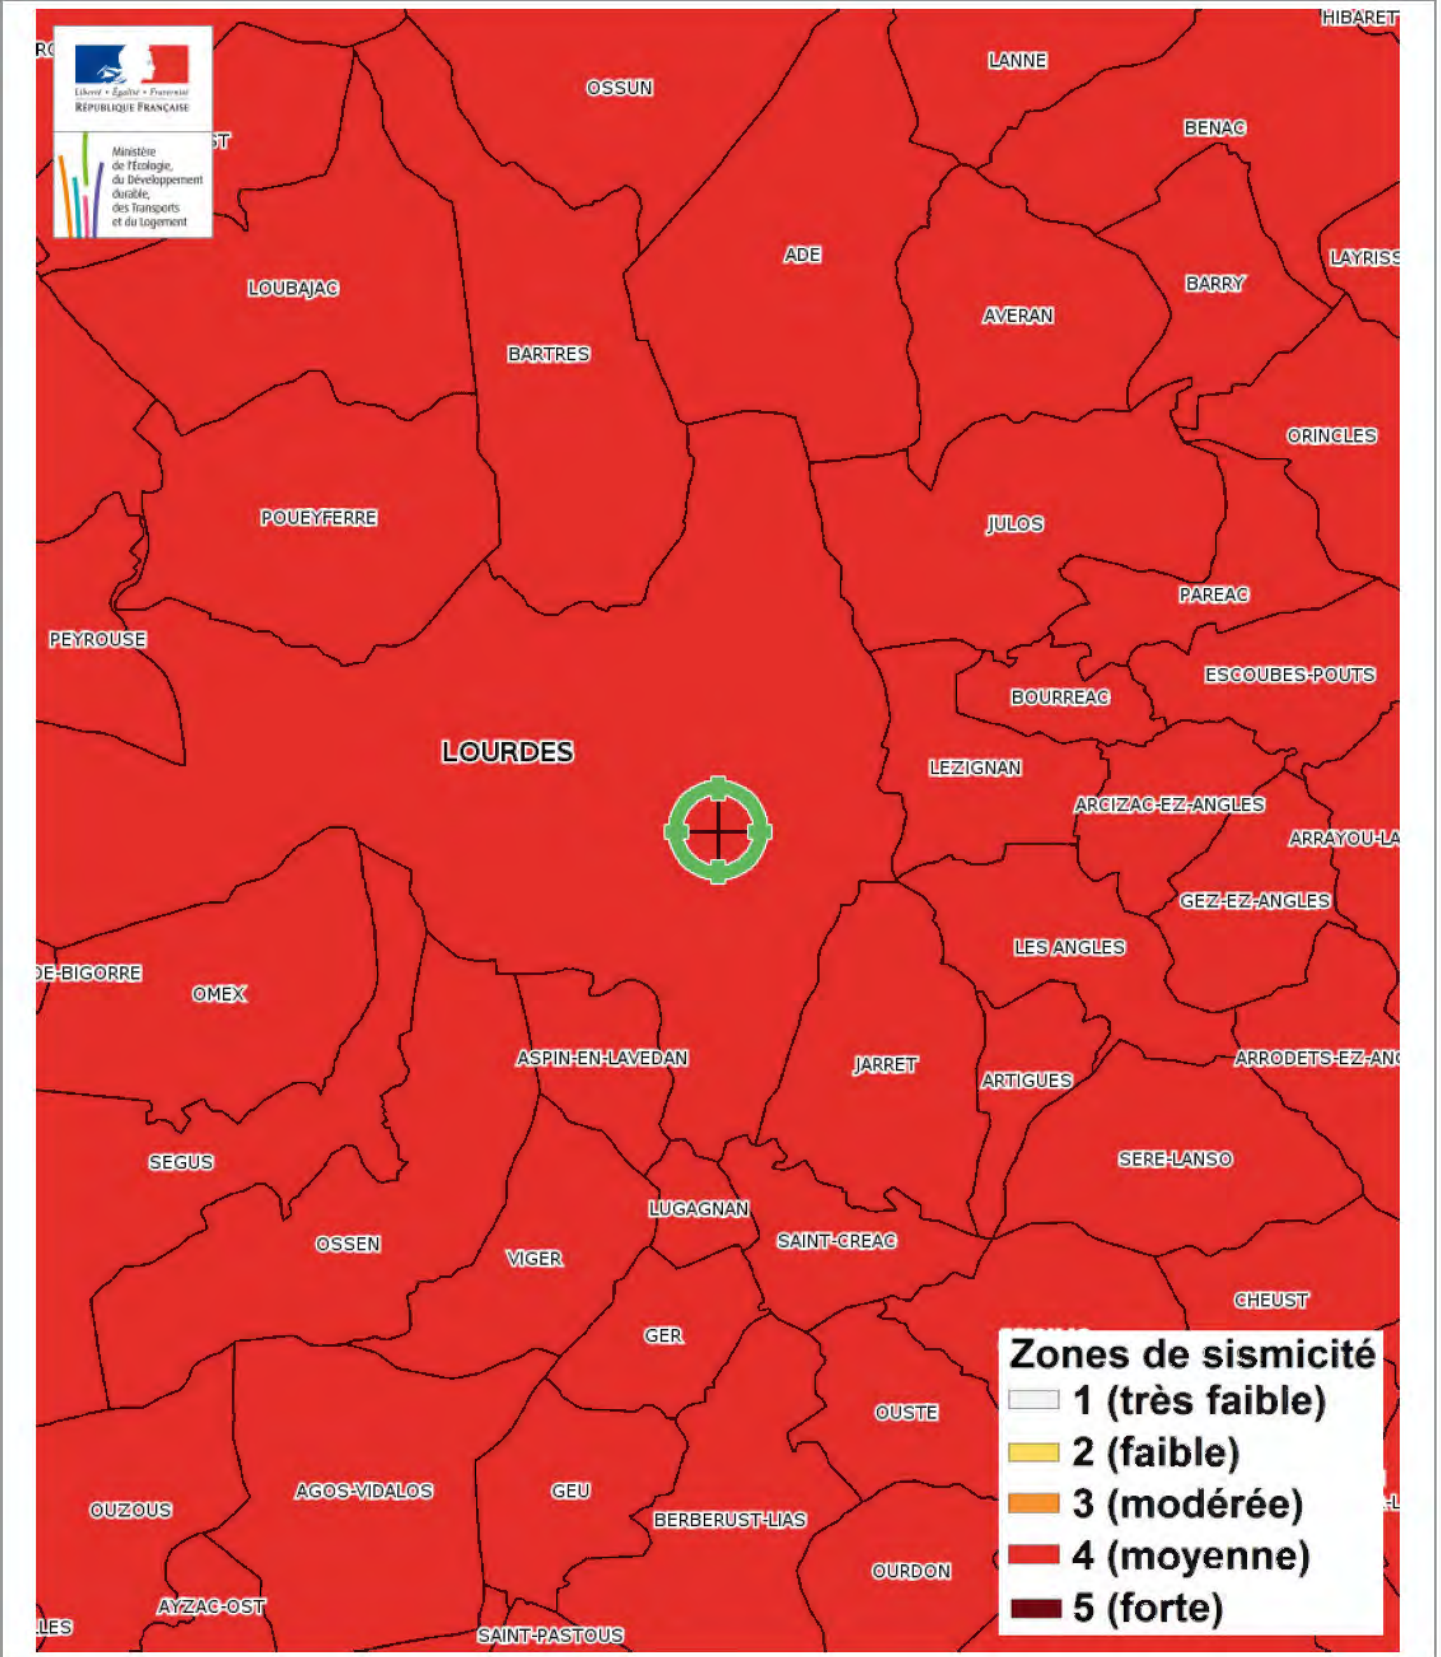
Zonage réglementaire sur la Sismicité

Zonage réglementaire sur la Sismicité : Zone 4 Moyenne

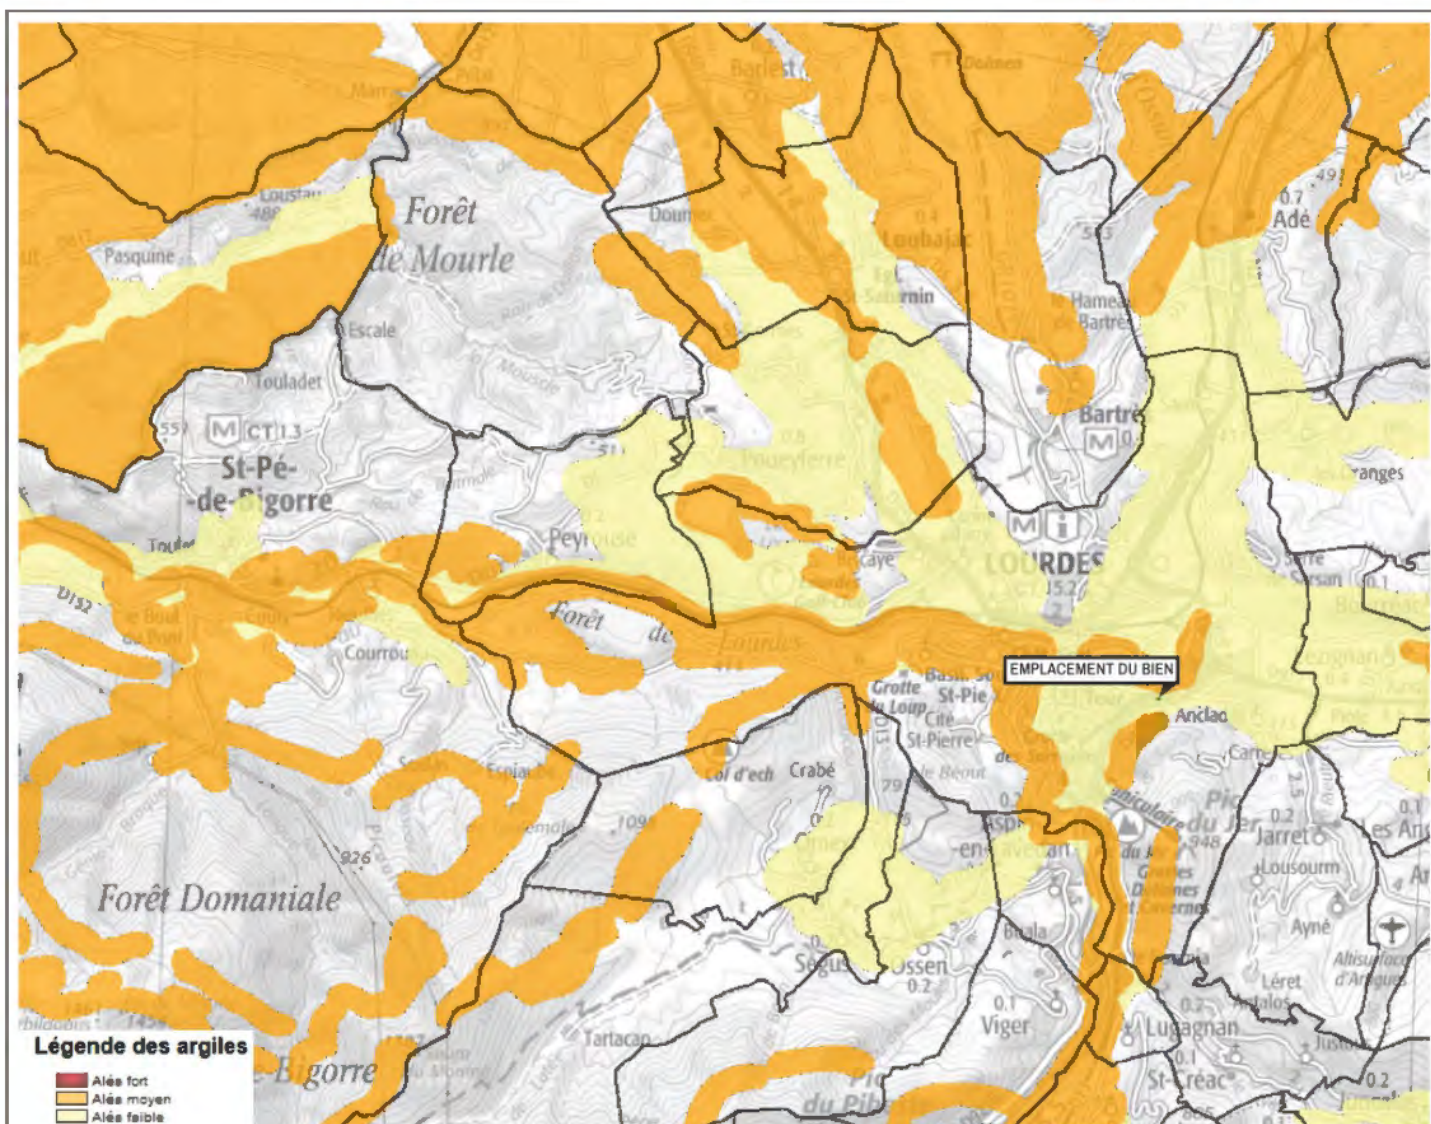
Mouvement de terrain Argile (Loi ELAN) Informatif

- Aléa fort**
 Concerné par la loi ELAN*
- Aléa moyen**
 Concerné par la loi ELAN*
- Aléa faible**
 Non concerné par la loi ELAN
