Résumé de l'expertise n° 220128MM-0066-x

Adresse : **13 chemin Marial**

Commune : **31470 FONSORBES**

Numéro de dossier : 220128MM-0066-x
Date du repérage : 28/01/2022

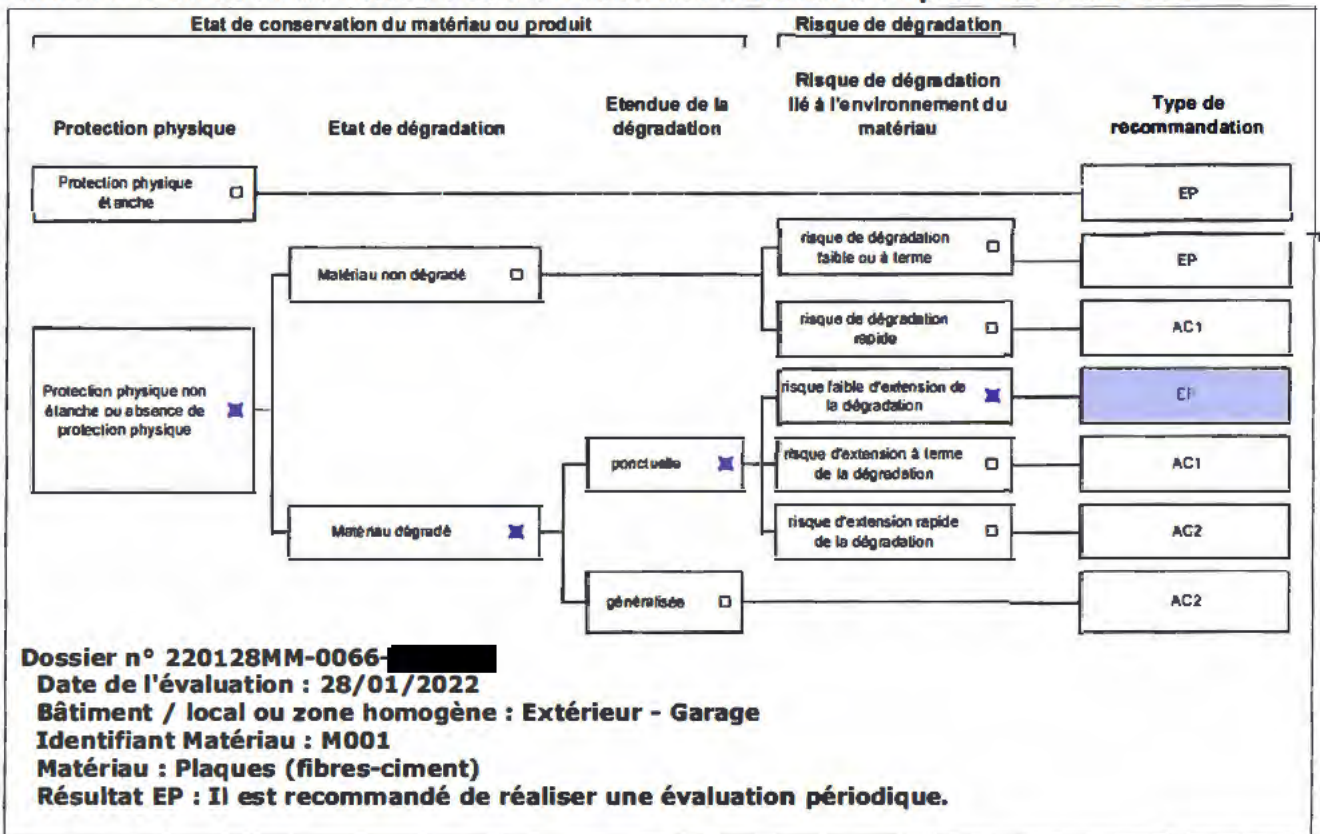
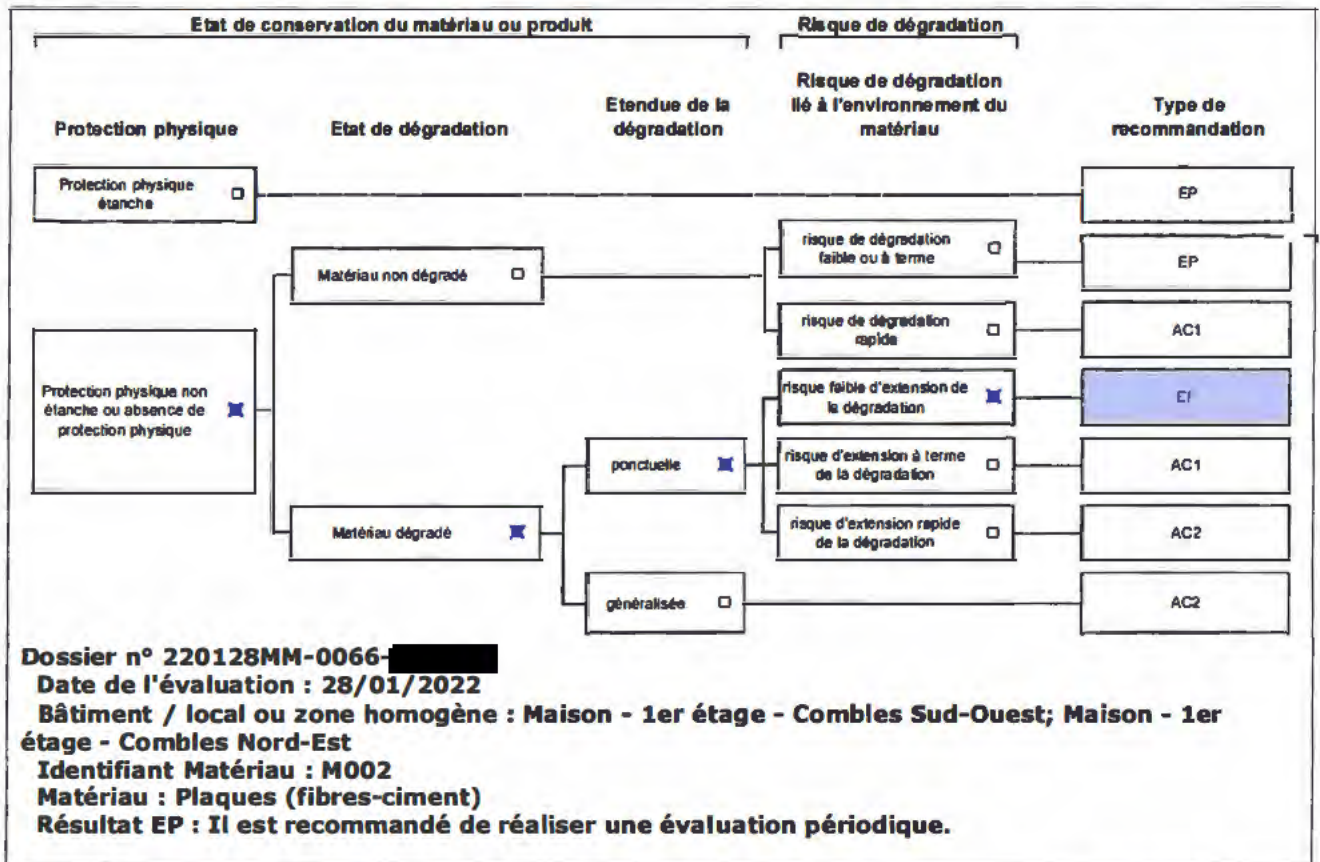
Grilles d'évaluation de l'état de conservation des matériaux ou produit de la liste B

Critères d'évaluation de l'état de conservation des matériaux ou produit de la liste B

1. Classification des niveaux de risque de dégradation ou d'extension de la dégradation du matériau.

Risque faible de dégradation ou d'extension de dégradation	Risque de dégradation ou d'extension à terme de la dégradation	Risque de dégradation ou d'extension rapide de la dégradation
L'environnement du matériau contenant de l'amiante ne présente pas ou très peu de risque pouvant entraîner à terme, une dégradation ou une extension de la dégradation du matériau.	L'environnement du matériau contenant de l'amiante présente un risque pouvant entraîner à terme, une dégradation ou une extension de la dégradation du matériau.	L'environnement du matériau contenant de l'amiante présente un risque important pouvant entraîner rapidement, une dégradation ou une extension de la dégradation du matériau.
