DOSSIER DE DIAGNOSTICS TECHNIQUES

Référence : 65118 08.11.23 BANQUE POPULAIRE DU SUD/ [REDACTED]

Bien : Maison
Adresse : 9 rue du Moulin
66430 BOMPAS
Numéro de lot : -
Référence Cadastre : NC

ETAT DU BATIMENT RELATIF A LA PRESENCE DE TERMITES

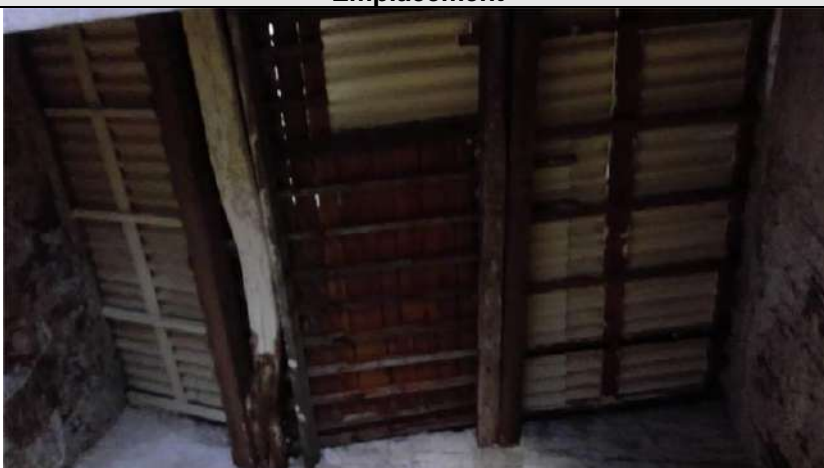
18	Grange	1er	Toiture	Toiture, plaques ondulées	Amiante ciment	B	Jugement personnel	Matériaux non dégradé

ELEMENT : Toiture		
Nom du client	Numéro de dossier	Pièce ou local
BANQUE POPULAIRE DU SUD/ [REDACTED]	65118 08.11.23 BANQUE POPULAIRE DU SUD/ [REDACTED]	1er - Grange
Matériau	Date de prélèvement	Nom de l'opérateur
Amiante ciment		VILLEGAS Sébastien
Localisation		Résultat
Toiture - Toiture, plaques ondulées		Présence d'amiante
Résultat de la grille d'évaluation		
Evaluation périodique		
Emplacement

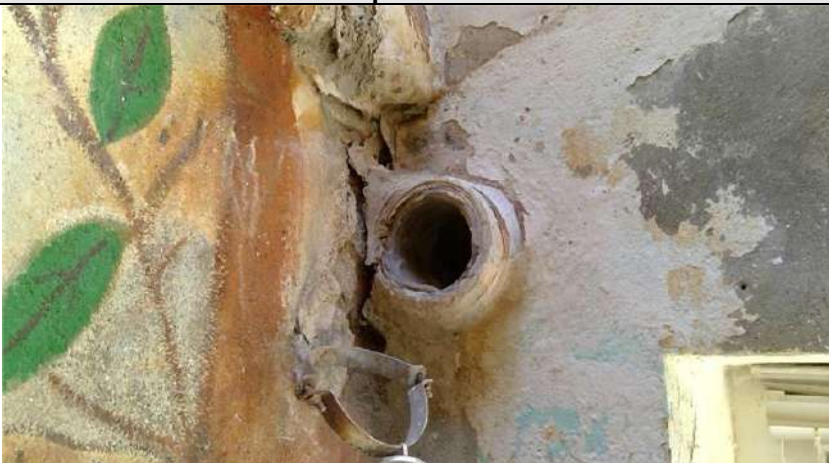
N° Local	Local	Etage	Elément	Zone	Matériau / Produit	Liste	Méthode	Etat de dégradation	Photo
10	Cour	RDC	Conduit ventilation horizontal	Conduit	Amiante ciment	B	Jugement personnel	Matériaux non dégradé

ELEMENT : Conduit ventilation horizontal		
Nom du client	Numéro de dossier	Pièce ou local
BANQUE POPULAIRE DU SUD/■■■■	65118 08.11.23 BANQUE POPULAIRE DU SUD/■■■■	RDC - Cour
Matériau	Date de prélèvement	Nom de l'opérateur
Amiante ciment		VILLEGAS Sébastien
Localisation		Résultat
Conduit ventilation horizontal - Conduit		Présence d'amiante
Résultat de la grille d'évaluation		
Evaluation périodique		
Emplacement

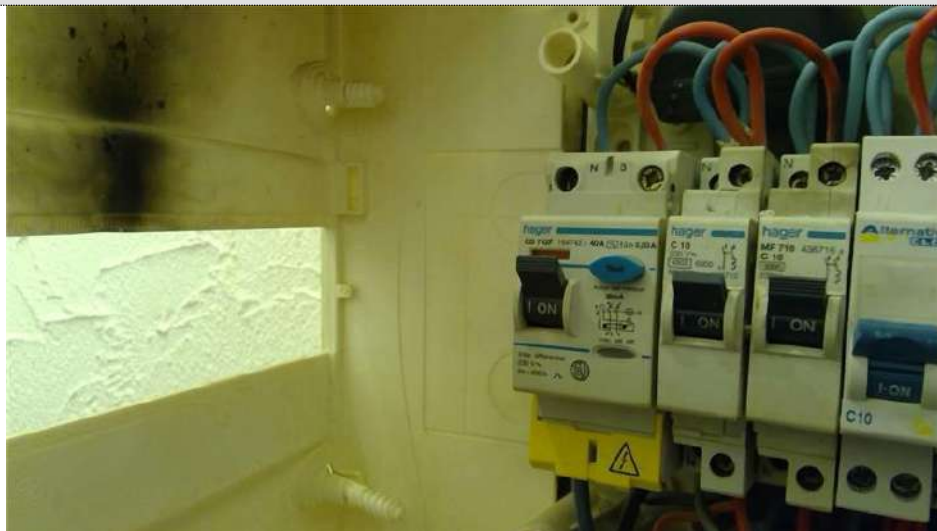
Point de contrôle N° B.2.3.1 h)

Description : Au moins un dispositif de protection différentielle ne fonctionne pas pour son seuil de déclenchement.

Observation(s) tableau de protection fu 1er étage, interrupteur 40 A hors-service.

Localisation : Tableau

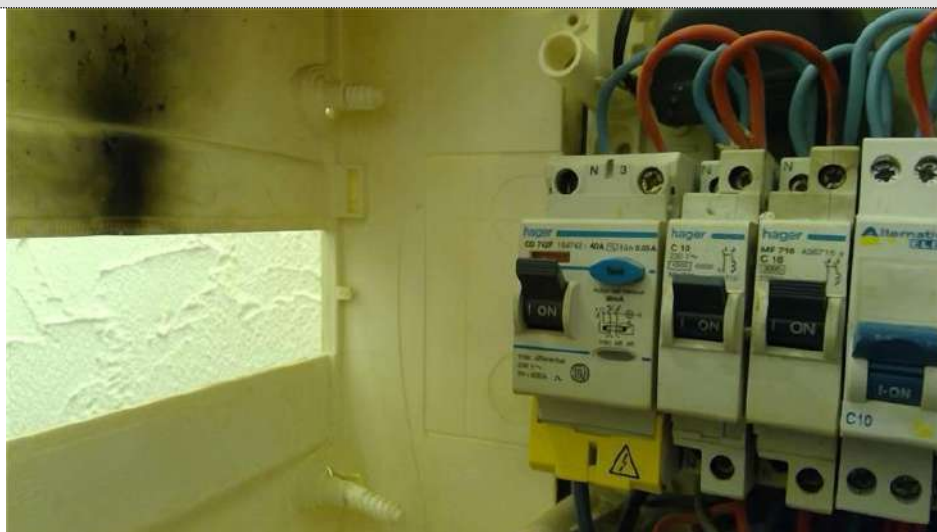
Point de contrôle N° B.2.3.1 i)

Description : La manoeuvre du bouton test du (des) dispositif(s) de protection différentielle n'entraîne pas (son) leur déclenchement.

Observation(s) tableau de protection fu 1er étage, interrupteur 40 A hors-service.

Localisation : Tableau

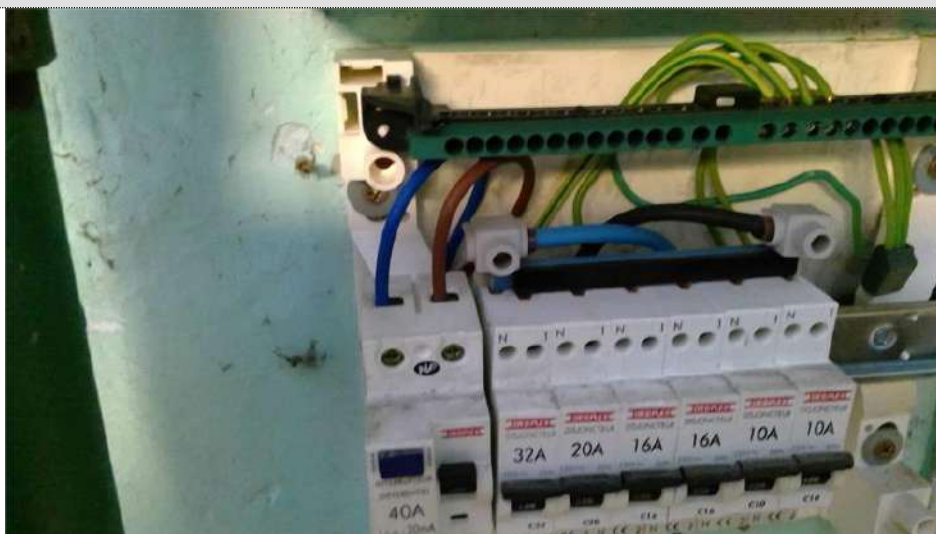
Point de contrôle N° B.4.3 f2)

Description : La section des CONDUCTEURS de la CANALISATION d'alimentation d'au moins un tableau n'est pas en adéquation avec le courant assigné du dispositif de protection placé immédiatement en amont ou avec le courant de réglage du DISJONCTEUR de branchement placé immédiatement en amont.

Observation(s) La section des conducteur d'alimentation des tableaux n'est pas adaptées.

Localisation : Tableau

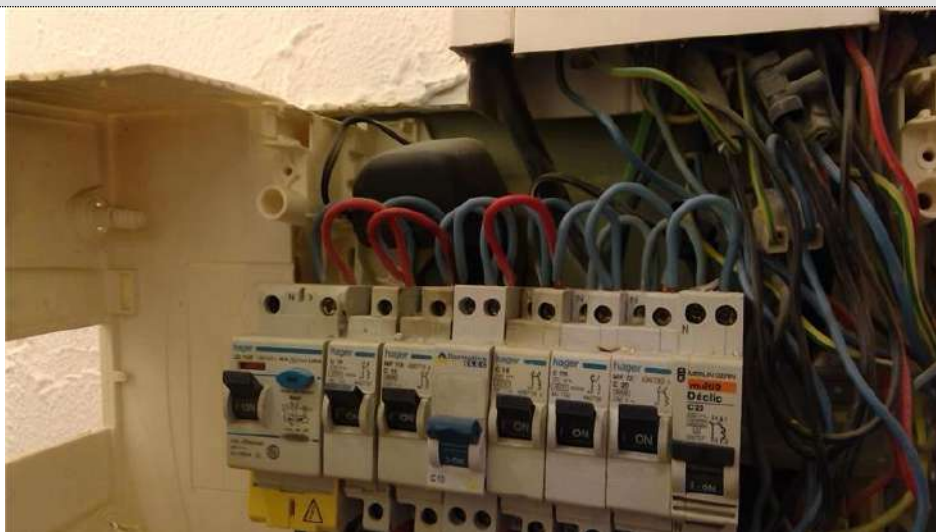
Point de contrôle N° B.4.3 f3)

Description : A l'intérieur du tableau, la section d'au moins un conducteur alimentant les dispositifs de protection n'est pas adaptée au courant de réglage du disjoncteur de branchement.

Observation(s) La section des conducteurs de pontage de 2,5 mm² n'est pas adaptée.

Localisation : Tableau

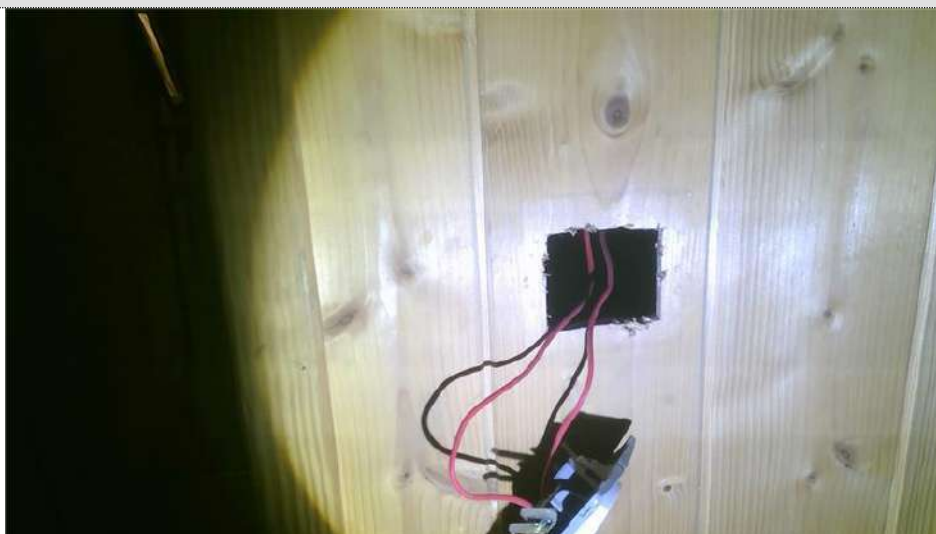
Point de contrôle N° B.7.3 a)

Description : L'ENVELOPPE d'au moins un matériel est manquante ou détériorée.

Localisation : ex: Dégagement 2

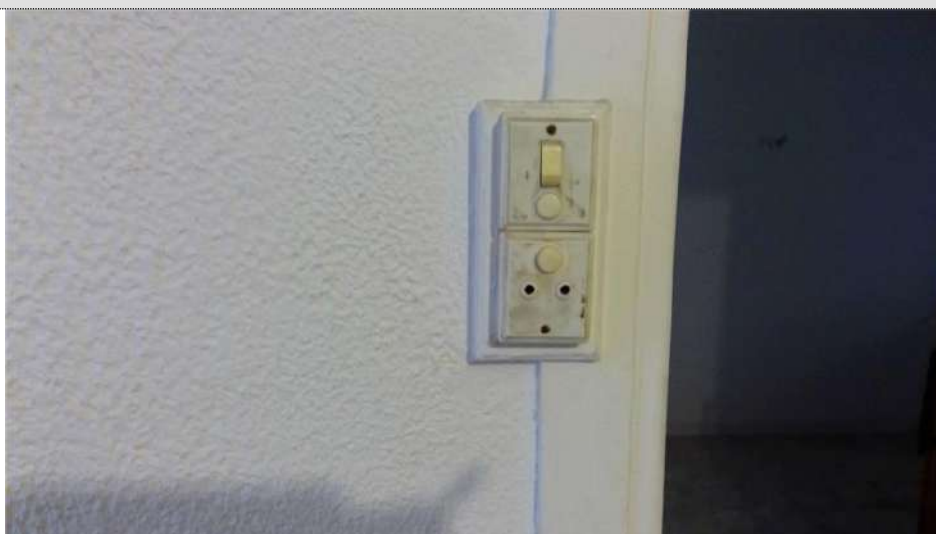
Point de contrôle N° B.8.3 a)

Description : L'installation comporte au moins un MATERIEL ELECTRIQUE vétuste.

Observation(s) Remplacer les matériels électriques vétustes

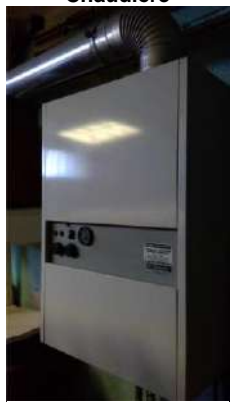
Raccordé	61,66	-	-	-	-	-
FRISQUET	32,00						
HYDROMOTRIX 32 IF	Garage n°1
