PROCES-VERBAL DESCRIPTIF

LA S.A.R.L DUGONG INVESTISSEMENT

4 Rue Cazaubon Norbert à PAU (64000)

En date du mercredi 20 avril 2022

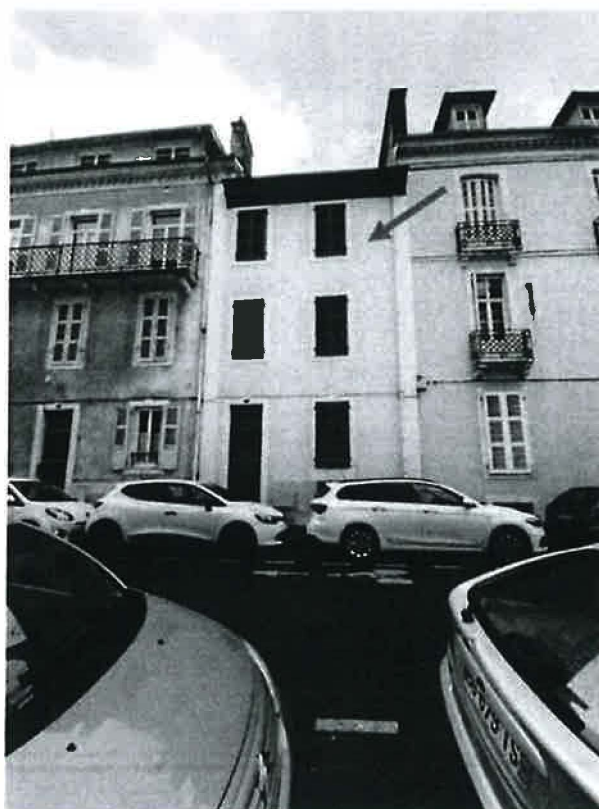
Façade de l'immeuble (donnant Rue Cazaubon Norbert) :

La façade est crépie avec soubassement enduit peint avec en façade une porte d'entrée, une fenêtre et une ouverture donnant sur la cave au rez-de-chaussée, deux fenêtres au premier étage et deux fenêtres au second étage.

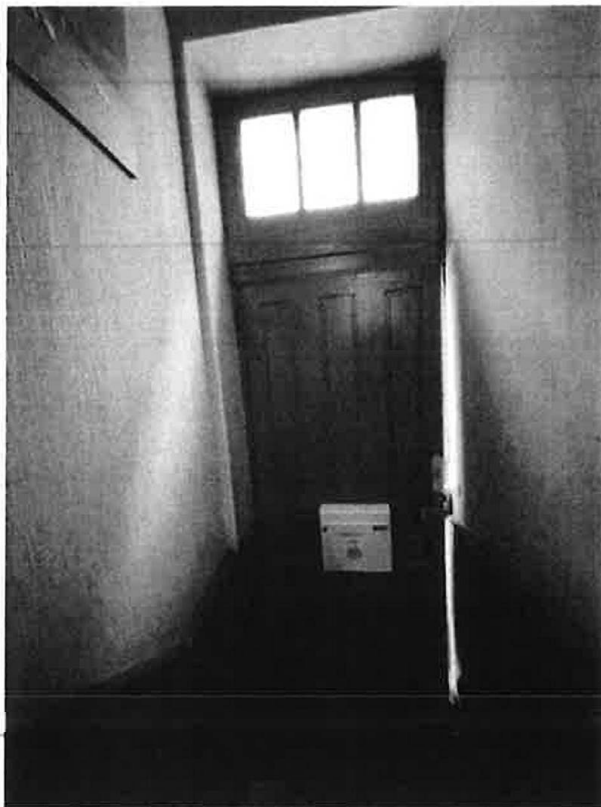
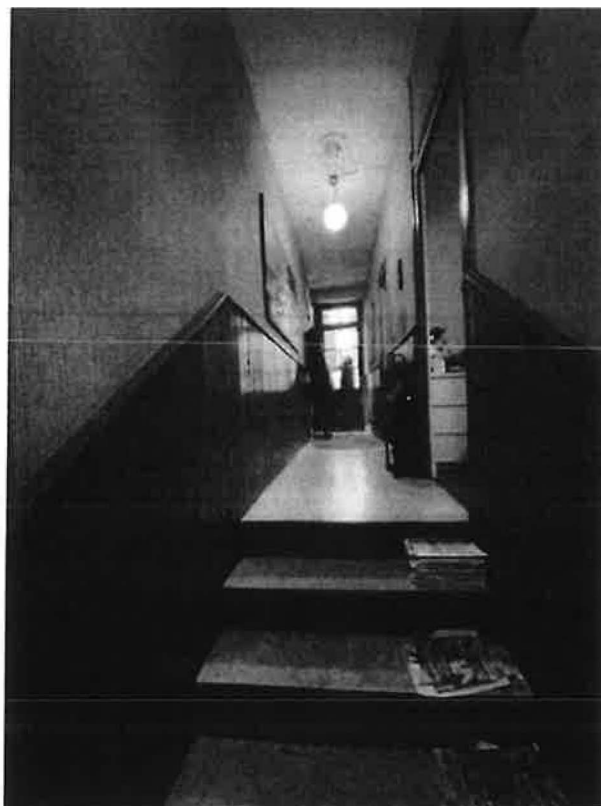
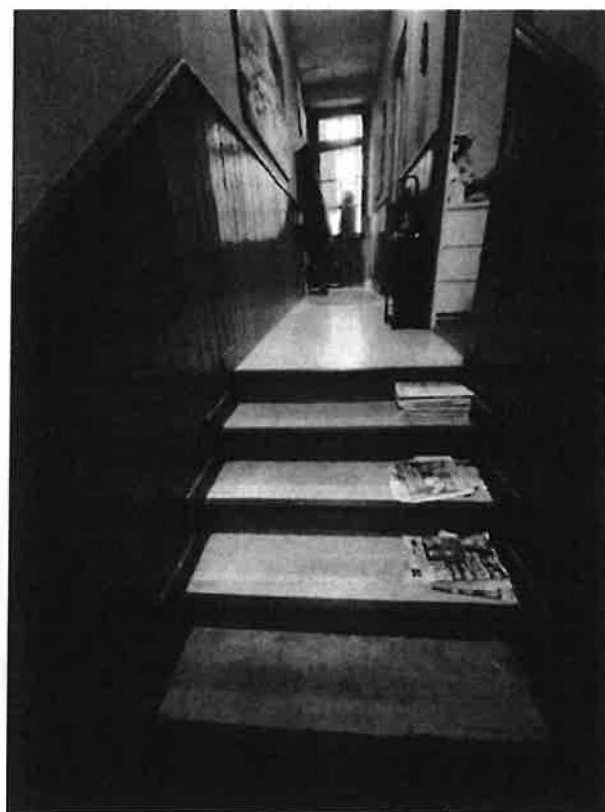
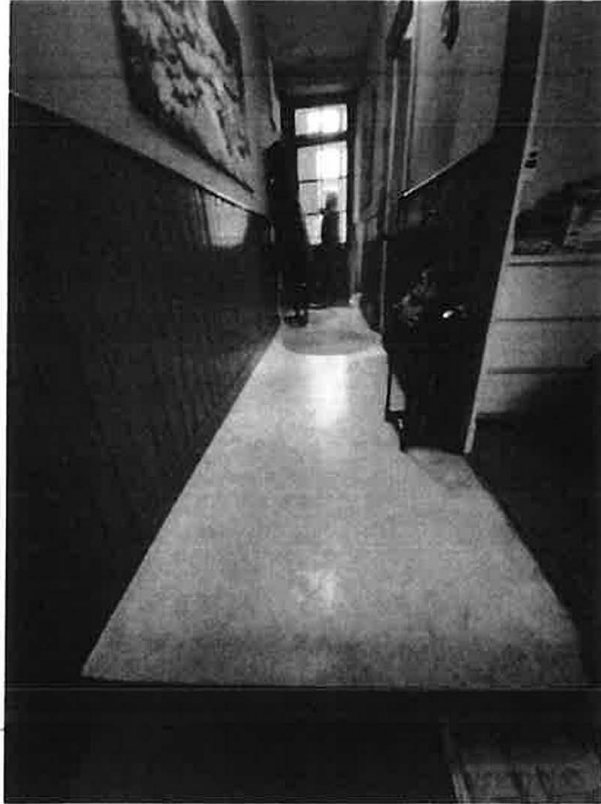
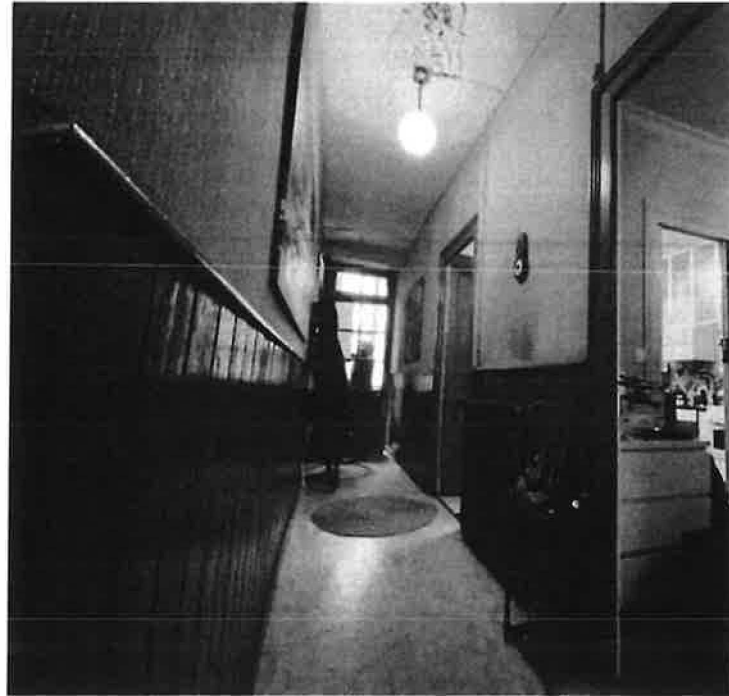
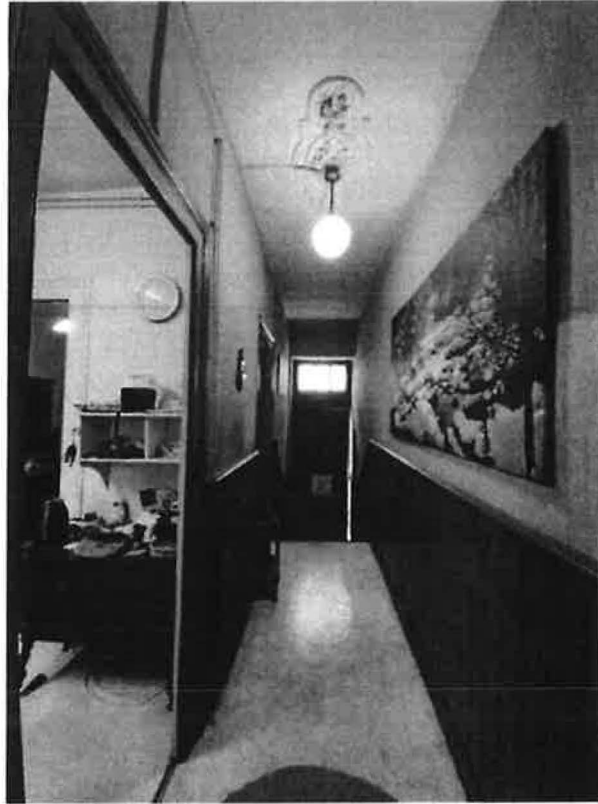
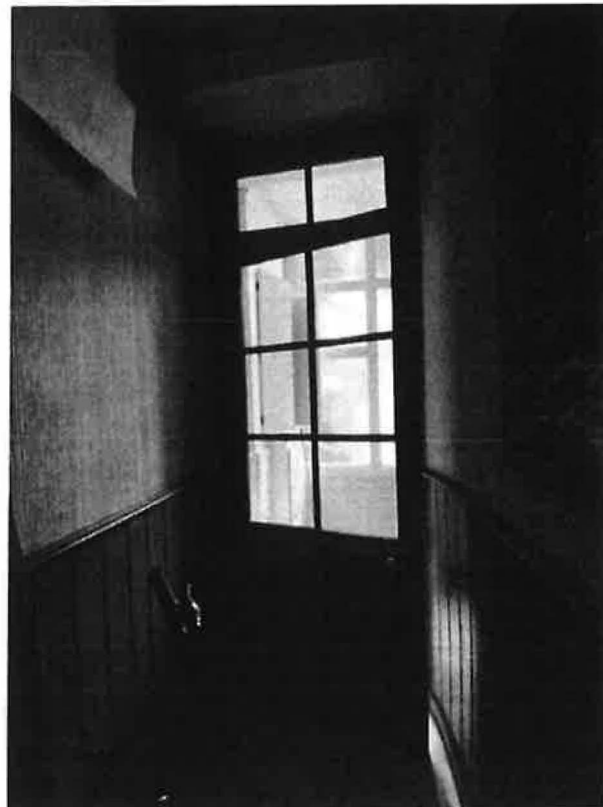
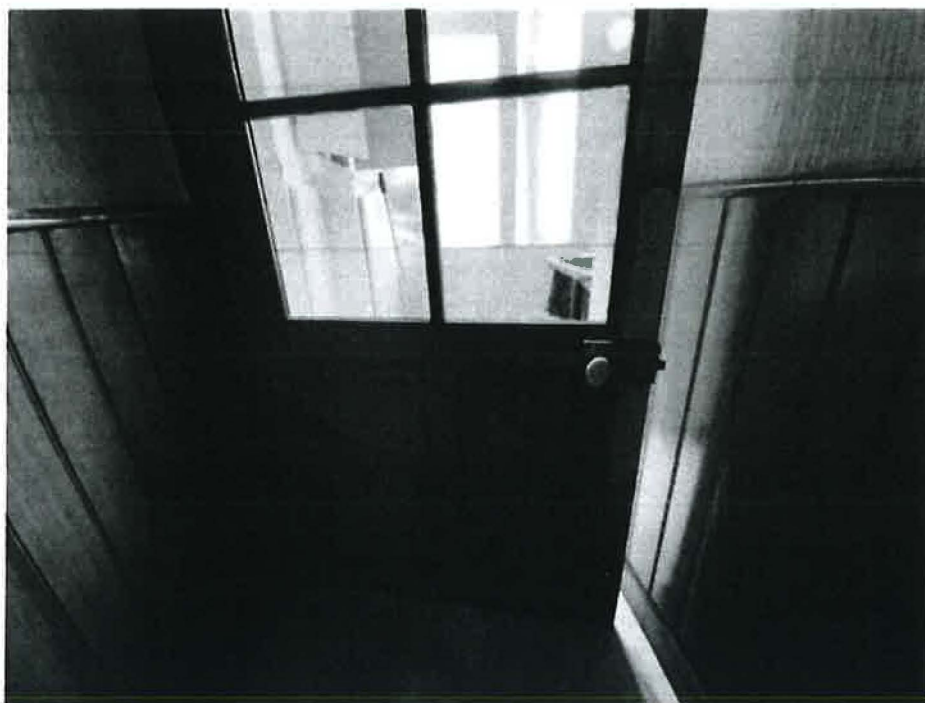
Entrée et dégagement :

A l'entrée donnant sur la Rue Cazaubon Norbert, une porte en bois surmontée d'un imposte vitré, de facture ancienne avec la peinture défraîchie.

A l'entrée, le palier est revêtu d'une moquette ancienne, défraîchie, usé.

Les murs sont recouverts d'une ancienne tapisserie, défraîchie, qui se décolle au fond du couloir, avec du parement en lambris bois verni en partie basse.

Le plafond est peint avec un point lumineux, écaillé avec des microfissures à de nombreux endroits, en mauvais état.

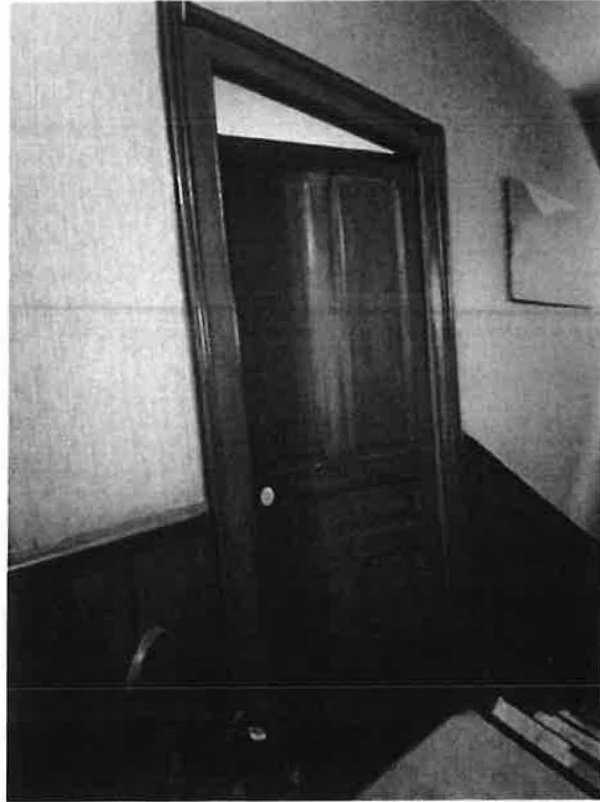
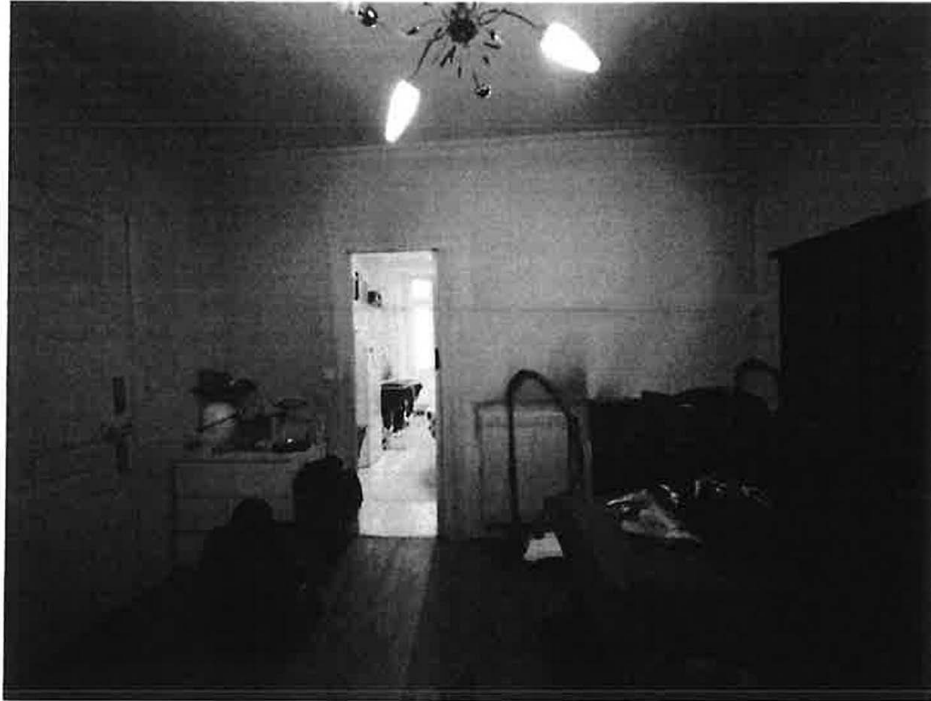
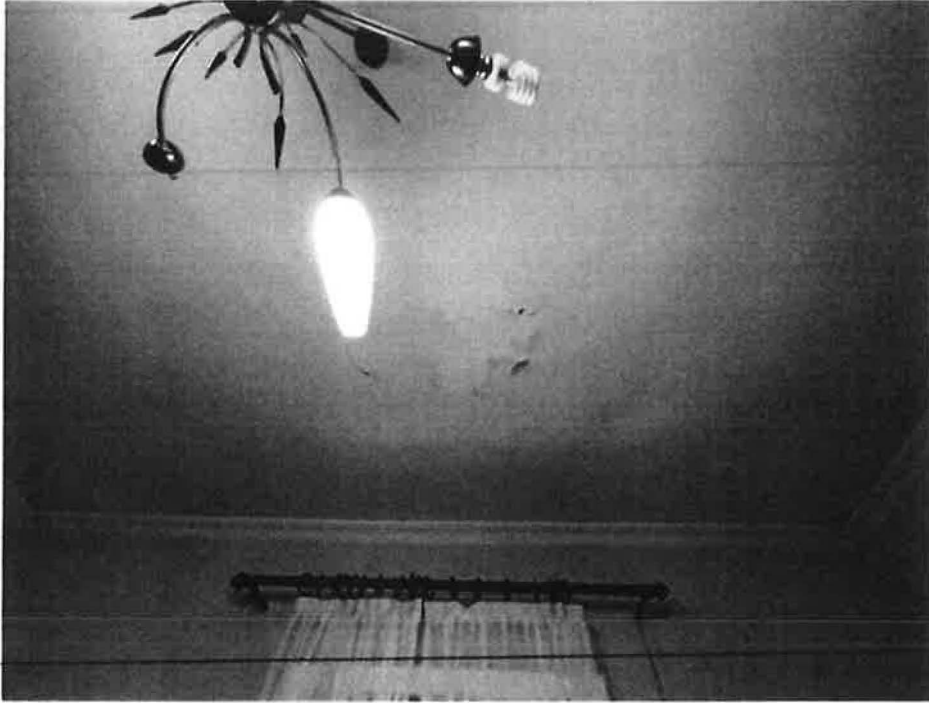
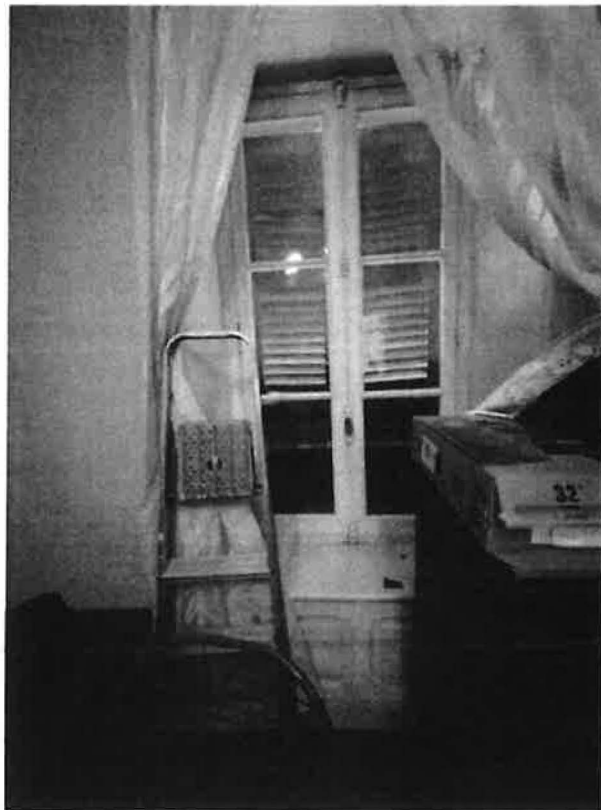
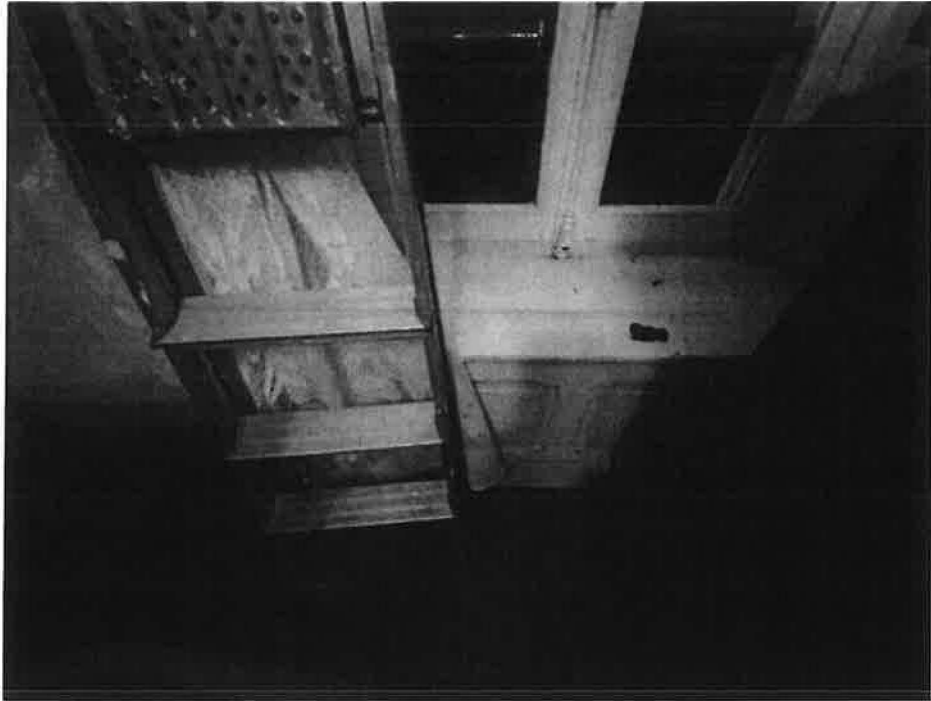
Salon (Première pièce à droite dans le couloir) :

Les murs sont revêtus de tapisserie, ancienne, noircie et défraîchie.

Plafond peint avec la peinture qui s'écaille et un point lumineux.

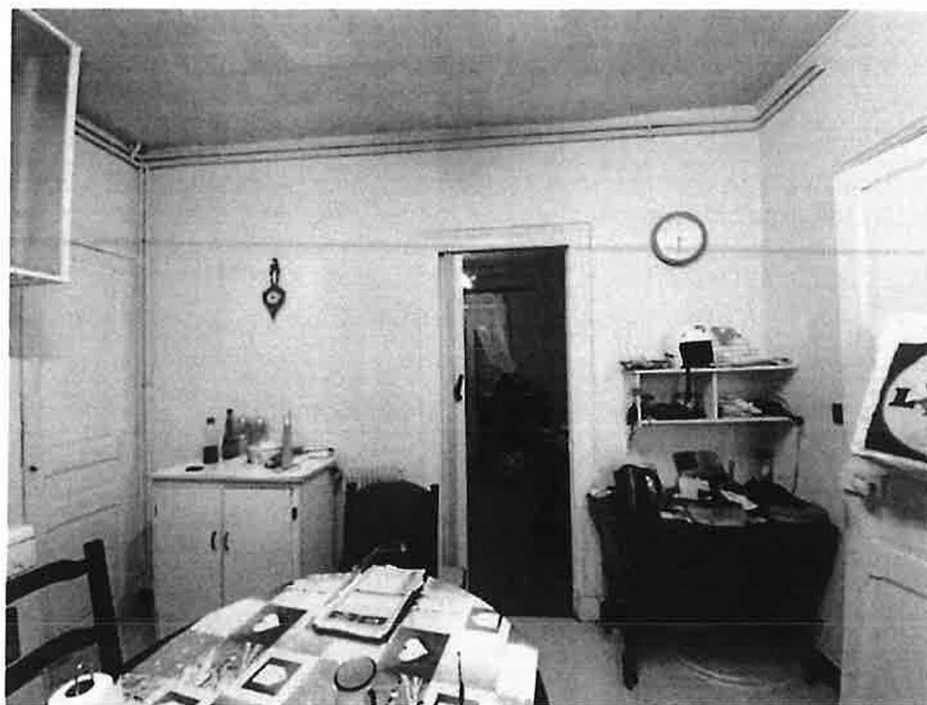
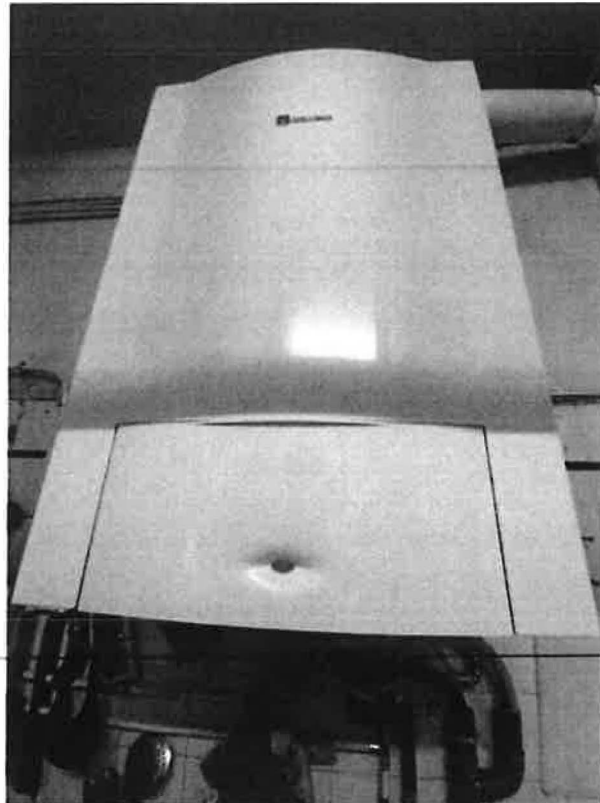
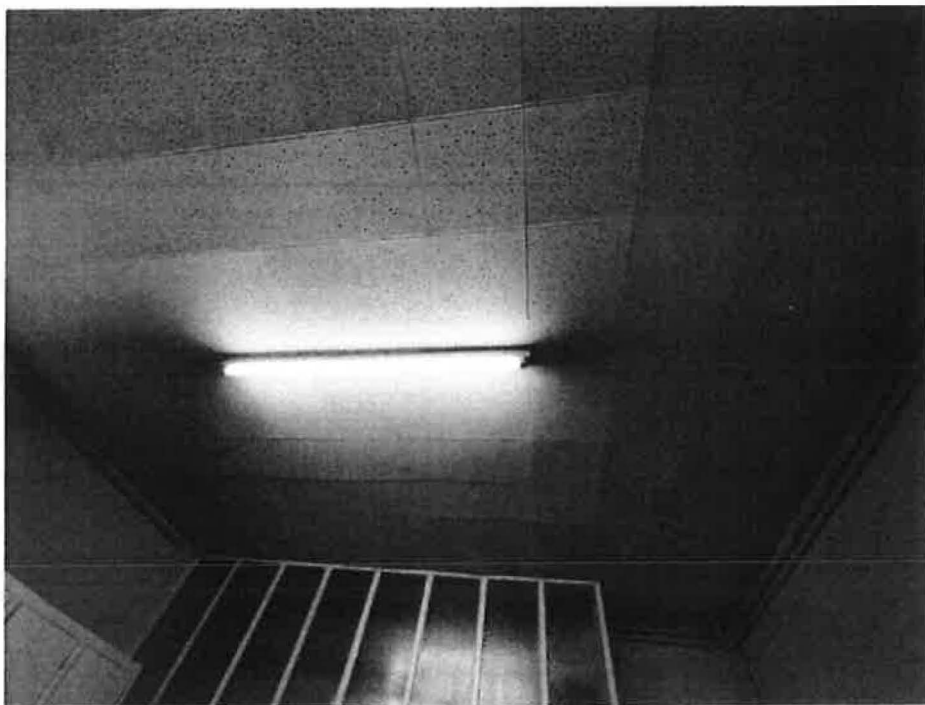
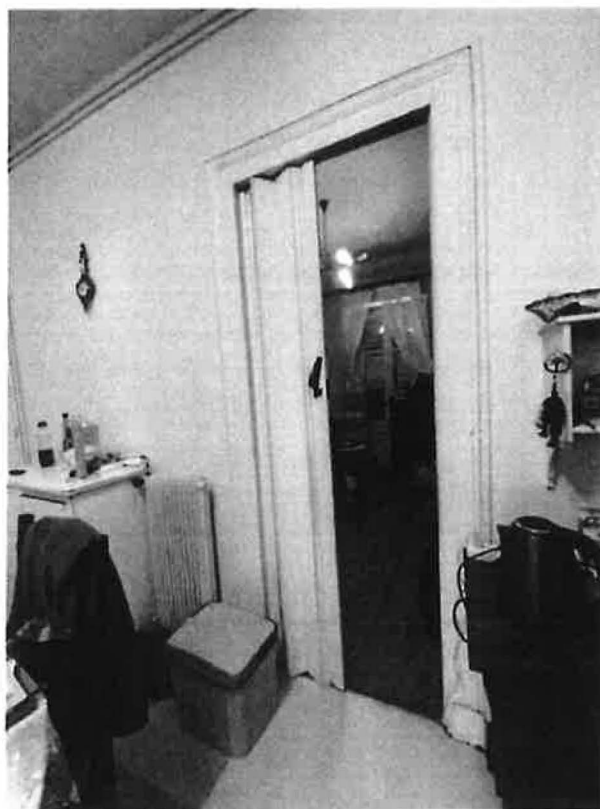
Cuisine :

Le sol revêtu de PVC, ancien, usé, en mauvais état avec une partie carrelée côté évier.

Cette cuisine est équipée de placards en bois en entrant à gauche depuis le couloir et coté évier, de facture ancienne, en mauvais état.

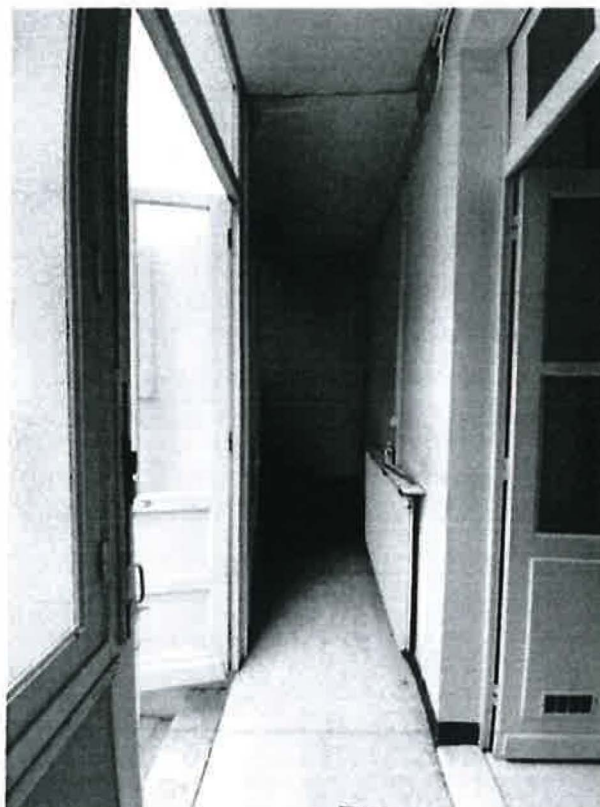
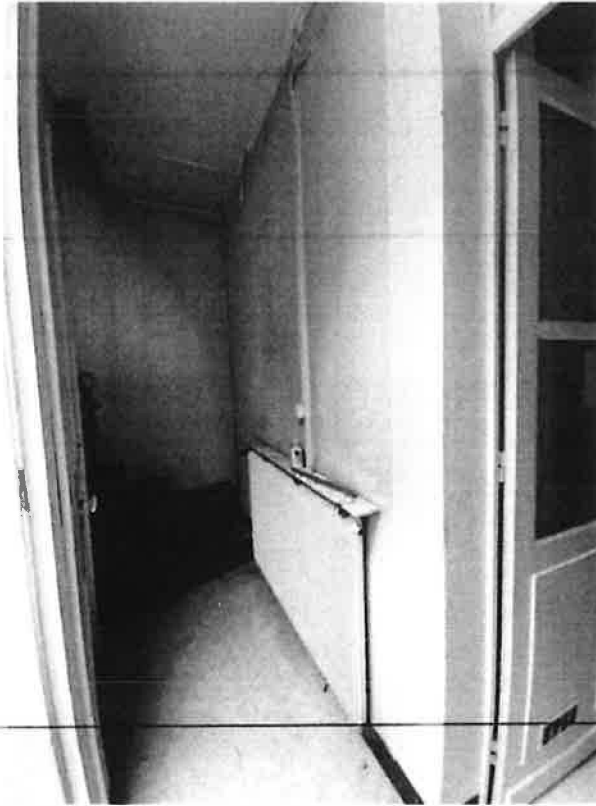
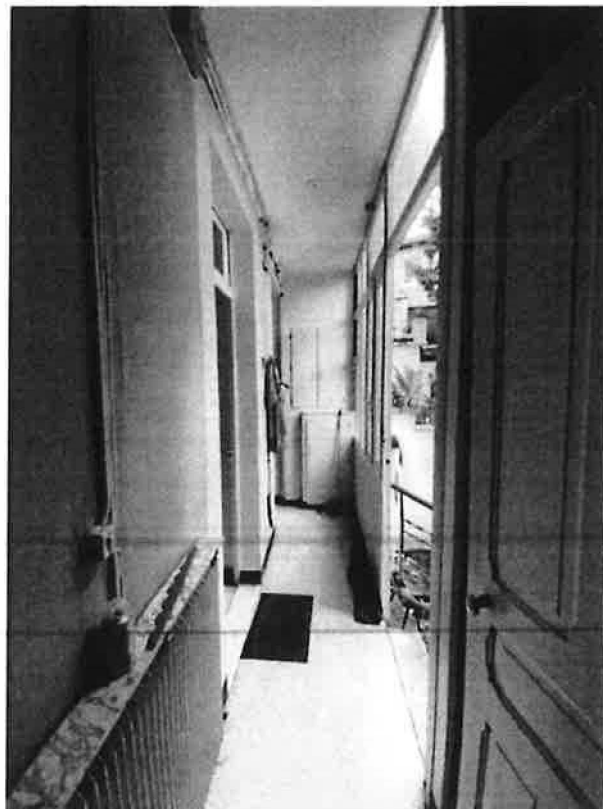
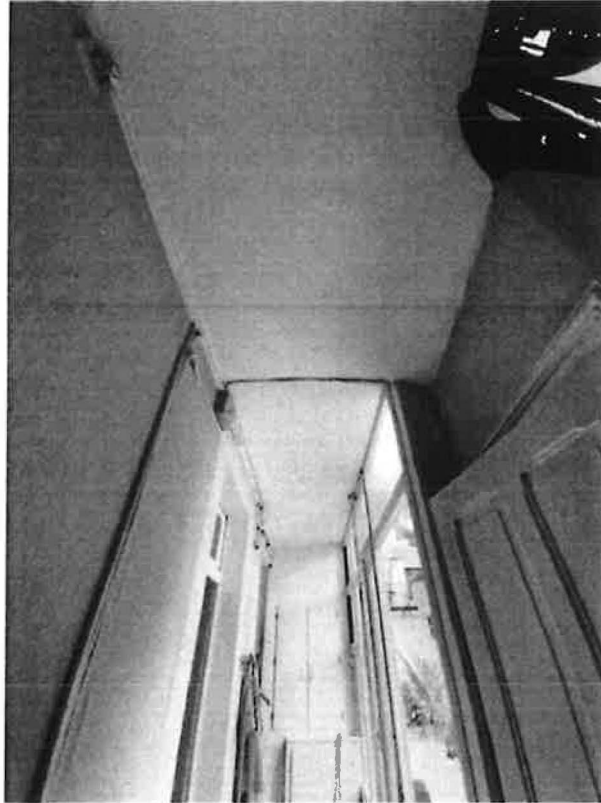
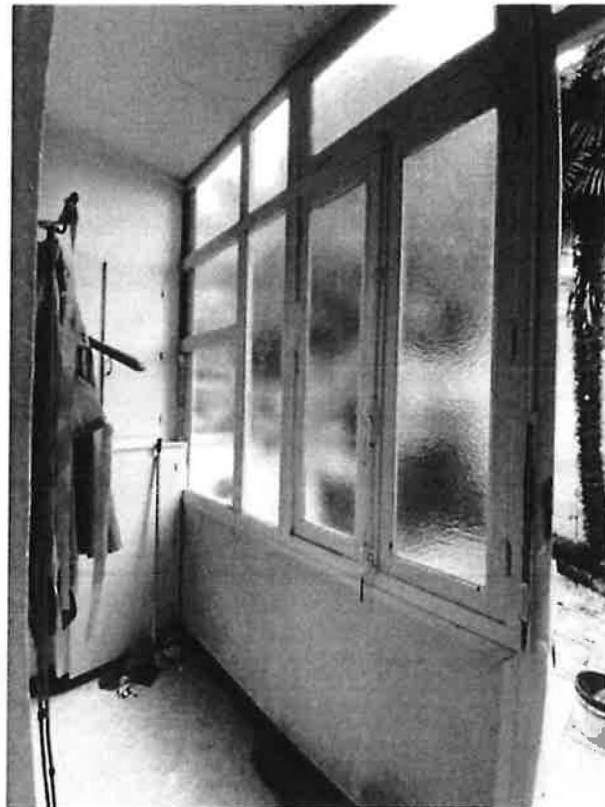
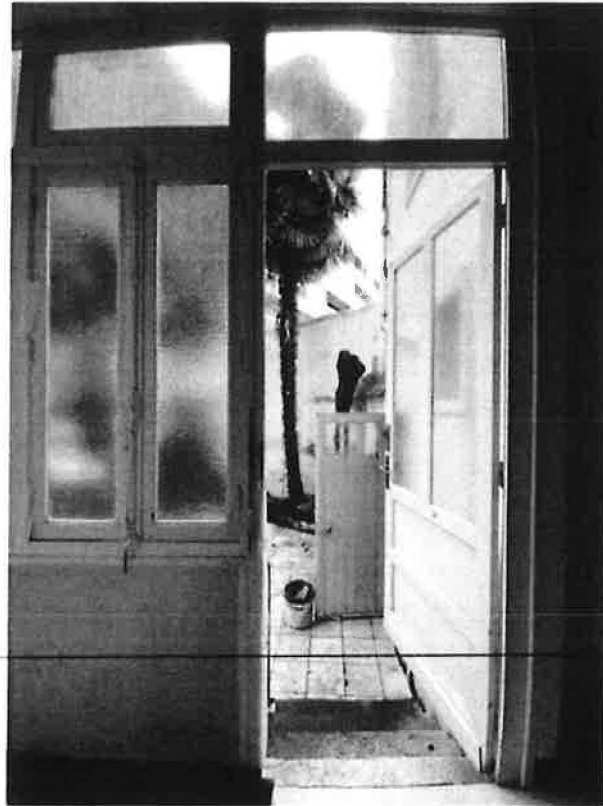
Dégagement à l'arrière (côté Cour) :

Le sol est revêtu de PVC, ancien, défraîchi, usé.

Les murs sont revêtus de tapisserie, ancienne, défraîchie.

Plafond peint avec la peinture qui s'écaille.

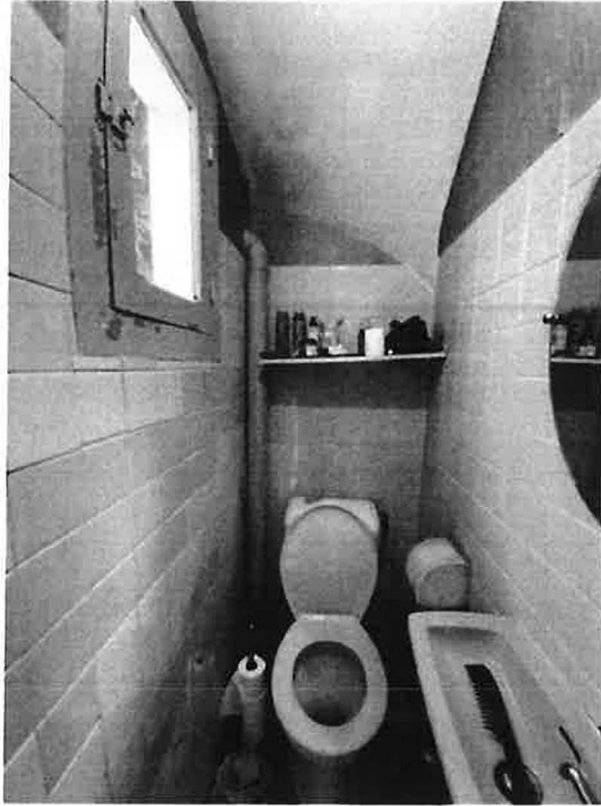
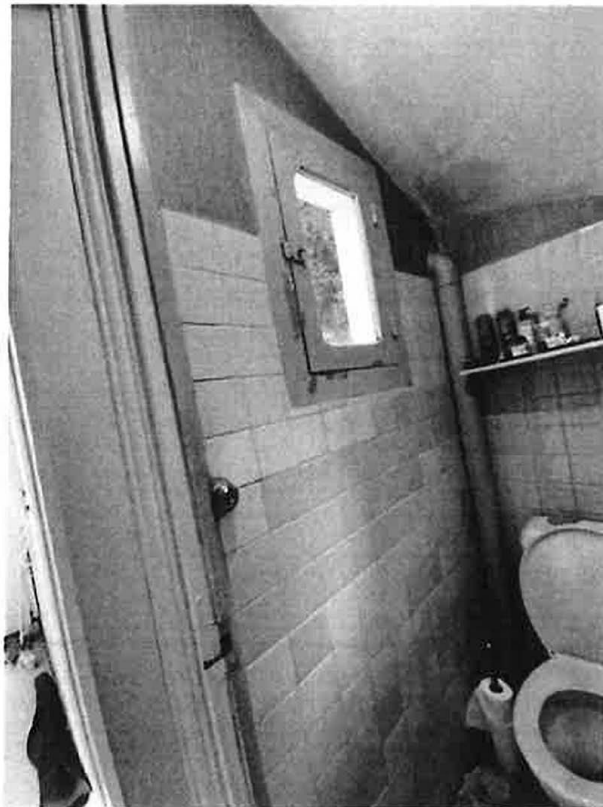
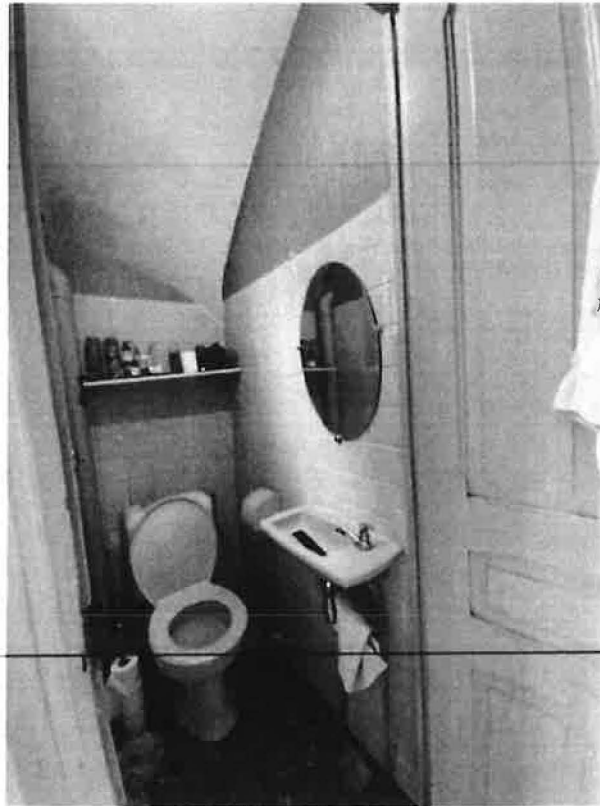
WC :

Une petite fenêtre en bois simple vitrage peinte, la peinture est écaillée.

Plafond peint noirci avec la peinture qui s'écaille, des microfissures.

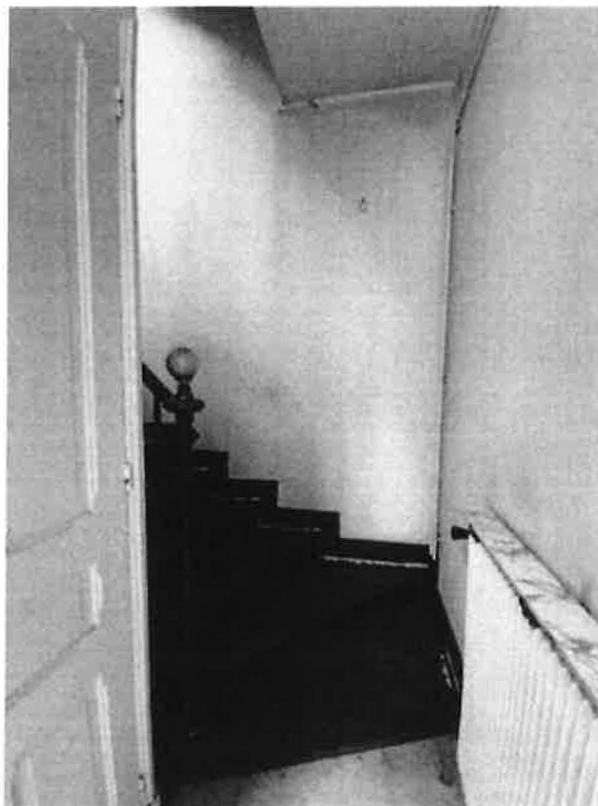
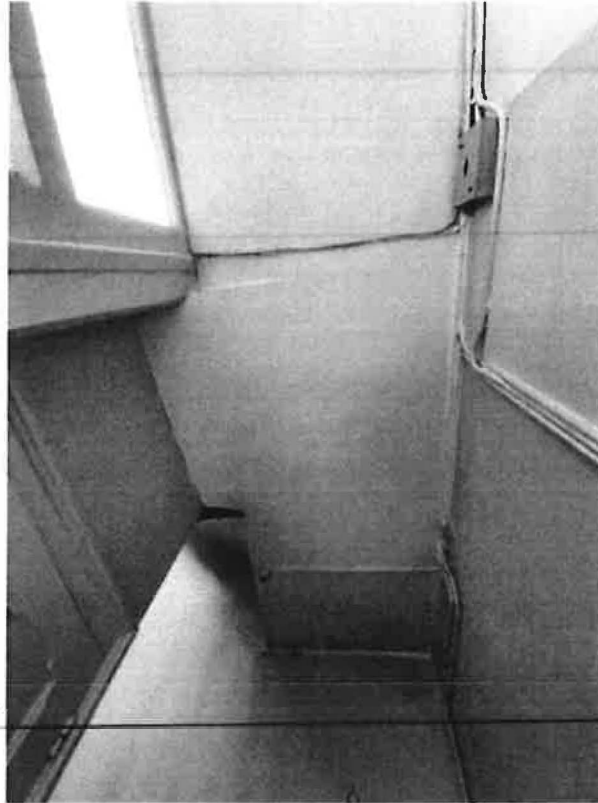
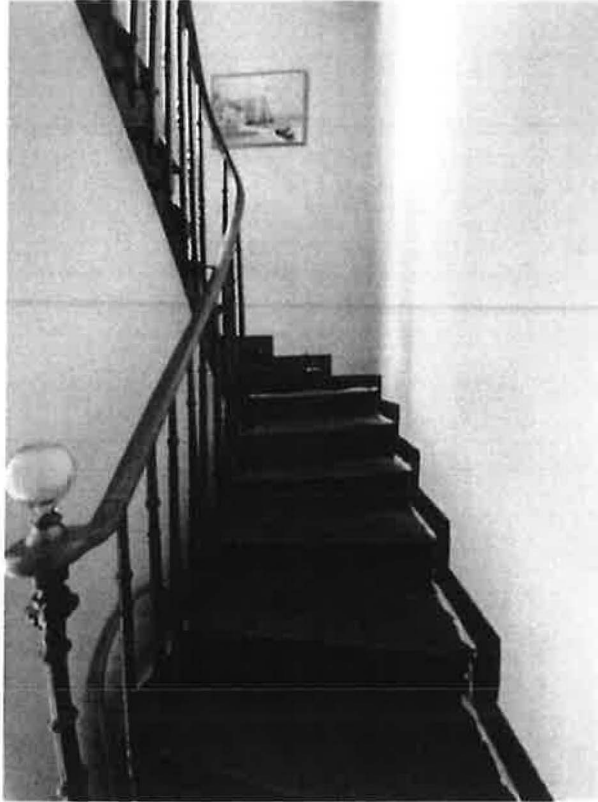
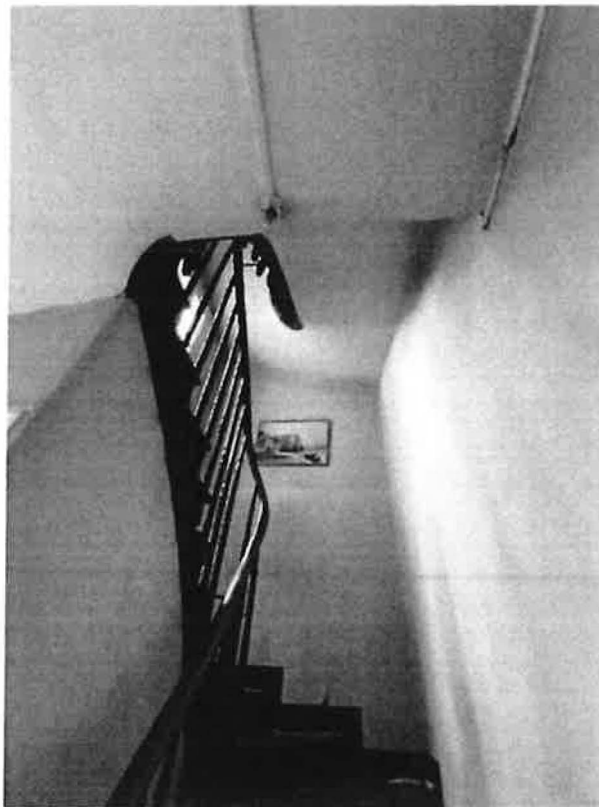
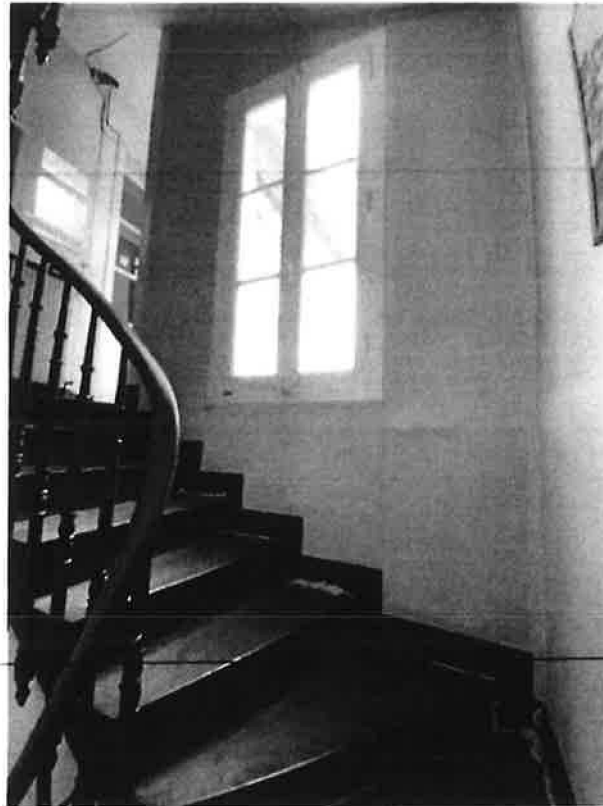
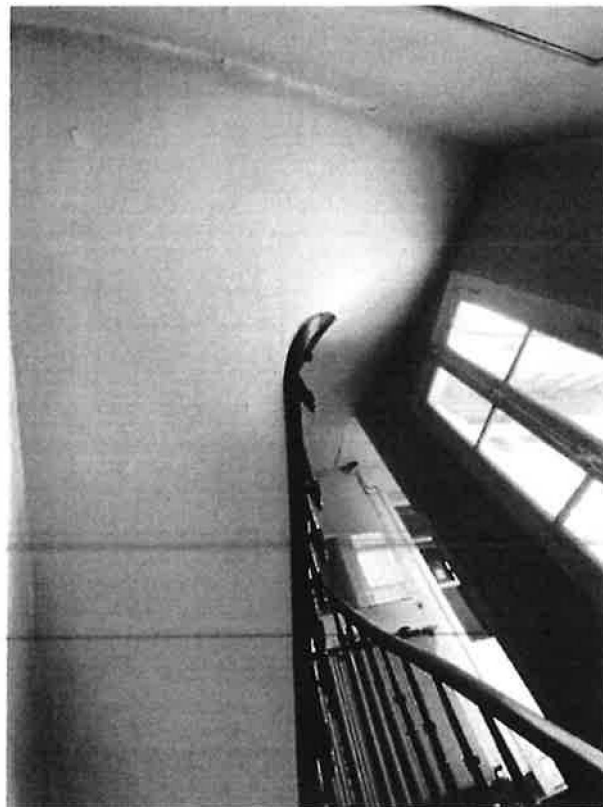
Cage d'escalier :

Un escalier en bois ancien avec pilastre de départ, barreaudage, main courante en bois. Du silicone a été appliqué à la jonction des marches et du mur.

Les murs sont recouverts de tapisserie défraîchie,

La peinture de la sous-face de la cage d'escalier est écaillée.

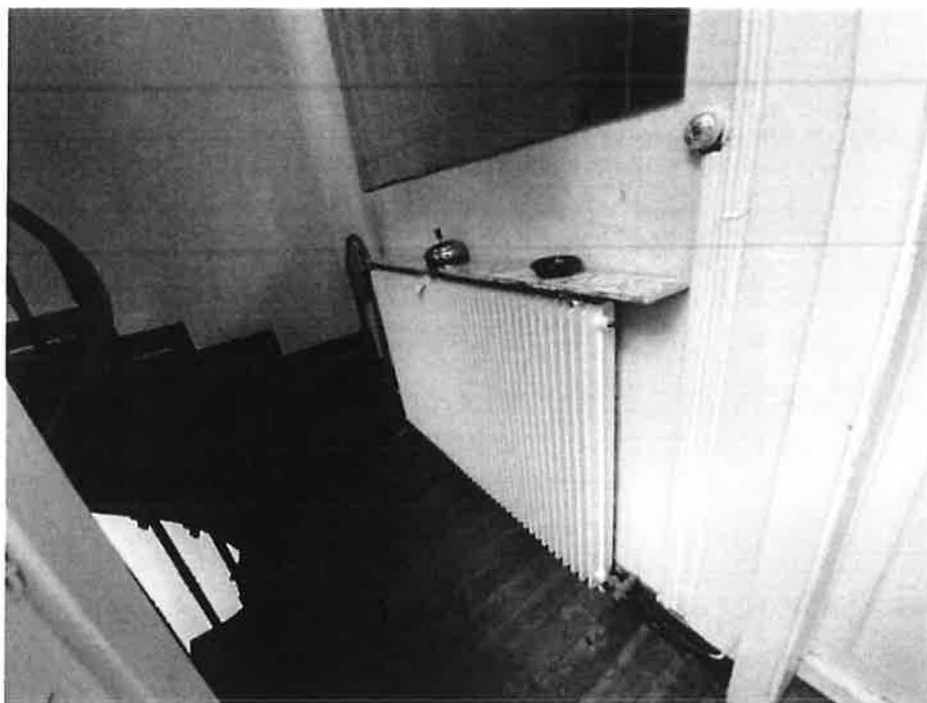
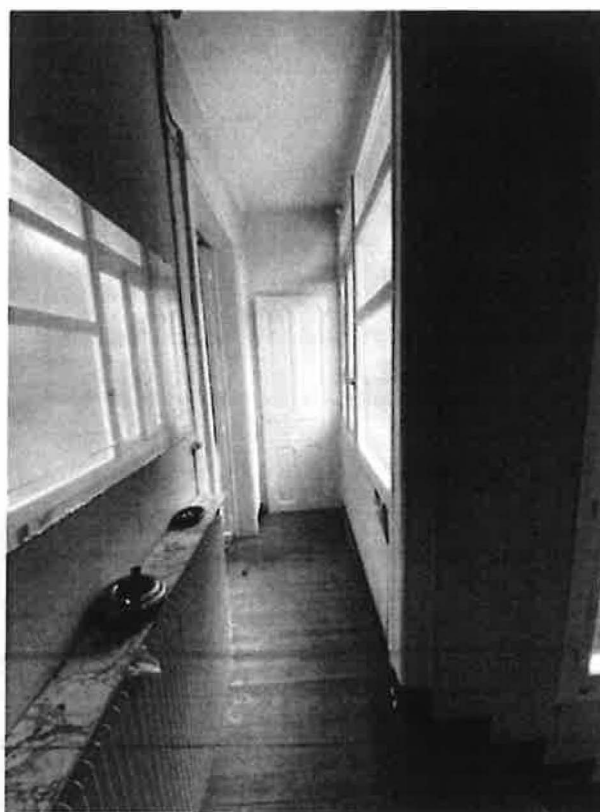
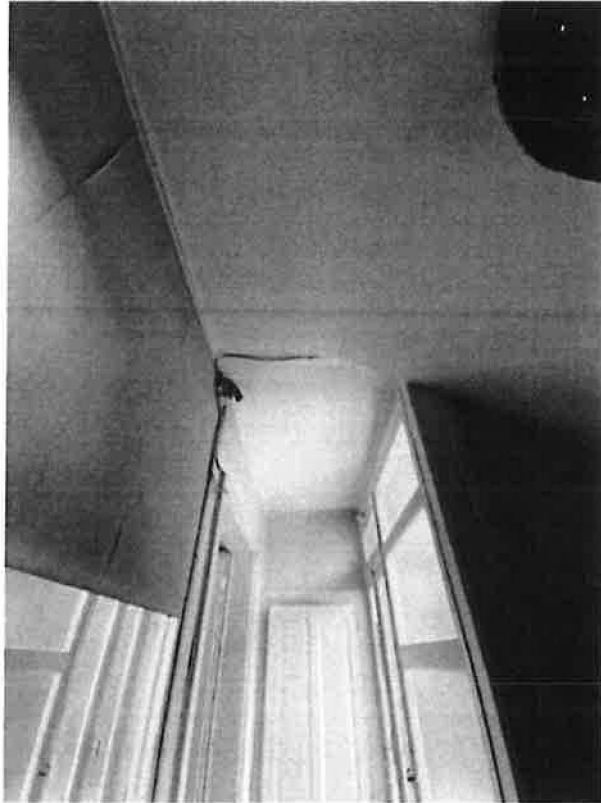
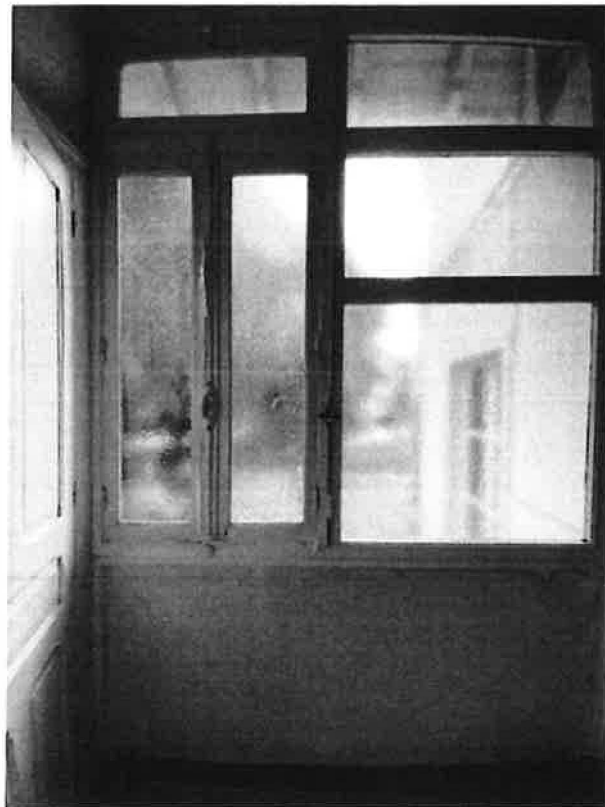
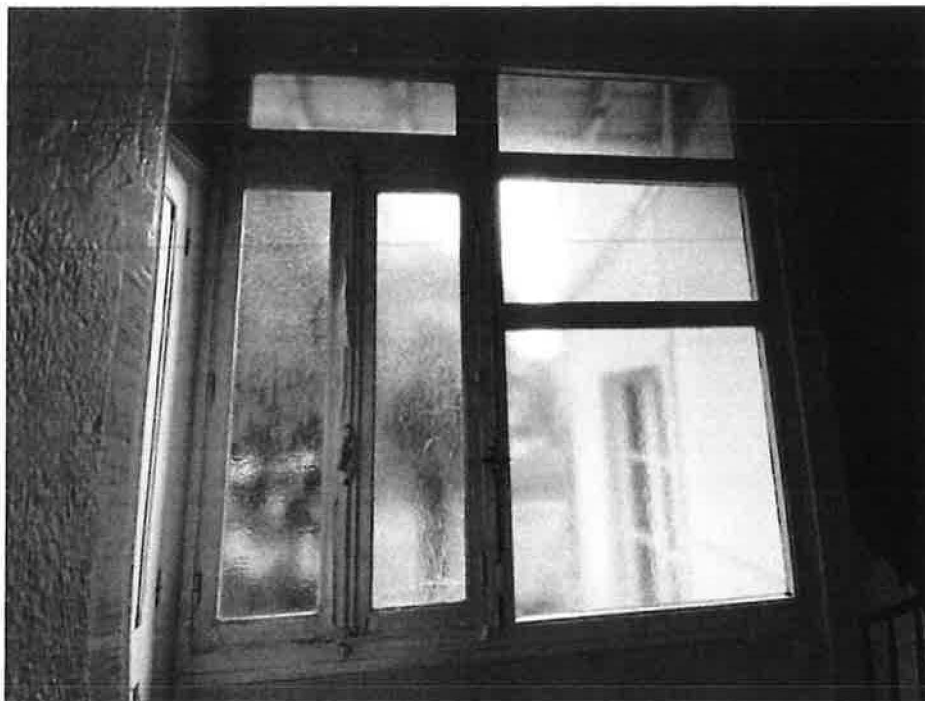
Palier / Dégagement :

Murs revêtus de tapisserie ancienne, défraîchie.

Plafond peint avec une fissure au niveau de l'arrivée palière.

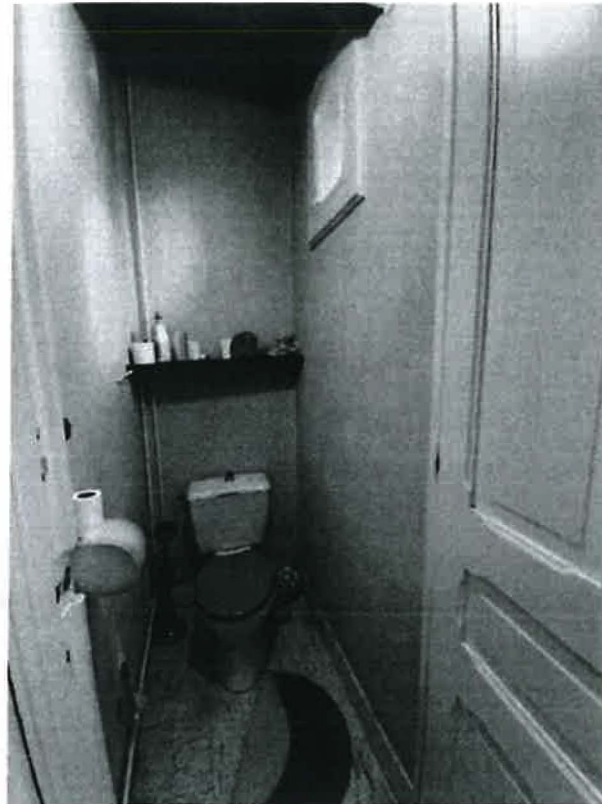
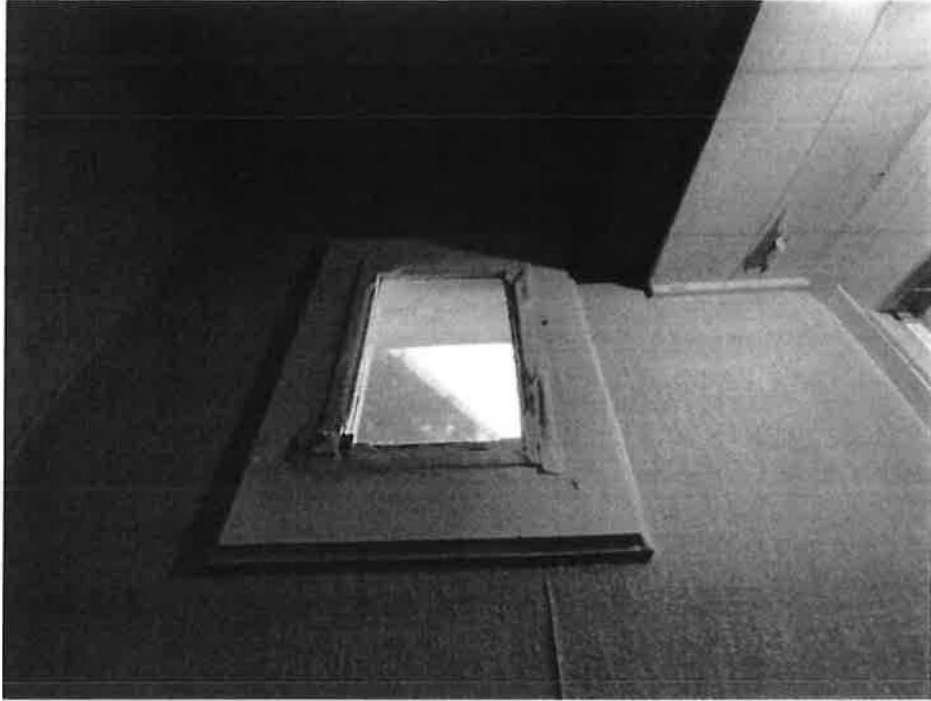
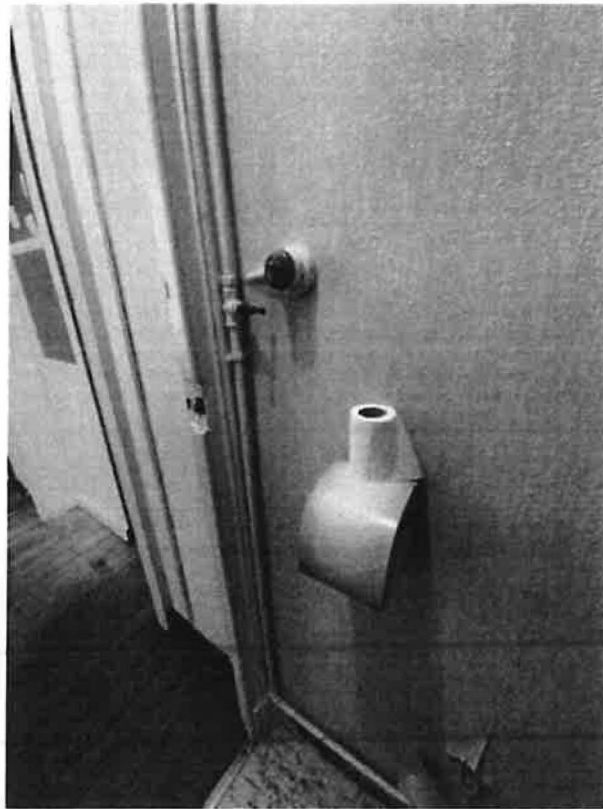
WC (au fond du dégagement, à l'opposé de l'arrivée palière) :

Plinthes en bois peintes, écaillées.

Les murs sont tapissés. La tapisserie est fortement défraîchie, en mauvais état.

Le plafond peint est écaillé, en mauvais état avec de la moisissure.

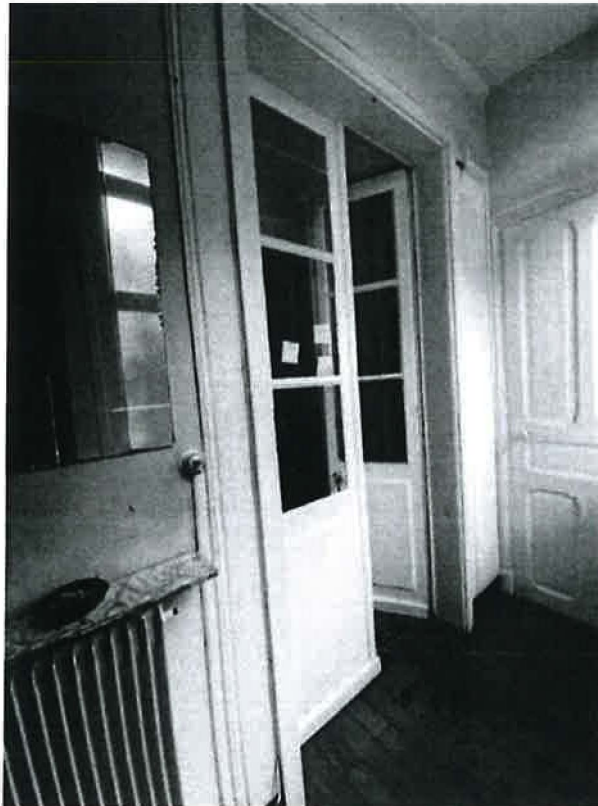
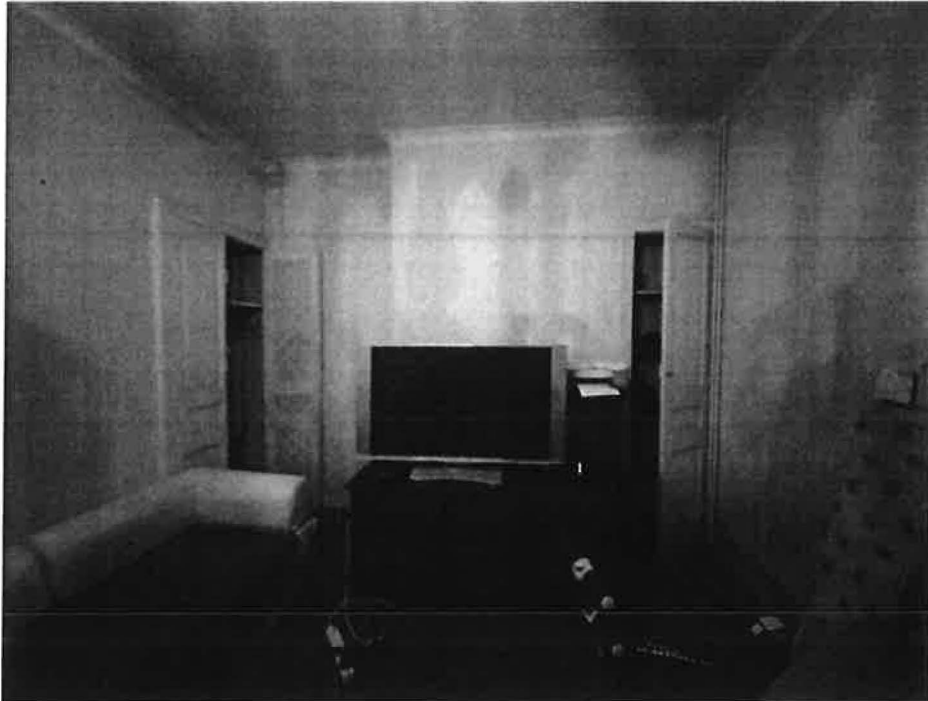
Salon :

Le sol est revêtu de moquette, défraîchie, ancienne, en mauvais état.

Les murs sont revêtus de tapisserie défraîchie, ancienne.

Le plafond est peint avec la peinture qui s'écaille et un point lumineux.
