PROCES-VERBAL DESCRIPTIF

LA S.A.R.L DUGONG INVESTISSEMENT

4 Rue Cazaubon Norbert à PAU (64000)

En date du mercredi 20 avril 2022

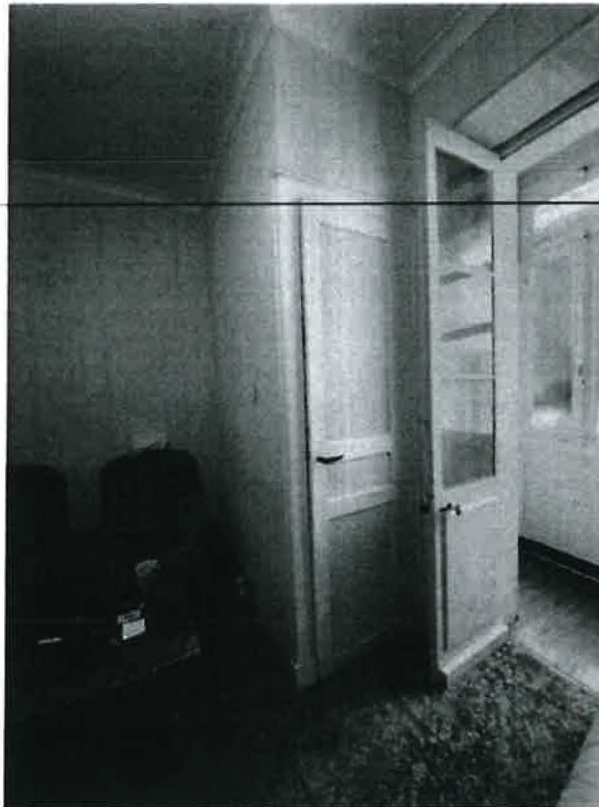
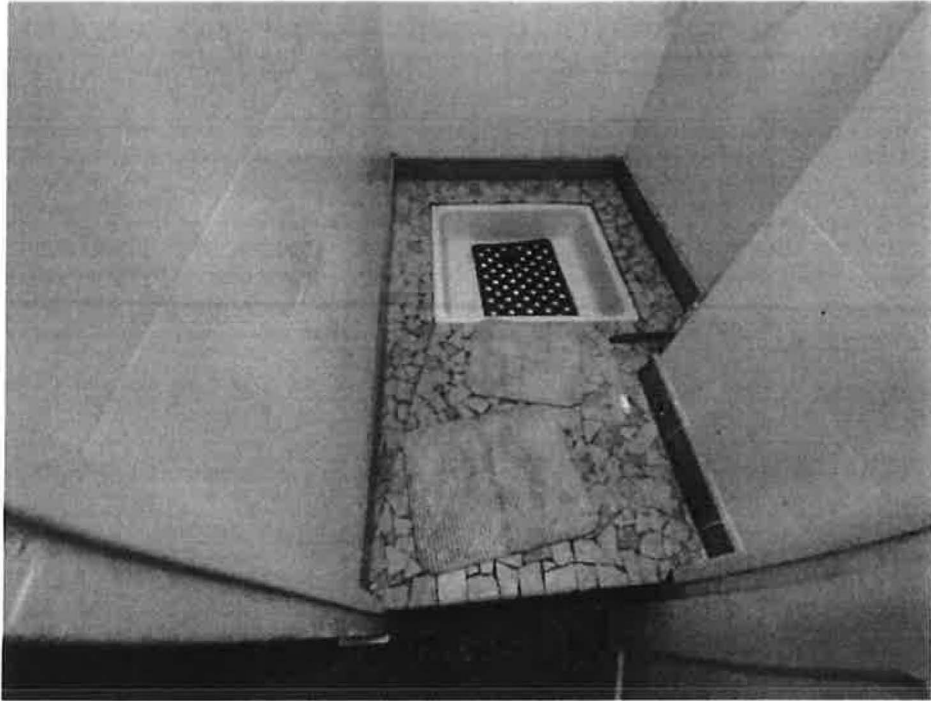
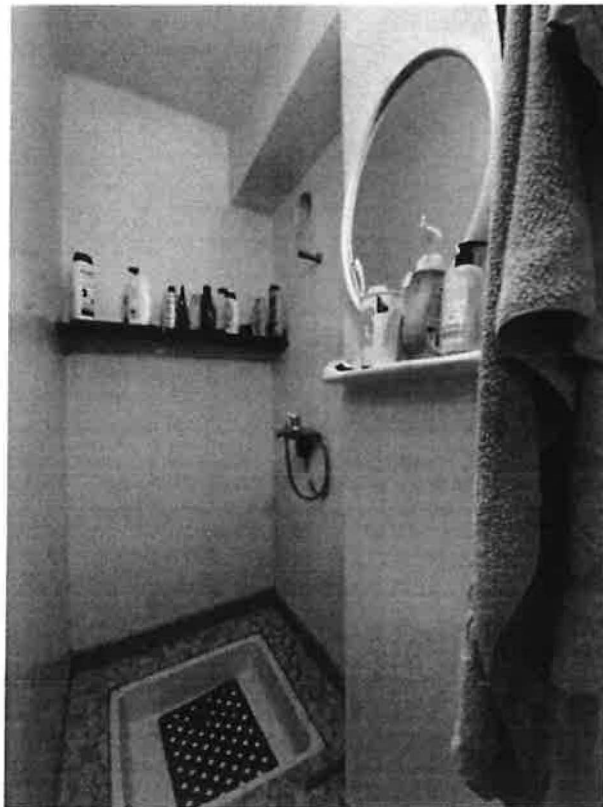
Salle d'eau en entrant à droite dans le salon :

Les murs sont carrelés sur moitié de hauteur environ et peint au-dessus, avec la peinture écaillée.

Le plafond est peint, avec la peinture écaillée, microfissuré.

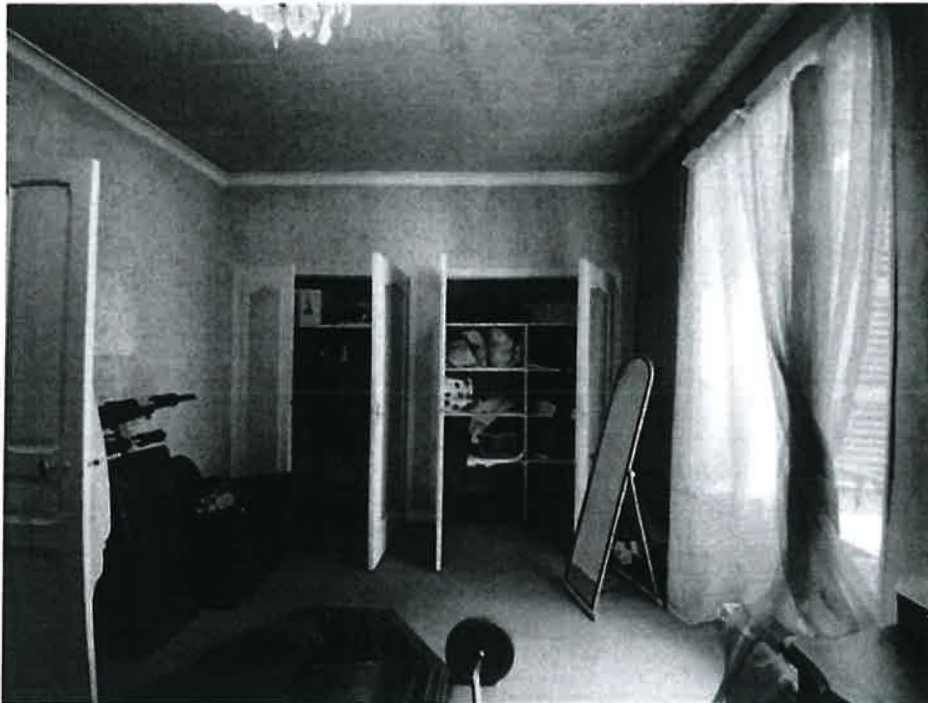
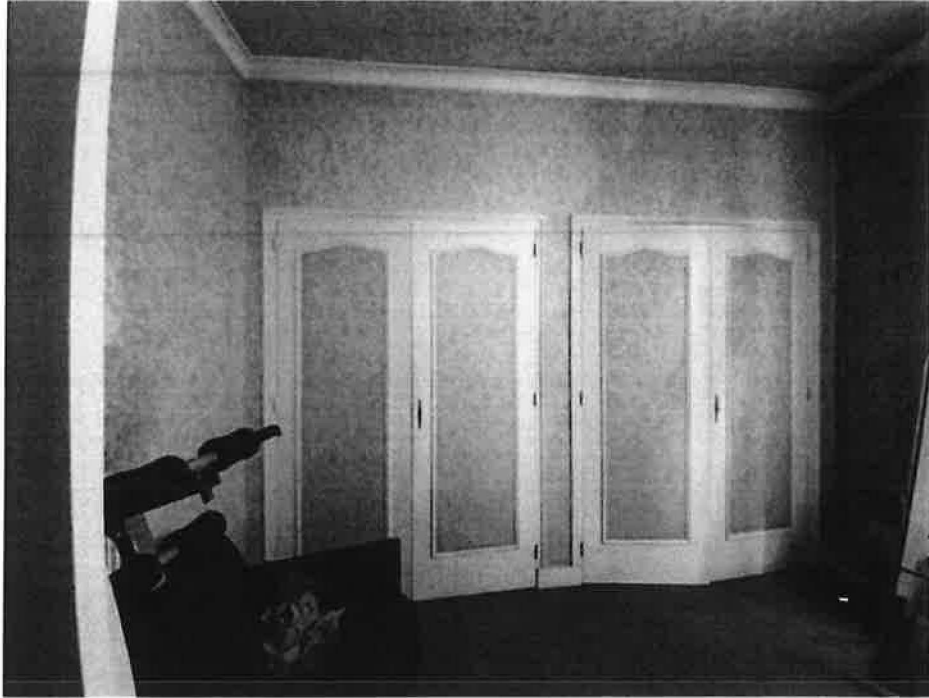
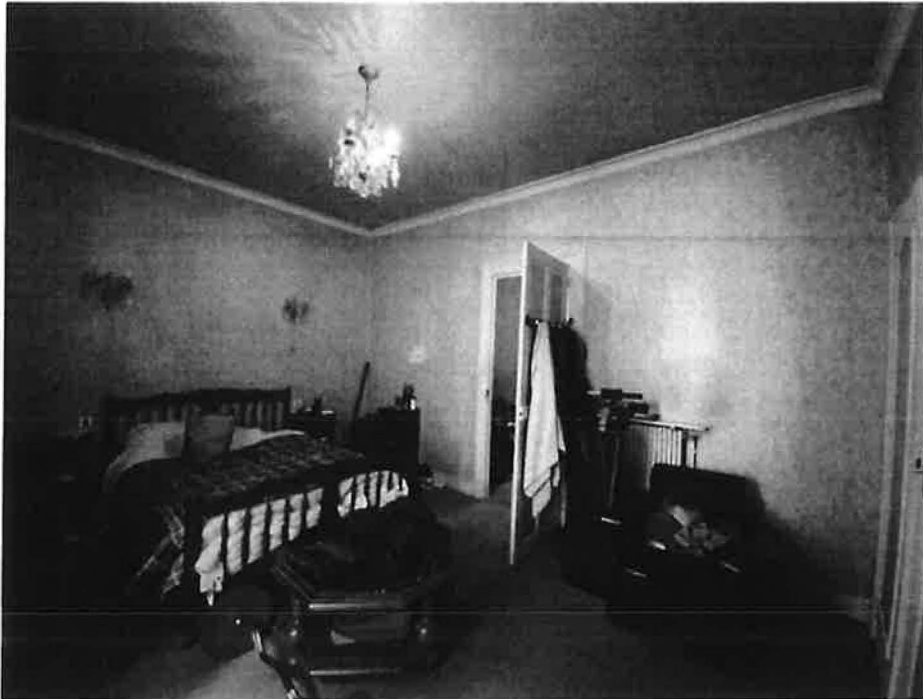
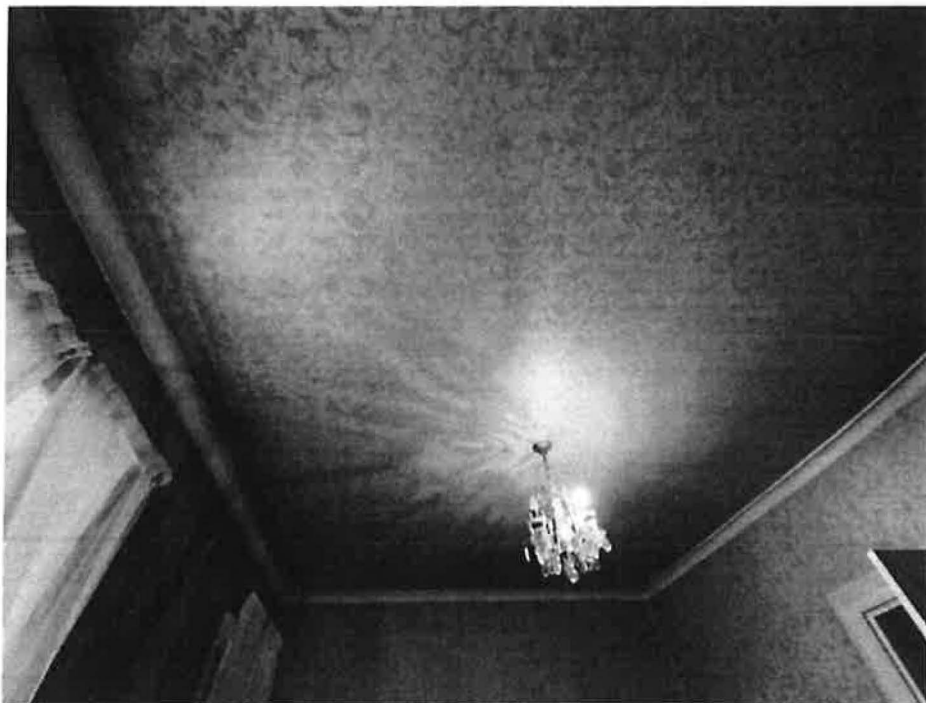
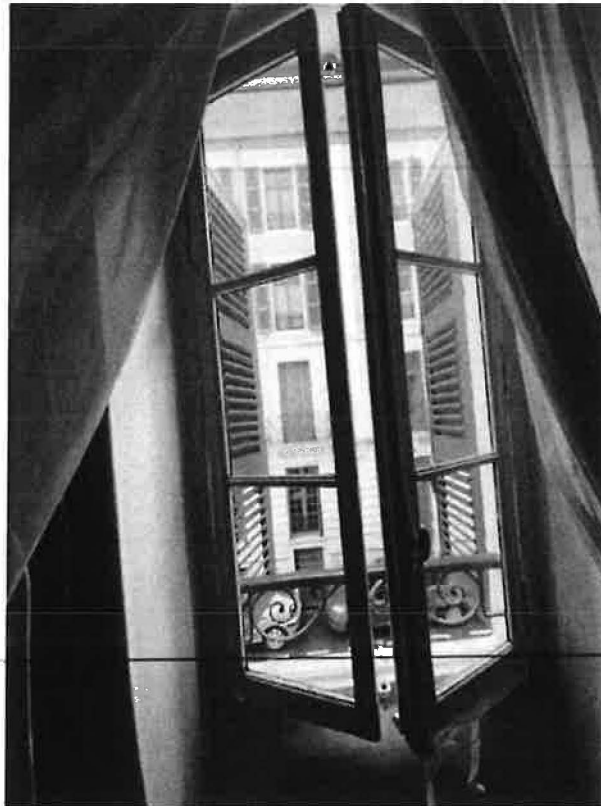
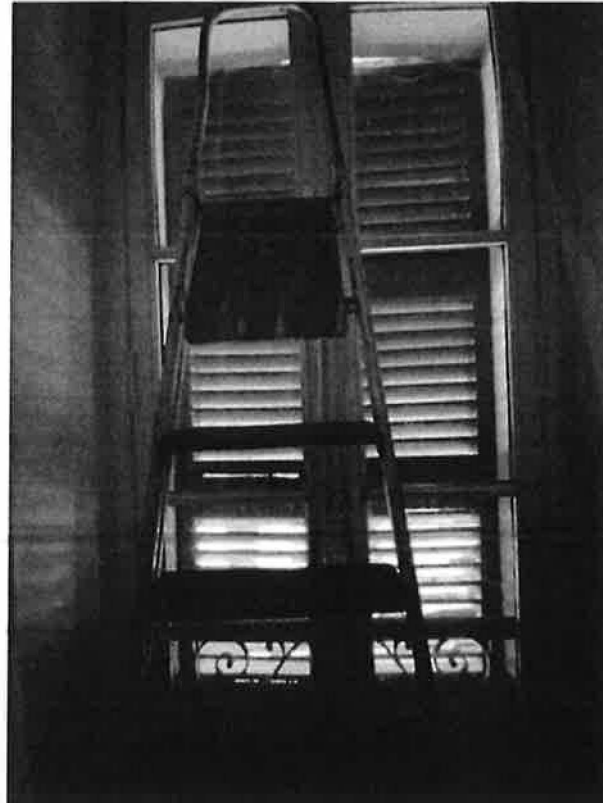
Chambre 1 (donnant en façade de la Rue Cazaubon Norbert) :

Les murs sont tapissés. La tapisserie est ancienne, défraîchie.

La peinture des fenêtres est écaillée.

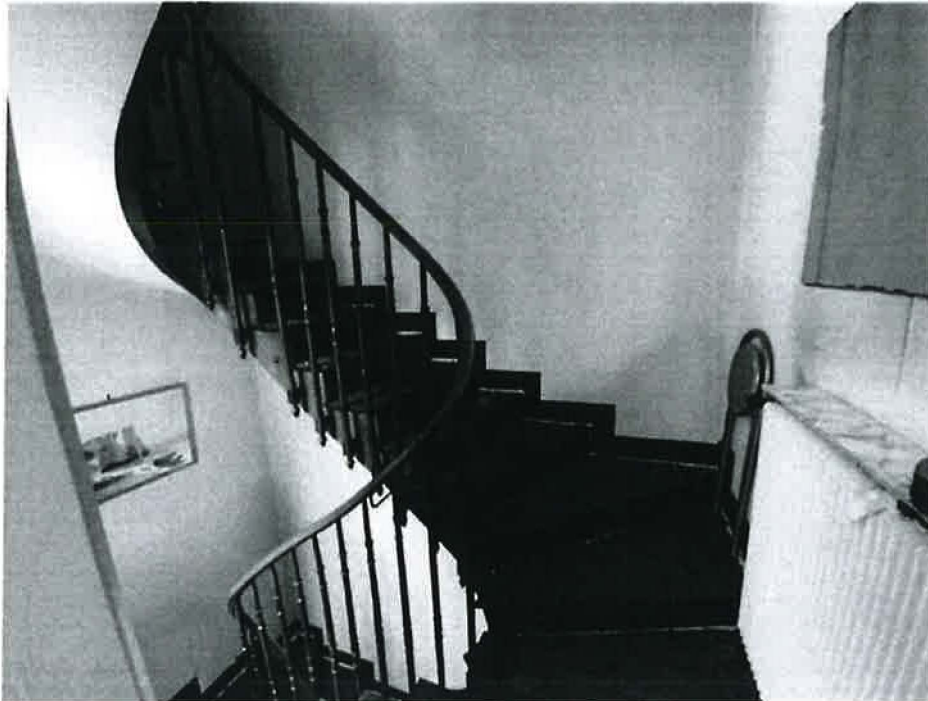
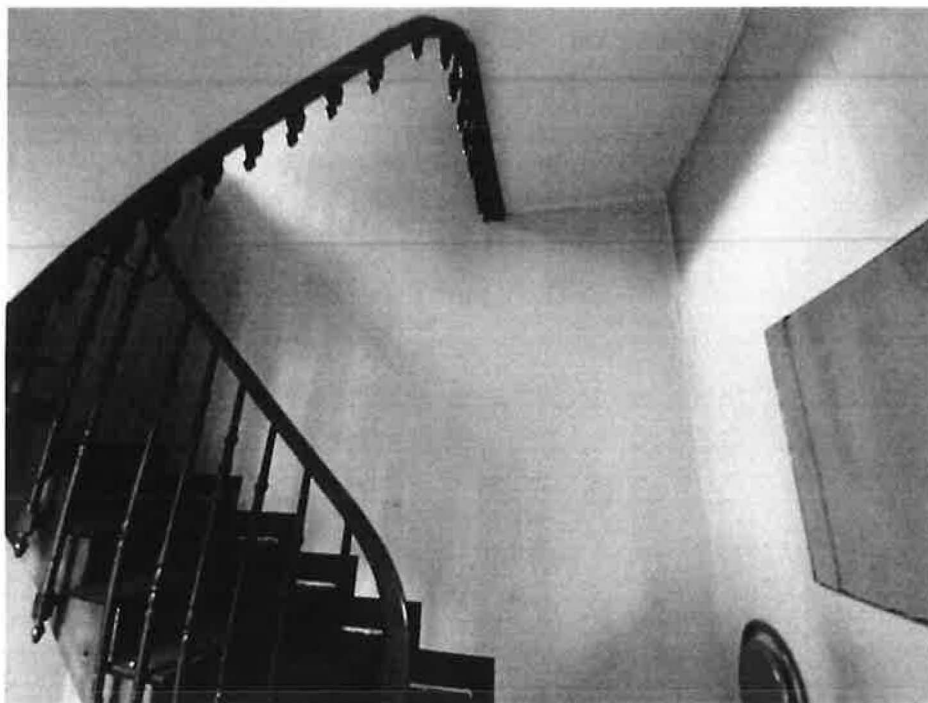
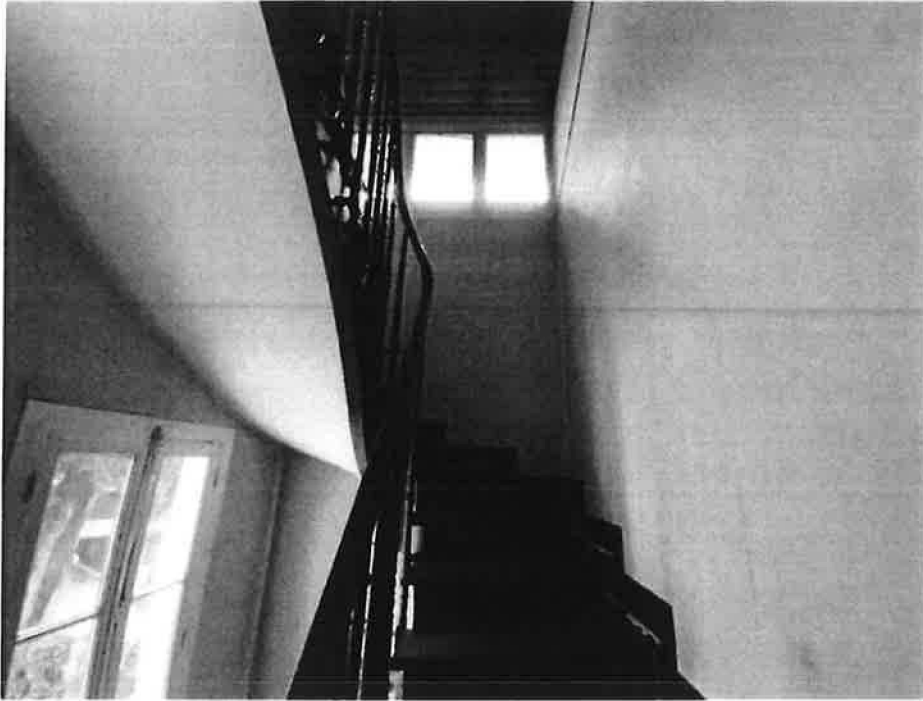
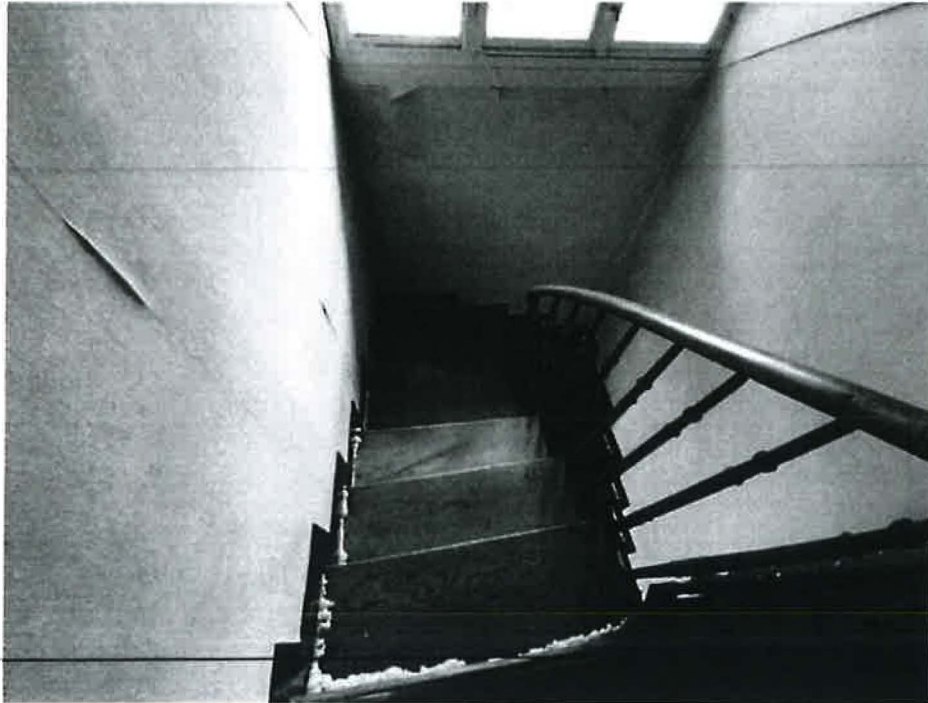
Cage d'escalier vers le second étage :

Un escalier en bois ancien avec barreaudage, main courante en bois. Du silicone a été appliqué à la jonction des marches et du mur.

Les murs sont recouverts de tapisserie défraîchie, ancienne, qui se décolle par endroits.

La peinture de la sous-face de la cage d'escalier est écaillée.

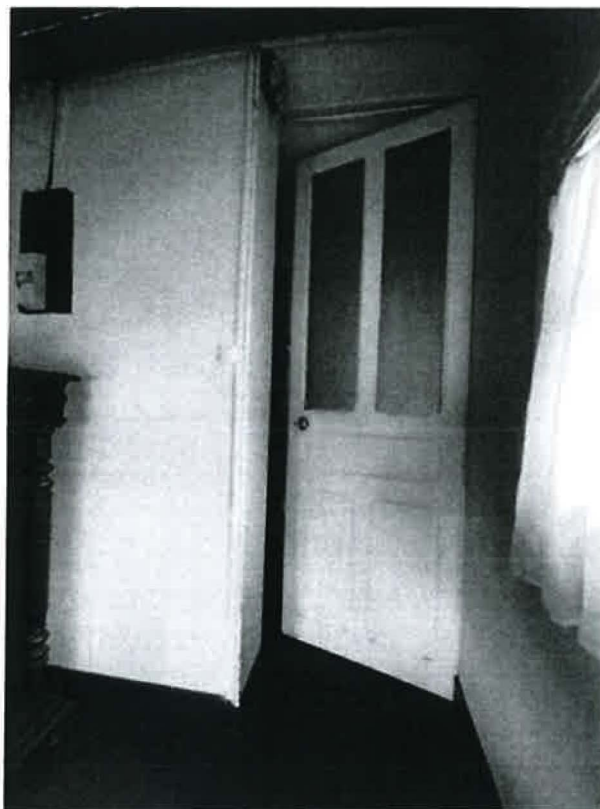
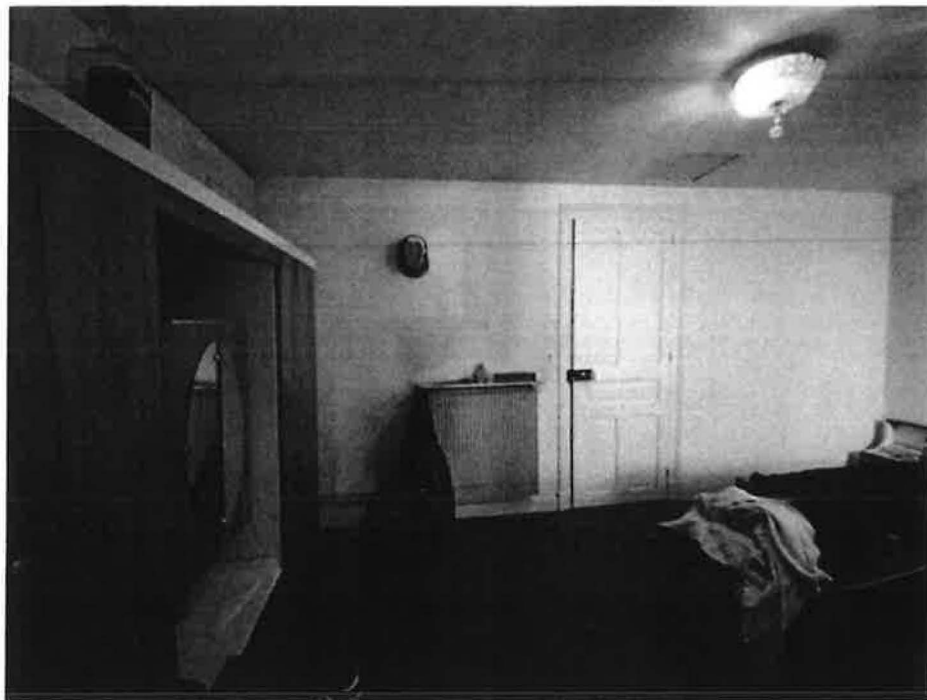
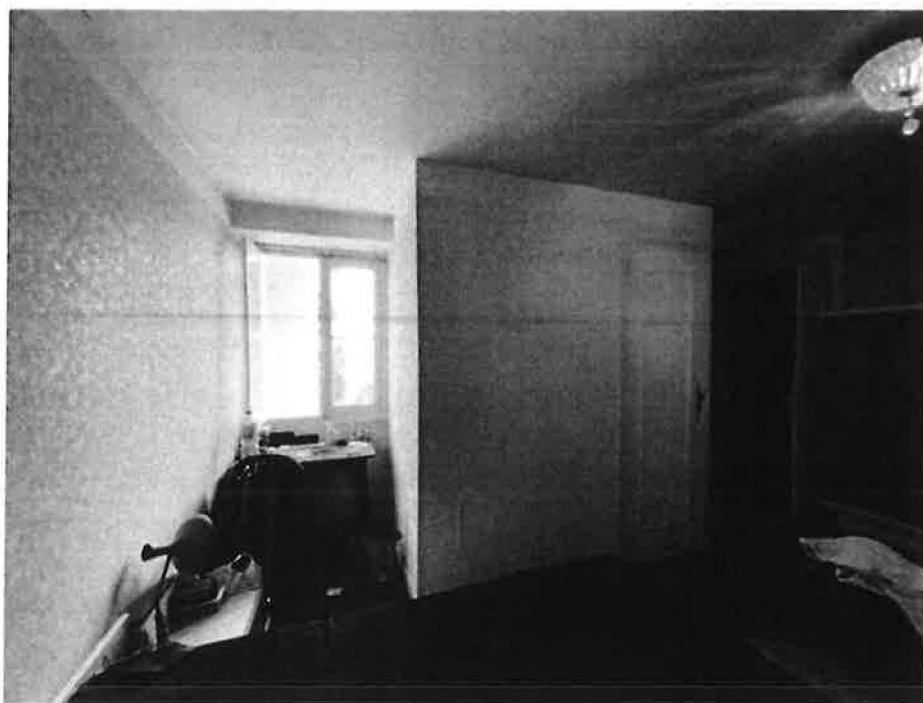
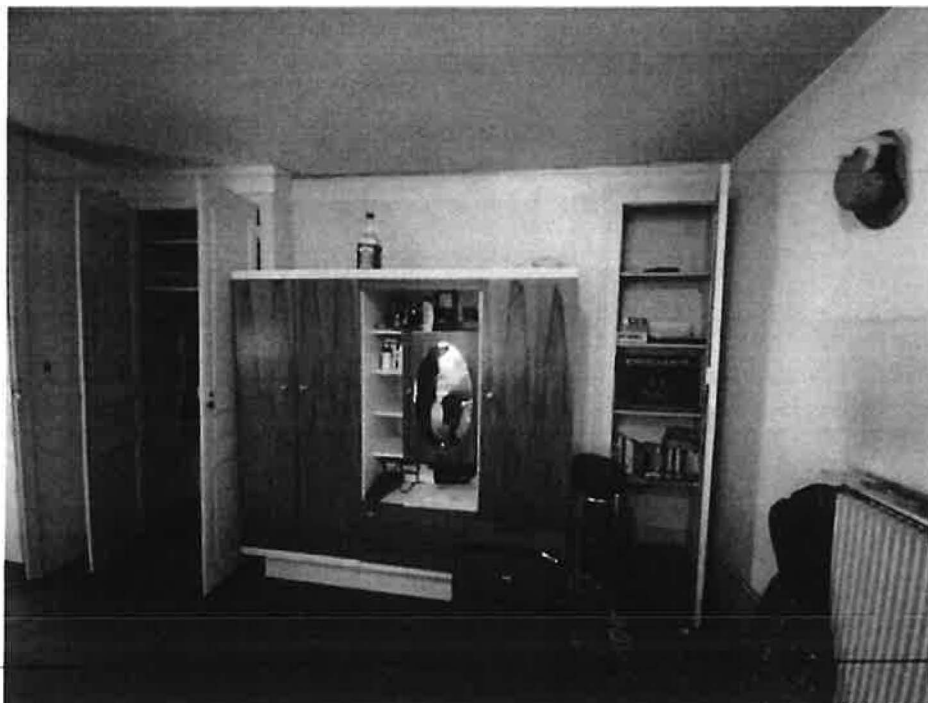
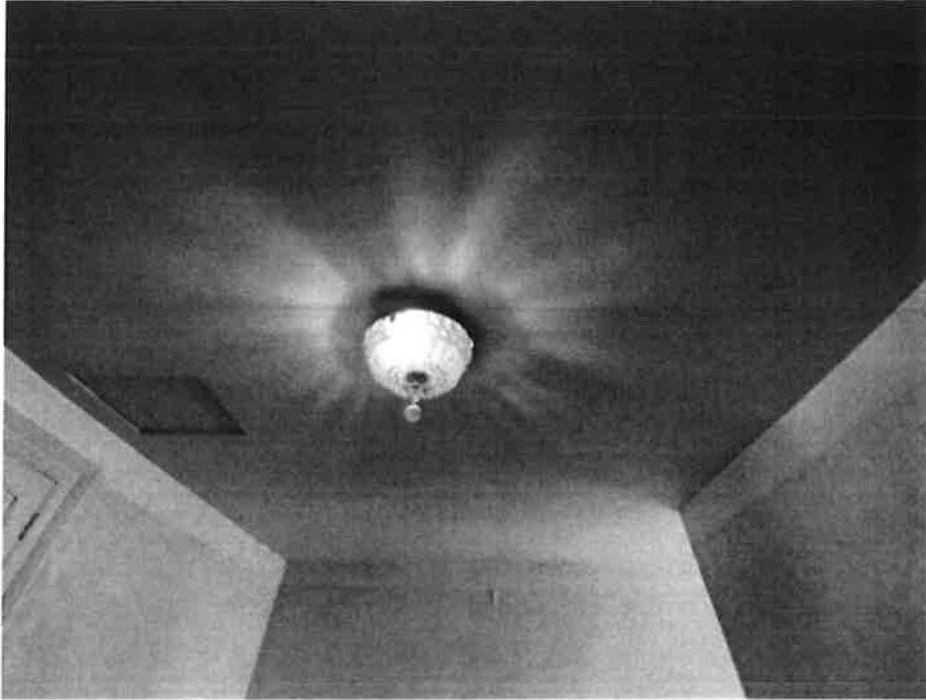
Chambre 2 avec salle d'eau :

Le sol est revêtu de moquette, ancienne, défraîchie, en mauvais état.

Les murs sont tapissés. La tapisserie est ancienne, défraîchie, noircie.

Une fenêtre en bois simple vitrage avec volets en bois peints donnant côté cour. La peinture est défraîchie.

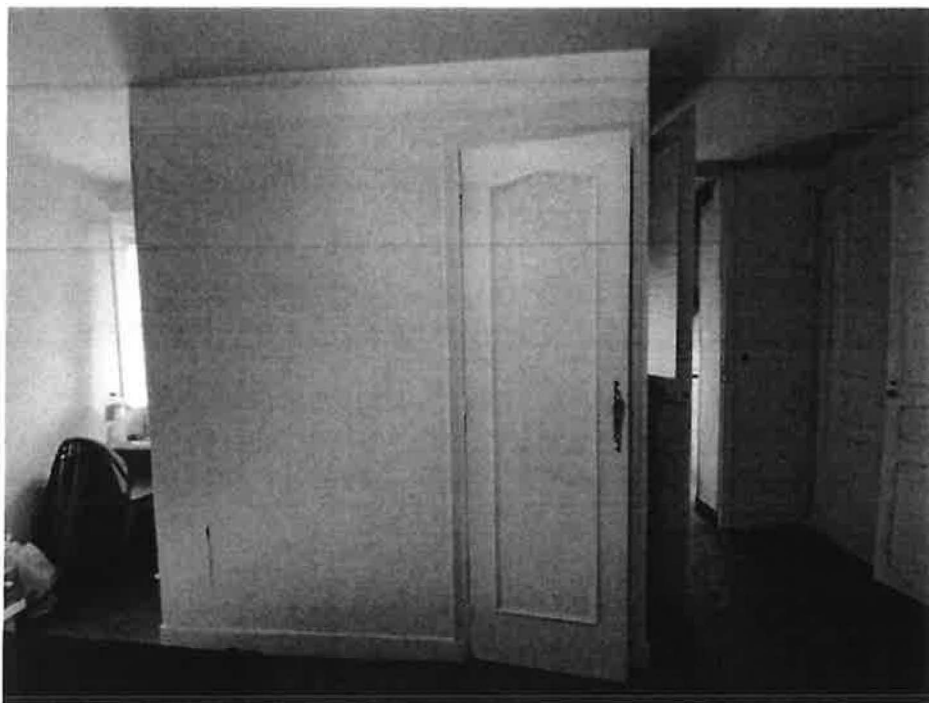
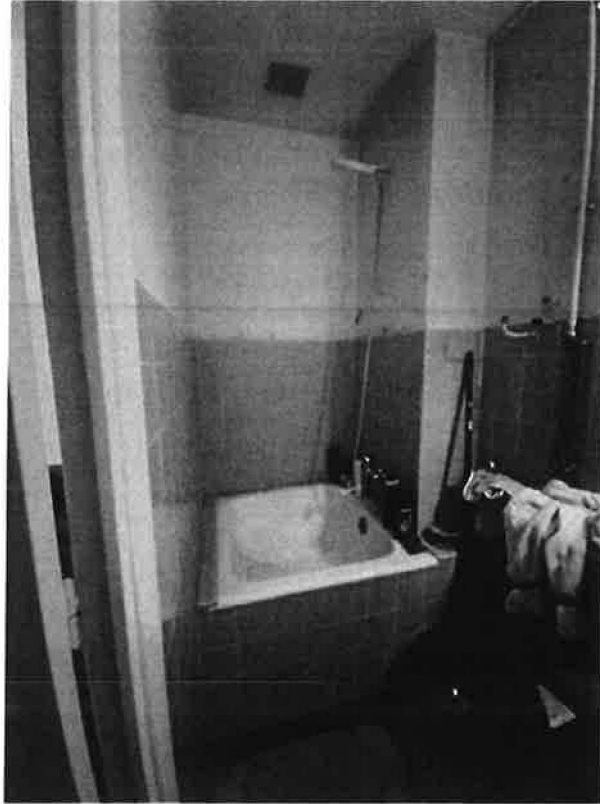
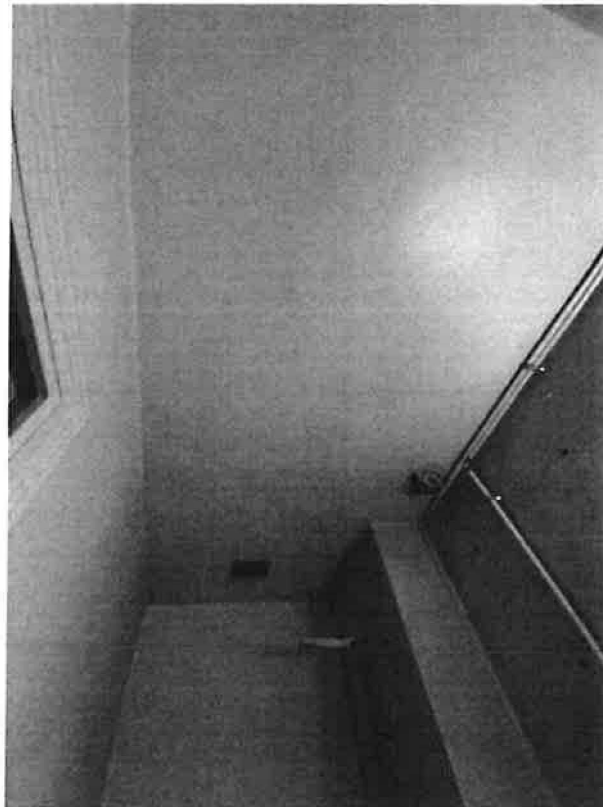
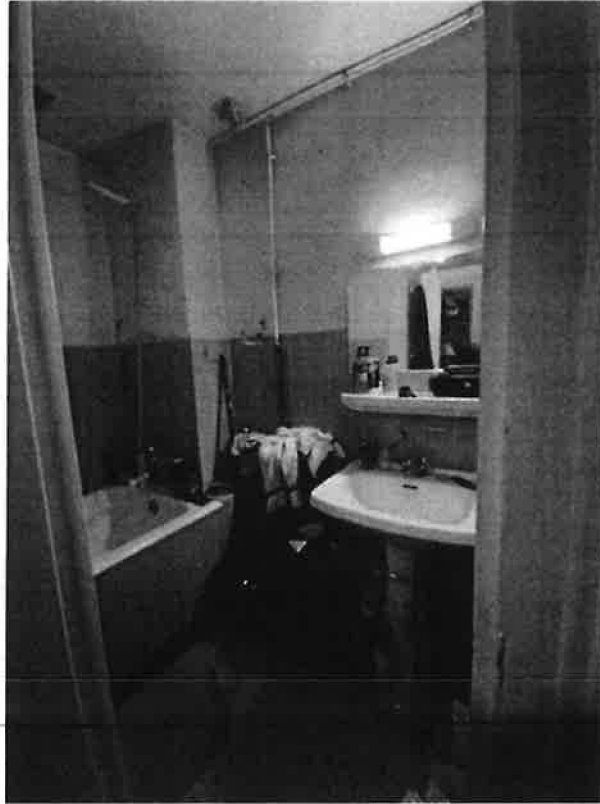
Salle d'eau (dans la chambre) :

Les murs sont carrelés sur environ moitié de hauteur anciens et peints au-dessus. La peinture est fortement écaillée.

Le plafond est peint avec une sortie bouchée et une grille d'évacuation, défraîchi.

L'ensemble est ancien, défraîchi.

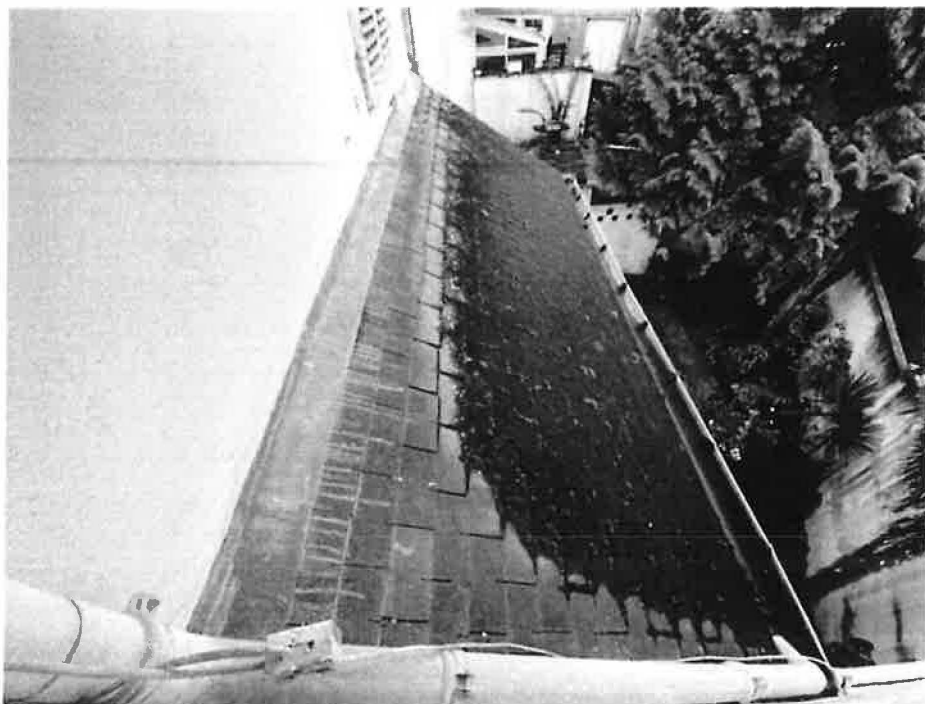
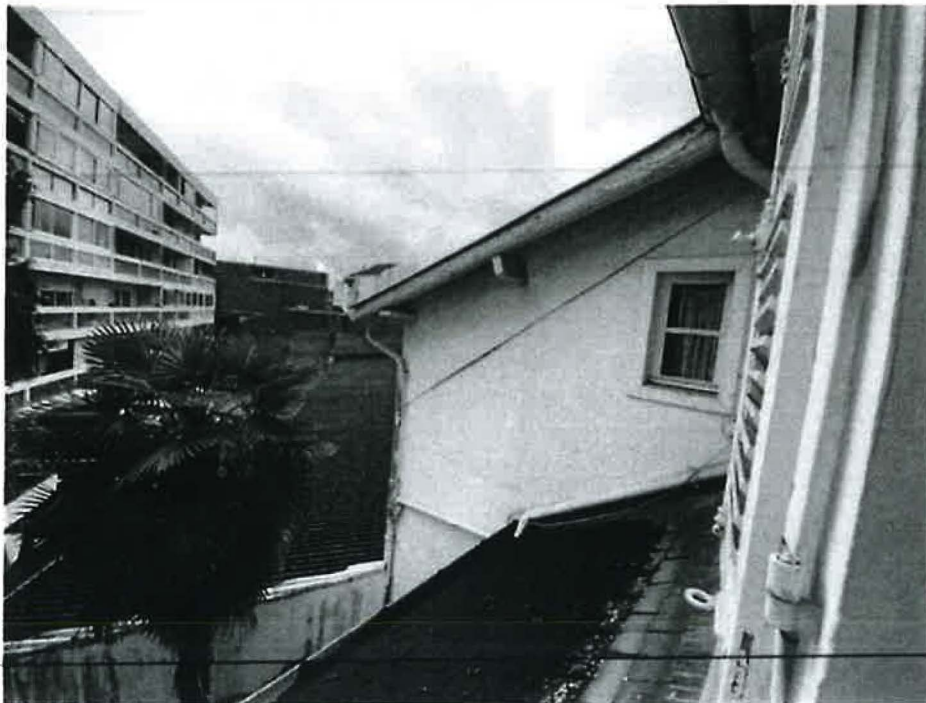
Depuis la fenêtre de cette chambre, je vois la couverture de l'avant-toit du premier étage, recouverte d'ardoises avec de la mousse (le technicien chargé des diagnostics me déclare qu'il s'agit d'ardoise en fibres ciment) et le côté enduit de la façade de la cage d'escalier.

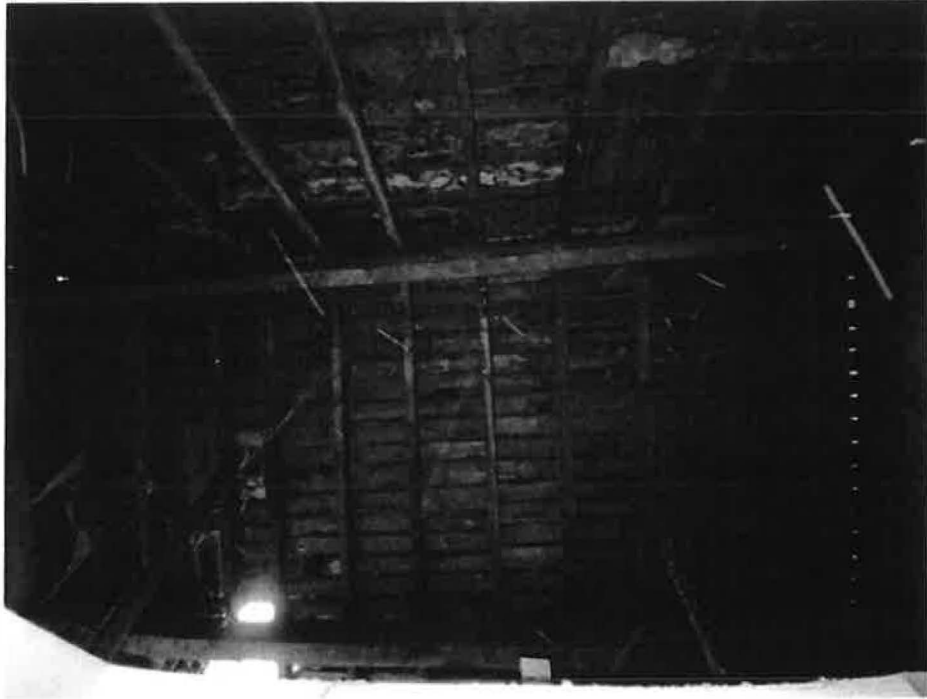
Depuis la trappe de visite de la chambre, on accède aux combles perdus :

Le plafond est en mauvais état avec les voliges en bois anciennes, en mauvais état et manquantes par endroits.

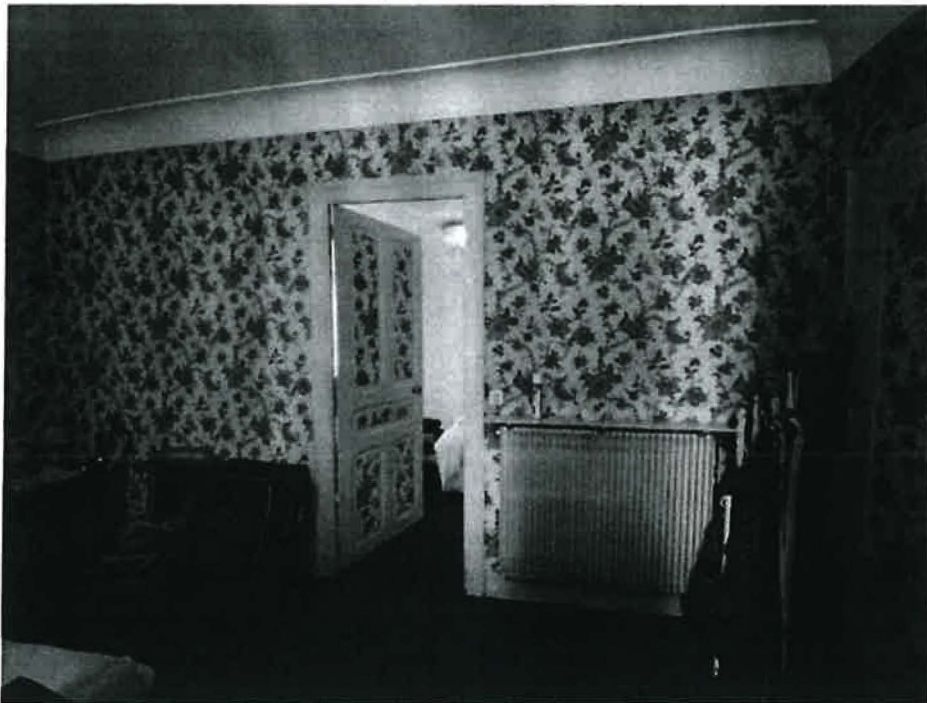
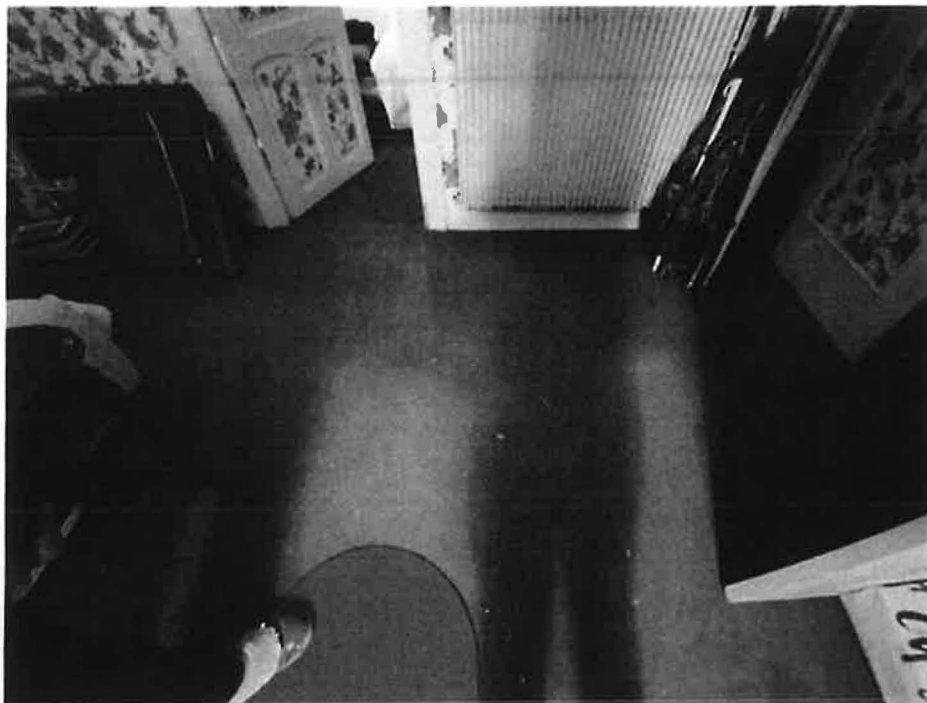
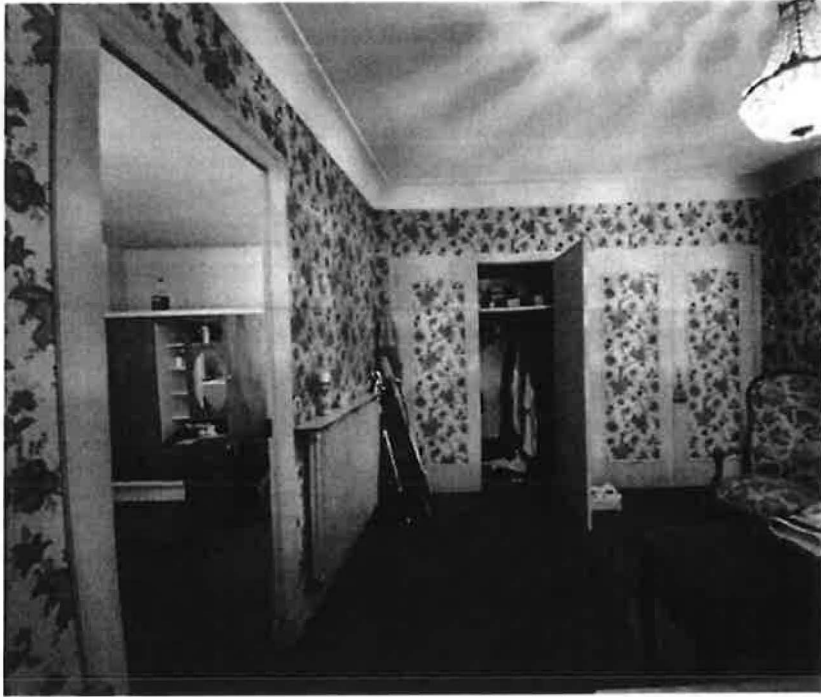
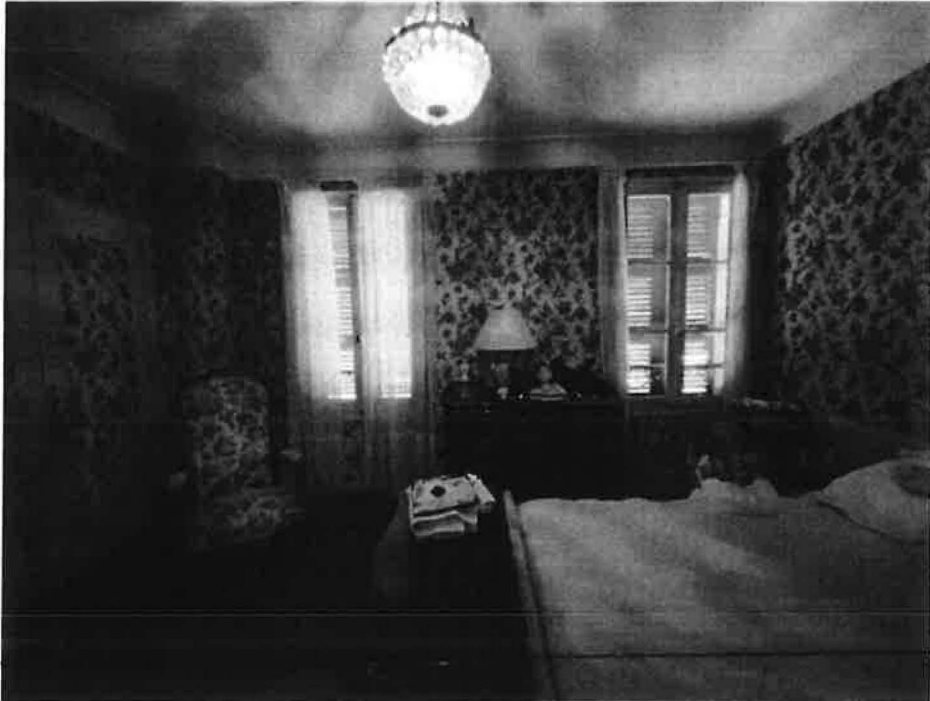
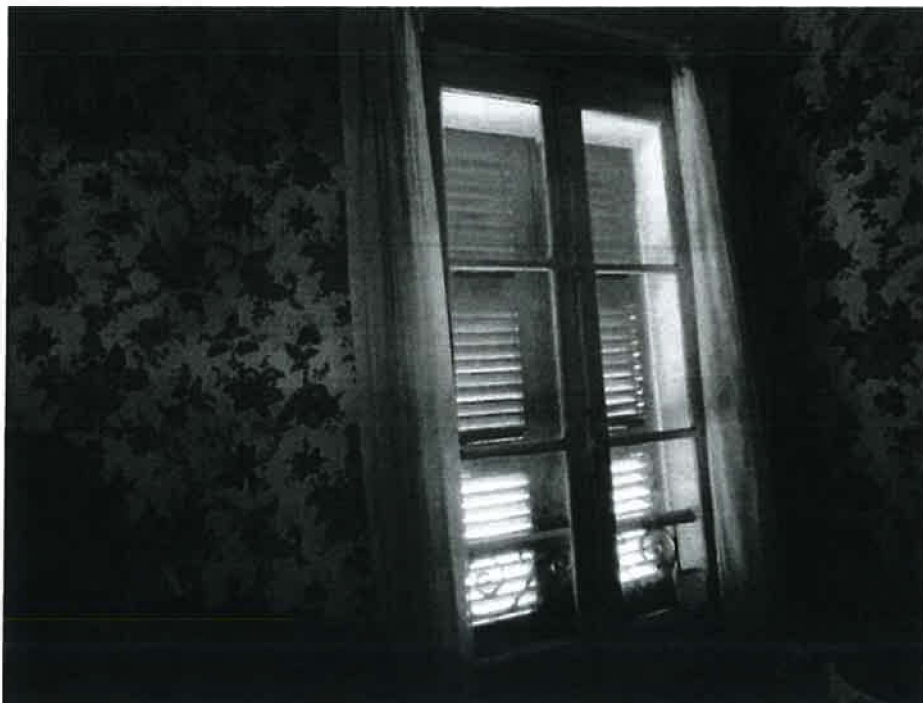
Chambre 3 donnant en façade sur la rue Cazaubon Norbert :

Le sol est revêtu de moquette, ancienne, défraîchie en mauvais état.

Les murs sont tapissés. La tapisserie est ancienne.

Plafond peint avec un point lumineux.

Deux fenêtres bois avec simple vitrage et volets bois avec garde-corps en fer forgé donnant sur la rue Cazaubon Norbert.

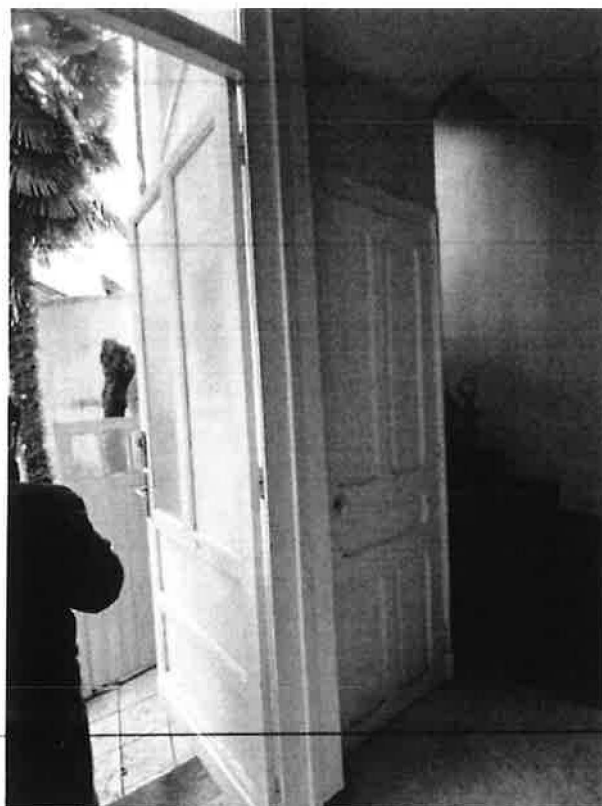
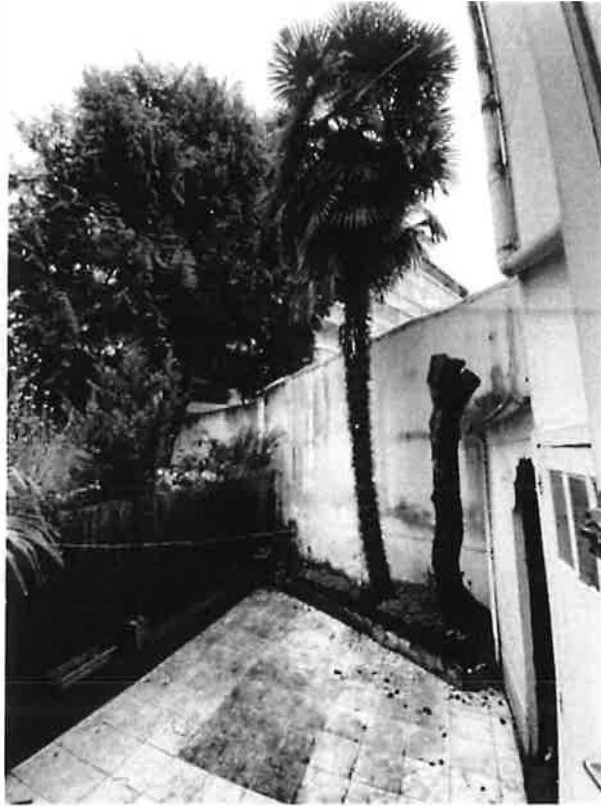
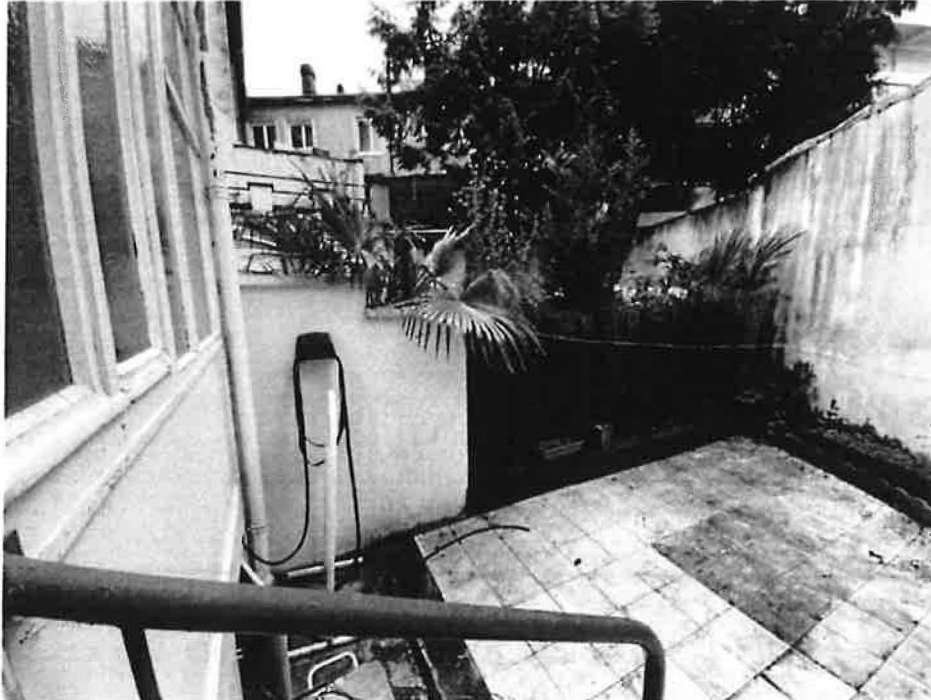
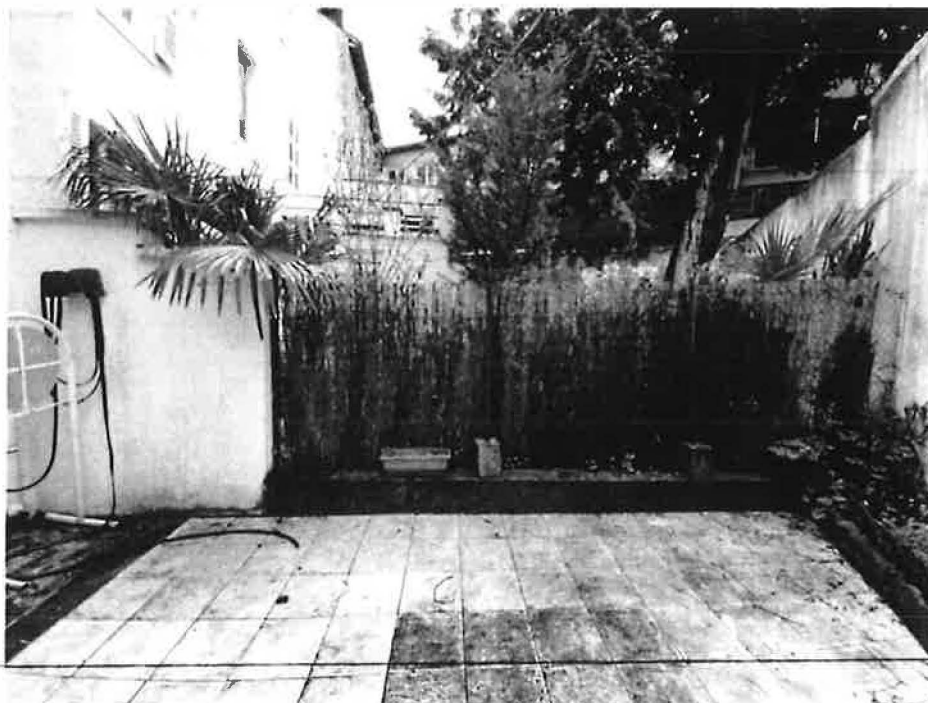
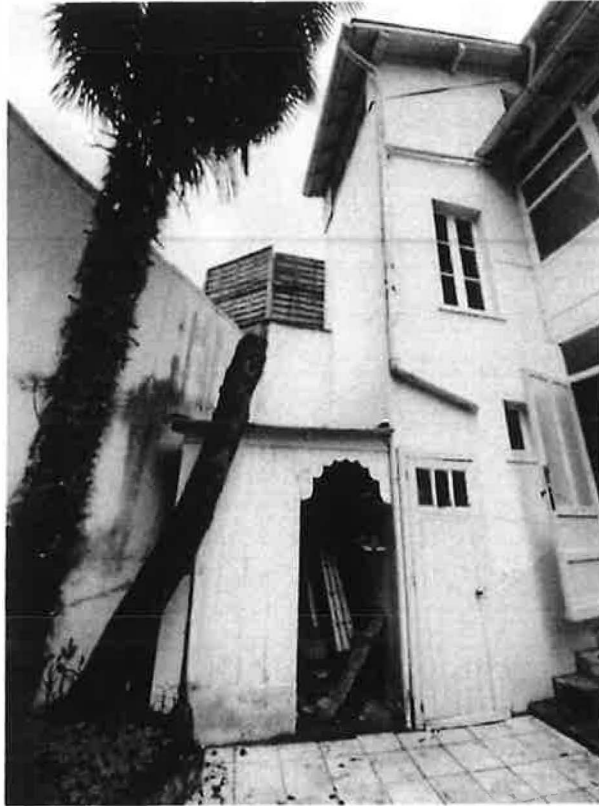
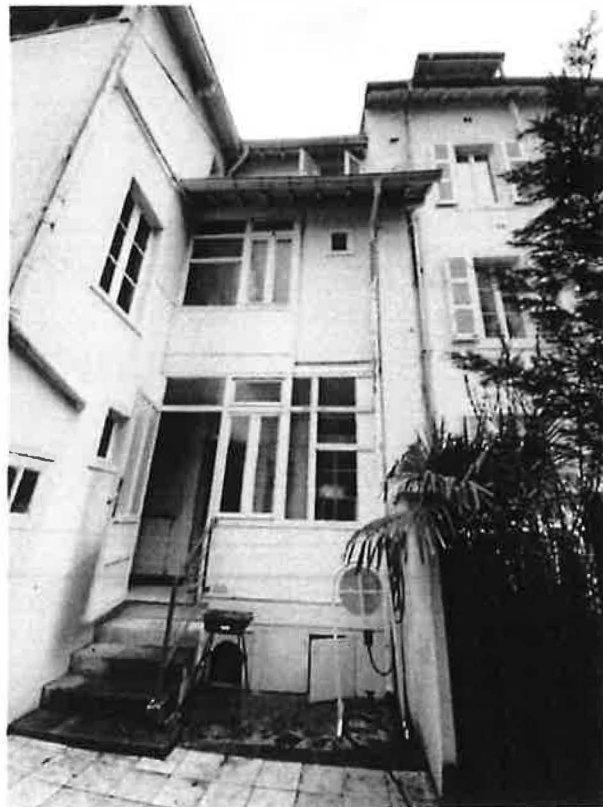
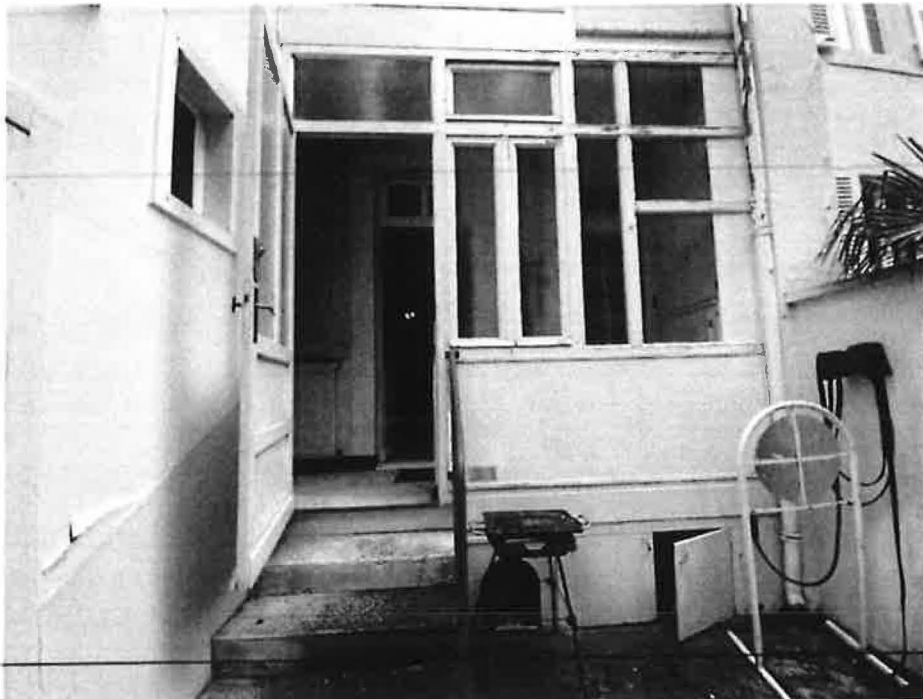
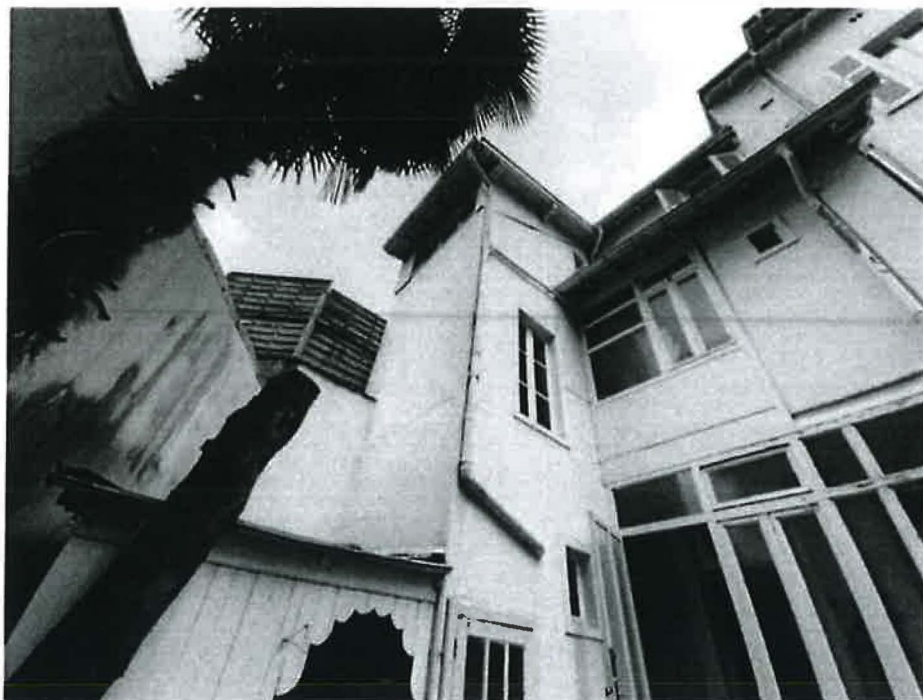
Cour à l'arrière :

Un muret enduit défraichi, verdi à l'opposé de l'entrée.

A gauche en sortant dans la cour, un muret enduit défraichi, verdi prolongé d'un grillage avec soubassement béton.

Les façades sont enduites, défraichi, écaillées par endroits.

Les murs sont enduits de facture ancienne.
