PROCES-VERBAL DESCRIPTIF

LA S.A.R.L DUGONG INVESTISSEMENT

4 Rue Cazaubon Norbert à PAU (64000)

En date du mercredi 20 avril 2022

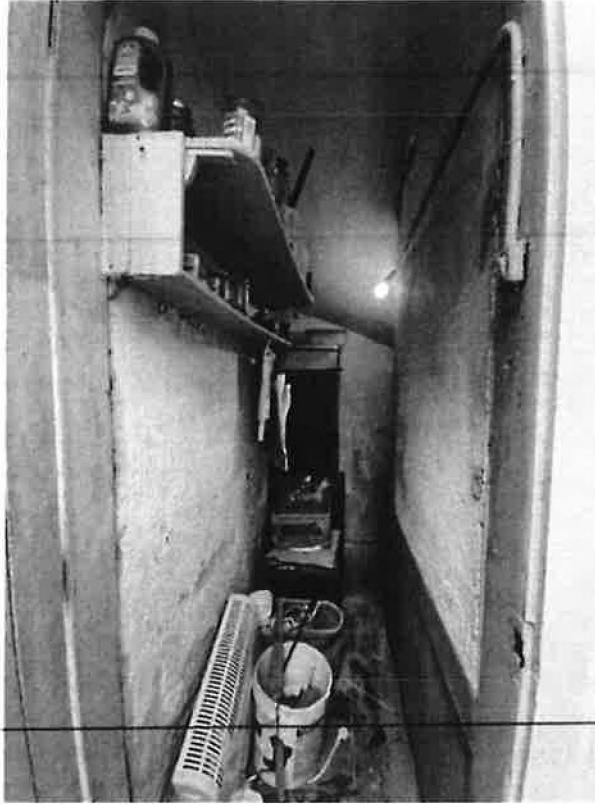
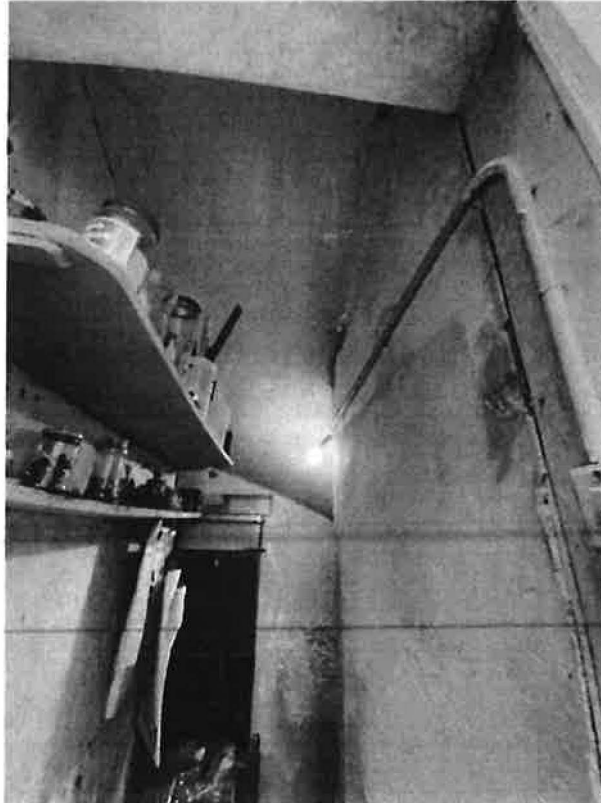
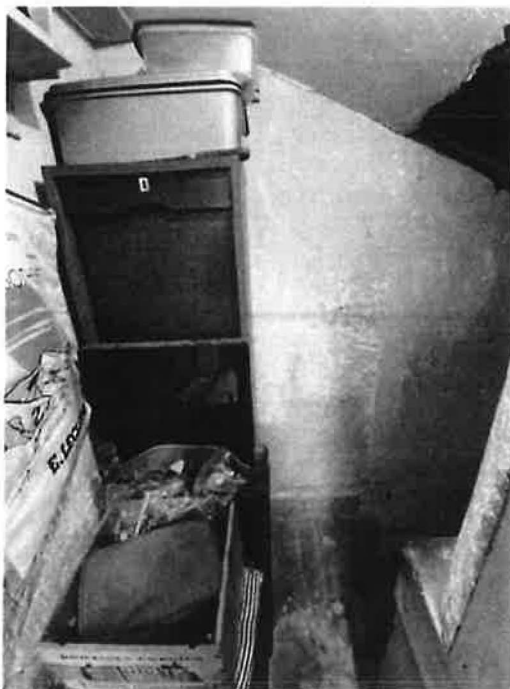
Entrée/dégagement vers la cave :

Sol plancher ancien en mauvais état.

Les murs sont enduits, anciens, fortement défraichis, griffés avec des éclats et des restes de peinture.

Plafond peint en mauvais état, fortement défraichi.

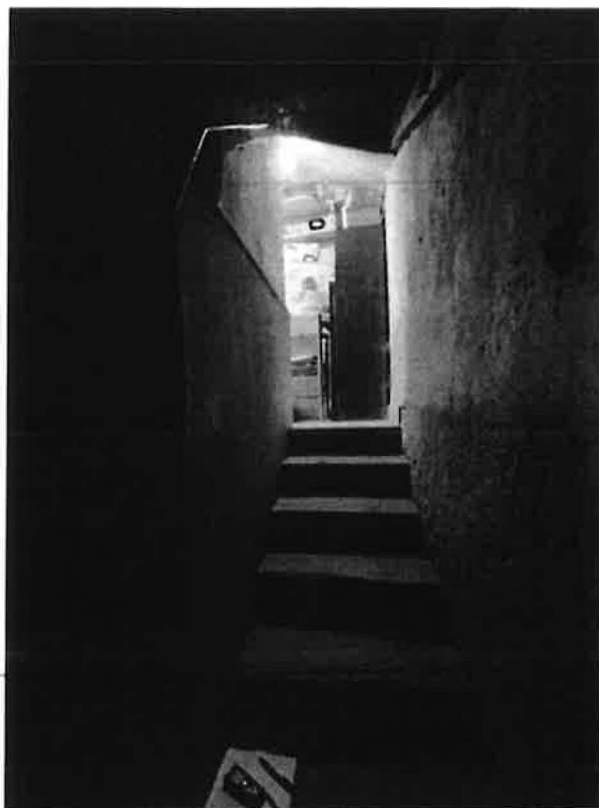
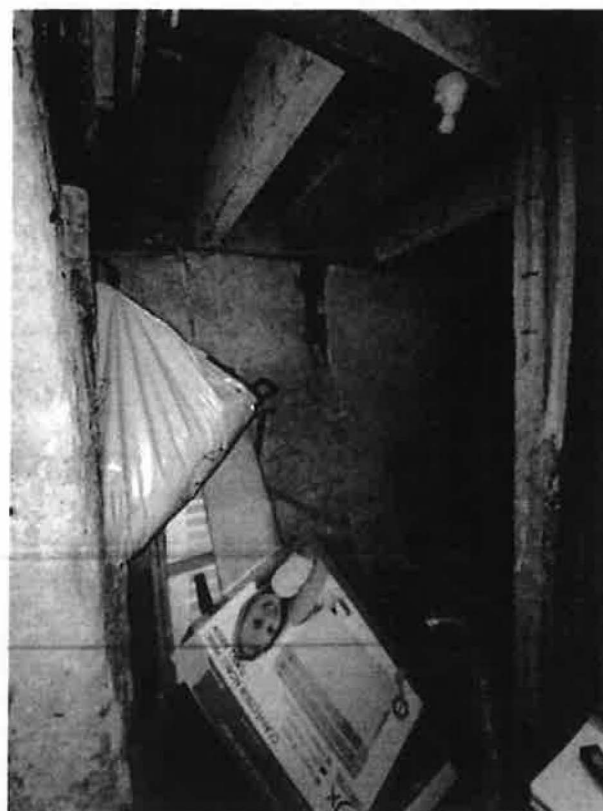
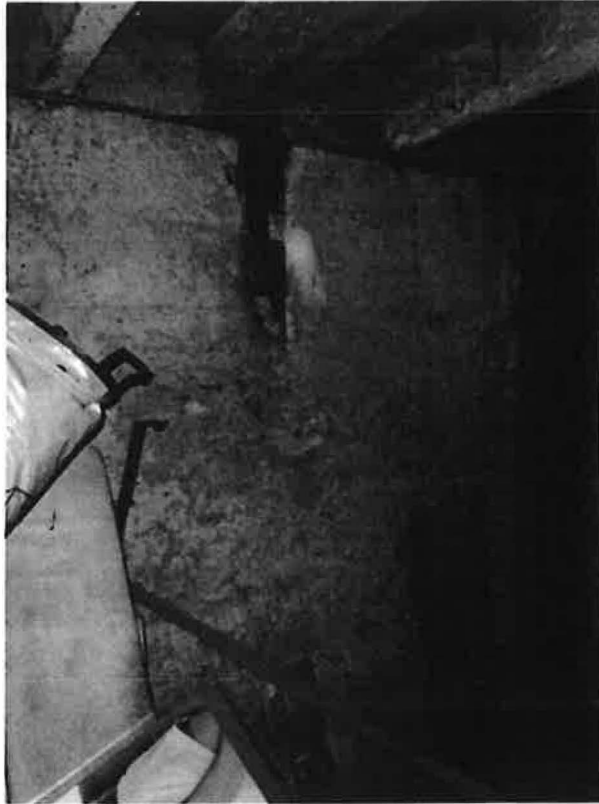
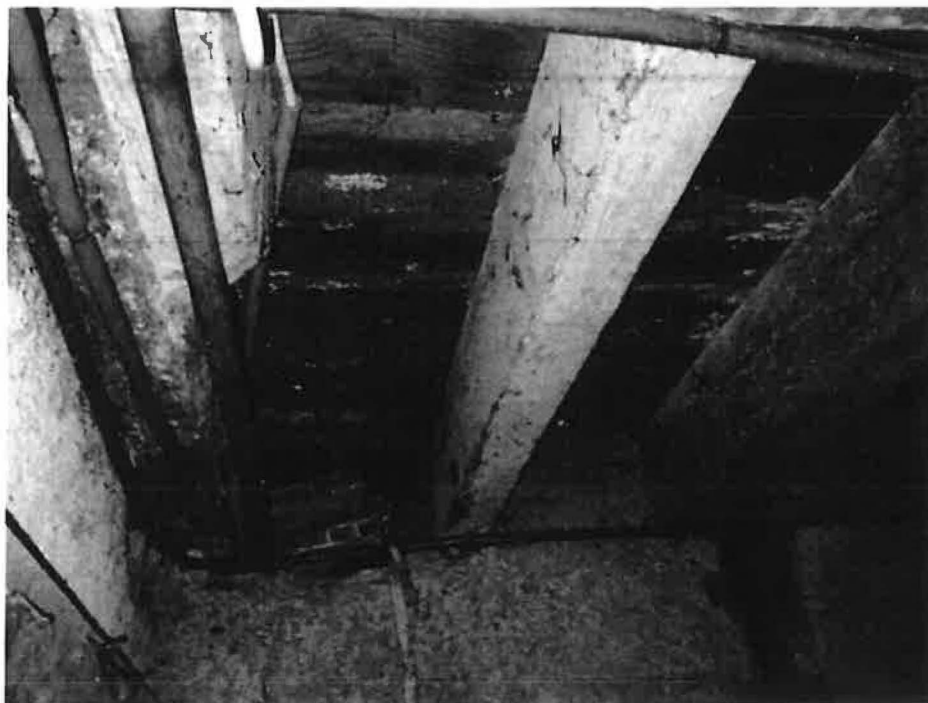
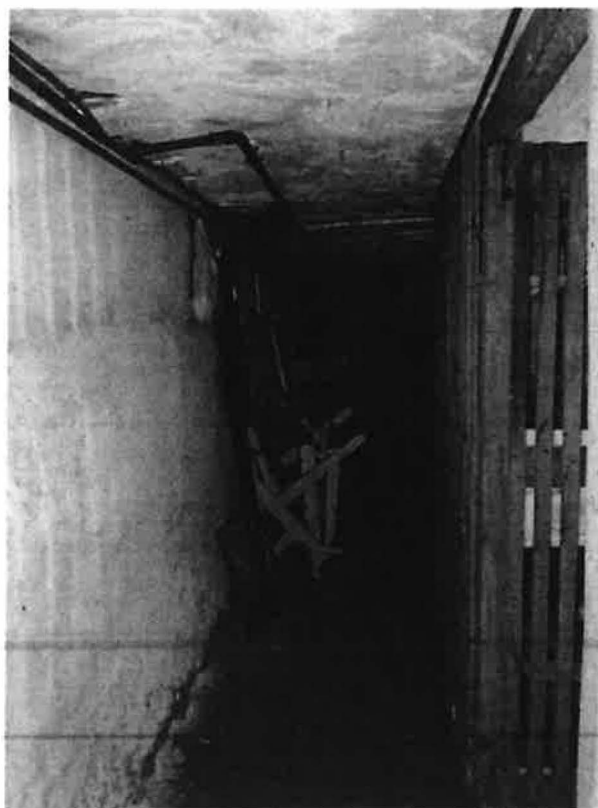
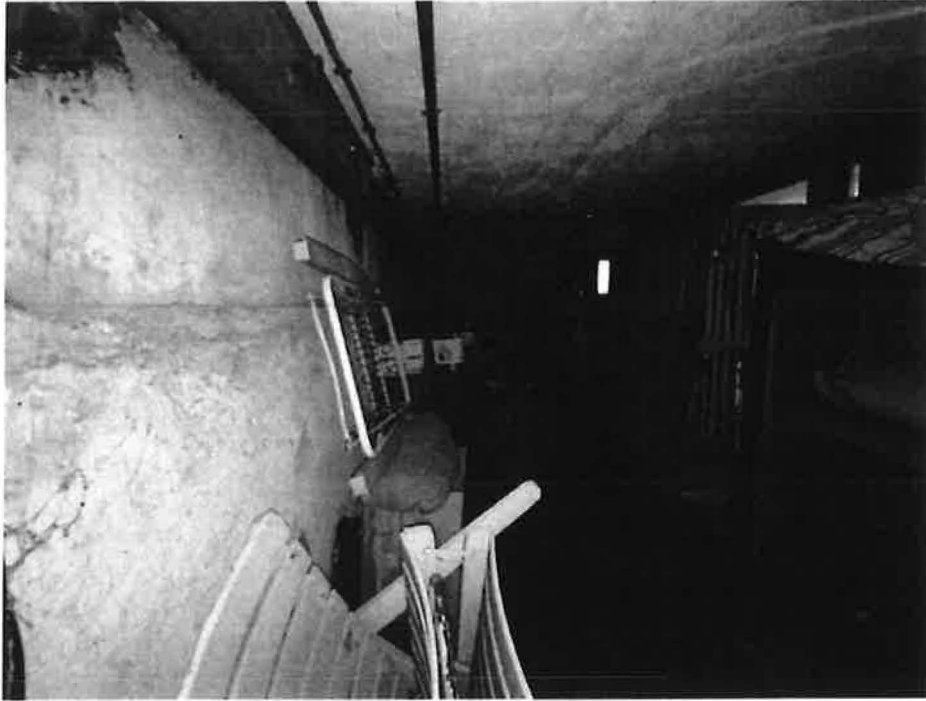
Photos escalier et accès caves :

On y accède par un escalier bois, ancien, en mauvais état.

Les murs sont enduits bétons de facture ancienne, en mauvais état avec des cloisons intérieures en bois ajourés formant trois caves.

Plafond enduit de plâtre sur plancher supérieur, anciens, en mauvais état.

On aperçoit le lattis par endroits de plancher par endroits.

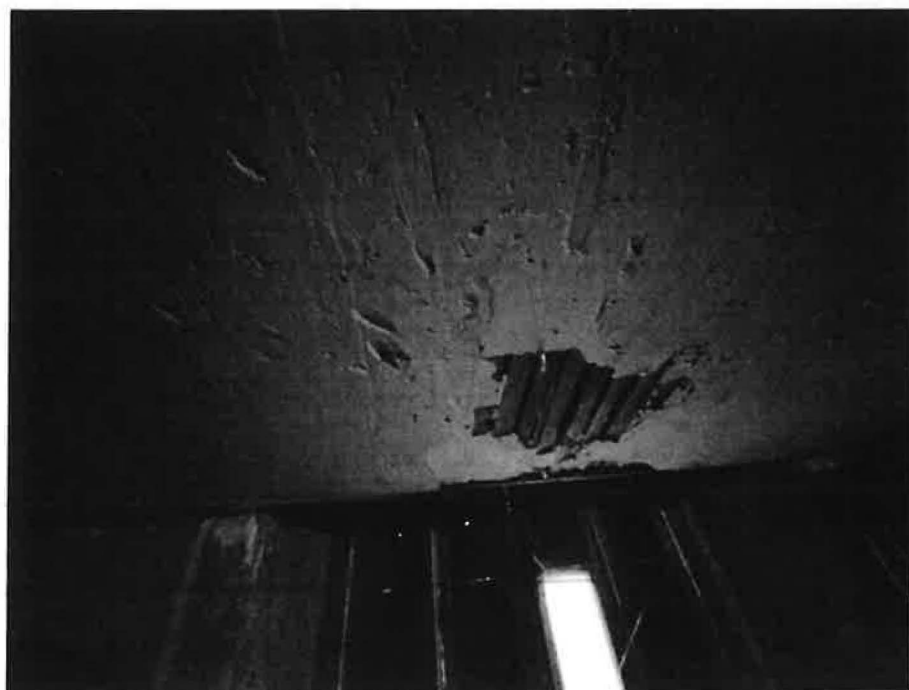
Façade avec ouverture côté rue Cazaubon Norbert :

Une ouverture donnant sur la rue Cazaubon Norbert en bois, ancienne, en mauvais état et une ouverture en bois donnant sur cour ancienne en mauvais état.
