**L'AN DEUX MILLE DIX SEPT ET TROIS JUILLET**

***J'ai Cyrielle LAMOLLE, Huissier de Justice associé à la SCP C.LAURENT - V.LAURENT - C.LAMOLLE, en résidence de TARBES, 43 Rue Maréchal Foch, soussignée***

Sis à : Tarbes, 8 rue Desaix

## ↳ Description générale du bien

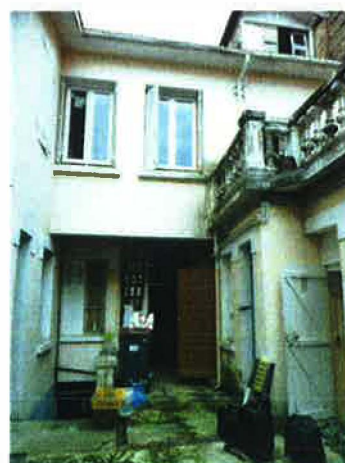
#### Cour intérieure

Elle est recouverte de béton et de galets. Elle n'est pas entretenue et la végétation a poussé. Des déchets et végétaux coupés y sont stockés. Elle comporte également un abri en mauvais état. Elle contient les compteurs électriques.

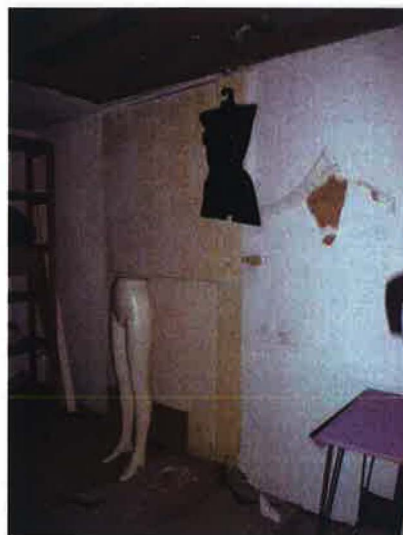
✓ Réserve 2

La porte d'accès est en mauvais état.

Le sol est partiellement recouvert de parquet.

Les murs sont à l'état brut, quelques morceaux de Placo.

Le plafond est directement à l'hourdis et ossature de charpente.

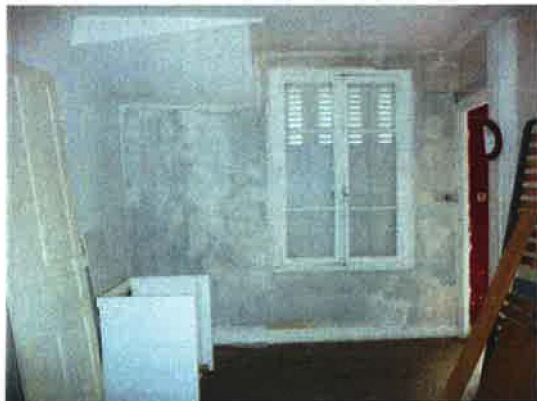
✓ Chambre

La porte d'accès est démontée et stockée dans la pièce.

Le sol recouvert de linoléum est en mauvais état.

La tapisserie et la peinture des murs sont en mauvais état.

La pièce contient une fenêtre en bois, volets métalliques.

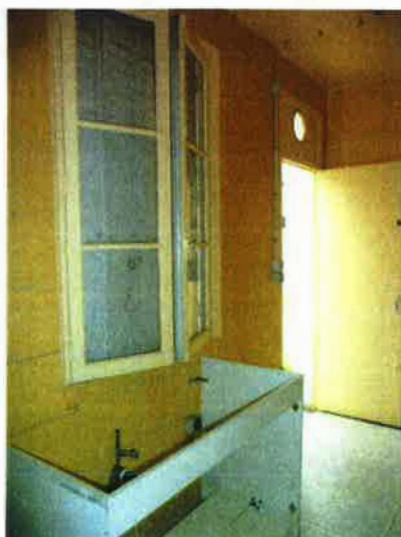
✓ Cuisine

L'accès se fait directement depuis la pièce principale.  
Elle est accessible depuis la cour également par une porte en bois simple.  
Au-dessus de la porte, la partie fixe a été trouée.  
Le sol recouvert de carrelage est usagé.  
La faïence au mur est usagée.  
La peinture au plafond est défraîchie.  
Une aération de hotte aspirante. Évacuation des eaux.  
La pièce contient une fenêtre en bois, volets métalliques.

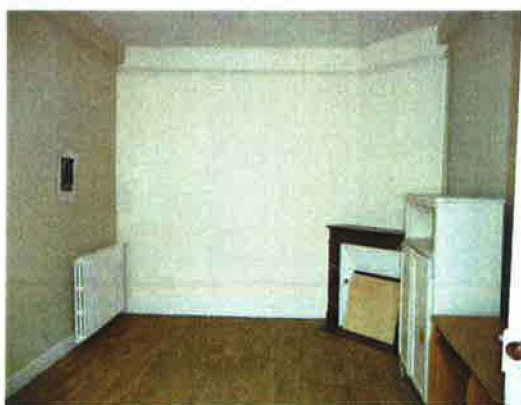
✓ Séjour

La porte d'accès est abîmée.

Le sol est recouvert de linoléum est mauvais état, posé sur du parquet.

La peinture des murs est en mauvais état.

La peinture du plafond est défraîchie.

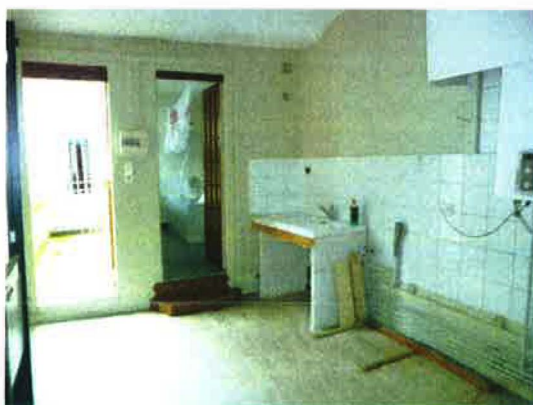
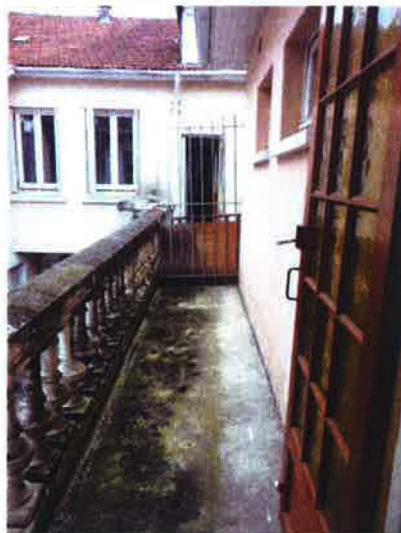
#### ✓ Cuisine

Le sol recouvert de linoléum est en mauvais état. La peinture des murs est usagée. Le plafond est en mauvais état, détachement du revêtement par plaque, tâches d'infiltration.

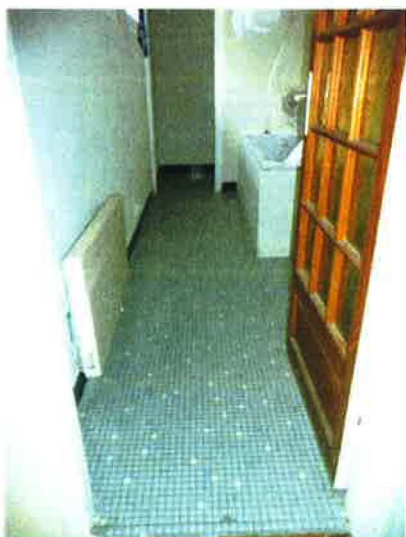
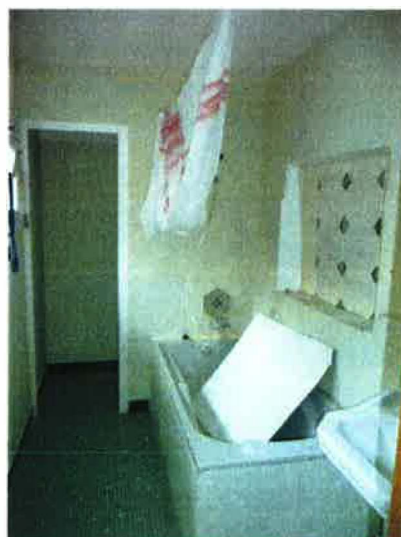
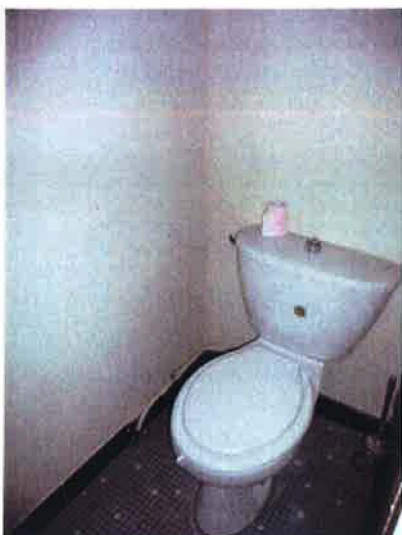
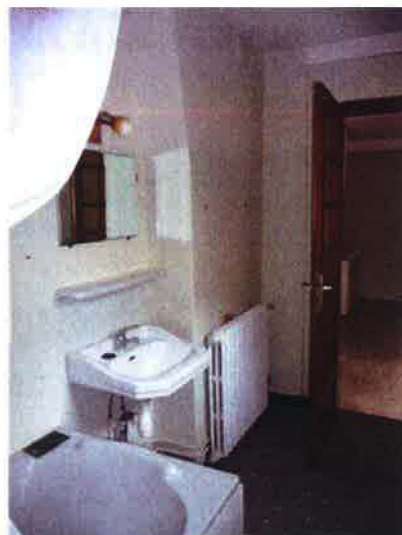
#### ✓ Salle de bain

La porte en bois avec un vitrage de petits carreaux légèrement occultant.  
Le sol recouvert de carrelage à petit carreaux est ancien. La peinture des murs est usagée. La peinture du plafond est à l'état d'usage.

En prolongement de la salle de bain se trouve un WC sans porte séparative.  
Les murs sont abîmés. Le sol est carrelé comme dans la salle de bain.  
Un point lumineux. Un WC.

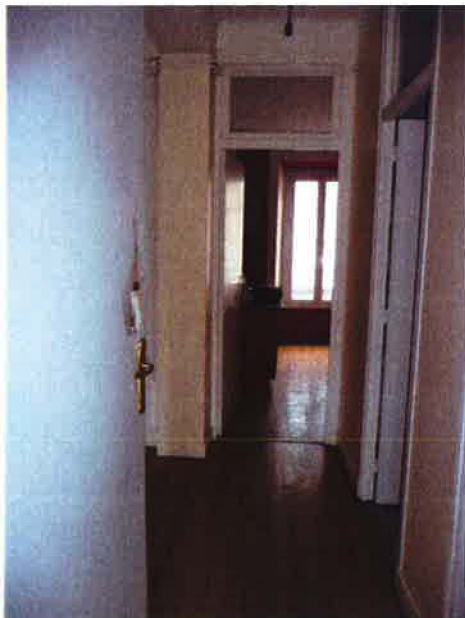
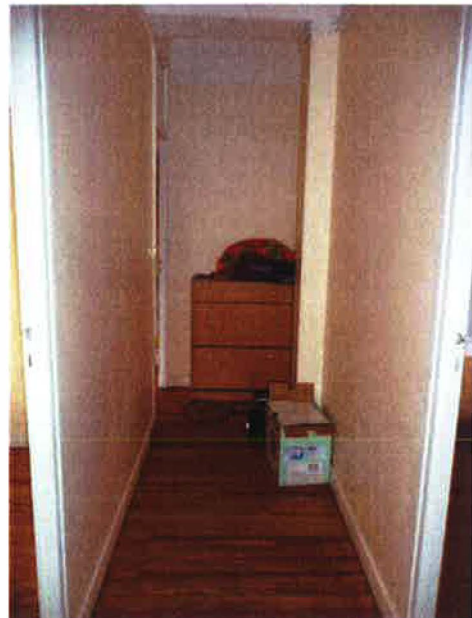
✓ Couloir

Le sol recouvert de parquet est usagé.

La peinture des murs est à l'état d'usage ainsi que celle du plafond.

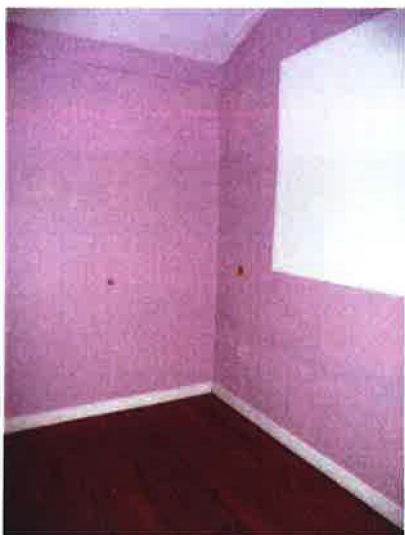
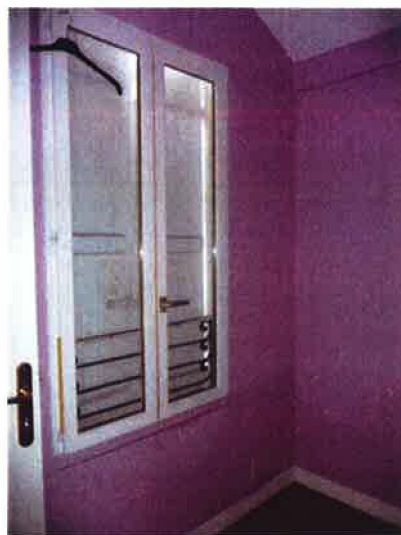
Une autre petite pièce est attenante.

Le sol est recouvert de parquet, les murs sont tapissés.

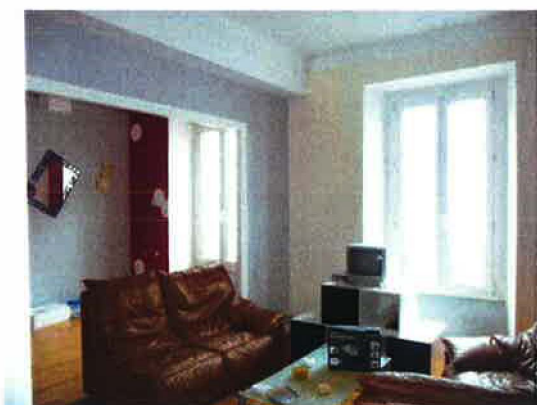
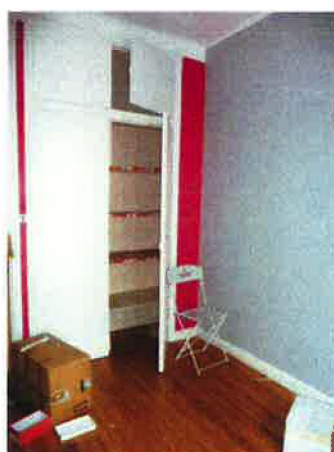
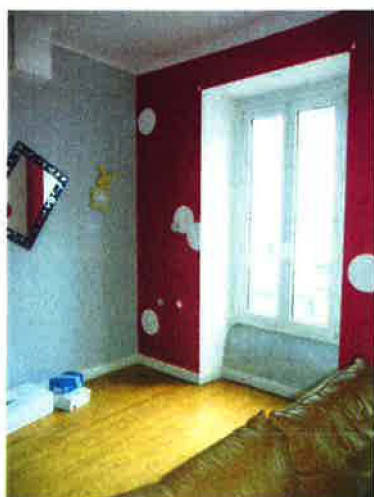
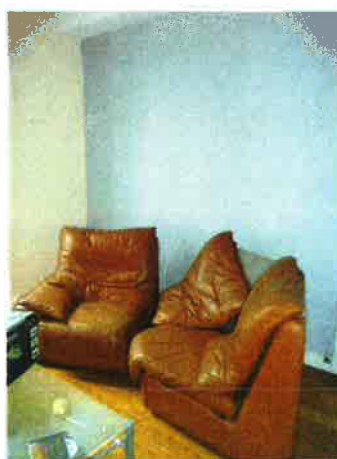
✓ Salle à manger-séjour

Le sol recouvert de parquet est usagé. La peinture des mur est à l'état d'usage. La peinture des murs est en bon état.

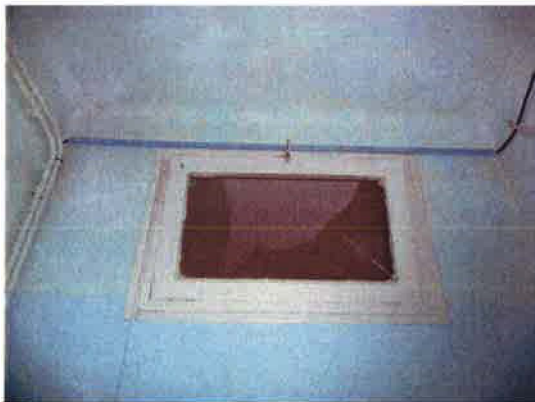
✓ Cuisine

La porte d'accès est en bon état. Le sol recouvert de linoléum est usagé.

La tapisserie des murs est usagée. La peinture du plafond est tachée.

Une ouverture donnant dans la salle de bain, le carreau est cassée  
Chaudière.

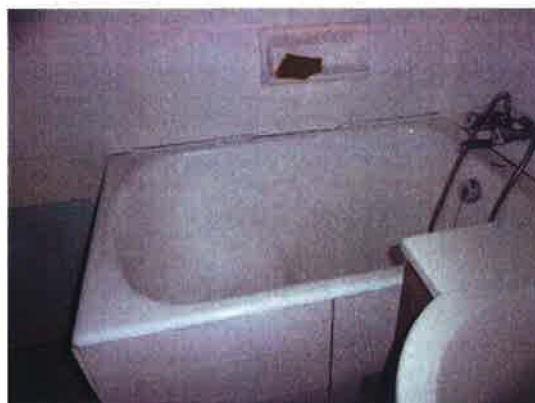
✓ Salle de bain

Le sol recouvert de dalles est en mauvais état.

Les murs sont à moitié peint, à moitié faïence

Le tout est usagé.

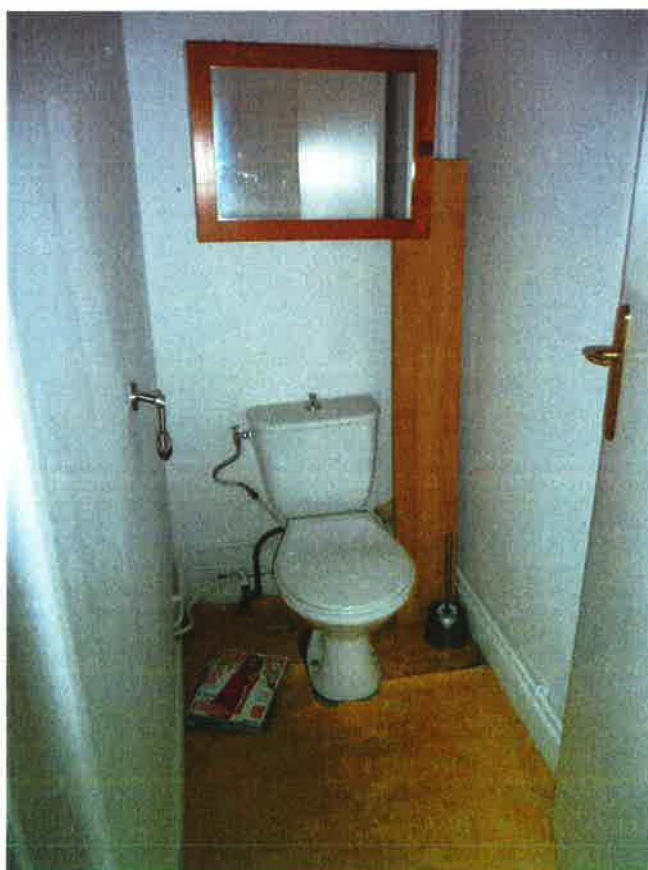
✓ Wc

Le sol recouvert linoléum est vulgairement posé.

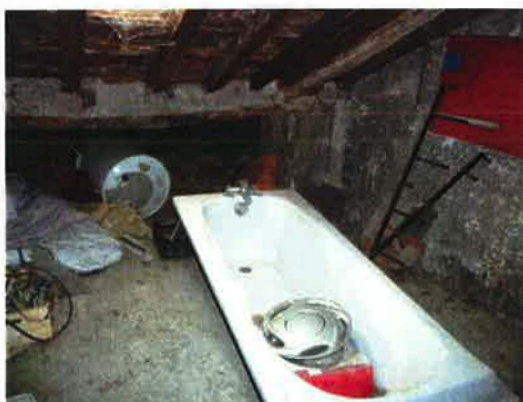
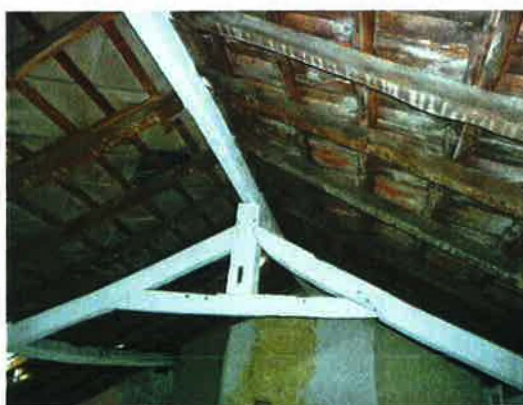
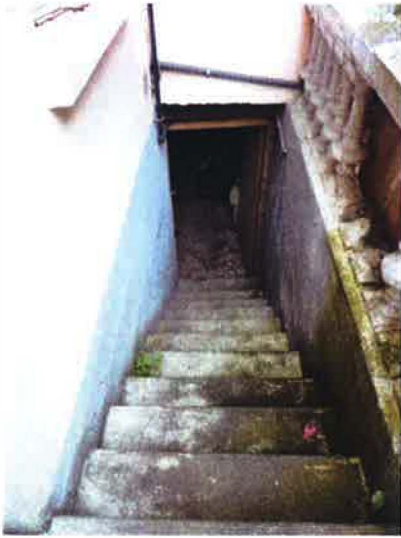
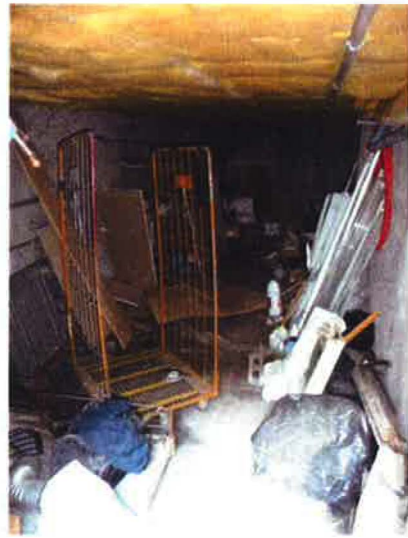
★ COMBLES

Aucune isolation.

La toiture présente des trous.
