PROCES-VERBAL

PROCES VERBAL DE DESCRIPTION DES LIEUX

L'AN DEUX MILLE DIX NEUF et le TREIZE SEPTEMBRE

Certifions nous être rendu ce Vendredi 13 Septembre 2019 à quinze heures, Chemin de Geu, Commune de BERBERUST LIAS (65100), à l'effet de procéder à la description des biens qui y sont situés cadastrés Section B n°287 et Section B n°18,

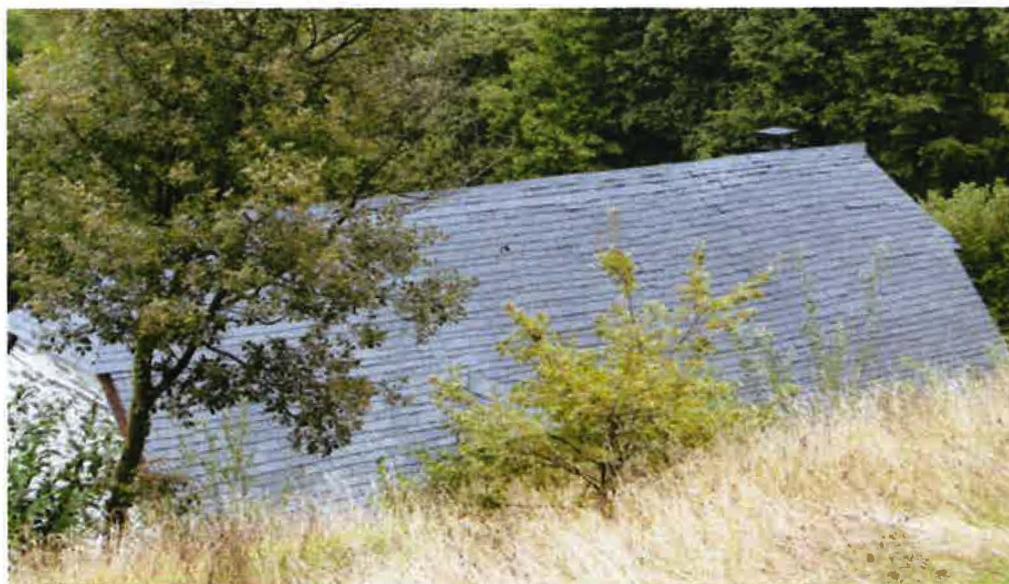
La couverture est en ardoises récentes posées sur une charpente ancienne marquée de multiples ondulations (photo ci-dessous).

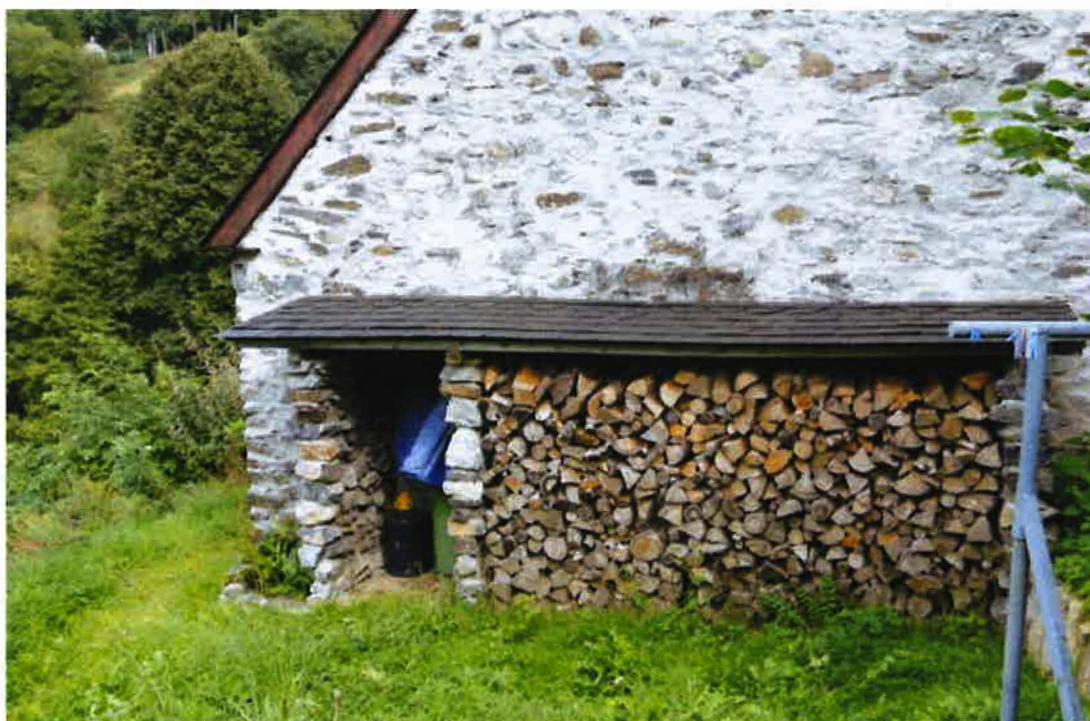
Un petit abri à bois, dans lequel est aménagé un compartiment pour des bouteilles de gaz est visible au pied du pignon Ouest (photo ci-dessous).

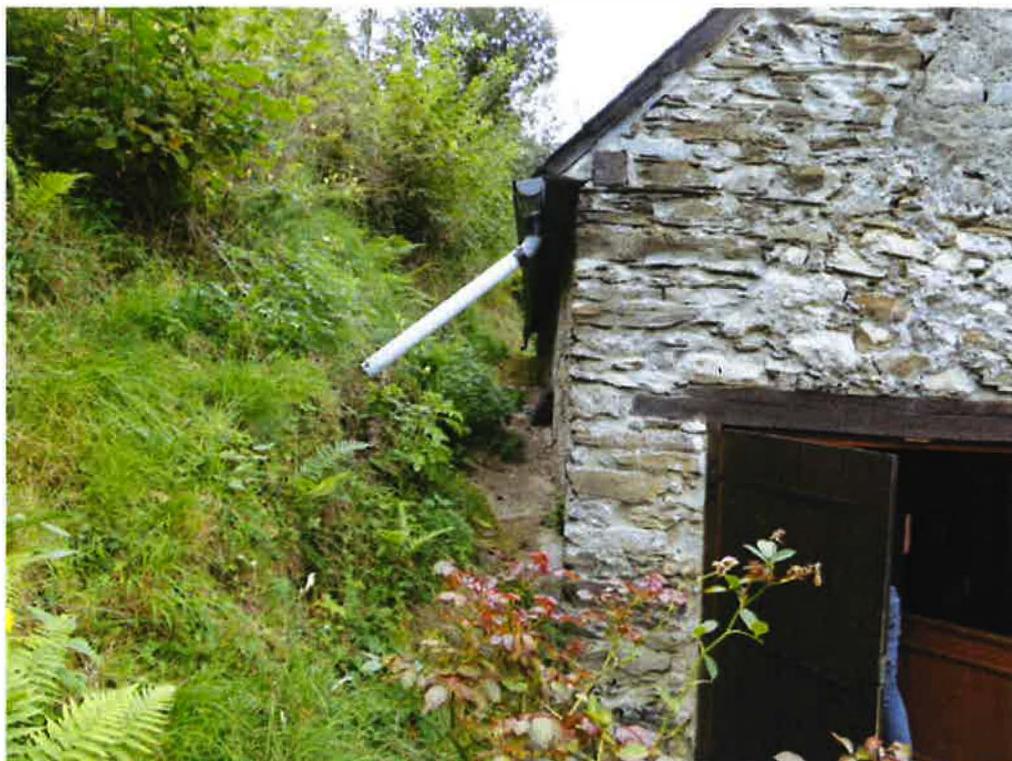
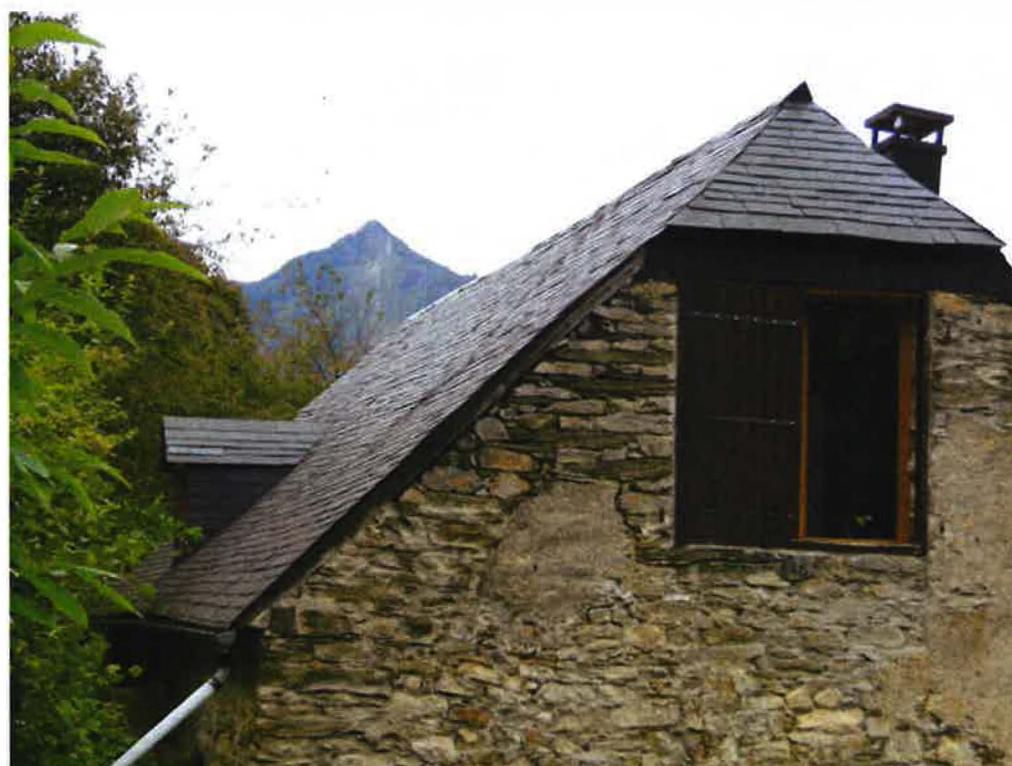
Le côté Sud (photo ci-dessous), contre le talus et le rocher est partiellement enterré.

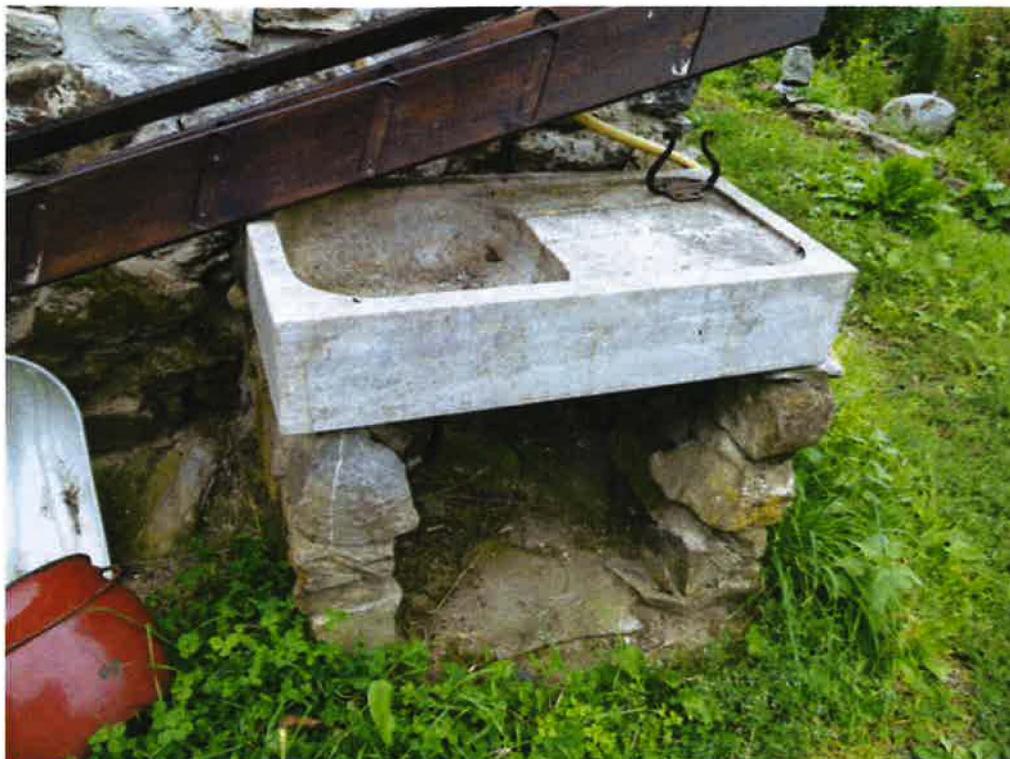
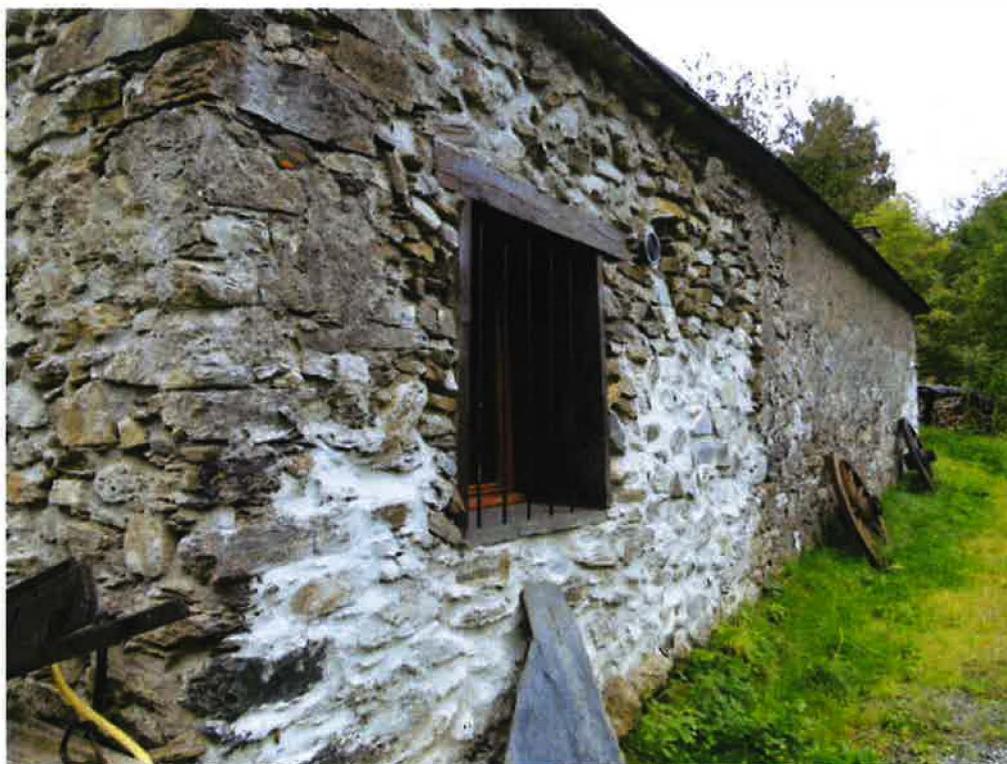
A l'angle Nord-Est de la grange, un petit évier de pierre extérieur à un bac, de facture récente est installé (photo ci-dessous).

Le tiers Est du mur Nord équipé d'une fenêtre semble avoir été repris ou redressé, les pierres à la base appareillées et jointoyées de manière différente par rapport au reste du mur (photo ci-dessus).

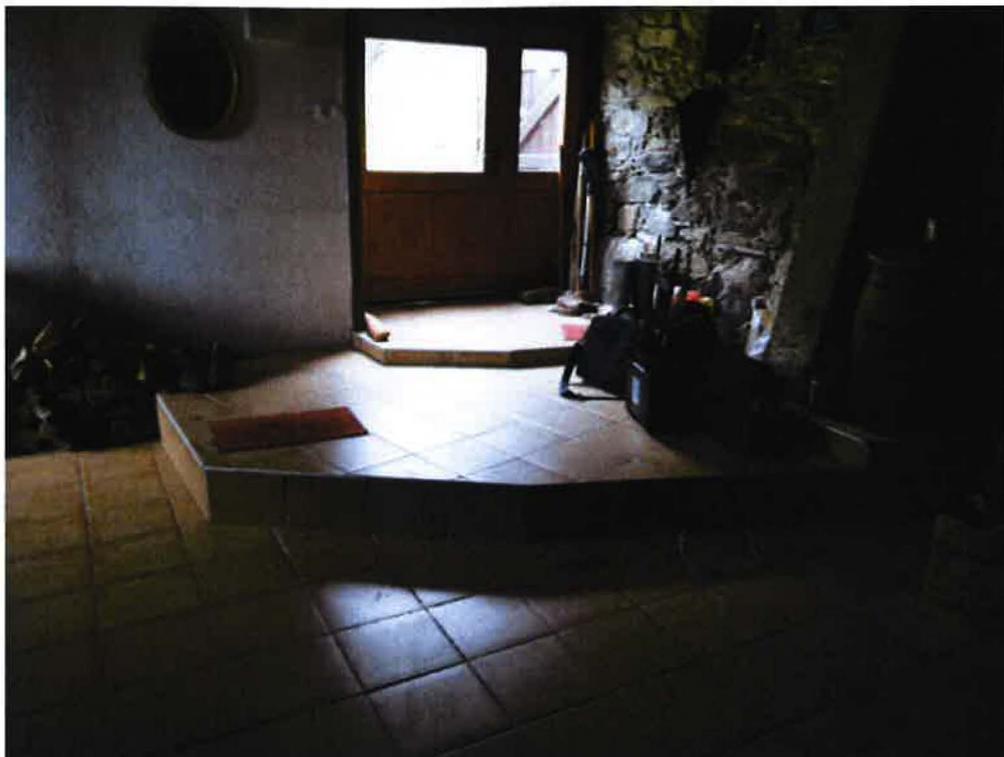
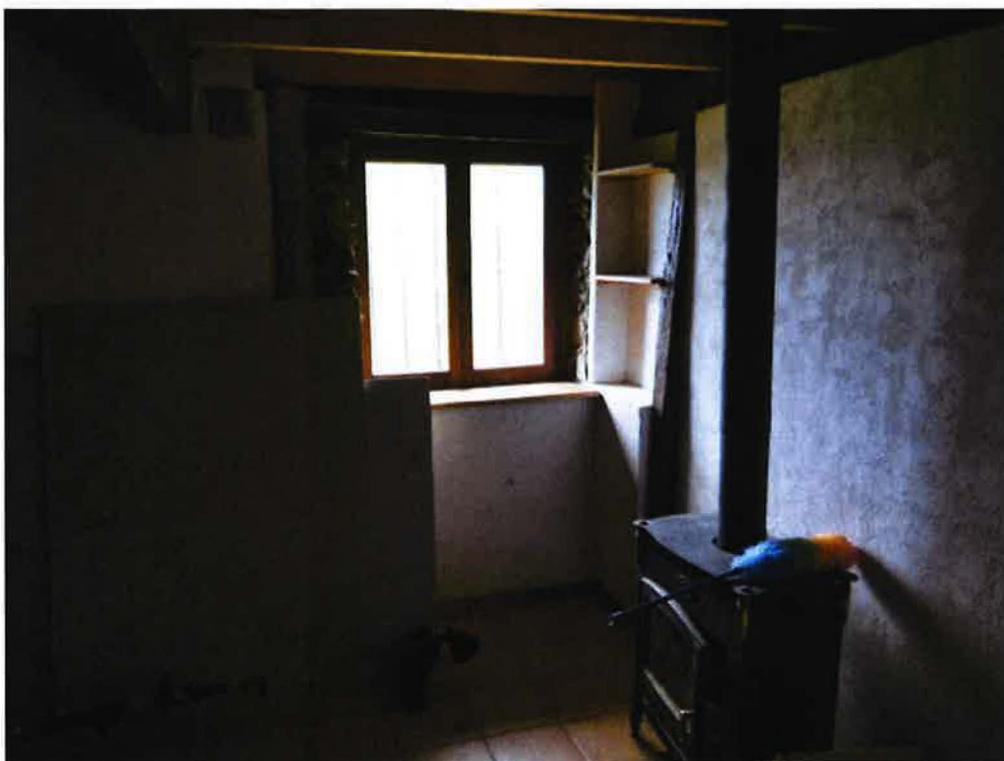
Le sol de la pièce principale est carrelé, en bon état général, en léger contrebas par rapport au niveau d'entrée (deux marches en paliers- photo suivante).

Un renfort maçonné est construit contre le mur Sud, non loin de la porte d'entrée (photo ci-dessus).

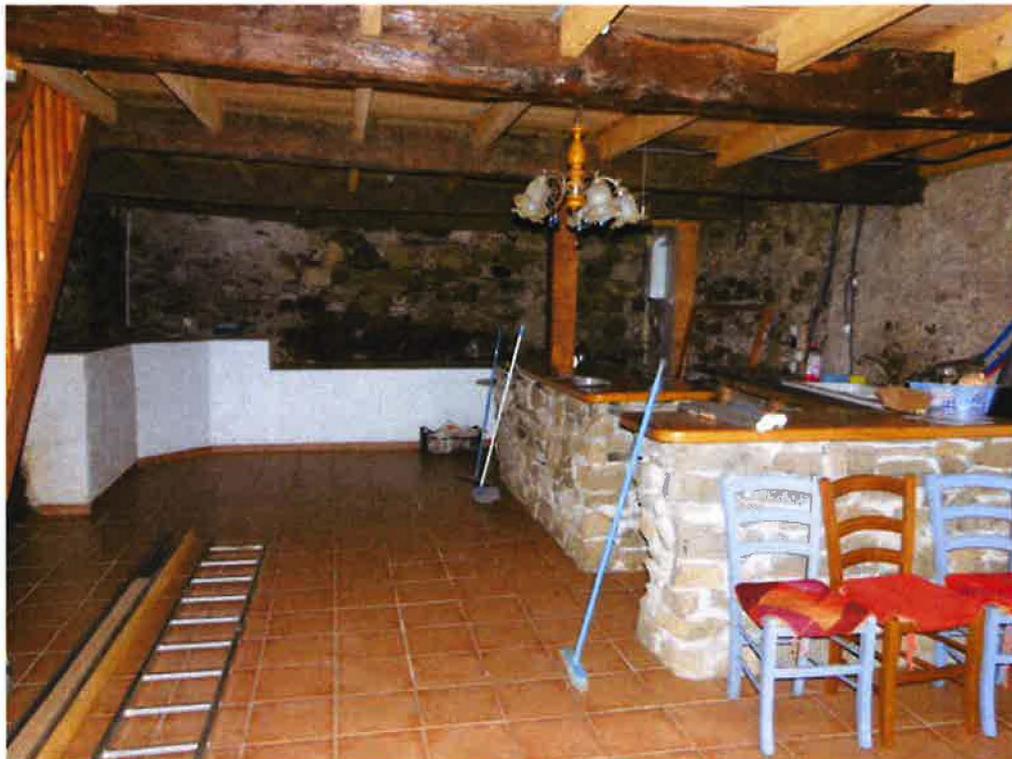
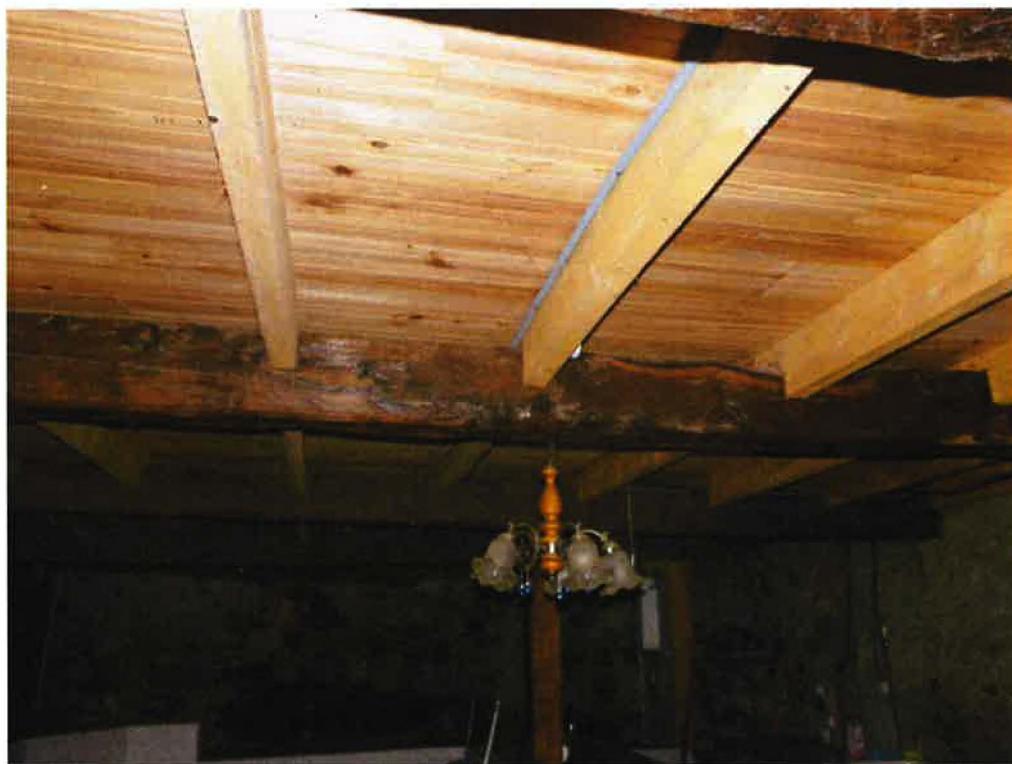
Au plafond, un solivage ancien soutient une poutraison et un plancher plus récents (deux photos suivantes).

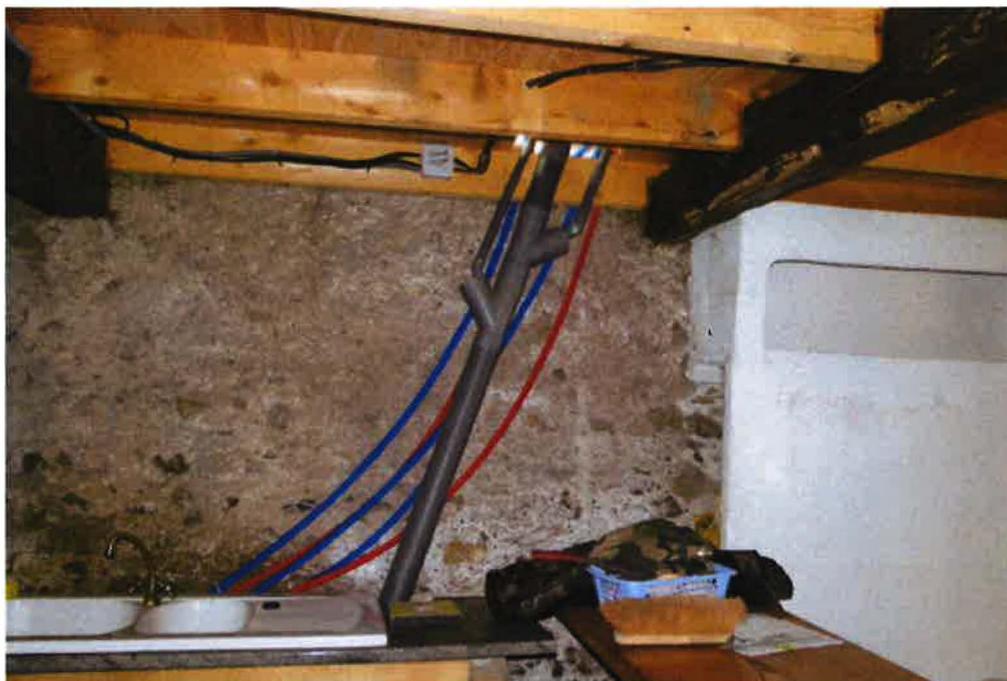
Contre le mur nord, derrière le coin cuisine, un ensemble disgracieux de canalisations et d'évacuation en PVC est visible (photo ci-dessous).

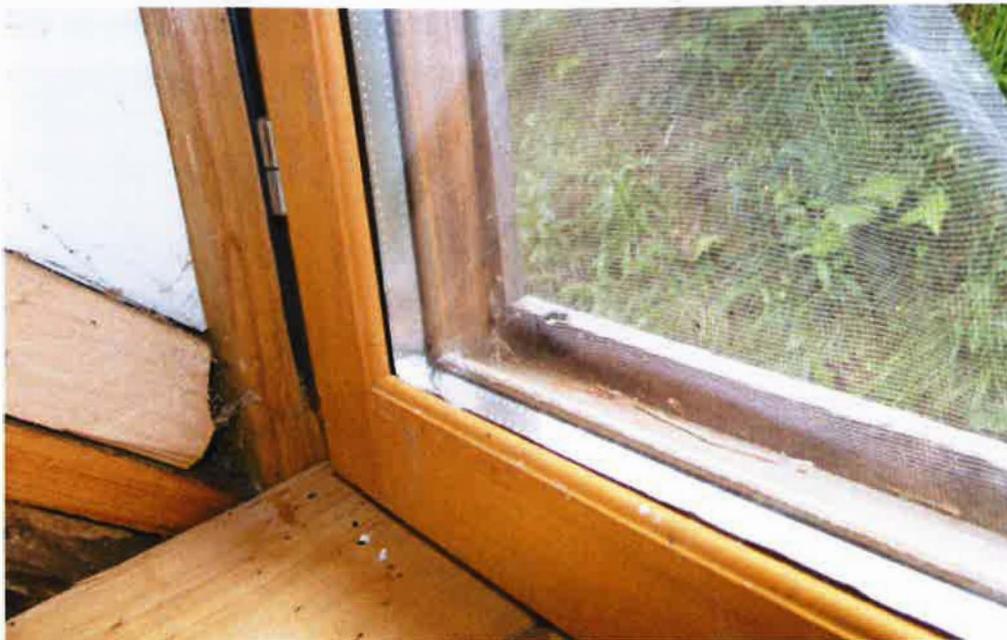
Côté Sud, un chien-assis grossièrement isolé et calfeutré s'ouvre sur le talus, il est équipé d'une menuiserie à double vitrage.

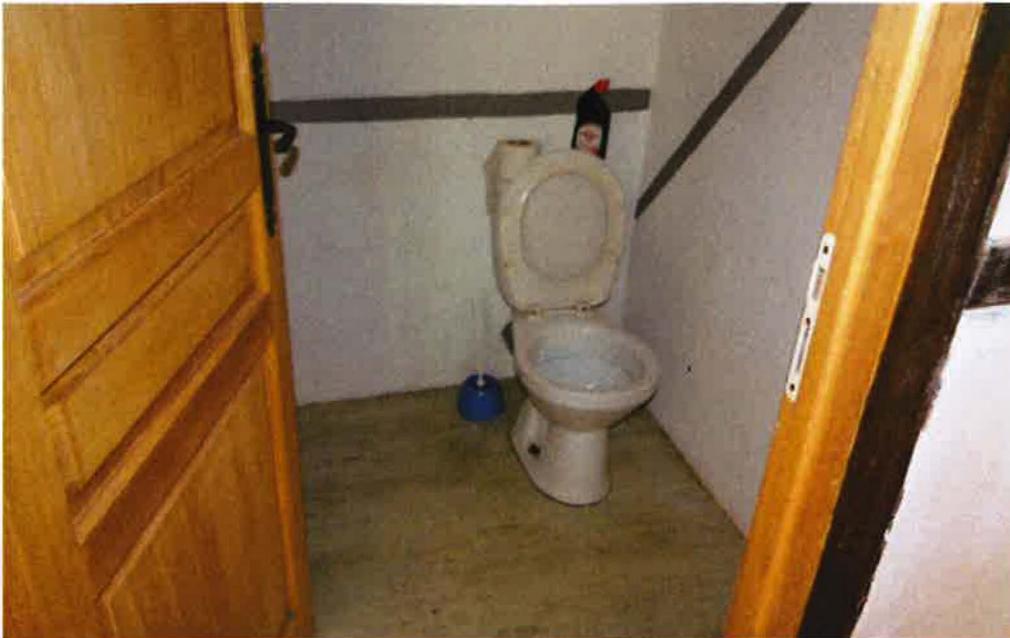
Une cuvette WC est en bon état général : les essais révèlent qu'elle se vide directement dans le talus sous la grange, sans aucun système d'assainissement.

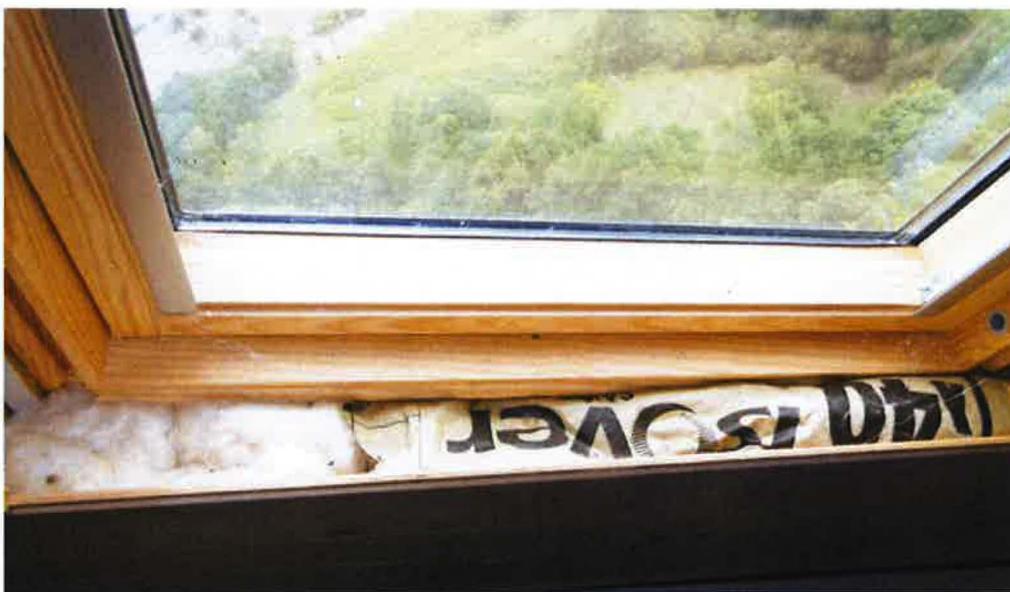
Un VELUX nord éclaire la chambre Est : les finitions et raccords de lambris ne sont pas réalisés (photo ci-dessous).

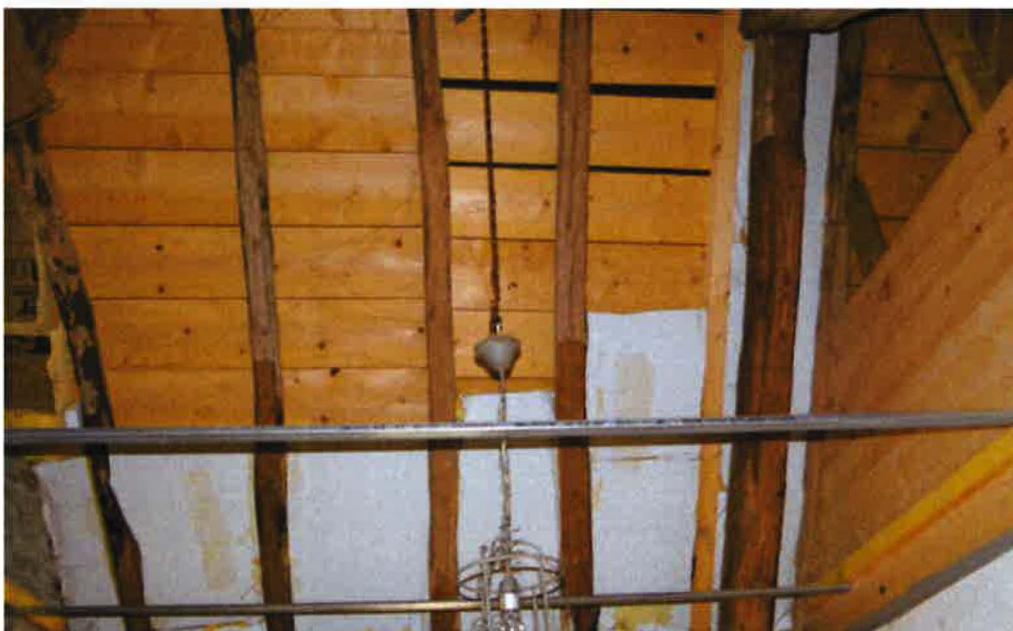
Sous les rampants, une isolation grossière inachevée est visible (deux photos suivantes).

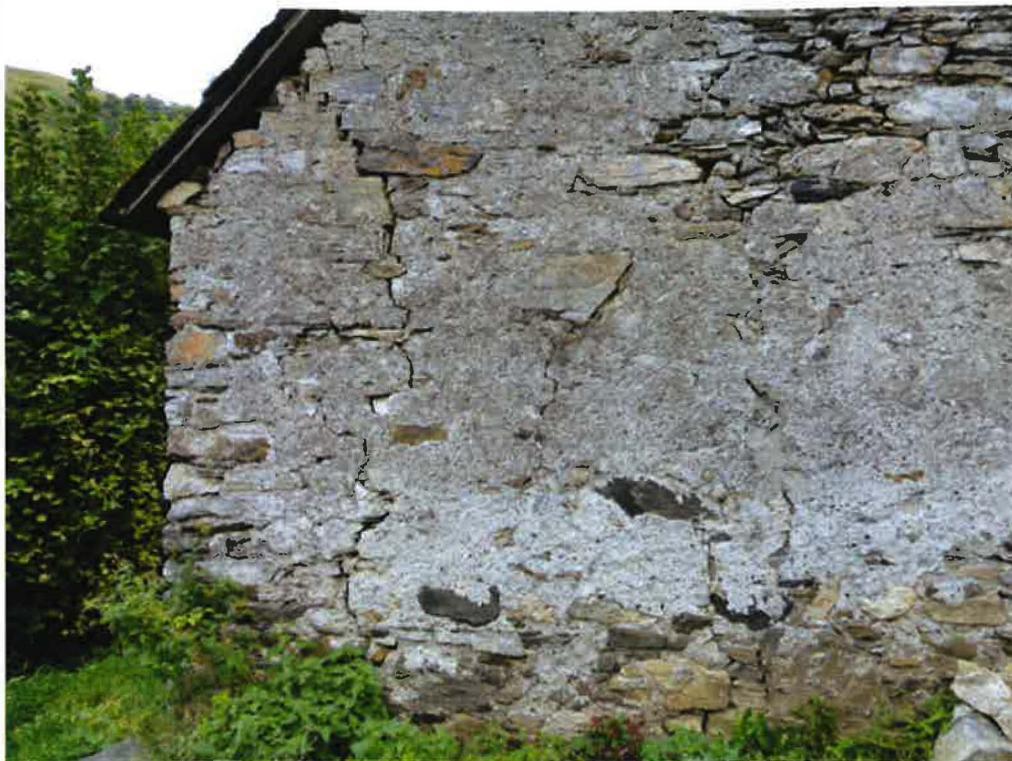
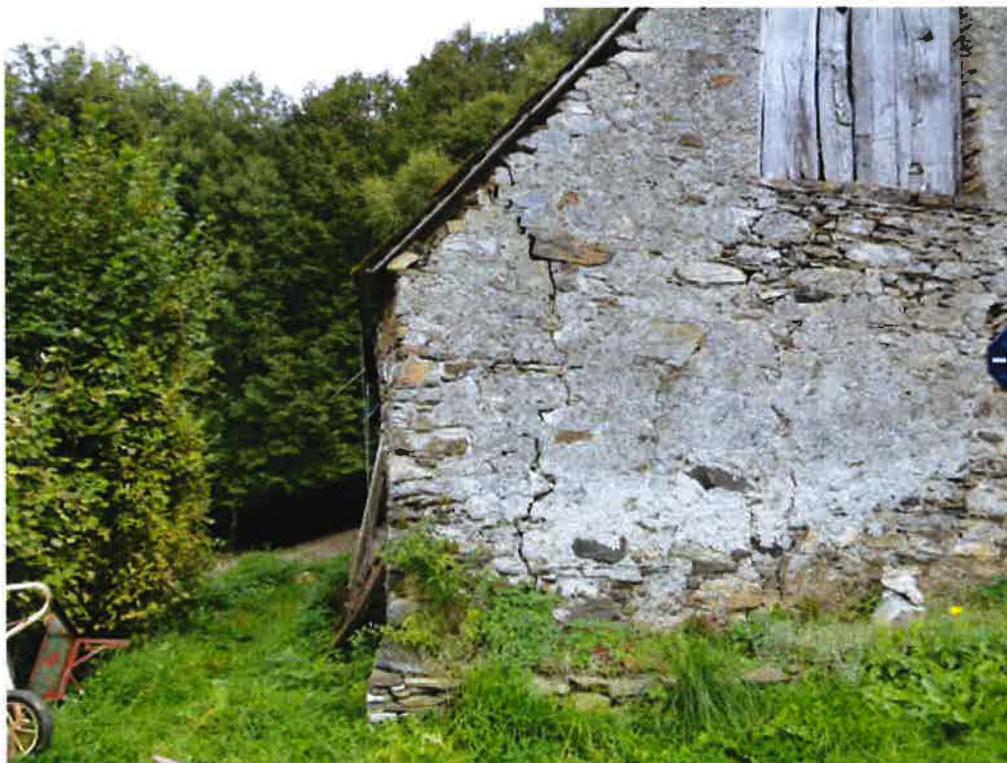
Les deux pignons Est et Ouest sont fissurés de manière à donner l'impression que ce qui reste du mur nord (soit les deux tiers Ouest) s'écarte du bâtiment et a vocation à s'effondrer.

Pignon ouest fissuré côté nord

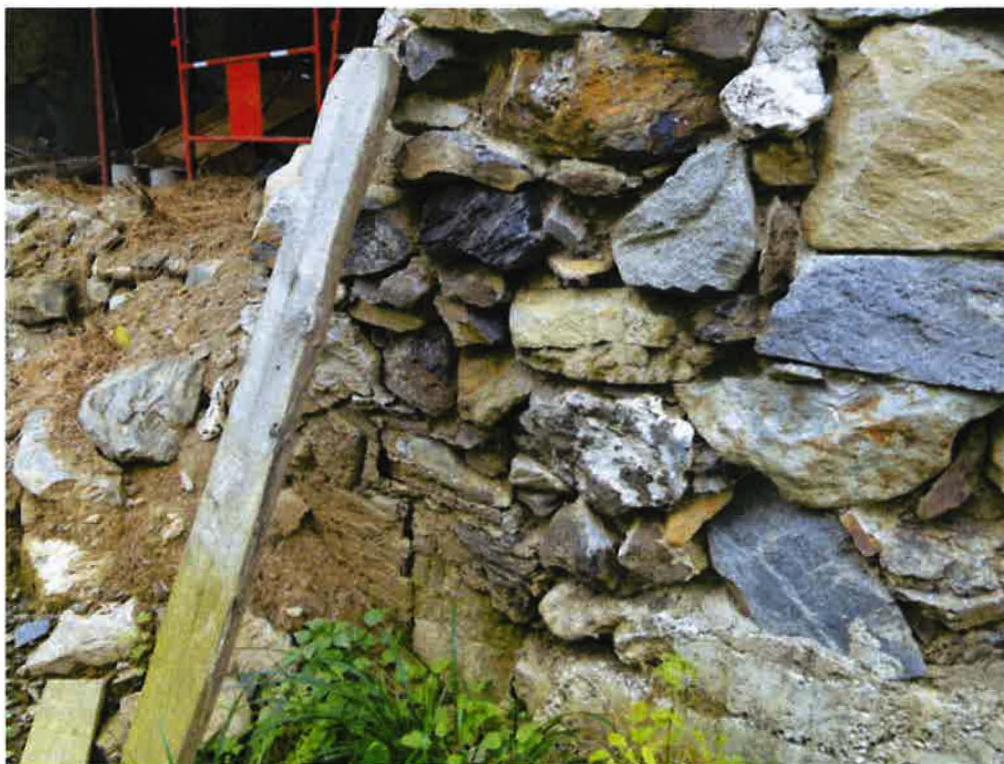
Le reste des murs à proximité de l'effondrement présentent des signes d'instabilité, des fissures et des déformations.

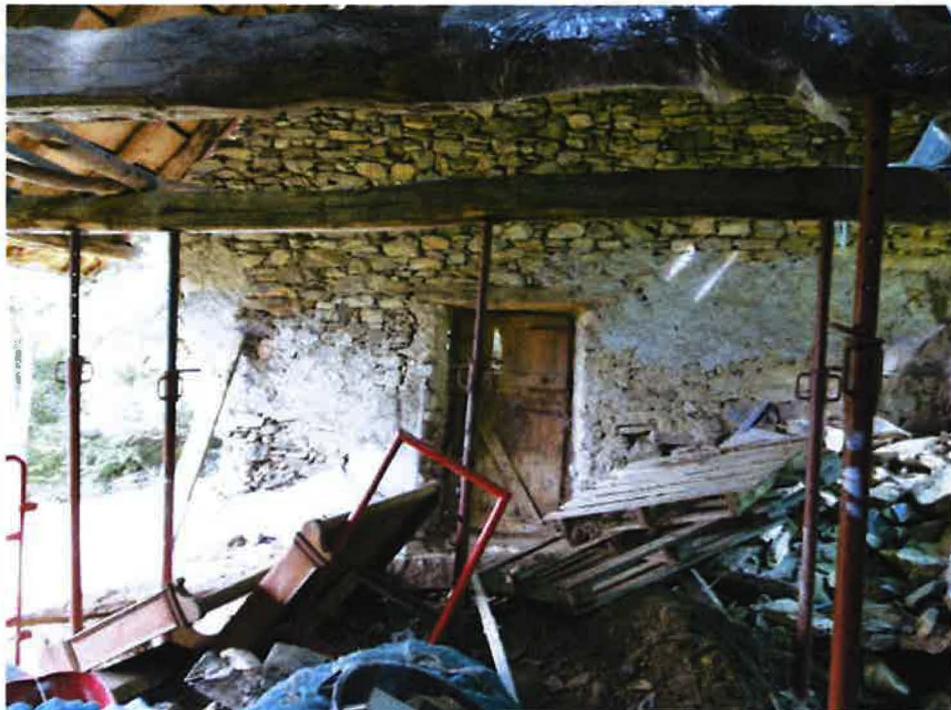
Quelques solives étayées maintiennent les sablières et toute la charpente restante dans un équilibre précaire.

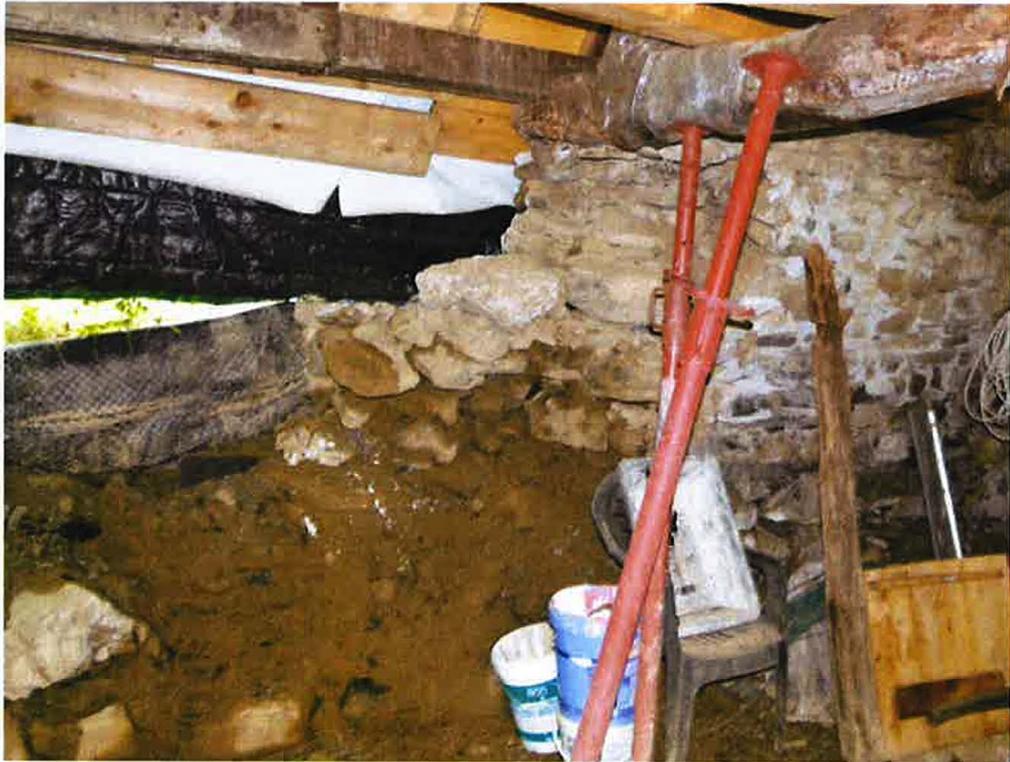
Mur Sud éboulé

Le mur Sud est également crevé, cassé, effondré dans l'axe et dans les mêmes proportions que le mur nord (photo ci-dessus et ci-dessous)

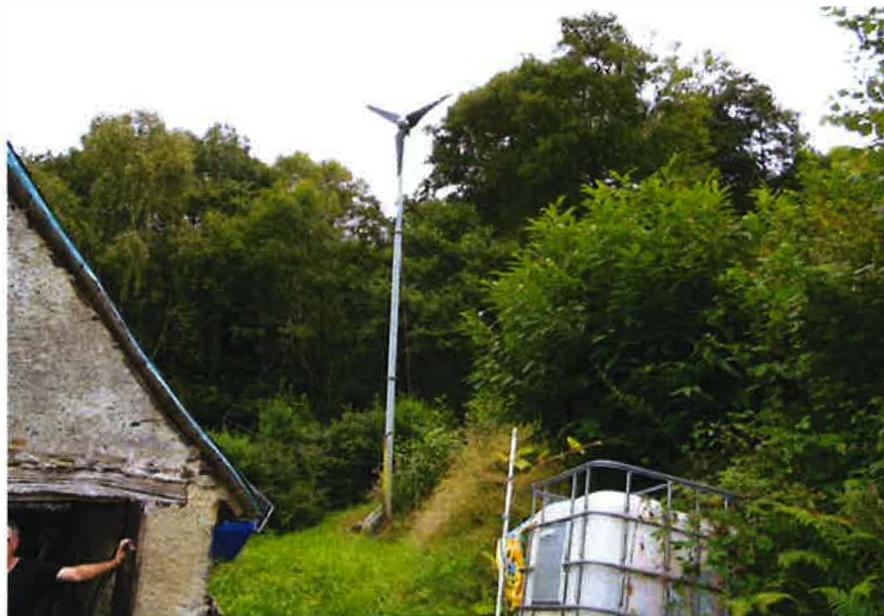
Une petite éolienne est montée à environ 5 m au sud de la grange en ruines (la plus à l'Est).

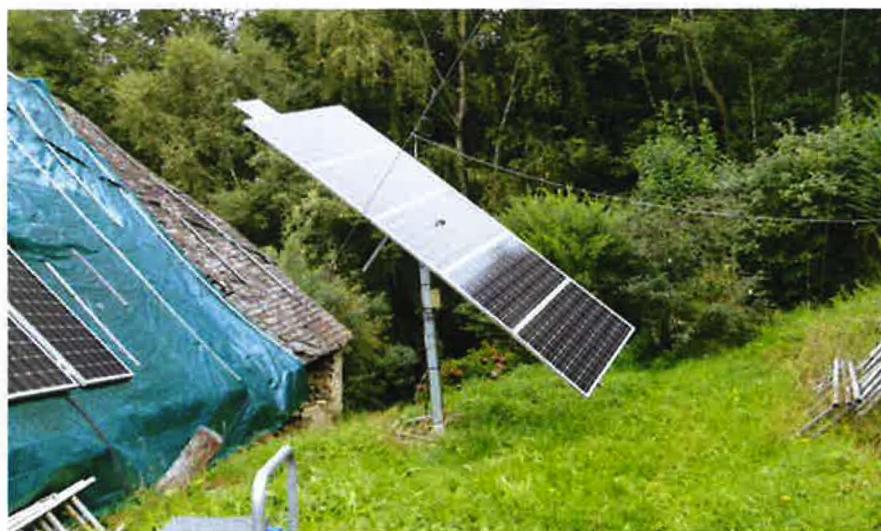
Une installation de panneaux photovoltaïques est reliée à une centrale ainsi qu'un ensemble de batteries montées en série.

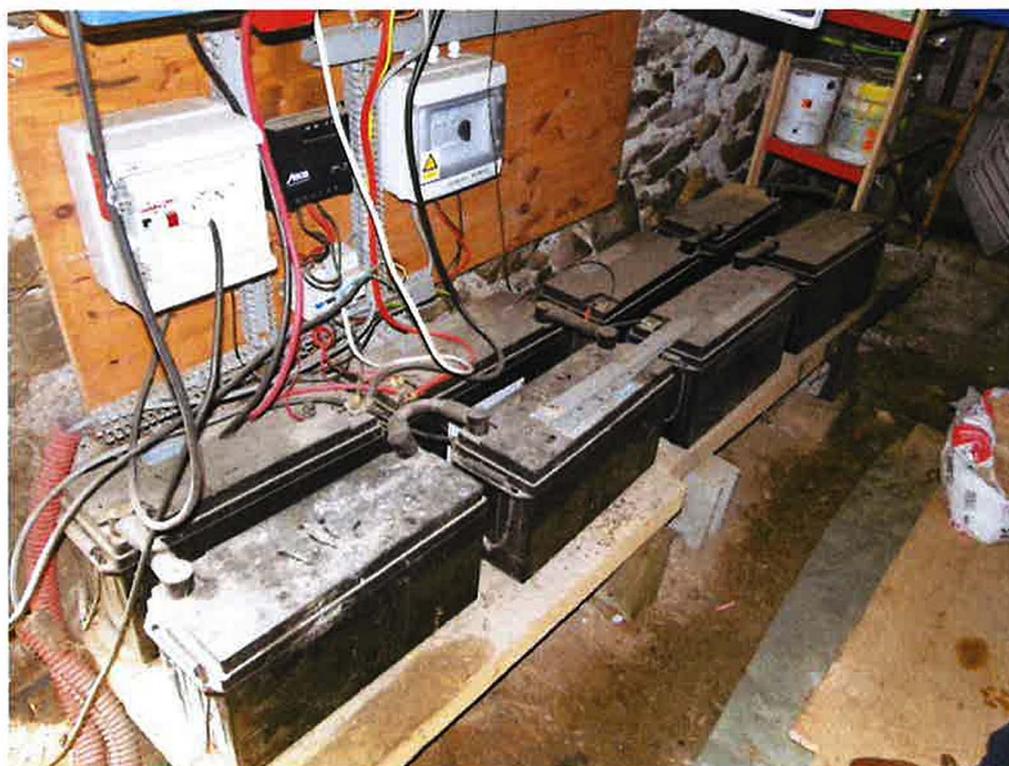
Machinerie et batteries correspondant aux panneaux solaires
