PROCES-VERBAL DESCRIPTIF

Adresse du bien saisi : 84, rue du 4 août 69100 VILLEURBANNE

[Pv descriptif]
[16 MARS 2021]
[270508]

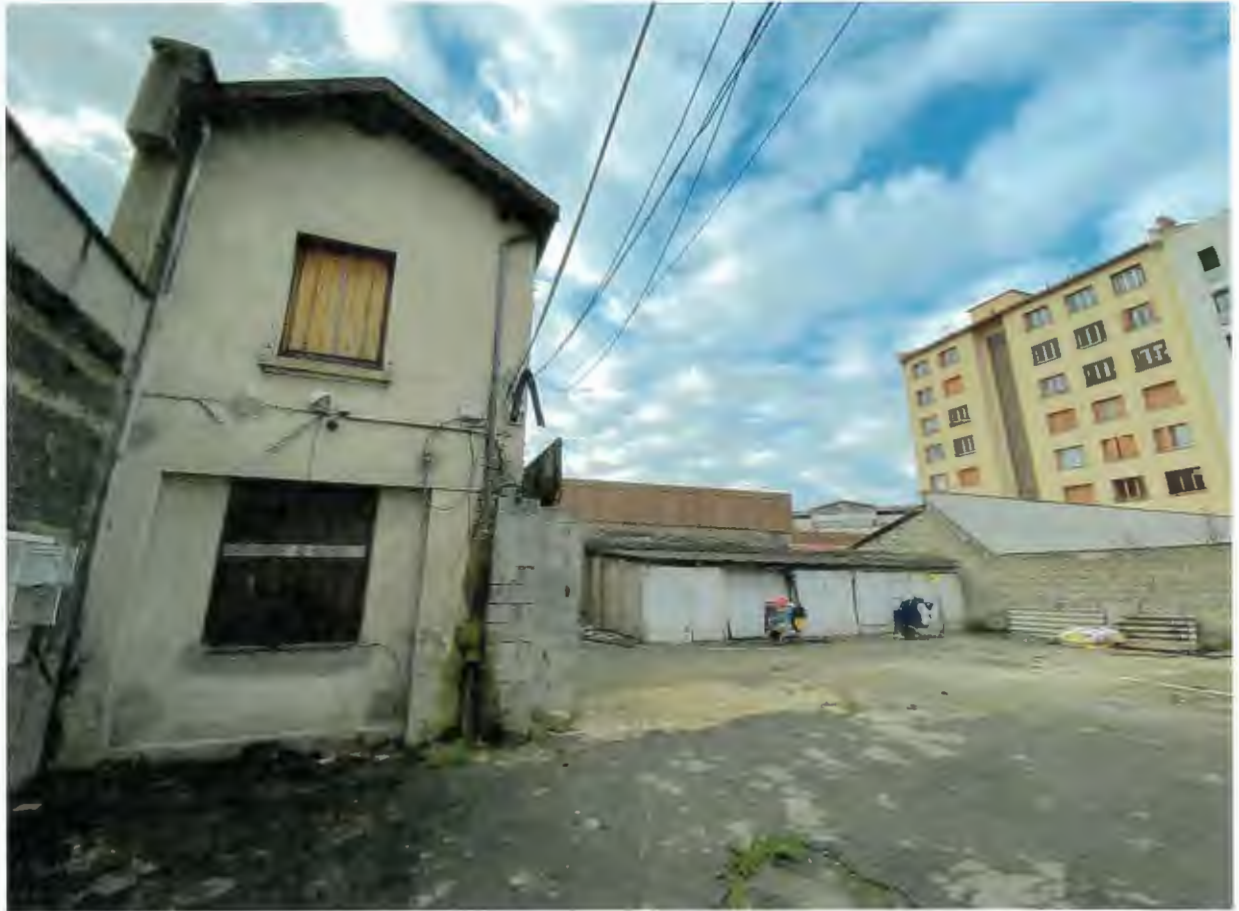
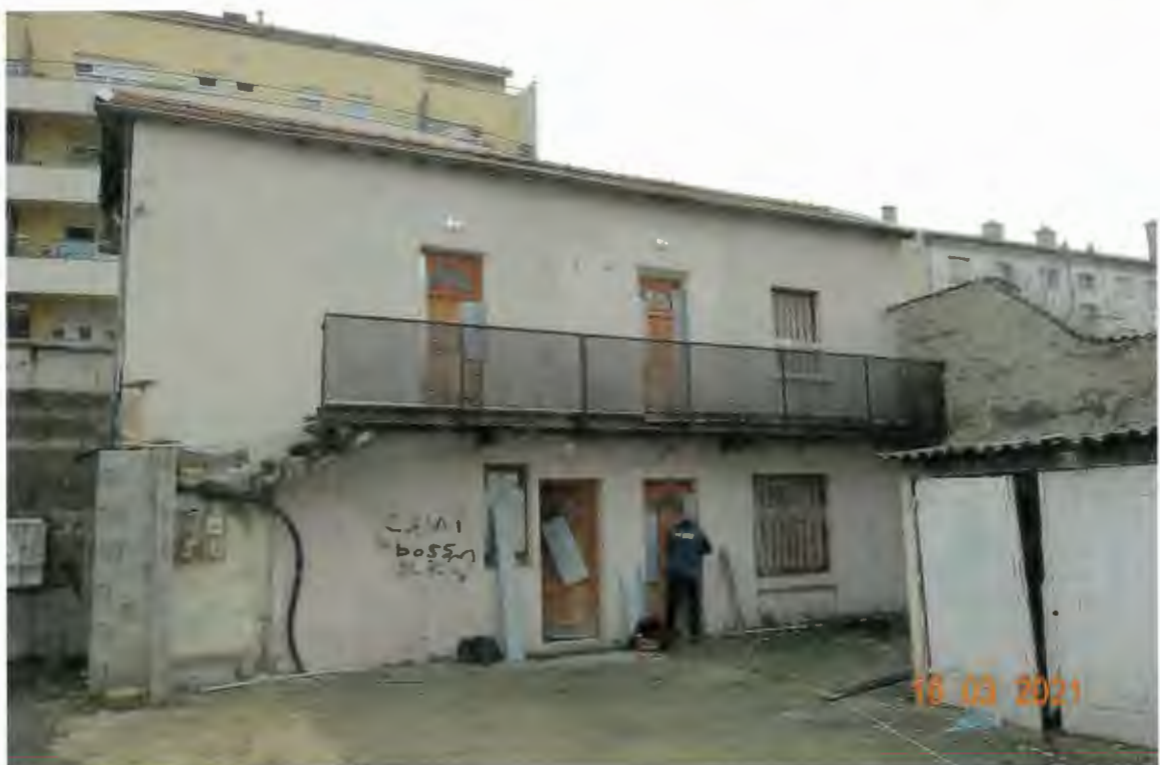
PETITE MAISON SUR COUR

Le bien est inoccupé et inhabitable. Les accès sont condamnés. Le serrurier requis à cet effet a ouvert un accès puis recondamné ces accès.

Le toit du bâtiment sur rue s'est partiellement effondré.

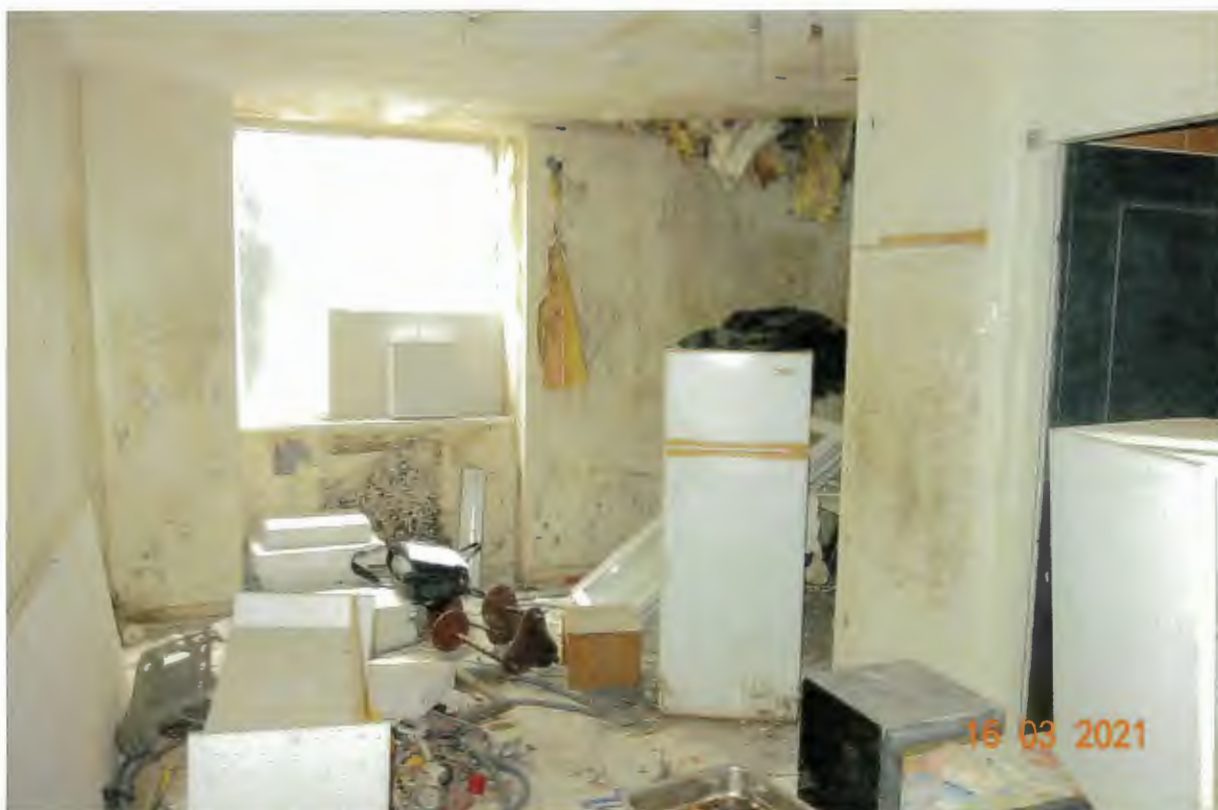
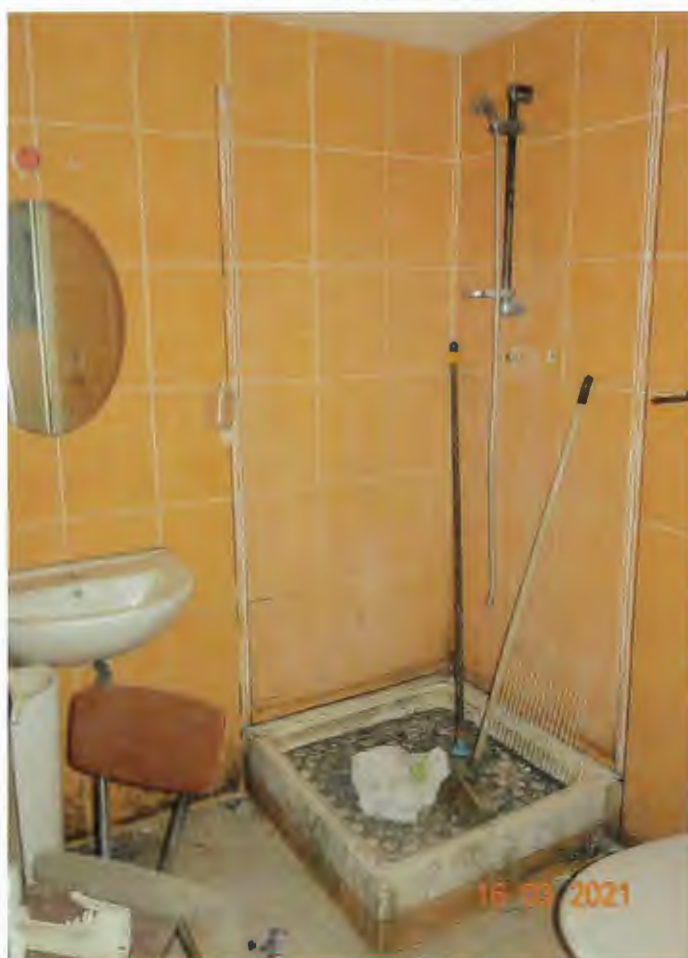
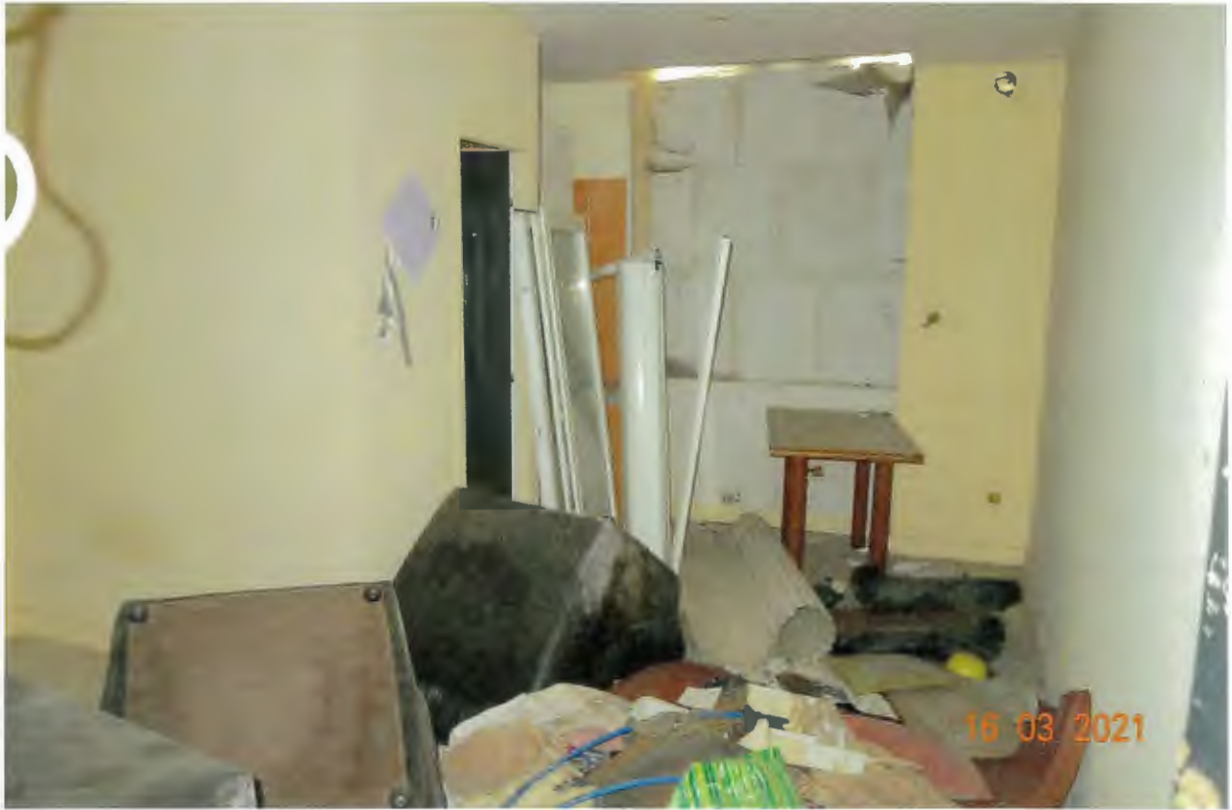
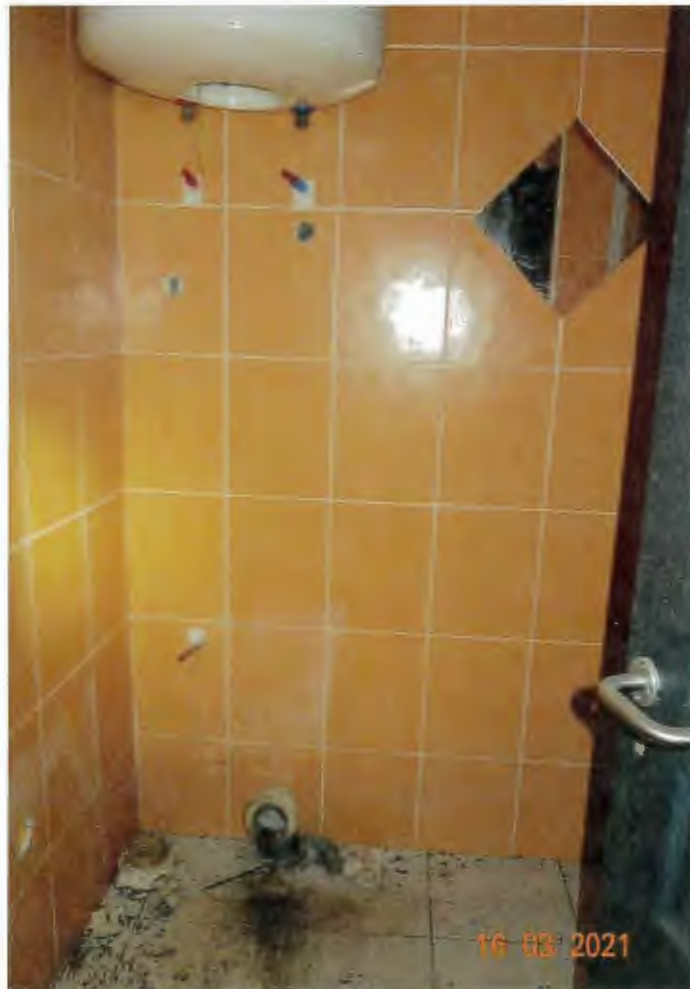
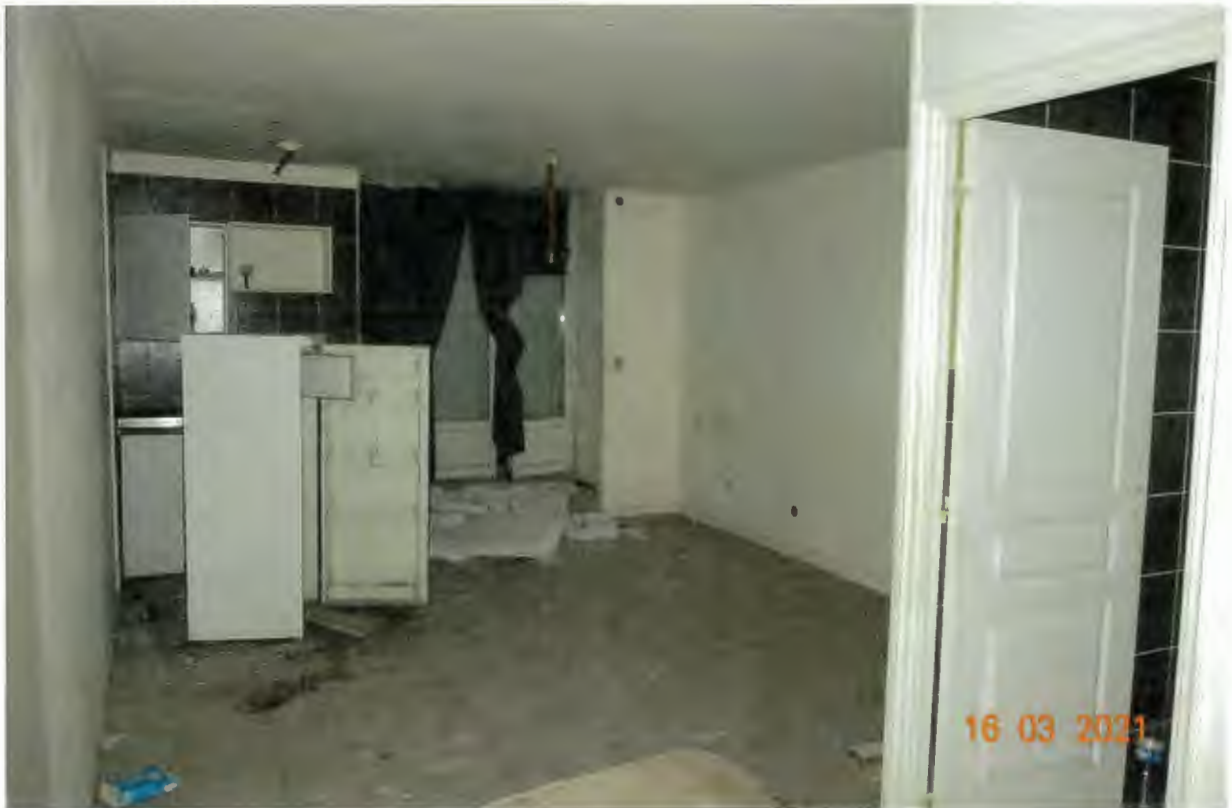
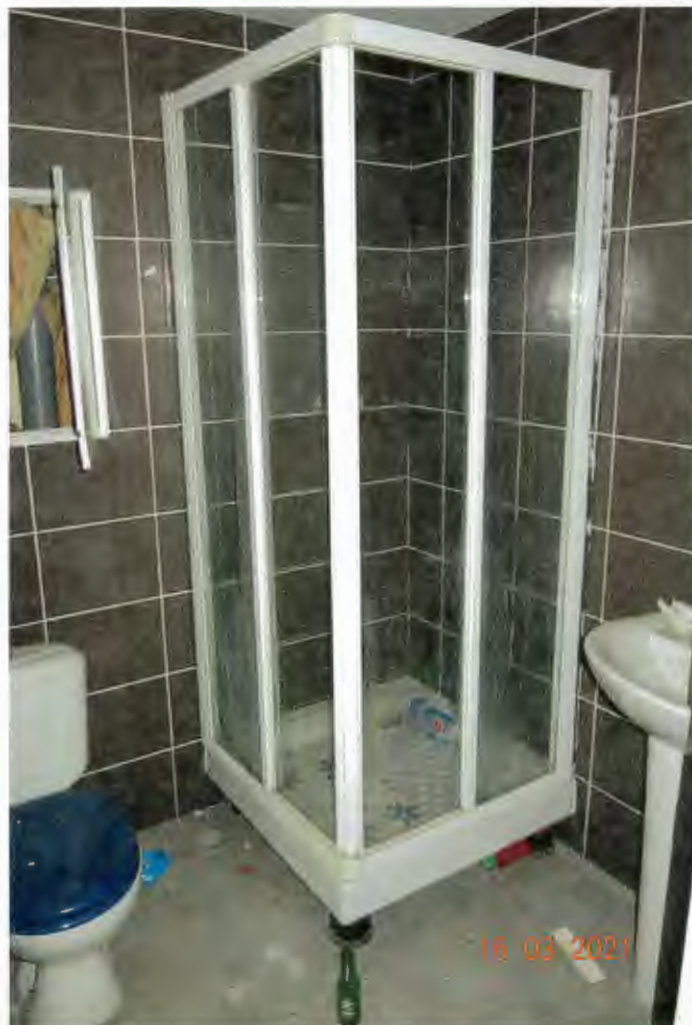
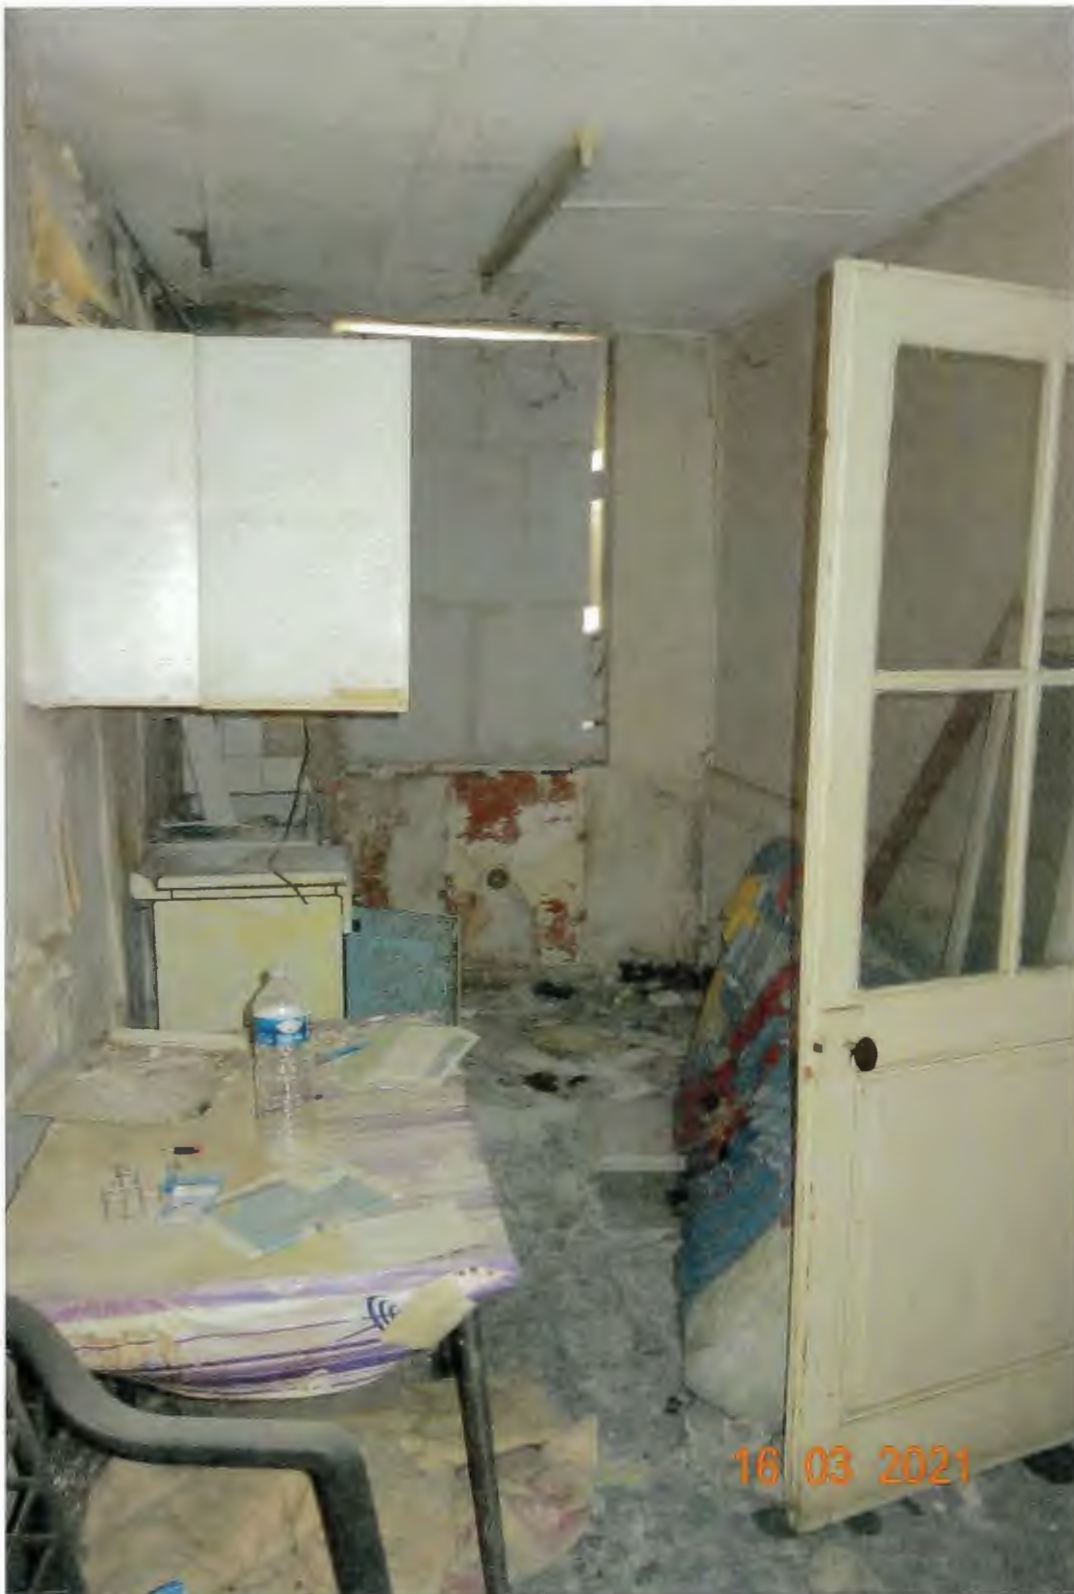
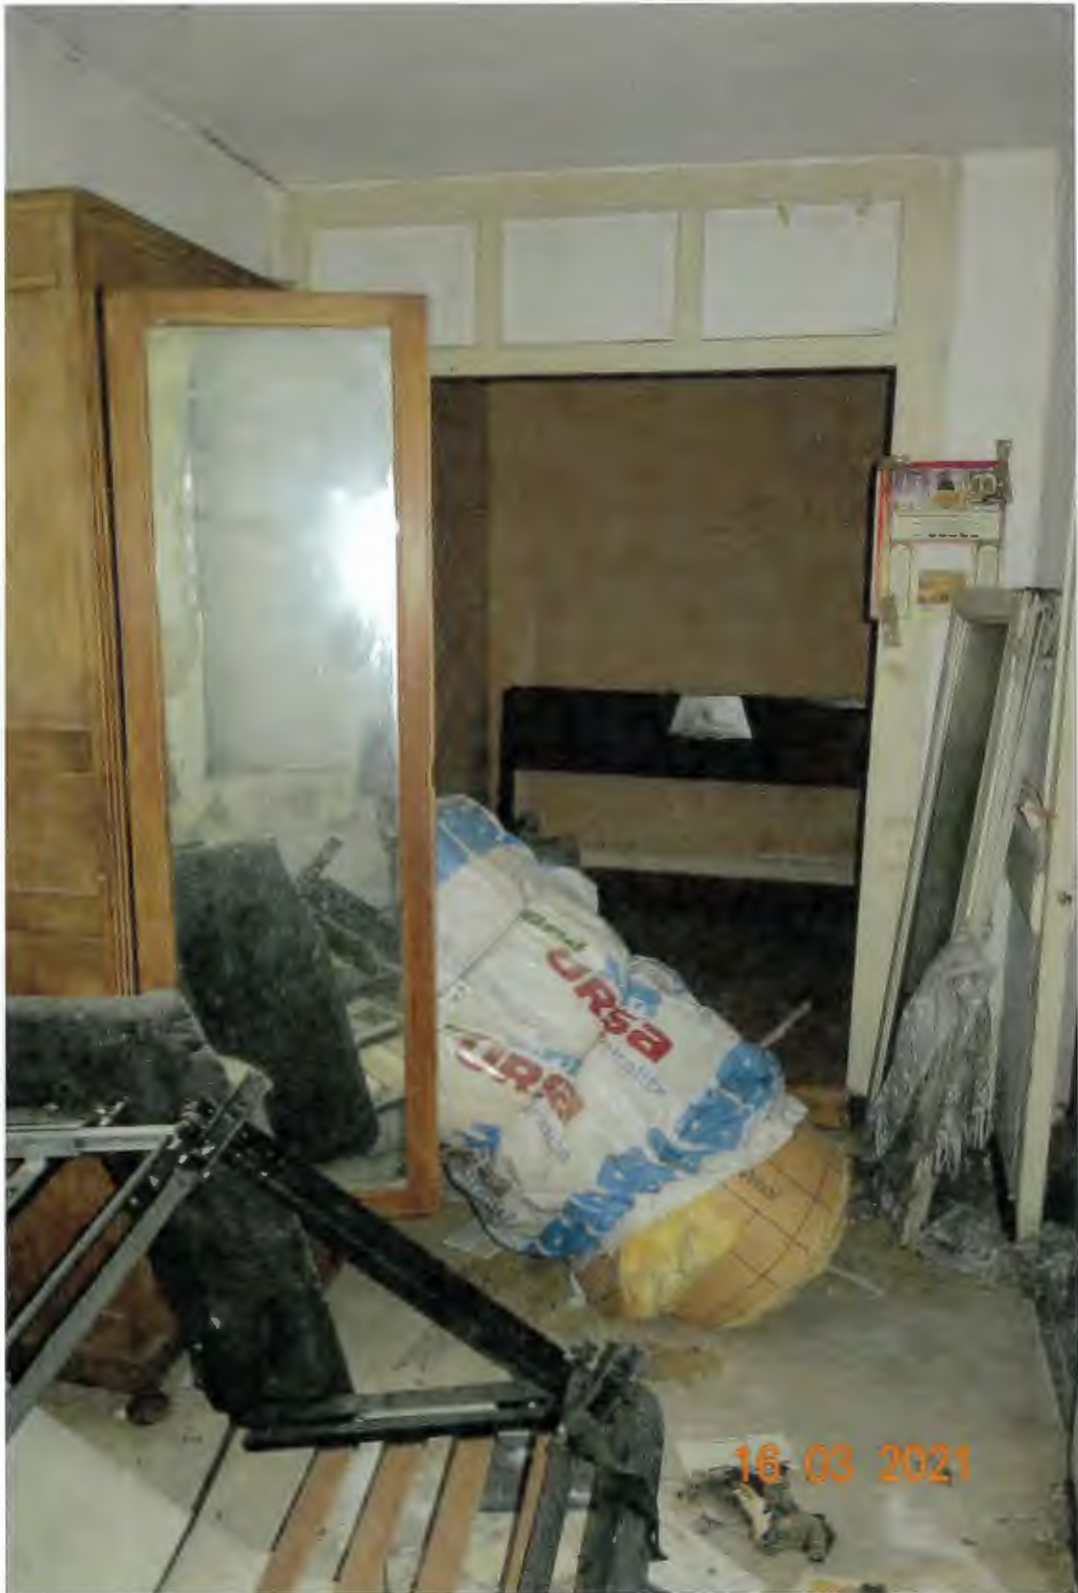
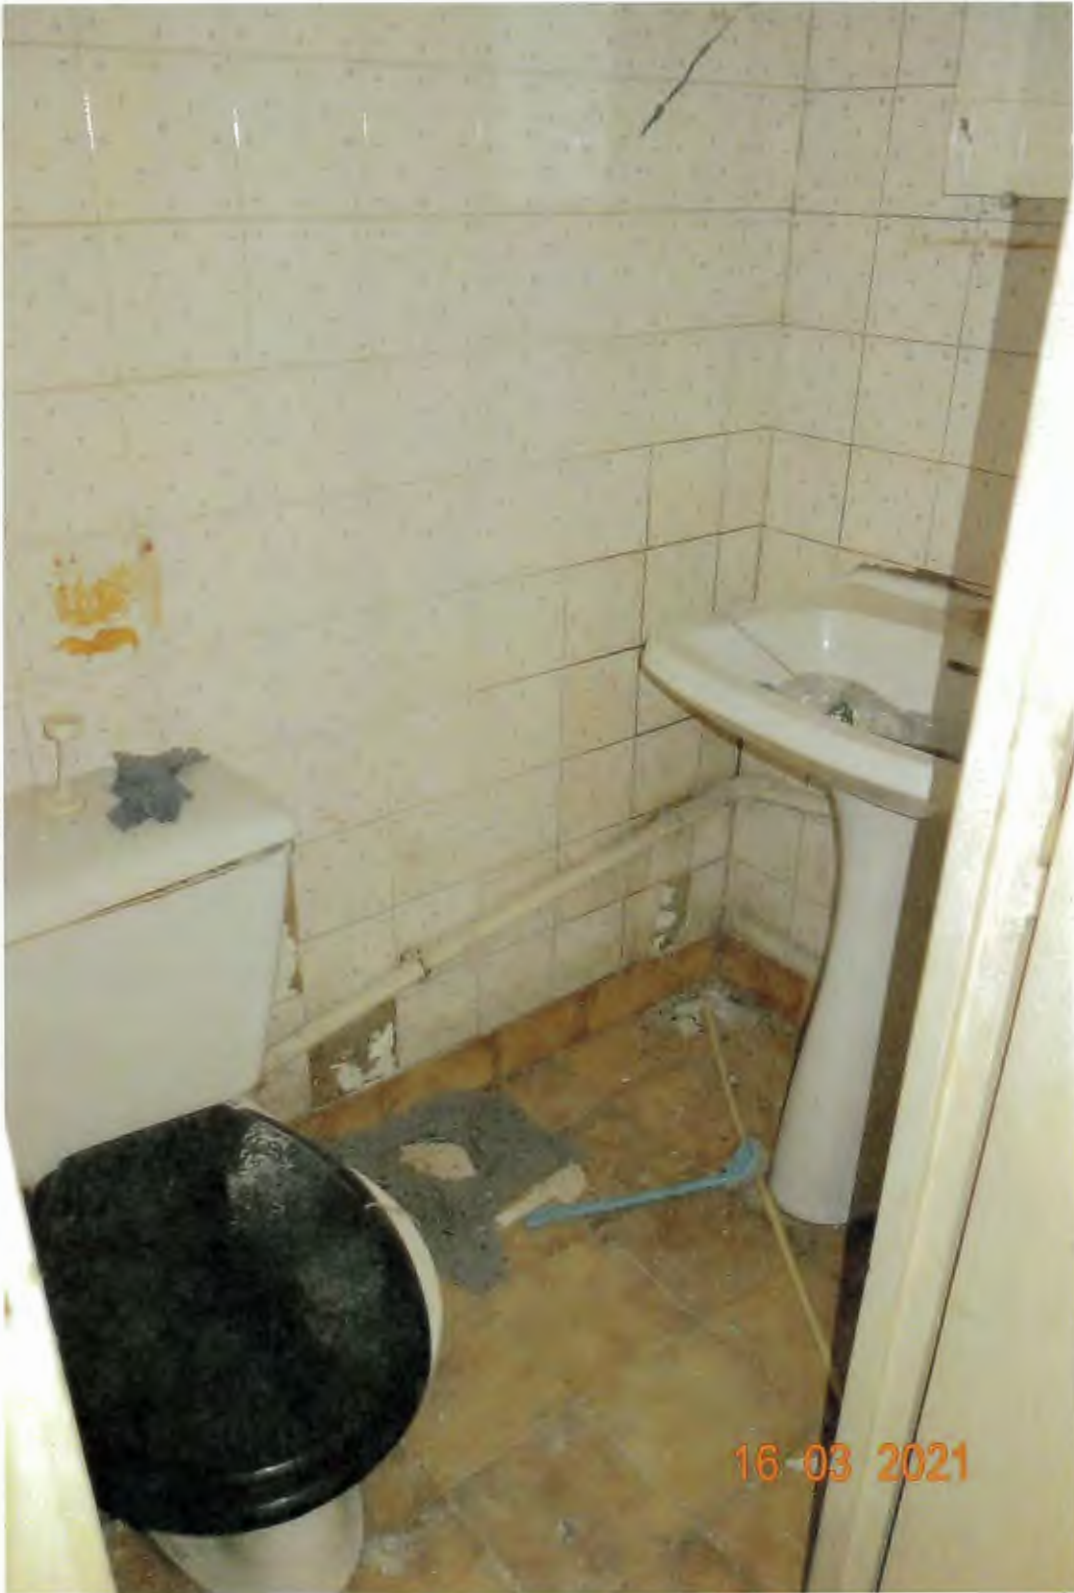
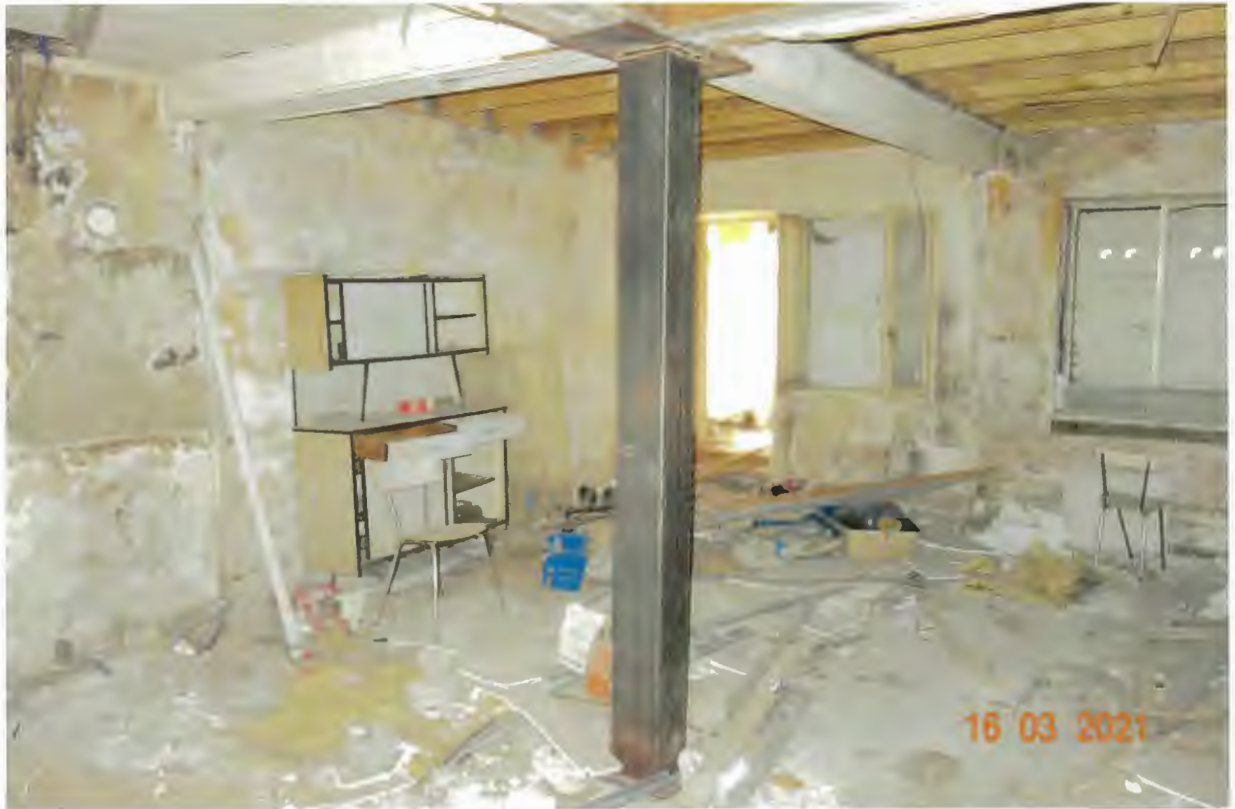
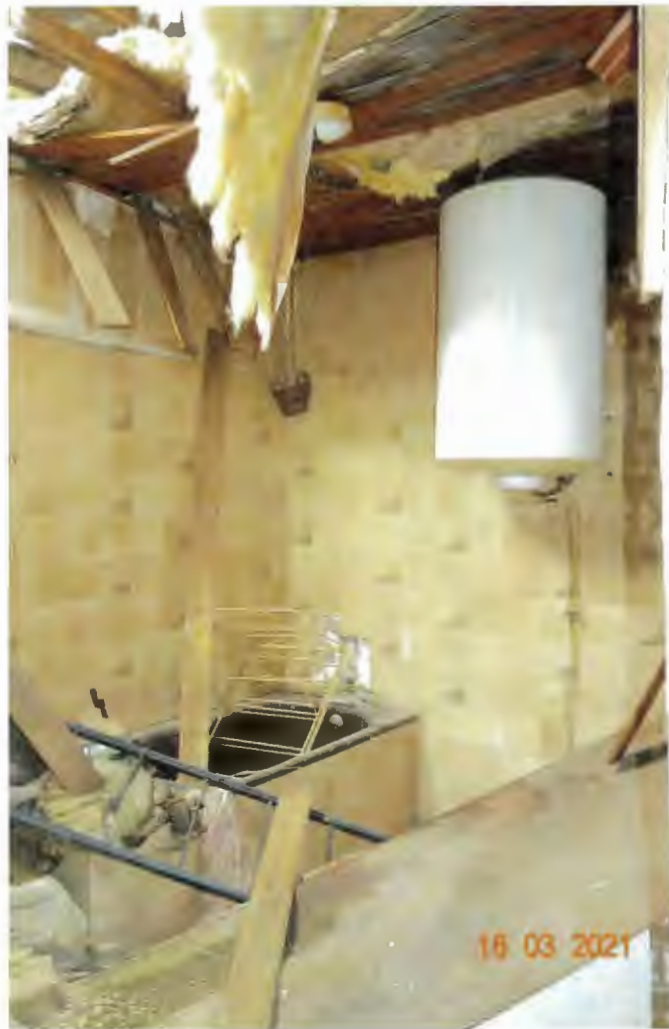
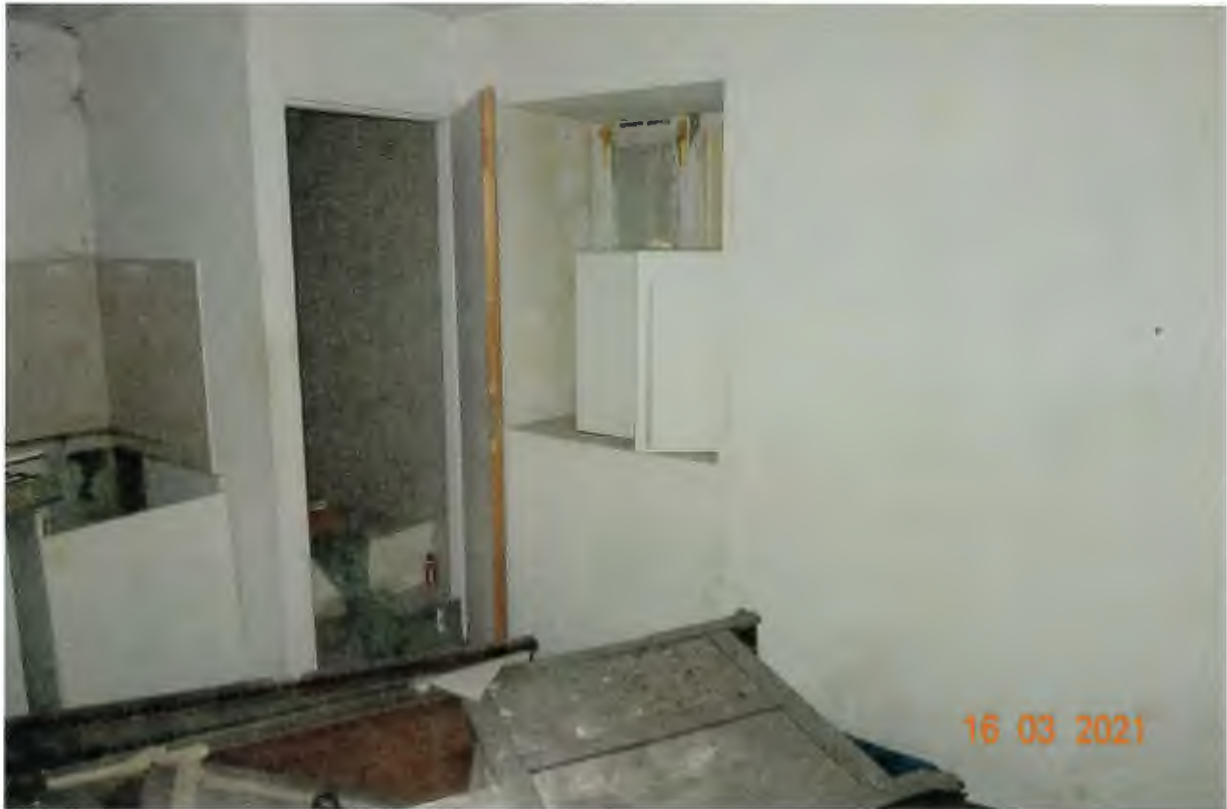
BATIMENT SUR RUE

Le bâtiment sur rue est divisé en plusieurs appartements. Tous sont en très mauvais état et inhabitables.

Les revêtements des murs, sols, et plafonds sont en très mauvais état. La toiture est par endroits effondrée.
