## PROCES-VERBAL DE CONSTAT

**PROCES-VERBAL DESCRIPTIF**

**L'AN DEUX MILLE VINGT-DEUX et le DIX SEPT OCTOBRE**

Certifie m'être rendu ce jour, 3 Petite rue Rouy 65100 LOURDES

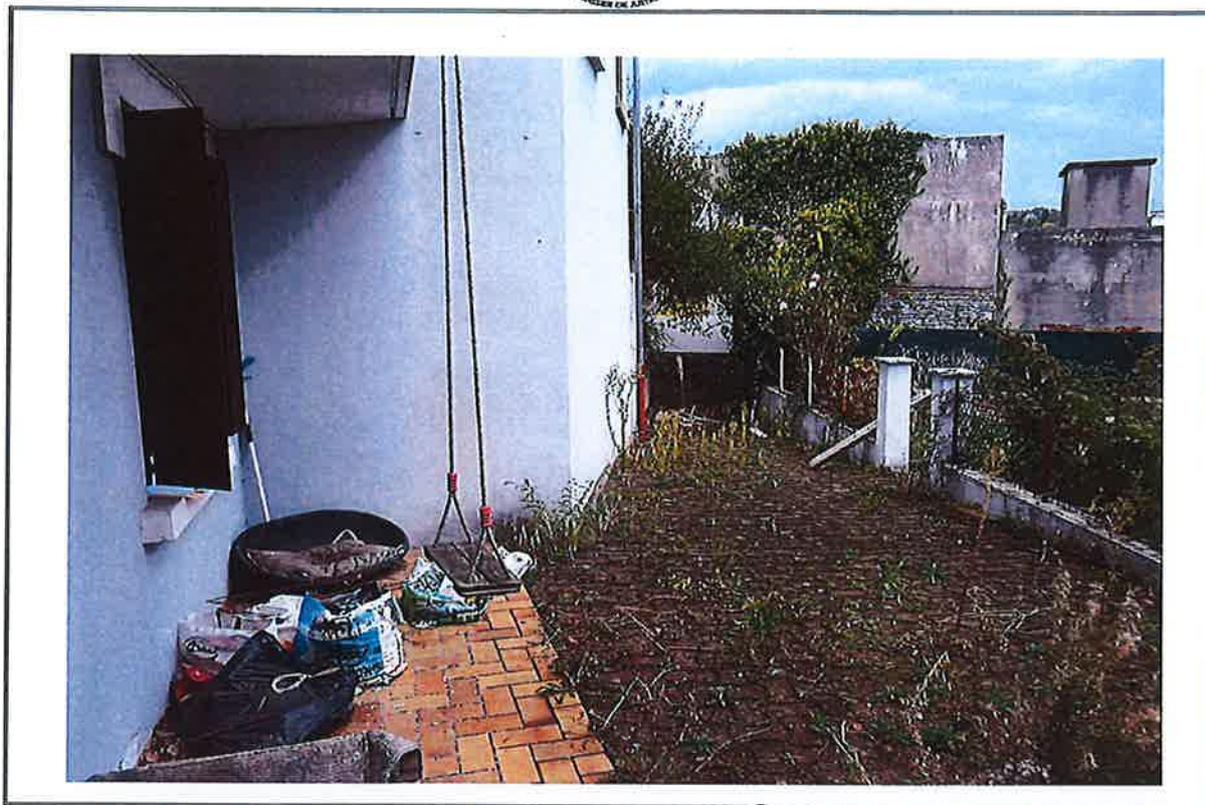
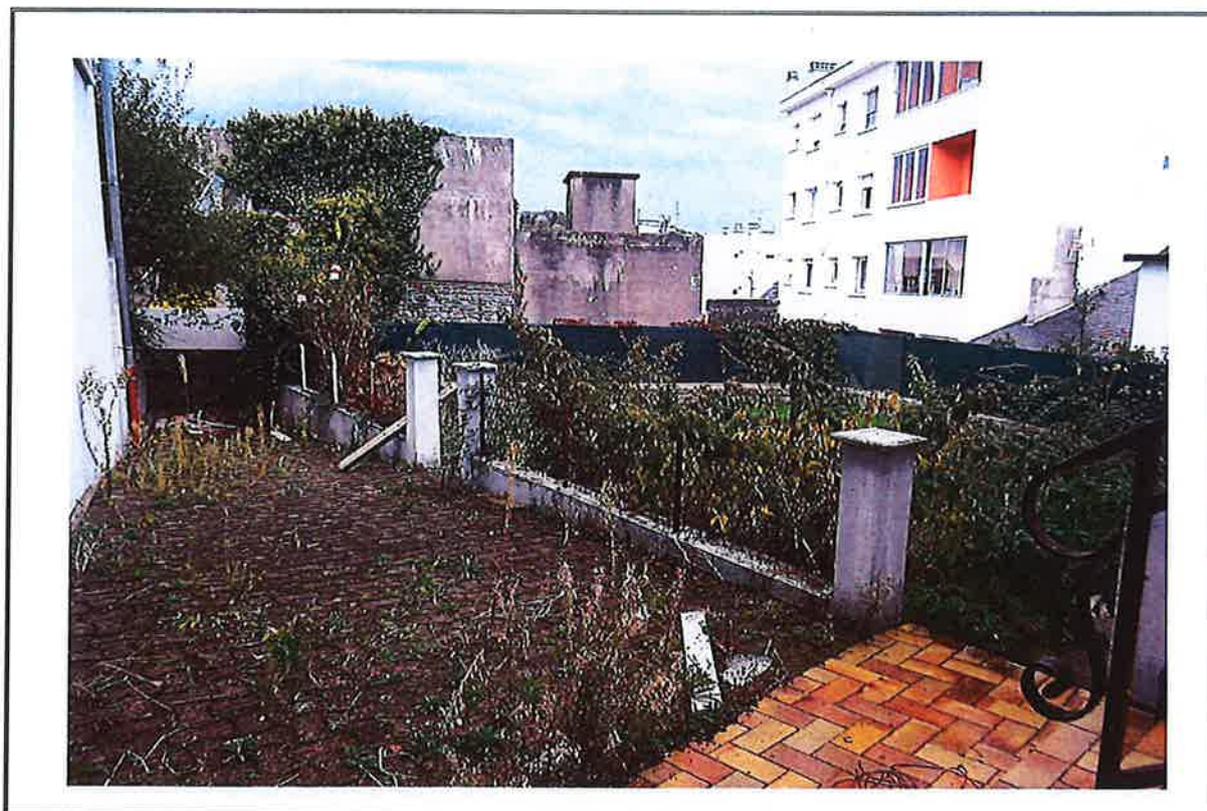
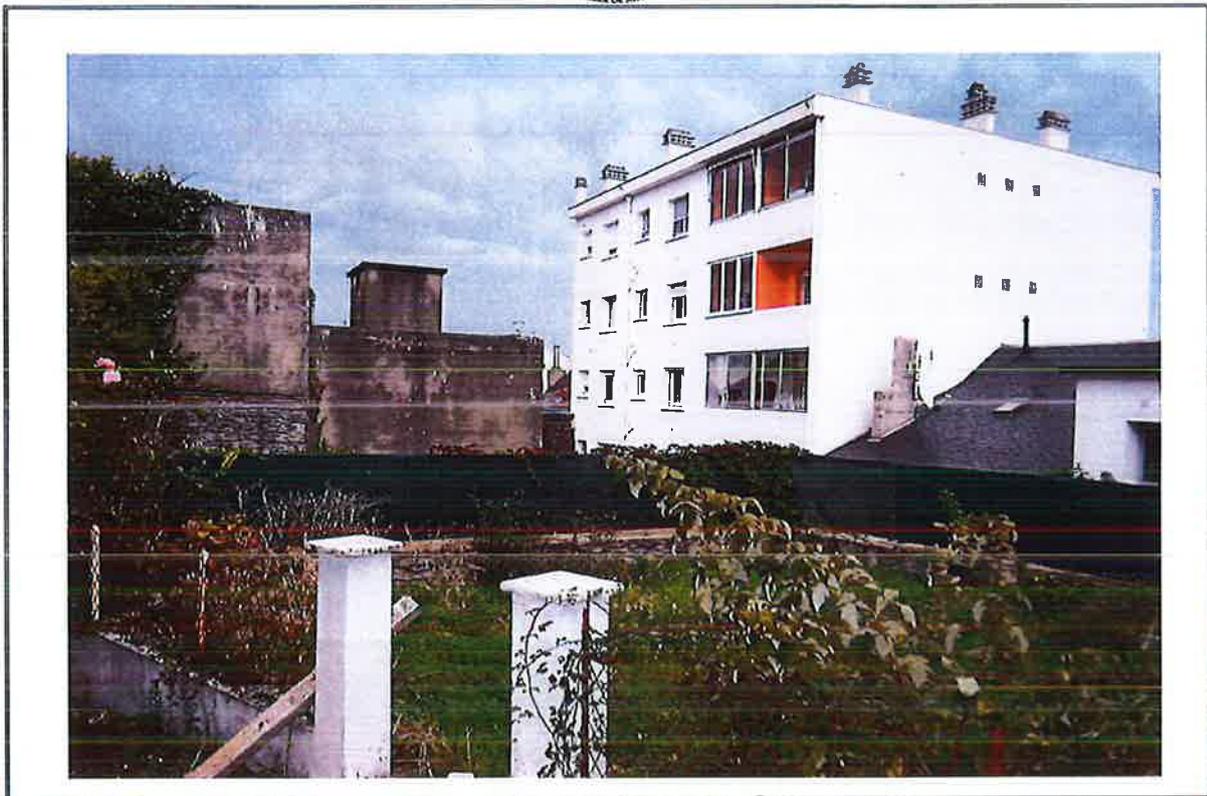
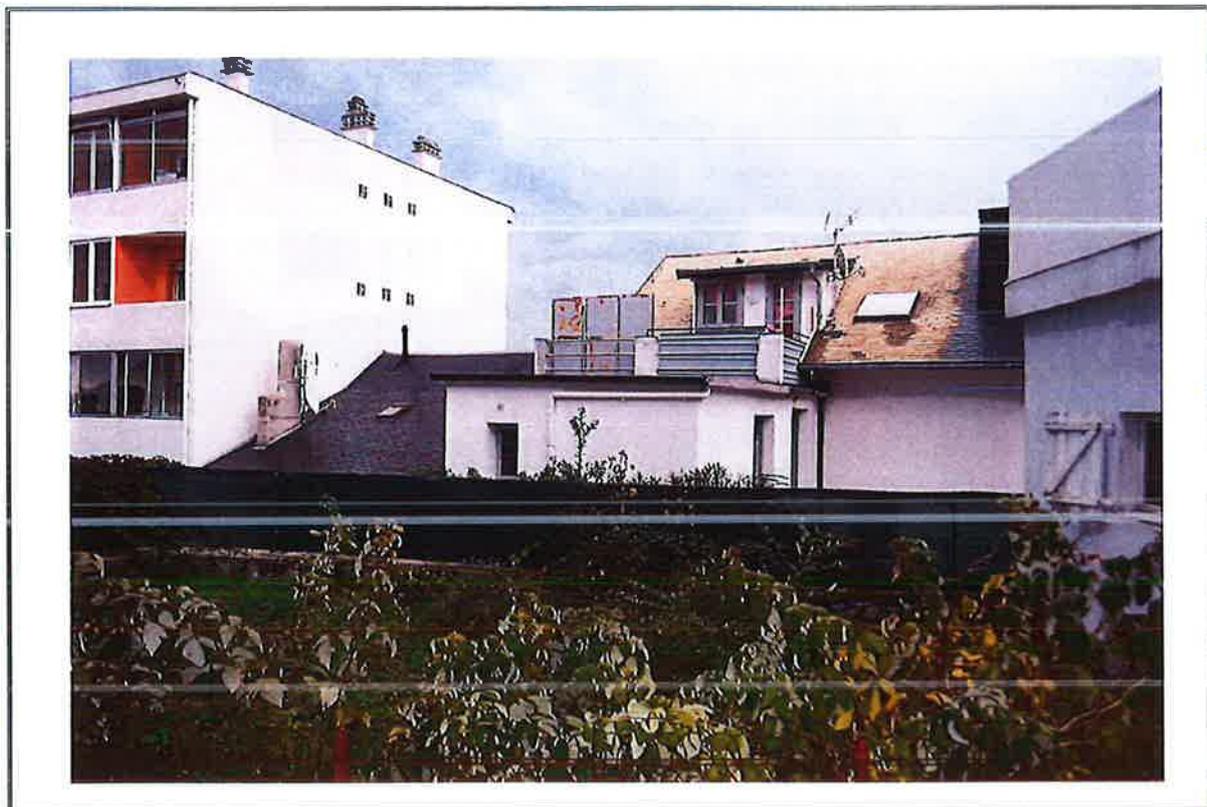
Côté Nord-est, se trouve une terrasse qui se déploie dans le prolongement de la façade Est de l'ensemble immobilier avec vue sur les propriétés avoisinantes. **(Voir photos n°5 à 8)**

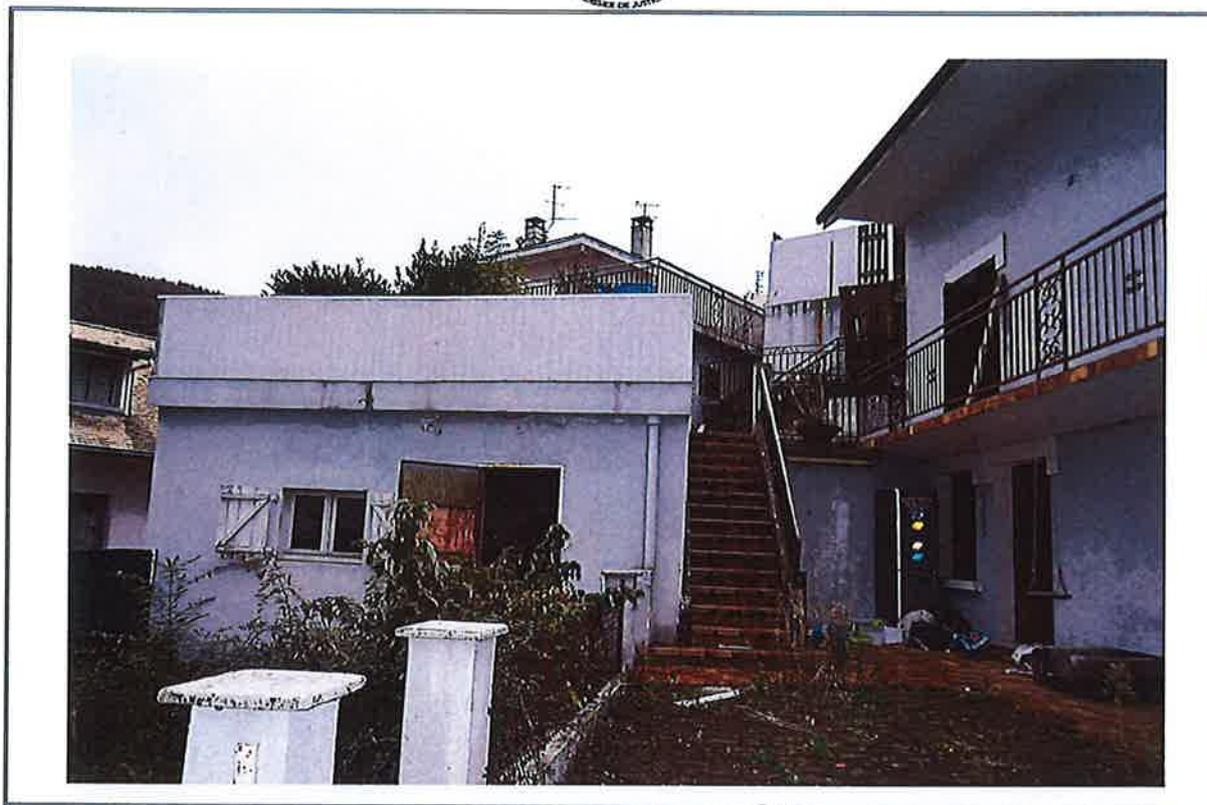
Photo n°9

Côté Sud-est, se trouve un bâtiment coiffé d'une toiture-terrasse. **(Voir photo n°9)**

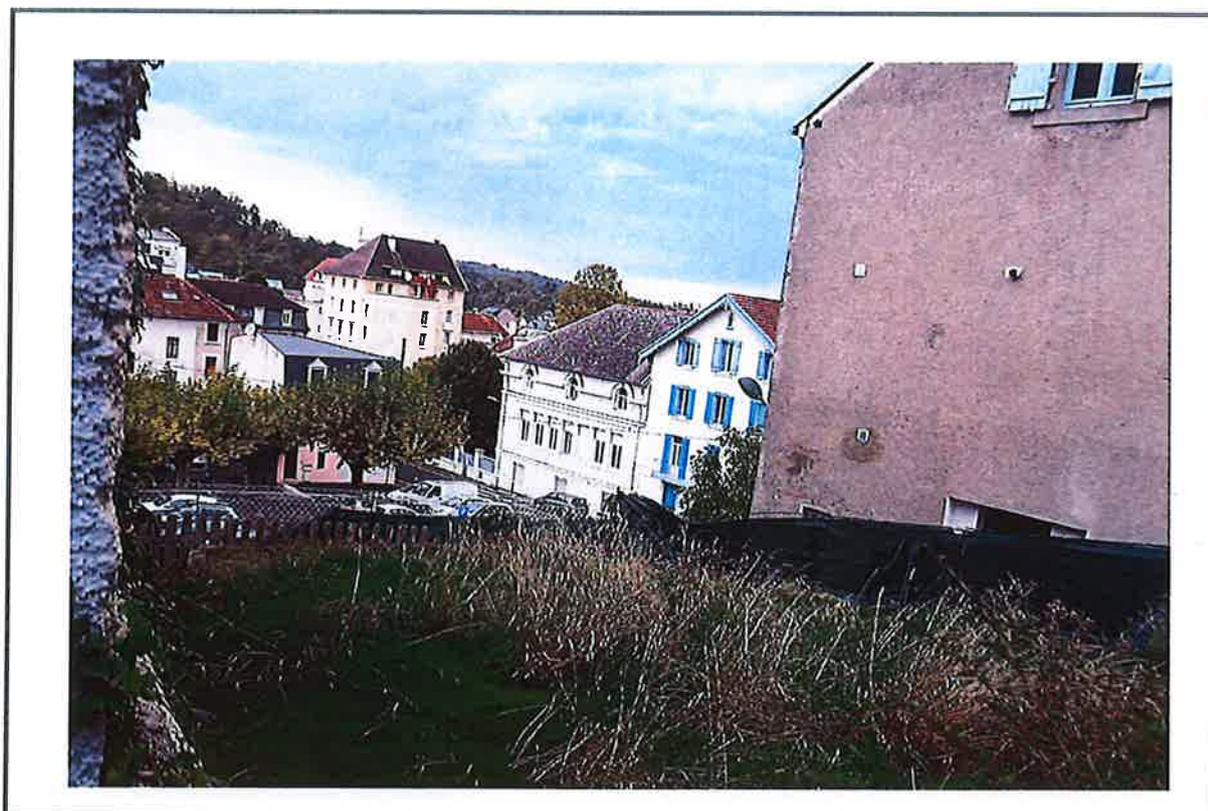
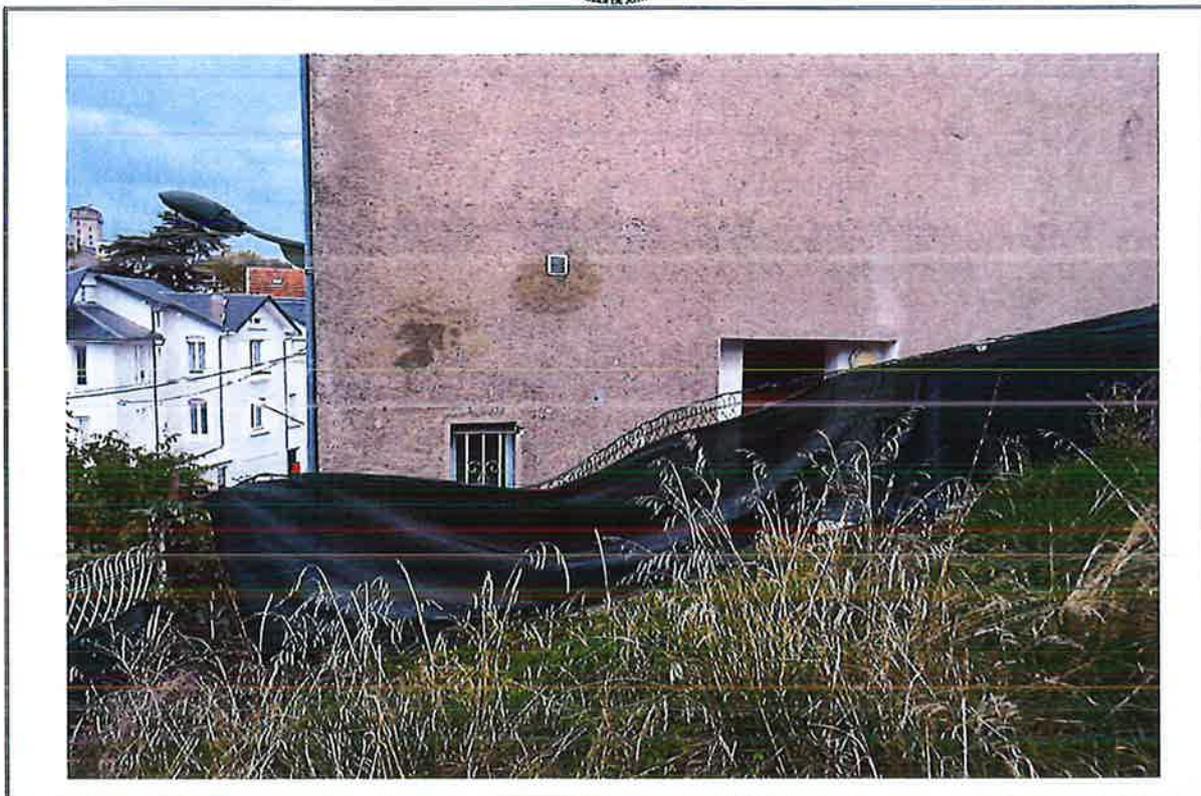
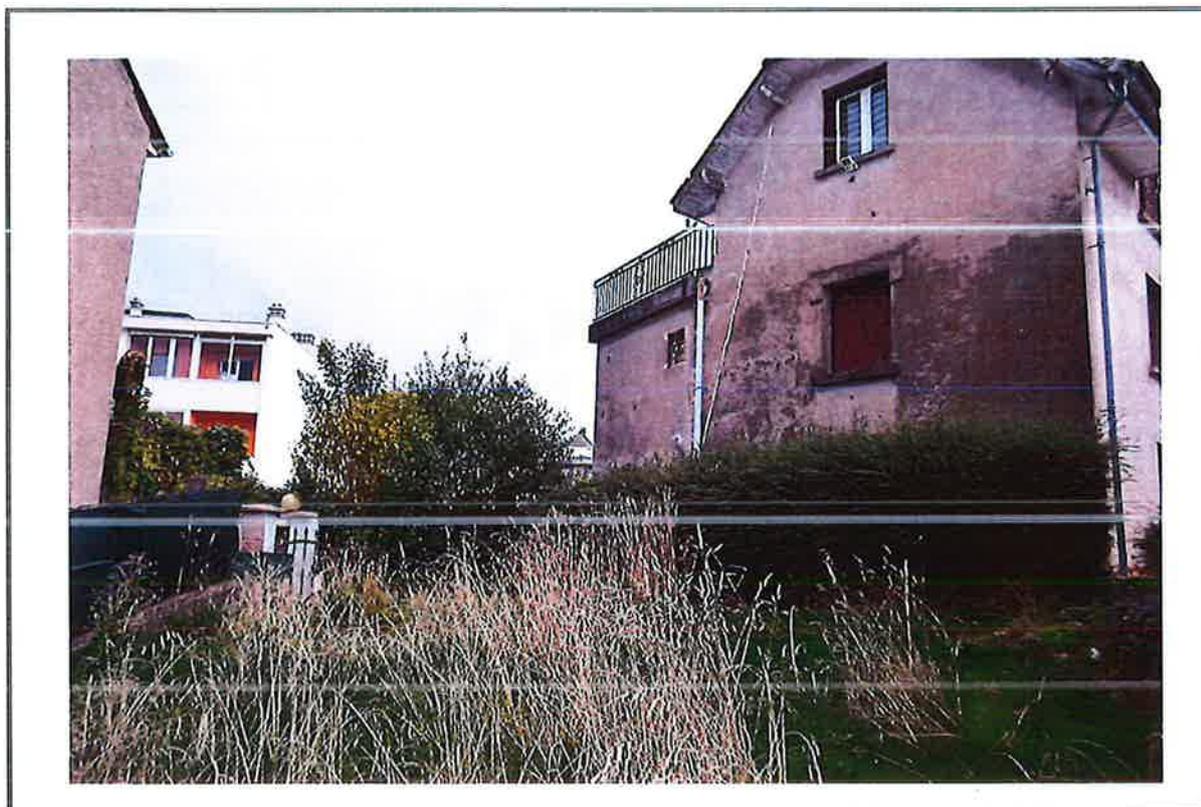
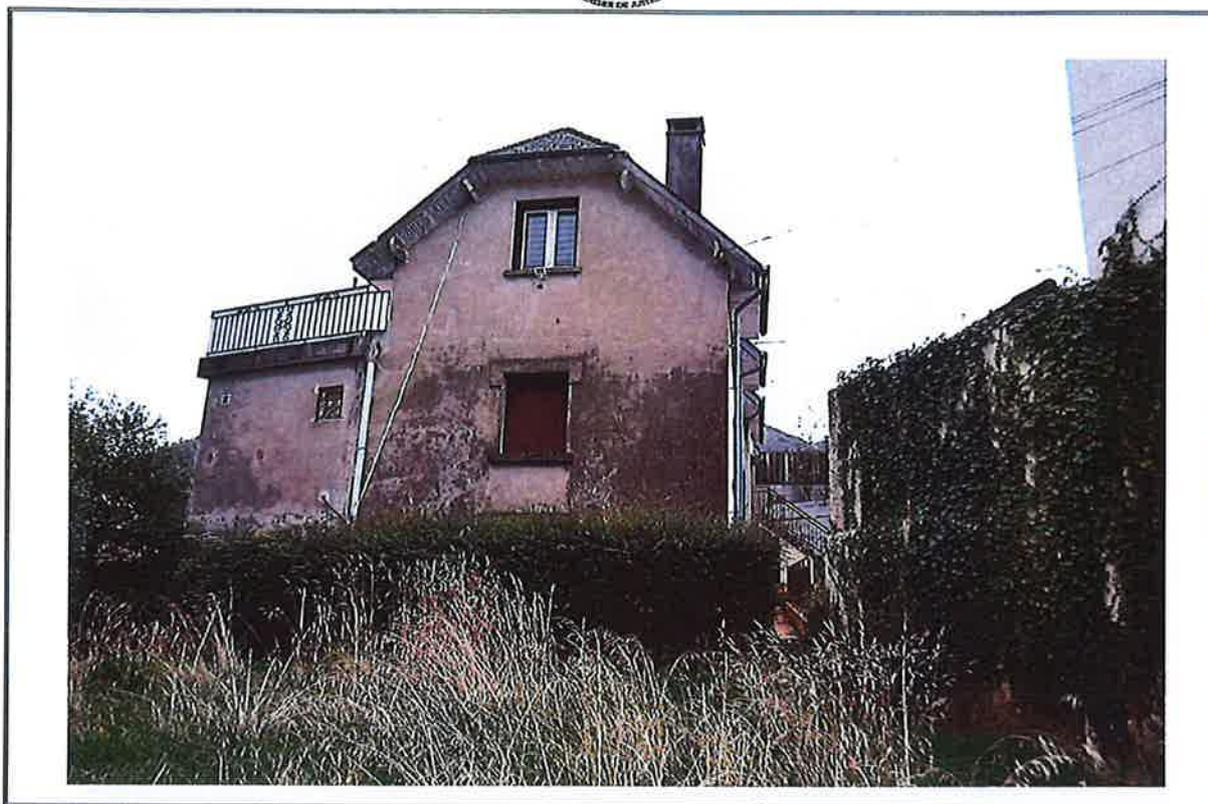
Au-devant de la façade Nord de la maison, se trouve un petit jardin en herbes ceinturé par de la végétation et par un grillage métallique. **(Voir photos n°10 à 13)**

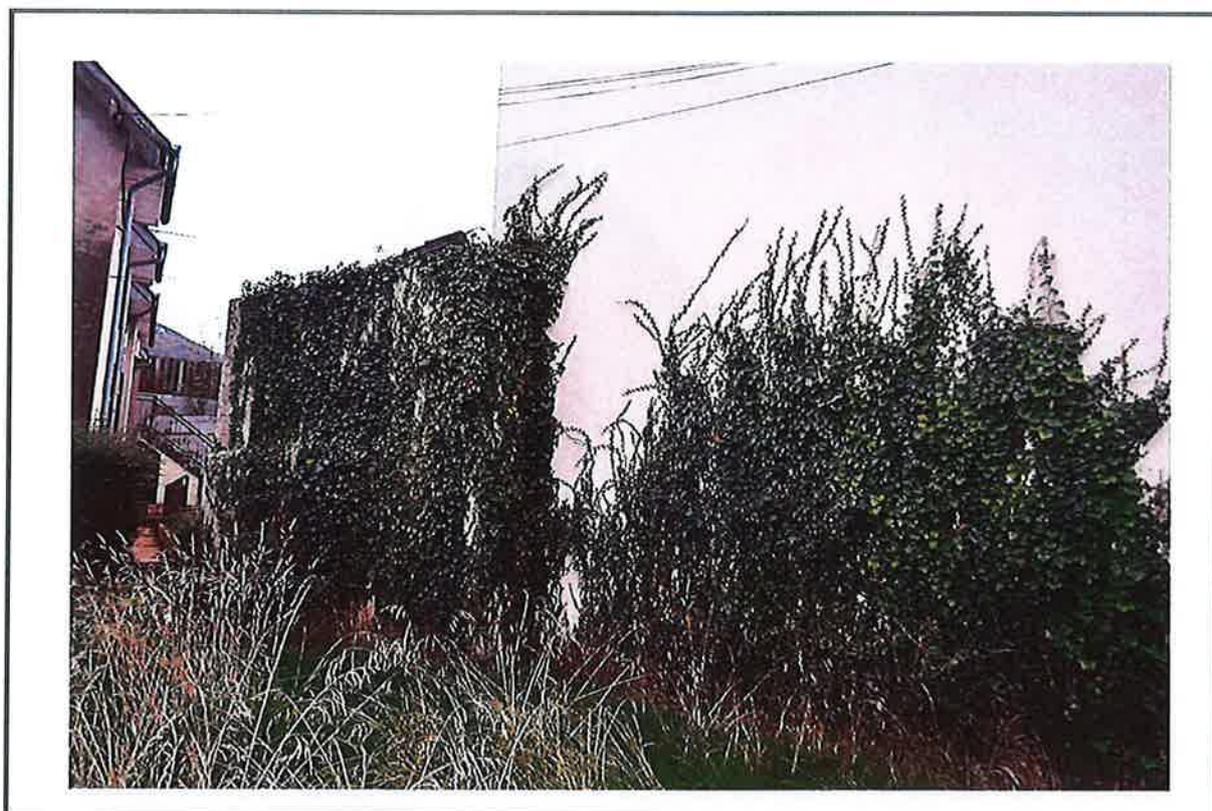
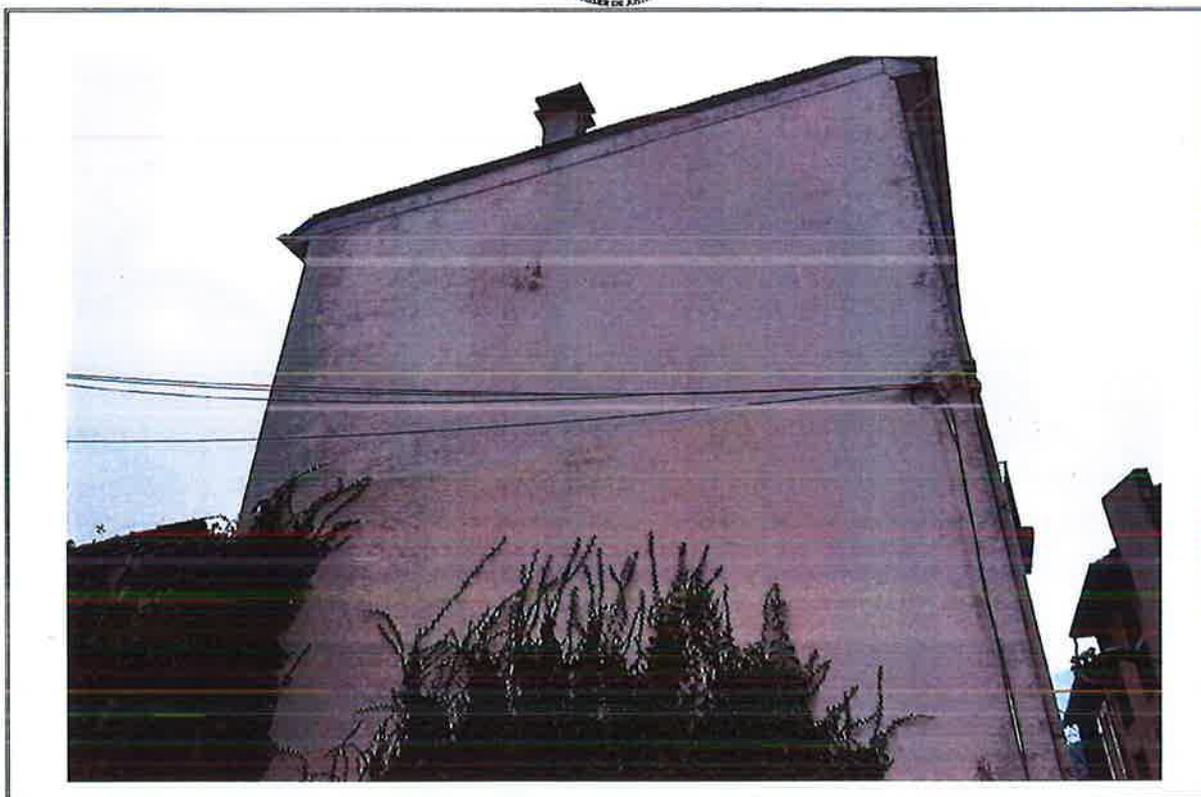
Il convient de préciser que, côté Sud, se trouve une maison à usage d'habitation qui présente un mur aveugle donnant sur la propriété. **(Voir photos n°14 à 15)**

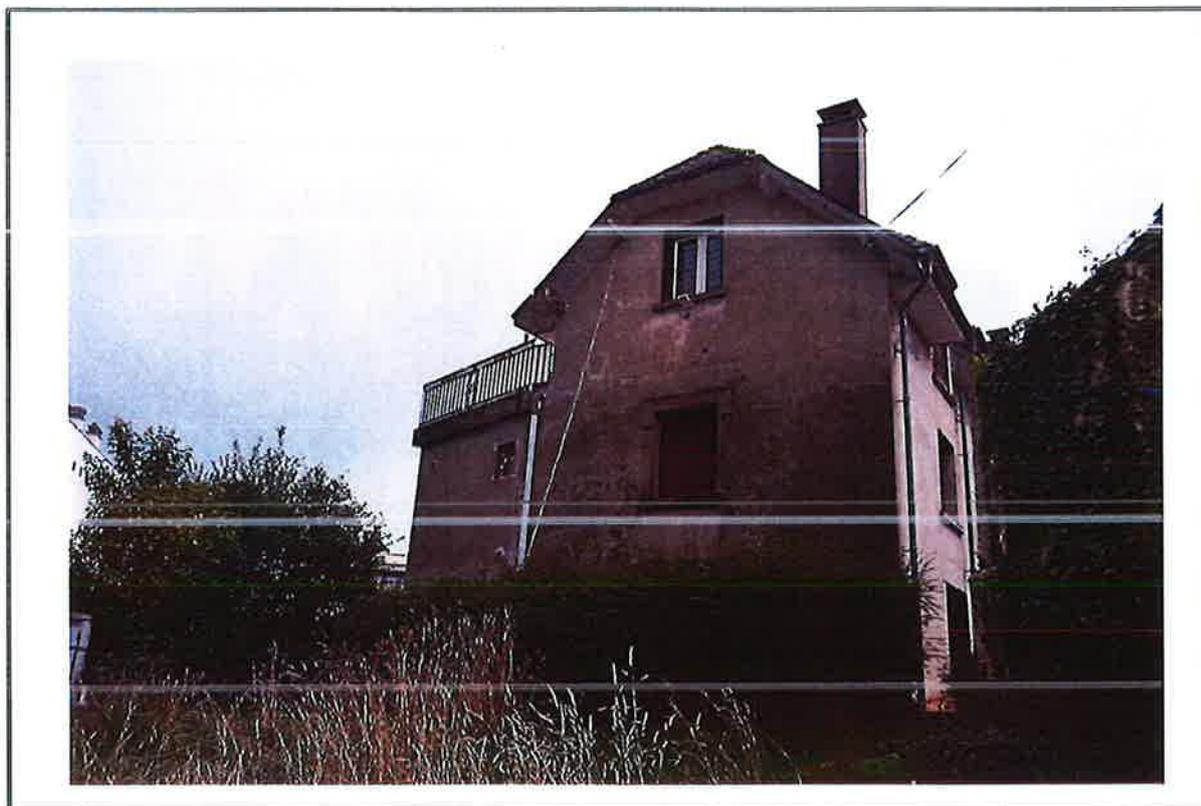
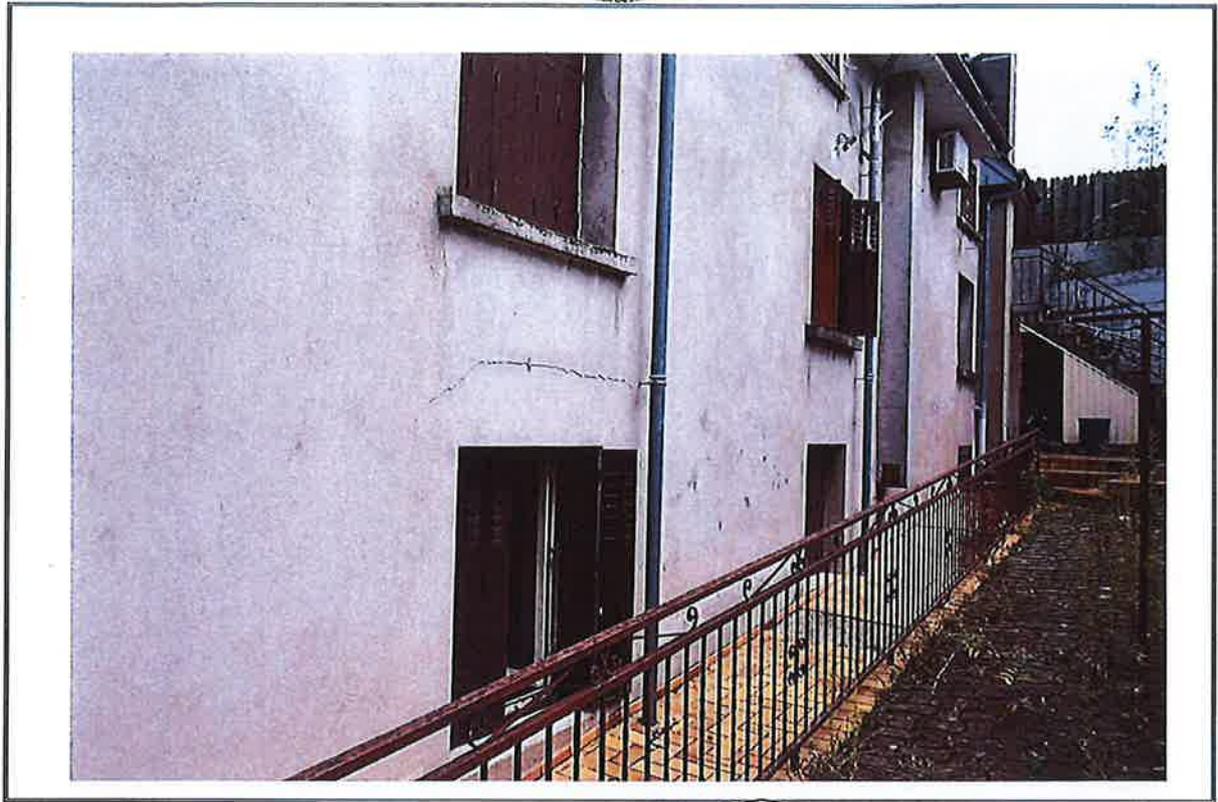
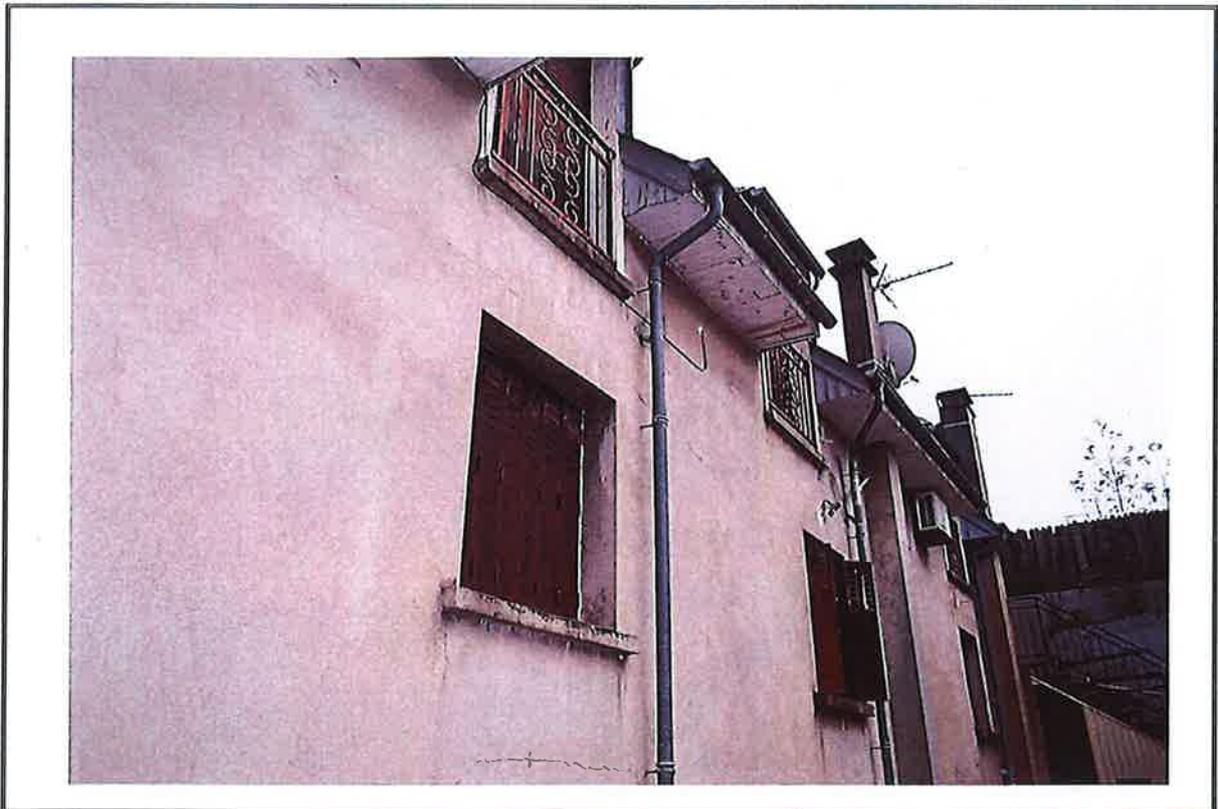
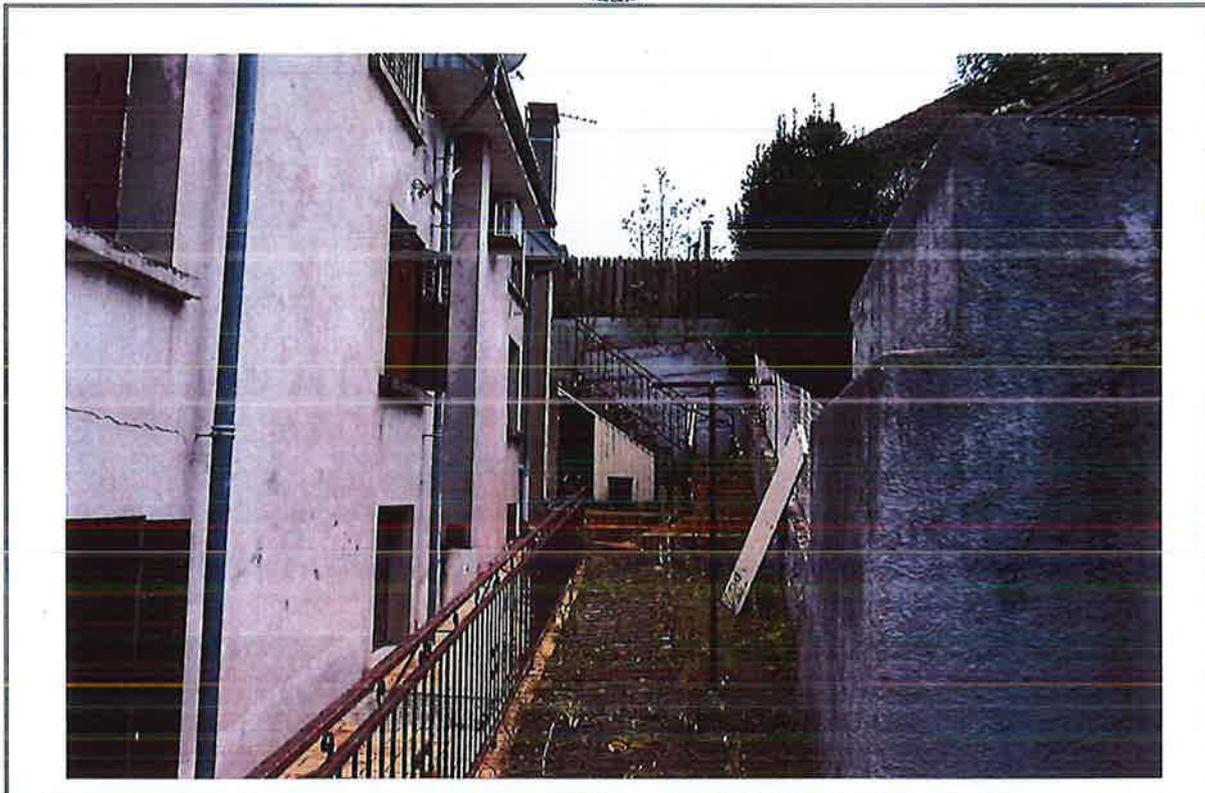
La maison à usage d'habitation objet du présent procès-verbal de constat de constat descriptif est coiffée d'une toiture à plaques fibro amiantes. Elle est orientée selon un axe Nord-ouest – Sud-est.

Les murs de façade sont en ciment brut par endroits, recouvert de peinture par ailleurs. **(Voir photos n°16 à 19)**

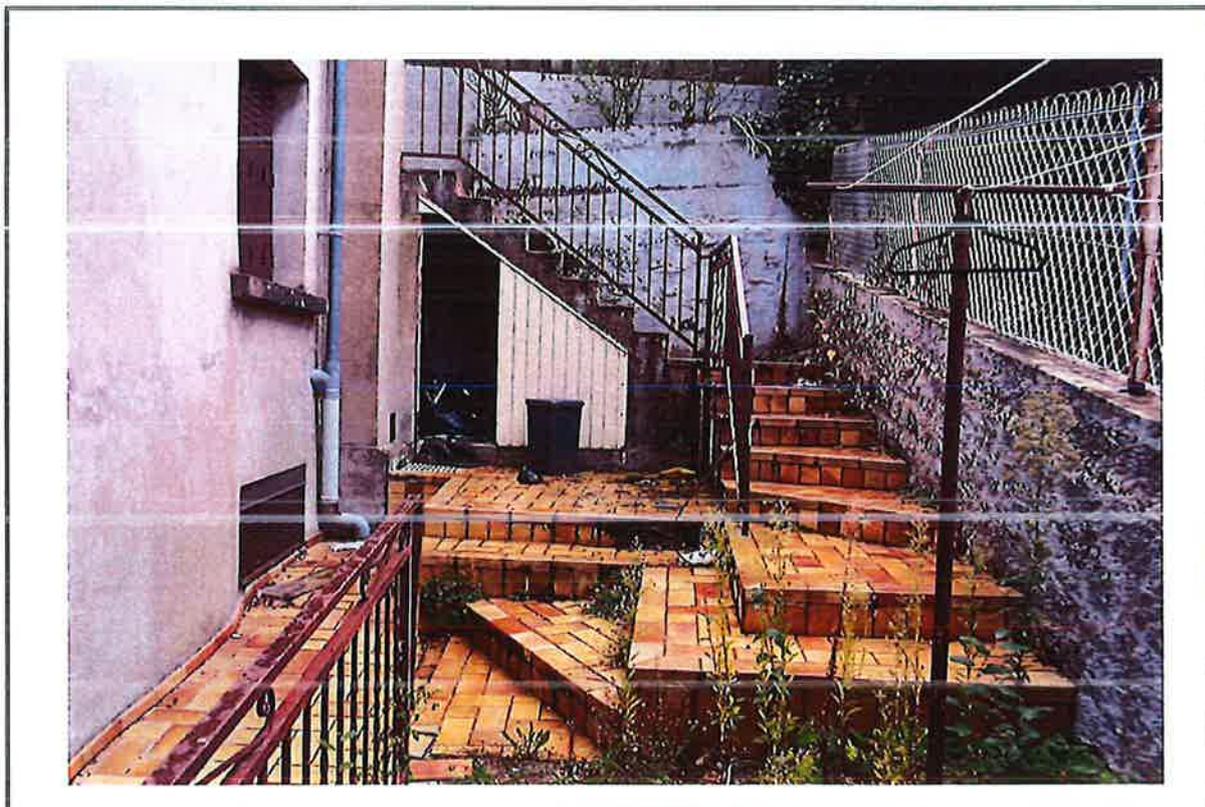
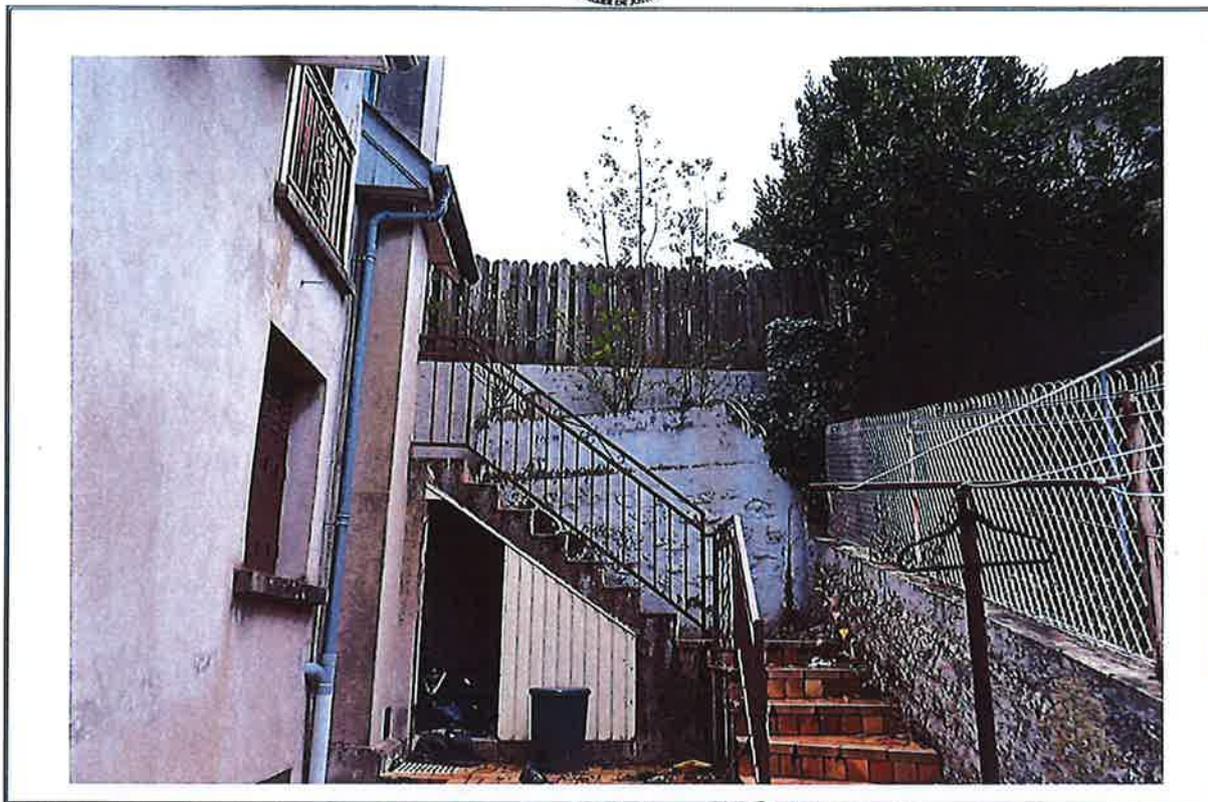
Côté Sud, je constate la présence d'escaliers avec rambardes métalliques. **(Voir photos n°20 et 21)**

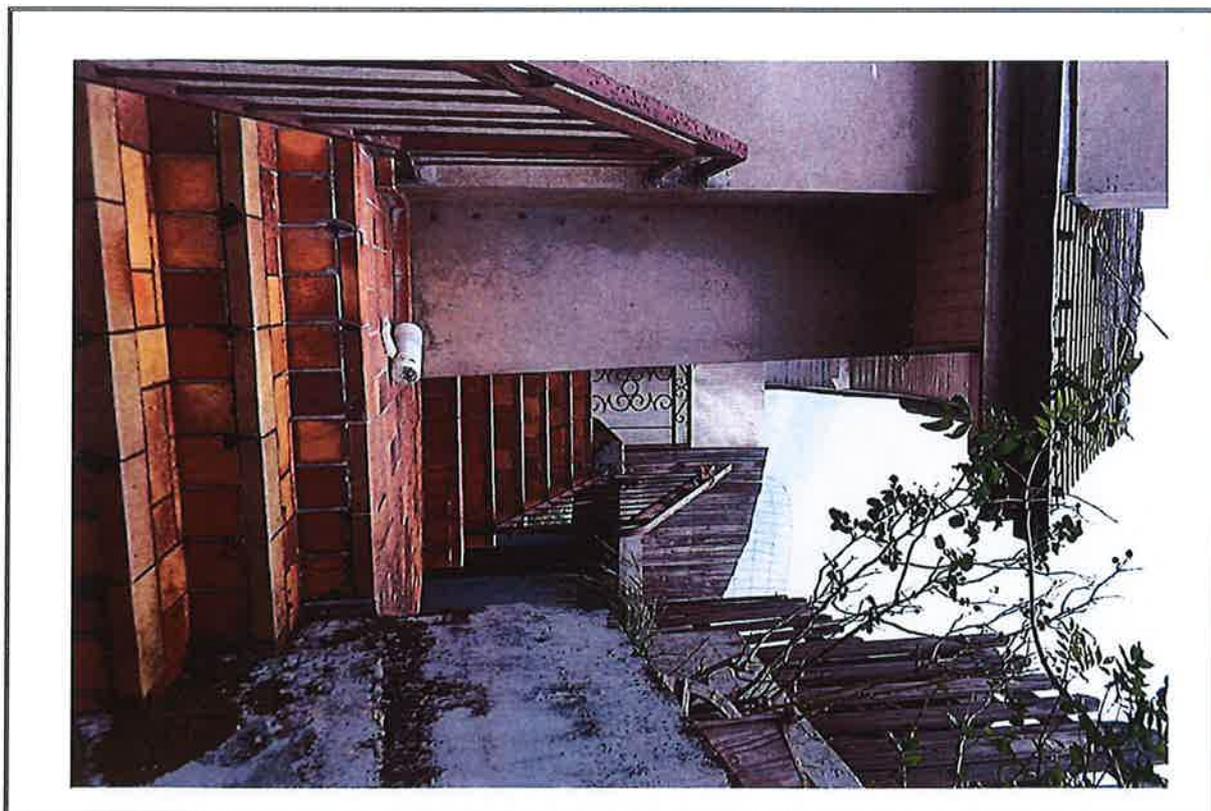
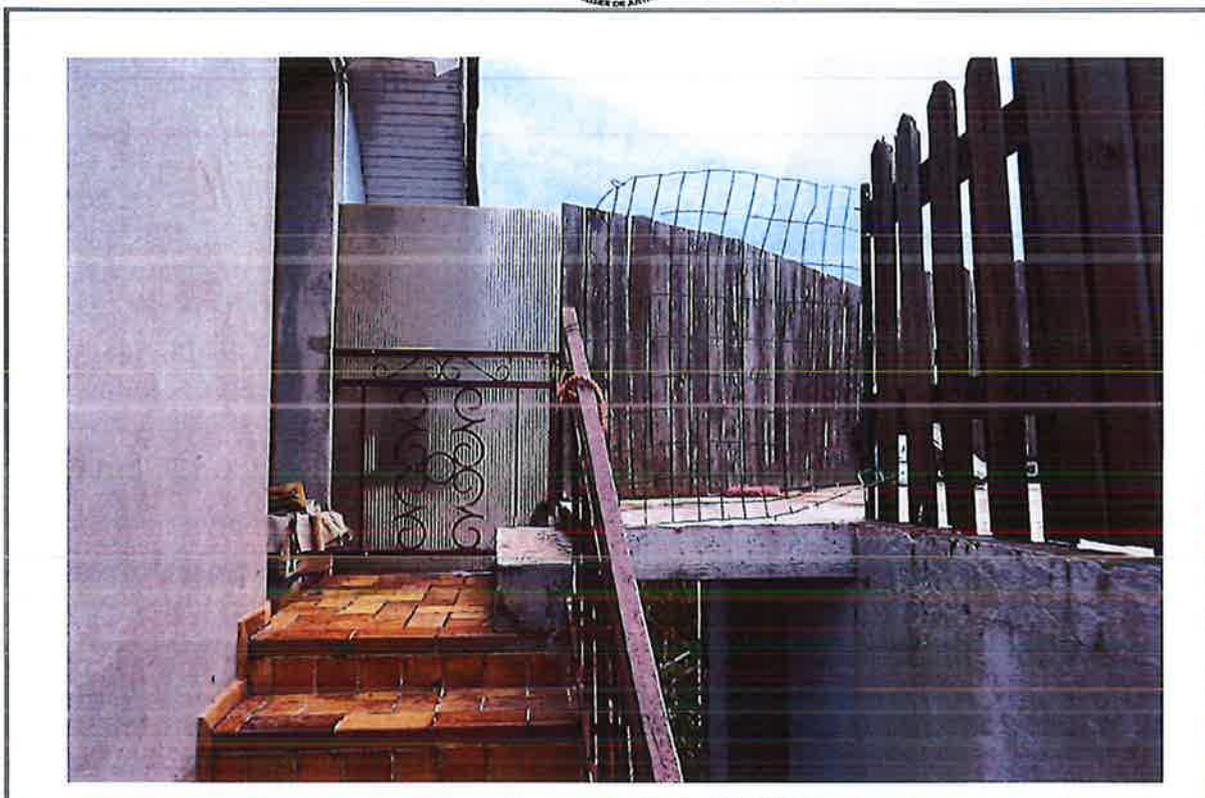
Ces escaliers permettent d'accéder à un appartement qui se trouve au dernier étage supérieur du bâtiment et qui possède son entrée propre. **(Voir photos n°22 et 23)**

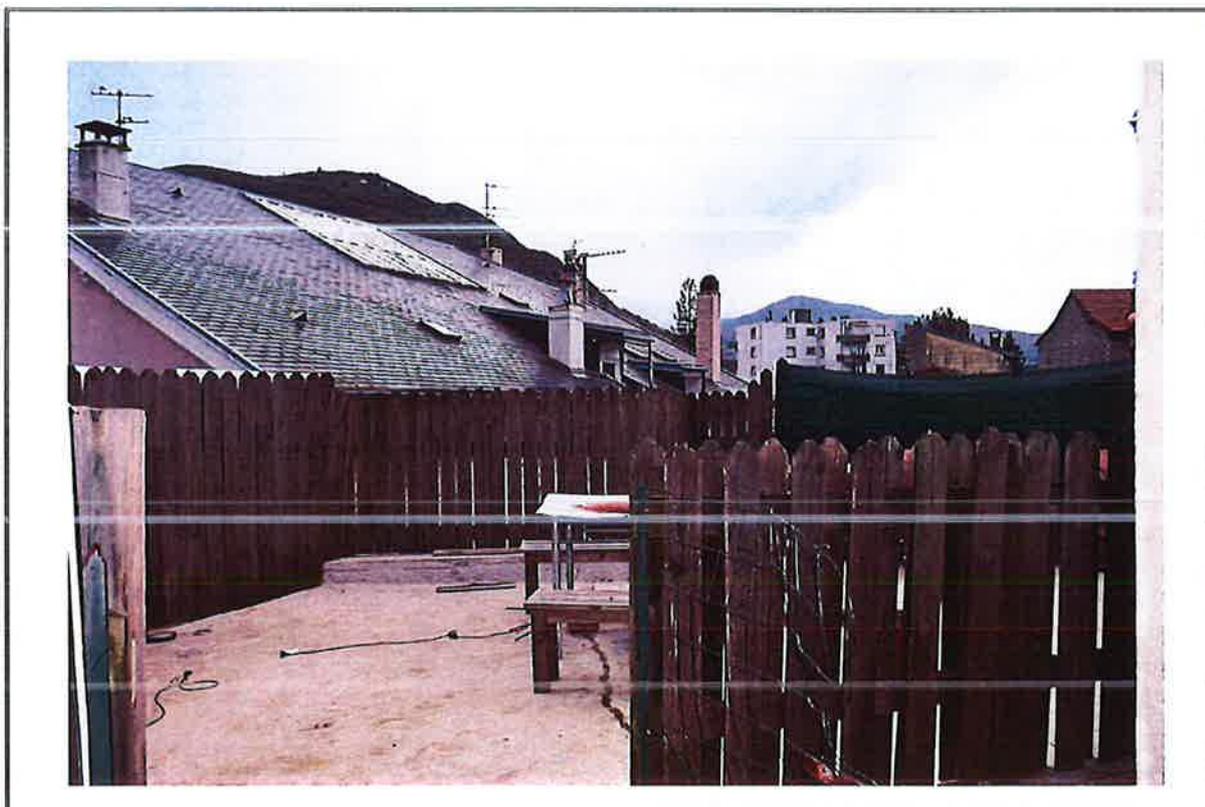
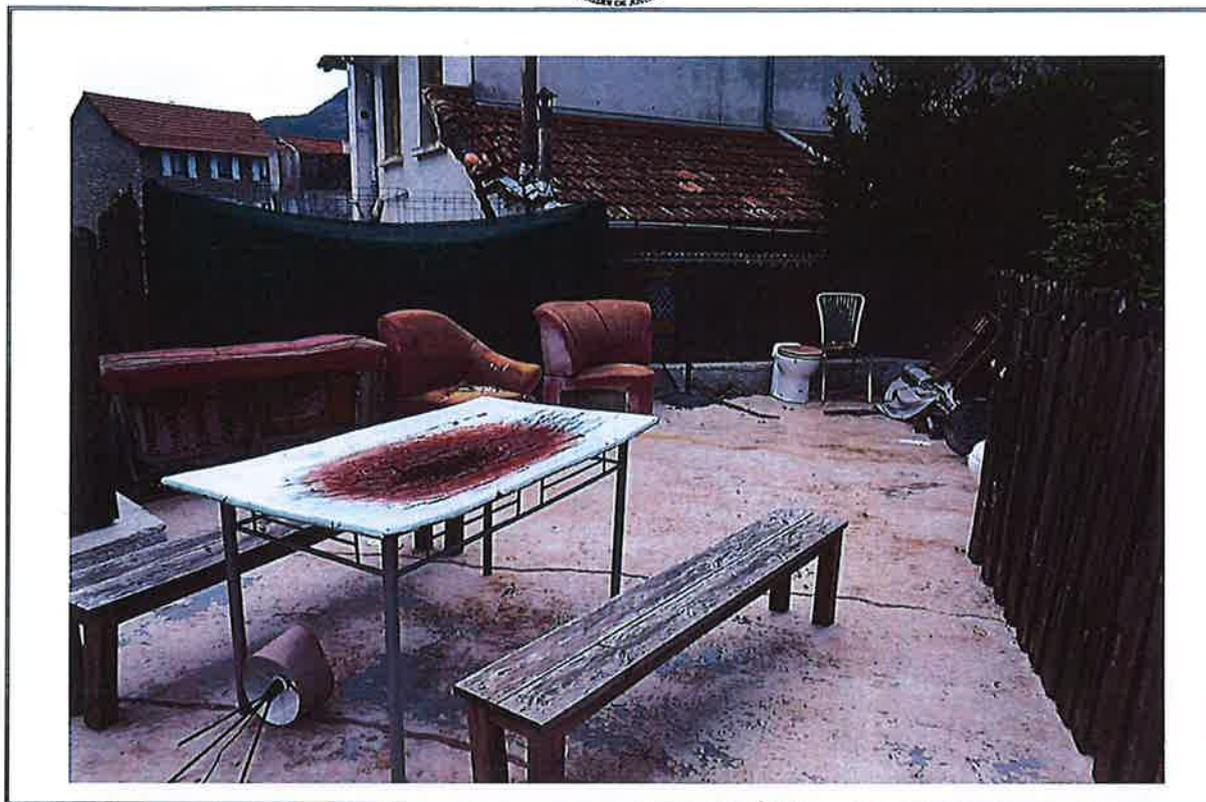
Au dernier niveau et face à l'entrée de l'appartement supérieur, se trouve une nouvelle terrasse Sud. **(Voir photos n°24 et 25)**

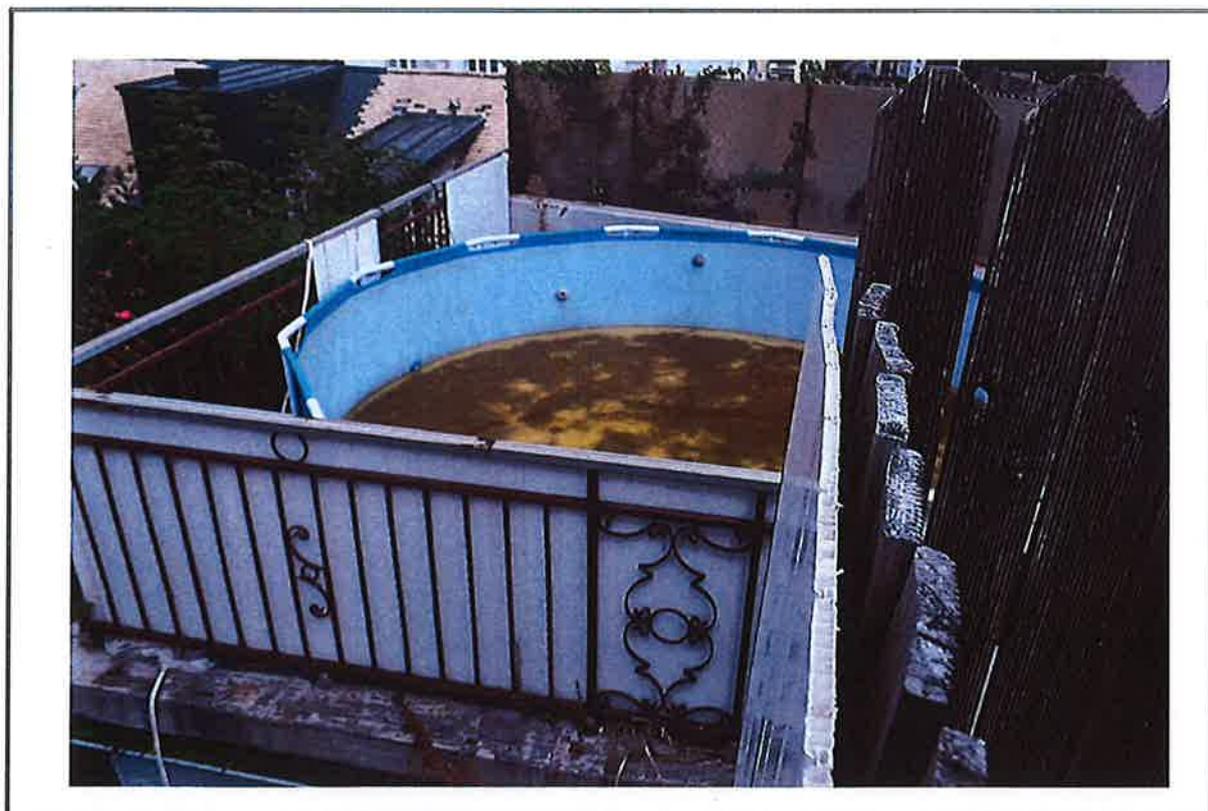
Photo n°26

Depuis cette terrasse située en extrémité Sud, il est possible d'apercevoir en contrebas une terrasse située au-dessus de l'abri Sud-est qui fait face à la maison. **(Voir photo n°26)**

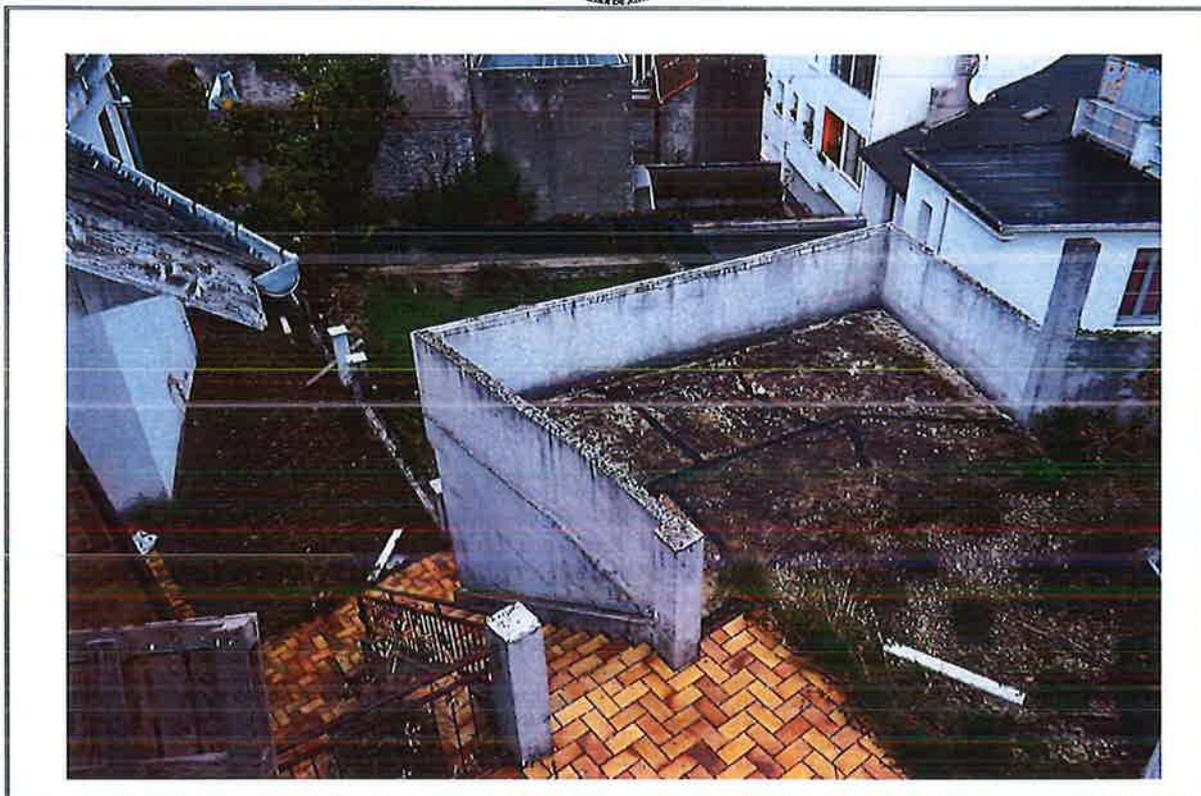
Photo n°27

La terrasse intermédiaire aménagée au-dessus de l'abri située au niveau inférieur et en contrebas duquel il est possible de distinguer la parcelle en herbes implantée en limite Nord-est tel qu'indiqué précédemment. **(Voir photos n°25 à 27)**
