## PROCES-VERBAL DE CONSTAT

**PROCES-VERBAL DESCRIPTIF**

**L'AN DEUX MILLE VINGT-DEUX et le DIX SEPT OCTOBRE**

Certifie m'être rendu ce jour, 3 Petite rue Rouy 65100 LOURDES

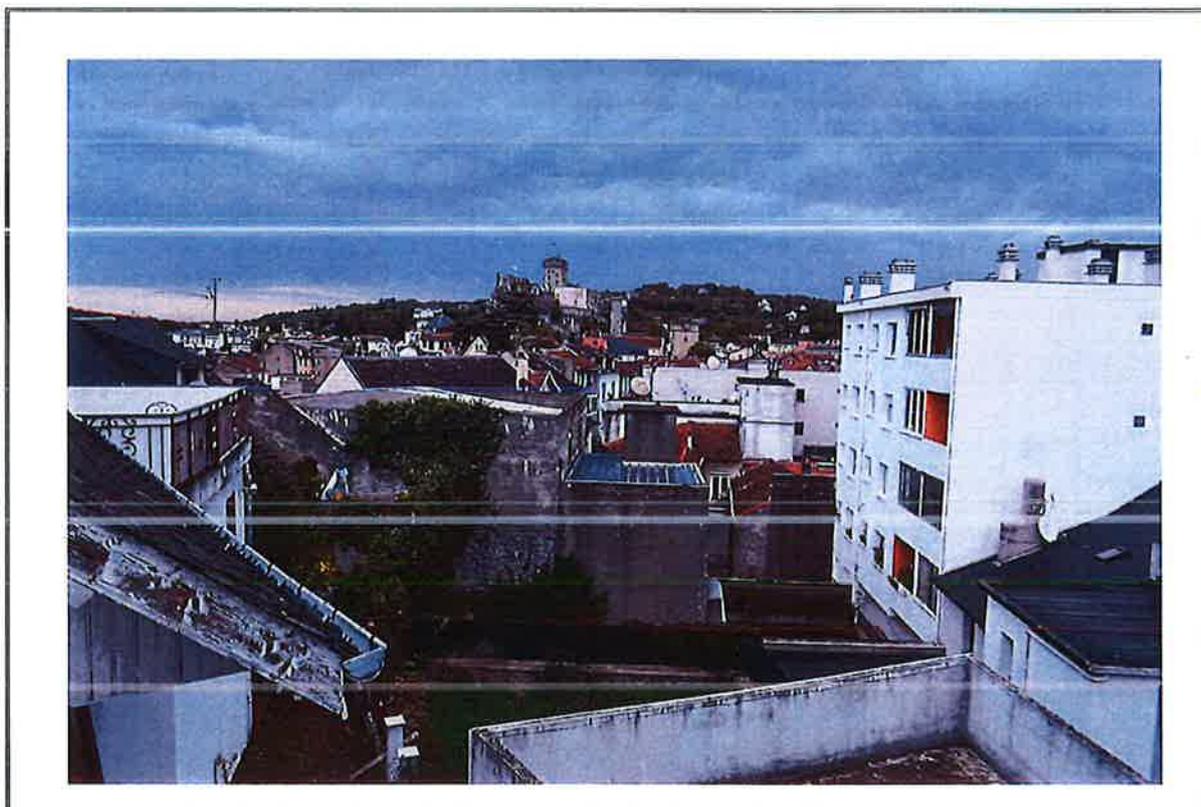
Photo n°28

Il convient de préciser que cette terrasse permet d'avoir une vue sur le Château de Lourdes. **(Voir photo n°28)**

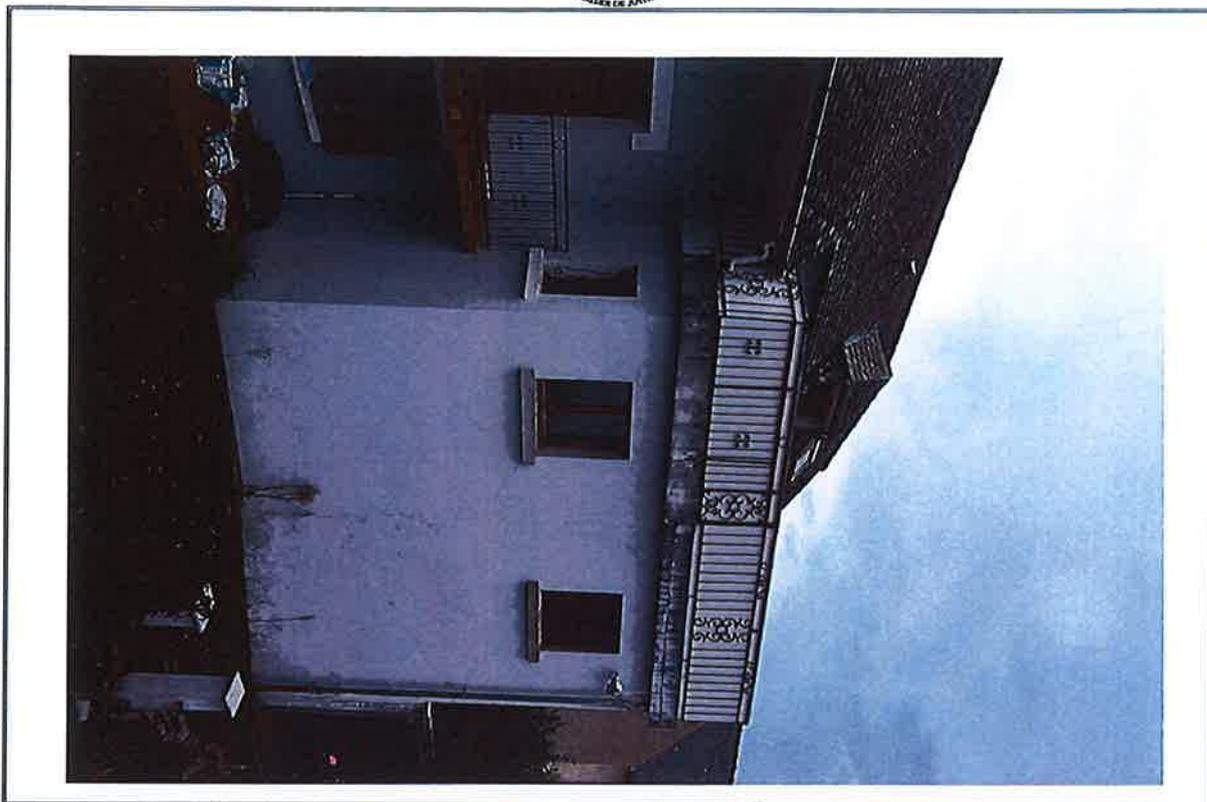
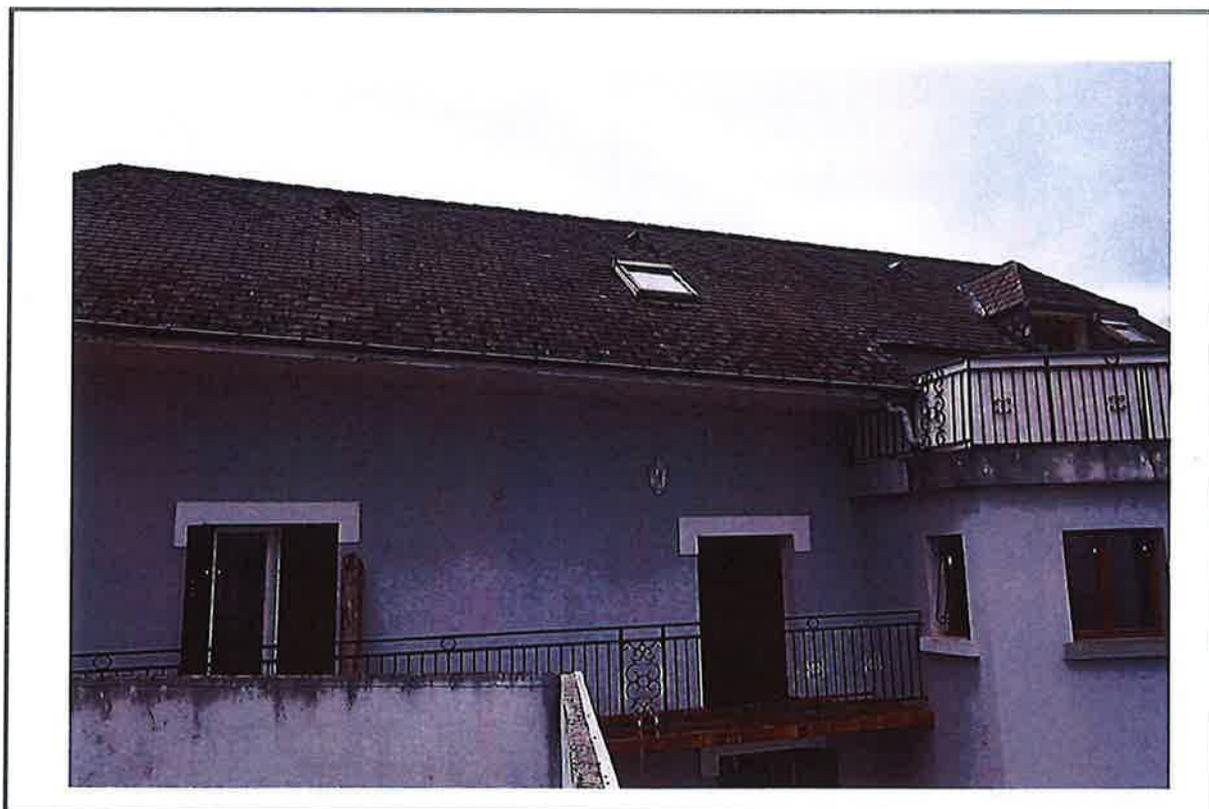
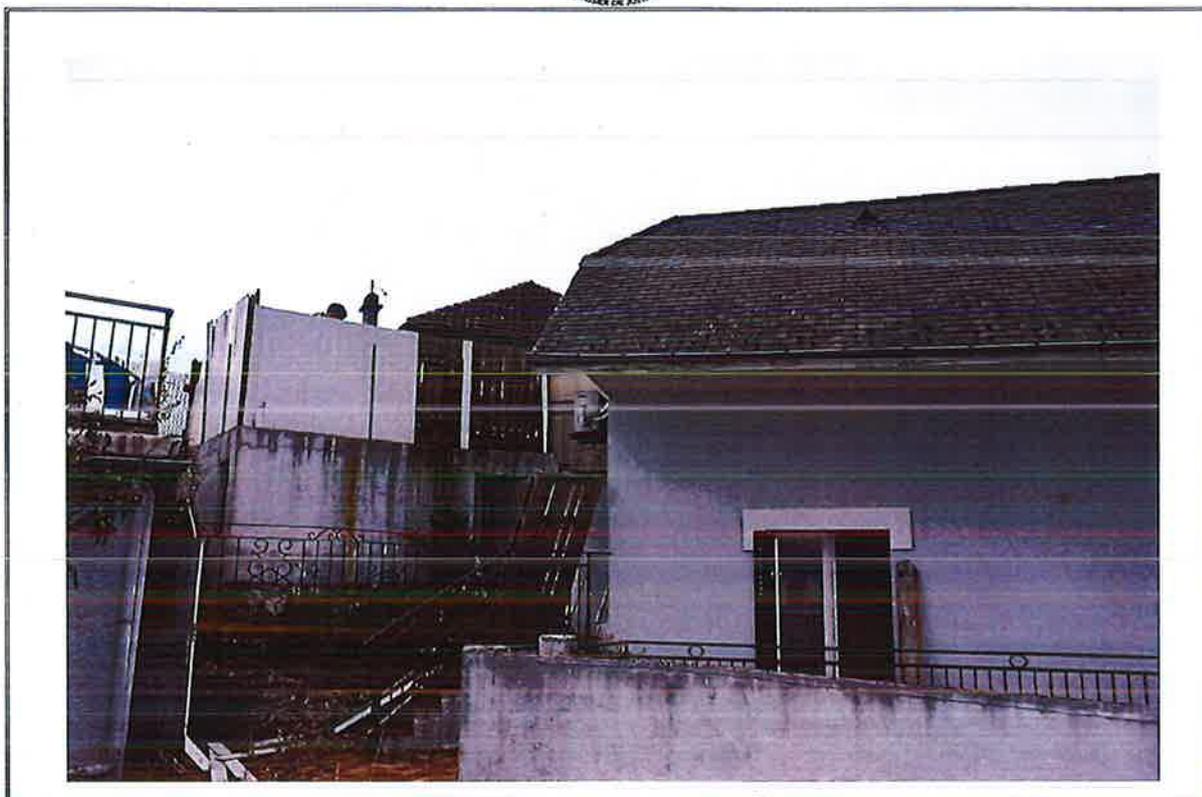
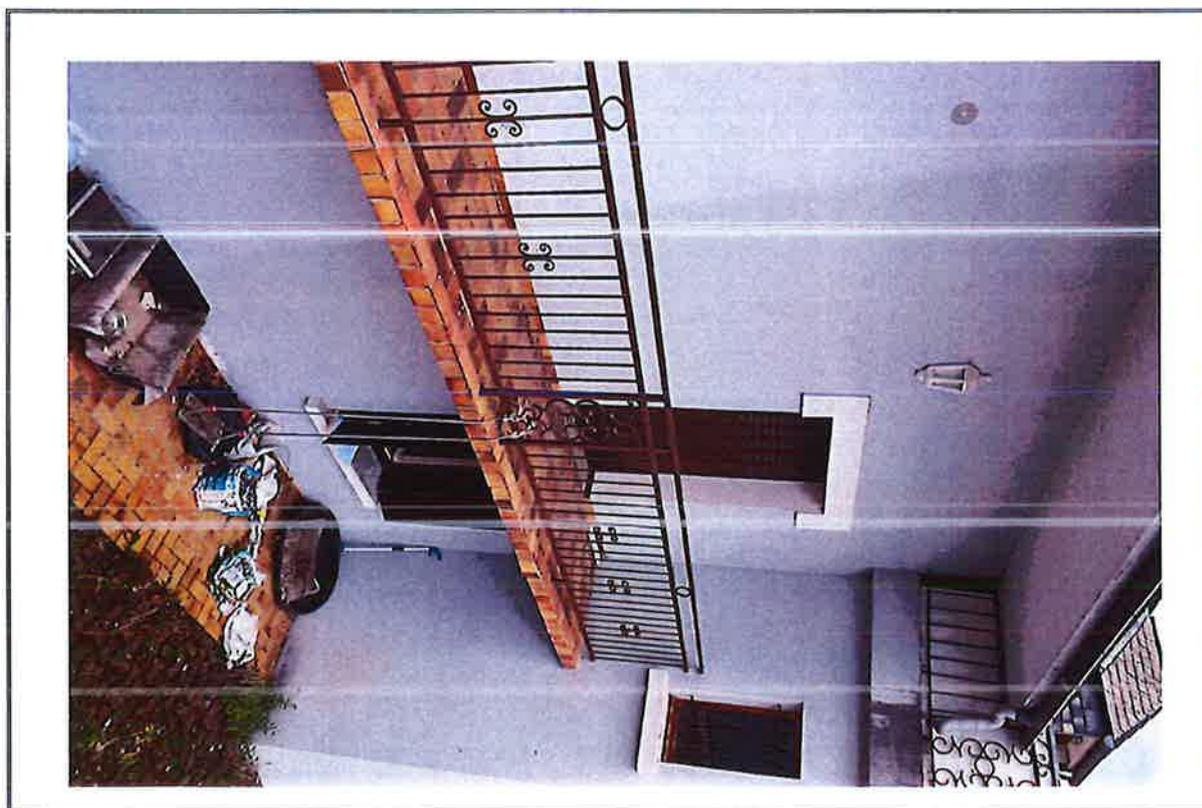
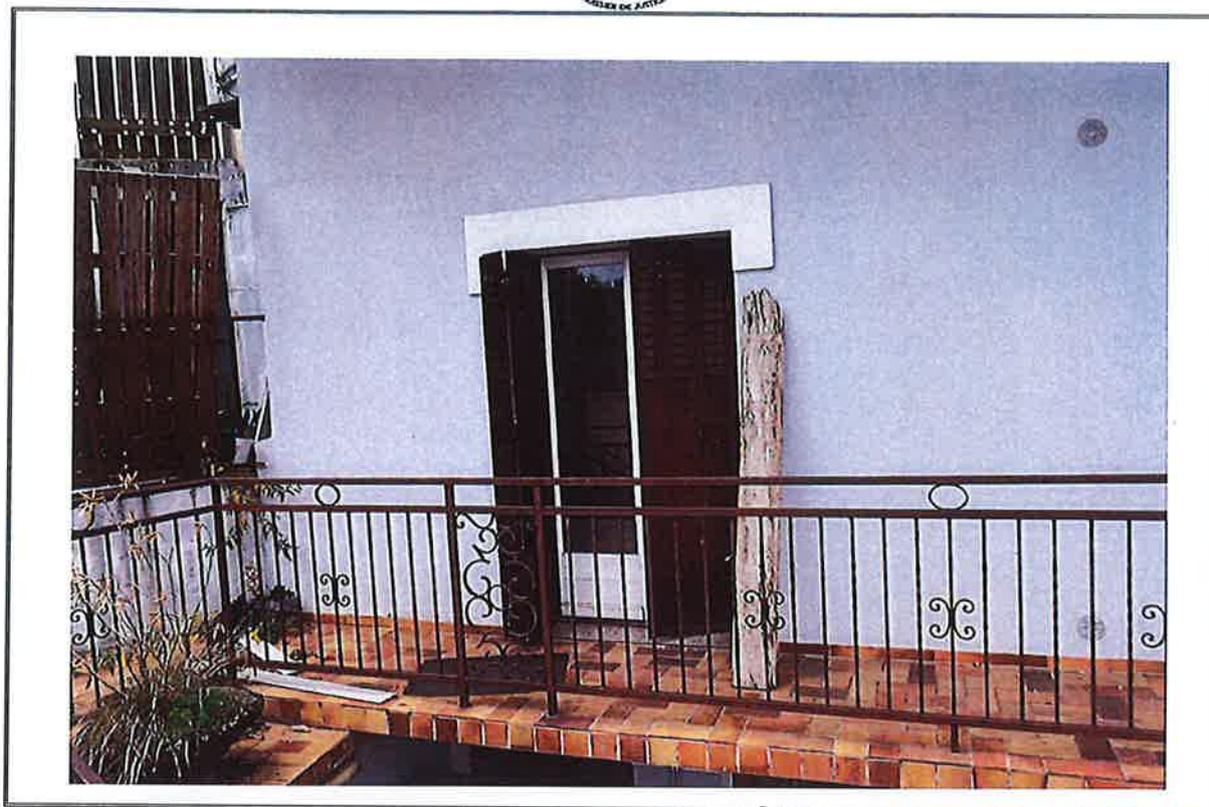
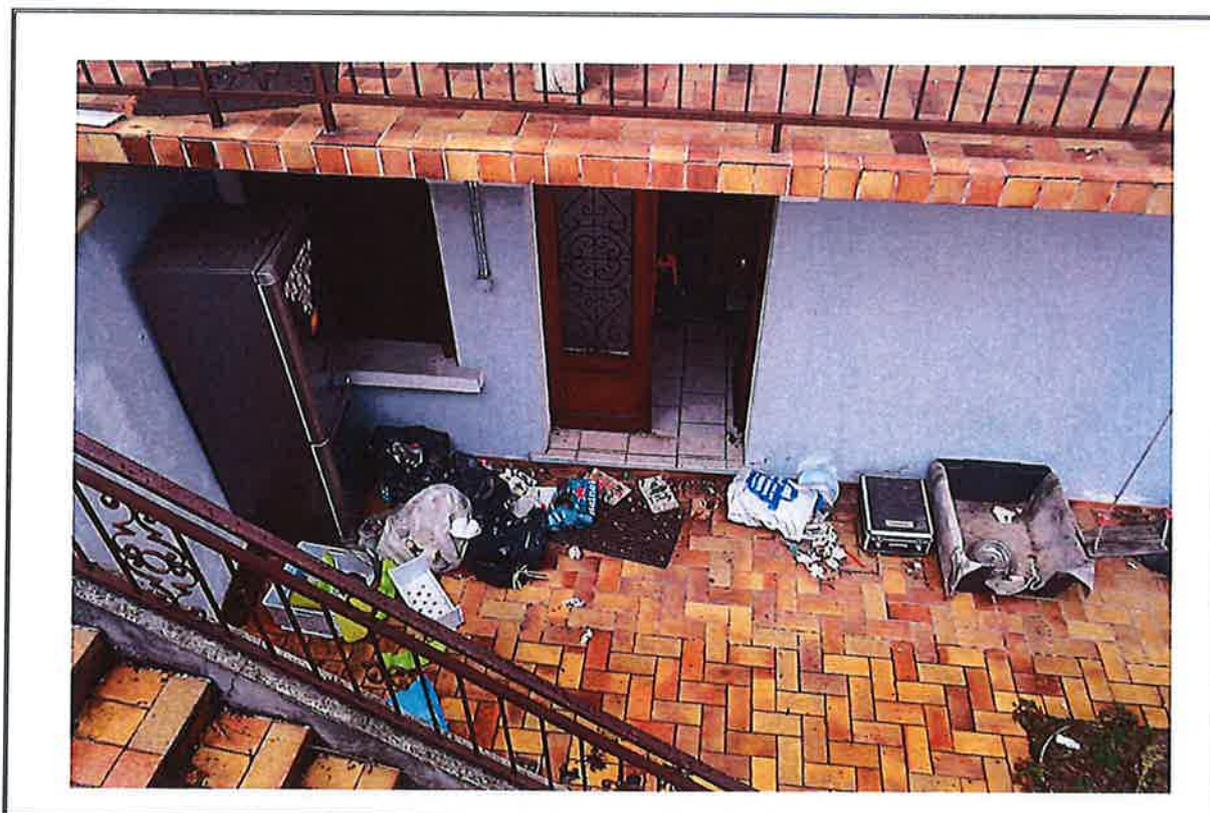
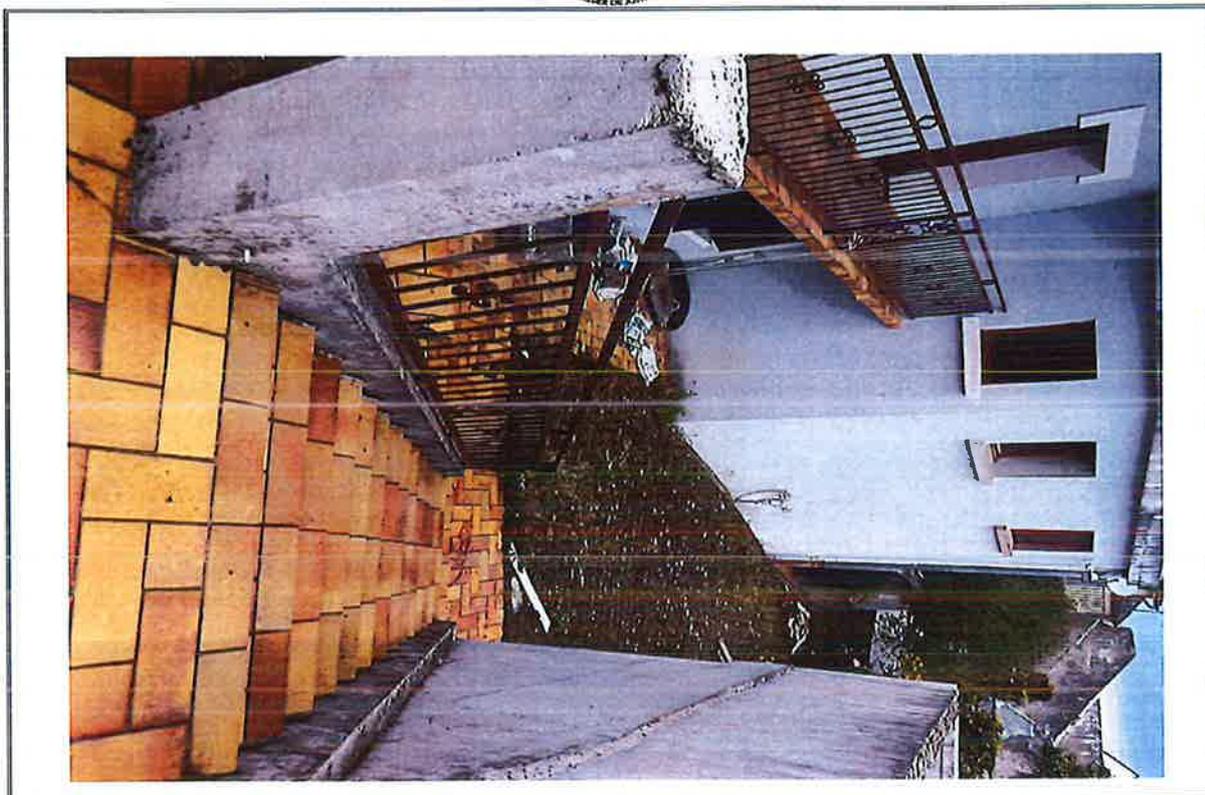
La façade Est du bâtiment comprend une terrasse carrelée se trouvant en pied de façade partie Sud, au-dessus de laquelle se trouve le balcon du 1<sup>er</sup> étage.

La partie Nord du corps de bâtiment comprend simplement des ouvertures au niveau du 1<sup>er</sup> étage. (Voir photos n°29 à 35)

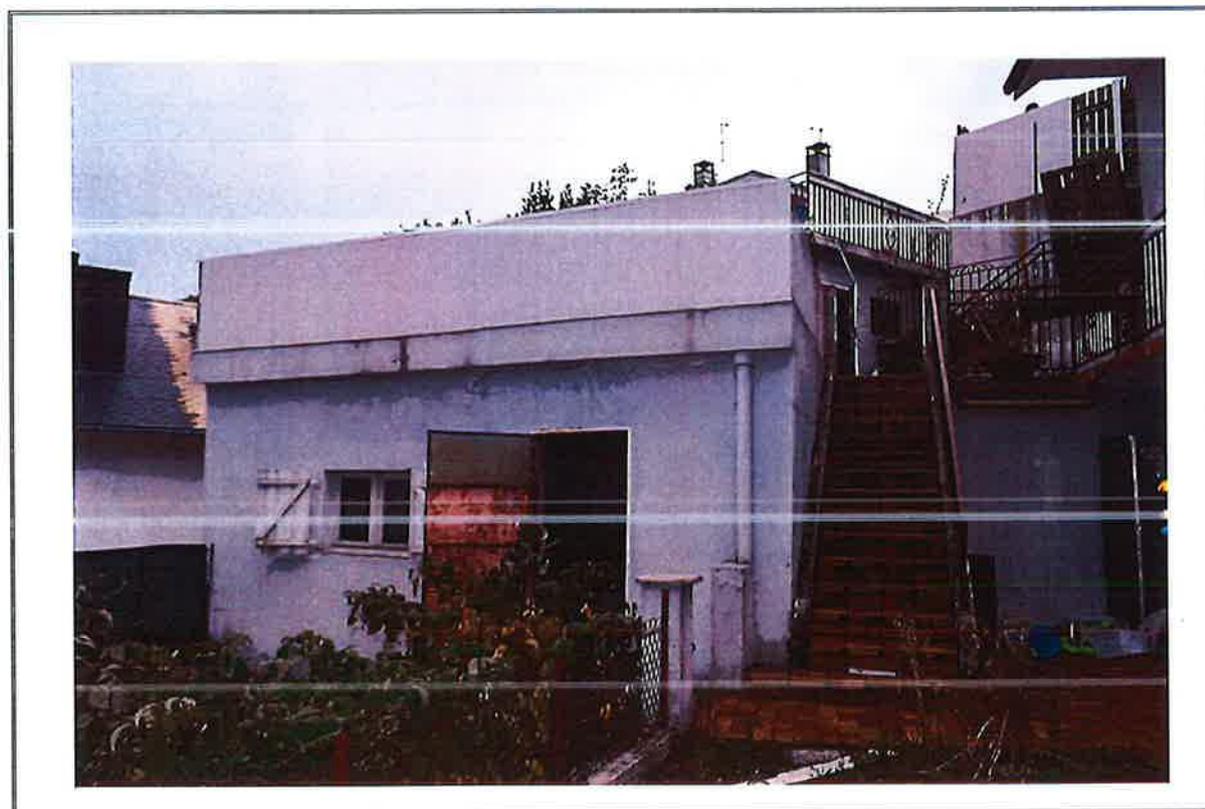
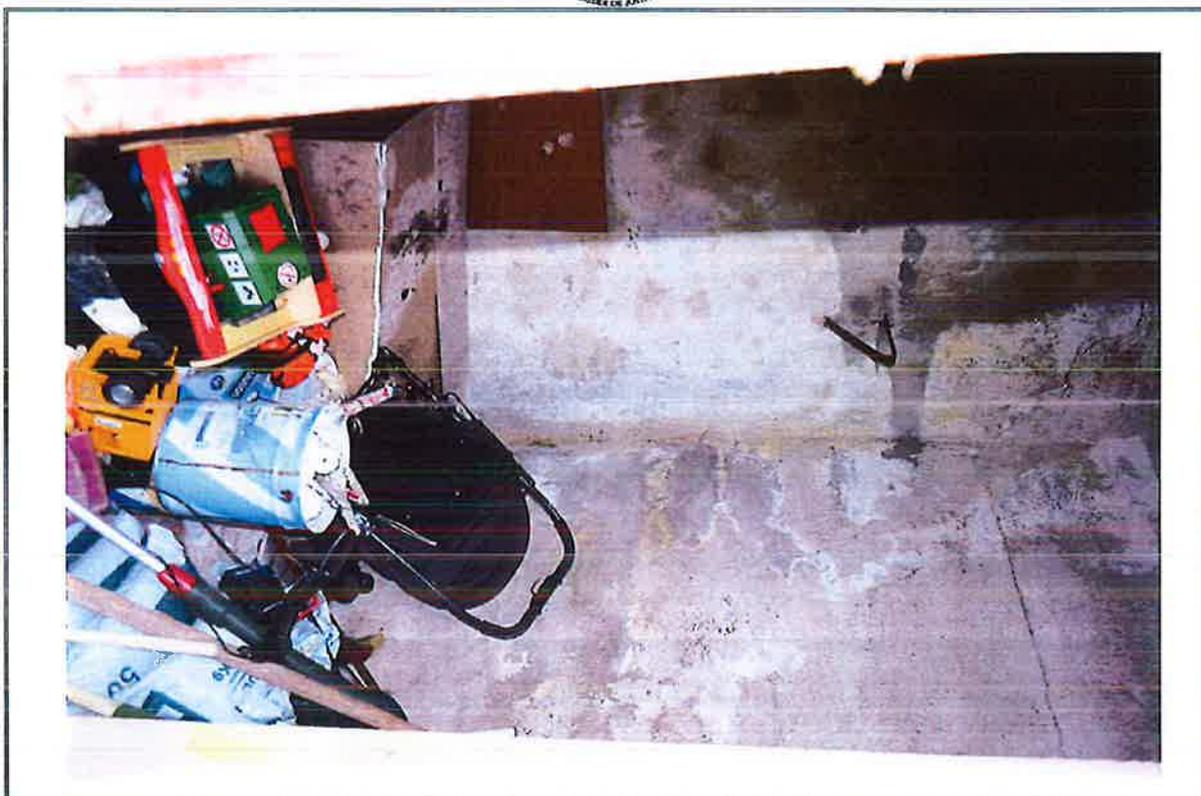
Cette édification comprend une fenêtre double battant, vitrage cassé occulté par volets bois et une porte accès métallique.

Il est édifié également sur une dalle béton. (Voir photos n°36 à 39)

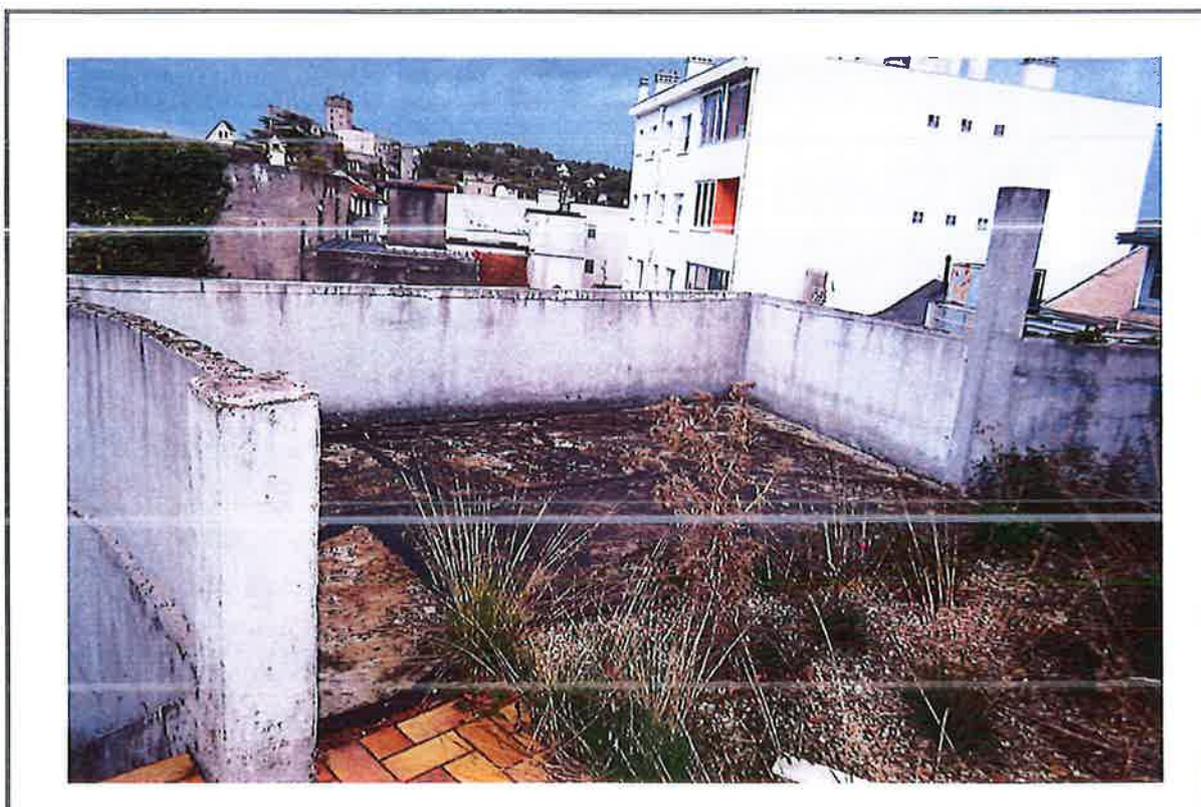
Photo n°40

Il convient de préciser que ce bâtiment comprend côté Nord la toiture-terrasse de l'abri inférieur. (Voir photo n°40)

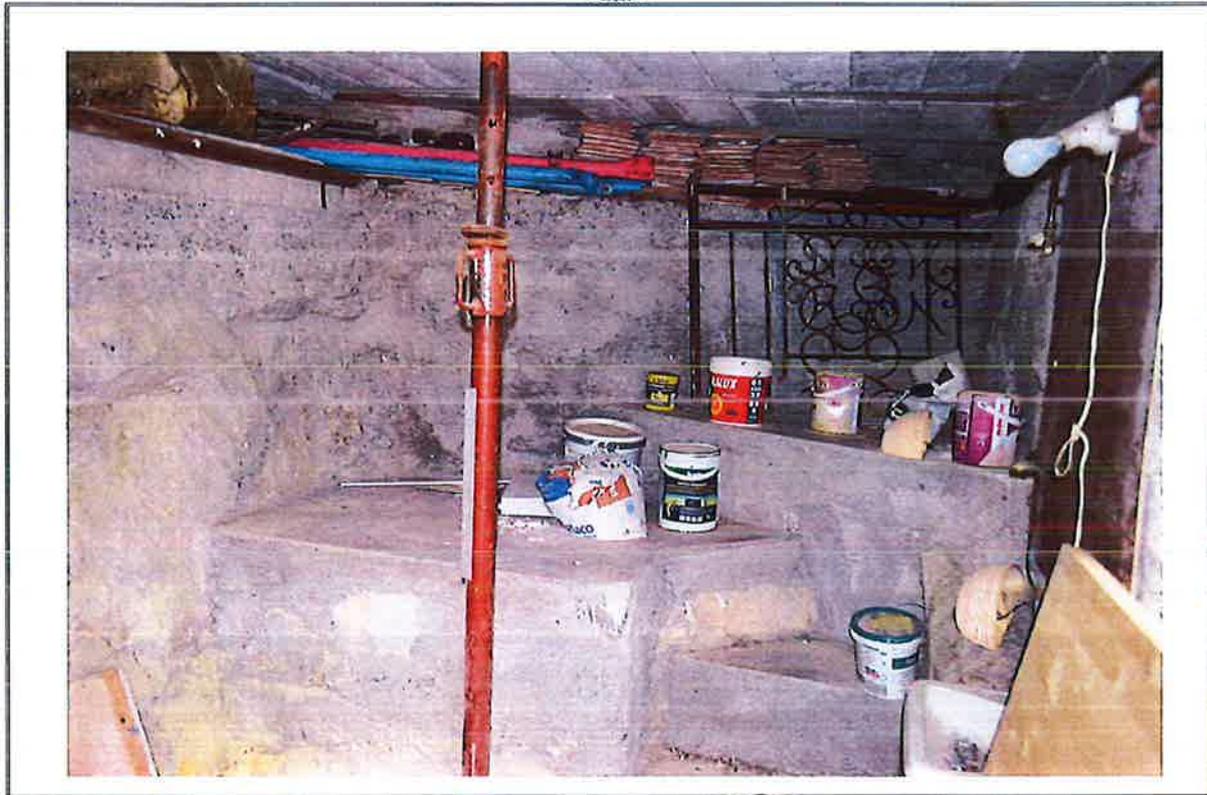
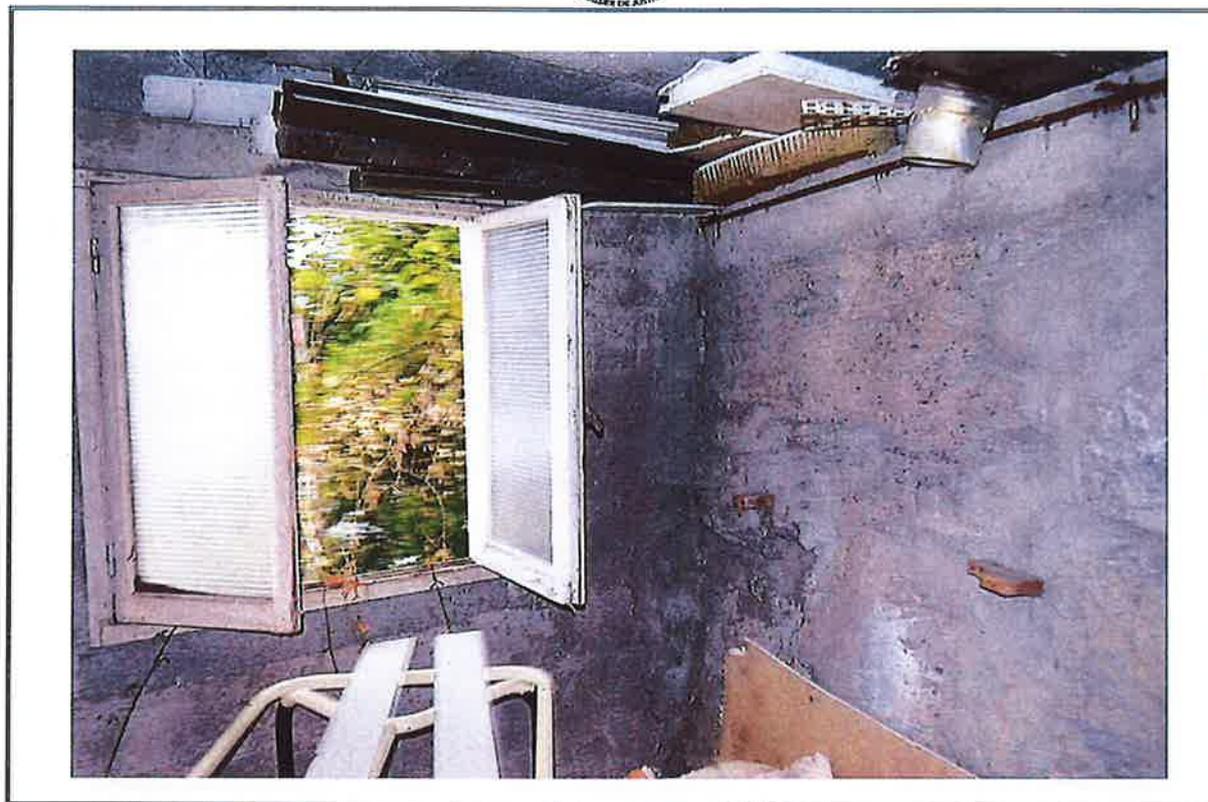
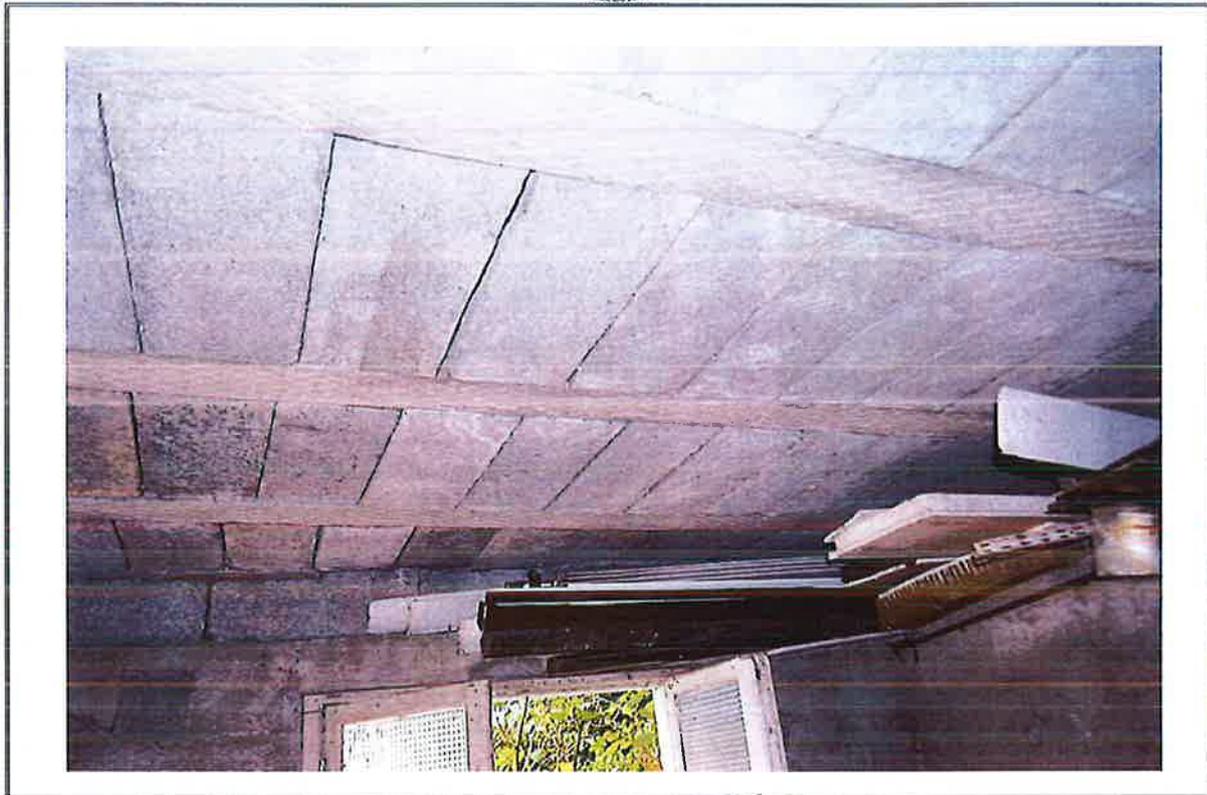
L'intérieur de cet abri a fait l'objet de reprises de maçonnerie, le plafond étant constitué d'un plancher hourdis. (Voir photos n°42 à 47)

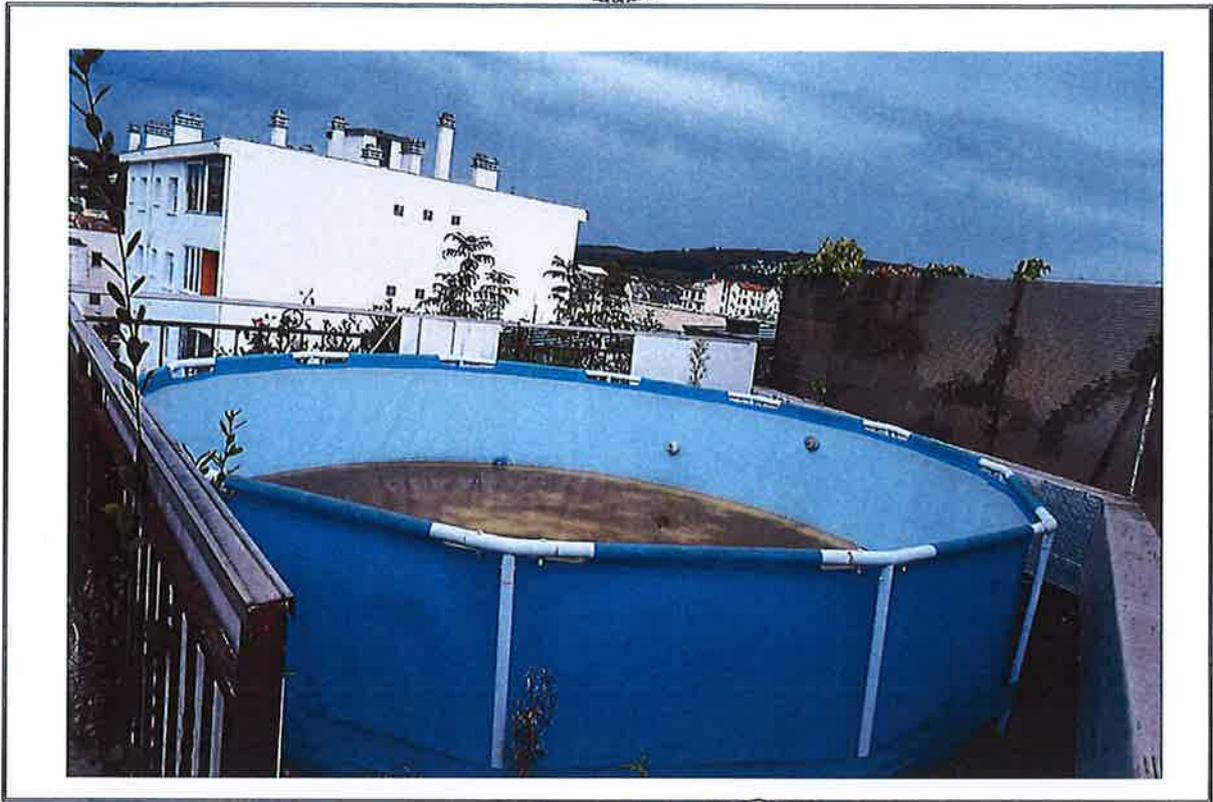
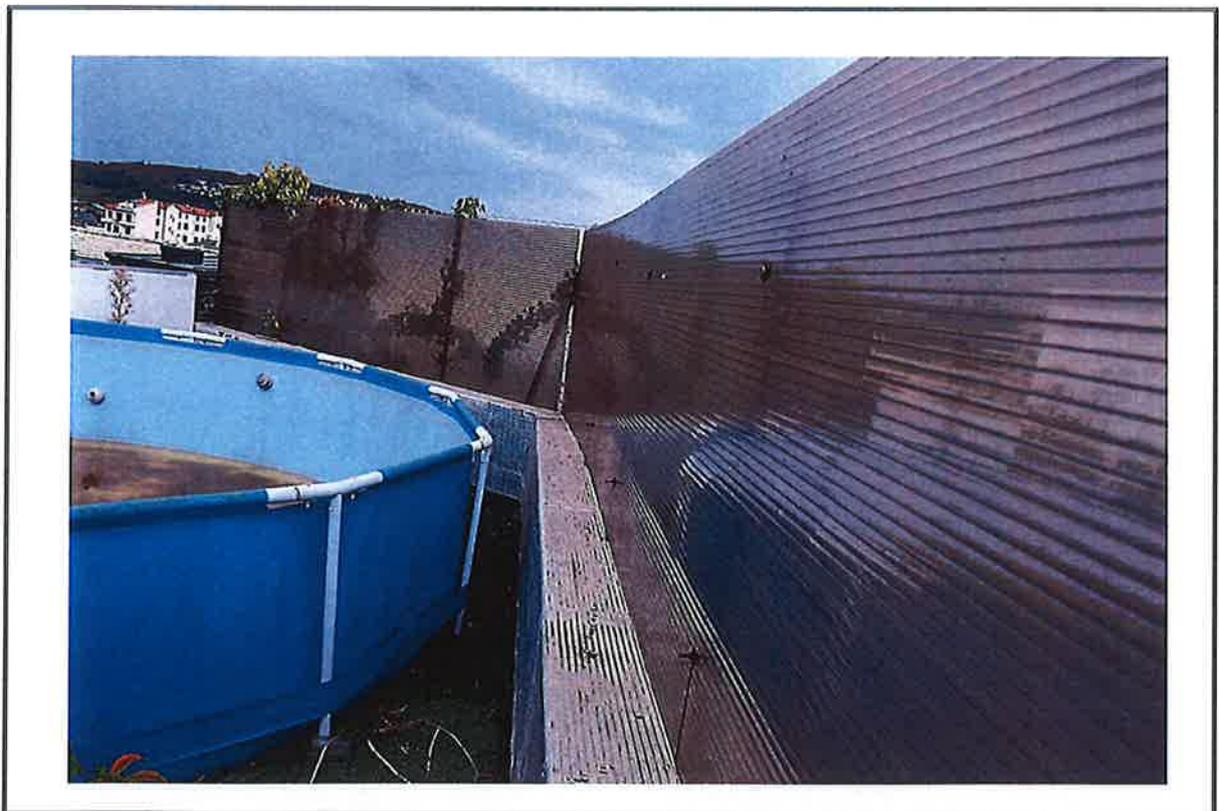
Le pourtour de cette terrasse a été aménagé avec des occultants. (Voir photos n°49 et 50)

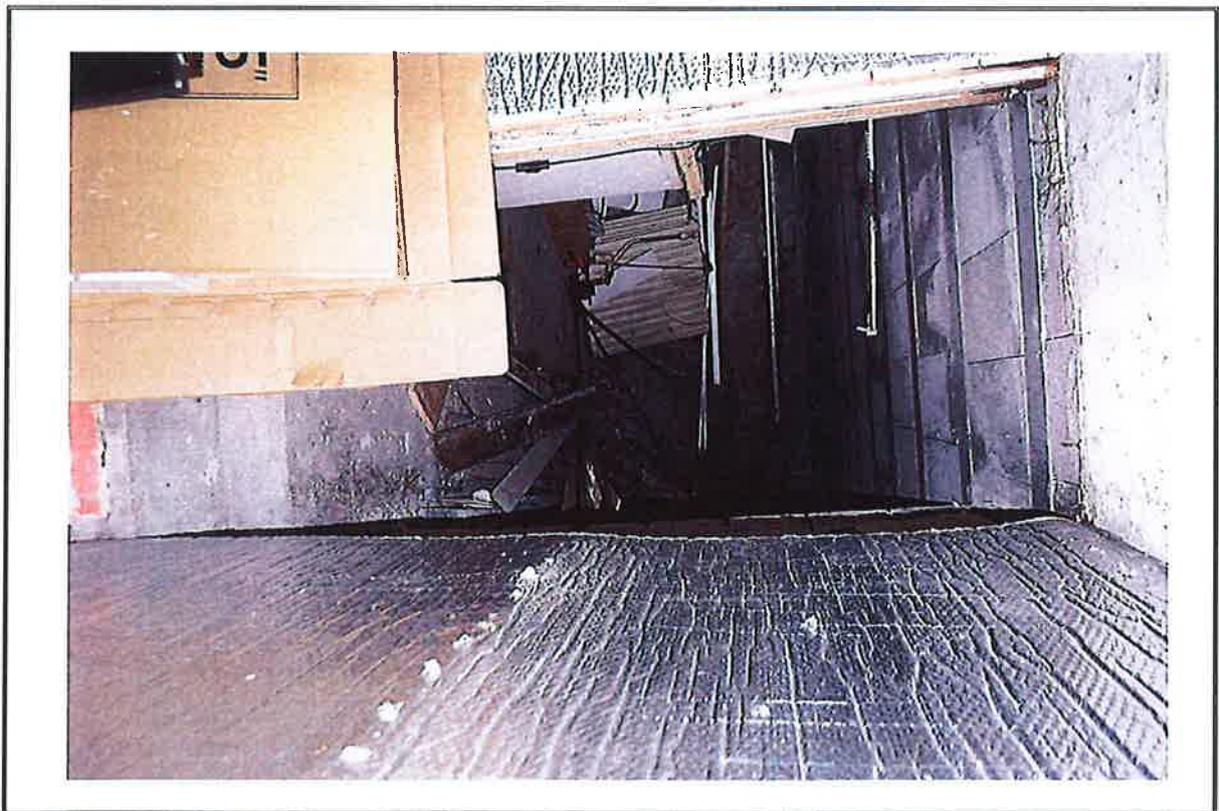
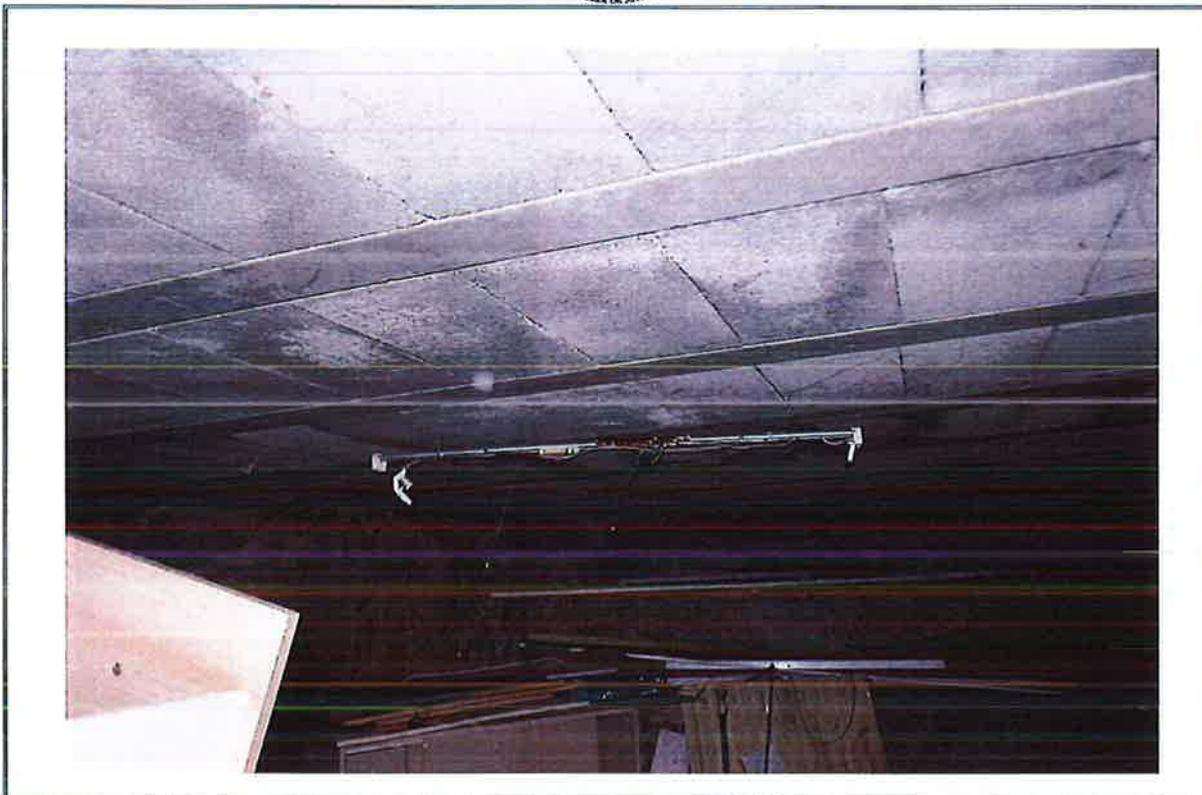
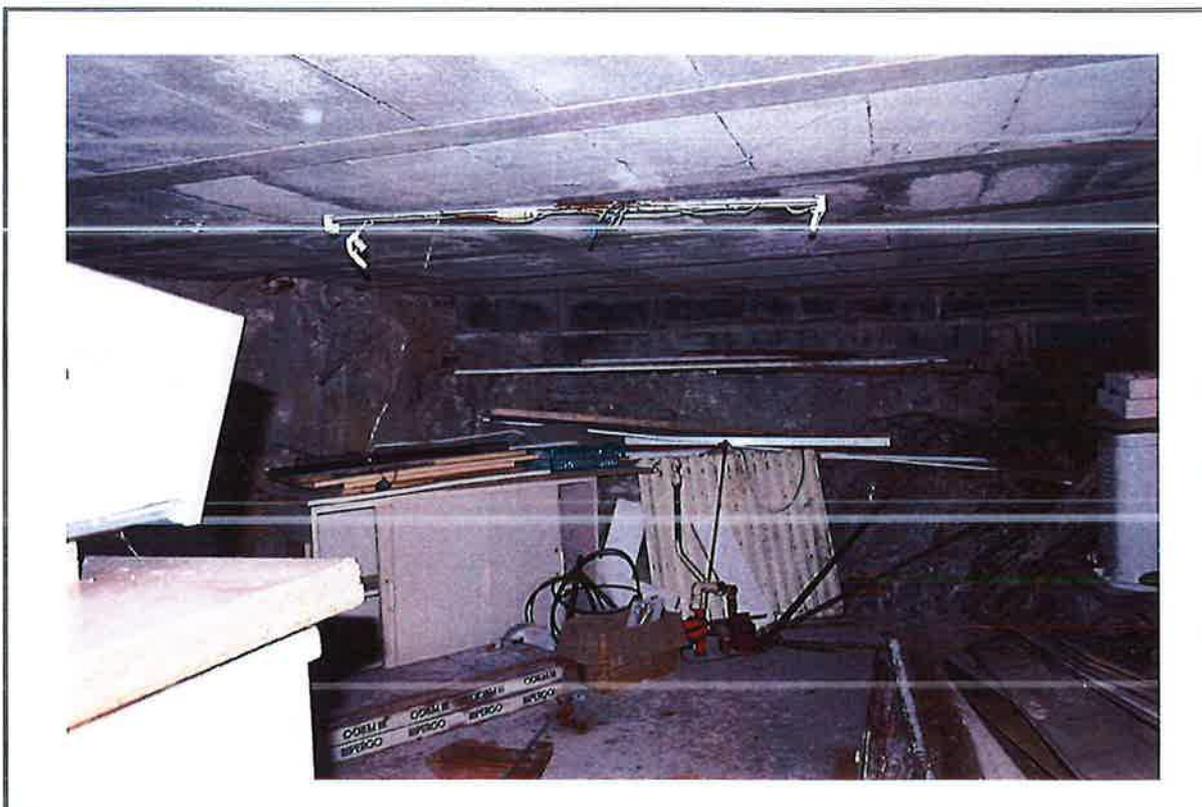
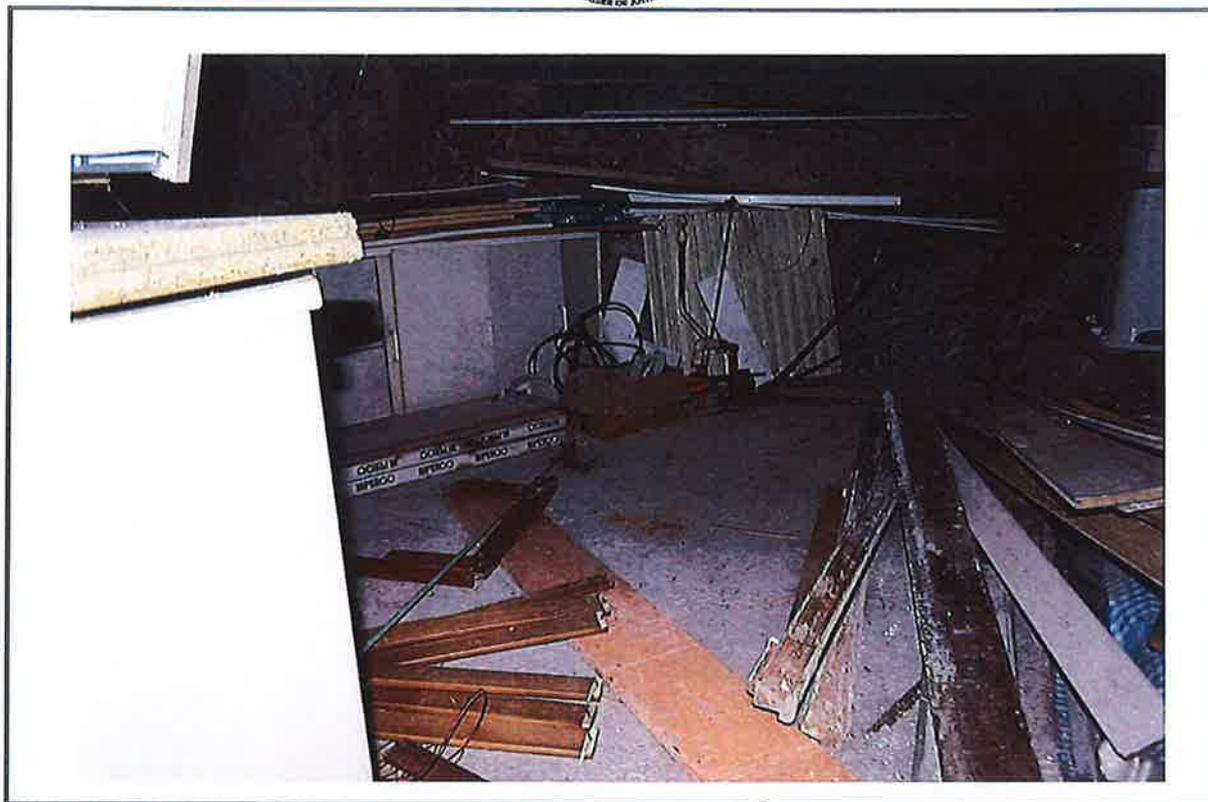
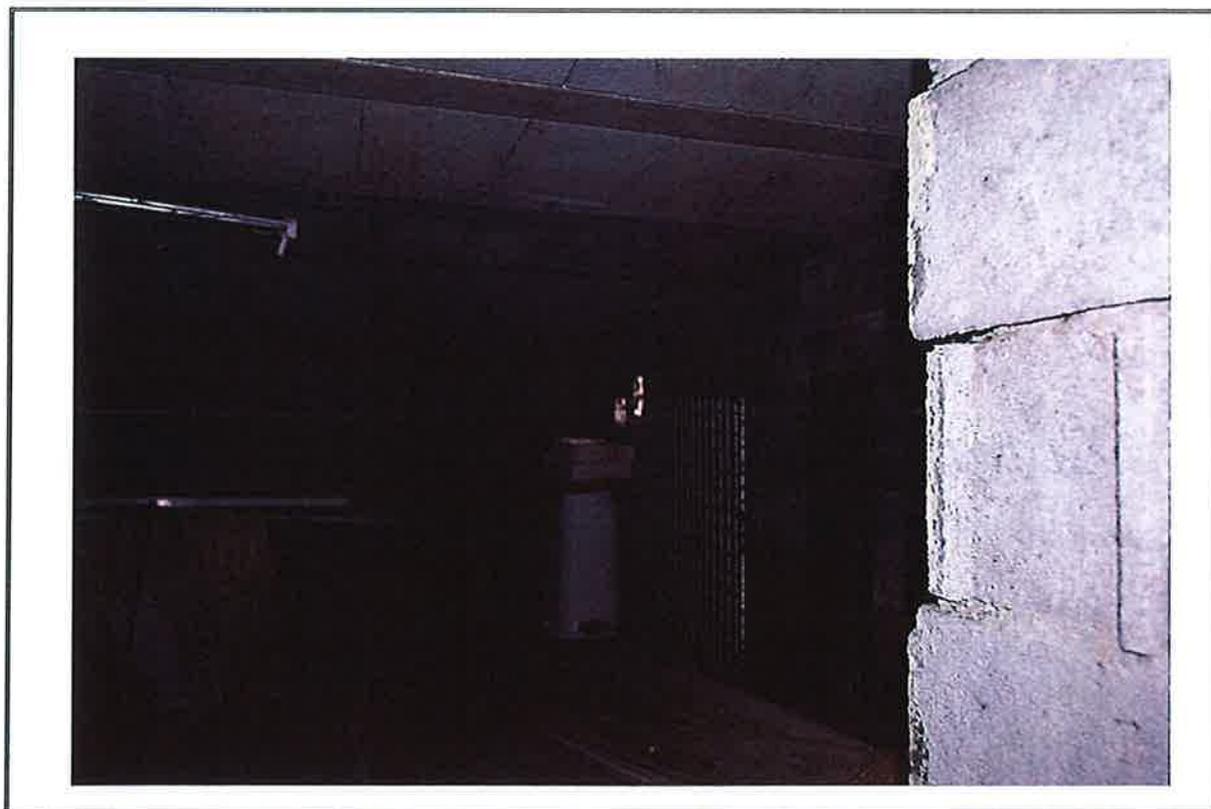
Plafond : mocllons jointoyés sur sol dalles ciment. **(Voir photos n°54 à 58)**

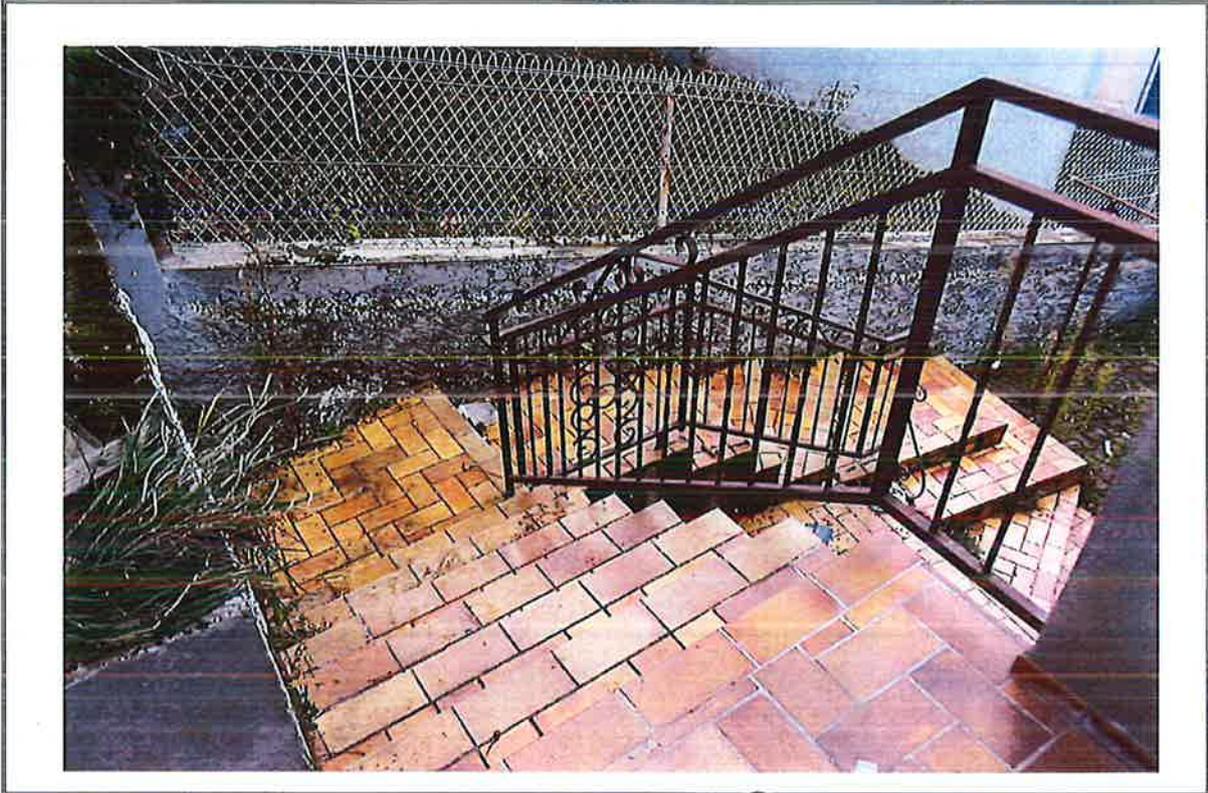
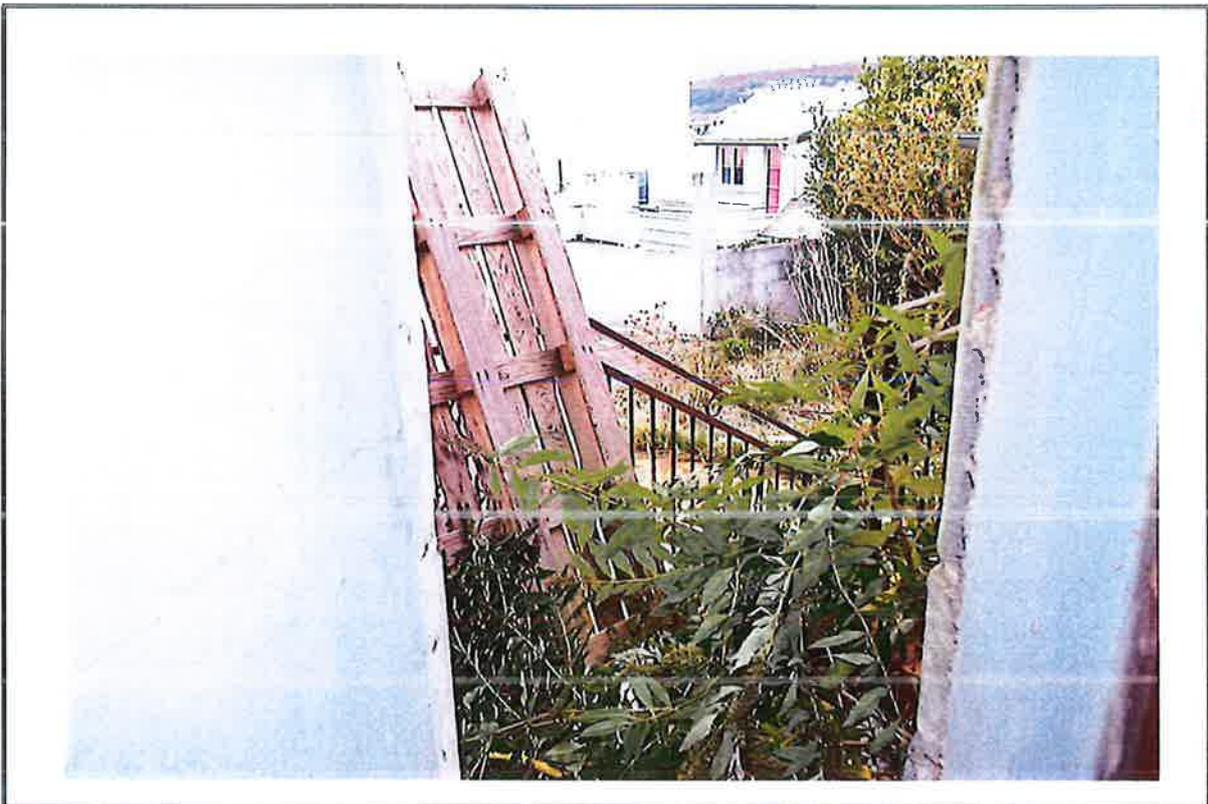
Accessible depuis les escaliers implantés côté Sud-ouest (**voir photo n°59 et 60**) ou par les escaliers situés côté Sud-est.
