## PROCES-VERBAL DE CONSTAT

**PROCES-VERBAL DESCRIPTIF**

**L'AN DEUX MILLE VINGT-DEUX et le DIX SEPT OCTOBRE**

Certifie m'être rendu ce jour, 3 Petite rue Rouy 65100 LOURDES

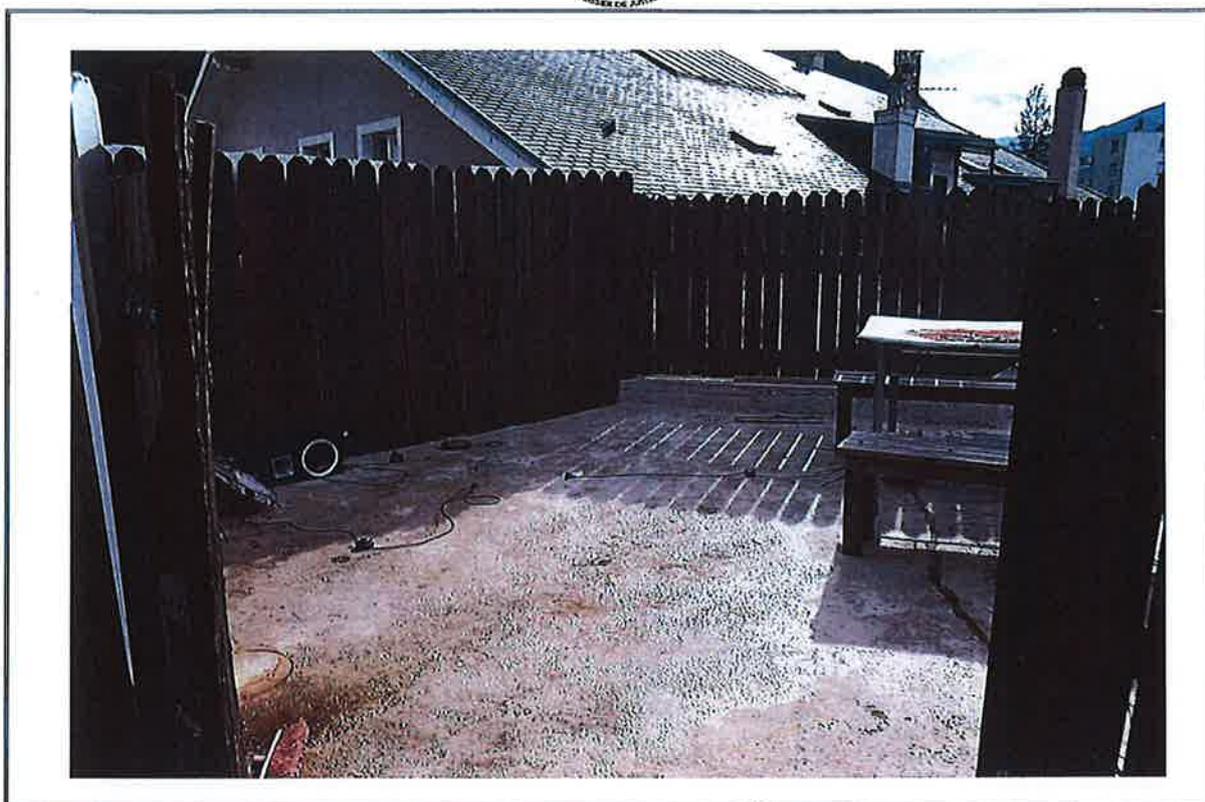
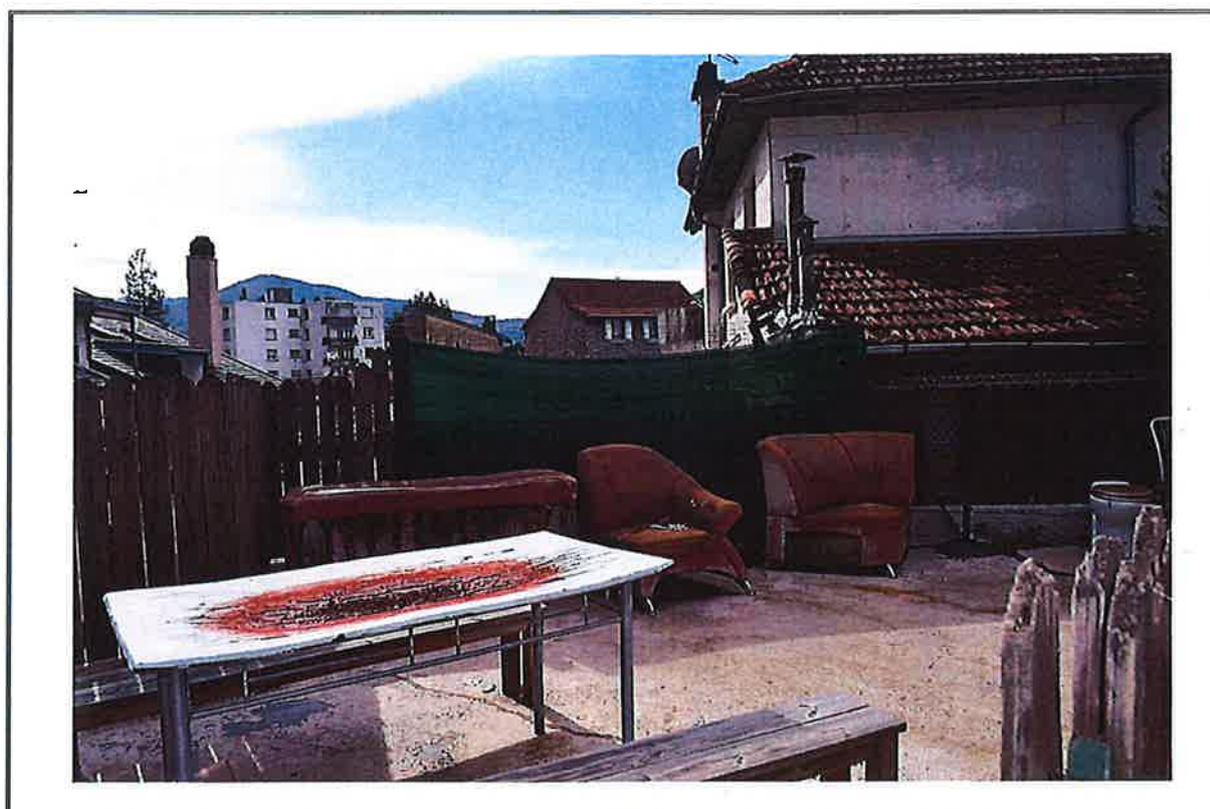
Cette pièce comprend, en partie supérieure, un aménagement terrasse. **(Voir photos n°61 et 62)**

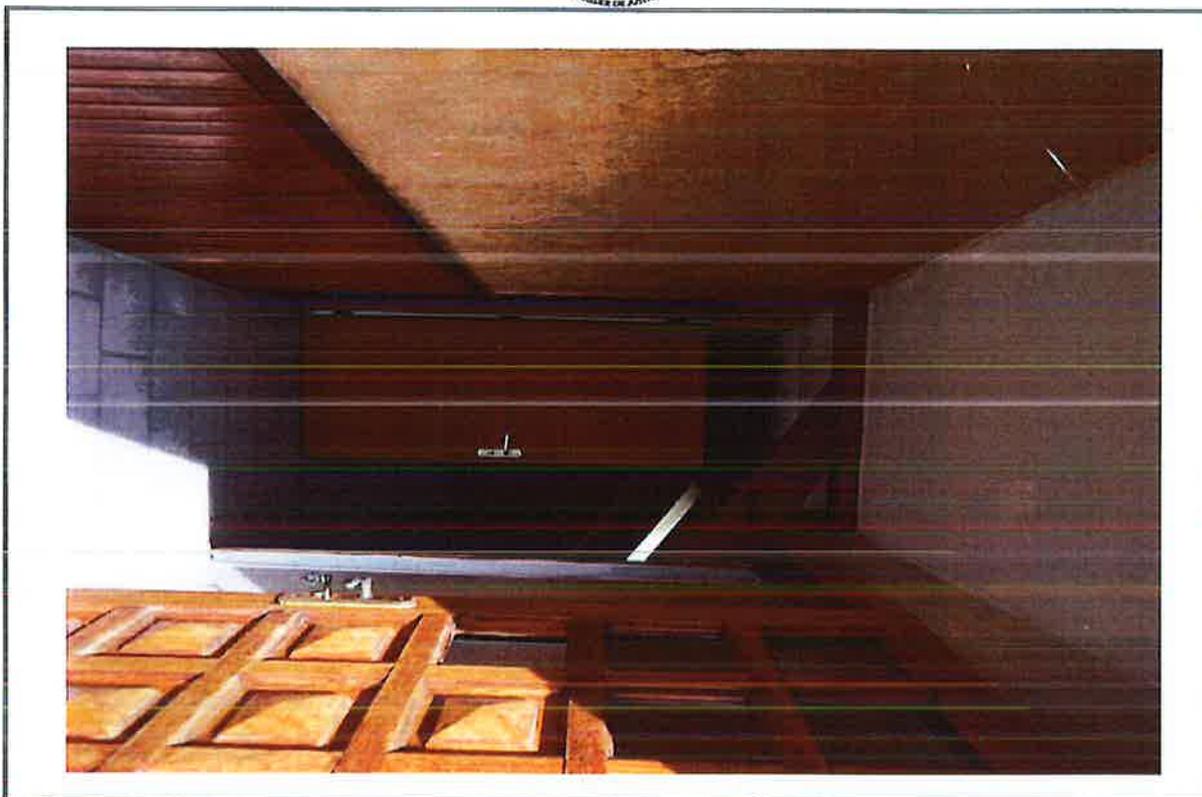
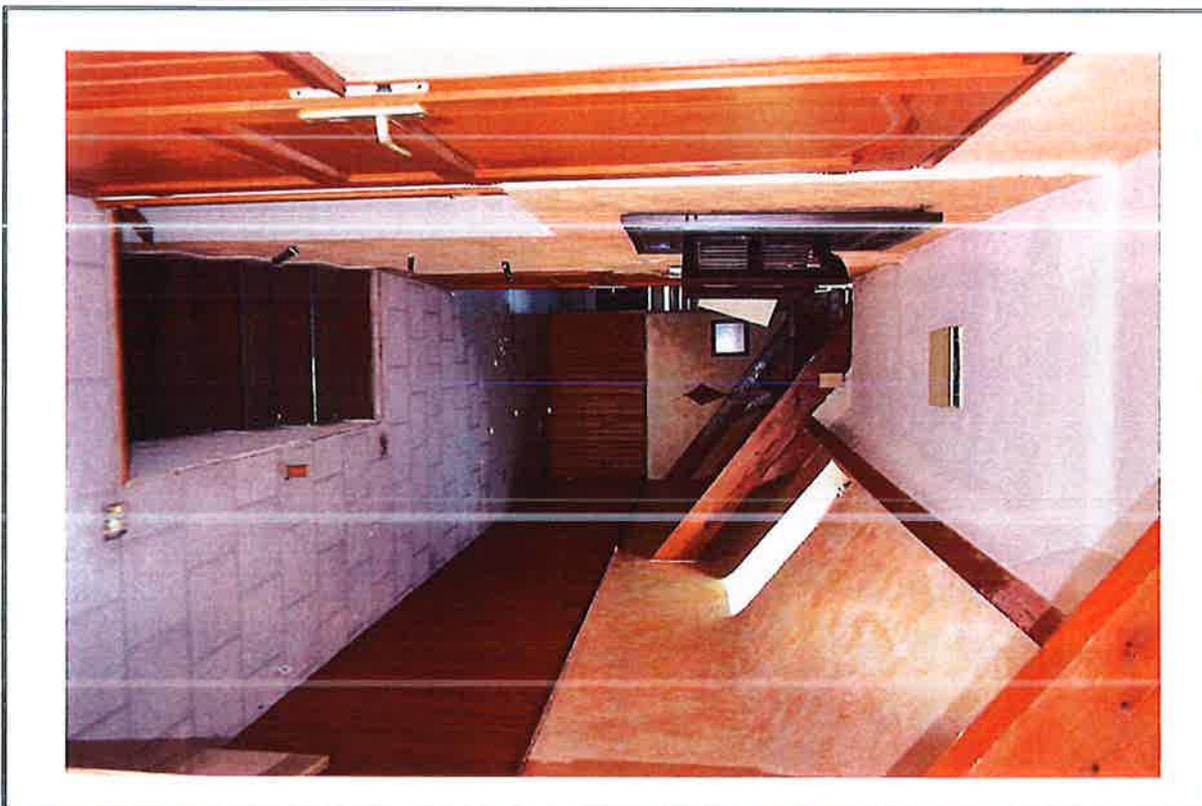
Le couloir comprend un badigeon au plafond, des murs recouverts d'enduit avec habillage lambris bois en partie basse. **(Voir photos n°63 et 64)**

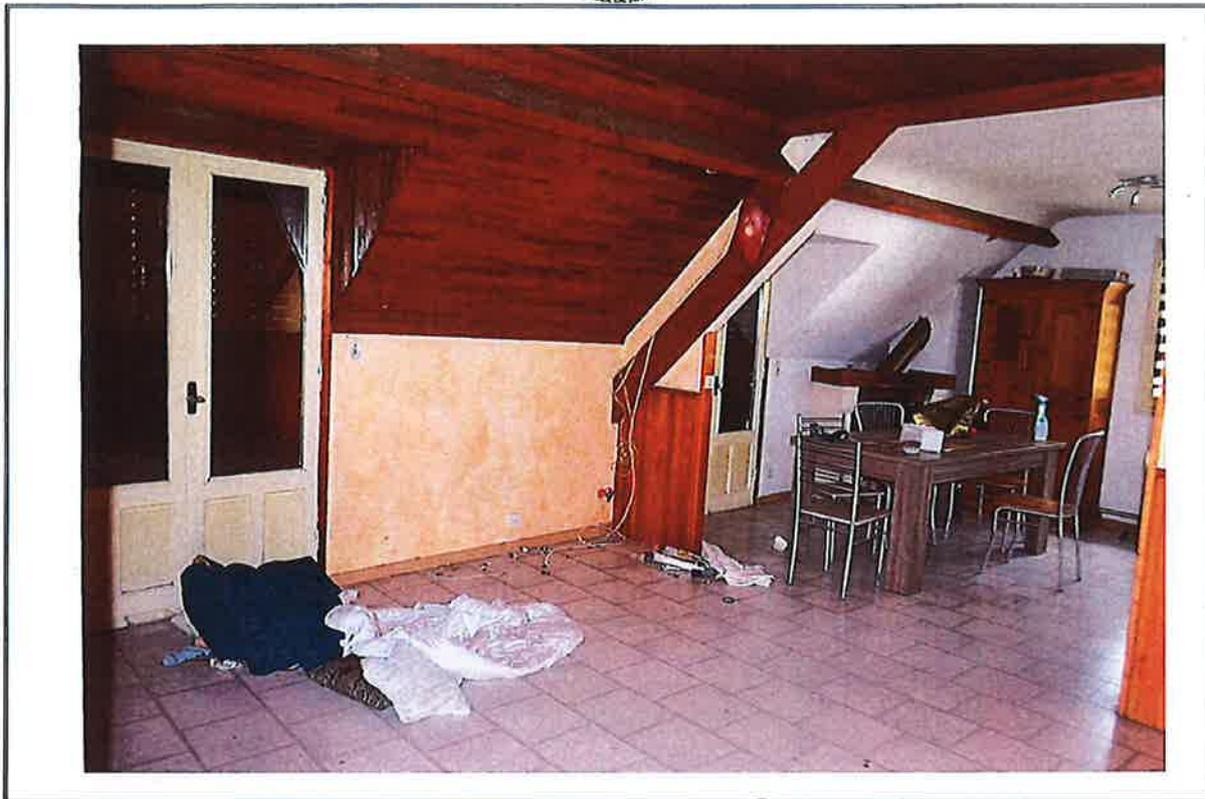
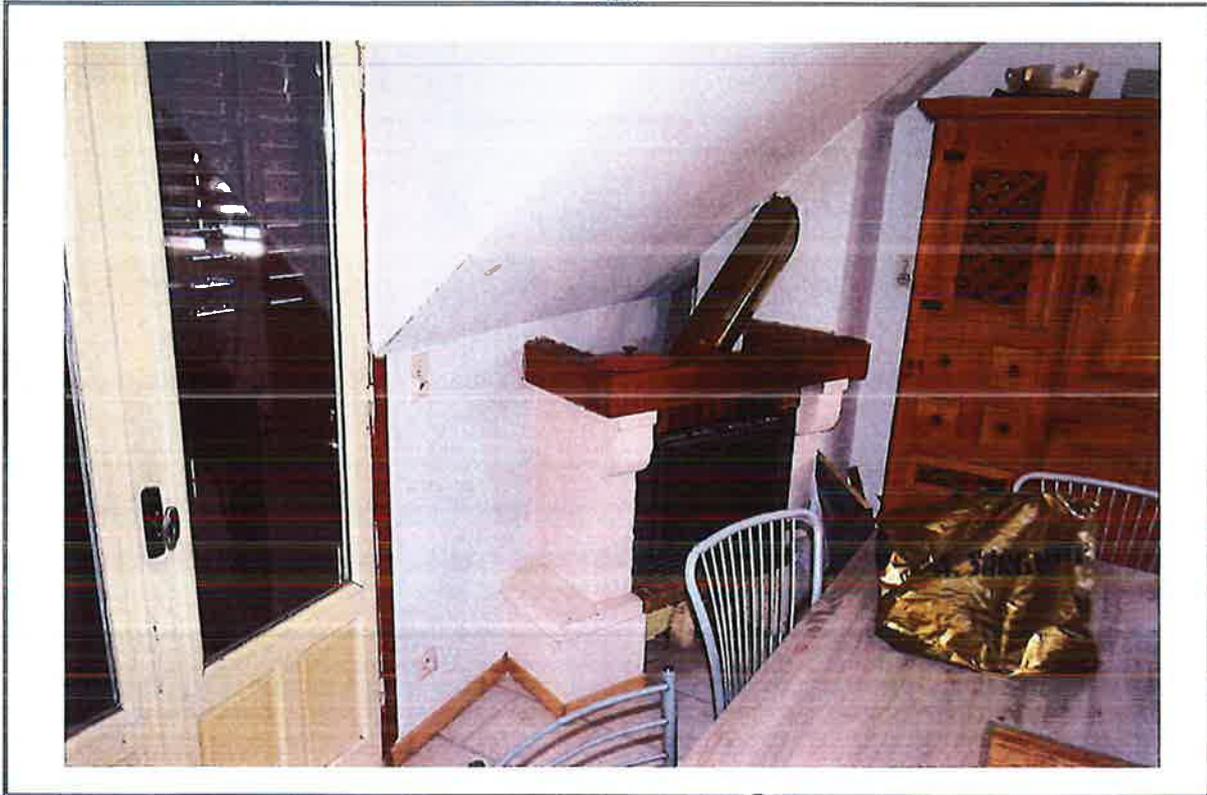
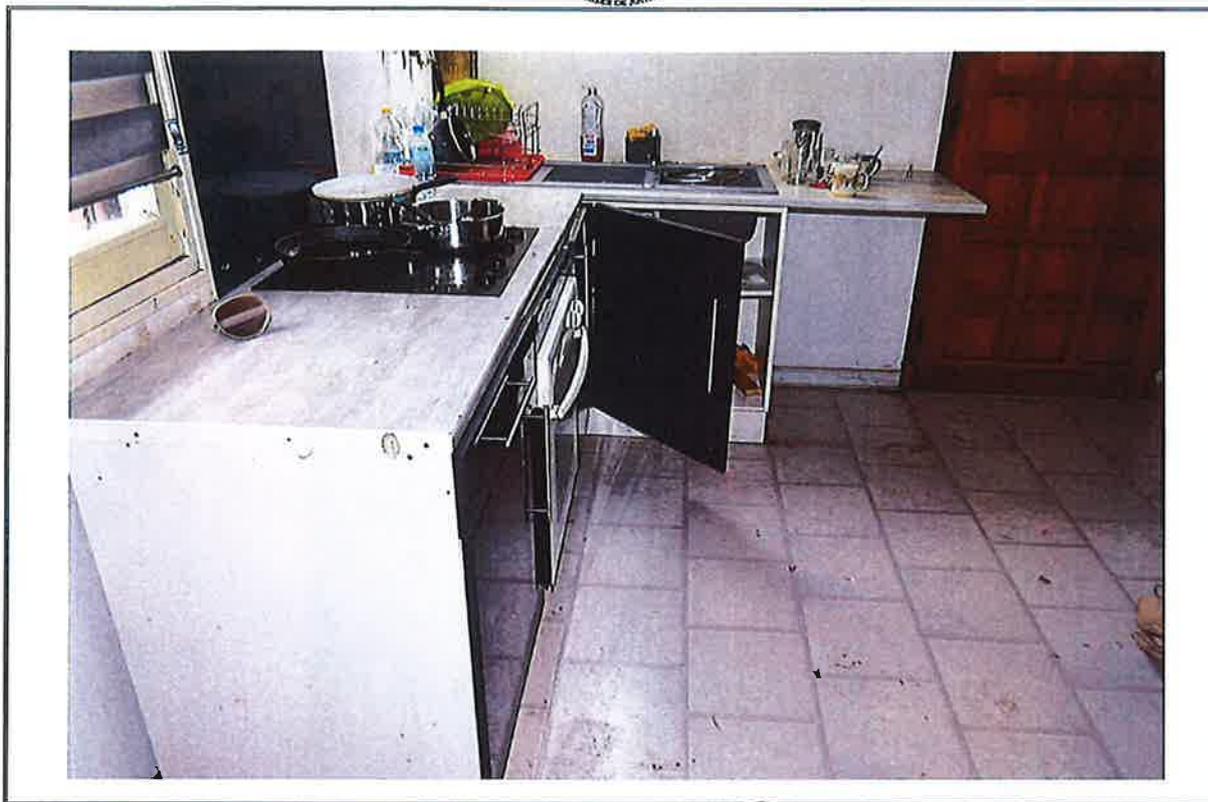
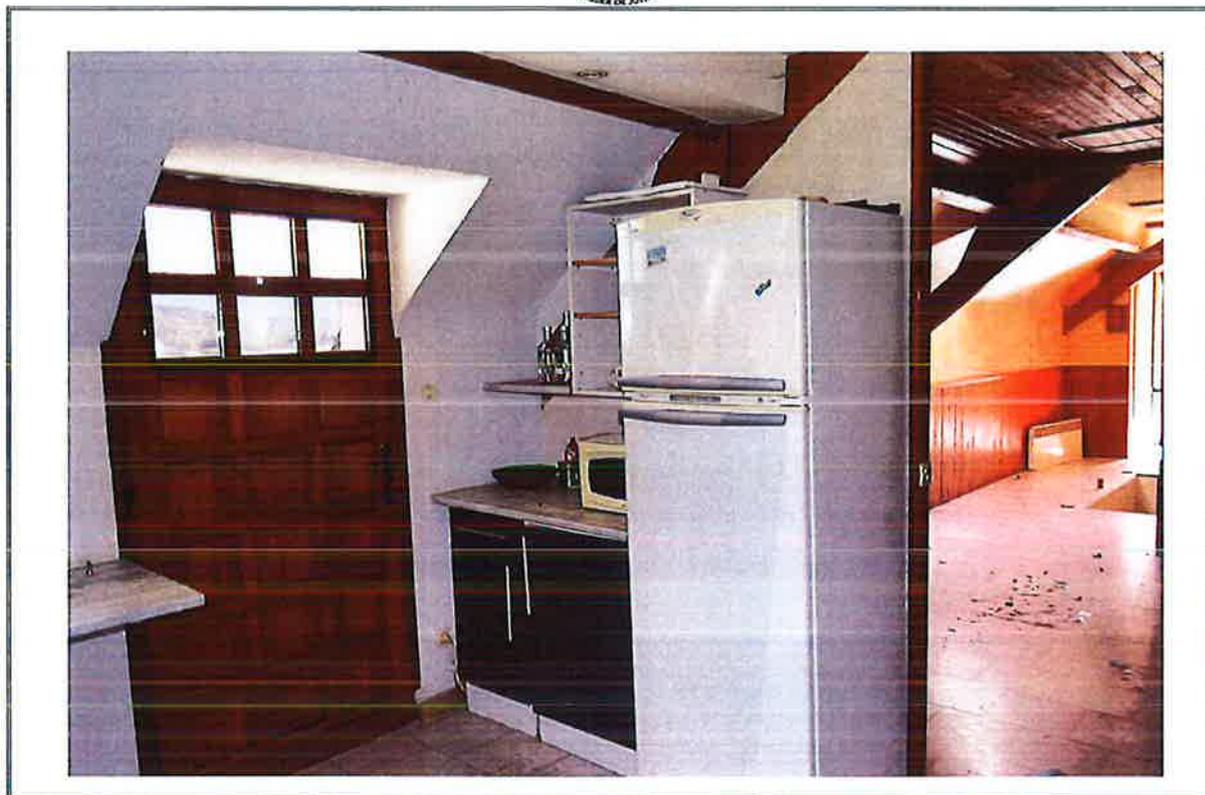
Sol recouvert de dalflex marqué par de nombreux impacts. **(Voir photos n°65 à 72)**

Le plan de travail est constitué de bois reconstitué avec placage très abîmé, plaque de cuisson et four également dégradés tout comme la hotte aspirante.

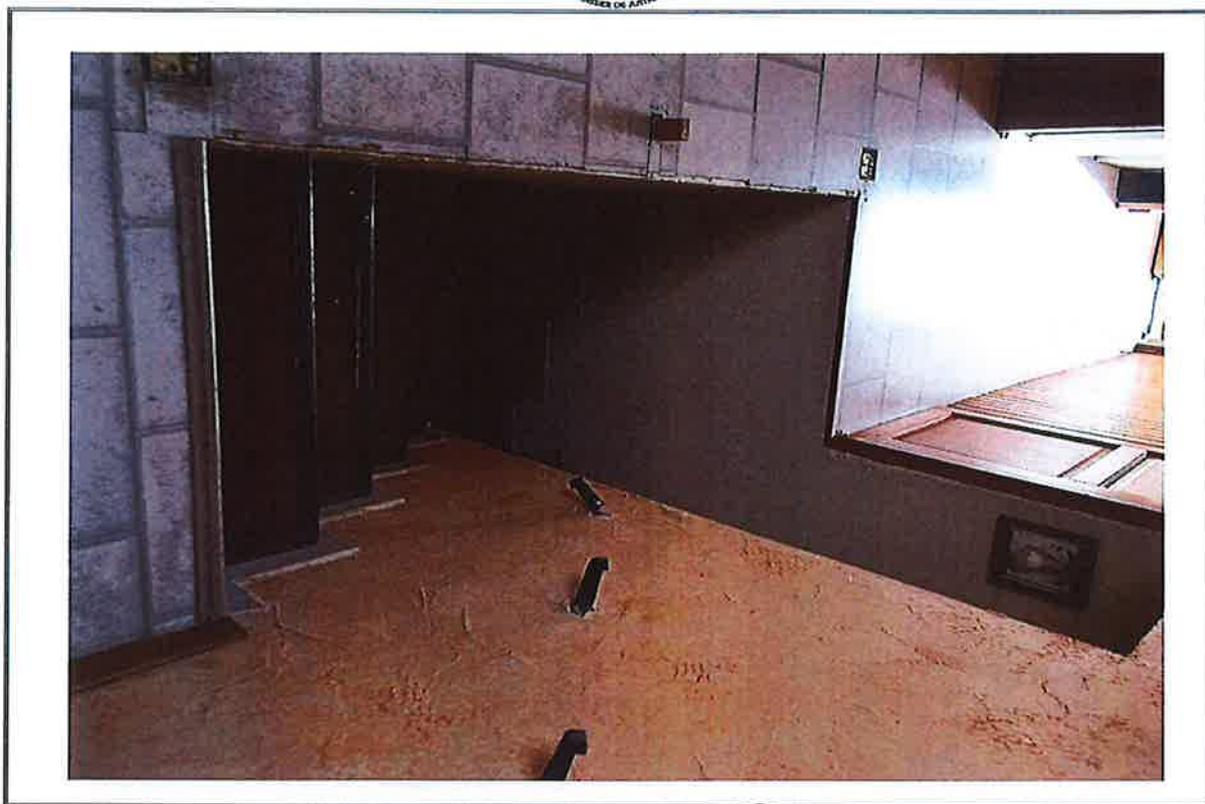
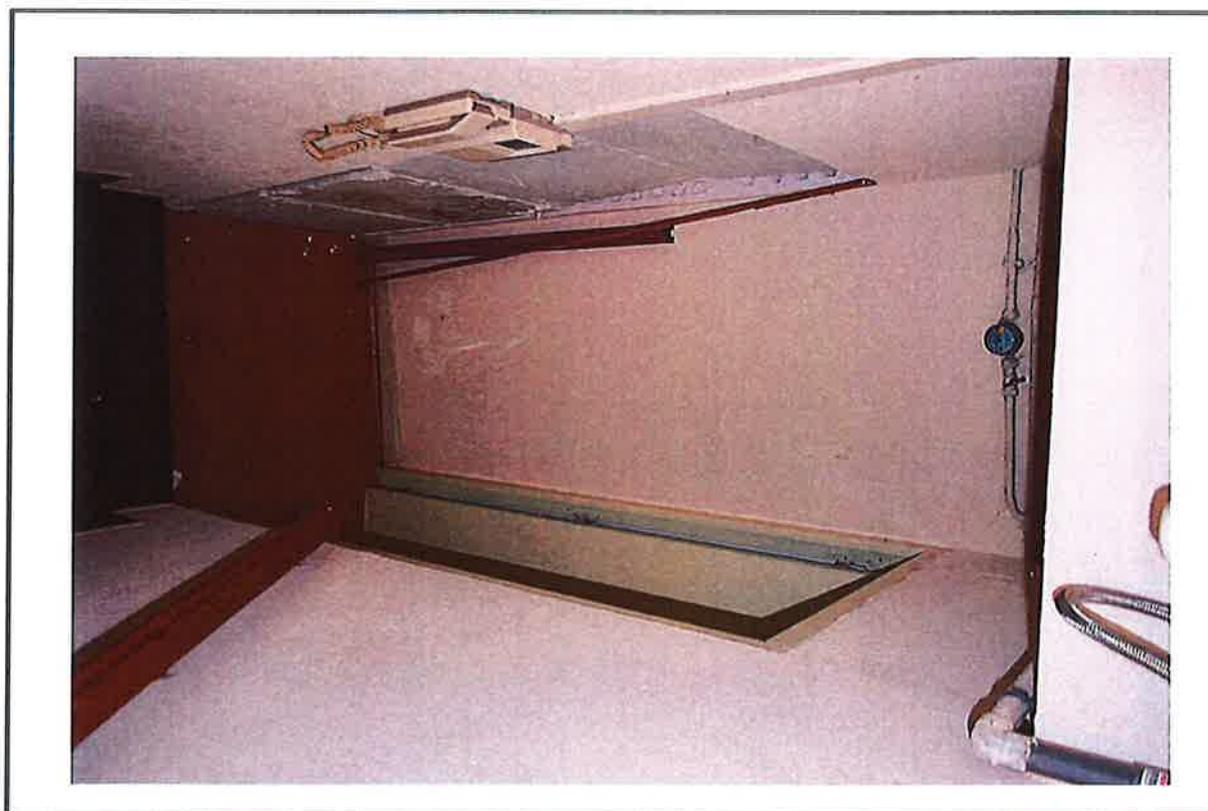
En contrebas des escaliers, se trouve une chambre à coucher. (**Voir photos n°73 et 74**)

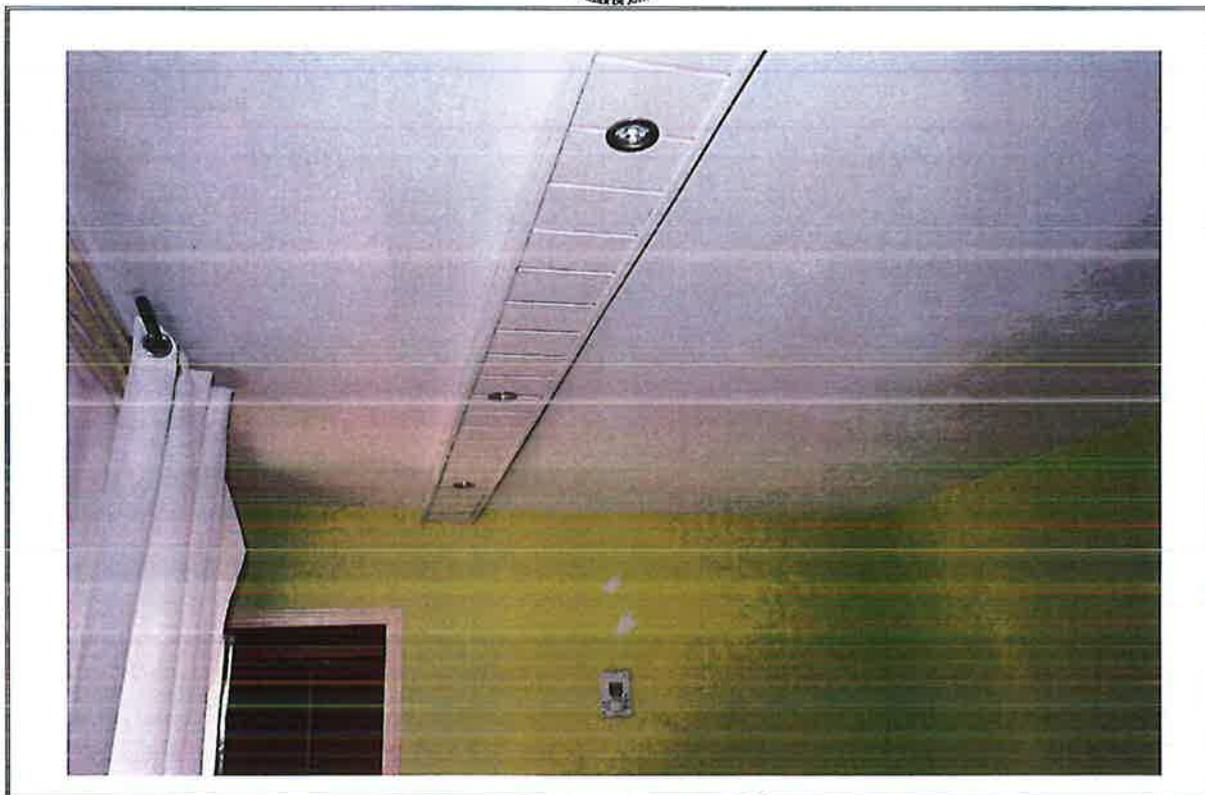
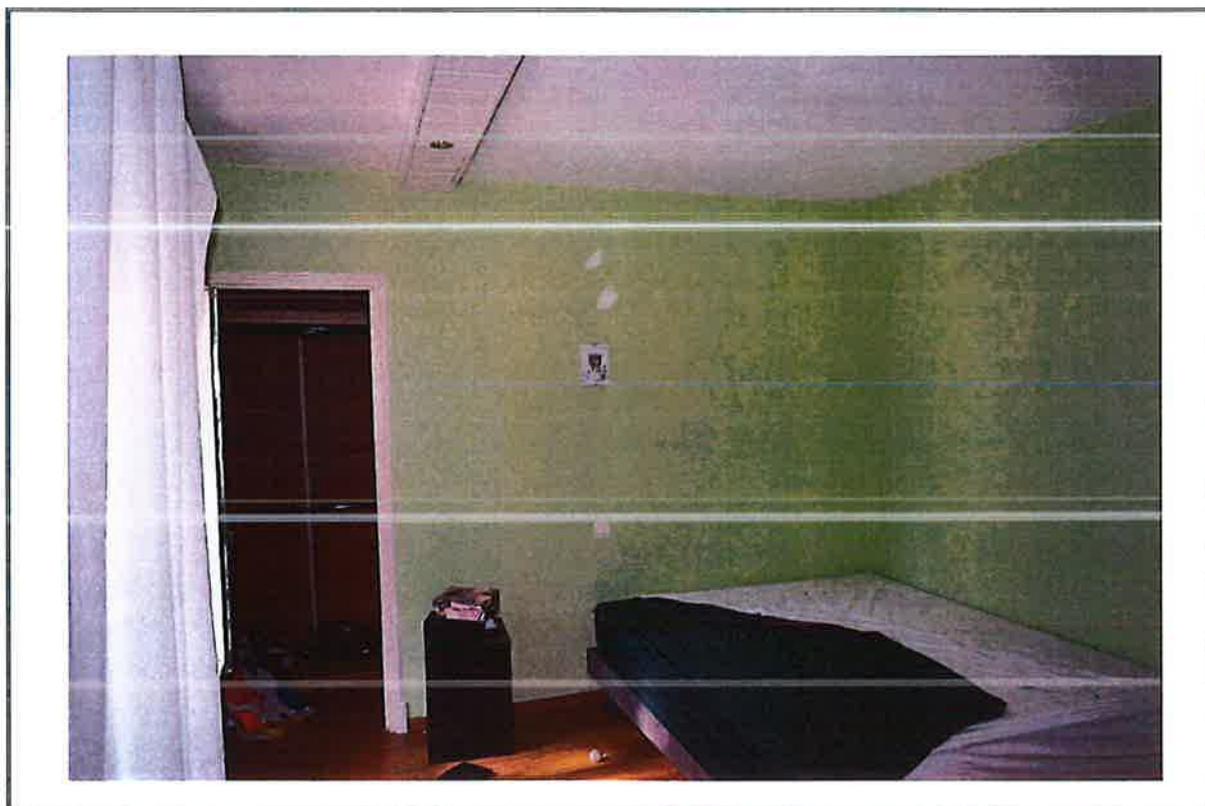
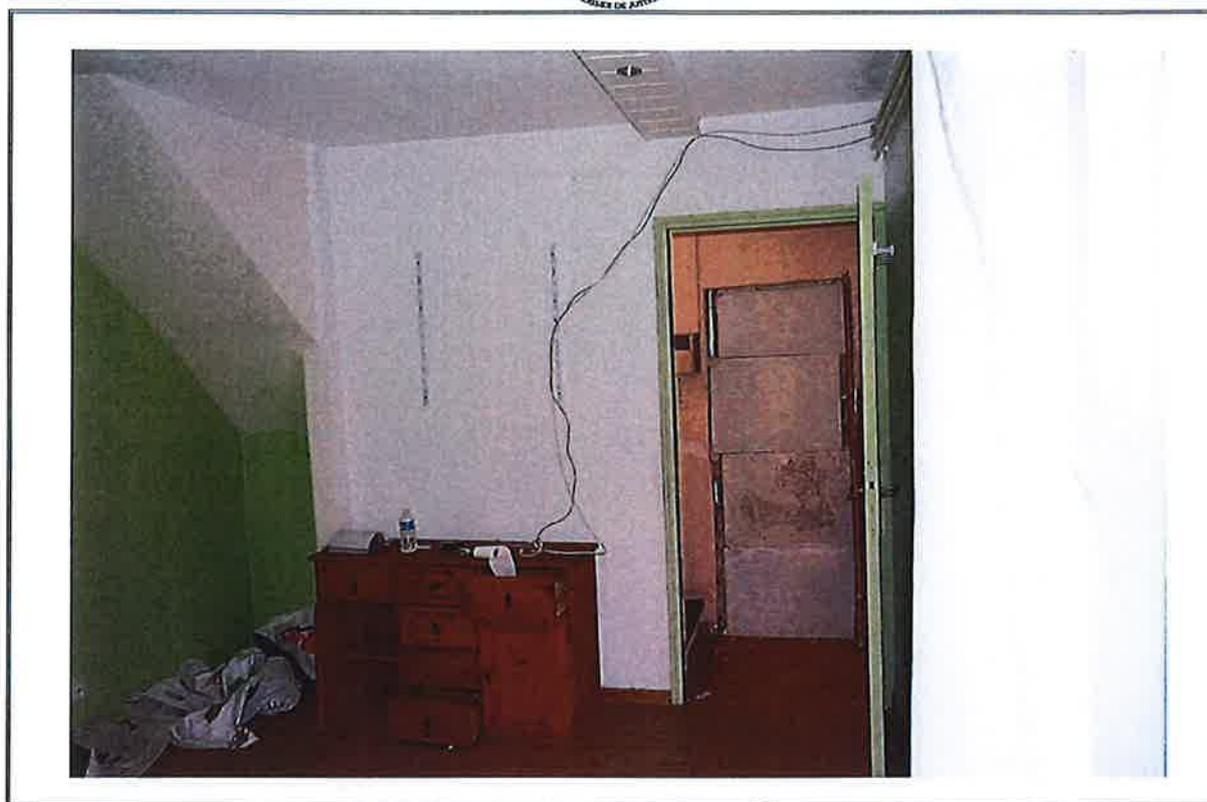
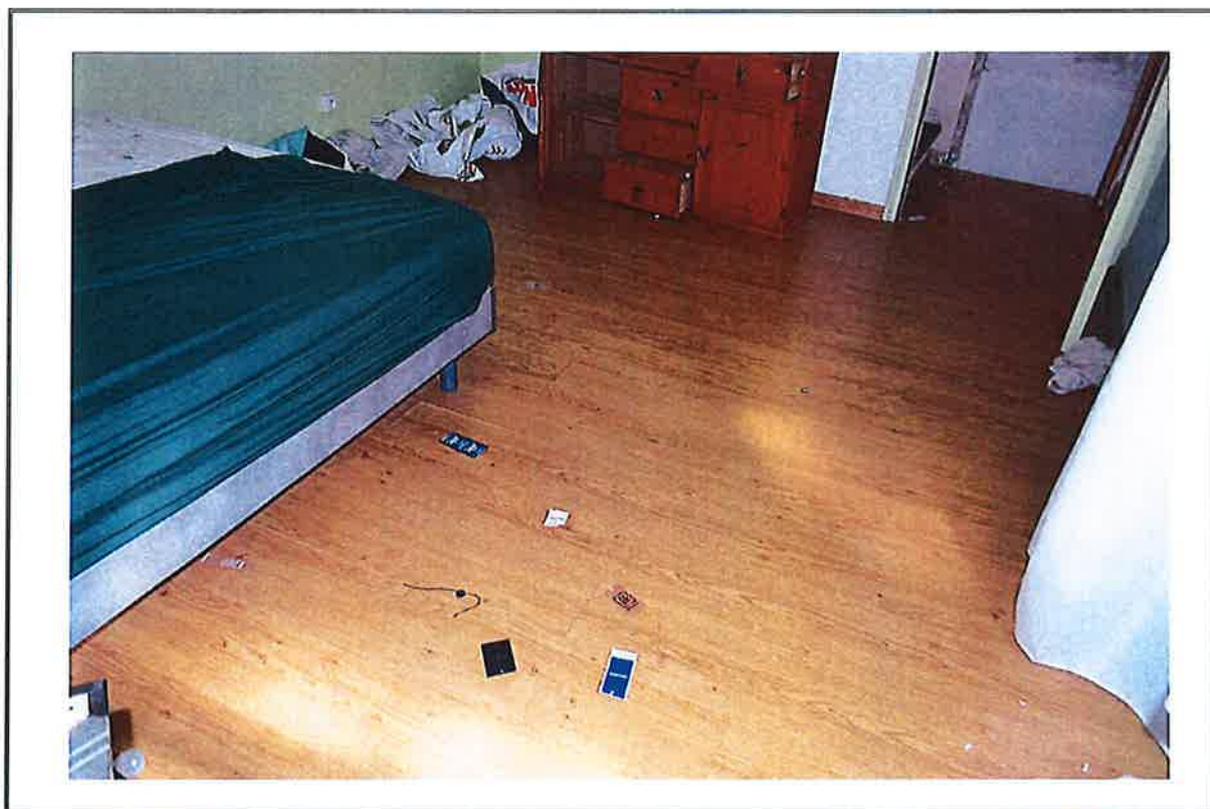
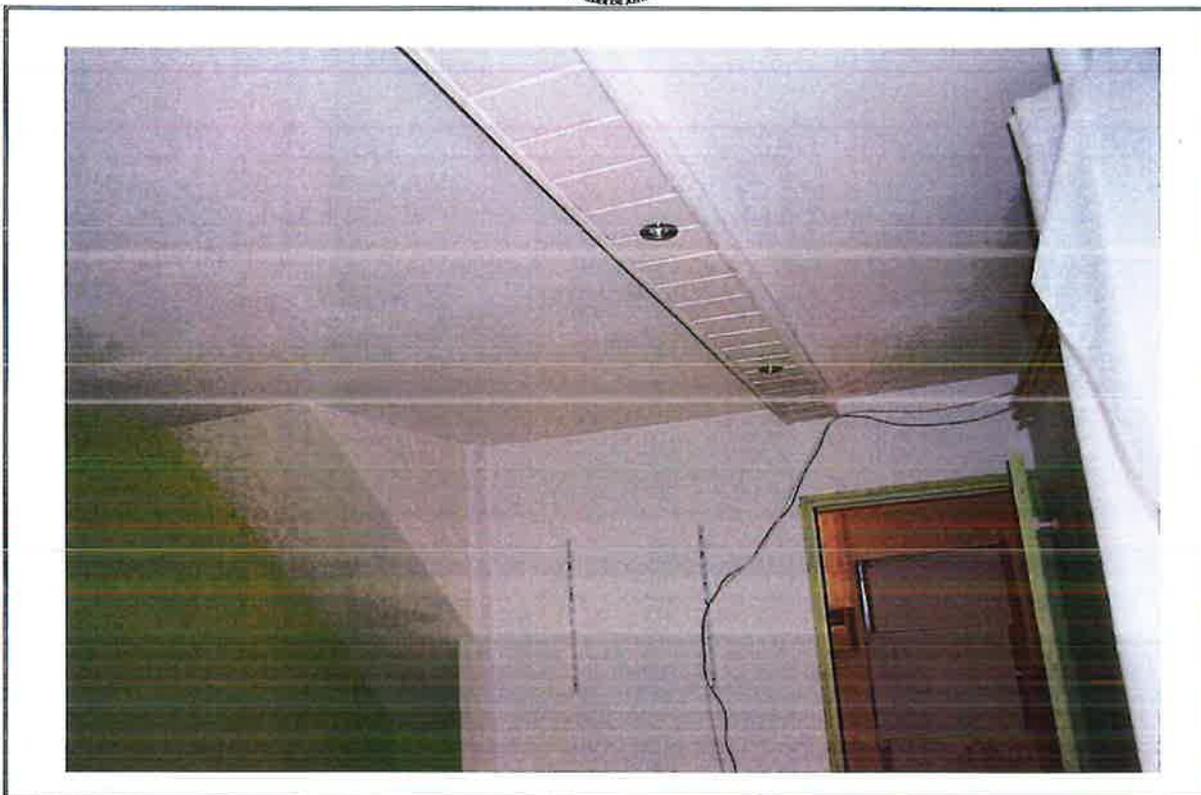
Cette chambre est coiffée par un badigeon au plafond, murs recouverts de peinture sur sol parquet flottant. (**Voir photos n°75 à 79**)

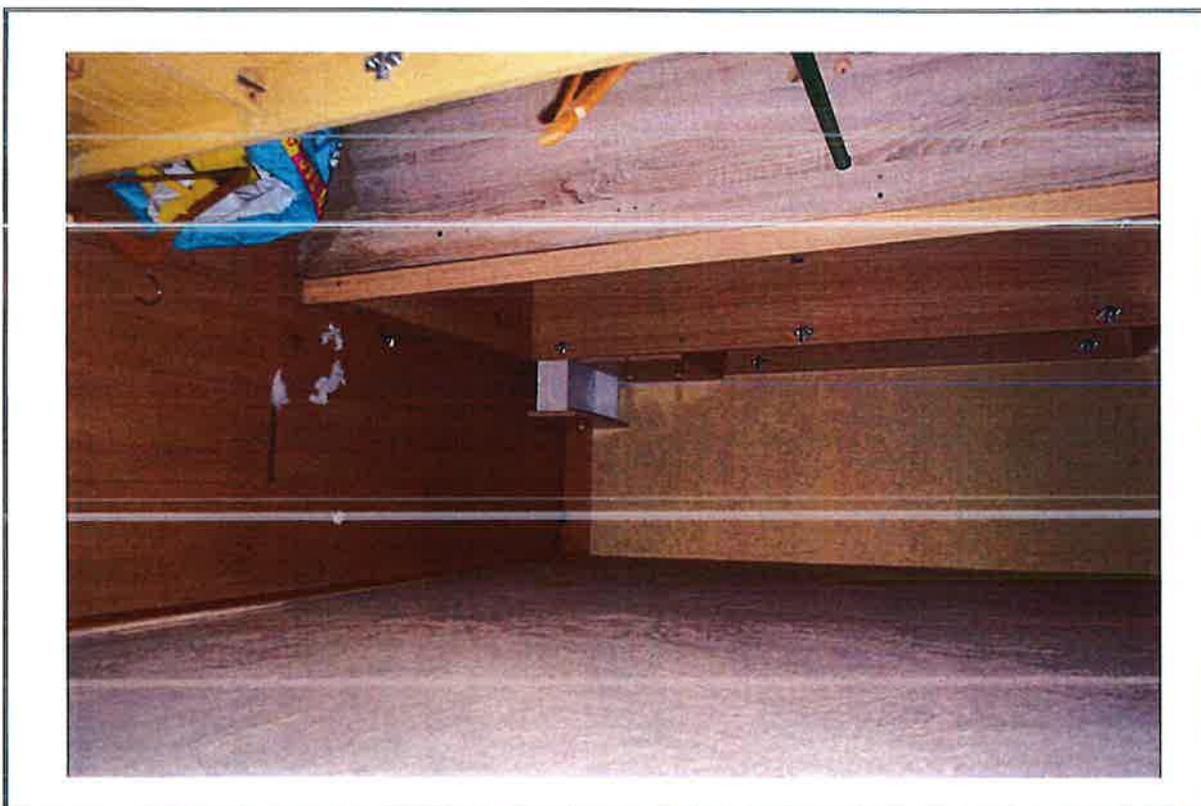
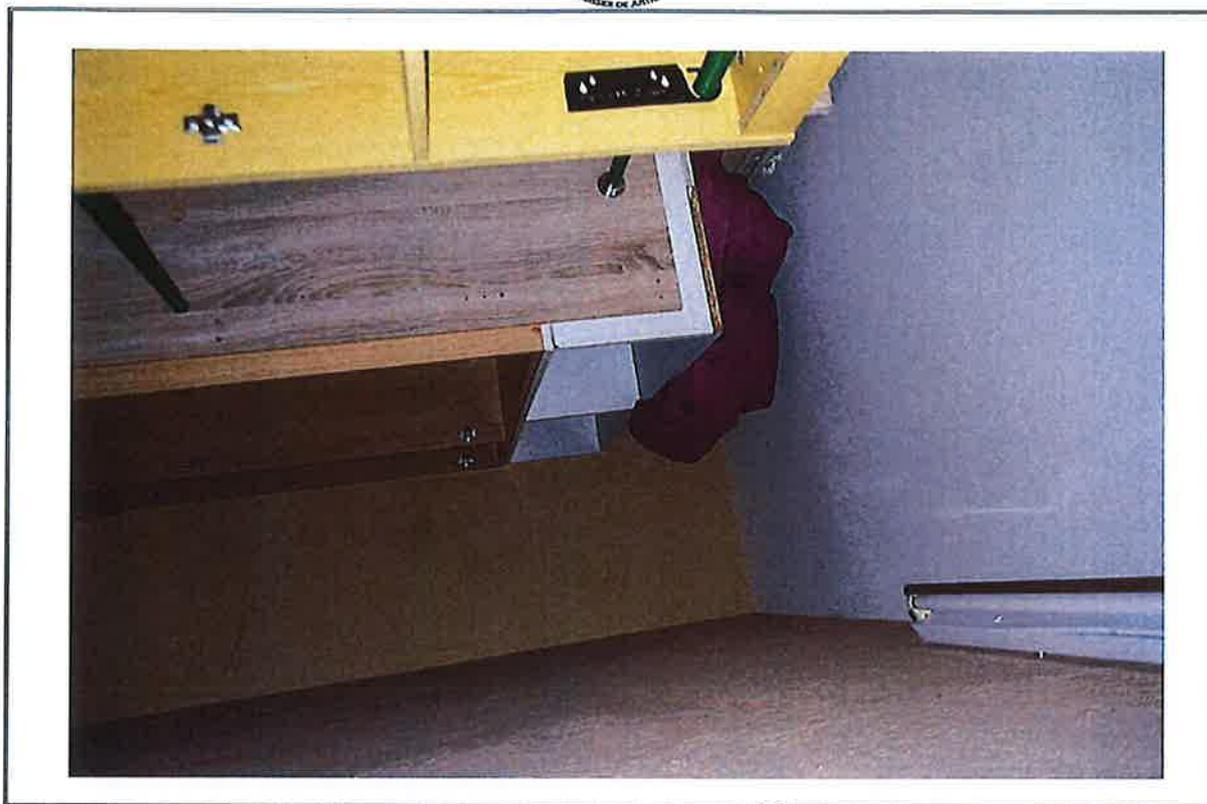
En limite Nord, se trouve un dressing de forme rectangulaire. (**Voir photos n°80 et 81**)

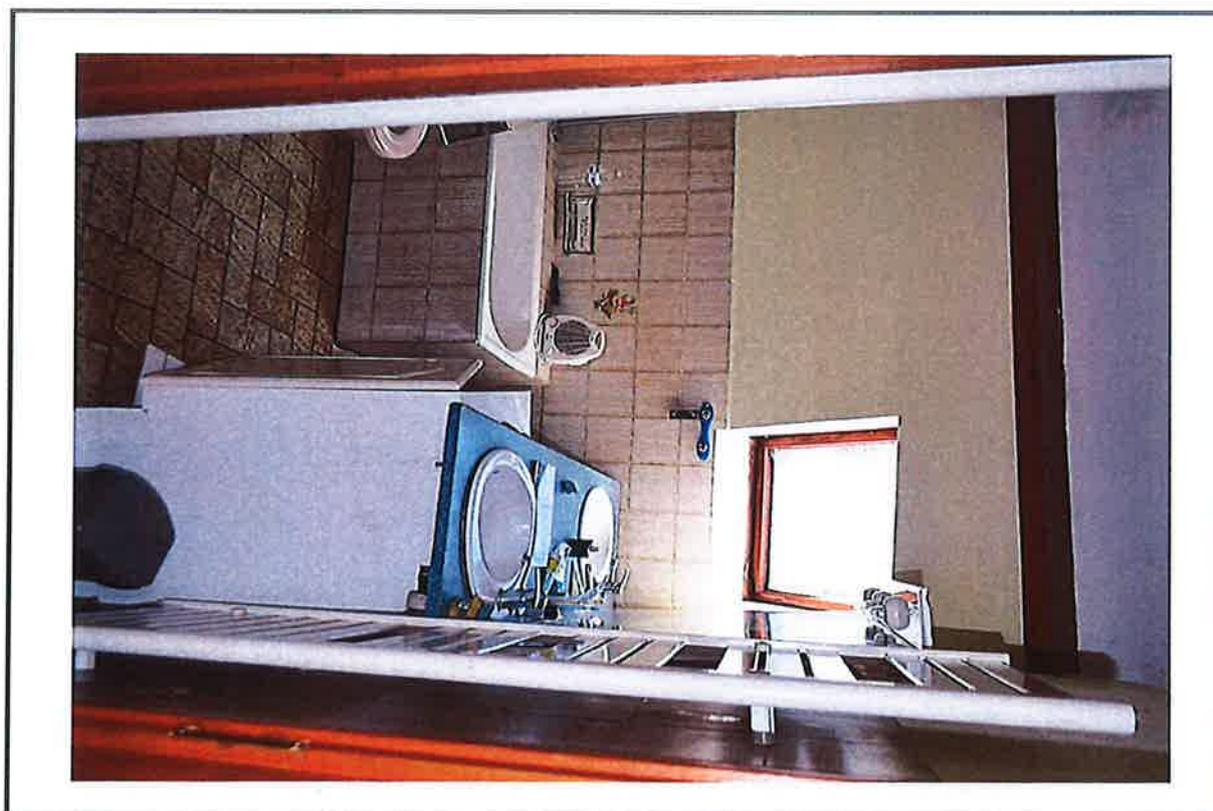
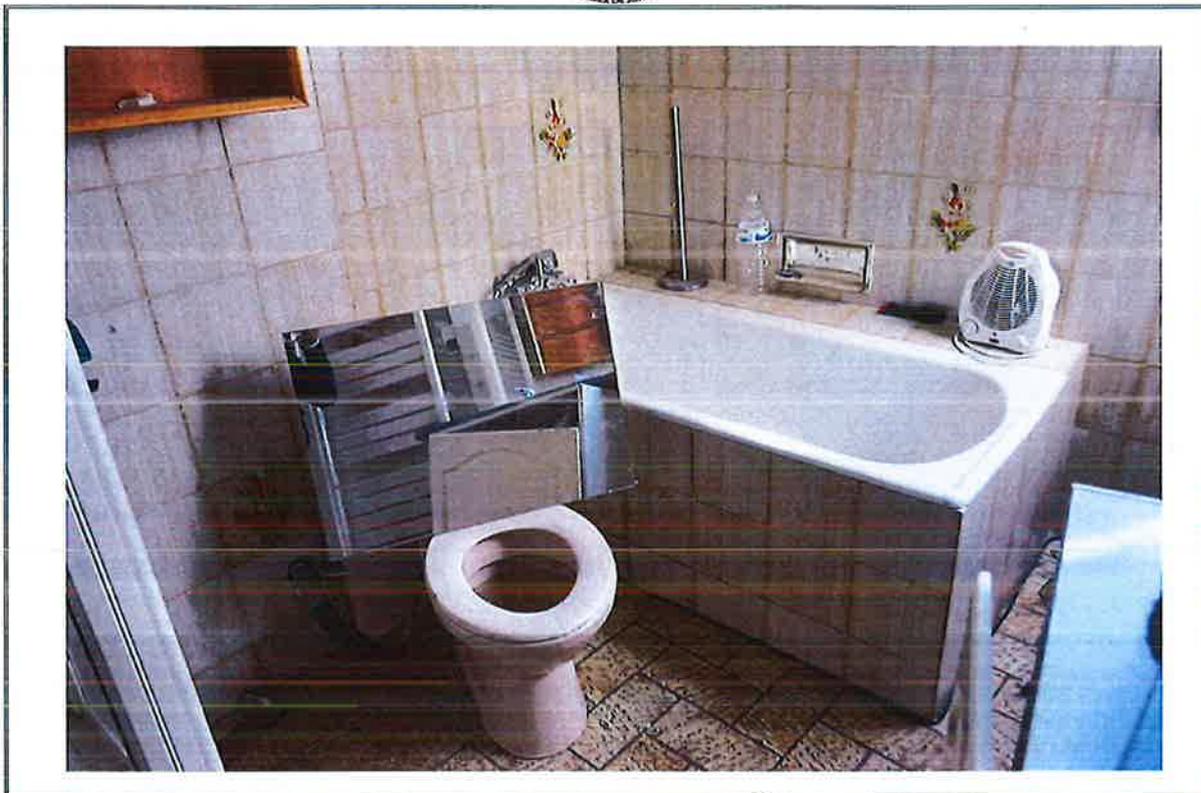
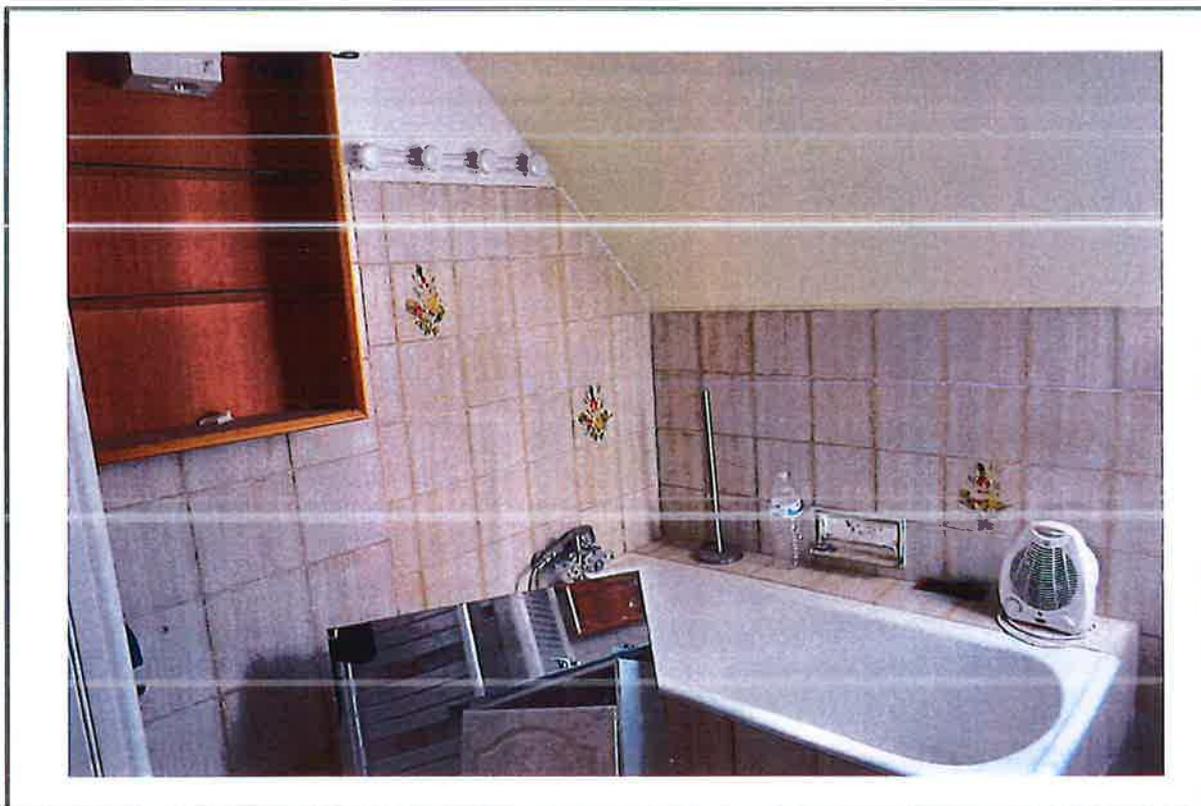
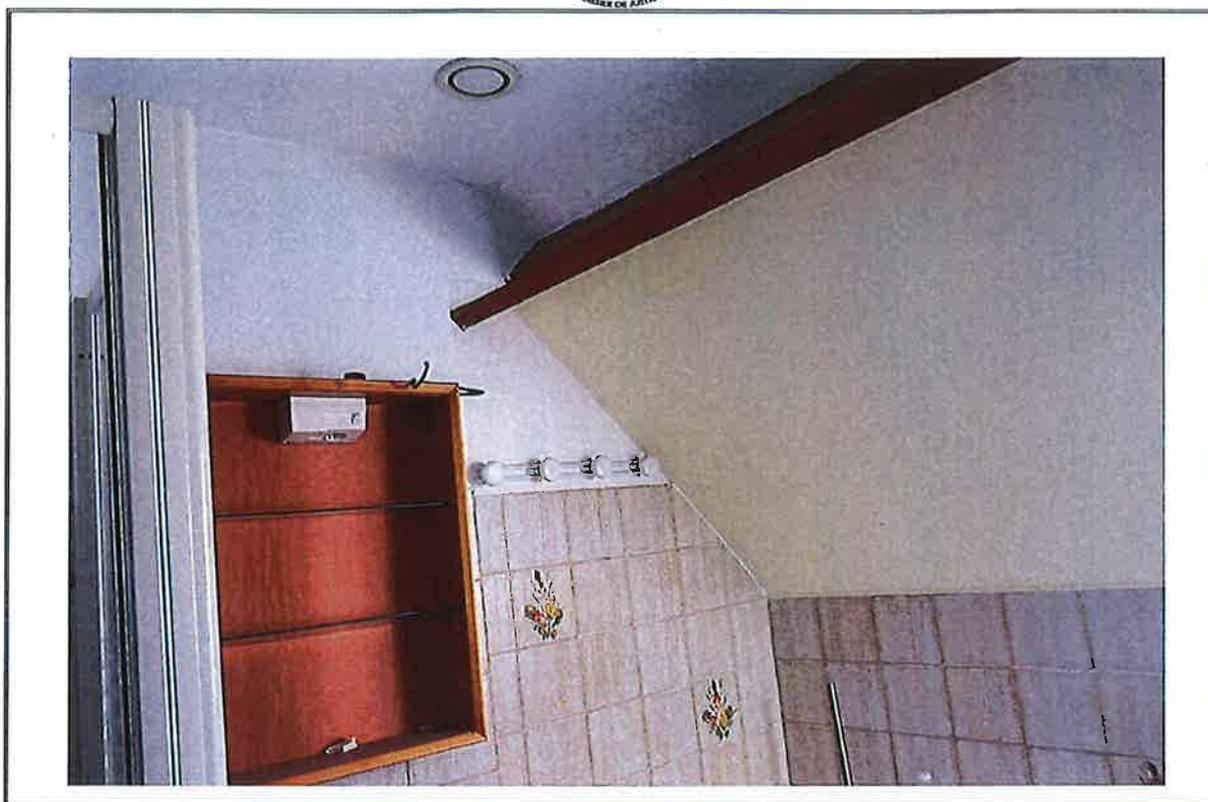
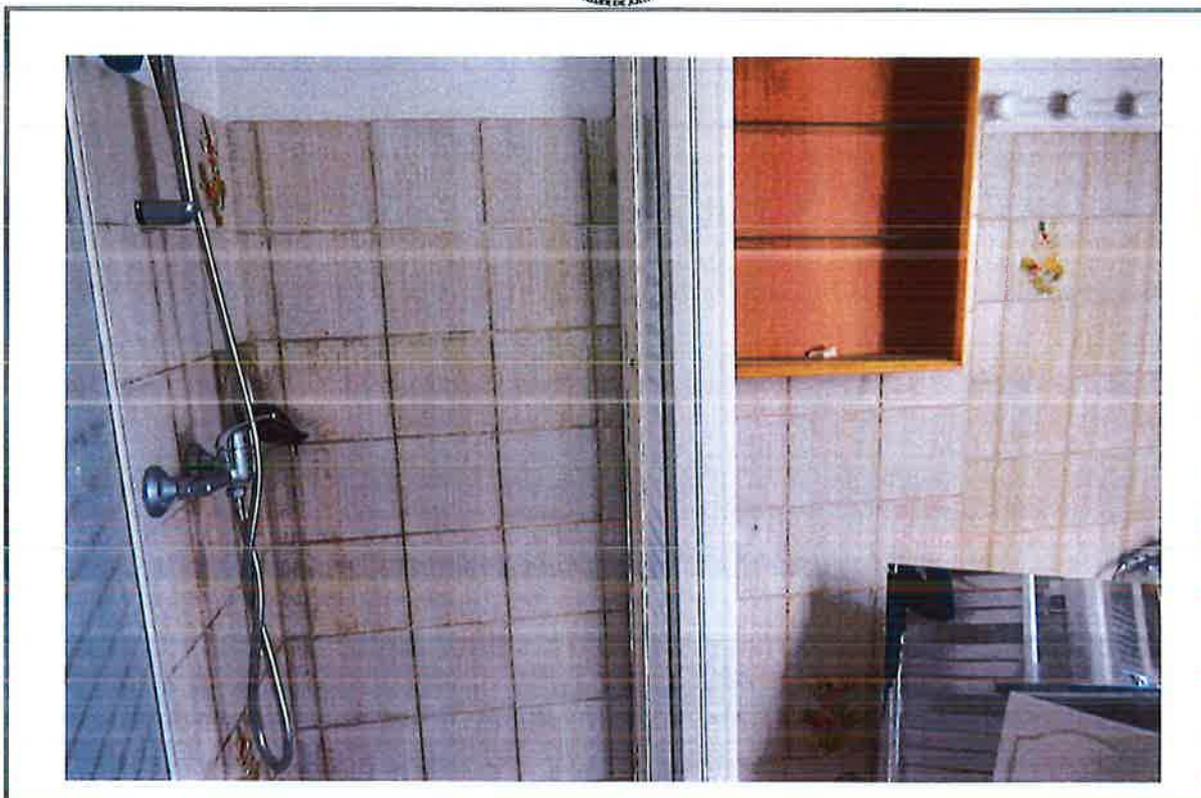
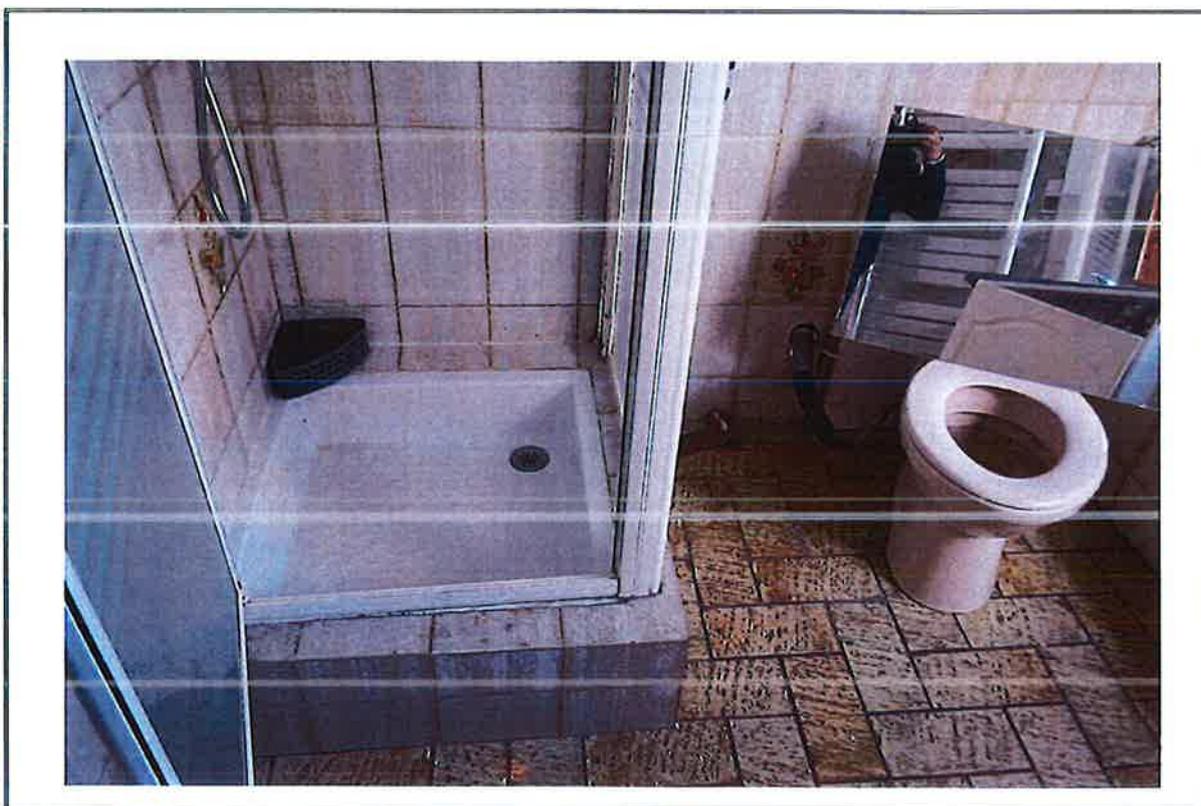
Côté Ouest, se trouve une baignoire alimentée en eau par robinet eau chaude et eau froide dont les joints sont corrodés.

Le bac douche comprend un flexible, pommeau avec robinet mitigeur. Les joints sont corrodés. Le carrelage est sale.

Présence d'un sèche-serviettes contre le mur Nord. (**Voir photos n°82 à 88**).
