## PROCES-VERBAL DE CONSTAT

**PROCES-VERBAL DESCRIPTIF**

**L'AN DEUX MILLE VINGT-DEUX et le DIX SEPT OCTOBRE**

Certifie m'être rendu ce jour, 3 Petite rue Rouy 65100 LOURDES

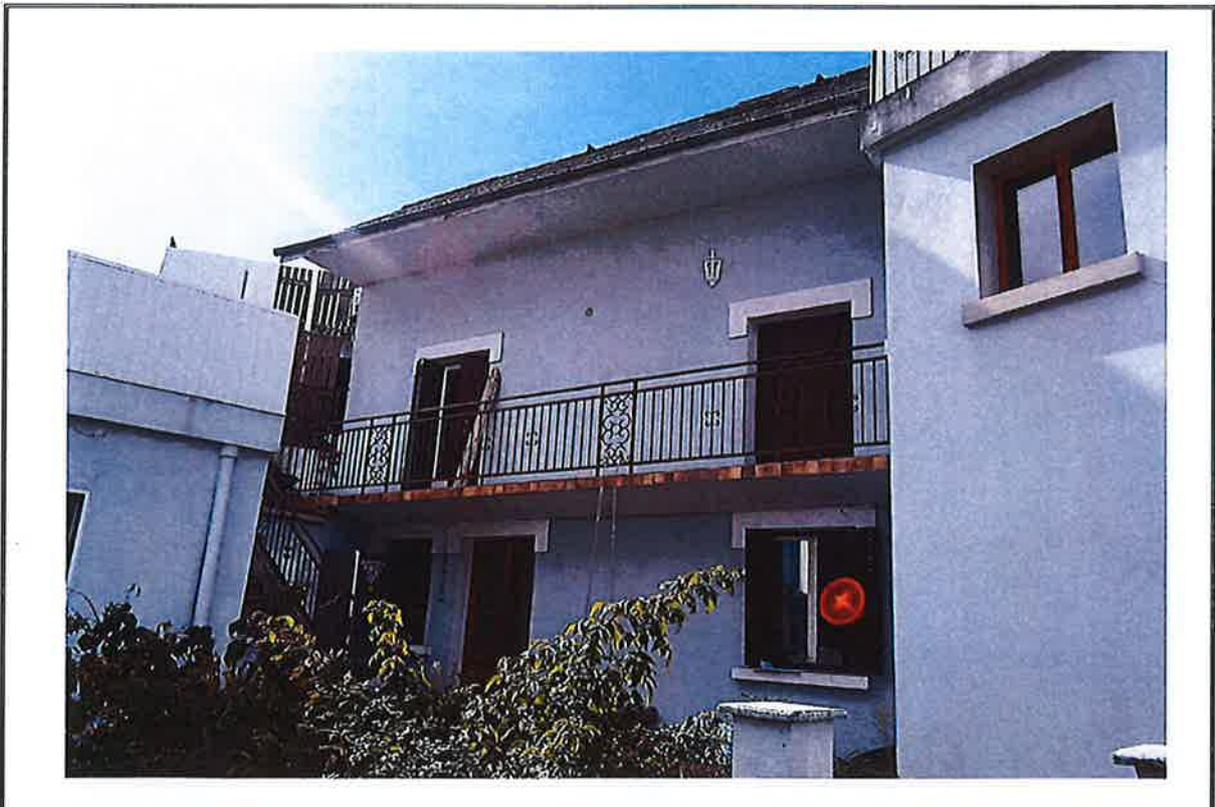
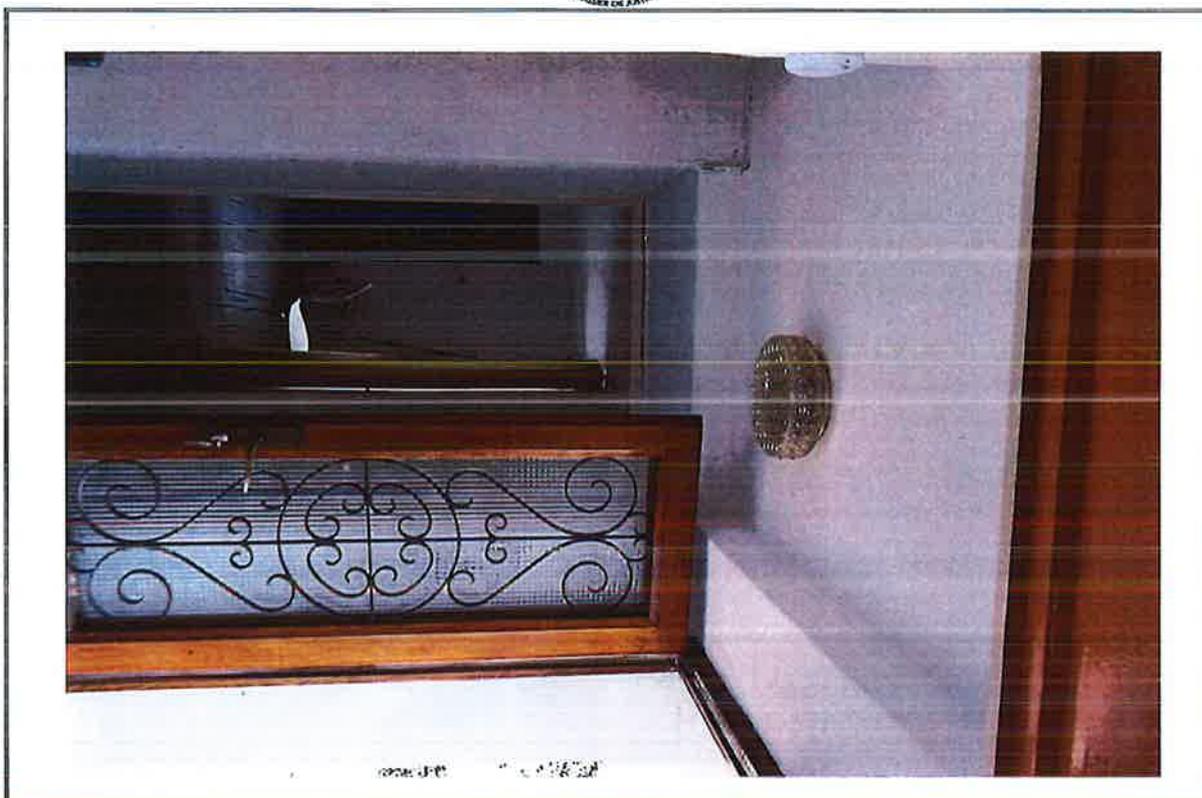
Cette porte ouvre sur un hall d'entrée qui dessert côté Sud sur une cuisine et côté Nord sur un séjour salle à manger. (**Voir photos n°89 à 90**).

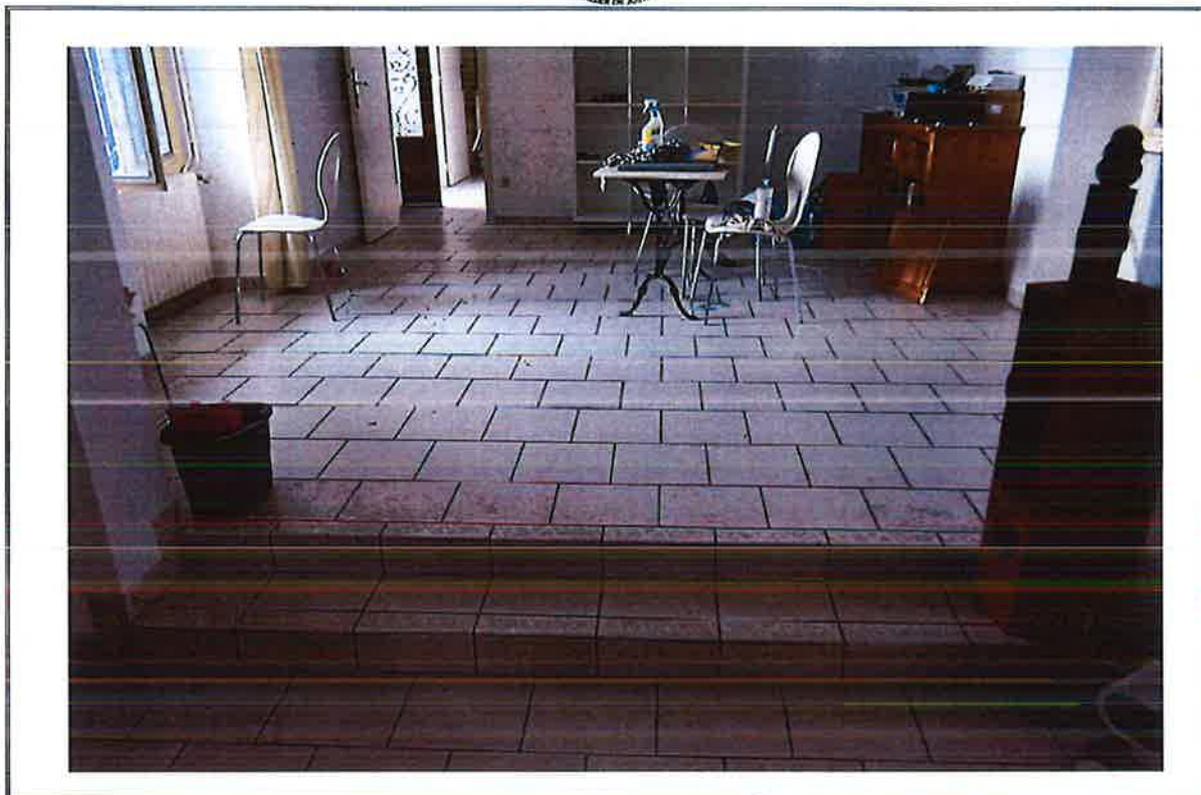
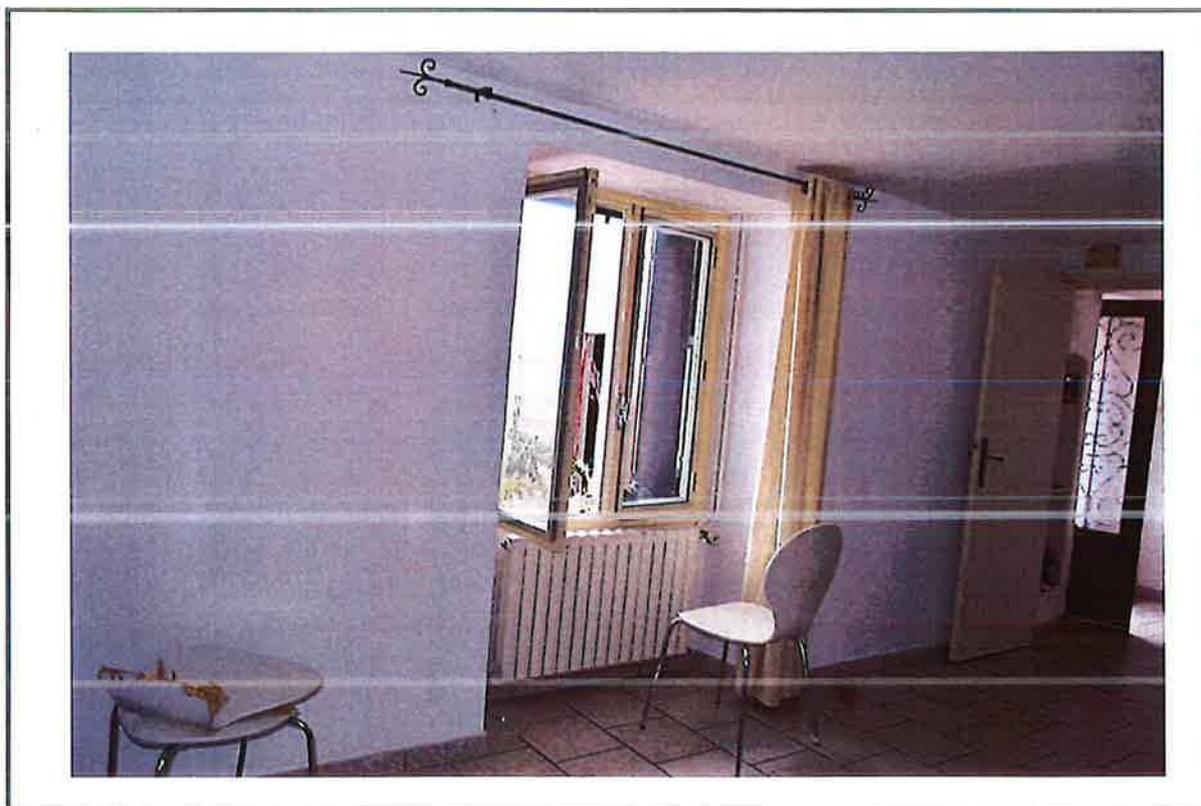
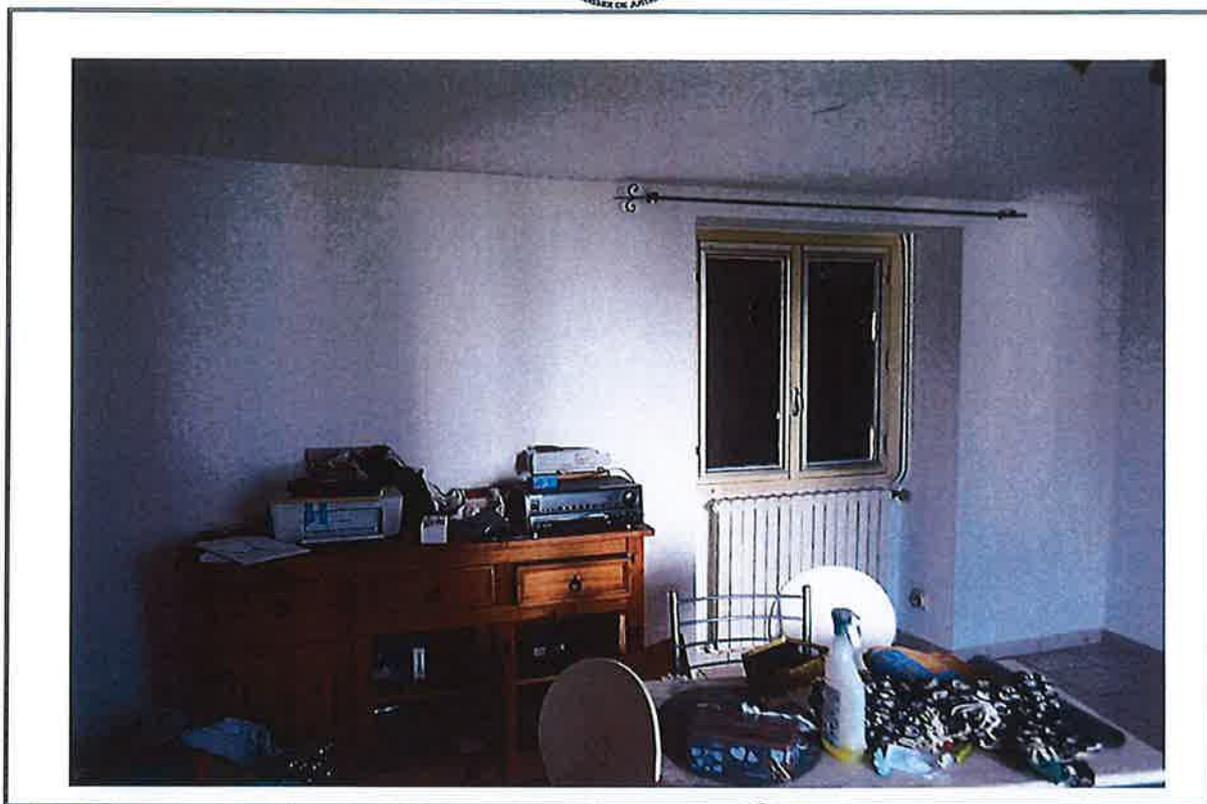
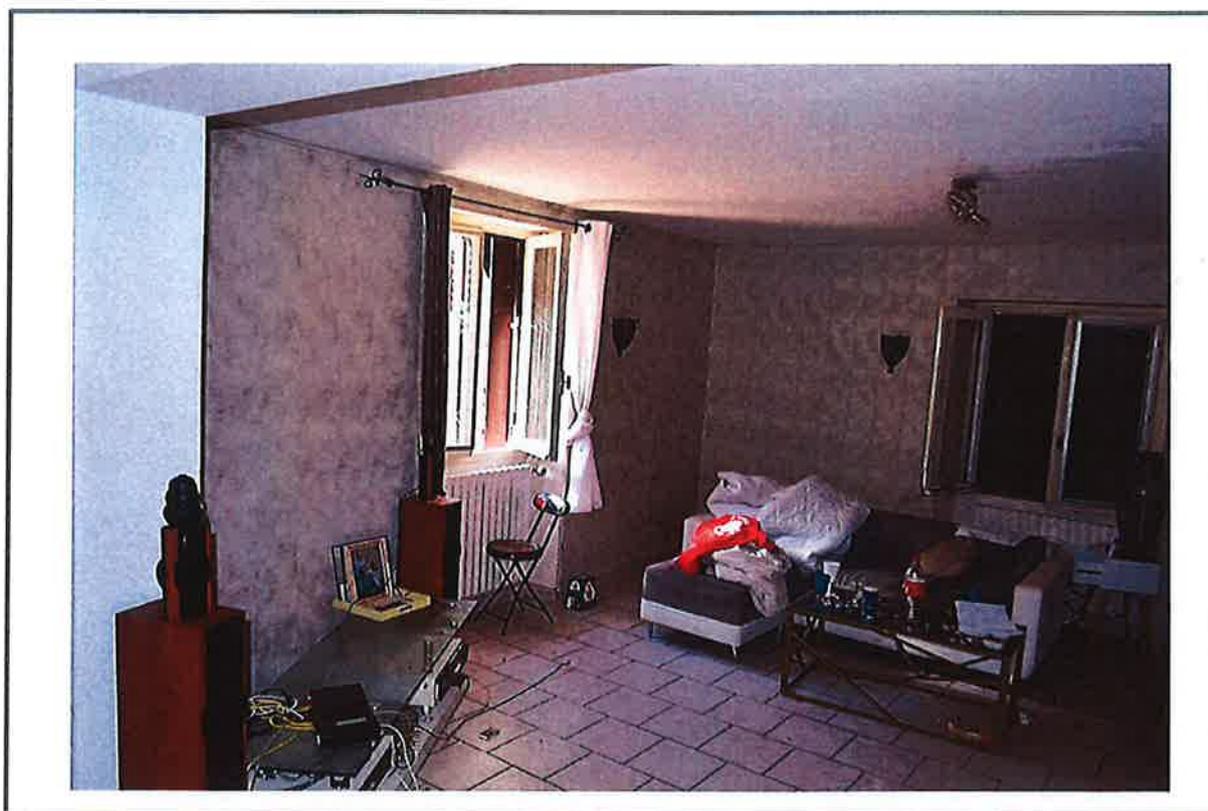
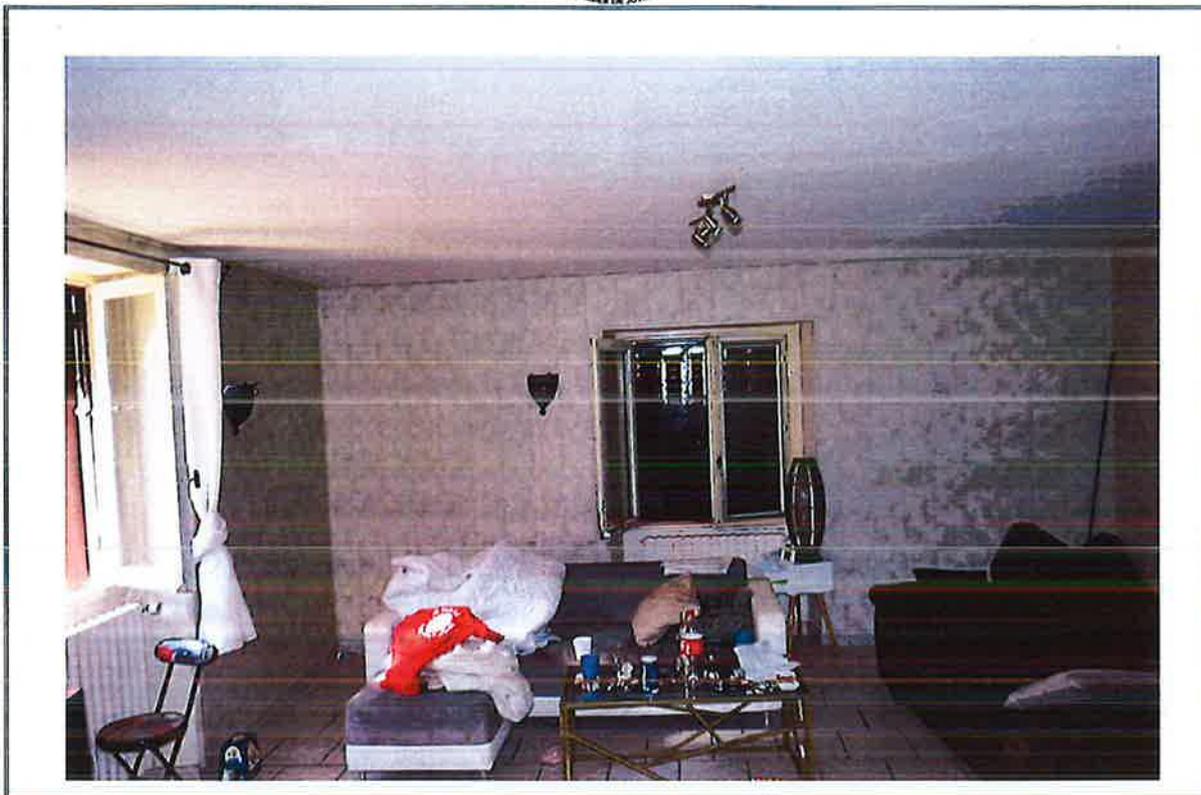
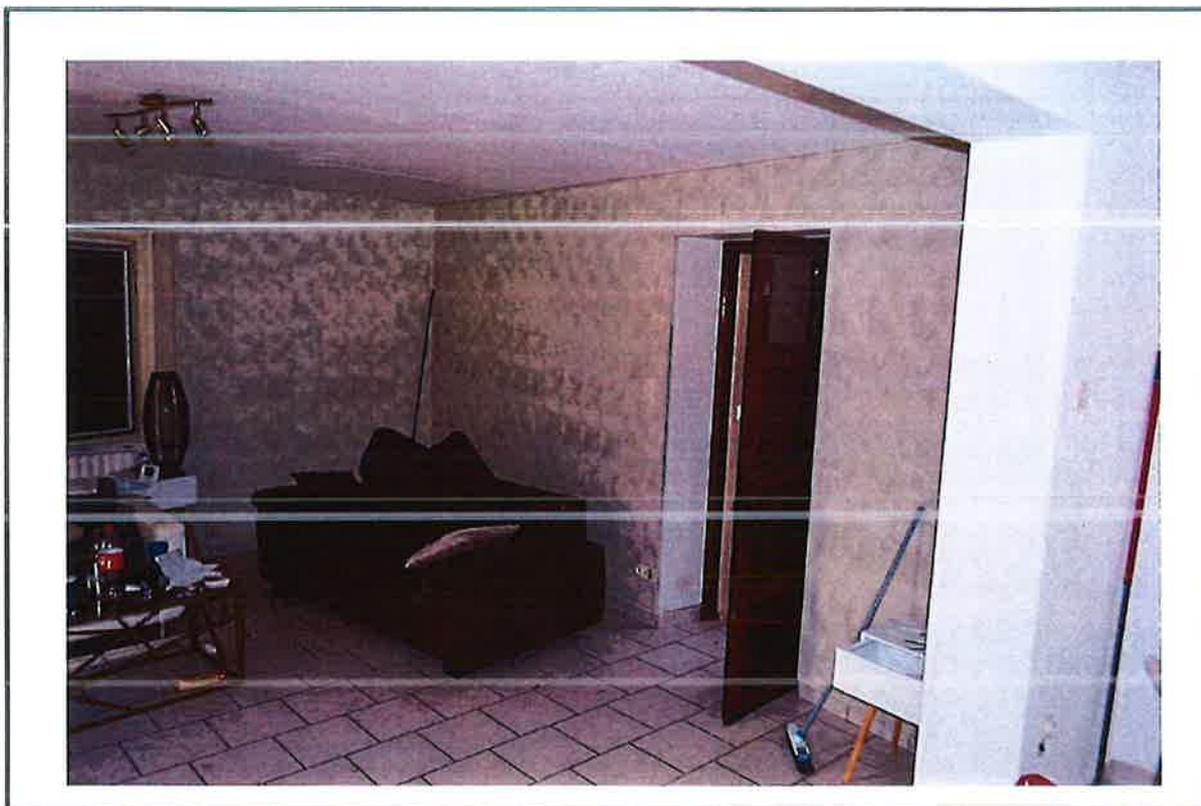
**(Voir photos n°98 à 103)**

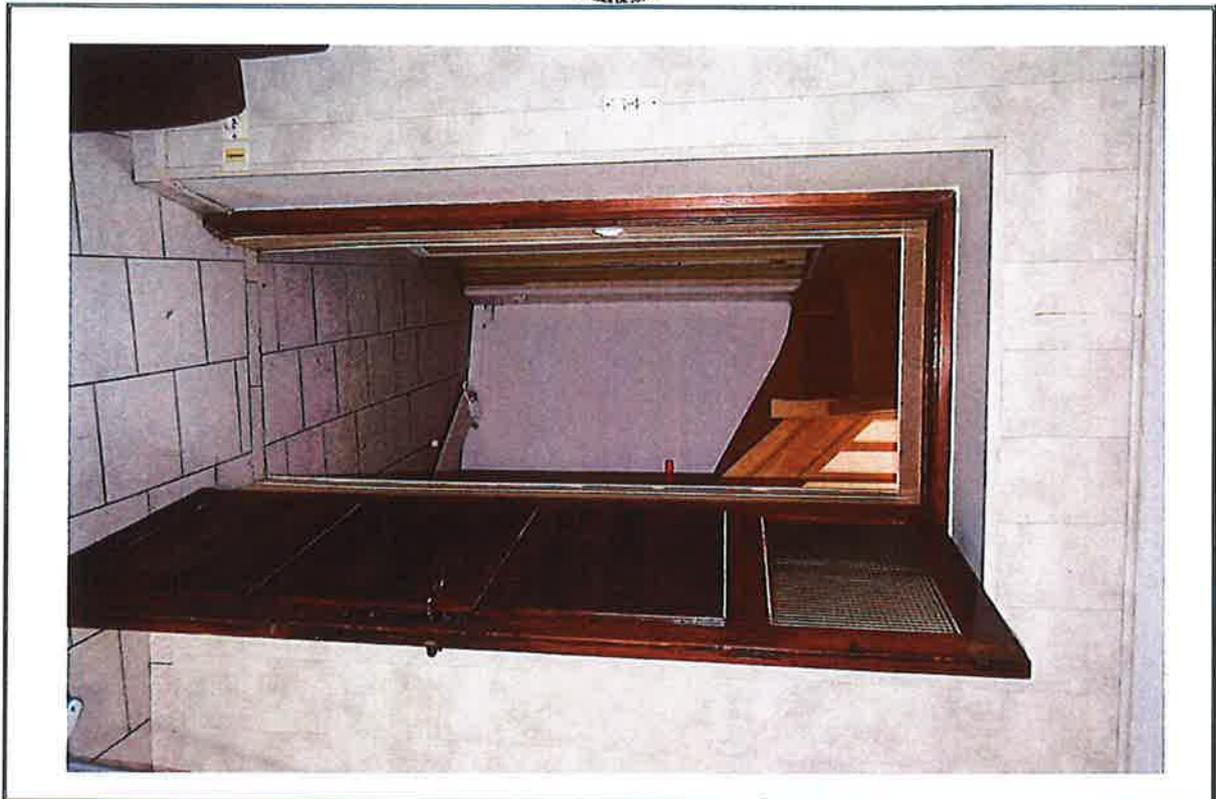
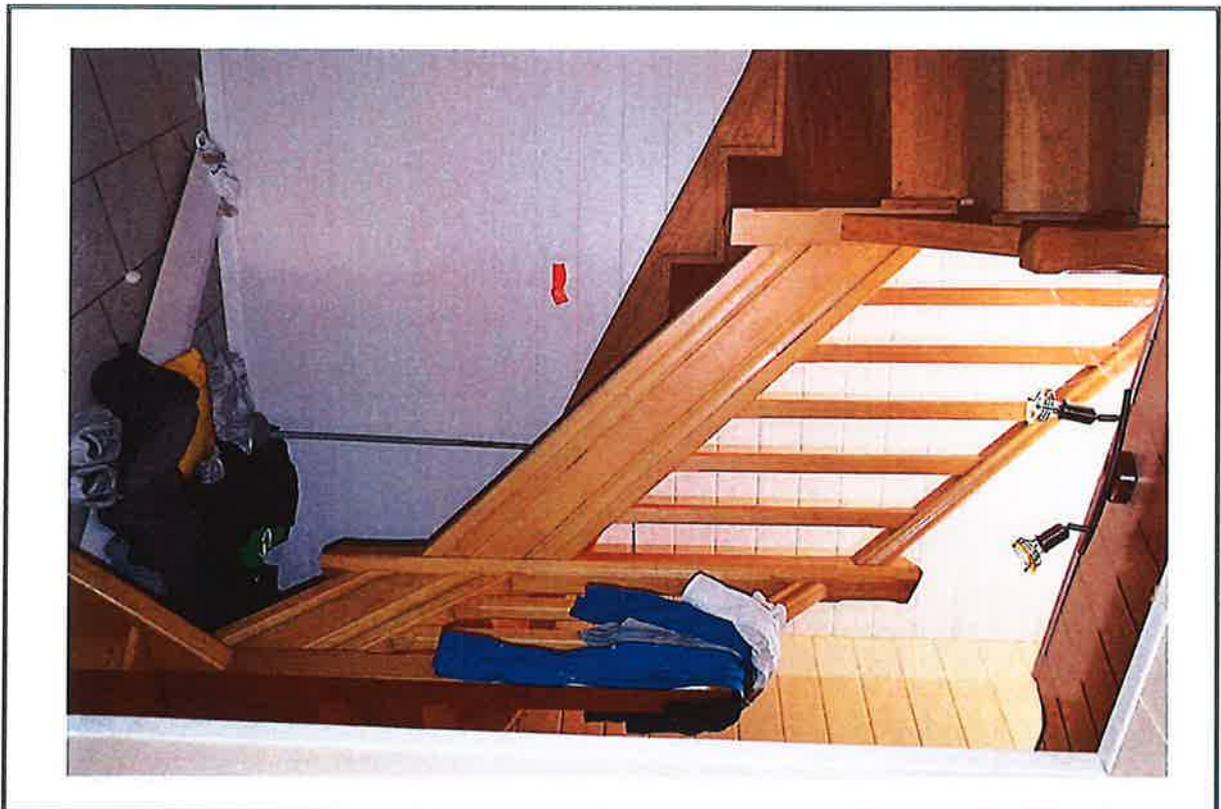
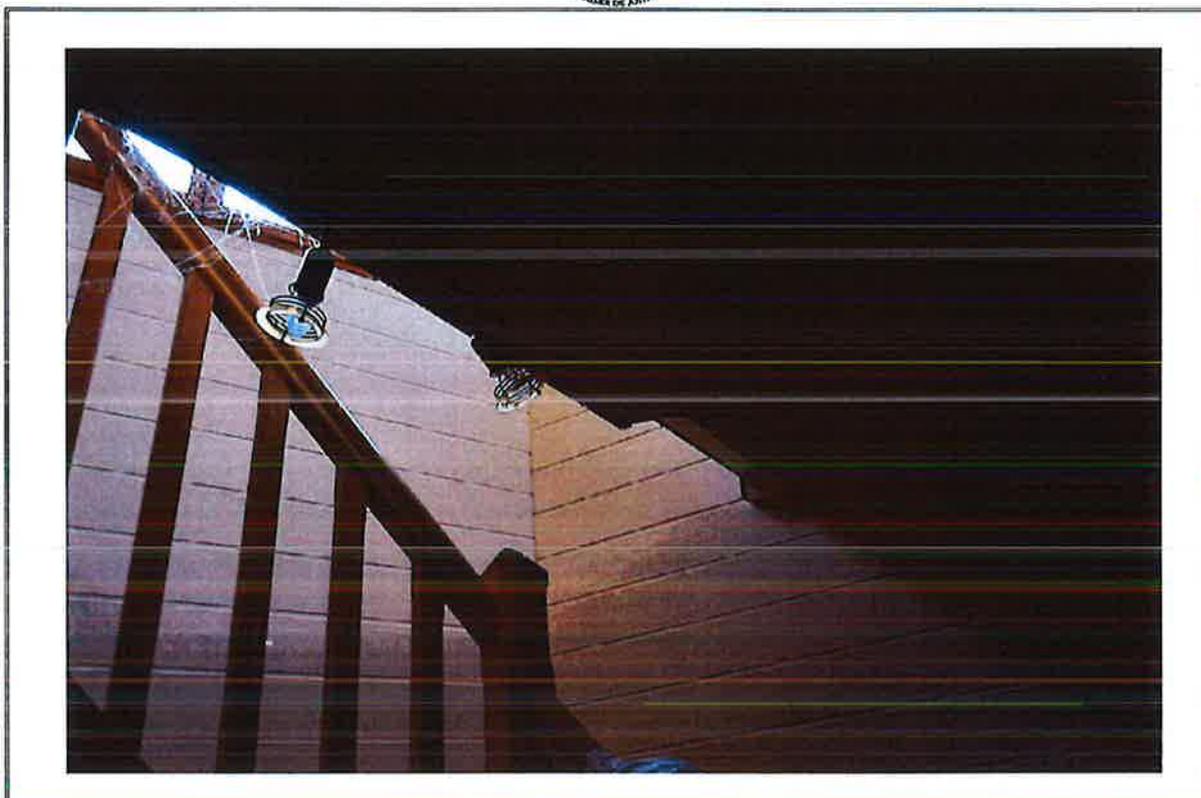
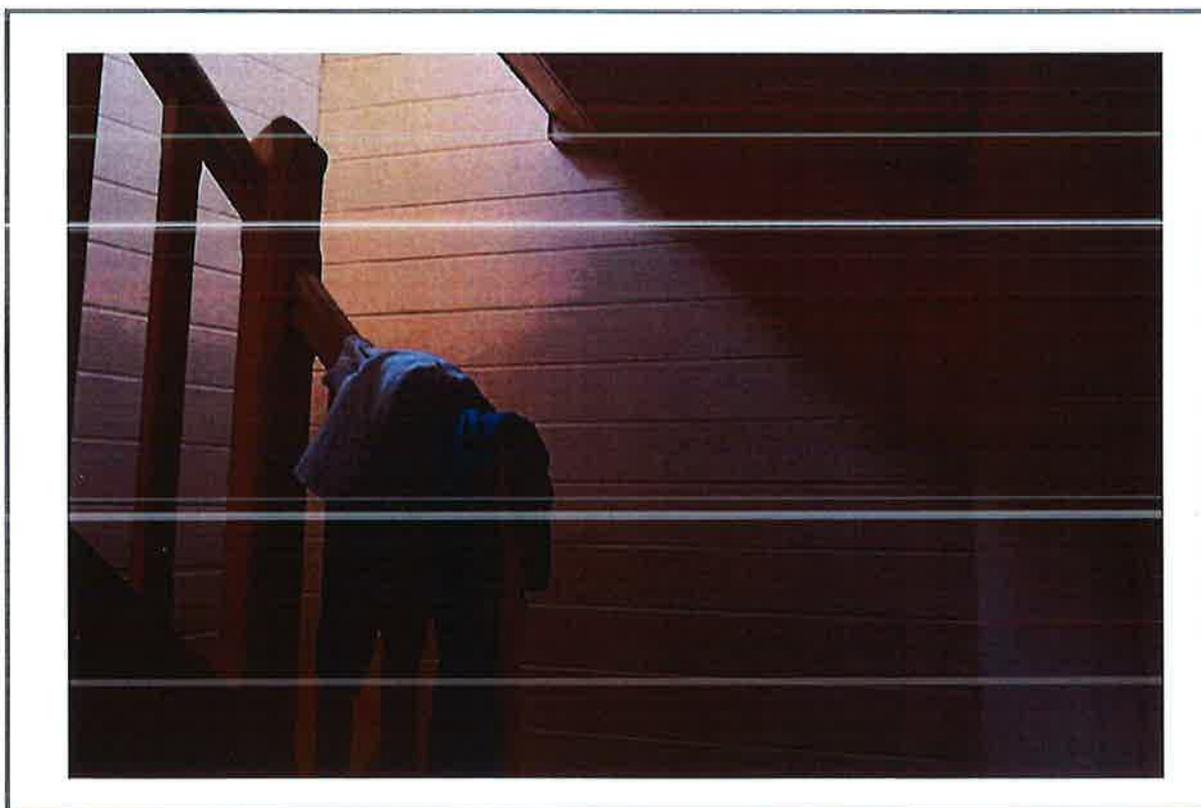
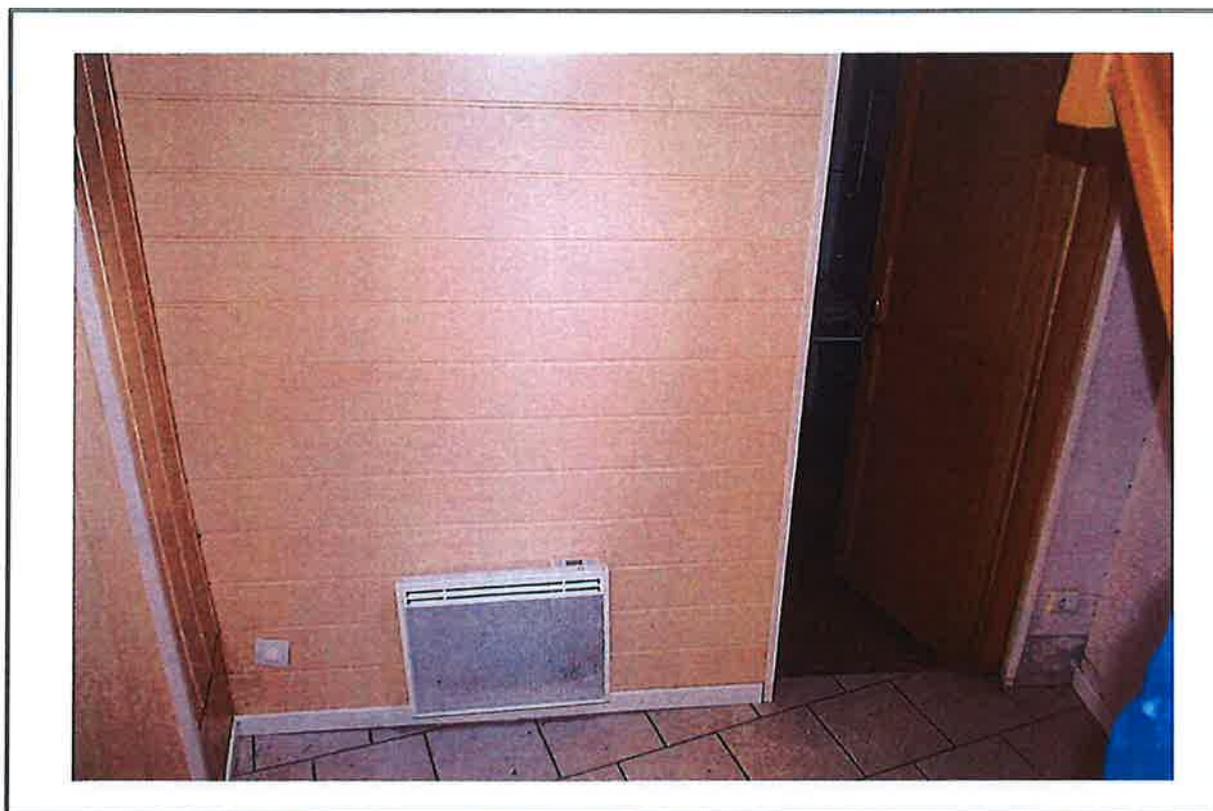
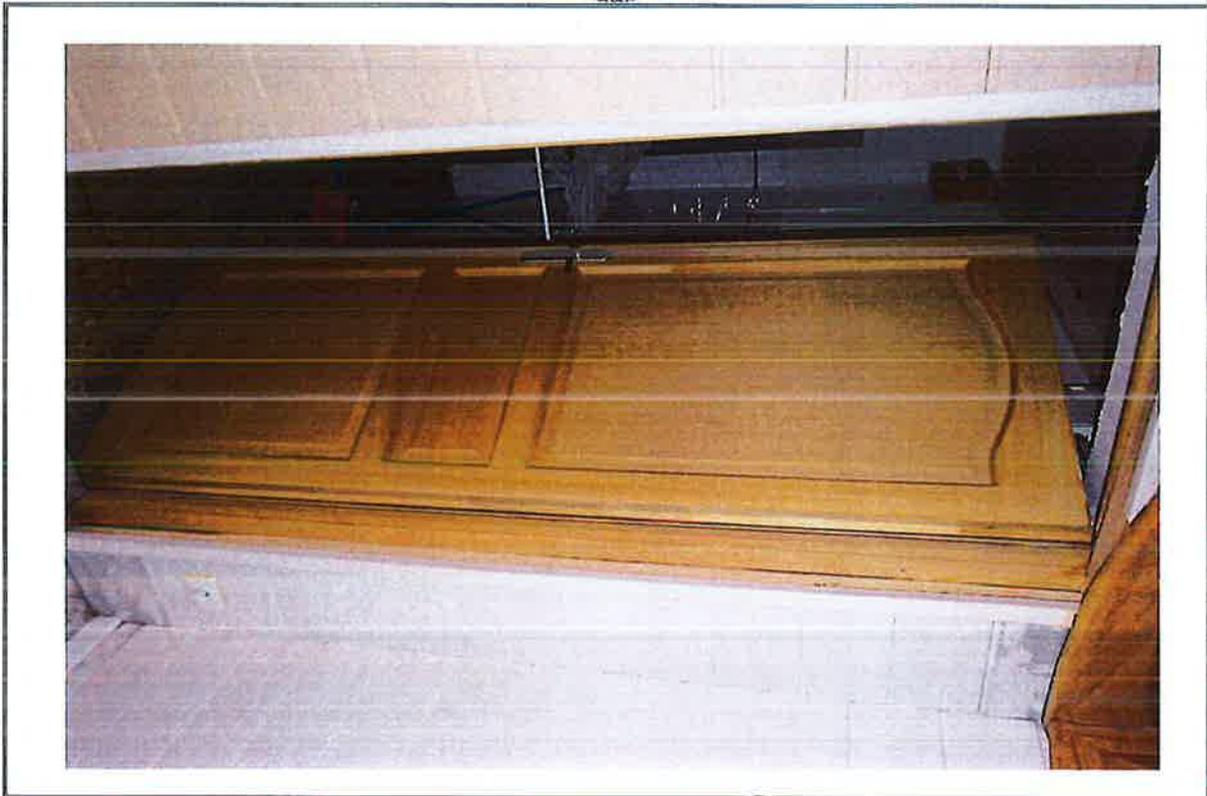
**(Voir photos n°104 à 110)**

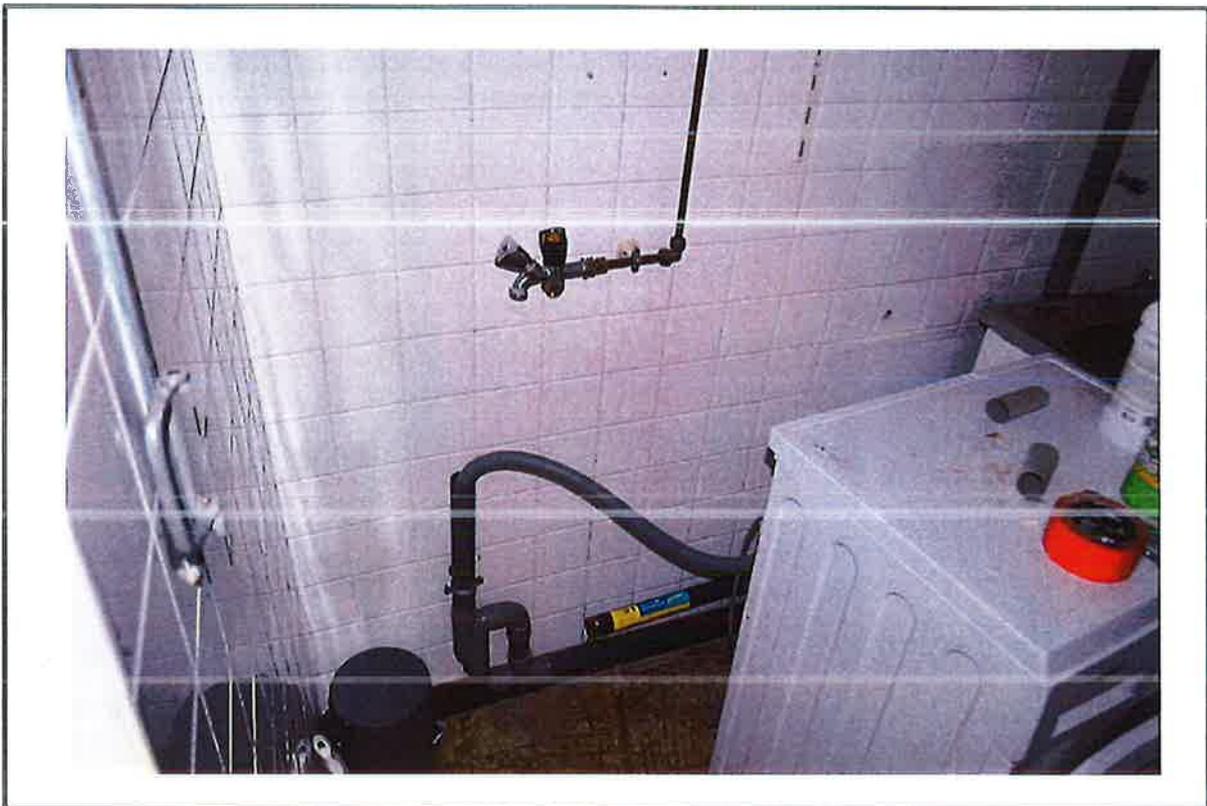
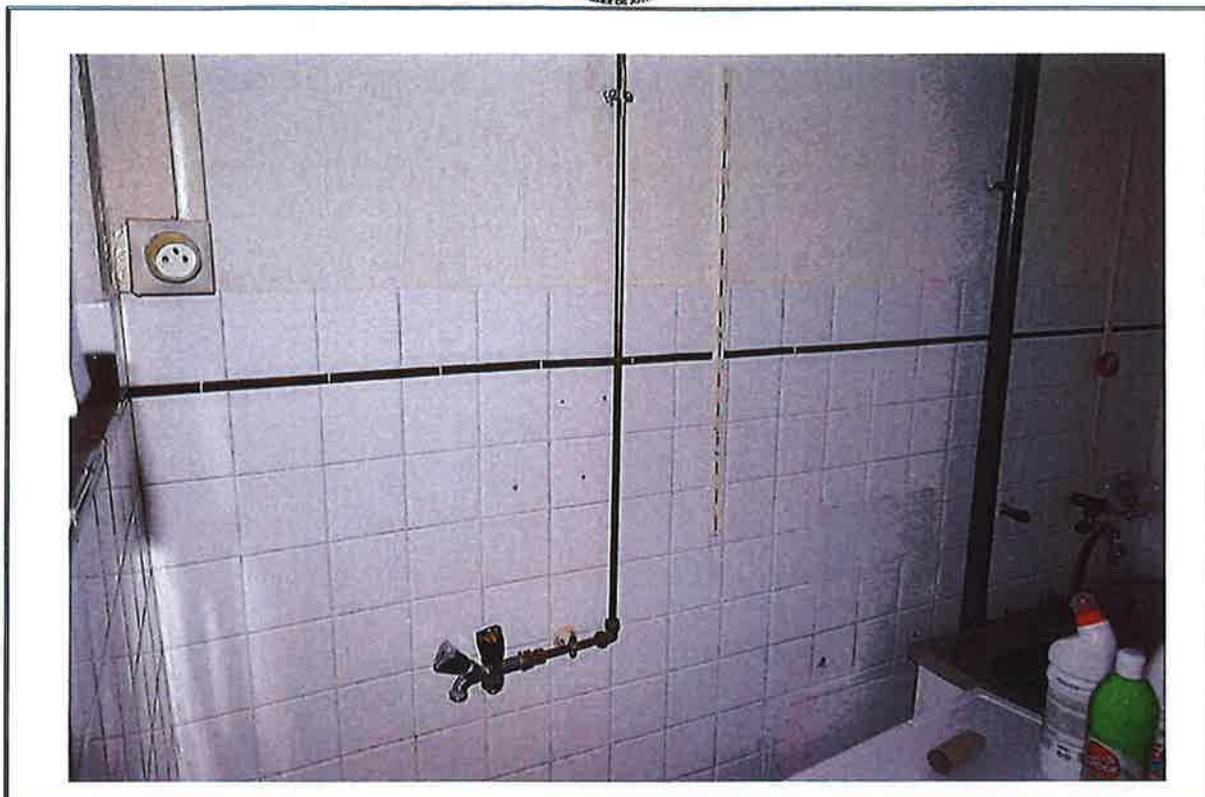
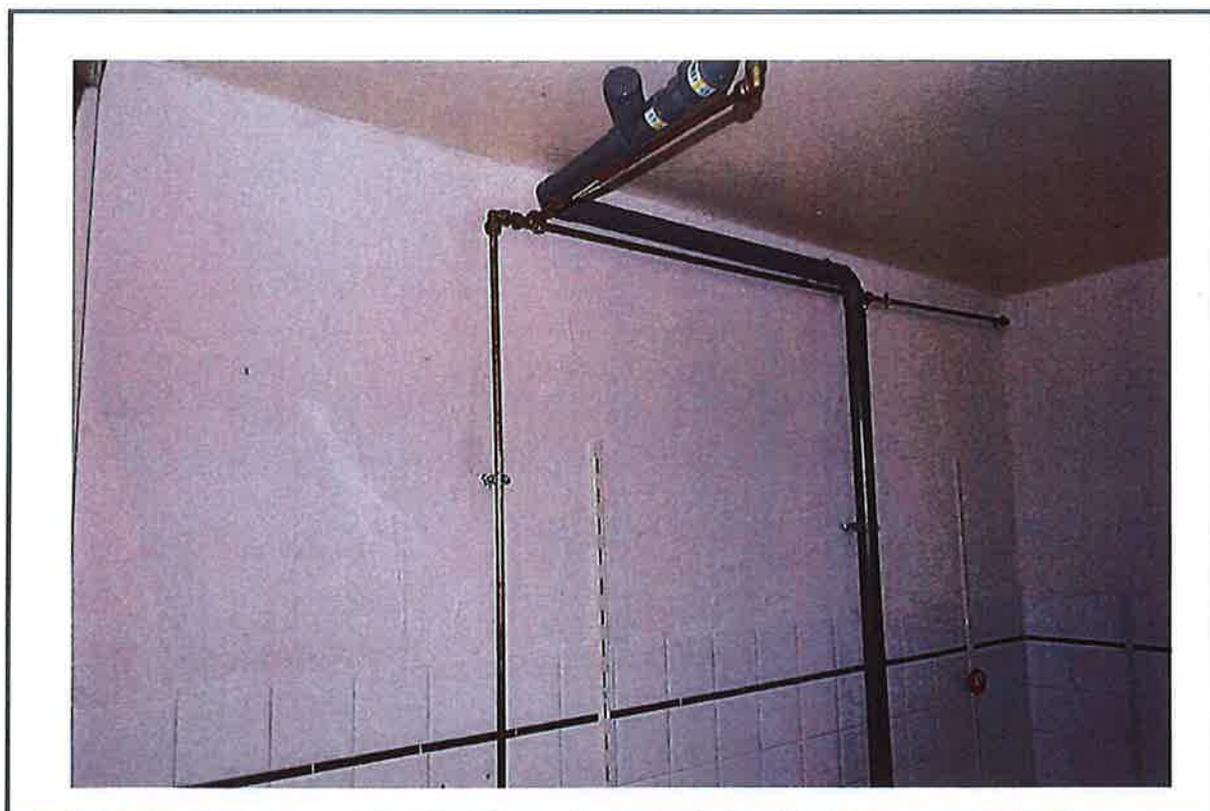
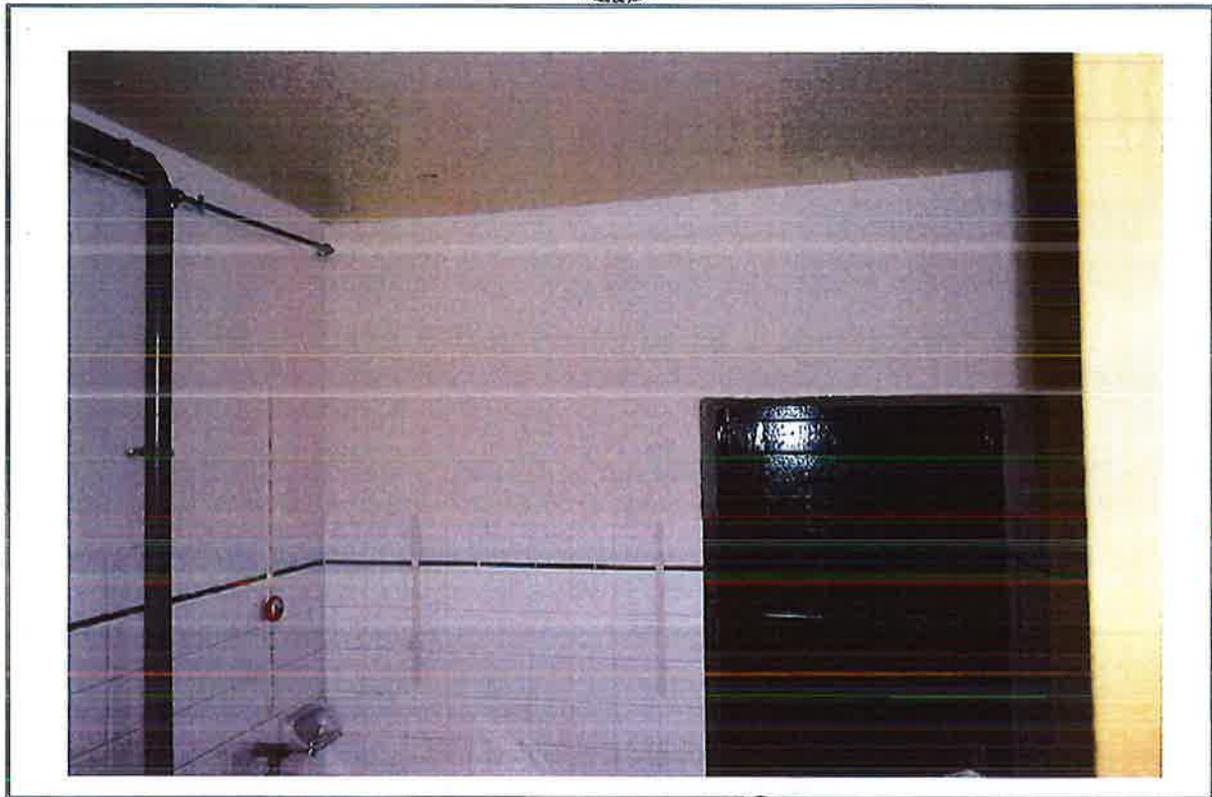
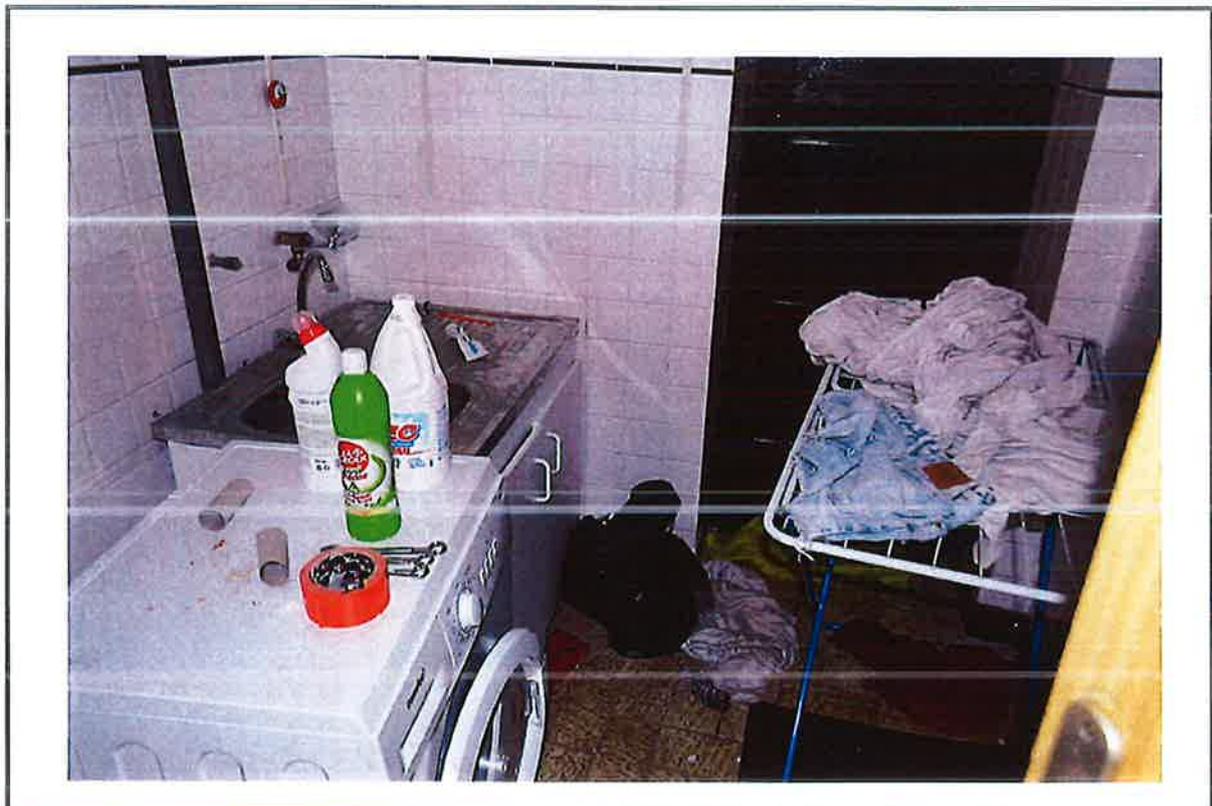
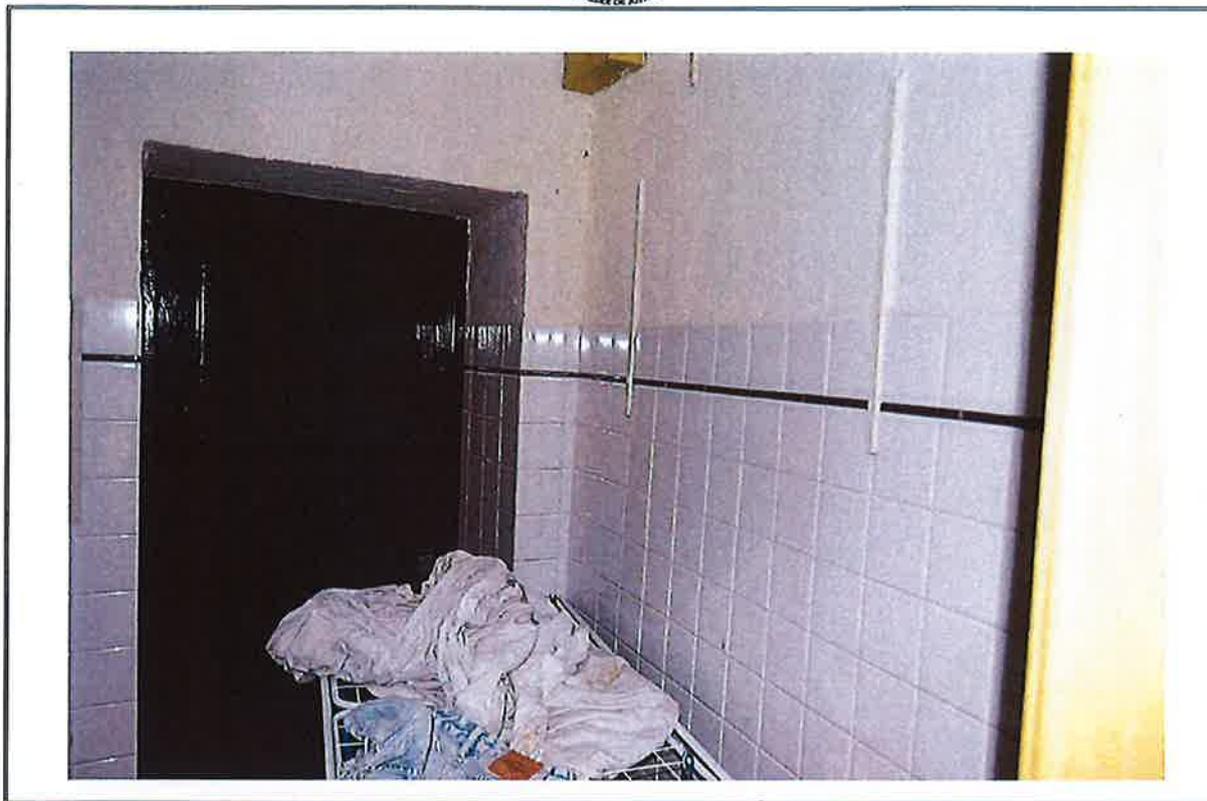
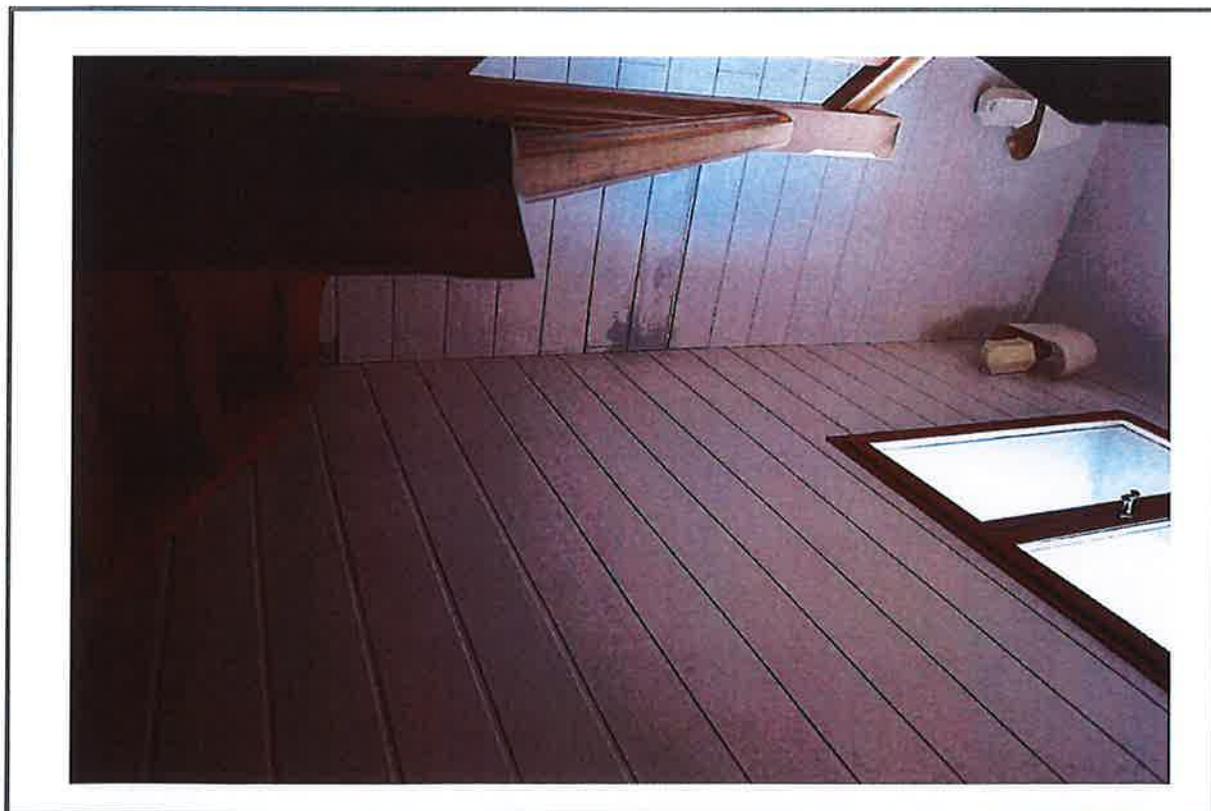
Eclairage : néons. **(Voir photos n°111 à 117)**

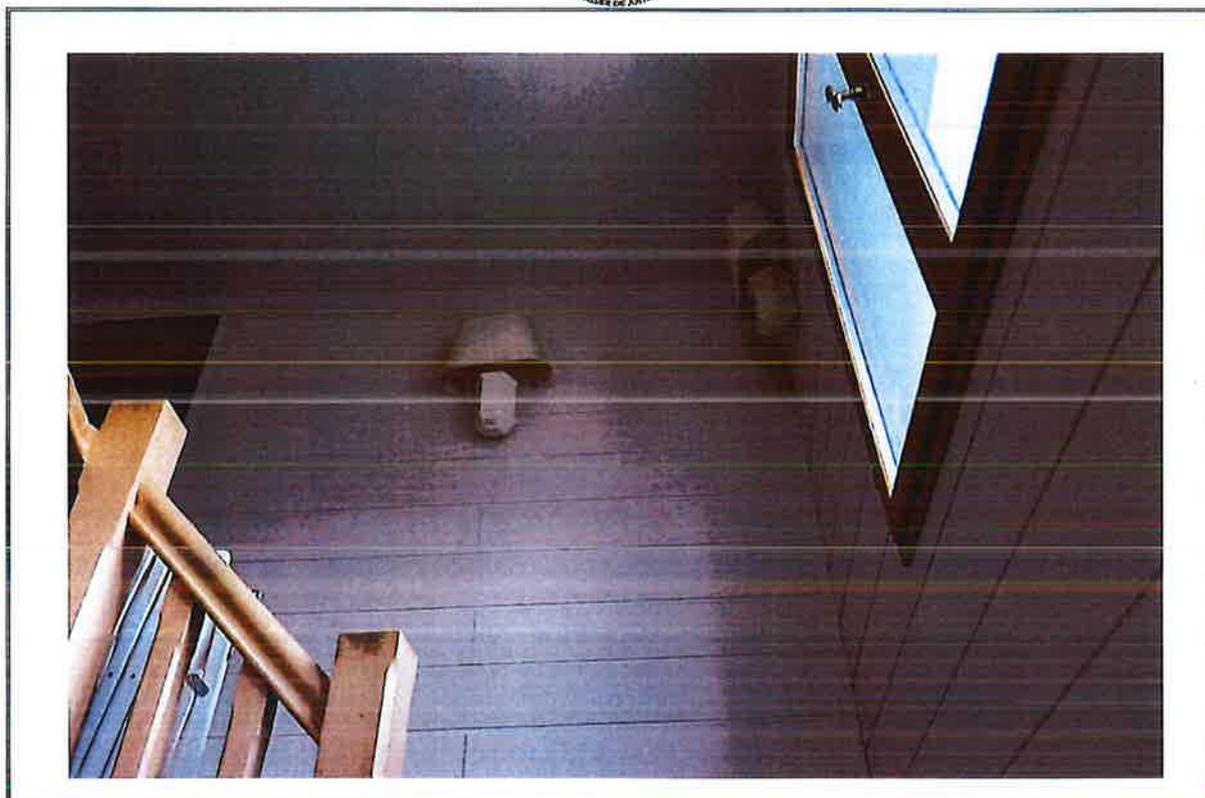
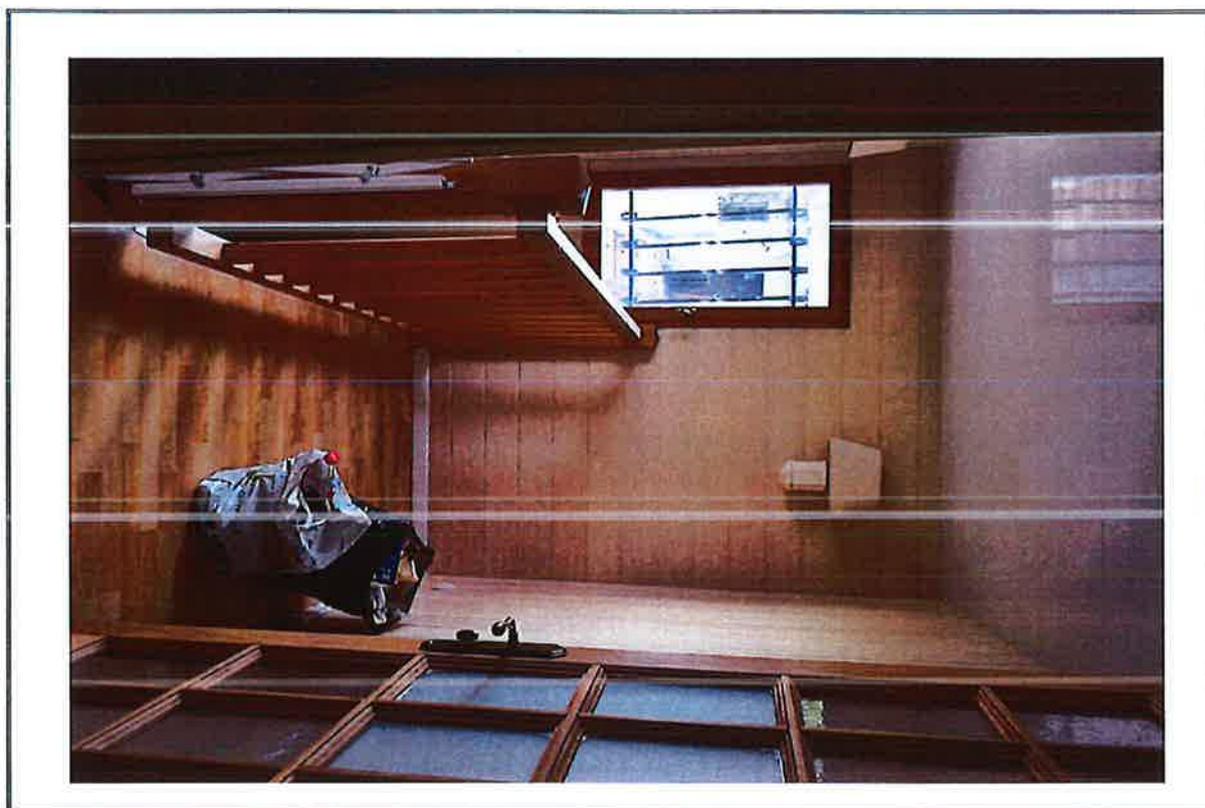
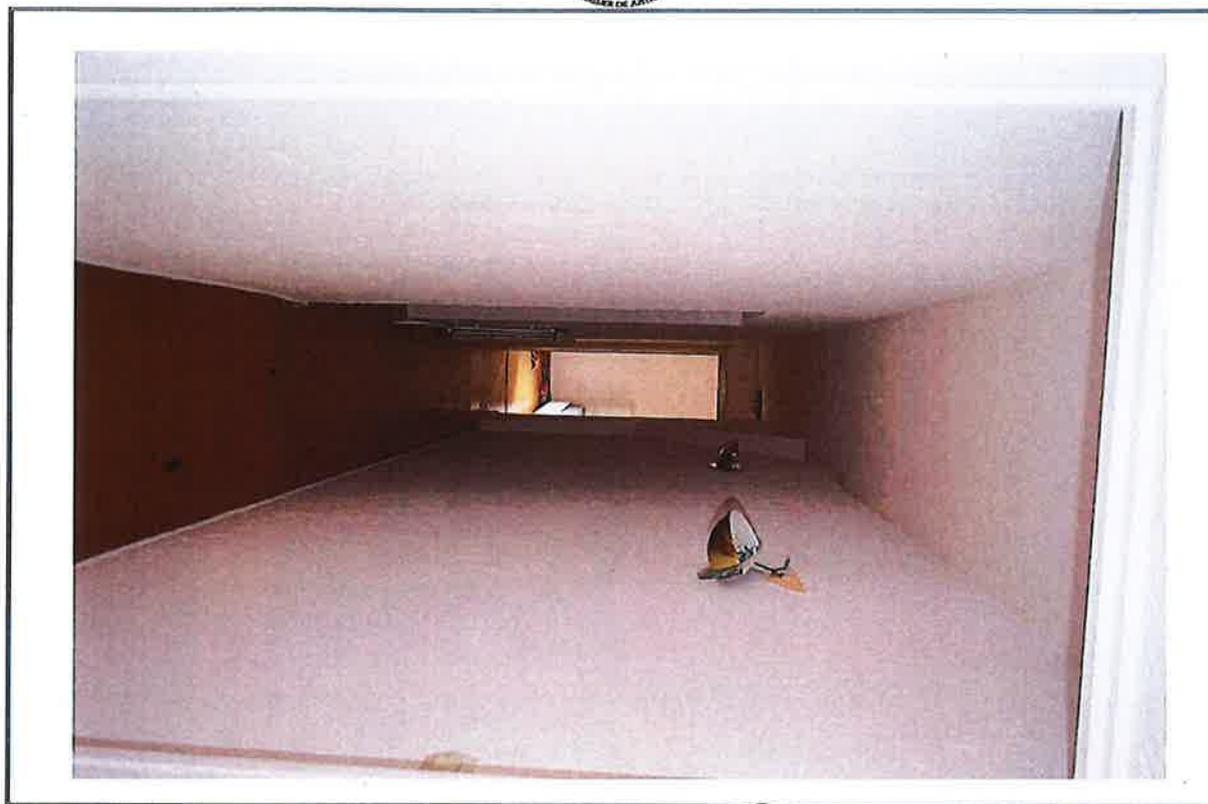
La partie haute de la cage d'escalier est percée côté Est et côté Sud de fenêtres, châssis bois.  
**(Voir photos n°118 à 120)**
