## PROCES-VERBAL DE CONSTAT

**PROCES-VERBAL DESCRIPTIF**

**L'AN DEUX MILLE VINGT-DEUX et le DIX SEPT OCTOBRE**

Certifie m'être rendu ce jour, 3 Petite rue Rouy 65100 LOURDES

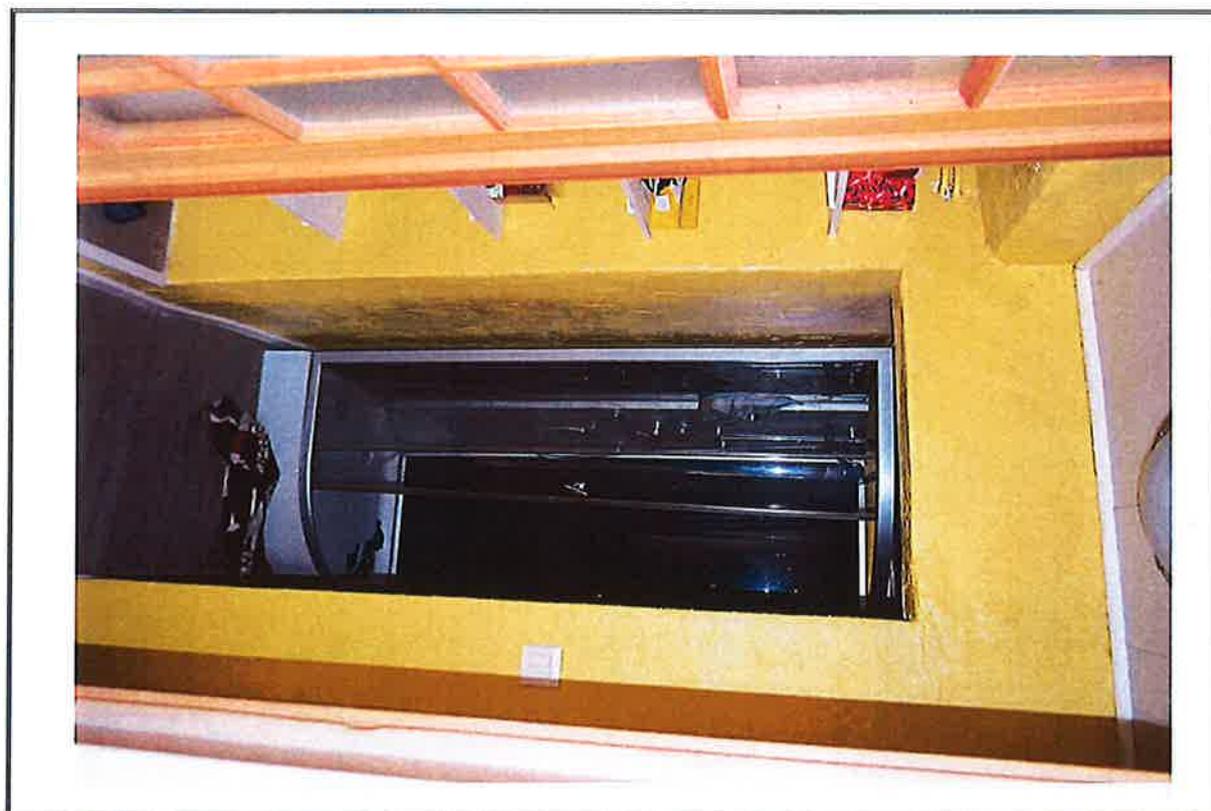
Photo n°122

**(Voir photo n°121)**

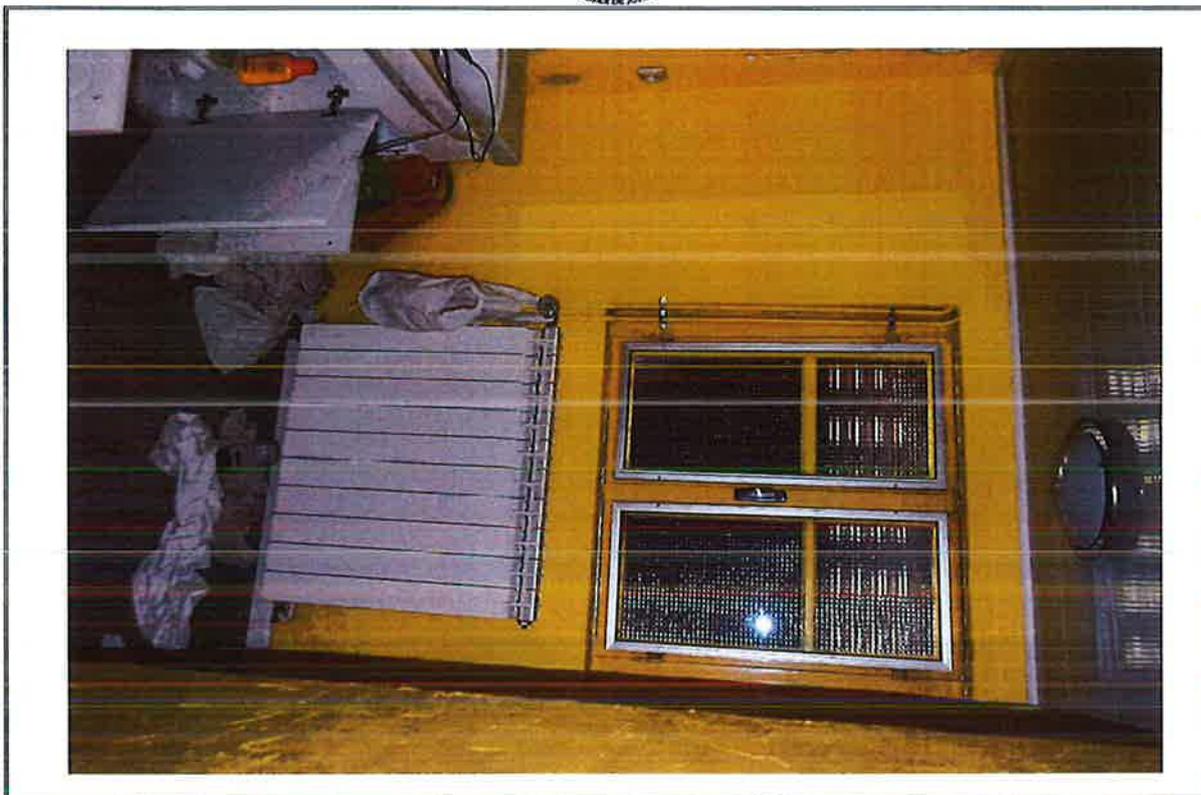
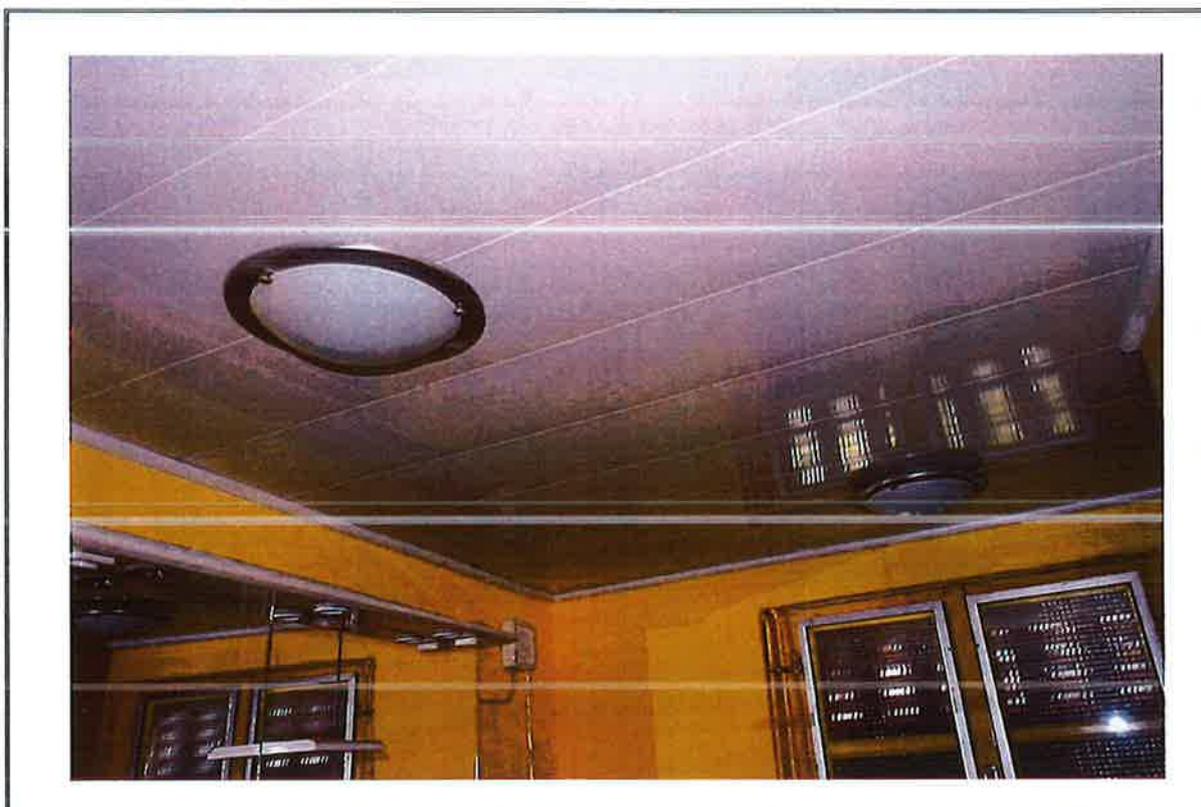
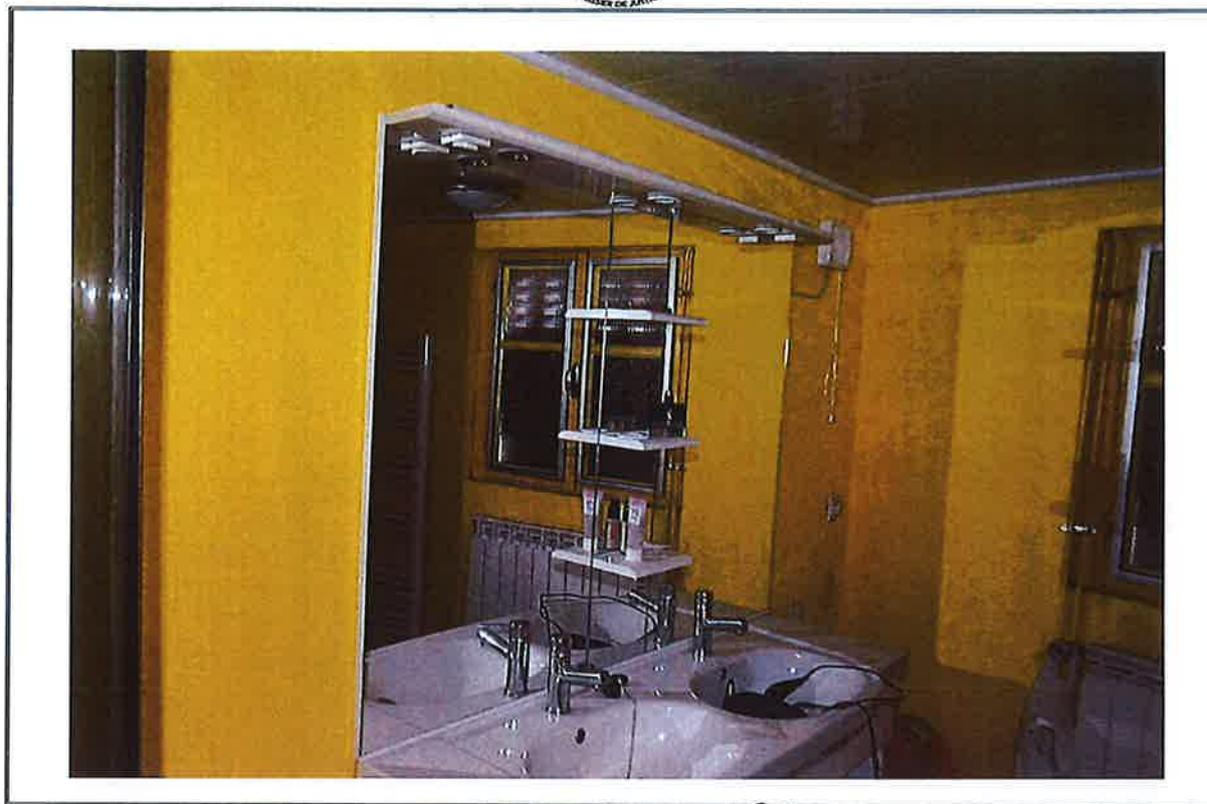
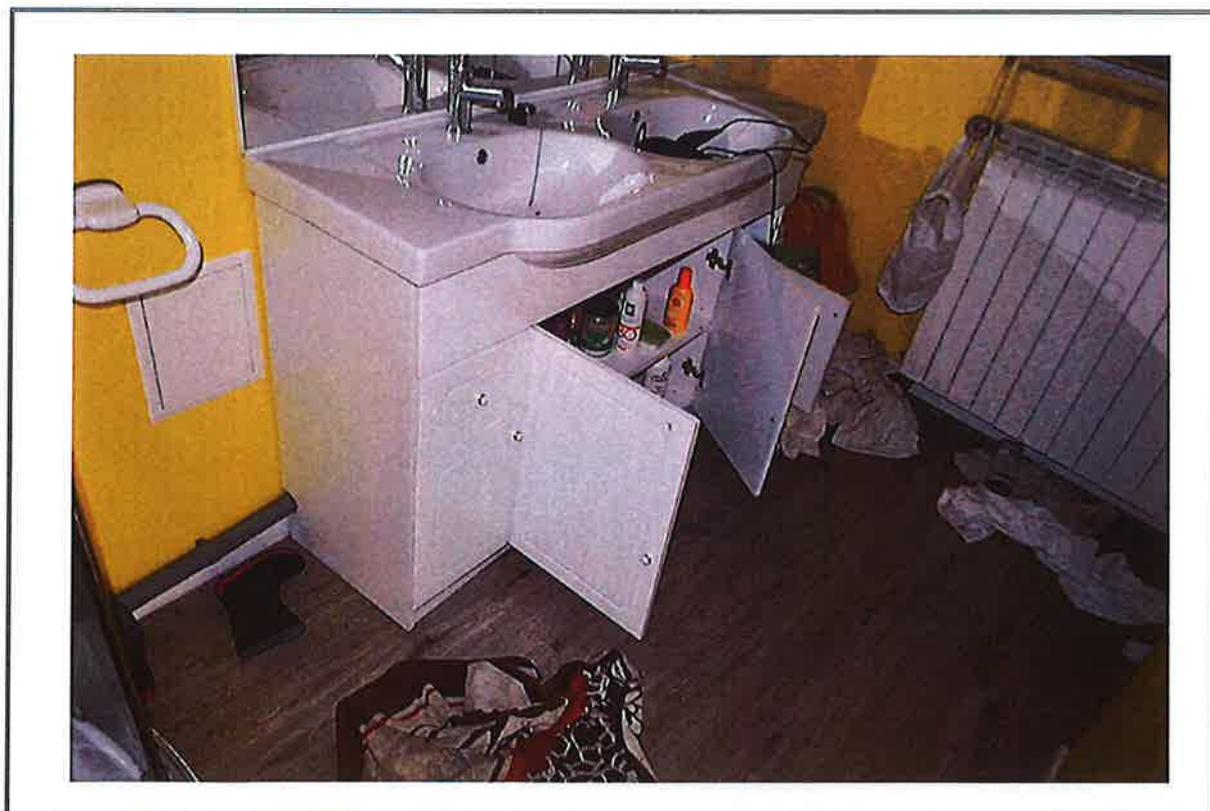
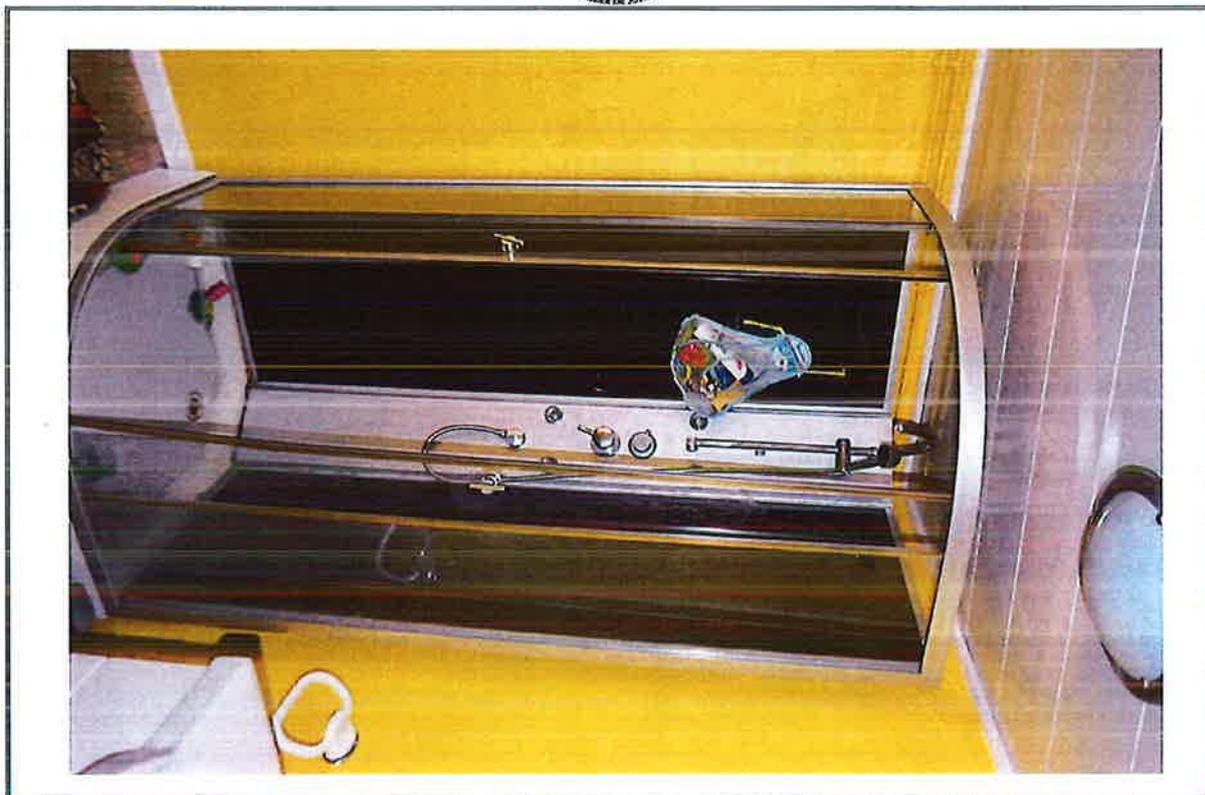
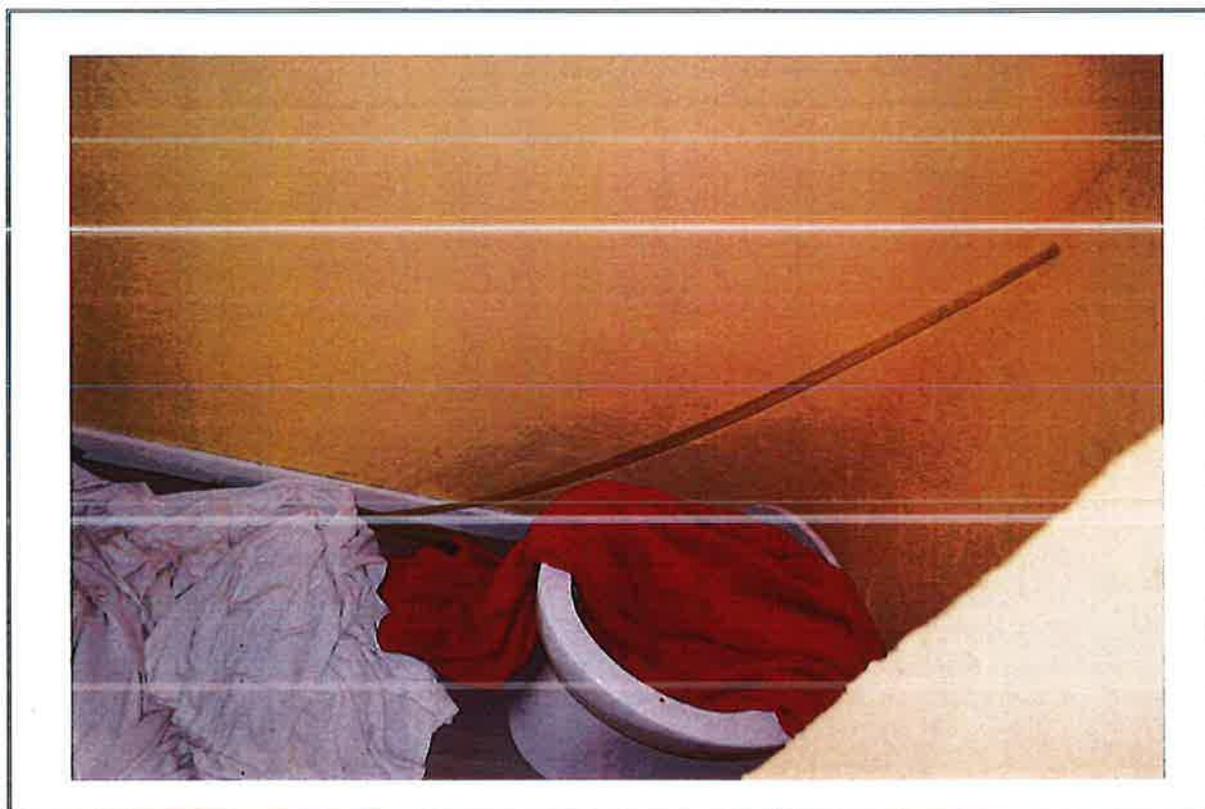
Contre ce même mur, se trouve un sèche-serviettes. **(Voir photos n°122 à 128)**

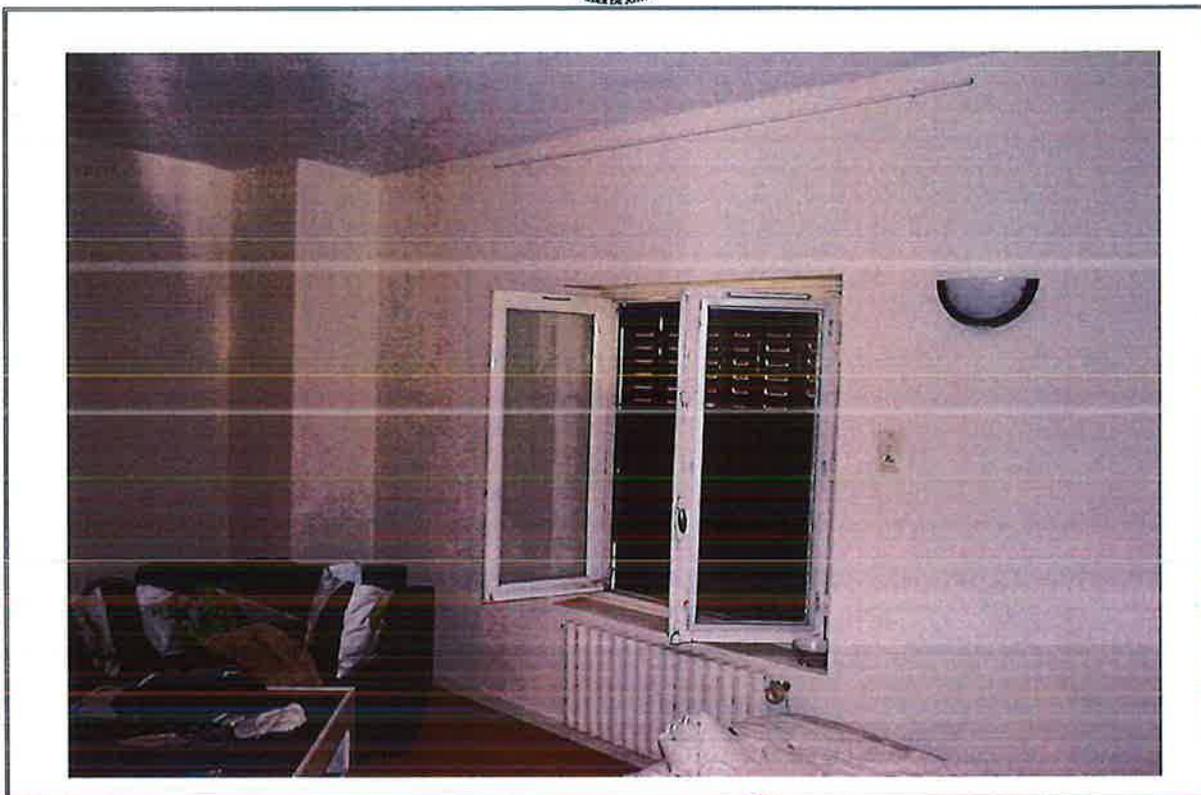
Photo n°131

L'accès s'effectue par une porte en bois avec poignées imitation alu brossé cassées. (Voir photos n°129 à 134)

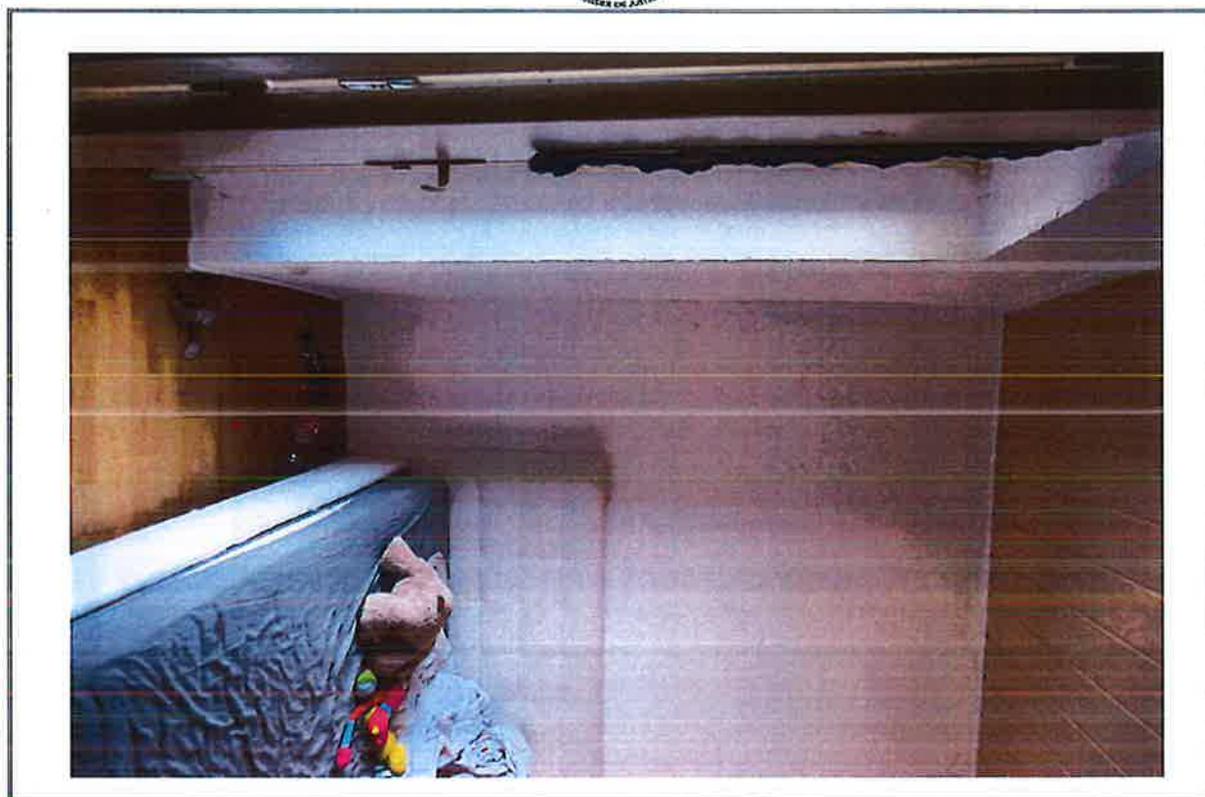
Photo n°135

Le sol est recouvert de parquet flottant. (Voir photos n°135 à 139)

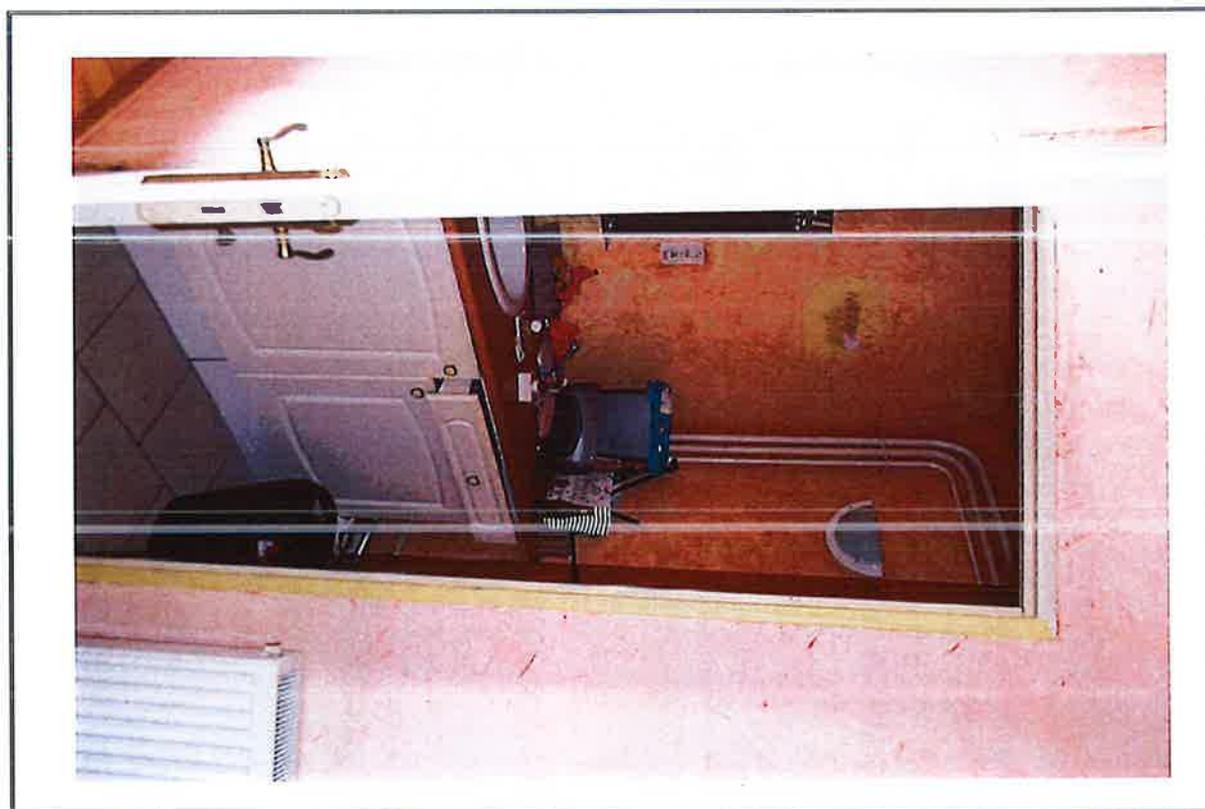
Photo n°140

Côté Ouest, se trouve une porte bois avec poignées métalliques permettant d'accéder à la salle de bains. (Voir photos n°140 à 143)
