**PROCÈS-VERBAL
DE CONSTAT**

PROCÈS-VERBAL DE CONSTAT

- LOT 210 correspondant à un appartement nord portant le n° 4 sur palier au 2ème étage de trois pièces principales d'une surface habitable de 69 m² et les 93/10000ème de la propriété du sol et des parties communes,
- LOT 200 : une cave au rez-de-chaussée portant le n° 4 et les 1/10000ème de la propriété du sol et des parties communes générales,
- LOT 268 : un parking portant le n° 52 et les 2/10000ème de la propriété du sol et des parties communes générales,

Aux environs de 11h58, au 12, route de Vourles, allée n°8 à SAINT-GENIS-LAVAL (69230)

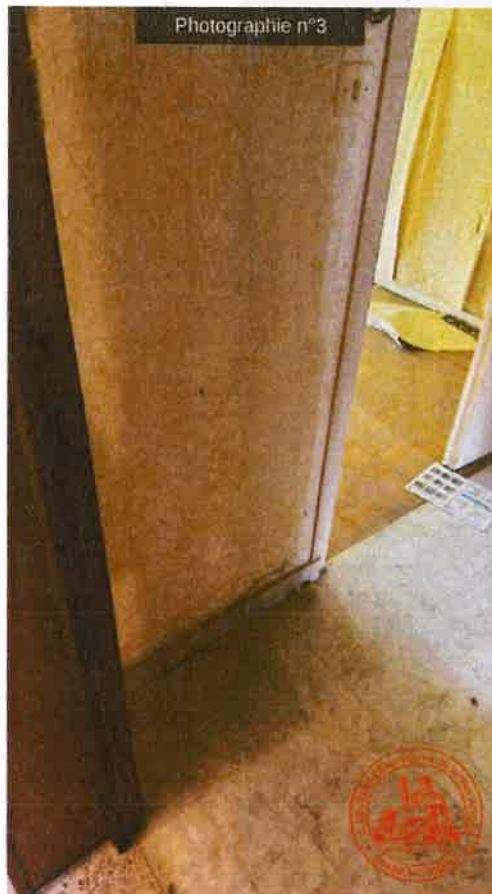
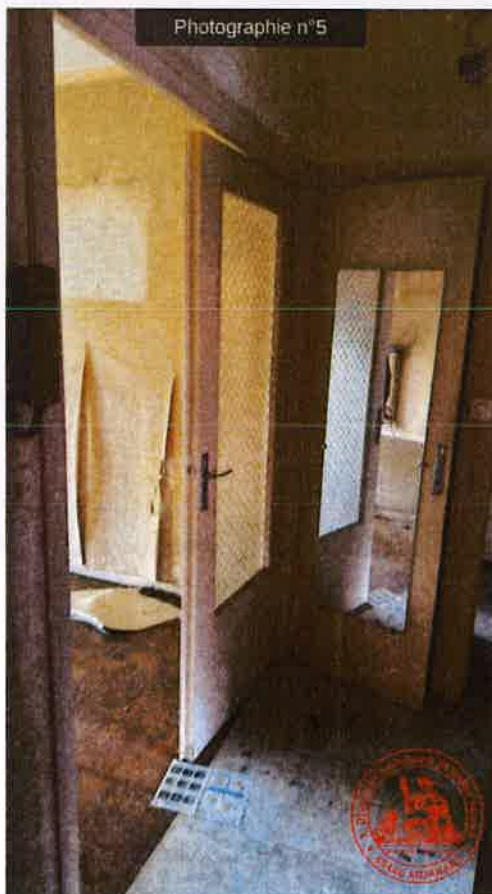
Le sol est habillé de carrelage marbré. La cueillie inférieure des murs est habillée de carrelage marbré. Les murs sont en plâtre brut, aucun revêtement de finition est présent. Le plafond est peint en blanc, les surfaces sont défraîchies.

Le compteur électrique est situé à l'Est. L'installation électrique semble obsolète.

L'interphone est hors d'usage.

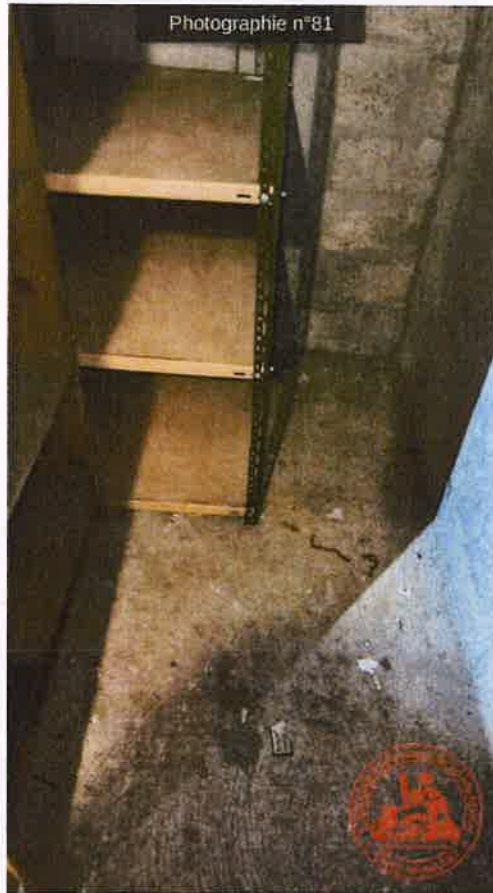
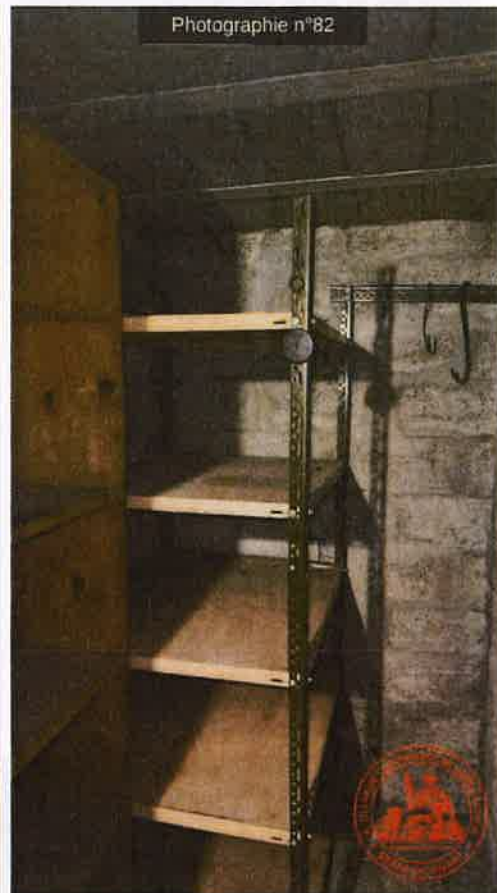
Il s'agit de la cave numéro 4 située au sous-sol de l'allée n°8.

Le sol est en béton. Les murs sont en parpaings. Le plancher haut est en hourdis béton.

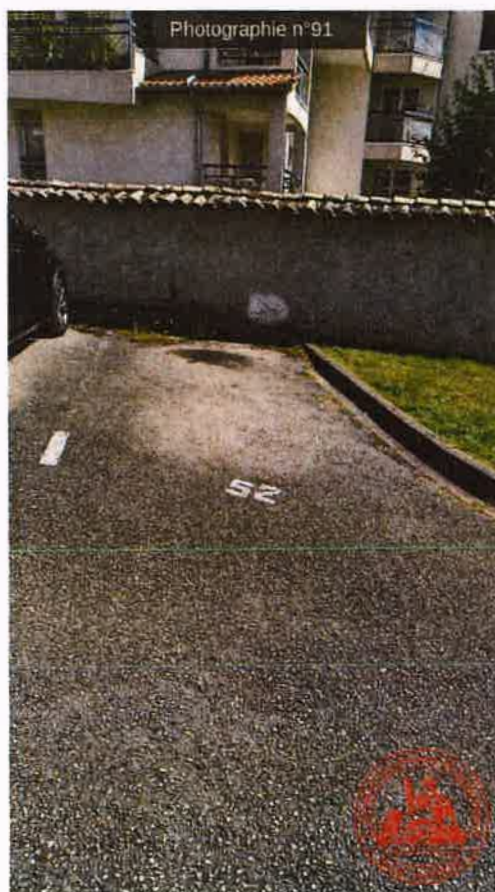
Il s'agit de la place numéro 52, située devant l'entrée de service de l'allée numéro 8.
