## **PROCES VERBAL DESCRIPTIF**

**LE QUINZE JANVIER DEUX MILLE VINGT QUATRE**

Agissant par Maître Karen FAURRE, Commissaire de Justice associée, certifiée m'êtré rendue, ce jour, à onze heures et vingt minutes à SAINT CHAFFREY, route du Granon, Résidence LE TAMBOREL III, en compagnie de Théo BELLUCI de ACTIV EXPERTISE, diagnostiqueur immobilier, j'ai procédé aux constatations suivantes.

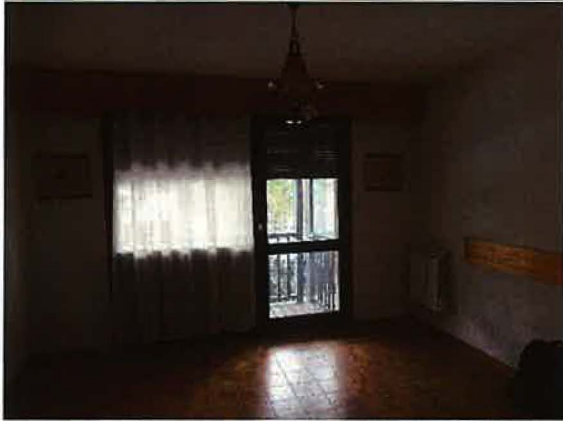
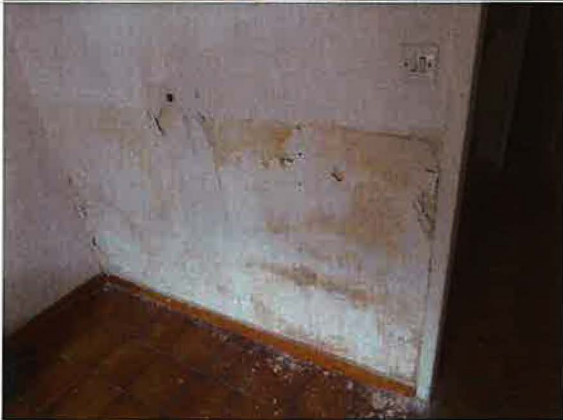
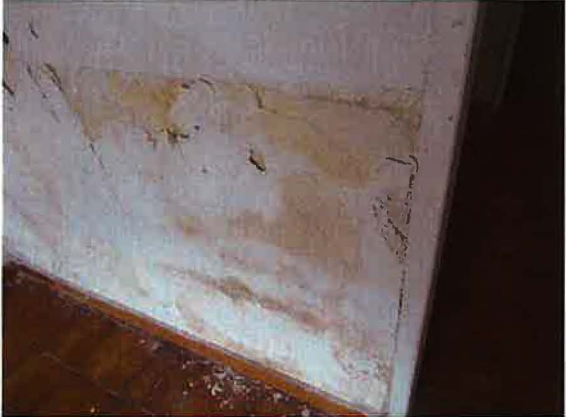
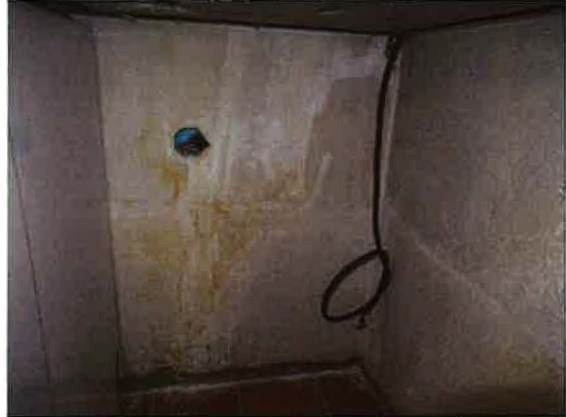
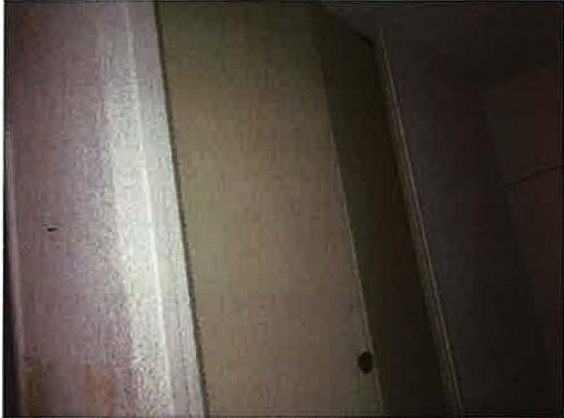
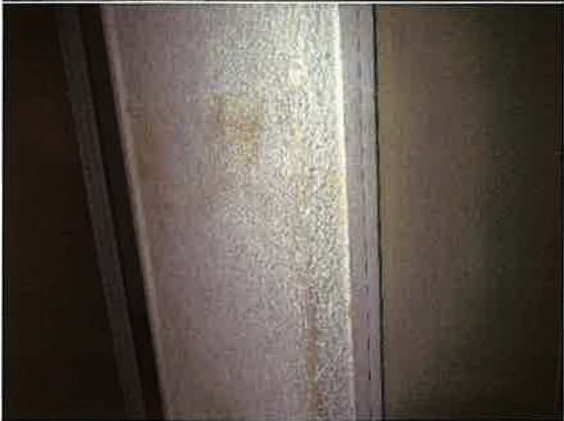
Photographies 22 à 41 :

Les murs sont recouverts de peinture type crépi qui sont à proximité de la kitchenette couverts d'humidité et de champignons et qui se décolle.

La peinture type crépi du plafond est ternie.

La kitchenette est composée d'un évier inox avec égouttoir et plan de travail, de plaques de cuisson électrique posées sur un meuble une porte ainsi que d'un placard mural haut trois portes avec dedans de la moisissure.

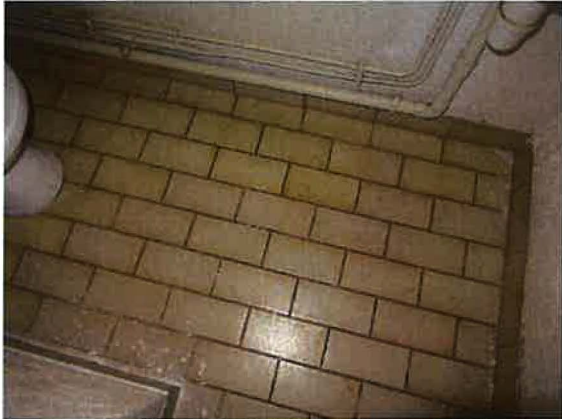
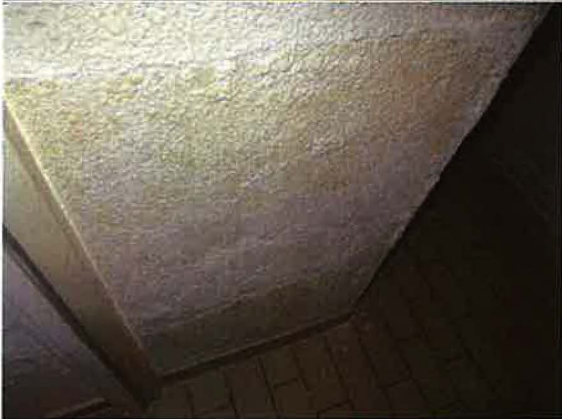
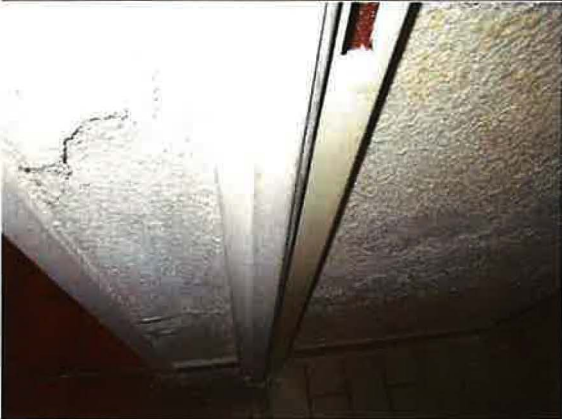
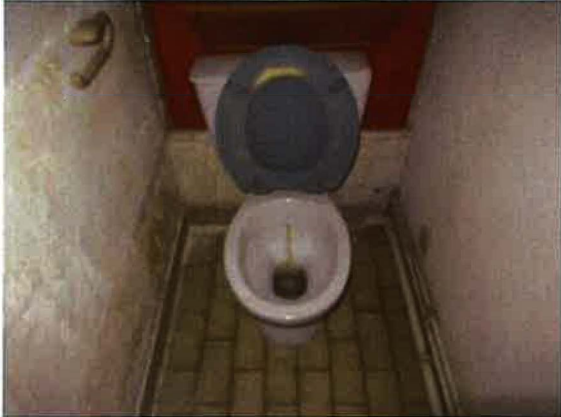
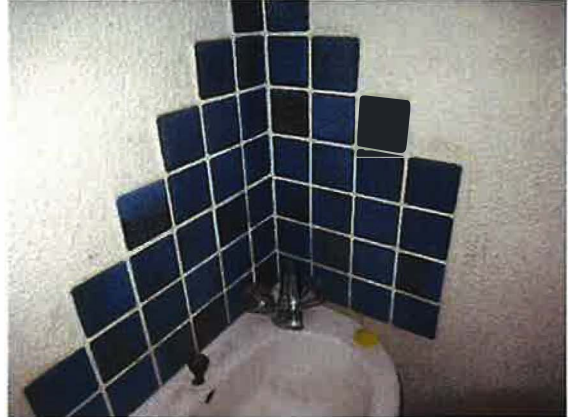
Photographies 42 à 51 :

Les murs sont recouverts de peinture type crépi qui sont, côté cuisine, couverts d'humidité et de champignons et qui se décolle.

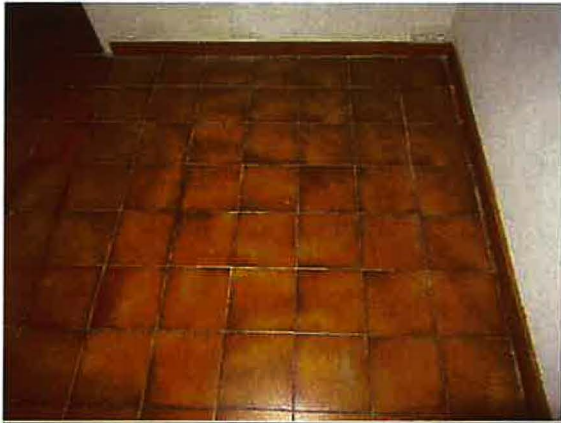
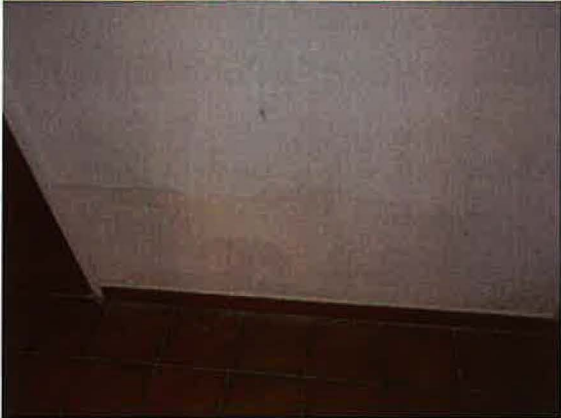
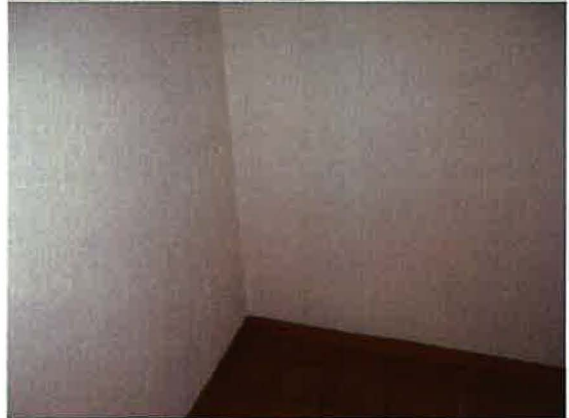
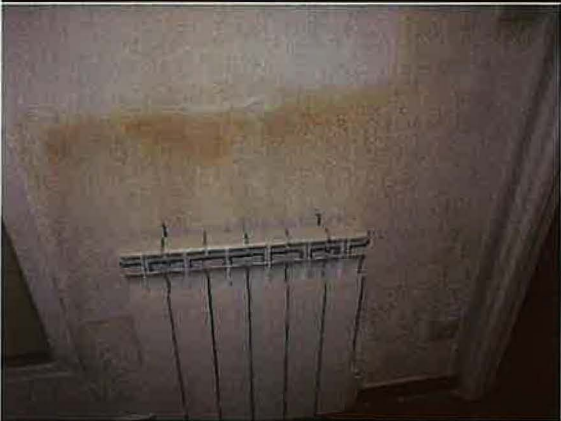
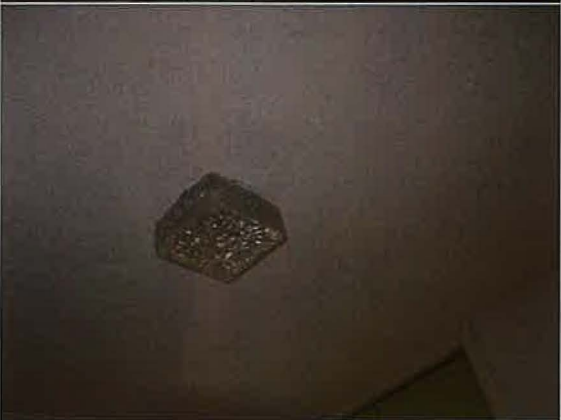
Photographies 52 à 59 :

Les murs sont recouverts de peinture type crépi qui sont, côté entrée, couverts d'humidité et de champignons et qui se décolle.

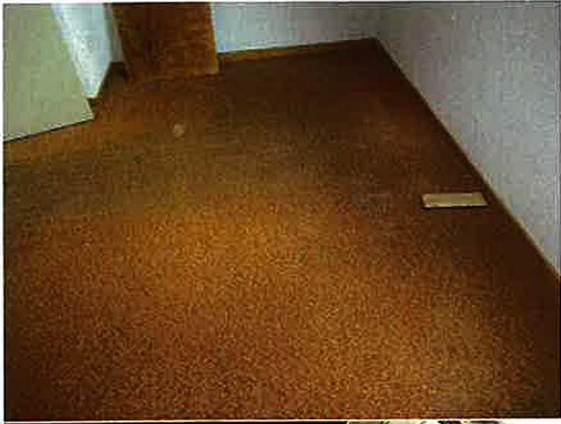
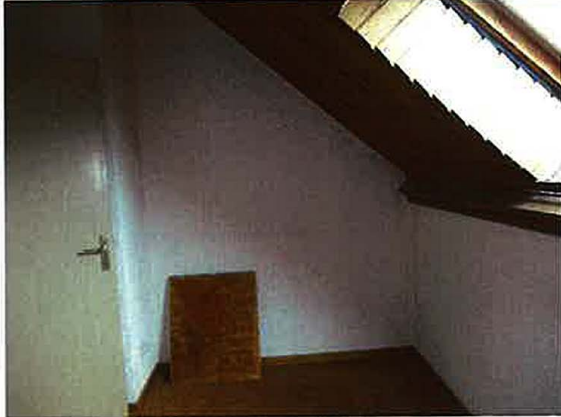
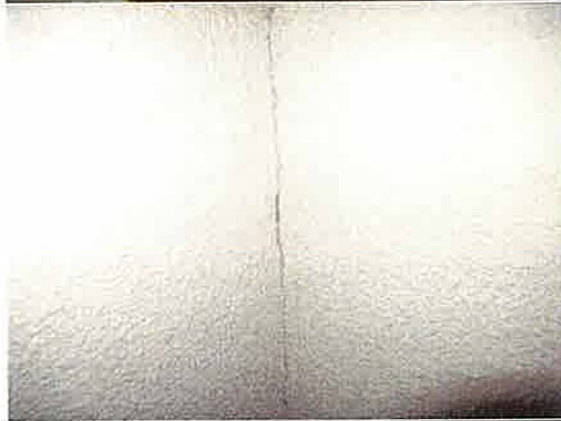
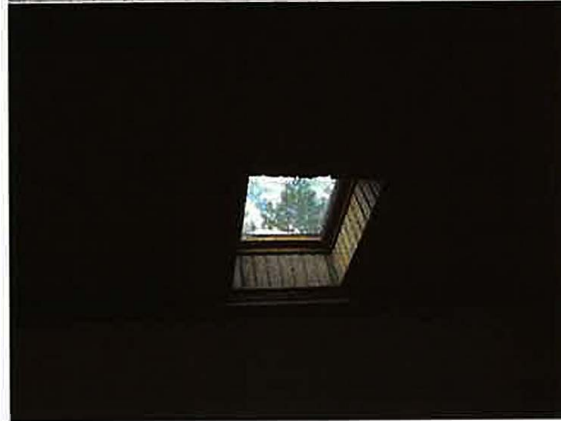
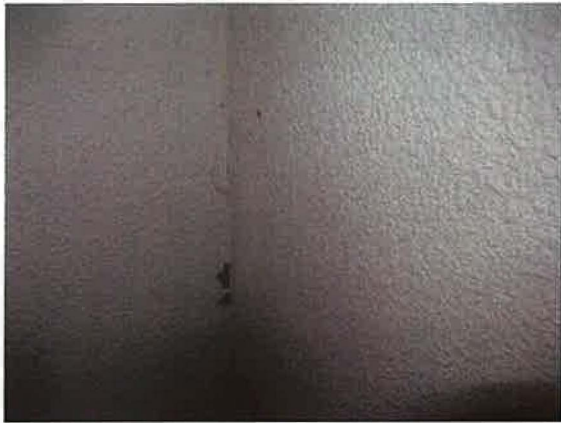
Photographies 67 à 76 :

Au sol, la moquette est ancienne et tachée.

Les murs sont recouverts de peinture type crépi avec manques de matière.

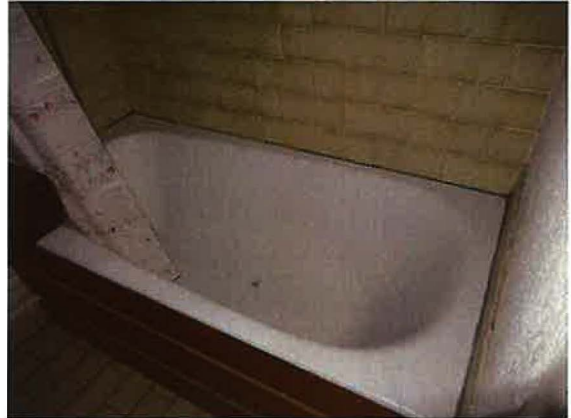
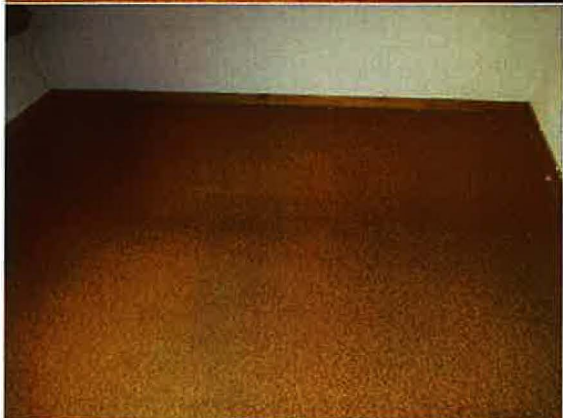
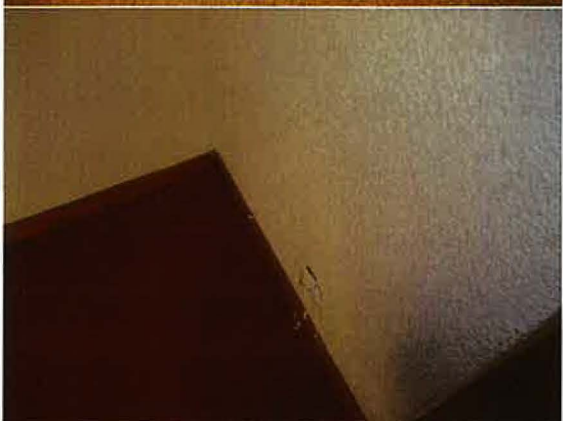
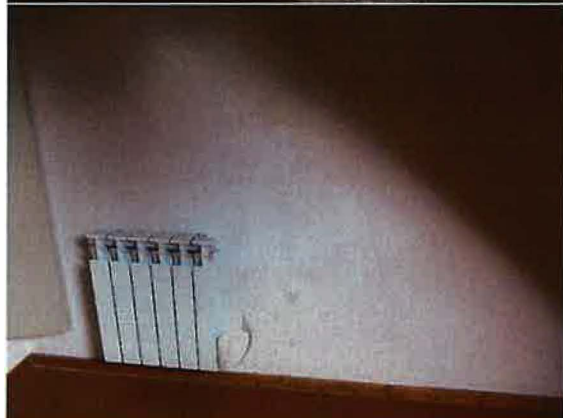
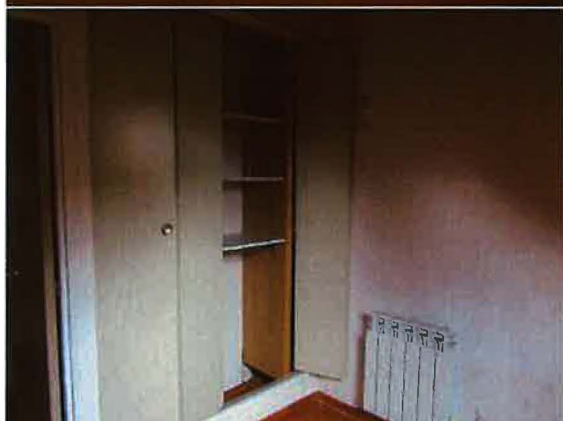
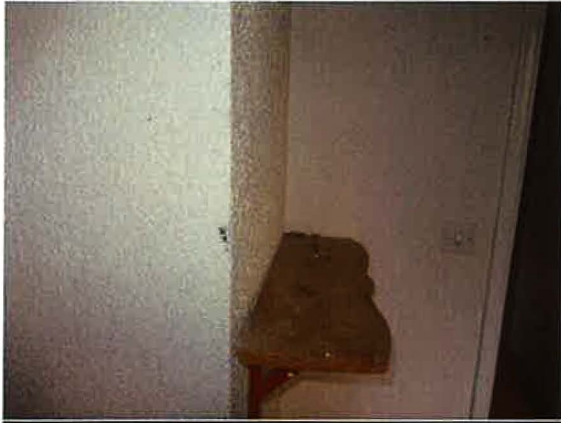
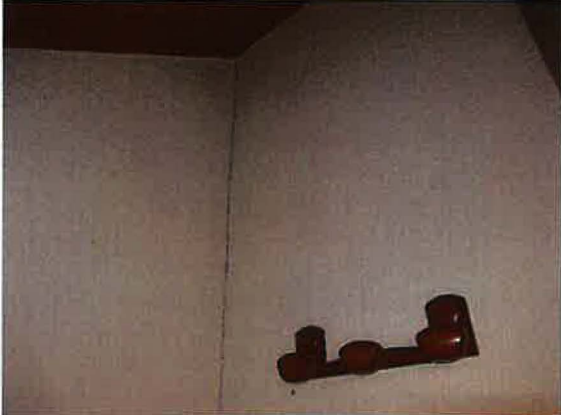
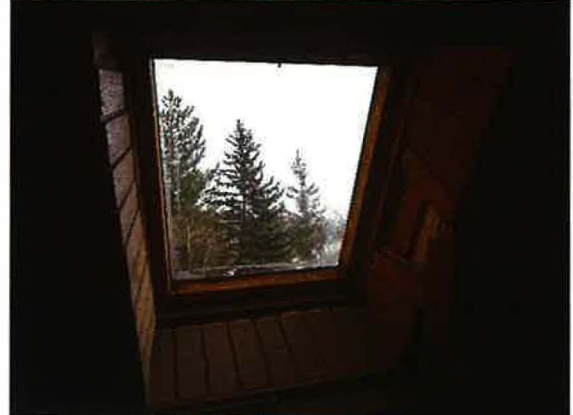
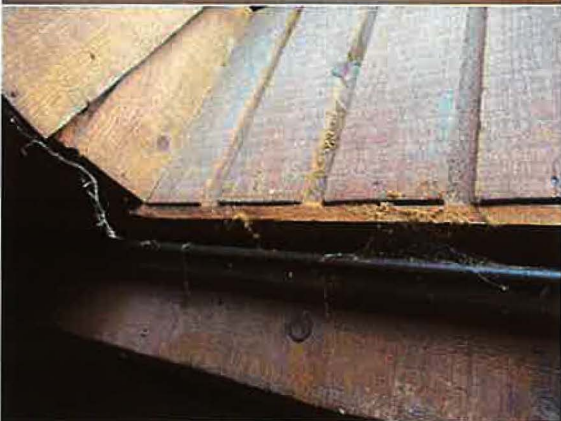
Photographies 84 à 97 :

Au sol, il y a de la moquette qui se décolle.

La peinture des murs type crépi a des manques de matière et est noircie.

Cette pièce est en sous pente, au plafond, il y a du lambris. Autour du vélux, les lattes sont déplacées et il y a de la sciure.

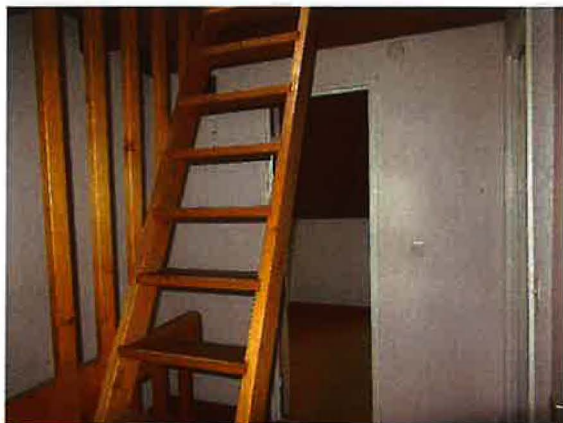
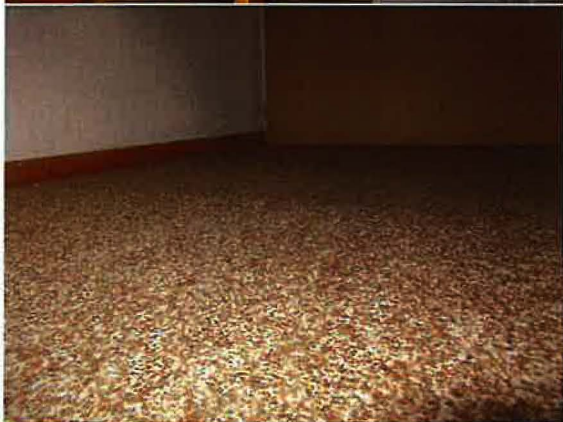
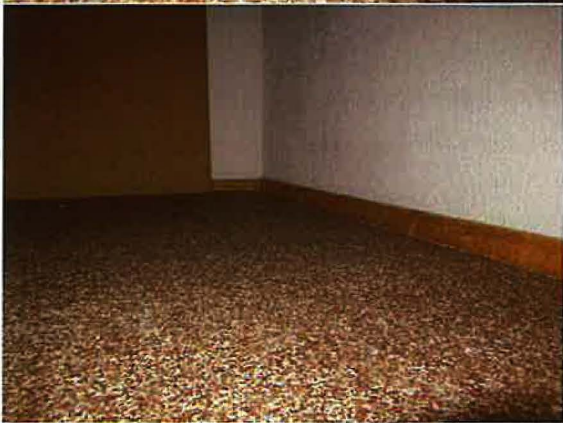
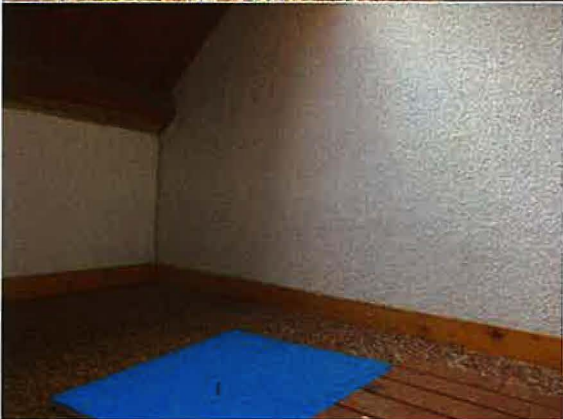
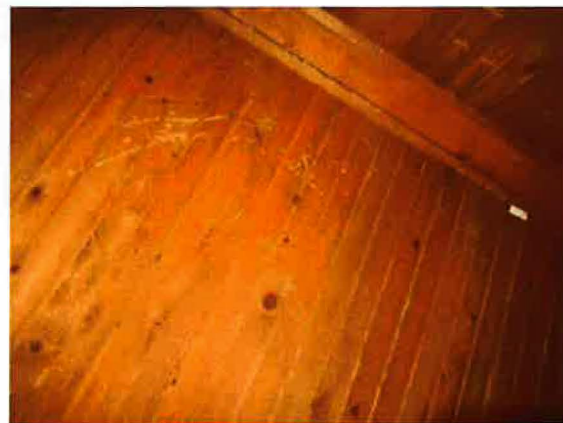
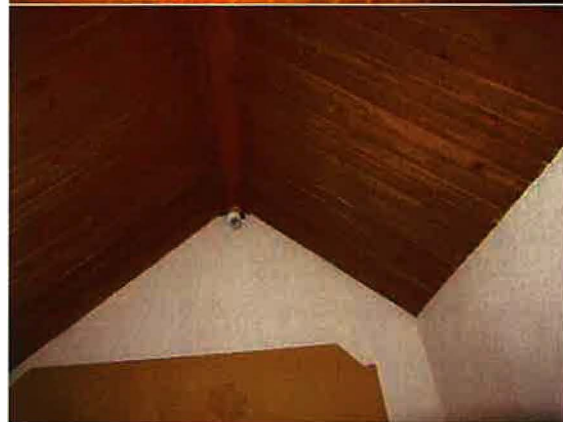
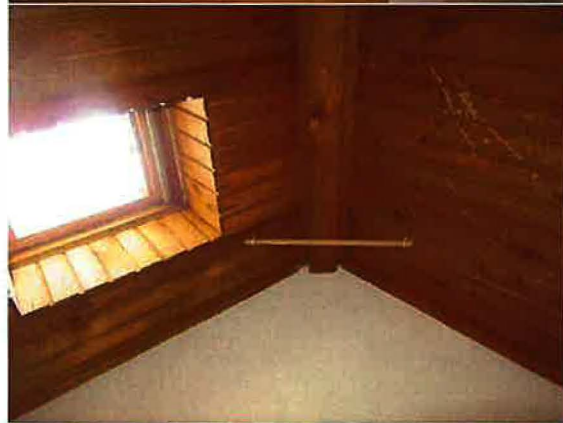
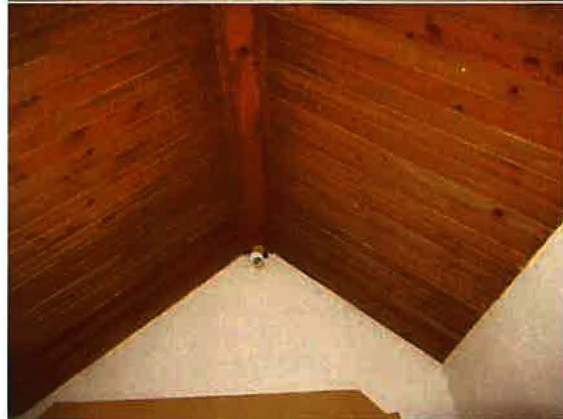
Photographies 98 à 105 :

Les murs sont recouverts de peinture type crépi ternie.

Au plafond, il y a du lambris rayé.

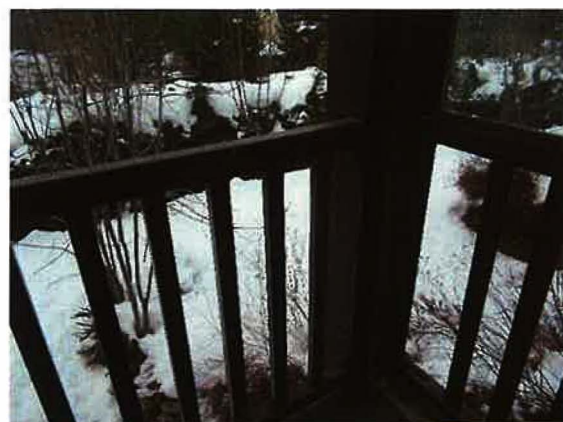
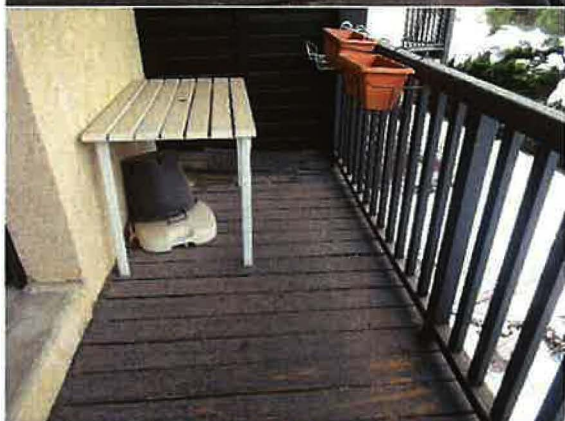
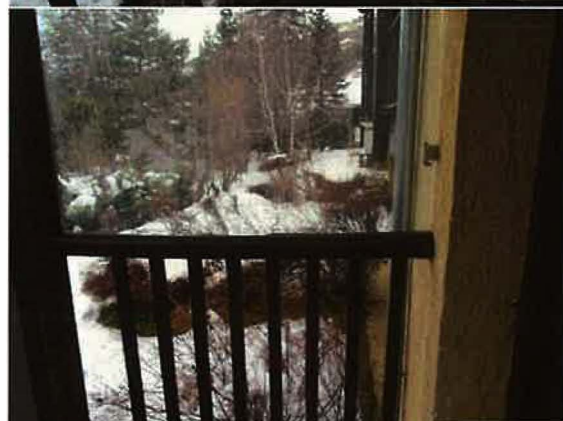
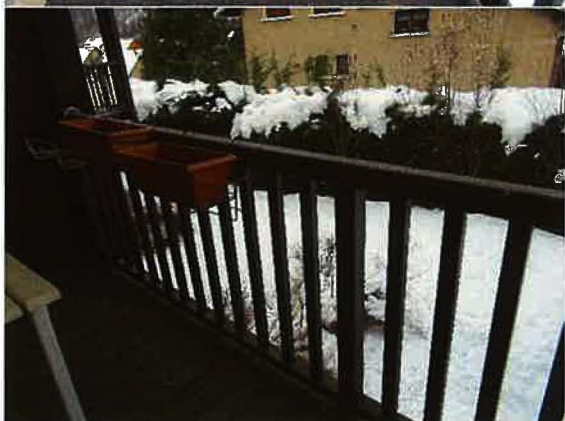
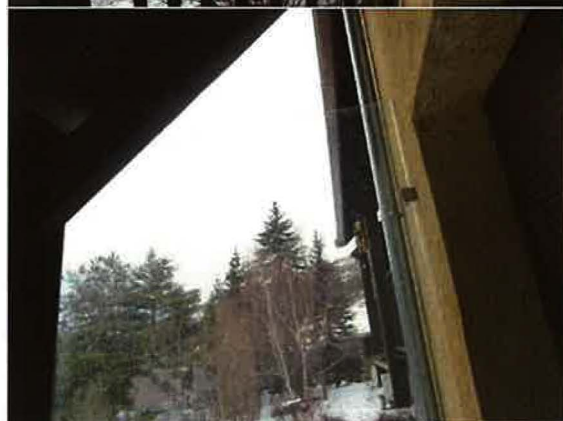
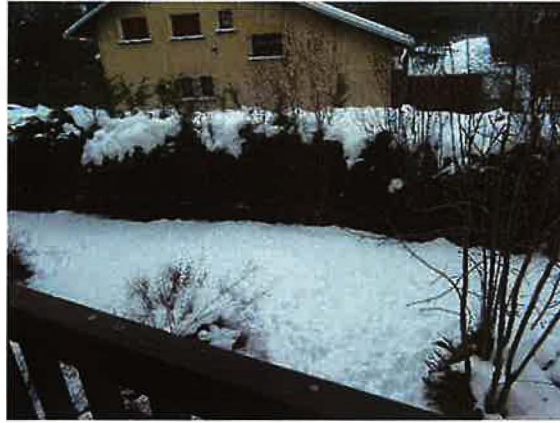
Photographies 106 à 112 :

Au sol, le bois est abimé.

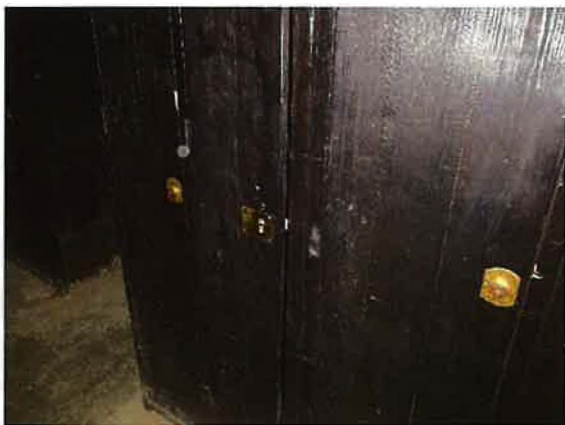
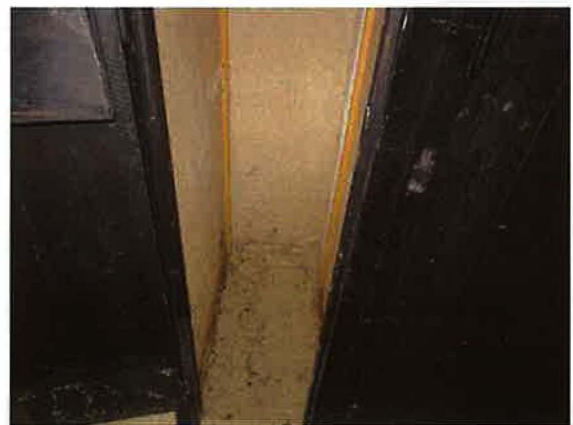
Photographies 120 et 121 :

La porte bois est rayée.

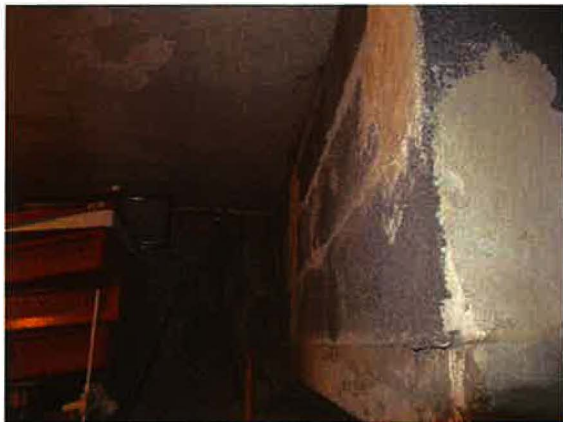
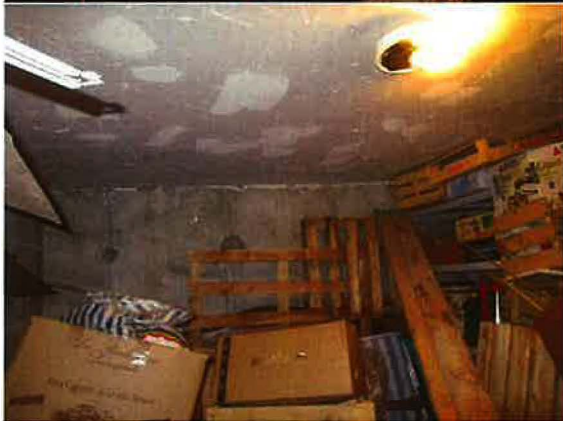
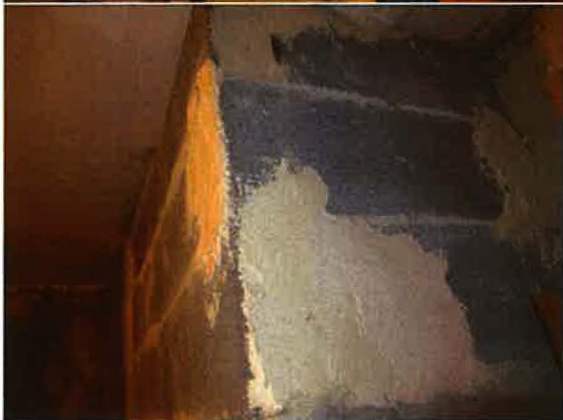
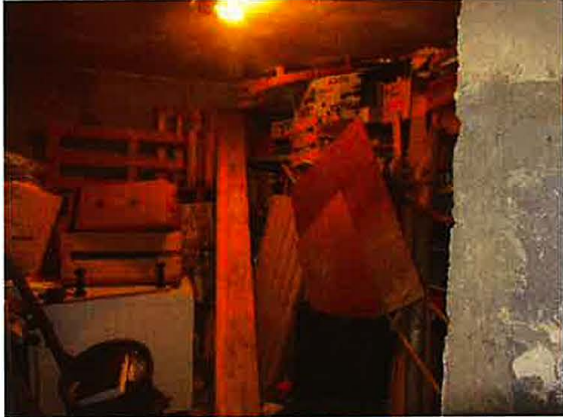
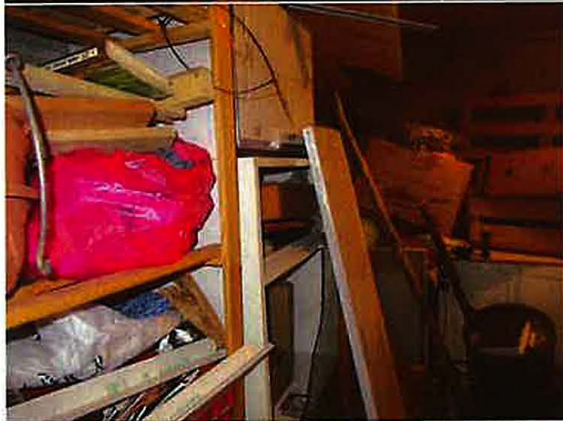
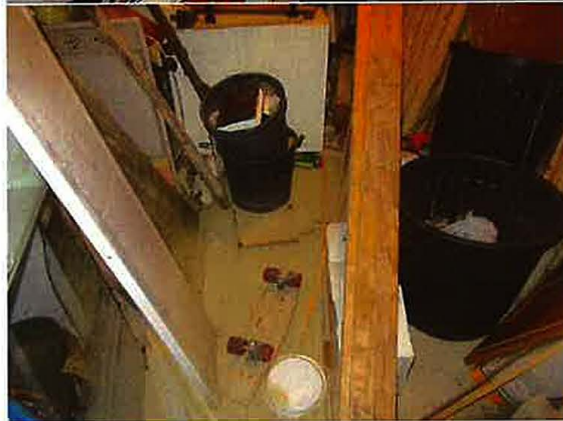
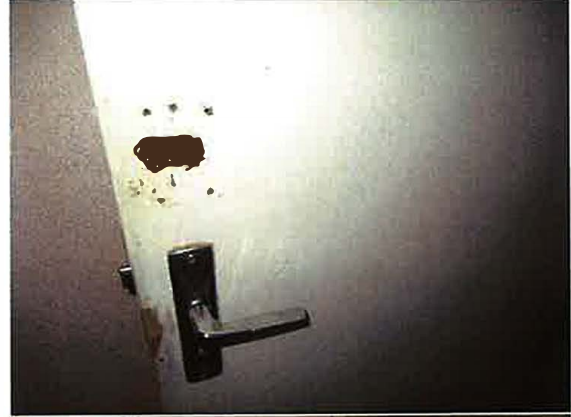
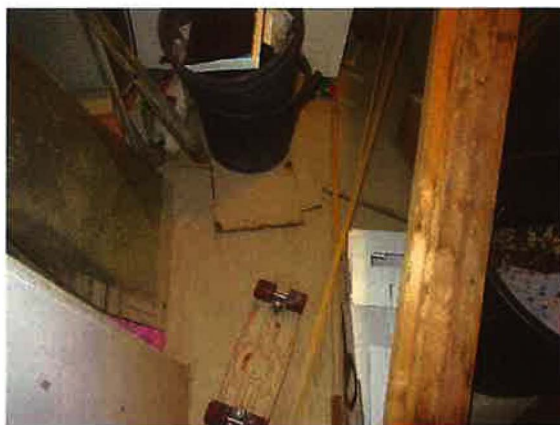
Photographies 122 et 136 :

Au sol, le béton peint est taché.

Les murs sont en béton avec traces de coulure et en moellons avec raccords.

La porte bois est abimée.

Cette pièce est encombrée.
