L'AN DEUX MILLE DIX SEPT ET TROIS JUILLET

Sis à : Tarbes, 8 rue Desaix

J'ai procédé aux constatations suivantes :

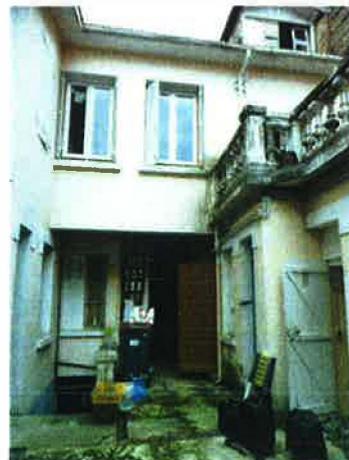
Cour intérieure

Elle est recouverte de béton et de galets. Elle n'est pas entretenue et la végétation a poussé. Des déchets et végétaux coupés y sont stockés.

Elle comporte également un abri en mauvais état.

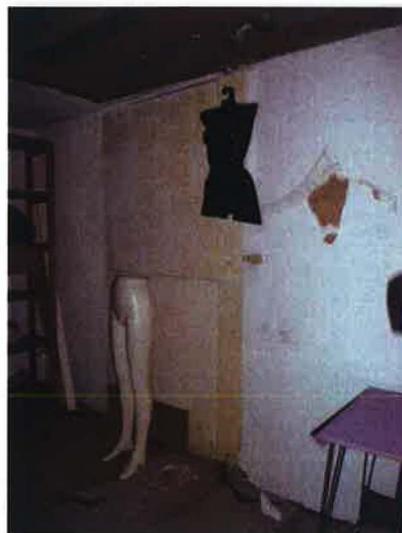
✓ Réserve 2

La porte d'accès est en mauvais état.

Les murs sont à l'état brut, quelques morceaux de Placo.

Le plafond est directement à l'hourdis et ossature de charpente.

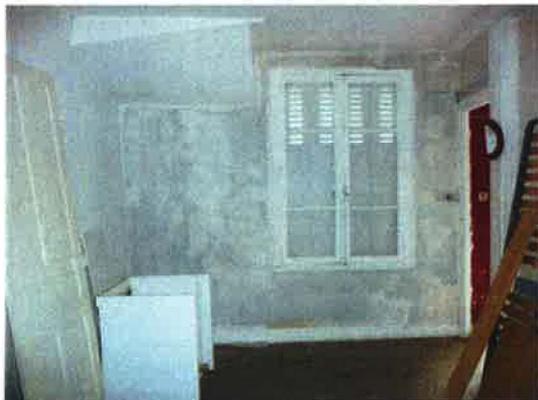
✓ Chambre

La porte d'accès est démontée et stockée dans la pièce.

Le sol recouvert de linoléum est en mauvais état.

La tapisserie et la peinture des murs sont en mauvais état.

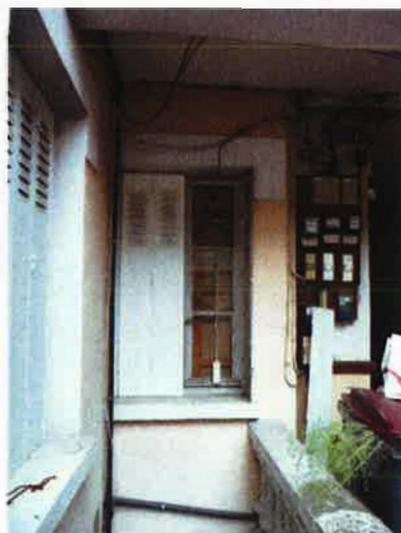
✓ Pièce principale

Le sol recouvert de parquet est en mauvais état. La peinture des murs est en mauvais état. La peinture du plafond est défraîchie.

La pièce bénéficie d'une ouverture sur la cour en fond de pièce mais elle est actuellement condamnée par une cloison en Placo. Le volet est cassé. Des branchements non-conforme sortent de cette fenêtre.

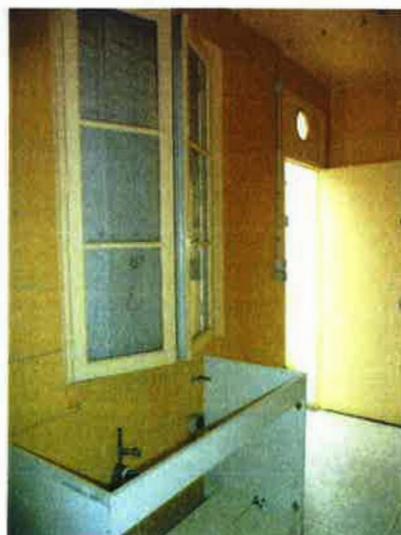
✓ Cuisine

L'accès se fait directement depuis la pièce principale.
Elle est accessible depuis la cour également par une porte en bois simple.
Au-dessus de la porte, la partie fixe a été trouée.
Le sol recouvert de carrelage est usagé.
La faïence au mur est usagée.
La peinture au plafond est défraîchie.
Une aération de hotte aspirante. Évacuation des eaux.
La pièce contient une fenêtre en bois, volets métalliques.

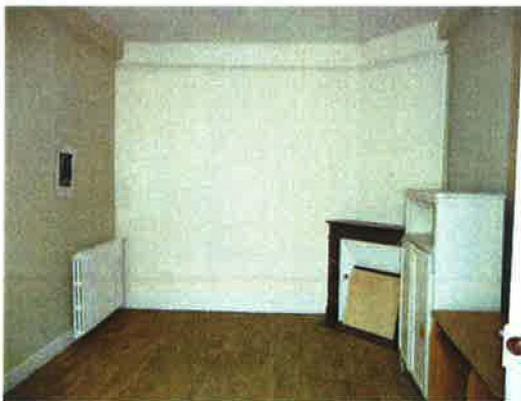
✓ Séjour

La porte d'accès est abimée.

Le sol est recouvert de linoléum est mauvais état, posé sur du parquet.

La peinture des murs est en mauvais état.

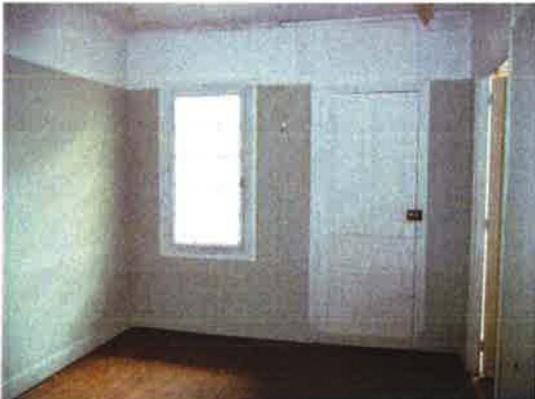
✓ Chambre 1

Le plafond subit un dégât des eaux important avec écroulement du plafond.

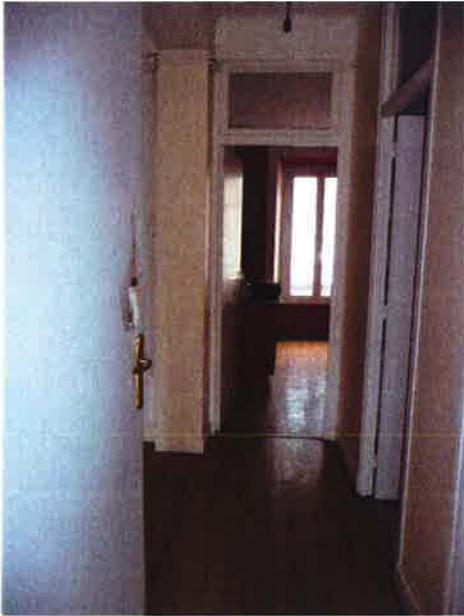
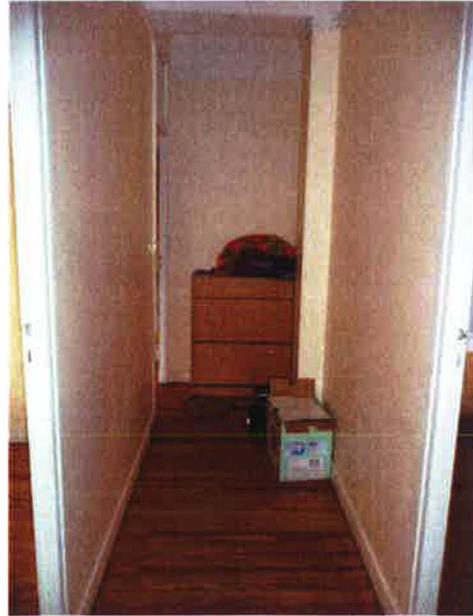
✓ Couloir

Le sol recouvert de parquet est usagé.

La peinture des murs est à l'état d'usage ainsi que celle du plafond.

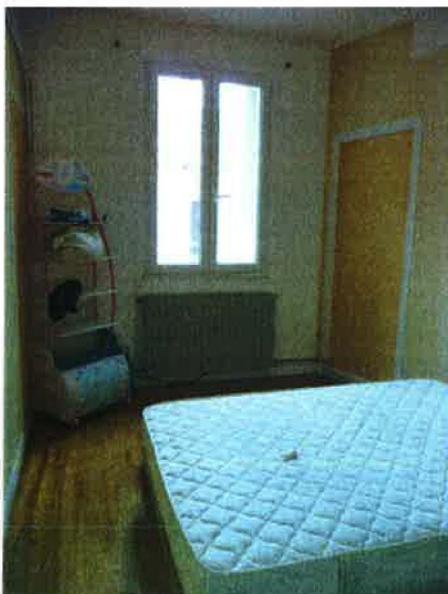
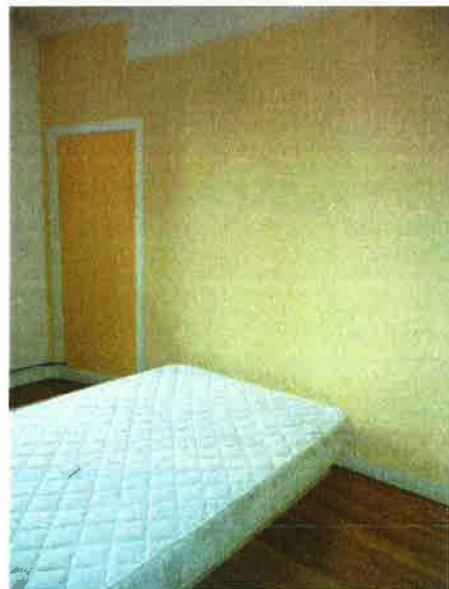
✓ Chambre 1

La porte d'accès est à l'état d'usage. Le sol recouvert de parquet est usagé. Les murs sont peints, tachés. Le plafond est peint, correct.

La pièce présente deux portes condamnées une donnant sur le palier l'autre dans l'autre chambre.

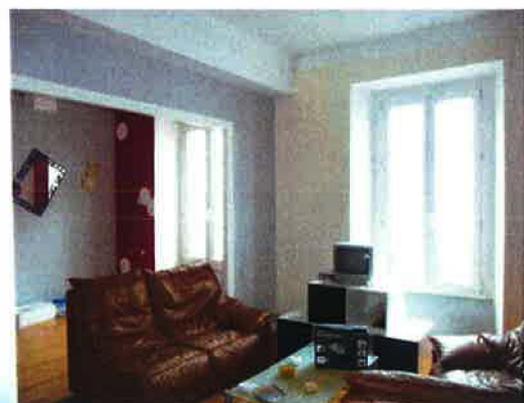
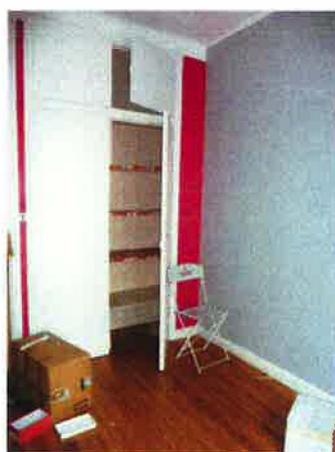
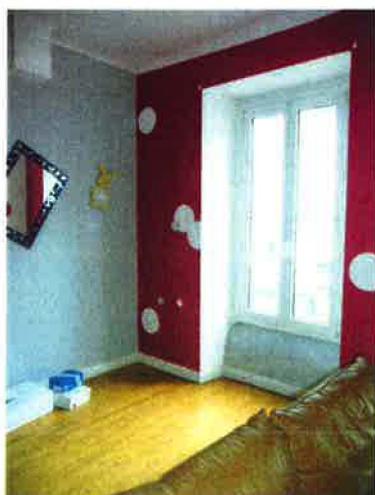
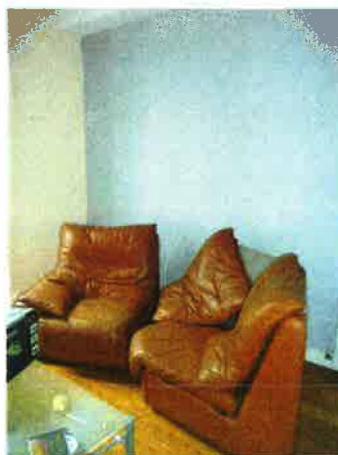
✓ Salle à manger-séjour

Le sol recouvert de parquet est usagé. La peinture des mur est à l'état d'usage. La peinture des murs est en bon état.

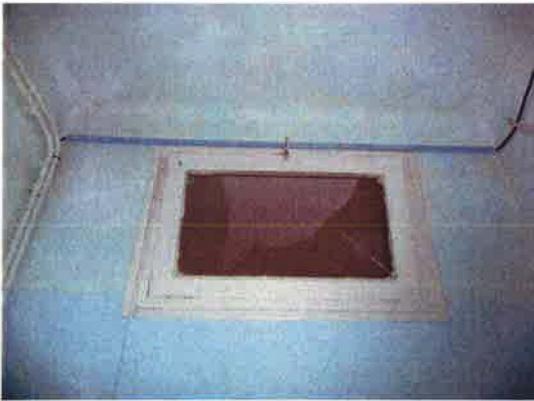
✓ Cuisine

La porte d'accès est en bon état. Le sol recouvert de linoléum est usagé.
La tapisserie des murs est usagée. La peinture du plafond est tachée.
La pièce contient une fenêtre en PVC sans de volet.

Une ouverture donnant dans la salle de bain, le carreau est cassée
Chaudière.

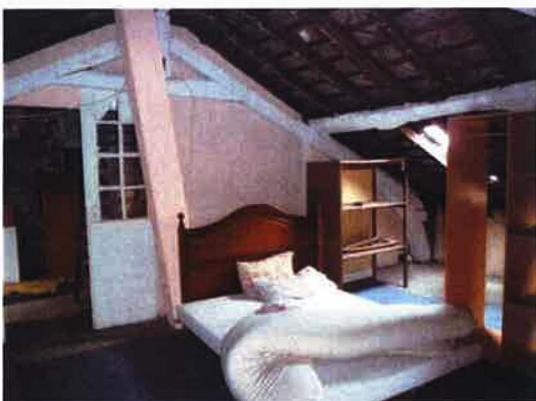
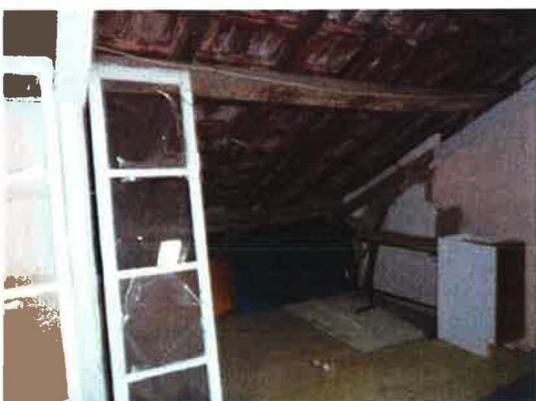
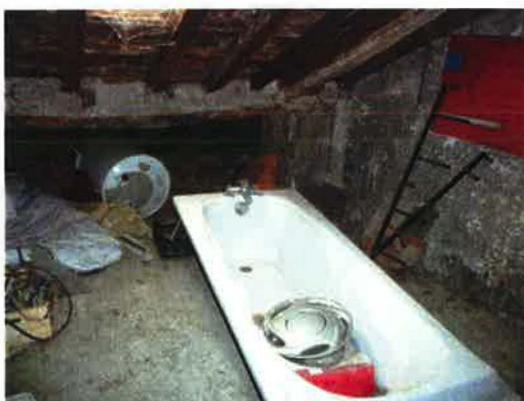
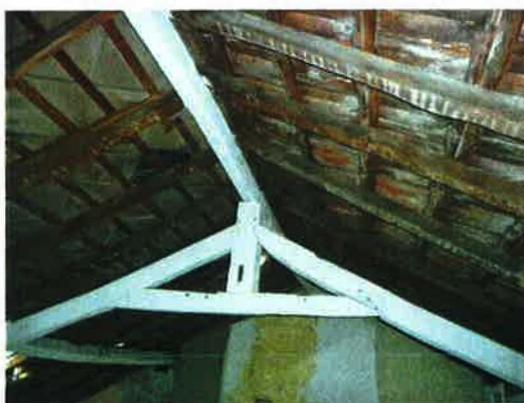
★ COMBLES

Aucune isolation.

La toiture présente des trous.
